## **INFORME DE INSPECCIÓN PRINCIPAL**

ESTRUCTURA E-4.2 DEL RAMAL CASTELLBISBAL/PAPIOL-MOLLET-SANT  
FOST. ADECUACIÓN DE LA LÍNEA PARA TRÁFICOS EN ANCHO  
INTERNACIONAL Y ANCHO IBÉRICO NUDO DE MOLLET. FASE 1.

**IP-B-10-11**

**Diciembre 2010**

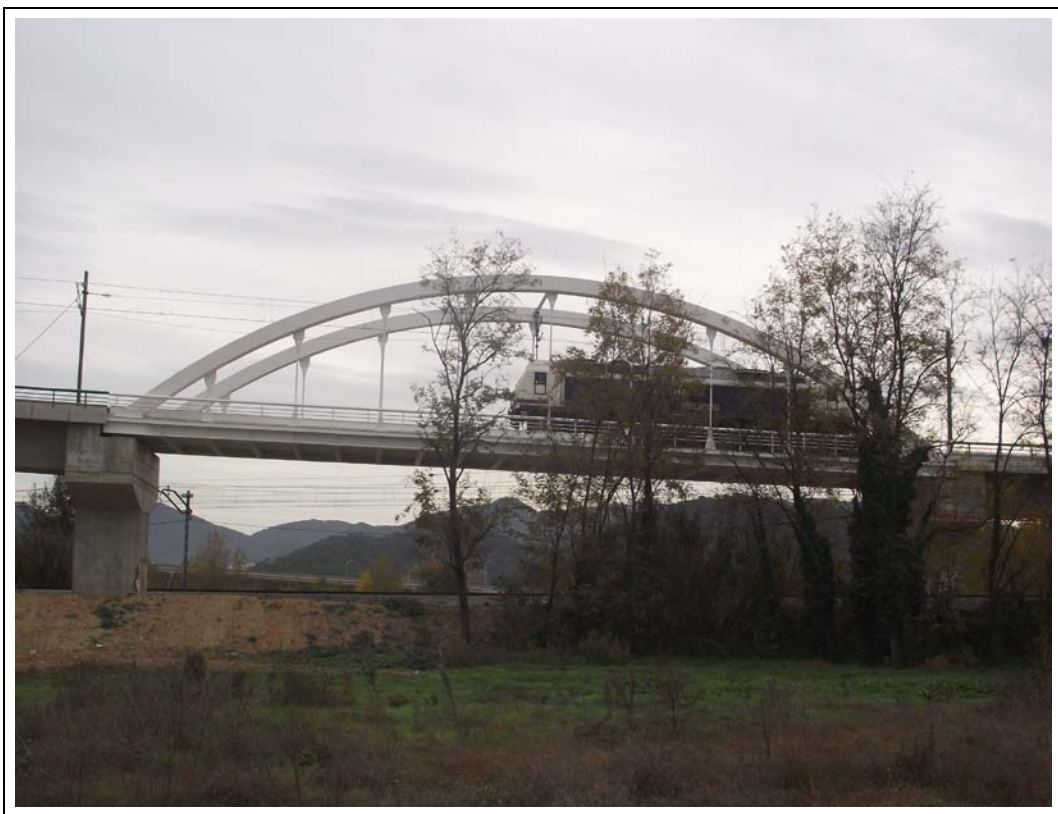
FOTOGRAFÍA N° 1: Alzado derecho.

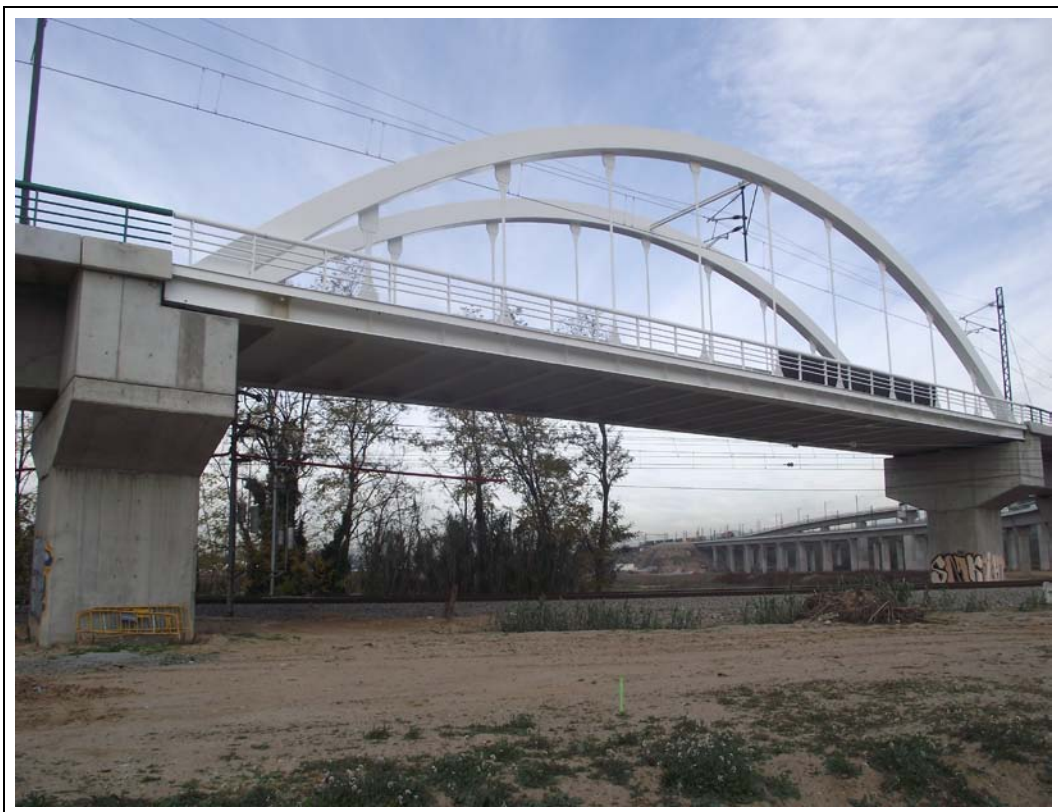
FOTOGRAFÍA N° 2: Alzado izquierdo.

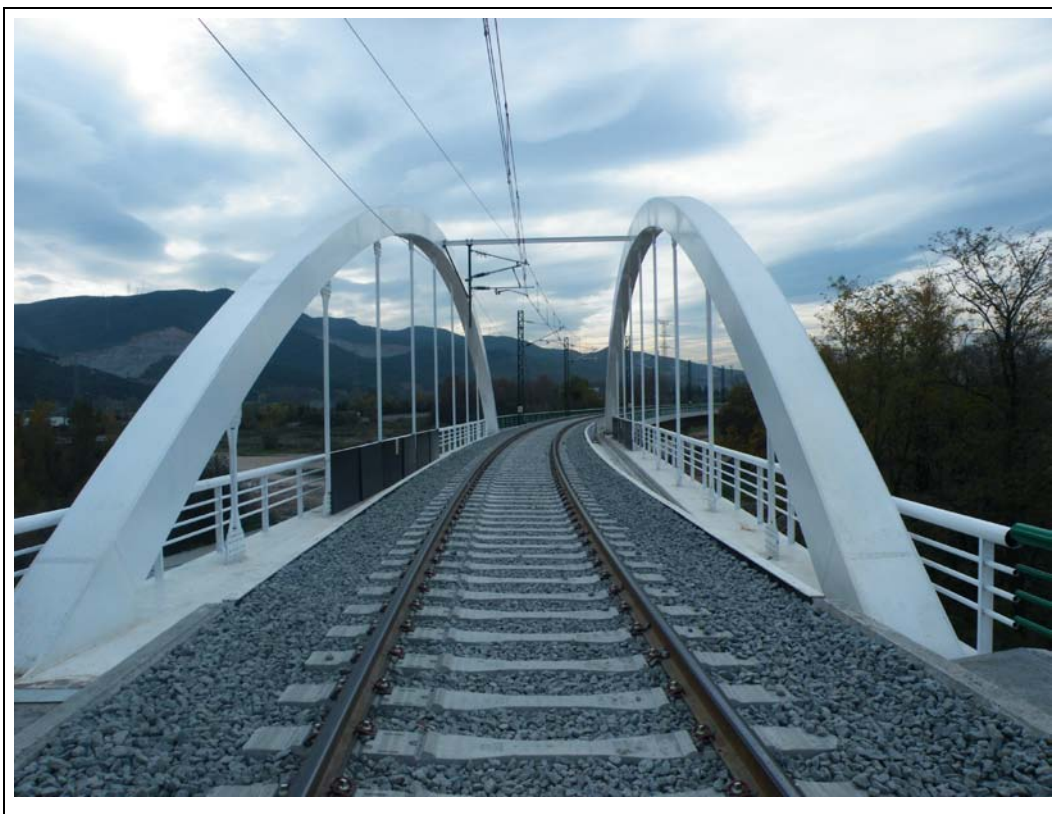
FOTOGRAFÍA N° 3: Plataforma vista desde la entrada.

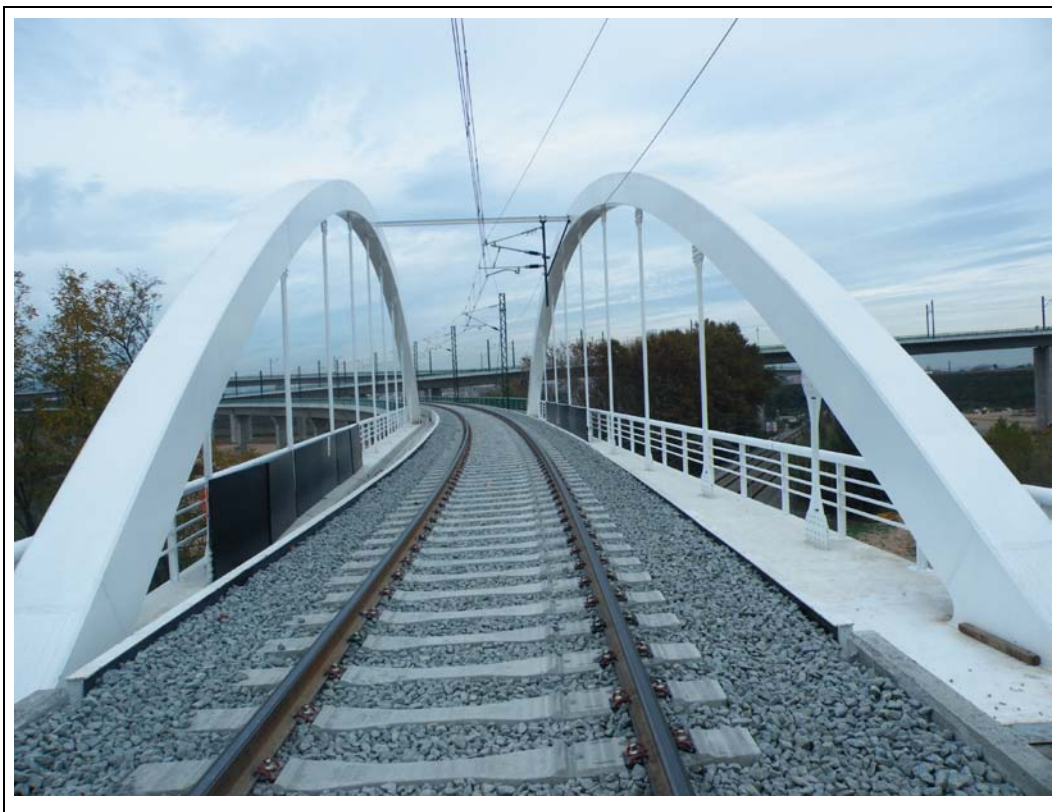
FOTOGRAFÍA N° 4: Plataforma vista desde la salida.

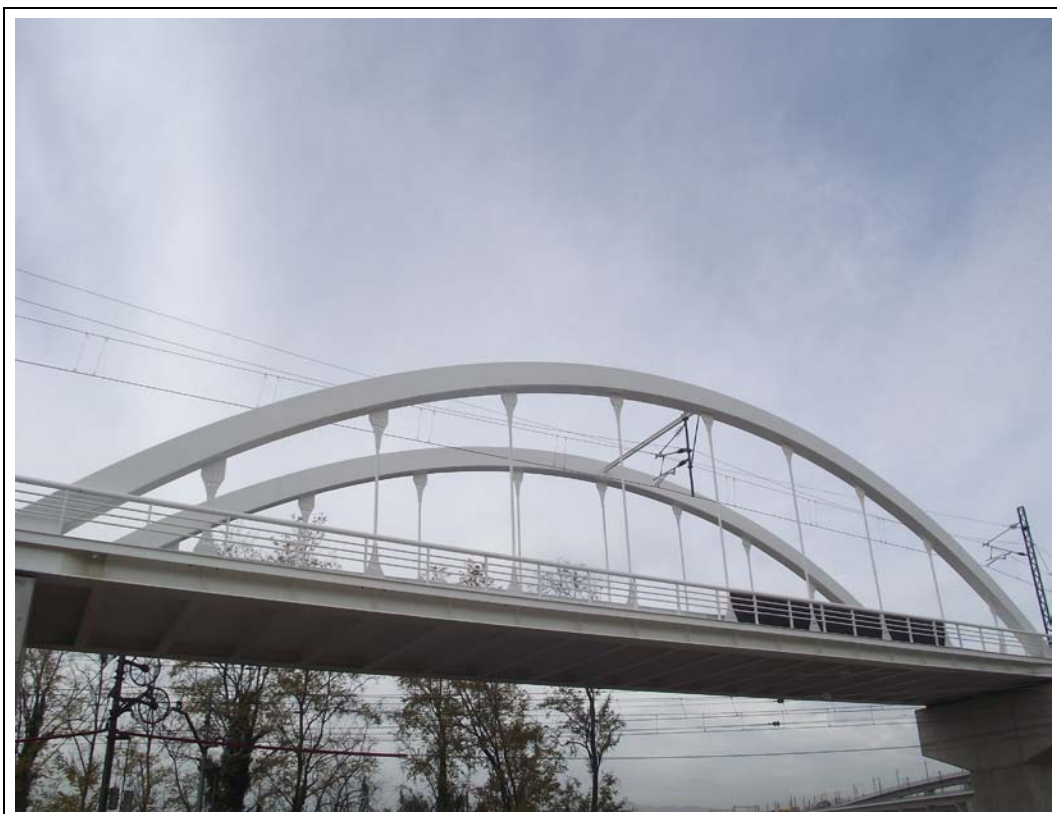
FOTOGRAFÍA N° 5: Tablero visto desde lado izquierdo.

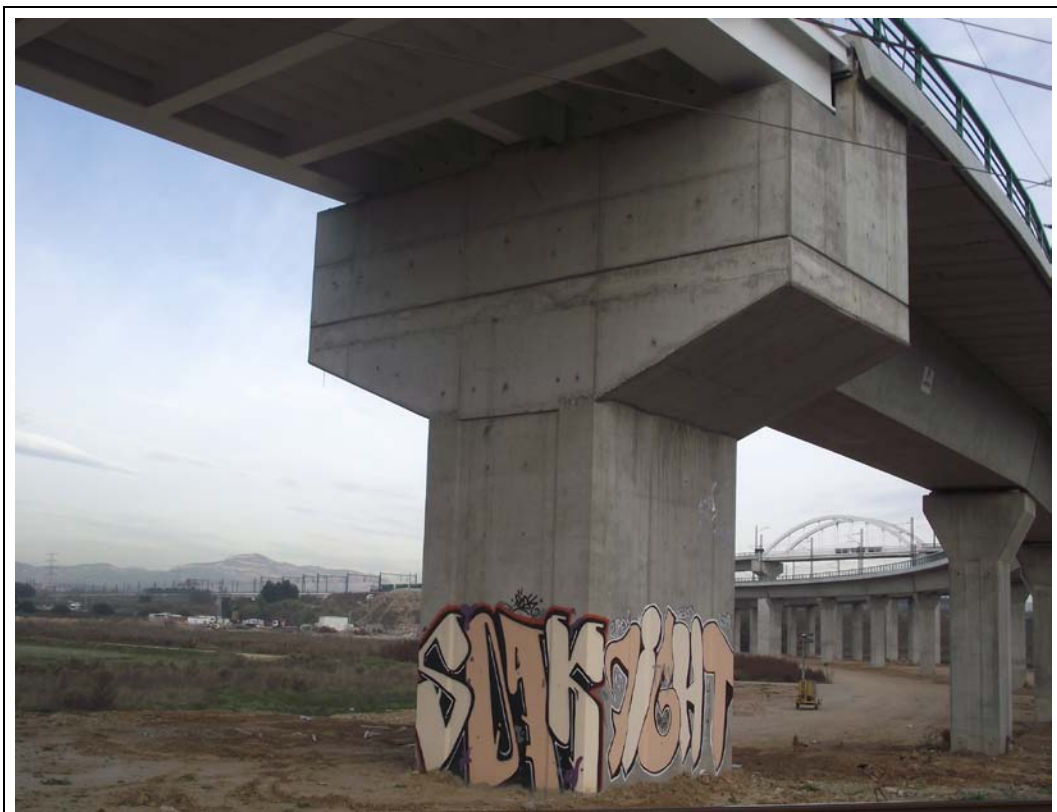
FOTOGRAFÍA N° 6: Pila-estribo de entrada desde lado izquierdo.

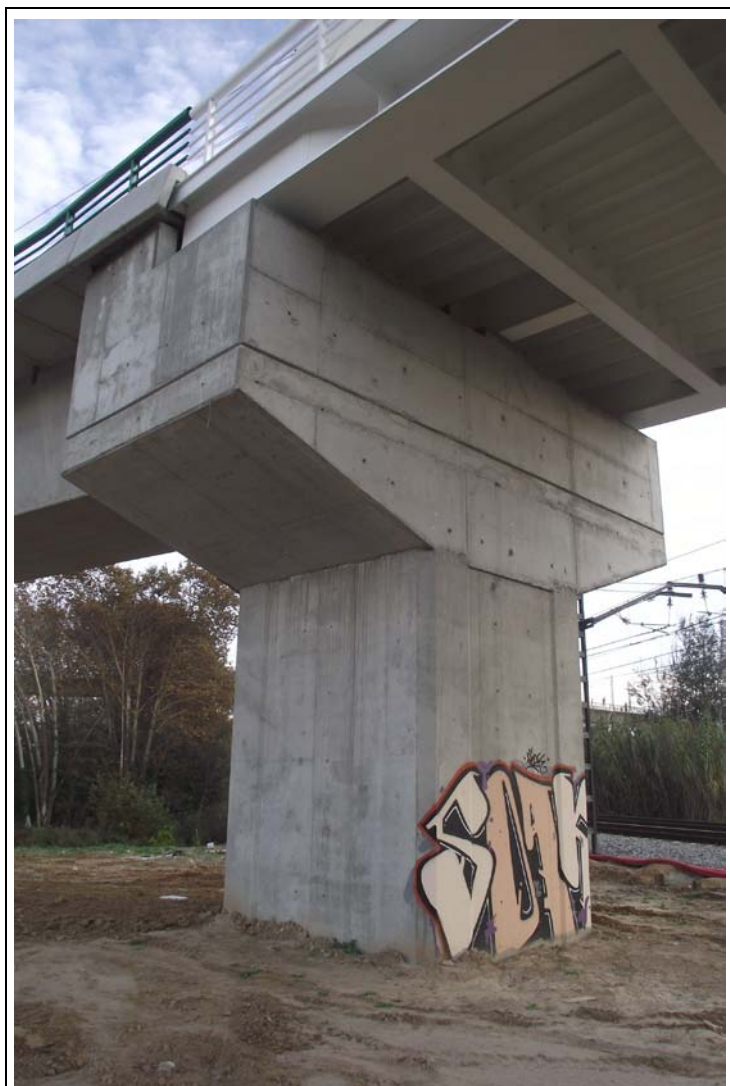
FOTOGRAFÍA Nº 7: Pila-estribo de entrada desde lado derecho.

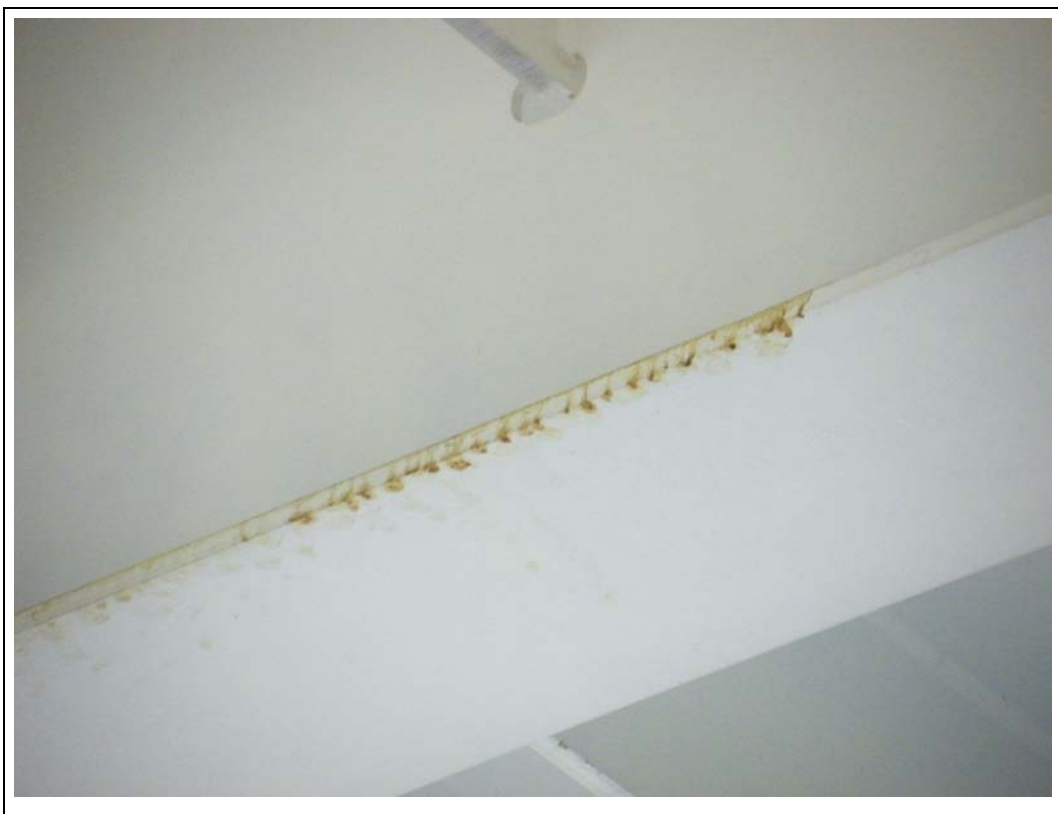
Las oxidaciones localizadas en la fibra inferior del tablero de la estructura, principalmente se detectan en el contacto entre distintos elementos, y es un factor indicativo de que el sistema de protección de superficies es ineficaz, o inexistente en esos puntos. Estas oxidaciones pueden derivar, si no son tratadas, en corrosiones de manera más generalizada por la estructura, o incluso en pérdidas de sección o perforaciones.

FOTOGRAFÍA N° 12: Manchas de óxido en la arista inferior dorsal de la vigueta 12 del tablero.

Para evitar la degradación de las superficies metálicas se recomienda el cepillado mecánico de las zonas que se encuentran afectadas por oxidaciones, para posterior tratamiento de antioxidación, mediante la aplicación de una primera capa base formada de una emulsión epoxídica, posteriormente una capa intermedia y para finalizar una capa de acabado de poliuretano alifático. Se cubrirá el conjunto con una capa de pintura del mismo color que el resto de la estructura.

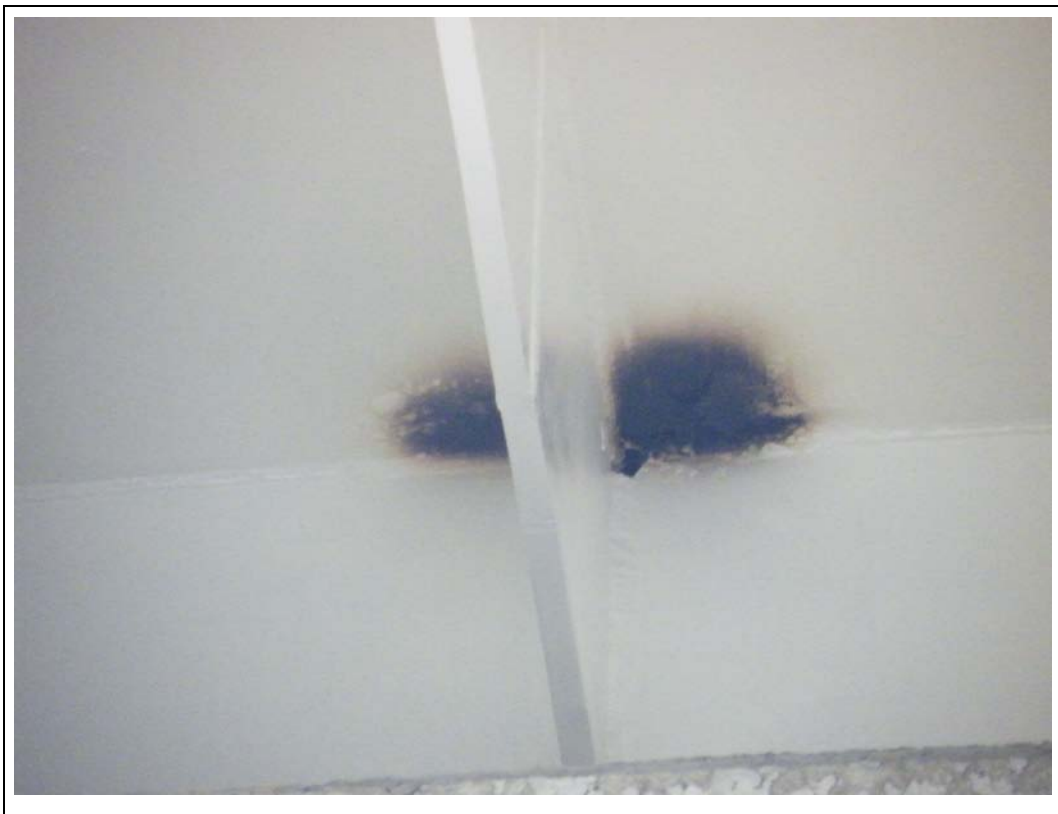
FOTOGRAFÍA N° 13: Oxidaciones junto a la vigueta 21 del tablero en el primer rigidizador de la derecha.

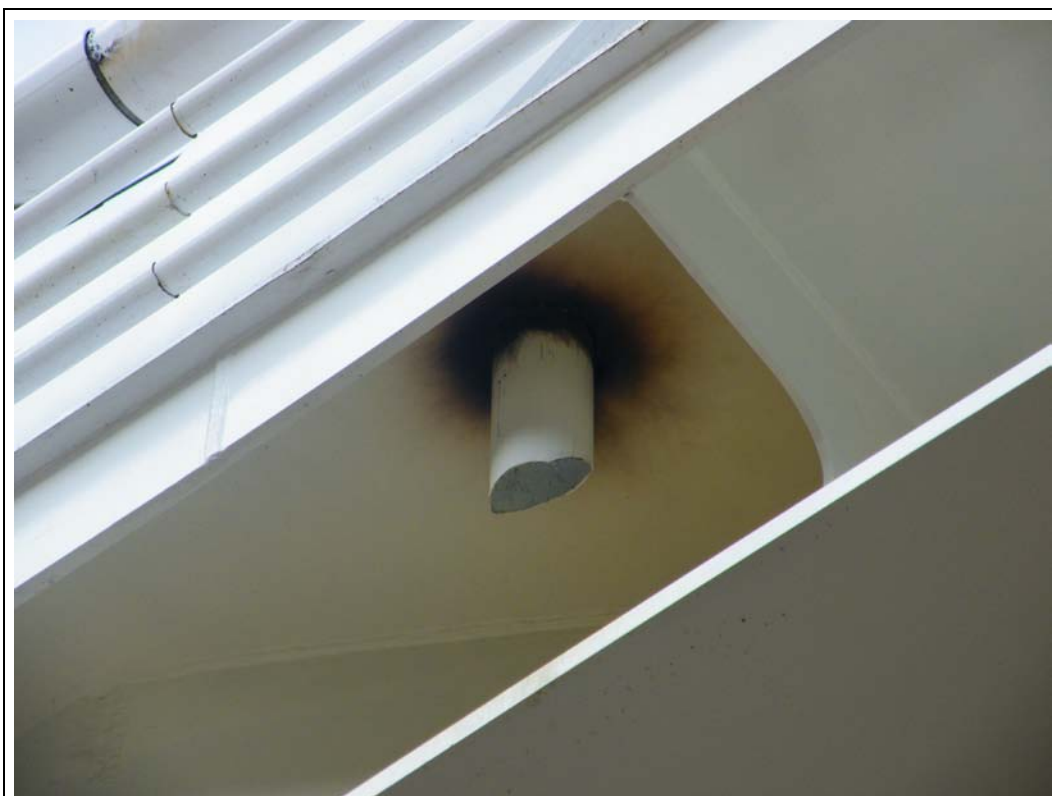
FOTOGRAFÍA Nº 14: Óxido alrededor del desagüe existente en el tirante izquierdo, a 1,00 m aproximadamente de la pila-estribo frontal.

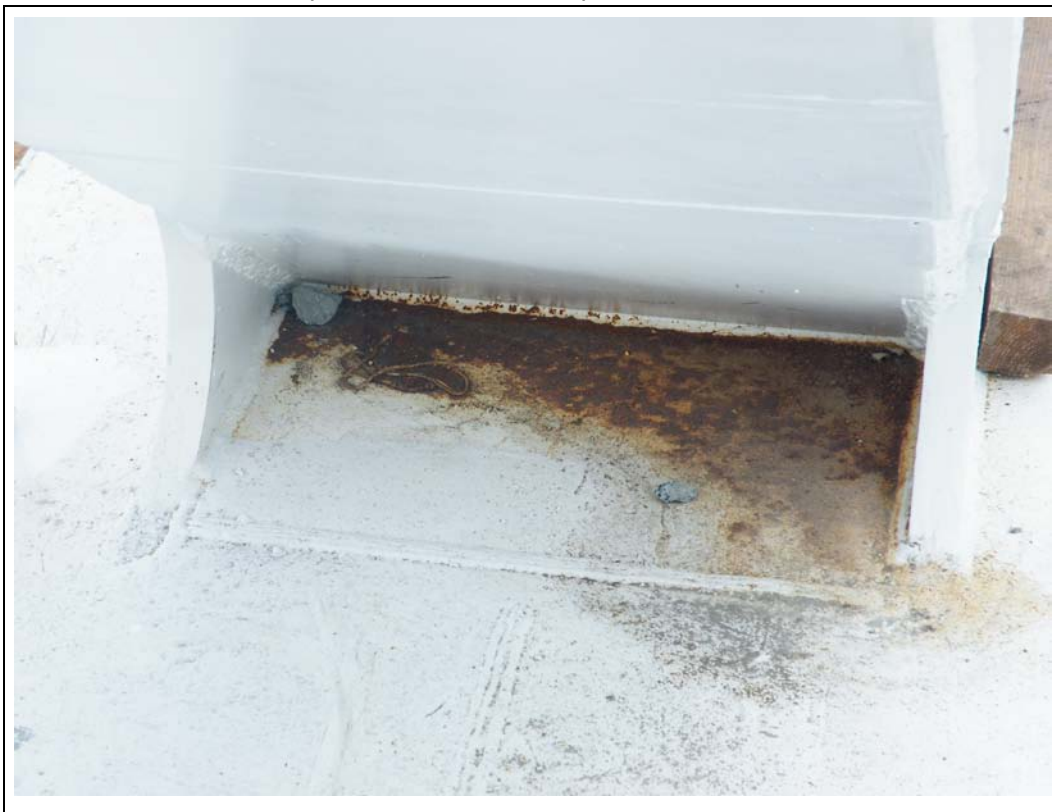
FOTOGRAFÍA Nº 15: Oxidaciones en la junta del arco izquierdo con el tablero en su parte frontal, cara superior de éste último.

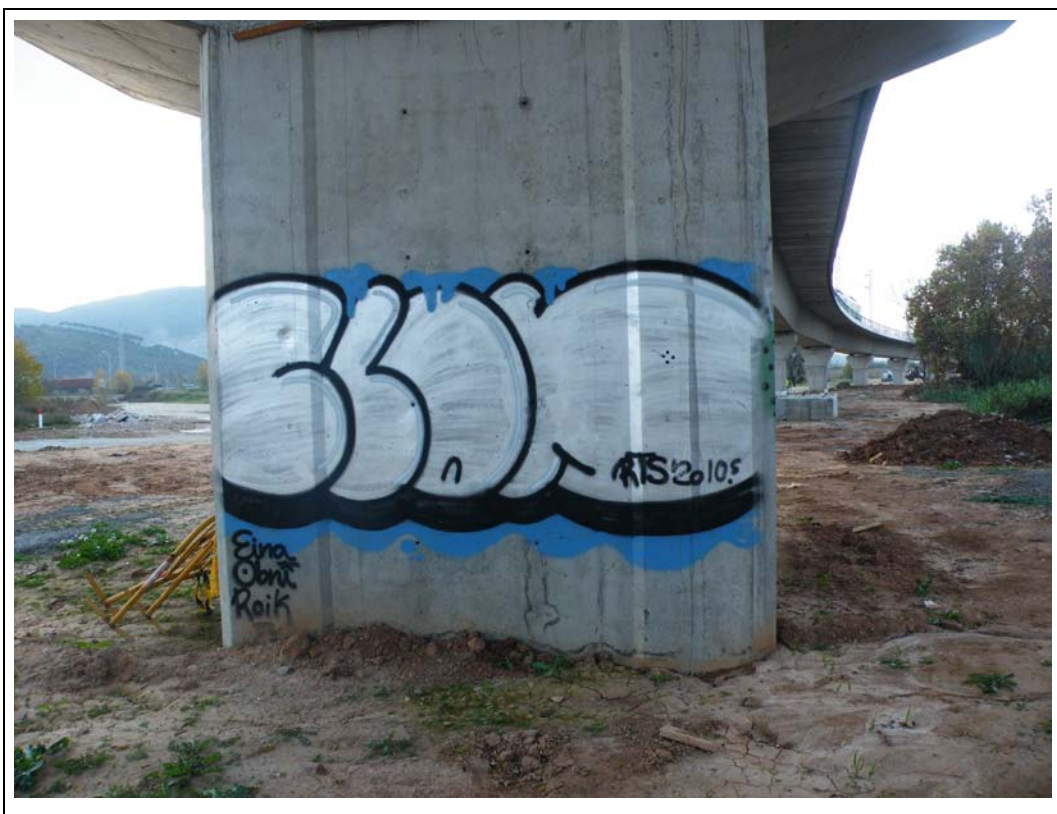
FOTOGRAFÍA N° 16: Pintadas tipo grafiti en los 2,00 m inferiores de la pila-estribo dorsal.

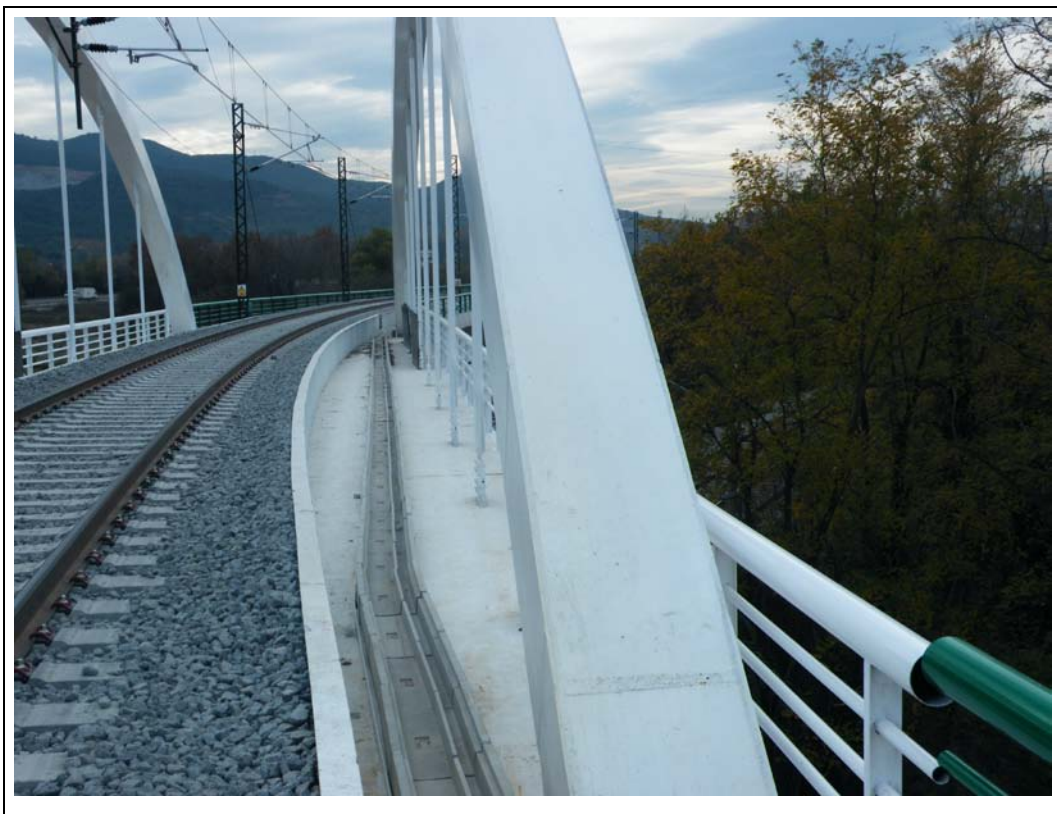
FOTOGRAFÍA N° 17: Paseo derecho.

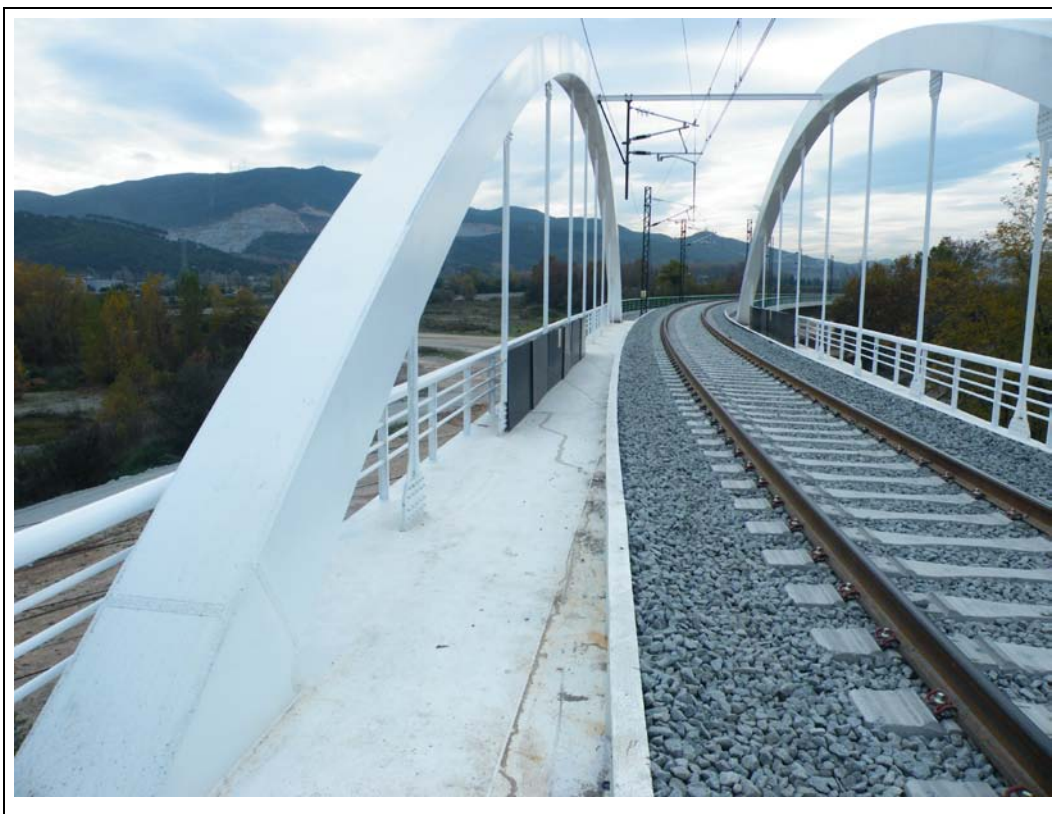
FOTOGRAFÍA Nº 18: Paseo izquierdo.

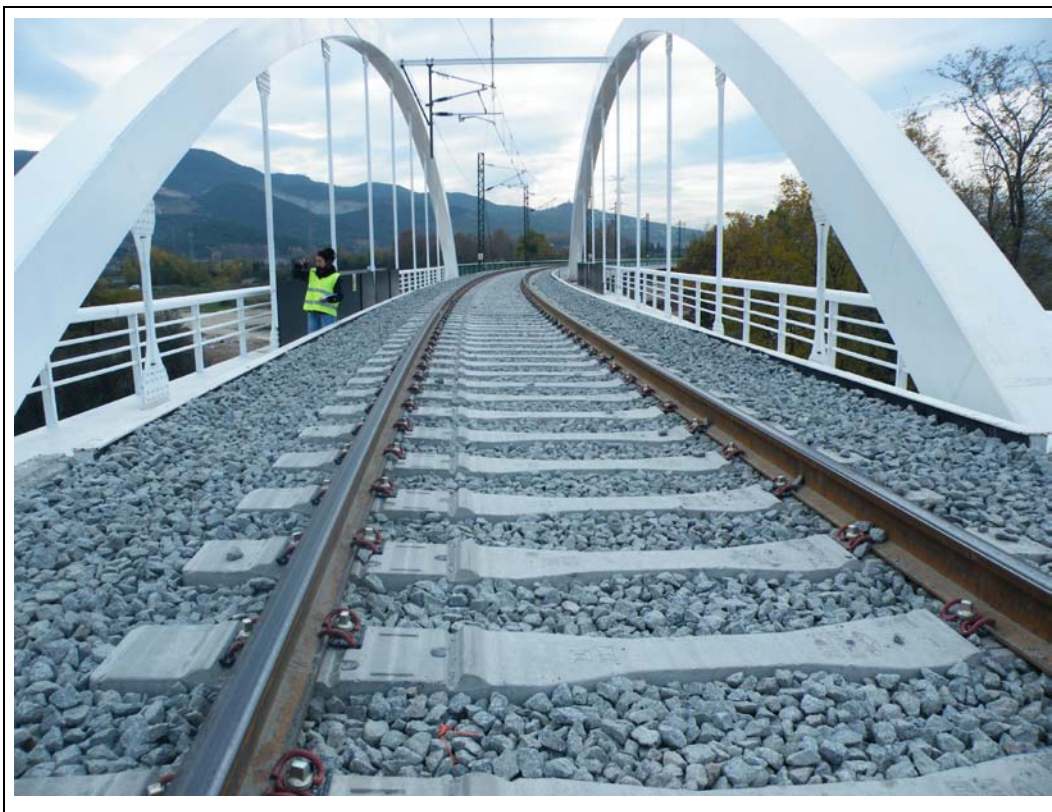
FOTOGRAFÍA Nº 19: Material de vía.

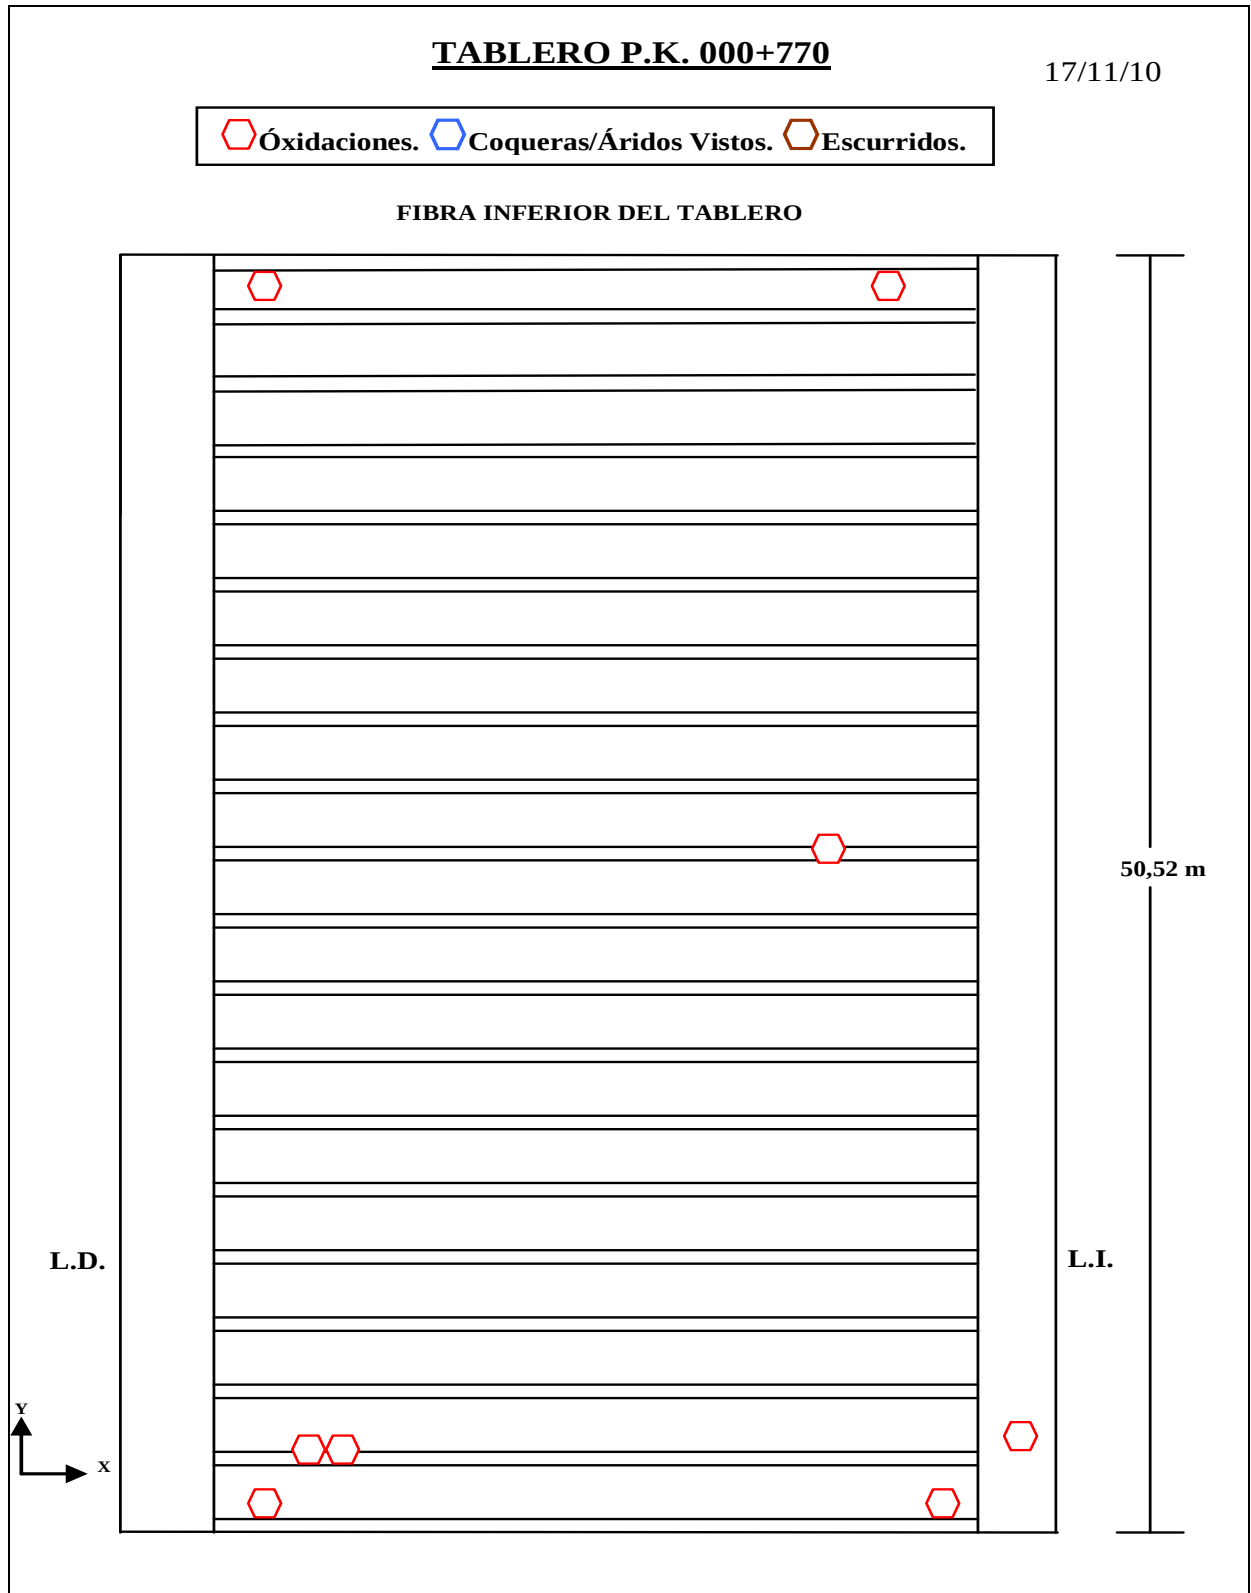
A continuación se adjunta un croquis con los daños detectados en los paramentos de estribos y fibra inferior del tablero, indicando su ubicación en (x,y), debiendo en primer lugar indicar que para todo lo expuesto en el presente resumen, la derecha e izquierda de la estructura se consideran en función del sentido del kilometraje ascendente en la línea:

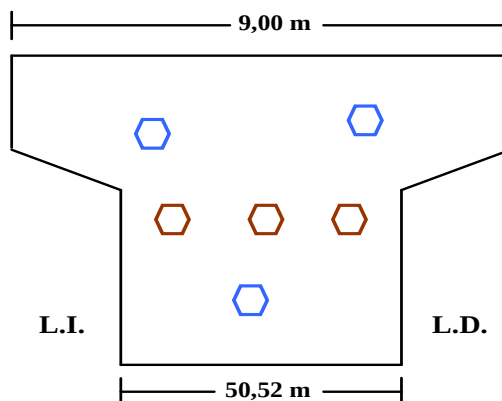
**PILA-ESTRIBO 2**

A continuación se adjunta un croquis con los daños detectados en los paramentos de las pila-estribos:
