**INFORME DE PRUEBA DE CARGA**

**Viaducto de Vallcanera**

**Código: 0181VI01**

**Junio de 2010**

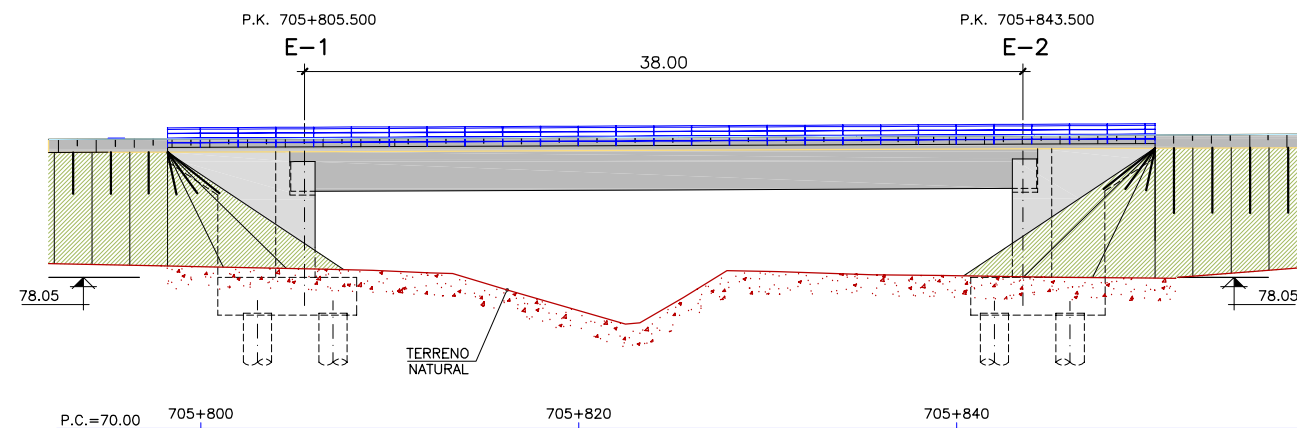
ALZADO-A  
ESCALA 1:400  
(COTAS EN m)

El viaducto, está formado por un vano isostático central de 38 metros de luz. El tablero, lo constituyen tres vigas artesa prefabricadas de 2,40 m de canto, sobre las que se ejecuta una losa de canto variable, dando un bombeo transversal de dos de aguas del 2% y ancho de 14,00 m.

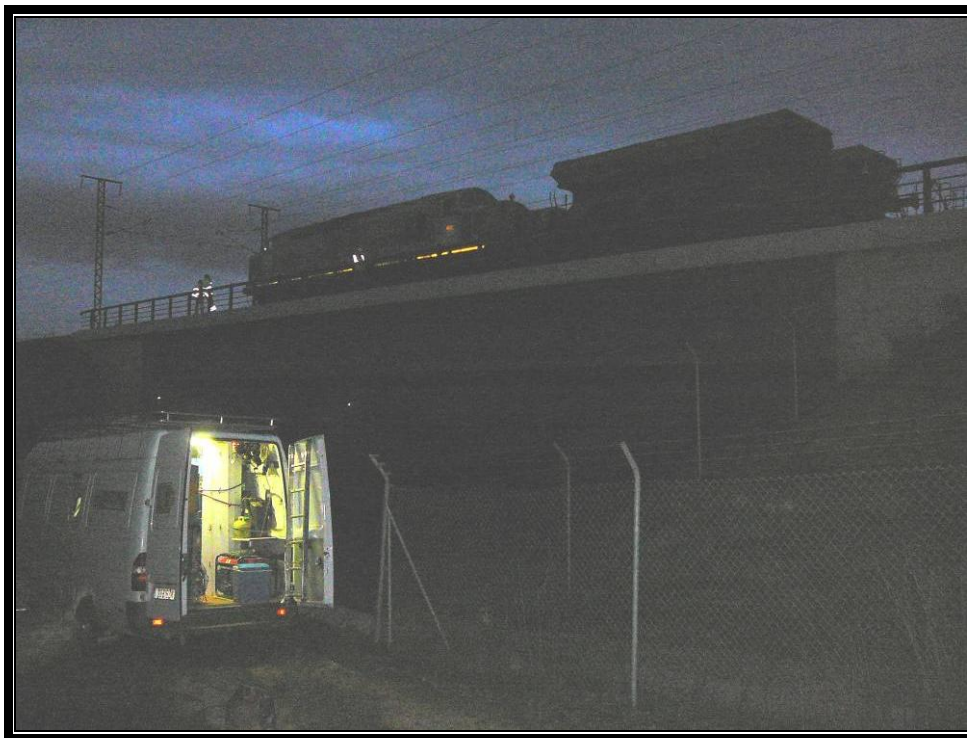
Nº 3.- Realización de prueba estática.

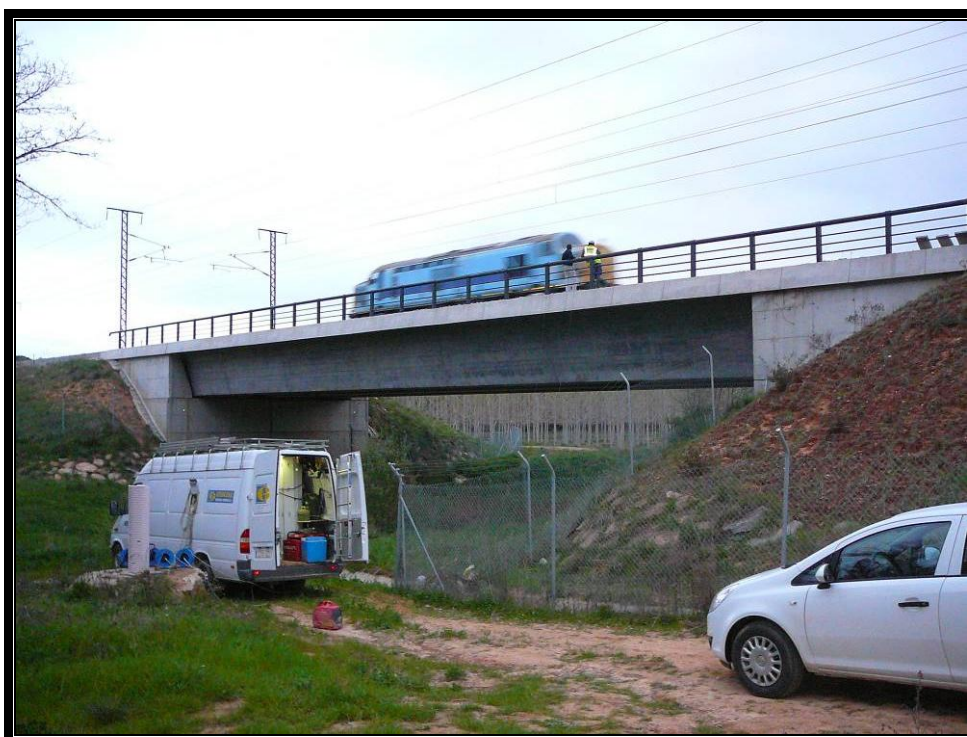
Nº 4.- Realización de prueba dinámica.

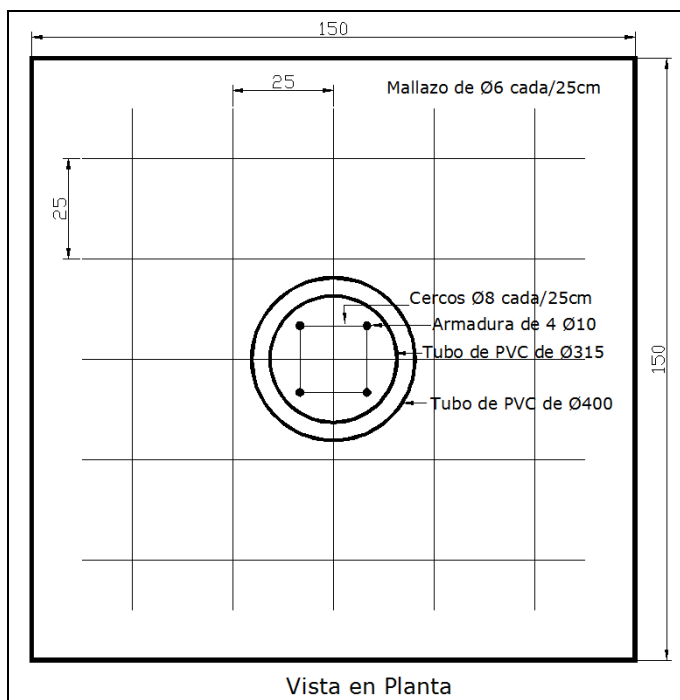
**Documento gráfico descriptivo: Pilar de observación.**

Para una mayor estabilidad la zapata de hormigón se construye totalmente enterrada.

En el interior lleva una armadura de 4 hierros de 10mm con cercos del 8 cada 25 cm

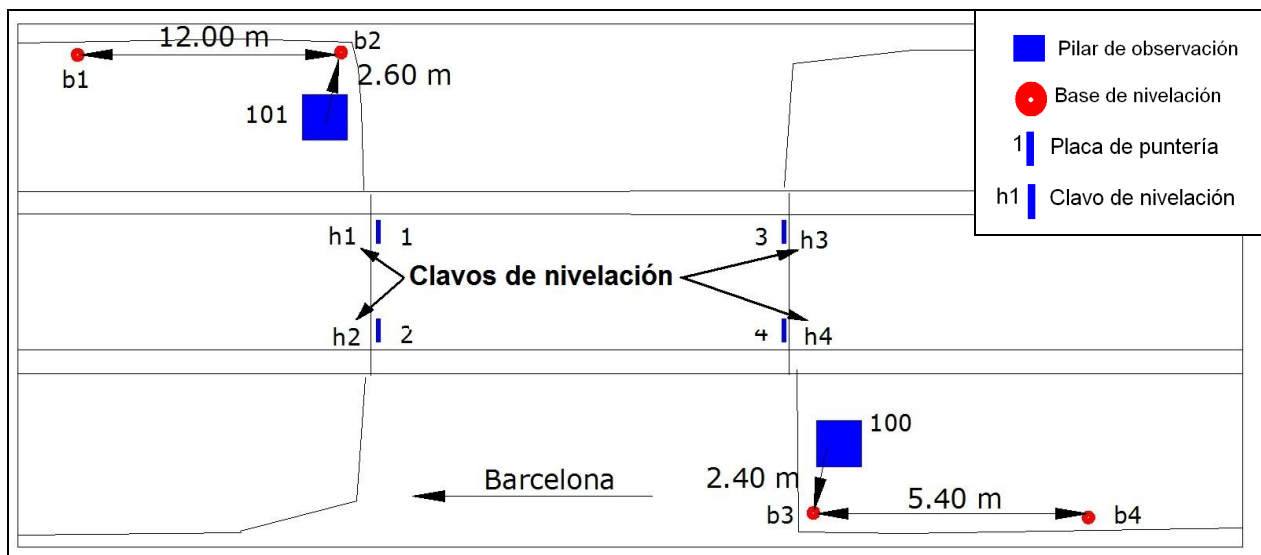
Se instalaron en el frontal de los estribos del viaducto 4 clavos de nivelación tipo “chincheta”, de acero inoxidable, fijadas con taladro y taco químico.

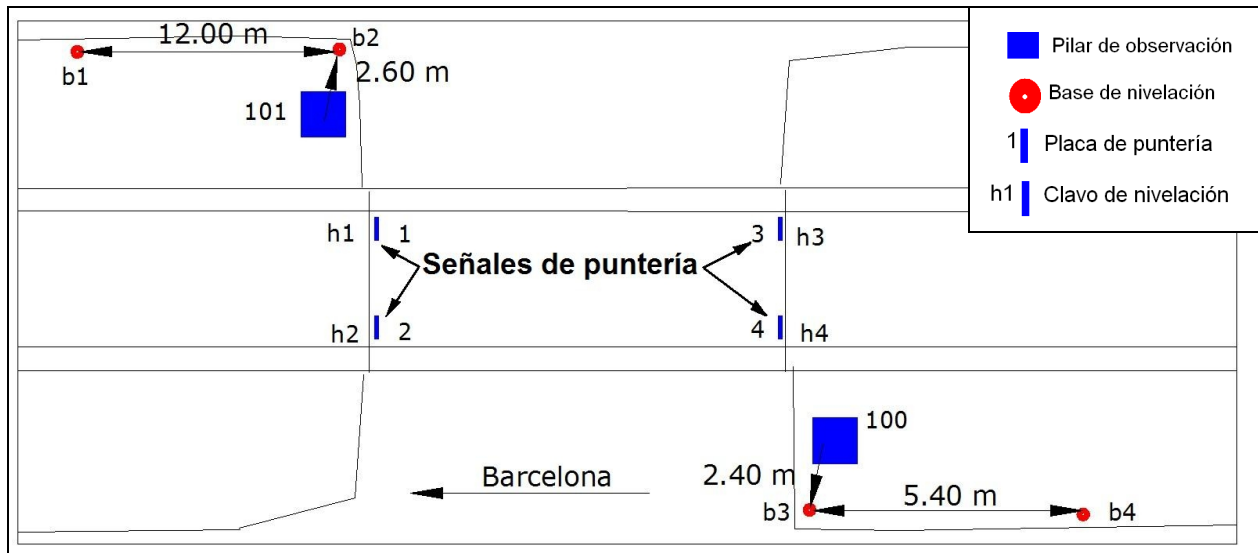
Se instalaron en los estribos del viaducto 4 señales de puntería de acero inoxidable, fijadas con tornillos, tacos expansivos y resina de alta resistencia.

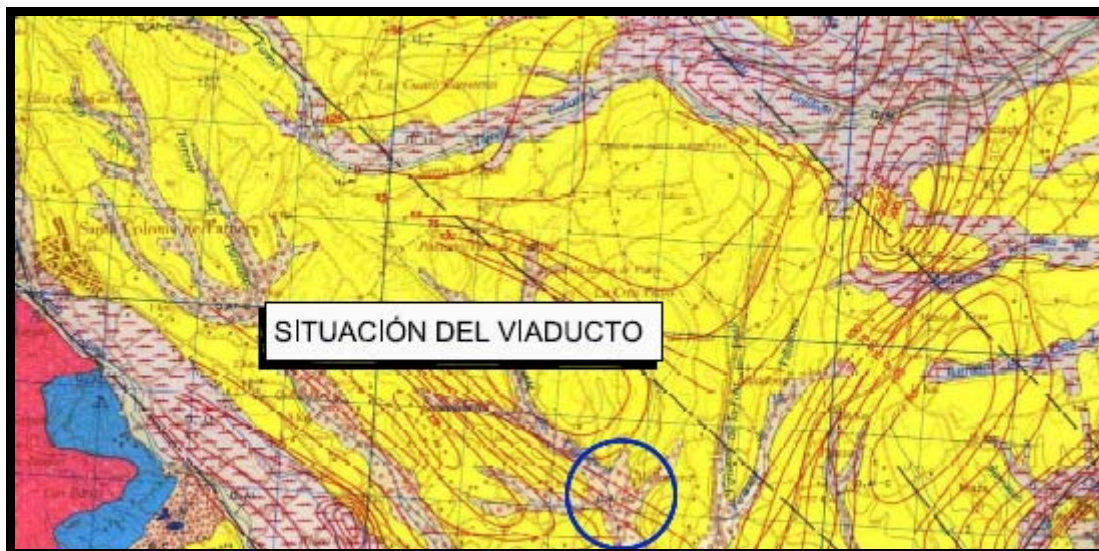
En la siguiente figura se recoge un fragmento del citado Mapa Geológico, en el que se representan en rosa con círculos rojos el Aluvial- Coluvial y en amarillo las arenas arcósicas.

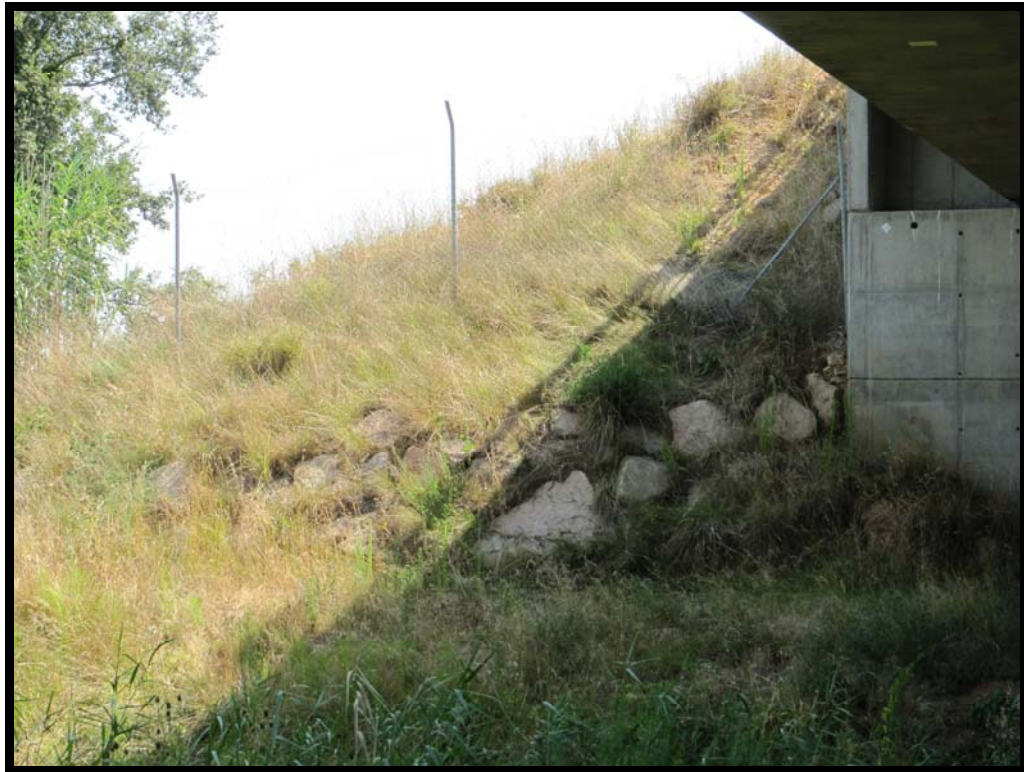
13. Protecciones de escollera en estribo 1.

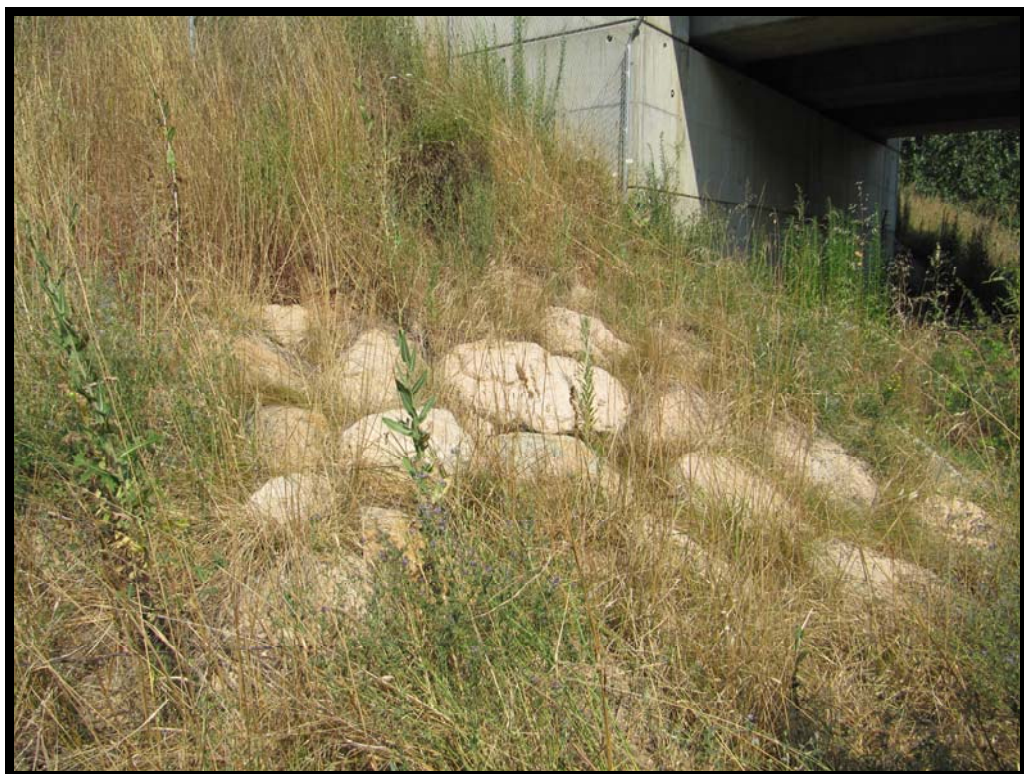
14. Protecciones de escollera en estribo 2.

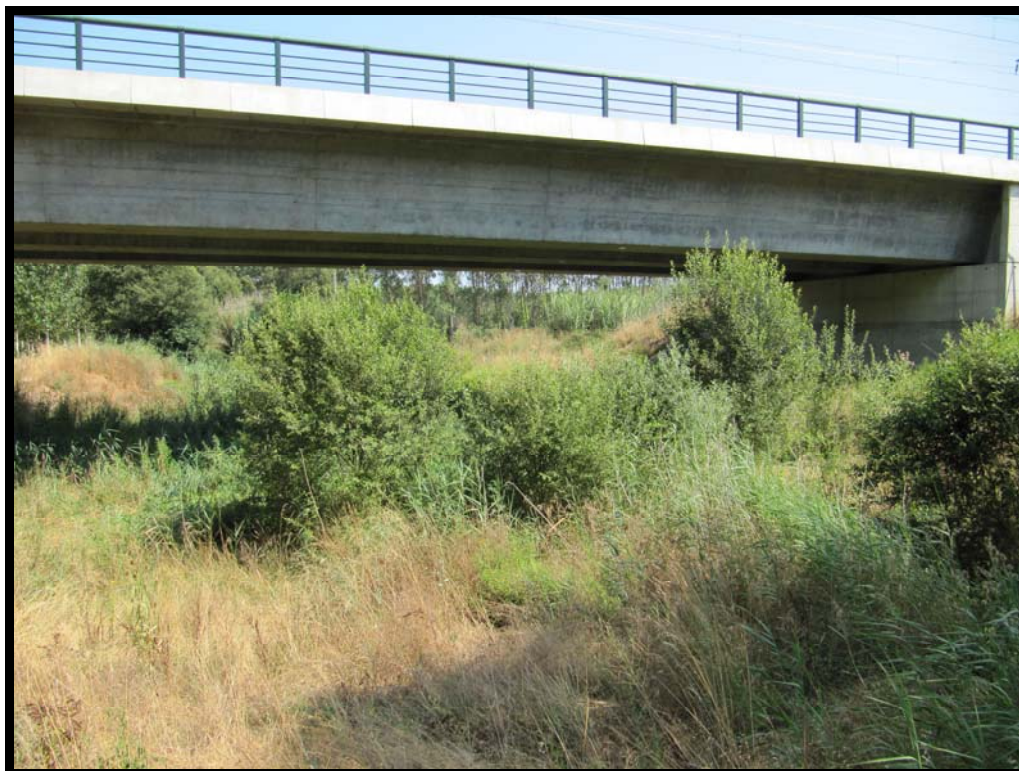
15. Vegetación bajo la estructura.
