**CONTRATO DE SERVICIOS PARA LA REALIZACIÓN DE PRUEBAS DE CARGA  
E INSPECCIONES DE PUENTES EN EL TRAMO  
LA ROCA DEL VALLÉS-RIUDELLOTS DE LA SELVA  
DE LA LÍNEA DE ALTA VELOCIDAD  
MADRID-ZARAGOZA-BARCELONA-FRONTERA FRANCESA.**

**INFORME DE PRUEBA DE CARGA**

**Viaducto 711+200**

**Código: 0181VI03**

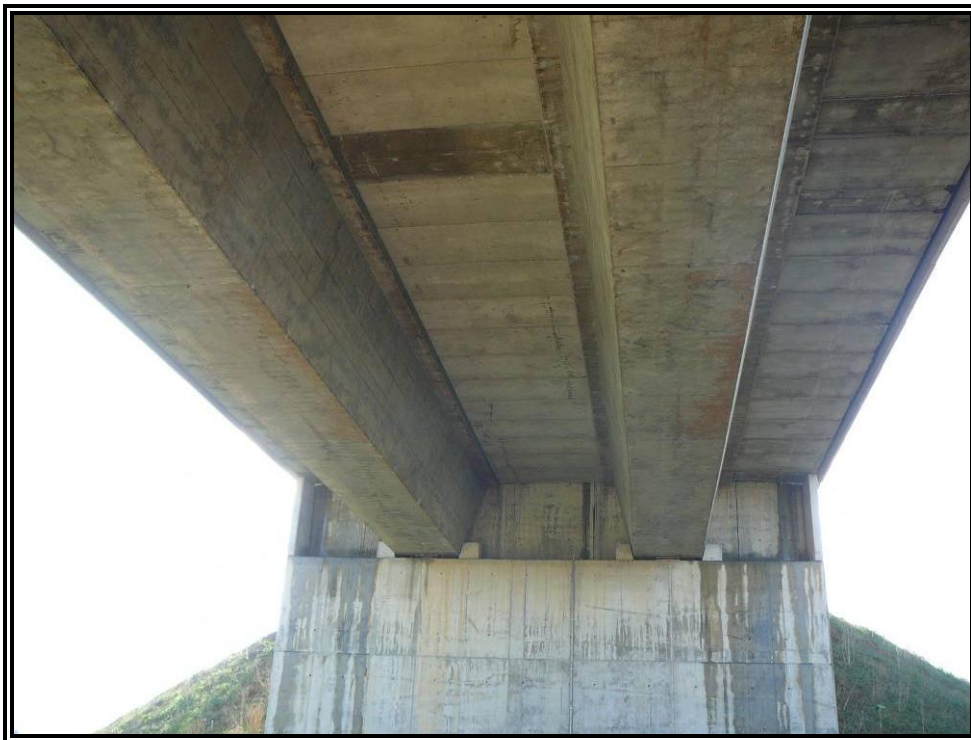
Nº 3.- Vista inferior de la estructura.

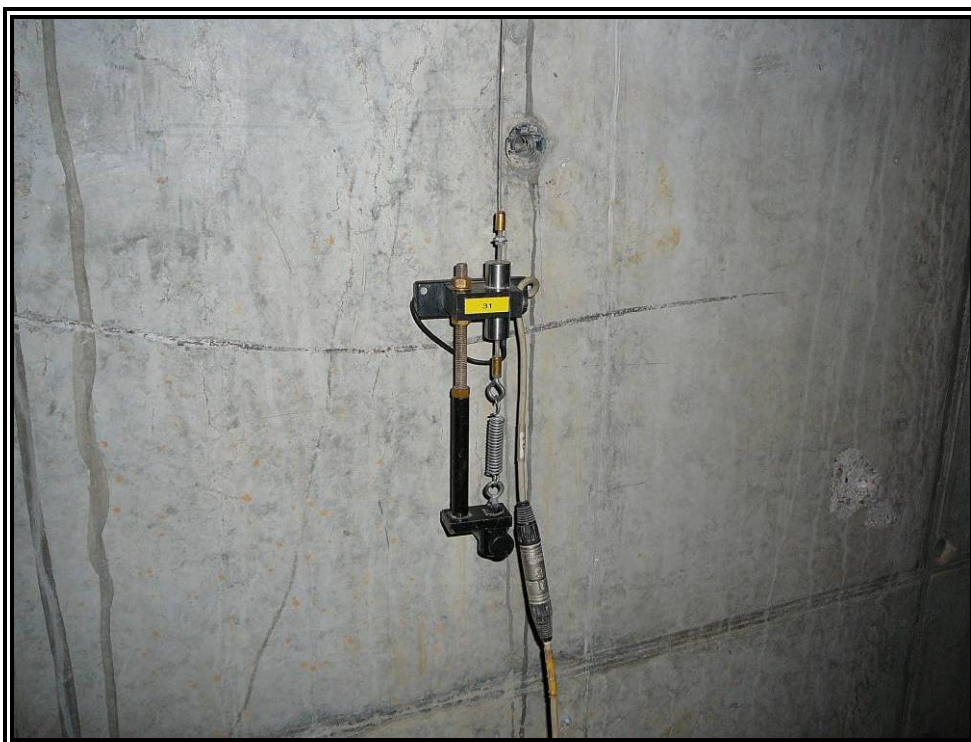
Nº 4.- LVDT colocado en apoyo.

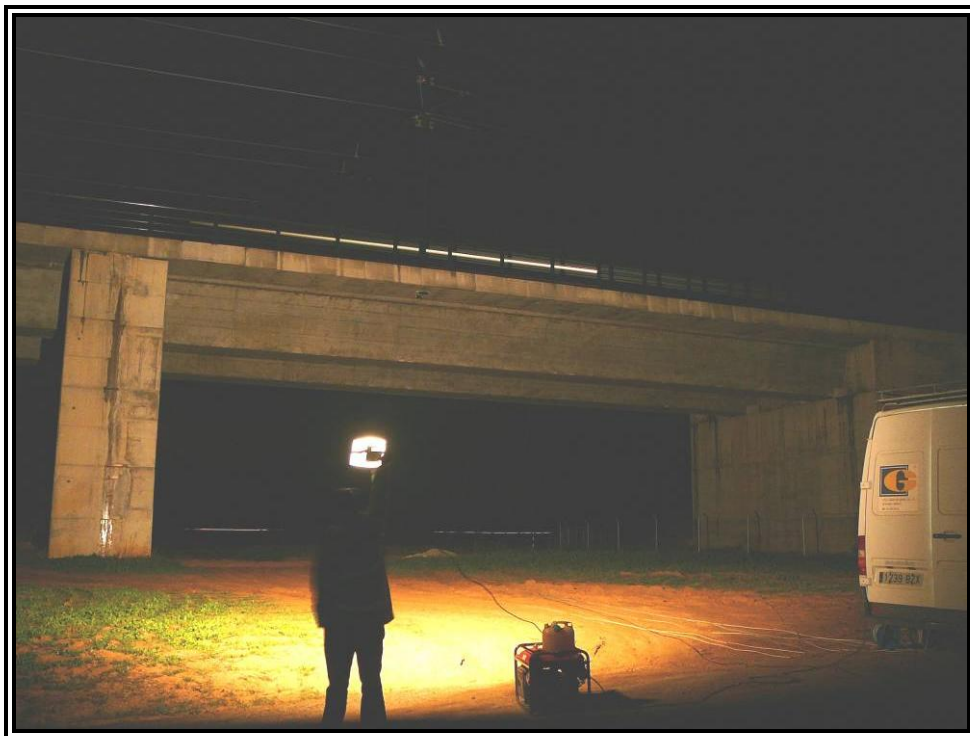
Nº 6.- Realización de prueba dinámica.
