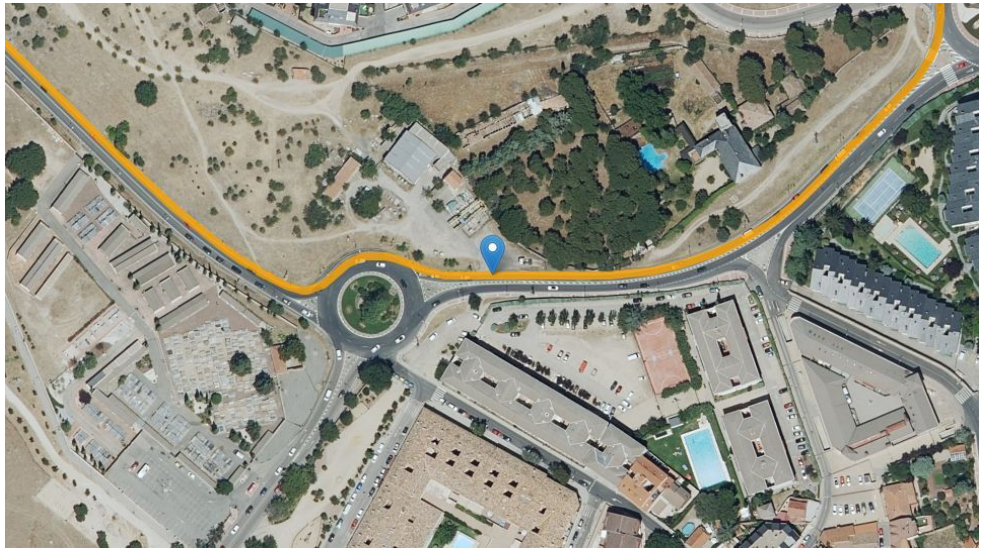
IDENTIFICACIÓN	
FAMILIA	Sistemas de Contención
CÓDIGO INCIDENCIA	8SC.04.01
DENOMINACIÓN	Báculos no protegidos a distancia< 4m del borde exterior de la calzada en vía con velocidad < 80 km/h
OBSERVACIONES

LOCALIZACIÓN						
ID. INCIDENCIA	92	Incidencia 92				
CARRETERA	M-608	ZONA DE CONSERVACIÓN	NOROESTE (Collado Villalba)		TIPO DE RED	PRINCIPAL
TIPO DE CARRETERA	CARRETERA CONVENCIONAL	P.K. INICIAL	39+906	COORDENADA UTM	X	416.000
CALZADA	ÚNICA				Y	4.500.076
SENTIDO	CRECIENTE	P.K. FINAL	39+906	COORDENADA UTM	X	416.000
MARGEN	DERECHO				Y	4.500.076

PROPUESTA DE ACTUACIÓN				
CÓDIGO	DESCRIPCIÓN	UNIDADES	PRECIO UNITARIO	IMPORTE
SC037	Instalación de barrera de hormigón	20	91,71 € m	1.834,2 €
SC006	Desmontaje 12 m de barrera metálica y colocación de abatimiento corto de barrera	1	341,3 € ud	341,3 €
			VALORACIÓN TOTAL	2.175,5 €

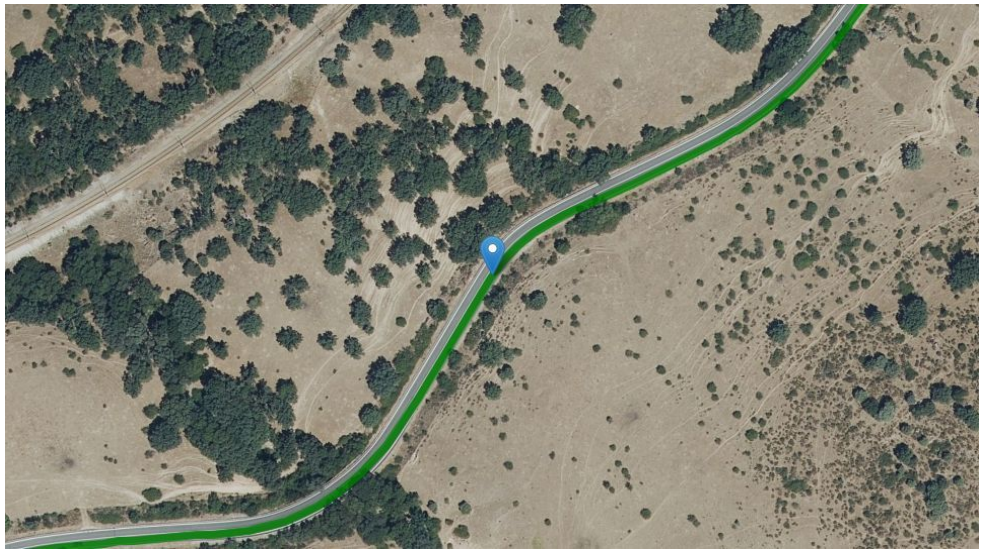
IDENTIFICACIÓN	
FAMILIA	Elementos de balizamiento
CÓDIGO INCIDENCIA	6B.04.01
DENOMINACIÓN	Inexistencia de paneles direccionales en parte del desarrollo de curva balizada
OBSERVACIONES

PROPUESTA DE ACTUACIÓN				
CÓDIGO	DESCRIPCIÓN	UNIDADES	PRECIO UNITARIO	IMPORTE
BA021	Instalación de panel direccional 160x40cm de nivel RA2 retroreflexión	2	223,39 € ud	446,78 €
			VALORACIÓN TOTAL	446,78 €

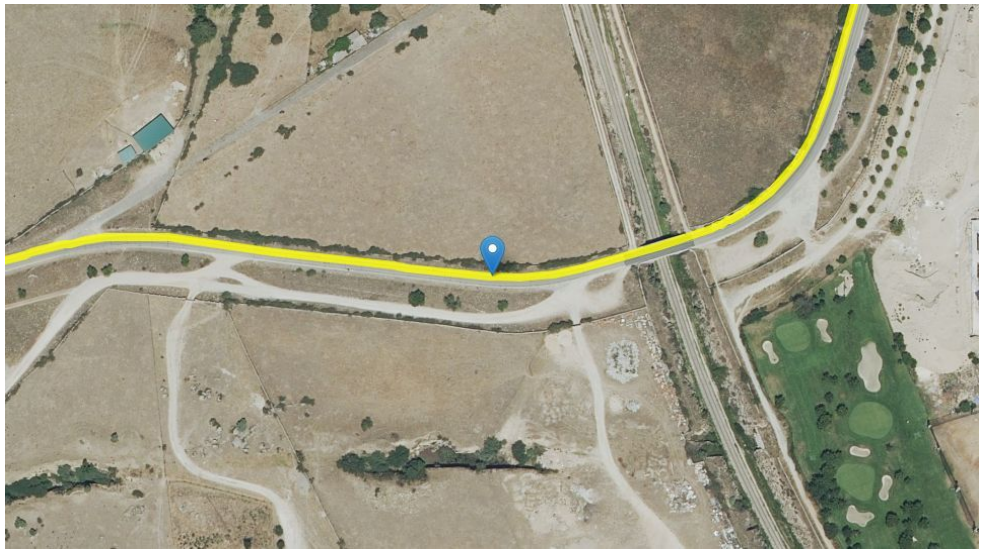
IDENTIFICACIÓN	
FAMILIA	Señalización de advertencias de peligro
CÓDIGO INCIDENCIA	3P.01.09
DENOMINACIÓN	Señal P-24 sin panel complementario con longitud de peligro
OBSERVACIONES

PROPUESTA DE ACTUACIÓN				
CÓDIGO	DESCRIPCIÓN	UNIDADES	PRECIO UNITARIO	IMPORTE
SV061	Colocación de panel complementario (900 x 300 mm) nivel RA2	1	69,07 € ud	69,07 €
			VALORACIÓN TOTAL	69,07 €

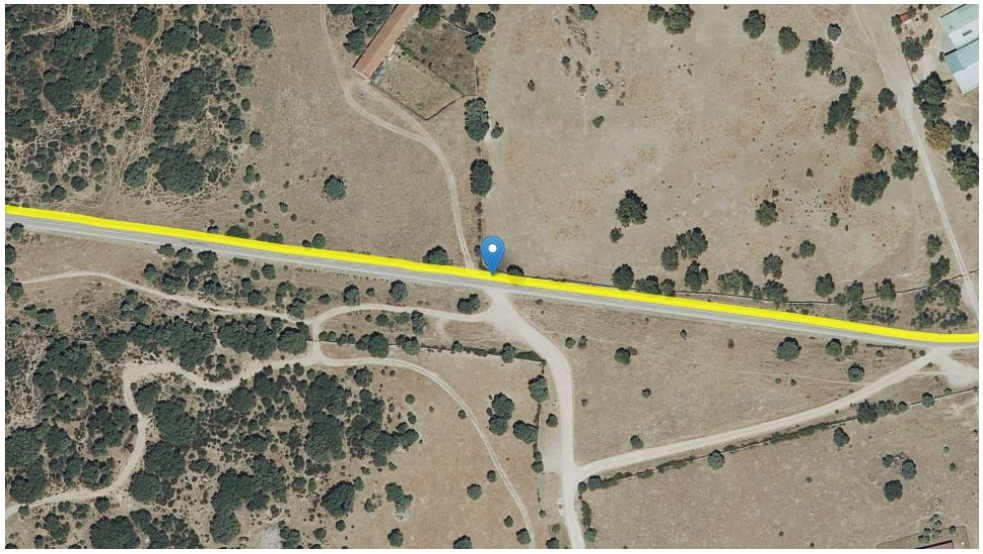
IDENTIFICACIÓN	
FAMILIA	Señalización de advertencias de peligro
CÓDIGO INCIDENCIA	3P.01.09
DENOMINACIÓN	Señal P-24 sin panel complementario con longitud de peligro
OBSERVACIONES

LOCALIZACIÓN							
ID. INCIDENCIA	408	Incidencia 408					
CARRETERA	M-618	ZONA DE CONSERVACIÓN	NOROESTE (Collado Villalba)			TIPO DE RED	LOCAL
TIPO DE CARRETERA	CARRETERA CONVENCIONAL	P.K. INICIAL	9+827	COORDENADA UTM		X	429.467
CALZADA	ÚNICA					Y	4.499.610
SENTIDO	CRECIENTE	P.K. FINAL	9+827	COORDENADA UTM		X	429.467
MARGEN	DERECHO					Y	4.499.610

PROPUESTA DE ACTUACIÓN				
CÓDIGO	DESCRIPCIÓN	UNIDADES	PRECIO UNITARIO	IMPORTE
SV061	Colocación de panel complementario (900 x 300 mm) nivel RA2	1	69,07 € ud	69,07 €
			VALORACIÓN TOTAL	69,07 €

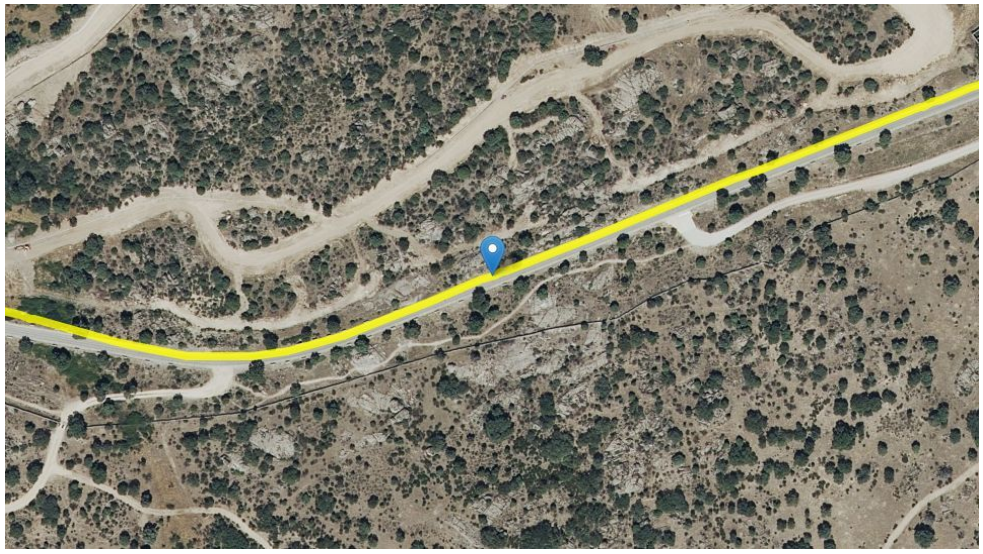
IDENTIFICACIÓN	
FAMILIA	Señalización de advertencias de peligro
CÓDIGO INCIDENCIA	3P.01.09
DENOMINACIÓN	Señal P-24 sin panel complementario con longitud de peligro
OBSERVACIONES

CÓDIGO	DESCRIPCIÓN	UNIDADES	PRECIO UNITARIO	IMPORTE
SV061	Colocación de panel complementario (900 x 300 mm) nivel RA2	1	69,07 € ud	69,07 €
			VALORACIÓN TOTAL	69,07 €

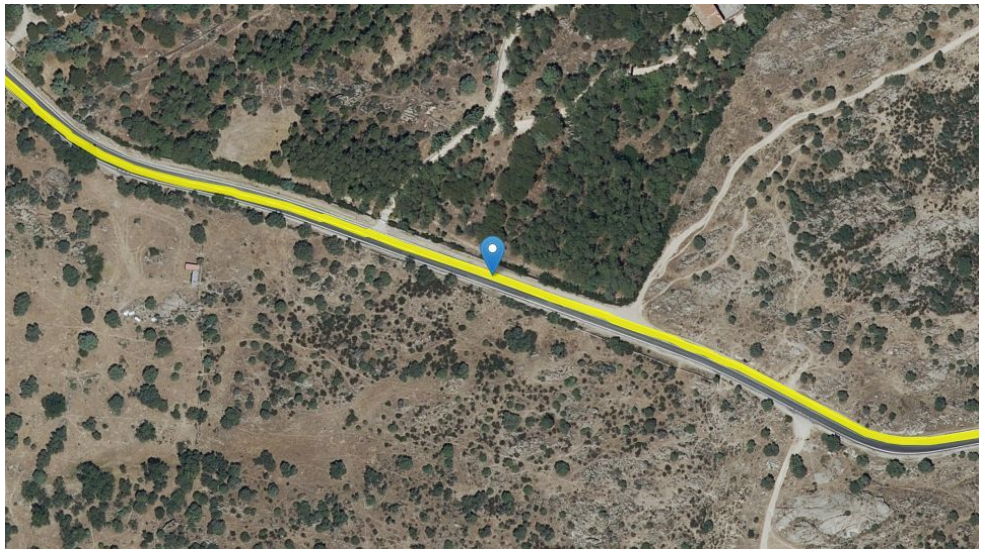
IDENTIFICACIÓN	
FAMILIA	Señalización de advertencias de peligro
CÓDIGO INCIDENCIA	3P.01.08
DENOMINACIÓN	Señal P-23 sin panel complementario con longitud de peligro
OBSERVACIONES

PROPUESTA DE ACTUACIÓN				
CÓDIGO	DESCRIPCIÓN	UNIDADES	PRECIO UNITARIO	IMPORTE
SV061	Colocación de panel complementario (900 x 300 mm) nivel RA2	1	69,07 € ud	69,07 €
			VALORACIÓN TOTAL	69,07 €

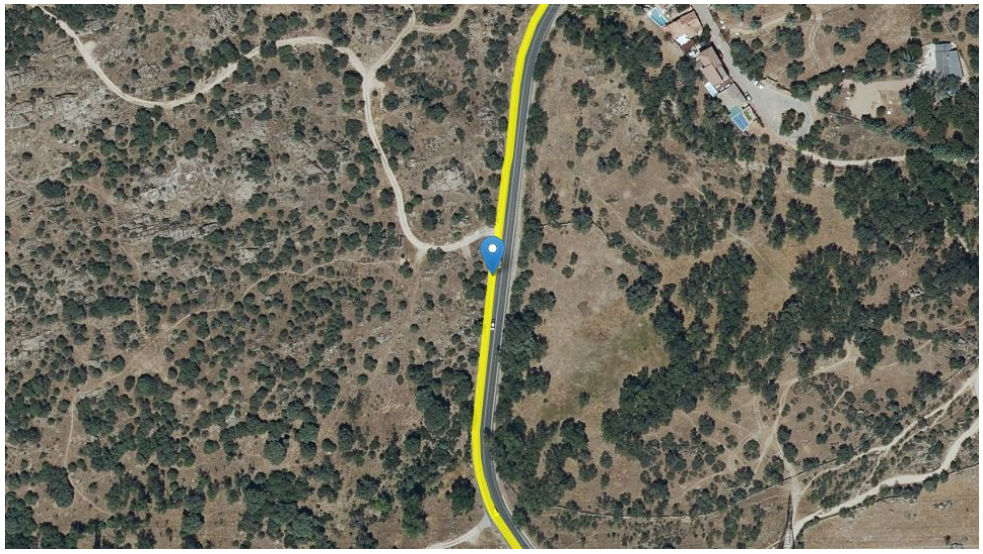
IDENTIFICACIÓN	
FAMILIA	Señalización de advertencias de peligro
CÓDIGO INCIDENCIA	3P.01.02
DENOMINACIÓN	Señal P-14b sin panel complementario con longitud de peligro
OBSERVACIONES

PROPUESTA DE ACTUACIÓN				
CÓDIGO	DESCRIPCIÓN	UNIDADES	PRECIO UNITARIO	IMPORTE
SV061	Colocación de panel complementario (900 x 300 mm) nivel RA2	1	69,07 € ud	69,07 €
			VALORACIÓN TOTAL	69,07 €

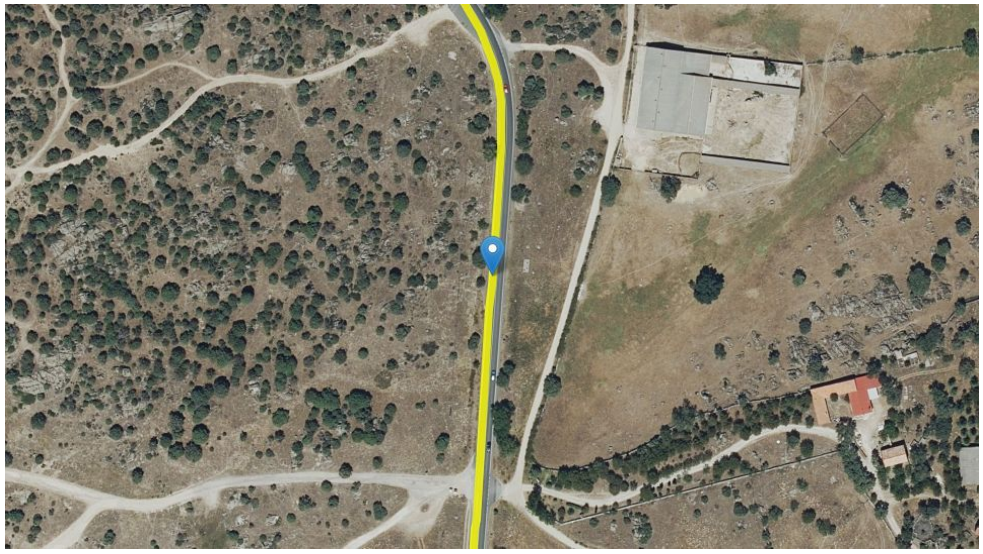
IDENTIFICACIÓN	
FAMILIA	Señalización de advertencias de peligro
CÓDIGO INCIDENCIA	3P.01.08
DENOMINACIÓN	Señal P-23 sin panel complementario con longitud de peligro
OBSERVACIONES

LOCALIZACIÓN							
ID. INCIDENCIA	421	Incidencia 421					
CARRETERA	M-618	ZONA DE CONSERVACIÓN	NOROESTE (Collado Villalba)			TIPO DE RED	LOCAL
TIPO DE CARRETERA	CARRETERA CONVENCIONAL	P.K. INICIAL	18+838	COORDENADA UTM		X	423.557
CALZADA	ÚNICA					Y	4.495.930
SENTIDO	CRECIENTE	P.K. FINAL	18+838	COORDENADA UTM		X	423.557
MARGEN	DERECHO					Y	4.495.930

PROPUESTA DE ACTUACIÓN				
CÓDIGO	DESCRIPCIÓN	UNIDADES	PRECIO UNITARIO	IMPORTE
SV061	Colocación de panel complementario (900 x 300 mm) nivel RA2	1	69,07 € ud	69,07 €
			VALORACIÓN TOTAL	69,07 €

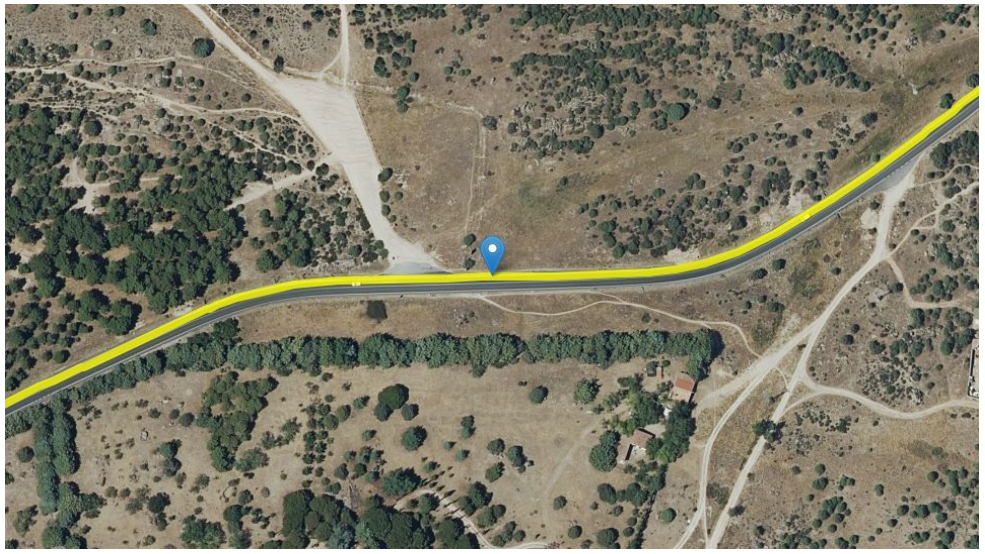
IDENTIFICACIÓN	
FAMILIA	Señalización de advertencias de peligro
CÓDIGO INCIDENCIA	3P.01.02
DENOMINACIÓN	Señal P-14b sin panel complementario con longitud de peligro
OBSERVACIONES

PROPUESTA DE ACTUACIÓN				
CÓDIGO	DESCRIPCIÓN	UNIDADES	PRECIO UNITARIO	IMPORTE
SV061	Colocación de panel complementario (900 x 300 mm) nivel RA2	1	69,07 € ud	69,07 €
			VALORACIÓN TOTAL	69,07 €

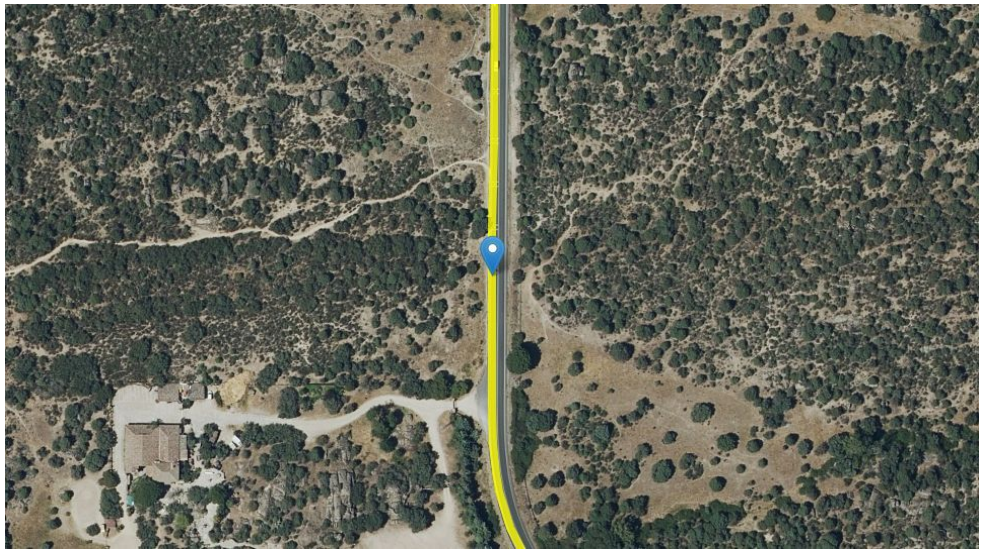
IDENTIFICACIÓN	
FAMILIA	Señalización de advertencias de peligro
CÓDIGO INCIDENCIA	3P.01.11
DENOMINACIÓN	Señal P-34 sin panel complementario con longitud de peligro
OBSERVACIONES

PROPUESTA DE ACTUACIÓN				
CÓDIGO	DESCRIPCIÓN	UNIDADES	PRECIO UNITARIO	IMPORTE
SV061	Colocación de panel complementario (900 x 300 mm) nivel RA2	1	69,07 € ud	69,07 €
			VALORACIÓN TOTAL	69,07 €

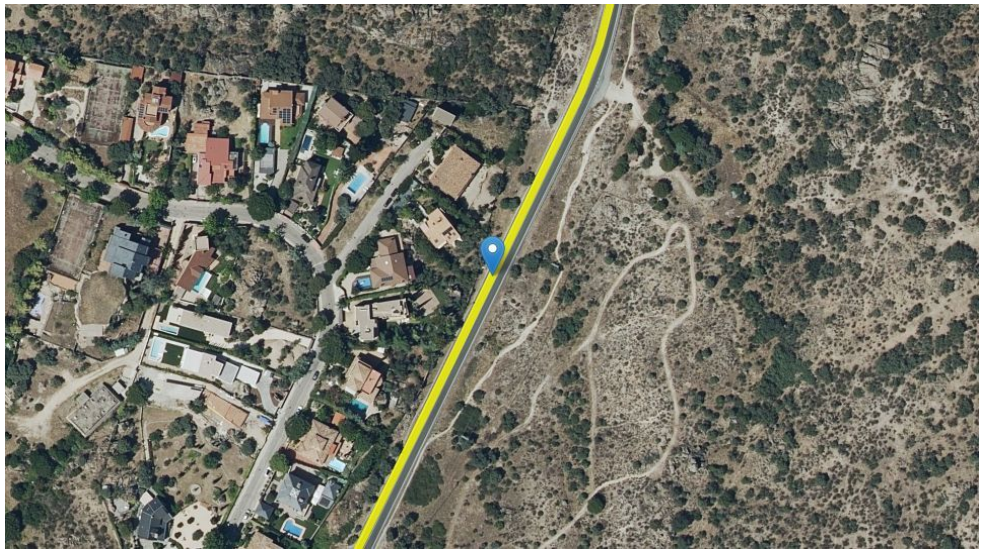
IDENTIFICACIÓN	
FAMILIA	Señalización de advertencias de peligro
CÓDIGO INCIDENCIA	3P.01.02
DENOMINACIÓN	Señal P-14b sin panel complementario con longitud de peligro
OBSERVACIONES

LOCALIZACIÓN							
ID. INCIDENCIA	424	Incidencia 424					
CARRETERA	M-618	ZONA DE CONSERVACIÓN	NOROESTE (Collado Villalba)			TIPO DE RED	LOCAL
TIPO DE CARRETERA	CARRETERA CONVENCIONAL	P.K. INICIAL	22+299	COORDENADA UTM		X	422.449
CALZADA	ÚNICA					Y	4.493.375
SENTIDO	CRECIENTE	P.K. FINAL	22+299	COORDENADA UTM		X	422.449
MARGEN	DERECHO					Y	4.493.375

PROPUESTA DE ACTUACIÓN				
CÓDIGO	DESCRIPCIÓN	UNIDADES	PRECIO UNITARIO	IMPORTE
SV061	Colocación de panel complementario (900 x 300 mm) nivel RA2	1	69,07 € ud	69,07 €
			VALORACIÓN TOTAL	69,07 €

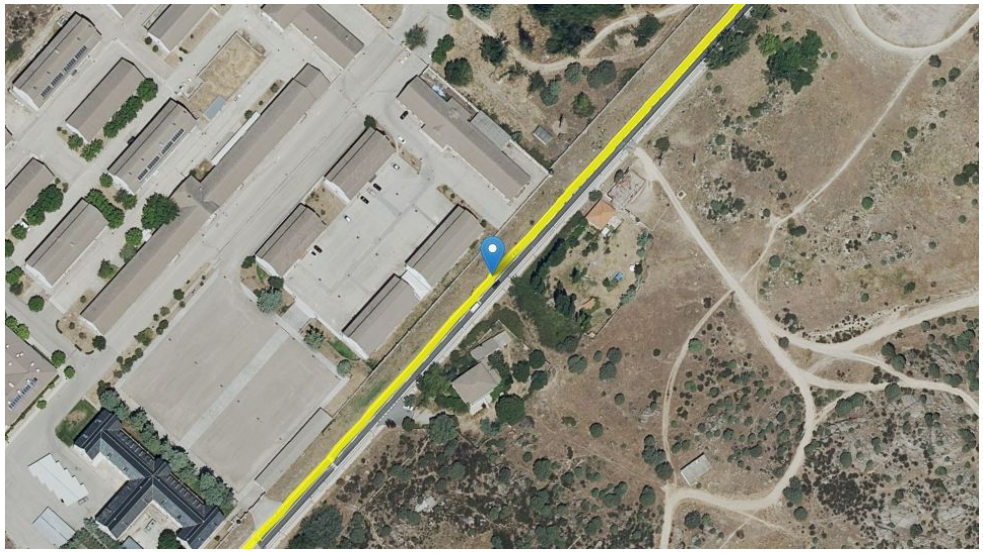
LOCALIZACIÓN							
ID. INCIDENCIA	443	Incidencia 443					
CARRETERA	M-618	ZONA DE CONSERVACIÓN	NOROESTE (Collado Villalba)			TIPO DE RED	LOCAL
TIPO DE CARRETERA	CARRETERA CONVENCIONAL	P.K. INICIAL	14+781	COORDENADA UTM		X	425.541
CALZADA	ÚNICA					Y	4.497.613
SENTIDO	CRECIENTE	P.K. FINAL	14+781	COORDENADA UTM		X	425.541
MARGEN	DERECHO					Y	4.497.613

PROPUESTA DE ACTUACIÓN				
CÓDIGO	DESCRIPCIÓN	UNIDADES	PRECIO UNITARIO	IMPORTE
SV061	Colocación de panel complementario (900 x 300 mm) nivel RA2	1	69,07 € ud	69,07 €
			VALORACIÓN TOTAL	69,07 €

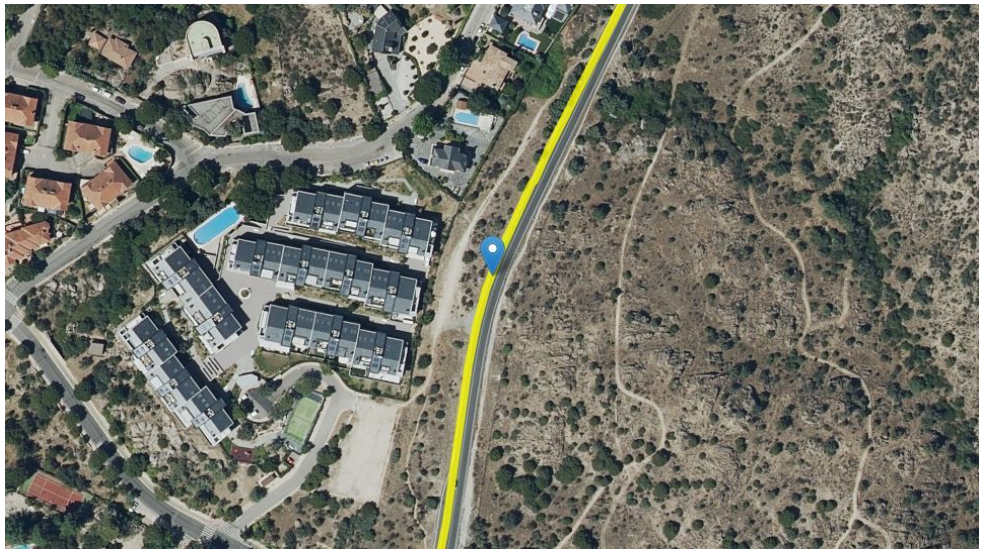
IDENTIFICACIÓN	
FAMILIA	Elementos de balizamiento
CÓDIGO INCIDENCIA	6B.06.01
DENOMINACIÓN	Elementos con deterioros/obstáculos que impidan su correcta percepción
OBSERVACIONES

PROPUESTA DE ACTUACIÓN				
CÓDIGO	DESCRIPCIÓN	UNIDADES	PRECIO UNITARIO	IMPORTE
BA001	Limpieza de panel direccional	1	4,55 € ud	4,55 €
			VALORACIÓN TOTAL	4,55 €

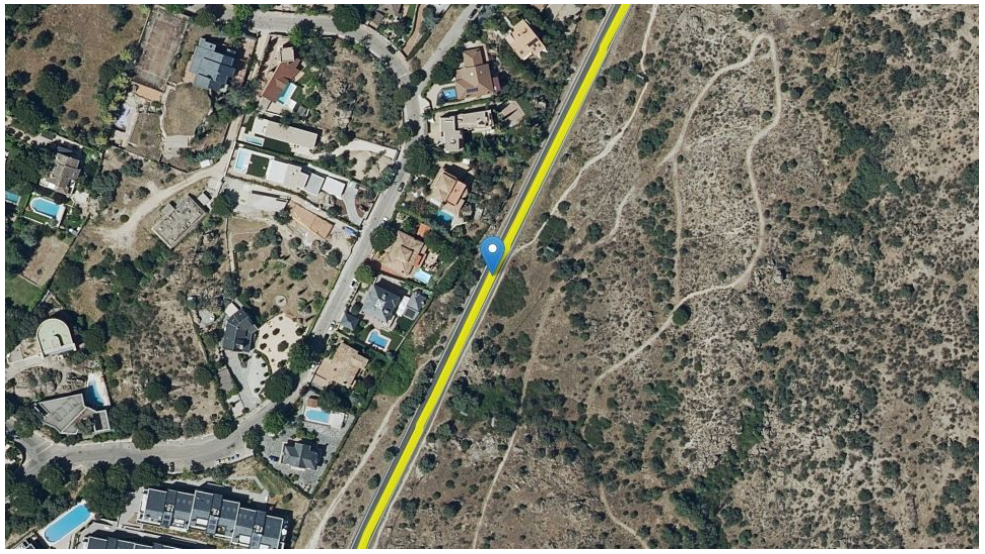
IDENTIFICACIÓN	
FAMILIA	Señalización de advertencias de peligro
CÓDIGO INCIDENCIA	3P.01.11
DENOMINACIÓN	Señal P-34 sin panel complementario con longitud de peligro
OBSERVACIONES

PROPUESTA DE ACTUACIÓN				
CÓDIGO	DESCRIPCIÓN	UNIDADES	PRECIO UNITARIO	IMPORTE
SV061	Colocación de panel complementario (900 x 300 mm) nivel RA2	1	69,07 € ud	69,07 €
			VALORACIÓN TOTAL	69,07 €

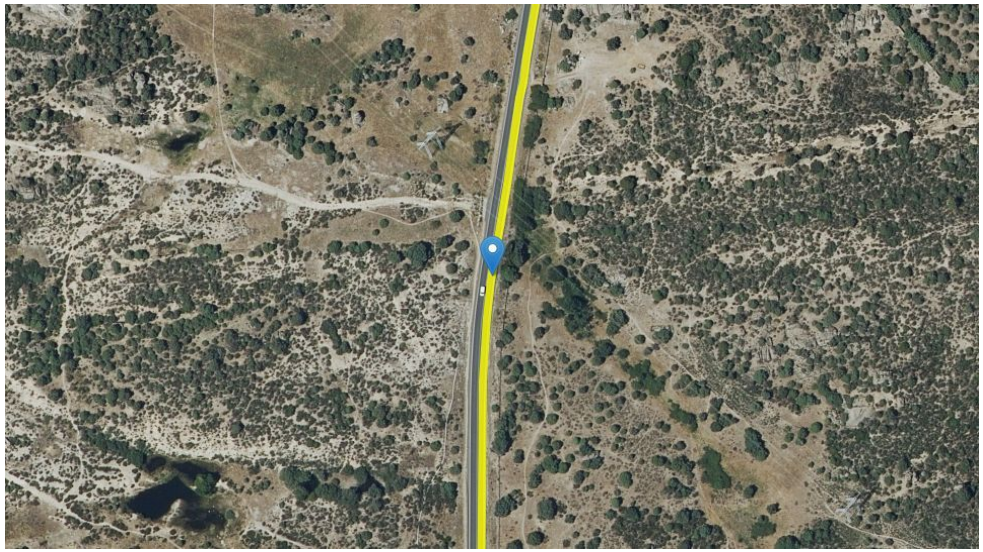
IDENTIFICACIÓN	
FAMILIA	Señalización de advertencias de peligro
CÓDIGO INCIDENCIA	3P.01.11
DENOMINACIÓN	Señal P-34 sin panel complementario con longitud de peligro
OBSERVACIONES

PROPUESTA DE ACTUACIÓN				
CÓDIGO	DESCRIPCIÓN	UNIDADES	PRECIO UNITARIO	IMPORTE
SV061	Colocación de panel complementario (900 x 300 mm) nivel RA2	1	69,07 € ud	69,07 €
			VALORACIÓN TOTAL	69,07 €

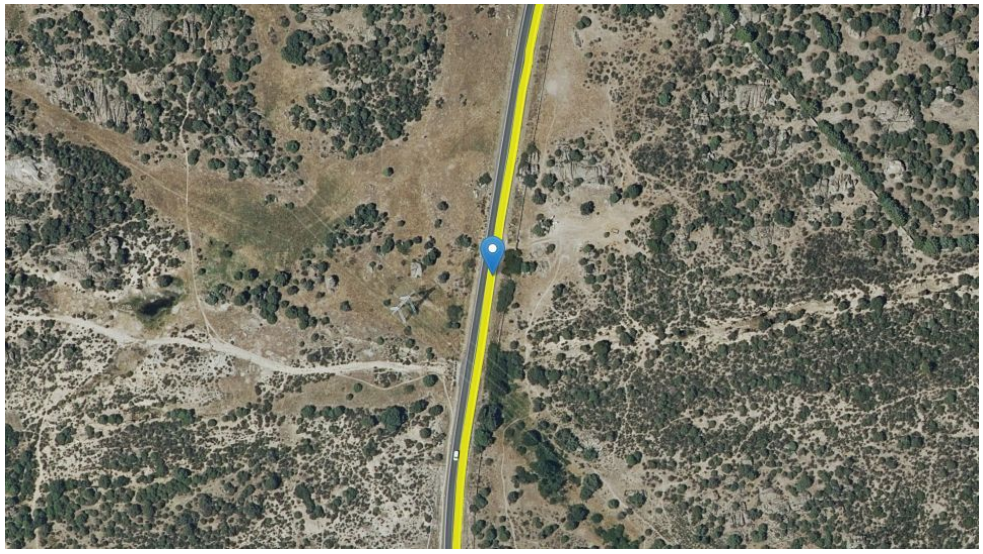
IDENTIFICACIÓN	
FAMILIA	Señalización de advertencias de peligro
CÓDIGO INCIDENCIA	3P.01.01
DENOMINACIÓN	Señal P-14a sin panel complementario con longitud de peligro
OBSERVACIONES

PROPUESTA DE ACTUACIÓN				
CÓDIGO	DESCRIPCIÓN	UNIDADES	PRECIO UNITARIO	IMPORTE
SV061	Colocación de panel complementario (900 x 300 mm) nivel RA2	1	69,07 € ud	69,07 €
			VALORACIÓN TOTAL	69,07 €

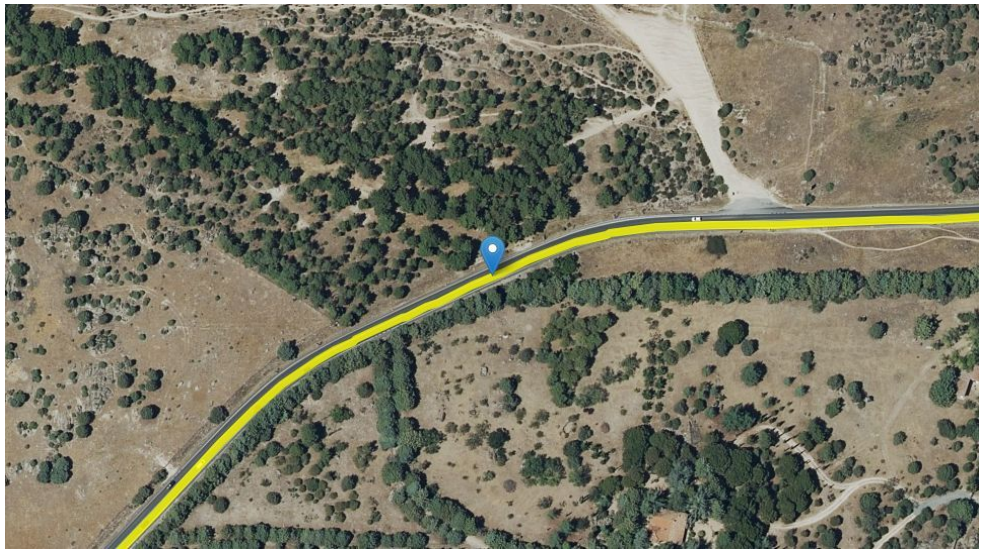
IDENTIFICACIÓN	
FAMILIA	Señalización de advertencias de peligro
CÓDIGO INCIDENCIA	3P.01.08
DENOMINACIÓN	Señal P-23 sin panel complementario con longitud de peligro
OBSERVACIONES

LOCALIZACIÓN							
ID. INCIDENCIA	476	Incidencia 476					
CARRETERA	M-618	ZONA DE CONSERVACIÓN	NOROESTE (Collado Villalba)			TIPO DE RED	LOCAL
TIPO DE CARRETERA	CARRETERA CONVENCIONAL	P.K. INICIAL	20+565	COORDENADA UTM		X	422.476
CALZADA	ÚNICA					Y	4.494.862
SENTIDO	DECRECIENTE	P.K. FINAL	20+565	COORDENADA UTM		X	422.476
MARGEN	IZQUIERDO					Y	4.494.862

PROPUESTA DE ACTUACIÓN				
CÓDIGO	DESCRIPCIÓN	UNIDADES	PRECIO UNITARIO	IMPORTE
SV061	Colocación de panel complementario (900 x 300 mm) nivel RA2	1	69,07 € ud	69,07 €
			VALORACIÓN TOTAL	69,07 €

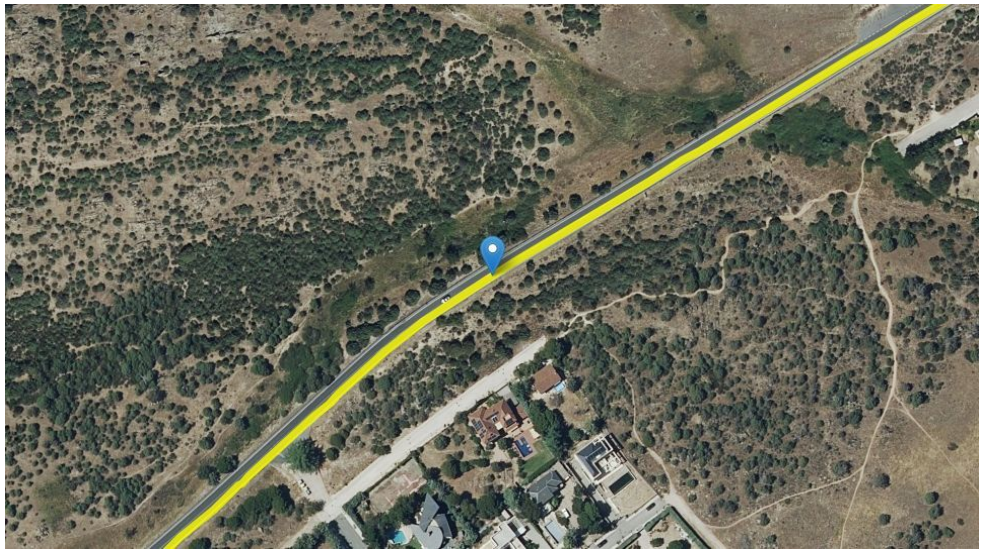
IDENTIFICACIÓN	
FAMILIA	Señalización de advertencias de peligro
CÓDIGO INCIDENCIA	3P.01.08
DENOMINACIÓN	Señal P-23 sin panel complementario con longitud de peligro
OBSERVACIONES

PROPUESTA DE ACTUACIÓN				
CÓDIGO	DESCRIPCIÓN	UNIDADES	PRECIO UNITARIO	IMPORTE
SV061	Colocación de panel complementario (900 x 300 mm) nivel RA2	1	69,07 € ud	69,07 €
			VALORACIÓN TOTAL	69,07 €

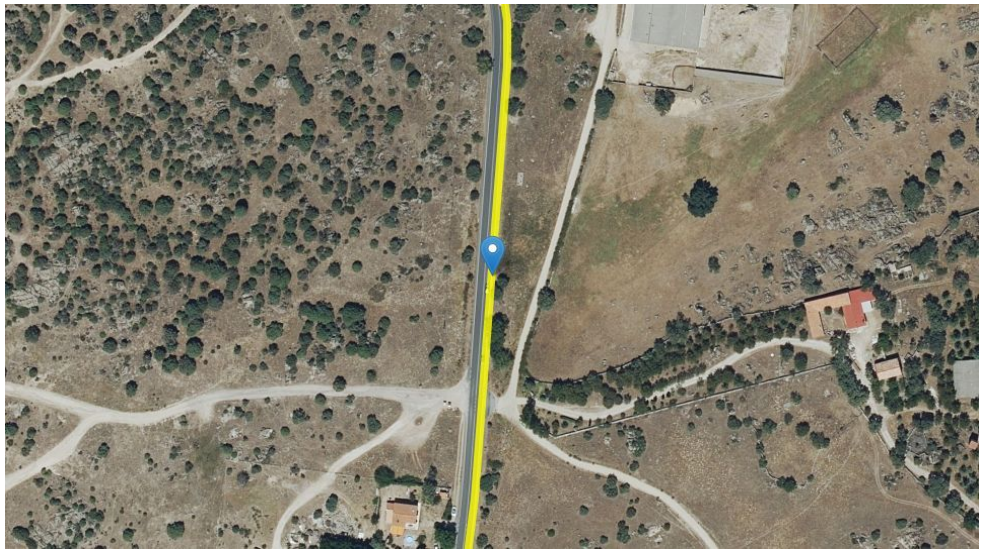
IDENTIFICACIÓN	
FAMILIA	Señalización de advertencias de peligro
CÓDIGO INCIDENCIA	3P.01.08
DENOMINACIÓN	Señal P-23 sin panel complementario con longitud de peligro
OBSERVACIONES

PROPUESTA DE ACTUACIÓN				
CÓDIGO	DESCRIPCIÓN	UNIDADES	PRECIO UNITARIO	IMPORTE
SV061	Colocación de panel complementario (900 x 300 mm) nivel RA2	1	69,07 € ud	69,07 €
			VALORACIÓN TOTAL	69,07 €

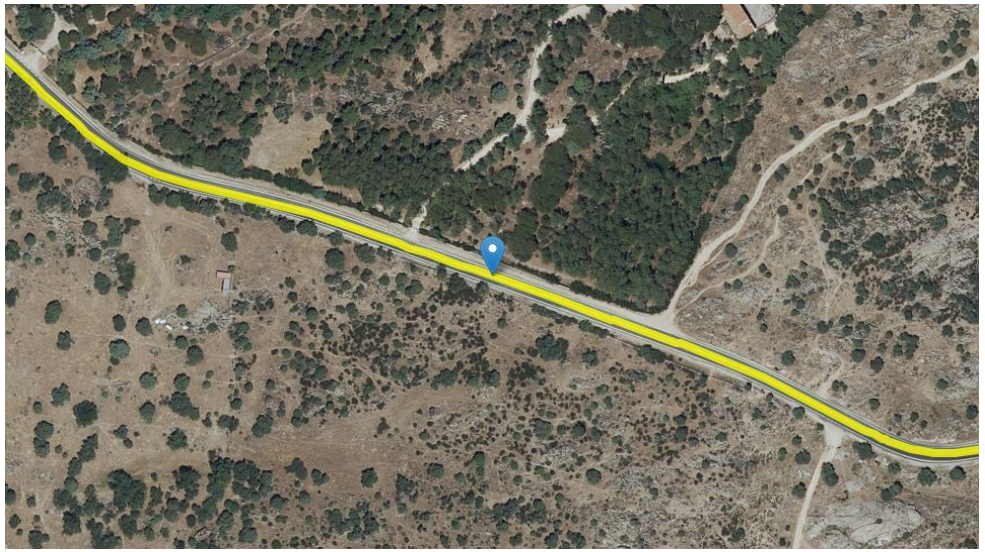
IDENTIFICACIÓN	
FAMILIA	Señalización de advertencias de peligro
CÓDIGO INCIDENCIA	3P.01.02
DENOMINACIÓN	Señal P-14b sin panel complementario con longitud de peligro
OBSERVACIONES

PROPUESTA DE ACTUACIÓN				
CÓDIGO	DESCRIPCIÓN	UNIDADES	PRECIO UNITARIO	IMPORTE
SV061	Colocación de panel complementario (900 x 300 mm) nivel RA2	1	69,07 € ud	69,07 €
			VALORACIÓN TOTAL	69,07 €

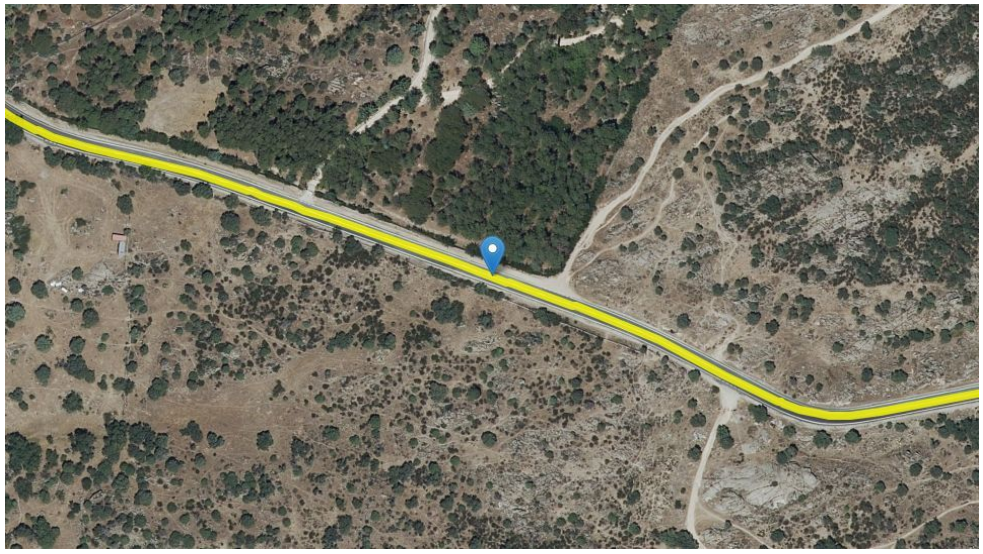
IDENTIFICACIÓN	
FAMILIA	Señalización de advertencias de peligro
CÓDIGO INCIDENCIA	3P.01.08
DENOMINACIÓN	Señal P-23 sin panel complementario con longitud de peligro
OBSERVACIONES

PROPUESTA DE ACTUACIÓN				
CÓDIGO	DESCRIPCIÓN	UNIDADES	PRECIO UNITARIO	IMPORTE
SV061	Colocación de panel complementario (900 x 300 mm) nivel RA2	1	69,07 € ud	69,07 €
			VALORACIÓN TOTAL	69,07 €

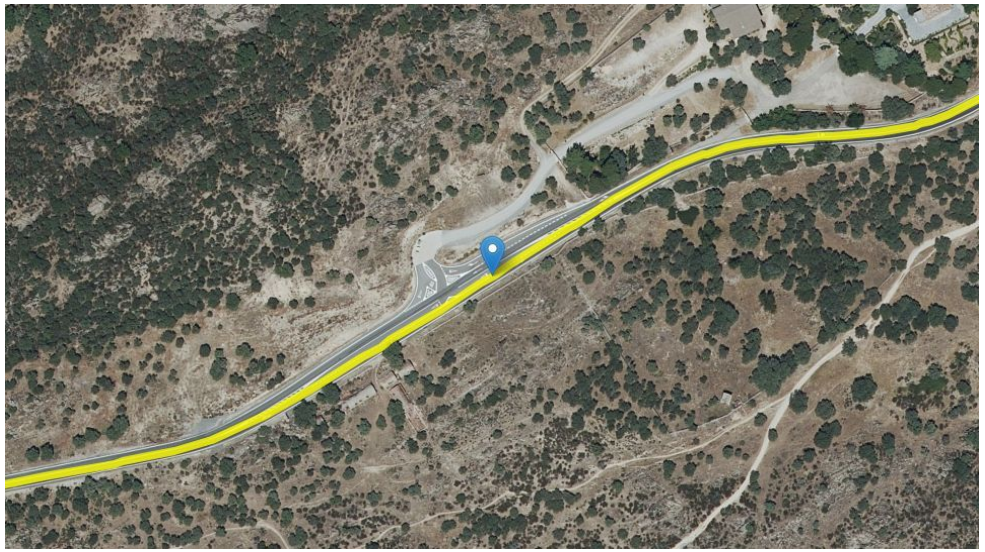
IDENTIFICACIÓN	
FAMILIA	Señalización de advertencias de peligro
CÓDIGO INCIDENCIA	3P.01.01
DENOMINACIÓN	Señal P-14a sin panel complementario con longitud de peligro
OBSERVACIONES

LOCALIZACIÓN							
ID. INCIDENCIA	488	Incidencia 488					
CARRETERA	M-618	ZONA DE CONSERVACIÓN	NOROESTE (Collado Villalba)			TIPO DE RED	LOCAL
TIPO DE CARRETERA	CARRETERA CONVENCIONAL	P.K. INICIAL	15+532	COORDENADA UTM		X	424.952
CALZADA	ÚNICA					Y	4.497.202
SENTIDO	DECRECIENTE	P.K. FINAL	15+532	COORDENADA UTM		X	424.952
MARGEN	IZQUIERDO					Y	4.497.202

PROPUESTA DE ACTUACIÓN				
CÓDIGO	DESCRIPCIÓN	UNIDADES	PRECIO UNITARIO	IMPORTE
SV061	Colocación de panel complementario (900 x 300 mm) nivel RA2	1	69,07 € ud	69,07 €
			VALORACIÓN TOTAL	69,07 €

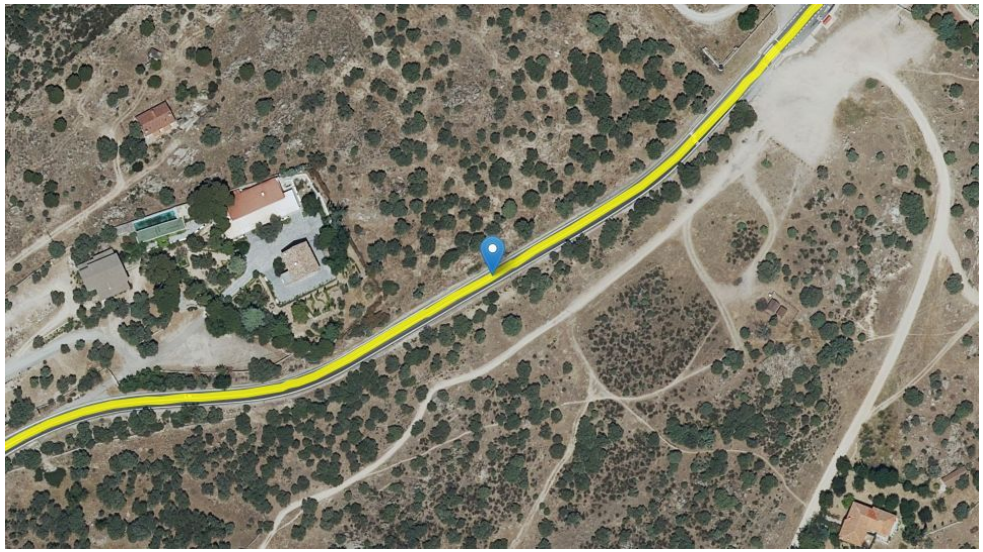
IDENTIFICACIÓN	
FAMILIA	Señalización de advertencias de peligro
CÓDIGO INCIDENCIA	3P.01.06
DENOMINACIÓN	Señal P-20 sin panel complementario con longitud de peligro
OBSERVACIONES

PROPUESTA DE ACTUACIÓN				
CÓDIGO	DESCRIPCIÓN	UNIDADES	PRECIO UNITARIO	IMPORTE
SV061	Colocación de panel complementario (900 x 300 mm) nivel RA2	1	69,07 € ud	69,07 €
			VALORACIÓN TOTAL	69,07 €

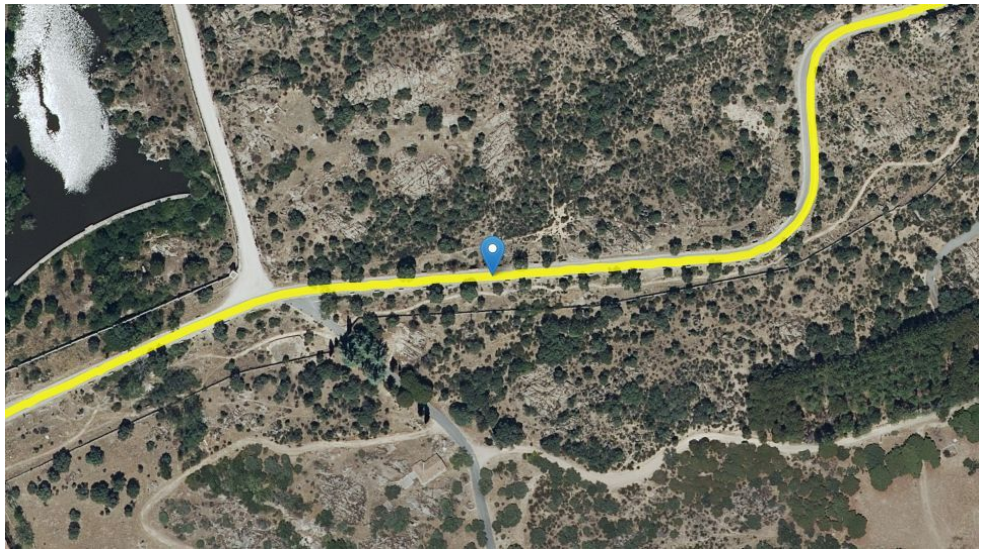
LOCALIZACIÓN						
ID. INCIDENCIA	492	Incidencia 492				
CARRETERA	M-618	ZONA DE CONSERVACIÓN	NOROESTE (Collado Villalba)		TIPO DE RED	LOCAL
TIPO DE CARRETERA	CARRETERA CONVENCIONAL	P.K. INICIAL	13+907	COORDENADA UTM	X	426.241
CALZADA	ÚNICA				Y	4.498.090
SENTIDO	DECRECIENTE	P.K. FINAL	13+907	COORDENADA UTM	X	426.241
MARGEN	IZQUIERDO				Y	4.498.090

PROPUESTA DE ACTUACIÓN				
CÓDIGO	DESCRIPCIÓN	UNIDADES	PRECIO UNITARIO	IMPORTE
SV061	Colocación de panel complementario (900 x 300 mm) nivel RA2	1	69,07 € ud	69,07 €
			VALORACIÓN TOTAL	69,07 €

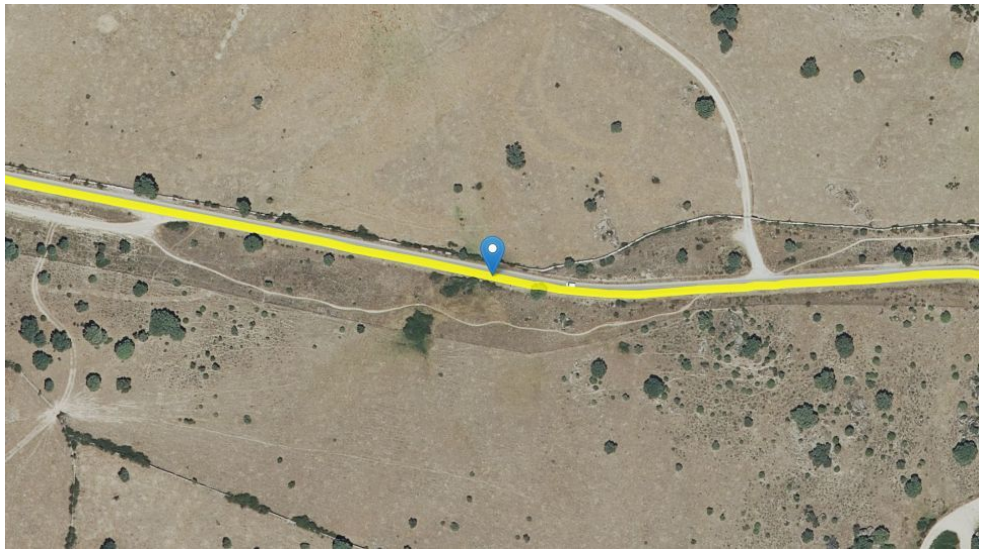
IDENTIFICACIÓN	
FAMILIA	Señalización de advertencias de peligro
CÓDIGO INCIDENCIA	3P.01.09
DENOMINACIÓN	Señal P-24 sin panel complementario con longitud de peligro
OBSERVACIONES

PROPUESTA DE ACTUACIÓN				
CÓDIGO	DESCRIPCIÓN	UNIDADES	PRECIO UNITARIO	IMPORTE
SV061	Colocación de panel complementario (900 x 300 mm) nivel RA2	1	69,07 € ud	69,07 €
			VALORACIÓN TOTAL	69,07 €

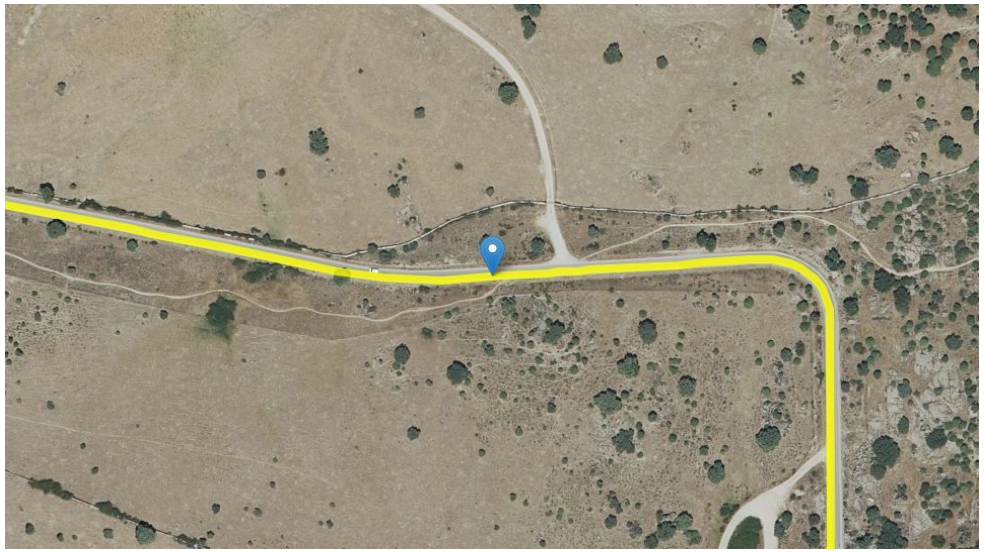
IDENTIFICACIÓN	
FAMILIA	Señalización de advertencias de peligro
CÓDIGO INCIDENCIA	3P.01.08
DENOMINACIÓN	Señal P-23 sin panel complementario con longitud de peligro
OBSERVACIONES

PROPUESTA DE ACTUACIÓN				
CÓDIGO	DESCRIPCIÓN	UNIDADES	PRECIO UNITARIO	IMPORTE
SV061	Colocación de panel complementario (900 x 300 mm) nivel RA2	1	69,07 € ud	69,07 €
			VALORACIÓN TOTAL	69,07 €

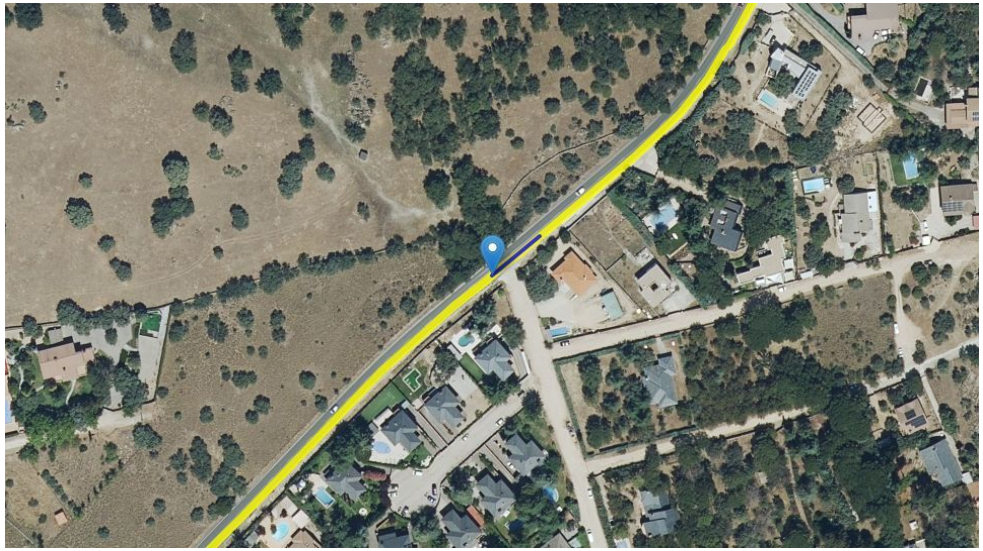
IDENTIFICACIÓN	
FAMILIA	Marcas Viales
CÓDIGO INCIDENCIA	5MV.01.01
DENOMINACIÓN	Deterioros en las marcas viales que impiden su correcta percepción
OBSERVACIONES

PROPUESTA DE ACTUACIÓN				
CÓDIGO	DESCRIPCIÓN	UNIDADES	PRECIO UNITARIO	IMPORTE
MV001	Limpieza de calzada con barredora	0,03	21 € km	0,59 €
MV005	Repintado de marcas viales acrílica en emulsión espesor 15cm	0,03	335,35 € km	9,39 €
			VALORACIÓN TOTAL	9,98 €

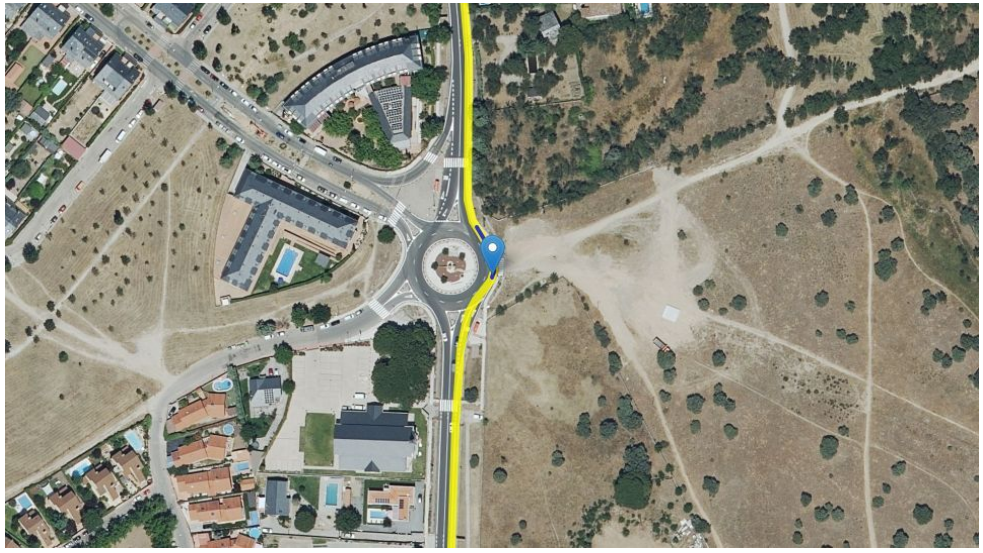
IDENTIFICACIÓN	
FAMILIA	Marcas Viales
CÓDIGO INCIDENCIA	5MV.01.01
DENOMINACIÓN	Deterioros en las marcas viales que impiden su correcta percepción
OBSERVACIONES

PROPUESTA DE ACTUACIÓN				
CÓDIGO	DESCRIPCIÓN	UNIDADES	PRECIO UNITARIO	IMPORTE
MV001	Limpieza de calzada con barredora	0,02	21 € km	0,44 €
MV005	Repintado de marcas viales acrílica en emulsión espesor 15cm	0,02	335,35 € km	7,04 €
			VALORACIÓN TOTAL	7,48 €

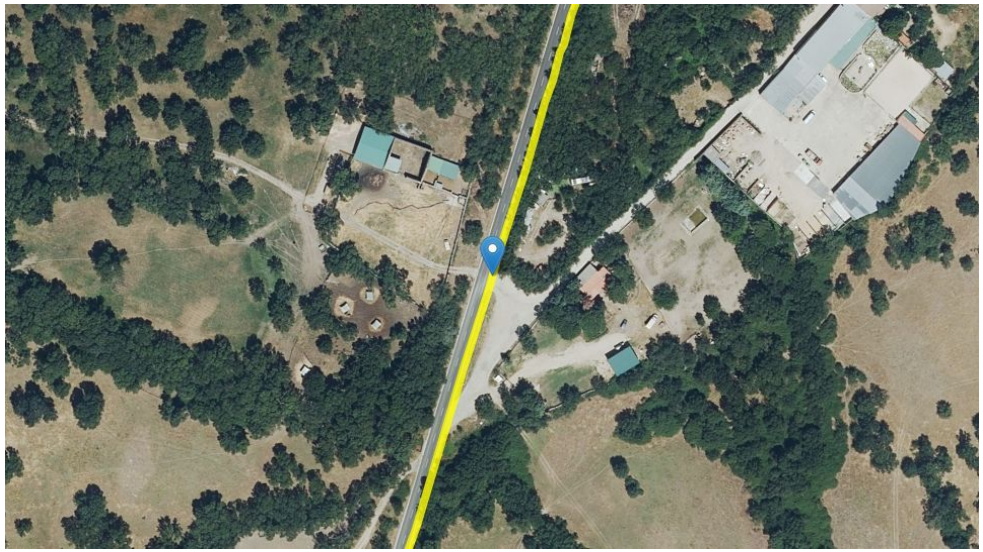
IDENTIFICACIÓN	
FAMILIA	Señalización de advertencias de peligro
CÓDIGO INCIDENCIA	3P.03.02
DENOMINACIÓN	Reducción de arcén o calzada sin señal P-17 (o P-17a o P-17b)
OBSERVACIONES

PROPUESTA DE ACTUACIÓN				
CÓDIGO	DESCRIPCIÓN	UNIDADES	PRECIO UNITARIO	IMPORTE
SV043	Colocación de señal triangular lado 135 cm, reflexiva nivel RA2	1	190,49 € ud	190,49 €
			VALORACIÓN TOTAL	190,49 €

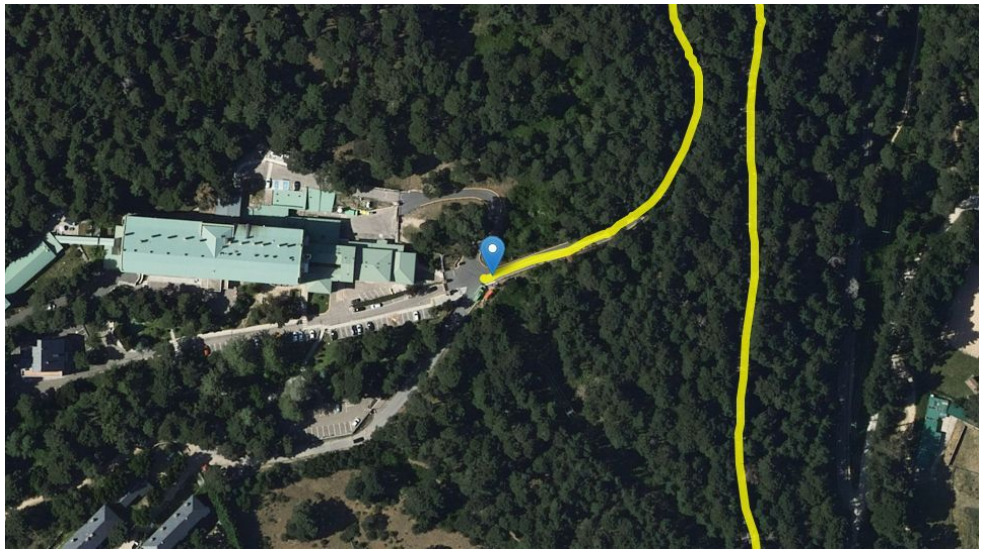
IDENTIFICACIÓN	
FAMILIA	Marcas Viales
CÓDIGO INCIDENCIA	5MV.01.01
DENOMINACIÓN	Deterioros en las marcas viales que impiden su correcta percepción
OBSERVACIONES

PROPUESTA DE ACTUACIÓN				
CÓDIGO	DESCRIPCIÓN	UNIDADES	PRECIO UNITARIO	IMPORTE
SV061	Colocación de panel complementario (900 x 300 mm) nivel RA2	1	69,07 € ud	69,07 €
			VALORACIÓN TOTAL	69,07 €

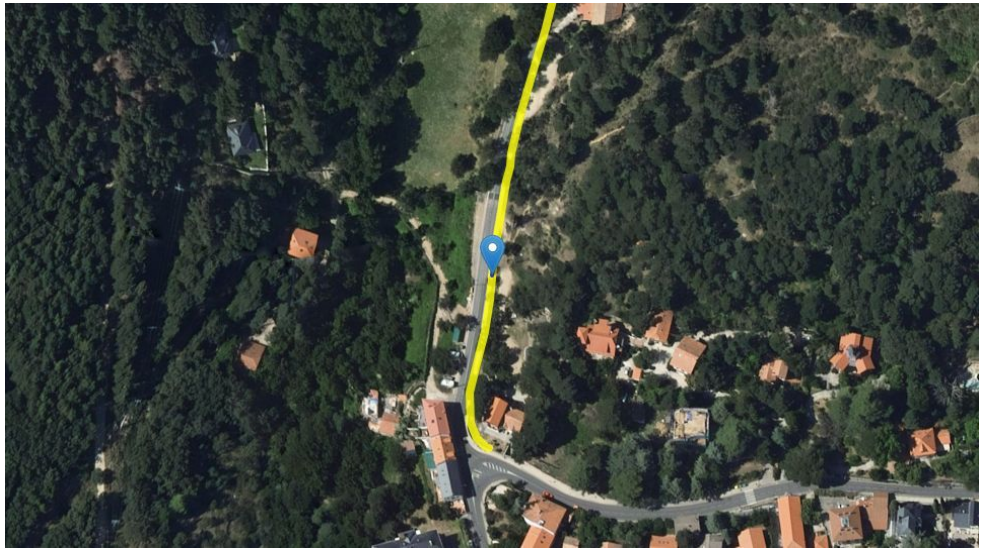
IDENTIFICACIÓN	
FAMILIA	Marcas Viales
CÓDIGO INCIDENCIA	5MV.01.01
DENOMINACIÓN	Deterioros en las marcas viales que impiden su correcta percepción
OBSERVACIONES

PROPUESTA DE ACTUACIÓN				
CÓDIGO	DESCRIPCIÓN	UNIDADES	PRECIO UNITARIO	IMPORTE
MV001	Limpieza de calzada con barredora	0,01	21 € km	0,29 €
MV005	Repintado de marcas viales acrílica en emulsión espesor 15cm	0,01	335,35 € km	4,69 €
			VALORACIÓN TOTAL	4,99 €

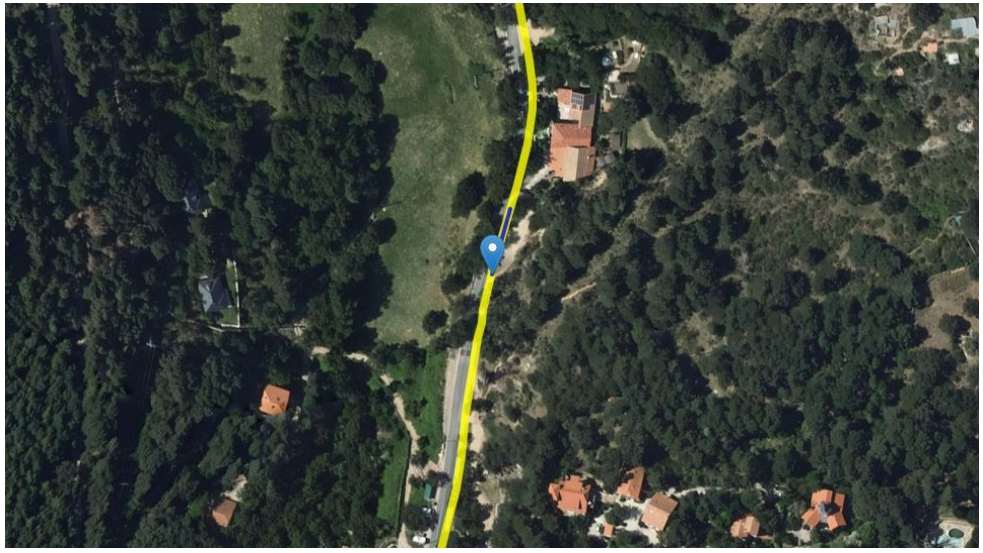
IDENTIFICACIÓN	
FAMILIA	Marcas Viales
CÓDIGO INCIDENCIA	5MV.01.01
DENOMINACIÓN	Deterioros en las marcas viales que impiden su correcta percepción
OBSERVACIONES

PROPUESTA DE ACTUACIÓN				
CÓDIGO	DESCRIPCIÓN	UNIDADES	PRECIO UNITARIO	IMPORTE
MV001	Limpieza de calzada con barredora	0,03	21 € km	0,65 €
MV005	Repintado de marcas viales acrílica en emulsión espesor 15cm	0,03	335,35 € km	10,4 €
			VALORACIÓN TOTAL	11,05 €

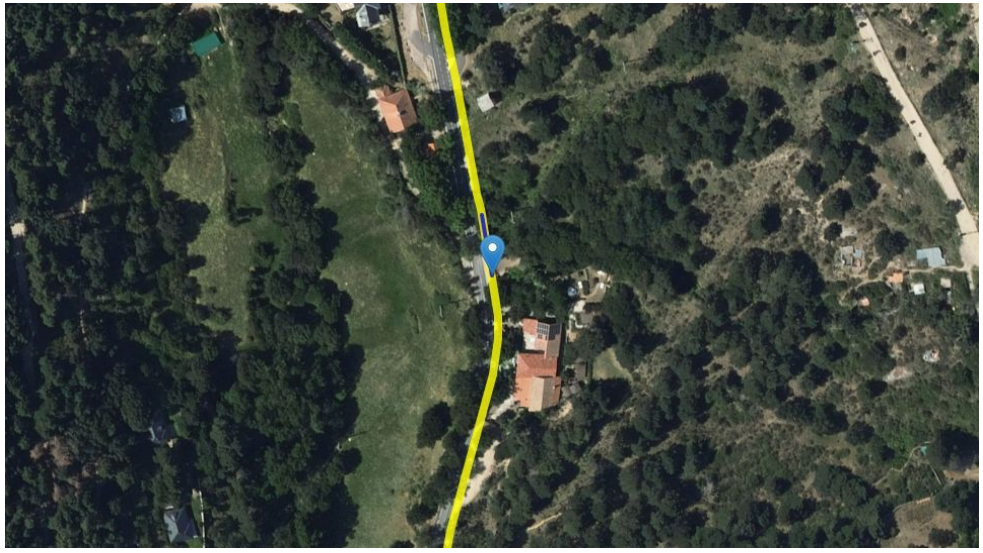
IDENTIFICACIÓN	
FAMILIA	Marcas Viales
CÓDIGO INCIDENCIA	5MV.01.01
DENOMINACIÓN	Deterioros en las marcas viales que impiden su correcta percepción
OBSERVACIONES

PROPUESTA DE ACTUACIÓN				
CÓDIGO	DESCRIPCIÓN	UNIDADES	PRECIO UNITARIO	IMPORTE
MV005	Repintado de marcas viales acrílica en emulsión espesor 15cm	0,03	335,35 € km	9,05 €
MV001	Limpieza de calzada con barredora	0,03	21 € km	0,57 €
			VALORACIÓN TOTAL	9,62 €

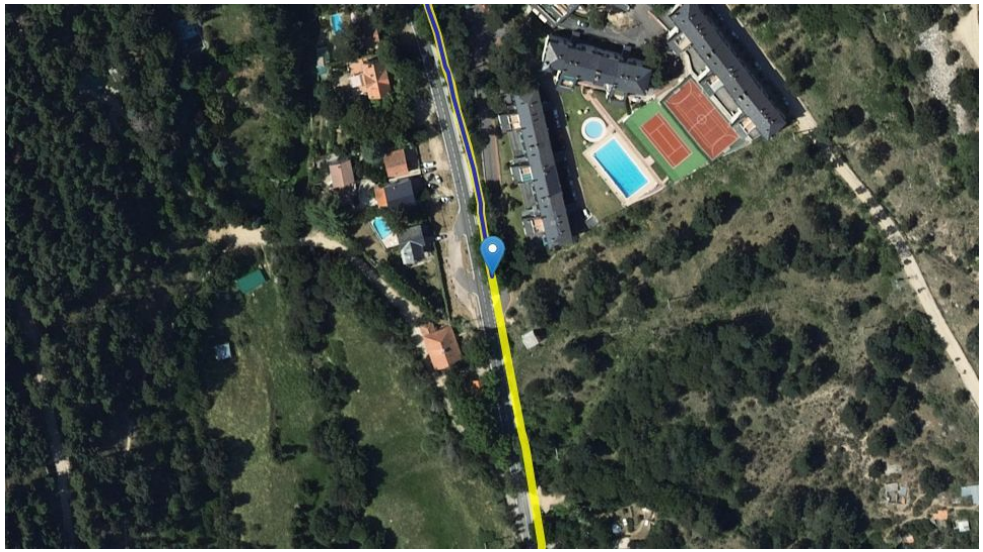
IDENTIFICACIÓN	
FAMILIA	Sistemas de Contención
CÓDIGO INCIDENCIA	8SC.04.01
DENOMINACIÓN	Báculos no protegidos a distancia< 4m del borde exterior de la calzada en vía con velocidad < 80 km/h
OBSERVACIONES

PROPUESTA DE ACTUACIÓN				
CÓDIGO	DESCRIPCIÓN	UNIDADES	PRECIO UNITARIO	IMPORTE
SC037	Instalación de barrera de hormigón	433	91,71 € m	39.710,43 €
			VALORACIÓN TOTAL	39.710,43 €
