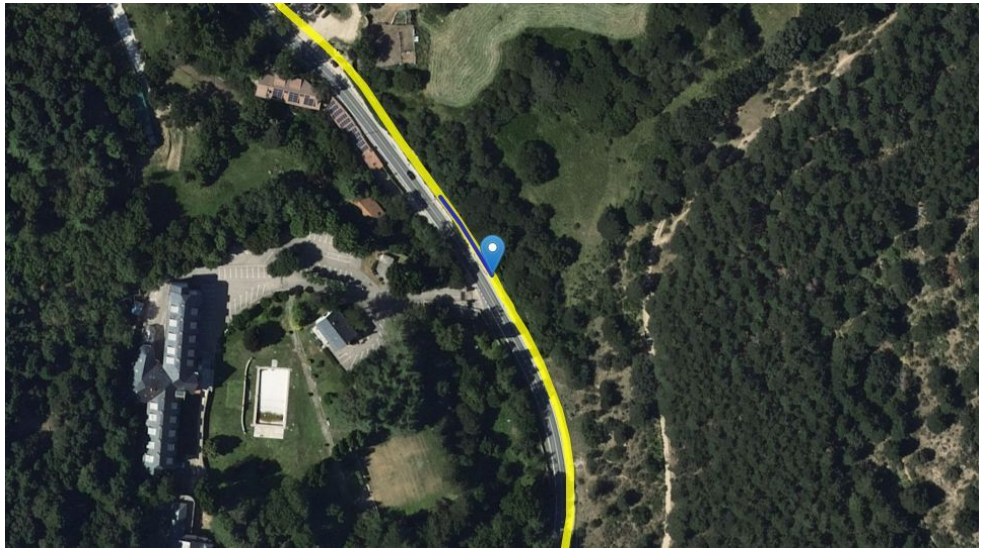
IDENTIFICACIÓN	
FAMILIA	Marcas Viales
CÓDIGO INCIDENCIA	5MV.01.01
DENOMINACIÓN	Deterioros en las marcas viales que impiden su correcta percepción
OBSERVACIONES

PROPUESTA DE ACTUACIÓN				
CÓDIGO	DESCRIPCIÓN	UNIDADES	PRECIO UNITARIO	IMPORTE
MV001	Limpieza de calzada con barredora	0,04	21 € km	0,86 €
MV005	Repintado de marcas viales acrílica en emulsión espesor 15cm	0,04	335,35 € km	13,75 €
			VALORACIÓN TOTAL	14,61 €

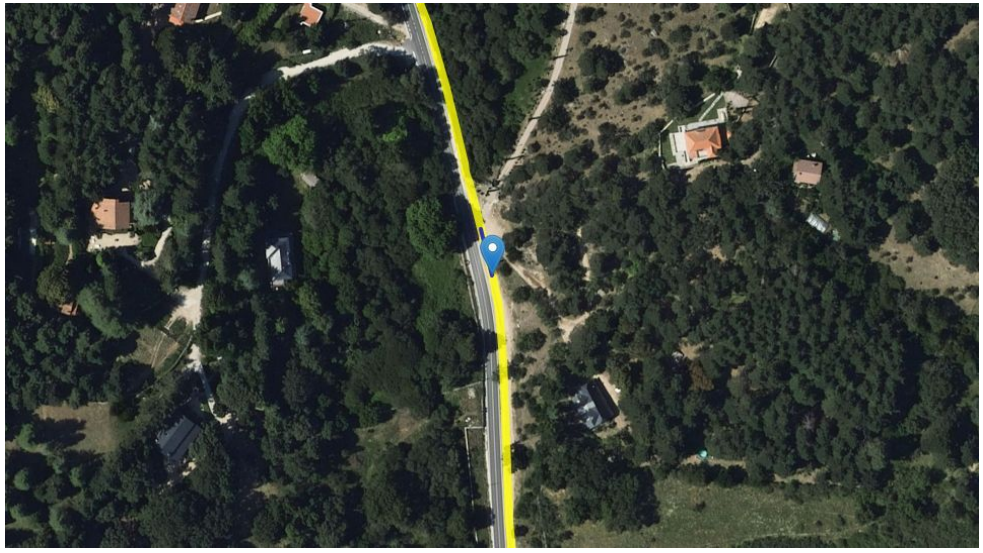
IDENTIFICACIÓN	
FAMILIA	Marcas Viales
CÓDIGO INCIDENCIA	5MV.01.01
DENOMINACIÓN	Deterioros en las marcas viales que impiden su correcta percepción
OBSERVACIONES

PROPUESTA DE ACTUACIÓN				
CÓDIGO	DESCRIPCIÓN	UNIDADES	PRECIO UNITARIO	IMPORTE
MV001	Limpieza de calzada con barredora	0,02	21 € km	0,46 €
MV005	Repintado de marcas viales acrílica en emulsión espesor 15cm	0,02	335,35 € km	7,38 €
			VALORACIÓN TOTAL	7,84 €

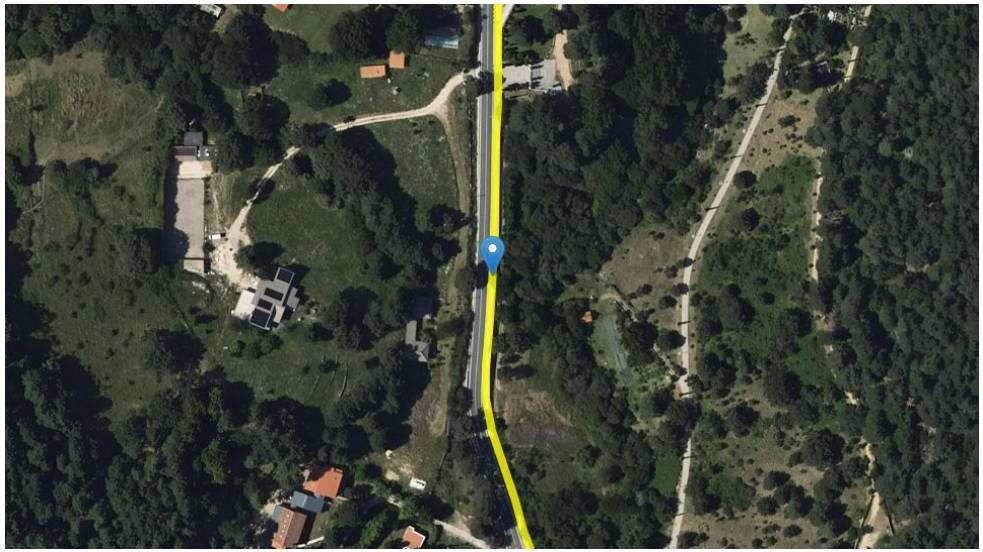
IDENTIFICACIÓN	
FAMILIA	Elementos de balizamiento
CÓDIGO INCIDENCIA	6B.05.01
DENOMINACIÓN	Elemento que no refleja la realidad existente
OBSERVACIONES

PROPUESTA DE ACTUACIÓN				
CÓDIGO	DESCRIPCIÓN	UNIDADES	PRECIO UNITARIO	IMPORTE
BA018	Sustitución o instalación de Panel vertical	1	201,61 € ud	201,61 €
			VALORACIÓN TOTAL	201,61 €

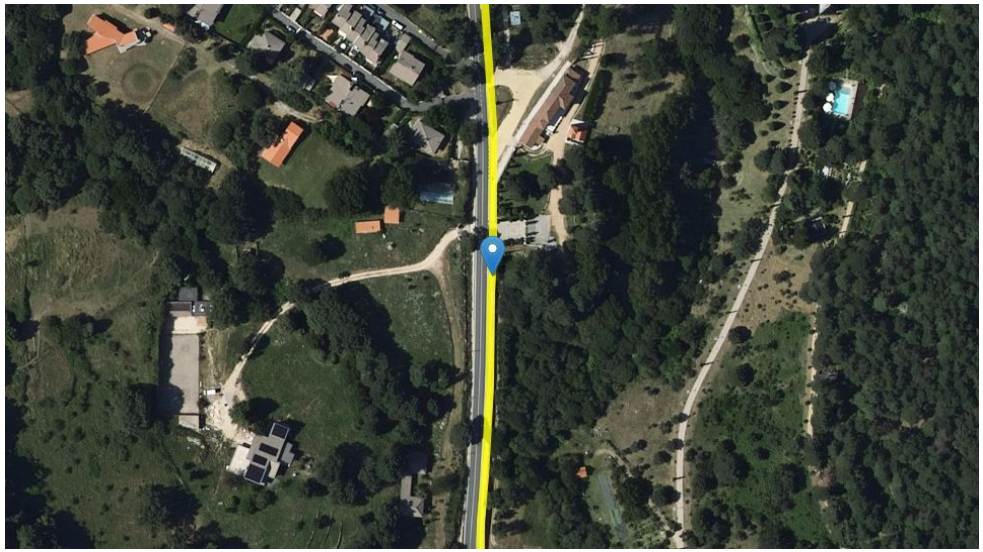
IDENTIFICACIÓN	
FAMILIA	Elementos de balizamiento
CÓDIGO INCIDENCIA	6B.05.01
DENOMINACIÓN	Elemento que no refleja la realidad existente
OBSERVACIONES

PROPUESTA DE ACTUACIÓN				
CÓDIGO	DESCRIPCIÓN	UNIDADES	PRECIO UNITARIO	IMPORTE
BA010	Limpieza de pintada de paneles verticales	1	6,31 € ud	6,31 €
			VALORACIÓN TOTAL	6,31 €

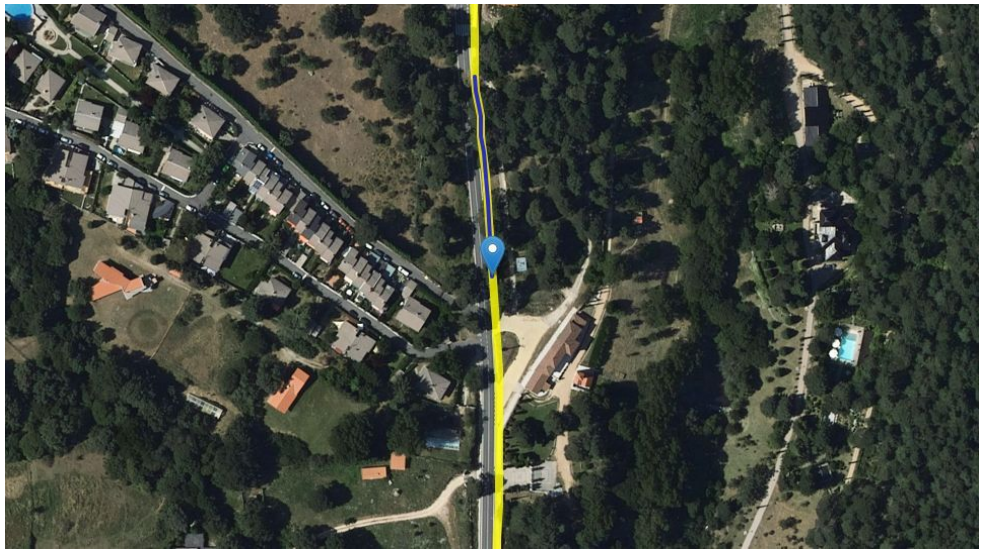
SITUACIÓN

IDENTIFICACIÓN	
FAMILIA	Elementos de balizamiento
CÓDIGO INCIDENCIA	6B.06.01
DENOMINACIÓN	Elementos con deterioros/obstáculos que impidan su correcta percepción
OBSERVACIONES

PROPUESTA DE ACTUACIÓN				
CÓDIGO	DESCRIPCIÓN	UNIDADES	PRECIO UNITARIO	IMPORTE
BA016	Sustitución o instalación de captafaros	5	9,05 € ud	45,25 €
			VALORACIÓN TOTAL	45,25 €

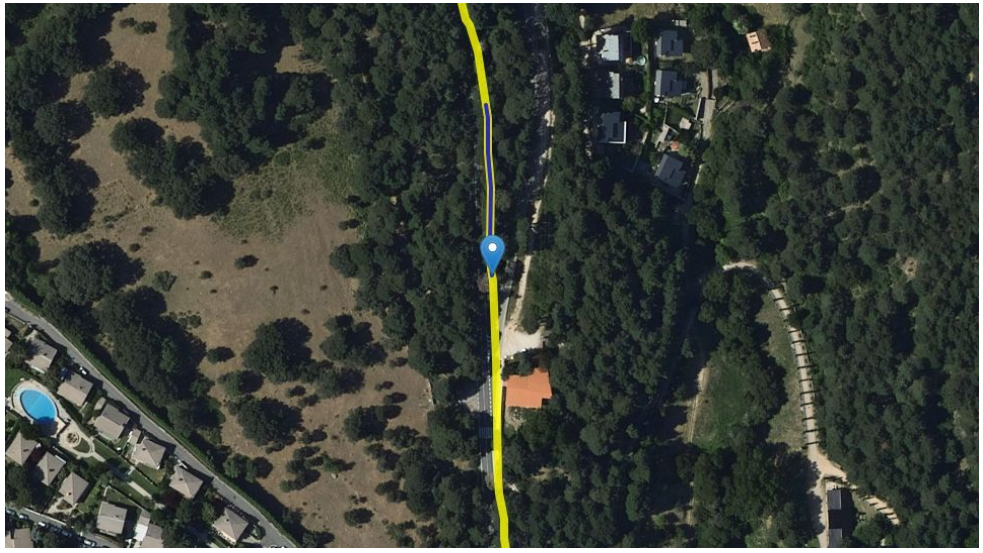
IDENTIFICACIÓN	
FAMILIA	Marcas Viales
CÓDIGO INCIDENCIA	5MV.01.01
DENOMINACIÓN	Deterioros en las marcas viales que impiden su correcta percepción
OBSERVACIONES

PROPUESTA DE ACTUACIÓN				
CÓDIGO	DESCRIPCIÓN	UNIDADES	PRECIO UNITARIO	IMPORTE
MV001	Limpieza de calzada con barredora	0,08	21 € km	1,6 €
MV005	Repintado de marcas viales acrílica en emulsión espesor 15cm	0,08	335,35 € km	25,49 €
			VALORACIÓN TOTAL	27,08 €

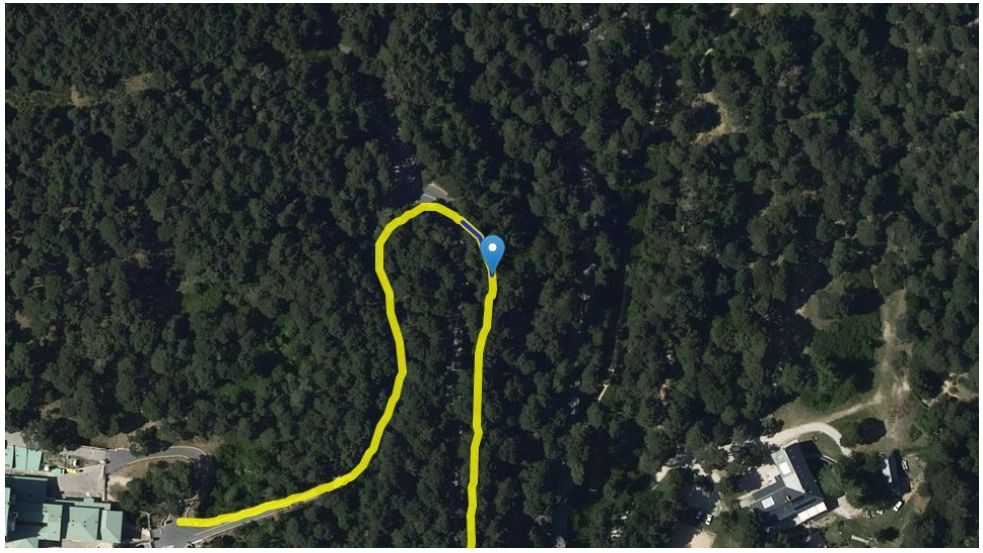
IDENTIFICACIÓN	
FAMILIA	Marcas Viales
CÓDIGO INCIDENCIA	5MV.01.01
DENOMINACIÓN	Deterioros en las marcas viales que impiden su correcta percepción
OBSERVACIONES

PROPUESTA DE ACTUACIÓN				
CÓDIGO	DESCRIPCIÓN	UNIDADES	PRECIO UNITARIO	IMPORTE
MV001	Limpieza de calzada con barredora	0,02	21 € km	0,44 €
MV005	Repintado de marcas viales acrílica en emulsión espesor 15cm	0,02	335,35 € km	7,04 €
			VALORACIÓN TOTAL	7,48 €

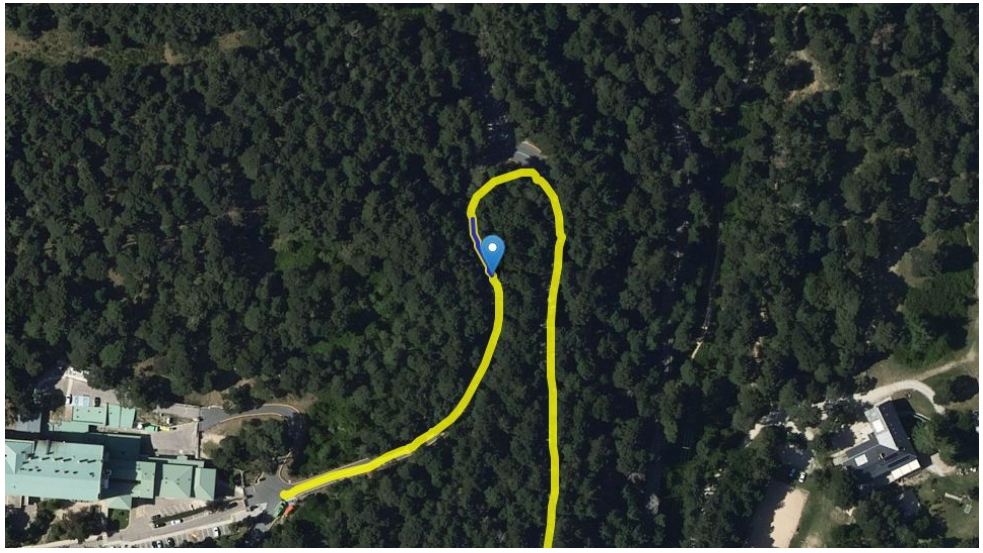
IDENTIFICACIÓN	
FAMILIA	Marcas Viales
CÓDIGO INCIDENCIA	5MV.01.01
DENOMINACIÓN	Deterioros en las marcas viales que impiden su correcta percepción
OBSERVACIONES

PROPUESTA DE ACTUACIÓN				
CÓDIGO	DESCRIPCIÓN	UNIDADES	PRECIO UNITARIO	IMPORTE
MV001	Limpieza de calzada con barredora	0,03	21 € km	0,63 €
MV005	Repintado de marcas viales acrílica en emulsión espesor 15cm	0,03	335,35 € km	10,06 €
			VALORACIÓN TOTAL	10,69 €

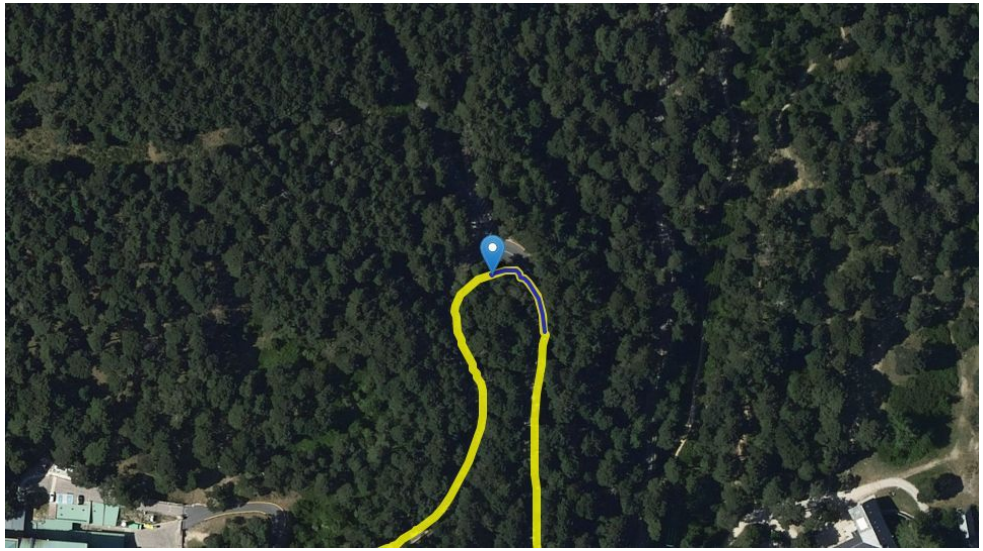
IDENTIFICACIÓN	
FAMILIA	Marcas Viales
CÓDIGO INCIDENCIA	5MV.01.01
DENOMINACIÓN	Deterioros en las marcas viales que impiden su correcta percepción
OBSERVACIONES

PROPUESTA DE ACTUACIÓN				
CÓDIGO	DESCRIPCIÓN	UNIDADES	PRECIO UNITARIO	IMPORTE
MV001	Limpieza de calzada con barredora	0,05	21 € km	1,01 €
MV005	Repintado de marcas viales acrílica en emulsión espesor 15cm	0,05	335,35 € km	16,1 €
			VALORACIÓN TOTAL	17,1 €

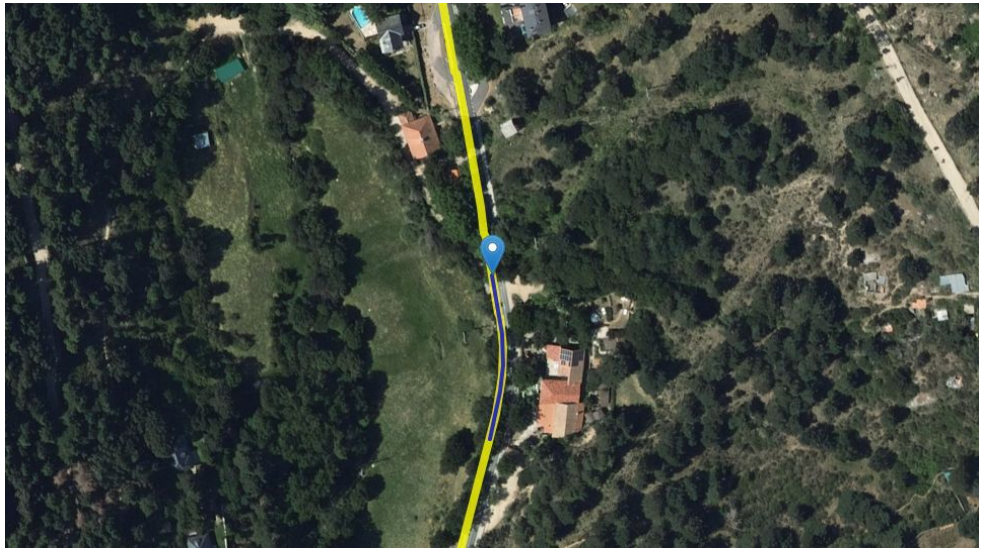
IDENTIFICACIÓN	
FAMILIA	Marcas Viales
CÓDIGO INCIDENCIA	5MV.01.01
DENOMINACIÓN	Deterioros en las marcas viales que impiden su correcta percepción
OBSERVACIONES

PROPUESTA DE ACTUACIÓN				
CÓDIGO	DESCRIPCIÓN	UNIDADES	PRECIO UNITARIO	IMPORTE
MV001	Limpieza de calzada con barredora	0,08	21 € km	1,6 €
MV005	Repintado de marcas viales acrílica en emulsión espesor 15cm	0,08	335,35 € km	25,49 €
			VALORACIÓN TOTAL	27,08 €

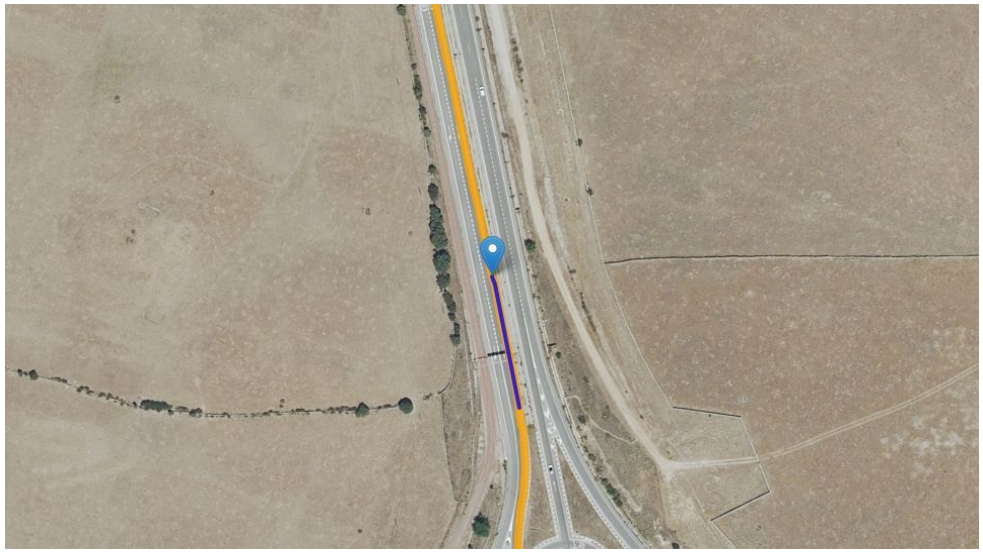
IDENTIFICACIÓN	
FAMILIA	Elementos de balizamiento
CÓDIGO INCIDENCIA	6B.06.01
DENOMINACIÓN	Elementos con deterioros/obstáculos que impidan su correcta percepción
OBSERVACIONES

PROPUESTA DE ACTUACIÓN				
CÓDIGO	DESCRIPCIÓN	UNIDADES	PRECIO UNITARIO	IMPORTE
BA016	Sustitución o instalación de captafaros	28	9,05 € ud	253,4 €
			VALORACIÓN TOTAL	253,4 €

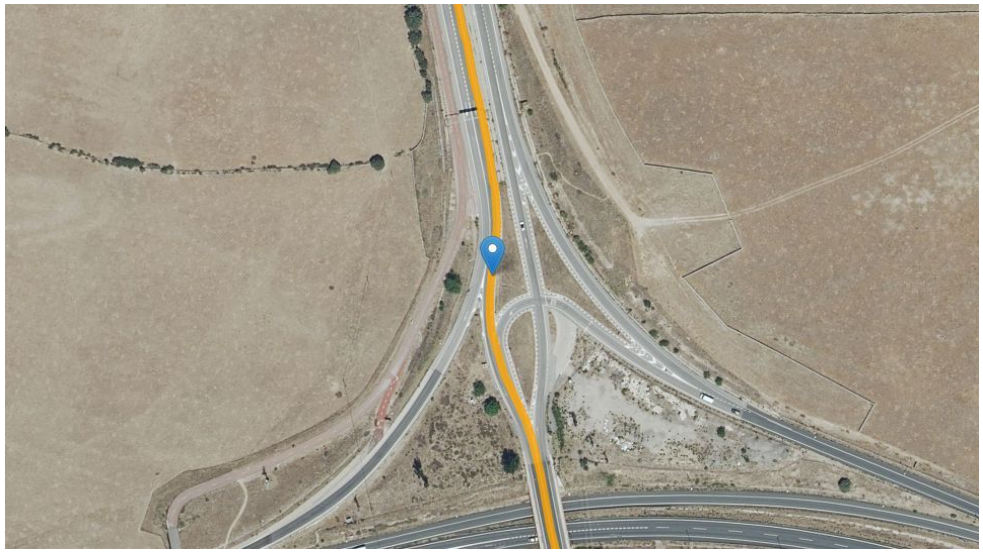
IDENTIFICACIÓN	
FAMILIA	Sistemas de Contención
CÓDIGO INCIDENCIA	8SC.06.01
DENOMINACIÓN	Barreras de tronco y ramal en divergencias que pueden provocar efecto trampolín
OBSERVACIONES

PROPUESTA DE ACTUACIÓN				
CÓDIGO	DESCRIPCIÓN	UNIDADES	PRECIO UNITARIO	IMPORTE
SC006	Desmontaje 12 m de barrera metálica y colocación de abatimiento corto de barrera	1	341,3 € ud	341,3 €
			VALORACIÓN TOTAL	341,3 €

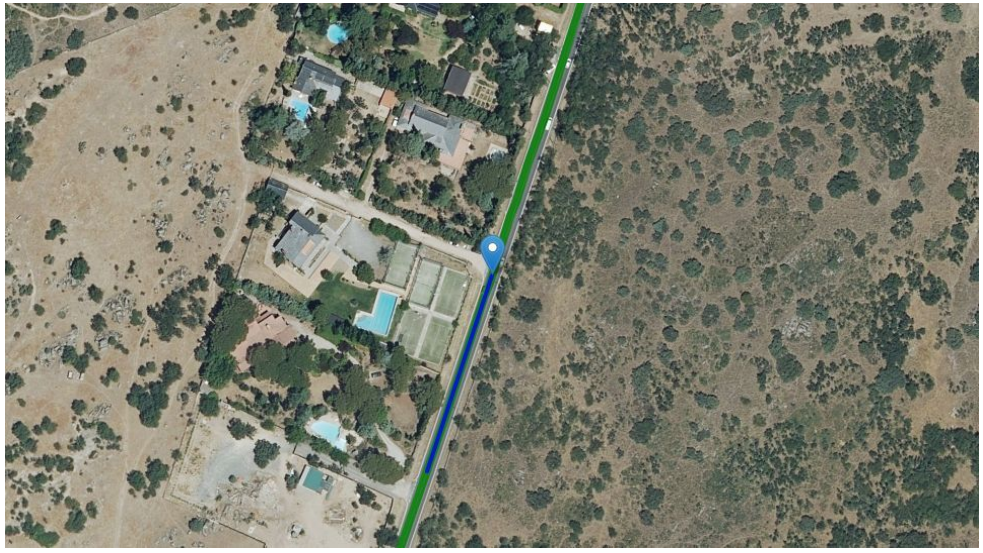
IDENTIFICACIÓN	
FAMILIA	Marcas Viales
CÓDIGO INCIDENCIA	5MV.01.01
DENOMINACIÓN	Deterioros en las marcas viales que impiden su correcta percepción
OBSERVACIONES

PROPUESTA DE ACTUACIÓN				
CÓDIGO	DESCRIPCIÓN	UNIDADES	PRECIO UNITARIO	IMPORTE
MV001	Limpieza de calzada con barredora	0,09	21 € km	1,95 €
MV005	Repintado de marcas viales acrílica en emulsión espesor 15cm	0,09	335,35 € km	31,19 €
			VALORACIÓN TOTAL	33,14 €

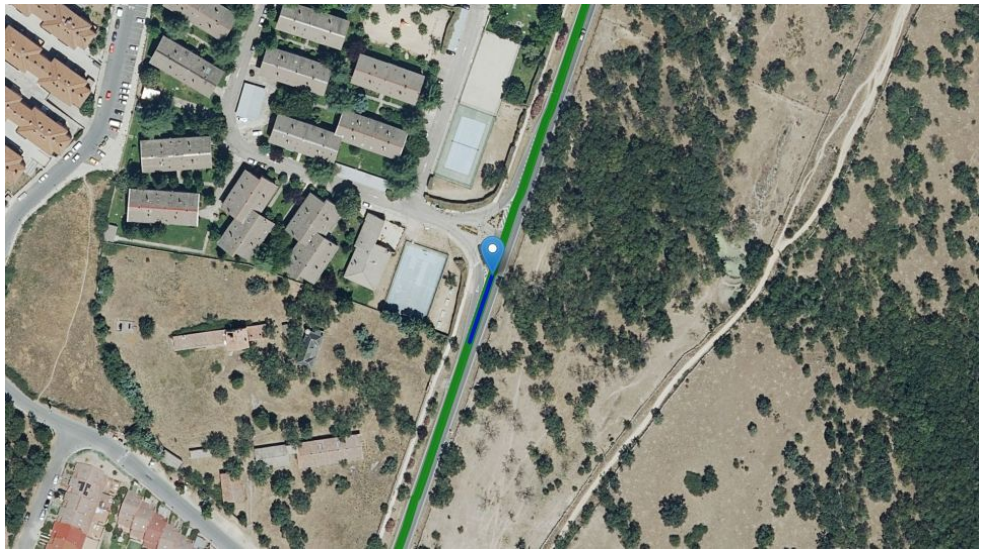
IDENTIFICACIÓN	
FAMILIA	Marcas Viales
CÓDIGO INCIDENCIA	5MV.01.01
DENOMINACIÓN	Deterioros en las marcas viales que impiden su correcta percepción
OBSERVACIONES

PROPUESTA DE ACTUACIÓN				
CÓDIGO	DESCRIPCIÓN	UNIDADES	PRECIO UNITARIO	IMPORTE
MV008	Repintado de marcas viales acrílicas en emulsión espesor 40 cm	0,03	770,59 € km	23,12 €
			VALORACIÓN TOTAL	23,12 €

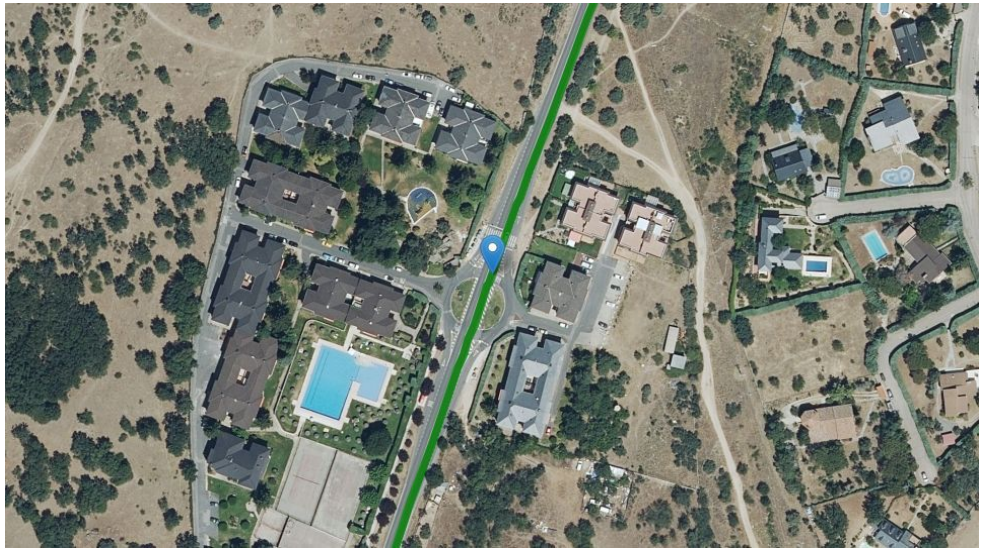
IDENTIFICACIÓN	
FAMILIA	Usuarios vulnerables
CÓDIGO INCIDENCIA	12UV.02.01
DENOMINACIÓN	Parada de autobús sin señal P-20 en alguno de los sentidos
OBSERVACIONES

PROPUESTA DE ACTUACIÓN				
CÓDIGO	DESCRIPCIÓN	UNIDADES	PRECIO UNITARIO	IMPORTE
SV042	Colocación de señal triangular lado 90 cm, reflexiva nivel RA2	1	151,2 € ud	151,2 €
SV061	Colocación de panel complementario (900 x 300 mm) nivel RA2	1	69,07 € ud	69,07 €
			VALORACIÓN TOTAL	220,27 €

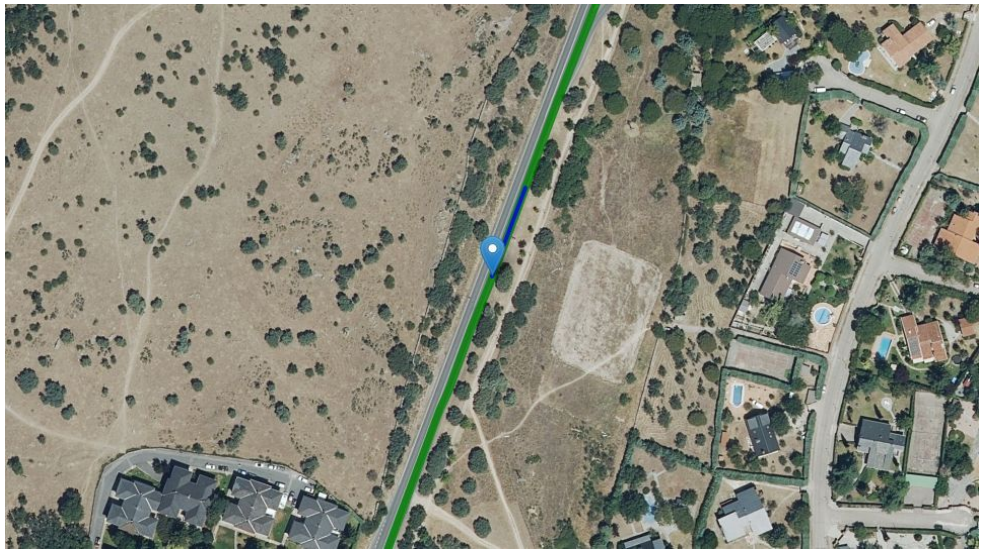
IDENTIFICACIÓN	
FAMILIA	Elementos de balizamiento
CÓDIGO INCIDENCIA	6B.06.01
DENOMINACIÓN	Elementos con deterioros/obstáculos que impidan su correcta percepción
OBSERVACIONES

PROPUESTA DE ACTUACIÓN				
CÓDIGO	DESCRIPCIÓN	UNIDADES	PRECIO UNITARIO	IMPORTE
BA013	Sustitución o instalación de hitos de arista	4	24,2 € ud	96,8 €
			VALORACIÓN TOTAL	96,8 €

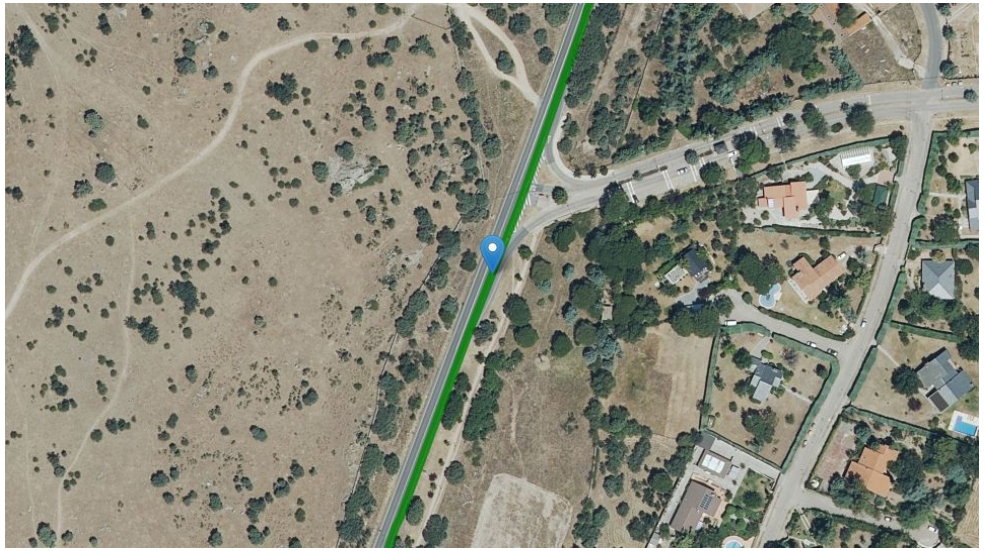
IDENTIFICACIÓN	
FAMILIA	Elementos de balizamiento
CÓDIGO INCIDENCIA	6B.02.02
DENOMINACIÓN	Inexistencia de hito de vértice en nariz de salida
OBSERVACIONES

PROPUESTA DE ACTUACIÓN				
CÓDIGO	DESCRIPCIÓN	UNIDADES	PRECIO UNITARIO	IMPORTE
BA015	Sustitución o instalación de hitos de vértice	1	390,95 € ud	390,95 €
BA025	Instalación de balizas H-75 en divergencia	3	52,09 € ud	156,27 €
			VALORACIÓN TOTAL	547,22 €

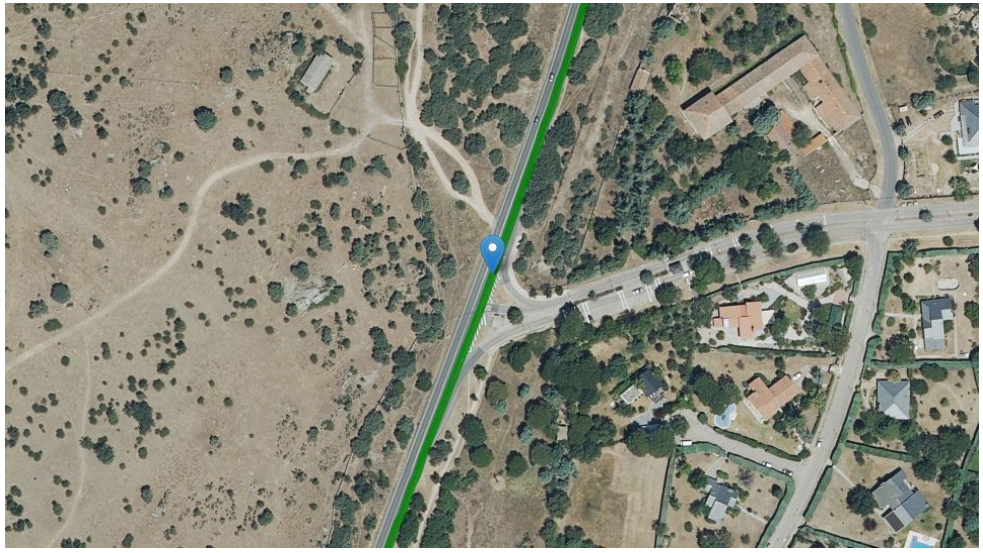
IDENTIFICACIÓN	
FAMILIA	Usuarios vulnerables
CÓDIGO INCIDENCIA	12UV.02.01
DENOMINACIÓN	Parada de autobús sin señal P-20 en alguno de los sentidos
OBSERVACIONES

PROPUESTA DE ACTUACIÓN				
CÓDIGO	DESCRIPCIÓN	UNIDADES	PRECIO UNITARIO	IMPORTE
SV042	Colocación de señal triangular lado 90 cm, reflexiva nivel RA2	1	151,2 € ud	151,2 €
SV061	Colocación de panel complementario (900 x 300 mm) nivel RA2	1	69,07 € ud	69,07 €
			VALORACIÓN TOTAL	220,27 €

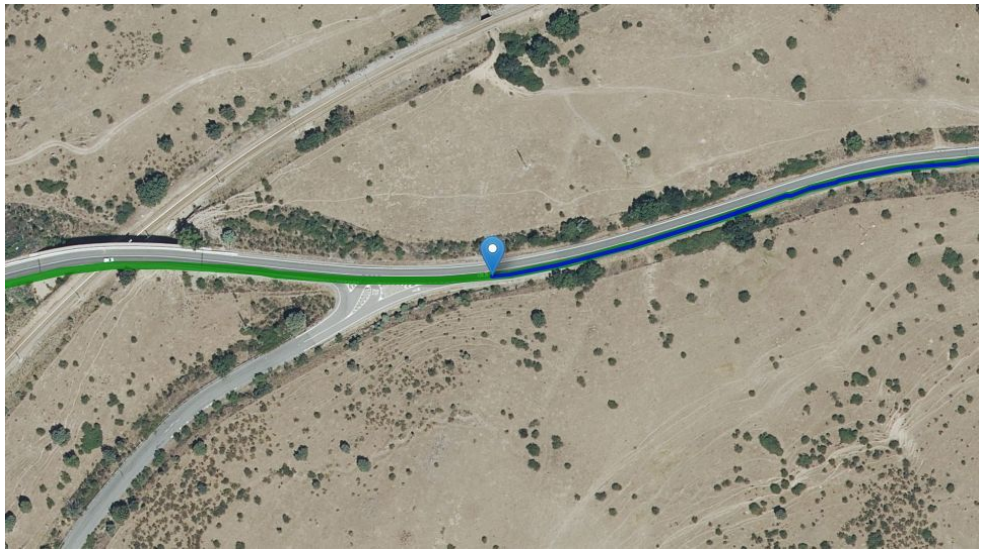
SITUACIÓN

IDENTIFICACIÓN	
FAMILIA	Elementos de balizamiento
CÓDIGO INCIDENCIA	6B.06.01
DENOMINACIÓN	Elementos con deterioros/obstáculos que impidan su correcta percepción
OBSERVACIONES

PROPUESTA DE ACTUACIÓN				
CÓDIGO	DESCRIPCIÓN	UNIDADES	PRECIO UNITARIO	IMPORTE
BA013	Sustitución o instalación de hitos de arista	14	24,2 € ud	338,8 €
			VALORACIÓN TOTAL	338,8 €

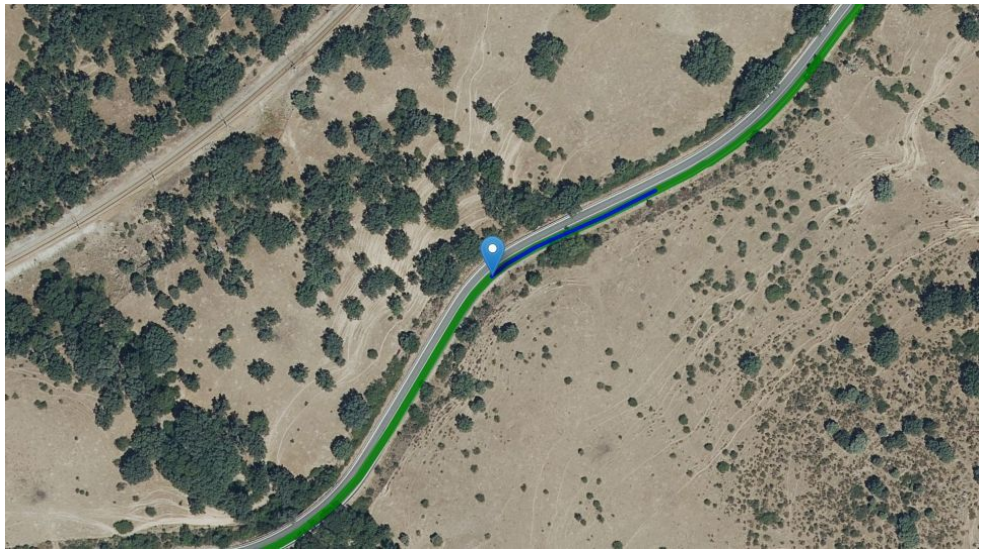
SITUACIÓN

IDENTIFICACIÓN	
FAMILIA	Elementos de balizamiento
CÓDIGO INCIDENCIA	6B.06.01
DENOMINACIÓN	Elementos con deterioros/obstáculos que impidan su correcta percepción
OBSERVACIONES

PROPUESTA DE ACTUACIÓN				
CÓDIGO	DESCRIPCIÓN	UNIDADES	PRECIO UNITARIO	IMPORTE
BA013	Sustitución o instalación de hitos de arista	6	24,2 € ud	145,2 €
			VALORACIÓN TOTAL	145,2 €

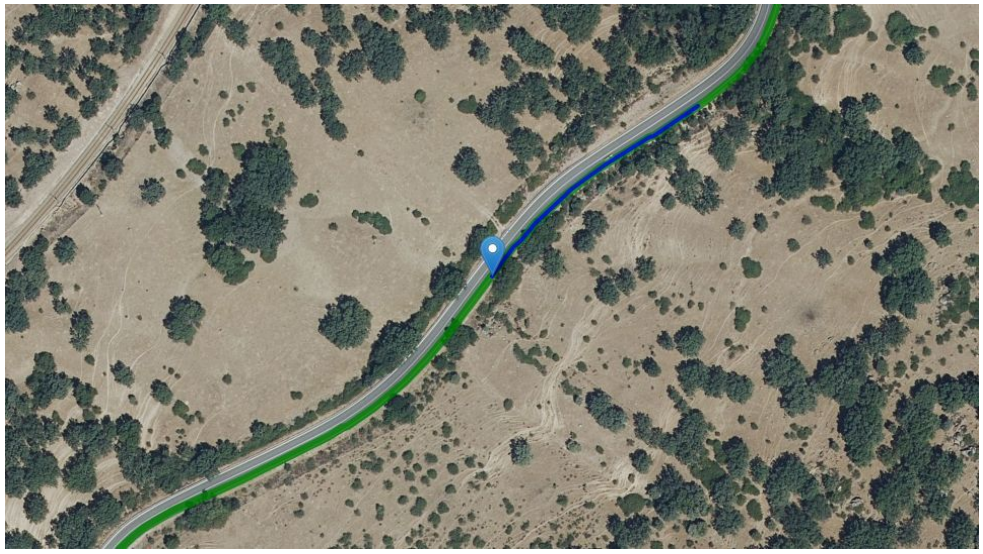
IDENTIFICACIÓN	
FAMILIA	Elementos de balizamiento
CÓDIGO INCIDENCIA	6B.06.01
DENOMINACIÓN	Elementos con deterioros/obstáculos que impidan su correcta percepción
OBSERVACIONES

PROPUESTA DE ACTUACIÓN				
CÓDIGO	DESCRIPCIÓN	UNIDADES	PRECIO UNITARIO	IMPORTE
BA013	Sustitución o instalación de hitos de arista	8	24,2 € ud	193,6 €
			VALORACIÓN TOTAL	193,6 €

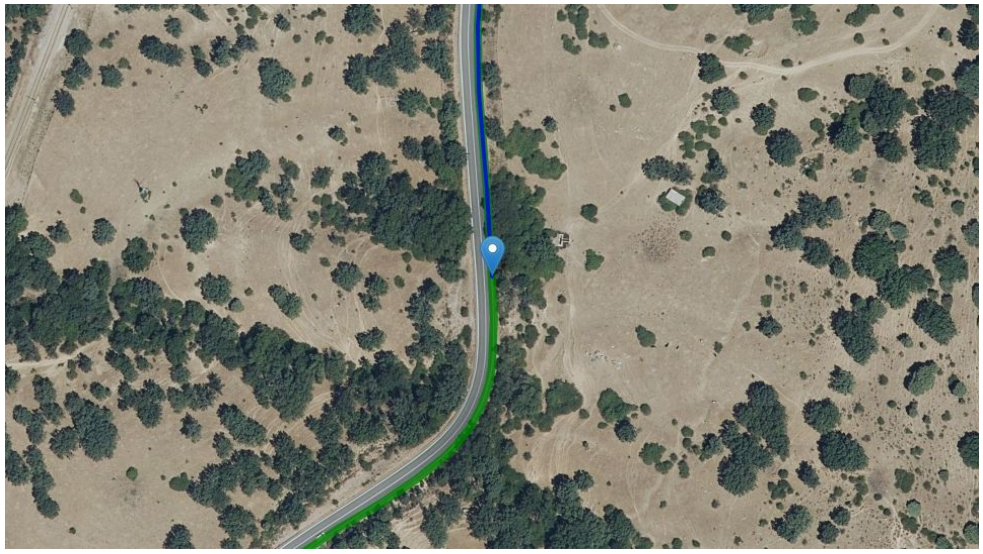
IDENTIFICACIÓN	
FAMILIA	Elementos de balizamiento
CÓDIGO INCIDENCIA	6B.06.01
DENOMINACIÓN	Elementos con deterioros/obstáculos que impidan su correcta percepción
OBSERVACIONES

PROPUESTA DE ACTUACIÓN				
CÓDIGO	DESCRIPCIÓN	UNIDADES	PRECIO UNITARIO	IMPORTE
BA021	Instalación de panel direccional 160x40cm de nivel RA2 retroreflexión	25	223,39 € ud	5.584,75 €
			VALORACIÓN TOTAL	5.584,75 €

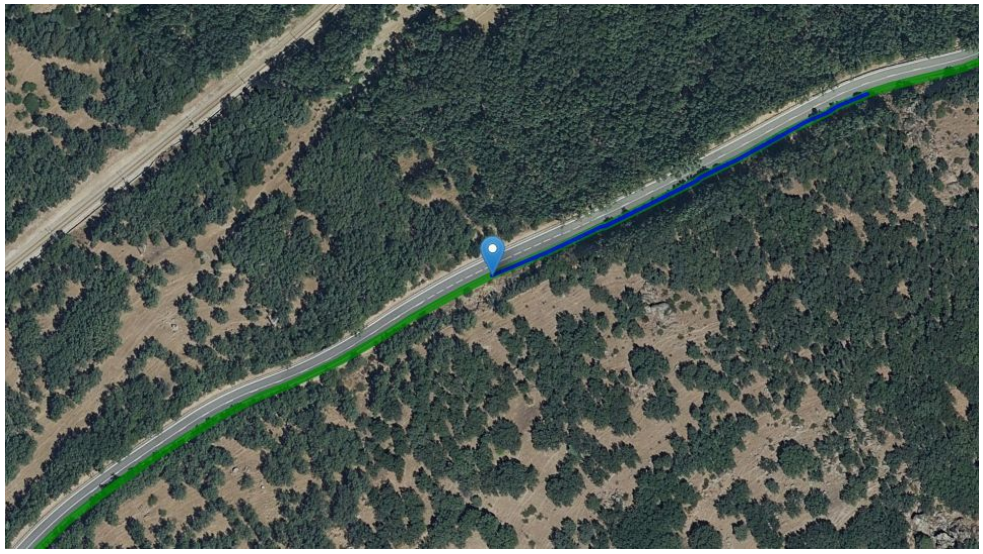
IDENTIFICACIÓN	
FAMILIA	Elementos de balizamiento
CÓDIGO INCIDENCIA	6B.06.01
DENOMINACIÓN	Elementos con deterioros/obstáculos que impidan su correcta percepción
OBSERVACIONES

PROPUESTA DE ACTUACIÓN				
CÓDIGO	DESCRIPCIÓN	UNIDADES	PRECIO UNITARIO	IMPORTE
BA013	Sustitución o instalación de hitos de arista	11	24,2 € ud	266,2 €
			VALORACIÓN TOTAL	266,2 €

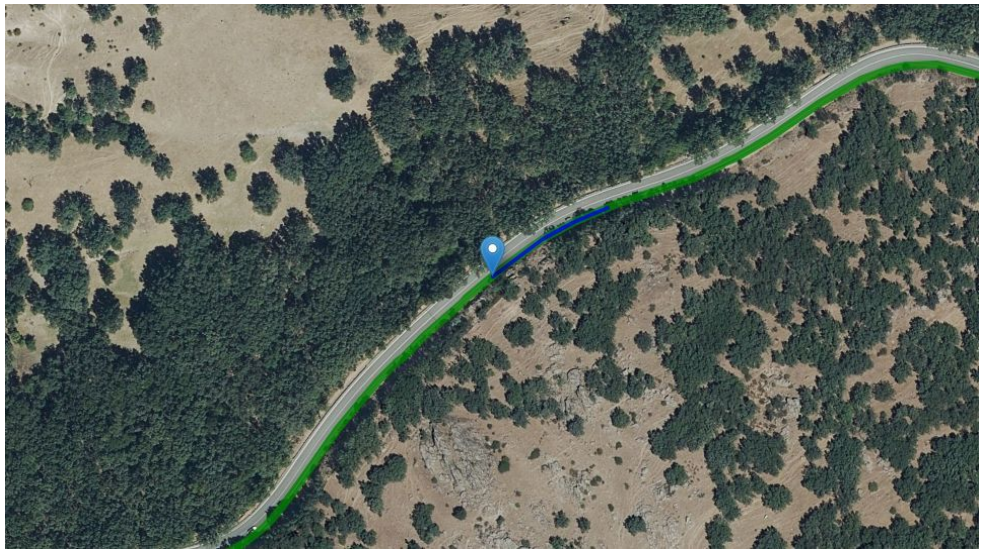
IDENTIFICACIÓN	
FAMILIA	Elementos de balizamiento
CÓDIGO INCIDENCIA	6B.06.01
DENOMINACIÓN	Elementos con deterioros/obstáculos que impidan su correcta percepción
OBSERVACIONES

PROPUESTA DE ACTUACIÓN				
CÓDIGO	DESCRIPCIÓN	UNIDADES	PRECIO UNITARIO	IMPORTE
BA013	Sustitución o instalación de hitos de arista	5	24,2 € ud	121 €
			VALORACIÓN TOTAL	121 €

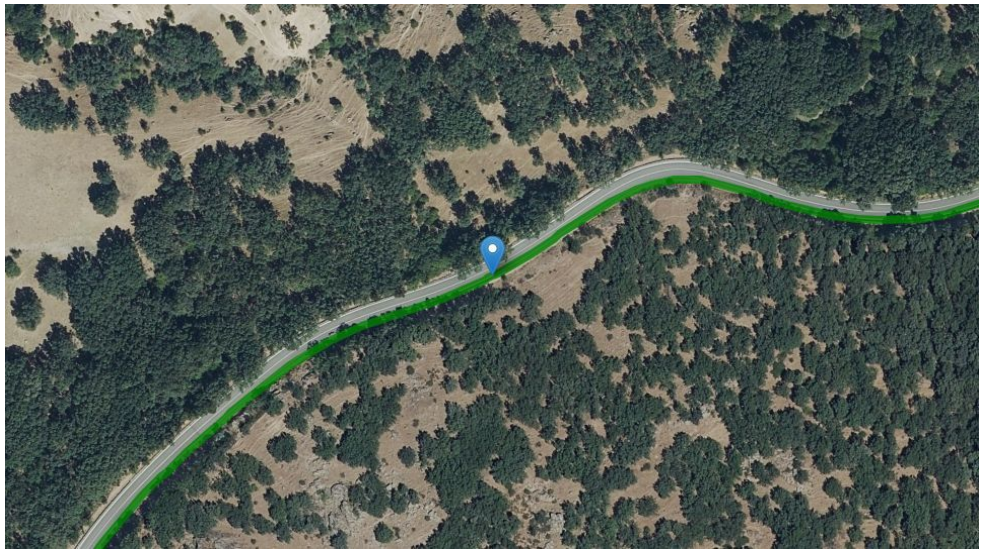
IDENTIFICACIÓN	
FAMILIA	Elementos de balizamiento
CÓDIGO INCIDENCIA	6B.06.01
DENOMINACIÓN	Elementos con deterioros/obstáculos que impidan su correcta percepción
OBSERVACIONES

PROPUESTA DE ACTUACIÓN				
CÓDIGO	DESCRIPCIÓN	UNIDADES	PRECIO UNITARIO	IMPORTE
BA012	Sustitución o instalación de panel direccional	1	198,42 € ud	198,42 €
			VALORACIÓN TOTAL	198,42 €

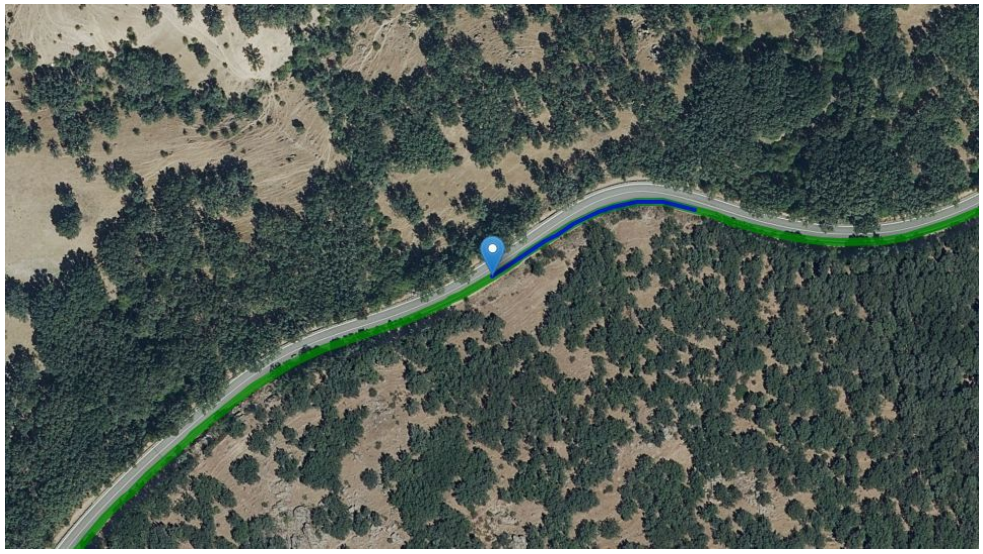
IDENTIFICACIÓN	
FAMILIA	Elementos de balizamiento
CÓDIGO INCIDENCIA	6B.06.01
DENOMINACIÓN	Elementos con deterioros/obstáculos que impidan su correcta percepción
OBSERVACIONES

PROPUESTA DE ACTUACIÓN				
CÓDIGO	DESCRIPCIÓN	UNIDADES	PRECIO UNITARIO	IMPORTE
BA013	Sustitución o instalación de hitos de arista	7	24,2 € ud	169,4 €
			VALORACIÓN TOTAL	169,4 €

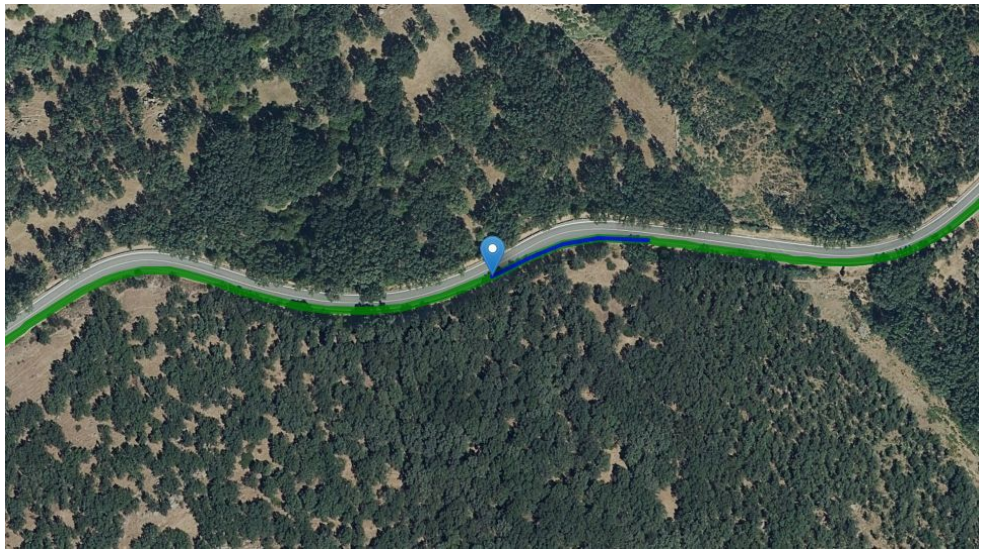
IDENTIFICACIÓN	
FAMILIA	Elementos de balizamiento
CÓDIGO INCIDENCIA	6B.06.01
DENOMINACIÓN	Elementos con deterioros/obstáculos que impidan su correcta percepción
OBSERVACIONES

PROPUESTA DE ACTUACIÓN				
CÓDIGO	DESCRIPCIÓN	UNIDADES	PRECIO UNITARIO	IMPORTE
BA013	Sustitución o instalación de hitos de arista	5	24,2 € ud	121 €
			VALORACIÓN TOTAL	121 €

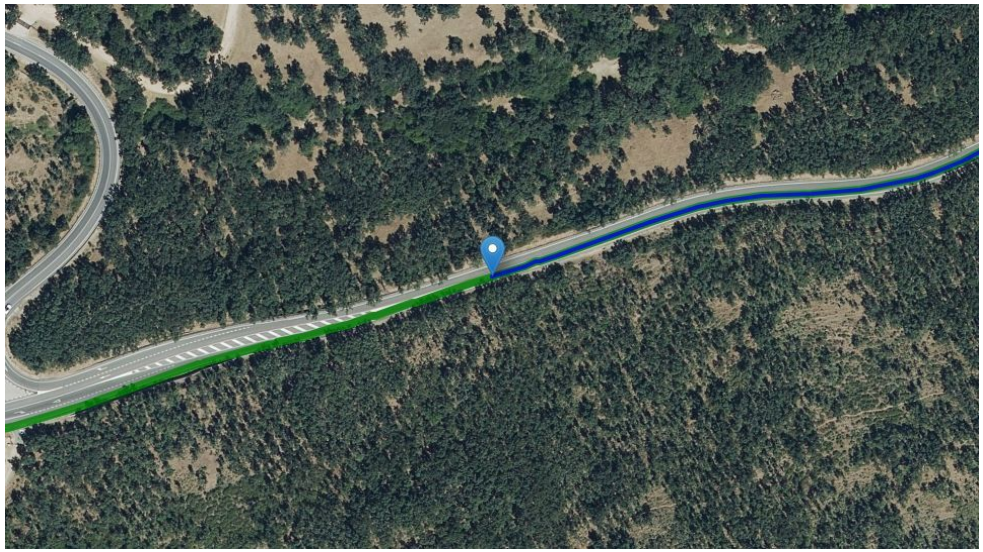
IDENTIFICACIÓN	
FAMILIA	Elementos de balizamiento
CÓDIGO INCIDENCIA	6B.06.01
DENOMINACIÓN	Elementos con deterioros/obstáculos que impidan su correcta percepción
OBSERVACIONES

PROPUESTA DE ACTUACIÓN				
CÓDIGO	DESCRIPCIÓN	UNIDADES	PRECIO UNITARIO	IMPORTE
BA013	Sustitución o instalación de hitos de arista	31	24,2 € ud	750,2 €
			VALORACIÓN TOTAL	750,2 €

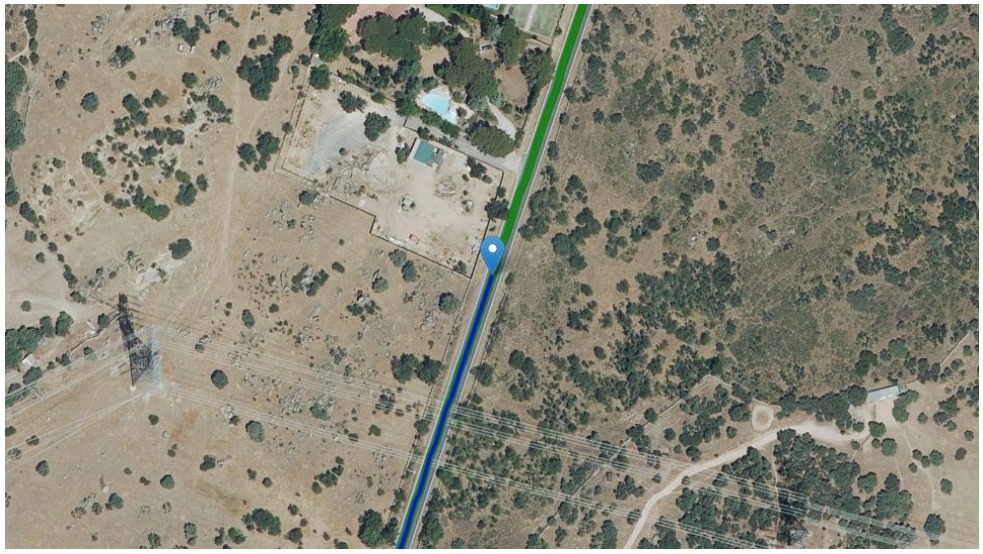
IDENTIFICACIÓN	
FAMILIA	Elementos de balizamiento
CÓDIGO INCIDENCIA	6B.06.01
DENOMINACIÓN	Elementos con deterioros/obstáculos que impidan su correcta percepción
OBSERVACIONES

PROPUESTA DE ACTUACIÓN				
CÓDIGO	DESCRIPCIÓN	UNIDADES	PRECIO UNITARIO	IMPORTE
BA013	Sustitución o instalación de hitos de arista	21	24,2 € ud	508,2 €
			VALORACIÓN TOTAL	508,2 €

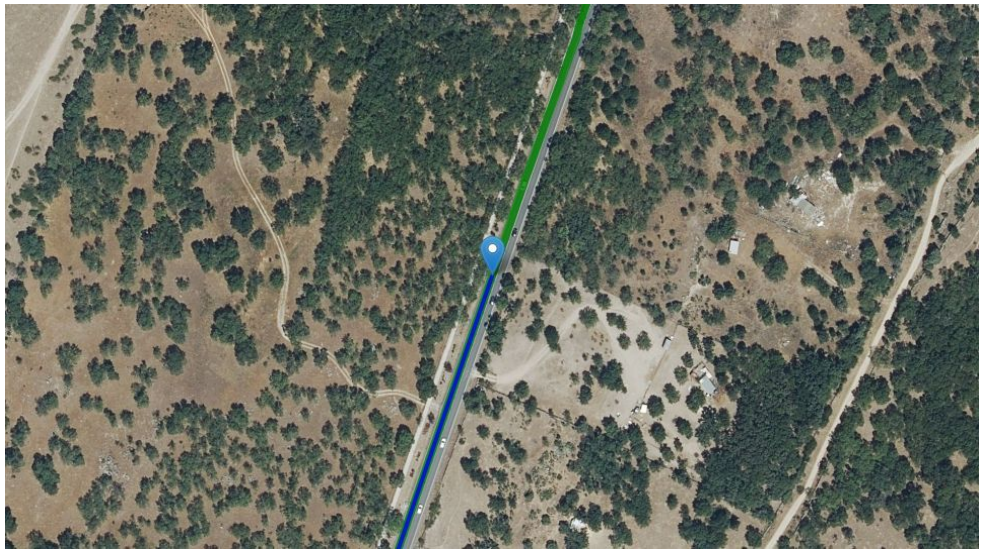
IDENTIFICACIÓN	
FAMILIA	Elementos de balizamiento
CÓDIGO INCIDENCIA	6B.06.01
DENOMINACIÓN	Elementos con deterioros/obstáculos que impidan su correcta percepción
OBSERVACIONES

PROPUESTA DE ACTUACIÓN				
CÓDIGO	DESCRIPCIÓN	UNIDADES	PRECIO UNITARIO	IMPORTE
BA013	Sustitución o instalación de hitos de arista	14	24,2 € ud	338,8 €
			VALORACIÓN TOTAL	338,8 €

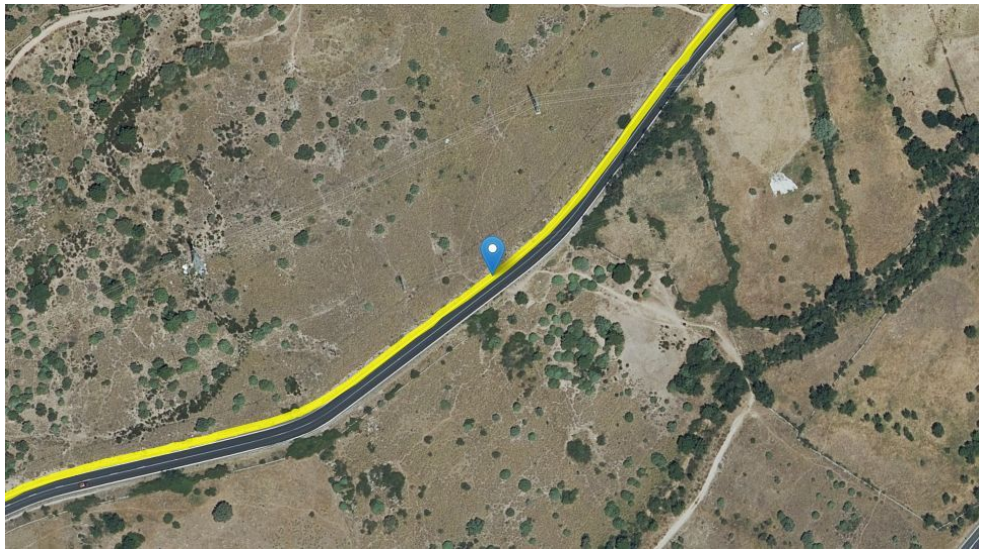
IDENTIFICACIÓN	
FAMILIA	Señalización de advertencias de peligro
CÓDIGO INCIDENCIA	3P.01.11
DENOMINACIÓN	Señal P-34 sin panel complementario con longitud de peligro
OBSERVACIONES

LOCALIZACIÓN							
ID. INCIDENCIA	2465	Incidencia 2465					
CARRETERA	M-623	ZONA DE CONSERVACIÓN	NOROESTE (Collado Villalba)			TIPO DE RED	LOCAL
TIPO DE CARRETERA	CARRETERA CONVENCIONAL	P.K. INICIAL	4+906	COORDENADA UTM		X	414.728
CALZADA	ÚNICA					Y	4.505.873
SENTIDO	CRECIENTE	P.K. FINAL	4+906	COORDENADA UTM		X	414.728
MARGEN	DERECHO					Y	4.505.873

PROPUESTA DE ACTUACIÓN				
CÓDIGO	DESCRIPCIÓN	UNIDADES	PRECIO UNITARIO	IMPORTE
SV061	Colocación de panel complementario (900 x 300 mm) nivel RA2	1	69,07 € ud	69,07 €
			VALORACIÓN TOTAL	69,07 €

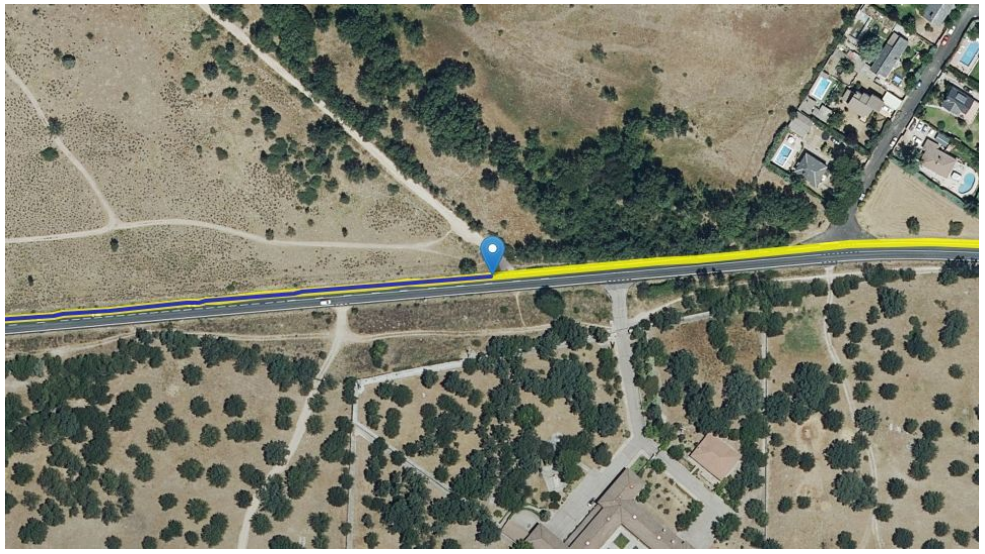
IDENTIFICACIÓN	
FAMILIA	Elementos de balizamiento
CÓDIGO INCIDENCIA	6B.06.01
DENOMINACIÓN	Elementos con deterioros/obstáculos que impidan su correcta percepción
OBSERVACIONES

PROPUESTA DE ACTUACIÓN				
CÓDIGO	DESCRIPCIÓN	UNIDADES	PRECIO UNITARIO	IMPORTE
BA013	Sustitución o instalación de hitos de arista	19	24,2 € ud	459,8 €
			VALORACIÓN TOTAL	459,8 €

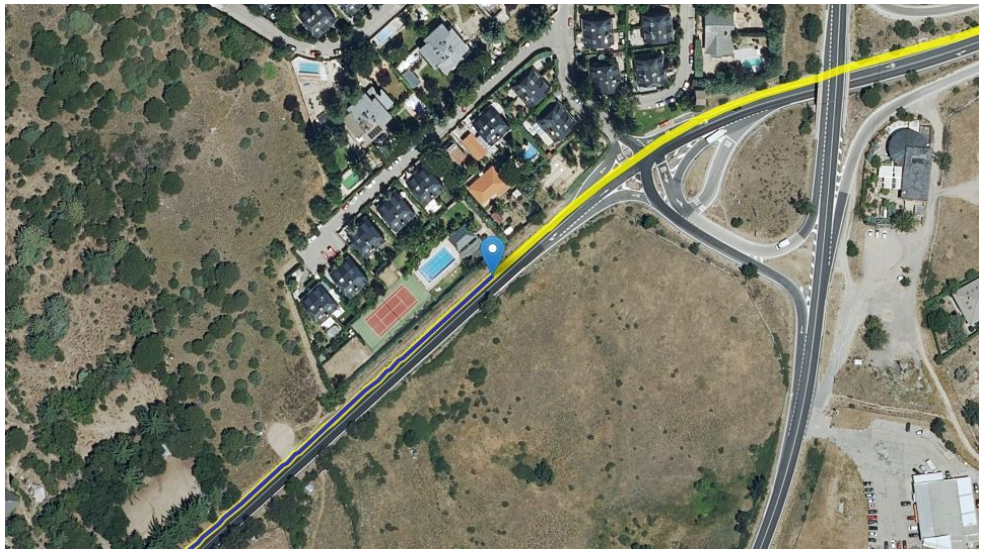
IDENTIFICACIÓN	
FAMILIA	Elementos de balizamiento
CÓDIGO INCIDENCIA	6B.06.01
DENOMINACIÓN	Elementos con deterioros/obstáculos que impidan su correcta percepción
OBSERVACIONES

PROPUESTA DE ACTUACIÓN				
CÓDIGO	DESCRIPCIÓN	UNIDADES	PRECIO UNITARIO	IMPORTE
BA013	Sustitución o instalación de hitos de arista	32	24,2 € ud	774,4 €
			VALORACIÓN TOTAL	774,4 €

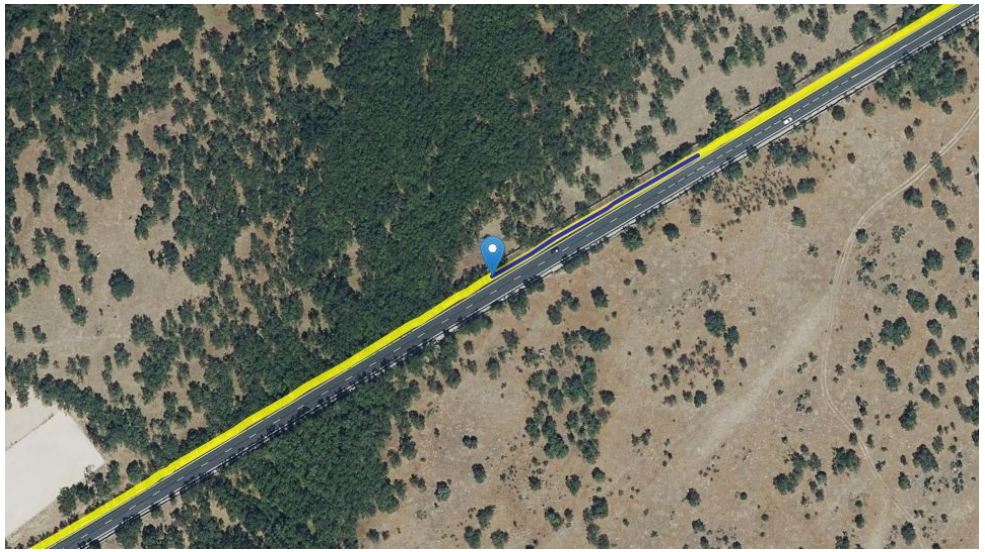
IDENTIFICACIÓN	
FAMILIA	Elementos de balizamiento
CÓDIGO INCIDENCIA	6B.06.01
DENOMINACIÓN	Elementos con deterioros/obstáculos que impidan su correcta percepción
OBSERVACIONES

PROPUESTA DE ACTUACIÓN				
CÓDIGO	DESCRIPCIÓN	UNIDADES	PRECIO UNITARIO	IMPORTE
BA013	Sustitución o instalación de hitos de arista	7	24,2 € ud	169,4 €
			VALORACIÓN TOTAL	169,4 €

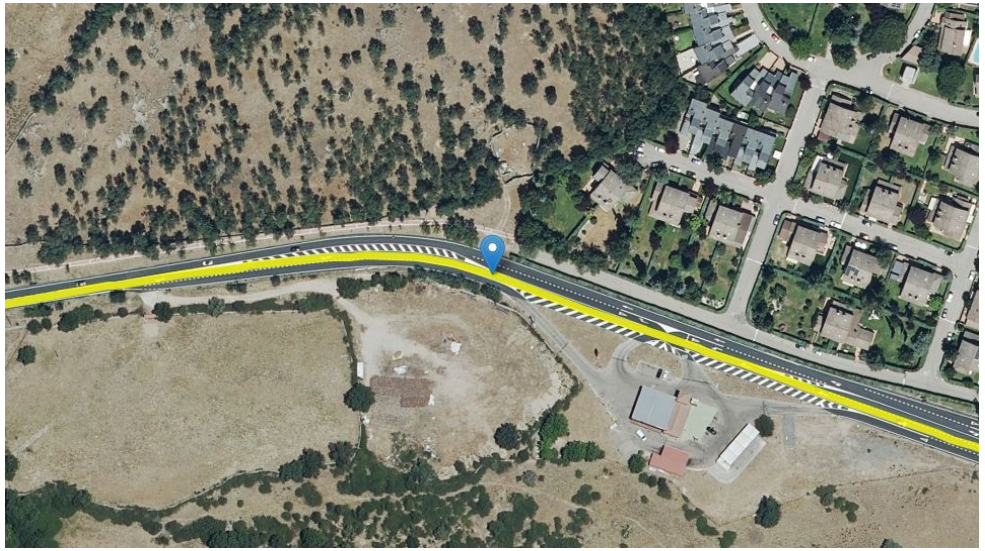
IDENTIFICACIÓN	
FAMILIA	Elementos de balizamiento
CÓDIGO INCIDENCIA	6B.06.01
DENOMINACIÓN	Elementos con deterioros/obstáculos que impidan su correcta percepción
OBSERVACIONES

PROPUESTA DE ACTUACIÓN				
CÓDIGO	DESCRIPCIÓN	UNIDADES	PRECIO UNITARIO	IMPORTE
BA015	Sustitución o instalación de hitos de vértice	1	390,95 € ud	390,95 €
BA025	Instalación de balizas H-75 en divergencia	4	52,09 € ud	208,36 €
			VALORACIÓN TOTAL	599,31 €
