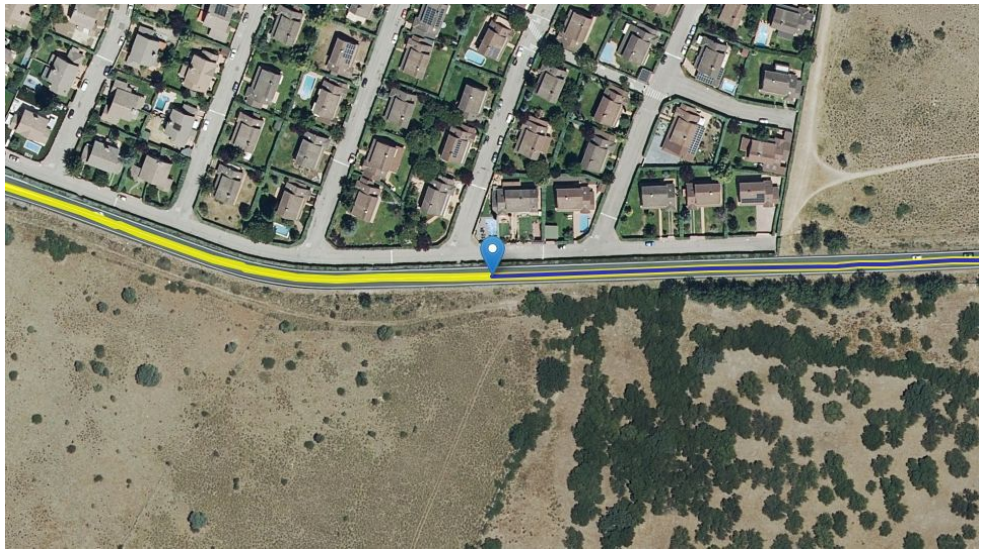
IDENTIFICACIÓN	
FAMILIA	Elementos de balizamiento
CÓDIGO INCIDENCIA	6B.06.01
DENOMINACIÓN	Elementos con deterioros/obstáculos que impidan su correcta percepción
OBSERVACIONES

PROPUESTA DE ACTUACIÓN				
CÓDIGO	DESCRIPCIÓN	UNIDADES	PRECIO UNITARIO	IMPORTE
BA013	Sustitución o instalación de hitos de arista	43	24,2 € ud	1.040,6 €
			VALORACIÓN TOTAL	1.040,6 €

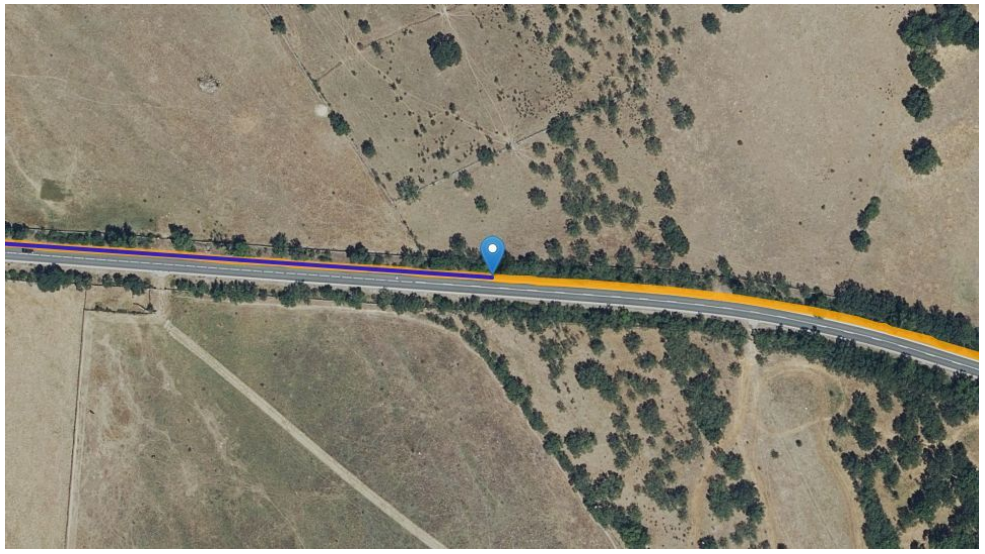
IDENTIFICACIÓN	
FAMILIA	Elementos de balizamiento
CÓDIGO INCIDENCIA	6B.06.01
DENOMINACIÓN	Elementos con deterioros/obstáculos que impidan su correcta percepción
OBSERVACIONES

PROPUESTA DE ACTUACIÓN				
CÓDIGO	DESCRIPCIÓN	UNIDADES	PRECIO UNITARIO	IMPORTE
BA013	Sustitución o instalación de hitos de arista	11	24,2 € ud	266,2 €
			VALORACIÓN TOTAL	266,2 €

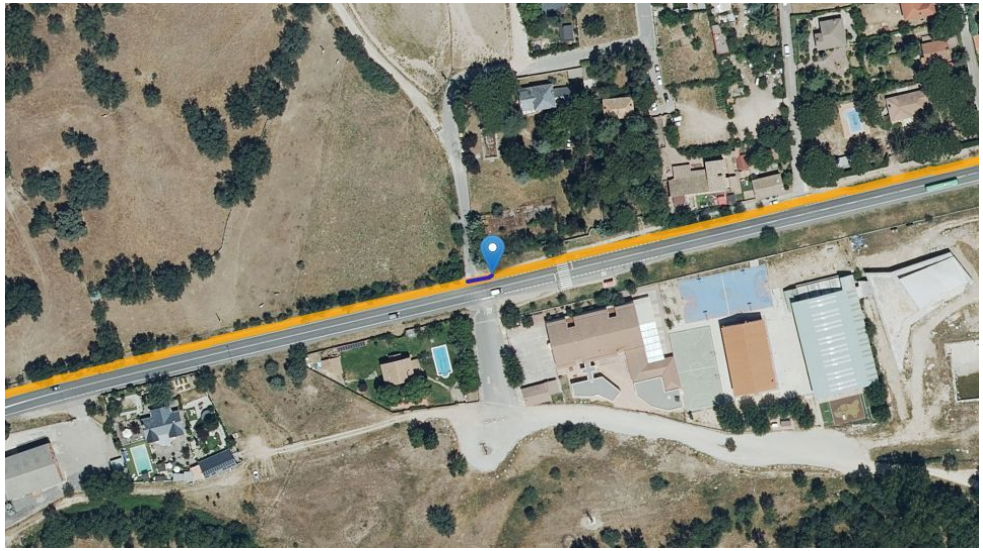
IDENTIFICACIÓN	
FAMILIA	Marcas Viales
CÓDIGO INCIDENCIA	5MV.01.01
DENOMINACIÓN	Deterioros en las marcas viales que impiden su correcta percepción
OBSERVACIONES

PROPUESTA DE ACTUACIÓN				
CÓDIGO	DESCRIPCIÓN	UNIDADES	PRECIO UNITARIO	IMPORTE
MV005	Repintado de marcas viales acrílica en emulsión espesor 15cm	0,01	335,35 € km	3,35 €
MV001	Limpieza de calzada con barredora	0,01	21 € km	0,21 €
			VALORACIÓN TOTAL	3,56 €

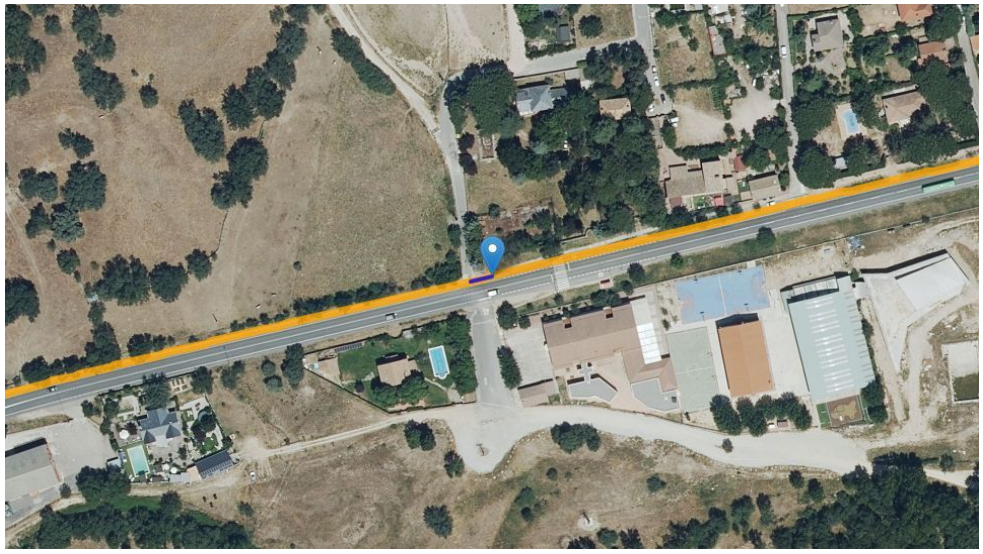
IDENTIFICACIÓN	
FAMILIA	Marcas Viales
CÓDIGO INCIDENCIA	5MV.01.01
DENOMINACIÓN	Deterioros en las marcas viales que impiden su correcta percepción
OBSERVACIONES

PROPUESTA DE ACTUACIÓN				
CÓDIGO	DESCRIPCIÓN	UNIDADES	PRECIO UNITARIO	IMPORTE
MV005	Repintado de marcas viales acrílica en emulsión espesor 15cm	0,01	335,35 € km	3,02 €
			VALORACIÓN TOTAL	3,02 €

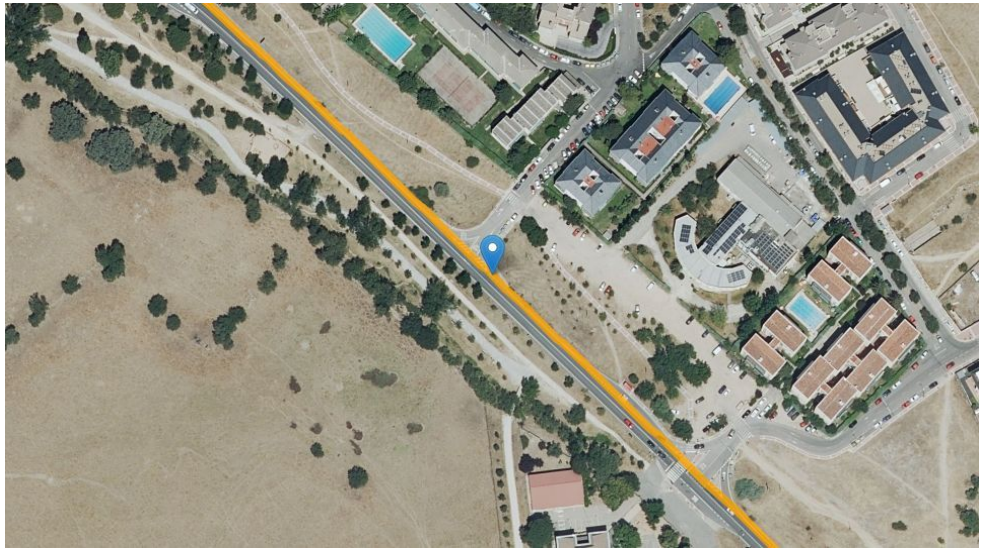
IDENTIFICACIÓN	
FAMILIA	Intersecciones
CÓDIGO INCIDENCIA	10IN.07.01
DENOMINACIÓN	Intersección 'en T' o 'en X' con giro a la izquierda no canalizado en vía con IMD > 3.000
OBSERVACIONES	SE PLANTEA CONDUCIR EL TRÁFICO A LA GLORIETA PRÓXIMA

PROPUESTA DE ACTUACIÓN				
CÓDIGO	DESCRIPCIÓN	UNIDADES	PRECIO UNITARIO	IMPORTE
SV050	Colocación de señal circular diámetro 90 cm, reflexiva nivel RA2	1	198,4 € ud	198,4 €
MV019	Borrado de marcas viales	0,23	18 € m2	4,05 €
SC037	Instalación de barrera de hormigón	4	91,71 € m	366,84 €
			VALORACIÓN TOTAL	569,29 €

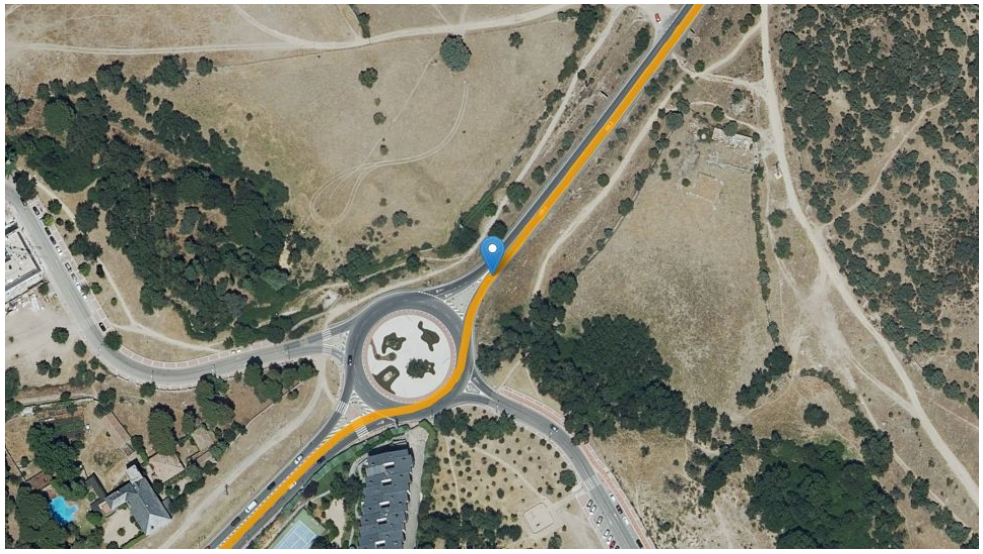
IDENTIFICACIÓN	
FAMILIA	Señalización de advertencias de peligro
CÓDIGO INCIDENCIA	3P.02.03
DENOMINACIÓN	Intersección con cañadas (solapadas) SIN señal P-23 o falta panel complementario con la distancia de solape
OBSERVACIONES

PROPUESTA DE ACTUACIÓN				
CÓDIGO	DESCRIPCIÓN	UNIDADES	PRECIO UNITARIO	IMPORTE
SV061	Colocación de panel complementario (900 x 300 mm) nivel RA2	1	69,07 € ud	69,07 €
			VALORACIÓN TOTAL	69,07 €

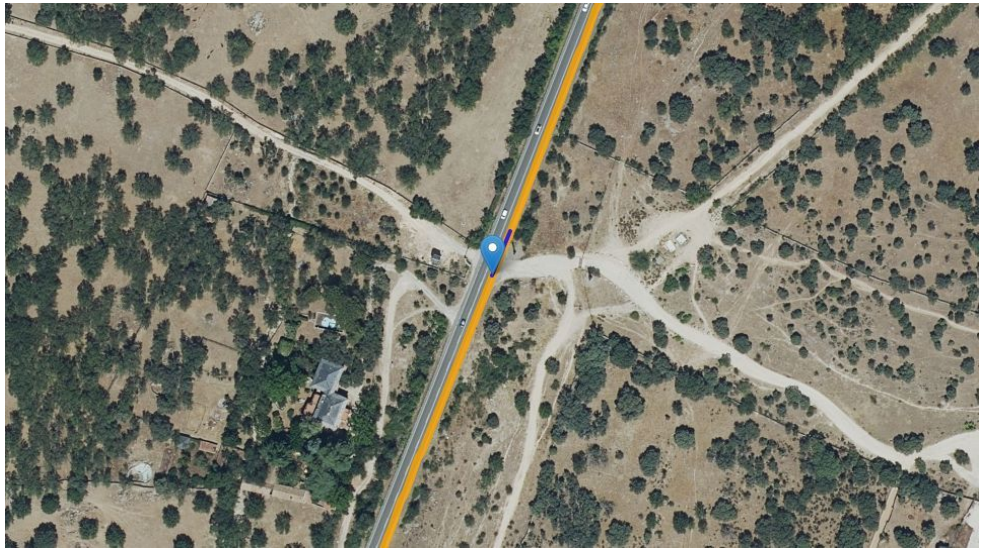
IDENTIFICACIÓN	
FAMILIA	Marcas Viales
CÓDIGO INCIDENCIA	5MV.01.01
DENOMINACIÓN	Deterioros en las marcas viales que impiden su correcta percepción
OBSERVACIONES

PROPUESTA DE ACTUACIÓN				
CÓDIGO	DESCRIPCIÓN	UNIDADES	PRECIO UNITARIO	IMPORTE
MV001	Limpieza de calzada con barredora	0,02	21 € km	0,46 €
MV005	Repintado de marcas viales acrílica en emulsión espesor 15cm	0,02	335,35 € km	7,38 €
			VALORACIÓN TOTAL	7,84 €

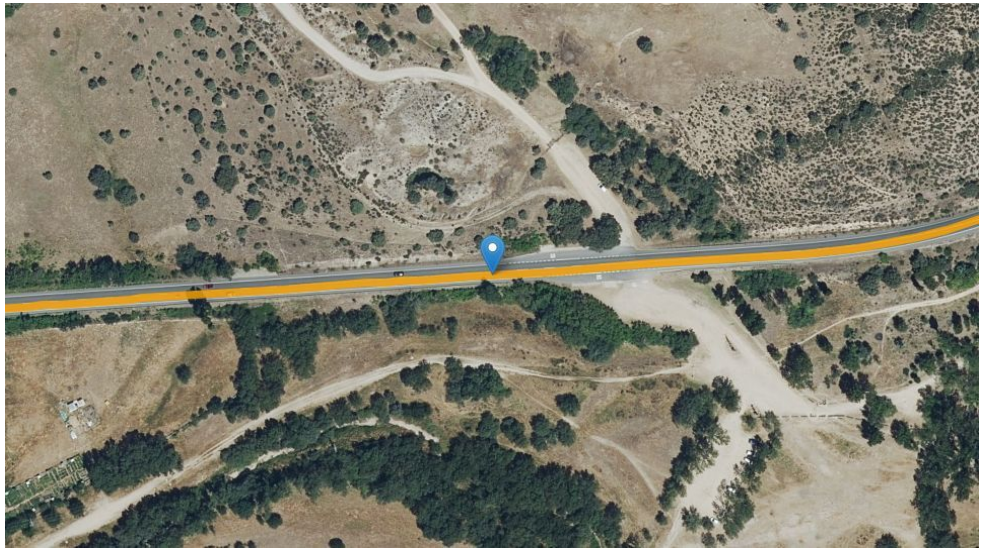
IDENTIFICACIÓN	
FAMILIA	Elementos de balizamiento
CÓDIGO INCIDENCIA	6B.02.02
DENOMINACIÓN	Inexistencia de hito de vértice en nariz de salida
OBSERVACIONES

PROPUESTA DE ACTUACIÓN				
CÓDIGO	DESCRIPCIÓN	UNIDADES	PRECIO UNITARIO	IMPORTE
SV042	Colocación de señal triangular lado 90 cm, reflexiva nivel RA2	1	151,2 € ud	151,2 €
SV061	Colocación de panel complementario (900 x 300 mm) nivel RA2	1	69,07 € ud	69,07 €
			VALORACIÓN TOTAL	220,27 €

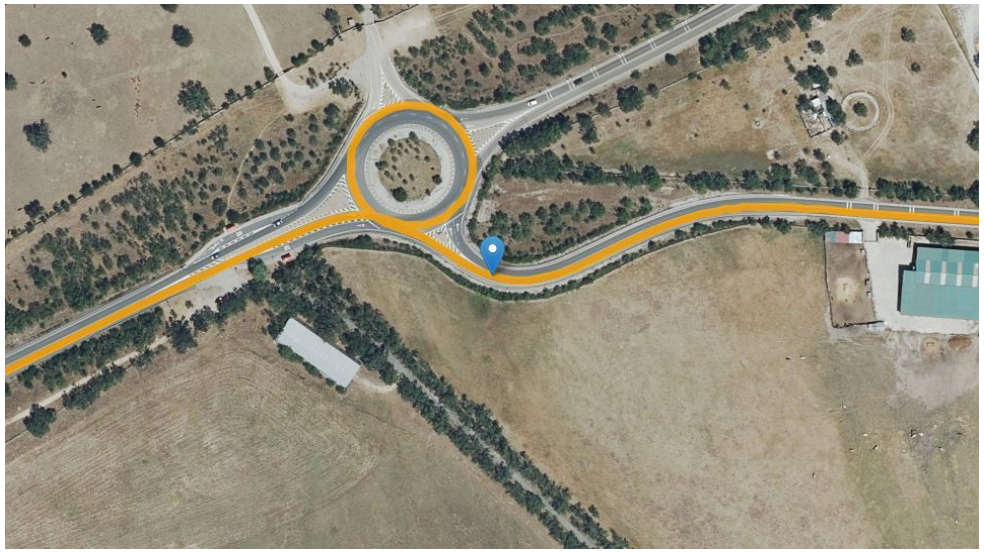
IDENTIFICACIÓN	
FAMILIA	Elementos de balizamiento
CÓDIGO INCIDENCIA	6B.04.01
DENOMINACIÓN	Inexistencia de paneles direccionales en parte del desarrollo de curva balizada
OBSERVACIONES

PROPUESTA DE ACTUACIÓN				
CÓDIGO	DESCRIPCIÓN	UNIDADES	PRECIO UNITARIO	IMPORTE
BA021	Instalación de panel direccional 160x40cm de nivel RA2 retroreflexión	1	223,39 € ud	223,39 €
			VALORACIÓN TOTAL	223,39 €

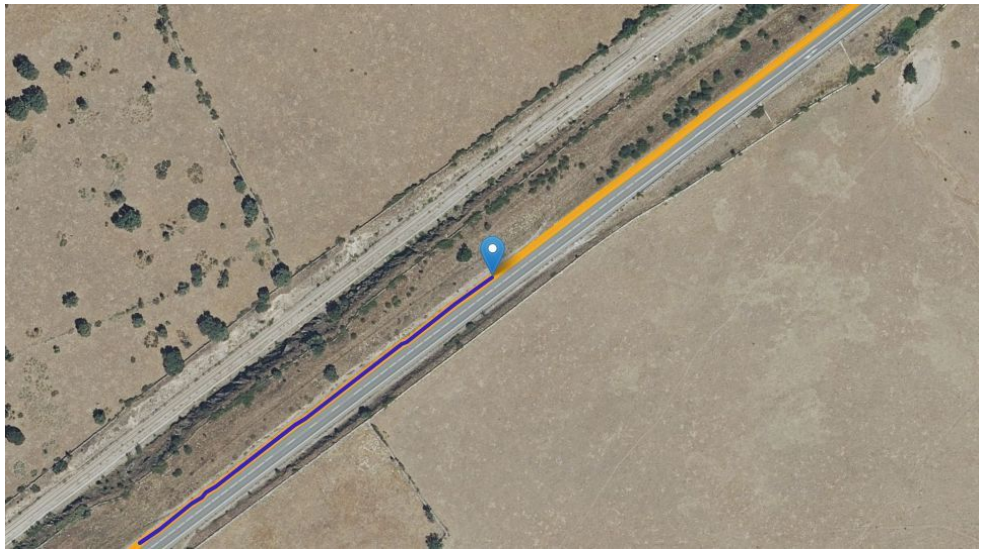
IDENTIFICACIÓN	
FAMILIA	Elementos de balizamiento
CÓDIGO INCIDENCIA	6B.06.01
DENOMINACIÓN	Elementos con deterioros/obstáculos que impidan su correcta percepción
OBSERVACIONES

LOCALIZACIÓN						
ID. INCIDENCIA	2504	Incidencia 2504				
CARRETERA	M-608	ZONA DE CONSERVACIÓN	NOROESTE (Collado Villalba)		TIPO DE RED	PRINCIPAL
TIPO DE CARRETERA	CARRETERA CONVENCIONAL	P.K. INICIAL	15+822	COORDENADA UTM	X	435.536
CALZADA	DERECHA				Y	4.509.684
SENTIDO	CRECIENTE	P.K. FINAL	15+966	COORDENADA UTM	X	435.378
MARGEN	DERECHO				Y	4.509.567

PROPUESTA DE ACTUACIÓN				
CÓDIGO	DESCRIPCIÓN	UNIDADES	PRECIO UNITARIO	IMPORTE
BA013	Sustitución o instalación de hitos de arista	9	24,2 € ud	217,8 €
			VALORACIÓN TOTAL	217,8 €

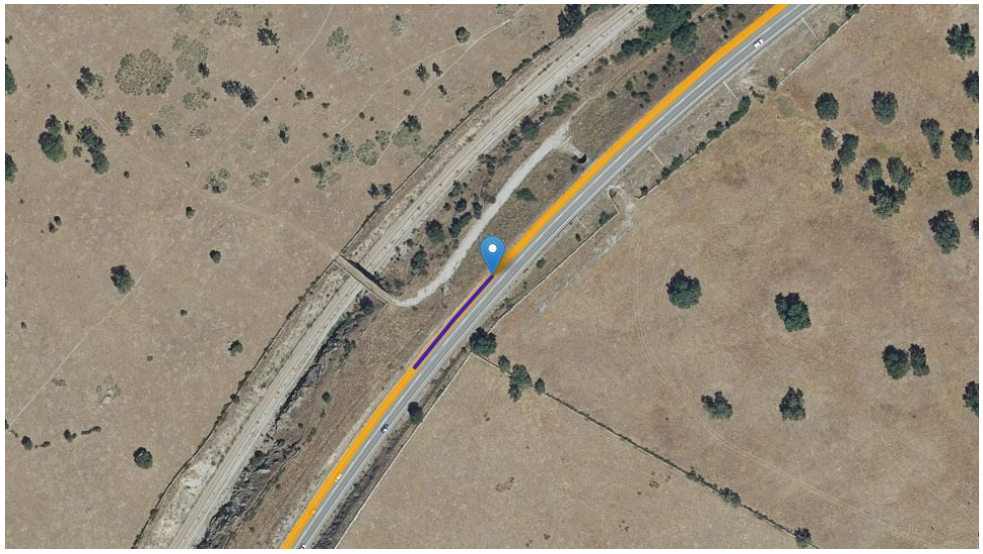
IDENTIFICACIÓN	
FAMILIA	Elementos de balizamiento
CÓDIGO INCIDENCIA	6B.06.01
DENOMINACIÓN	Elementos con deterioros/obstáculos que impidan su correcta percepción
OBSERVACIONES

PROPUESTA DE ACTUACIÓN				
CÓDIGO	DESCRIPCIÓN	UNIDADES	PRECIO UNITARIO	IMPORTE
BA013	Sustitución o instalación de hitos de arista	3	24,2 € ud	72,6 €
			VALORACIÓN TOTAL	72,6 €

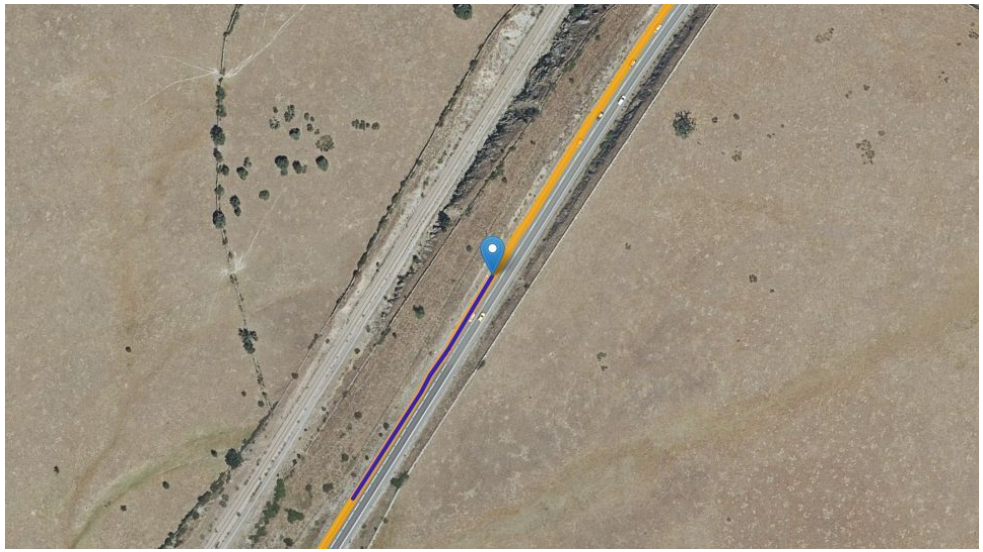
IDENTIFICACIÓN	
FAMILIA	Elementos de balizamiento
CÓDIGO INCIDENCIA	6B.06.01
DENOMINACIÓN	Elementos con deterioros/obstáculos que impidan su correcta percepción
OBSERVACIONES

PROPUESTA DE ACTUACIÓN				
CÓDIGO	DESCRIPCIÓN	UNIDADES	PRECIO UNITARIO	IMPORTE
BA013	Sustitución o instalación de hitos de arista	6	24,2 € ud	145,2 €
			VALORACIÓN TOTAL	145,2 €

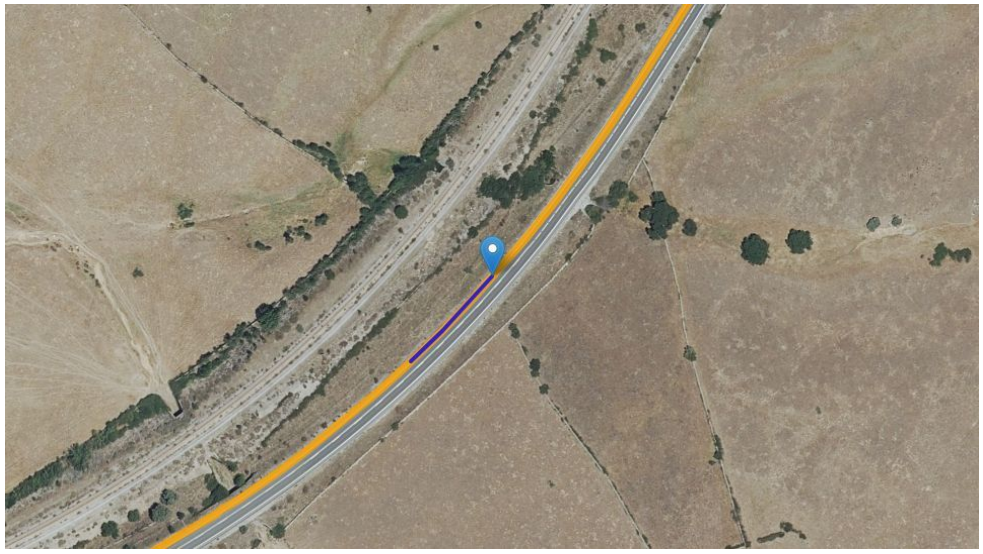
IDENTIFICACIÓN	
FAMILIA	Elementos de balizamiento
CÓDIGO INCIDENCIA	6B.06.01
DENOMINACIÓN	Elementos con deterioros/obstáculos que impidan su correcta percepción
OBSERVACIONES

PROPUESTA DE ACTUACIÓN				
CÓDIGO	DESCRIPCIÓN	UNIDADES	PRECIO UNITARIO	IMPORTE
BA013	Sustitución o instalación de hitos de arista	3	24,2 € ud	72,6 €
			VALORACIÓN TOTAL	72,6 €

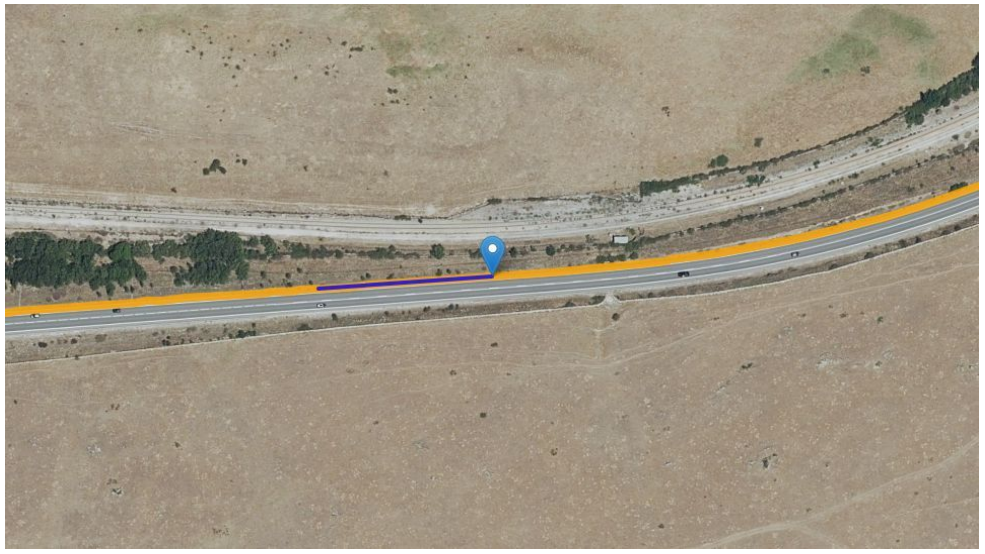
IDENTIFICACIÓN	
FAMILIA	Elementos de balizamiento
CÓDIGO INCIDENCIA	6B.06.01
DENOMINACIÓN	Elementos con deterioros/obstáculos que impidan su correcta percepción
OBSERVACIONES

PROPUESTA DE ACTUACIÓN				
CÓDIGO	DESCRIPCIÓN	UNIDADES	PRECIO UNITARIO	IMPORTE
BA013	Sustitución o instalación de hitos de arista	4	24,2 € ud	96,8 €
			VALORACIÓN TOTAL	96,8 €

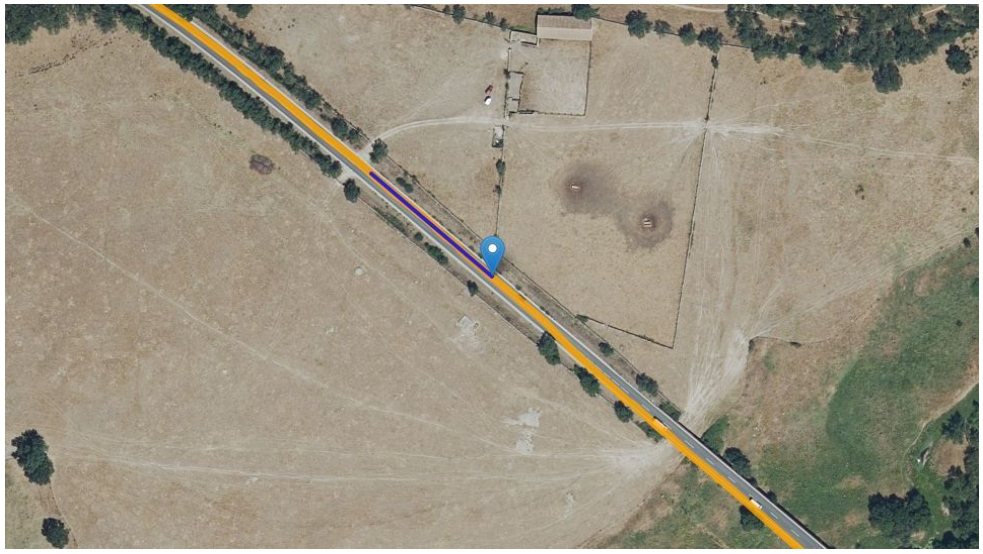
IDENTIFICACIÓN	
FAMILIA	Elementos de balizamiento
CÓDIGO INCIDENCIA	6B.06.01
DENOMINACIÓN	Elementos con deterioros/obstáculos que impidan su correcta percepción
OBSERVACIONES

PROPUESTA DE ACTUACIÓN				
CÓDIGO	DESCRIPCIÓN	UNIDADES	PRECIO UNITARIO	IMPORTE
BA013	Sustitución o instalación de hitos de arista	4	24,2 € ud	96,8 €
			VALORACIÓN TOTAL	96,8 €

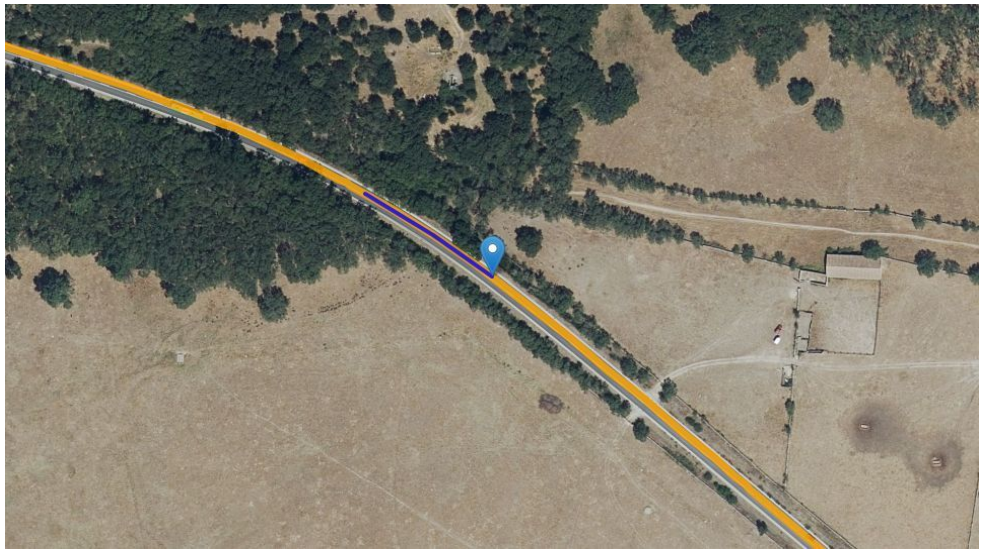
IDENTIFICACIÓN	
FAMILIA	Elementos de balizamiento
CÓDIGO INCIDENCIA	6B.06.01
DENOMINACIÓN	Elementos con deterioros/obstáculos que impidan su correcta percepción
OBSERVACIONES

PROPUESTA DE ACTUACIÓN				
CÓDIGO	DESCRIPCIÓN	UNIDADES	PRECIO UNITARIO	IMPORTE
BA013	Sustitución o instalación de hitos de arista	4	24,2 € ud	96,8 €
			VALORACIÓN TOTAL	96,8 €

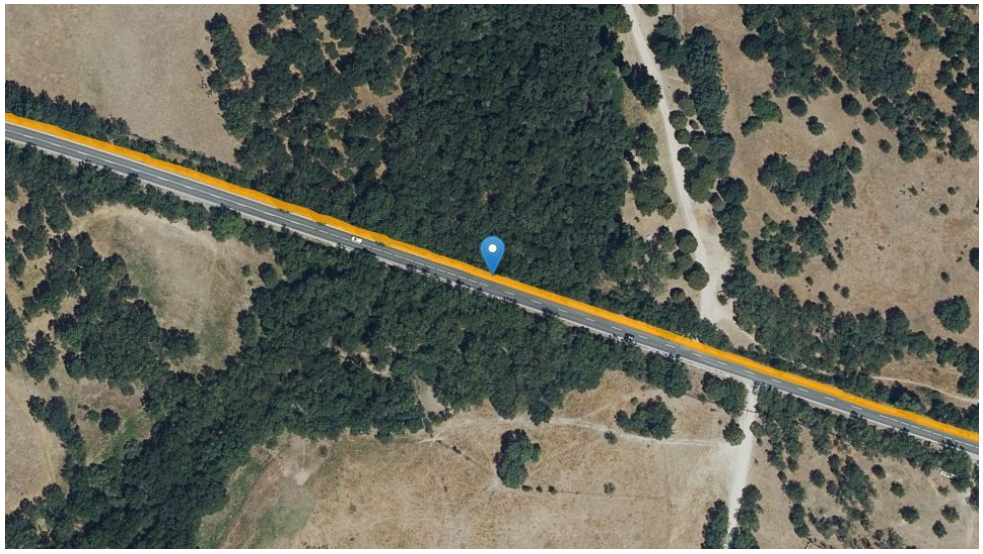
IDENTIFICACIÓN	
FAMILIA	Señalización de advertencias de peligro
CÓDIGO INCIDENCIA	3P.03.02
DENOMINACIÓN	Reducción de arcén o calzada sin señal P-17 (o P-17a o P-17b)
OBSERVACIONES

LOCALIZACIÓN						
ID. INCIDENCIA	2511	Incidencia 2511				
CARRETERA	M-608	ZONA DE CONSERVACIÓN	NOROESTE (Collado Villalba)		TIPO DE RED	PRINCIPAL
TIPO DE CARRETERA	CARRETERA CONVENCIONAL	P.K. INICIAL	18+905	COORDENADA UTM	X	432.244
CALZADA	DERECHA				Y	4.510.011
SENTIDO	CRECIENTE	P.K. FINAL	18+905	COORDENADA UTM	X	432.244
MARGEN	DERECHO				Y	4.510.011

PROPUESTA DE ACTUACIÓN				
CÓDIGO	DESCRIPCIÓN	UNIDADES	PRECIO UNITARIO	IMPORTE
SV043	Colocación de señal triangular lado 135 cm, reflexiva nivel RA2	1	190,49 € ud	190,49 €
			VALORACIÓN TOTAL	190,49 €

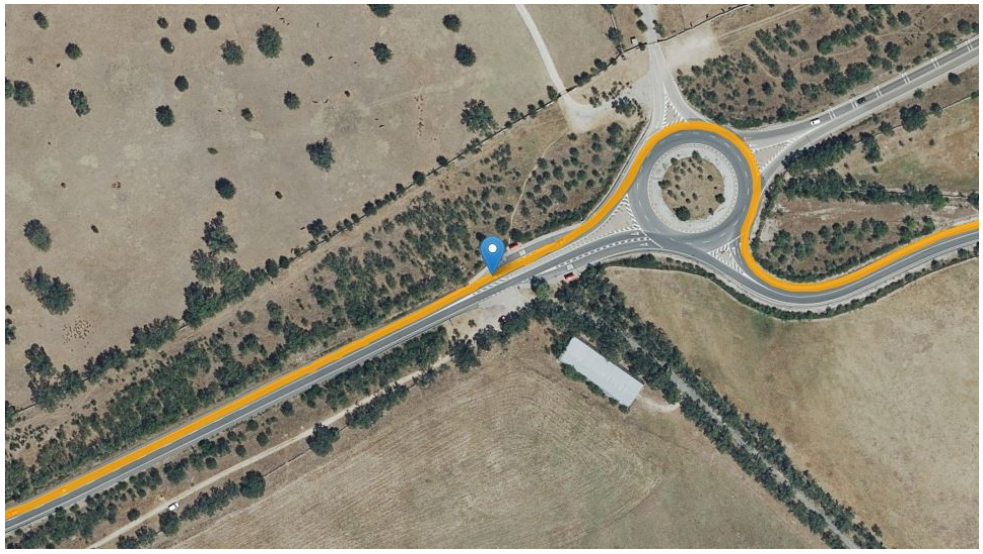
IDENTIFICACIÓN	
FAMILIA	Sistemas de Contención
CÓDIGO INCIDENCIA	8SC.04.01
DENOMINACIÓN	Báculos no protegidos a distancia< 4m del borde exterior de la calzada en vía con velocidad < 80 km/h
OBSERVACIONES

LOCALIZACIÓN						
ID. INCIDENCIA	2513	Incidencia 2513				
CARRETERA	M-608	ZONA DE CONSERVACIÓN	NOROESTE (Collado Villalba)		TIPO DE RED	PRINCIPAL
TIPO DE CARRETERA	CARRETERA CONVENCIONAL	P.K. INICIAL	19+776	COORDENADA UTM	X	431.134
CALZADA	DERECHA				Y	4.510.121
SENTIDO	CRECIENTE	P.K. FINAL	19+776	COORDENADA UTM	X	431.134
MARGEN	DERECHO				Y	4.510.121

PROPUESTA DE ACTUACIÓN				
CÓDIGO	DESCRIPCIÓN	UNIDADES	PRECIO UNITARIO	IMPORTE
SC037	Instalación de barrera de hormigón	10	91,71 € m	917,1 €
			VALORACIÓN TOTAL	917,1 €

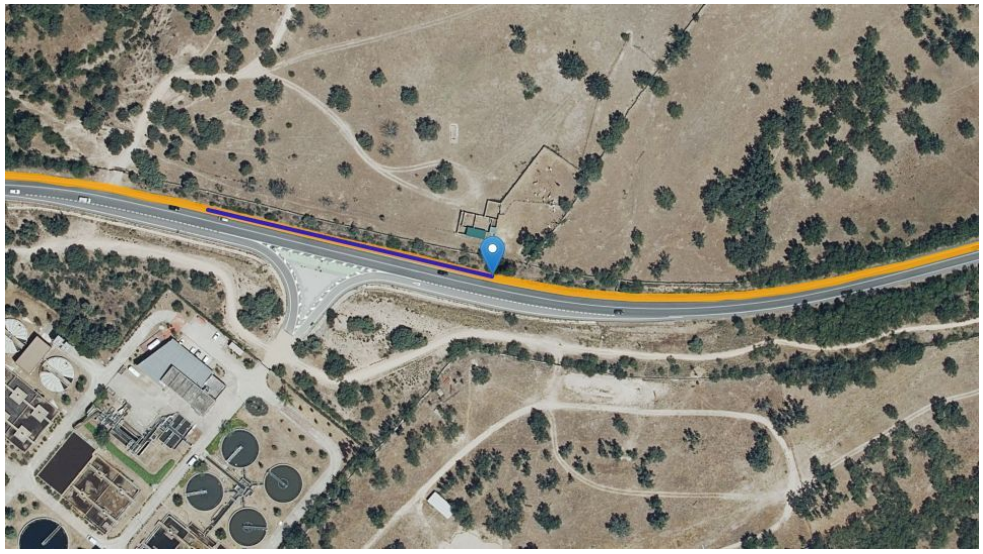
IDENTIFICACIÓN	
FAMILIA	Elementos de balizamiento
CÓDIGO INCIDENCIA	6B.06.01
DENOMINACIÓN	Elementos con deterioros/obstáculos que impidan su correcta percepción
OBSERVACIONES

PROPUESTA DE ACTUACIÓN				
CÓDIGO	DESCRIPCIÓN	UNIDADES	PRECIO UNITARIO	IMPORTE
BA013	Sustitución o instalación de hitos de arista	8	24,2 € ud	193,6 €
			VALORACIÓN TOTAL	193,6 €

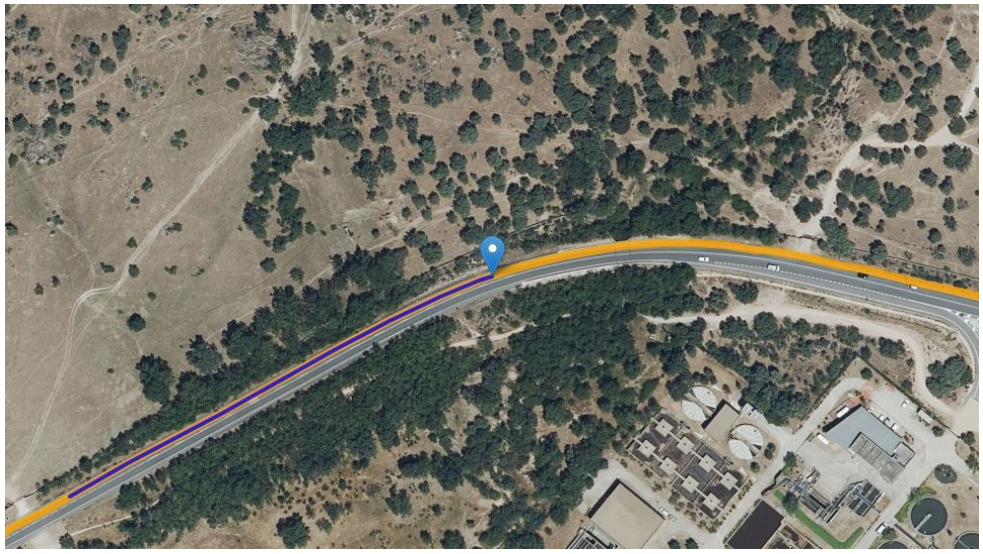
IDENTIFICACIÓN	
FAMILIA	Elementos de balizamiento
CÓDIGO INCIDENCIA	6B.06.01
DENOMINACIÓN	Elementos con deterioros/obstáculos que impidan su correcta percepción
OBSERVACIONES

PROPUESTA DE ACTUACIÓN				
CÓDIGO	DESCRIPCIÓN	UNIDADES	PRECIO UNITARIO	IMPORTE
BA013	Sustitución o instalación de hitos de arista	12	24,2 € ud	290,4 €
			VALORACIÓN TOTAL	290,4 €

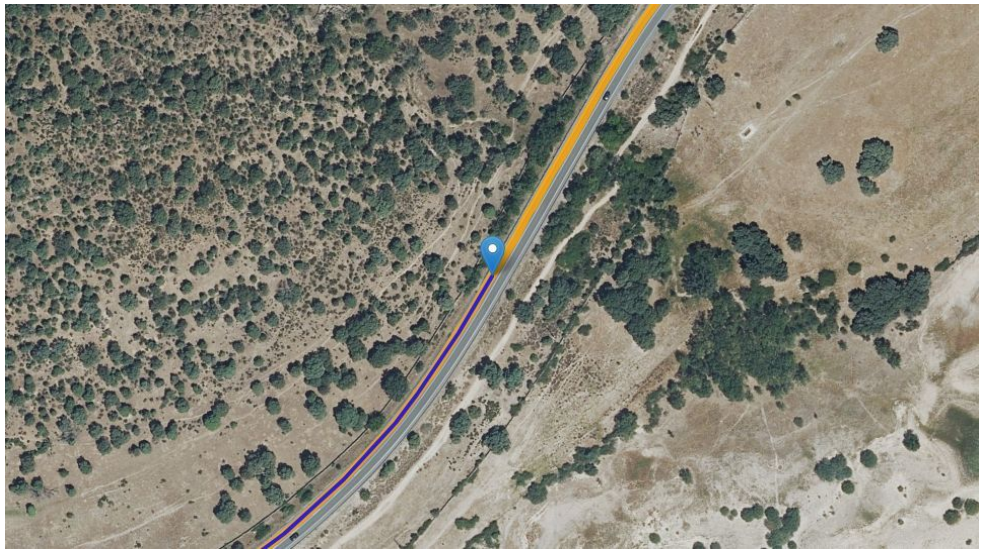
IDENTIFICACIÓN	
FAMILIA	Elementos de balizamiento
CÓDIGO INCIDENCIA	6B.06.01
DENOMINACIÓN	Elementos con deterioros/obstáculos que impidan su correcta percepción
OBSERVACIONES

PROPUESTA DE ACTUACIÓN				
CÓDIGO	DESCRIPCIÓN	UNIDADES	PRECIO UNITARIO	IMPORTE
BA013	Sustitución o instalación de hitos de arista	19	24,2 € ud	459,8 €
			VALORACIÓN TOTAL	459,8 €

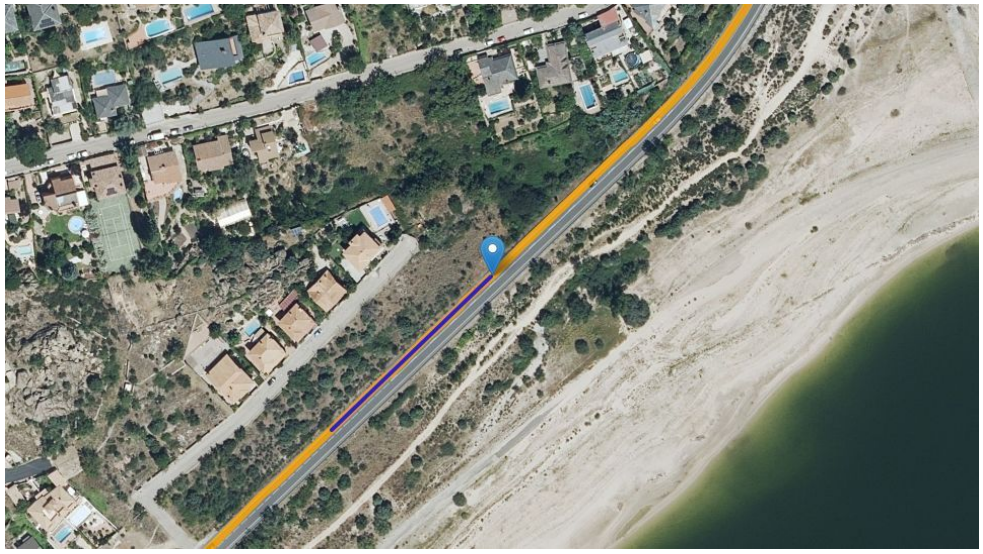
IDENTIFICACIÓN	
FAMILIA	Elementos de balizamiento
CÓDIGO INCIDENCIA	6B.06.01
DENOMINACIÓN	Elementos con deterioros/obstáculos que impidan su correcta percepción
OBSERVACIONES

PROPUESTA DE ACTUACIÓN				
CÓDIGO	DESCRIPCIÓN	UNIDADES	PRECIO UNITARIO	IMPORTE
BA013	Sustitución o instalación de hitos de arista	7	24,2 € ud	169,4 €
			VALORACIÓN TOTAL	169,4 €

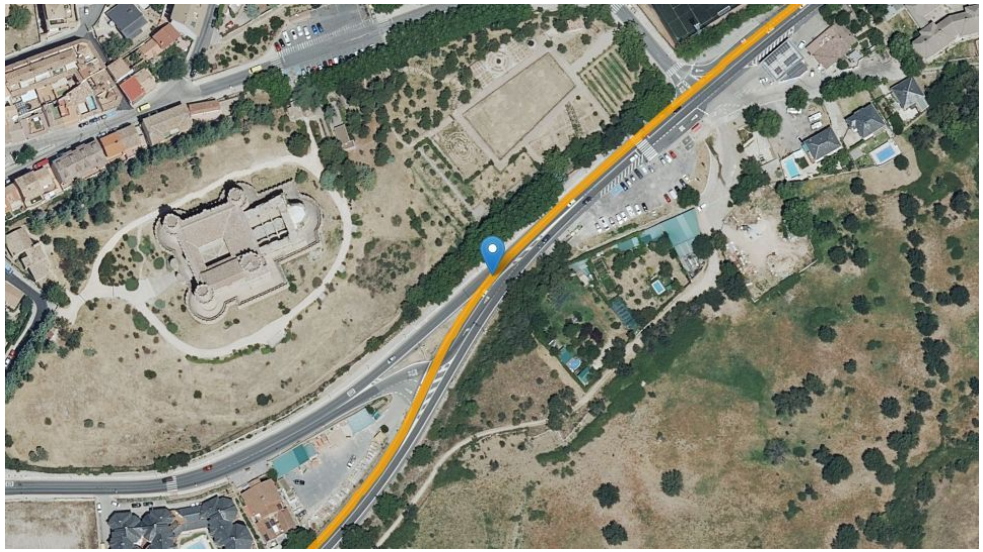
LOCALIZACIÓN						
ID. INCIDENCIA	2519	Incidencia 2519				
CARRETERA	M-608	ZONA DE CONSERVACIÓN	NOROESTE (Collado Villalba)		TIPO DE RED	PRINCIPAL
TIPO DE CARRETERA	CARRETERA CONVENCIONAL	P.K. INICIAL	24+399	COORDENADA UTM	X	427.322
CALZADA	DERECHA				Y	4.508.815
SENTIDO	CRECIENTE	P.K. FINAL	24+399	COORDENADA UTM	X	427.322
MARGEN	DERECHO				Y	4.508.815

PROPUESTA DE ACTUACIÓN				
CÓDIGO	DESCRIPCIÓN	UNIDADES	PRECIO UNITARIO	IMPORTE
BA015	Sustitución o instalación de hitos de vértice	1	390,95 € ud	390,95 €
			VALORACIÓN TOTAL	390,95 €

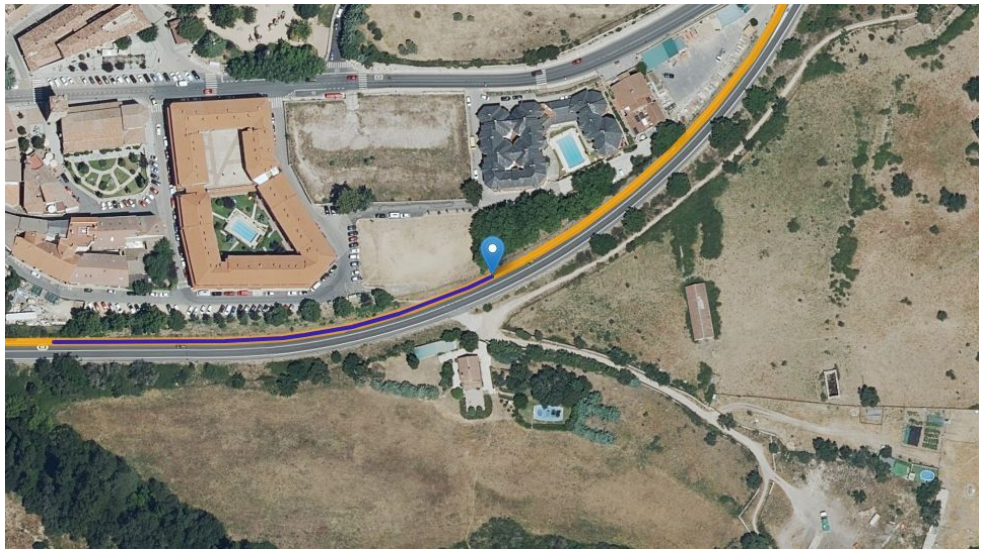
IDENTIFICACIÓN	
FAMILIA	Elementos de balizamiento
CÓDIGO INCIDENCIA	6B.06.01
DENOMINACIÓN	Elementos con deterioros/obstáculos que impidan su correcta percepción
OBSERVACIONES

LOCALIZACIÓN						
ID. INCIDENCIA	2520	Incidencia 2520				
CARRETERA	M-608	ZONA DE CONSERVACIÓN	NOROESTE (Collado Villalba)		TIPO DE RED	PRINCIPAL
TIPO DE CARRETERA	CARRETERA CONVENCIONAL	P.K. INICIAL	24+651	COORDENADA UTM	X	427.156
CALZADA	DERECHA				Y	4.508.635
SENTIDO	CRECIENTE	P.K. FINAL	24+853	COORDENADA UTM	X	426.960
MARGEN	DERECHO				Y	4.508.608

PROPUESTA DE ACTUACIÓN				
CÓDIGO	DESCRIPCIÓN	UNIDADES	PRECIO UNITARIO	IMPORTE
BA013	Sustitución o instalación de hitos de arista	12	24,2 € ud	290,4 €
			VALORACIÓN TOTAL	290,4 €

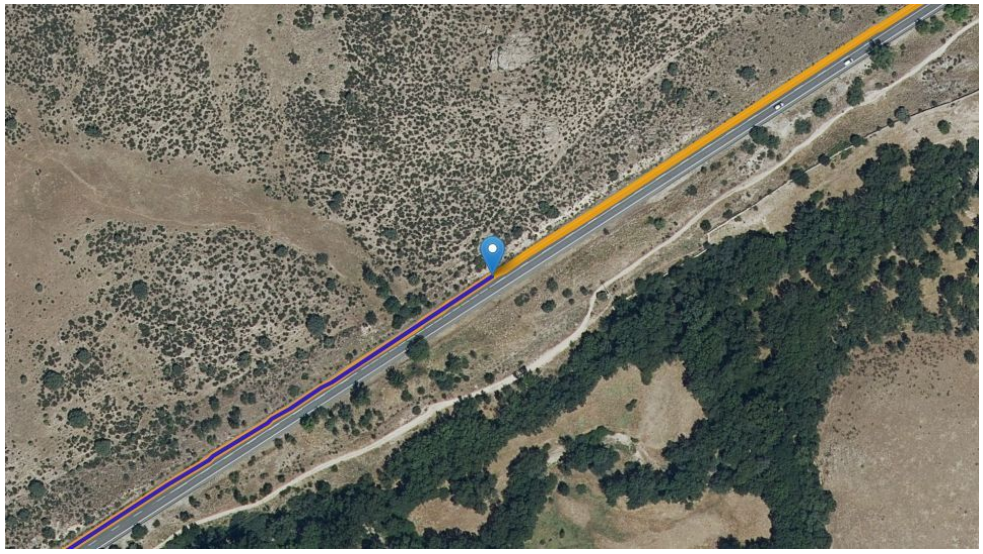
IDENTIFICACIÓN	
FAMILIA	Elementos de balizamiento
CÓDIGO INCIDENCIA	6B.06.01
DENOMINACIÓN	Elementos con deterioros/obstáculos que impidan su correcta percepción
OBSERVACIONES

PROPUESTA DE ACTUACIÓN				
CÓDIGO	DESCRIPCIÓN	UNIDADES	PRECIO UNITARIO	IMPORTE
BA013	Sustitución o instalación de hitos de arista	18	24,2 € ud	435,6 €
			VALORACIÓN TOTAL	435,6 €

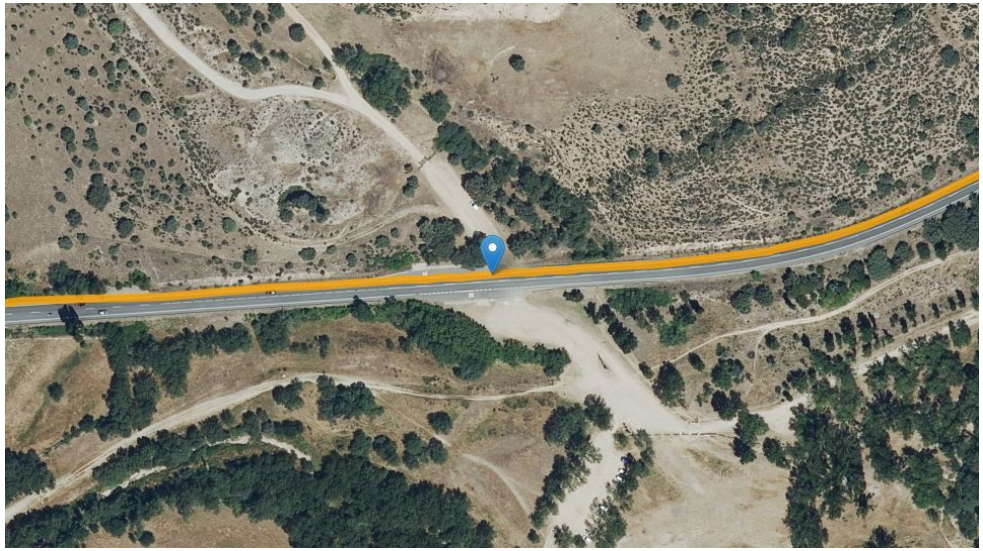
IDENTIFICACIÓN	
FAMILIA	Usuarios vulnerables
CÓDIGO INCIDENCIA	12UV.02.01
DENOMINACIÓN	Parada de autobús sin señal P-20 en alguno de los sentidos
OBSERVACIONES

PROPUESTA DE ACTUACIÓN				
CÓDIGO	DESCRIPCIÓN	UNIDADES	PRECIO UNITARIO	IMPORTE
SV042	Colocación de señal triangular lado 90 cm, reflexiva nivel RA2	1	151,2 € ud	151,2 €
SV061	Colocación de panel complementario (900 x 300 mm) nivel RA2	1	69,07 € ud	69,07 €
			VALORACIÓN TOTAL	220,27 €

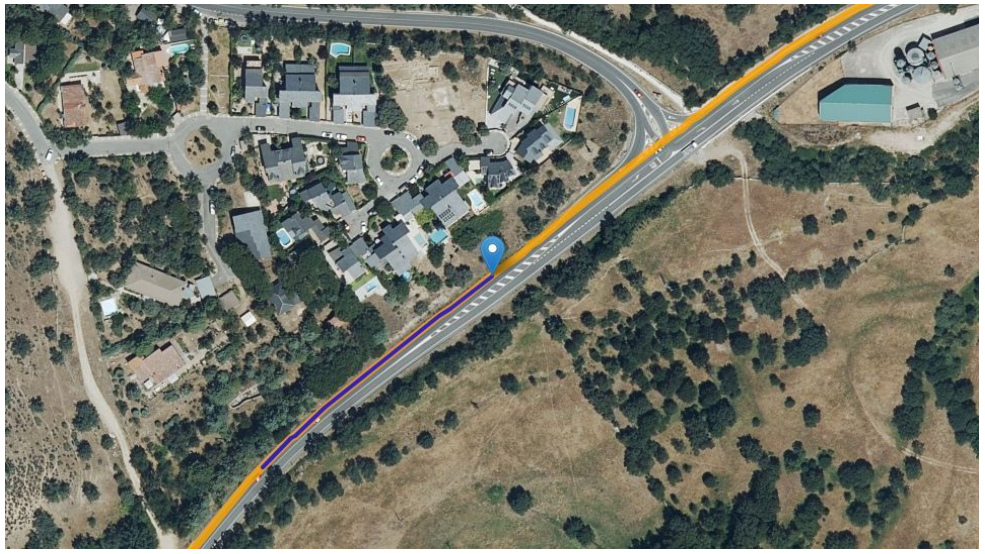
IDENTIFICACIÓN	
FAMILIA	Elementos de balizamiento
CÓDIGO INCIDENCIA	6B.06.01
DENOMINACIÓN	Elementos con deterioros/obstáculos que impidan su correcta percepción
OBSERVACIONES

PROPUESTA DE ACTUACIÓN				
CÓDIGO	DESCRIPCIÓN	UNIDADES	PRECIO UNITARIO	IMPORTE
BA013	Sustitución o instalación de hitos de arista	8	24,2 € ud	193,6 €
			VALORACIÓN TOTAL	193,6 €

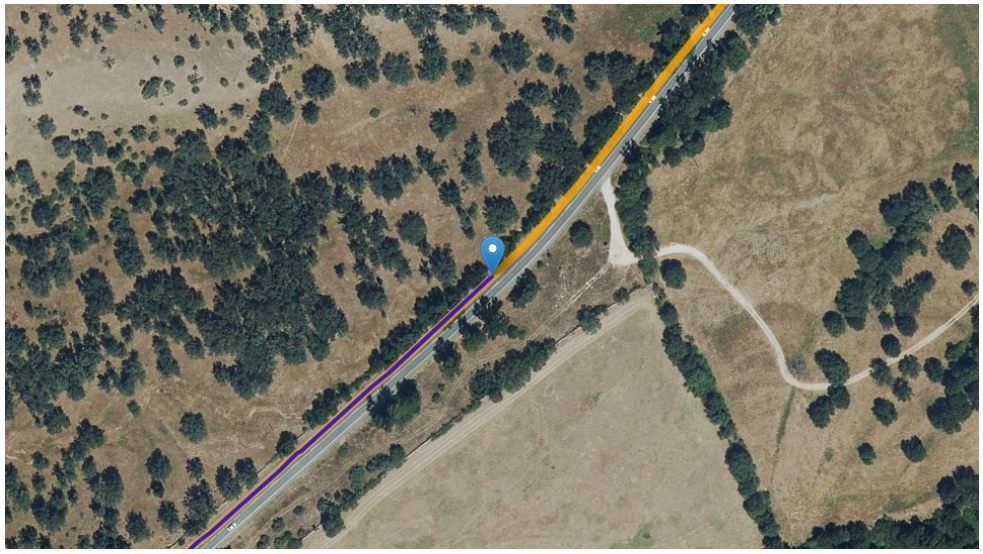
IDENTIFICACIÓN	
FAMILIA	Elementos de balizamiento
CÓDIGO INCIDENCIA	6B.06.01
DENOMINACIÓN	Elementos con deterioros/obstáculos que impidan su correcta percepción
OBSERVACIONES

PROPUESTA DE ACTUACIÓN				
CÓDIGO	DESCRIPCIÓN	UNIDADES	PRECIO UNITARIO	IMPORTE
BA013	Sustitución o instalación de hitos de arista	11	24,2 € ud	266,2 €
			VALORACIÓN TOTAL	266,2 €

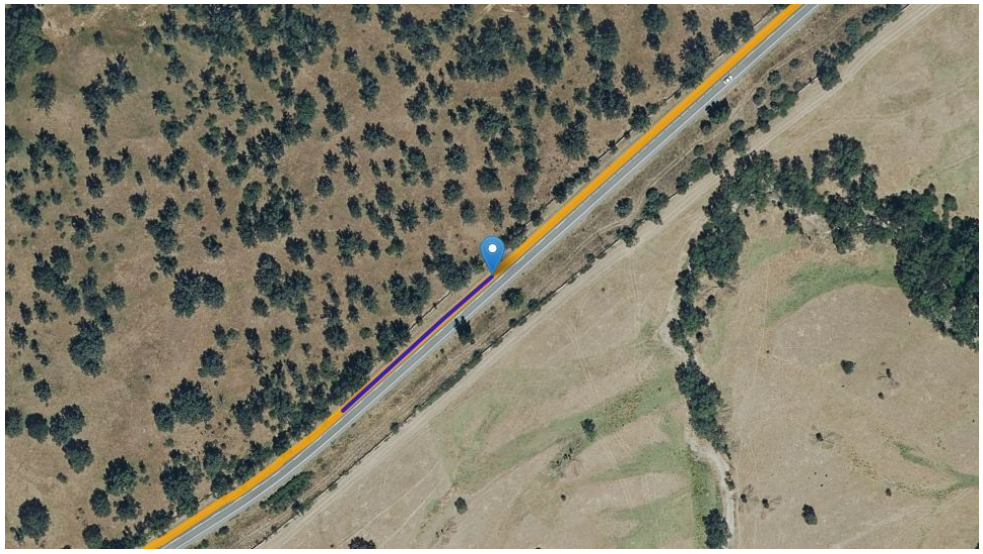
IDENTIFICACIÓN	
FAMILIA	Elementos de balizamiento
CÓDIGO INCIDENCIA	6B.06.01
DENOMINACIÓN	Elementos con deterioros/obstáculos que impidan su correcta percepción
OBSERVACIONES

PROPUESTA DE ACTUACIÓN				
CÓDIGO	DESCRIPCIÓN	UNIDADES	PRECIO UNITARIO	IMPORTE
BA013	Sustitución o instalación de hitos de arista	6	24,2 € ud	145,2 €
			VALORACIÓN TOTAL	145,2 €

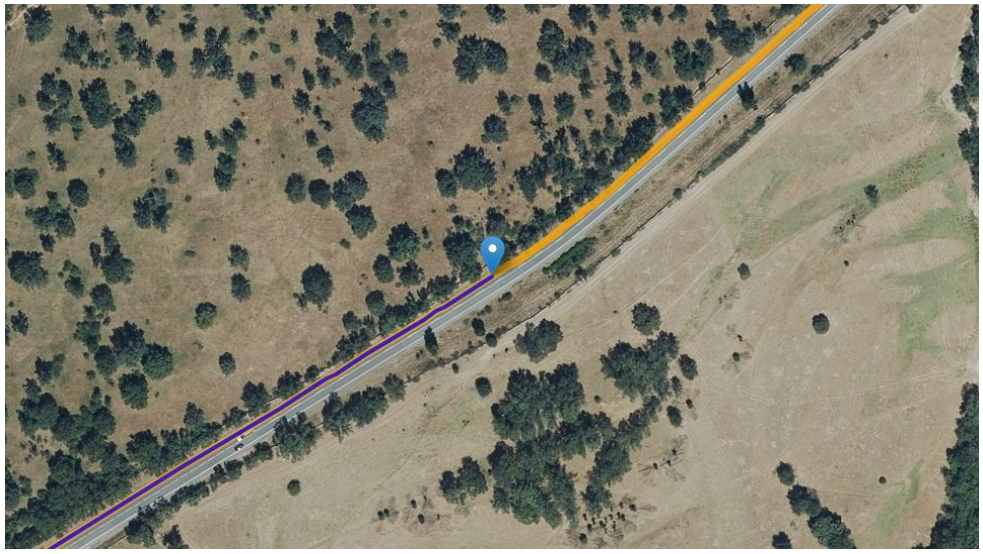
IDENTIFICACIÓN	
FAMILIA	Elementos de balizamiento
CÓDIGO INCIDENCIA	6B.06.01
DENOMINACIÓN	Elementos con deterioros/obstáculos que impidan su correcta percepción
OBSERVACIONES

PROPUESTA DE ACTUACIÓN				
CÓDIGO	DESCRIPCIÓN	UNIDADES	PRECIO UNITARIO	IMPORTE
BA013	Sustitución o instalación de hitos de arista	26	24,2 € ud	629,2 €
			VALORACIÓN TOTAL	629,2 €

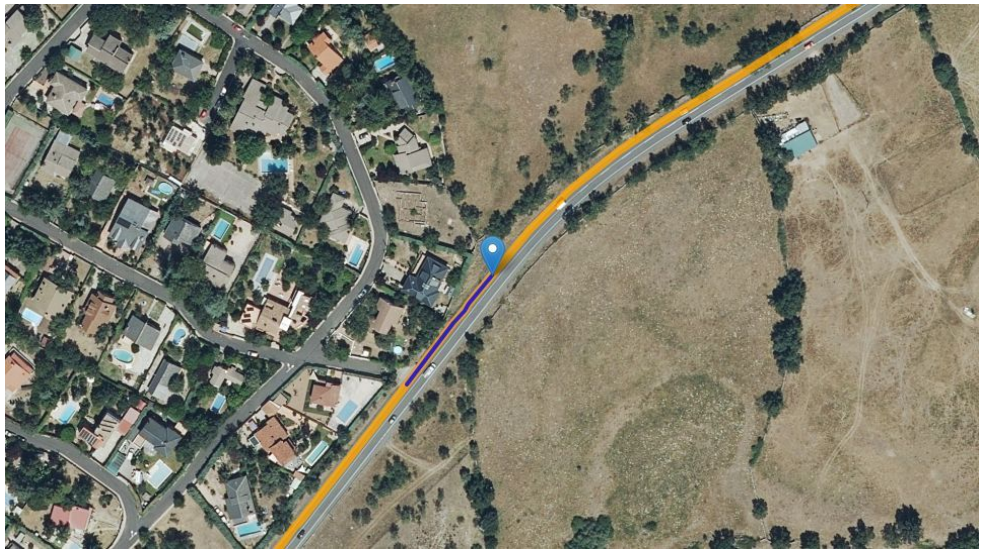
IDENTIFICACIÓN	
FAMILIA	Elementos de balizamiento
CÓDIGO INCIDENCIA	6B.06.01
DENOMINACIÓN	Elementos con deterioros/obstáculos que impidan su correcta percepción
OBSERVACIONES

PROPUESTA DE ACTUACIÓN				
CÓDIGO	DESCRIPCIÓN	UNIDADES	PRECIO UNITARIO	IMPORTE
BA013	Sustitución o instalación de hitos de arista	5	24,2 € ud	121 €
			VALORACIÓN TOTAL	121 €

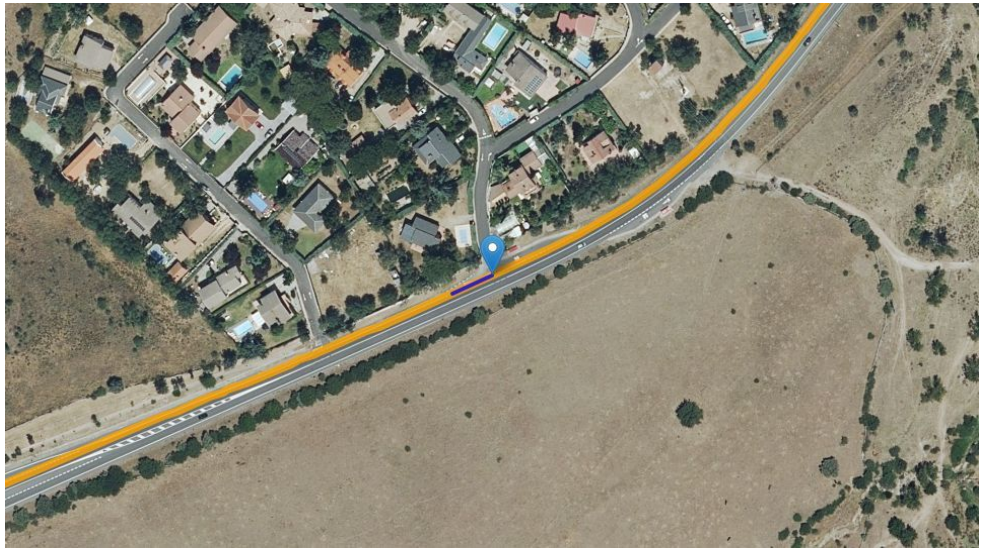
IDENTIFICACIÓN	
FAMILIA	Sistemas de Contención
CÓDIGO INCIDENCIA	8SC.02.01
DENOMINACIÓN	Bordillos no remontable que pueda suponer un obstáculo
OBSERVACIONES

PROPUESTA DE ACTUACIÓN				
CÓDIGO	DESCRIPCIÓN	UNIDADES	PRECIO UNITARIO	IMPORTE
SC051	Demolición de bordillo, carga y transporte de material demolido a gestor autorizado hasta una distancia de 60 km.	19	20,48 € m	389,12 €
SC031	Instalación de barrera metálica simple N2	19	41,29 € m	784,51 €
			VALORACIÓN TOTAL	1.173,63 €

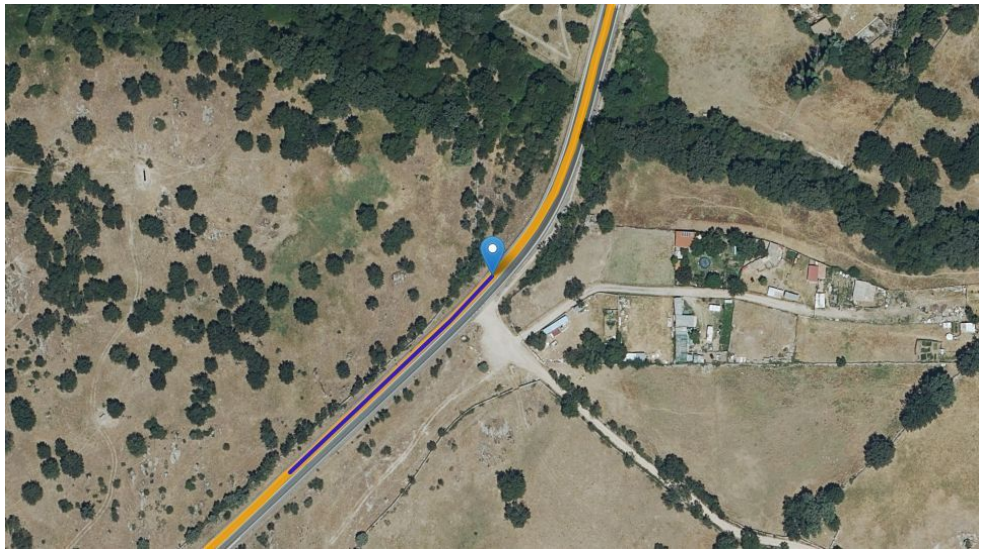
IDENTIFICACIÓN	
FAMILIA	Elementos de balizamiento
CÓDIGO INCIDENCIA	6B.06.01
DENOMINACIÓN	Elementos con deterioros/obstáculos que impidan su correcta percepción
OBSERVACIONES

PROPUESTA DE ACTUACIÓN				
CÓDIGO	DESCRIPCIÓN	UNIDADES	PRECIO UNITARIO	IMPORTE
BA013	Sustitución o instalación de hitos de arista	8	24,2 € ud	193,6 €
			VALORACIÓN TOTAL	193,6 €

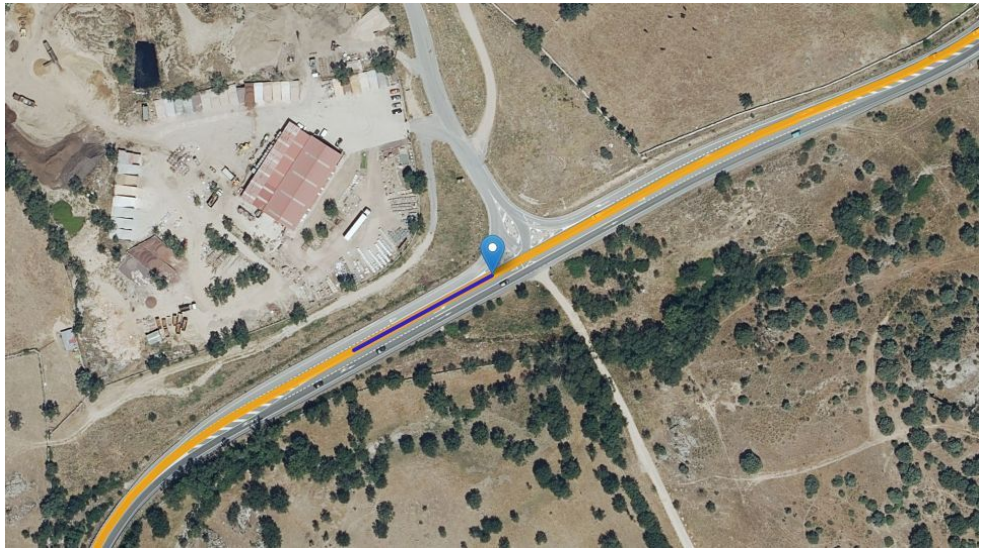
IDENTIFICACIÓN	
FAMILIA	Marcas Viales
CÓDIGO INCIDENCIA	5MV.01.01
DENOMINACIÓN	Deterioros en las marcas viales que impiden su correcta percepción
OBSERVACIONES

PROPUESTA DE ACTUACIÓN				
CÓDIGO	DESCRIPCIÓN	UNIDADES	PRECIO UNITARIO	IMPORTE
MV001	Limpieza de calzada con barredora	0,07	21 € km	1,45 €
MV005	Repintado de marcas viales acrílica en emulsión espesor 15cm	0,07	335,35 € km	23,14 €
			VALORACIÓN TOTAL	24,59 €
