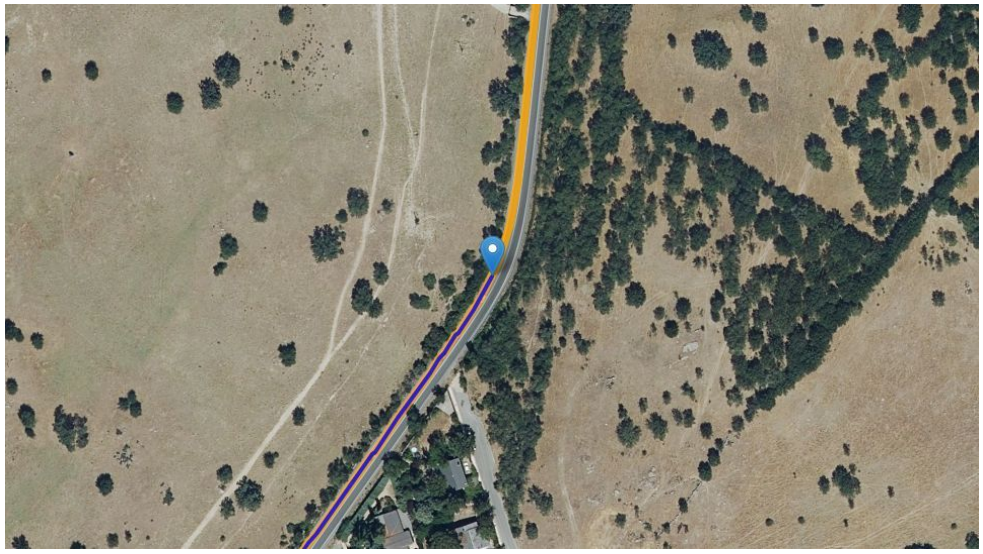
IDENTIFICACIÓN	
FAMILIA	Elementos de balizamiento
CÓDIGO INCIDENCIA	6B.06.01
DENOMINACIÓN	Elementos con deterioros/obstáculos que impidan su correcta percepción
OBSERVACIONES

PROPUESTA DE ACTUACIÓN				
CÓDIGO	DESCRIPCIÓN	UNIDADES	PRECIO UNITARIO	IMPORTE
BA013	Sustitución o instalación de hitos de arista	12	24,2 € ud	290,4 €
			VALORACIÓN TOTAL	290,4 €

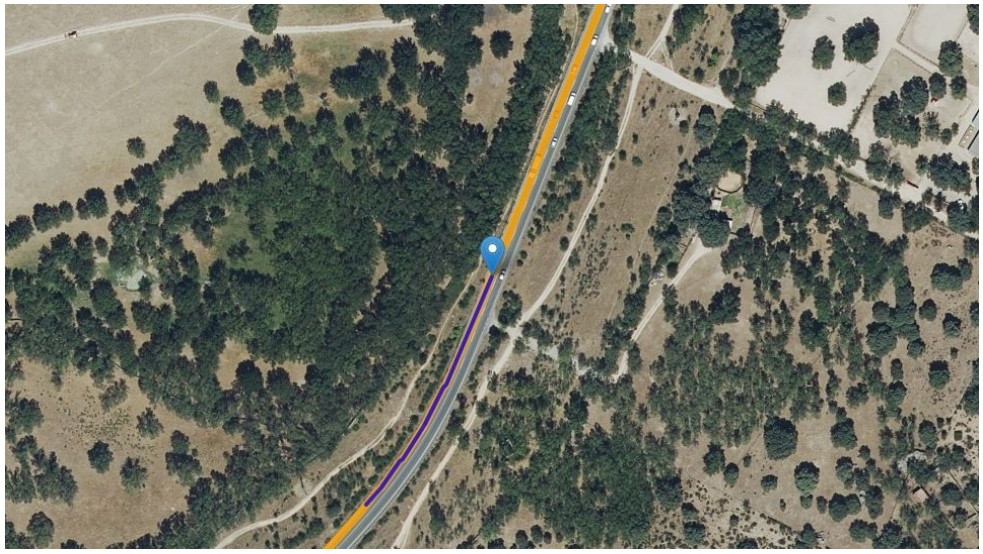
IDENTIFICACIÓN	
FAMILIA	Elementos de balizamiento
CÓDIGO INCIDENCIA	6B.06.01
DENOMINACIÓN	Elementos con deterioros/obstáculos que impidan su correcta percepción
OBSERVACIONES

PROPUESTA DE ACTUACIÓN				
CÓDIGO	DESCRIPCIÓN	UNIDADES	PRECIO UNITARIO	IMPORTE
BA013	Sustitución o instalación de hitos de arista	7	24,2 € ud	169,4 €
			VALORACIÓN TOTAL	169,4 €

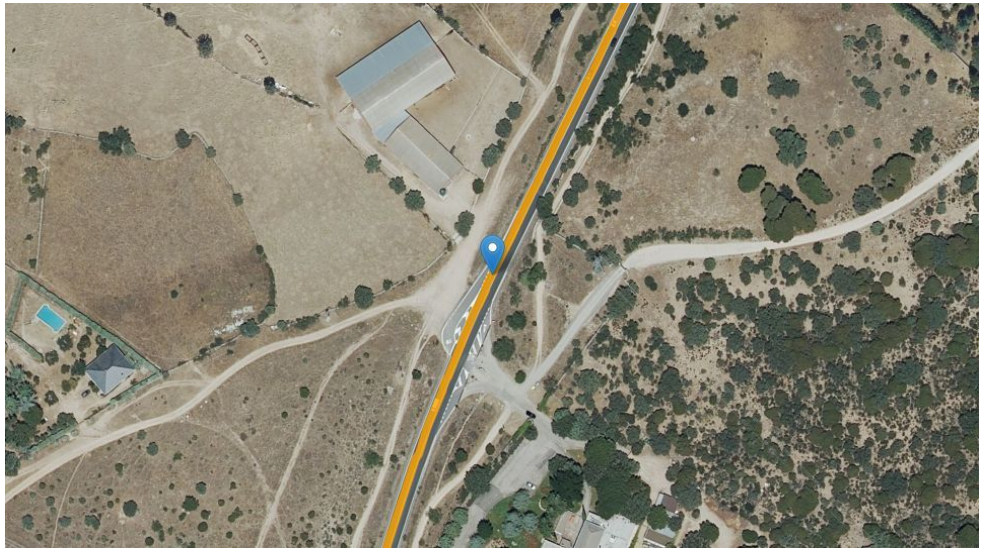
IDENTIFICACIÓN	
FAMILIA	Elementos de balizamiento
CÓDIGO INCIDENCIA	6B.02.02
DENOMINACIÓN	Inexistencia de hito de vértice en nariz de salida
OBSERVACIONES

PROPUESTA DE ACTUACIÓN				
CÓDIGO	DESCRIPCIÓN	UNIDADES	PRECIO UNITARIO	IMPORTE
BA015	Sustitución o instalación de hitos de vértice	1	390,95 € ud	390,95 €
BA025	Instalación de balizas H-75 en divergencia	4	52,09 € ud	208,36 €
			VALORACIÓN TOTAL	599,31 €

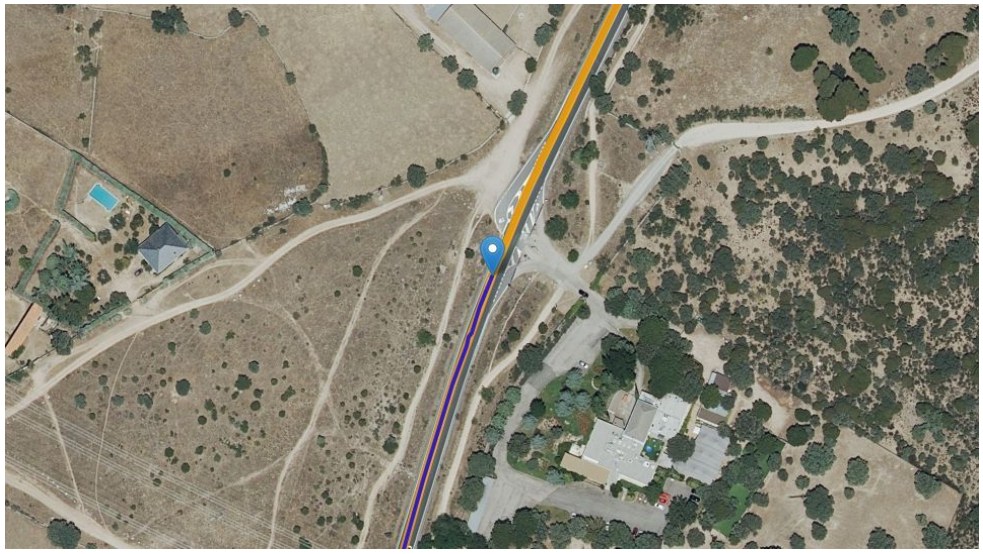
IDENTIFICACIÓN	
FAMILIA	Elementos de balizamiento
CÓDIGO INCIDENCIA	6B.06.01
DENOMINACIÓN	Elementos con deterioros/obstáculos que impidan su correcta percepción
OBSERVACIONES

PROPUESTA DE ACTUACIÓN				
CÓDIGO	DESCRIPCIÓN	UNIDADES	PRECIO UNITARIO	IMPORTE
BA013	Sustitución o instalación de hitos de arista	13	24,2 € ud	314,6 €
			VALORACIÓN TOTAL	314,6 €

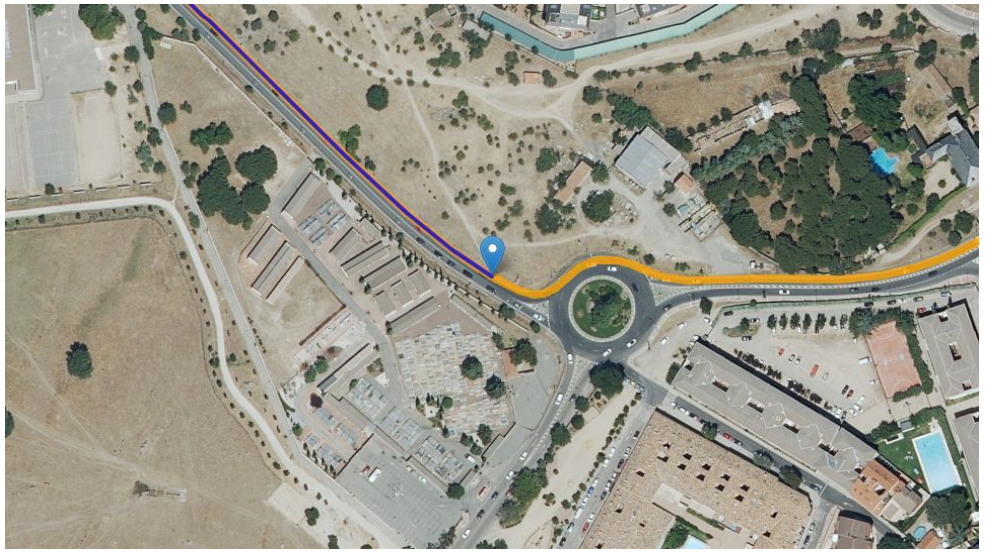
IDENTIFICACIÓN	
FAMILIA	Elementos de balizamiento
CÓDIGO INCIDENCIA	6B.06.01
DENOMINACIÓN	Elementos con deterioros/obstáculos que impidan su correcta percepción
OBSERVACIONES

PROPUESTA DE ACTUACIÓN				
CÓDIGO	DESCRIPCIÓN	UNIDADES	PRECIO UNITARIO	IMPORTE
BA013	Sustitución o instalación de hitos de arista	12	24,2 € ud	290,4 €
			VALORACIÓN TOTAL	290,4 €

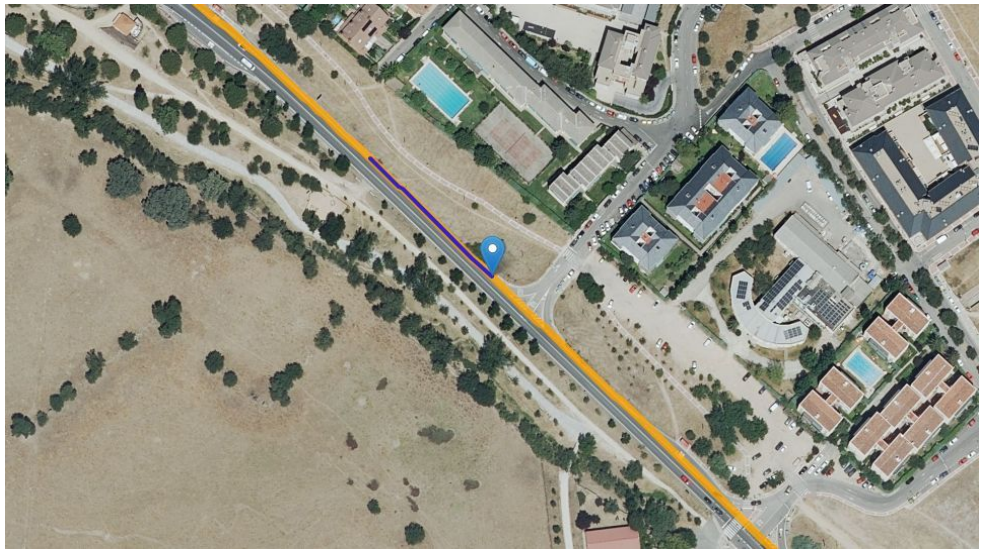
IDENTIFICACIÓN	
FAMILIA	Elementos de balizamiento
CÓDIGO INCIDENCIA	6B.06.01
DENOMINACIÓN	Elementos con deterioros/obstáculos que impidan su correcta percepción
OBSERVACIONES

PROPUESTA DE ACTUACIÓN				
CÓDIGO	DESCRIPCIÓN	UNIDADES	PRECIO UNITARIO	IMPORTE
BA013	Sustitución o instalación de hitos de arista	5	24,2 € ud	121 €
			VALORACIÓN TOTAL	121 €

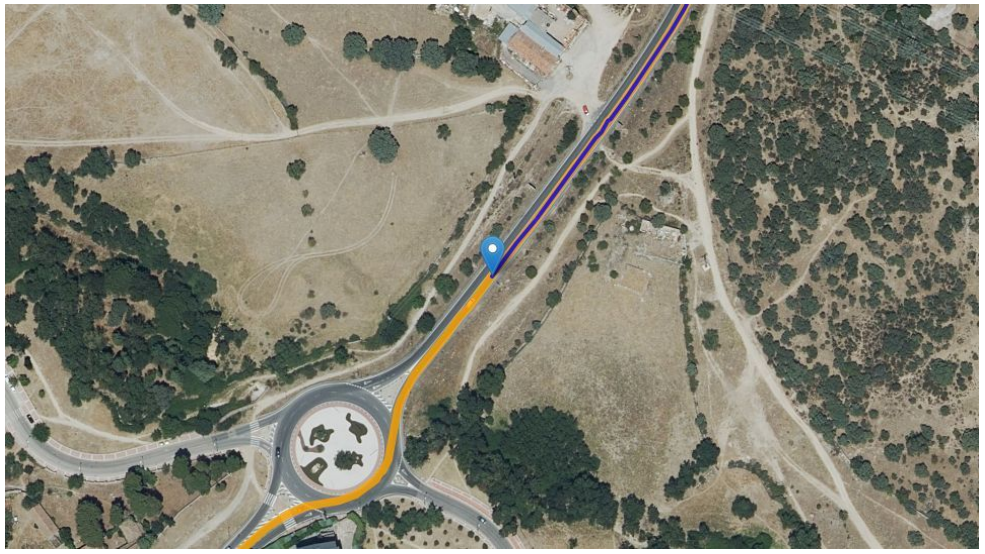
IDENTIFICACIÓN	
FAMILIA	Elementos de balizamiento
CÓDIGO INCIDENCIA	6B.06.01
DENOMINACIÓN	Elementos con deterioros/obstáculos que impidan su correcta percepción
OBSERVACIONES

PROPUESTA DE ACTUACIÓN				
CÓDIGO	DESCRIPCIÓN	UNIDADES	PRECIO UNITARIO	IMPORTE
BA013	Sustitución o instalación de hitos de arista	16	24,2 € ud	387,2 €
			VALORACIÓN TOTAL	387,2 €

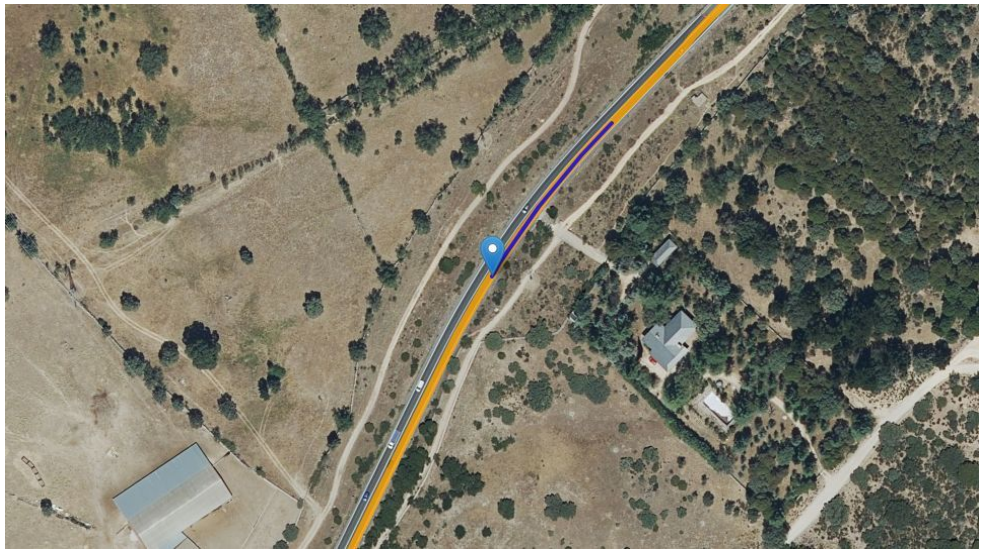
IDENTIFICACIÓN	
FAMILIA	Elementos de balizamiento
CÓDIGO INCIDENCIA	6B.06.01
DENOMINACIÓN	Elementos con deterioros/obstáculos que impidan su correcta percepción
OBSERVACIONES

PROPUESTA DE ACTUACIÓN				
CÓDIGO	DESCRIPCIÓN	UNIDADES	PRECIO UNITARIO	IMPORTE
BA013	Sustitución o instalación de hitos de arista	6	24,2 € ud	145,2 €
			VALORACIÓN TOTAL	145,2 €

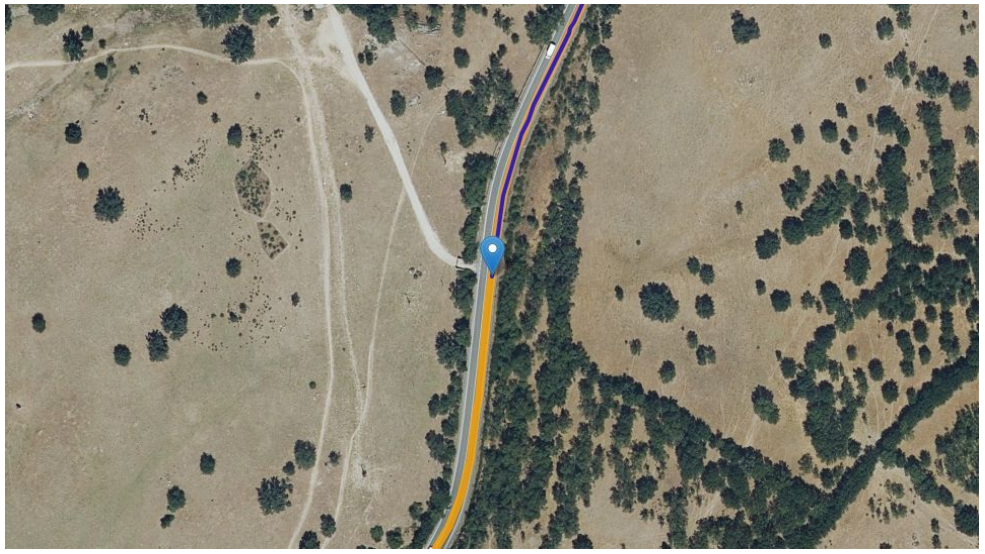
IDENTIFICACIÓN	
FAMILIA	Elementos de balizamiento
CÓDIGO INCIDENCIA	6B.06.01
DENOMINACIÓN	Elementos con deterioros/obstáculos que impidan su correcta percepción
OBSERVACIONES

PROPUESTA DE ACTUACIÓN				
CÓDIGO	DESCRIPCIÓN	UNIDADES	PRECIO UNITARIO	IMPORTE
BA013	Sustitución o instalación de hitos de arista	11	24,2 € ud	266,2 €
			VALORACIÓN TOTAL	266,2 €

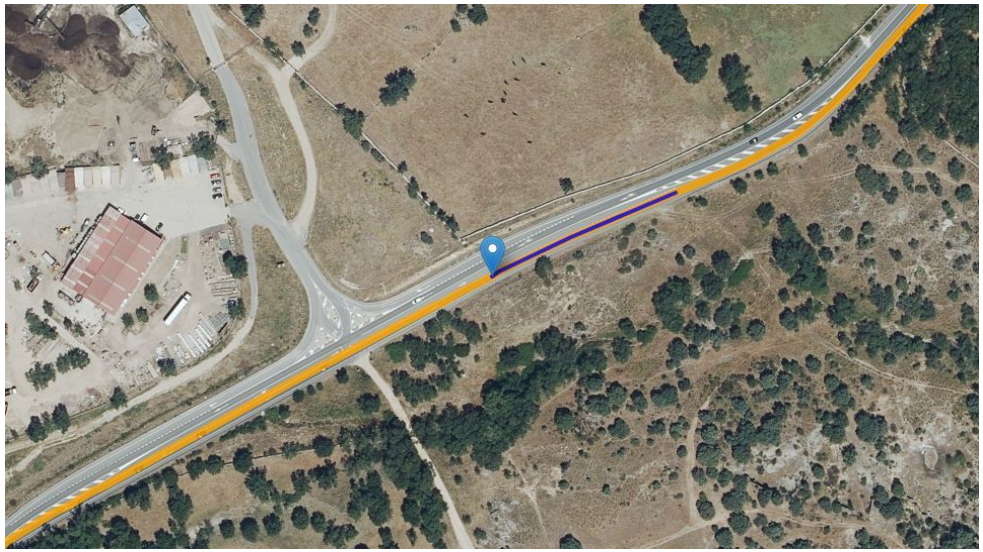
IDENTIFICACIÓN	
FAMILIA	Elementos de balizamiento
CÓDIGO INCIDENCIA	6B.06.01
DENOMINACIÓN	Elementos con deterioros/obstáculos que impidan su correcta percepción
OBSERVACIONES

PROPUESTA DE ACTUACIÓN				
CÓDIGO	DESCRIPCIÓN	UNIDADES	PRECIO UNITARIO	IMPORTE
BA013	Sustitución o instalación de hitos de arista	6	24,2 € ud	145,2 €
			VALORACIÓN TOTAL	145,2 €

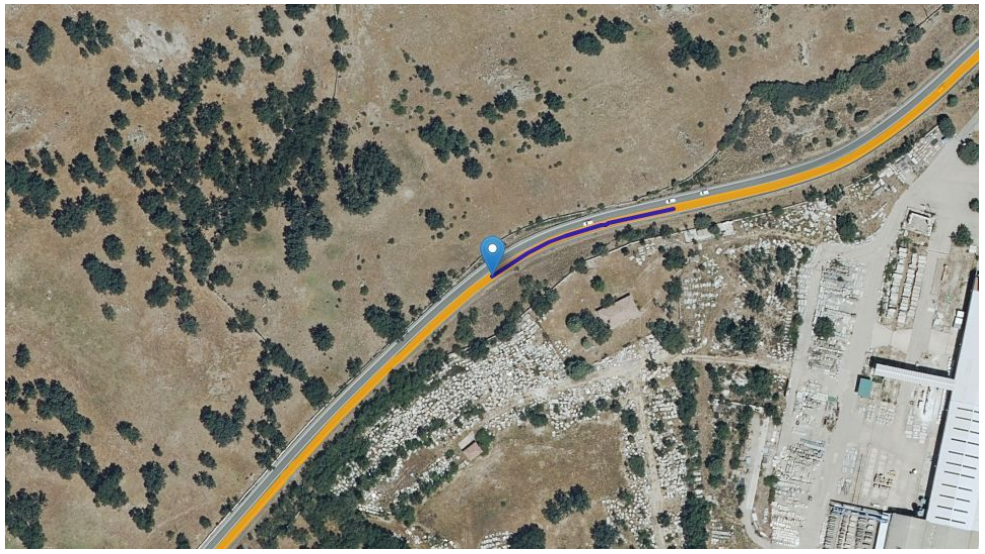
IDENTIFICACIÓN	
FAMILIA	Elementos de balizamiento
CÓDIGO INCIDENCIA	6B.06.01
DENOMINACIÓN	Elementos con deterioros/obstáculos que impidan su correcta percepción
OBSERVACIONES

PROPUESTA DE ACTUACIÓN				
CÓDIGO	DESCRIPCIÓN	UNIDADES	PRECIO UNITARIO	IMPORTE
BA013	Sustitución o instalación de hitos de arista	6	24,2 € ud	145,2 €
			VALORACIÓN TOTAL	145,2 €

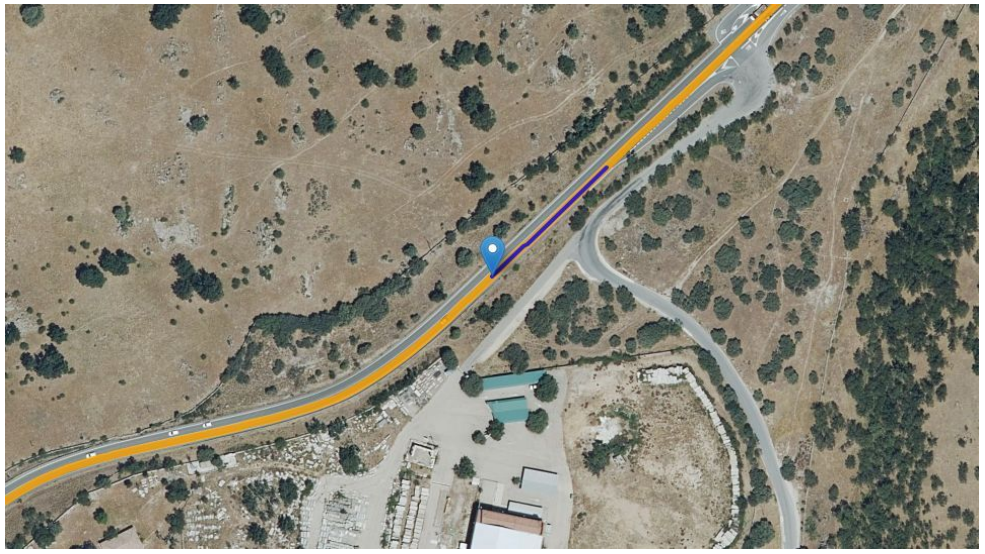
IDENTIFICACIÓN	
FAMILIA	Elementos de balizamiento
CÓDIGO INCIDENCIA	6B.06.01
DENOMINACIÓN	Elementos con deterioros/obstáculos que impidan su correcta percepción
OBSERVACIONES

PROPUESTA DE ACTUACIÓN				
CÓDIGO	DESCRIPCIÓN	UNIDADES	PRECIO UNITARIO	IMPORTE
BA013	Sustitución o instalación de hitos de arista	5	24,2 € ud	121 €
			VALORACIÓN TOTAL	121 €

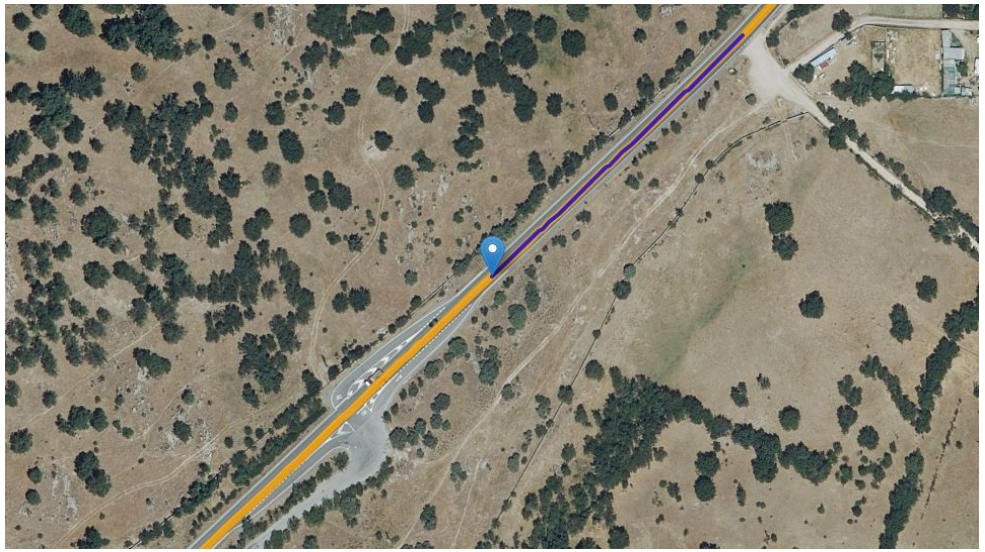
IDENTIFICACIÓN	
FAMILIA	Elementos de balizamiento
CÓDIGO INCIDENCIA	6B.06.01
DENOMINACIÓN	Elementos con deterioros/obstáculos que impidan su correcta percepción
OBSERVACIONES

PROPUESTA DE ACTUACIÓN				
CÓDIGO	DESCRIPCIÓN	UNIDADES	PRECIO UNITARIO	IMPORTE
BA013	Sustitución o instalación de hitos de arista	9	24,2 € ud	217,8 €
			VALORACIÓN TOTAL	217,8 €

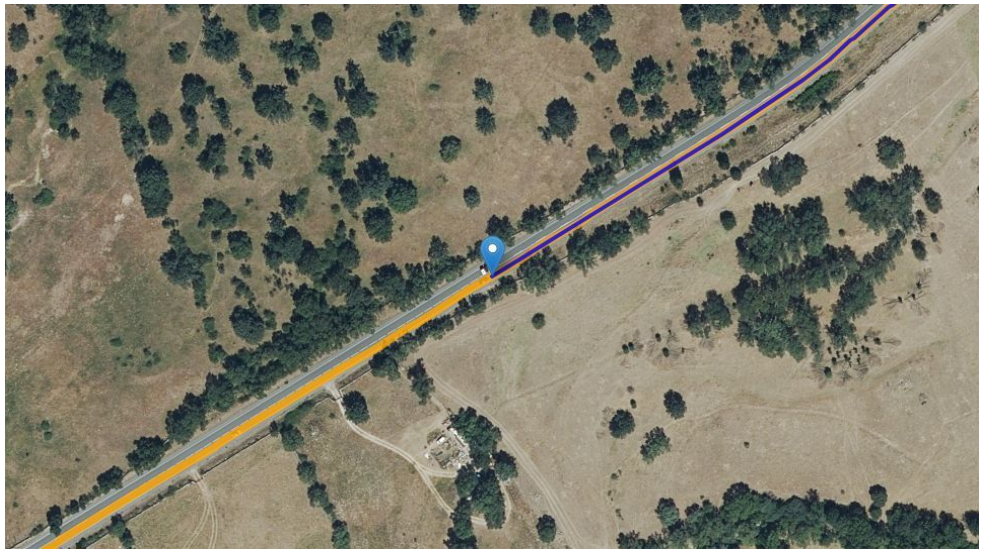
IDENTIFICACIÓN	
FAMILIA	Elementos de balizamiento
CÓDIGO INCIDENCIA	6B.06.01
DENOMINACIÓN	Elementos con deterioros/obstáculos que impidan su correcta percepción
OBSERVACIONES

PROPUESTA DE ACTUACIÓN				
CÓDIGO	DESCRIPCIÓN	UNIDADES	PRECIO UNITARIO	IMPORTE
BA013	Sustitución o instalación de hitos de arista	16	24,2 € ud	387,2 €
			VALORACIÓN TOTAL	387,2 €

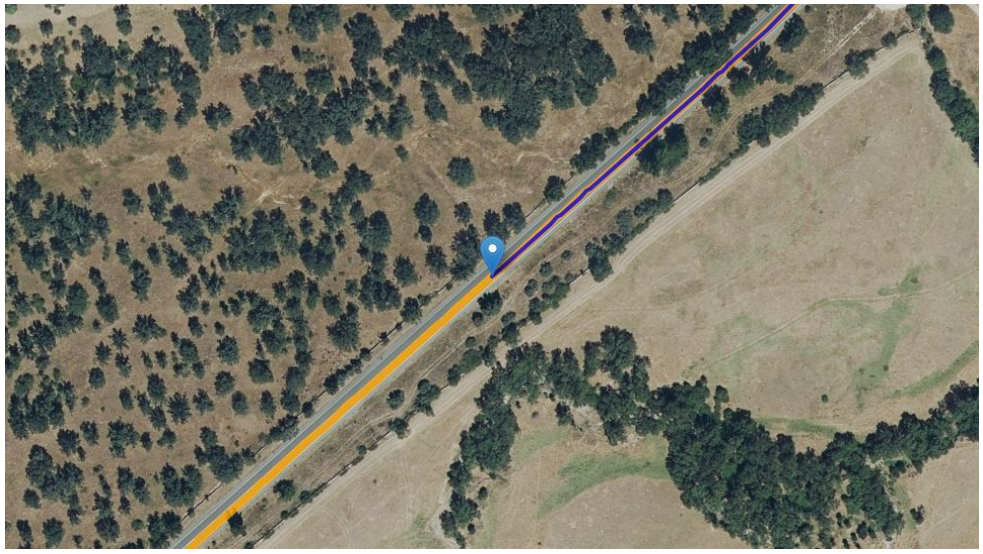
IDENTIFICACIÓN	
FAMILIA	Elementos de balizamiento
CÓDIGO INCIDENCIA	6B.06.01
DENOMINACIÓN	Elementos con deterioros/obstáculos que impidan su correcta percepción
OBSERVACIONES

PROPUESTA DE ACTUACIÓN

CÓDIGO	DESCRIPCIÓN	UNIDADES	PRECIO UNITARIO	IMPORTE
BA013	Sustitución o instalación de hitos de arista	23	24,2 € ud	556,6 €
			VALORACIÓN TOTAL	556,6 €

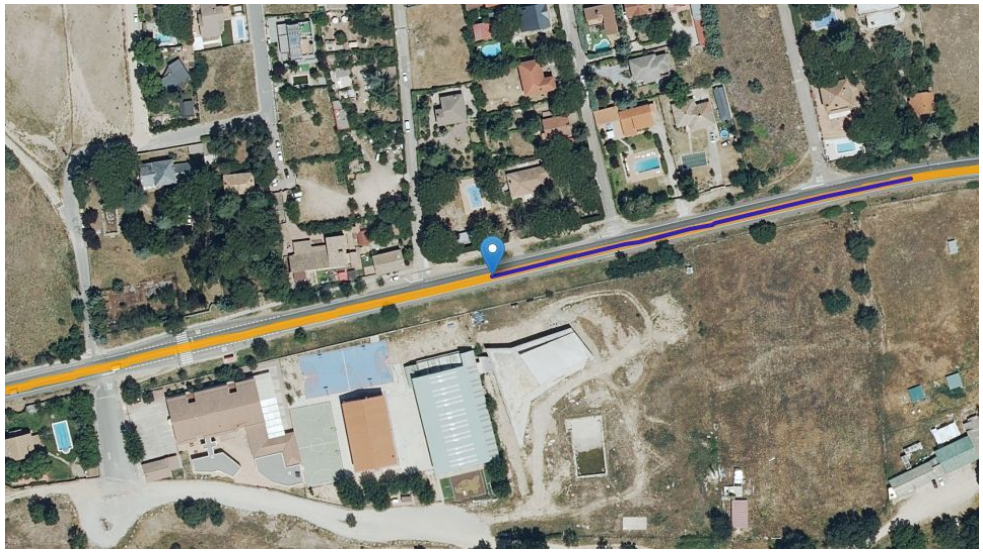
IDENTIFICACIÓN	
FAMILIA	Elementos de balizamiento
CÓDIGO INCIDENCIA	6B.06.01
DENOMINACIÓN	Elementos con deterioros/obstáculos que impidan su correcta percepción
OBSERVACIONES

PROPUESTA DE ACTUACIÓN				
CÓDIGO	DESCRIPCIÓN	UNIDADES	PRECIO UNITARIO	IMPORTE
BA013	Sustitución o instalación de hitos de arista	11	24,2 € ud	266,2 €
			VALORACIÓN TOTAL	266,2 €

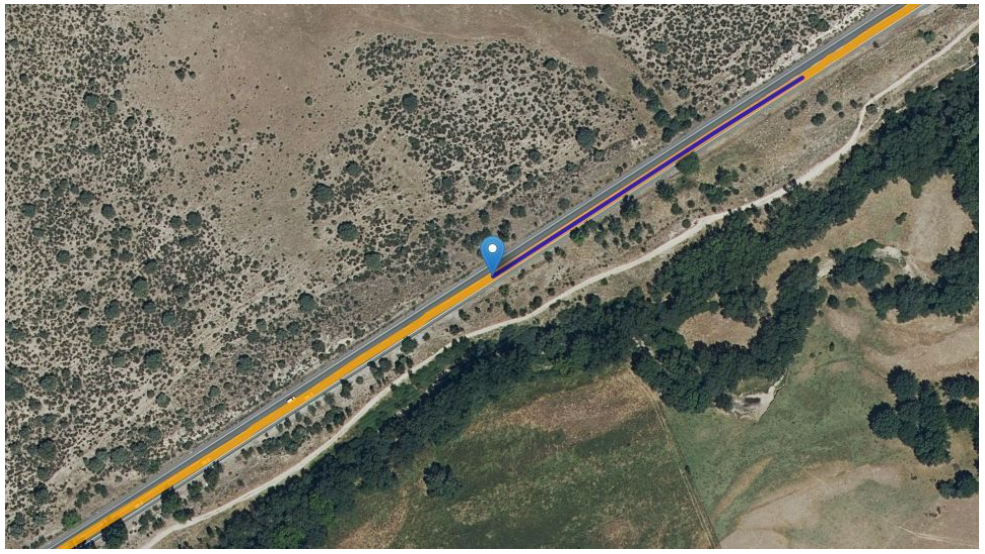
IDENTIFICACIÓN	
FAMILIA	Elementos de balizamiento
CÓDIGO INCIDENCIA	6B.06.01
DENOMINACIÓN	Elementos con deterioros/obstáculos que impidan su correcta percepción
OBSERVACIONES

PROPUESTA DE ACTUACIÓN				
CÓDIGO	DESCRIPCIÓN	UNIDADES	PRECIO UNITARIO	IMPORTE
BA013	Sustitución o instalación de hitos de arista	10	24,2 € ud	242 €
			VALORACIÓN TOTAL	242 €

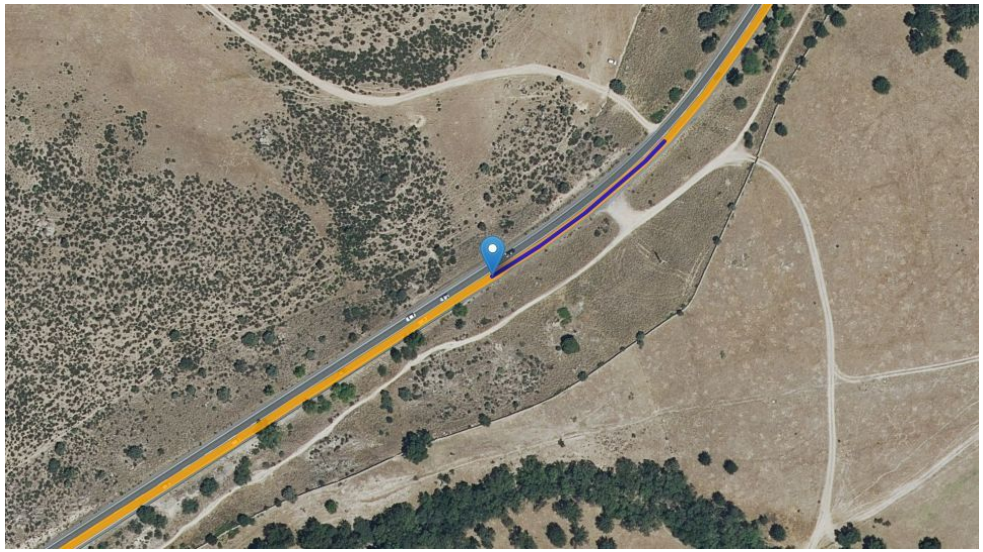
IDENTIFICACIÓN	
FAMILIA	Elementos de balizamiento
CÓDIGO INCIDENCIA	6B.06.01
DENOMINACIÓN	Elementos con deterioros/obstáculos que impidan su correcta percepción
OBSERVACIONES

PROPUESTA DE ACTUACIÓN				
CÓDIGO	DESCRIPCIÓN	UNIDADES	PRECIO UNITARIO	IMPORTE
BA013	Sustitución o instalación de hitos de arista	6	24,2 € ud	145,2 €
			VALORACIÓN TOTAL	145,2 €

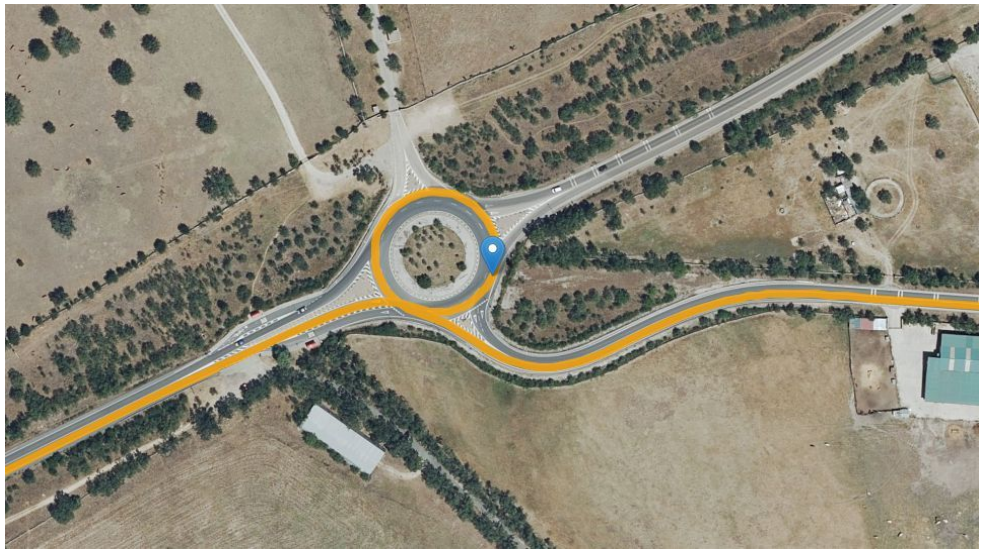
IDENTIFICACIÓN	
FAMILIA	Sistemas de Contención
CÓDIGO INCIDENCIA	8SC.04.01
DENOMINACIÓN	Báculos no protegidos a distancia< 4m del borde exterior de la calzada en vía con velocidad < 80 km/h
OBSERVACIONES

PROPUESTA DE ACTUACIÓN				
CÓDIGO	DESCRIPCIÓN	UNIDADES	PRECIO UNITARIO	IMPORTE
SC037	Instalación de barrera de hormigón	24	91,71 € m	2.201,04 €
			VALORACIÓN TOTAL	2.201,04 €

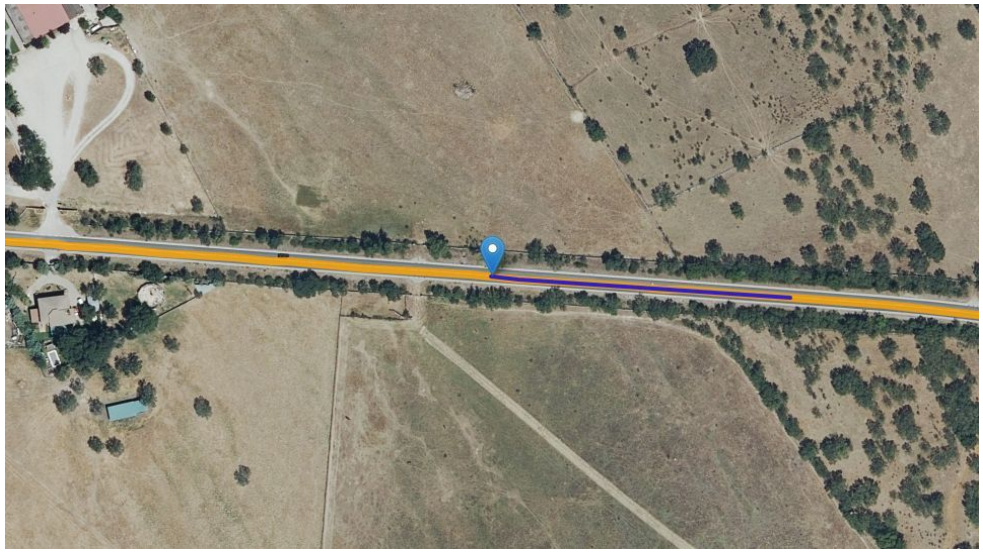
IDENTIFICACIÓN	
FAMILIA	Elementos de balizamiento
CÓDIGO INCIDENCIA	6B.06.01
DENOMINACIÓN	Elementos con deterioros/obstáculos que impidan su correcta percepción
OBSERVACIONES

PROPUESTA DE ACTUACIÓN				
CÓDIGO	DESCRIPCIÓN	UNIDADES	PRECIO UNITARIO	IMPORTE
BA013	Sustitución o instalación de hitos de arista	6	24,2 € ud	145,2 €
			VALORACIÓN TOTAL	145,2 €

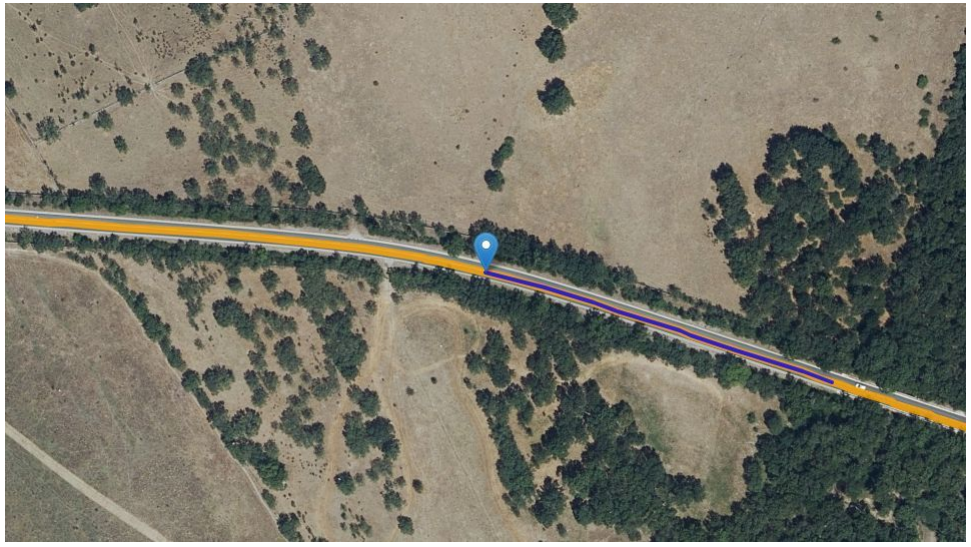
IDENTIFICACIÓN	
FAMILIA	Elementos de balizamiento
CÓDIGO INCIDENCIA	6B.06.01
DENOMINACIÓN	Elementos con deterioros/obstáculos que impidan su correcta percepción
OBSERVACIONES

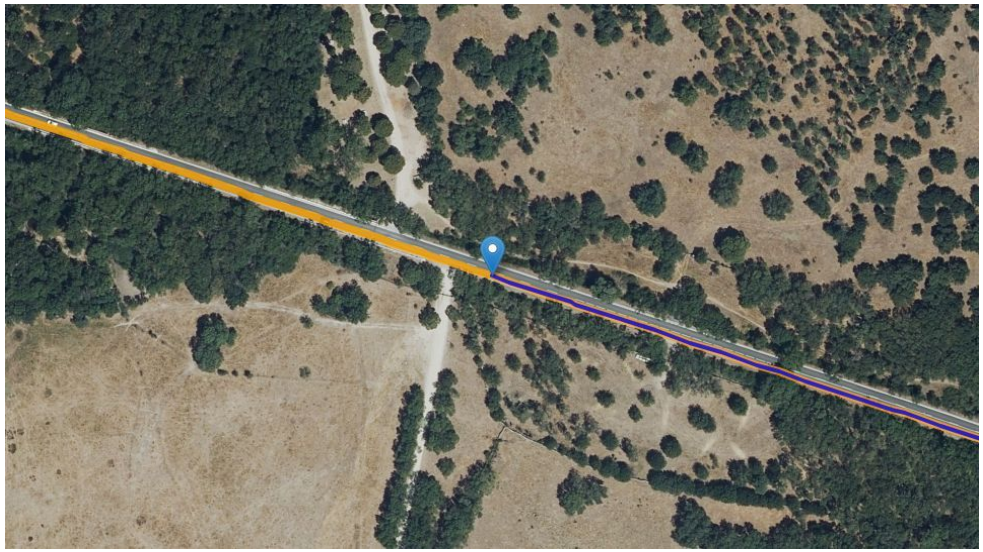
IDENTIFICACIÓN	
FAMILIA	Elementos de balizamiento
CÓDIGO INCIDENCIA	6B.06.01
DENOMINACIÓN	Elementos con deterioros/obstáculos que impidan su correcta percepción
OBSERVACIONES

PROPUESTA DE ACTUACIÓN				
CÓDIGO	DESCRIPCIÓN	UNIDADES	PRECIO UNITARIO	IMPORTE
BA013	Sustitución o instalación de hitos de arista	18	24,2 € ud	435,6 €
			VALORACIÓN TOTAL	435,6 €

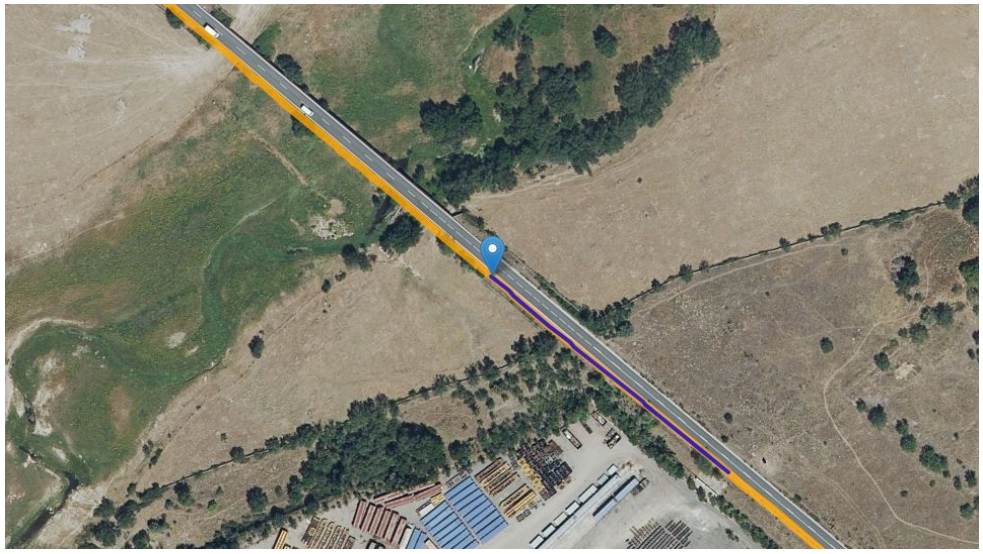
IDENTIFICACIÓN	
FAMILIA	Elementos de balizamiento
CÓDIGO INCIDENCIA	6B.06.01
DENOMINACIÓN	Elementos con deterioros/obstáculos que impidan su correcta percepción
OBSERVACIONES

PROPUESTA DE ACTUACIÓN				
CÓDIGO	DESCRIPCIÓN	UNIDADES	PRECIO UNITARIO	IMPORTE
BA013	Sustitución o instalación de hitos de arista	6	24,2 € ud	145,2 €
			VALORACIÓN TOTAL	145,2 €

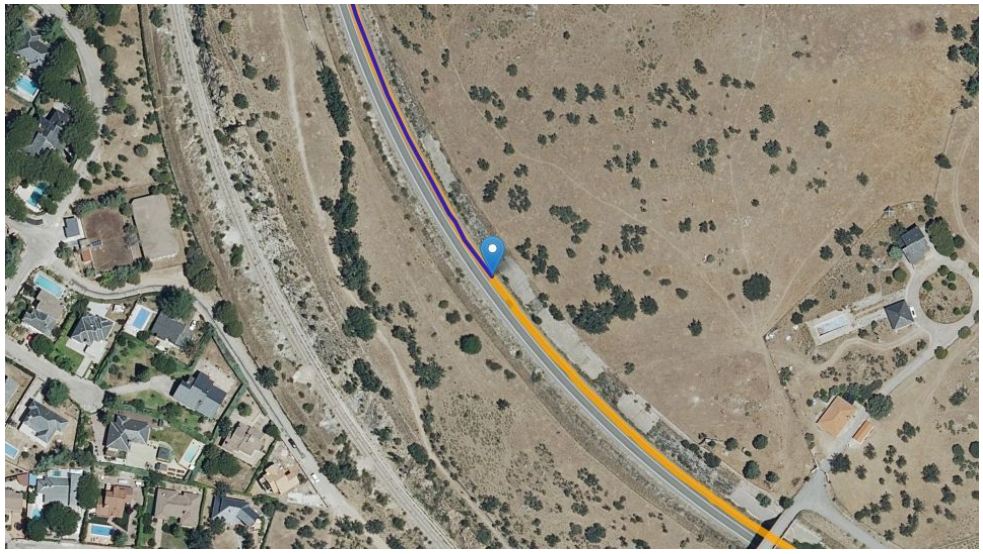
IDENTIFICACIÓN	
FAMILIA	Elementos de balizamiento
CÓDIGO INCIDENCIA	6B.06.01
DENOMINACIÓN	Elementos con deterioros/obstáculos que impidan su correcta percepción
OBSERVACIONES

PROPUESTA DE ACTUACIÓN				
CÓDIGO	DESCRIPCIÓN	UNIDADES	PRECIO UNITARIO	IMPORTE
BA013	Sustitución o instalación de hitos de arista	7	24,2 € ud	169,4 €
			VALORACIÓN TOTAL	169,4 €

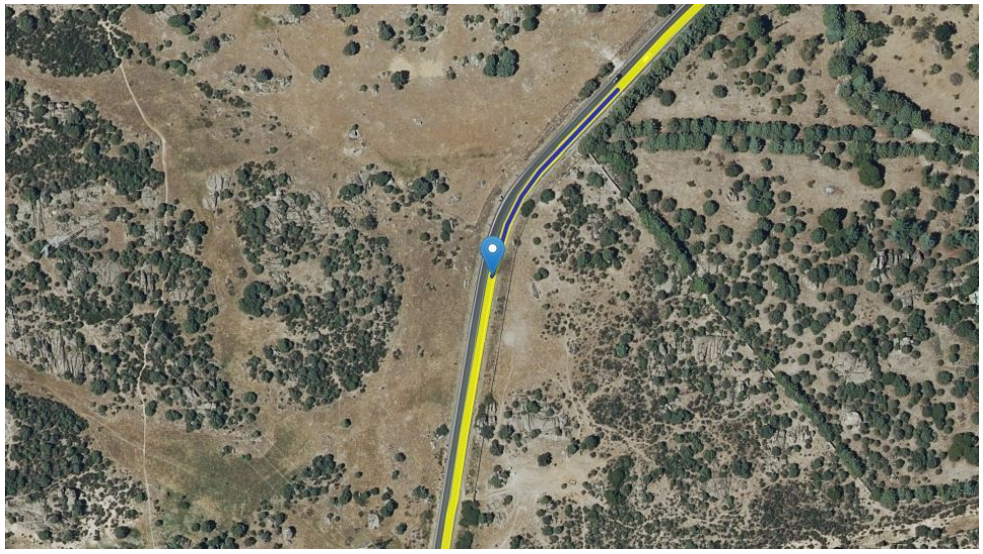
IDENTIFICACIÓN	
FAMILIA	Elementos de balizamiento
CÓDIGO INCIDENCIA	6B.06.01
DENOMINACIÓN	Elementos con deterioros/obstáculos que impidan su correcta percepción
OBSERVACIONES

PROPUESTA DE ACTUACIÓN				
CÓDIGO	DESCRIPCIÓN	UNIDADES	PRECIO UNITARIO	IMPORTE
BA013	Sustitución o instalación de hitos de arista	7	24,2 € ud	169,4 €
			VALORACIÓN TOTAL	169,4 €

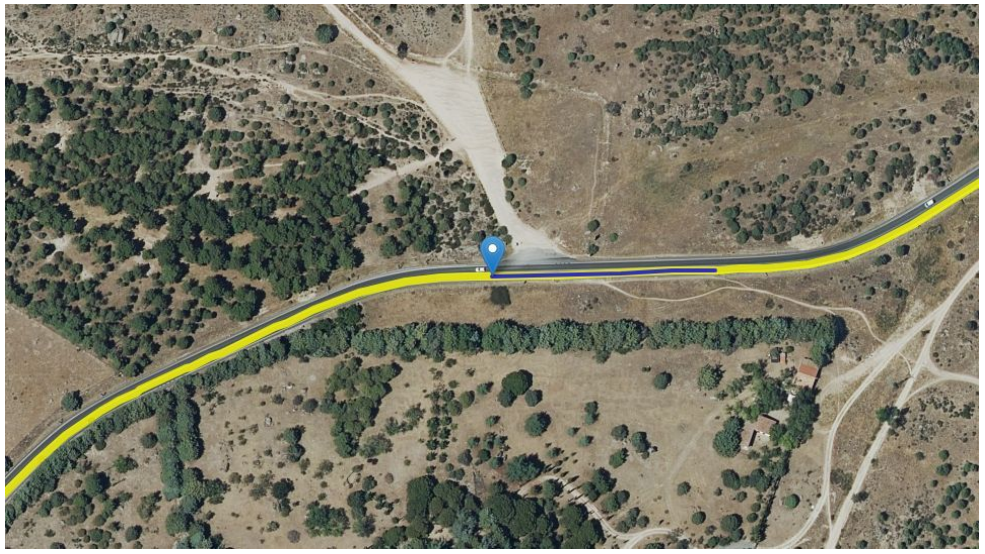
IDENTIFICACIÓN	
FAMILIA	Elementos de balizamiento
CÓDIGO INCIDENCIA	6B.06.01
DENOMINACIÓN	Elementos con deterioros/obstáculos que impidan su correcta percepción
OBSERVACIONES

PROPUESTA DE ACTUACIÓN				
CÓDIGO	DESCRIPCIÓN	UNIDADES	PRECIO UNITARIO	IMPORTE
BA013	Sustitución o instalación de hitos de arista	7	24,2 € ud	169,4 €
			VALORACIÓN TOTAL	169,4 €

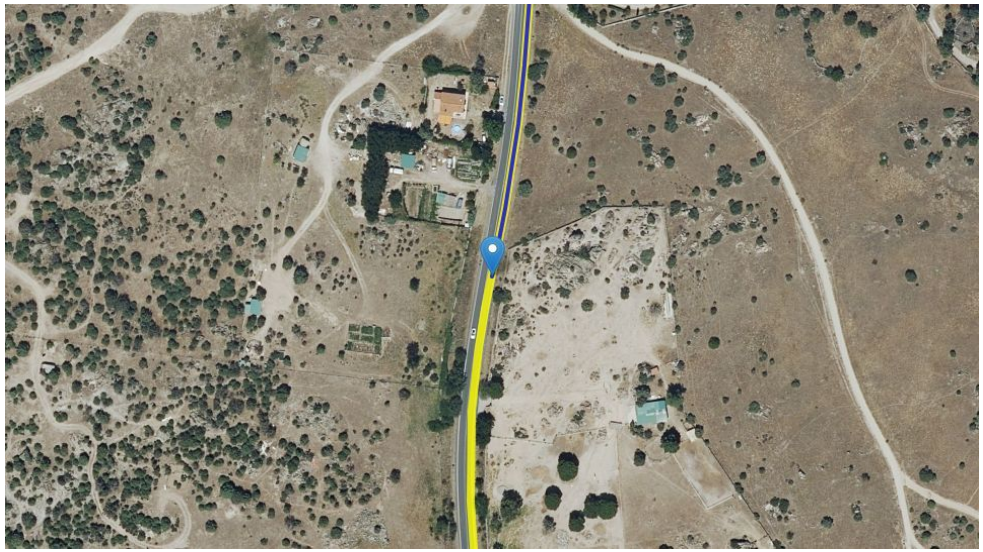
IDENTIFICACIÓN	
FAMILIA	Elementos de balizamiento
CÓDIGO INCIDENCIA	6B.06.01
DENOMINACIÓN	Elementos con deterioros/obstáculos que impidan su correcta percepción
OBSERVACIONES

PROPUESTA DE ACTUACIÓN				
CÓDIGO	DESCRIPCIÓN	UNIDADES	PRECIO UNITARIO	IMPORTE
BA013	Sustitución o instalación de hitos de arista	24	24,2 € ud	580,8 €
			VALORACIÓN TOTAL	580,8 €

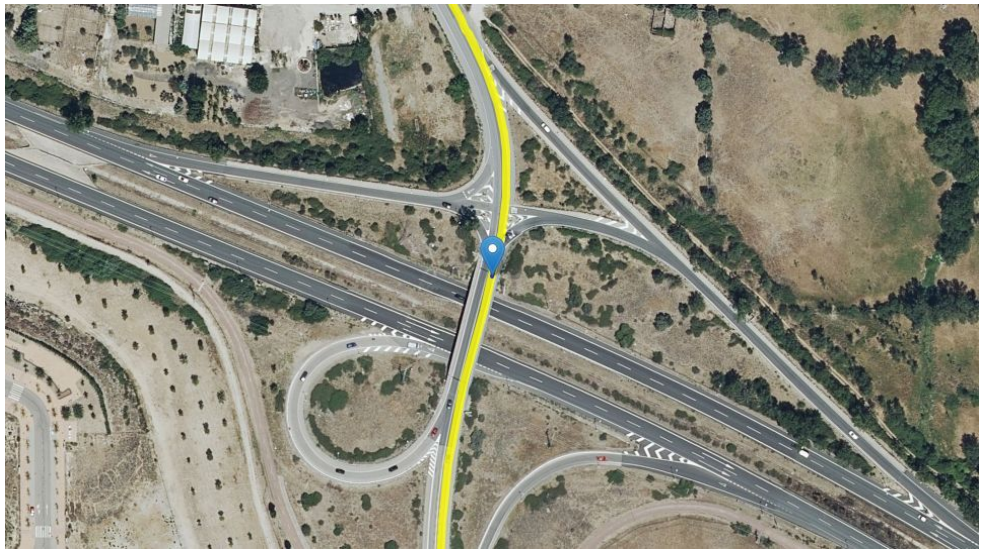
IDENTIFICACIÓN	
FAMILIA	Marcas Viales
CÓDIGO INCIDENCIA	5MV.01.01
DENOMINACIÓN	Deterioros en las marcas viales que impiden su correcta percepción
OBSERVACIONES

PROPUESTA DE ACTUACIÓN				
CÓDIGO	DESCRIPCIÓN	UNIDADES	PRECIO UNITARIO	IMPORTE
MV005	Repintado de marcas viales acrílica en emulsión espesor 15cm	0,01	335,35 € km	3,69 €
			VALORACIÓN TOTAL	3,69 €

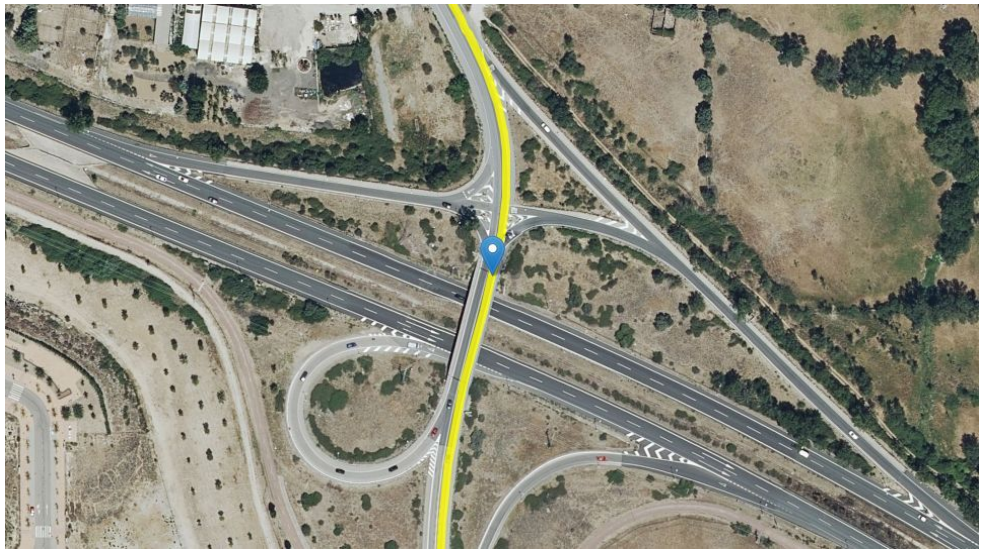
IDENTIFICACIÓN	
FAMILIA	Intersecciones
CÓDIGO INCIDENCIA	10IN.07.01
DENOMINACIÓN	Intersección 'en T' o 'en X' con giro a la izquierda no canalizado en vía con IMD > 3.000
OBSERVACIONES

PROPUESTA DE ACTUACIÓN				
CÓDIGO	DESCRIPCIÓN	UNIDADES	PRECIO UNITARIO	IMPORTE
IA014	Dotar elementos de cambio de trayectoria y velocidad al acceso	1	15.060,19 € ud	15.060,19 €
			VALORACIÓN TOTAL	15.060,19 €

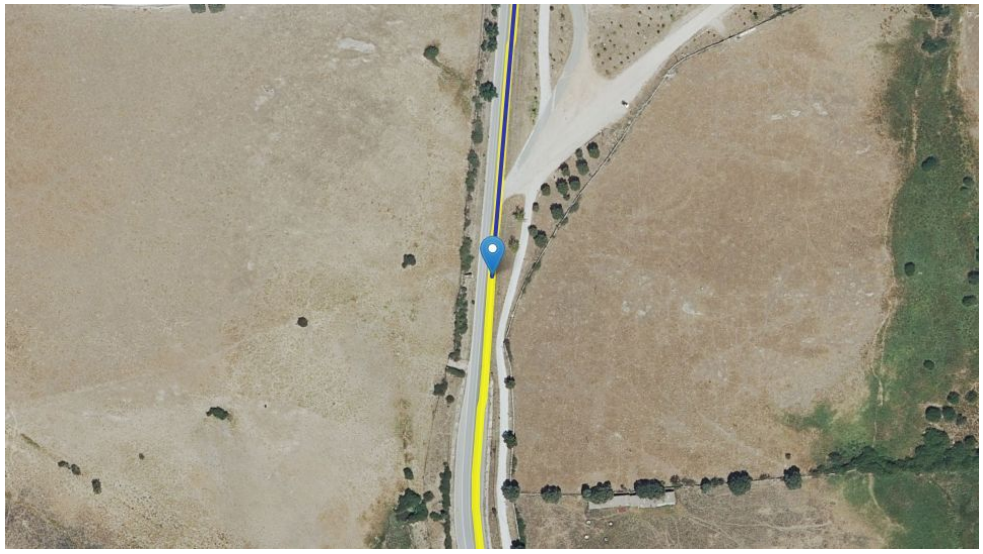
IDENTIFICACIÓN	
FAMILIA	Marcas Viales
CÓDIGO INCIDENCIA	5MV.01.01
DENOMINACIÓN	Deterioros en las marcas viales que impiden su correcta percepción
OBSERVACIONES

PROPUESTA DE ACTUACIÓN				
CÓDIGO	DESCRIPCIÓN	UNIDADES	PRECIO UNITARIO	IMPORTE
MV005	Repintado de marcas viales acrílica en emulsión espesor 15cm	0,18	335,35 € km	59,02 €
			VALORACIÓN TOTAL	59,02 €

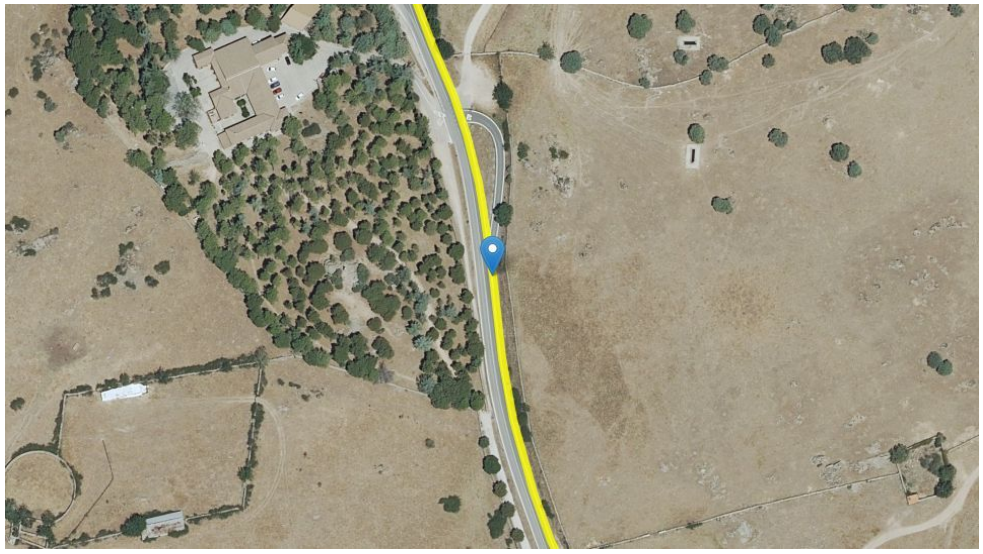
IDENTIFICACIÓN	
FAMILIA	Elementos de balizamiento
CÓDIGO INCIDENCIA	6B.06.01
DENOMINACIÓN	Elementos con deterioros/obstáculos que impidan su correcta percepción
OBSERVACIONES

PROPUESTA DE ACTUACIÓN				
CÓDIGO	DESCRIPCIÓN	UNIDADES	PRECIO UNITARIO	IMPORTE
BA015	Sustitución o instalación de hitos de vértice	1	390,95 € ud	390,95 €
			VALORACIÓN TOTAL	390,95 €

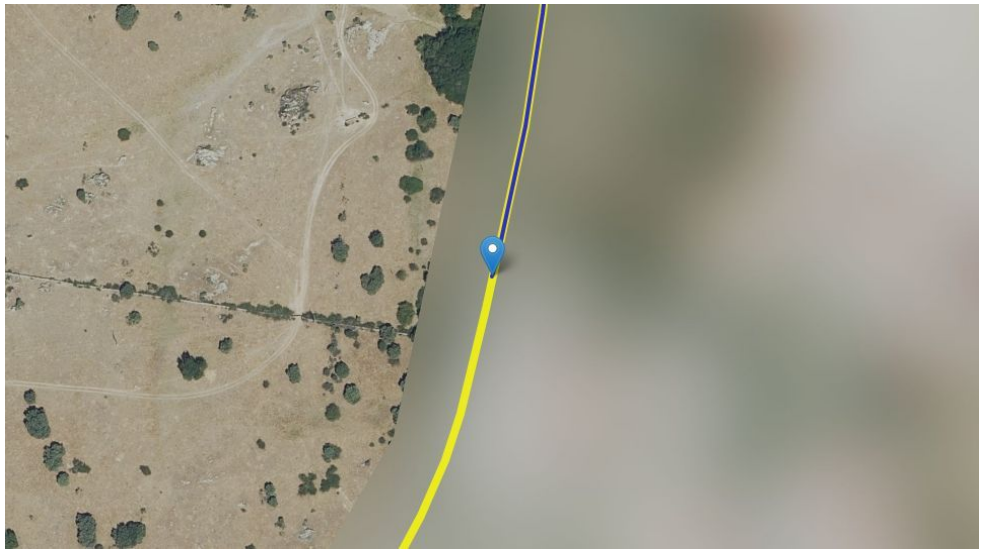
IDENTIFICACIÓN	
FAMILIA	Elementos de balizamiento
CÓDIGO INCIDENCIA	6B.06.01
DENOMINACIÓN	Elementos con deterioros/obstáculos que impidan su correcta percepción
OBSERVACIONES

PROPUESTA DE ACTUACIÓN				
CÓDIGO	DESCRIPCIÓN	UNIDADES	PRECIO UNITARIO	IMPORTE
BA013	Sustitución o instalación de hitos de arista	28	24,2 € ud	677,6 €
			VALORACIÓN TOTAL	677,6 €

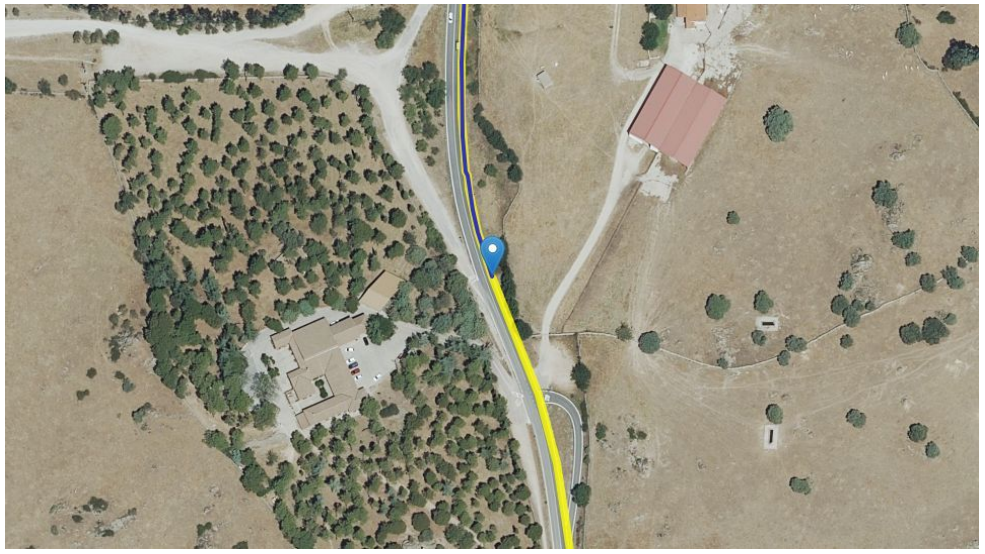
IDENTIFICACIÓN	
FAMILIA	Elementos de balizamiento
CÓDIGO INCIDENCIA	6B.06.01
DENOMINACIÓN	Elementos con deterioros/obstáculos que impidan su correcta percepción
OBSERVACIONES

PROPUESTA DE ACTUACIÓN				
CÓDIGO	DESCRIPCIÓN	UNIDADES	PRECIO UNITARIO	IMPORTE
BA013	Sustitución o instalación de hitos de arista	17	24,2 € ud	411,4 €
			VALORACIÓN TOTAL	411,4 €

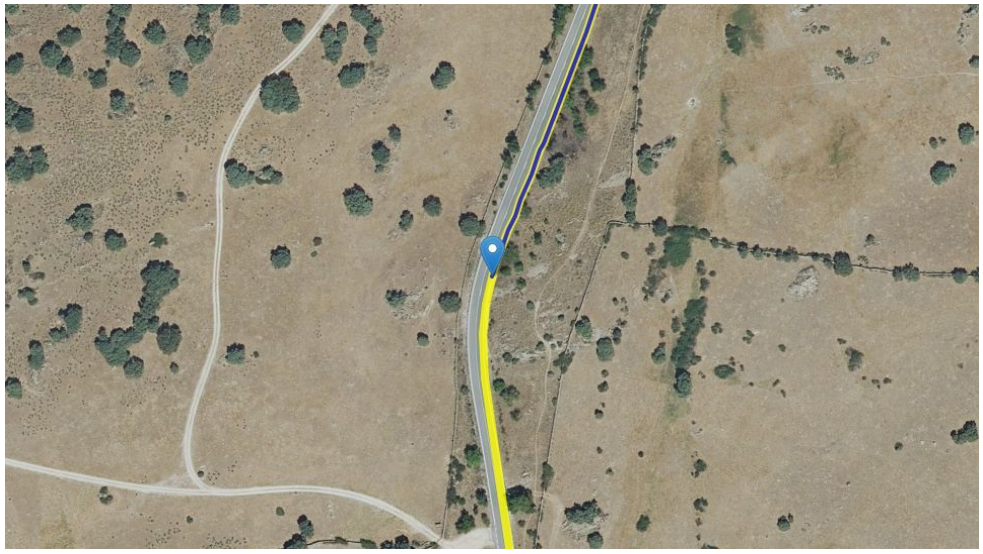
IDENTIFICACIÓN	
FAMILIA	Elementos de balizamiento
CÓDIGO INCIDENCIA	6B.06.01
DENOMINACIÓN	Elementos con deterioros/obstáculos que impidan su correcta percepción
OBSERVACIONES

PROPUESTA DE ACTUACIÓN				
CÓDIGO	DESCRIPCIÓN	UNIDADES	PRECIO UNITARIO	IMPORTE
BA013	Sustitución o instalación de hitos de arista	13	24,2 € ud	314,6 €
			VALORACIÓN TOTAL	314,6 €

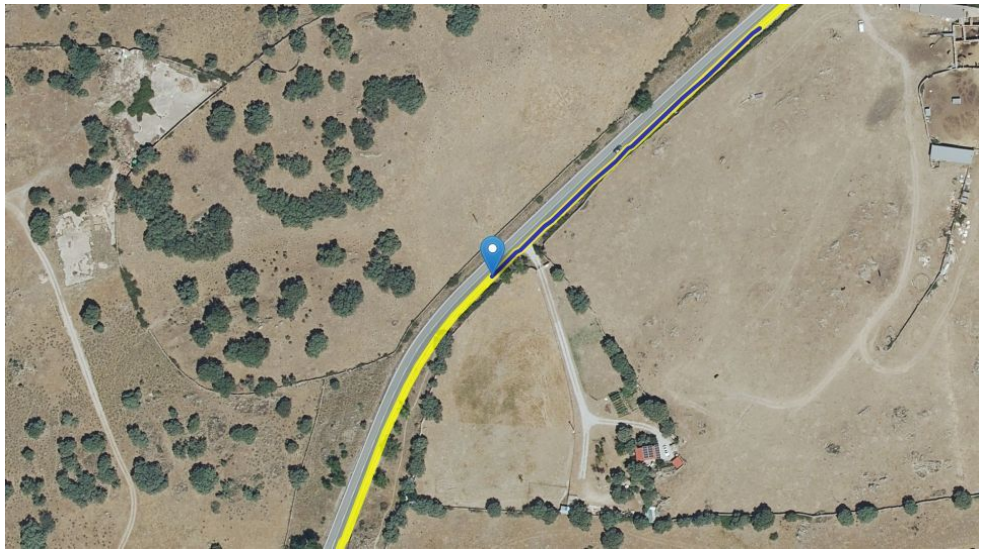
IDENTIFICACIÓN	
FAMILIA	Elementos de balizamiento
CÓDIGO INCIDENCIA	6B.06.01
DENOMINACIÓN	Elementos con deterioros/obstáculos que impidan su correcta percepción
OBSERVACIONES

PROPUESTA DE ACTUACIÓN				
CÓDIGO	DESCRIPCIÓN	UNIDADES	PRECIO UNITARIO	IMPORTE
BA013	Sustitución o instalación de hitos de arista	10	24,2 € ud	242 €
			VALORACIÓN TOTAL	242 €
