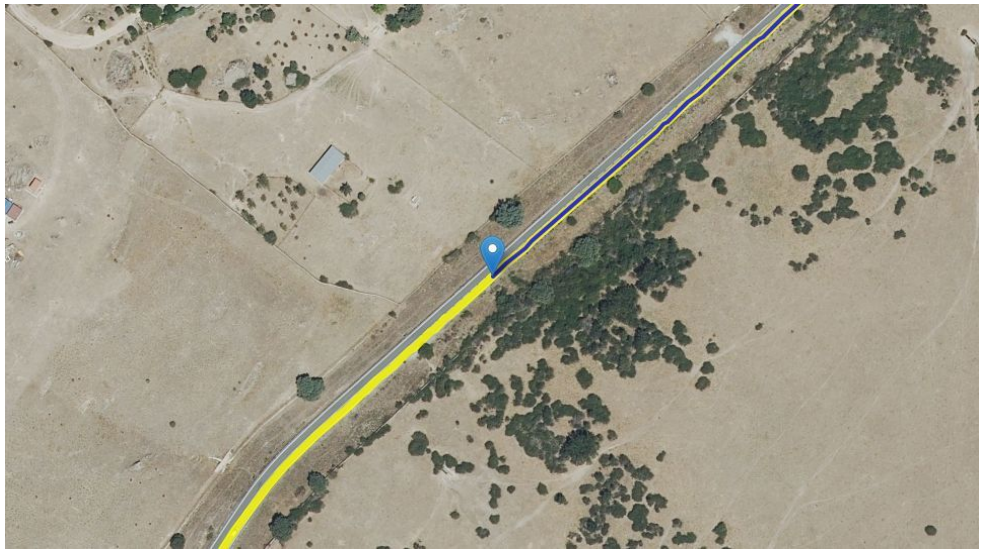
IDENTIFICACIÓN	
FAMILIA	Elementos de balizamiento
CÓDIGO INCIDENCIA	6B.06.01
DENOMINACIÓN	Elementos con deterioros/obstáculos que impidan su correcta percepción
OBSERVACIONES

PROPUESTA DE ACTUACIÓN				
CÓDIGO	DESCRIPCIÓN	UNIDADES	PRECIO UNITARIO	IMPORTE
BA013	Sustitución o instalación de hitos de arista	36	24,2 € ud	871,2 €
			VALORACIÓN TOTAL	871,2 €

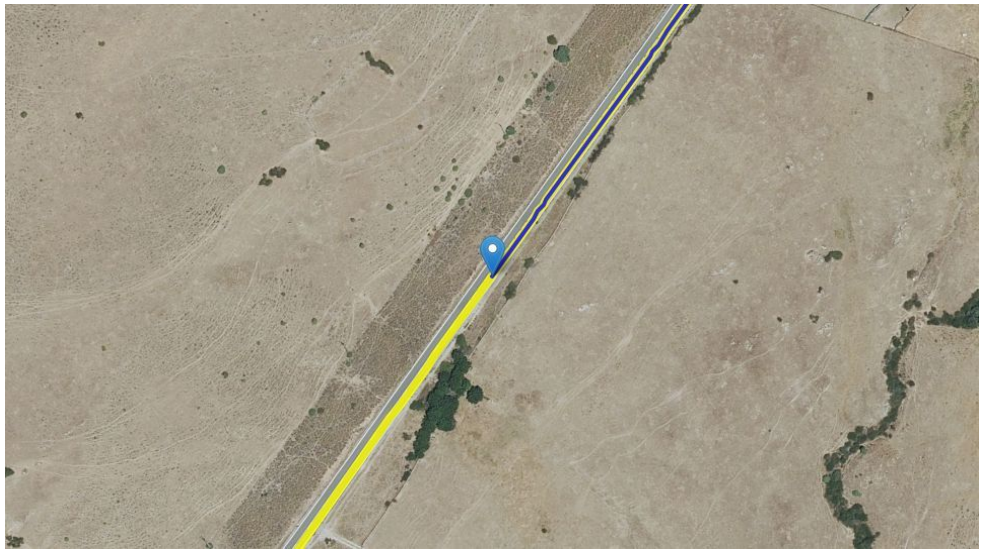
IDENTIFICACIÓN	
FAMILIA	Elementos de balizamiento
CÓDIGO INCIDENCIA	6B.06.01
DENOMINACIÓN	Elementos con deterioros/obstáculos que impidan su correcta percepción
OBSERVACIONES

PROPUESTA DE ACTUACIÓN				
CÓDIGO	DESCRIPCIÓN	UNIDADES	PRECIO UNITARIO	IMPORTE
BA013	Sustitución o instalación de hitos de arista	14	24,2 € ud	338,8 €
			VALORACIÓN TOTAL	338,8 €

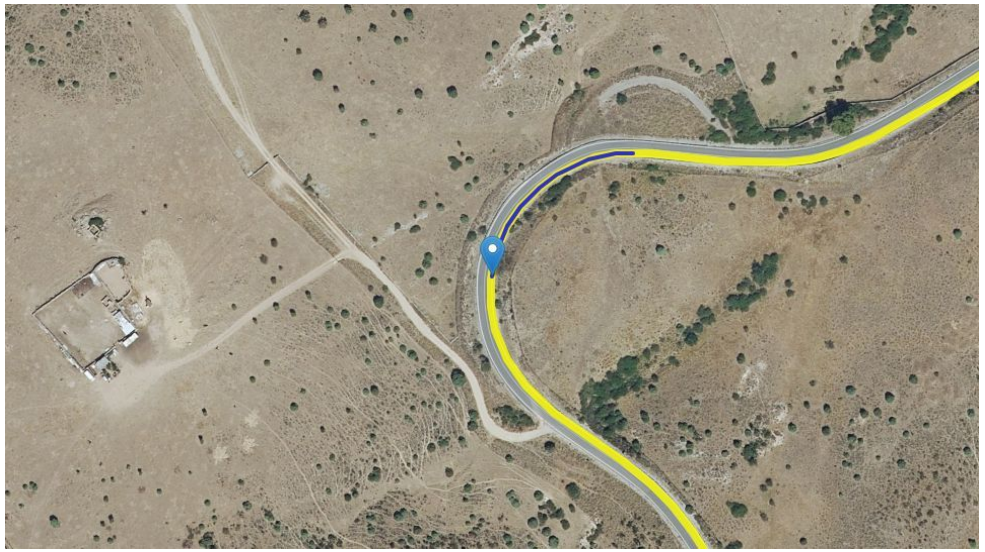
IDENTIFICACIÓN	
FAMILIA	Elementos de balizamiento
CÓDIGO INCIDENCIA	6B.06.01
DENOMINACIÓN	Elementos con deterioros/obstáculos que impidan su correcta percepción
OBSERVACIONES

PROPUESTA DE ACTUACIÓN				
CÓDIGO	DESCRIPCIÓN	UNIDADES	PRECIO UNITARIO	IMPORTE
BA013	Sustitución o instalación de hitos de arista	6	24,2 € ud	145,2 €
			VALORACIÓN TOTAL	145,2 €

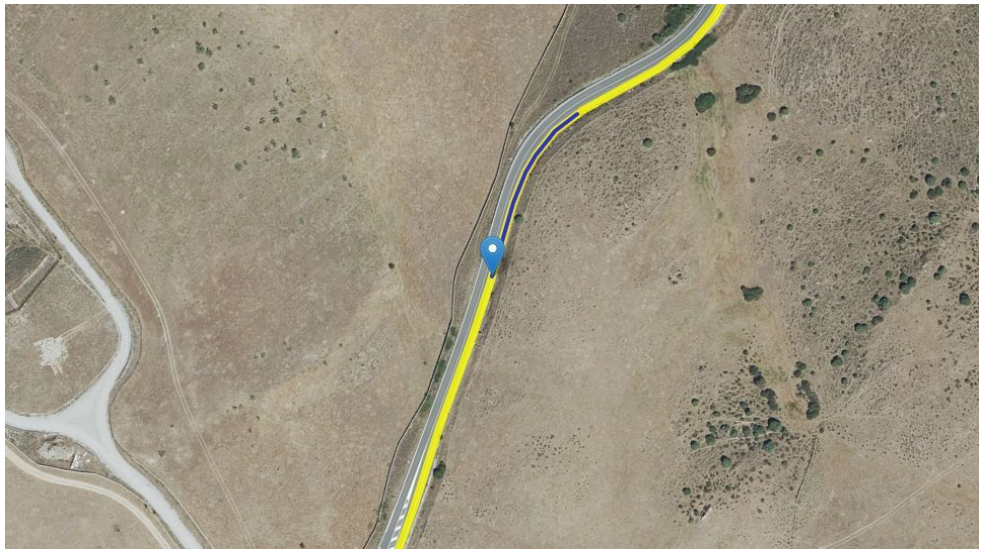
IDENTIFICACIÓN	
FAMILIA	Elementos de balizamiento
CÓDIGO INCIDENCIA	6B.06.01
DENOMINACIÓN	Elementos con deterioros/obstáculos que impidan su correcta percepción
OBSERVACIONES

PROPUESTA DE ACTUACIÓN				
CÓDIGO	DESCRIPCIÓN	UNIDADES	PRECIO UNITARIO	IMPORTE
BA013	Sustitución o instalación de hitos de arista	6	24,2 € ud	145,2 €
			VALORACIÓN TOTAL	145,2 €

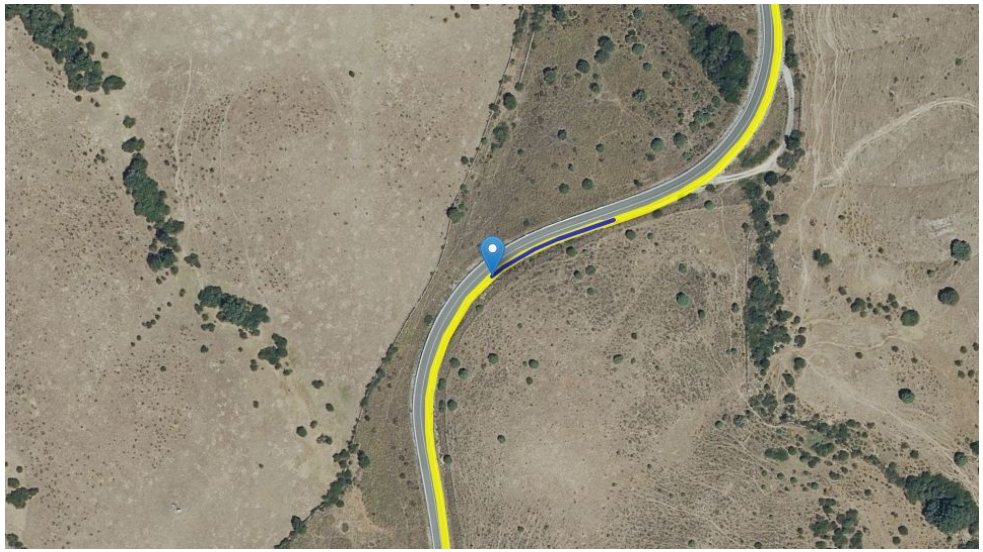
IDENTIFICACIÓN	
FAMILIA	Elementos de balizamiento
CÓDIGO INCIDENCIA	6B.06.01
DENOMINACIÓN	Elementos con deterioros/obstáculos que impidan su correcta percepción
OBSERVACIONES

PROPUESTA DE ACTUACIÓN				
CÓDIGO	DESCRIPCIÓN	UNIDADES	PRECIO UNITARIO	IMPORTE
BA013	Sustitución o instalación de hitos de arista	5	24,2 € ud	121 €
			VALORACIÓN TOTAL	121 €

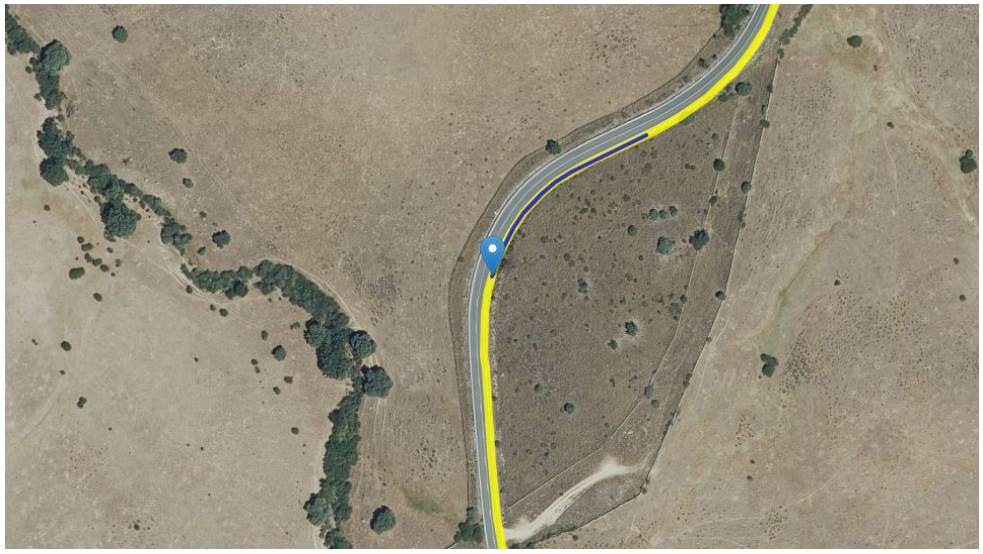
IDENTIFICACIÓN	
FAMILIA	Elementos de balizamiento
CÓDIGO INCIDENCIA	6B.06.01
DENOMINACIÓN	Elementos con deterioros/obstáculos que impidan su correcta percepción
OBSERVACIONES

PROPUESTA DE ACTUACIÓN				
CÓDIGO	DESCRIPCIÓN	UNIDADES	PRECIO UNITARIO	IMPORTE
BA013	Sustitución o instalación de hitos de arista	7	24,2 € ud	169,4 €
			VALORACIÓN TOTAL	169,4 €

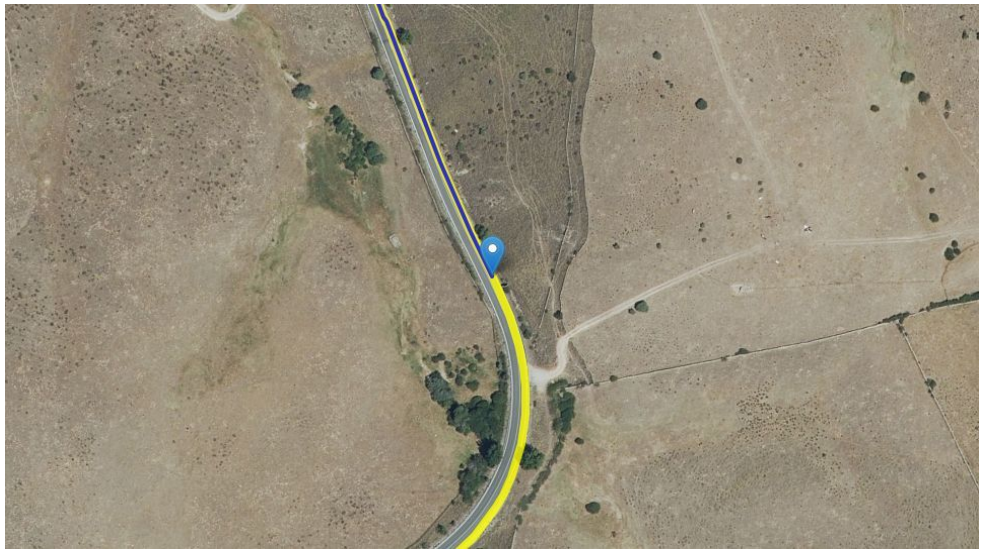
IDENTIFICACIÓN	
FAMILIA	Elementos de balizamiento
CÓDIGO INCIDENCIA	6B.06.01
DENOMINACIÓN	Elementos con deterioros/obstáculos que impidan su correcta percepción
OBSERVACIONES

PROPUESTA DE ACTUACIÓN				
CÓDIGO	DESCRIPCIÓN	UNIDADES	PRECIO UNITARIO	IMPORTE
BA013	Sustitución o instalación de hitos de arista	12	24,2 € ud	290,4 €
			VALORACIÓN TOTAL	290,4 €

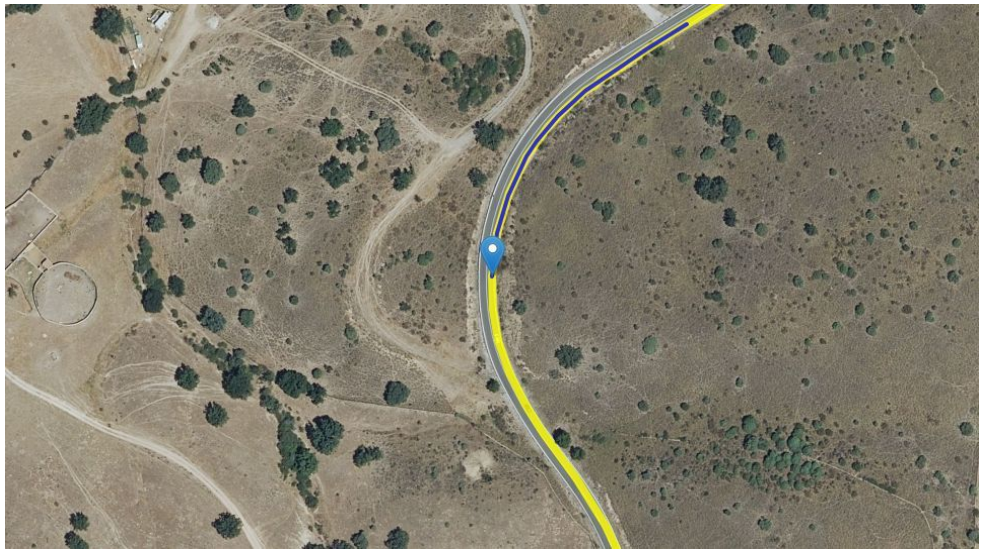
IDENTIFICACIÓN	
FAMILIA	Elementos de balizamiento
CÓDIGO INCIDENCIA	6B.06.01
DENOMINACIÓN	Elementos con deterioros/obstáculos que impidan su correcta percepción
OBSERVACIONES

PROPUESTA DE ACTUACIÓN				
CÓDIGO	DESCRIPCIÓN	UNIDADES	PRECIO UNITARIO	IMPORTE
BA013	Sustitución o instalación de hitos de arista	9	24,2 € ud	217,8 €
			VALORACIÓN TOTAL	217,8 €

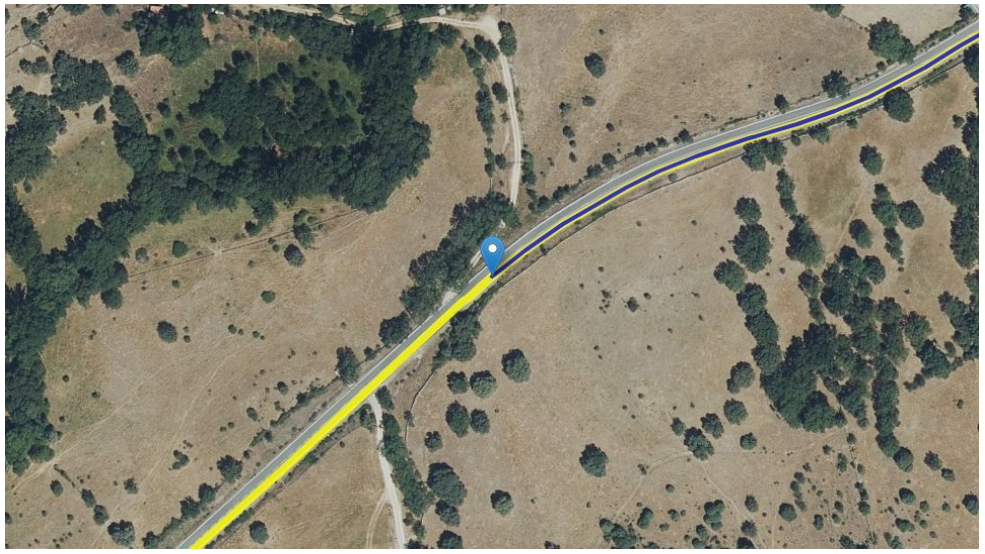
IDENTIFICACIÓN	
FAMILIA	Elementos de balizamiento
CÓDIGO INCIDENCIA	6B.06.01
DENOMINACIÓN	Elementos con deterioros/obstáculos que impidan su correcta percepción
OBSERVACIONES

PROPUESTA DE ACTUACIÓN				
CÓDIGO	DESCRIPCIÓN	UNIDADES	PRECIO UNITARIO	IMPORTE
BA013	Sustitución o instalación de hitos de arista	19	24,2 € ud	459,8 €
			VALORACIÓN TOTAL	459,8 €

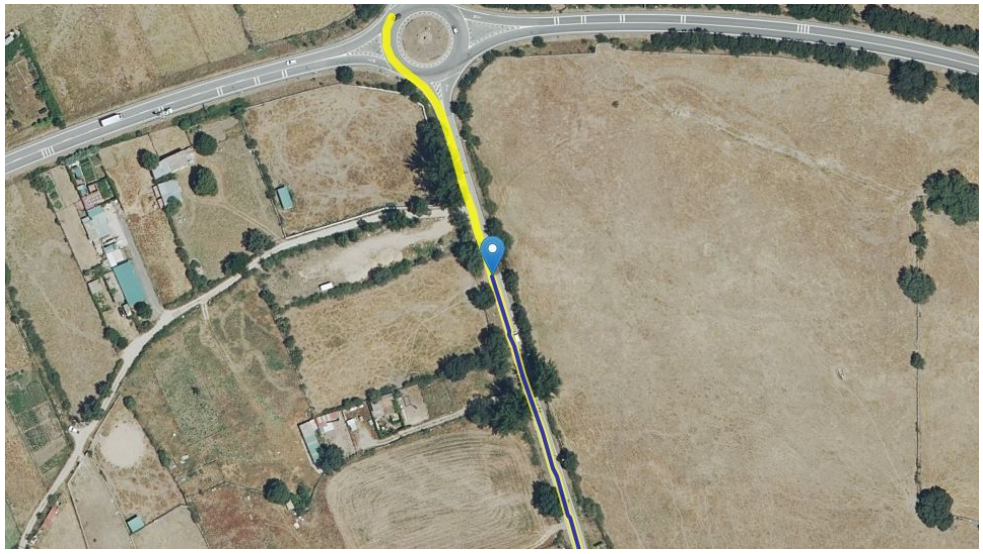
IDENTIFICACIÓN	
FAMILIA	Elementos de balizamiento
CÓDIGO INCIDENCIA	6B.06.01
DENOMINACIÓN	Elementos con deterioros/obstáculos que impidan su correcta percepción
OBSERVACIONES

PROPUESTA DE ACTUACIÓN				
CÓDIGO	DESCRIPCIÓN	UNIDADES	PRECIO UNITARIO	IMPORTE
SC031	Instalación de barrera metálica simple N2	302	41,29 € m	12.469,58 €
			VALORACIÓN TOTAL	12.469,58 €

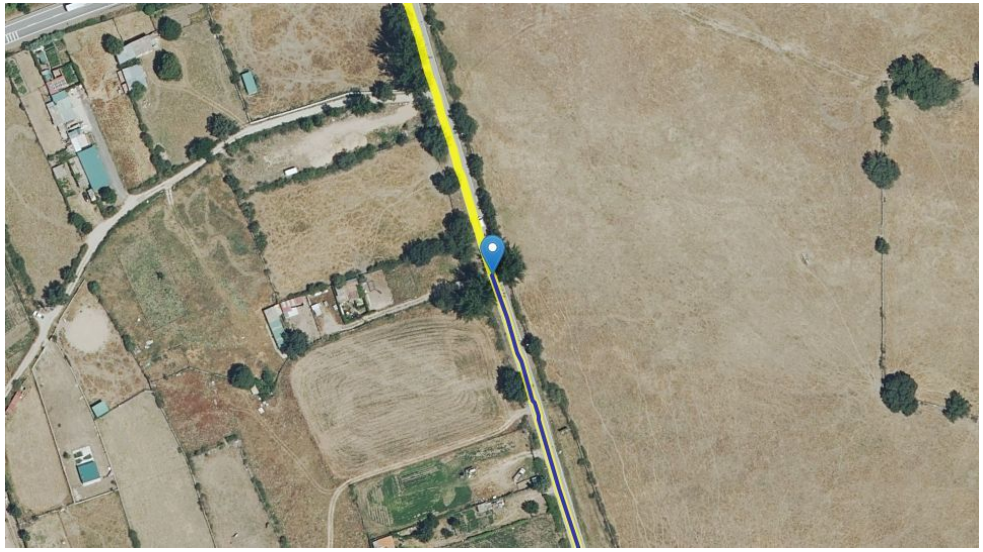
IDENTIFICACIÓN	
FAMILIA	Marcas Viales
CÓDIGO INCIDENCIA	5MV.01.01
DENOMINACIÓN	Deterioros en las marcas viales que impiden su correcta percepción
OBSERVACIONES

PROPUESTA DE ACTUACIÓN				
CÓDIGO	DESCRIPCIÓN	UNIDADES	PRECIO UNITARIO	IMPORTE
SC052	Despeje y desbroce del terreno por medios mecánicos i/ destoconado, arranque, carga y transporte a vertedero o gestor autorizado hasta una distancia de 60 km.	131,5	0,7 € m2	92,05 €
MV005	Repintado de marcas viales acrílica en emulsión espesor 15cm	0,26	335,35 € km	88,2 €
			VALORACIÓN TOTAL	180,25 €

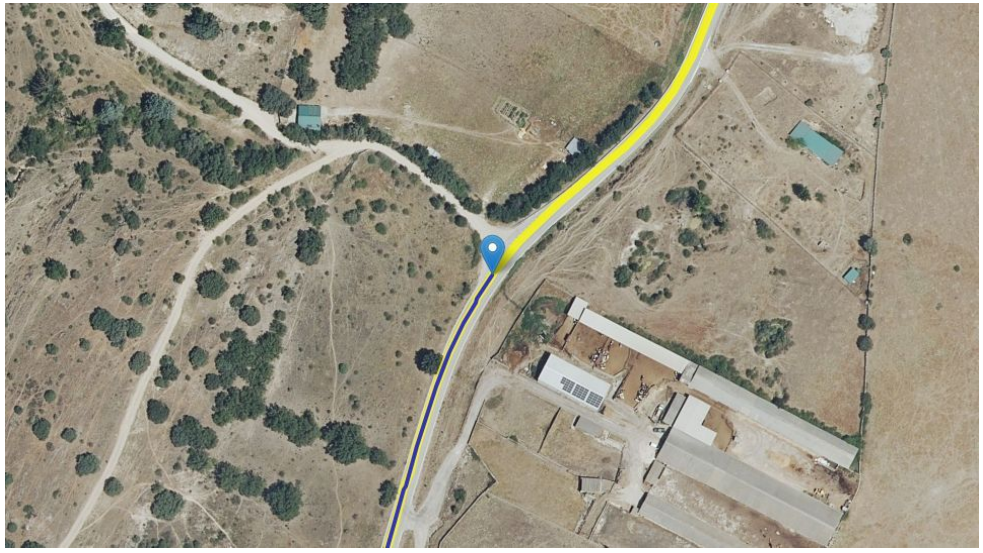
IDENTIFICACIÓN	
FAMILIA	Marcas Viales
CÓDIGO INCIDENCIA	5MV.01.01
DENOMINACIÓN	Deterioros en las marcas viales que impiden su correcta percepción
OBSERVACIONES

PROPUESTA DE ACTUACIÓN				
CÓDIGO	DESCRIPCIÓN	UNIDADES	PRECIO UNITARIO	IMPORTE
MV001	Limpieza de calzada con barredora	0,33	21 € km	6,91 €
MV005	Repintado de marcas viales acrílica en emulsión espesor 15cm	0,33	335,35 € km	110,33 €
			VALORACIÓN TOTAL	117,24 €

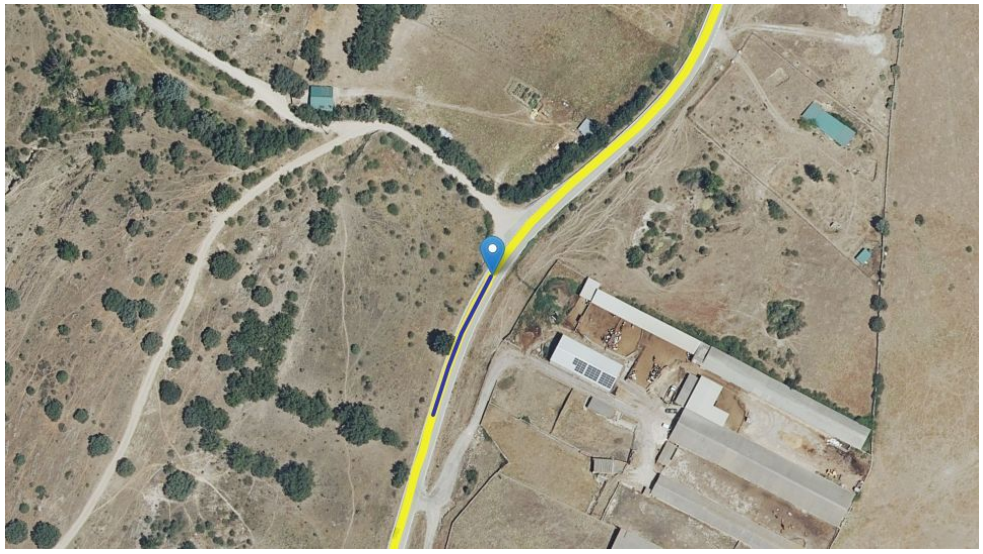
IDENTIFICACIÓN	
FAMILIA	Elementos de balizamiento
CÓDIGO INCIDENCIA	6B.06.01
DENOMINACIÓN	Elementos con deterioros/obstáculos que impidan su correcta percepción
OBSERVACIONES

PROPUESTA DE ACTUACIÓN				
CÓDIGO	DESCRIPCIÓN	UNIDADES	PRECIO UNITARIO	IMPORTE
BA013	Sustitución o instalación de hitos de arista	5	24,2 € ud	121 €
			VALORACIÓN TOTAL	121 €

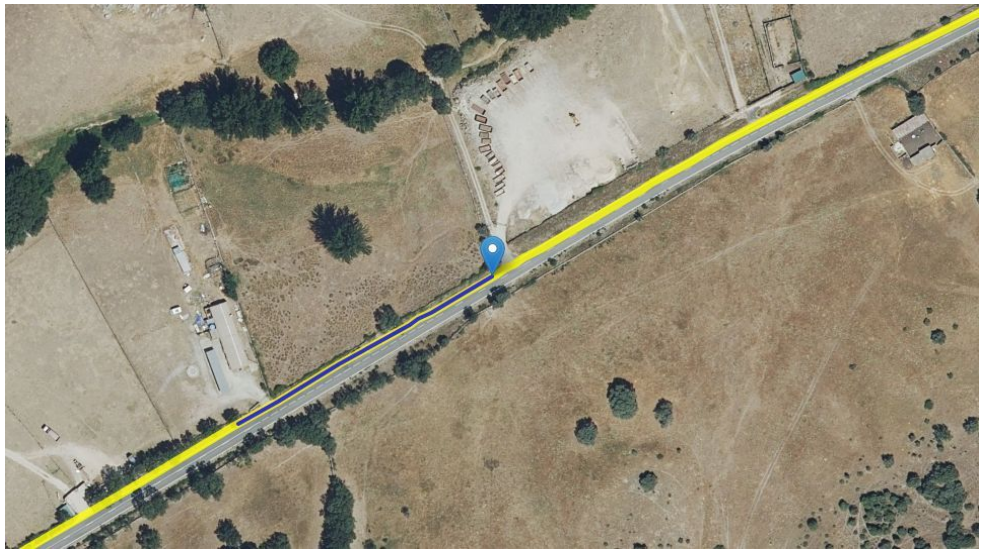
IDENTIFICACIÓN	
FAMILIA	Elementos de balizamiento
CÓDIGO INCIDENCIA	6B.06.01
DENOMINACIÓN	Elementos con deterioros/obstáculos que impidan su correcta percepción
OBSERVACIONES

PROPUESTA DE ACTUACIÓN				
CÓDIGO	DESCRIPCIÓN	UNIDADES	PRECIO UNITARIO	IMPORTE
BA013	Sustitución o instalación de hitos de arista	8	24,2 € ud	193,6 €
			VALORACIÓN TOTAL	193,6 €

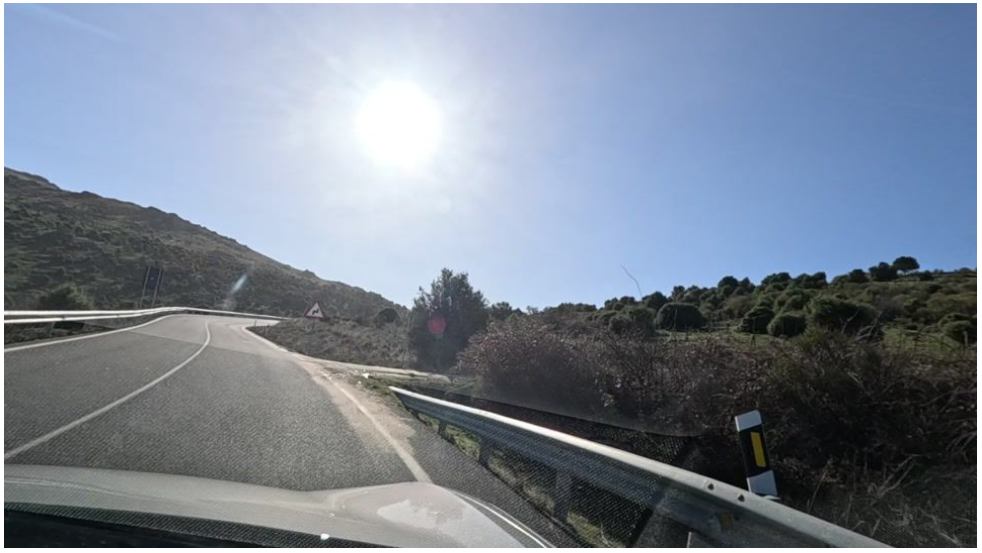
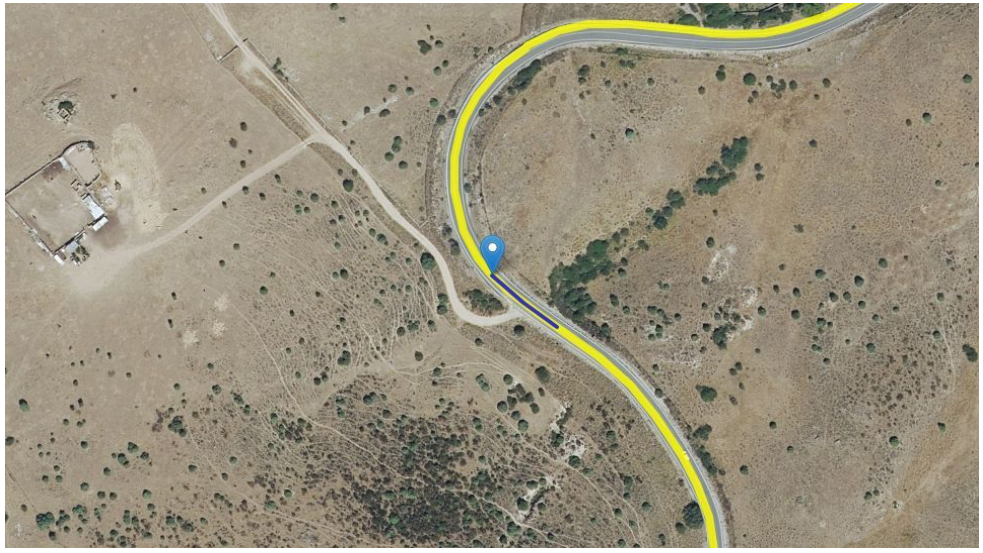
IDENTIFICACIÓN	
FAMILIA	Marcas Viales
CÓDIGO INCIDENCIA	5MV.01.01
DENOMINACIÓN	Deterioros en las marcas viales que impiden su correcta percepción
OBSERVACIONES

PROPUESTA DE ACTUACIÓN				
CÓDIGO	DESCRIPCIÓN	UNIDADES	PRECIO UNITARIO	IMPORTE
MV001	Limpieza de calzada con barredora	0,04	21 € km	0,76 €
MV005	Repintado de marcas viales acrílica en emulsión espesor 15cm	0,04	335,35 € km	12,07 €
			VALORACIÓN TOTAL	12,83 €

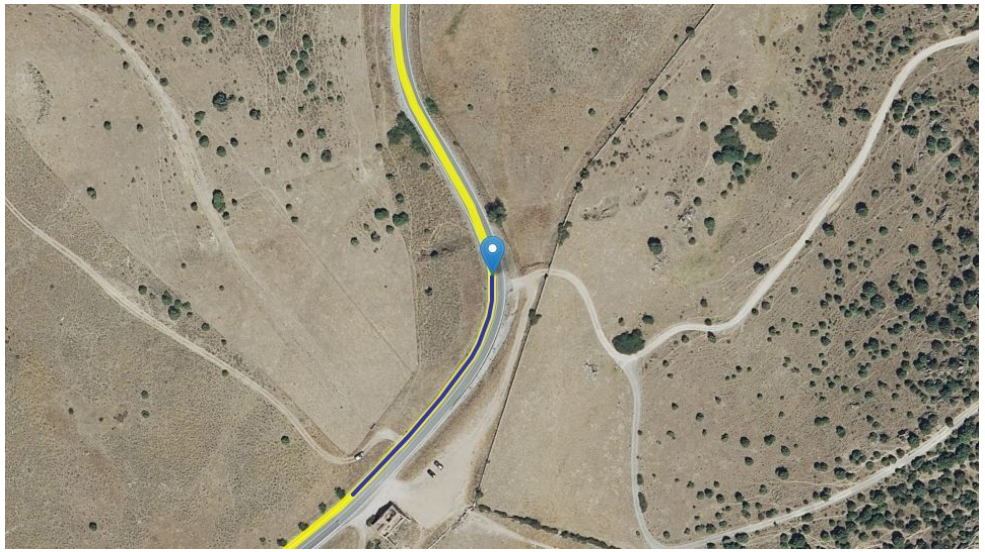
IDENTIFICACIÓN	
FAMILIA	Elementos de balizamiento
CÓDIGO INCIDENCIA	6B.06.01
DENOMINACIÓN	Elementos con deterioros/obstáculos que impidan su correcta percepción
OBSERVACIONES

PROPUESTA DE ACTUACIÓN				
CÓDIGO	DESCRIPCIÓN	UNIDADES	PRECIO UNITARIO	IMPORTE
BA013	Sustitución o instalación de hitos de arista	8	24,2 € ud	193,6 €
			VALORACIÓN TOTAL	193,6 €

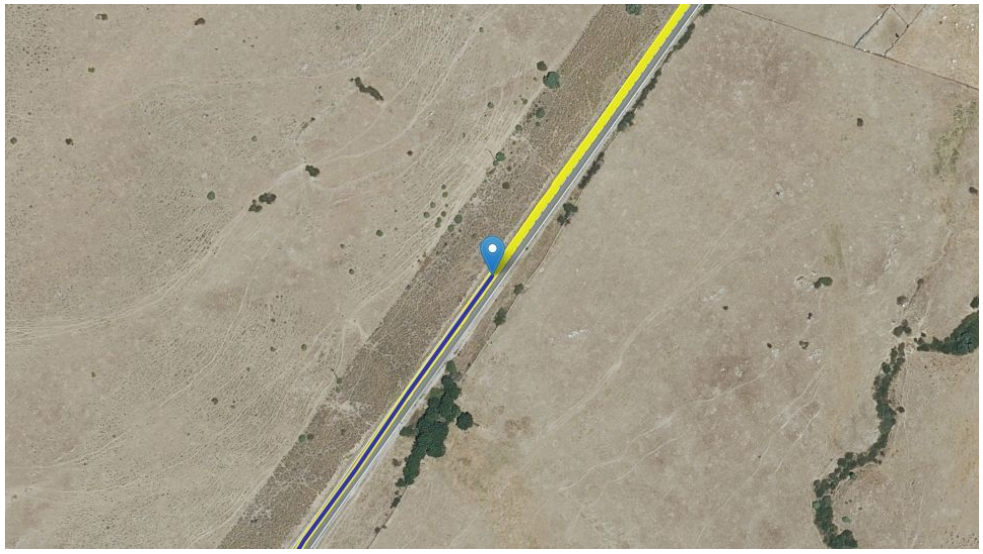
IDENTIFICACIÓN	
FAMILIA	Elementos de balizamiento
CÓDIGO INCIDENCIA	6B.06.01
DENOMINACIÓN	Elementos con deterioros/obstáculos que impidan su correcta percepción
OBSERVACIONES

PROPUESTA DE ACTUACIÓN				
CÓDIGO	DESCRIPCIÓN	UNIDADES	PRECIO UNITARIO	IMPORTE
BA013	Sustitución o instalación de hitos de arista	11	24,2 € ud	266,2 €
			VALORACIÓN TOTAL	266,2 €

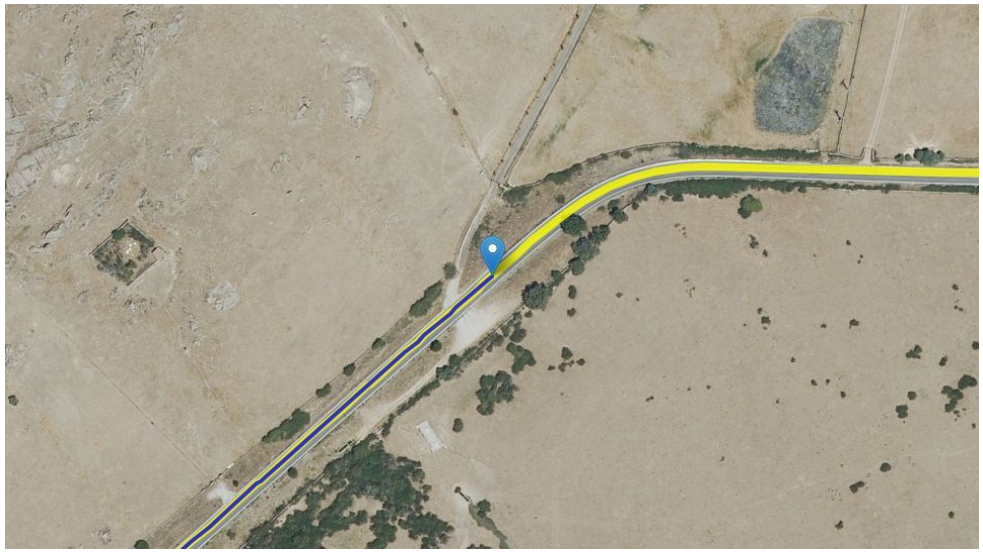
IDENTIFICACIÓN	
FAMILIA	Elementos de balizamiento
CÓDIGO INCIDENCIA	6B.06.01
DENOMINACIÓN	Elementos con deterioros/obstáculos que impidan su correcta percepción
OBSERVACIONES

PROPUESTA DE ACTUACIÓN				
CÓDIGO	DESCRIPCIÓN	UNIDADES	PRECIO UNITARIO	IMPORTE
BA013	Sustitución o instalación de hitos de arista	14	24,2 € ud	338,8 €
			VALORACIÓN TOTAL	338,8 €

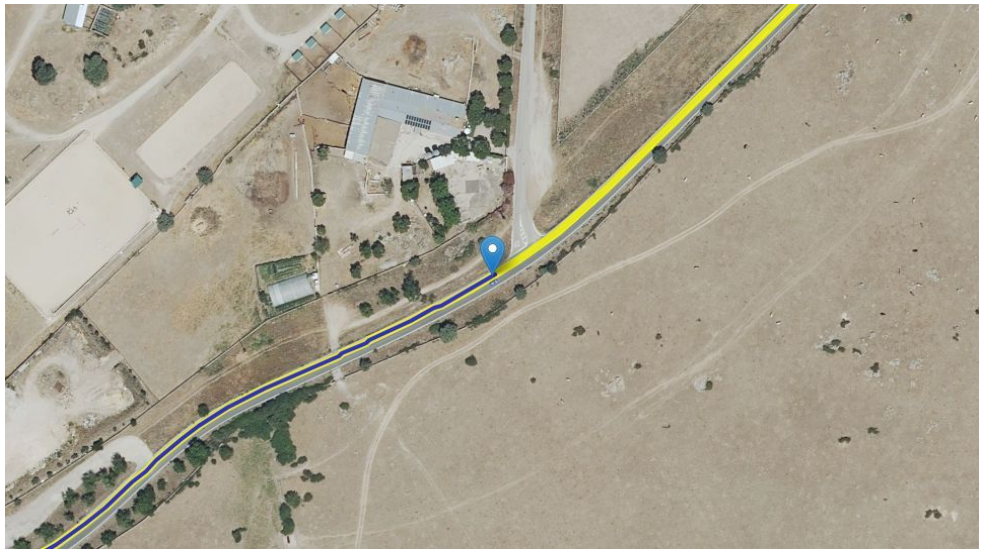
IDENTIFICACIÓN	
FAMILIA	Elementos de balizamiento
CÓDIGO INCIDENCIA	6B.06.01
DENOMINACIÓN	Elementos con deterioros/obstáculos que impidan su correcta percepción
OBSERVACIONES

PROPUESTA DE ACTUACIÓN				
CÓDIGO	DESCRIPCIÓN	UNIDADES	PRECIO UNITARIO	IMPORTE
BA013	Sustitución o instalación de hitos de arista	28	24,2 € ud	677,6 €
			VALORACIÓN TOTAL	677,6 €

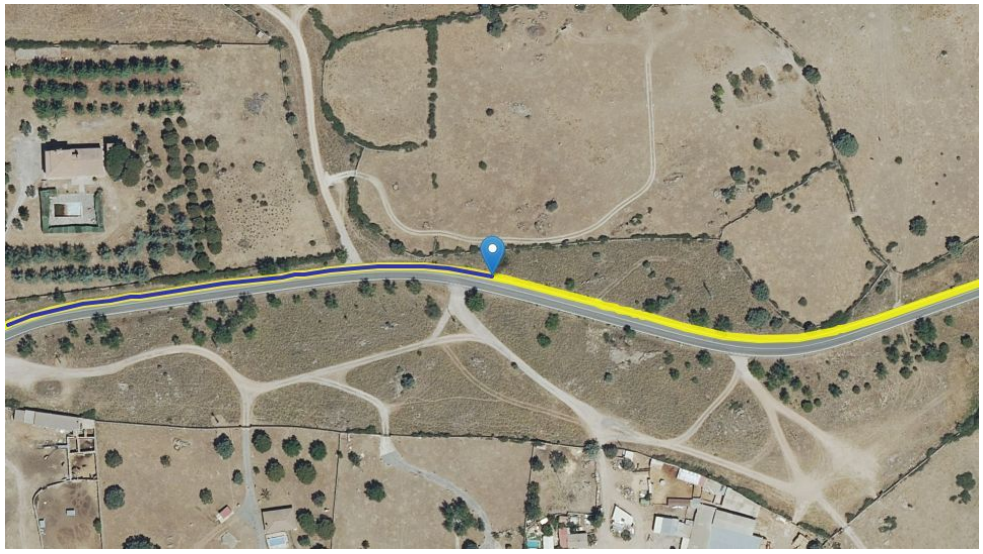
IDENTIFICACIÓN	
FAMILIA	Elementos de balizamiento
CÓDIGO INCIDENCIA	6B.06.01
DENOMINACIÓN	Elementos con deterioros/obstáculos que impidan su correcta percepción
OBSERVACIONES

PROPUESTA DE ACTUACIÓN				
CÓDIGO	DESCRIPCIÓN	UNIDADES	PRECIO UNITARIO	IMPORTE
BA013	Sustitución o instalación de hitos de arista	12	24,2 € ud	290,4 €
			VALORACIÓN TOTAL	290,4 €

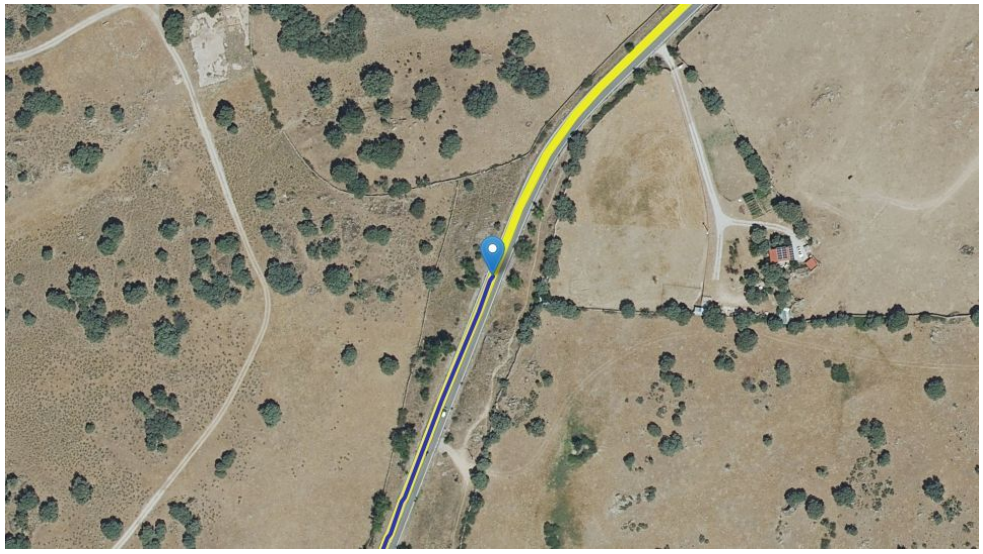
IDENTIFICACIÓN	
FAMILIA	Elementos de balizamiento
CÓDIGO INCIDENCIA	6B.06.01
DENOMINACIÓN	Elementos con deterioros/obstáculos que impidan su correcta percepción
OBSERVACIONES

PROPUESTA DE ACTUACIÓN				
CÓDIGO	DESCRIPCIÓN	UNIDADES	PRECIO UNITARIO	IMPORTE
BA013	Sustitución o instalación de hitos de arista	10	24,2 € ud	242 €
			VALORACIÓN TOTAL	242 €

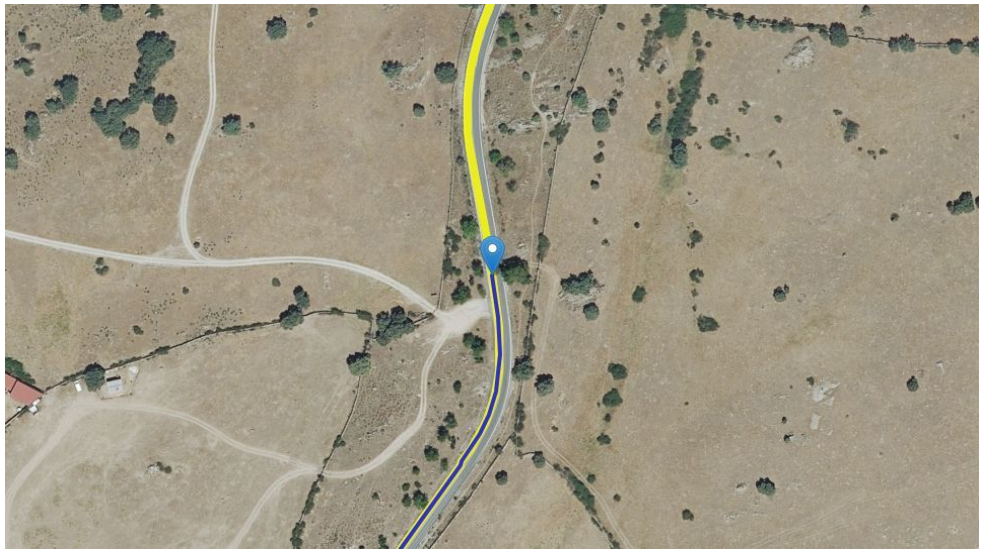
IDENTIFICACIÓN	
FAMILIA	Elementos de balizamiento
CÓDIGO INCIDENCIA	6B.06.01
DENOMINACIÓN	Elementos con deterioros/obstáculos que impidan su correcta percepción
OBSERVACIONES

PROPUESTA DE ACTUACIÓN				
CÓDIGO	DESCRIPCIÓN	UNIDADES	PRECIO UNITARIO	IMPORTE
BA013	Sustitución o instalación de hitos de arista	9	24,2 € ud	217,8 €
			VALORACIÓN TOTAL	217,8 €

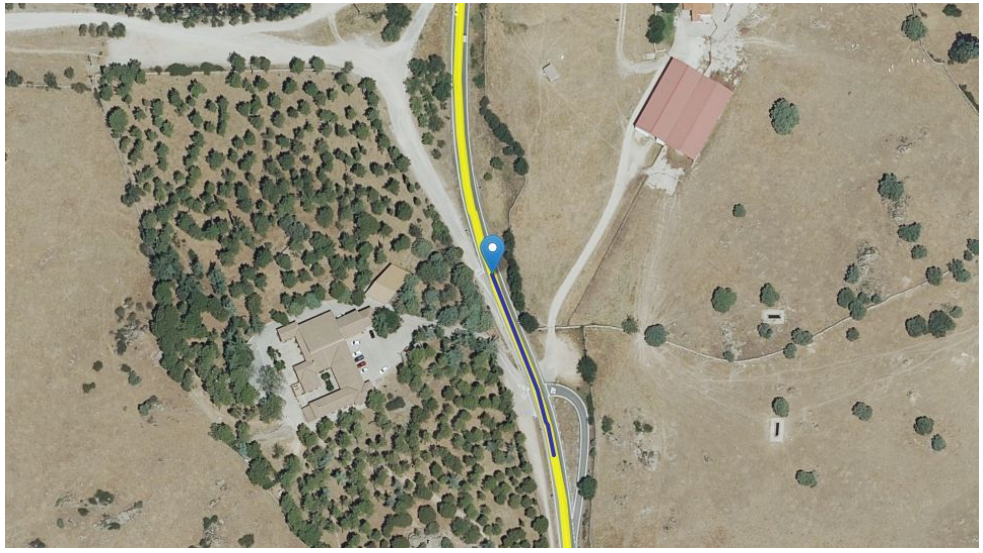
IDENTIFICACIÓN	
FAMILIA	Marcas Viales
CÓDIGO INCIDENCIA	5MV.01.01
DENOMINACIÓN	Deterioros en las marcas viales que impiden su correcta percepción
OBSERVACIONES

PROPUESTA DE ACTUACIÓN				
CÓDIGO	DESCRIPCIÓN	UNIDADES	PRECIO UNITARIO	IMPORTE
MV001	Limpieza de calzada con barredora	0,09	21 € km	1,79 €
MV022	Repintado de marca vial acrílica de doble línea continua espesor 15cm	0,09	670,7 € km	57,01 €
			VALORACIÓN TOTAL	58,79 €

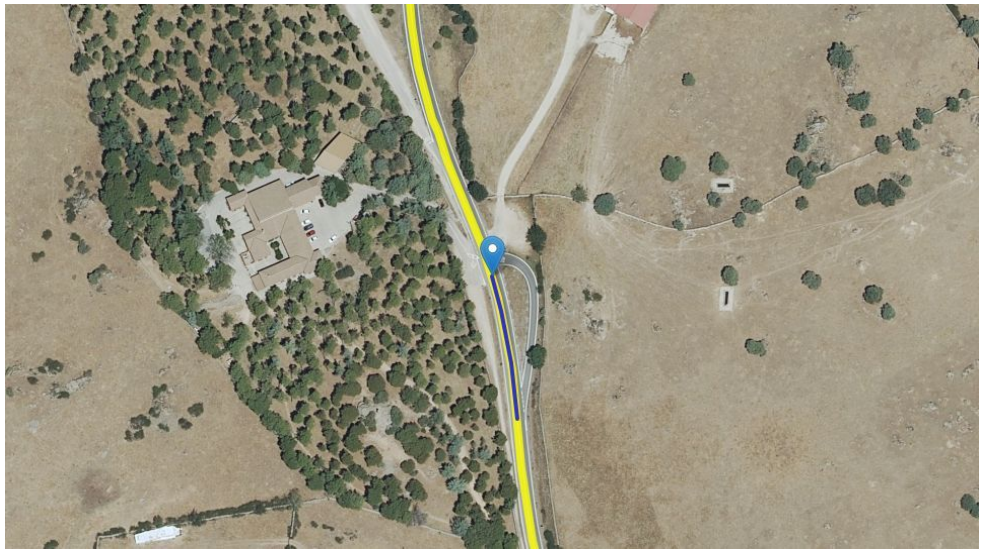
IDENTIFICACIÓN	
FAMILIA	Elementos de balizamiento
CÓDIGO INCIDENCIA	6B.06.01
DENOMINACIÓN	Elementos con deterioros/obstáculos que impidan su correcta percepción
OBSERVACIONES

PROPUESTA DE ACTUACIÓN				
CÓDIGO	DESCRIPCIÓN	UNIDADES	PRECIO UNITARIO	IMPORTE
BA013	Sustitución o instalación de hitos de arista	5	24,2 € ud	121 €
			VALORACIÓN TOTAL	121 €

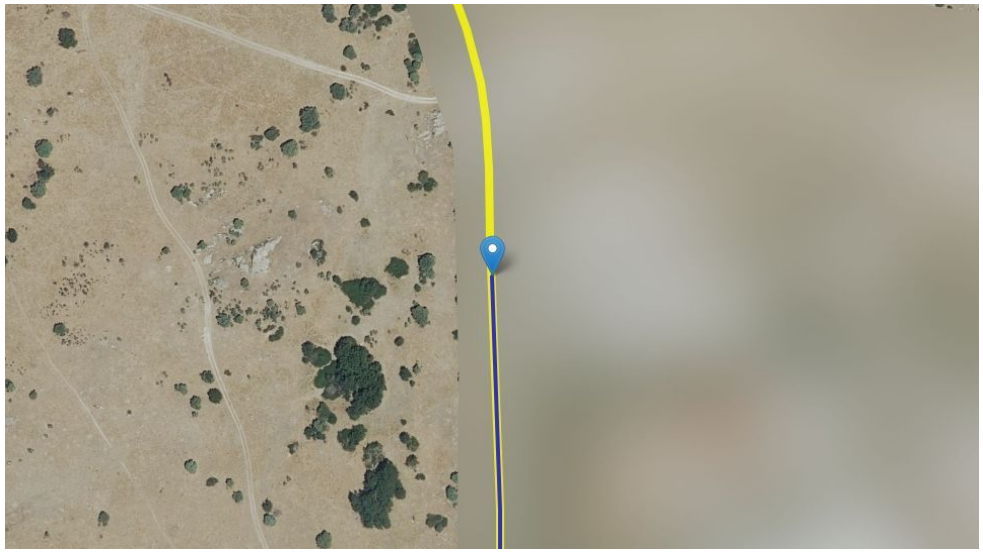
IDENTIFICACIÓN	
FAMILIA	Elementos de balizamiento
CÓDIGO INCIDENCIA	6B.06.01
DENOMINACIÓN	Elementos con deterioros/obstáculos que impidan su correcta percepción
OBSERVACIONES

PROPUESTA DE ACTUACIÓN				
CÓDIGO	DESCRIPCIÓN	UNIDADES	PRECIO UNITARIO	IMPORTE
BA013	Sustitución o instalación de hitos de arista	14	24,2 € ud	338,8 €
			VALORACIÓN TOTAL	338,8 €

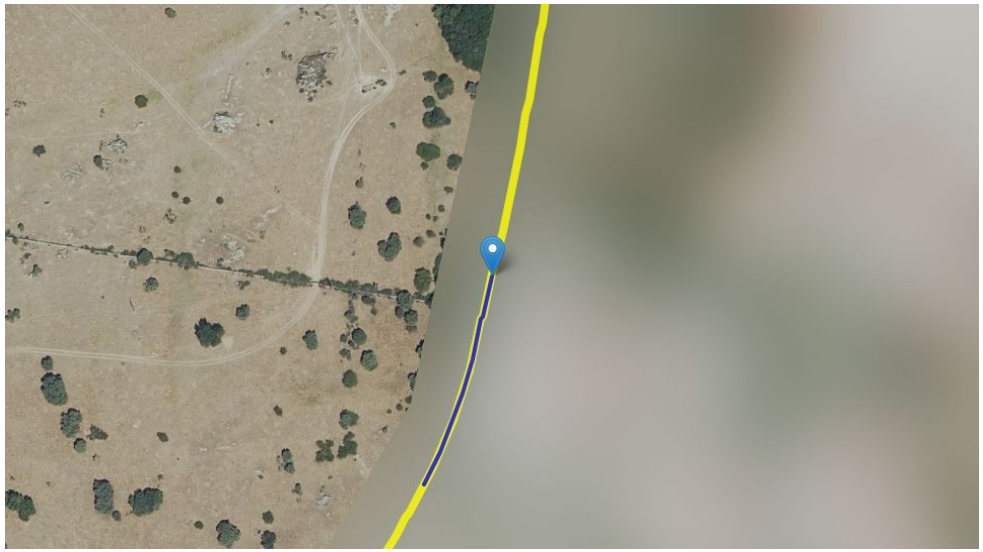
IDENTIFICACIÓN	
FAMILIA	Elementos de balizamiento
CÓDIGO INCIDENCIA	6B.06.01
DENOMINACIÓN	Elementos con deterioros/obstáculos que impidan su correcta percepción
OBSERVACIONES

PROPUESTA DE ACTUACIÓN				
CÓDIGO	DESCRIPCIÓN	UNIDADES	PRECIO UNITARIO	IMPORTE
BA013	Sustitución o instalación de hitos de arista	6	24,2 € ud	145,2 €
			VALORACIÓN TOTAL	145,2 €

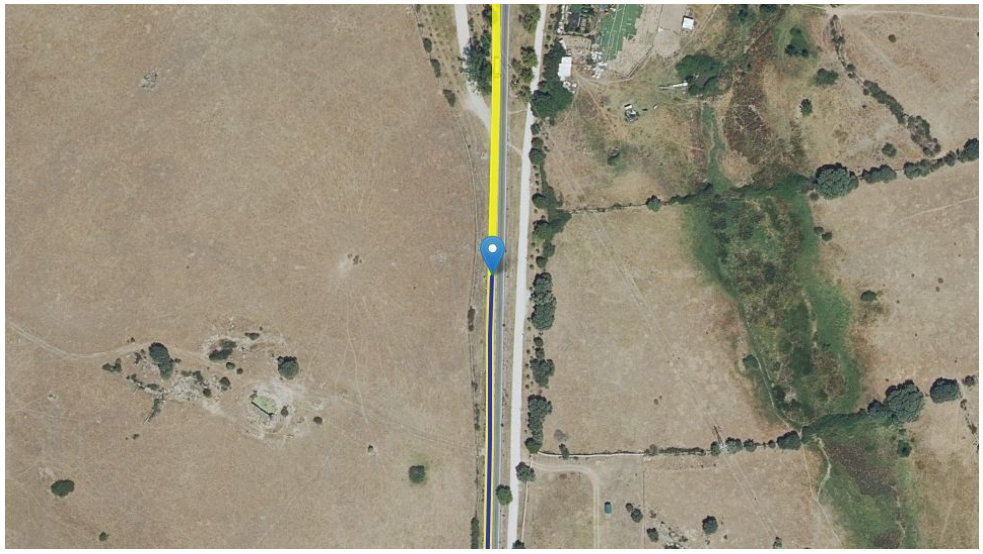
IDENTIFICACIÓN	
FAMILIA	Elementos de balizamiento
CÓDIGO INCIDENCIA	6B.06.01
DENOMINACIÓN	Elementos con deterioros/obstáculos que impidan su correcta percepción
OBSERVACIONES

PROPUESTA DE ACTUACIÓN				
CÓDIGO	DESCRIPCIÓN	UNIDADES	PRECIO UNITARIO	IMPORTE
BA013	Sustitución o instalación de hitos de arista	16	24,2 € ud	387,2 €
			VALORACIÓN TOTAL	387,2 €

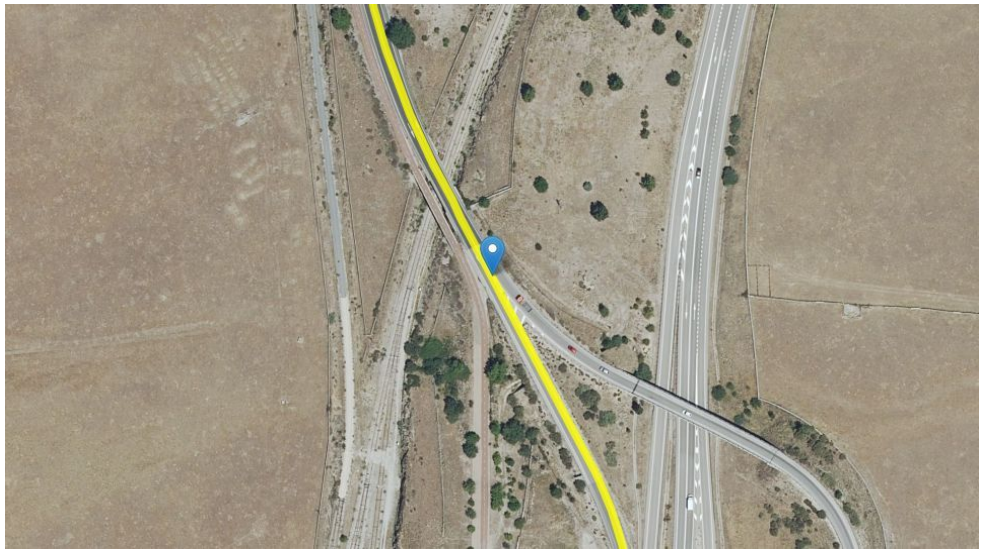
IDENTIFICACIÓN	
FAMILIA	Elementos de balizamiento
CÓDIGO INCIDENCIA	6B.06.01
DENOMINACIÓN	Elementos con deterioros/obstáculos que impidan su correcta percepción
OBSERVACIONES

PROPUESTA DE ACTUACIÓN				
CÓDIGO	DESCRIPCIÓN	UNIDADES	PRECIO UNITARIO	IMPORTE
BA015	Sustitución o instalación de hitos de vértice	1	390,95 € ud	390,95 €
			VALORACIÓN TOTAL	390,95 €

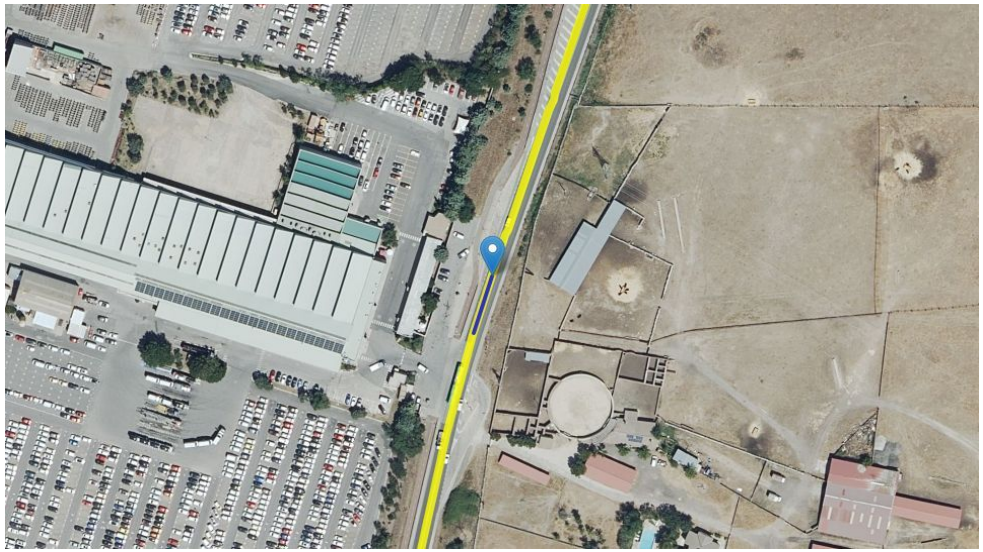
IDENTIFICACIÓN	
FAMILIA	Elementos de balizamiento
CÓDIGO INCIDENCIA	6B.06.01
DENOMINACIÓN	Elementos con deterioros/obstáculos que impidan su correcta percepción
OBSERVACIONES

PROPUESTA DE ACTUACIÓN				
CÓDIGO	DESCRIPCIÓN	UNIDADES	PRECIO UNITARIO	IMPORTE
BA016	Sustitución o instalación de captafaros	2	9,05 € ud	18,1 €
			VALORACIÓN TOTAL	18,1 €

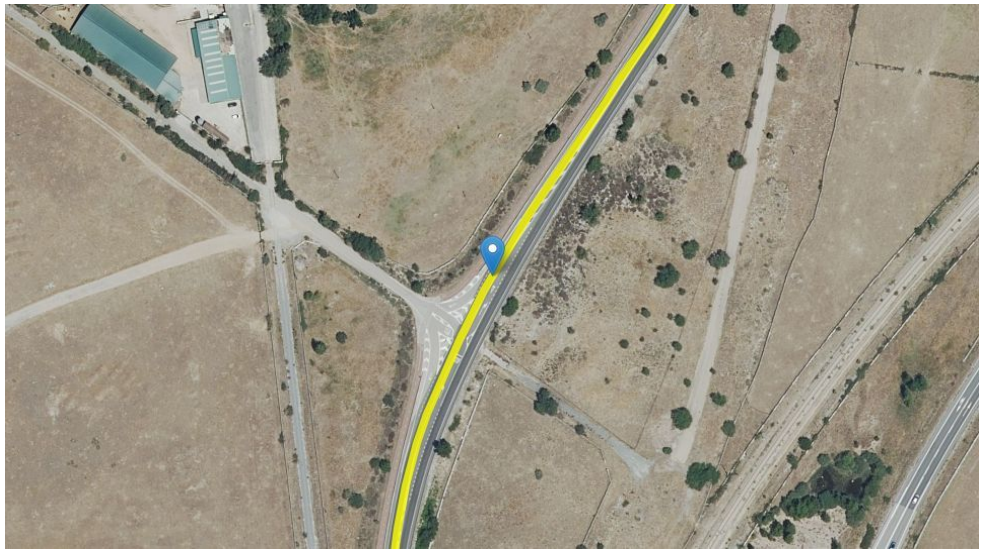
IDENTIFICACIÓN	
FAMILIA	Elementos de balizamiento
CÓDIGO INCIDENCIA	6B.02.02
DENOMINACIÓN	Inexistencia de hito de vértice en nariz de salida
OBSERVACIONES

PROPUESTA DE ACTUACIÓN				
CÓDIGO	DESCRIPCIÓN	UNIDADES	PRECIO UNITARIO	IMPORTE
BA015	Sustitución o instalación de hitos de vértice	1	390,95 € ud	390,95 €
			VALORACIÓN TOTAL	390,95 €

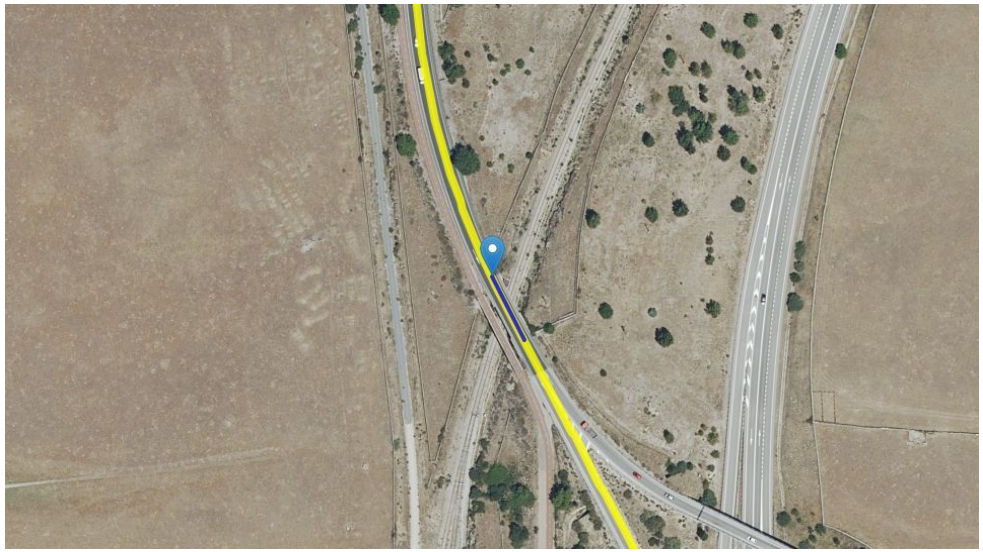
IDENTIFICACIÓN	
FAMILIA	Elementos de balizamiento
CÓDIGO INCIDENCIA	6B.06.01
DENOMINACIÓN	Elementos con deterioros/obstáculos que impidan su correcta percepción
OBSERVACIONES

PROPUESTA DE ACTUACIÓN				
CÓDIGO	DESCRIPCIÓN	UNIDADES	PRECIO UNITARIO	IMPORTE
BA016	Sustitución o instalación de captafaros	2	9,05 € ud	18,1 €
			VALORACIÓN TOTAL	18,1 €

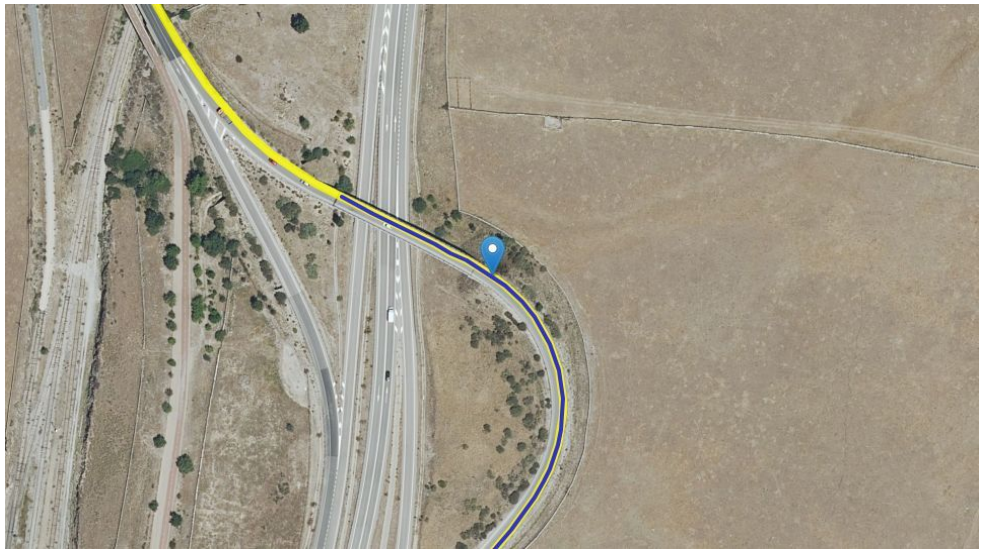
IDENTIFICACIÓN	
FAMILIA	Elementos de balizamiento
CÓDIGO INCIDENCIA	6B.06.01
DENOMINACIÓN	Elementos con deterioros/obstáculos que impidan su correcta percepción
OBSERVACIONES

PROPUESTA DE ACTUACIÓN				
CÓDIGO	DESCRIPCIÓN	UNIDADES	PRECIO UNITARIO	IMPORTE
BA016	Sustitución o instalación de captafaros	4	9,05 € ud	36,2 €
			VALORACIÓN TOTAL	36,2 €

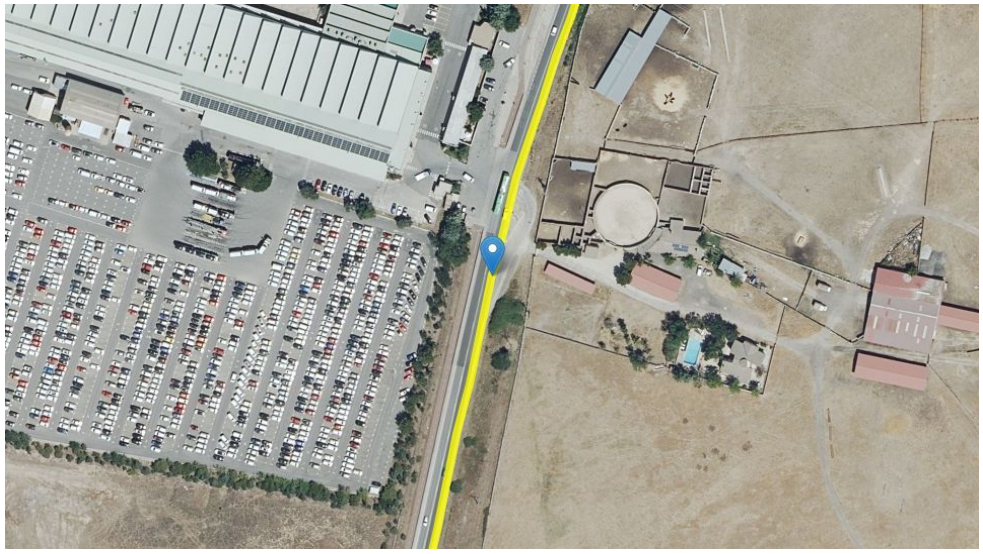
IDENTIFICACIÓN	
FAMILIA	Elementos de balizamiento
CÓDIGO INCIDENCIA	6B.02.02
DENOMINACIÓN	Inexistencia de hito de vértice en nariz de salida
OBSERVACIONES

PROPUESTA DE ACTUACIÓN				
CÓDIGO	DESCRIPCIÓN	UNIDADES	PRECIO UNITARIO	IMPORTE
BA015	Sustitución o instalación de hitos de vértice	1	390,95 € ud	390,95 €
			VALORACIÓN TOTAL	390,95 €

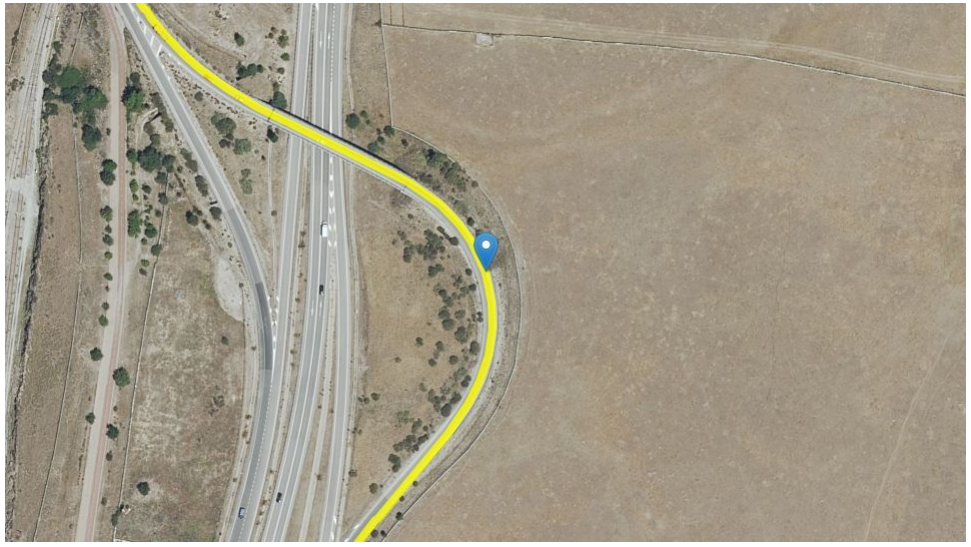
IDENTIFICACIÓN	
FAMILIA	Elementos de balizamiento
CÓDIGO INCIDENCIA	6B.06.01
DENOMINACIÓN	Elementos con deterioros/obstáculos que impidan su correcta percepción
OBSERVACIONES

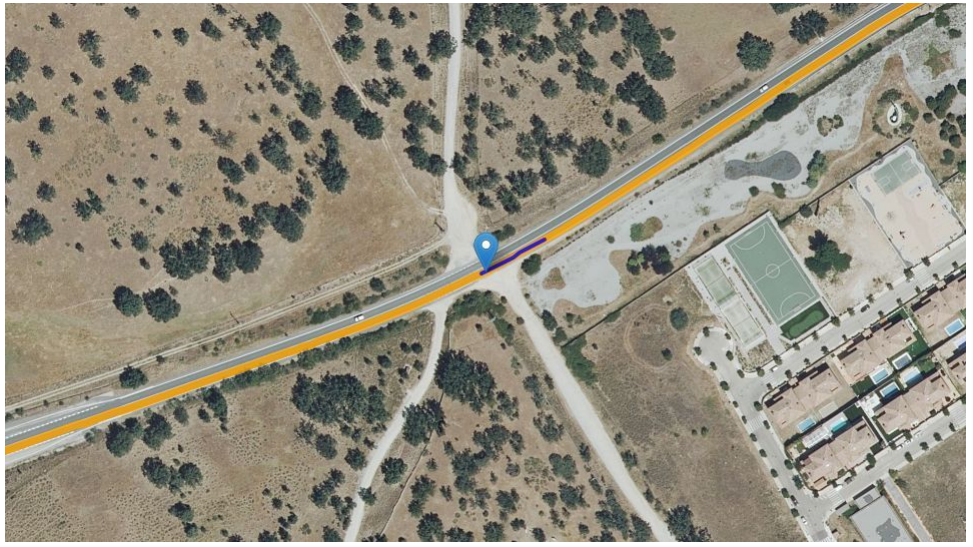
IDENTIFICACIÓN	
FAMILIA	Marcas Viales
CÓDIGO INCIDENCIA	5MV.01.01
DENOMINACIÓN	Deterioros en las marcas viales que impiden su correcta percepción
OBSERVACIONES
