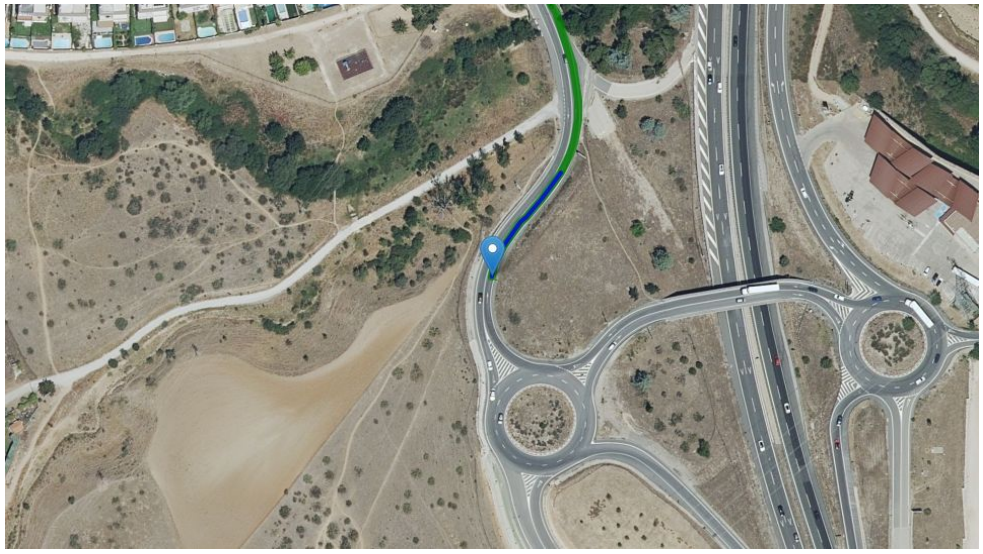
IDENTIFICACIÓN	
FAMILIA	Sistemas de Contención
CÓDIGO INCIDENCIA	8SC.04.01
DENOMINACIÓN	Báculos no protegidos a distancia< 4m del borde exterior de la calzada en vía con velocidad < 80 km/h
OBSERVACIONES

PROPUESTA DE ACTUACIÓN				
CÓDIGO	DESCRIPCIÓN	UNIDADES	PRECIO UNITARIO	IMPORTE
SC031	Instalación de barrera metálica simple N2	60	41,29 € m	2.477,4 €
			VALORACIÓN TOTAL	2.477,4 €

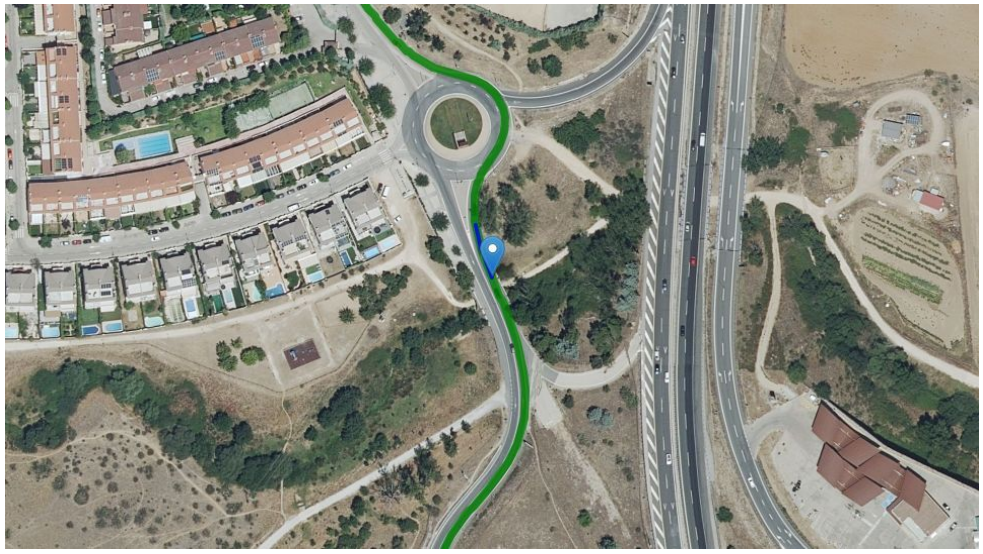
IDENTIFICACIÓN	
FAMILIA	Marcas Viales
CÓDIGO INCIDENCIA	5MV.01.01
DENOMINACIÓN	Deterioros en las marcas viales que impiden su correcta percepción
OBSERVACIONES

CÓDIGO	DESCRIPCIÓN	UNIDADES	PRECIO UNITARIO	IMPORTE
MV012	Borrado y repintado de marcas viales termoplásticas espesor 10cm	0,03	1.436,2 € km	35,91 €
			VALORACIÓN TOTAL	35,91 €

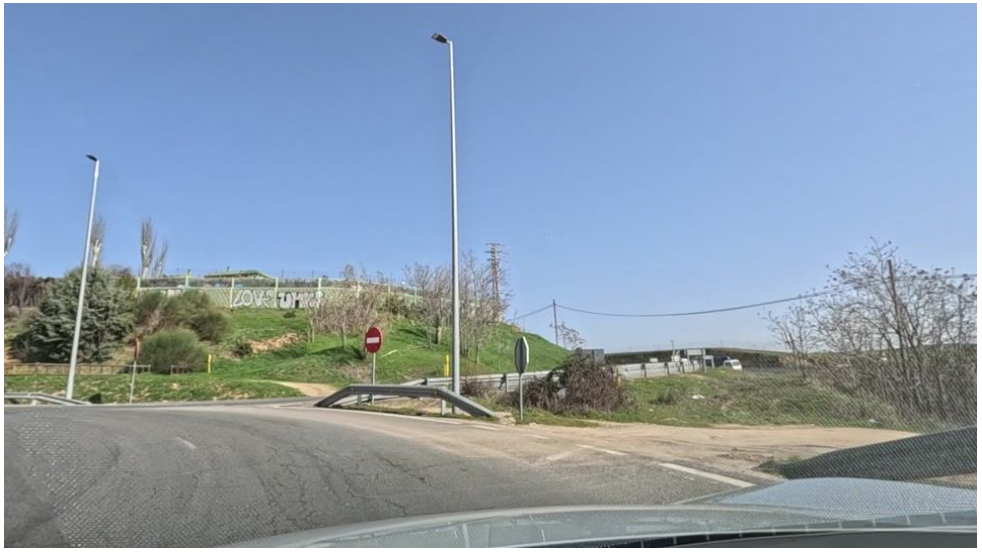
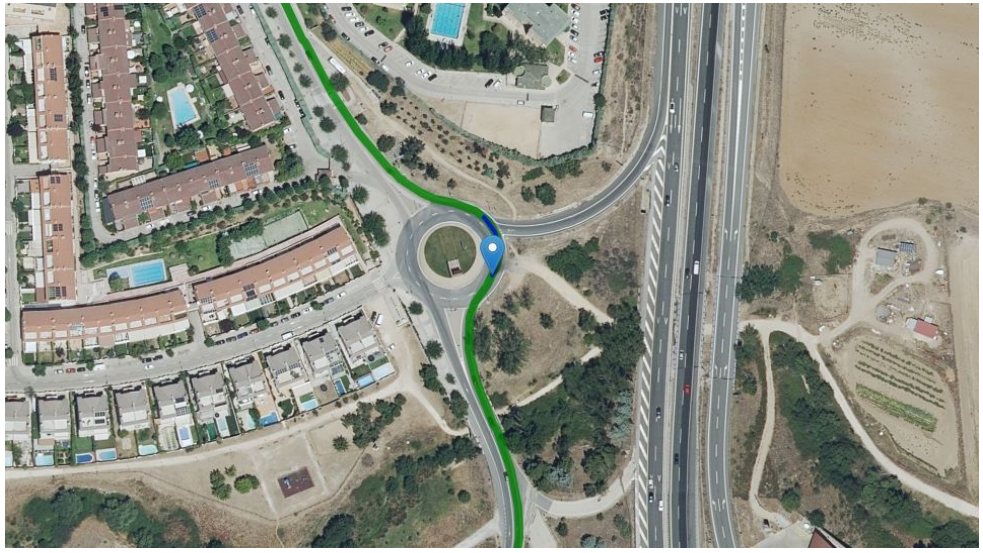
IDENTIFICACIÓN	
FAMILIA	Marcas Viales
CÓDIGO INCIDENCIA	5MV.01.01
DENOMINACIÓN	Deterioros en las marcas viales que impiden su correcta percepción
OBSERVACIONES

PROPUESTA DE ACTUACIÓN				
CÓDIGO	DESCRIPCIÓN	UNIDADES	PRECIO UNITARIO	IMPORTE
MV012	Borrado y repintado de marcas viales termoplásticas espesor 10cm	0,03	1.436,2 € km	43,09 €
MV001	Limpieza de calzada con barredora	0,03	21 € km	0,63 €
			VALORACIÓN TOTAL	43,72 €

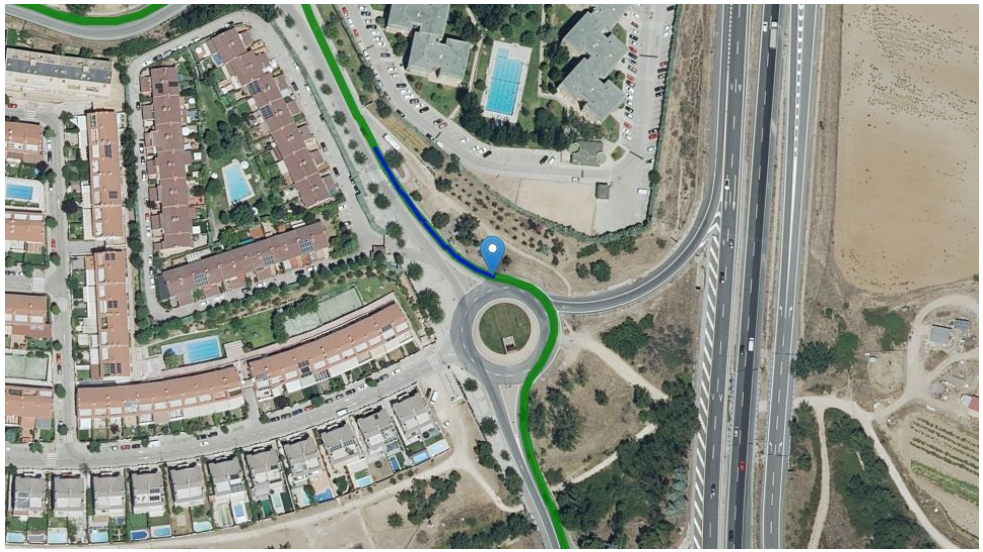
IDENTIFICACIÓN	
FAMILIA	Marcas Viales
CÓDIGO INCIDENCIA	5MV.01.01
DENOMINACIÓN	Deterioros en las marcas viales que impiden su correcta percepción
OBSERVACIONES

PROPUESTA DE ACTUACIÓN				
CÓDIGO	DESCRIPCIÓN	UNIDADES	PRECIO UNITARIO	IMPORTE
MV004	Repintado de marcas viales termoplásticas espesor 10cm	0,08	617,52 € km	49,4 €
			VALORACIÓN TOTAL	49,4 €

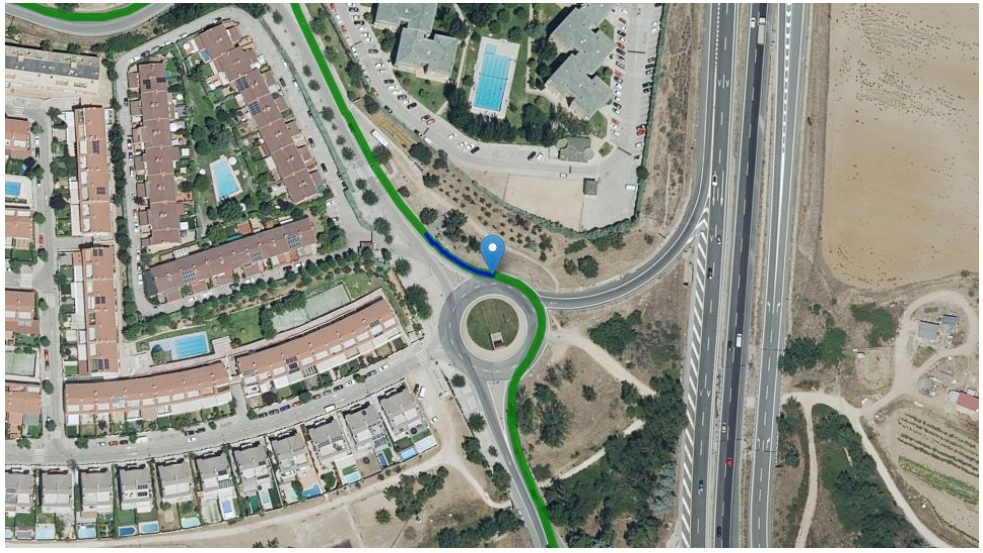
IDENTIFICACIÓN	
FAMILIA	Marcas Viales
CÓDIGO INCIDENCIA	5MV.01.01
DENOMINACIÓN	Deterioros en las marcas viales que impiden su correcta percepción
OBSERVACIONES

PROPUESTA DE ACTUACIÓN				
CÓDIGO	DESCRIPCIÓN	UNIDADES	PRECIO UNITARIO	IMPORTE
MV001	Limpieza de calzada con barredora	0,04	21 € km	0,74 €
MV012	Borrado y repintado de marcas viales termoplásticas espesor 10cm	0,04	1.436,2 € km	50,27 €
			VALORACIÓN TOTAL	51 €

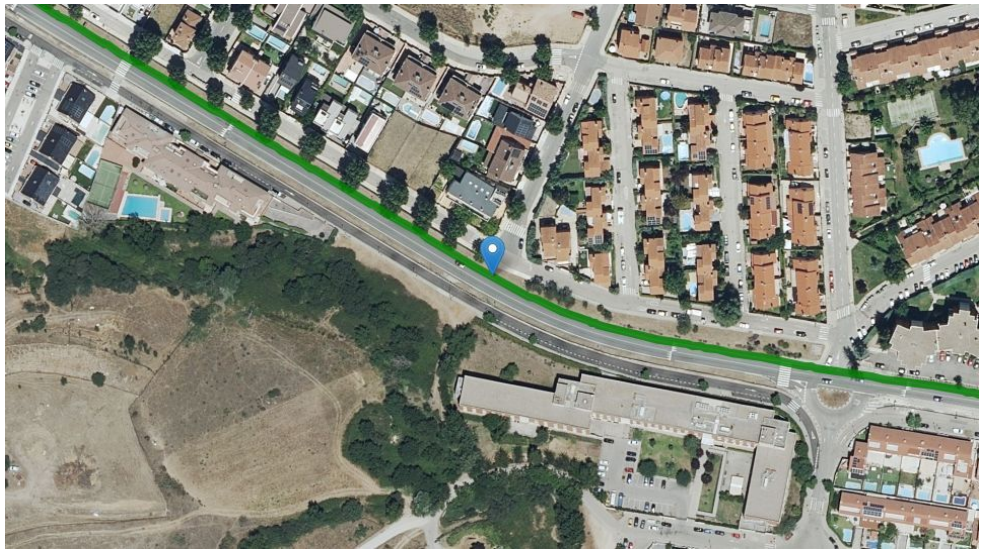
IDENTIFICACIÓN	
FAMILIA	Señalización de advertencias de peligro
CÓDIGO INCIDENCIA	3P.01.08
DENOMINACIÓN	Señal P-23 sin panel complementario con longitud de peligro
OBSERVACIONES

PROPUESTA DE ACTUACIÓN				
CÓDIGO	DESCRIPCIÓN	UNIDADES	PRECIO UNITARIO	IMPORTE
SV061	Colocación de panel complementario (900 x 300 mm) nivel RA2	1	69,07 € ud	69,07 €
			VALORACIÓN TOTAL	69,07 €

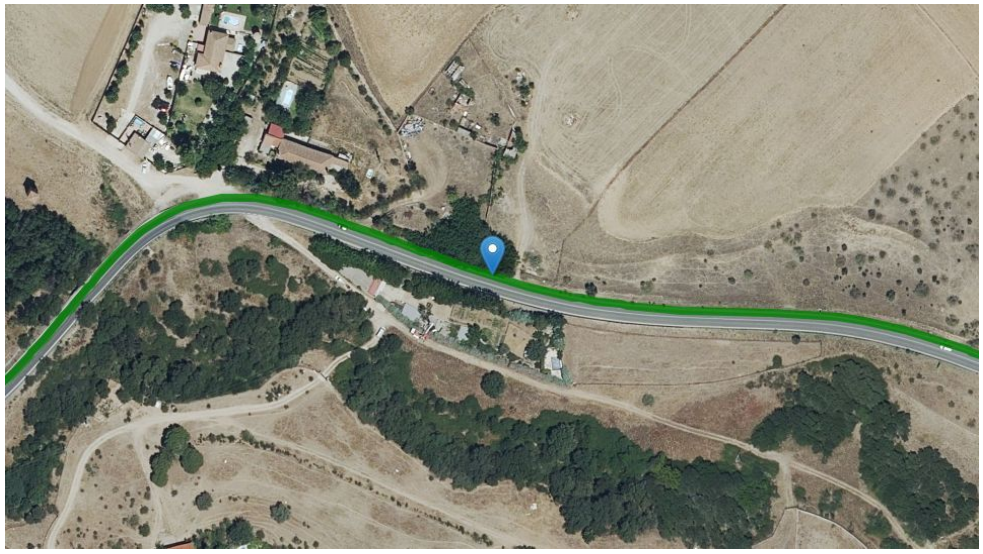
IDENTIFICACIÓN	
FAMILIA	Señalización de advertencias de peligro
CÓDIGO INCIDENCIA	3P.01.02
DENOMINACIÓN	Señal P-14b sin panel complementario con longitud de peligro
OBSERVACIONES

PROPUESTA DE ACTUACIÓN				
CÓDIGO	DESCRIPCIÓN	UNIDADES	PRECIO UNITARIO	IMPORTE
SV061	Colocación de panel complementario (900 x 300 mm) nivel RA2	1	69,07 € ud	69,07 €
			VALORACIÓN TOTAL	69,07 €

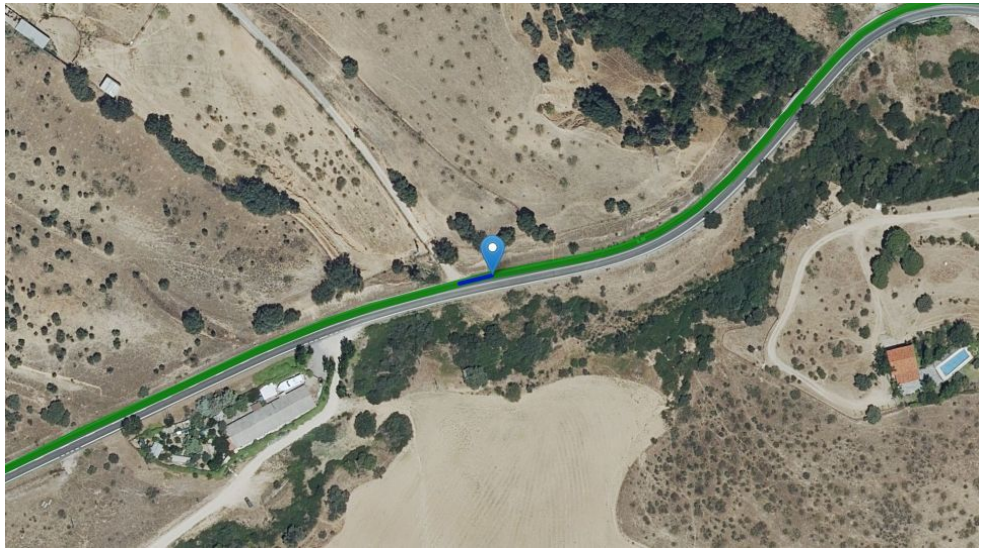
IDENTIFICACIÓN	
FAMILIA	Marcas Viales
CÓDIGO INCIDENCIA	5MV.01.01
DENOMINACIÓN	Deterioros en las marcas viales que impiden su correcta percepción
OBSERVACIONES

PROPUESTA DE ACTUACIÓN				
CÓDIGO	DESCRIPCIÓN	UNIDADES	PRECIO UNITARIO	IMPORTE
MV001	Limpieza de calzada con barredora	0,01	21 € km	0,32 €
MV013	Borrado y repintado de marcas viales acrílica en emulsión espesor 15cm	0,01	1.127,55 € km	16,91 €
			VALORACIÓN TOTAL	17,23 €

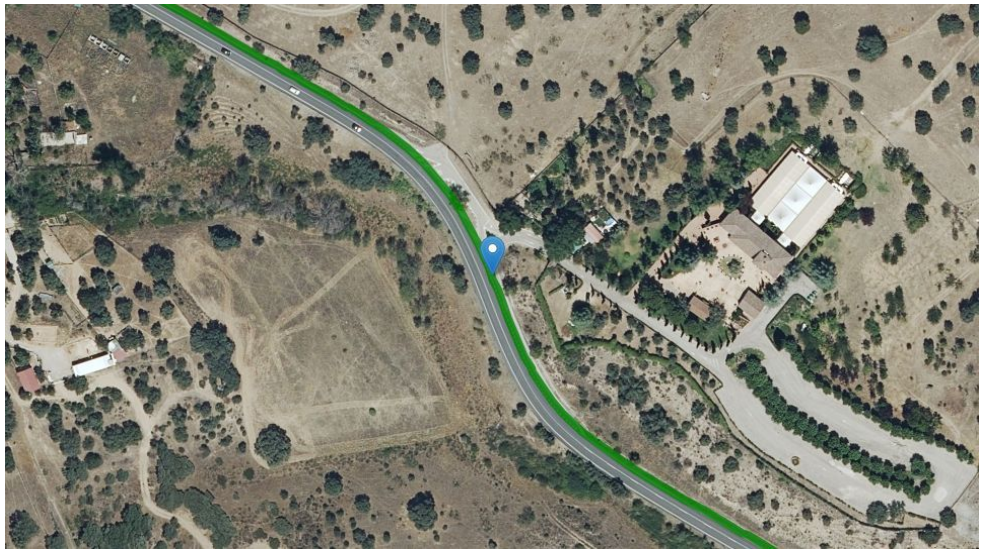
IDENTIFICACIÓN	
FAMILIA	Elementos de balizamiento
CÓDIGO INCIDENCIA	6B.02.02
DENOMINACIÓN	Inexistencia de hito de vértice en nariz de salida
OBSERVACIONES

PROPUESTA DE ACTUACIÓN				
CÓDIGO	DESCRIPCIÓN	UNIDADES	PRECIO UNITARIO	IMPORTE
BA024	Instalación de Hito de Vértice en divergencia	1	388,01 € ud	388,01 €
			VALORACIÓN TOTAL	388,01 €

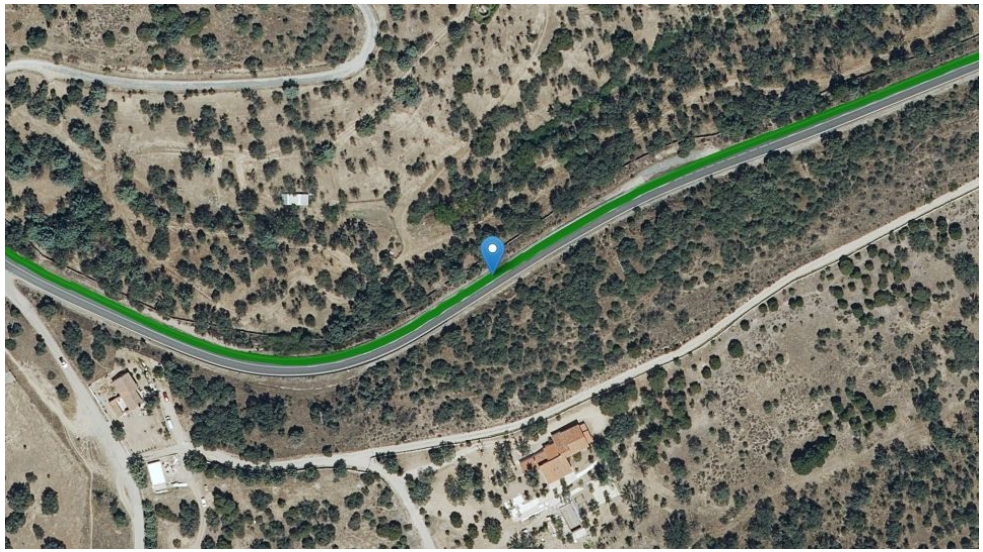
IDENTIFICACIÓN	
FAMILIA	Señalización de advertencias de peligro
CÓDIGO INCIDENCIA	3P.01.08
DENOMINACIÓN	Señal P-23 sin panel complementario con longitud de peligro
OBSERVACIONES

PROPUESTA DE ACTUACIÓN				
CÓDIGO	DESCRIPCIÓN	UNIDADES	PRECIO UNITARIO	IMPORTE
SV061	Colocación de panel complementario (900 x 300 mm) nivel RA2	1	69,07 € ud	69,07 €
			VALORACIÓN TOTAL	69,07 €

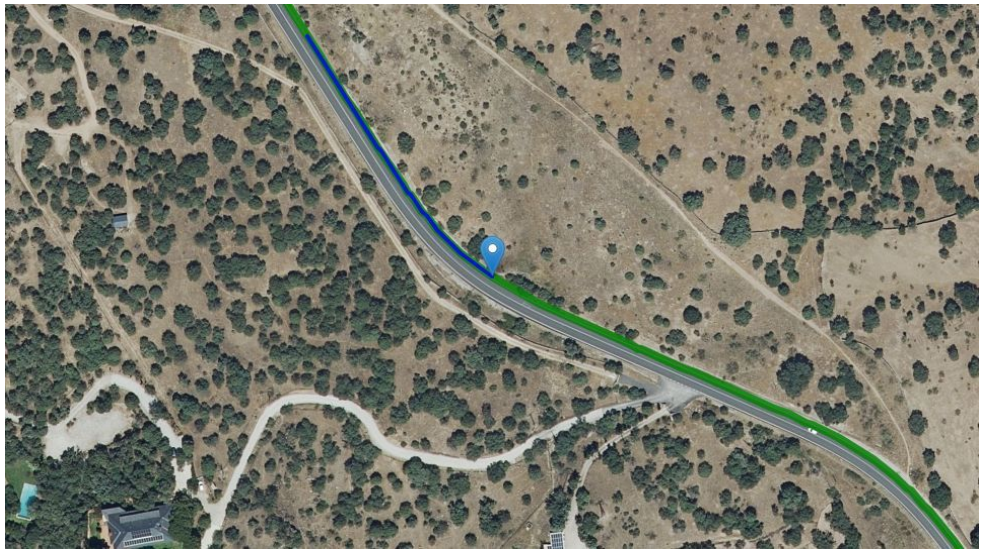
IDENTIFICACIÓN	
FAMILIA	Elementos de balizamiento
CÓDIGO INCIDENCIA	6B.06.01
DENOMINACIÓN	Elementos con deterioros/obstáculos que impidan su correcta percepción
OBSERVACIONES

PROPUESTA DE ACTUACIÓN				
CÓDIGO	DESCRIPCIÓN	UNIDADES	PRECIO UNITARIO	IMPORTE
BA013	Sustitución o instalación de hitos de arista	7	24,2 € ud	169,4 €
			VALORACIÓN TOTAL	169,4 €

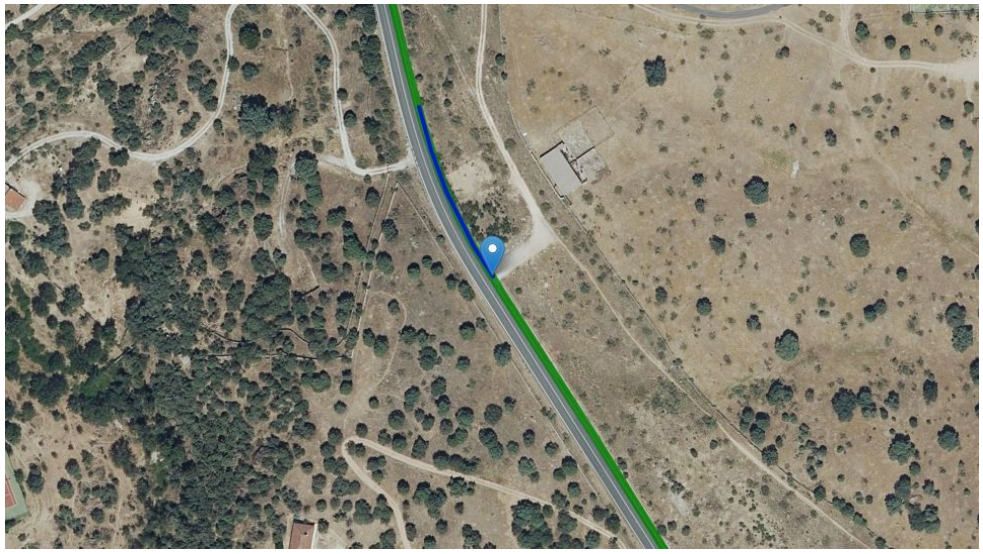
IDENTIFICACIÓN	
FAMILIA	Elementos de balizamiento
CÓDIGO INCIDENCIA	6B.06.01
DENOMINACIÓN	Elementos con deterioros/obstáculos que impidan su correcta percepción
OBSERVACIONES

PROPUESTA DE ACTUACIÓN				
CÓDIGO	DESCRIPCIÓN	UNIDADES	PRECIO UNITARIO	IMPORTE
BA013	Sustitución o instalación de hitos de arista	4	24,2 € ud	96,8 €
			VALORACIÓN TOTAL	96,8 €

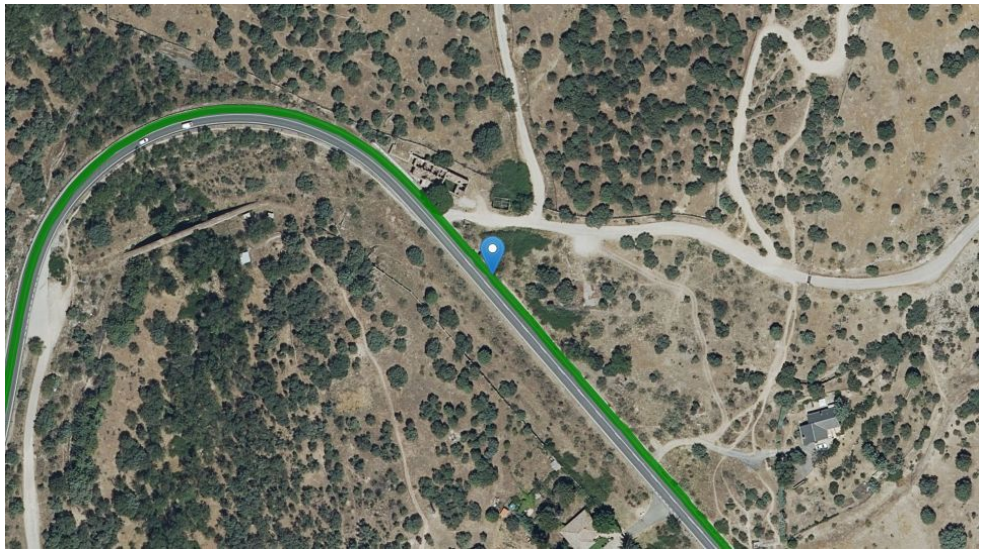
IDENTIFICACIÓN	
FAMILIA	Señalización de advertencias de peligro
CÓDIGO INCIDENCIA	3P.01.02
DENOMINACIÓN	Señal P-14b sin panel complementario con longitud de peligro
OBSERVACIONES

PROPUESTA DE ACTUACIÓN				
CÓDIGO	DESCRIPCIÓN	UNIDADES	PRECIO UNITARIO	IMPORTE
SV061	Colocación de panel complementario (900 x 300 mm) nivel RA2	1	69,07 € ud	69,07 €
			VALORACIÓN TOTAL	69,07 €

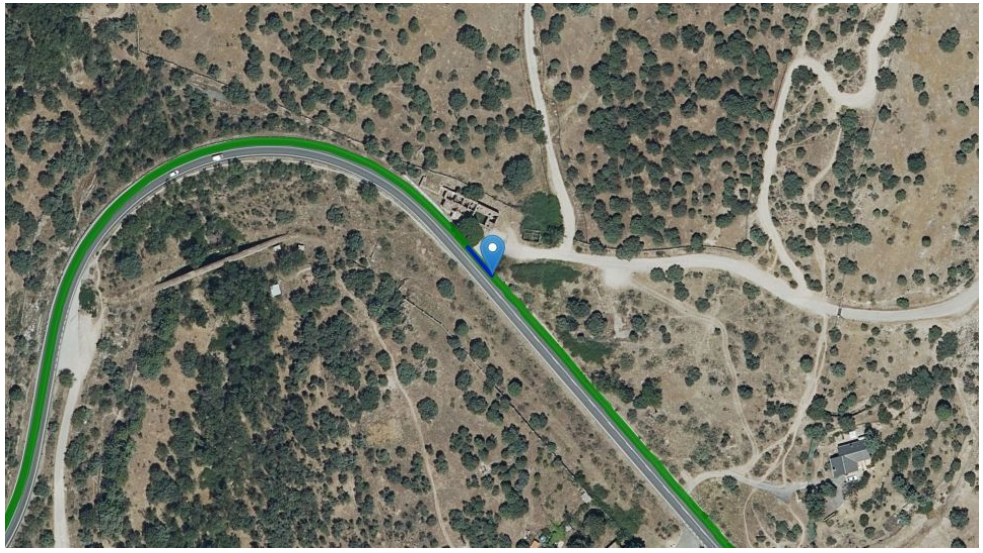
IDENTIFICACIÓN	
FAMILIA	Marcas Viales
CÓDIGO INCIDENCIA	5MV.01.01
DENOMINACIÓN	Deterioros en las marcas viales que impiden su correcta percepción
OBSERVACIONES

PROPUESTA DE ACTUACIÓN				
CÓDIGO	DESCRIPCIÓN	UNIDADES	PRECIO UNITARIO	IMPORTE
MV001	Limpieza de calzada con barredora	0,01	21 € km	0,32 €
MV013	Borrado y repintado de marcas viales acrílica en emulsión espesor 15cm	0,01	1.127,55 € km	16,91 €
			VALORACIÓN TOTAL	17,23 €

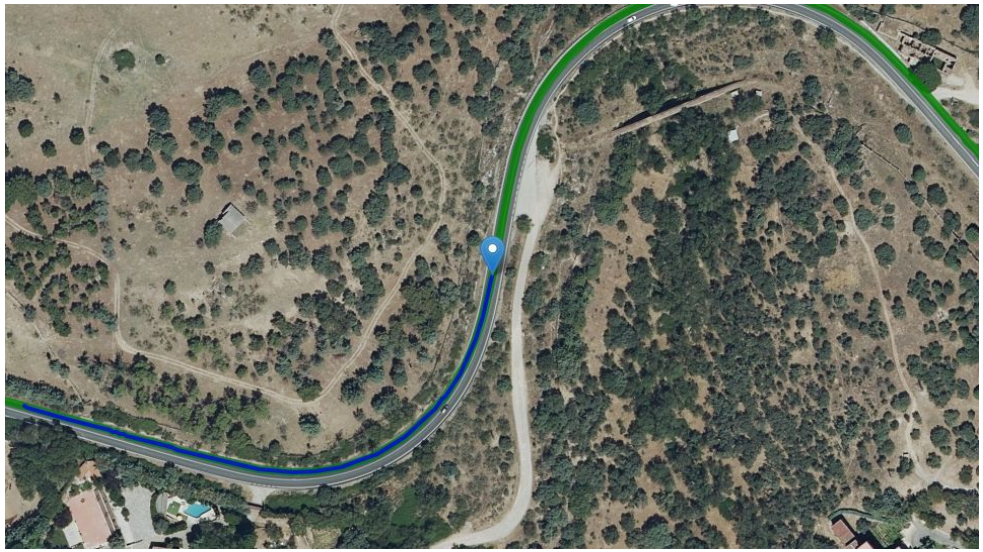
IDENTIFICACIÓN	
FAMILIA	Elementos de balizamiento
CÓDIGO INCIDENCIA	6B.06.01
DENOMINACIÓN	Elementos con deterioros/obstáculos que impidan su correcta percepción
OBSERVACIONES

PROPUESTA DE ACTUACIÓN				
CÓDIGO	DESCRIPCIÓN	UNIDADES	PRECIO UNITARIO	IMPORTE
BA013	Sustitución o instalación de hitos de arista	13	24,2 € ud	314,6 €
			VALORACIÓN TOTAL	314,6 €

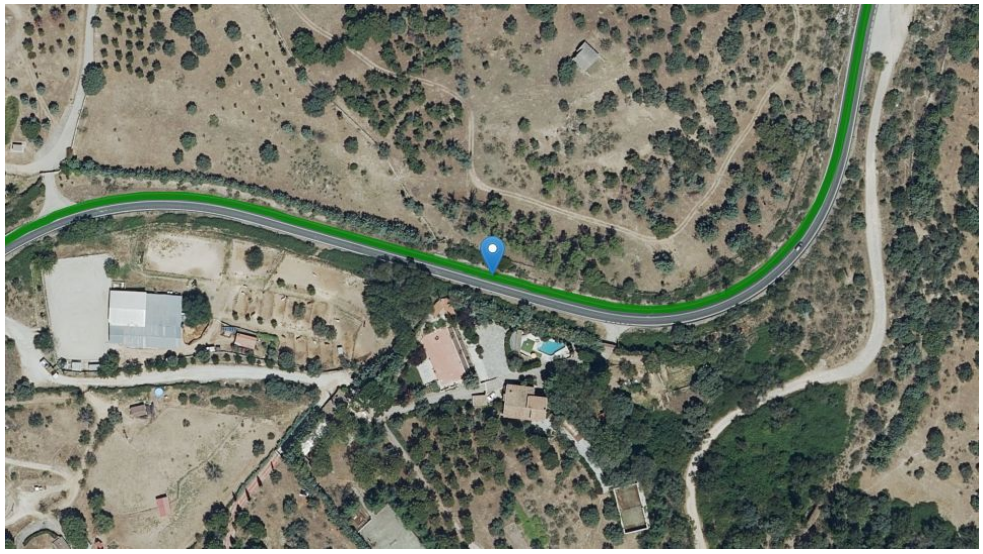
IDENTIFICACIÓN	
FAMILIA	Señalización de advertencias de peligro
CÓDIGO INCIDENCIA	3P.01.02
DENOMINACIÓN	Señal P-14b sin panel complementario con longitud de peligro
OBSERVACIONES

PROPUESTA DE ACTUACIÓN				
CÓDIGO	DESCRIPCIÓN	UNIDADES	PRECIO UNITARIO	IMPORTE
SV061	Colocación de panel complementario (900 x 300 mm) nivel RA2	1	69,07 € ud	69,07 €
			VALORACIÓN TOTAL	69,07 €

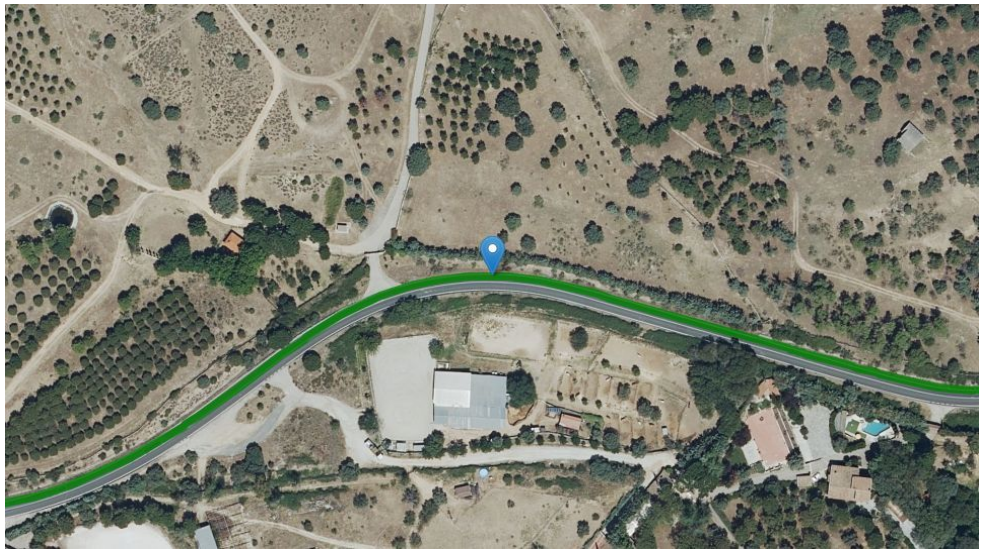
IDENTIFICACIÓN	
FAMILIA	Elementos de balizamiento
CÓDIGO INCIDENCIA	6B.04.01
DENOMINACIÓN	Inexistencia de paneles direccionales en parte del desarrollo de curva balizada
OBSERVACIONES

PROPUESTA DE ACTUACIÓN				
CÓDIGO	DESCRIPCIÓN	UNIDADES	PRECIO UNITARIO	IMPORTE
BA021	Instalación de panel direccional 160x40cm de nivel RA2 retroreflexión	3	223,39 € ud	670,17 €
			VALORACIÓN TOTAL	670,17 €

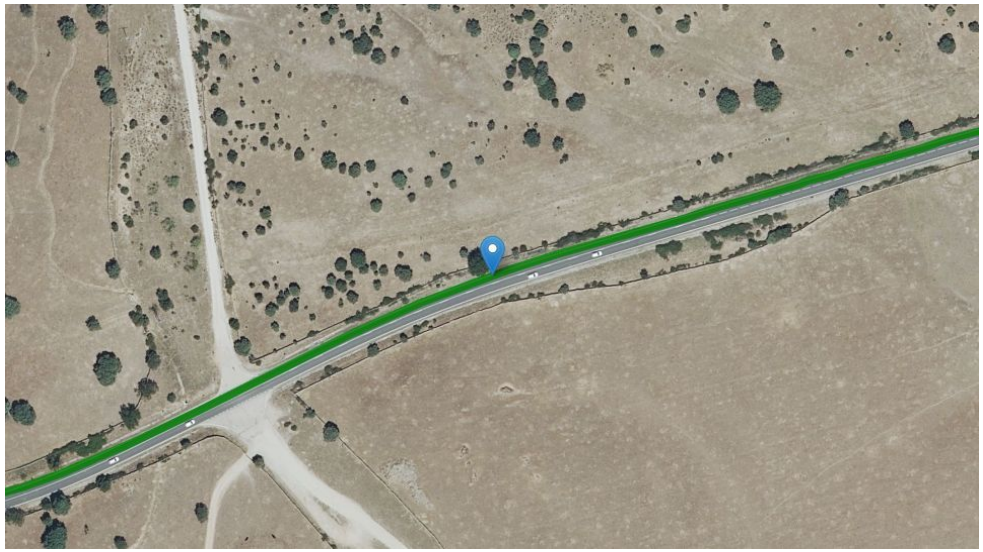
IDENTIFICACIÓN	
FAMILIA	Señalización de advertencias de peligro
CÓDIGO INCIDENCIA	3P.01.08
DENOMINACIÓN	Señal P-23 sin panel complementario con longitud de peligro
OBSERVACIONES

PROPUESTA DE ACTUACIÓN				
CÓDIGO	DESCRIPCIÓN	UNIDADES	PRECIO UNITARIO	IMPORTE
SV061	Colocación de panel complementario (900 x 300 mm) nivel RA2	1	69,07 € ud	69,07 €
			VALORACIÓN TOTAL	69,07 €

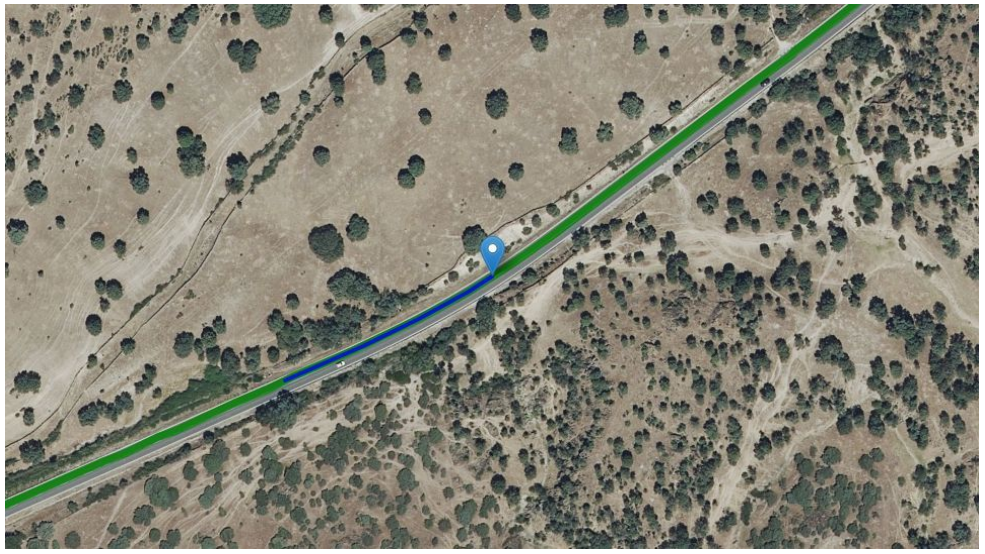
IDENTIFICACIÓN	
FAMILIA	Elementos de balizamiento
CÓDIGO INCIDENCIA	6B.06.01
DENOMINACIÓN	Elementos con deterioros/obstáculos que impidan su correcta percepción
OBSERVACIONES

PROPUESTA DE ACTUACIÓN				
CÓDIGO	DESCRIPCIÓN	UNIDADES	PRECIO UNITARIO	IMPORTE
BA013	Sustitución o instalación de hitos de arista	5	24,2 € ud	121 €
			VALORACIÓN TOTAL	121 €

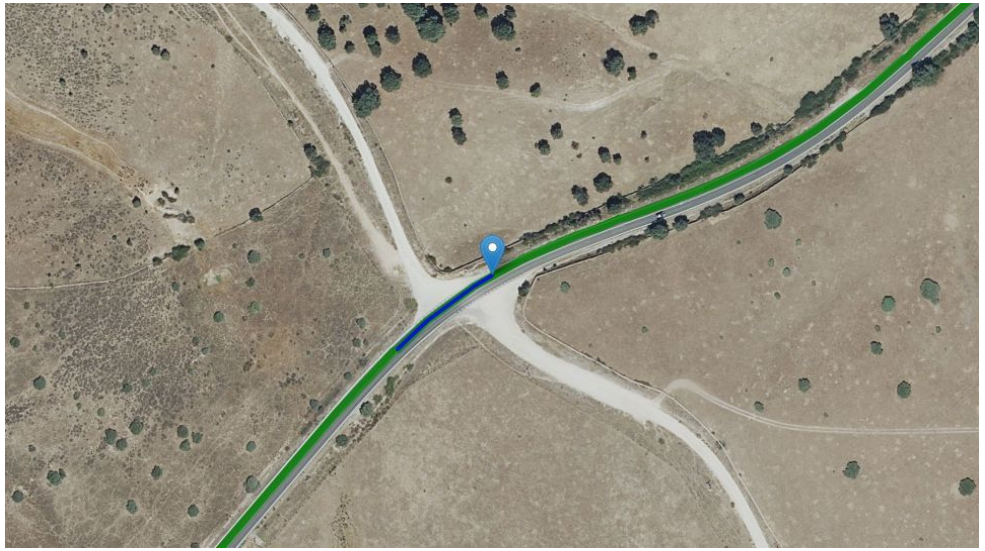
IDENTIFICACIÓN	
FAMILIA	Marcas Viales
CÓDIGO INCIDENCIA	5MV.01.01
DENOMINACIÓN	Deterioros en las marcas viales que impiden su correcta percepción
OBSERVACIONES

PROPUESTA DE ACTUACIÓN				
CÓDIGO	DESCRIPCIÓN	UNIDADES	PRECIO UNITARIO	IMPORTE
MV001	Limpieza de calzada con barredora	0,05	21 € km	1,11 €
MV013	Borrado y repintado de marcas viales acrílica en emulsión espesor 15cm	0,05	1.127,55 € km	59,76 €
			VALORACIÓN TOTAL	60,87 €

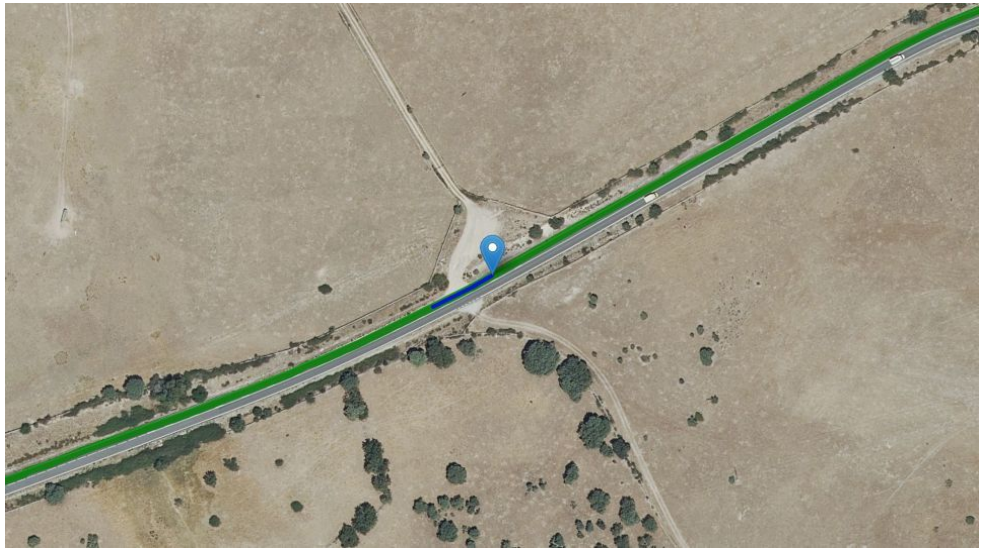
IDENTIFICACIÓN	
FAMILIA	Marcas Viales
CÓDIGO INCIDENCIA	5MV.01.01
DENOMINACIÓN	Deterioros en las marcas viales que impiden su correcta percepción
OBSERVACIONES

PROPUESTA DE ACTUACIÓN				
CÓDIGO	DESCRIPCIÓN	UNIDADES	PRECIO UNITARIO	IMPORTE
MV001	Limpieza de calzada con barredora	0,03	21 € km	0,63 €
MV013	Borrado y repintado de marcas viales acrílica en emulsión espesor 15cm	0,03	1.127,55 € km	33,83 €
			VALORACIÓN TOTAL	34,46 €

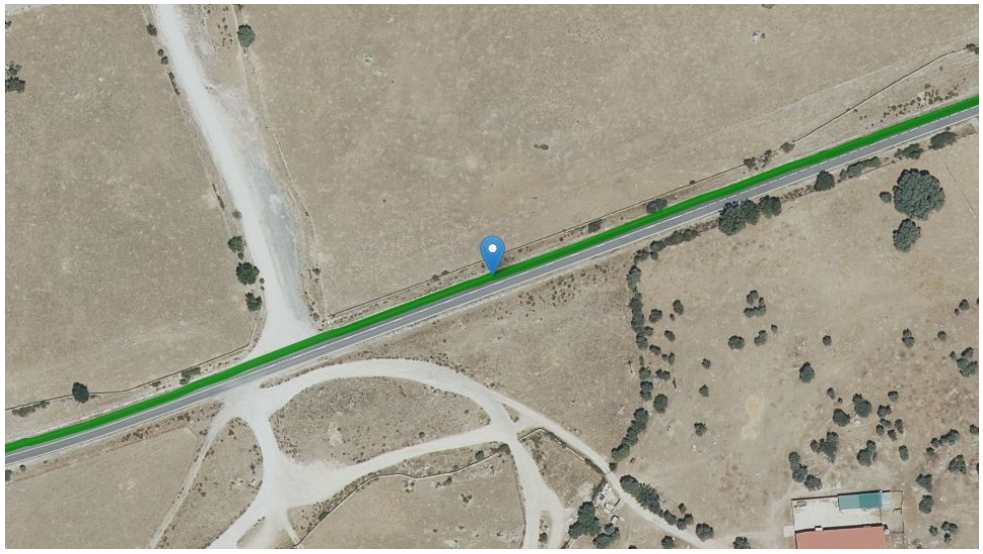
IDENTIFICACIÓN	
FAMILIA	Señalización de advertencias de peligro
CÓDIGO INCIDENCIA	3P.01.08
DENOMINACIÓN	Señal P-23 sin panel complementario con longitud de peligro
OBSERVACIONES

PROPUESTA DE ACTUACIÓN				
CÓDIGO	DESCRIPCIÓN	UNIDADES	PRECIO UNITARIO	IMPORTE
SV061	Colocación de panel complementario (900 x 300 mm) nivel RA2	1	69,07 € ud	69,07 €
			VALORACIÓN TOTAL	69,07 €

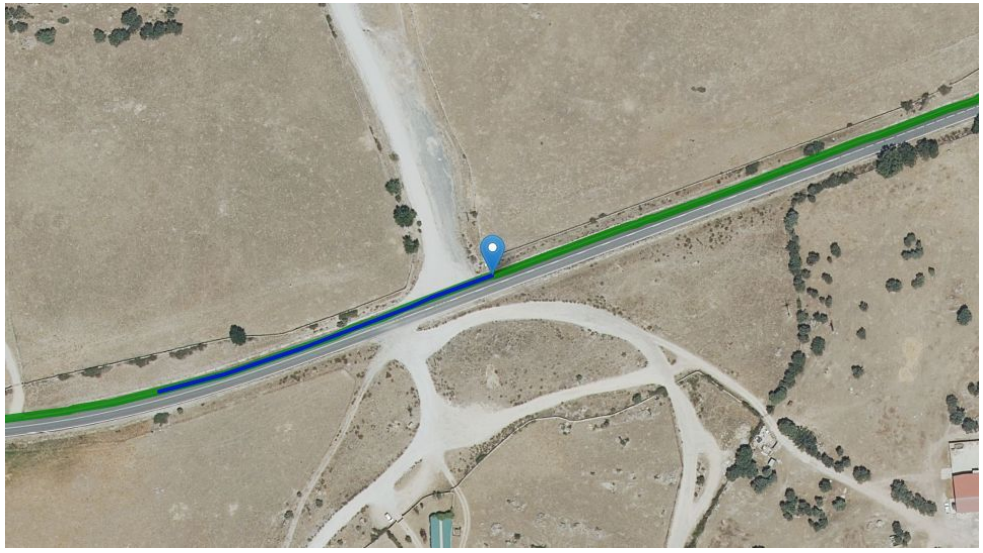
IDENTIFICACIÓN	
FAMILIA	Marcas Viales
CÓDIGO INCIDENCIA	5MV.01.01
DENOMINACIÓN	Deterioros en las marcas viales que impiden su correcta percepción
OBSERVACIONES

PROPUESTA DE ACTUACIÓN				
CÓDIGO	DESCRIPCIÓN	UNIDADES	PRECIO UNITARIO	IMPORTE
MV001	Limpieza de calzada con barredora	0,16	21 € km	3,32 €
MV013	Borrado y repintado de marcas viales acrílica en emulsión espesor 15cm	0,16	1.127,55 € km	178,15 €
			VALORACIÓN TOTAL	181,47 €

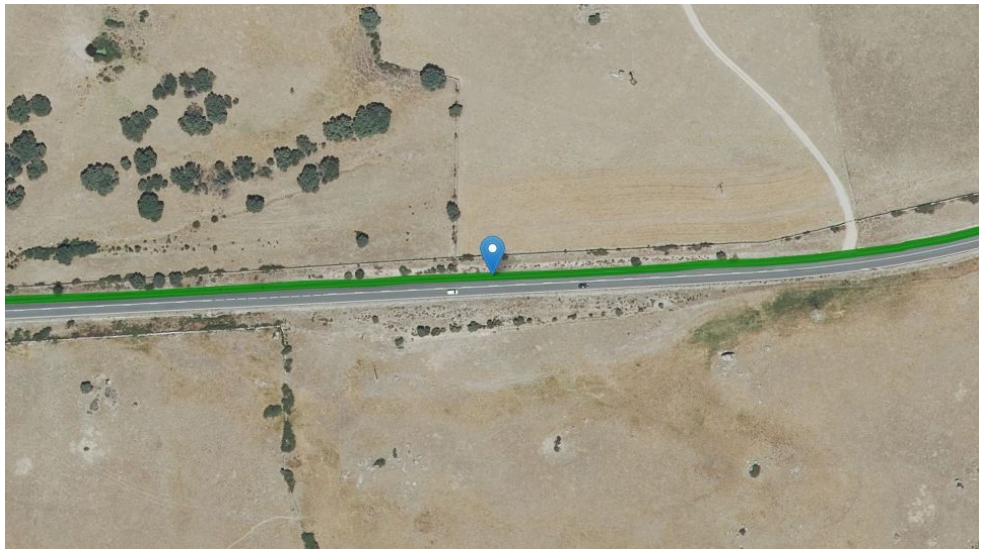
IDENTIFICACIÓN	
FAMILIA	Señalización de advertencias de peligro
CÓDIGO INCIDENCIA	3P.01.08
DENOMINACIÓN	Señal P-23 sin panel complementario con longitud de peligro
OBSERVACIONES

PROPUESTA DE ACTUACIÓN				
CÓDIGO	DESCRIPCIÓN	UNIDADES	PRECIO UNITARIO	IMPORTE
SV061	Colocación de panel complementario (900 x 300 mm) nivel RA2	1	69,07 € ud	69,07 €
			VALORACIÓN TOTAL	69,07 €

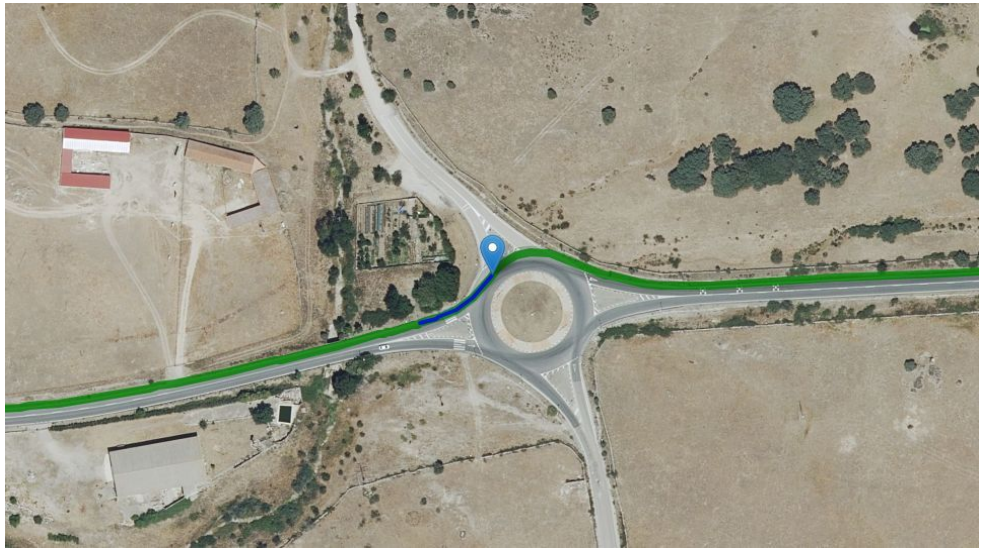
IDENTIFICACIÓN	
FAMILIA	Marcas Viales
CÓDIGO INCIDENCIA	5MV.01.01
DENOMINACIÓN	Deterioros en las marcas viales que impiden su correcta percepción
OBSERVACIONES

PROPUESTA DE ACTUACIÓN				
CÓDIGO	DESCRIPCIÓN	UNIDADES	PRECIO UNITARIO	IMPORTE
MV001	Limpieza de calzada con barredora	0,04	21 € km	0,74 €
MV013	Borrado y repintado de marcas viales acrílica en emulsión espesor 15cm	0,04	1.127,55 € km	39,46 €
			VALORACIÓN TOTAL	40,2 €

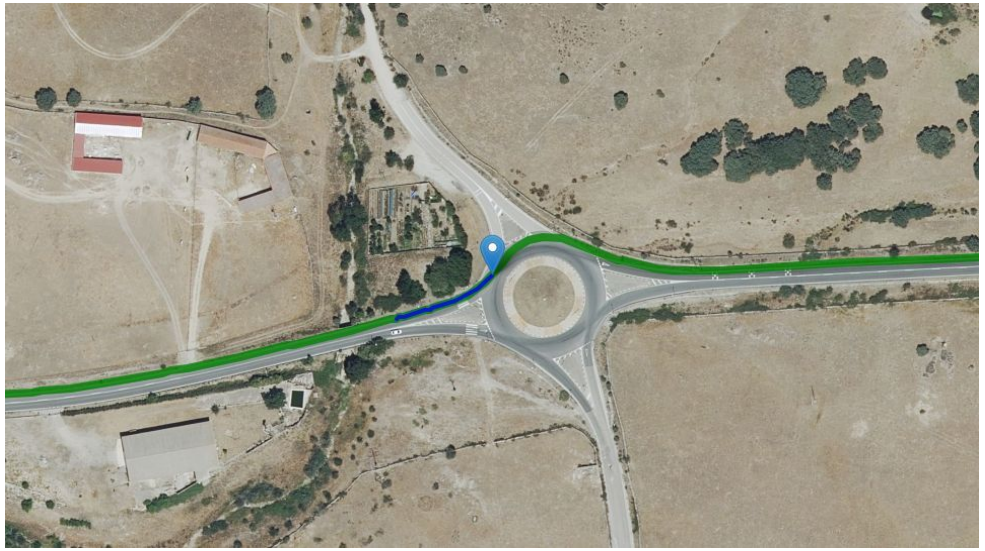
IDENTIFICACIÓN	
FAMILIA	Marcas Viales
CÓDIGO INCIDENCIA	5MV.01.01
DENOMINACIÓN	Deterioros en las marcas viales que impiden su correcta percepción
OBSERVACIONES

PROPUESTA DE ACTUACIÓN				
CÓDIGO	DESCRIPCIÓN	UNIDADES	PRECIO UNITARIO	IMPORTE
MV001	Limpieza de calzada con barredora	0,04	21 € km	0,94 €
MV013	Borrado y repintado de marcas viales acrílica en emulsión espesor 15cm	0,04	1.127,55 € km	50,74 €
			VALORACIÓN TOTAL	51,68 €

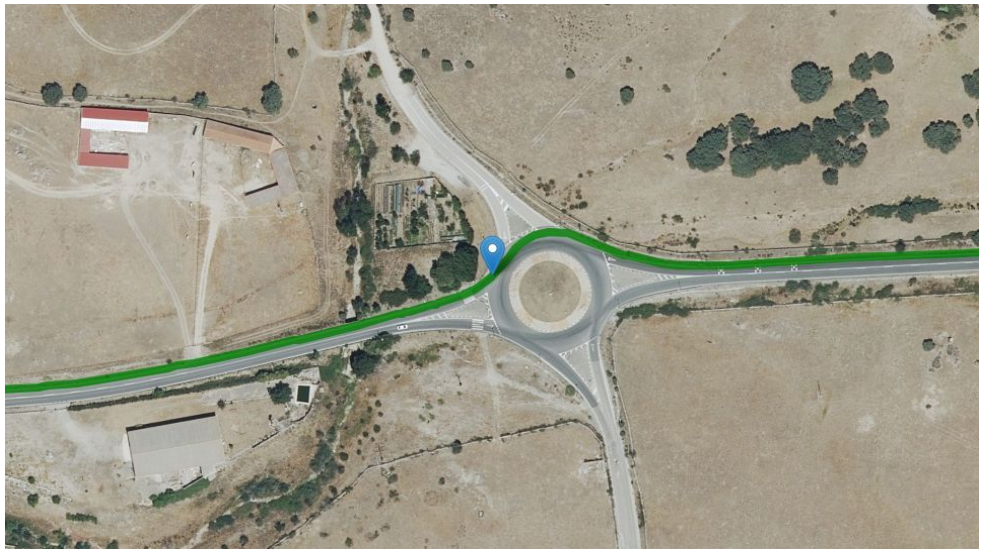
IDENTIFICACIÓN	
FAMILIA	Marcas Viales
CÓDIGO INCIDENCIA	5MV.01.01
DENOMINACIÓN	Deterioros en las marcas viales que impiden su correcta percepción
OBSERVACIONES

PROPUESTA DE ACTUACIÓN				
CÓDIGO	DESCRIPCIÓN	UNIDADES	PRECIO UNITARIO	IMPORTE
TV004	Pintar paso de peatones	1	163,69 € ud	163,69 €
			VALORACIÓN TOTAL	163,69 €

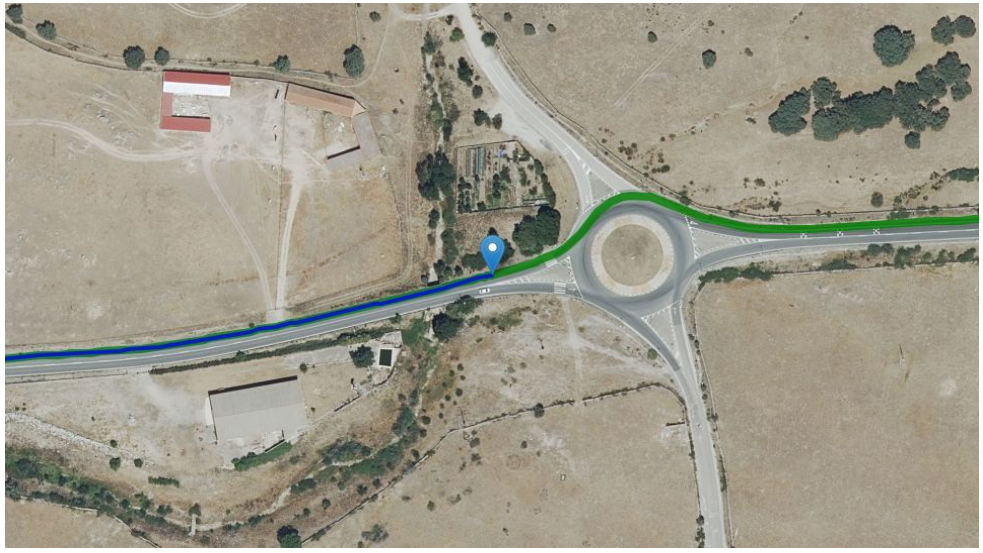
IDENTIFICACIÓN	
FAMILIA	Marcas Viales
CÓDIGO INCIDENCIA	5MV.01.01
DENOMINACIÓN	Deterioros en las marcas viales que impiden su correcta percepción
OBSERVACIONES

PROPUESTA DE ACTUACIÓN				
CÓDIGO	DESCRIPCIÓN	UNIDADES	PRECIO UNITARIO	IMPORTE
MV001	Limpieza de calzada con barredora	0,5	21 € km	10,56 €
MV013	Borrado y repintado de marcas viales acrílica en emulsión espesor 15cm	0,5	1.127,55 € km	567,16 €
			VALORACIÓN TOTAL	577,72 €

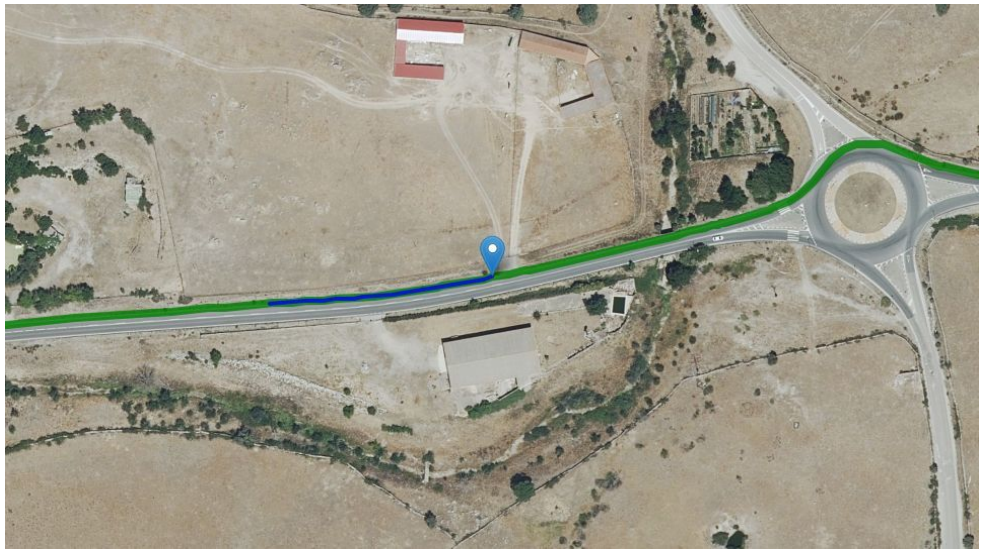
IDENTIFICACIÓN	
FAMILIA	Elementos de balizamiento
CÓDIGO INCIDENCIA	6B.06.01
DENOMINACIÓN	Elementos con deterioros/obstáculos que impidan su correcta percepción
OBSERVACIONES

PROPUESTA DE ACTUACIÓN				
CÓDIGO	DESCRIPCIÓN	UNIDADES	PRECIO UNITARIO	IMPORTE
BA013	Sustitución o instalación de hitos de arista	5	24,2 € ud	121 €
			VALORACIÓN TOTAL	121 €

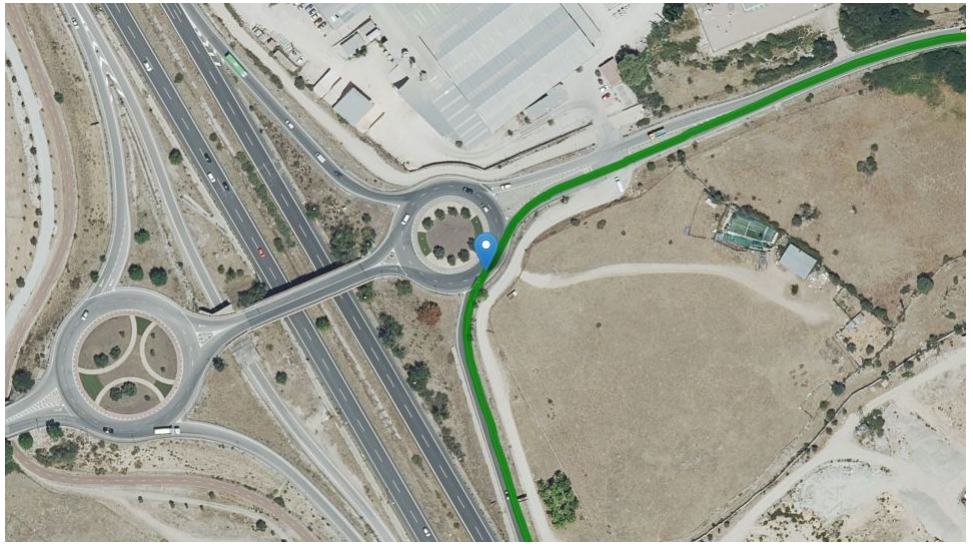
IDENTIFICACIÓN	
FAMILIA	Marcas Viales
CÓDIGO INCIDENCIA	5MV.01.01
DENOMINACIÓN	Deterioros en las marcas viales que impiden su correcta percepción
OBSERVACIONES

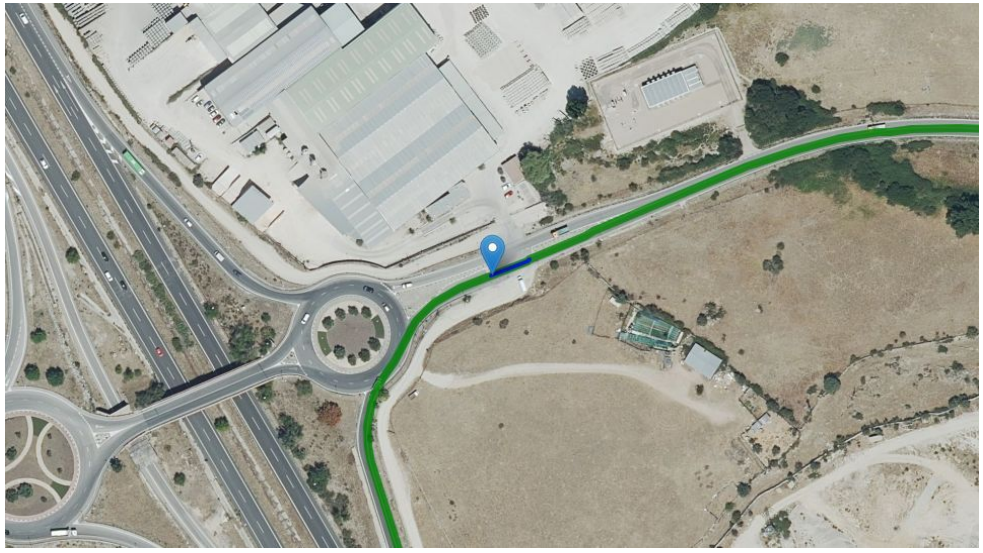
IDENTIFICACIÓN	
FAMILIA	Marcas Viales
CÓDIGO INCIDENCIA	5MV.01.01
DENOMINACIÓN	Deterioros en las marcas viales que impiden su correcta percepción
OBSERVACIONES

PROPUESTA DE ACTUACIÓN				
CÓDIGO	DESCRIPCIÓN	UNIDADES	PRECIO UNITARIO	IMPORTE
MV001	Limpieza de calzada con barredora	0,02	21 € km	0,38 €
MV005	Repintado de marcas viales acrílica en emulsión espesor 15cm	0,02	335,35 € km	6,04 €
			VALORACIÓN TOTAL	6,41 €

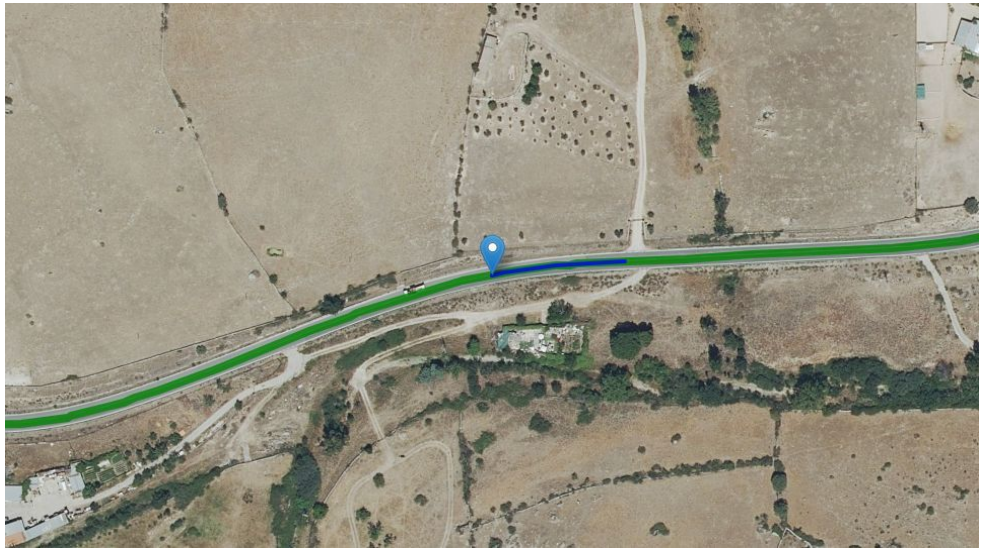
IDENTIFICACIÓN	
FAMILIA	Marcas Viales
CÓDIGO INCIDENCIA	5MV.01.01
DENOMINACIÓN	Deterioros en las marcas viales que impiden su correcta percepción
OBSERVACIONES

PROPUESTA DE ACTUACIÓN				
CÓDIGO	DESCRIPCIÓN	UNIDADES	PRECIO UNITARIO	IMPORTE
MV013	Borrado y repintado de marcas viales acrílica en emulsión espesor 15cm	0,06	1.127,55 € km	68,78 €
MV001	Limpieza de calzada con barredora	0,06	21 € km	1,28 €
			VALORACIÓN TOTAL	70,06 €

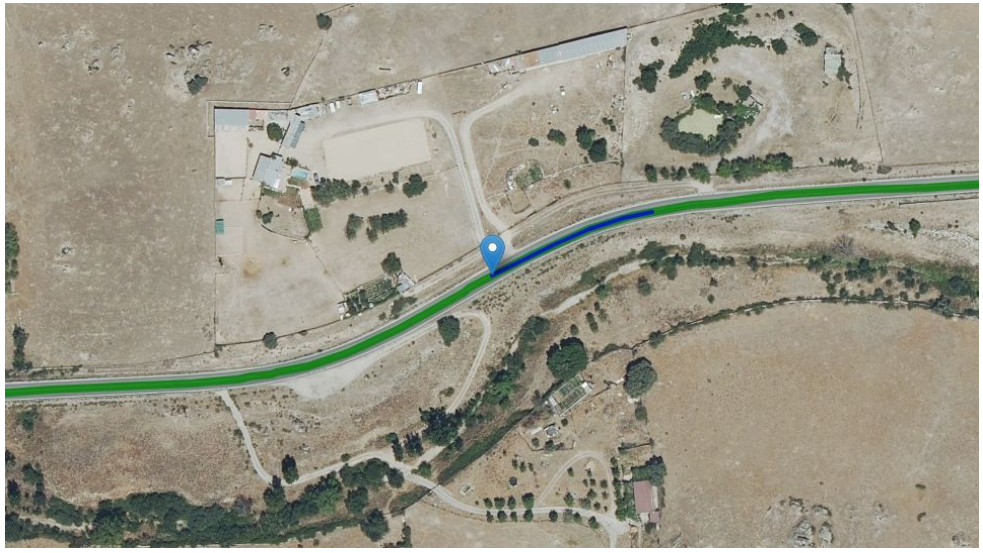
IDENTIFICACIÓN	
FAMILIA	Marcas Viales
CÓDIGO INCIDENCIA	5MV.01.01
DENOMINACIÓN	Deterioros en las marcas viales que impiden su correcta percepción
OBSERVACIONES

PROPUESTA DE ACTUACIÓN				
CÓDIGO	DESCRIPCIÓN	UNIDADES	PRECIO UNITARIO	IMPORTE
MV001	Limpieza de calzada con barredora	0,08	21 € km	1,64 €
MV013	Borrado y repintado de marcas viales acrílica en emulsión espesor 15cm	0,08	1.127,55 € km	87,95 €
			VALORACIÓN TOTAL	89,59 €

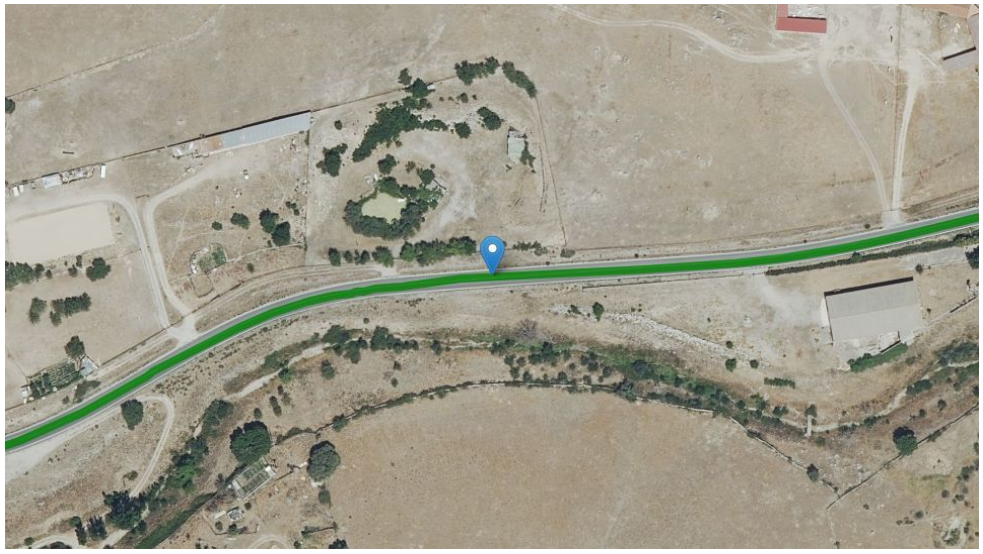
IDENTIFICACIÓN	
FAMILIA	Señalización de advertencias de peligro
CÓDIGO INCIDENCIA	3P.01.08
DENOMINACIÓN	Señal P-23 sin panel complementario con longitud de peligro
OBSERVACIONES

PROPUESTA DE ACTUACIÓN				
CÓDIGO	DESCRIPCIÓN	UNIDADES	PRECIO UNITARIO	IMPORTE
SV061	Colocación de panel complementario (900 x 300 mm) nivel RA2	1	69,07 € ud	69,07 €
			VALORACIÓN TOTAL	69,07 €
