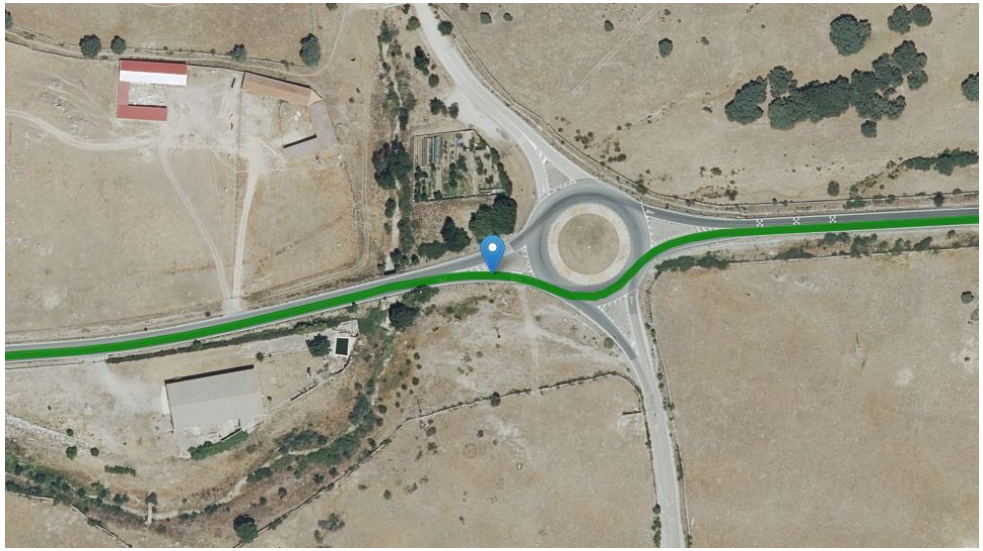
IDENTIFICACIÓN	
FAMILIA	Marcas Viales
CÓDIGO INCIDENCIA	5MV.01.01
DENOMINACIÓN	Deterioros en las marcas viales que impiden su correcta percepción
OBSERVACIONES

PROPUESTA DE ACTUACIÓN				
CÓDIGO	DESCRIPCIÓN	UNIDADES	PRECIO UNITARIO	IMPORTE
TV004	Pintar paso de peatones	1	163,69 € ud	163,69 €
MV016	Borrado y repintado de marcas viales acrílicas en emulsión espesor 40 cm	0,01	1.474,14 € km	8,84 €
MV010	Repintado de superficies (cebreados, flechas, textos y simbolos) con dos componentes	1,43	11,15 € m2	15,99 €
			VALORACIÓN TOTAL	188,52 €

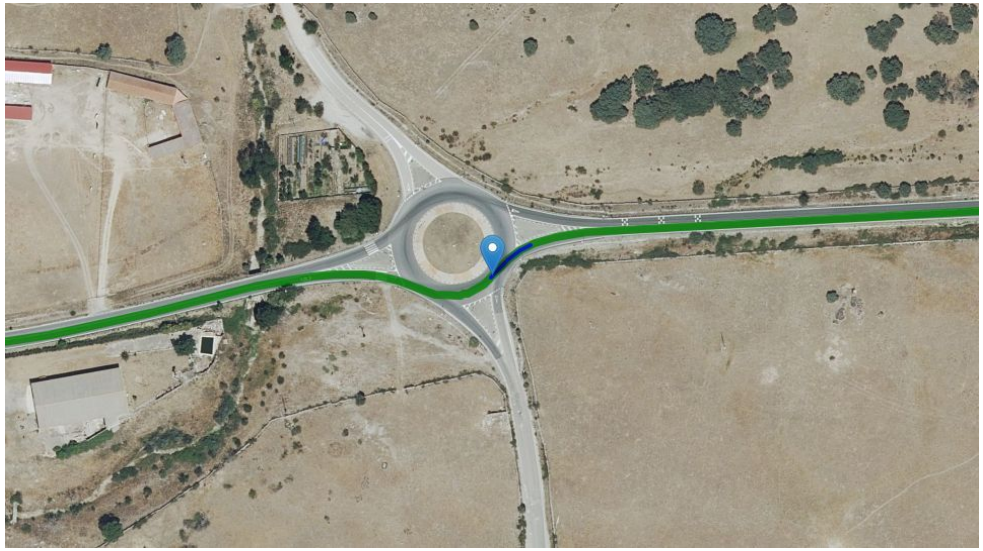
IDENTIFICACIÓN	
FAMILIA	Marcas Viales
CÓDIGO INCIDENCIA	5MV.01.01
DENOMINACIÓN	Deterioros en las marcas viales que impiden su correcta percepción
OBSERVACIONES

PROPUESTA DE ACTUACIÓN				
CÓDIGO	DESCRIPCIÓN	UNIDADES	PRECIO UNITARIO	IMPORTE
MV001	Limpieza de calzada con barredora	0,02	21 € km	0,38 €
MV013	Borrado y repintado de marcas viales acrílica en emulsión espesor 15cm	0,02	1.127,55 € km	20,3 €
			VALORACIÓN TOTAL	20,67 €

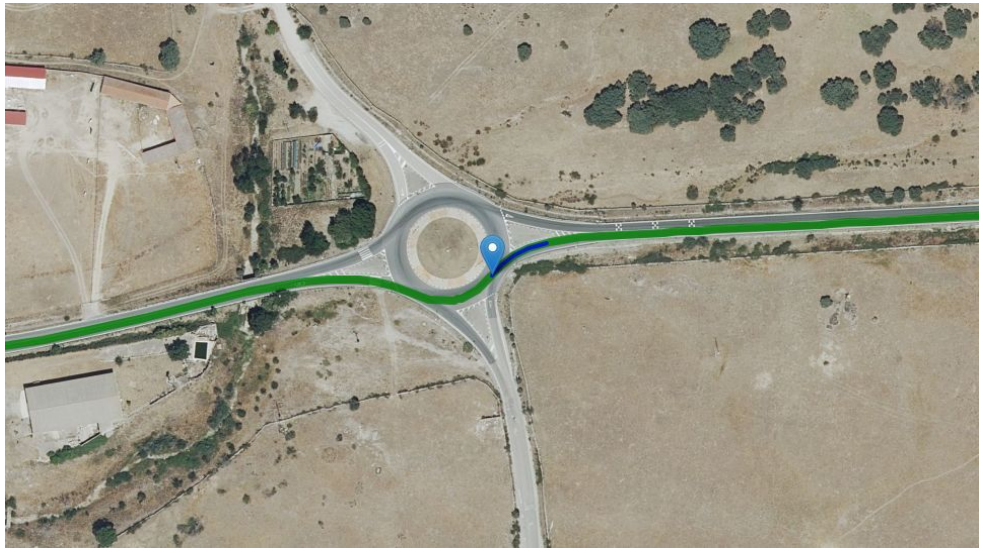
IDENTIFICACIÓN	
FAMILIA	Marcas Viales
CÓDIGO INCIDENCIA	5MV.01.01
DENOMINACIÓN	Deterioros en las marcas viales que impiden su correcta percepción
OBSERVACIONES

PROPUESTA DE ACTUACIÓN				
CÓDIGO	DESCRIPCIÓN	UNIDADES	PRECIO UNITARIO	IMPORTE
MV013	Borrado y repintado de marcas viales acrílica en emulsión espesor 15cm	0,03	1.127,55 € km	30,44 €
MV001	Limpieza de calzada con barredora	0,03	21 € km	0,57 €
			VALORACIÓN TOTAL	31,01 €

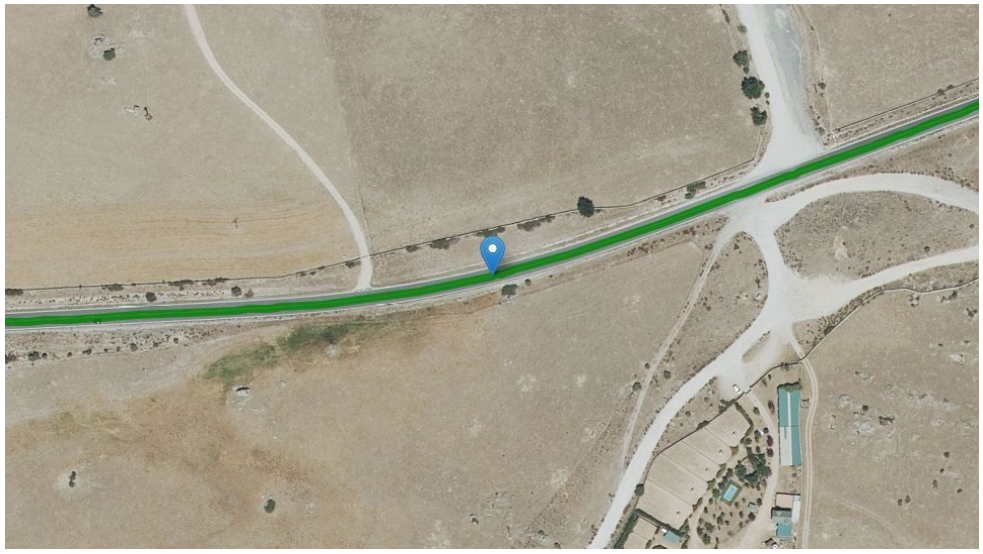
IDENTIFICACIÓN	
FAMILIA	Señalización de advertencias de peligro
CÓDIGO INCIDENCIA	3P.01.08
DENOMINACIÓN	Señal P-23 sin panel complementario con longitud de peligro
OBSERVACIONES

PROPUESTA DE ACTUACIÓN				
CÓDIGO	DESCRIPCIÓN	UNIDADES	PRECIO UNITARIO	IMPORTE
SV061	Colocación de panel complementario (900 x 300 mm) nivel RA2	1	69,07 € ud	69,07 €
			VALORACIÓN TOTAL	69,07 €

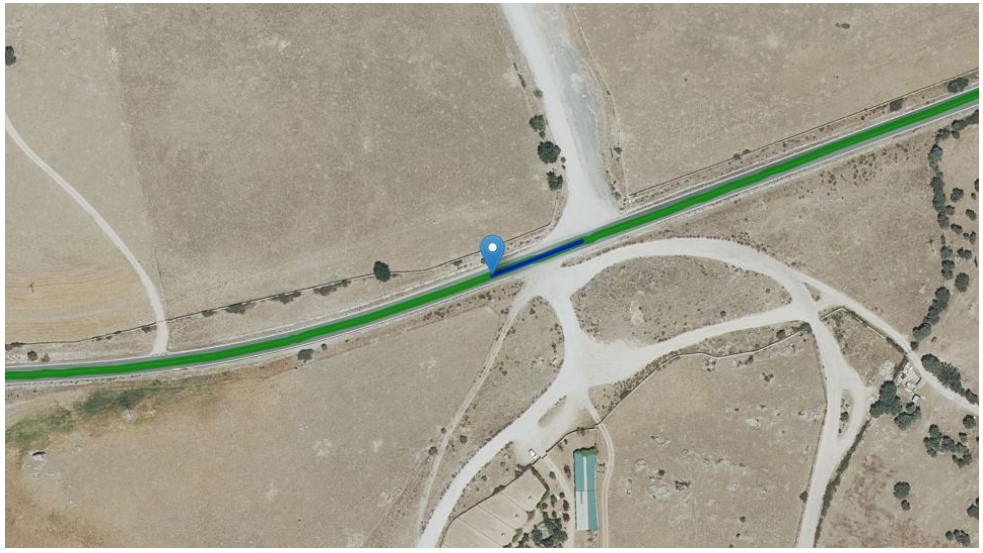
IDENTIFICACIÓN	
FAMILIA	Marcas Viales
CÓDIGO INCIDENCIA	5MV.01.01
DENOMINACIÓN	Deterioros en las marcas viales que impiden su correcta percepción
OBSERVACIONES

PROPUESTA DE ACTUACIÓN				
CÓDIGO	DESCRIPCIÓN	UNIDADES	PRECIO UNITARIO	IMPORTE
MV001	Limpieza de calzada con barredora	0,04	21 € km	0,92 €
MV013	Borrado y repintado de marcas viales acrílica en emulsión espesor 15cm	0,04	1.127,55 € km	49,61 €
			VALORACIÓN TOTAL	50,54 €

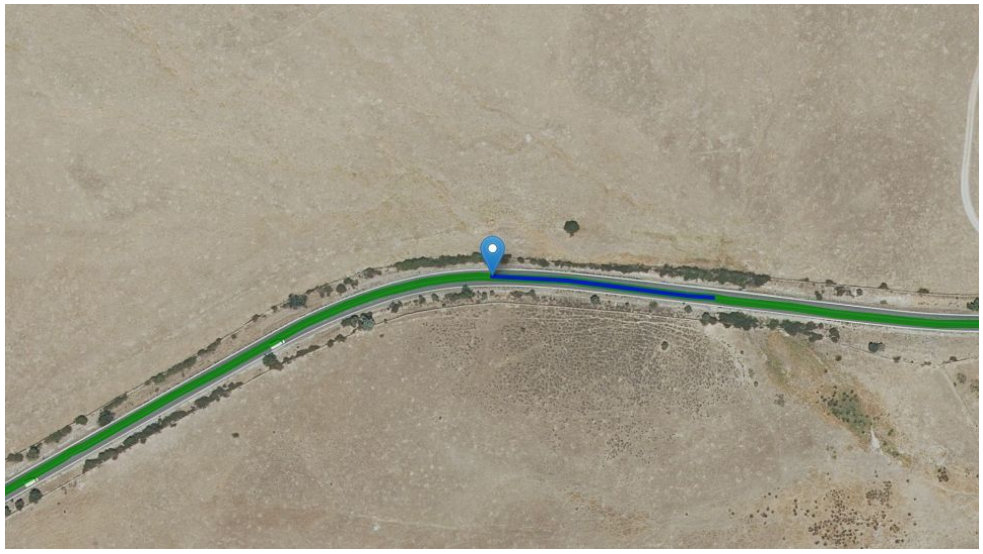
IDENTIFICACIÓN	
FAMILIA	Elementos de balizamiento
CÓDIGO INCIDENCIA	6B.06.01
DENOMINACIÓN	Elementos con deterioros/obstáculos que impidan su correcta percepción
OBSERVACIONES

PROPUESTA DE ACTUACIÓN				
CÓDIGO	DESCRIPCIÓN	UNIDADES	PRECIO UNITARIO	IMPORTE
BA013	Sustitución o instalación de hitos de arista	5	24,2 € ud	121 €
			VALORACIÓN TOTAL	121 €

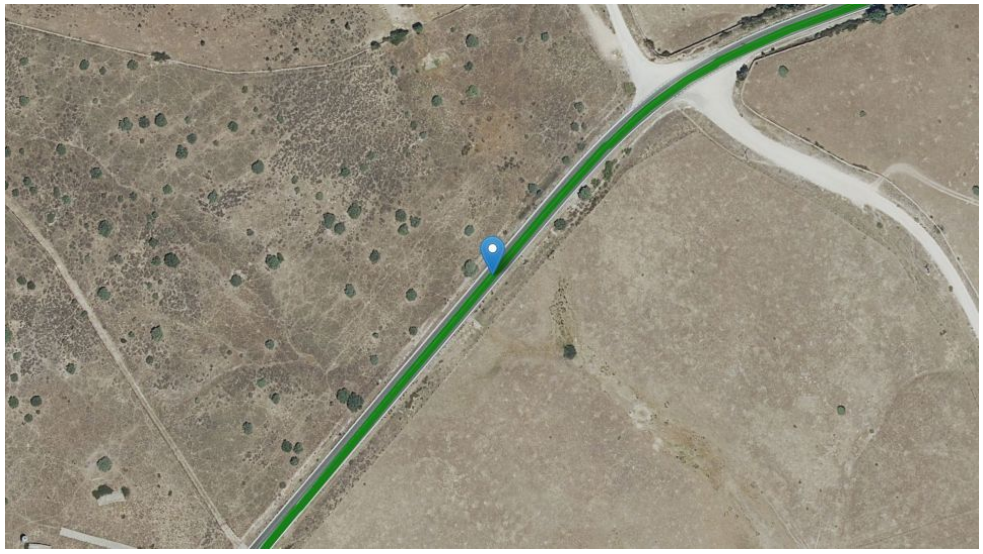
IDENTIFICACIÓN	
FAMILIA	Señalización de advertencias de peligro
CÓDIGO INCIDENCIA	3P.01.08
DENOMINACIÓN	Señal P-23 sin panel complementario con longitud de peligro
OBSERVACIONES

PROPUESTA DE ACTUACIÓN				
CÓDIGO	DESCRIPCIÓN	UNIDADES	PRECIO UNITARIO	IMPORTE
SV061	Colocación de panel complementario (900 x 300 mm) nivel RA2	1	69,07 € ud	69,07 €
			VALORACIÓN TOTAL	69,07 €

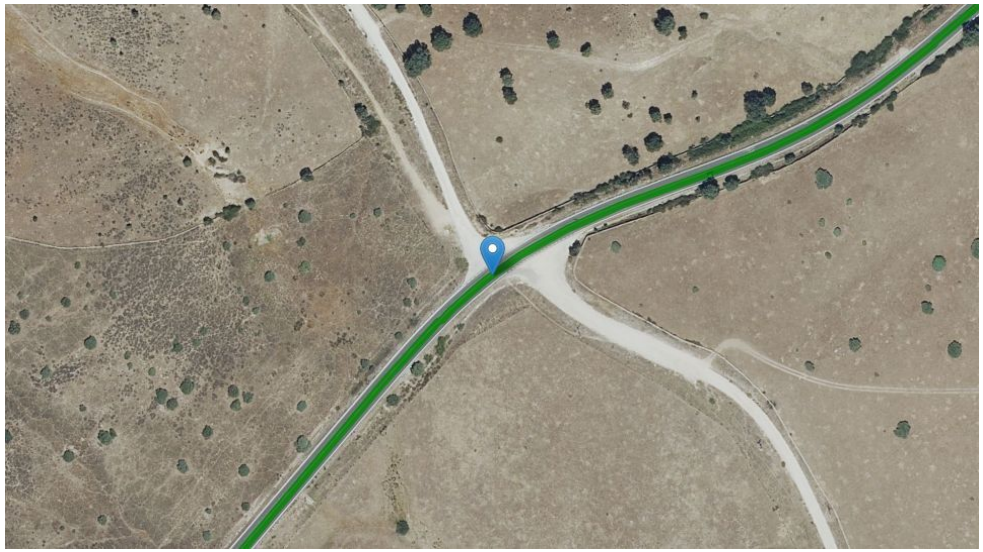
IDENTIFICACIÓN	
FAMILIA	Elementos de balizamiento
CÓDIGO INCIDENCIA	6B.04.01
DENOMINACIÓN	Inexistencia de paneles direccionales en parte del desarrollo de curva balizada
OBSERVACIONES

PROPUESTA DE ACTUACIÓN				
CÓDIGO	DESCRIPCIÓN	UNIDADES	PRECIO UNITARIO	IMPORTE
BA021	Instalación de panel direccional 160x40cm de nivel RA2 retroreflexión	1	223,39 € ud	223,39 €
			VALORACIÓN TOTAL	223,39 €

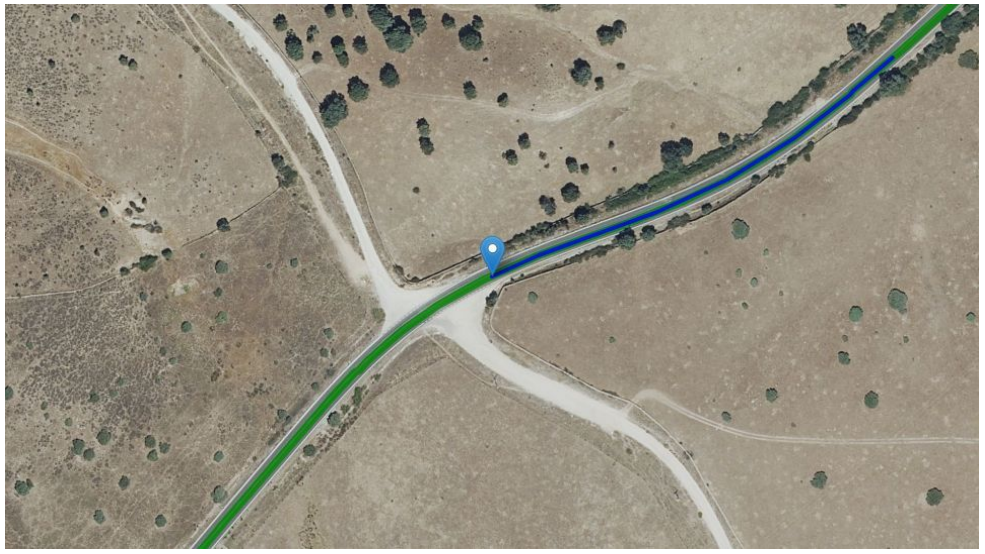
IDENTIFICACIÓN	
FAMILIA	Elementos de balizamiento
CÓDIGO INCIDENCIA	6B.06.01
DENOMINACIÓN	Elementos con deterioros/obstáculos que impidan su correcta percepción
OBSERVACIONES

PROPUESTA DE ACTUACIÓN				
CÓDIGO	DESCRIPCIÓN	UNIDADES	PRECIO UNITARIO	IMPORTE
BA013	Sustitución o instalación de hitos de arista	10	24,2 € ud	242 €
			VALORACIÓN TOTAL	242 €

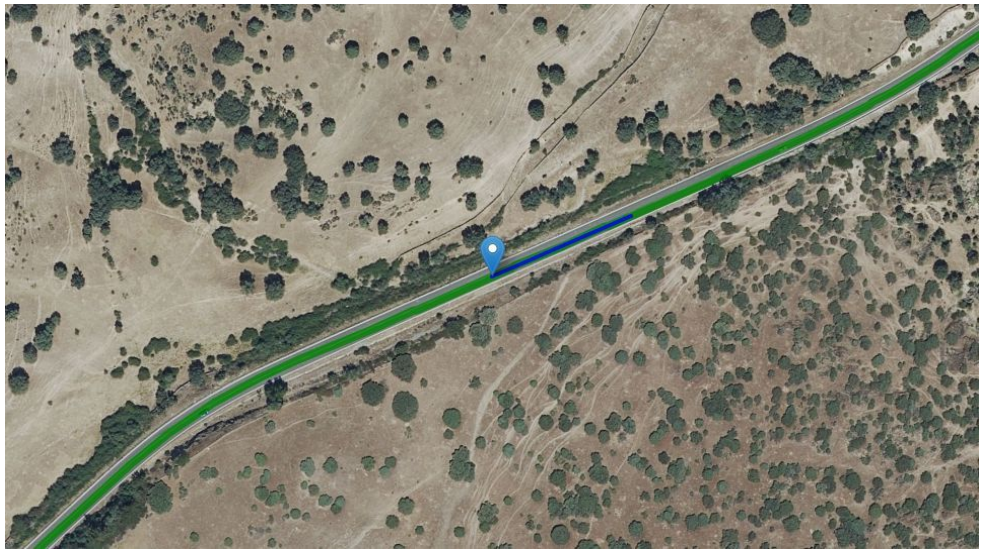
IDENTIFICACIÓN	
FAMILIA	Elementos de balizamiento
CÓDIGO INCIDENCIA	6B.06.01
DENOMINACIÓN	Elementos con deterioros/obstáculos que impidan su correcta percepción
OBSERVACIONES

PROPUESTA DE ACTUACIÓN				
CÓDIGO	DESCRIPCIÓN	UNIDADES	PRECIO UNITARIO	IMPORTE
BA013	Sustitución o instalación de hitos de arista	5	24,2 € ud	121 €
			VALORACIÓN TOTAL	121 €

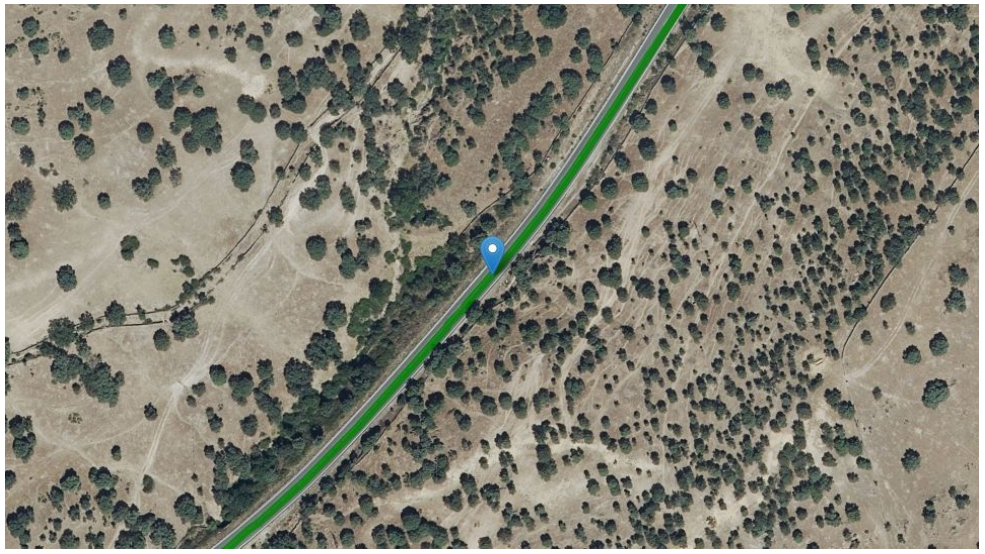
IDENTIFICACIÓN	
FAMILIA	Señalización de advertencias de peligro
CÓDIGO INCIDENCIA	3P.01.01
DENOMINACIÓN	Señal P-14a sin panel complementario con longitud de peligro
OBSERVACIONES

CÓDIGO	DESCRIPCIÓN	UNIDADES	PRECIO UNITARIO	IMPORTE
SV061	Colocación de panel complementario (900 x 300 mm) nivel RA2	1	69,07 € ud	69,07 €
			VALORACIÓN TOTAL	69,07 €

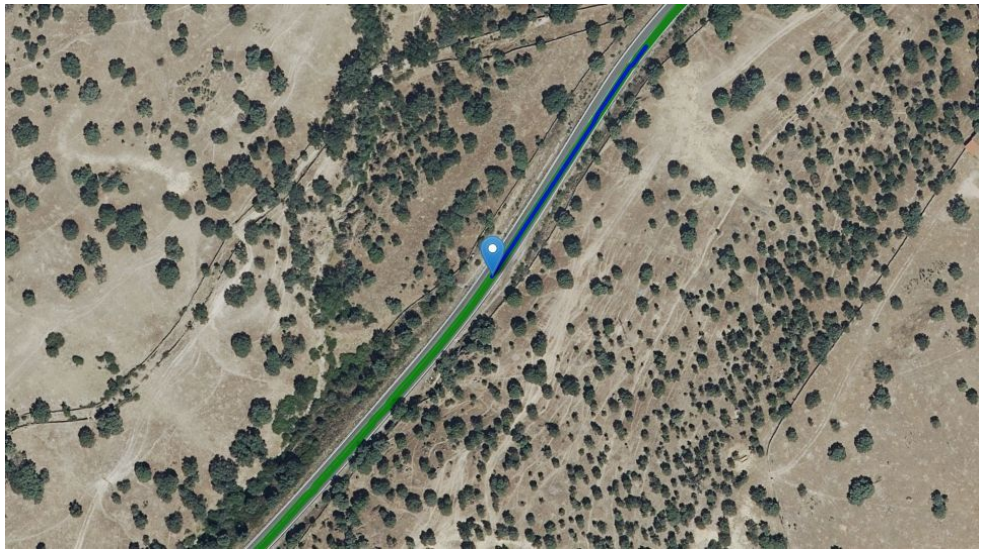
IDENTIFICACIÓN	
FAMILIA	Elementos de balizamiento
CÓDIGO INCIDENCIA	6B.06.01
DENOMINACIÓN	Elementos con deterioros/obstáculos que impidan su correcta percepción
OBSERVACIONES

PROPUESTA DE ACTUACIÓN				
CÓDIGO	DESCRIPCIÓN	UNIDADES	PRECIO UNITARIO	IMPORTE
BA013	Sustitución o instalación de hitos de arista	9	24,2 € ud	217,8 €
			VALORACIÓN TOTAL	217,8 €

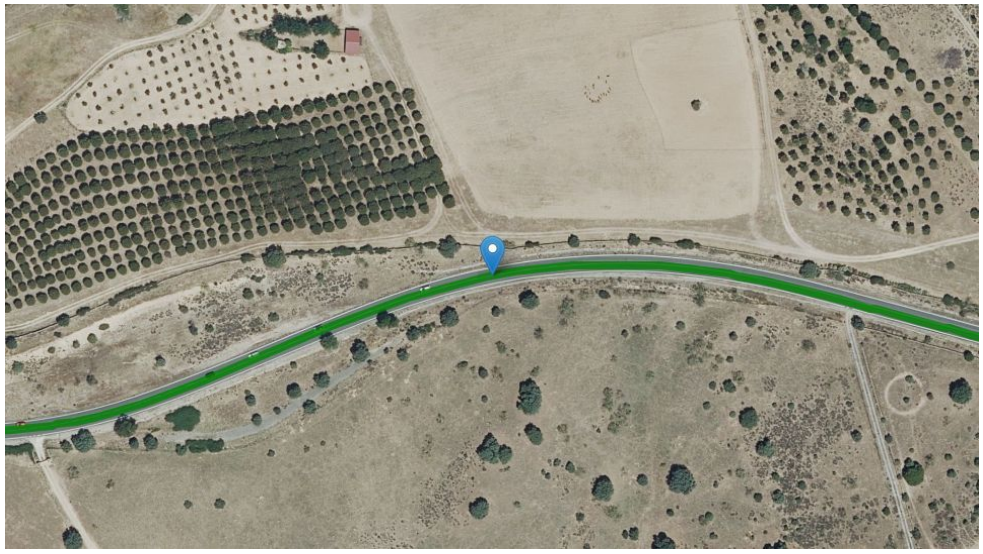
IDENTIFICACIÓN	
FAMILIA	Elementos de balizamiento
CÓDIGO INCIDENCIA	6B.04.01
DENOMINACIÓN	Inexistencia de paneles direccionales en parte del desarrollo de curva balizada
OBSERVACIONES

PROPUESTA DE ACTUACIÓN				
CÓDIGO	DESCRIPCIÓN	UNIDADES	PRECIO UNITARIO	IMPORTE
BA021	Instalación de panel direccional 160x40cm de nivel RA2 retroreflexión	3	223,39 € ud	670,17 €
			VALORACIÓN TOTAL	670,17 €

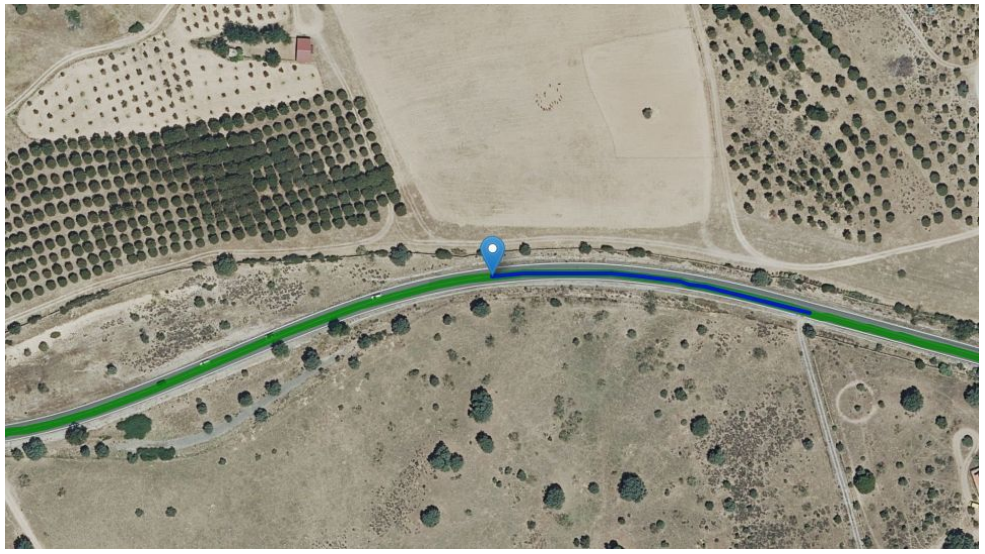
IDENTIFICACIÓN	
FAMILIA	Elementos de balizamiento
CÓDIGO INCIDENCIA	6B.06.01
DENOMINACIÓN	Elementos con deterioros/obstáculos que impidan su correcta percepción
OBSERVACIONES

PROPUESTA DE ACTUACIÓN				
CÓDIGO	DESCRIPCIÓN	UNIDADES	PRECIO UNITARIO	IMPORTE
BA013	Sustitución o instalación de hitos de arista	7	24,2 € ud	169,4 €
			VALORACIÓN TOTAL	169,4 €

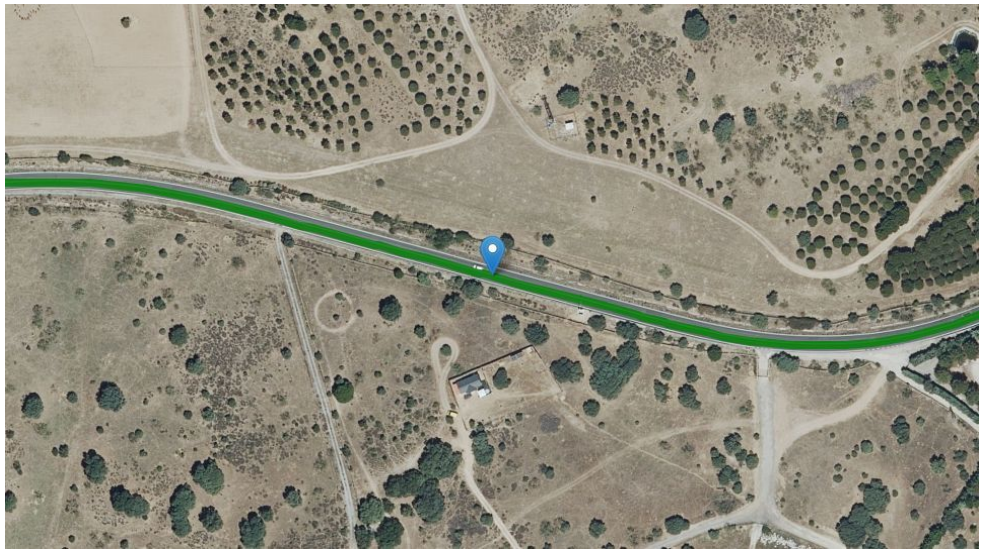
IDENTIFICACIÓN	
FAMILIA	Señalización de advertencias de peligro
CÓDIGO INCIDENCIA	3P.01.02
DENOMINACIÓN	Señal P-14b sin panel complementario con longitud de peligro
OBSERVACIONES

CÓDIGO	DESCRIPCIÓN	UNIDADES	PRECIO UNITARIO	IMPORTE
SV061	Colocación de panel complementario (900 x 300 mm) nivel RA2	1	69,07 € ud	69,07 €
			VALORACIÓN TOTAL	69,07 €

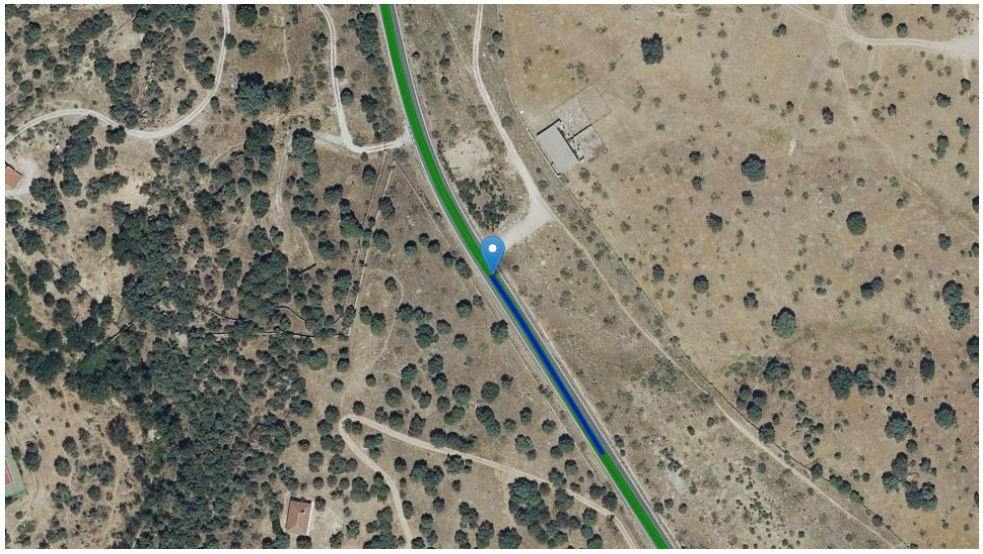
IDENTIFICACIÓN	
FAMILIA	Elementos de balizamiento
CÓDIGO INCIDENCIA	6B.06.01
DENOMINACIÓN	Elementos con deterioros/obstáculos que impidan su correcta percepción
OBSERVACIONES

PROPUESTA DE ACTUACIÓN				
CÓDIGO	DESCRIPCIÓN	UNIDADES	PRECIO UNITARIO	IMPORTE
BA013	Sustitución o instalación de hitos de arista	5	24,2 € ud	121 €
			VALORACIÓN TOTAL	121 €

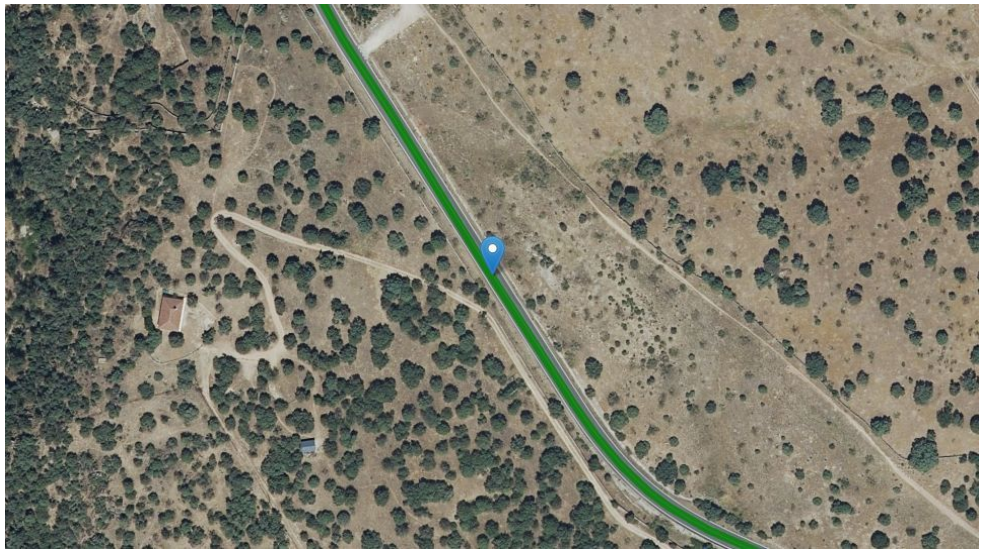
IDENTIFICACIÓN	
FAMILIA	Señalización de advertencias de peligro
CÓDIGO INCIDENCIA	3P.01.02
DENOMINACIÓN	Señal P-14b sin panel complementario con longitud de peligro
OBSERVACIONES

PROPUESTA DE ACTUACIÓN				
CÓDIGO	DESCRIPCIÓN	UNIDADES	PRECIO UNITARIO	IMPORTE
SV061	Colocación de panel complementario (900 x 300 mm) nivel RA2	1	69,07 € ud	69,07 €
			VALORACIÓN TOTAL	69,07 €

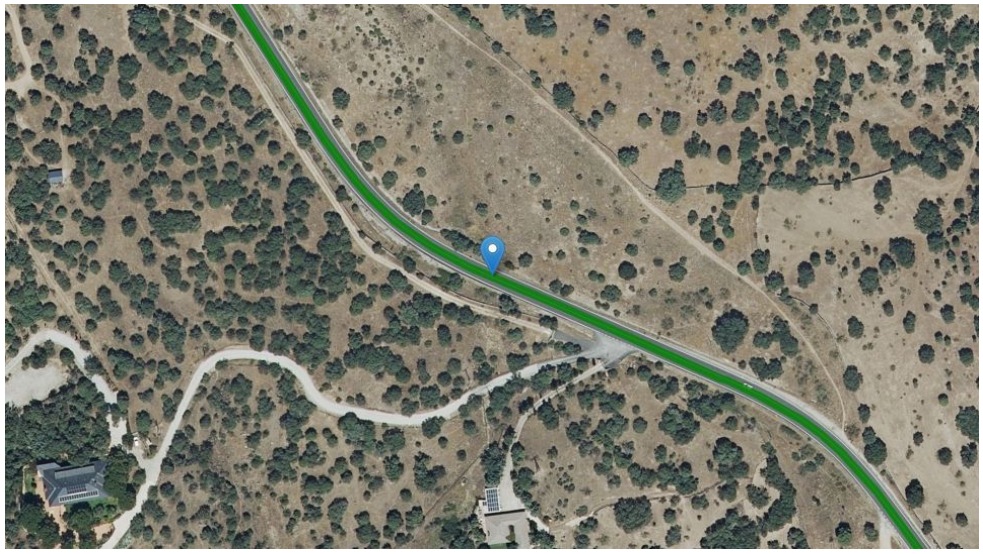
IDENTIFICACIÓN	
FAMILIA	Señalización de advertencias de peligro
CÓDIGO INCIDENCIA	3P.01.08
DENOMINACIÓN	Señal P-23 sin panel complementario con longitud de peligro
OBSERVACIONES

PROPUESTA DE ACTUACIÓN				
CÓDIGO	DESCRIPCIÓN	UNIDADES	PRECIO UNITARIO	IMPORTE
SV061	Colocación de panel complementario (900 x 300 mm) nivel RA2	1	69,07 € ud	69,07 €
			VALORACIÓN TOTAL	69,07 €

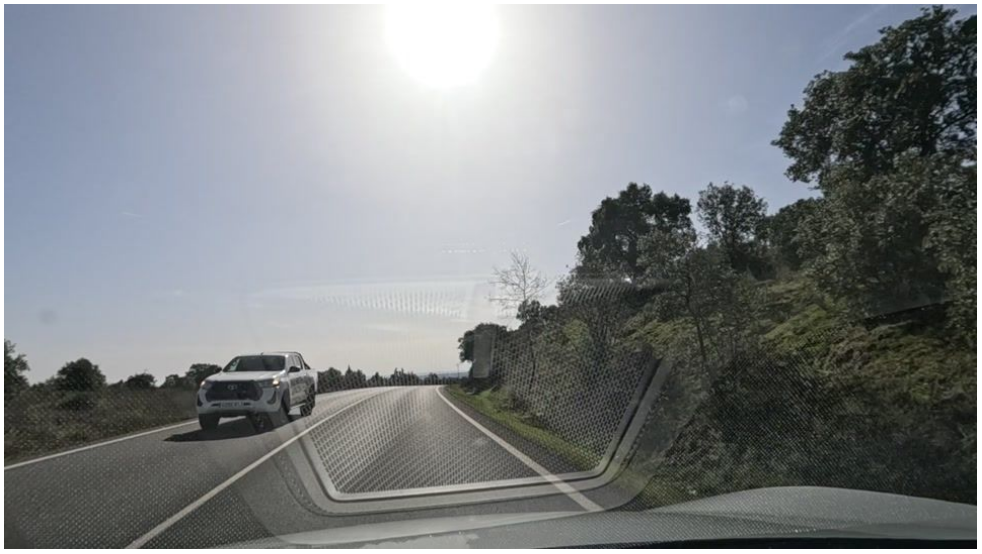
TIPO DE CARRETERA	CARRETERA CONVENCIONAL	P.K. INICIAL	4+445	COORDENADA UTM	X	444.851
CALZADA	DERECHA				Y	4.503.670
SENTIDO	DECRECIENTE	P.K. FINAL	4+349	COORDENADA UTM	X	444.895
MARGEN	IZQUIERDO				Y	4.503.587

IDENTIFICACIÓN	
FAMILIA	Elementos de balizamiento
CÓDIGO INCIDENCIA	6B.06.01
DENOMINACIÓN	Elementos con deterioros/obstáculos que impidan su correcta percepción
OBSERVACIONES

PROPUESTA DE ACTUACIÓN				
CÓDIGO	DESCRIPCIÓN	UNIDADES	PRECIO UNITARIO	IMPORTE
BA013	Sustitución o instalación de hitos de arista	5	24,2 € ud	121 €
			VALORACIÓN TOTAL	121 €

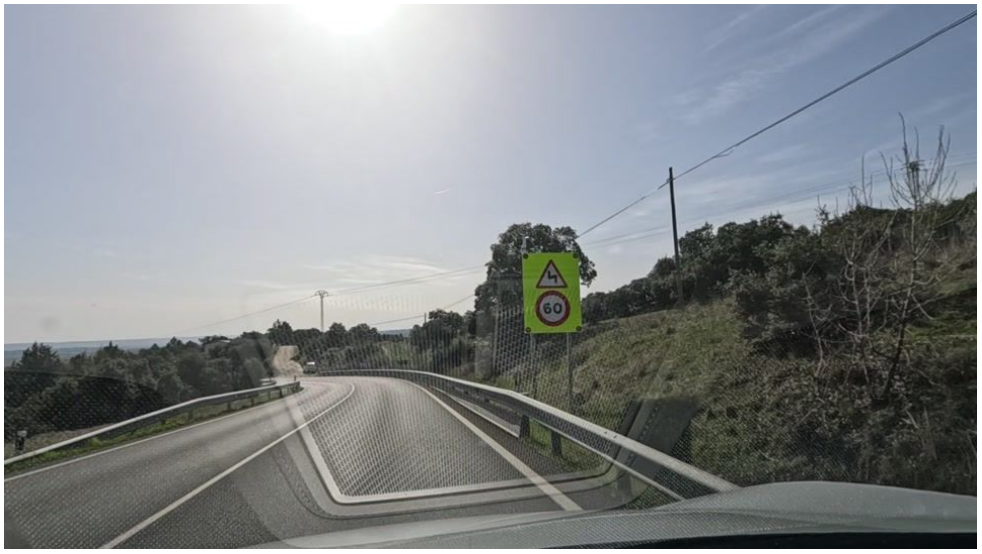
IDENTIFICACIÓN	
FAMILIA	Señalización de advertencias de peligro
CÓDIGO INCIDENCIA	3P.01.02
DENOMINACIÓN	Señal P-14b sin panel complementario con longitud de peligro
OBSERVACIONES

PROPUESTA DE ACTUACIÓN				
CÓDIGO	DESCRIPCIÓN	UNIDADES	PRECIO UNITARIO	IMPORTE
SV061	Colocación de panel complementario (900 x 300 mm) nivel RA2	1	69,07 € ud	69,07 €
			VALORACIÓN TOTAL	69,07 €

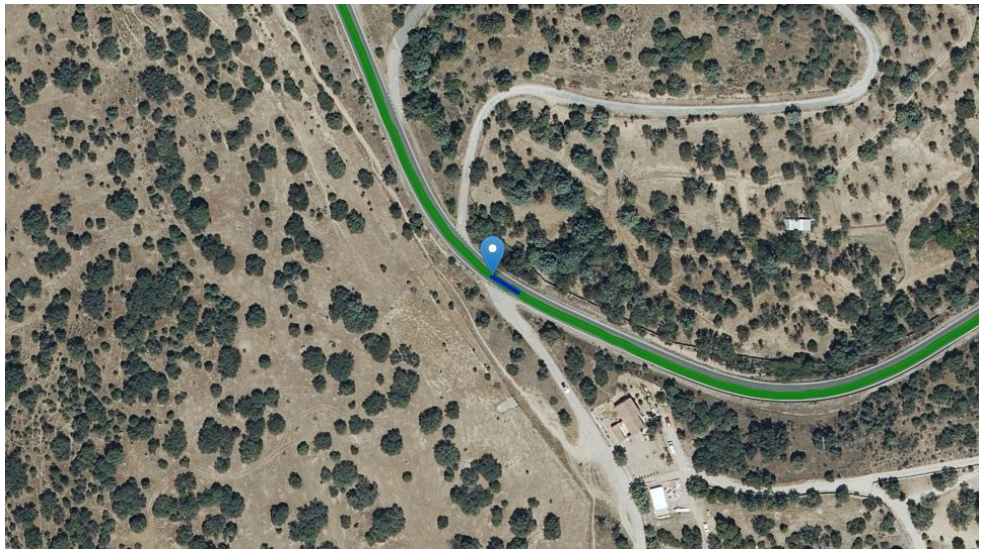
IDENTIFICACIÓN	
FAMILIA	Marcas Viales
CÓDIGO INCIDENCIA	5MV.01.01
DENOMINACIÓN	Deterioros en las marcas viales que impiden su correcta percepción
OBSERVACIONES

PROPUESTA DE ACTUACIÓN				
CÓDIGO	DESCRIPCIÓN	UNIDADES	PRECIO UNITARIO	IMPORTE
MV013	Borrado y repintado de marcas viales acrílica en emulsión espesor 15cm	0,01	1.127,55 € km	15,79 €
			VALORACIÓN TOTAL	15,79 €

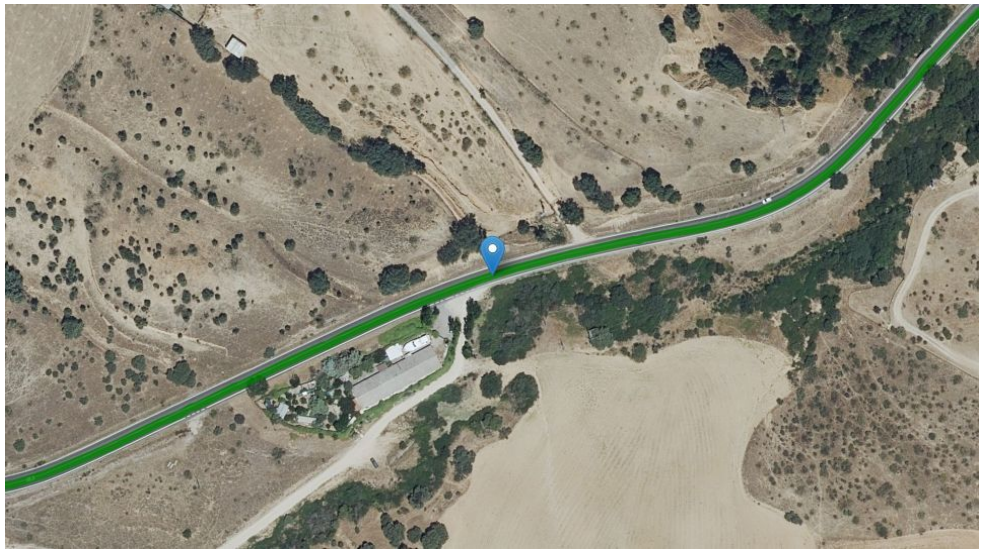
IDENTIFICACIÓN	
FAMILIA	Señalización de advertencias de peligro
CÓDIGO INCIDENCIA	3P.01.02
DENOMINACIÓN	Señal P-14b sin panel complementario con longitud de peligro
OBSERVACIONES

PROPUESTA DE ACTUACIÓN				
CÓDIGO	DESCRIPCIÓN	UNIDADES	PRECIO UNITARIO	IMPORTE
SV061	Colocación de panel complementario (900 x 300 mm) nivel RA2	1	69,07 € ud	69,07 €
			VALORACIÓN TOTAL	69,07 €

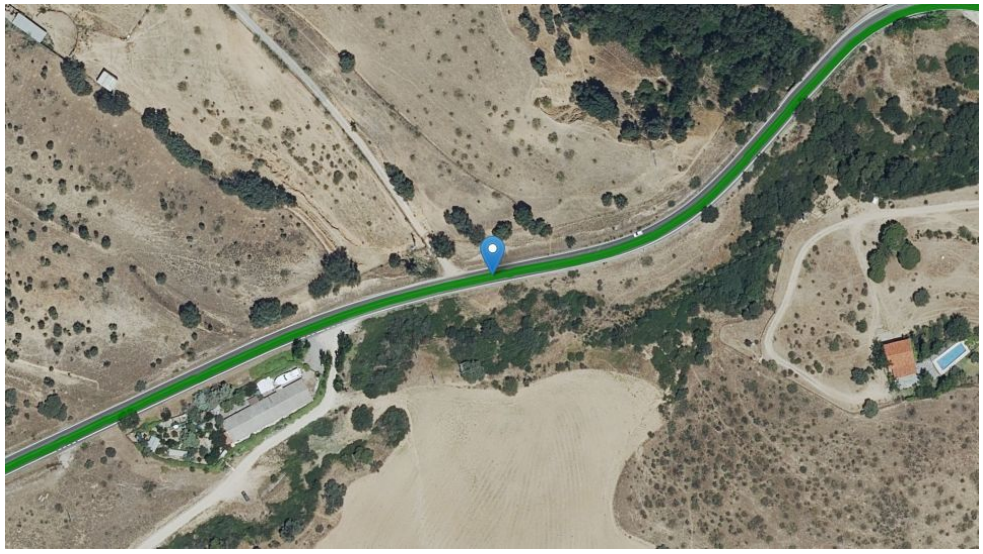
IDENTIFICACIÓN	
FAMILIA	Señalización de advertencias de peligro
CÓDIGO INCIDENCIA	3P.01.08
DENOMINACIÓN	Señal P-23 sin panel complementario con longitud de peligro
OBSERVACIONES

PROPUESTA DE ACTUACIÓN				
CÓDIGO	DESCRIPCIÓN	UNIDADES	PRECIO UNITARIO	IMPORTE
SV061	Colocación de panel complementario (900 x 300 mm) nivel RA2	1	69,07 € ud	69,07 €
			VALORACIÓN TOTAL	69,07 €

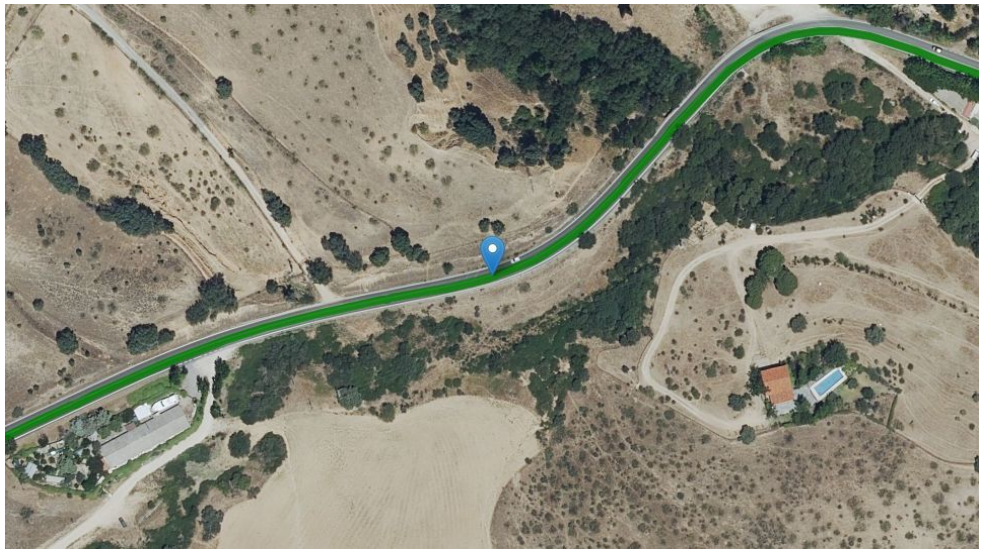
IDENTIFICACIÓN	
FAMILIA	Elementos de balizamiento
CÓDIGO INCIDENCIA	6B.04.01
DENOMINACIÓN	Inexistencia de paneles direccionales en parte del desarrollo de curva balizada
OBSERVACIONES

PROPUESTA DE ACTUACIÓN				
CÓDIGO	DESCRIPCIÓN	UNIDADES	PRECIO UNITARIO	IMPORTE
BA021	Instalación de panel direccional 160x40cm de nivel RA2 retroreflexión	1	223,39 € ud	223,39 €
			VALORACIÓN TOTAL	223,39 €

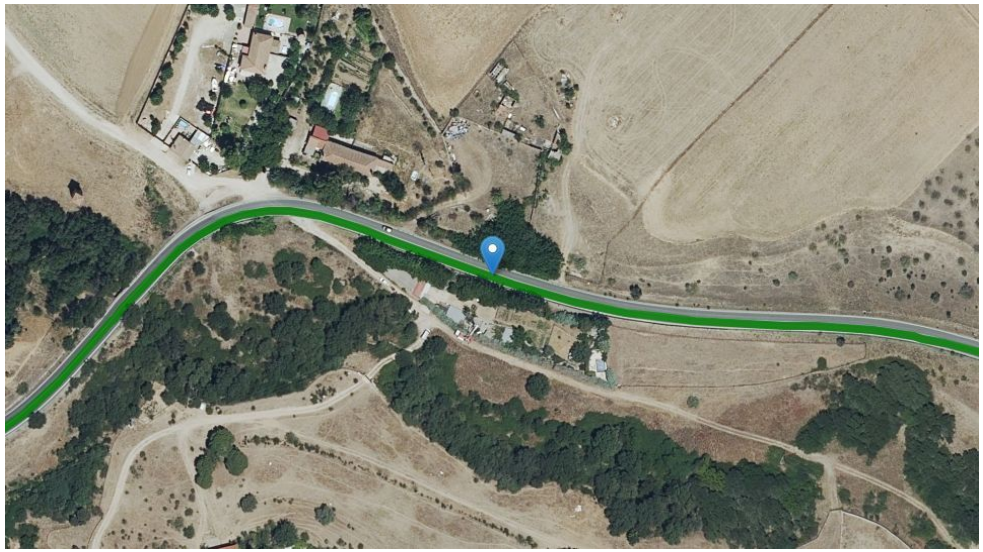
IDENTIFICACIÓN	
FAMILIA	Señalización de advertencias de peligro
CÓDIGO INCIDENCIA	3P.01.08
DENOMINACIÓN	Señal P-23 sin panel complementario con longitud de peligro
OBSERVACIONES

PROPUESTA DE ACTUACIÓN				
CÓDIGO	DESCRIPCIÓN	UNIDADES	PRECIO UNITARIO	IMPORTE
SV061	Colocación de panel complementario (900 x 300 mm) nivel RA2	1	69,07 € ud	69,07 €
			VALORACIÓN TOTAL	69,07 €

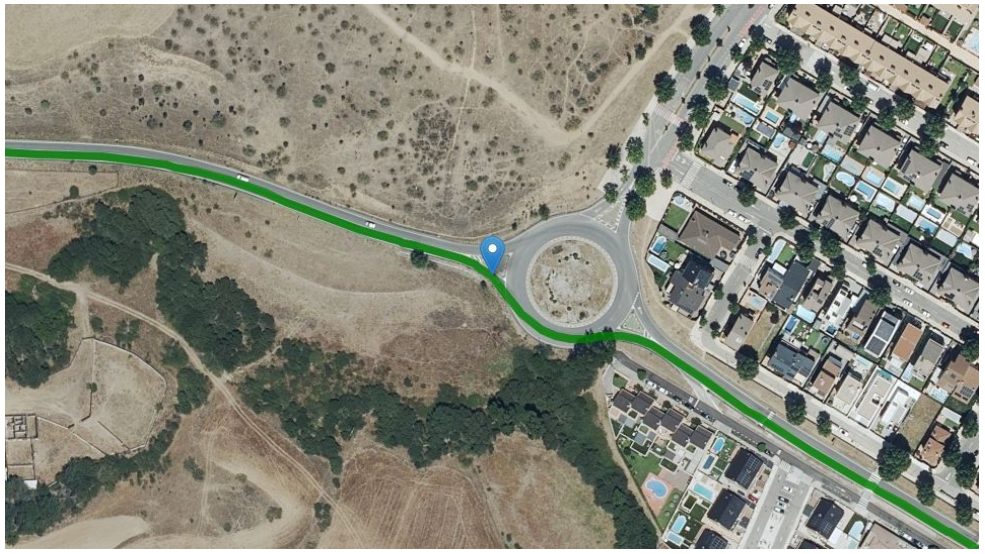
IDENTIFICACIÓN	
FAMILIA	Intersecciones
CÓDIGO INCIDENCIA	10IN.08.01
DENOMINACIÓN	Glorieta con más de un carril con entradas de un solo carril
OBSERVACIONES

PROPUESTA DE ACTUACIÓN				
CÓDIGO	DESCRIPCIÓN	UNIDADES	PRECIO UNITARIO	IMPORTE
IA009	Ejecución gorjal en glorieta	141,4	33,88 € m	4.790,63 €
			VALORACIÓN TOTAL	4.790,63 €

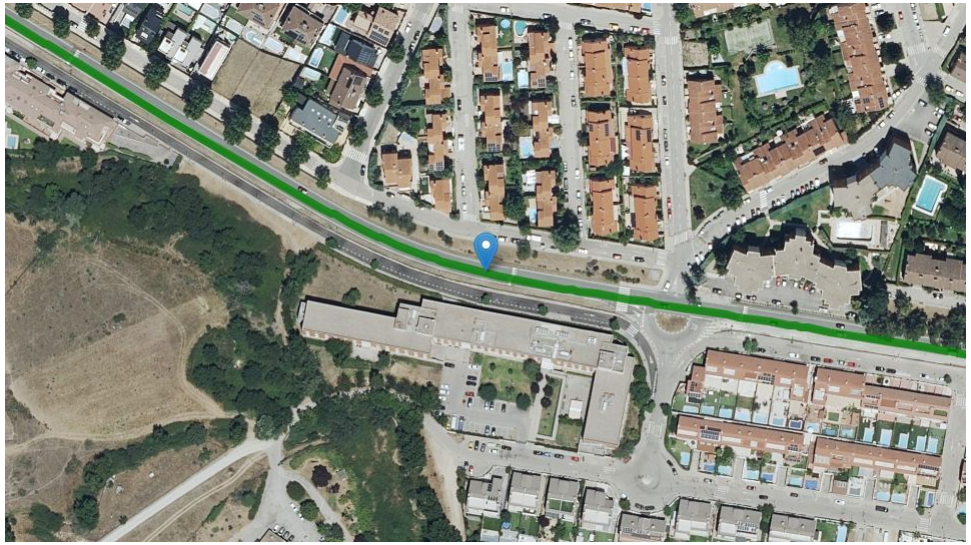
IDENTIFICACIÓN	
FAMILIA	Bandas Transversales de Alerta
CÓDIGO INCIDENCIA	4BTA.05.01
DENOMINACIÓN	RDV fuera de travesía
OBSERVACIONES

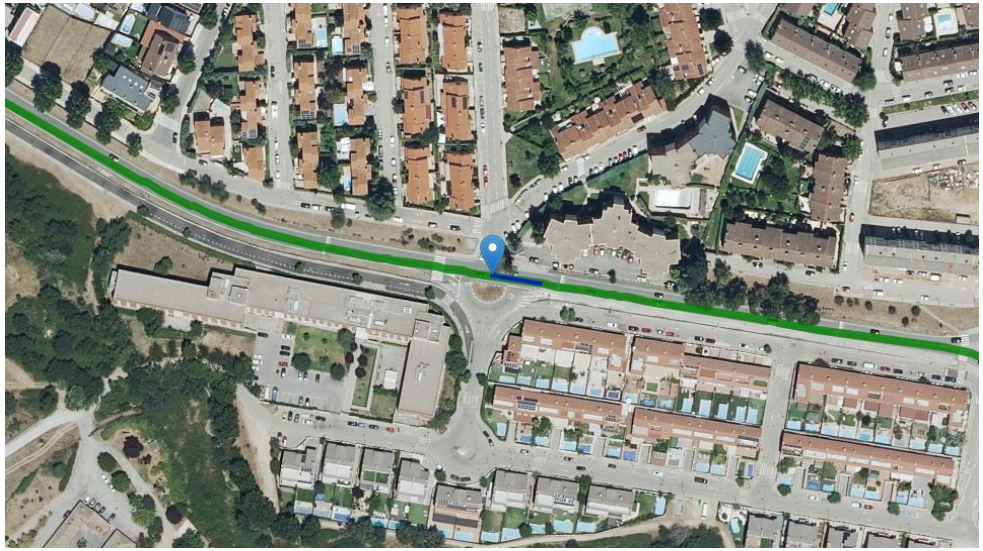
IDENTIFICACIÓN	
FAMILIA	Marcas Viales
CÓDIGO INCIDENCIA	5MV.01.01
DENOMINACIÓN	Deterioros en las marcas viales que impiden su correcta percepción
OBSERVACIONES

PROPUESTA DE ACTUACIÓN				
CÓDIGO	DESCRIPCIÓN	UNIDADES	PRECIO UNITARIO	IMPORTE
MV008	Repintado de marcas viales acrílicas en emulsión espesor 40 cm	0,01	770,59 € km	10,02 €
MV005	Repintado de marcas viales acrílica en emulsión espesor 15cm	0,01	335,35 € km	3,35 €
			VALORACIÓN TOTAL	13,37 €

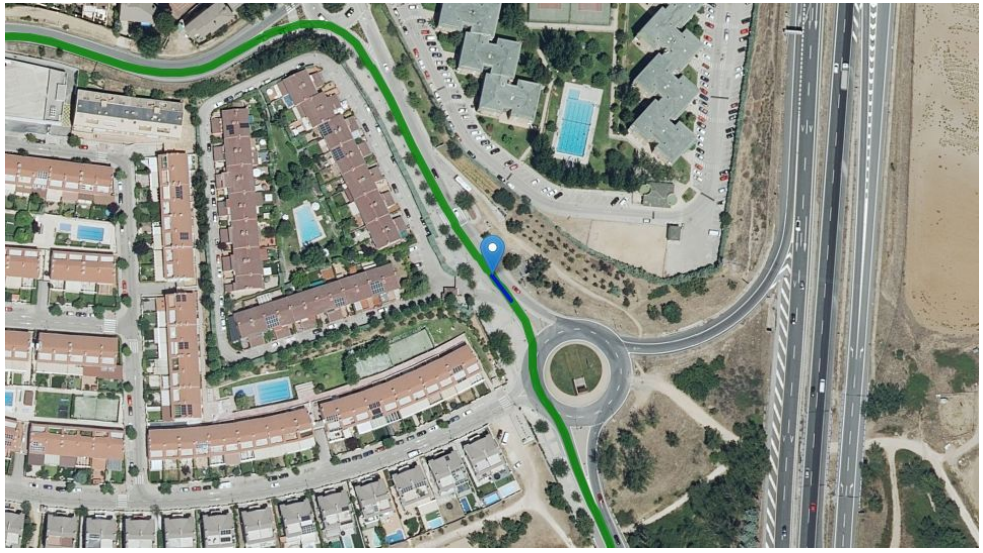
IDENTIFICACIÓN	
FAMILIA	Marcas Viales
CÓDIGO INCIDENCIA	5MV.01.01
DENOMINACIÓN	Deterioros en las marcas viales que impiden su correcta percepción
OBSERVACIONES

PROPUESTA DE ACTUACIÓN				
CÓDIGO	DESCRIPCIÓN	UNIDADES	PRECIO UNITARIO	IMPORTE
MV001	Limpieza de calzada con barredora	0,01	21 € km	0,29 €
MV013	Borrado y repintado de marcas viales acrílica en emulsión espesor 15cm	0,01	1.127,55 € km	15,79 €
			VALORACIÓN TOTAL	16,08 €

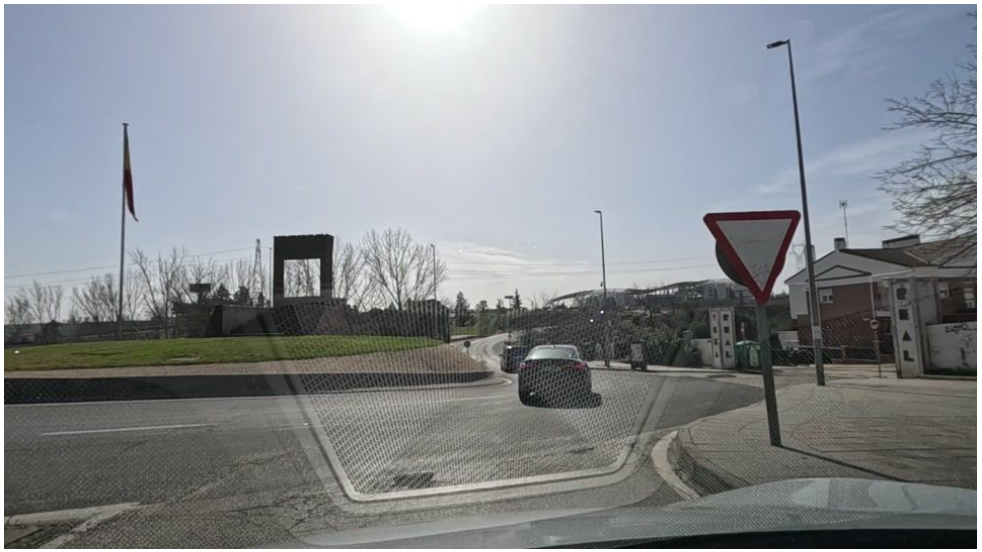
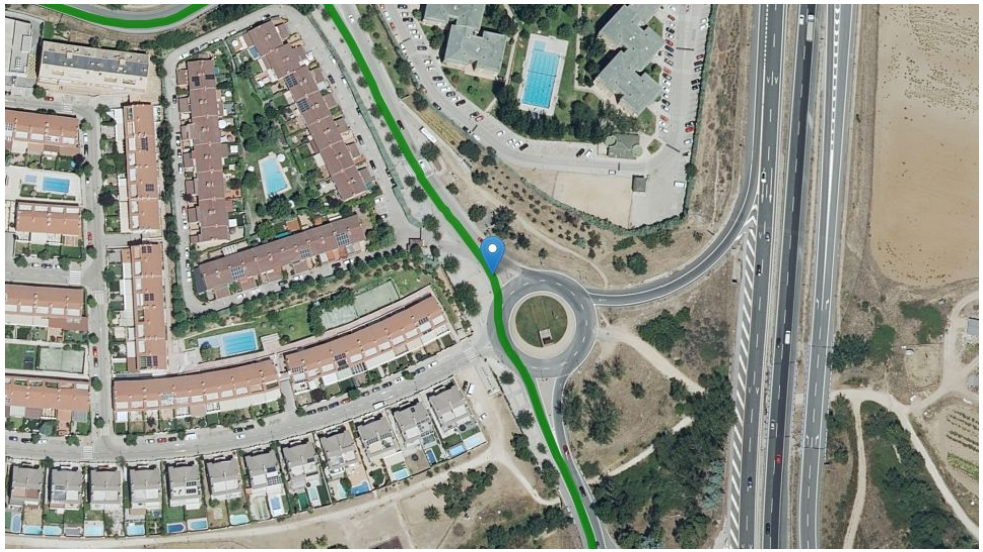
IDENTIFICACIÓN	
FAMILIA	Intersecciones
CÓDIGO INCIDENCIA	10IN.08.01
DENOMINACIÓN	Glorieta con más de un carril con entradas de un solo carril
OBSERVACIONES

PROPUESTA DE ACTUACIÓN				
CÓDIGO	DESCRIPCIÓN	UNIDADES	PRECIO UNITARIO	IMPORTE
IA009	Ejecución gorjal en glorieta	94,2	33,88 € m	3.191,5 €
			VALORACIÓN TOTAL	3.191,5 €

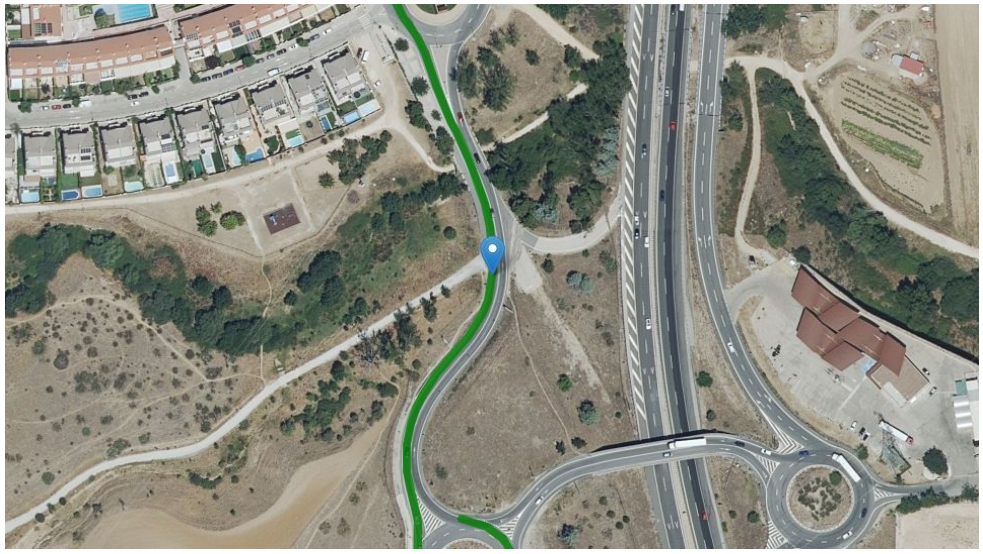
IDENTIFICACIÓN	
FAMILIA	Señalización de advertencias de peligro
CÓDIGO INCIDENCIA	3P.01.06
DENOMINACIÓN	Señal P-20 sin panel complementario con longitud de peligro
OBSERVACIONES

PROPUESTA DE ACTUACIÓN				
CÓDIGO	DESCRIPCIÓN	UNIDADES	PRECIO UNITARIO	IMPORTE
SV061	Colocación de panel complementario (900 x 300 mm) nivel RA2	1	69,07 € ud	69,07 €
			VALORACIÓN TOTAL	69,07 €

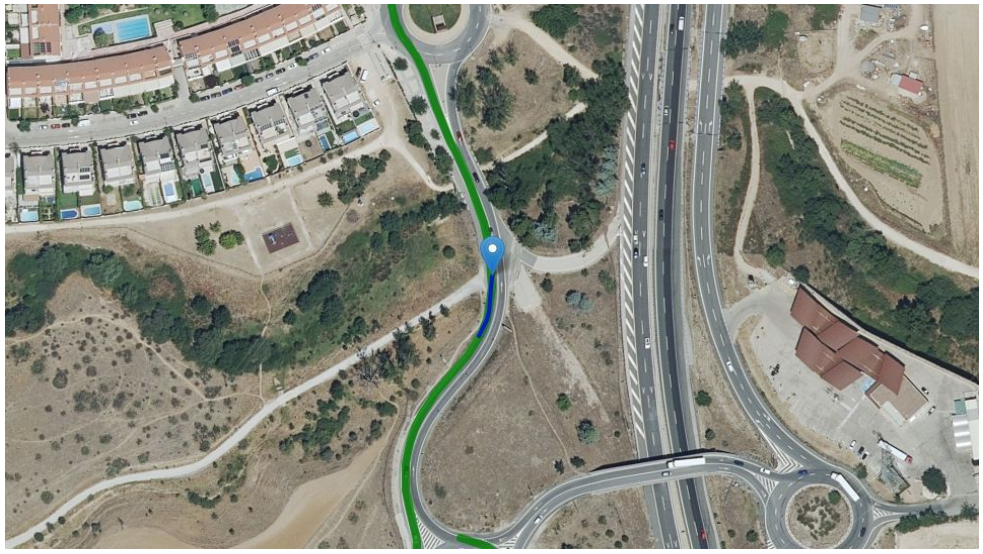
IDENTIFICACIÓN	
FAMILIA	Marcas Viales
CÓDIGO INCIDENCIA	5MV.01.01
DENOMINACIÓN	Deterioros en las marcas viales que impiden su correcta percepción
OBSERVACIONES

PROPUESTA DE ACTUACIÓN				
CÓDIGO	DESCRIPCIÓN	UNIDADES	PRECIO UNITARIO	IMPORTE
MV013	Borrado y repintado de marcas viales acrílica en emulsión espesor 15cm	0,03	1.127,55 € km	33,83 €
			VALORACIÓN TOTAL	33,83 €

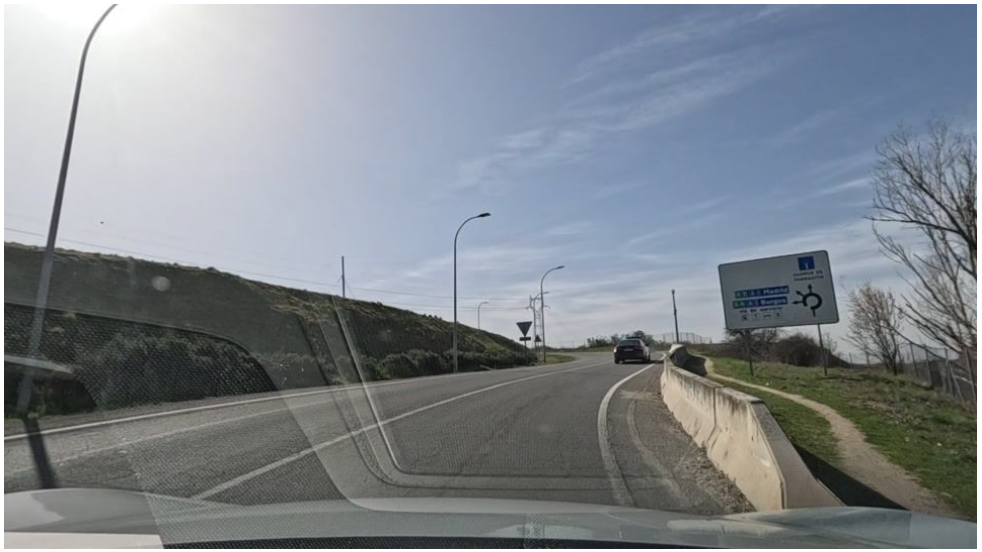
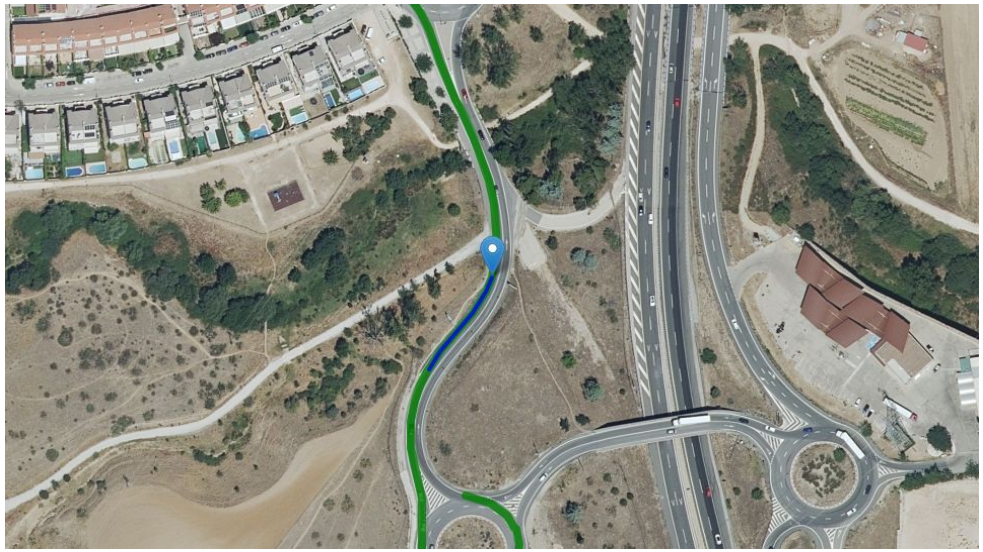
IDENTIFICACIÓN	
FAMILIA	Elementos de balizamiento
CÓDIGO INCIDENCIA	6B.06.01
DENOMINACIÓN	Elementos con deterioros/obstáculos que impidan su correcta percepción
OBSERVACIONES

PROPUESTA DE ACTUACIÓN				
CÓDIGO	DESCRIPCIÓN	UNIDADES	PRECIO UNITARIO	IMPORTE
BA016	Sustitución o instalación de captafaros	4	9,05 € ud	36,2 €
			VALORACIÓN TOTAL	36,2 €
