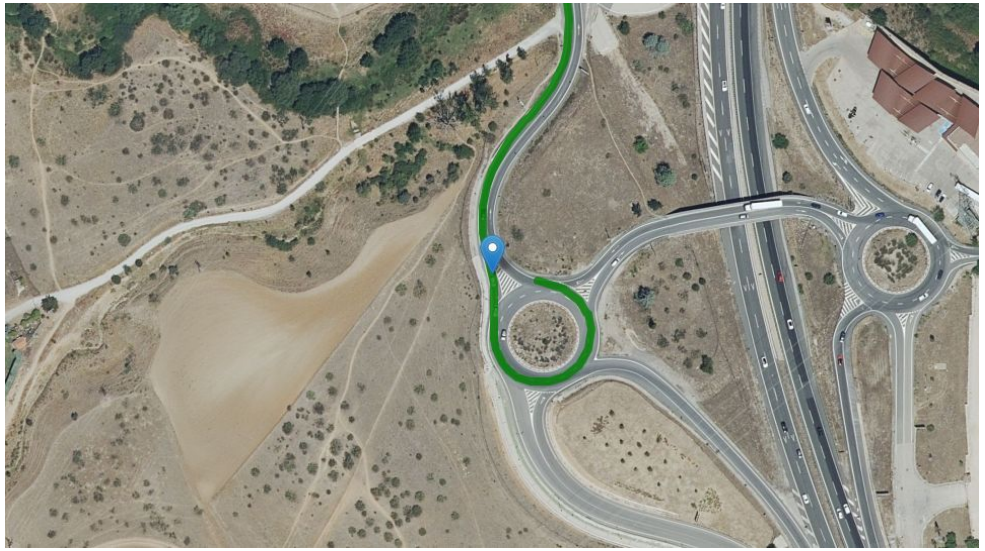
IDENTIFICACIÓN	
FAMILIA	Marcas Viales
CÓDIGO INCIDENCIA	5MV.01.01
DENOMINACIÓN	Deterioros en las marcas viales que impiden su correcta percepción
OBSERVACIONES

PROPUESTA DE ACTUACIÓN				
CÓDIGO	DESCRIPCIÓN	UNIDADES	PRECIO UNITARIO	IMPORTE
MV010	Repintado de superficies (cebreados, flechas, textos y simbolos) con dos componentes	1,43	11,15 € m2	15,99 €
MV016	Borrado y repintado de marcas viales acrílicas en emulsión espesor 40 cm	0,01	1.474,14 € km	11,79 €
			VALORACIÓN TOTAL	27,78 €

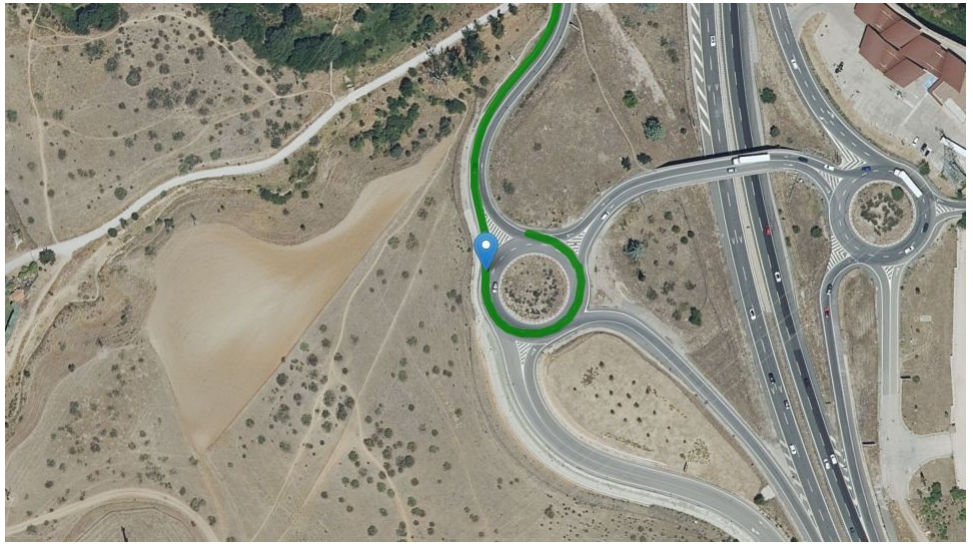
IDENTIFICACIÓN	
FAMILIA	Marcas Viales
CÓDIGO INCIDENCIA	5MV.01.01
DENOMINACIÓN	Deterioros en las marcas viales que impiden su correcta percepción
OBSERVACIONES

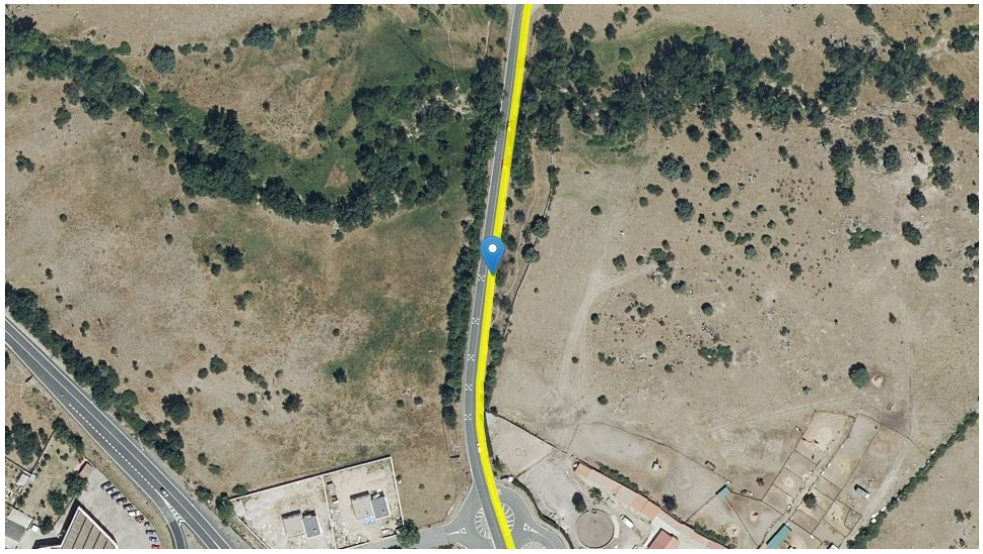
IDENTIFICACIÓN	
FAMILIA	Señalización de advertencias de peligro
CÓDIGO INCIDENCIA	3P.01.08
DENOMINACIÓN	Señal P-23 sin panel complementario con longitud de peligro
OBSERVACIONES

PROPUESTA DE ACTUACIÓN				
CÓDIGO	DESCRIPCIÓN	UNIDADES	PRECIO UNITARIO	IMPORTE
SV061	Colocación de panel complementario (900 x 300 mm) nivel RA2	1	69,07 € ud	69,07 €
			VALORACIÓN TOTAL	69,07 €

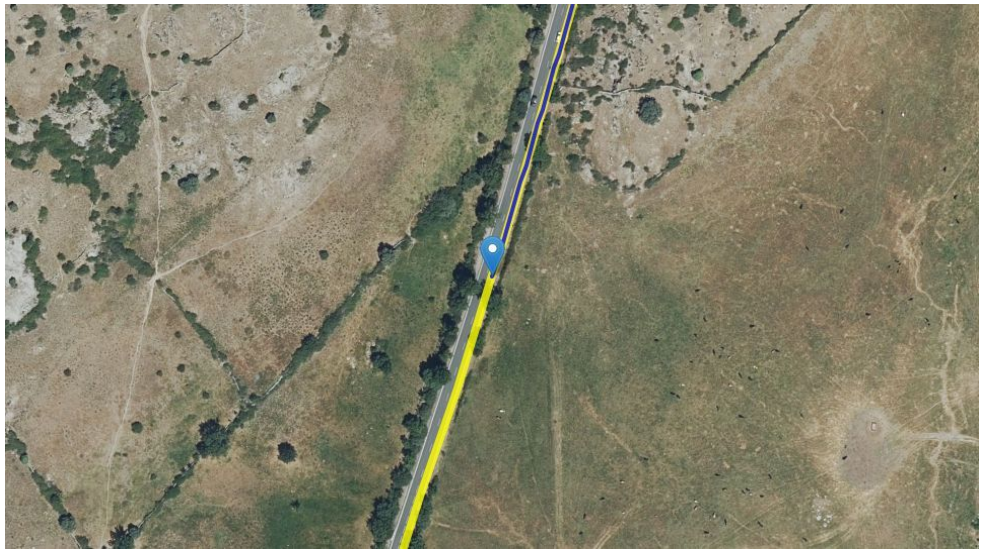
IDENTIFICACIÓN	
FAMILIA	Elementos de balizamiento
CÓDIGO INCIDENCIA	6B.06.01
DENOMINACIÓN	Elementos con deterioros/obstáculos que impidan su correcta percepción
OBSERVACIONES

PROPUESTA DE ACTUACIÓN				
CÓDIGO	DESCRIPCIÓN	UNIDADES	PRECIO UNITARIO	IMPORTE
BA013	Sustitución o instalación de hitos de arista	29	24,2 € ud	701,8 €
			VALORACIÓN TOTAL	701,8 €

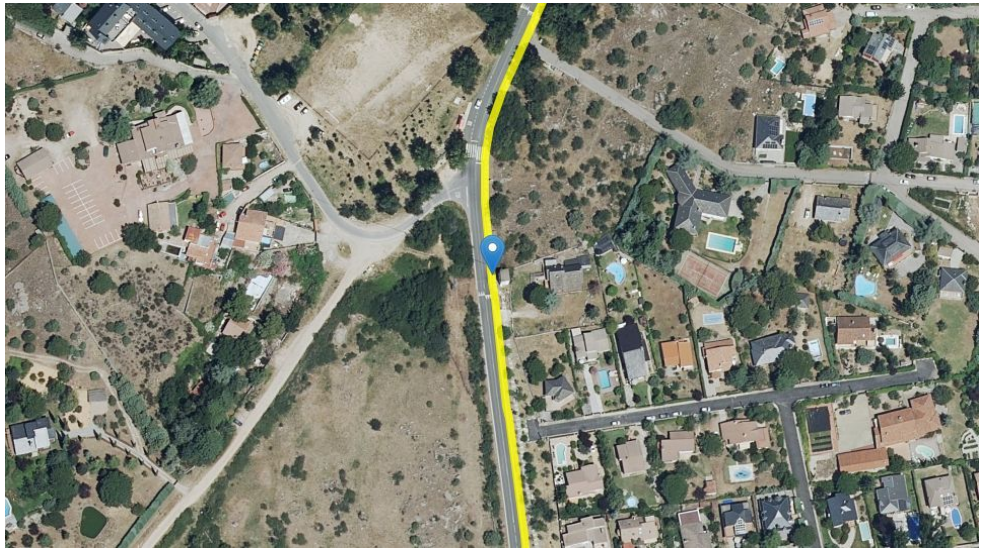
IDENTIFICACIÓN	
FAMILIA	Usuarios vulnerables
CÓDIGO INCIDENCIA	12UV.02.01
DENOMINACIÓN	Parada de autobús sin señal P-20 en alguno de los sentidos
OBSERVACIONES

PROPUESTA DE ACTUACIÓN				
CÓDIGO	DESCRIPCIÓN	UNIDADES	PRECIO UNITARIO	IMPORTE
SV043	Colocación de señal triangular lado 135 cm, reflexiva nivel RA2	1	190,49 € ud	190,49 €
SV061	Colocación de panel complementario (900 x 300 mm) nivel RA2	1	69,07 € ud	69,07 €
			VALORACIÓN TOTAL	259,56 €

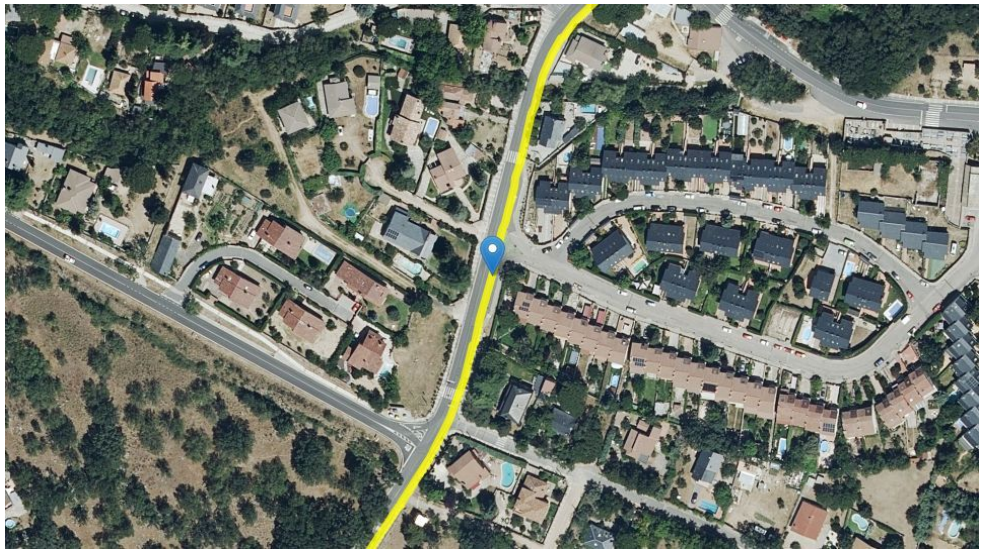
IDENTIFICACIÓN	
FAMILIA	Bandas Transversales de Alerta
CÓDIGO INCIDENCIA	4BTA.05.01
DENOMINACIÓN	RDV fuera de travesía
OBSERVACIONES

PROPUESTA DE ACTUACIÓN				
CÓDIGO	DESCRIPCIÓN	UNIDADES	PRECIO UNITARIO	IMPORTE
MV025	Retirada de Reductor de velocidad	1	43,2 € ud	43,2 €
			VALORACIÓN TOTAL	43,2 €

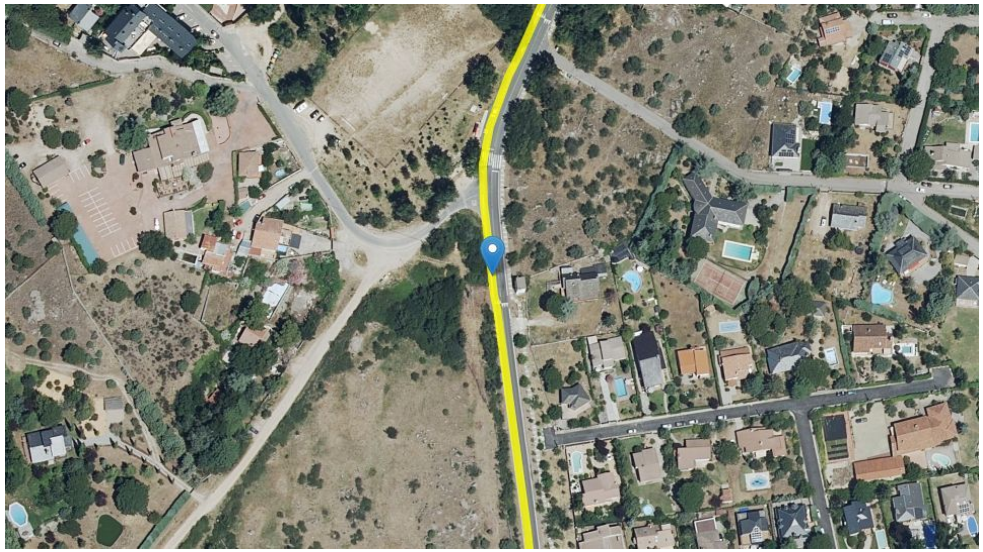
IDENTIFICACIÓN	
FAMILIA	Bandas Transversales de Alerta
CÓDIGO INCIDENCIA	4BTA.05.01
DENOMINACIÓN	RDV fuera de travesía
OBSERVACIONES

PROPUESTA DE ACTUACIÓN				
CÓDIGO	DESCRIPCIÓN	UNIDADES	PRECIO UNITARIO	IMPORTE
MV025	Retirada de Reductor de velocidad	1	43,2 € ud	43,2 €
			VALORACIÓN TOTAL	43,2 €

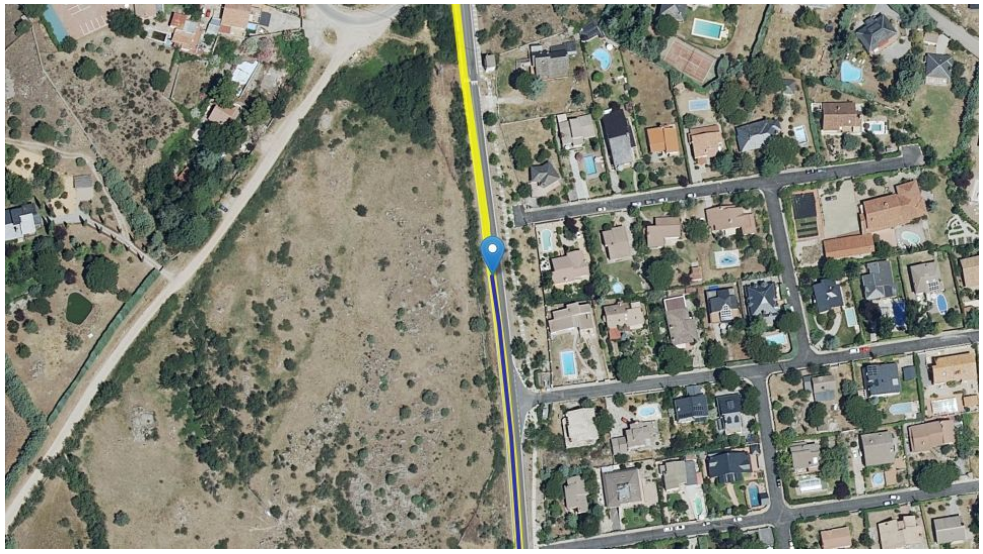
IDENTIFICACIÓN	
FAMILIA	Elementos de balizamiento
CÓDIGO INCIDENCIA	6B.06.01
DENOMINACIÓN	Elementos con deterioros/obstáculos que impidan su correcta percepción
OBSERVACIONES

PROPUESTA DE ACTUACIÓN				
CÓDIGO	DESCRIPCIÓN	UNIDADES	PRECIO UNITARIO	IMPORTE
BA013	Sustitución o instalación de hitos de arista	23	24,2 € ud	556,6 €
			VALORACIÓN TOTAL	556,6 €

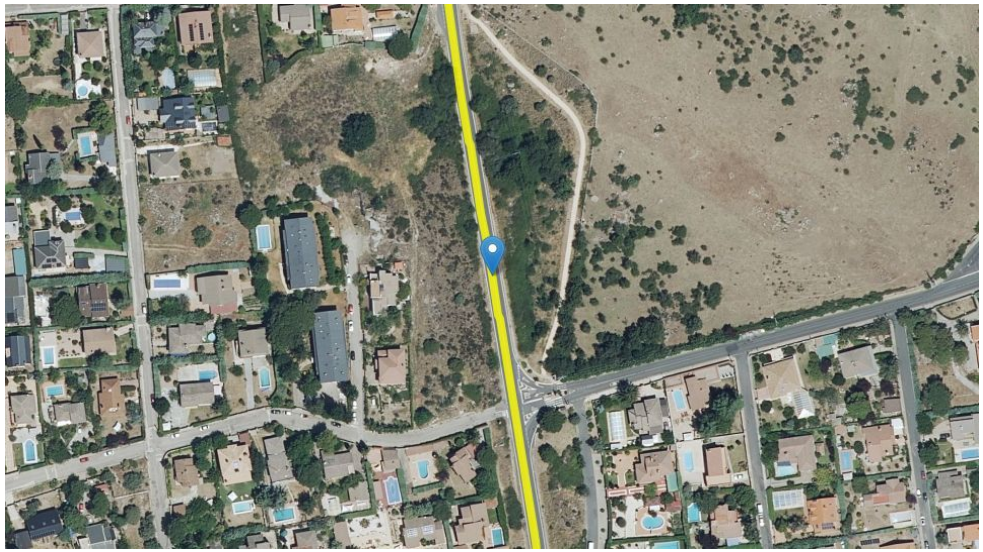
IDENTIFICACIÓN	
FAMILIA	Señalización de advertencias de peligro
CÓDIGO INCIDENCIA	3P.01.01
DENOMINACIÓN	Señal P-14a sin panel complementario con longitud de peligro
OBSERVACIONES

PROPUESTA DE ACTUACIÓN				
CÓDIGO	DESCRIPCIÓN	UNIDADES	PRECIO UNITARIO	IMPORTE
SV061	Colocación de panel complementario (900 x 300 mm) nivel RA2	1	69,07 € ud	69,07 €
			VALORACIÓN TOTAL	69,07 €

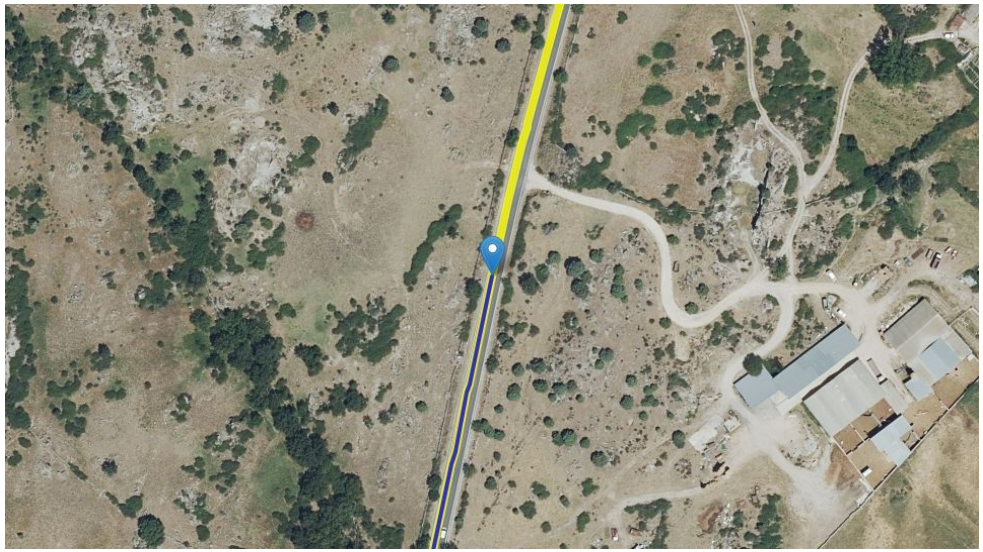
IDENTIFICACIÓN	
FAMILIA	Elementos de balizamiento
CÓDIGO INCIDENCIA	6B.06.01
DENOMINACIÓN	Elementos con deterioros/obstáculos que impidan su correcta percepción
OBSERVACIONES

PROPUESTA DE ACTUACIÓN				
CÓDIGO	DESCRIPCIÓN	UNIDADES	PRECIO UNITARIO	IMPORTE
BA013	Sustitución o instalación de hitos de arista	23	24,2 € ud	556,6 €
			VALORACIÓN TOTAL	556,6 €

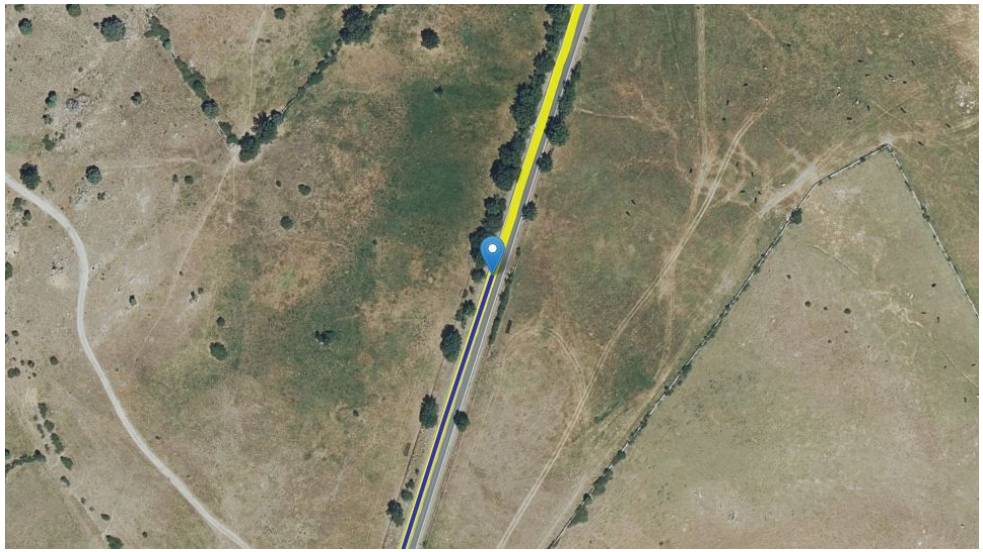
IDENTIFICACIÓN	
FAMILIA	Elementos de balizamiento
CÓDIGO INCIDENCIA	6B.06.01
DENOMINACIÓN	Elementos con deterioros/obstáculos que impidan su correcta percepción
OBSERVACIONES

PROPUESTA DE ACTUACIÓN				
CÓDIGO	DESCRIPCIÓN	UNIDADES	PRECIO UNITARIO	IMPORTE
BA013	Sustitución o instalación de hitos de arista	14	24,2 € ud	338,8 €
			VALORACIÓN TOTAL	338,8 €

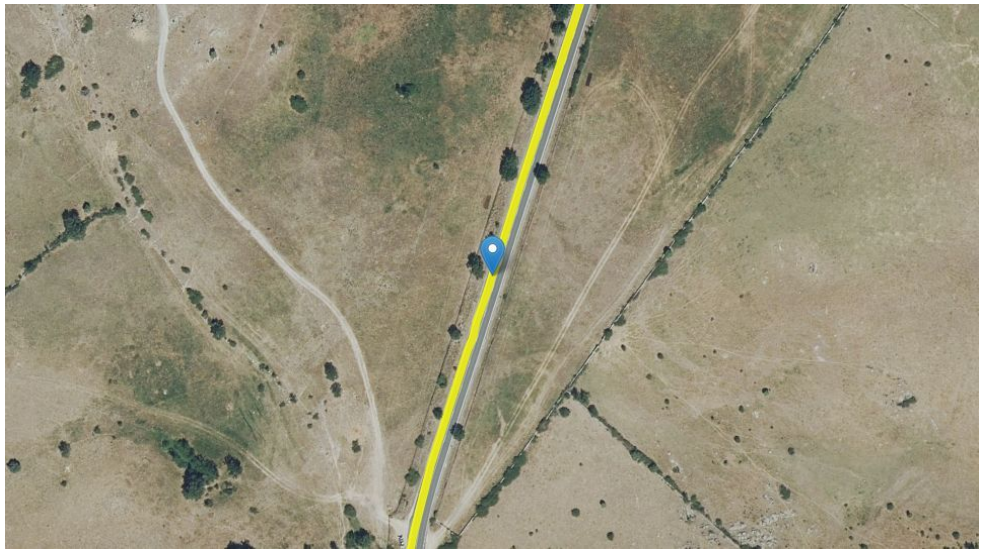
IDENTIFICACIÓN	
FAMILIA	Señalización de advertencias de peligro
CÓDIGO INCIDENCIA	3P.01.08
DENOMINACIÓN	Señal P-23 sin panel complementario con longitud de peligro
OBSERVACIONES

PROPUESTA DE ACTUACIÓN				
CÓDIGO	DESCRIPCIÓN	UNIDADES	PRECIO UNITARIO	IMPORTE
SV061	Colocación de panel complementario (900 x 300 mm) nivel RA2	1	69,07 € ud	69,07 €
			VALORACIÓN TOTAL	69,07 €

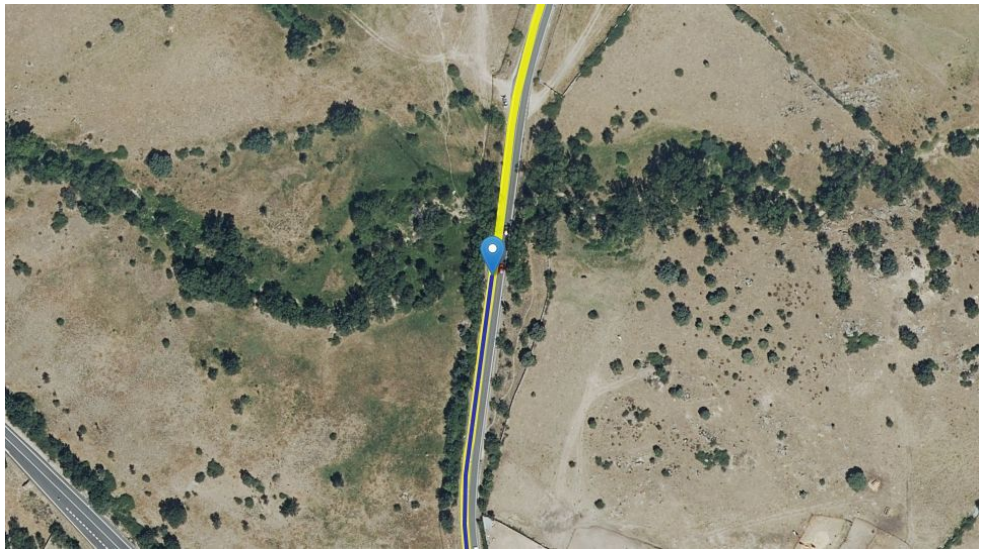
IDENTIFICACIÓN	
FAMILIA	Elementos de balizamiento
CÓDIGO INCIDENCIA	6B.06.01
DENOMINACIÓN	Elementos con deterioros/obstáculos que impidan su correcta percepción
OBSERVACIONES

PROPUESTA DE ACTUACIÓN				
CÓDIGO	DESCRIPCIÓN	UNIDADES	PRECIO UNITARIO	IMPORTE
BA013	Sustitución o instalación de hitos de arista	8	24,2 € ud	193,6 €
			VALORACIÓN TOTAL	193,6 €

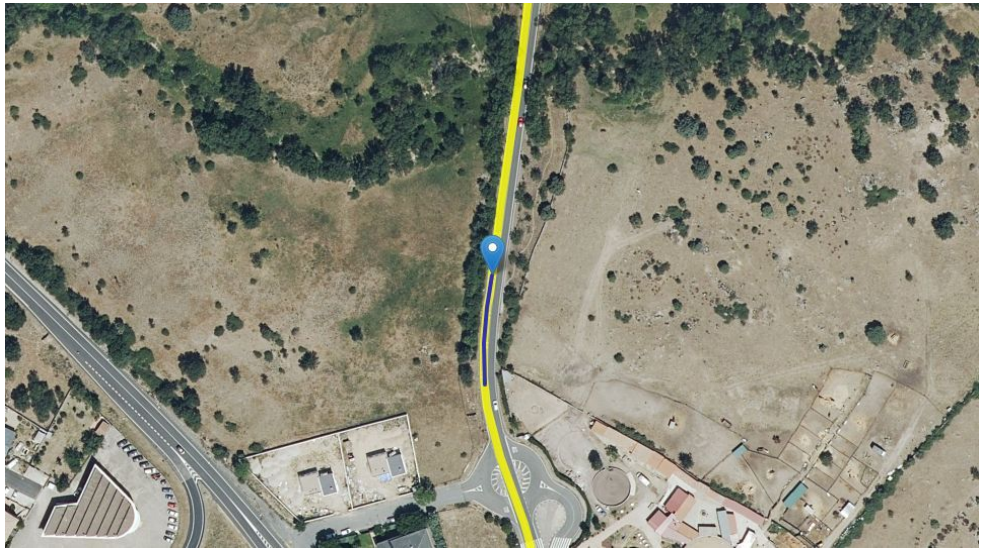
IDENTIFICACIÓN	
FAMILIA	Bandas Transversales de Alerta
CÓDIGO INCIDENCIA	4BTA.03.01
DENOMINACIÓN	BTA en alineaciones curvas en planta
OBSERVACIONES

PROPUESTA DE ACTUACIÓN				
CÓDIGO	DESCRIPCIÓN	UNIDADES	PRECIO UNITARIO	IMPORTE
MV019	Borrado de marcas viales	48	18 € m2	864 €
MV024	Repintado de Bandas transversales de Alerta	48	63,23 € m2	3.035,04 €
			VALORACIÓN TOTAL	3.899,04 €

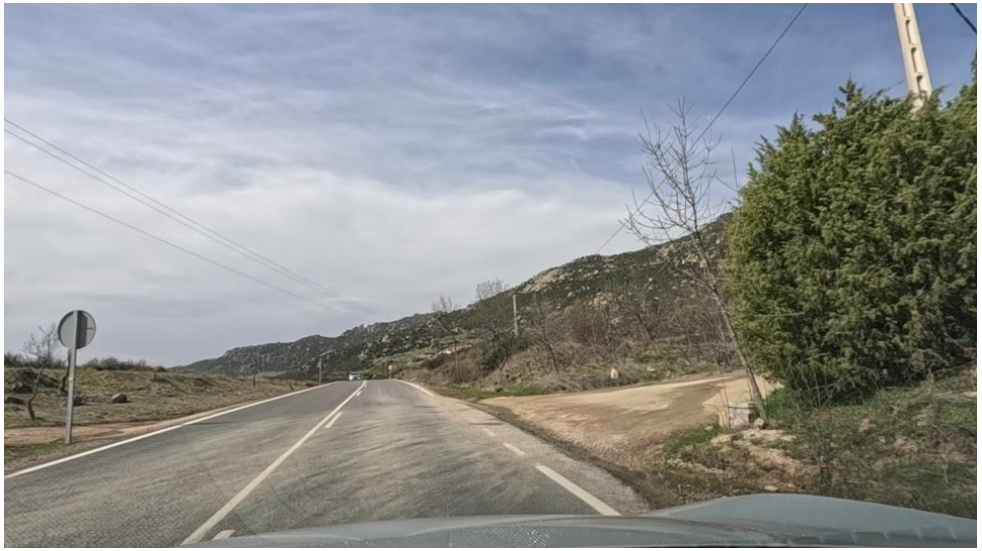
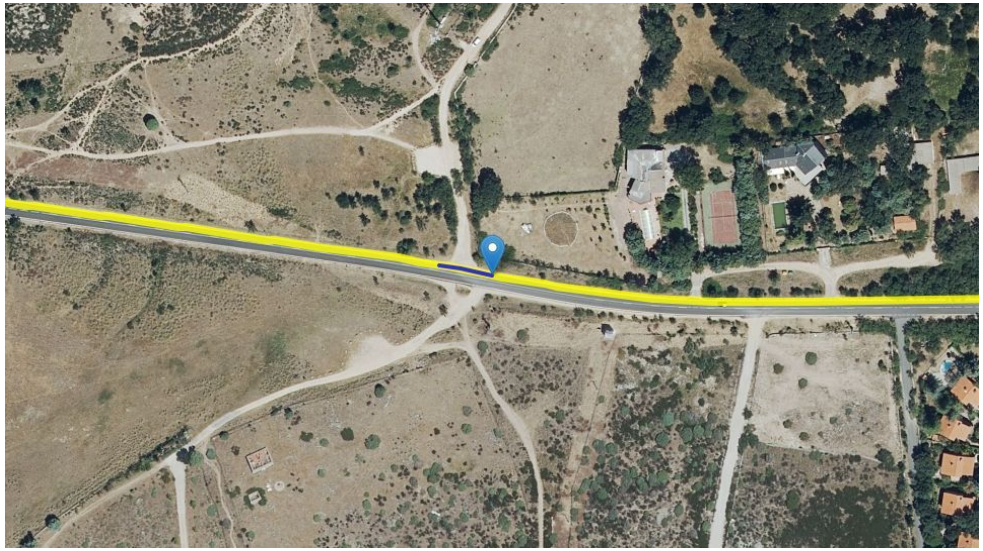
IDENTIFICACIÓN	
FAMILIA	Marcas Viales
CÓDIGO INCIDENCIA	5MV.01.01
DENOMINACIÓN	Deterioros en las marcas viales que impiden su correcta percepción
OBSERVACIONES

PROPUESTA DE ACTUACIÓN				
CÓDIGO	DESCRIPCIÓN	UNIDADES	PRECIO UNITARIO	IMPORTE
MV001	Limpieza de calzada con barredora	0,02	21 € km	0,5 €
MV005	Repintado de marcas viales acrílica en emulsión espesor 15cm	0,02	335,35 € km	8,05 €
			VALORACIÓN TOTAL	8,55 €

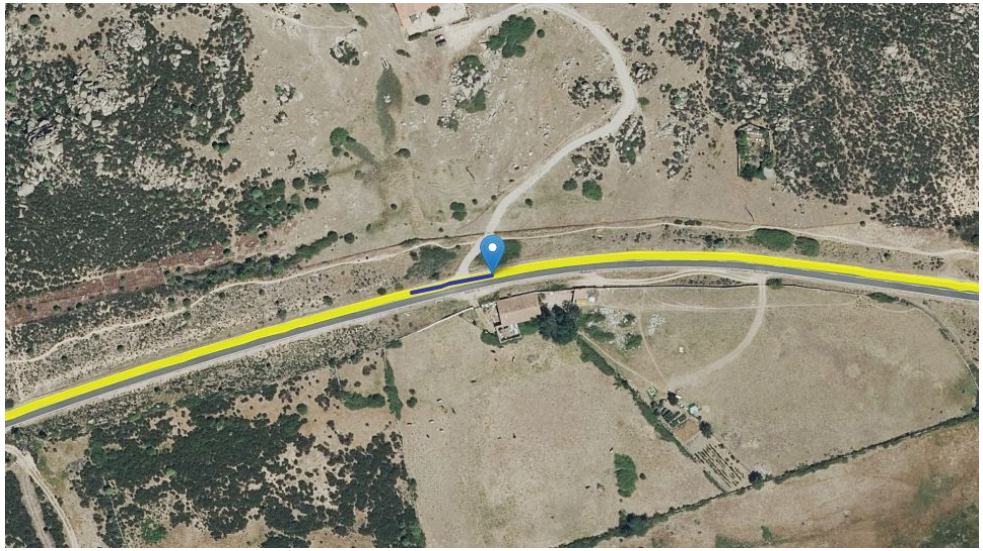
IDENTIFICACIÓN	
FAMILIA	Marcas Viales
CÓDIGO INCIDENCIA	5MV.01.01
DENOMINACIÓN	Deterioros en las marcas viales que impiden su correcta percepción
OBSERVACIONES

PROPUESTA DE ACTUACIÓN				
CÓDIGO	DESCRIPCIÓN	UNIDADES	PRECIO UNITARIO	IMPORTE
MV001	Limpieza de calzada con barredora	0,04	21 € km	0,78 €
MV005	Repintado de marcas viales acrílica en emulsión espesor 15cm	0,04	335,35 € km	12,41 €
			VALORACIÓN TOTAL	13,18 €

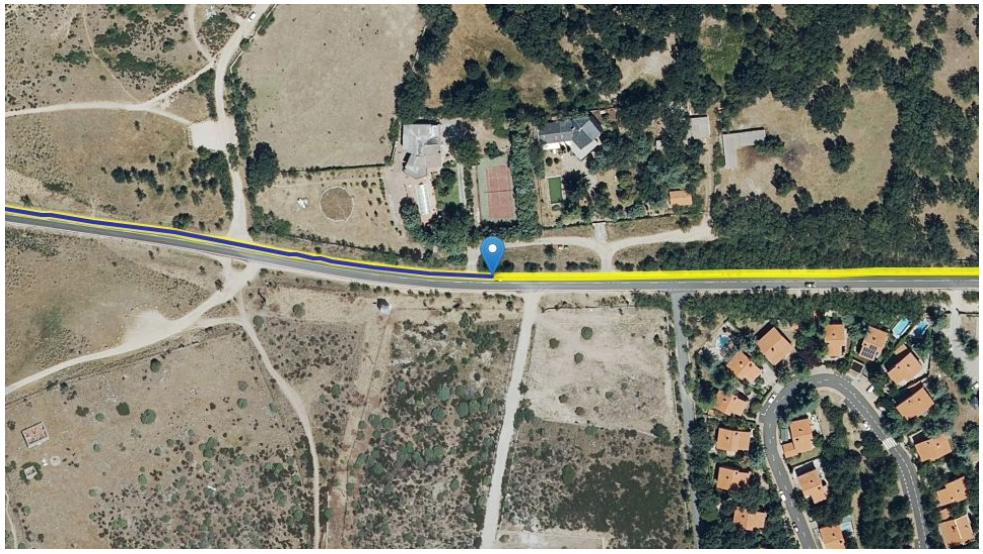
IDENTIFICACIÓN	
FAMILIA	Elementos de balizamiento
CÓDIGO INCIDENCIA	6B.06.01
DENOMINACIÓN	Elementos con deterioros/obstáculos que impidan su correcta percepción
OBSERVACIONES

PROPUESTA DE ACTUACIÓN				
CÓDIGO	DESCRIPCIÓN	UNIDADES	PRECIO UNITARIO	IMPORTE
BA013	Sustitución o instalación de hitos de arista	53	24,2 € ud	1.282,6 €
			VALORACIÓN TOTAL	1.282,6 €

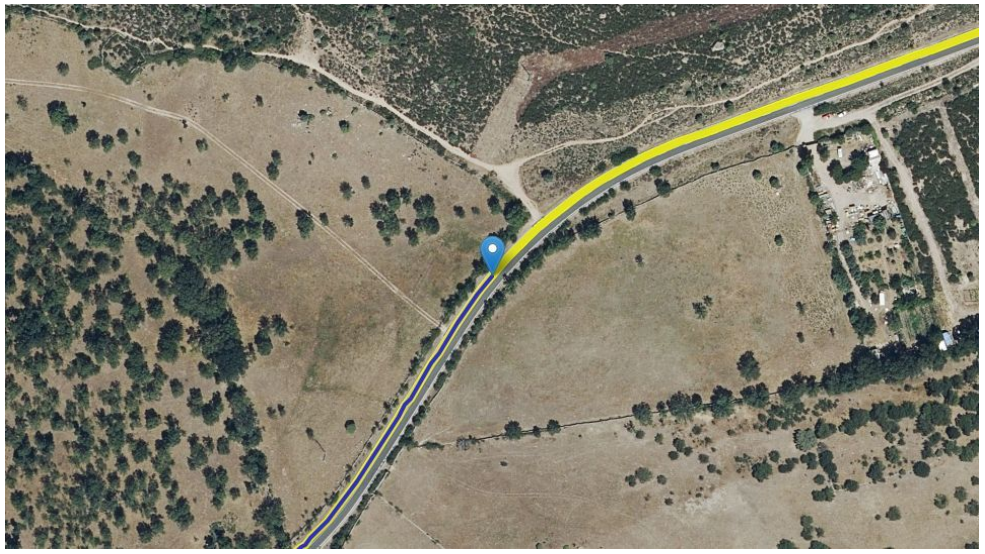
IDENTIFICACIÓN	
FAMILIA	Elementos de balizamiento
CÓDIGO INCIDENCIA	6B.06.01
DENOMINACIÓN	Elementos con deterioros/obstáculos que impidan su correcta percepción
OBSERVACIONES

PROPUESTA DE ACTUACIÓN				
CÓDIGO	DESCRIPCIÓN	UNIDADES	PRECIO UNITARIO	IMPORTE
BA013	Sustitución o instalación de hitos de arista	39	24,2 € ud	943,8 €
			VALORACIÓN TOTAL	943,8 €

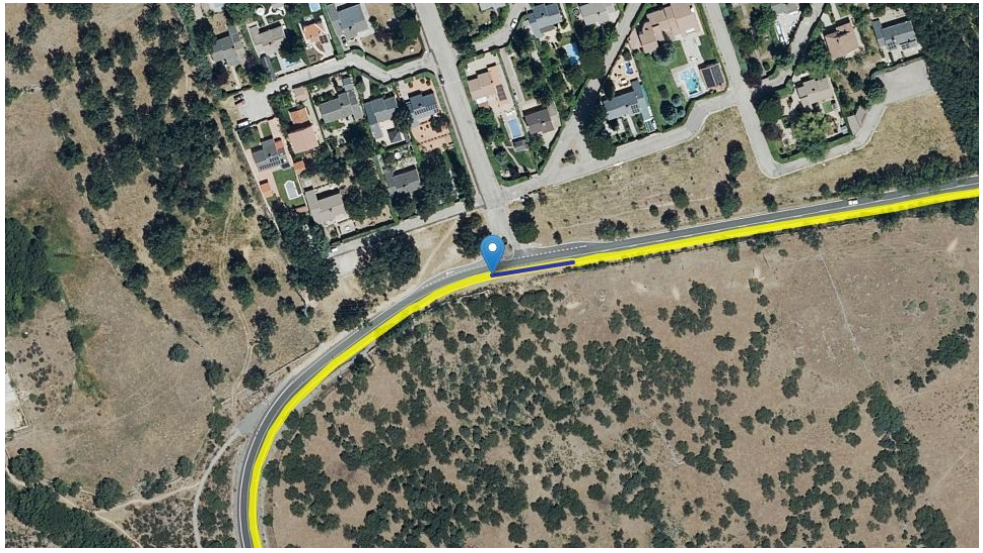
IDENTIFICACIÓN	
FAMILIA	Marcas Viales
CÓDIGO INCIDENCIA	5MV.01.01
DENOMINACIÓN	Deterioros en las marcas viales que impiden su correcta percepción
OBSERVACIONES

PROPUESTA DE ACTUACIÓN				
CÓDIGO	DESCRIPCIÓN	UNIDADES	PRECIO UNITARIO	IMPORTE
MV001	Limpieza de calzada con barredora	0,04	21 € km	0,8 €
MV005	Repintado de marcas viales acrílica en emulsión espesor 15cm	0,04	335,35 € km	12,74 €
			VALORACIÓN TOTAL	13,54 €

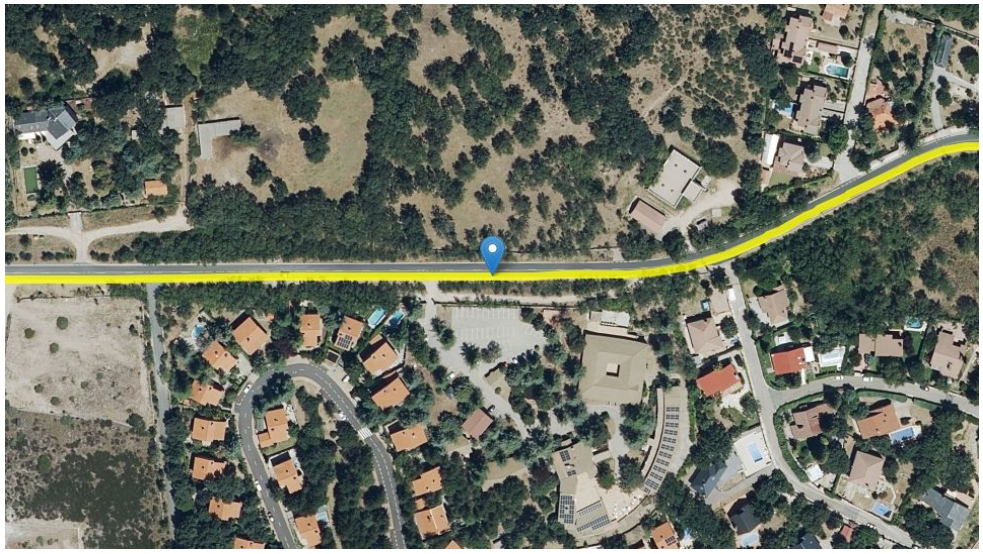
IDENTIFICACIÓN	
FAMILIA	Señalización vertical
CÓDIGO INCIDENCIA	1SV.01.01
DENOMINACIÓN	Señales deterioradas o con obstáculos que reducen su percepción
OBSERVACIONES

PROPUESTA DE ACTUACIÓN				
CÓDIGO	DESCRIPCIÓN	UNIDADES	PRECIO UNITARIO	IMPORTE
SV001	Limpieza de señal vertical	1	22,97 € ud	22,97 €
			VALORACIÓN TOTAL	22,97 €

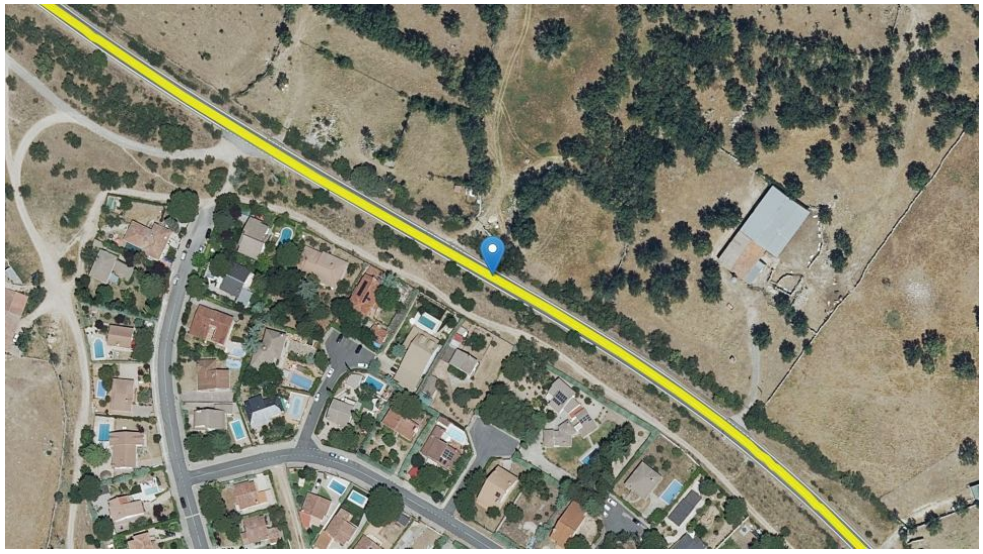
IDENTIFICACIÓN	
FAMILIA	Señalización de advertencias de peligro
CÓDIGO INCIDENCIA	3P.01.08
DENOMINACIÓN	Señal P-23 sin panel complementario con longitud de peligro
OBSERVACIONES

PROPUESTA DE ACTUACIÓN				
CÓDIGO	DESCRIPCIÓN	UNIDADES	PRECIO UNITARIO	IMPORTE
SV061	Colocación de panel complementario (900 x 300 mm) nivel RA2	1	69,07 € ud	69,07 €
			VALORACIÓN TOTAL	69,07 €

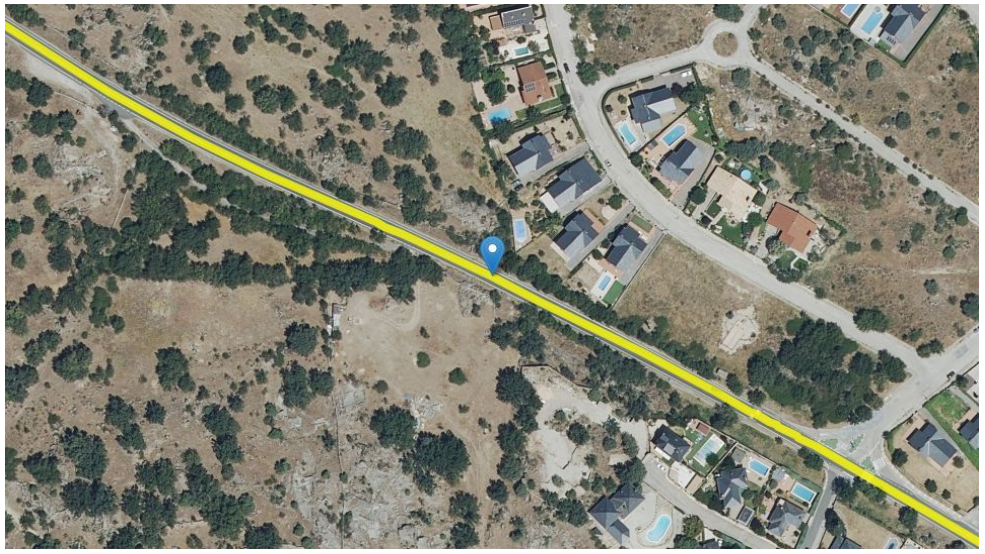
IDENTIFICACIÓN	
FAMILIA	Usuarios vulnerables
CÓDIGO INCIDENCIA	12UV.02.01
DENOMINACIÓN	Parada de autobús sin señal P-20 en alguno de los sentidos
OBSERVACIONES

PROPUESTA DE ACTUACIÓN				
CÓDIGO	DESCRIPCIÓN	UNIDADES	PRECIO UNITARIO	IMPORTE
SV061	Colocación de panel complementario (900 x 300 mm) nivel RA2	1	69,07 € ud	69,07 €
			VALORACIÓN TOTAL	69,07 €

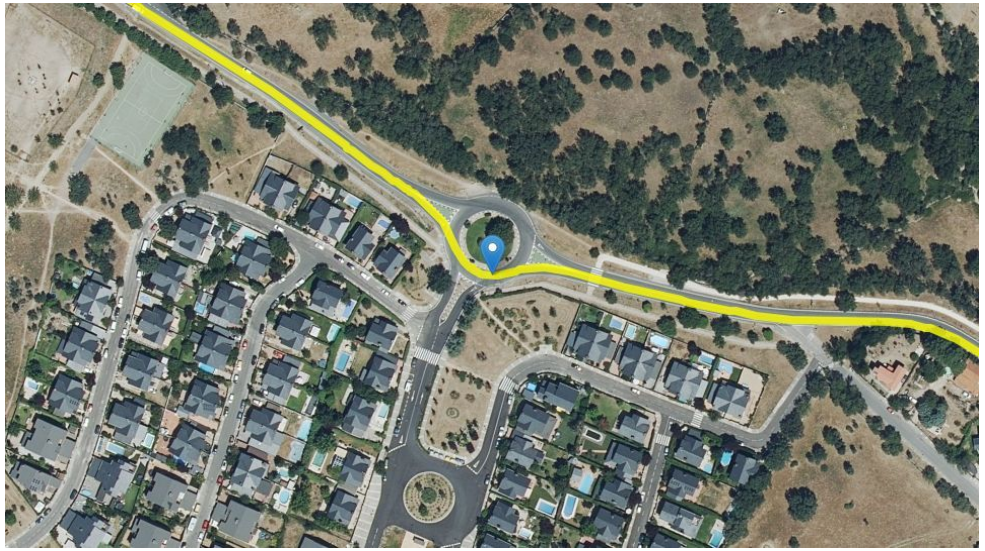
IDENTIFICACIÓN	
FAMILIA	Usuarios vulnerables
CÓDIGO INCIDENCIA	12UV.02.01
DENOMINACIÓN	Parada de autobús sin señal P-20 en alguno de los sentidos
OBSERVACIONES

PROPUESTA DE ACTUACIÓN				
CÓDIGO	DESCRIPCIÓN	UNIDADES	PRECIO UNITARIO	IMPORTE
SV042	Colocación de señal triangular lado 90 cm, reflexiva nivel RA2	1	151,2 € ud	151,2 €
SV061	Colocación de panel complementario (900 x 300 mm) nivel RA2	1	69,07 € ud	69,07 €
			VALORACIÓN TOTAL	220,27 €

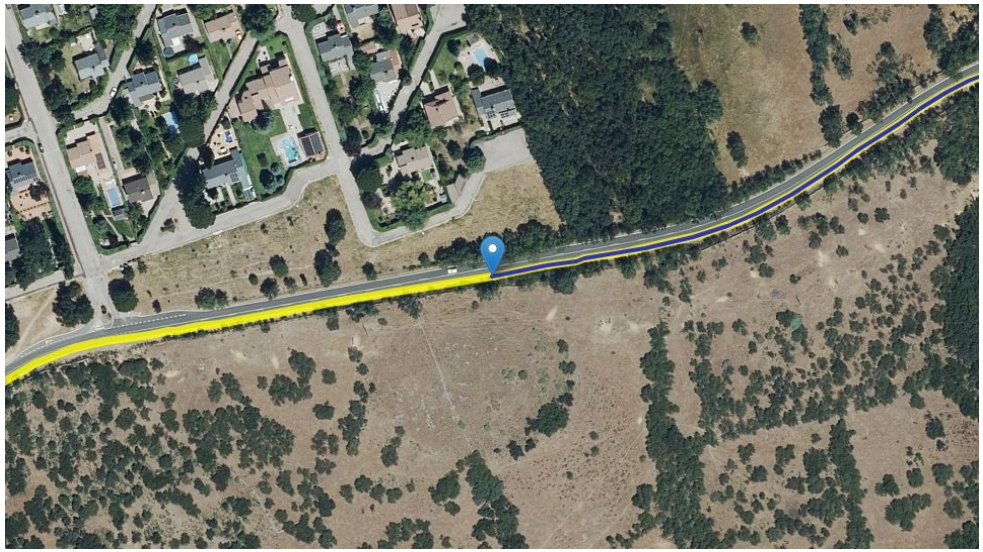
IDENTIFICACIÓN	
FAMILIA	Elementos de balizamiento
CÓDIGO INCIDENCIA	6B.06.01
DENOMINACIÓN	Elementos con deterioros/obstáculos que impidan su correcta percepción
OBSERVACIONES

PROPUESTA DE ACTUACIÓN				
CÓDIGO	DESCRIPCIÓN	UNIDADES	PRECIO UNITARIO	IMPORTE
BA013	Sustitución o instalación de hitos de arista	18	24,2 € ud	435,6 €
			VALORACIÓN TOTAL	435,6 €

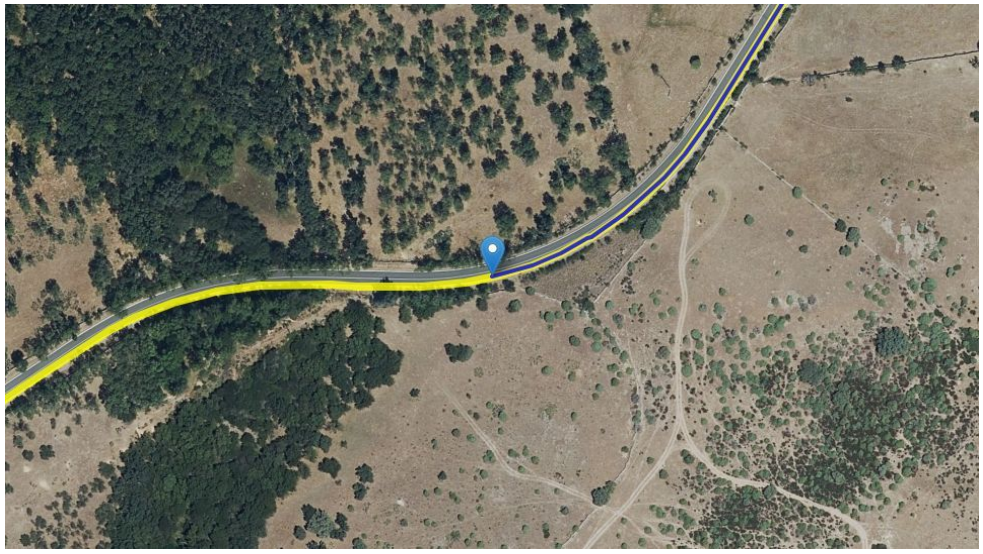
IDENTIFICACIÓN	
FAMILIA	Elementos de balizamiento
CÓDIGO INCIDENCIA	6B.06.01
DENOMINACIÓN	Elementos con deterioros/obstáculos que impidan su correcta percepción
OBSERVACIONES

PROPUESTA DE ACTUACIÓN				
CÓDIGO	DESCRIPCIÓN	UNIDADES	PRECIO UNITARIO	IMPORTE
BA013	Sustitución o instalación de hitos de arista	27	24,2 € ud	653,4 €
			VALORACIÓN TOTAL	653,4 €

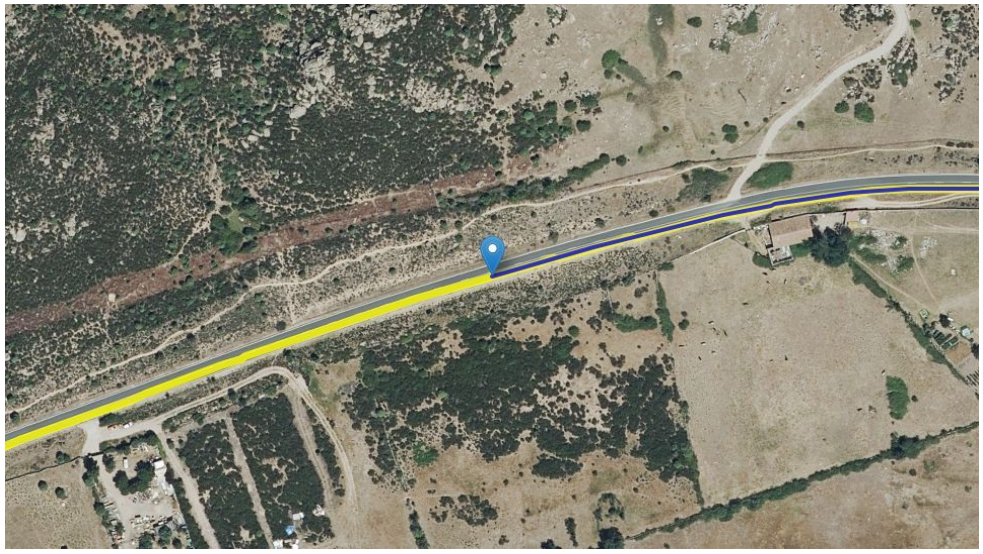
IDENTIFICACIÓN	
FAMILIA	Elementos de balizamiento
CÓDIGO INCIDENCIA	6B.06.01
DENOMINACIÓN	Elementos con deterioros/obstáculos que impidan su correcta percepción
OBSERVACIONES

PROPUESTA DE ACTUACIÓN				
CÓDIGO	DESCRIPCIÓN	UNIDADES	PRECIO UNITARIO	IMPORTE
BA013	Sustitución o instalación de hitos de arista	37	24,2 € ud	895,4 €
			VALORACIÓN TOTAL	895,4 €

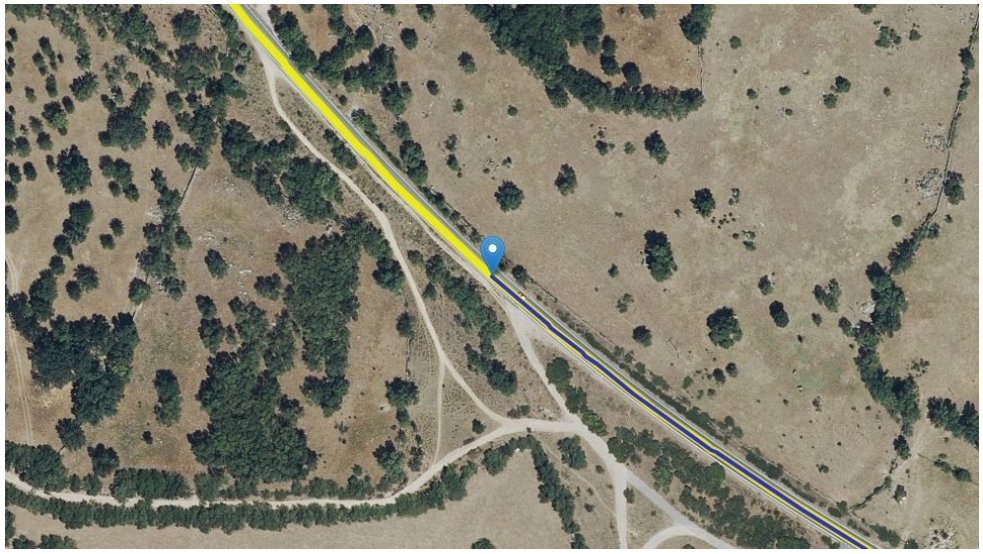
IDENTIFICACIÓN	
FAMILIA	Elementos de balizamiento
CÓDIGO INCIDENCIA	6B.06.01
DENOMINACIÓN	Elementos con deterioros/obstáculos que impidan su correcta percepción
OBSERVACIONES

PROPUESTA DE ACTUACIÓN				
CÓDIGO	DESCRIPCIÓN	UNIDADES	PRECIO UNITARIO	IMPORTE
BA013	Sustitución o instalación de hitos de arista	18	24,2 € ud	435,6 €
			VALORACIÓN TOTAL	435,6 €

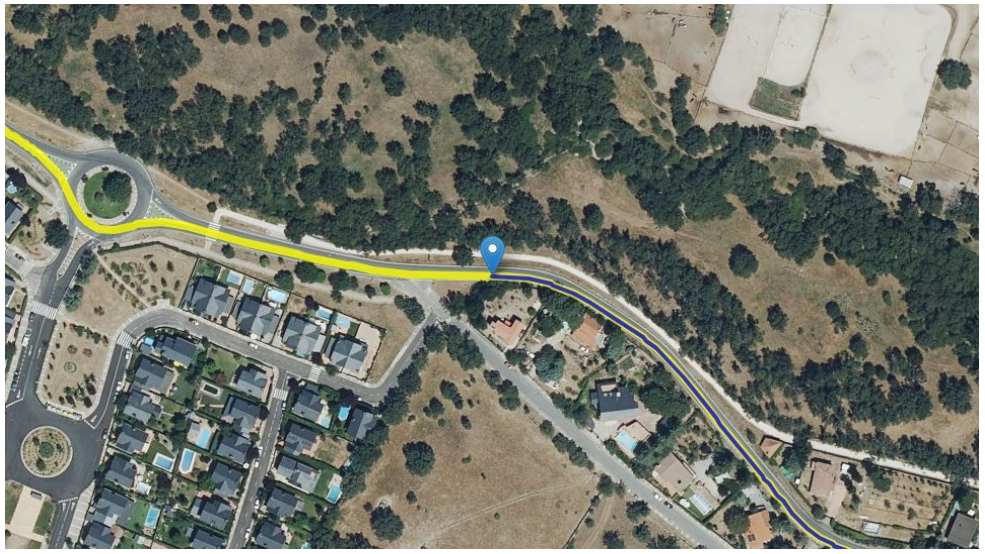
IDENTIFICACIÓN	
FAMILIA	Elementos de balizamiento
CÓDIGO INCIDENCIA	6B.06.01
DENOMINACIÓN	Elementos con deterioros/obstáculos que impidan su correcta percepción
OBSERVACIONES

PROPUESTA DE ACTUACIÓN				
CÓDIGO	DESCRIPCIÓN	UNIDADES	PRECIO UNITARIO	IMPORTE
BA013	Sustitución o instalación de hitos de arista	18	24,2 € ud	435,6 €
			VALORACIÓN TOTAL	435,6 €

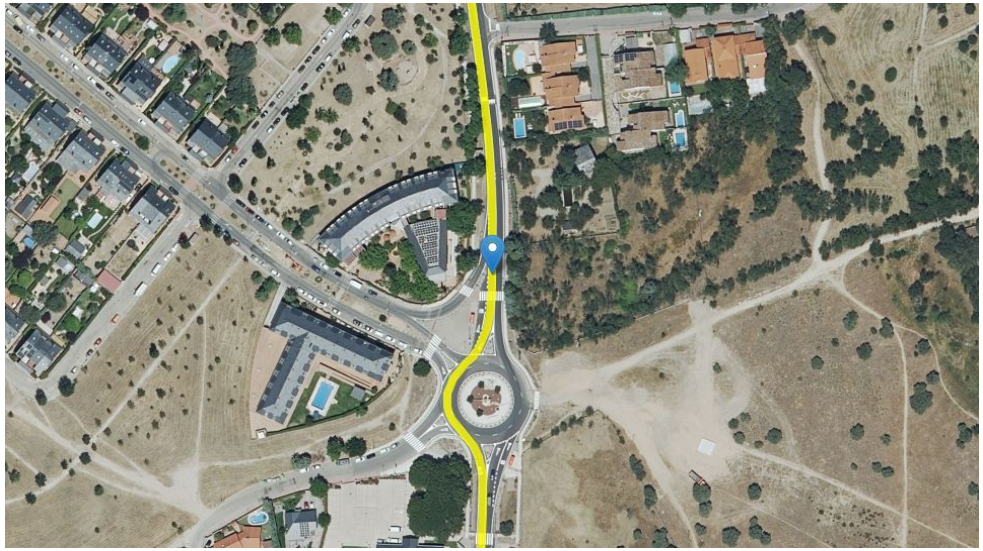
IDENTIFICACIÓN	
FAMILIA	Usuarios vulnerables
CÓDIGO INCIDENCIA	12UV.02.01
DENOMINACIÓN	Parada de autobús sin señal P-20 en alguno de los sentidos
OBSERVACIONES

PROPUESTA DE ACTUACIÓN				
CÓDIGO	DESCRIPCIÓN	UNIDADES	PRECIO UNITARIO	IMPORTE
SV041	Colocación de señal triangular lado 90 cm, reflexiva nivel RA1	1	108,12 € ud	108,12 €
SV061	Colocación de panel complementario (900 x 300 mm) nivel RA2	1	69,07 € ud	69,07 €
			VALORACIÓN TOTAL	177,19 €

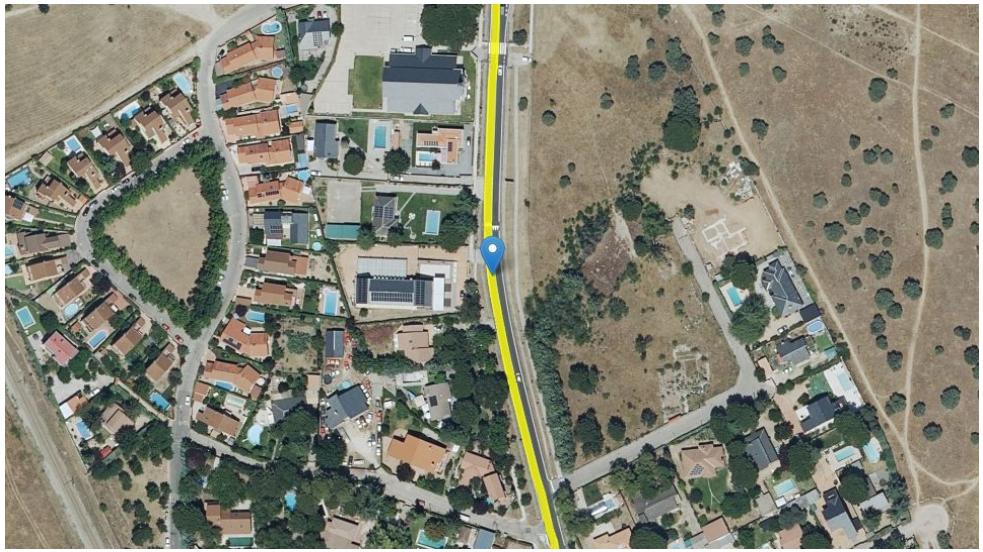
IDENTIFICACIÓN	
FAMILIA	Señalización de advertencias de peligro
CÓDIGO INCIDENCIA	3P.01.06
DENOMINACIÓN	Señal P-20 sin panel complementario con longitud de peligro
OBSERVACIONES

PROPUESTA DE ACTUACIÓN				
CÓDIGO	DESCRIPCIÓN	UNIDADES	PRECIO UNITARIO	IMPORTE
SV061	Colocación de panel complementario (900 x 300 mm) nivel RA2	1	69,07 € ud	69,07 €
			VALORACIÓN TOTAL	69,07 €

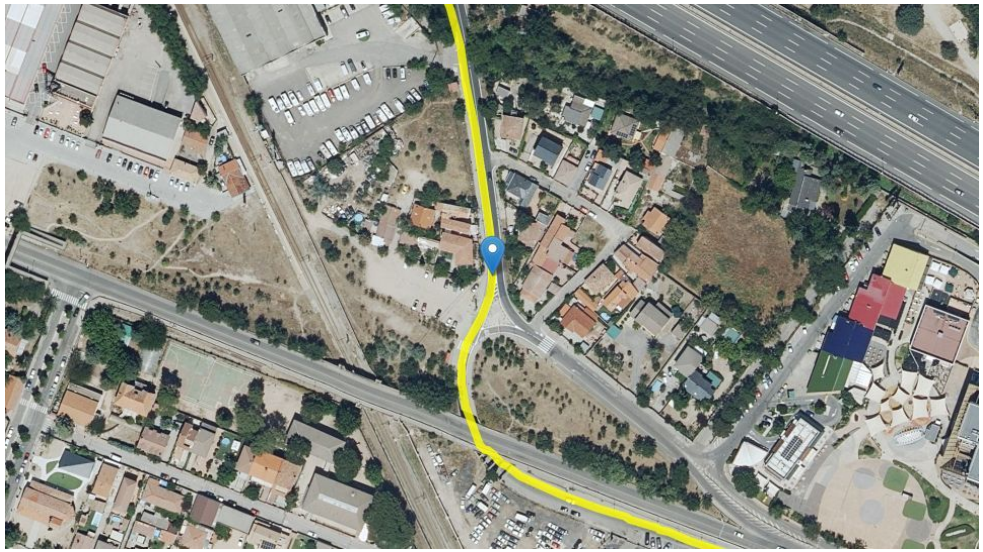
IDENTIFICACIÓN	
FAMILIA	Señalización de advertencias de peligro
CÓDIGO INCIDENCIA	3P.02.02
DENOMINACIÓN	Intersección con cañadas SIN señales P-1, P-1a o P-1b entre 100 y 250m
OBSERVACIONES

PROPUESTA DE ACTUACIÓN				
CÓDIGO	DESCRIPCIÓN	UNIDADES	PRECIO UNITARIO	IMPORTE
SV041	Colocación de señal triangular lado 90 cm, reflexiva nivel RA1	1	108,12 € ud	108,12 €
			VALORACIÓN TOTAL	108,12 €

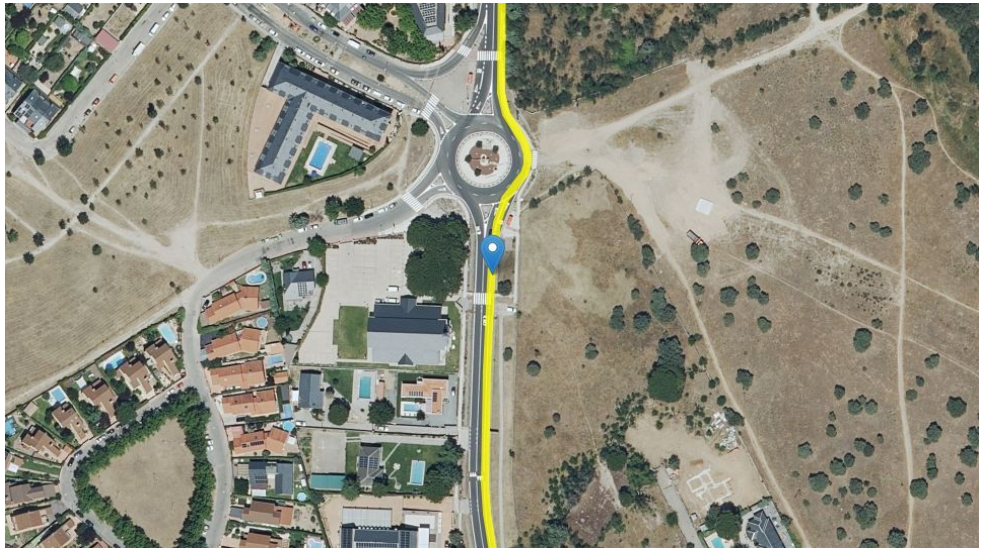
IDENTIFICACIÓN	
FAMILIA	Usuarios vulnerables
CÓDIGO INCIDENCIA	12UV.02.01
DENOMINACIÓN	Parada de autobús sin señal P-20 en alguno de los sentidos
OBSERVACIONES

PROPUESTA DE ACTUACIÓN				
CÓDIGO	DESCRIPCIÓN	UNIDADES	PRECIO UNITARIO	IMPORTE
SV042	Colocación de señal triangular lado 90 cm, reflexiva nivel RA2	1	151,2 € ud	151,2 €
SV061	Colocación de panel complementario (900 x 300 mm) nivel RA2	1	69,07 € ud	69,07 €
			VALORACIÓN TOTAL	220,27 €

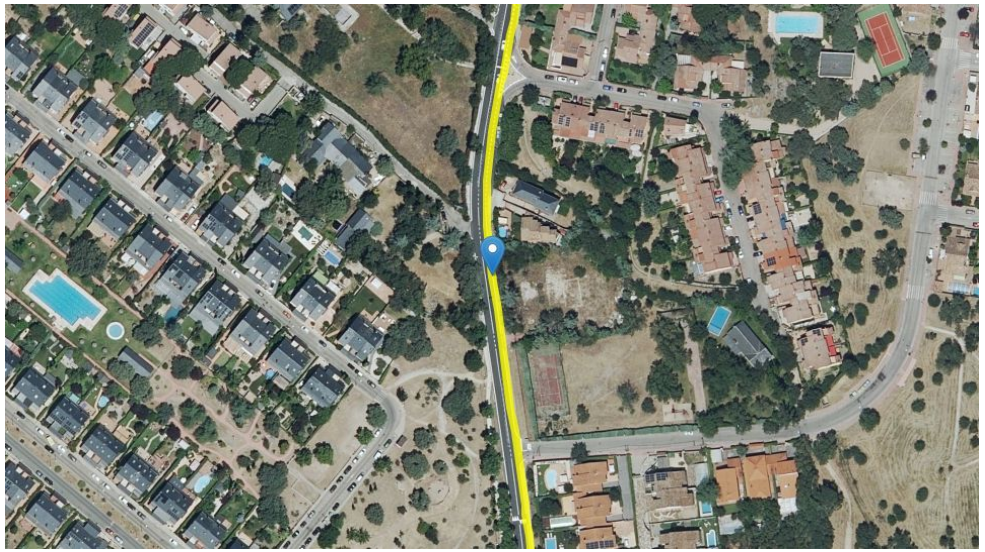
IDENTIFICACIÓN	
FAMILIA	Señalización de advertencias de peligro
CÓDIGO INCIDENCIA	3P.01.06
DENOMINACIÓN	Señal P-20 sin panel complementario con longitud de peligro
OBSERVACIONES

PROPUESTA DE ACTUACIÓN				
CÓDIGO	DESCRIPCIÓN	UNIDADES	PRECIO UNITARIO	IMPORTE
SV061	Colocación de panel complementario (900 x 300 mm) nivel RA2	1	69,07 € ud	69,07 €
			VALORACIÓN TOTAL	69,07 €

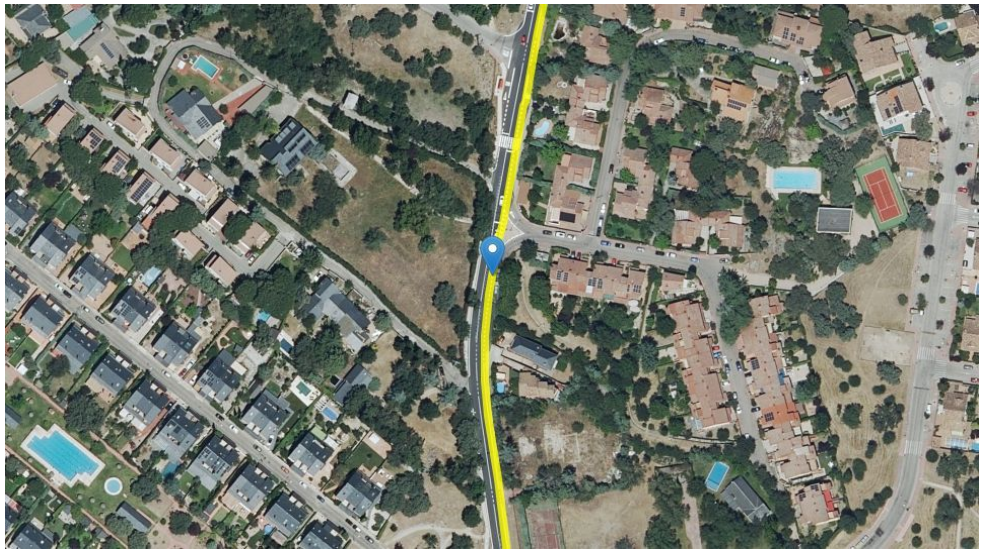
IDENTIFICACIÓN	
FAMILIA	Elementos de balizamiento
CÓDIGO INCIDENCIA	6B.02.02
DENOMINACIÓN	Inexistencia de hito de vértice en nariz de salida
OBSERVACIONES

PROPUESTA DE ACTUACIÓN				
CÓDIGO	DESCRIPCIÓN	UNIDADES	PRECIO UNITARIO	IMPORTE
BA015	Sustitución o instalación de hitos de vértice	1	390,95 € ud	390,95 €
			VALORACIÓN TOTAL	390,95 €
