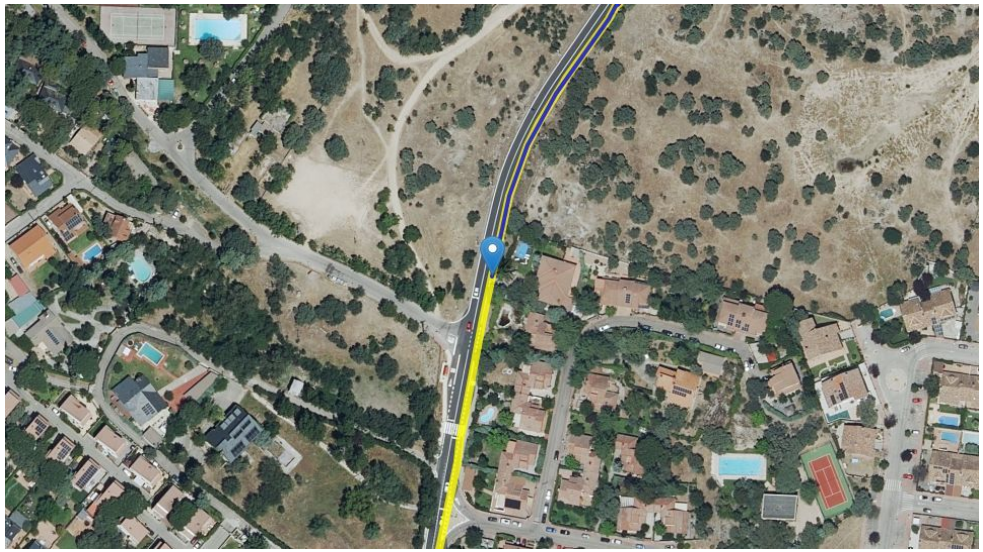
IDENTIFICACIÓN	
FAMILIA	Elementos de balizamiento
CÓDIGO INCIDENCIA	6B.06.01
DENOMINACIÓN	Elementos con deterioros/obstáculos que impidan su correcta percepción
OBSERVACIONES

PROPUESTA DE ACTUACIÓN				
CÓDIGO	DESCRIPCIÓN	UNIDADES	PRECIO UNITARIO	IMPORTE
BA013	Sustitución o instalación de hitos de arista	9	24,2 € ud	217,8 €
			VALORACIÓN TOTAL	217,8 €

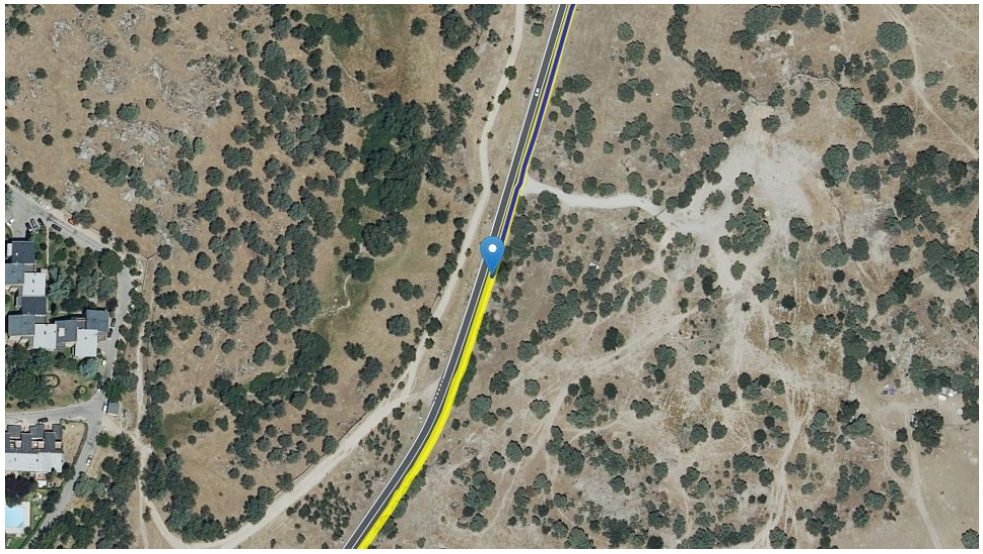
IDENTIFICACIÓN	
FAMILIA	Elementos de balizamiento
CÓDIGO INCIDENCIA	6B.06.01
DENOMINACIÓN	Elementos con deterioros/obstáculos que impidan su correcta percepción
OBSERVACIONES

PROPUESTA DE ACTUACIÓN				
CÓDIGO	DESCRIPCIÓN	UNIDADES	PRECIO UNITARIO	IMPORTE
BA013	Sustitución o instalación de hitos de arista	13	24,2 € ud	314,6 €
			VALORACIÓN TOTAL	314,6 €

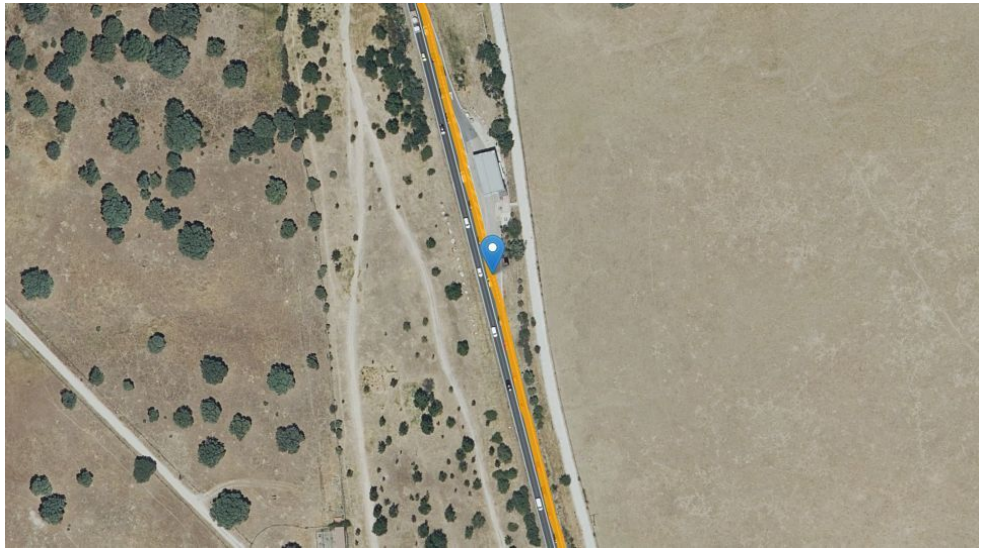
IDENTIFICACIÓN	
FAMILIA	Elementos de balizamiento
CÓDIGO INCIDENCIA	6B.02.02
DENOMINACIÓN	Inexistencia de hito de vértice en nariz de salida
OBSERVACIONES

PROPUESTA DE ACTUACIÓN				
CÓDIGO	DESCRIPCIÓN	UNIDADES	PRECIO UNITARIO	IMPORTE
BA015	Sustitución o instalación de hitos de vértice	1	390,95 € ud	390,95 €
BA025	Instalación de balizas H-75 en divergencia	4	52,09 € ud	208,36 €
			VALORACIÓN TOTAL	599,31 €

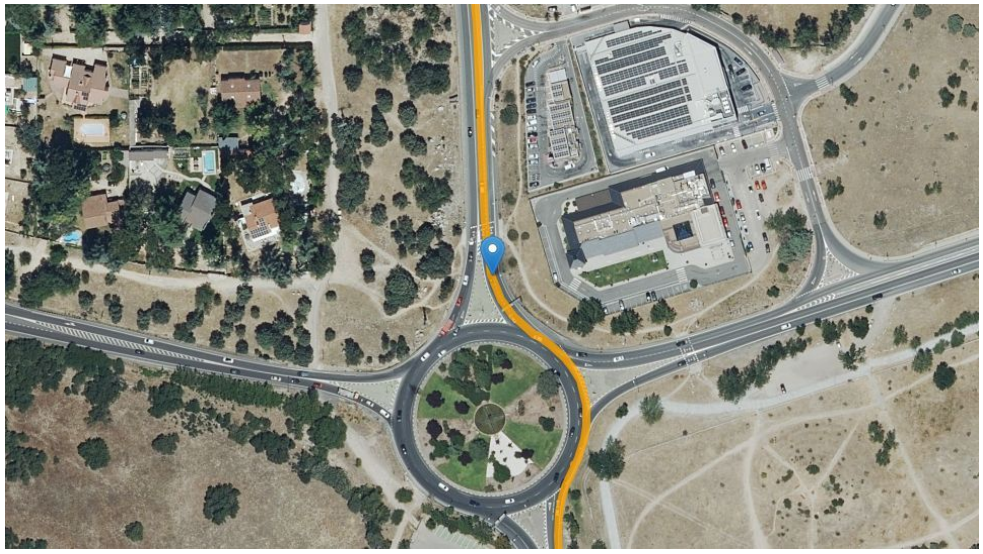
IDENTIFICACIÓN	
FAMILIA	Señalización de advertencias de peligro
CÓDIGO INCIDENCIA	3P.01.08
DENOMINACIÓN	Señal P-23 sin panel complementario con longitud de peligro
OBSERVACIONES

PROPUESTA DE ACTUACIÓN				
CÓDIGO	DESCRIPCIÓN	UNIDADES	PRECIO UNITARIO	IMPORTE
SV061	Colocación de panel complementario (900 x 300 mm) nivel RA2	1	69,07 € ud	69,07 €
			VALORACIÓN TOTAL	69,07 €

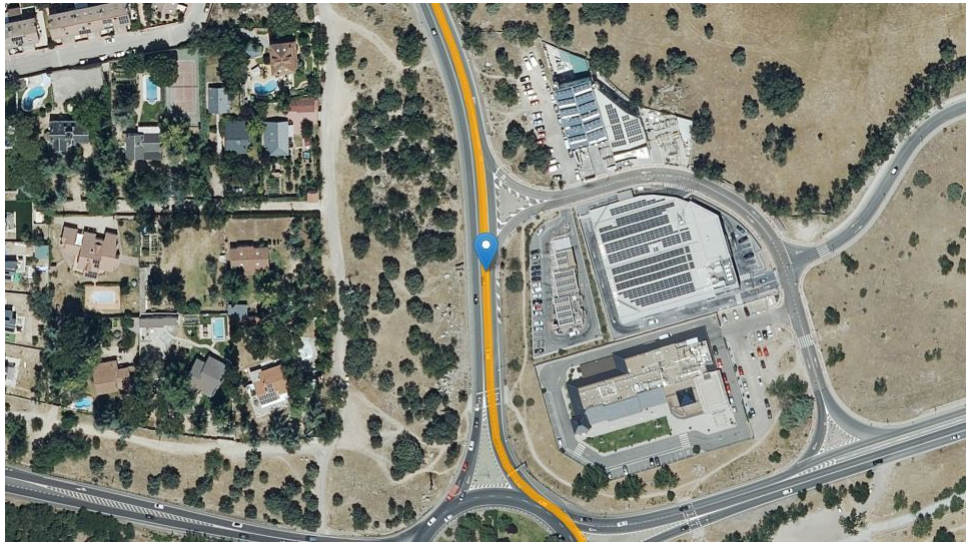
IDENTIFICACIÓN	
FAMILIA	Elementos de balizamiento
CÓDIGO INCIDENCIA	6B.02.02
DENOMINACIÓN	Inexistencia de hito de vértice en nariz de salida
OBSERVACIONES	C PENDIENTE DE PRECIO. LA SOLUCIÓN ES UN AMORTIGUADOR DE IMPACTO, NO EL HITO DE VÉRTICE

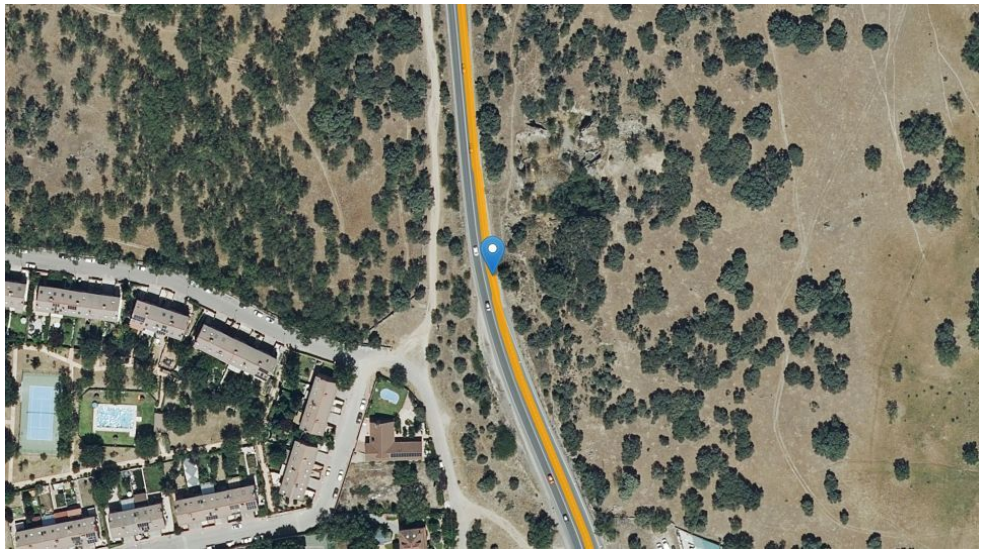
IDENTIFICACIÓN	
FAMILIA	Señalización de advertencias de peligro
CÓDIGO INCIDENCIA	3P.03.02
DENOMINACIÓN	Reducción de arcén o calzada sin señal P-17 (o P-17a o P-17b)
OBSERVACIONES

PROPUESTA DE ACTUACIÓN				
CÓDIGO	DESCRIPCIÓN	UNIDADES	PRECIO UNITARIO	IMPORTE
SV043	Colocación de señal triangular lado 135 cm, reflexiva nivel RA2	1	190,49 € ud	190,49 €
			VALORACIÓN TOTAL	190,49 €

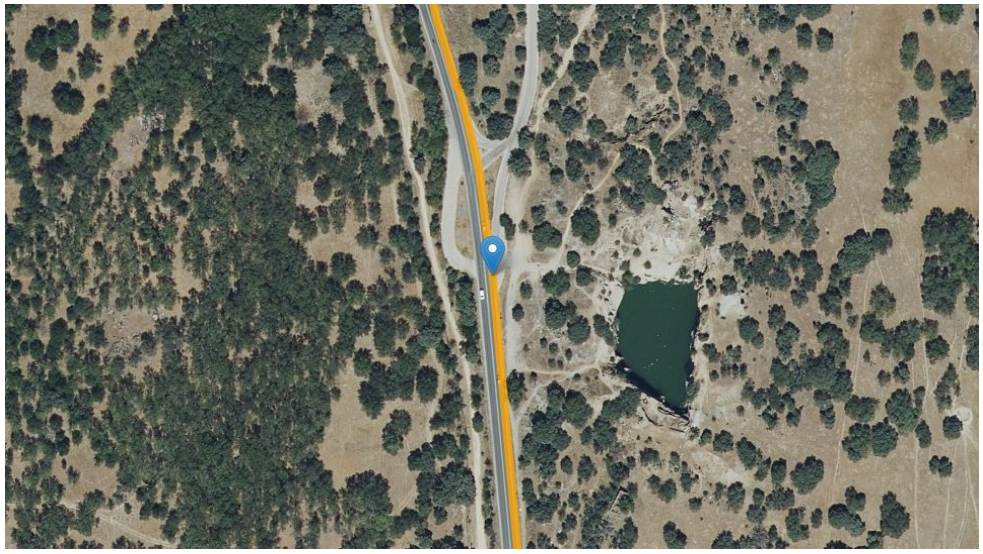
IDENTIFICACIÓN	
FAMILIA	Elementos de balizamiento
CÓDIGO INCIDENCIA	6B.02.02
DENOMINACIÓN	Inexistencia de hito de vértice en nariz de salida
OBSERVACIONES

PROPUESTA DE ACTUACIÓN				
CÓDIGO	DESCRIPCIÓN	UNIDADES	PRECIO UNITARIO	IMPORTE
BA015	Sustitución o instalación de hitos de vértice	1	390,95 € ud	390,95 €
			VALORACIÓN TOTAL	390,95 €

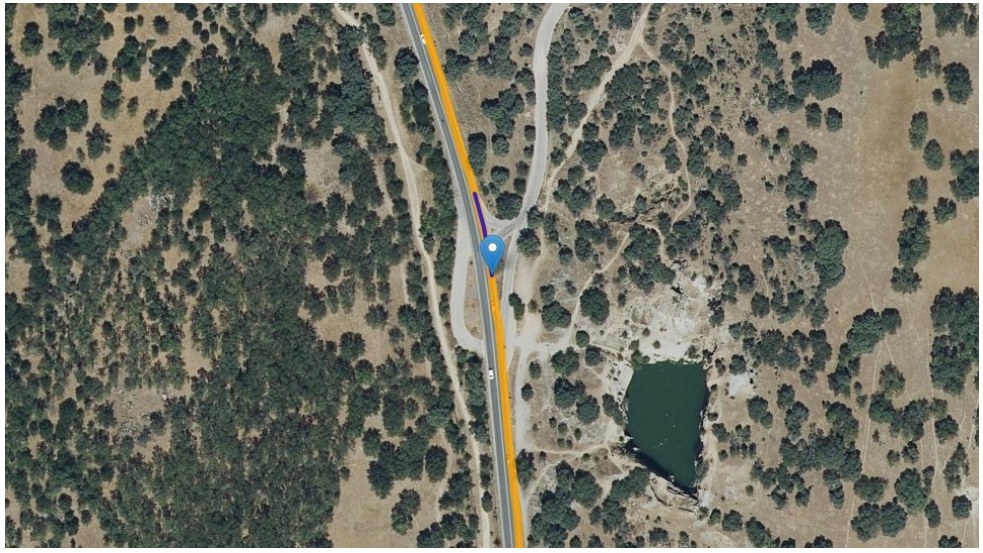
IDENTIFICACIÓN	
FAMILIA	Marcas Viales
CÓDIGO INCIDENCIA	5MV.01.01
DENOMINACIÓN	Deterioros en las marcas viales que impiden su correcta percepción
OBSERVACIONES

PROPUESTA DE ACTUACIÓN				
CÓDIGO	DESCRIPCIÓN	UNIDADES	PRECIO UNITARIO	IMPORTE
MV001	Limpieza de calzada con barredora	0,04	21 € km	0,8 €
MV013	Borrado y repintado de marcas viales acrílica en emulsión espesor 15cm	0,04	1.127,55 € km	42,85 €
			VALORACIÓN TOTAL	43,64 €

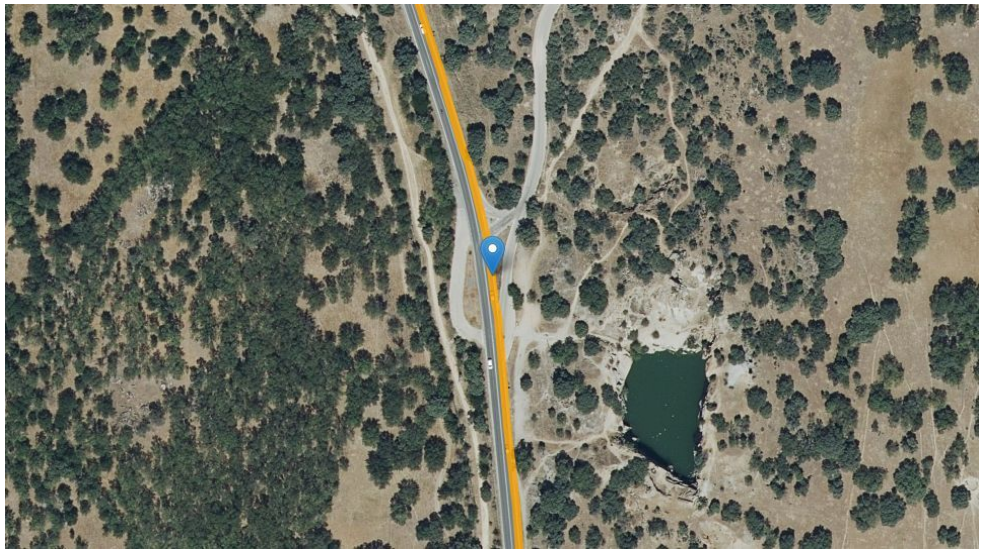
IDENTIFICACIÓN	
FAMILIA	Intersecciones
CÓDIGO INCIDENCIA	10IN.07.01
DENOMINACIÓN	Intersección 'en T' o 'en X' con giro a la izquierda no canalizado en vía con IMD > 3.000
OBSERVACIONES

PROPUESTA DE ACTUACIÓN				
CÓDIGO	DESCRIPCIÓN	UNIDADES	PRECIO UNITARIO	IMPORTE
IA014	Dotar elementos de cambio de trayectoria y velocidad al acceso	1	15.060,19 € ud	15.060,19 €
			VALORACIÓN TOTAL	15.060,19 €

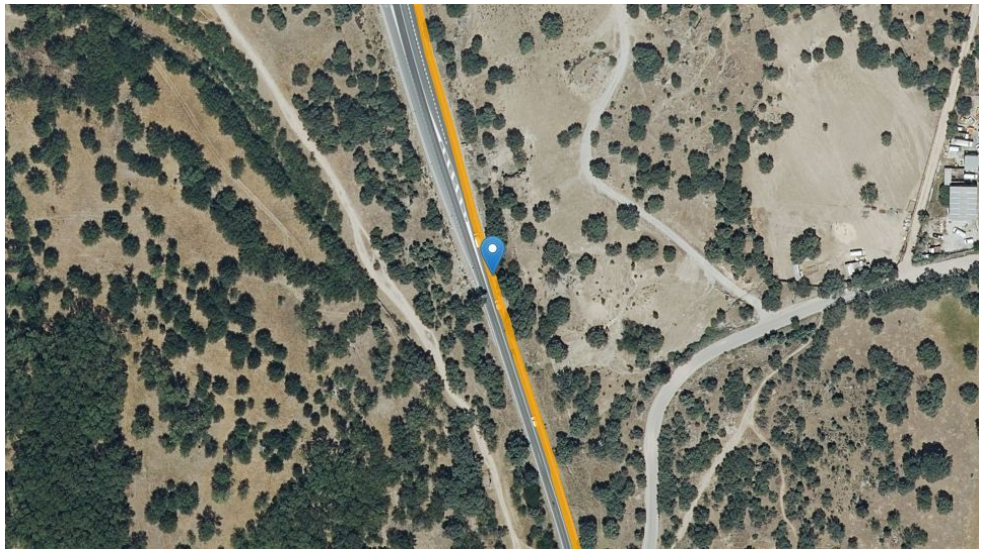
IDENTIFICACIÓN	
FAMILIA	Señalización de advertencias de peligro
CÓDIGO INCIDENCIA	3P.01.08
DENOMINACIÓN	Señal P-23 sin panel complementario con longitud de peligro
OBSERVACIONES

PROPUESTA DE ACTUACIÓN				
CÓDIGO	DESCRIPCIÓN	UNIDADES	PRECIO UNITARIO	IMPORTE
SV061	Colocación de panel complementario (900 x 300 mm) nivel RA2	1	69,07 € ud	69,07 €
			VALORACIÓN TOTAL	69,07 €

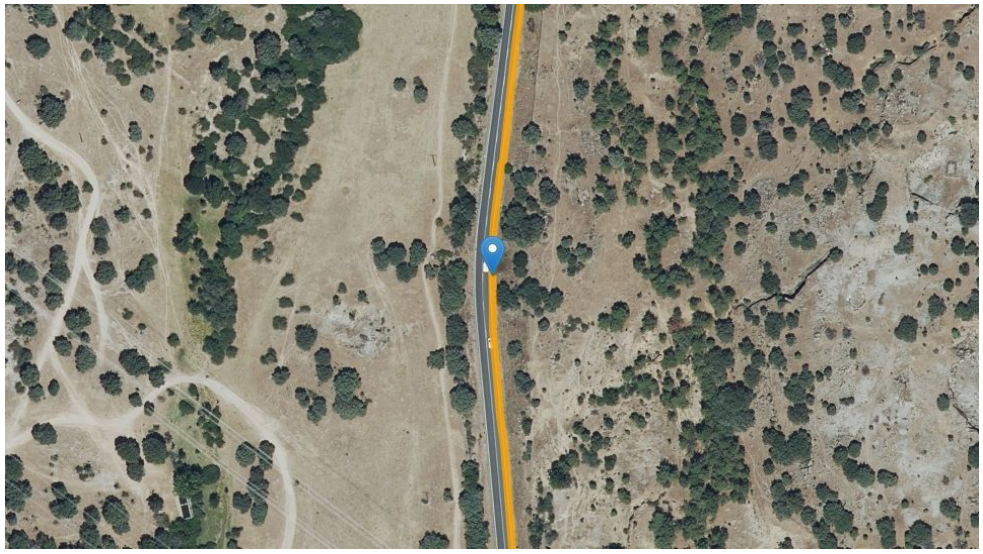
IDENTIFICACIÓN	
FAMILIA	Elementos de balizamiento
CÓDIGO INCIDENCIA	6B.04.01
DENOMINACIÓN	Inexistencia de paneles direccionales en parte del desarrollo de curva balizada
OBSERVACIONES	1 panel

PROPUESTA DE ACTUACIÓN				
CÓDIGO	DESCRIPCIÓN	UNIDADES	PRECIO UNITARIO	IMPORTE
BA021	Instalación de panel direccional 160x40cm de nivel RA2 retroreflexión	2	223,39 € ud	446,78 €
			VALORACIÓN TOTAL	446,78 €

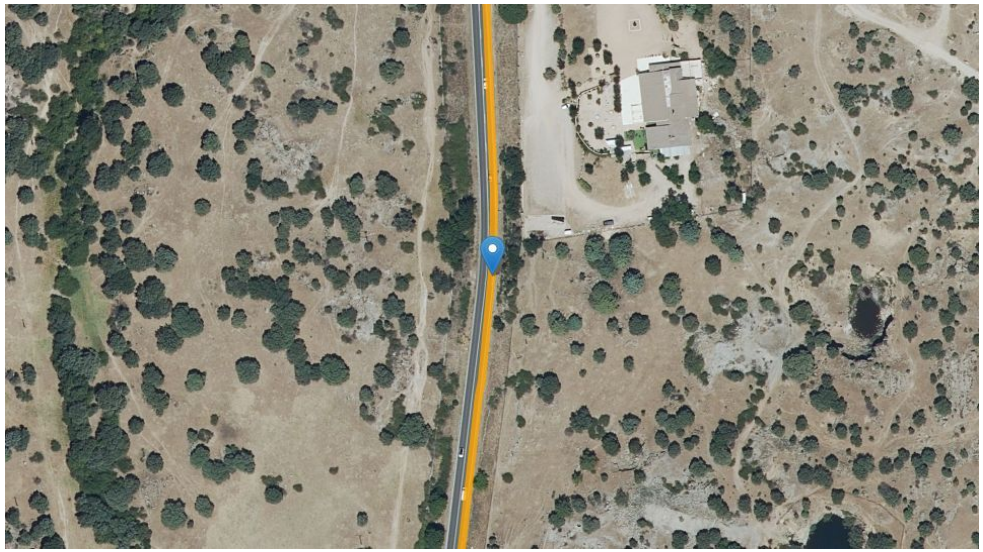
IDENTIFICACIÓN	
FAMILIA	Elementos de balizamiento
CÓDIGO INCIDENCIA	6B.07.01
DENOMINACIÓN	Curva con panel direccional múltiple sin señalización de peligro previa
OBSERVACIONES	SE COLOCA LA SEÑAL DE PELIGRO PREVIA A LA CURVA

PROPUESTA DE ACTUACIÓN				
CÓDIGO	DESCRIPCIÓN	UNIDADES	PRECIO UNITARIO	IMPORTE
SV043	Colocación de señal triangular lado 135 cm, reflexiva nivel RA2	1	190,49 € ud	190,49 €
			VALORACIÓN TOTAL	190,49 €

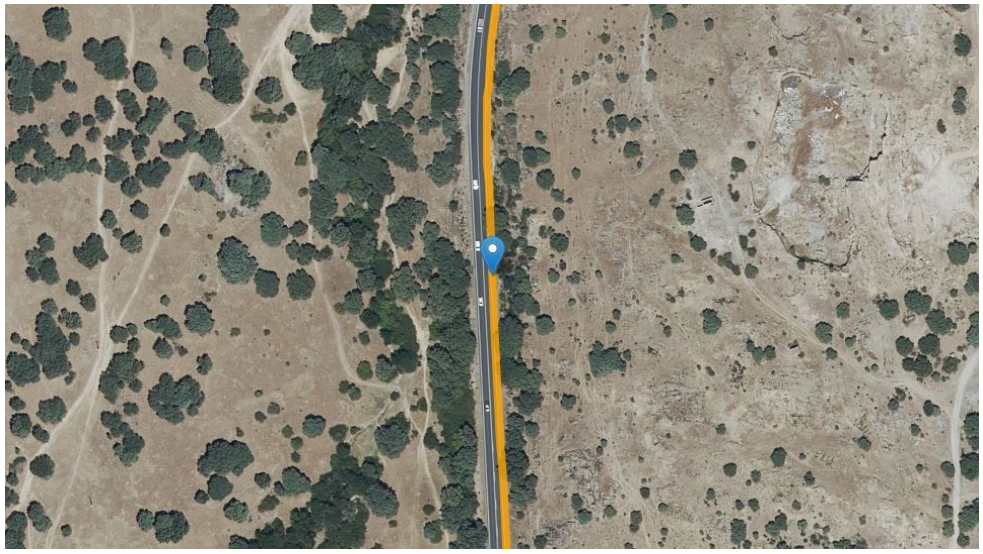
IDENTIFICACIÓN	
FAMILIA	Señalización de advertencias de peligro
CÓDIGO INCIDENCIA	3P.01.01
DENOMINACIÓN	Señal P-14a sin panel complementario con longitud de peligro
OBSERVACIONES

PROPUESTA DE ACTUACIÓN				
CÓDIGO	DESCRIPCIÓN	UNIDADES	PRECIO UNITARIO	IMPORTE
SV061	Colocación de panel complementario (900 x 300 mm) nivel RA2	1	69,07 € ud	69,07 €
			VALORACIÓN TOTAL	69,07 €

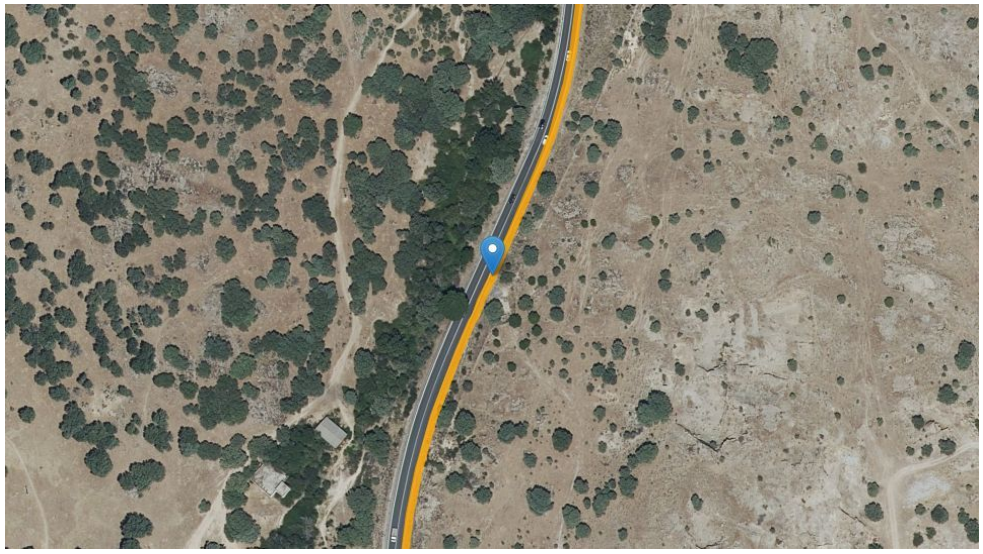
IDENTIFICACIÓN	
FAMILIA	Señalización de advertencias de peligro
CÓDIGO INCIDENCIA	3P.01.08
DENOMINACIÓN	Señal P-23 sin panel complementario con longitud de peligro
OBSERVACIONES

PROPUESTA DE ACTUACIÓN				
CÓDIGO	DESCRIPCIÓN	UNIDADES	PRECIO UNITARIO	IMPORTE
SV061	Colocación de panel complementario (900 x 300 mm) nivel RA2	1	69,07 € ud	69,07 €
			VALORACIÓN TOTAL	69,07 €

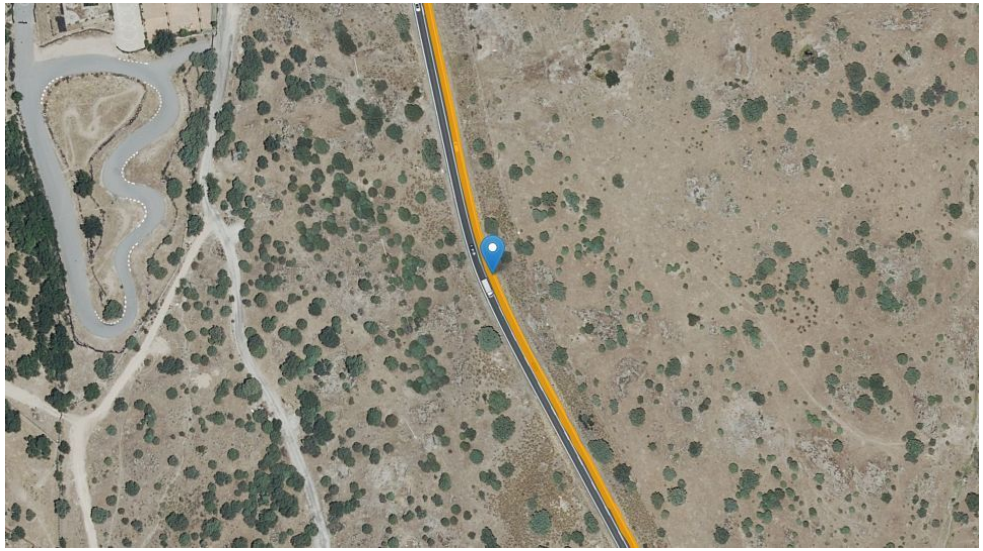
IDENTIFICACIÓN	
FAMILIA	Elementos de balizamiento
CÓDIGO INCIDENCIA	6B.05.01
DENOMINACIÓN	Elemento que no refleja la realidad existente
OBSERVACIONES	Hay más paneles en el tramo recto que en la curva.

PROPUESTA DE ACTUACIÓN				
CÓDIGO	DESCRIPCIÓN	UNIDADES	PRECIO UNITARIO	IMPORTE
BA021	Instalación de panel direccional 160x40cm de nivel RA2 retroreflexión	2	223,39 € ud	446,78 €
SV075	Desmontaje de señal existente, panel direccional o cartel vertical	2	13,03 € ud	26,06 €
			VALORACIÓN TOTAL	472,84 €

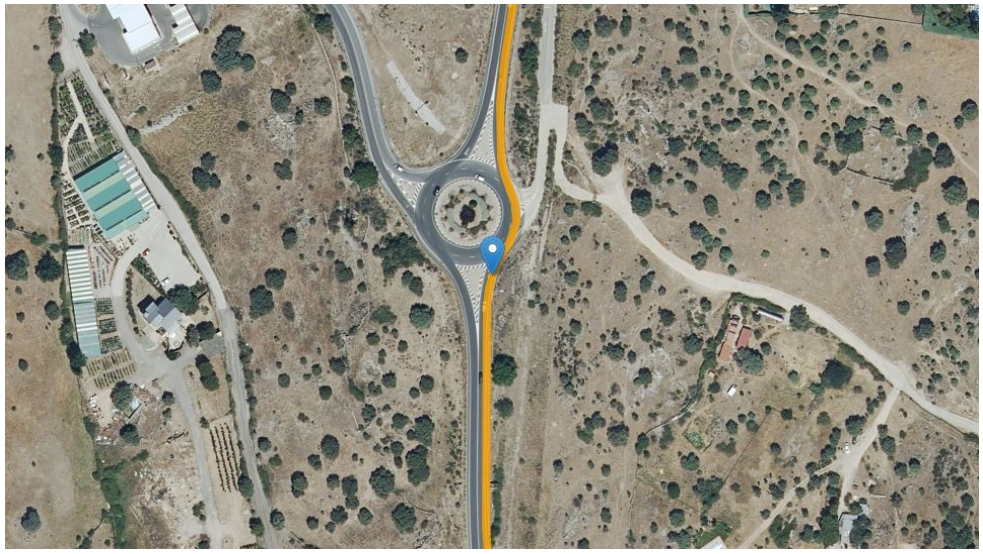
IDENTIFICACIÓN	
FAMILIA	Intersecciones
CÓDIGO INCIDENCIA	10IN.08.01
DENOMINACIÓN	Glorieta con más de un carril con entradas de un solo carril
OBSERVACIONES

PROPUESTA DE ACTUACIÓN				
CÓDIGO	DESCRIPCIÓN	UNIDADES	PRECIO UNITARIO	IMPORTE
IA009	Ejecución gorjal en glorieta	100,53	33,88 € m	3.405,96 €
			VALORACIÓN TOTAL	3.405,96 €

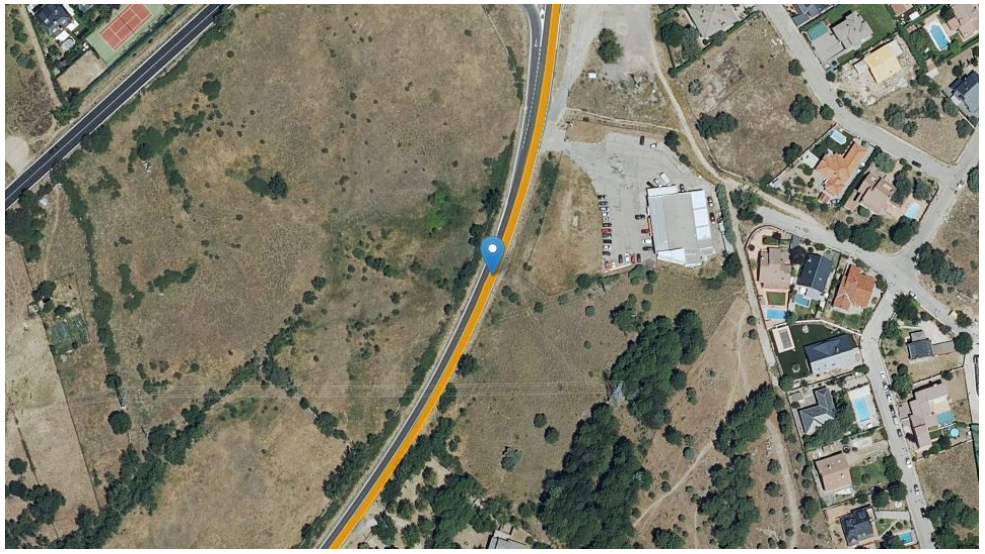
IDENTIFICACIÓN	
FAMILIA	Señalización de advertencias de peligro
CÓDIGO INCIDENCIA	3P.01.08
DENOMINACIÓN	Señal P-23 sin panel complementario con longitud de peligro
OBSERVACIONES

PROPUESTA DE ACTUACIÓN				
CÓDIGO	DESCRIPCIÓN	UNIDADES	PRECIO UNITARIO	IMPORTE
SV061	Colocación de panel complementario (900 x 300 mm) nivel RA2	1	69,07 € ud	69,07 €
			VALORACIÓN TOTAL	69,07 €

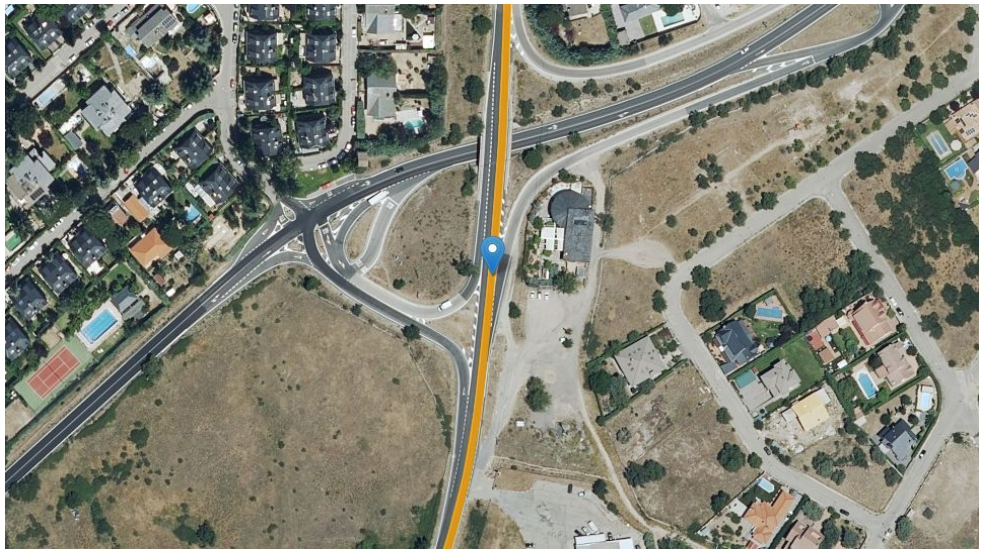
IDENTIFICACIÓN	
FAMILIA	Elementos de balizamiento
CÓDIGO INCIDENCIA	6B.02.02
DENOMINACIÓN	Inexistencia de hito de vértice en nariz de salida
OBSERVACIONES

PROPUESTA DE ACTUACIÓN				
CÓDIGO	DESCRIPCIÓN	UNIDADES	PRECIO UNITARIO	IMPORTE
BA015	Sustitución o instalación de hitos de vértice	1	390,95 € ud	390,95 €
			VALORACIÓN TOTAL	390,95 €

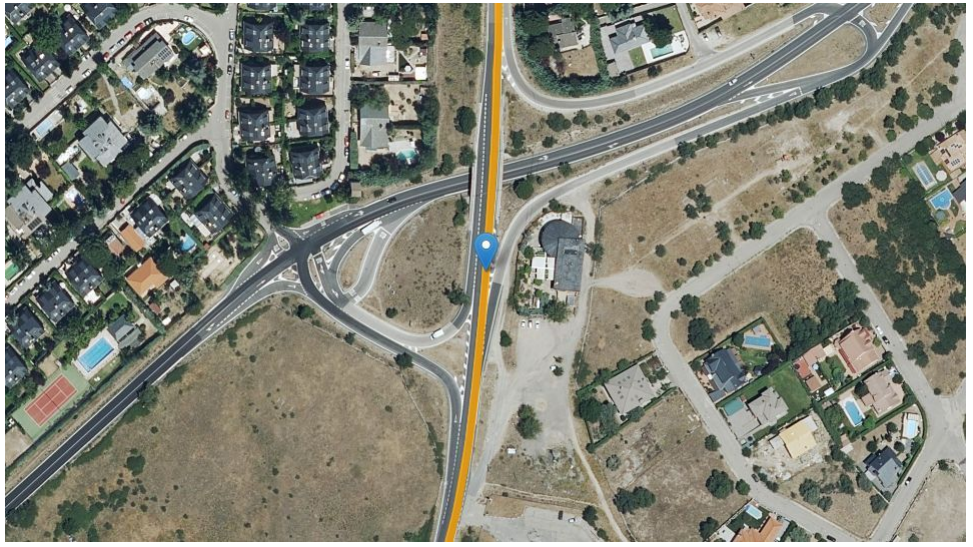
IDENTIFICACIÓN	
FAMILIA	Sistemas de Contención
CÓDIGO INCIDENCIA	8SC.06.01
DENOMINACIÓN	Barreras de tronco y ramal en divergencias que pueden provocar efecto trampolín
OBSERVACIONES	DEBE DISPONERSE AMORTIGUADOR DE IMPACTO, YA QUE NO SE PUEDE SUPRIMIR LAS BARRERAS POR EXISTIR UN DESNIVEL TRAS ELLAS

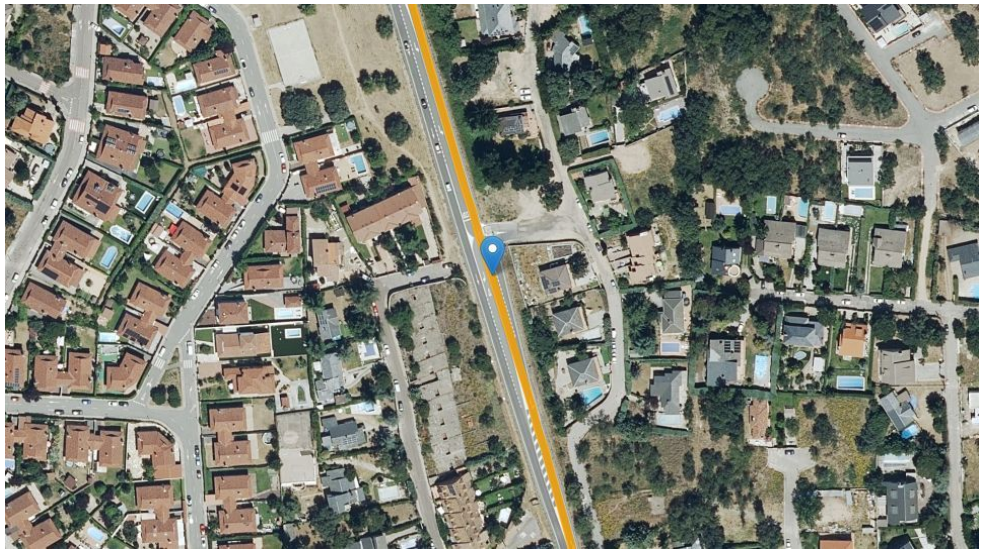
IDENTIFICACIÓN	
FAMILIA	Elementos de balizamiento
CÓDIGO INCIDENCIA	6B.02.02
DENOMINACIÓN	Inexistencia de hito de vértice en nariz de salida
OBSERVACIONES

PROPUESTA DE ACTUACIÓN				
CÓDIGO	DESCRIPCIÓN	UNIDADES	PRECIO UNITARIO	IMPORTE
BA015	Sustitución o instalación de hitos de vértice	1	390,95 € ud	390,95 €
			VALORACIÓN TOTAL	390,95 €

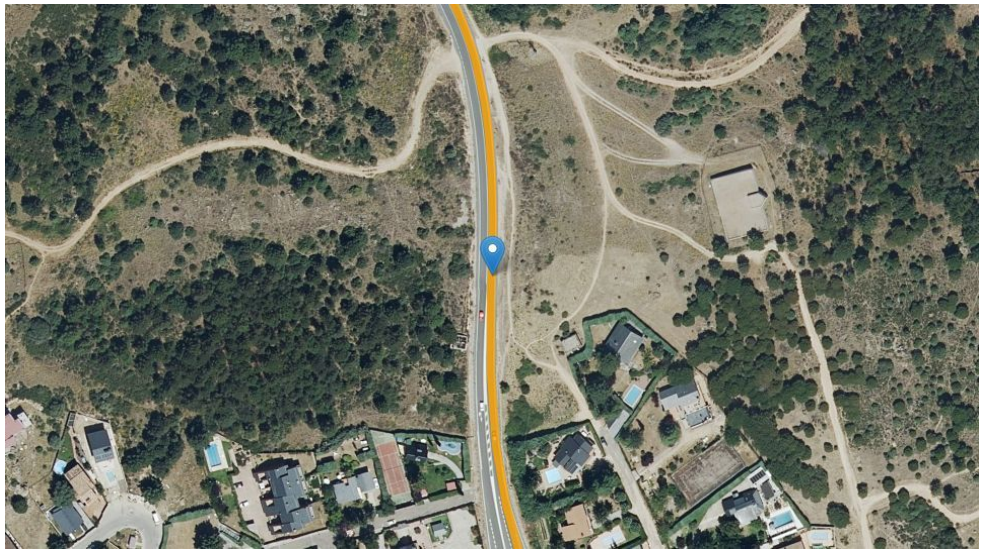
IDENTIFICACIÓN	
FAMILIA	Señalización de advertencias de peligro
CÓDIGO INCIDENCIA	3P.01.08
DENOMINACIÓN	Señal P-23 sin panel complementario con longitud de peligro
OBSERVACIONES

PROPUESTA DE ACTUACIÓN				
CÓDIGO	DESCRIPCIÓN	UNIDADES	PRECIO UNITARIO	IMPORTE
SV061	Colocación de panel complementario (900 x 300 mm) nivel RA2	1	69,07 € ud	69,07 €
			VALORACIÓN TOTAL	69,07 €

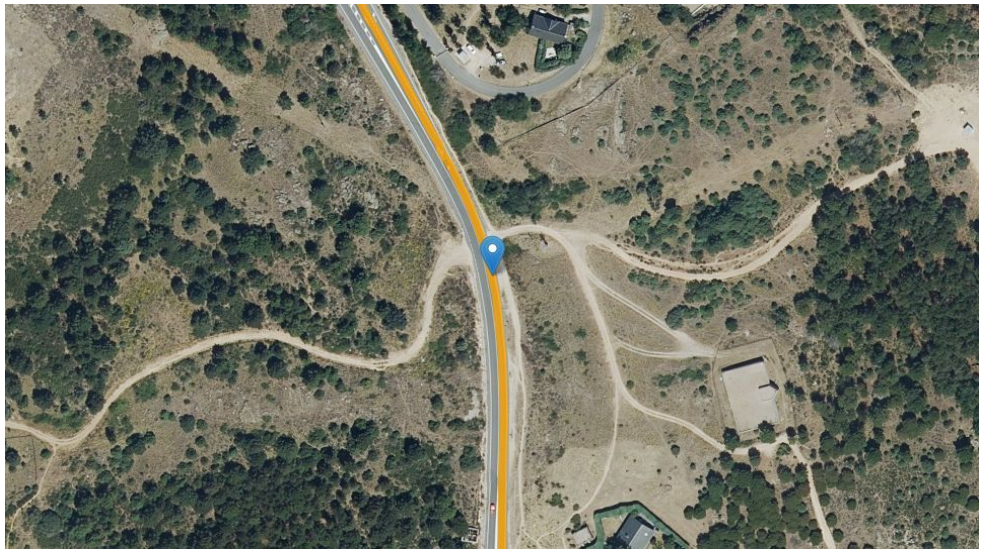
IDENTIFICACIÓN	
FAMILIA	Elementos de balizamiento
CÓDIGO INCIDENCIA	6B.04.01
DENOMINACIÓN	Inexistencia de paneles direccionales en parte del desarrollo de curva balizada
OBSERVACIONES	2 paneles. El primero doble. La curva sí que está preseñalizada como peligrosa.

PROPUESTA DE ACTUACIÓN				
CÓDIGO	DESCRIPCIÓN	UNIDADES	PRECIO UNITARIO	IMPORTE
BA021	Instalación de panel direccional 160x40cm de nivel RA2 retroreflexión	1	223,39 € ud	223,39 €
			VALORACIÓN TOTAL	223,39 €

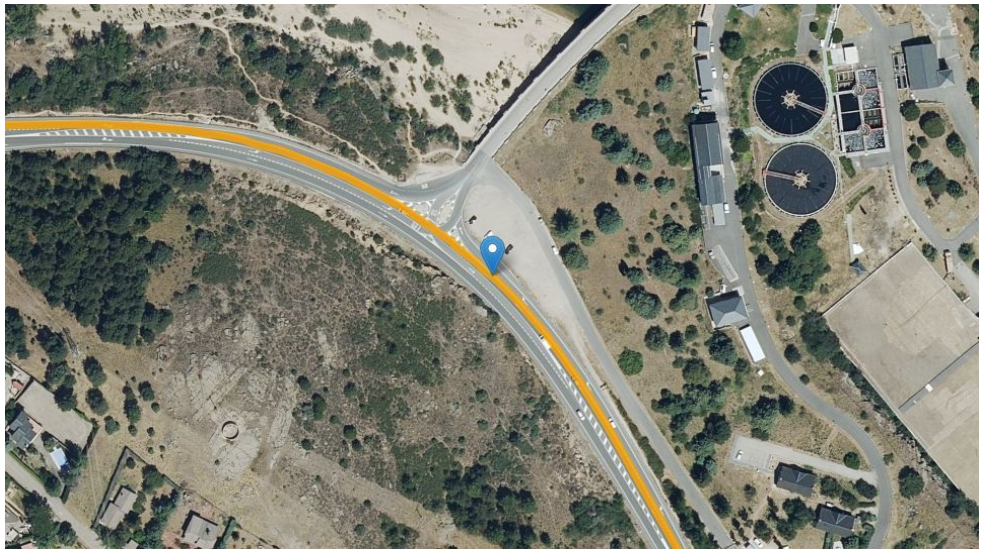
IDENTIFICACIÓN	
FAMILIA	Elementos de balizamiento
CÓDIGO INCIDENCIA	6B.02.02
DENOMINACIÓN	Inexistencia de hito de vértice en nariz de salida
OBSERVACIONES

PROPUESTA DE ACTUACIÓN				
CÓDIGO	DESCRIPCIÓN	UNIDADES	PRECIO UNITARIO	IMPORTE
BA015	Sustitución o instalación de hitos de vértice	1	390,95 € ud	390,95 €
			VALORACIÓN TOTAL	390,95 €

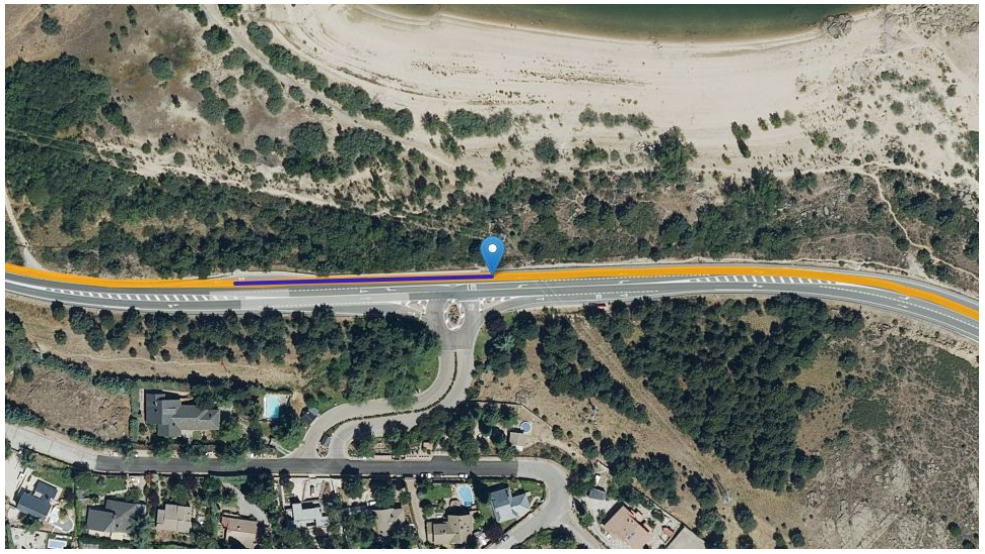
IDENTIFICACIÓN	
FAMILIA	Sistemas de Contención
CÓDIGO INCIDENCIA	8SC.02.01
DENOMINACIÓN	Bordillos no remontable que pueda suponer un obstáculo
OBSERVACIONES

PROPUESTA DE ACTUACIÓN				
CÓDIGO	DESCRIPCIÓN	UNIDADES	PRECIO UNITARIO	IMPORTE
SC037	Instalación de barrera de hormigón	111	91,71 € m	10.179,81 €
			VALORACIÓN TOTAL	10.179,81 €

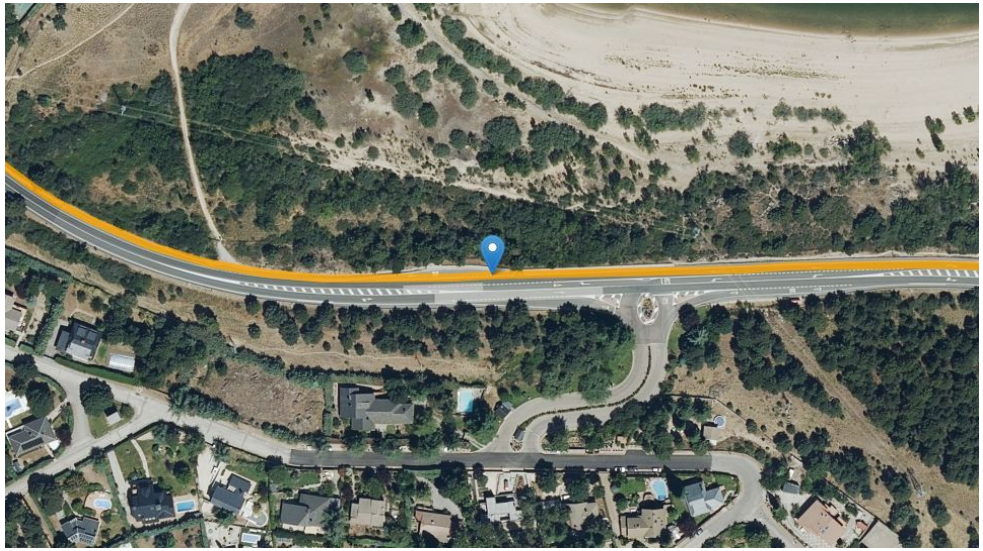
IDENTIFICACIÓN	
FAMILIA	Usuarios vulnerables
CÓDIGO INCIDENCIA	12UV.02.01
DENOMINACIÓN	Parada de autobús sin señal P-20 en alguno de los sentidos
OBSERVACIONES

PROPUESTA DE ACTUACIÓN				
CÓDIGO	DESCRIPCIÓN	UNIDADES	PRECIO UNITARIO	IMPORTE
SV043	Colocación de señal triangular lado 135 cm, reflexiva nivel RA2	1	190,49 € ud	190,49 €
SV061	Colocación de panel complementario (900 x 300 mm) nivel RA2	1	69,07 € ud	69,07 €
			VALORACIÓN TOTAL	259,56 €

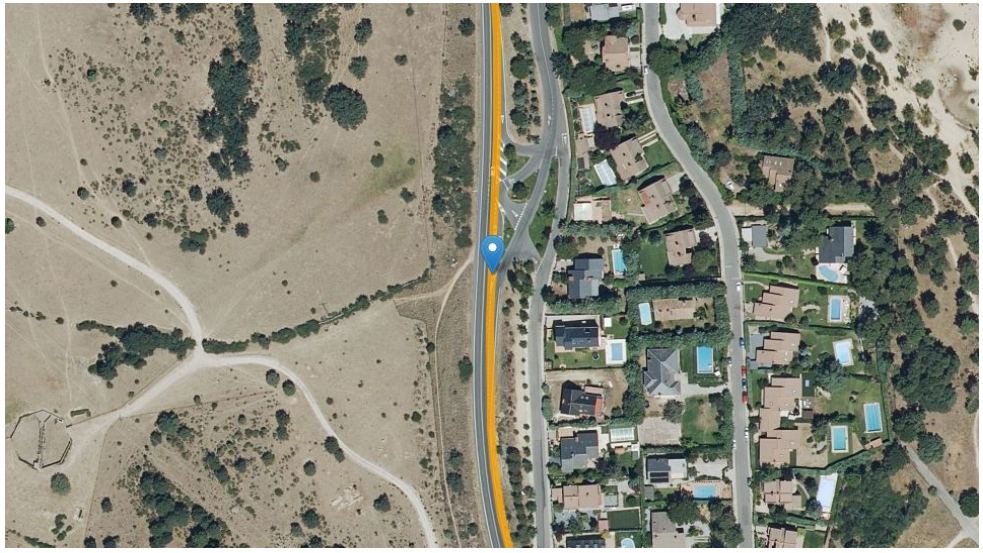
IDENTIFICACIÓN	
FAMILIA	Usuarios vulnerables
CÓDIGO INCIDENCIA	12UV.02.01
DENOMINACIÓN	Parada de autobús sin señal P-20 en alguno de los sentidos
OBSERVACIONES

PROPUESTA DE ACTUACIÓN				
CÓDIGO	DESCRIPCIÓN	UNIDADES	PRECIO UNITARIO	IMPORTE
SV043	Colocación de señal triangular lado 135 cm, reflexiva nivel RA2	1	190,49 € ud	190,49 €
SV061	Colocación de panel complementario (900 x 300 mm) nivel RA2	1	69,07 € ud	69,07 €
			VALORACIÓN TOTAL	259,56 €

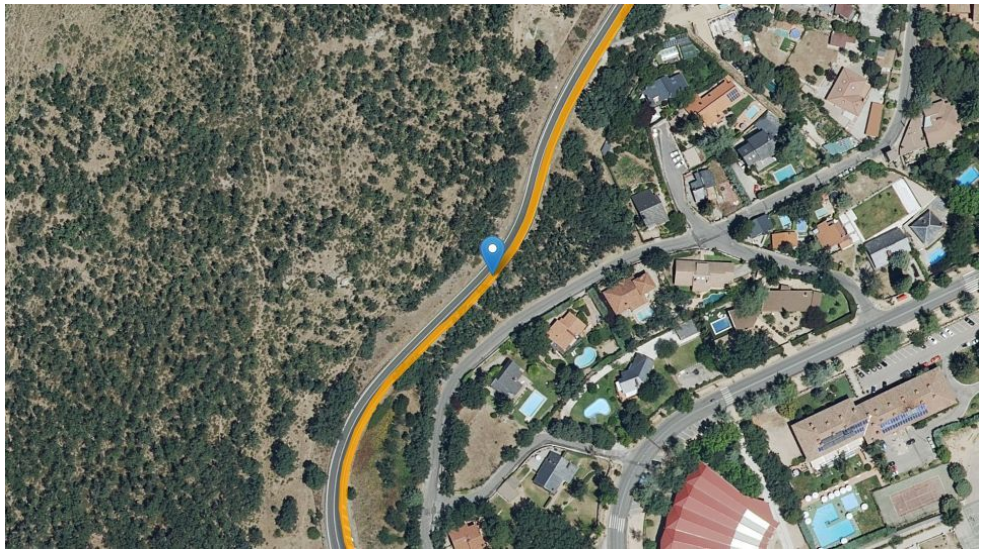
IDENTIFICACIÓN	
FAMILIA	Elementos de balizamiento
CÓDIGO INCIDENCIA	6B.04.01
DENOMINACIÓN	Inexistencia de paneles direccionales en parte del desarrollo de curva balizada
OBSERVACIONES	2 paneles

PROPUESTA DE ACTUACIÓN				
CÓDIGO	DESCRIPCIÓN	UNIDADES	PRECIO UNITARIO	IMPORTE
BA022	Instalación de panel direccional 80x40cm de nivel RA2 retroreflexión	1	129,71 € ud	129,71 €
			VALORACIÓN TOTAL	129,71 €

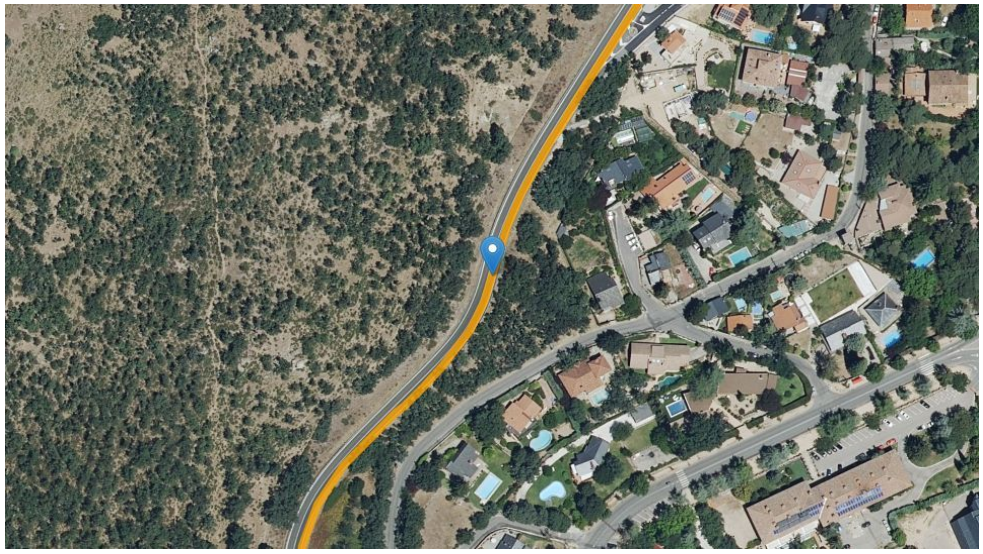
IDENTIFICACIÓN	
FAMILIA	Elementos de balizamiento
CÓDIGO INCIDENCIA	6B.04.01
DENOMINACIÓN	Inexistencia de paneles direccionales en parte del desarrollo de curva balizada
OBSERVACIONES	2 paneles

PROPUESTA DE ACTUACIÓN				
CÓDIGO	DESCRIPCIÓN	UNIDADES	PRECIO UNITARIO	IMPORTE
BA022	Instalación de panel direccional 80x40cm de nivel RA2 retroreflexión	1	129,71 € ud	129,71 €
			VALORACIÓN TOTAL	129,71 €

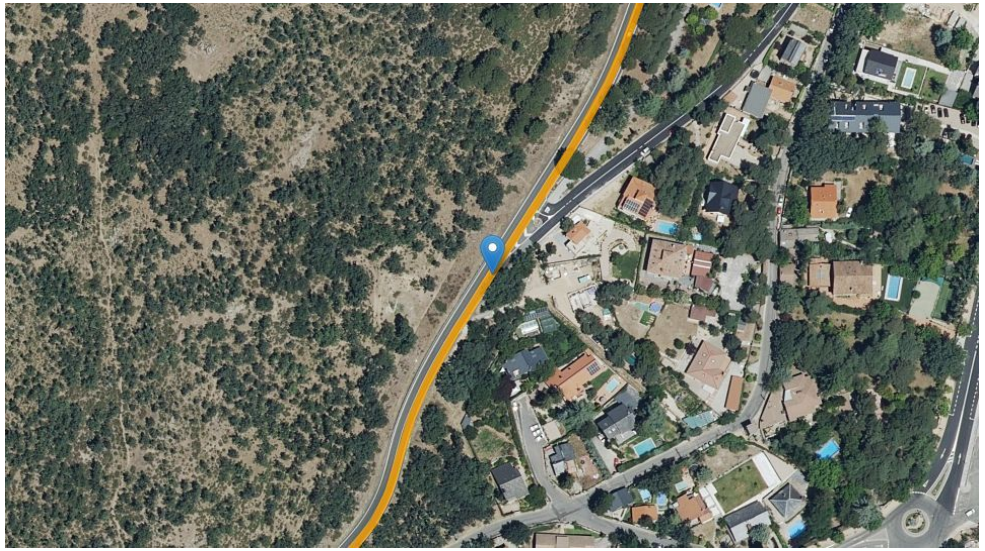
IDENTIFICACIÓN	
FAMILIA	Elementos de balizamiento
CÓDIGO INCIDENCIA	6B.02.02
DENOMINACIÓN	Inexistencia de hito de vértice en nariz de salida
OBSERVACIONES

PROPUESTA DE ACTUACIÓN				
CÓDIGO	DESCRIPCIÓN	UNIDADES	PRECIO UNITARIO	IMPORTE
BA015	Sustitución o instalación de hitos de vértice	1	390,95 € ud	390,95 €
BA025	Instalación de balizas H-75 en divergencia	6	52,09 € ud	312,54 €
			VALORACIÓN TOTAL	703,49 €

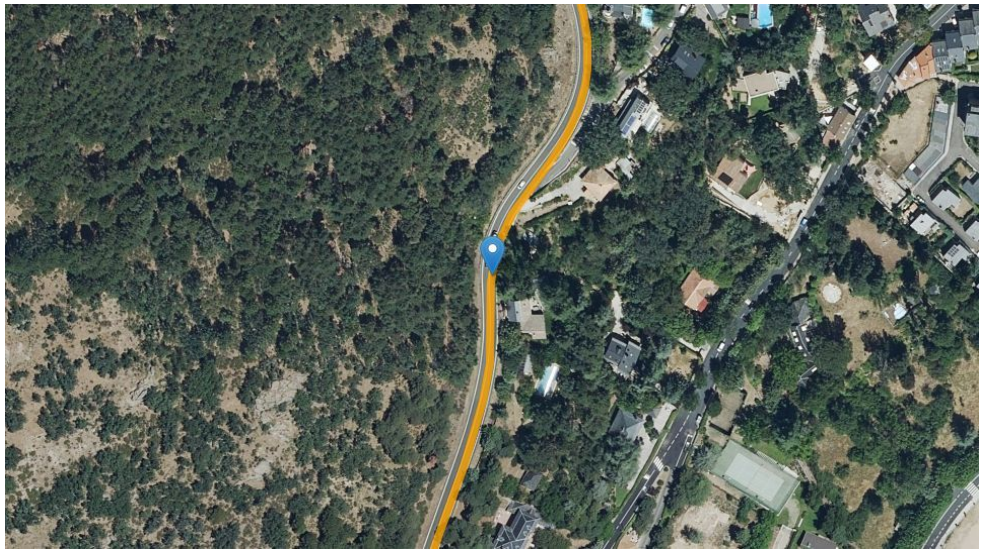
IDENTIFICACIÓN	
FAMILIA	Elementos de balizamiento
CÓDIGO INCIDENCIA	6B.04.01
DENOMINACIÓN	Inexistencia de paneles direccionales en parte del desarrollo de curva balizada
OBSERVACIONES	2 paneles

PROPUESTA DE ACTUACIÓN				
CÓDIGO	DESCRIPCIÓN	UNIDADES	PRECIO UNITARIO	IMPORTE
BA022	Instalación de panel direccional 80x40cm de nivel RA2 retroreflexión	1	129,71 € ud	129,71 €
			VALORACIÓN TOTAL	129,71 €

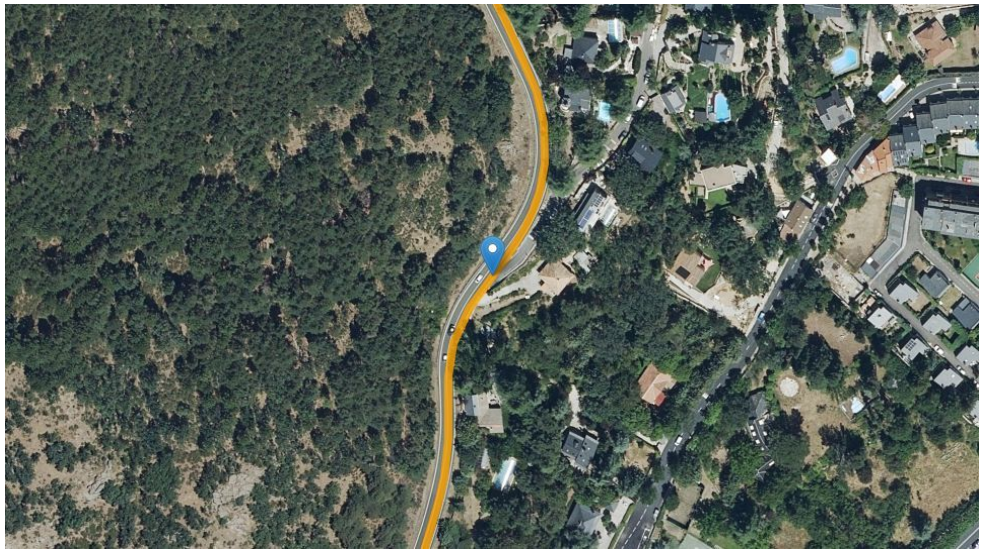
IDENTIFICACIÓN	
FAMILIA	Elementos de balizamiento
CÓDIGO INCIDENCIA	6B.04.01
DENOMINACIÓN	Inexistencia de paneles direccionales en parte del desarrollo de curva balizada
OBSERVACIONES

PROPUESTA DE ACTUACIÓN				
CÓDIGO	DESCRIPCIÓN	UNIDADES	PRECIO UNITARIO	IMPORTE
BA022	Instalación de panel direccional 80x40cm de nivel RA2 retroreflexión	1	129,71 € ud	129,71 €
			VALORACIÓN TOTAL	129,71 €

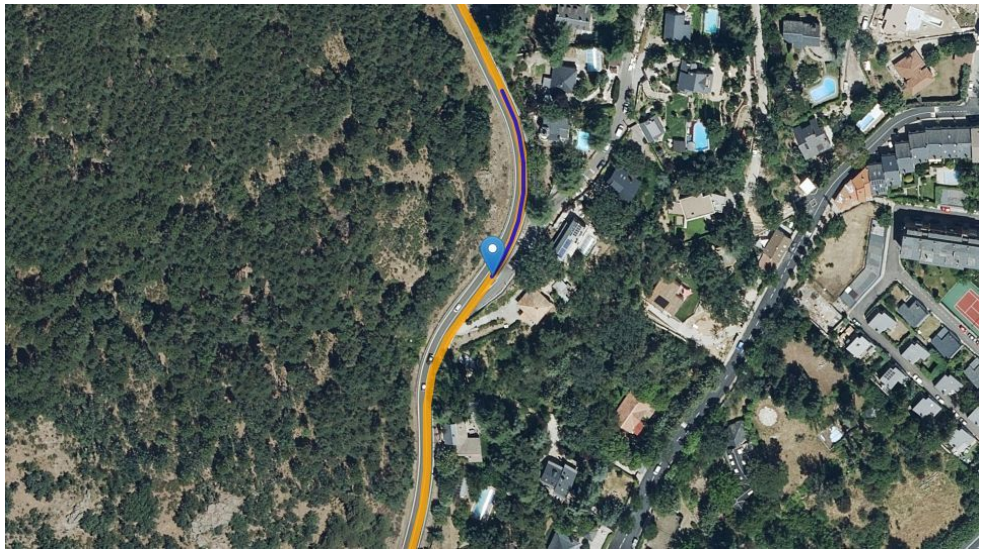
IDENTIFICACIÓN	
FAMILIA	Marcas Viales
CÓDIGO INCIDENCIA	5MV.01.01
DENOMINACIÓN	Deterioros en las marcas viales que impiden su correcta percepción
OBSERVACIONES

PROPUESTA DE ACTUACIÓN				
CÓDIGO	DESCRIPCIÓN	UNIDADES	PRECIO UNITARIO	IMPORTE
MV005	Repintado de marcas viales acrílica en emulsión espesor 15cm	0,09	335,35 € km	29,18 €
			VALORACIÓN TOTAL	29,18 €

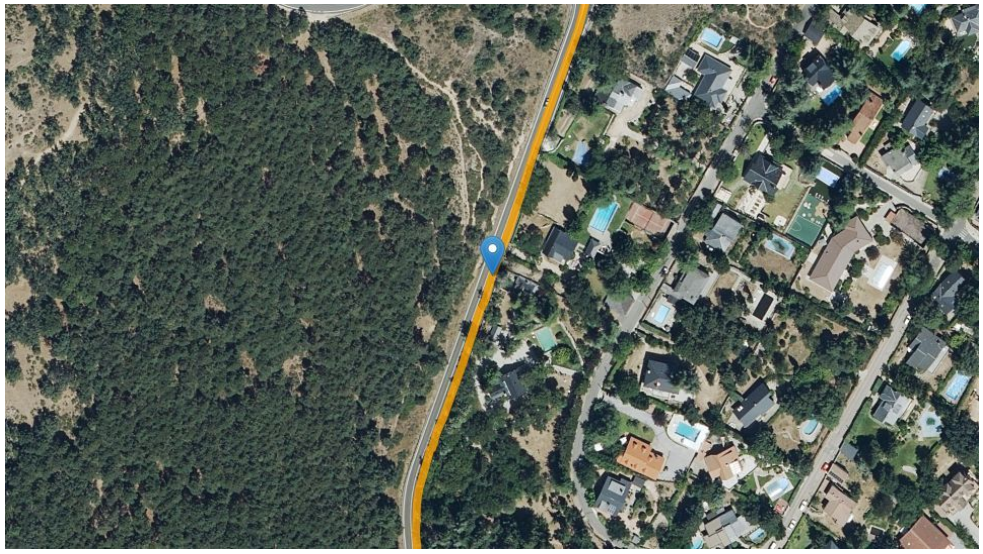
IDENTIFICACIÓN	
FAMILIA	Señalización de advertencias de peligro
CÓDIGO INCIDENCIA	3P.01.02
DENOMINACIÓN	Señal P-14b sin panel complementario con longitud de peligro
OBSERVACIONES

PROPUESTA DE ACTUACIÓN				
CÓDIGO	DESCRIPCIÓN	UNIDADES	PRECIO UNITARIO	IMPORTE
SV061	Colocación de panel complementario (900 x 300 mm) nivel RA2	1	69,07 € ud	69,07 €
			VALORACIÓN TOTAL	69,07 €

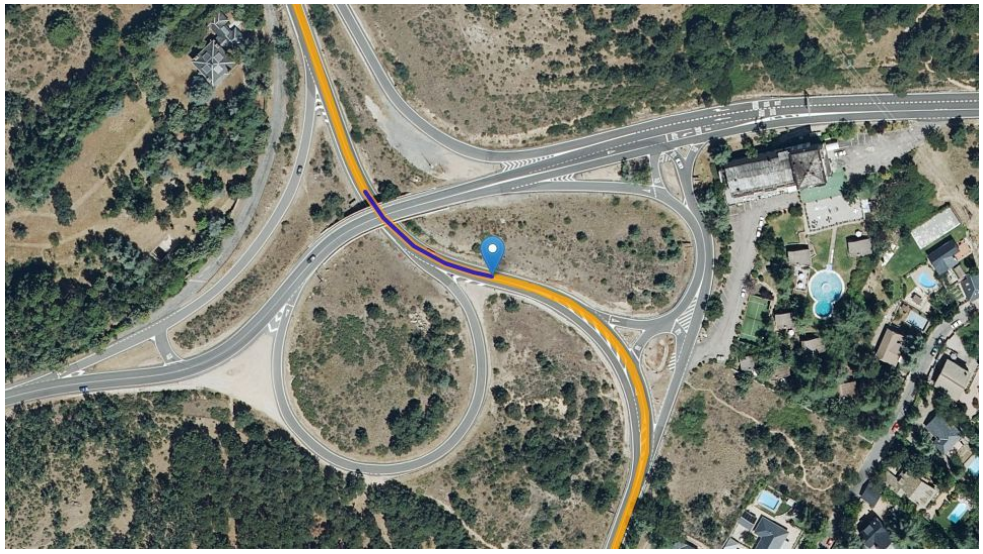
IDENTIFICACIÓN	
FAMILIA	Marcas Viales
CÓDIGO INCIDENCIA	5MV.01.01
DENOMINACIÓN	Deterioros en las marcas viales que impiden su correcta percepción
OBSERVACIONES

PROPUESTA DE ACTUACIÓN				
CÓDIGO	DESCRIPCIÓN	UNIDADES	PRECIO UNITARIO	IMPORTE
MV005	Repintado de marcas viales acrílica en emulsión espesor 15cm	0,07	335,35 € km	24,15 €
			VALORACIÓN TOTAL	24,15 €

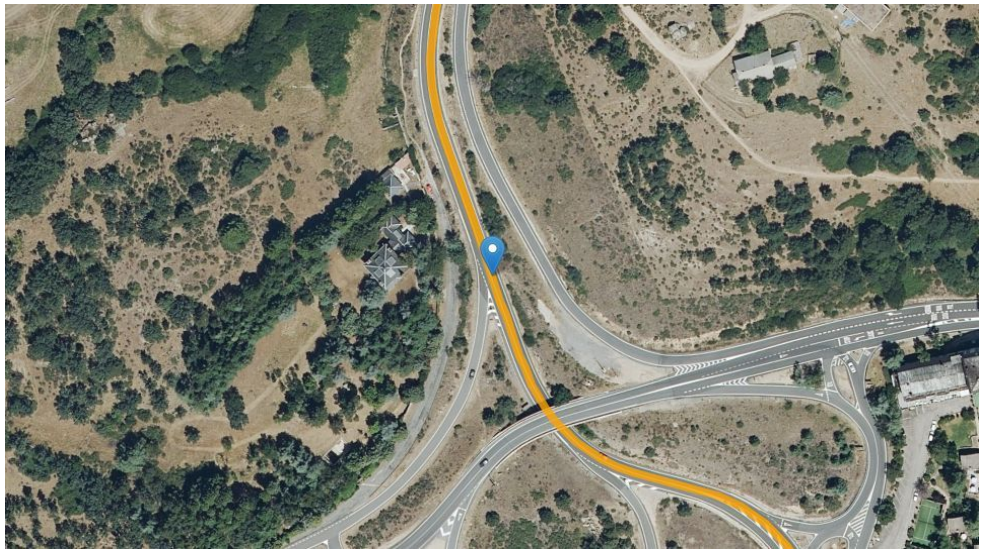
IDENTIFICACIÓN	
FAMILIA	Señalización de advertencias de peligro
CÓDIGO INCIDENCIA	3P.01.06
DENOMINACIÓN	Señal P-20 sin panel complementario con longitud de peligro
OBSERVACIONES

PROPUESTA DE ACTUACIÓN				
CÓDIGO	DESCRIPCIÓN	UNIDADES	PRECIO UNITARIO	IMPORTE
SV061	Colocación de panel complementario (900 x 300 mm) nivel RA2	1	69,07 € ud	69,07 €
			VALORACIÓN TOTAL	69,07 €
