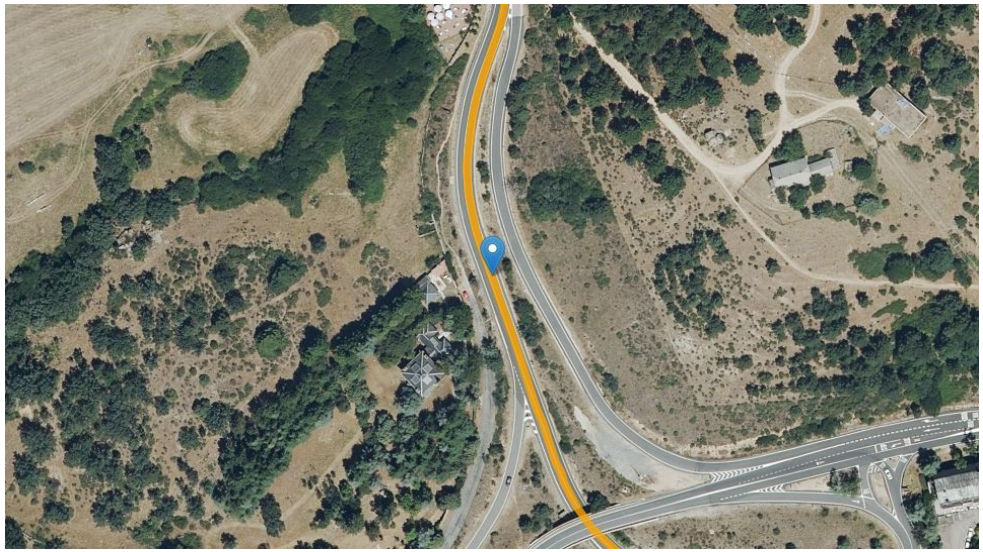
IDENTIFICACIÓN	
FAMILIA	Señalización de advertencias de peligro
CÓDIGO INCIDENCIA	3P.01.08
DENOMINACIÓN	Señal P-23 sin panel complementario con longitud de peligro
OBSERVACIONES

PROPUESTA DE ACTUACIÓN				
CÓDIGO	DESCRIPCIÓN	UNIDADES	PRECIO UNITARIO	IMPORTE
SV061	Colocación de panel complementario (900 x 300 mm) nivel RA2	1	69,07 € ud	69,07 €
			VALORACIÓN TOTAL	69,07 €

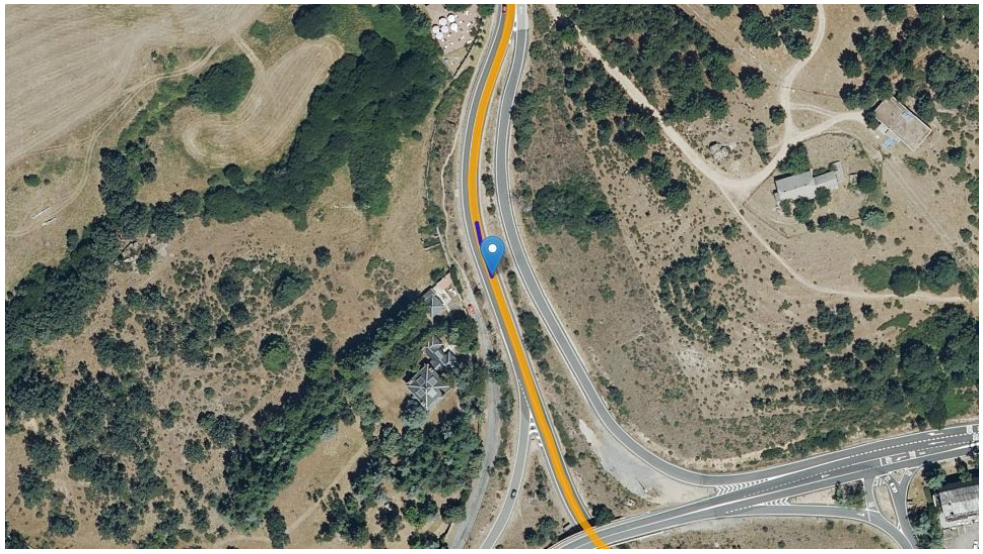
IDENTIFICACIÓN	
FAMILIA	Marcas Viales
CÓDIGO INCIDENCIA	5MV.01.01
DENOMINACIÓN	Deterioros en las marcas viales que impiden su correcta percepción
OBSERVACIONES

PROPUESTA DE ACTUACIÓN				
CÓDIGO	DESCRIPCIÓN	UNIDADES	PRECIO UNITARIO	IMPORTE
MV005	Repintado de marcas viales acrílica en emulsión espesor 15cm	0,03	335,35 € km	8,72 €
			VALORACIÓN TOTAL	8,72 €

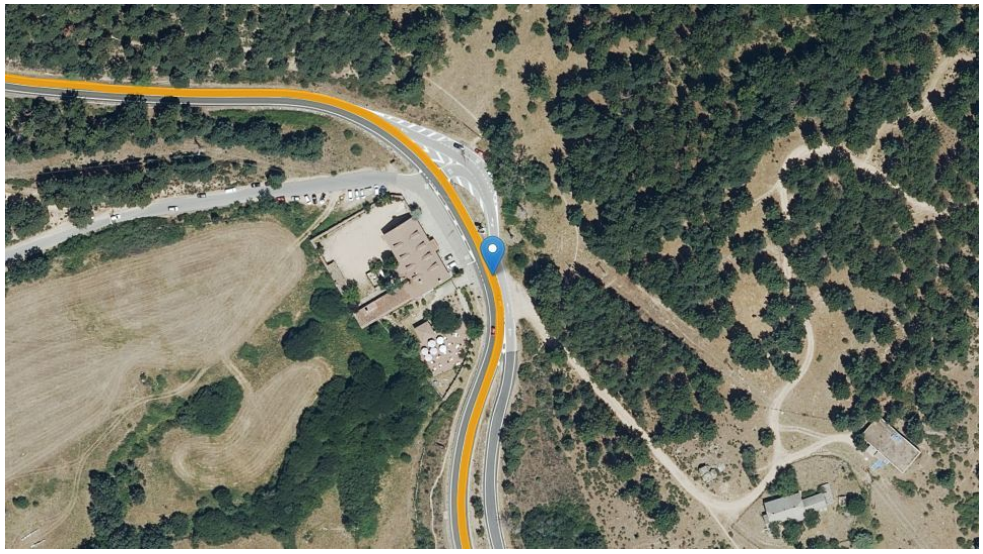
IDENTIFICACIÓN	
FAMILIA	Elementos de balizamiento
CÓDIGO INCIDENCIA	6B.02.02
DENOMINACIÓN	Inexistencia de hito de vértice en nariz de salida
OBSERVACIONES	FALTA ATENUADOR DE IMPACTO

PROPUESTA DE ACTUACIÓN				
CÓDIGO	DESCRIPCIÓN	UNIDADES	PRECIO UNITARIO	IMPORTE
BA015	Sustitución o instalación de hitos de vértice	1	390,95 € ud	390,95 €
			VALORACIÓN TOTAL	390,95 €

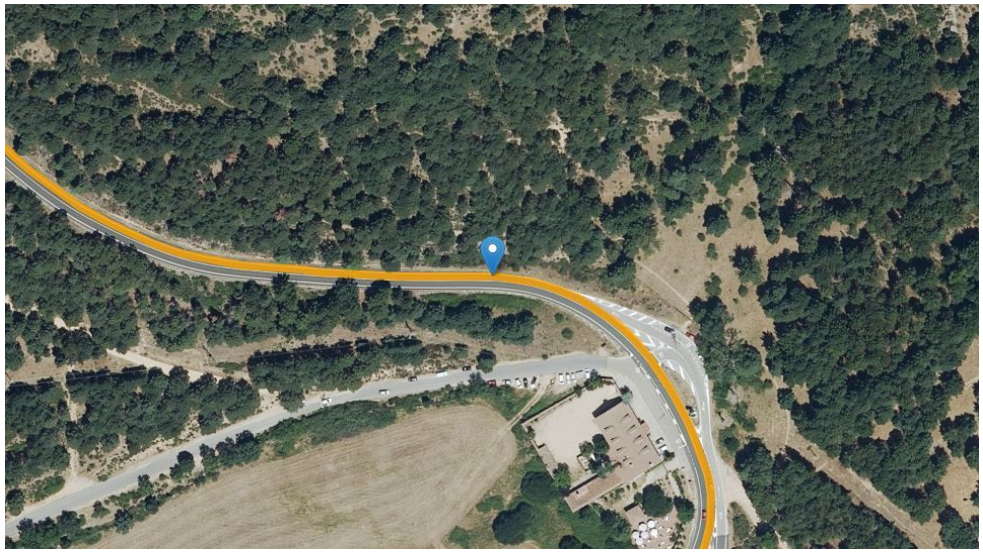
IDENTIFICACIÓN	
FAMILIA	Señalización de advertencias de peligro
CÓDIGO INCIDENCIA	3P.01.07
DENOMINACIÓN	Señal P-22 sin panel complementario con longitud de peligro
OBSERVACIONES

PROPUESTA DE ACTUACIÓN				
CÓDIGO	DESCRIPCIÓN	UNIDADES	PRECIO UNITARIO	IMPORTE
SV061	Colocación de panel complementario (900 x 300 mm) nivel RA2	1	69,07 € ud	69,07 €
			VALORACIÓN TOTAL	69,07 €

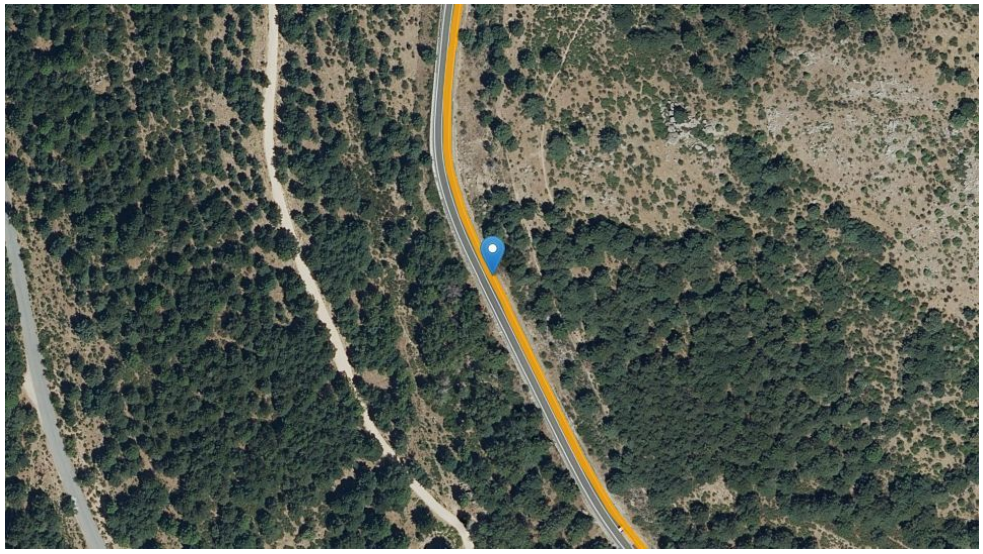
IDENTIFICACIÓN	
FAMILIA	Elementos de balizamiento
CÓDIGO INCIDENCIA	6B.04.01
DENOMINACIÓN	Inexistencia de paneles direccionales en parte del desarrollo de curva balizada
OBSERVACIONES	2 paneles

PROPUESTA DE ACTUACIÓN				
CÓDIGO	DESCRIPCIÓN	UNIDADES	PRECIO UNITARIO	IMPORTE
BA022	Instalación de panel direccional 80x40cm de nivel RA2 retroreflexión	2	129,71 € ud	259,42 €
			VALORACIÓN TOTAL	259,42 €

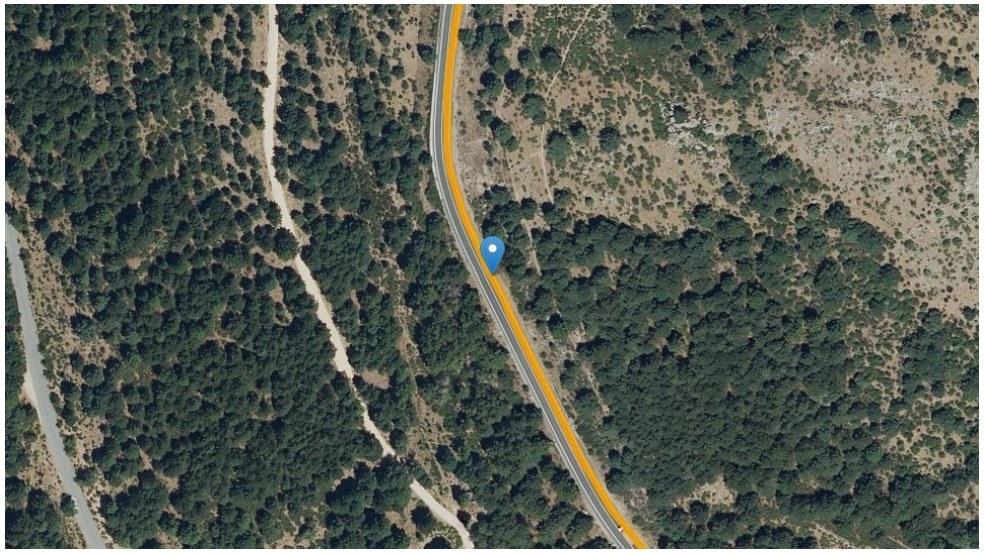
IDENTIFICACIÓN	
FAMILIA	Elementos de balizamiento
CÓDIGO INCIDENCIA	6B.05.01
DENOMINACIÓN	Elemento que no refleja la realidad existente
OBSERVACIONES	un panel en la recta

PROPUESTA DE ACTUACIÓN				
CÓDIGO	DESCRIPCIÓN	UNIDADES	PRECIO UNITARIO	IMPORTE
SV075	Desmontaje de señal existente, panel direccional o cartel vertical	1	13,03 € ud	13,03 €
			VALORACIÓN TOTAL	13,03 €

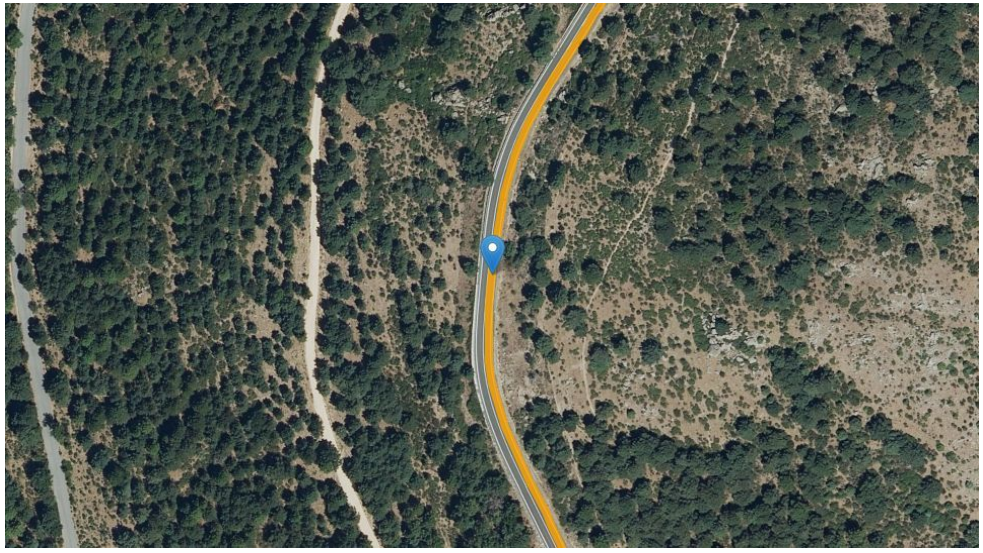
IDENTIFICACIÓN	
FAMILIA	Elementos de balizamiento
CÓDIGO INCIDENCIA	6B.05.01
DENOMINACIÓN	Elemento que no refleja la realidad existente
OBSERVACIONES	un panel en la recta

PROPUESTA DE ACTUACIÓN				
CÓDIGO	DESCRIPCIÓN	UNIDADES	PRECIO UNITARIO	IMPORTE
SV075	Desmontaje de señal existente, panel direccional o cartel vertical	1	13,03 € ud	13,03 €
BA022	Instalación de panel direccional 80x40cm de nivel RA2 retroreflexión	1	129,71 € ud	129,71 €
			VALORACIÓN TOTAL	142,74 €

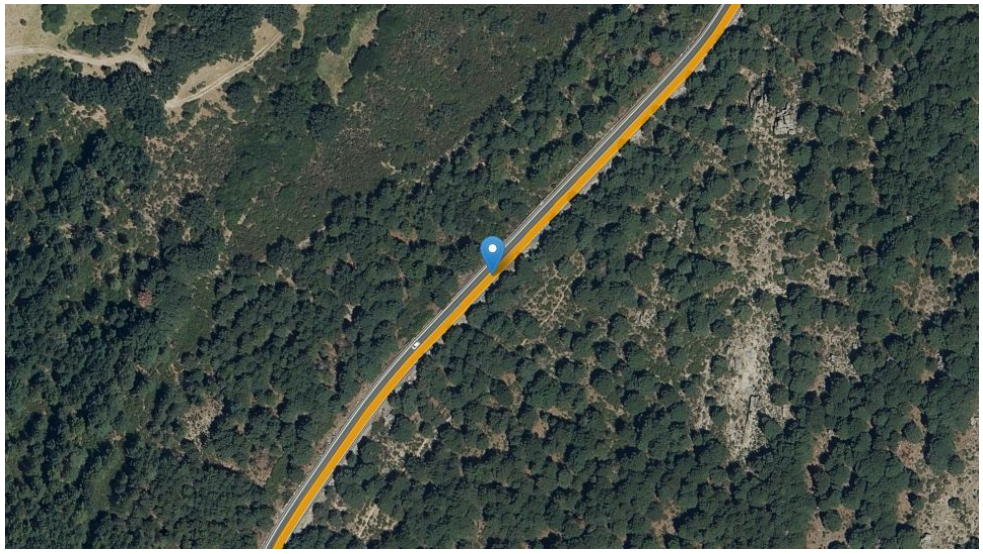
IDENTIFICACIÓN	
FAMILIA	Señalización de advertencias de peligro
CÓDIGO INCIDENCIA	3P.01.02
DENOMINACIÓN	Señal P-14b sin panel complementario con longitud de peligro
OBSERVACIONES

PROPUESTA DE ACTUACIÓN				
CÓDIGO	DESCRIPCIÓN	UNIDADES	PRECIO UNITARIO	IMPORTE
SV061	Colocación de panel complementario (900 x 300 mm) nivel RA2	1	69,07 € ud	69,07 €
			VALORACIÓN TOTAL	69,07 €

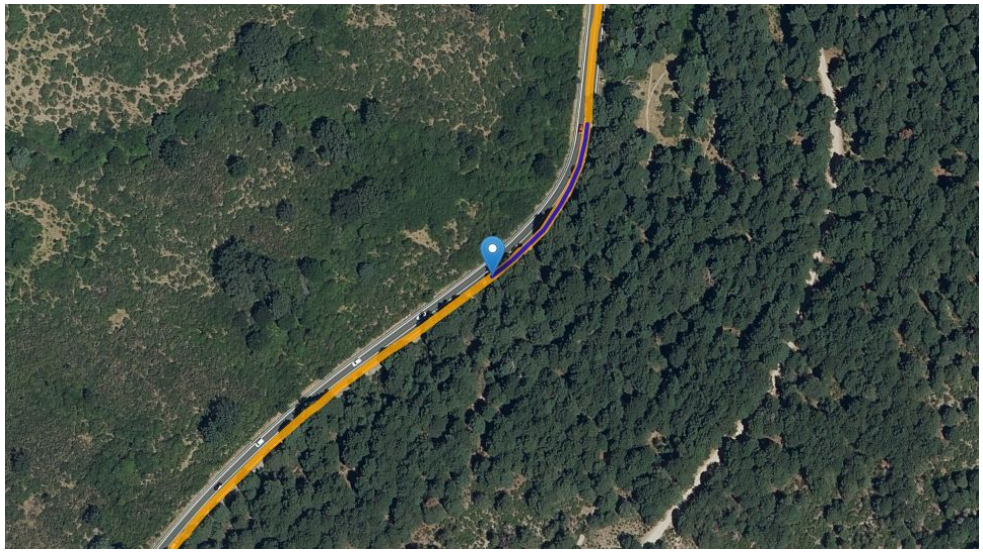
IDENTIFICACIÓN	
FAMILIA	Marcas Viales
CÓDIGO INCIDENCIA	5MV.01.01
DENOMINACIÓN	Deterioros en las marcas viales que impiden su correcta percepción
OBSERVACIONES

PROPUESTA DE ACTUACIÓN				
CÓDIGO	DESCRIPCIÓN	UNIDADES	PRECIO UNITARIO	IMPORTE
MV005	Repintado de marcas viales acrílica en emulsión espesor 15cm	0,08	335,35 € km	27,16 €
			VALORACIÓN TOTAL	27,16 €

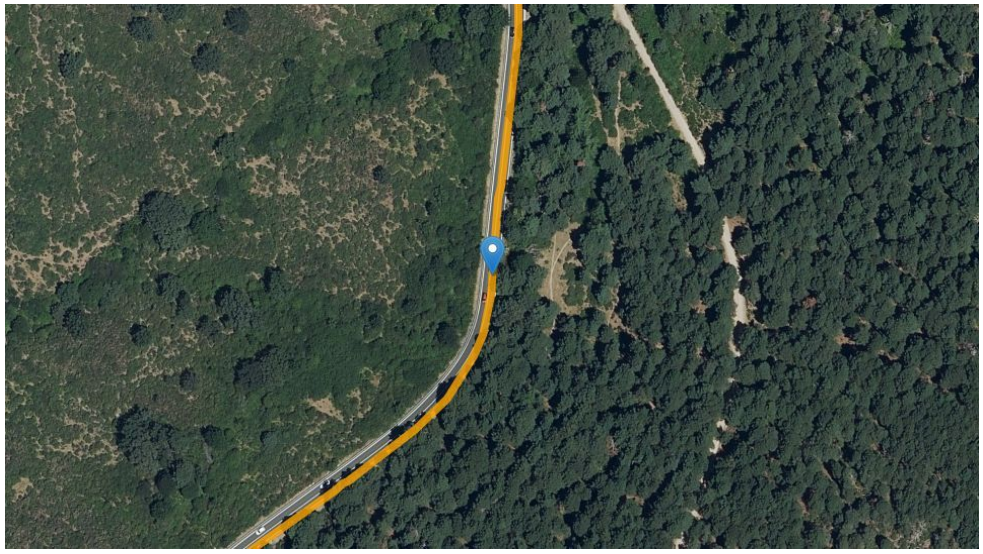
IDENTIFICACIÓN	
FAMILIA	Señalización de advertencias de peligro
CÓDIGO INCIDENCIA	3P.01.02
DENOMINACIÓN	Señal P-14b sin panel complementario con longitud de peligro
OBSERVACIONES

PROPUESTA DE ACTUACIÓN				
CÓDIGO	DESCRIPCIÓN	UNIDADES	PRECIO UNITARIO	IMPORTE
SV061	Colocación de panel complementario (900 x 300 mm) nivel RA2	1	69,07 € ud	69,07 €
			VALORACIÓN TOTAL	69,07 €

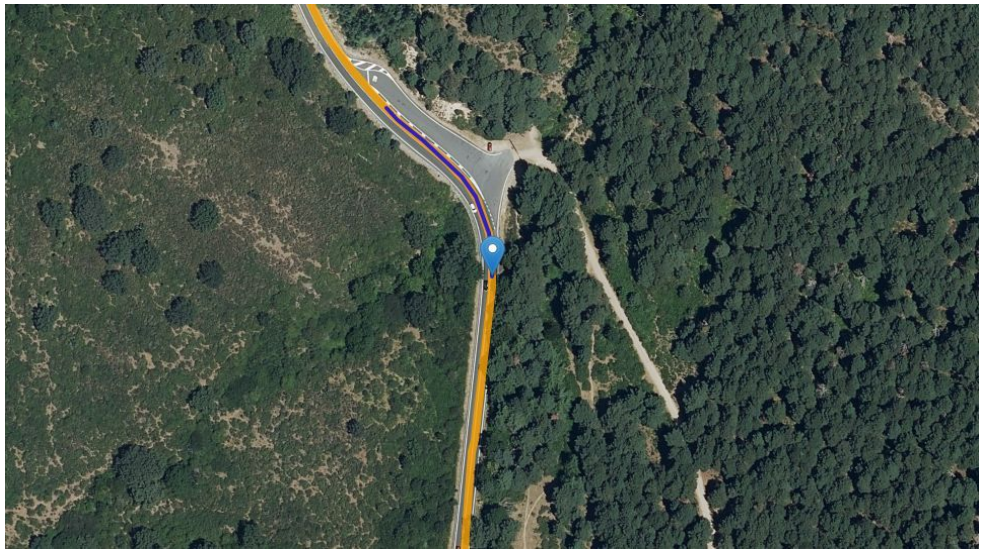
IDENTIFICACIÓN	
FAMILIA	Marcas Viales
CÓDIGO INCIDENCIA	5MV.01.01
DENOMINACIÓN	Deterioros en las marcas viales que impiden su correcta percepción
OBSERVACIONES

PROPUESTA DE ACTUACIÓN				
CÓDIGO	DESCRIPCIÓN	UNIDADES	PRECIO UNITARIO	IMPORTE
MV005	Repintado de marcas viales acrílica en emulsión espesor 15cm	0,09	335,35 € km	30,52 €
			VALORACIÓN TOTAL	30,52 €

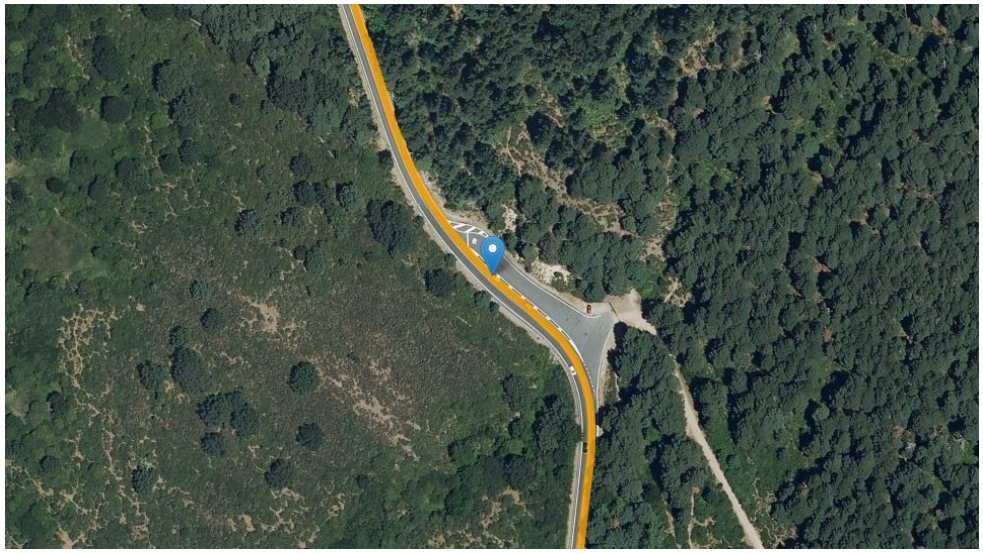
IDENTIFICACIÓN	
FAMILIA	Elementos de balizamiento
CÓDIGO INCIDENCIA	6B.06.01
DENOMINACIÓN	Elementos con deterioros/obstáculos que impidan su correcta percepción
OBSERVACIONES	El panel de la izquierda no se ve por vegetación.

PROPUESTA DE ACTUACIÓN				
CÓDIGO	DESCRIPCIÓN	UNIDADES	PRECIO UNITARIO	IMPORTE
OE001	Poda de árboles	1	150,7 € ud	150,7 €
			VALORACIÓN TOTAL	150,7 €

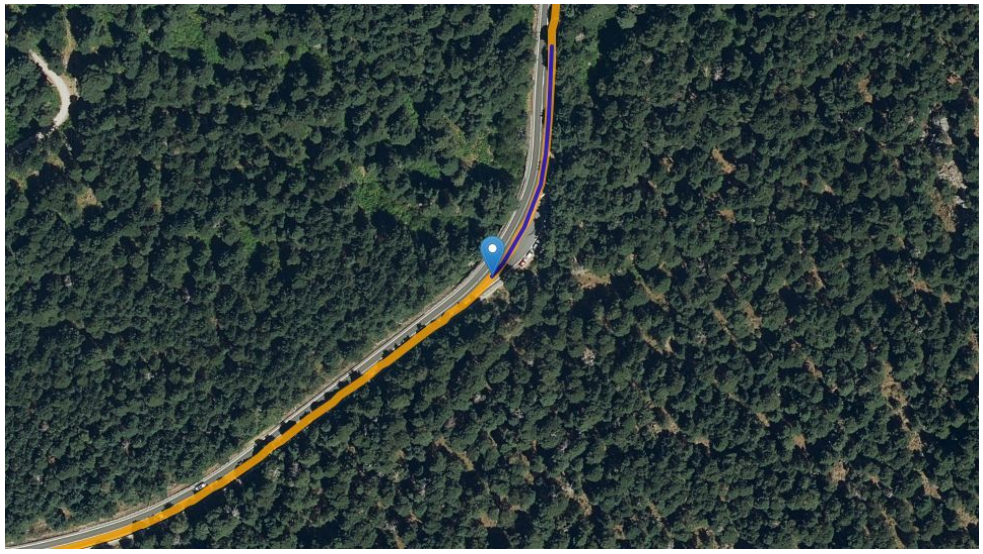
IDENTIFICACIÓN	
FAMILIA	Marcas Viales
CÓDIGO INCIDENCIA	5MV.01.01
DENOMINACIÓN	Deterioros en las marcas viales que impiden su correcta percepción
OBSERVACIONES

PROPUESTA DE ACTUACIÓN				
CÓDIGO	DESCRIPCIÓN	UNIDADES	PRECIO UNITARIO	IMPORTE
MV005	Repintado de marcas viales acrílica en emulsión espesor 15cm	0,11	335,35 € km	35,55 €
			VALORACIÓN TOTAL	35,55 €

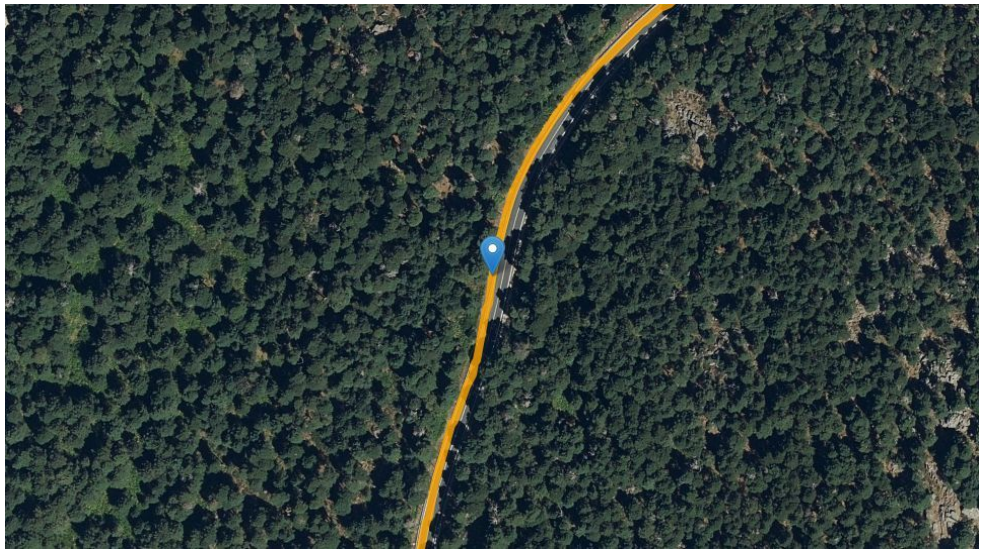
IDENTIFICACIÓN	
FAMILIA	Señalización de advertencias de peligro
CÓDIGO INCIDENCIA	3P.01.01
DENOMINACIÓN	Señal P-14a sin panel complementario con longitud de peligro
OBSERVACIONES

PROPUESTA DE ACTUACIÓN				
CÓDIGO	DESCRIPCIÓN	UNIDADES	PRECIO UNITARIO	IMPORTE
SV061	Colocación de panel complementario (900 x 300 mm) nivel RA2	1	69,07 € ud	69,07 €
			VALORACIÓN TOTAL	69,07 €

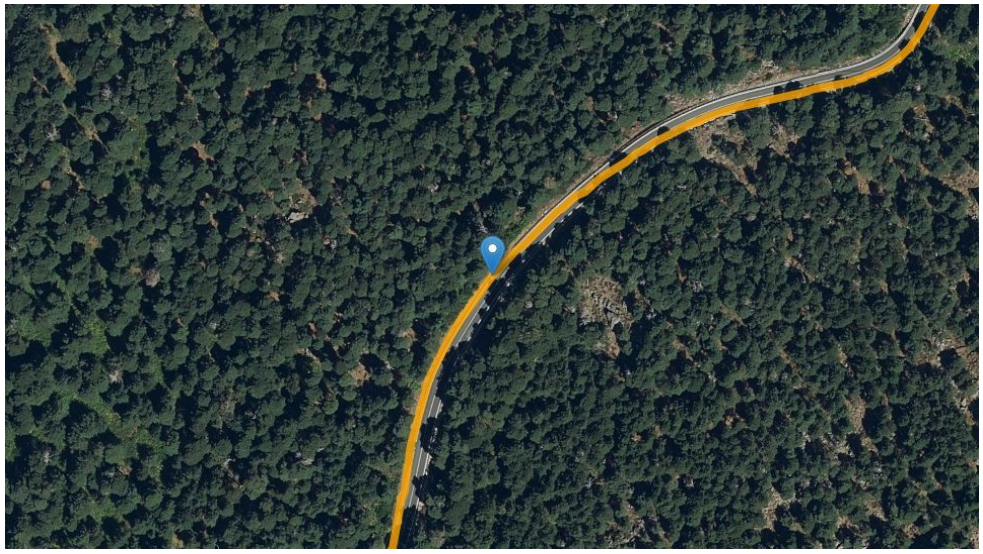
IDENTIFICACIÓN	
FAMILIA	Elementos de balizamiento
CÓDIGO INCIDENCIA	6B.04.01
DENOMINACIÓN	Inexistencia de paneles direccionales en parte del desarrollo de curva balizada
OBSERVACIONES

PROPUESTA DE ACTUACIÓN				
CÓDIGO	DESCRIPCIÓN	UNIDADES	PRECIO UNITARIO	IMPORTE
BA021	Instalación de panel direccional 160x40cm de nivel RA2 retroreflexión	6	223,39 € ud	1.340,34 €
			VALORACIÓN TOTAL	1.340,34 €

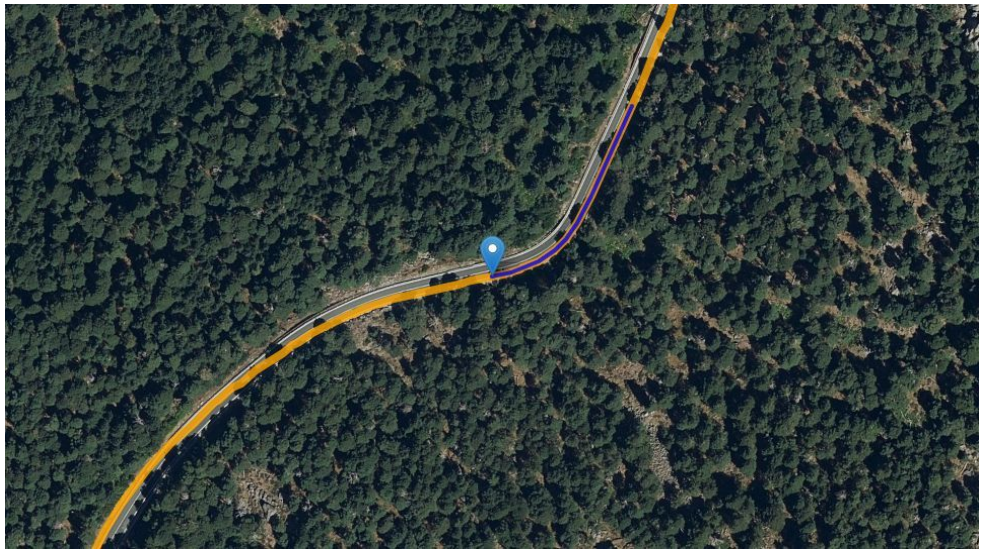
IDENTIFICACIÓN	
FAMILIA	Marcas Viales
CÓDIGO INCIDENCIA	5MV.01.01
DENOMINACIÓN	Deterioros en las marcas viales que impiden su correcta percepción
OBSERVACIONES

PROPUESTA DE ACTUACIÓN				
CÓDIGO	DESCRIPCIÓN	UNIDADES	PRECIO UNITARIO	IMPORTE
MV005	Repintado de marcas viales acrílica en emulsión espesor 15cm	0,1	335,35 € km	34,21 €
			VALORACIÓN TOTAL	34,21 €

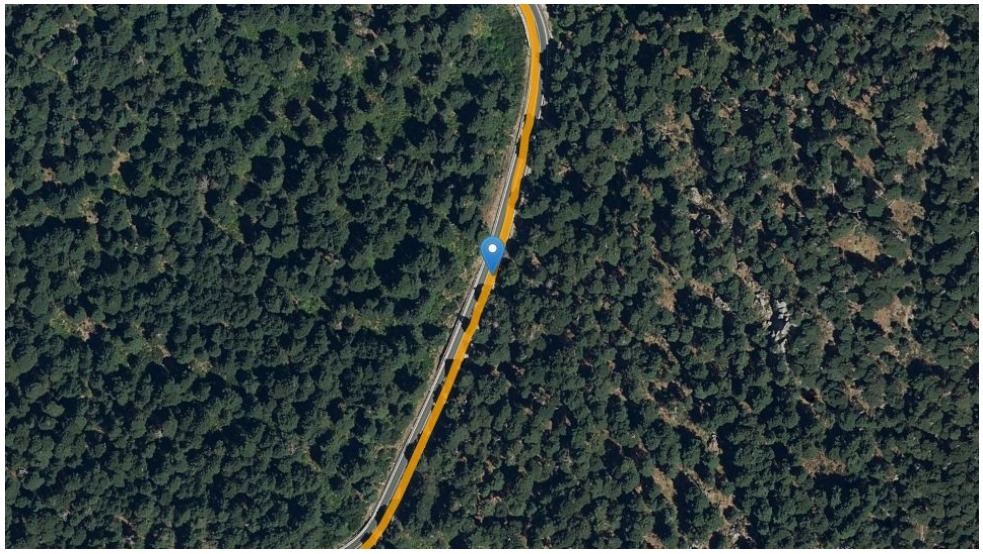
IDENTIFICACIÓN	
FAMILIA	Señalización de advertencias de peligro
CÓDIGO INCIDENCIA	3P.01.02
DENOMINACIÓN	Señal P-14b sin panel complementario con longitud de peligro
OBSERVACIONES

PROPUESTA DE ACTUACIÓN				
CÓDIGO	DESCRIPCIÓN	UNIDADES	PRECIO UNITARIO	IMPORTE
SV061	Colocación de panel complementario (900 x 300 mm) nivel RA2	1	69,07 € ud	69,07 €
			VALORACIÓN TOTAL	69,07 €

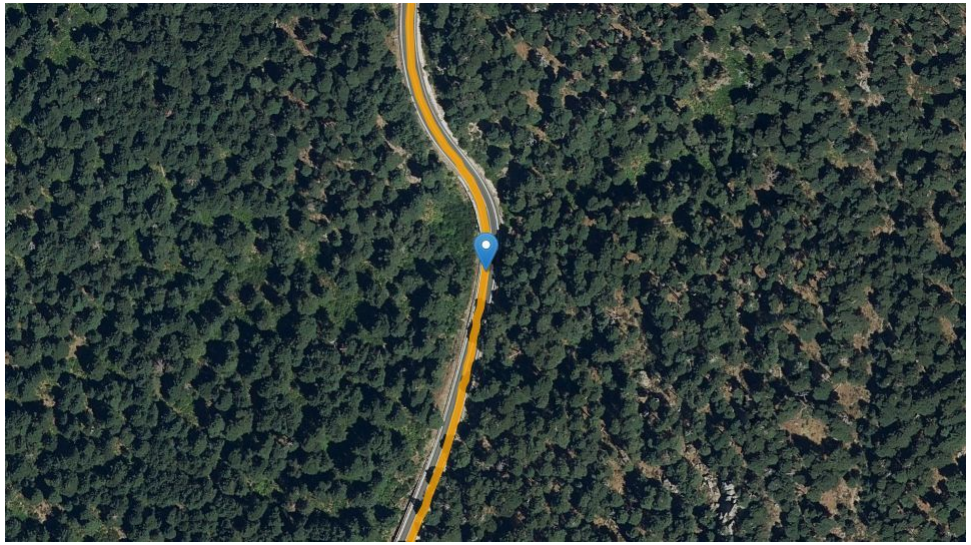
IDENTIFICACIÓN	
FAMILIA	Elementos de balizamiento
CÓDIGO INCIDENCIA	6B.04.01
DENOMINACIÓN	Inexistencia de paneles direccionales en parte del desarrollo de curva balizada
OBSERVACIONES

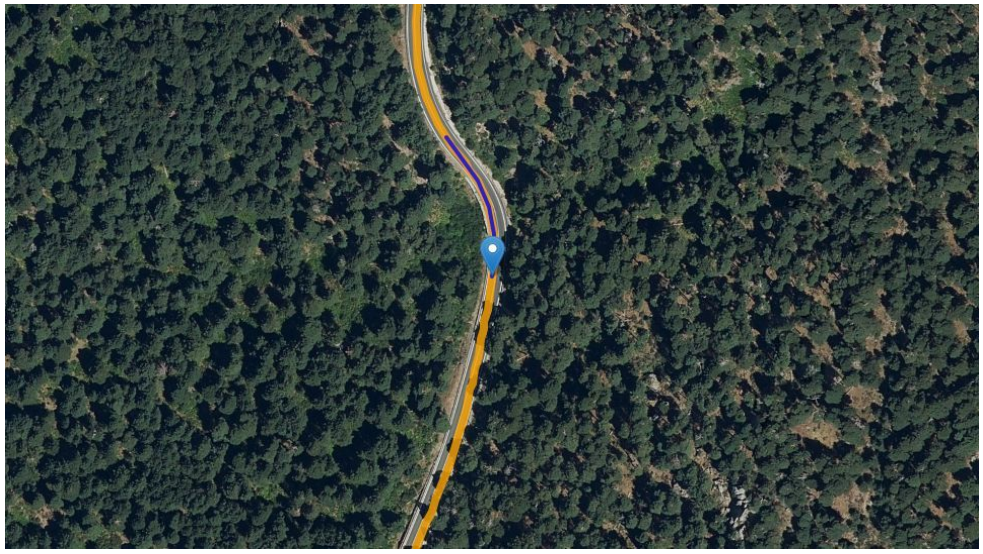
IDENTIFICACIÓN	
FAMILIA	Marcas Viales
CÓDIGO INCIDENCIA	5MV.01.01
DENOMINACIÓN	Deterioros en las marcas viales que impiden su correcta percepción
OBSERVACIONES

PROPUESTA DE ACTUACIÓN				
CÓDIGO	DESCRIPCIÓN	UNIDADES	PRECIO UNITARIO	IMPORTE
MV005	Repintado de marcas viales acrílica en emulsión espesor 15cm	0,07	335,35 € km	23,14 €
			VALORACIÓN TOTAL	23,14 €

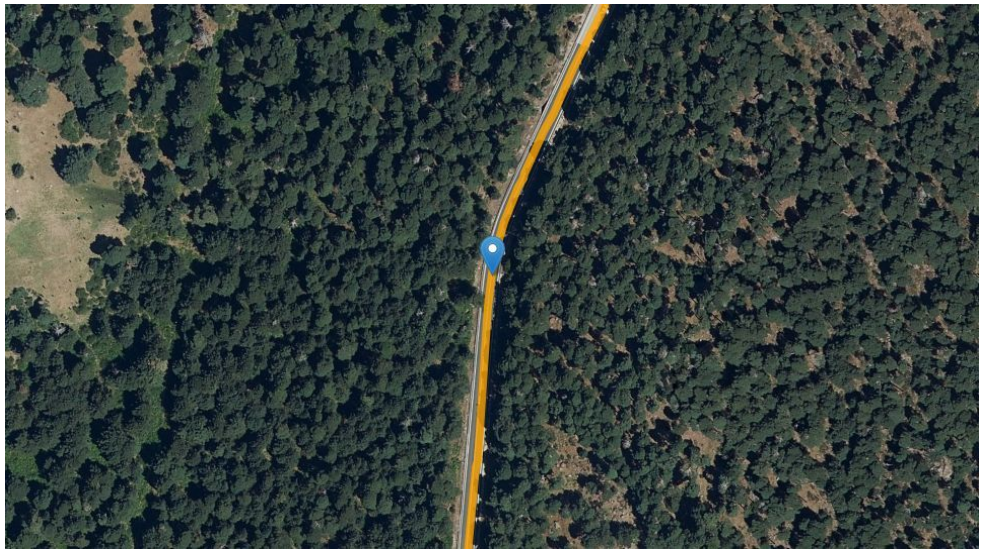
IDENTIFICACIÓN	
FAMILIA	Elementos de balizamiento
CÓDIGO INCIDENCIA	6B.04.01
DENOMINACIÓN	Inexistencia de paneles direccionales en parte del desarrollo de curva balizada
OBSERVACIONES	2 paneles

PROPUESTA DE ACTUACIÓN				
CÓDIGO	DESCRIPCIÓN	UNIDADES	PRECIO UNITARIO	IMPORTE
BA021	Instalación de panel direccional 160x40cm de nivel RA2 retroreflexión	1	223,39 € ud	223,39 €
			VALORACIÓN TOTAL	223,39 €

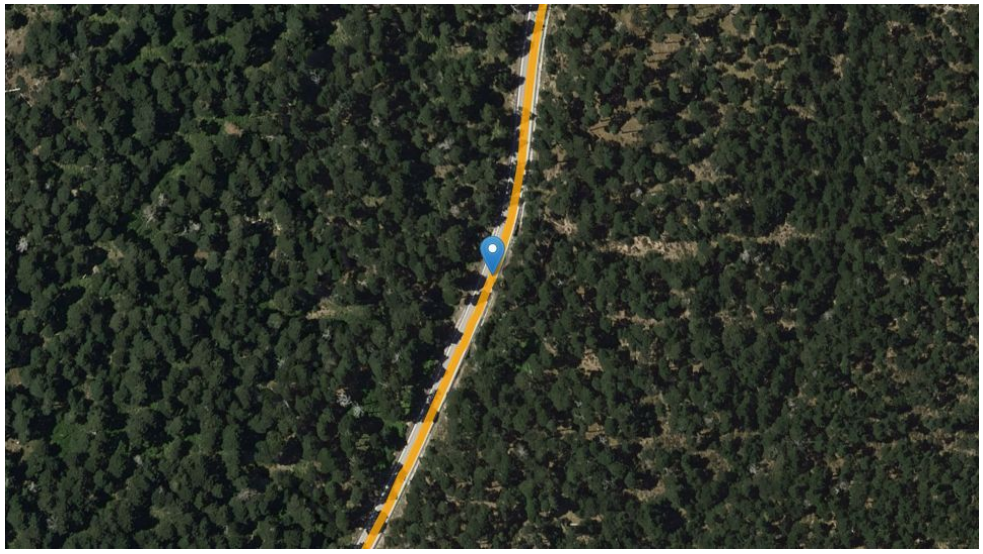
IDENTIFICACIÓN	
FAMILIA	Elementos de balizamiento
CÓDIGO INCIDENCIA	6B.04.01
DENOMINACIÓN	Inexistencia de paneles direccionales en parte del desarrollo de curva balizada
OBSERVACIONES

PROPUESTA DE ACTUACIÓN				
CÓDIGO	DESCRIPCIÓN	UNIDADES	PRECIO UNITARIO	IMPORTE
BA021	Instalación de panel direccional 160x40cm de nivel RA2 retroreflexión	1	223,39 € ud	223,39 €
			VALORACIÓN TOTAL	223,39 €

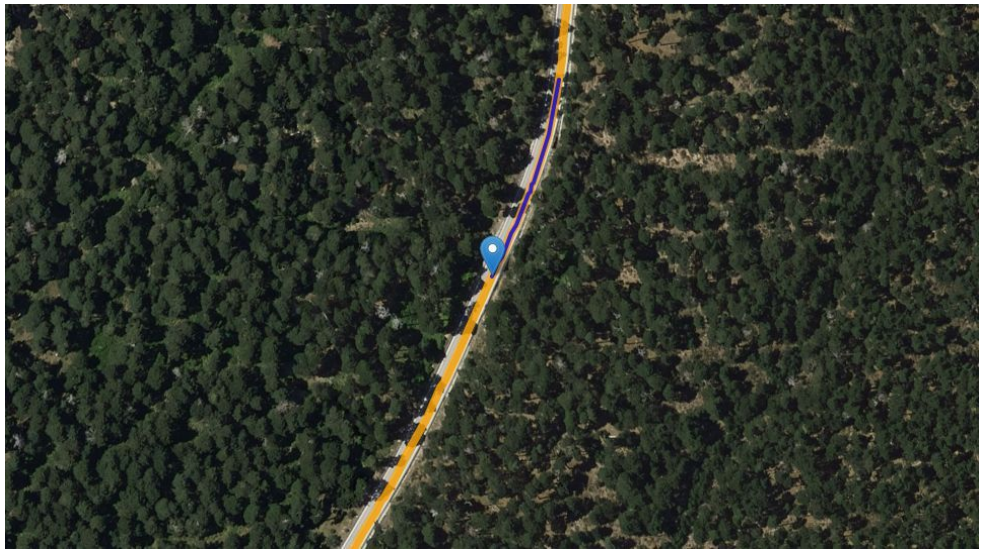
IDENTIFICACIÓN	
FAMILIA	Marcas Viales
CÓDIGO INCIDENCIA	5MV.01.01
DENOMINACIÓN	Deterioros en las marcas viales que impiden su correcta percepción
OBSERVACIONES	REALMENTE DEBERÍA SER REPINTADO DE LÍNEA CONTINUA Y ADOSADA OTRA DISCONTÍNUA

PROPUESTA DE ACTUACIÓN				
CÓDIGO	DESCRIPCIÓN	UNIDADES	PRECIO UNITARIO	IMPORTE
MV005	Repintado de marcas viales acrílica en emulsión espesor 15cm	0,09	335,35 € km	31,19 €
			VALORACIÓN TOTAL	31,19 €

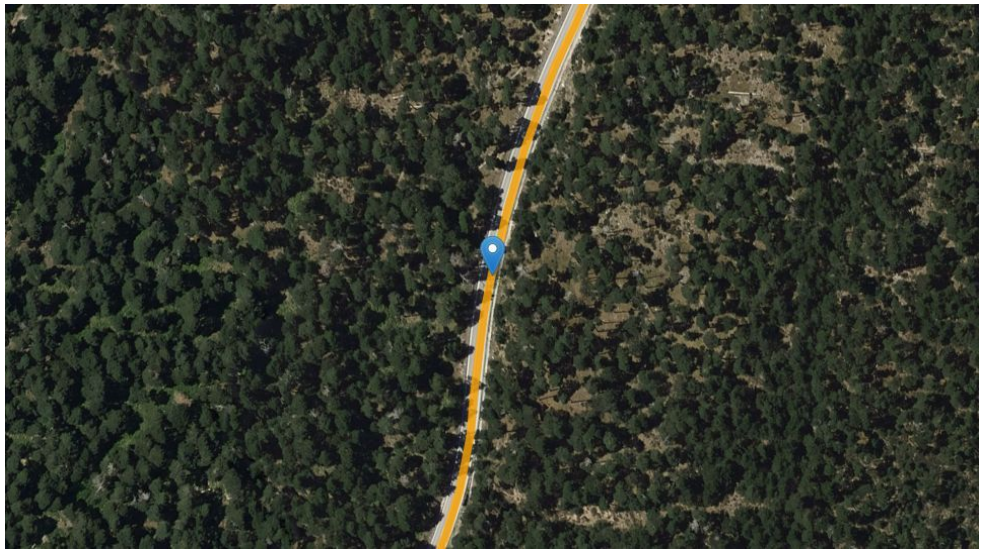
IDENTIFICACIÓN	
FAMILIA	Elementos de balizamiento
CÓDIGO INCIDENCIA	6B.04.01
DENOMINACIÓN	Inexistencia de paneles direccionales en parte del desarrollo de curva balizada
OBSERVACIONES

PROPUESTA DE ACTUACIÓN				
CÓDIGO	DESCRIPCIÓN	UNIDADES	PRECIO UNITARIO	IMPORTE
BA021	Instalación de panel direccional 160x40cm de nivel RA2 retroreflexión	1	223,39 € ud	223,39 €
			VALORACIÓN TOTAL	223,39 €

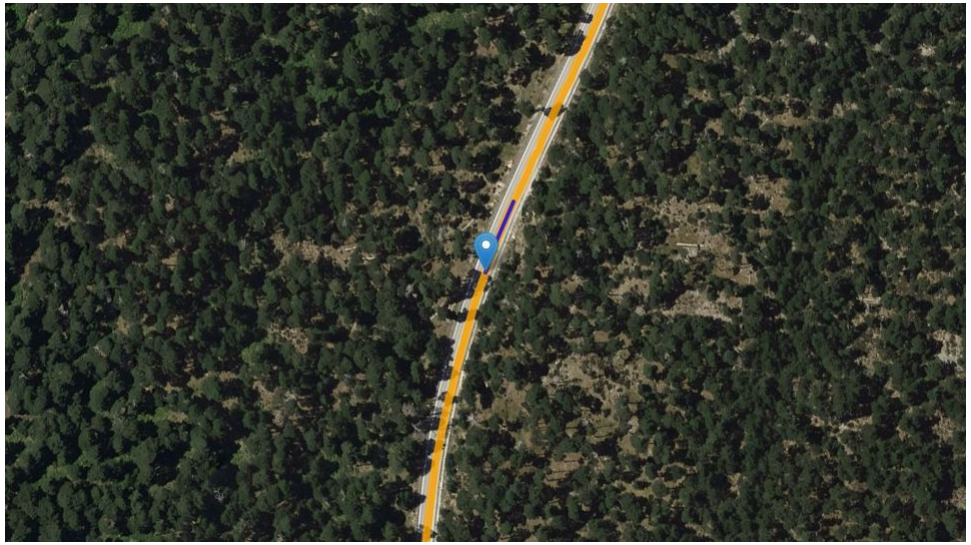
IDENTIFICACIÓN	
FAMILIA	Marcas Viales
CÓDIGO INCIDENCIA	5MV.01.01
DENOMINACIÓN	Deterioros en las marcas viales que impiden su correcta percepción
OBSERVACIONES

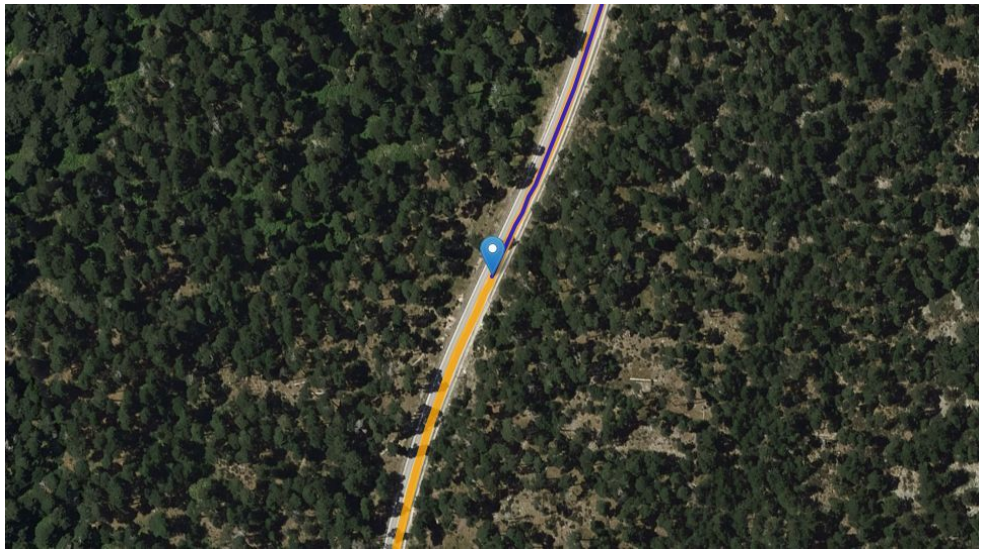
IDENTIFICACIÓN	
FAMILIA	Marcas Viales
CÓDIGO INCIDENCIA	5MV.01.01
DENOMINACIÓN	Deterioros en las marcas viales que impiden su correcta percepción
OBSERVACIONES

PROPUESTA DE ACTUACIÓN				
CÓDIGO	DESCRIPCIÓN	UNIDADES	PRECIO UNITARIO	IMPORTE
MV005	Repintado de marcas viales acrílica en emulsión espesor 15cm	0,92	335,35 € km	308,19 €
			VALORACIÓN TOTAL	308,19 €

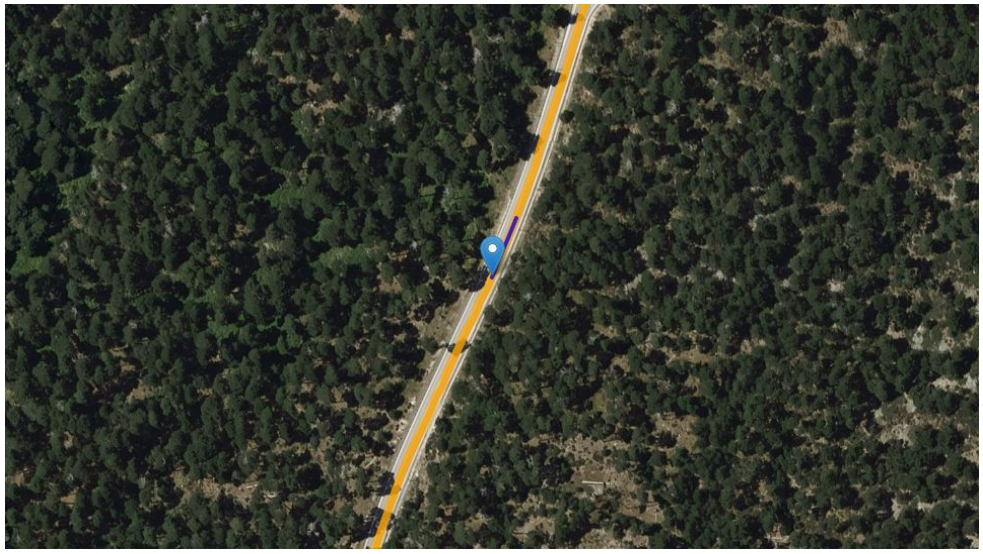
IDENTIFICACIÓN	
FAMILIA	Marcas Viales
CÓDIGO INCIDENCIA	5MV.01.01
DENOMINACIÓN	Deterioros en las marcas viales que impiden su correcta percepción
OBSERVACIONES

PROPUESTA DE ACTUACIÓN				
CÓDIGO	DESCRIPCIÓN	UNIDADES	PRECIO UNITARIO	IMPORTE
MV005	Repintado de marcas viales acrílica en emulsión espesor 15cm	0,03	335,35 € km	9,73 €
			VALORACIÓN TOTAL	9,73 €

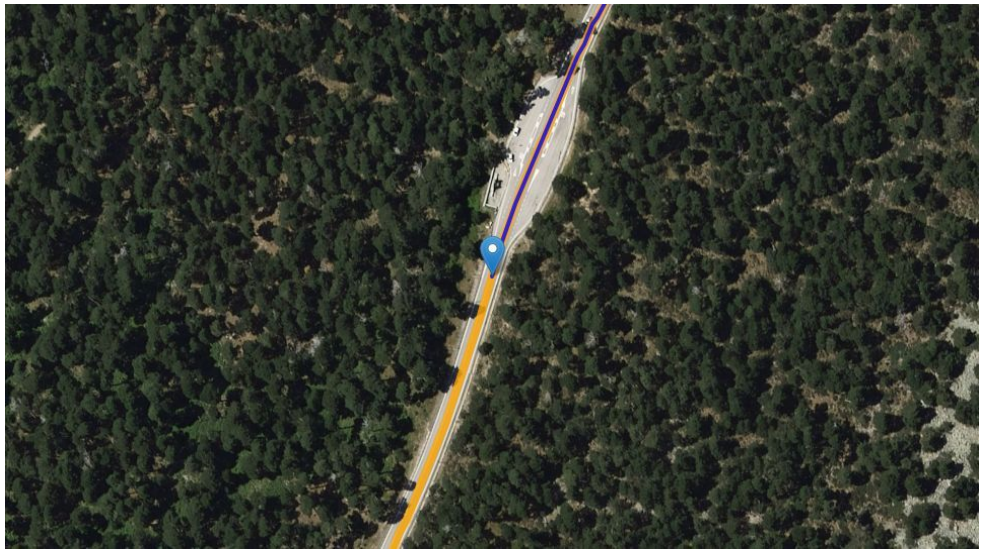
IDENTIFICACIÓN	
FAMILIA	Marcas Viales
CÓDIGO INCIDENCIA	5MV.01.01
DENOMINACIÓN	Deterioros en las marcas viales que impiden su correcta percepción
OBSERVACIONES

PROPUESTA DE ACTUACIÓN				
CÓDIGO	DESCRIPCIÓN	UNIDADES	PRECIO UNITARIO	IMPORTE
MV005	Repintado de marcas viales acrílica en emulsión espesor 15cm	0,26	335,35 € km	86,86 €
			VALORACIÓN TOTAL	86,86 €

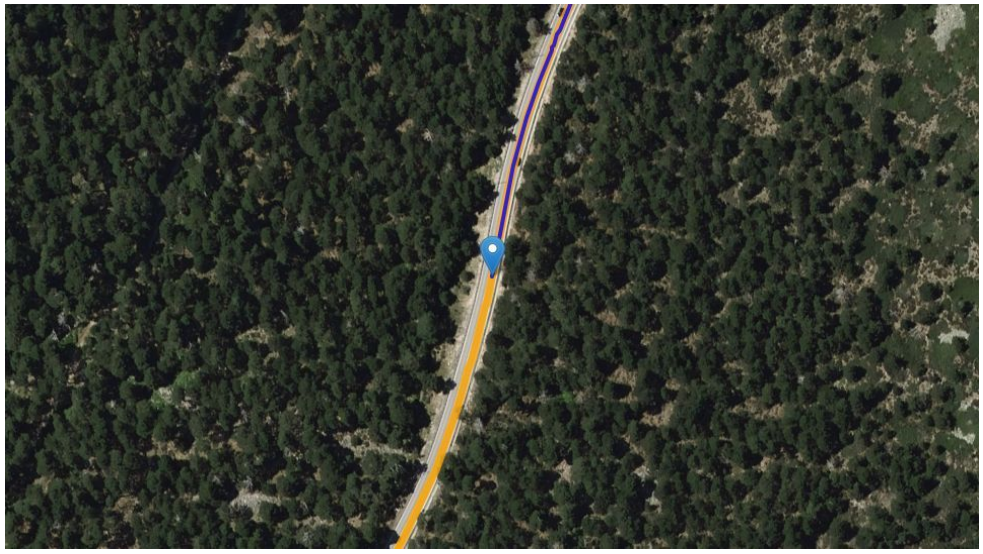
IDENTIFICACIÓN	
FAMILIA	Marcas Viales
CÓDIGO INCIDENCIA	5MV.01.01
DENOMINACIÓN	Deterioros en las marcas viales que impiden su correcta percepción
OBSERVACIONES

PROPUESTA DE ACTUACIÓN				
CÓDIGO	DESCRIPCIÓN	UNIDADES	PRECIO UNITARIO	IMPORTE
MV005	Repintado de marcas viales acrílica en emulsión espesor 15cm	0,26	335,35 € km	87,53 €
			VALORACIÓN TOTAL	87,53 €

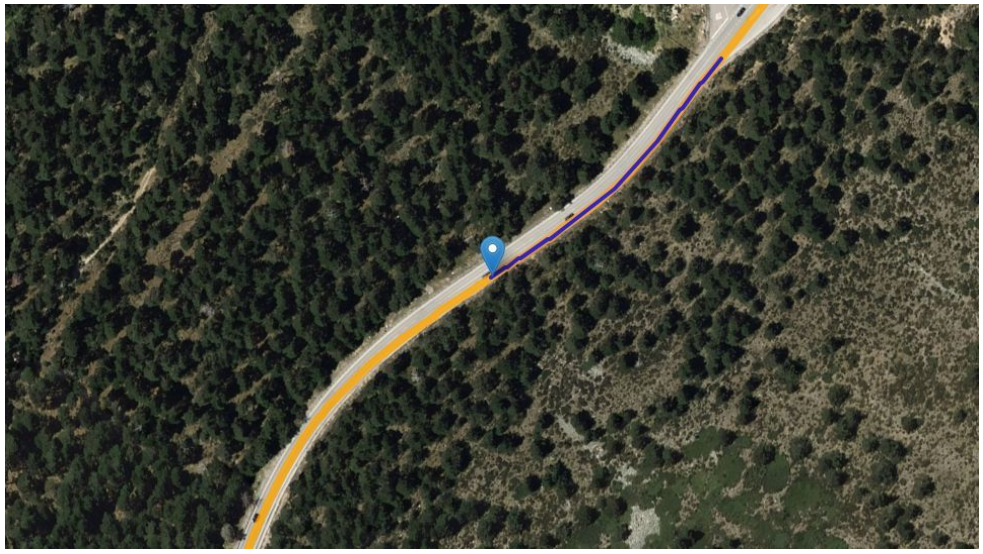
IDENTIFICACIÓN	
FAMILIA	Marcas Viales
CÓDIGO INCIDENCIA	5MV.01.01
DENOMINACIÓN	Deterioros en las marcas viales que impiden su correcta percepción
OBSERVACIONES

PROPUESTA DE ACTUACIÓN				
CÓDIGO	DESCRIPCIÓN	UNIDADES	PRECIO UNITARIO	IMPORTE
MV005	Repintado de marcas viales acrílica en emulsión espesor 15cm	0,14	335,35 € km	48,29 €
			VALORACIÓN TOTAL	48,29 €

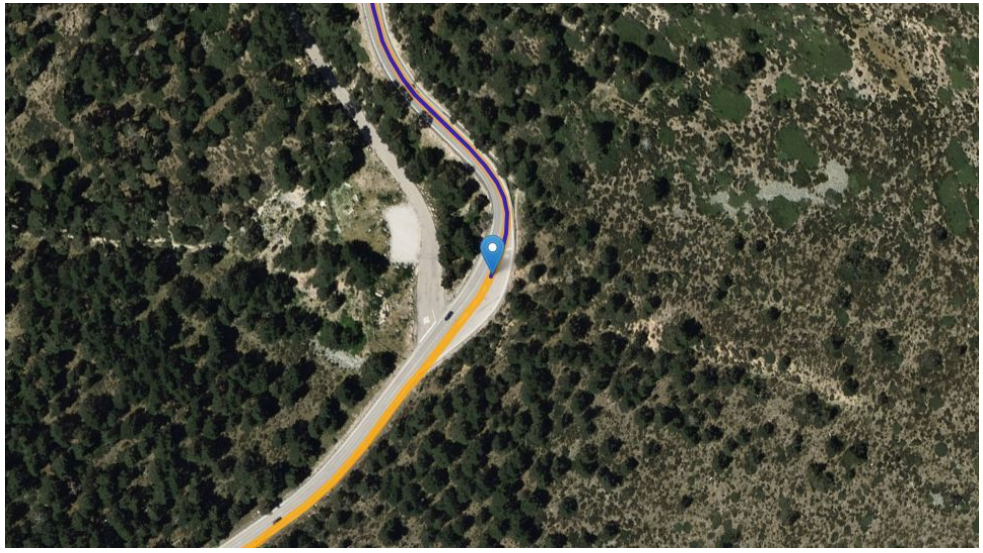
IDENTIFICACIÓN	
FAMILIA	Marcas Viales
CÓDIGO INCIDENCIA	5MV.01.01
DENOMINACIÓN	Deterioros en las marcas viales que impiden su correcta percepción
OBSERVACIONES

PROPUESTA DE ACTUACIÓN				
CÓDIGO	DESCRIPCIÓN	UNIDADES	PRECIO UNITARIO	IMPORTE
MV005	Repintado de marcas viales acrílica en emulsión espesor 15cm	0,27	335,35 € km	90,88 €
MV005	Repintado de marcas viales acrílica en emulsión espesor 15cm	0,27	335,35 € km	90,88 €
			VALORACIÓN TOTAL	181,76 €

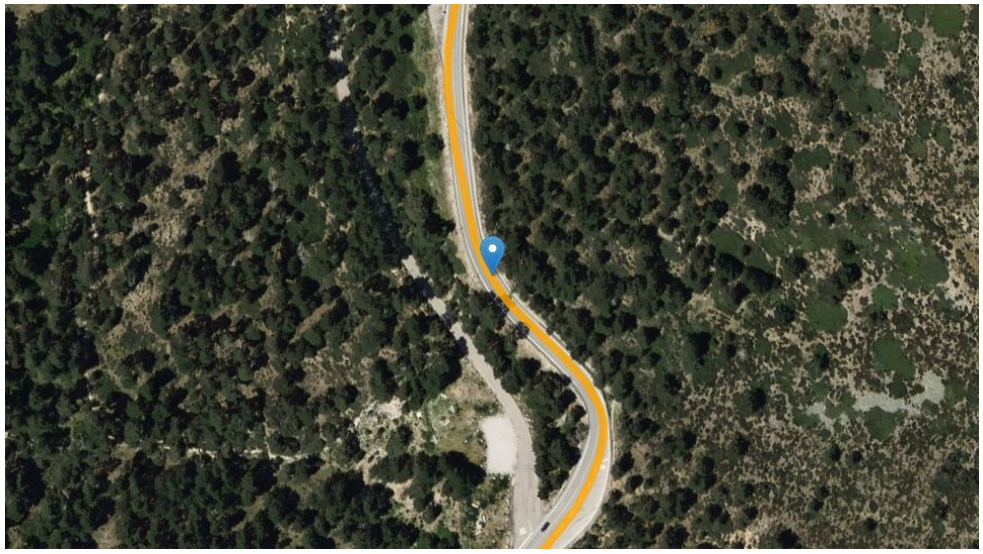
IDENTIFICACIÓN	
FAMILIA	Elementos de balizamiento
CÓDIGO INCIDENCIA	6B.04.01
DENOMINACIÓN	Inexistencia de paneles direccionales en parte del desarrollo de curva balizada
OBSERVACIONES

PROPUESTA DE ACTUACIÓN				
CÓDIGO	DESCRIPCIÓN	UNIDADES	PRECIO UNITARIO	IMPORTE
BA021	Instalación de panel direccional 160x40cm de nivel RA2 retroreflexión	2	223,39 € ud	446,78 €
			VALORACIÓN TOTAL	446,78 €

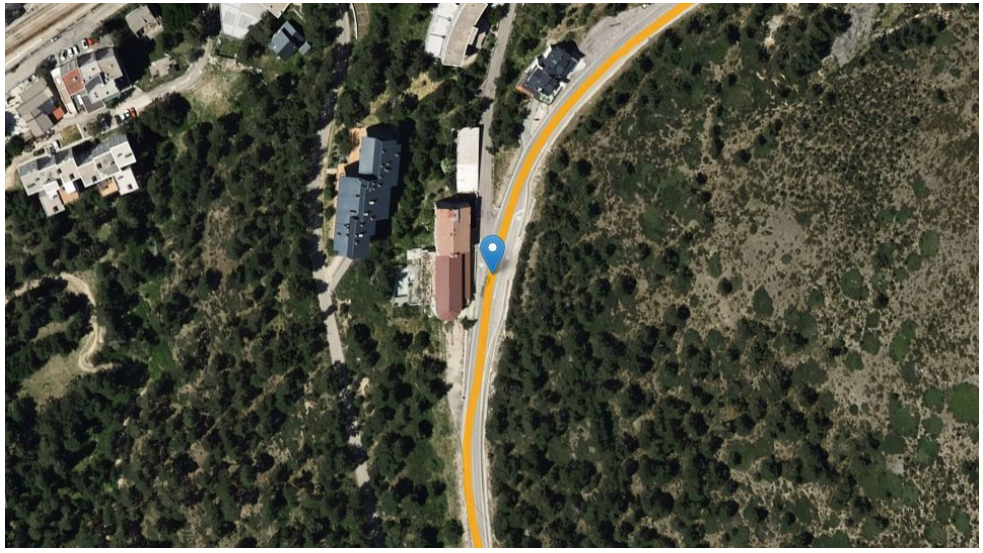
IDENTIFICACIÓN	
FAMILIA	Usuarios vulnerables
CÓDIGO INCIDENCIA	12UV.02.01
DENOMINACIÓN	Parada de autobús sin señal P-20 en alguno de los sentidos
OBSERVACIONES

PROPUESTA DE ACTUACIÓN				
CÓDIGO	DESCRIPCIÓN	UNIDADES	PRECIO UNITARIO	IMPORTE
SV042	Colocación de señal triangular lado 90 cm, reflexiva nivel RA2	1	151,2 € ud	151,2 €
SV061	Colocación de panel complementario (900 x 300 mm) nivel RA2	1	69,07 € ud	69,07 €
			VALORACIÓN TOTAL	220,27 €

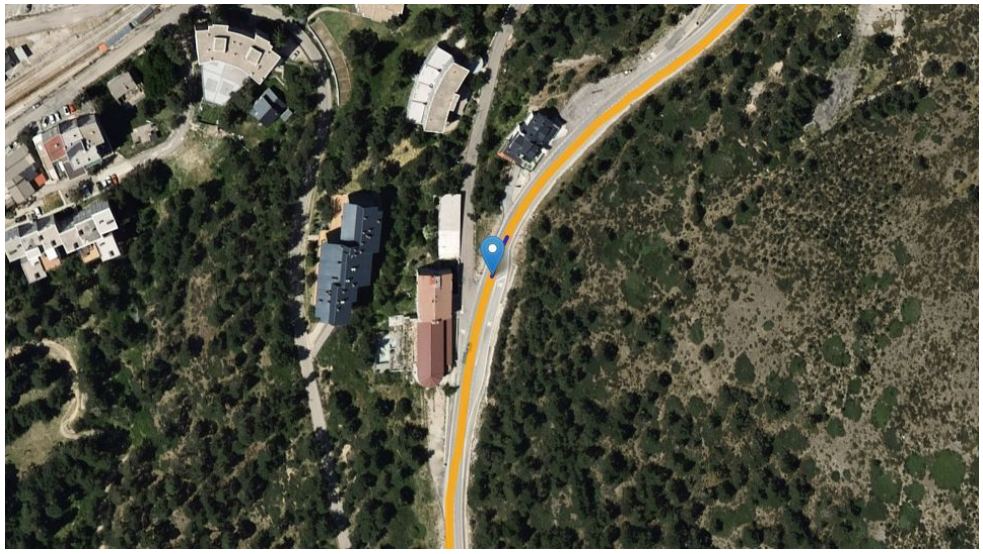
IDENTIFICACIÓN	
FAMILIA	Marcas Viales
CÓDIGO INCIDENCIA	5MV.01.01
DENOMINACIÓN	Deterioros en las marcas viales que impiden su correcta percepción
OBSERVACIONES

PROPUESTA DE ACTUACIÓN				
CÓDIGO	DESCRIPCIÓN	UNIDADES	PRECIO UNITARIO	IMPORTE
MV005	Repintado de marcas viales acrílica en emulsión espesor 15cm	0,02	335,35 € km	6,04 €
			VALORACIÓN TOTAL	6,04 €

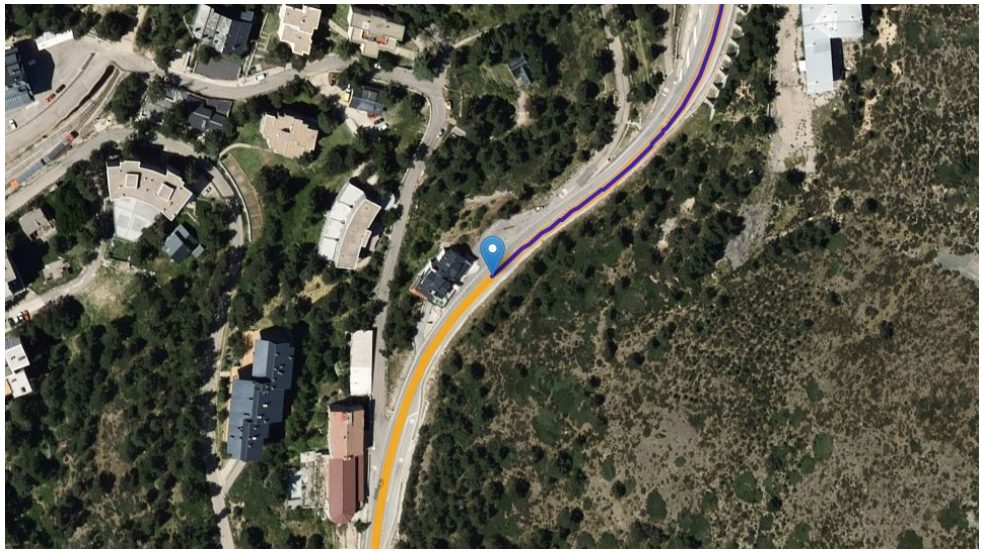
IDENTIFICACIÓN	
FAMILIA	Marcas Viales
CÓDIGO INCIDENCIA	5MV.01.01
DENOMINACIÓN	Deterioros en las marcas viales que impiden su correcta percepción
OBSERVACIONES

PROPUESTA DE ACTUACIÓN				
CÓDIGO	DESCRIPCIÓN	UNIDADES	PRECIO UNITARIO	IMPORTE
MV005	Repintado de marcas viales acrílica en emulsión espesor 15cm	0,39	335,35 € km	129,45 €
			VALORACIÓN TOTAL	129,45 €

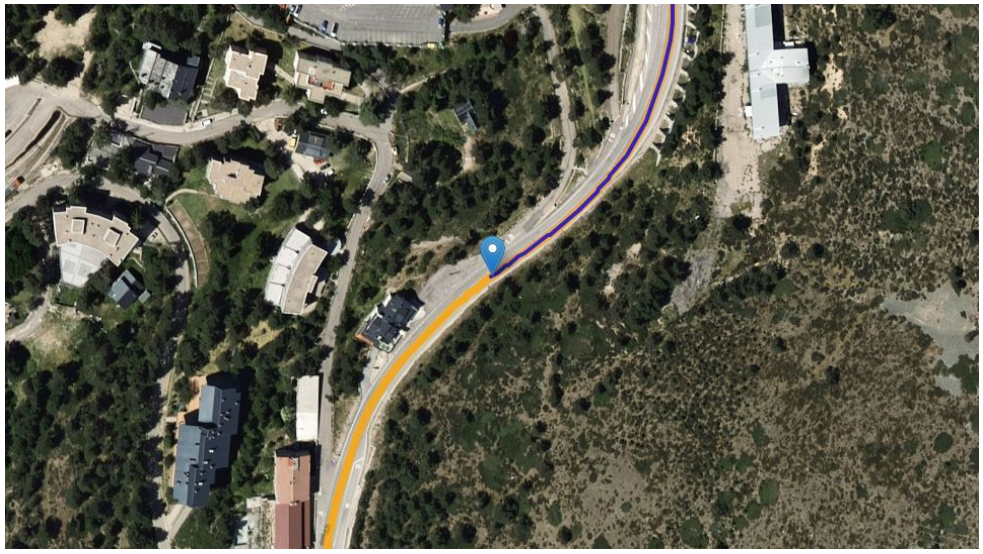
IDENTIFICACIÓN	
FAMILIA	Marcas Viales
CÓDIGO INCIDENCIA	5MV.01.01
DENOMINACIÓN	Deterioros en las marcas viales que impiden su correcta percepción
OBSERVACIONES

PROPUESTA DE ACTUACIÓN				
CÓDIGO	DESCRIPCIÓN	UNIDADES	PRECIO UNITARIO	IMPORTE
MV005	Repintado de marcas viales acrílica en emulsión espesor 15cm	0,5	335,35 € km	166,33 €
			VALORACIÓN TOTAL	166,33 €
