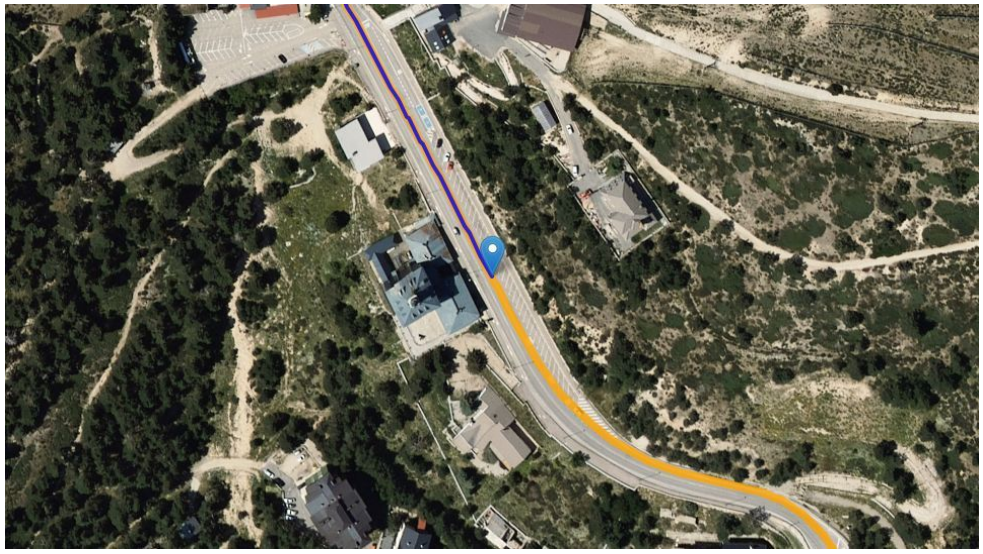
IDENTIFICACIÓN	
FAMILIA	Marcas Viales
CÓDIGO INCIDENCIA	5MV.01.01
DENOMINACIÓN	Deterioros en las marcas viales que impiden su correcta percepción
OBSERVACIONES

PROPUESTA DE ACTUACIÓN				
CÓDIGO	DESCRIPCIÓN	UNIDADES	PRECIO UNITARIO	IMPORTE
MV005	Repintado de marcas viales acrílica en emulsión espesor 15cm	0,14	335,35 € km	46,95 €
			VALORACIÓN TOTAL	46,95 €

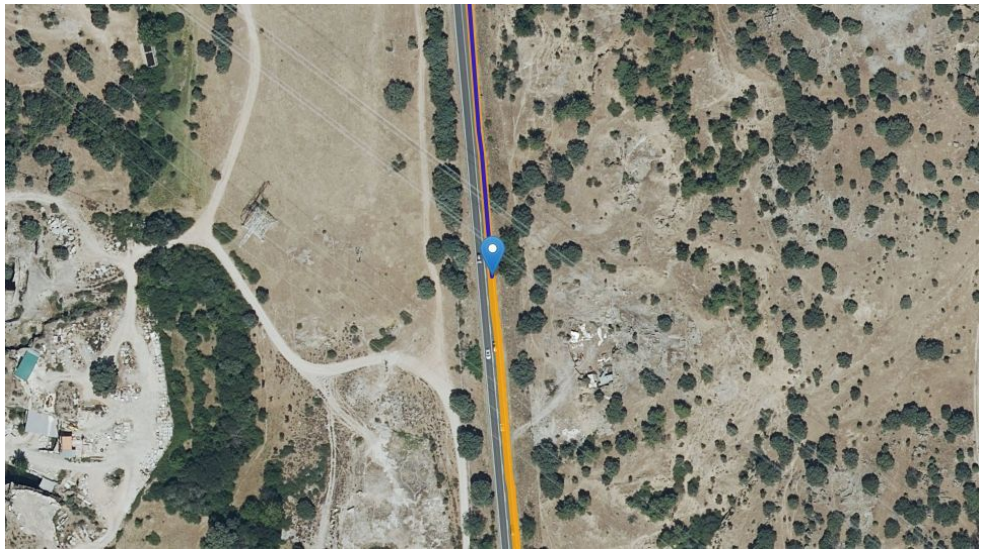
IDENTIFICACIÓN	
FAMILIA	Elementos de balizamiento
CÓDIGO INCIDENCIA	6B.06.01
DENOMINACIÓN	Elementos con deterioros/obstáculos que impidan su correcta percepción
OBSERVACIONES	Hitos

PROPUESTA DE ACTUACIÓN				
CÓDIGO	DESCRIPCIÓN	UNIDADES	PRECIO UNITARIO	IMPORTE
BA013	Sustitución o instalación de hitos de arista	16	24,2 € ud	387,2 €
			VALORACIÓN TOTAL	387,2 €

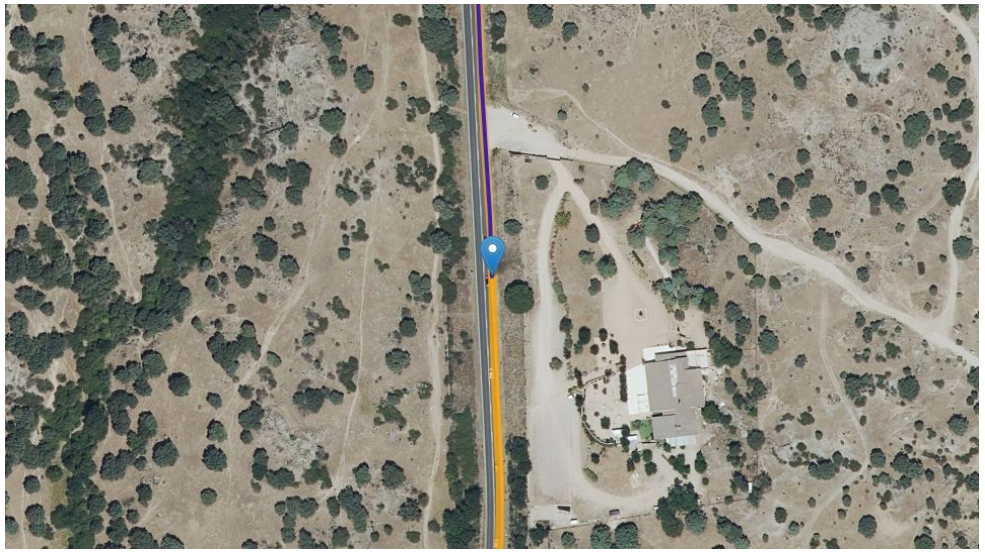
IDENTIFICACIÓN	
FAMILIA	Elementos de balizamiento
CÓDIGO INCIDENCIA	6B.06.01
DENOMINACIÓN	Elementos con deterioros/obstáculos que impidan su correcta percepción
OBSERVACIONES	Hitos

PROPUESTA DE ACTUACIÓN				
CÓDIGO	DESCRIPCIÓN	UNIDADES	PRECIO UNITARIO	IMPORTE
BA013	Sustitución o instalación de hitos de arista	11	24,2 € ud	266,2 €
			VALORACIÓN TOTAL	266,2 €

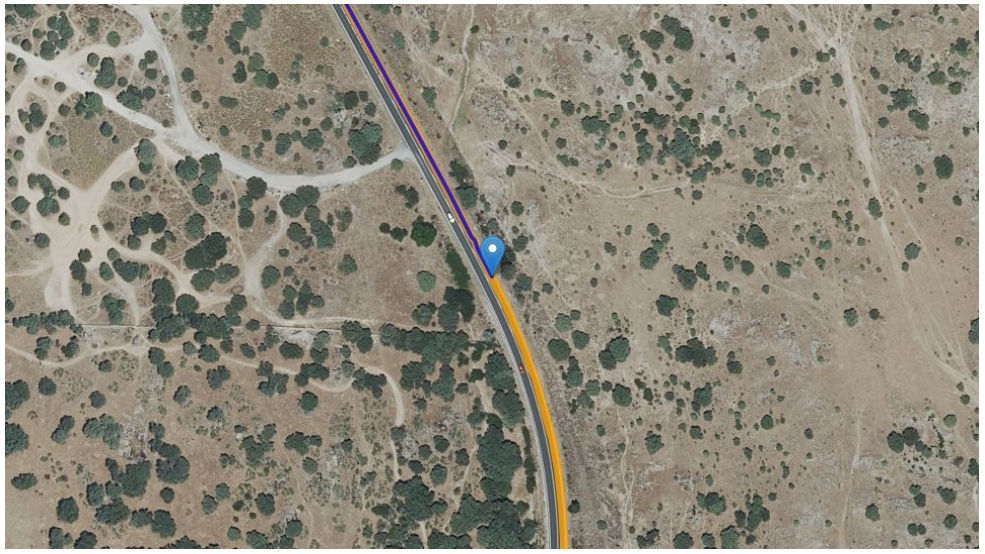
IDENTIFICACIÓN	
FAMILIA	Elementos de balizamiento
CÓDIGO INCIDENCIA	6B.06.01
DENOMINACIÓN	Elementos con deterioros/obstáculos que impidan su correcta percepción
OBSERVACIONES	Hitos

PROPUESTA DE ACTUACIÓN				
CÓDIGO	DESCRIPCIÓN	UNIDADES	PRECIO UNITARIO	IMPORTE
BA013	Sustitución o instalación de hitos de arista	44	24,2 € ud	1.064,8 €
			VALORACIÓN TOTAL	1.064,8 €

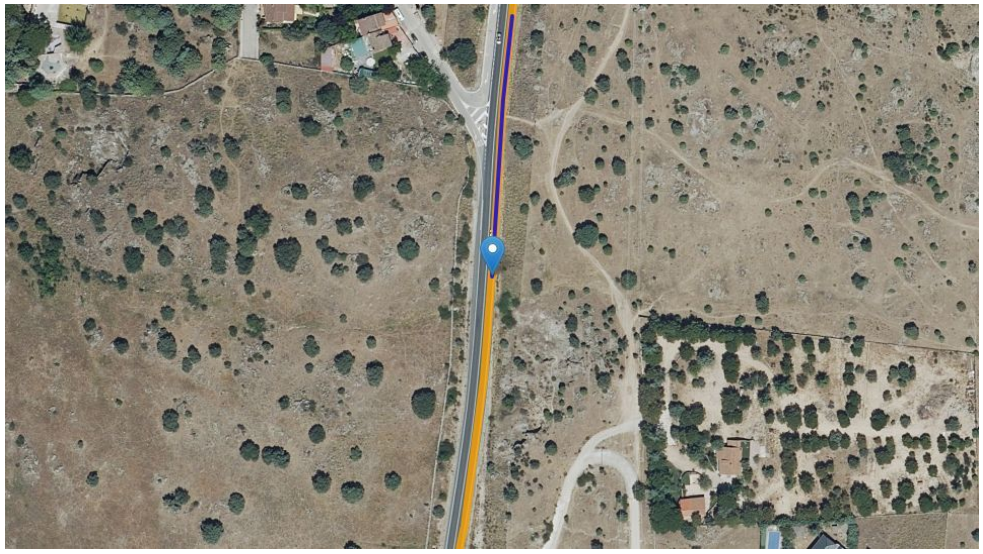
IDENTIFICACIÓN	
FAMILIA	Elementos de balizamiento
CÓDIGO INCIDENCIA	6B.06.01
DENOMINACIÓN	Elementos con deterioros/obstáculos que impidan su correcta percepción
OBSERVACIONES	Hitos

PROPUESTA DE ACTUACIÓN				
CÓDIGO	DESCRIPCIÓN	UNIDADES	PRECIO UNITARIO	IMPORTE
BA013	Sustitución o instalación de hitos de arista	7	24,2 € ud	169,4 €
			VALORACIÓN TOTAL	169,4 €

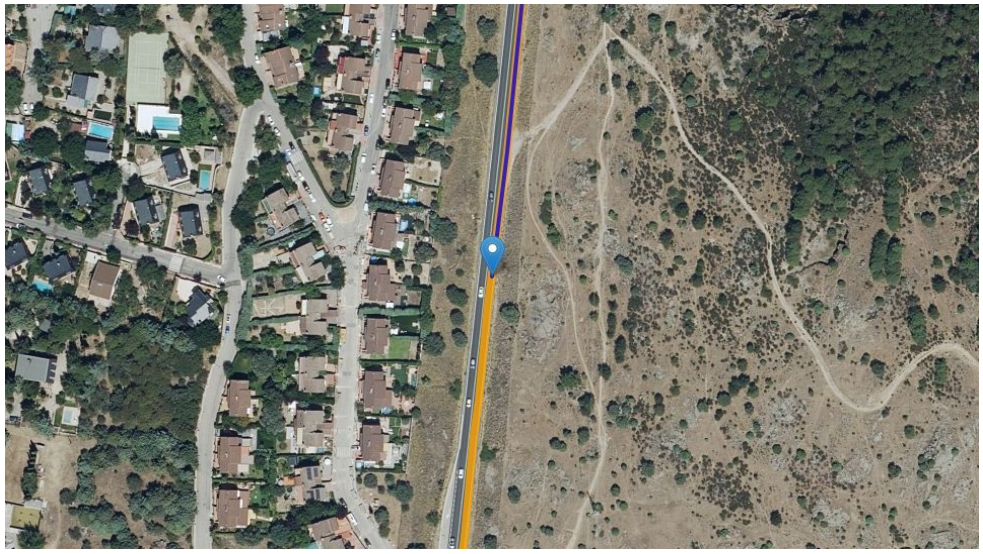
IDENTIFICACIÓN	
FAMILIA	Elementos de balizamiento
CÓDIGO INCIDENCIA	6B.06.01
DENOMINACIÓN	Elementos con deterioros/obstáculos que impidan su correcta percepción
OBSERVACIONES	Hitos

PROPUESTA DE ACTUACIÓN				
CÓDIGO	DESCRIPCIÓN	UNIDADES	PRECIO UNITARIO	IMPORTE
BA013	Sustitución o instalación de hitos de arista	12	24,2 € ud	290,4 €
			VALORACIÓN TOTAL	290,4 €

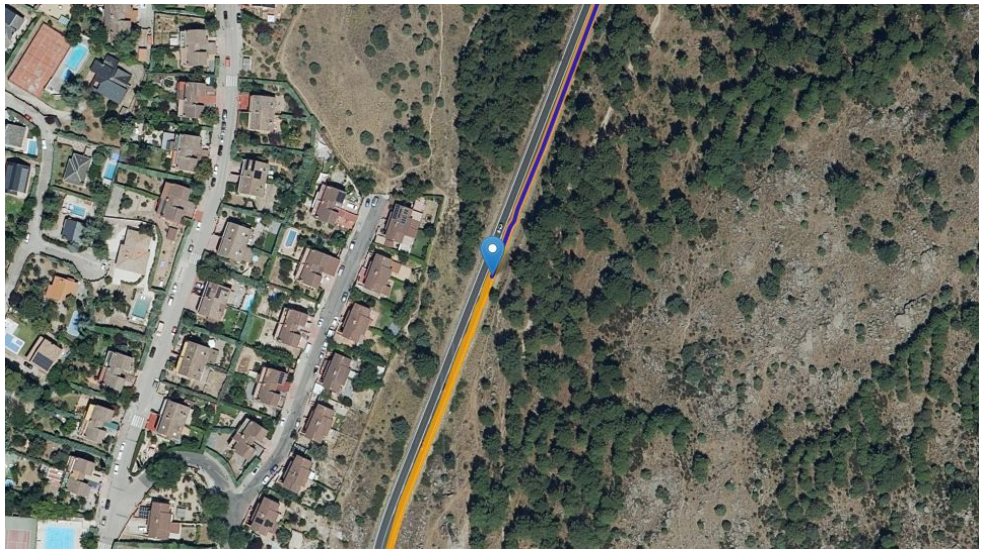
IDENTIFICACIÓN	
FAMILIA	Elementos de balizamiento
CÓDIGO INCIDENCIA	6B.06.01
DENOMINACIÓN	Elementos con deterioros/obstáculos que impidan su correcta percepción
OBSERVACIONES	Hitos

PROPUESTA DE ACTUACIÓN				
CÓDIGO	DESCRIPCIÓN	UNIDADES	PRECIO UNITARIO	IMPORTE
BA015	Sustitución o instalación de hitos de vértice	38	390,95 € ud	14.856,1 €
			VALORACIÓN TOTAL	14.856,1 €

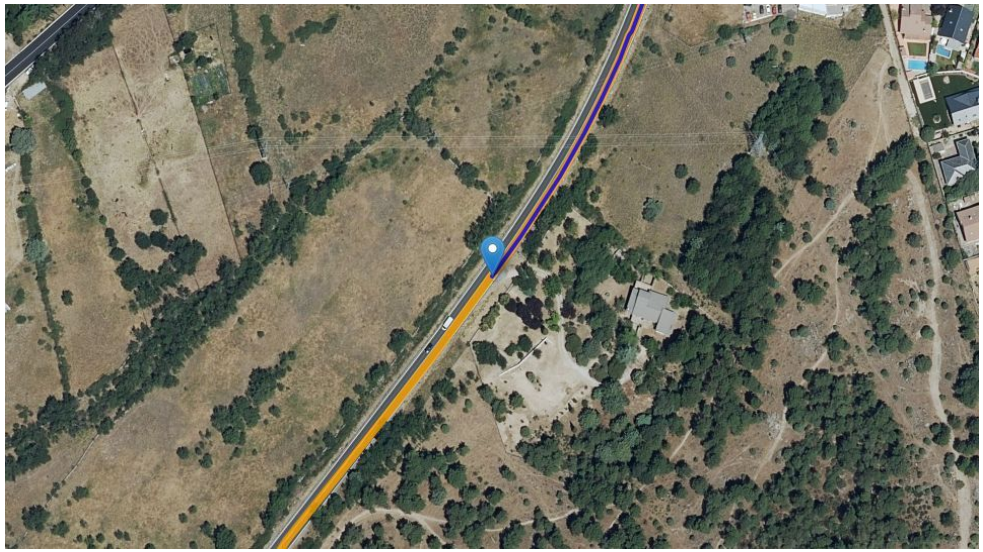
IDENTIFICACIÓN	
FAMILIA	Elementos de balizamiento
CÓDIGO INCIDENCIA	6B.06.01
DENOMINACIÓN	Elementos con deterioros/obstáculos que impidan su correcta percepción
OBSERVACIONES	Hitos

PROPUESTA DE ACTUACIÓN				
CÓDIGO	DESCRIPCIÓN	UNIDADES	PRECIO UNITARIO	IMPORTE
BA013	Sustitución o instalación de hitos de arista	10	24,2 € ud	242 €
			VALORACIÓN TOTAL	242 €

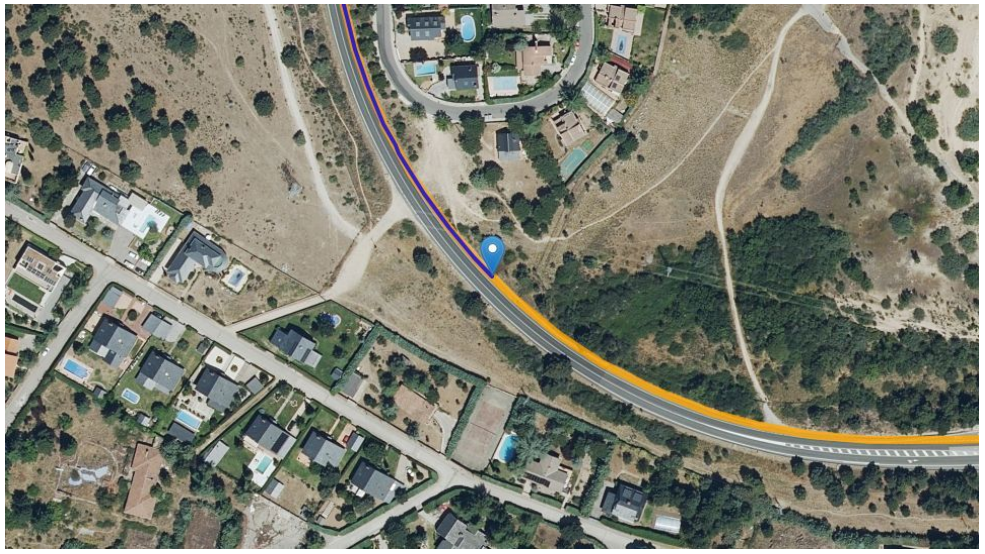
IDENTIFICACIÓN	
FAMILIA	Elementos de balizamiento
CÓDIGO INCIDENCIA	6B.06.01
DENOMINACIÓN	Elementos con deterioros/obstáculos que impidan su correcta percepción
OBSERVACIONES	Hitos

PROPUESTA DE ACTUACIÓN				
CÓDIGO	DESCRIPCIÓN	UNIDADES	PRECIO UNITARIO	IMPORTE
BA013	Sustitución o instalación de hitos de arista	8	24,2 € ud	193,6 €
			VALORACIÓN TOTAL	193,6 €

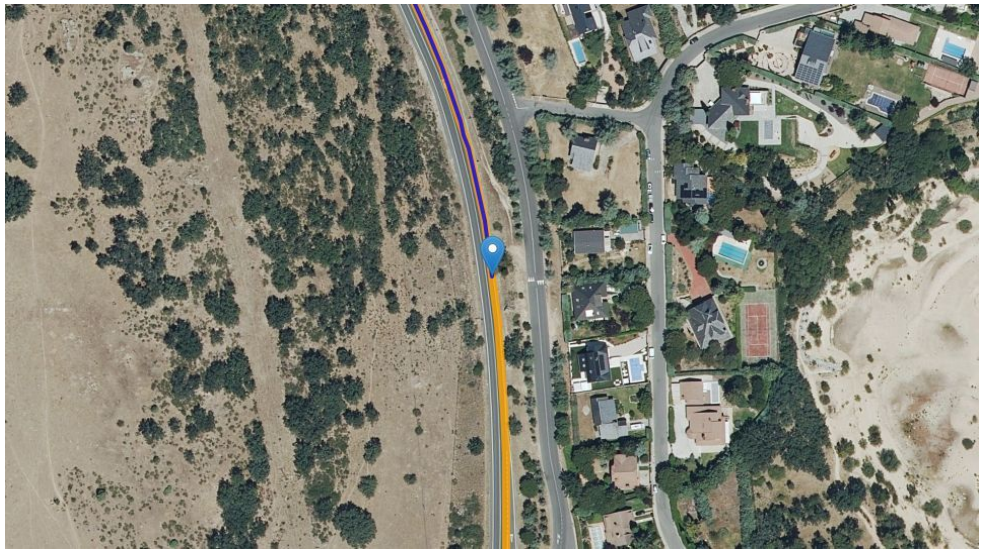
IDENTIFICACIÓN	
FAMILIA	Elementos de balizamiento
CÓDIGO INCIDENCIA	6B.06.01
DENOMINACIÓN	Elementos con deterioros/obstáculos que impidan su correcta percepción
OBSERVACIONES	Hitos

PROPUESTA DE ACTUACIÓN				
CÓDIGO	DESCRIPCIÓN	UNIDADES	PRECIO UNITARIO	IMPORTE
BA013	Sustitución o instalación de hitos de arista	22	24,2 € ud	532,4 €
			VALORACIÓN TOTAL	532,4 €

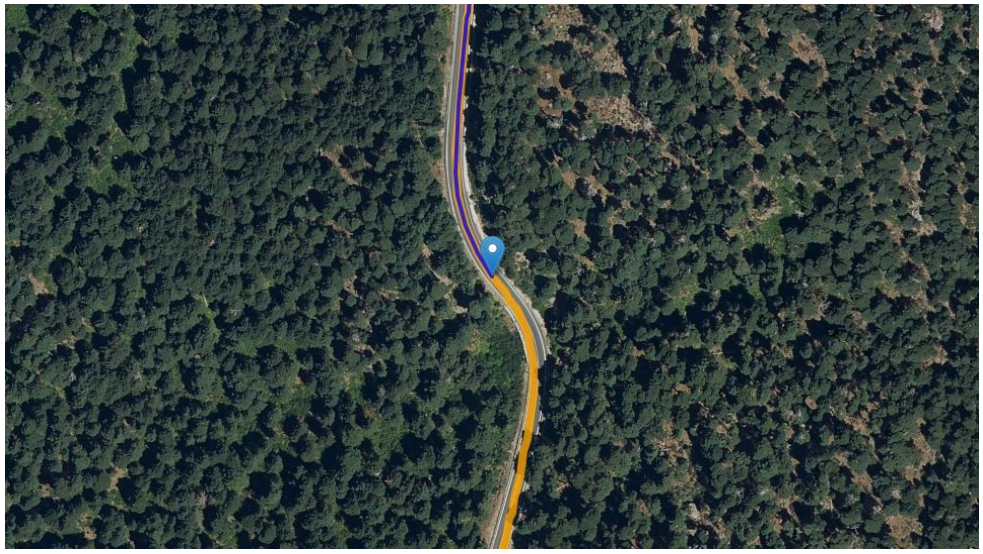
IDENTIFICACIÓN	
FAMILIA	Elementos de balizamiento
CÓDIGO INCIDENCIA	6B.06.01
DENOMINACIÓN	Elementos con deterioros/obstáculos que impidan su correcta percepción
OBSERVACIONES	Hitos

PROPUESTA DE ACTUACIÓN				
CÓDIGO	DESCRIPCIÓN	UNIDADES	PRECIO UNITARIO	IMPORTE
BA013	Sustitución o instalación de hitos de arista	14	24,2 € ud	338,8 €
			VALORACIÓN TOTAL	338,8 €

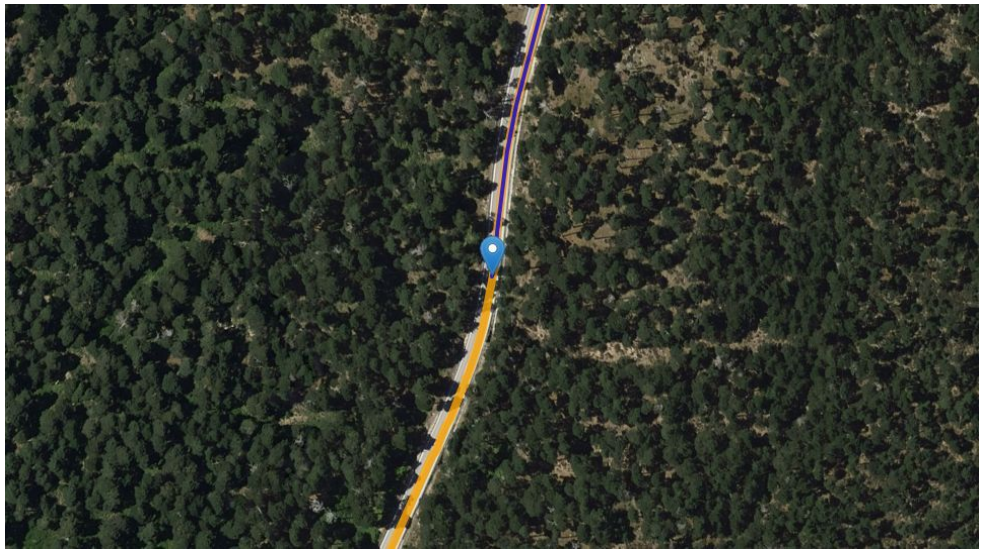
IDENTIFICACIÓN	
FAMILIA	Elementos de balizamiento
CÓDIGO INCIDENCIA	6B.06.01
DENOMINACIÓN	Elementos con deterioros/obstáculos que impidan su correcta percepción
OBSERVACIONES	Hitos

PROPUESTA DE ACTUACIÓN				
CÓDIGO	DESCRIPCIÓN	UNIDADES	PRECIO UNITARIO	IMPORTE
BA013	Sustitución o instalación de hitos de arista	21	24,2 € ud	508,2 €
			VALORACIÓN TOTAL	508,2 €

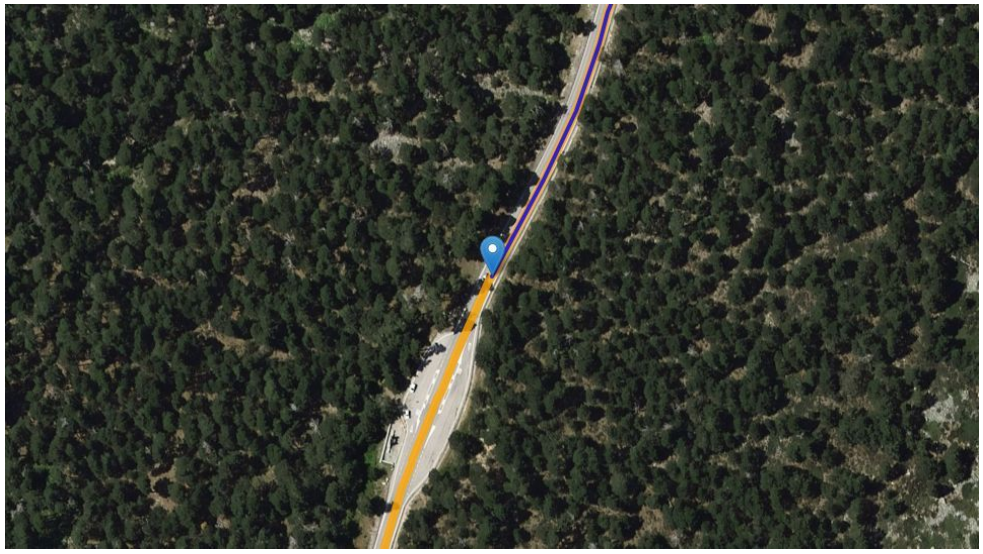
IDENTIFICACIÓN	
FAMILIA	Elementos de balizamiento
CÓDIGO INCIDENCIA	6B.06.01
DENOMINACIÓN	Elementos con deterioros/obstáculos que impidan su correcta percepción
OBSERVACIONES	Hitos

PROPUESTA DE ACTUACIÓN				
CÓDIGO	DESCRIPCIÓN	UNIDADES	PRECIO UNITARIO	IMPORTE
BA013	Sustitución o instalación de hitos de arista	25	24,2 € ud	605 €
			VALORACIÓN TOTAL	605 €

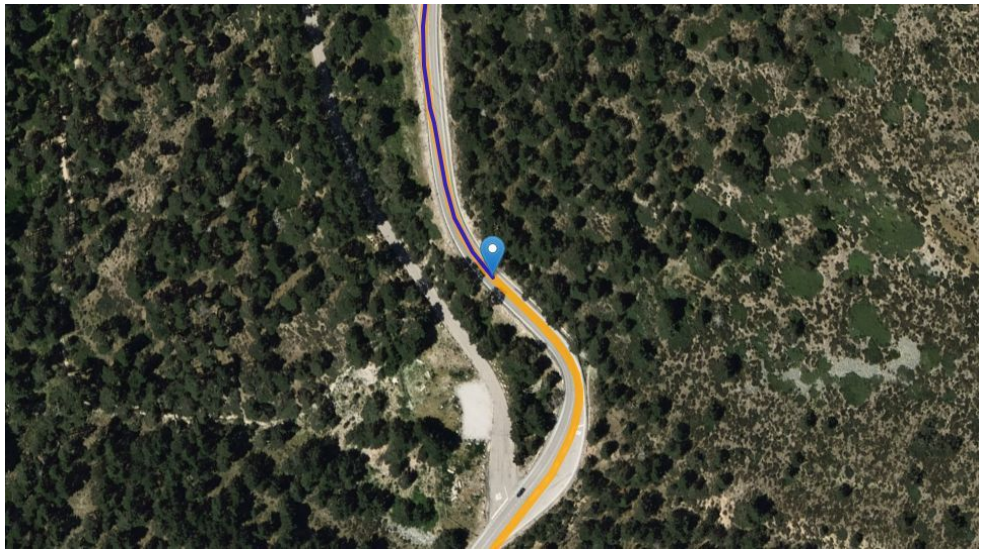
IDENTIFICACIÓN	
FAMILIA	Elementos de balizamiento
CÓDIGO INCIDENCIA	6B.06.01
DENOMINACIÓN	Elementos con deterioros/obstáculos que impidan su correcta percepción
OBSERVACIONES	Hitos

PROPUESTA DE ACTUACIÓN				
CÓDIGO	DESCRIPCIÓN	UNIDADES	PRECIO UNITARIO	IMPORTE
BA013	Sustitución o instalación de hitos de arista	9	24,2 € ud	217,8 €
			VALORACIÓN TOTAL	217,8 €

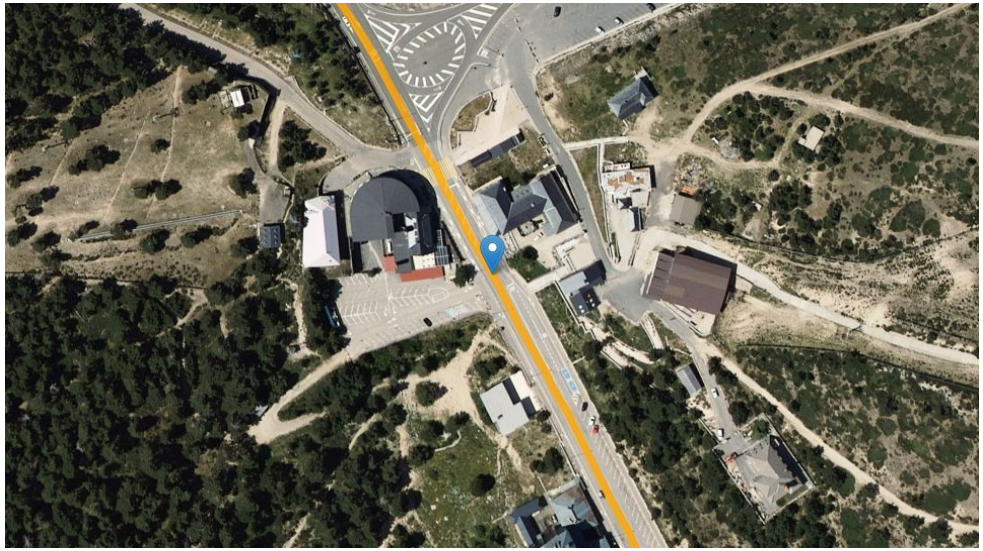
IDENTIFICACIÓN	
FAMILIA	Usuarios vulnerables
CÓDIGO INCIDENCIA	12UV.02.01
DENOMINACIÓN	Parada de autobús sin señal P-20 en alguno de los sentidos
OBSERVACIONES

PROPUESTA DE ACTUACIÓN				
CÓDIGO	DESCRIPCIÓN	UNIDADES	PRECIO UNITARIO	IMPORTE
SV043	Colocación de señal triangular lado 135 cm, reflexiva nivel RA2	1	190,49 € ud	190,49 €
SV061	Colocación de panel complementario (900 x 300 mm) nivel RA2	1	69,07 € ud	69,07 €
			VALORACIÓN TOTAL	259,56 €

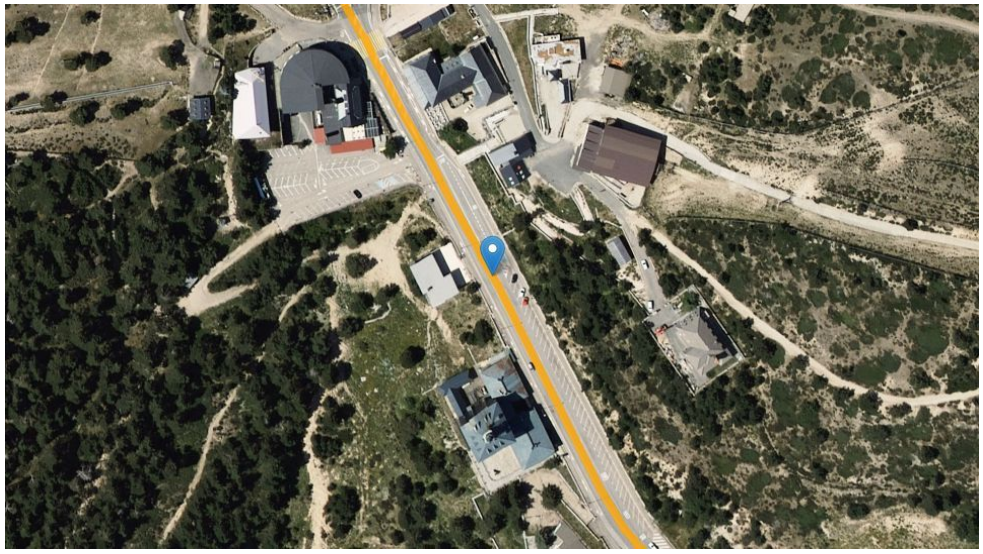
IDENTIFICACIÓN	
FAMILIA	Señalización de advertencias de peligro
CÓDIGO INCIDENCIA	3P.01.02
DENOMINACIÓN	Señal P-14b sin panel complementario con longitud de peligro
OBSERVACIONES

PROPUESTA DE ACTUACIÓN				
CÓDIGO	DESCRIPCIÓN	UNIDADES	PRECIO UNITARIO	IMPORTE
SV061	Colocación de panel complementario (900 x 300 mm) nivel RA2	1	69,07 € ud	69,07 €
			VALORACIÓN TOTAL	69,07 €

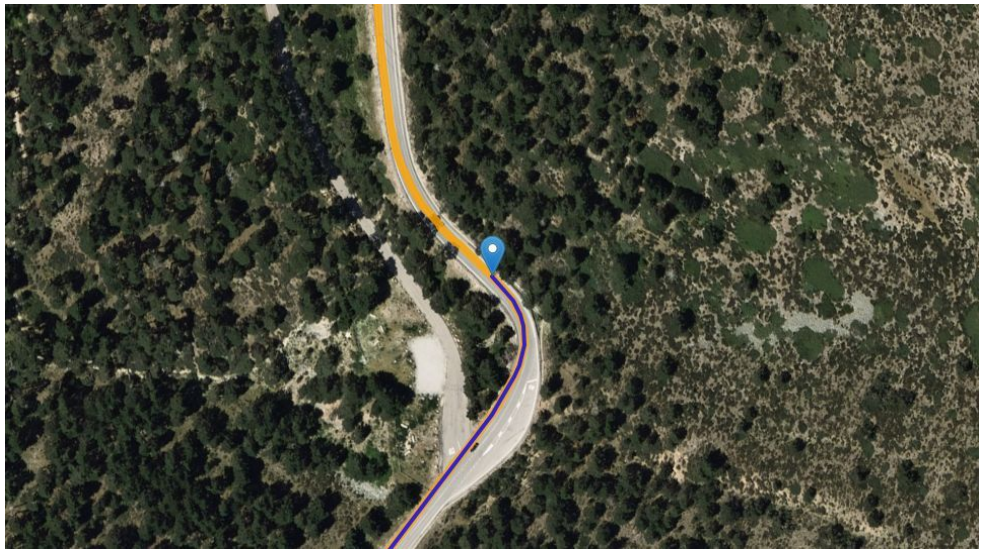
IDENTIFICACIÓN	
FAMILIA	Marcas Viales
CÓDIGO INCIDENCIA	5MV.01.01
DENOMINACIÓN	Deterioros en las marcas viales que impiden su correcta percepción
OBSERVACIONES

PROPUESTA DE ACTUACIÓN				
CÓDIGO	DESCRIPCIÓN	UNIDADES	PRECIO UNITARIO	IMPORTE
MV005	Repintado de marcas viales acrílica en emulsión espesor 15cm	0,31	335,35 € km	103,96 €
			VALORACIÓN TOTAL	103,96 €

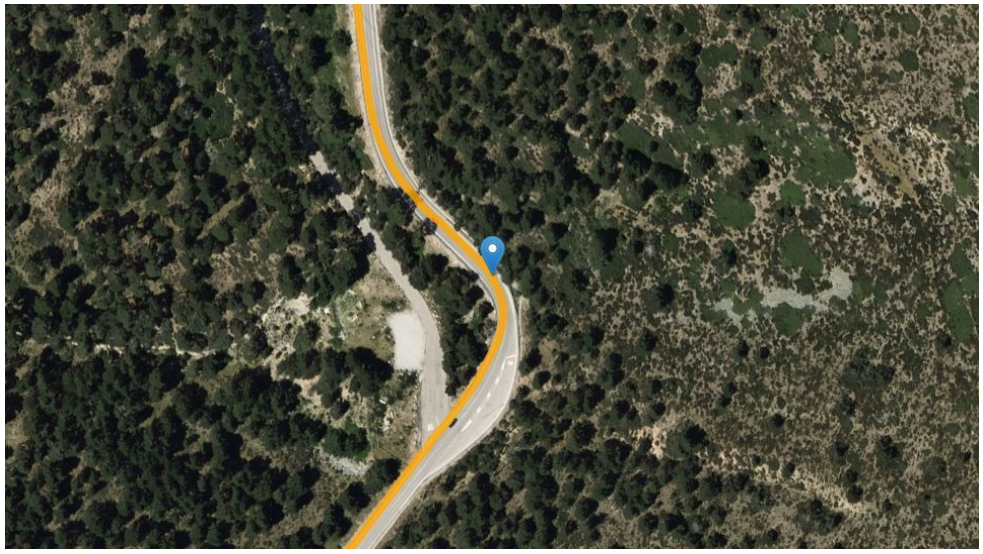
IDENTIFICACIÓN	
FAMILIA	Elementos de balizamiento
CÓDIGO INCIDENCIA	6B.04.01
DENOMINACIÓN	Inexistencia de paneles direccionales en parte del desarrollo de curva balizada
OBSERVACIONES

PROPUESTA DE ACTUACIÓN				
CÓDIGO	DESCRIPCIÓN	UNIDADES	PRECIO UNITARIO	IMPORTE
BA021	Instalación de panel direccional 160x40cm de nivel RA2 retroreflexión	1	223,39 € ud	223,39 €
			VALORACIÓN TOTAL	223,39 €

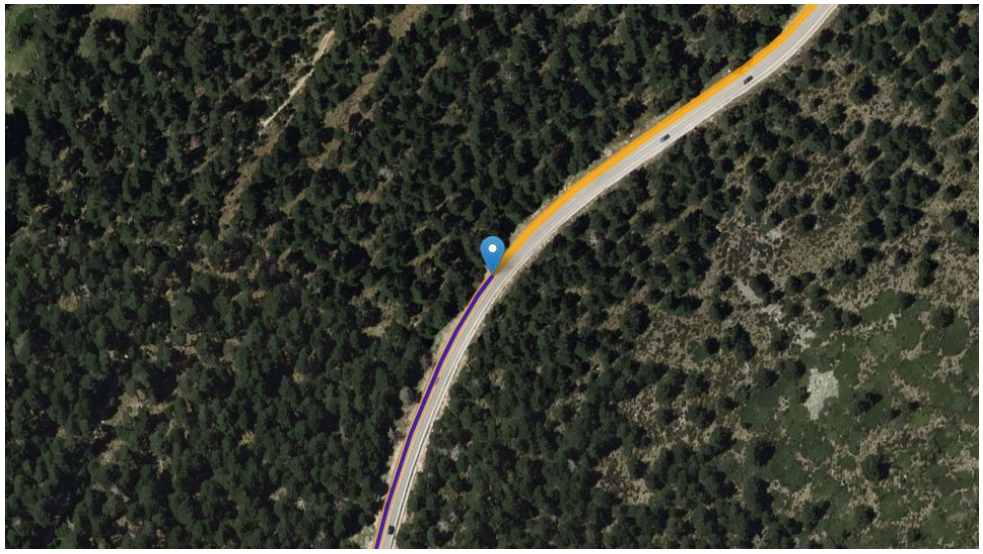
IDENTIFICACIÓN	
FAMILIA	Marcas Viales
CÓDIGO INCIDENCIA	5MV.01.01
DENOMINACIÓN	Deterioros en las marcas viales que impiden su correcta percepción
OBSERVACIONES

PROPUESTA DE ACTUACIÓN				
CÓDIGO	DESCRIPCIÓN	UNIDADES	PRECIO UNITARIO	IMPORTE
MV005	Repintado de marcas viales acrílica en emulsión espesor 15cm	0,55	335,35 € km	183,44 €
			VALORACIÓN TOTAL	183,44 €

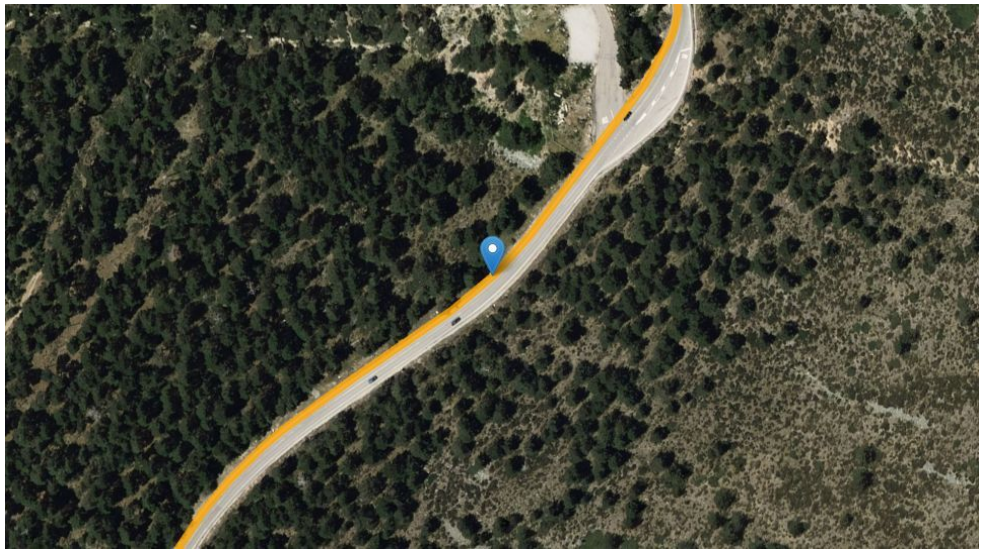
IDENTIFICACIÓN	
FAMILIA	Elementos de balizamiento
CÓDIGO INCIDENCIA	6B.04.01
DENOMINACIÓN	Inexistencia de paneles direccionales en parte del desarrollo de curva balizada
OBSERVACIONES

PROPUESTA DE ACTUACIÓN				
CÓDIGO	DESCRIPCIÓN	UNIDADES	PRECIO UNITARIO	IMPORTE
BA021	Instalación de panel direccional 160x40cm de nivel RA2 retroreflexión	1	223,39 € ud	223,39 €
			VALORACIÓN TOTAL	223,39 €

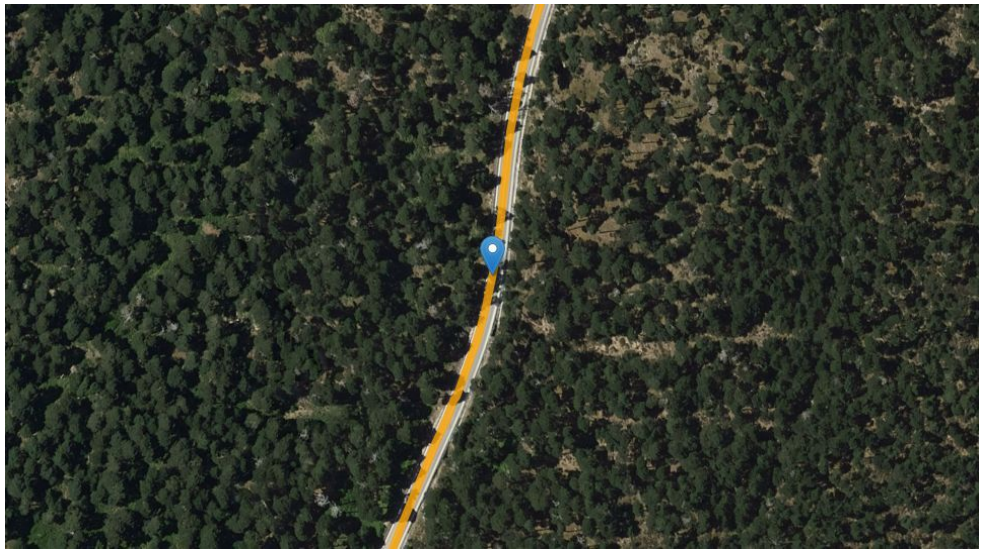
IDENTIFICACIÓN	
FAMILIA	Elementos de balizamiento
CÓDIGO INCIDENCIA	6B.04.01
DENOMINACIÓN	Inexistencia de paneles direccionales en parte del desarrollo de curva balizada
OBSERVACIONES

PROPUESTA DE ACTUACIÓN				
CÓDIGO	DESCRIPCIÓN	UNIDADES	PRECIO UNITARIO	IMPORTE
BA021	Instalación de panel direccional 160x40cm de nivel RA2 retroreflexión	1	223,39 € ud	223,39 €
			VALORACIÓN TOTAL	223,39 €

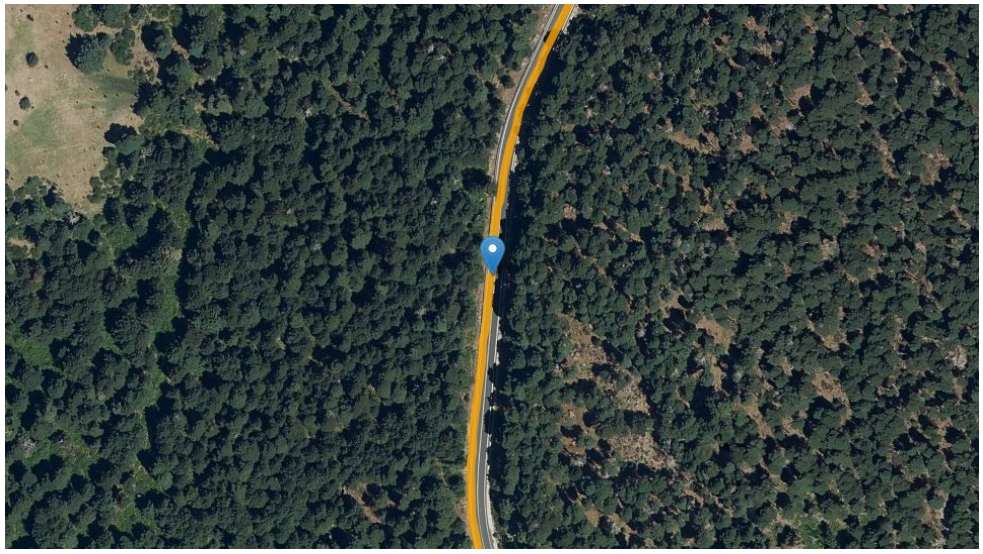
IDENTIFICACIÓN	
FAMILIA	Señalización de advertencias de peligro
CÓDIGO INCIDENCIA	3P.01.02
DENOMINACIÓN	Señal P-14b sin panel complementario con longitud de peligro
OBSERVACIONES

PROPUESTA DE ACTUACIÓN				
CÓDIGO	DESCRIPCIÓN	UNIDADES	PRECIO UNITARIO	IMPORTE
SV061	Colocación de panel complementario (900 x 300 mm) nivel RA2	1	69,07 € ud	69,07 €
			VALORACIÓN TOTAL	69,07 €

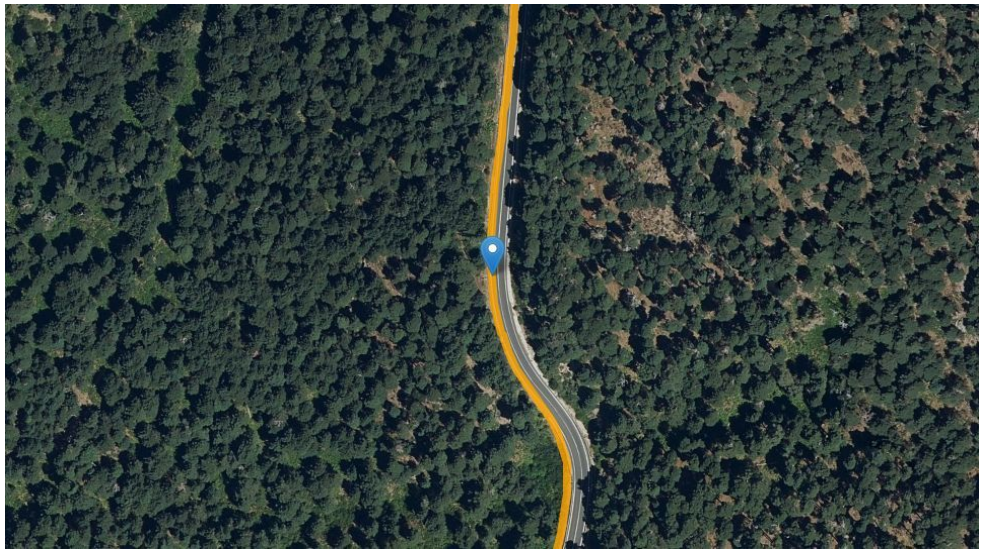
IDENTIFICACIÓN	
FAMILIA	Elementos de balizamiento
CÓDIGO INCIDENCIA	6B.04.01
DENOMINACIÓN	Inexistencia de paneles direccionales en parte del desarrollo de curva balizada
OBSERVACIONES

PROPUESTA DE ACTUACIÓN				
CÓDIGO	DESCRIPCIÓN	UNIDADES	PRECIO UNITARIO	IMPORTE
BA021	Instalación de panel direccional 160x40cm de nivel RA2 retroreflexión	1	223,39 € ud	223,39 €
			VALORACIÓN TOTAL	223,39 €

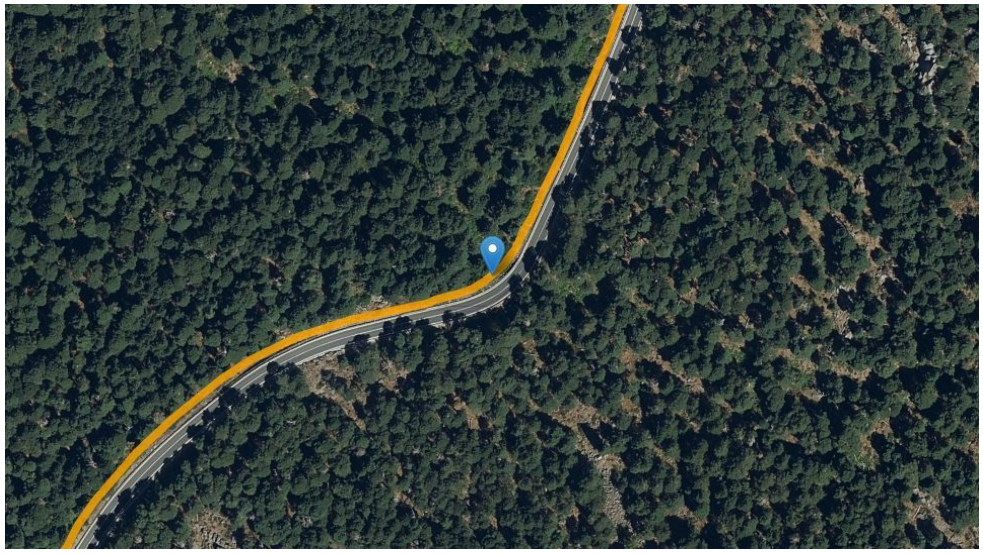
IDENTIFICACIÓN	
FAMILIA	Elementos de balizamiento
CÓDIGO INCIDENCIA	6B.06.01
DENOMINACIÓN	Elementos con deterioros/obstáculos que impidan su correcta percepción
OBSERVACIONES	1 panel deteriorado

PROPUESTA DE ACTUACIÓN				
CÓDIGO	DESCRIPCIÓN	UNIDADES	PRECIO UNITARIO	IMPORTE
BA012	Sustitución o instalación de panel direccional	1	198,42 € ud	198,42 €
			VALORACIÓN TOTAL	198,42 €

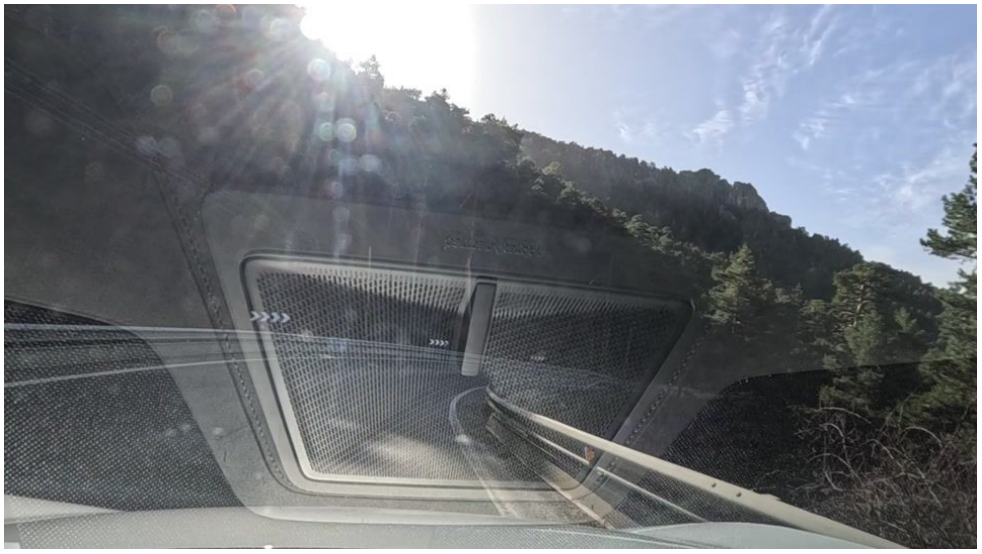
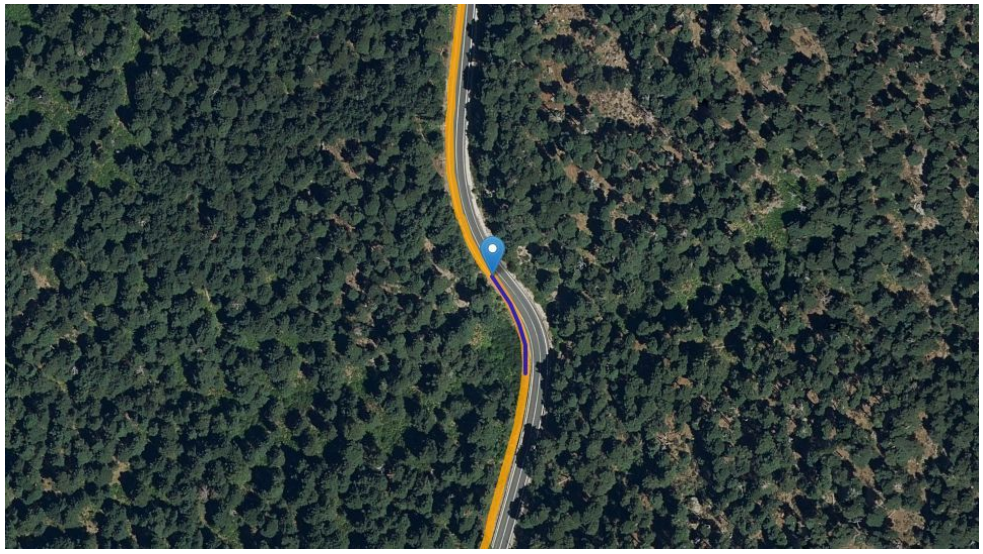
IDENTIFICACIÓN	
FAMILIA	Marcas Viales
CÓDIGO INCIDENCIA	5MV.01.01
DENOMINACIÓN	Deterioros en las marcas viales que impiden su correcta percepción
OBSERVACIONES

PROPUESTA DE ACTUACIÓN				
CÓDIGO	DESCRIPCIÓN	UNIDADES	PRECIO UNITARIO	IMPORTE
MV005	Repintado de marcas viales acrílica en emulsión espesor 15cm	0,05	335,35 € km	17,44 €
			VALORACIÓN TOTAL	17,44 €

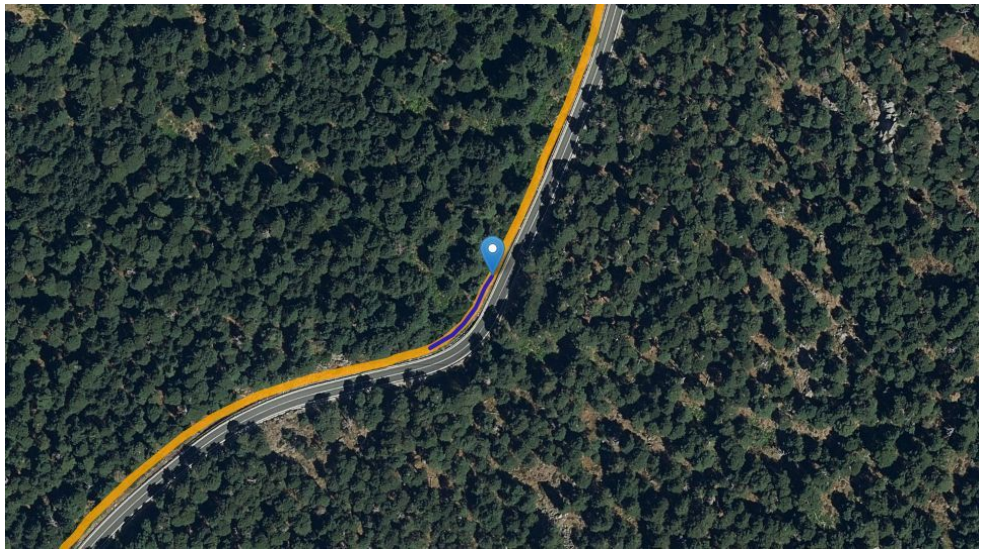
IDENTIFICACIÓN	
FAMILIA	Marcas Viales
CÓDIGO INCIDENCIA	5MV.01.01
DENOMINACIÓN	Deterioros en las marcas viales que impiden su correcta percepción
OBSERVACIONES

PROPUESTA DE ACTUACIÓN				
CÓDIGO	DESCRIPCIÓN	UNIDADES	PRECIO UNITARIO	IMPORTE
MV005	Repintado de marcas viales acrílica en emulsión espesor 15cm	0,05	335,35 € km	16,1 €
			VALORACIÓN TOTAL	16,1 €

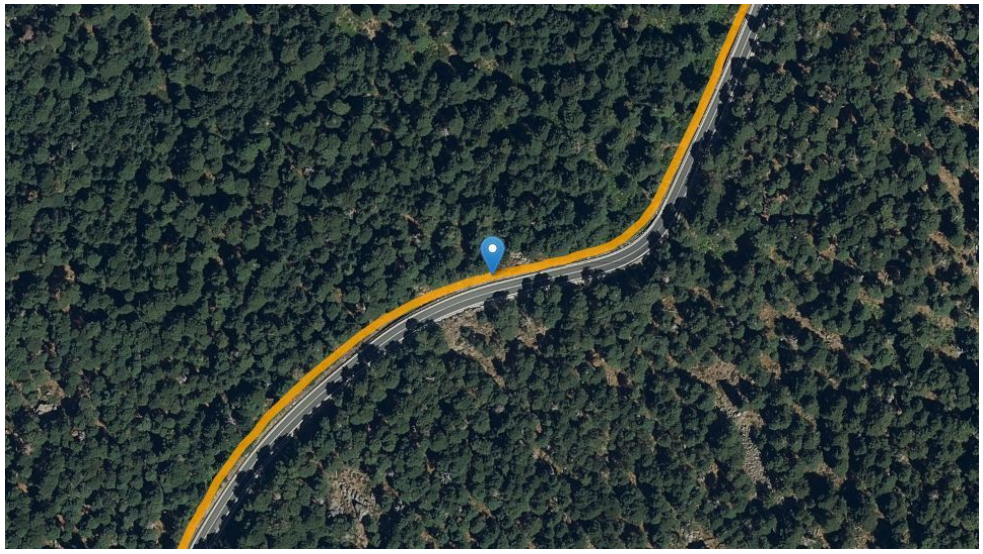
IDENTIFICACIÓN	
FAMILIA	Elementos de balizamiento
CÓDIGO INCIDENCIA	6B.04.01
DENOMINACIÓN	Inexistencia de paneles direccionales en parte del desarrollo de curva balizada
OBSERVACIONES

PROPUESTA DE ACTUACIÓN				
CÓDIGO	DESCRIPCIÓN	UNIDADES	PRECIO UNITARIO	IMPORTE
BA021	Instalación de panel direccional 160x40cm de nivel RA2 retroreflexión	2	223,39 € ud	446,78 €
			VALORACIÓN TOTAL	446,78 €

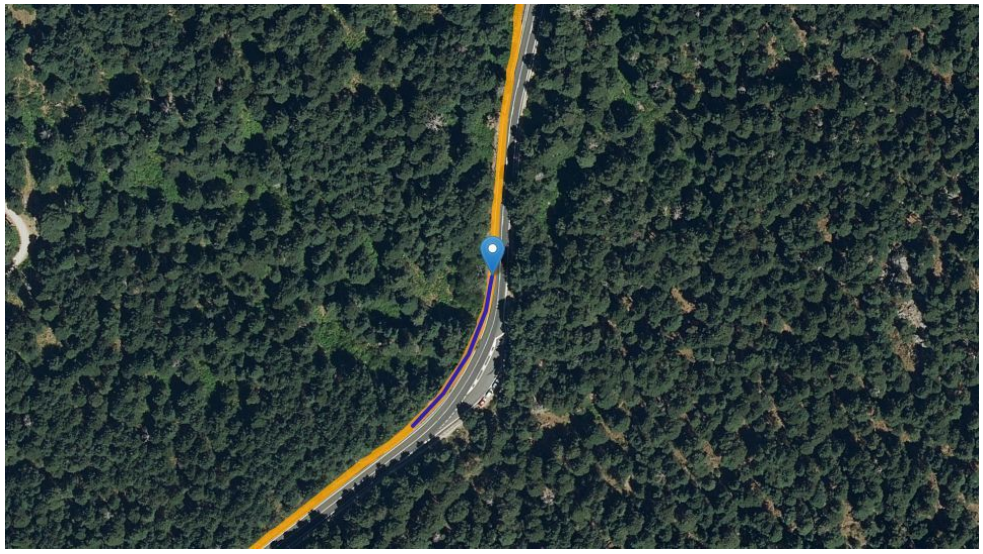
IDENTIFICACIÓN	
FAMILIA	Marcas Viales
CÓDIGO INCIDENCIA	5MV.01.01
DENOMINACIÓN	Deterioros en las marcas viales que impiden su correcta percepción
OBSERVACIONES

PROPUESTA DE ACTUACIÓN				
CÓDIGO	DESCRIPCIÓN	UNIDADES	PRECIO UNITARIO	IMPORTE
MV005	Repintado de marcas viales acrílica en emulsión espesor 15cm	0,08	335,35 € km	27,83 €
			VALORACIÓN TOTAL	27,83 €

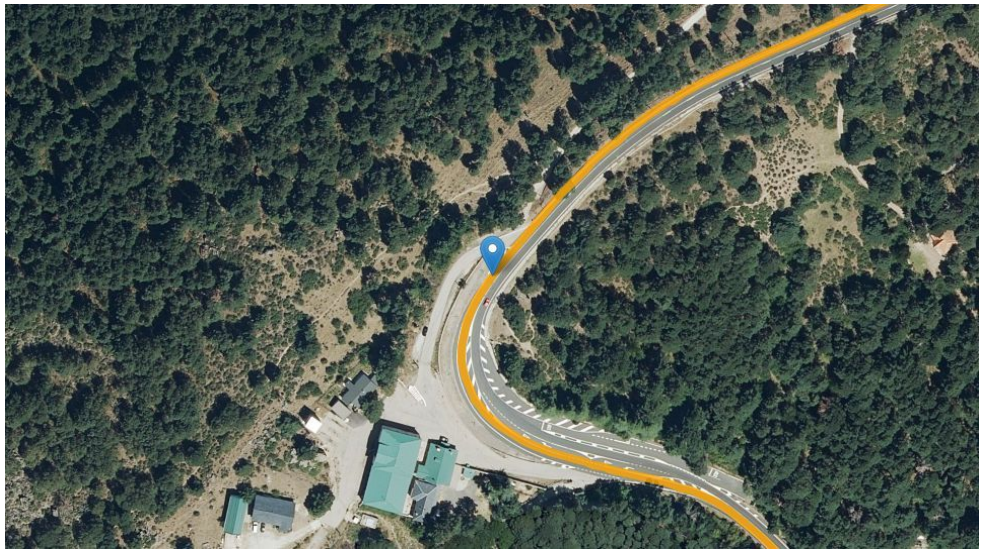
IDENTIFICACIÓN	
FAMILIA	Elementos de balizamiento
CÓDIGO INCIDENCIA	6B.07.01
DENOMINACIÓN	Curva con panel direccional múltiple sin señalización de peligro previa
OBSERVACIONES

PROPUESTA DE ACTUACIÓN				
CÓDIGO	DESCRIPCIÓN	UNIDADES	PRECIO UNITARIO	IMPORTE
SV043	Colocación de señal triangular lado 135 cm, reflexiva nivel RA2	1	190,49 € ud	190,49 €
			VALORACIÓN TOTAL	190,49 €

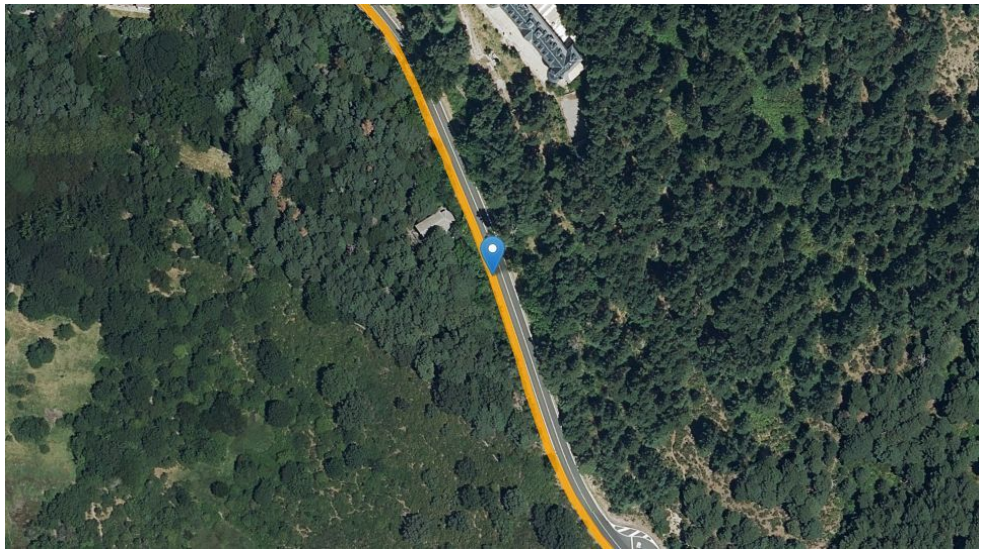
IDENTIFICACIÓN	
FAMILIA	Señalización de advertencias de peligro
CÓDIGO INCIDENCIA	3P.01.02
DENOMINACIÓN	Señal P-14b sin panel complementario con longitud de peligro
OBSERVACIONES

PROPUESTA DE ACTUACIÓN				
CÓDIGO	DESCRIPCIÓN	UNIDADES	PRECIO UNITARIO	IMPORTE
SV061	Colocación de panel complementario (900 x 300 mm) nivel RA2	1	69,07 € ud	69,07 €
			VALORACIÓN TOTAL	69,07 €

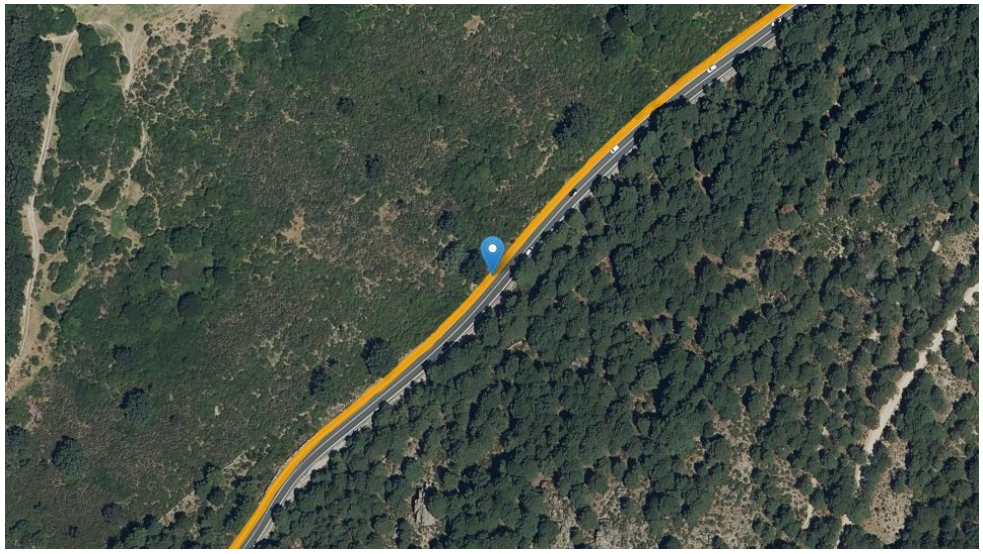
IDENTIFICACIÓN	
FAMILIA	Señalización de advertencias de peligro
CÓDIGO INCIDENCIA	3P.01.02
DENOMINACIÓN	Señal P-14b sin panel complementario con longitud de peligro
OBSERVACIONES

PROPUESTA DE ACTUACIÓN				
CÓDIGO	DESCRIPCIÓN	UNIDADES	PRECIO UNITARIO	IMPORTE
SV061	Colocación de panel complementario (900 x 300 mm) nivel RA2	1	69,07 € ud	69,07 €
			VALORACIÓN TOTAL	69,07 €

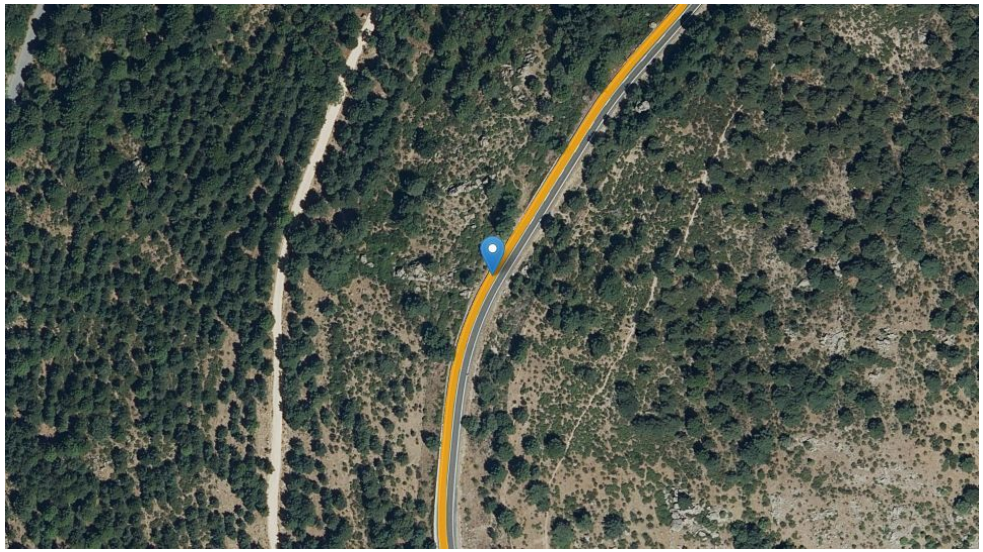
IDENTIFICACIÓN	
FAMILIA	Elementos de balizamiento
CÓDIGO INCIDENCIA	6B.04.01
DENOMINACIÓN	Inexistencia de paneles direccionales en parte del desarrollo de curva balizada
OBSERVACIONES

PROPUESTA DE ACTUACIÓN				
CÓDIGO	DESCRIPCIÓN	UNIDADES	PRECIO UNITARIO	IMPORTE
BA022	Instalación de panel direccional 80x40cm de nivel RA2 retroreflexión	2	129,71 € ud	259,42 €
			VALORACIÓN TOTAL	259,42 €

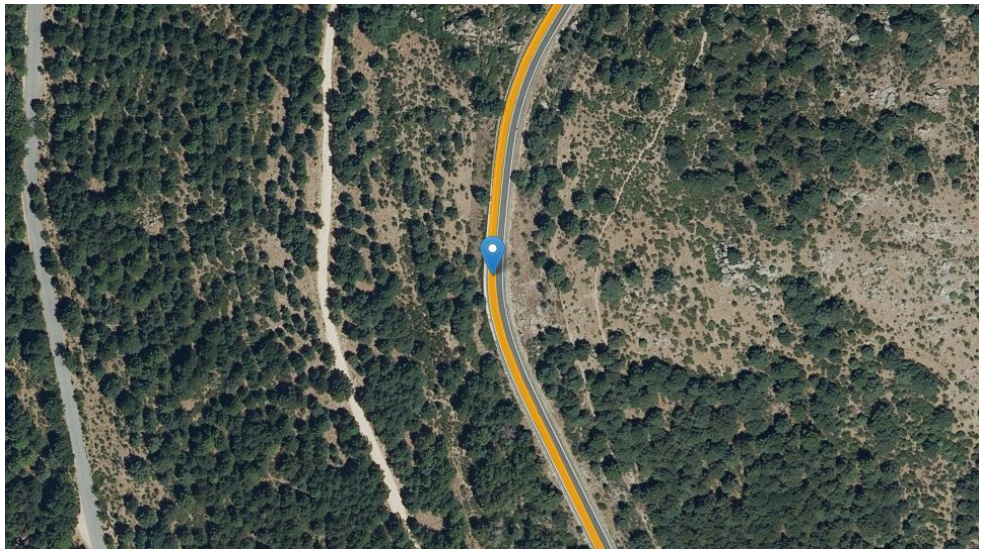
IDENTIFICACIÓN	
FAMILIA	Elementos de balizamiento
CÓDIGO INCIDENCIA	6B.04.01
DENOMINACIÓN	Inexistencia de paneles direccionales en parte del desarrollo de curva balizada
OBSERVACIONES

PROPUESTA DE ACTUACIÓN				
CÓDIGO	DESCRIPCIÓN	UNIDADES	PRECIO UNITARIO	IMPORTE
BA022	Instalación de panel direccional 80x40cm de nivel RA2 retroreflexión	3	129,71 € ud	389,13 €
			VALORACIÓN TOTAL	389,13 €

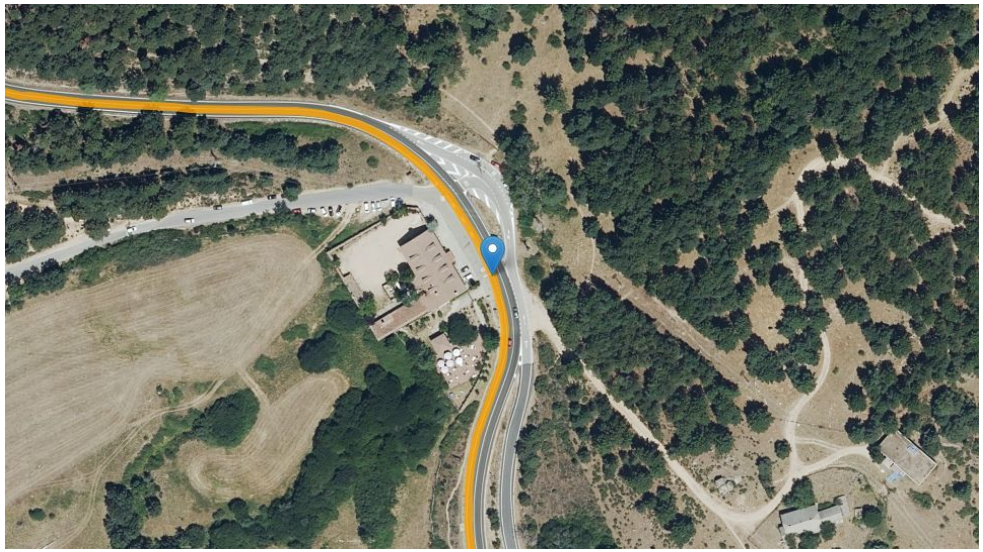
IDENTIFICACIÓN	
FAMILIA	Señalización de advertencias de peligro
CÓDIGO INCIDENCIA	3P.01.02
DENOMINACIÓN	Señal P-14b sin panel complementario con longitud de peligro
OBSERVACIONES

PROPUESTA DE ACTUACIÓN				
CÓDIGO	DESCRIPCIÓN	UNIDADES	PRECIO UNITARIO	IMPORTE
SV061	Colocación de panel complementario (900 x 300 mm) nivel RA2	1	69,07 € ud	69,07 €
			VALORACIÓN TOTAL	69,07 €
