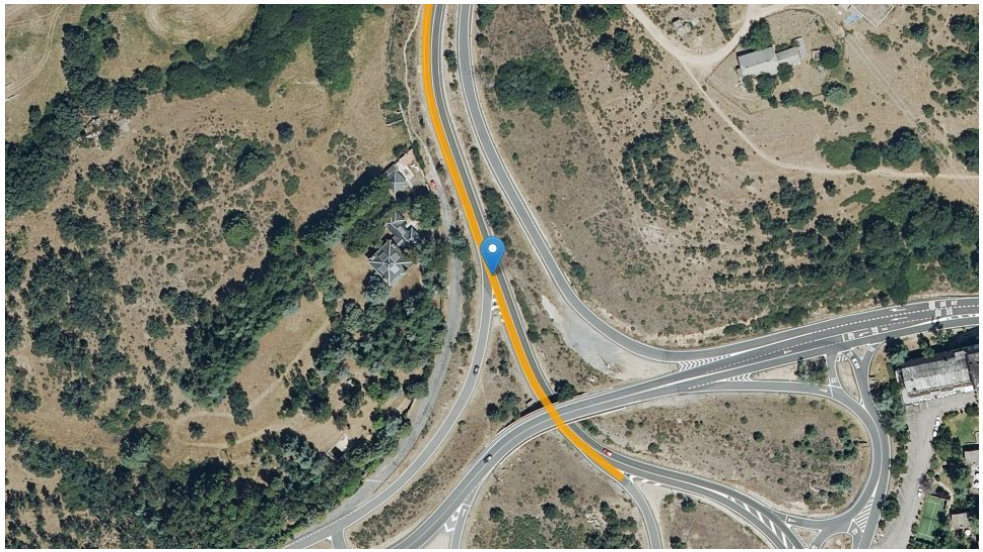
IDENTIFICACIÓN	
FAMILIA	Elementos de balizamiento
CÓDIGO INCIDENCIA	6B.06.01
DENOMINACIÓN	Elementos con deterioros/obstáculos que impidan su correcta percepción
OBSERVACIONES	Hito de vértice

PROPUESTA DE ACTUACIÓN				
CÓDIGO	DESCRIPCIÓN	UNIDADES	PRECIO UNITARIO	IMPORTE
BA015	Sustitución o instalación de hitos de vértice	1	390,95 € ud	390,95 €
			VALORACIÓN TOTAL	390,95 €

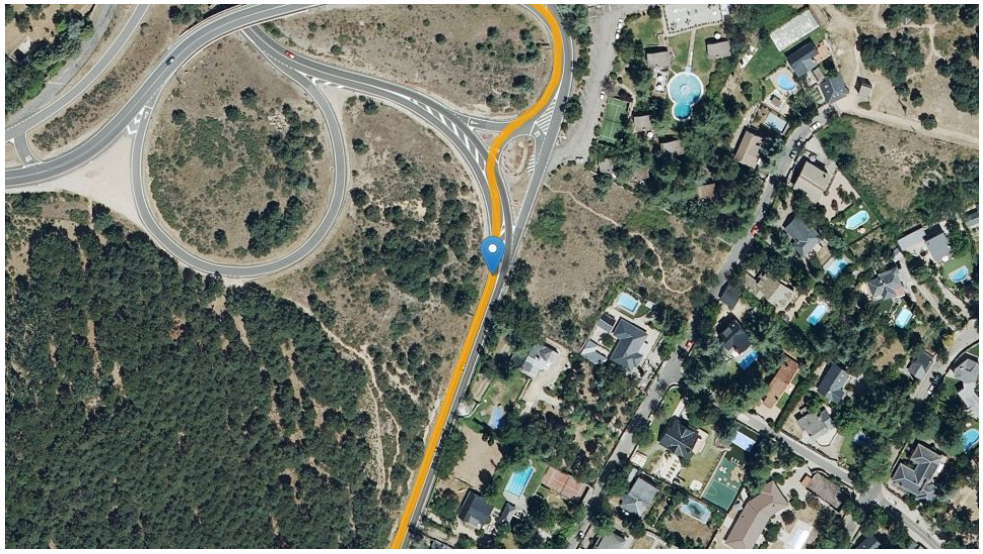
IDENTIFICACIÓN	
FAMILIA	Señalización de advertencias de peligro
CÓDIGO INCIDENCIA	3P.01.07
DENOMINACIÓN	Señal P-22 sin panel complementario con longitud de peligro
OBSERVACIONES

PROPUESTA DE ACTUACIÓN				
CÓDIGO	DESCRIPCIÓN	UNIDADES	PRECIO UNITARIO	IMPORTE
SV061	Colocación de panel complementario (900 x 300 mm) nivel RA2	1	69,07 € ud	69,07 €
			VALORACIÓN TOTAL	69,07 €

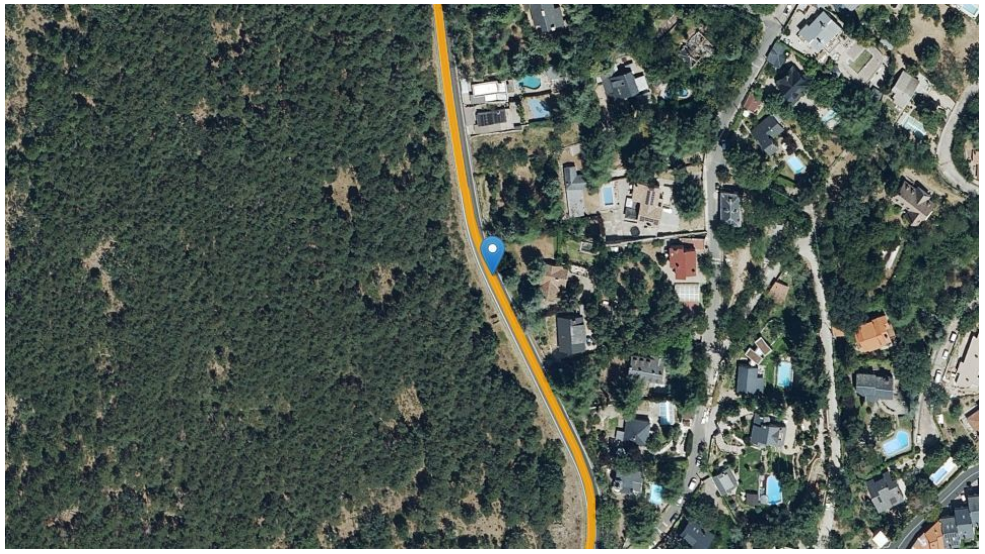
IDENTIFICACIÓN	
FAMILIA	Elementos de balizamiento
CÓDIGO INCIDENCIA	6B.06.01
DENOMINACIÓN	Elementos con deterioros/obstáculos que impidan su correcta percepción
OBSERVACIONES	Panel caído

PROPUESTA DE ACTUACIÓN				
CÓDIGO	DESCRIPCIÓN	UNIDADES	PRECIO UNITARIO	IMPORTE
BA012	Sustitución o instalación de panel direccional	1	198,42 € ud	198,42 €
			VALORACIÓN TOTAL	198,42 €

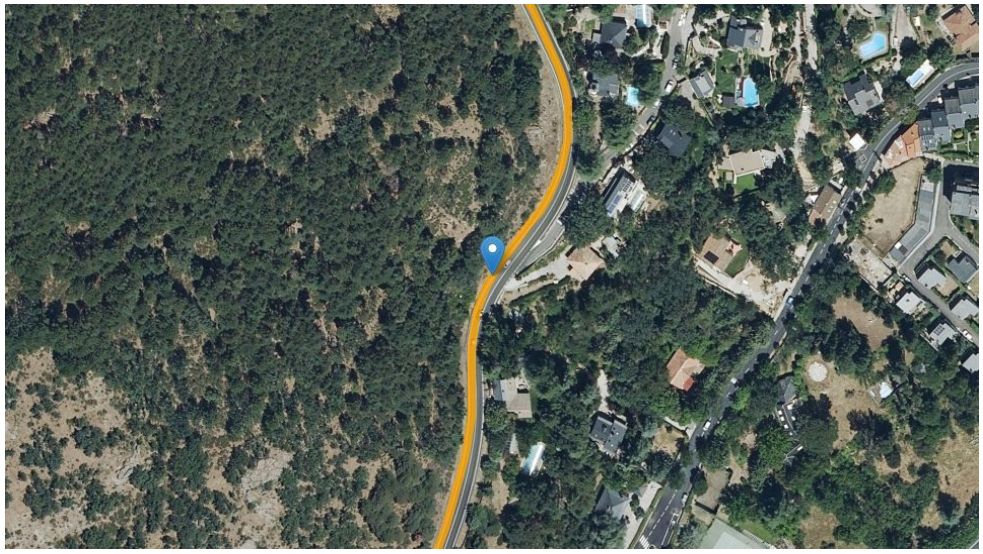
LOCALIZACIÓN					
ID. INCIDENCIA	3261	Incidencia 3261			
CARRETERA	M-601	ZONA DE CONSERVACIÓN	NOROESTE (Collado Villalba)	TIPO DE RED	PRINCIPAL

IDENTIFICACIÓN	
FAMILIA	Elementos de balizamiento
CÓDIGO INCIDENCIA	6B.04.01
DENOMINACIÓN	Inexistencia de paneles direccionales en parte del desarrollo de curva balizada
OBSERVACIONES	2 paneles

PROPUESTA DE ACTUACIÓN				
CÓDIGO	DESCRIPCIÓN	UNIDADES	PRECIO UNITARIO	IMPORTE
BA022	Instalación de panel direccional 80x40cm de nivel RA2 retroreflexión	1	129,71 € ud	129,71 €
			VALORACIÓN TOTAL	129,71 €

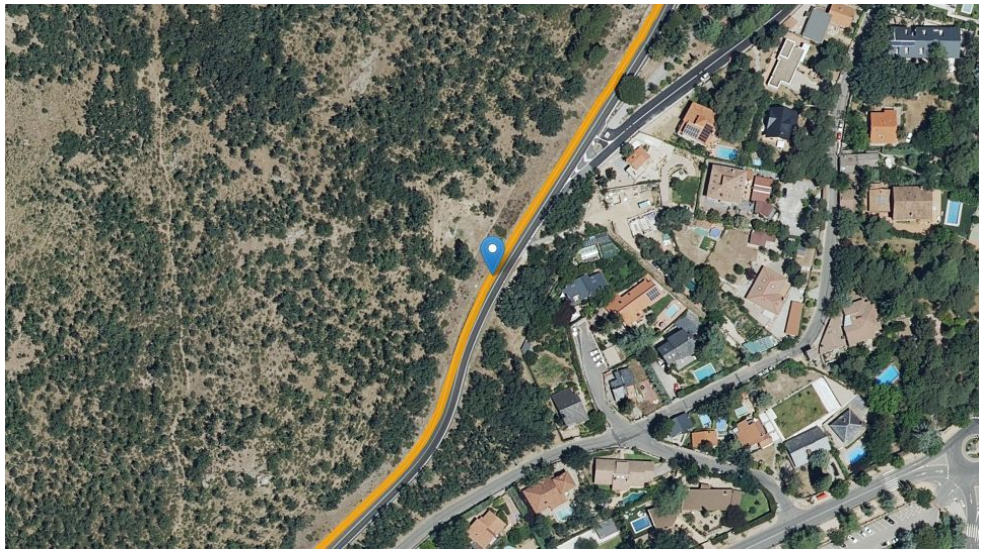
IDENTIFICACIÓN	
FAMILIA	Elementos de balizamiento
CÓDIGO INCIDENCIA	6B.04.01
DENOMINACIÓN	Inexistencia de paneles direccionales en parte del desarrollo de curva balizada
OBSERVACIONES

PROPUESTA DE ACTUACIÓN				
CÓDIGO	DESCRIPCIÓN	UNIDADES	PRECIO UNITARIO	IMPORTE
BA022	Instalación de panel direccional 80x40cm de nivel RA2 retroreflexión	1	129,71 € ud	129,71 €
			VALORACIÓN TOTAL	129,71 €

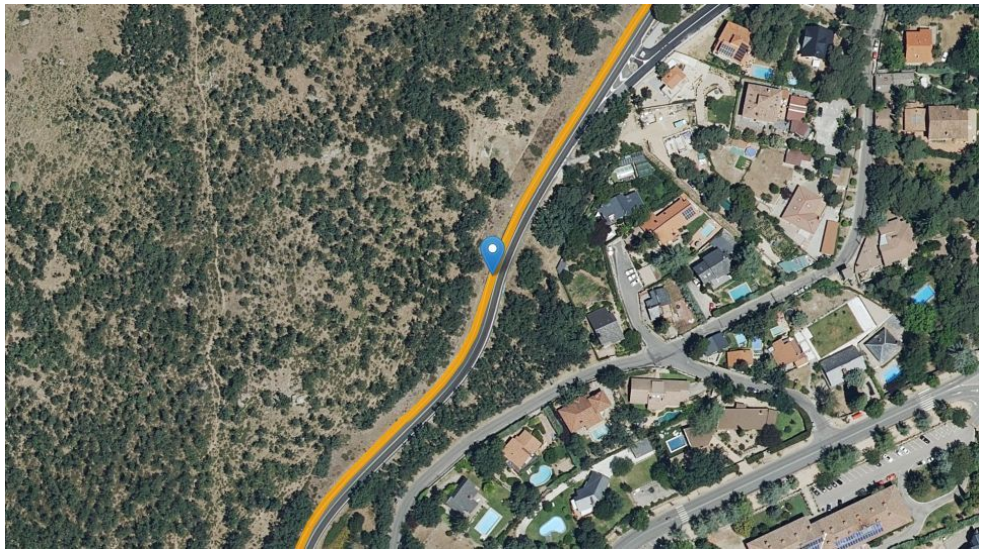
IDENTIFICACIÓN	
FAMILIA	Elementos de balizamiento
CÓDIGO INCIDENCIA	6B.04.01
DENOMINACIÓN	Inexistencia de paneles direccionales en parte del desarrollo de curva balizada
OBSERVACIONES	2 paneles

PROPUESTA DE ACTUACIÓN				
CÓDIGO	DESCRIPCIÓN	UNIDADES	PRECIO UNITARIO	IMPORTE
BA022	Instalación de panel direccional 80x40cm de nivel RA2 retroreflexión	1	129,71 € ud	129,71 €
			VALORACIÓN TOTAL	129,71 €

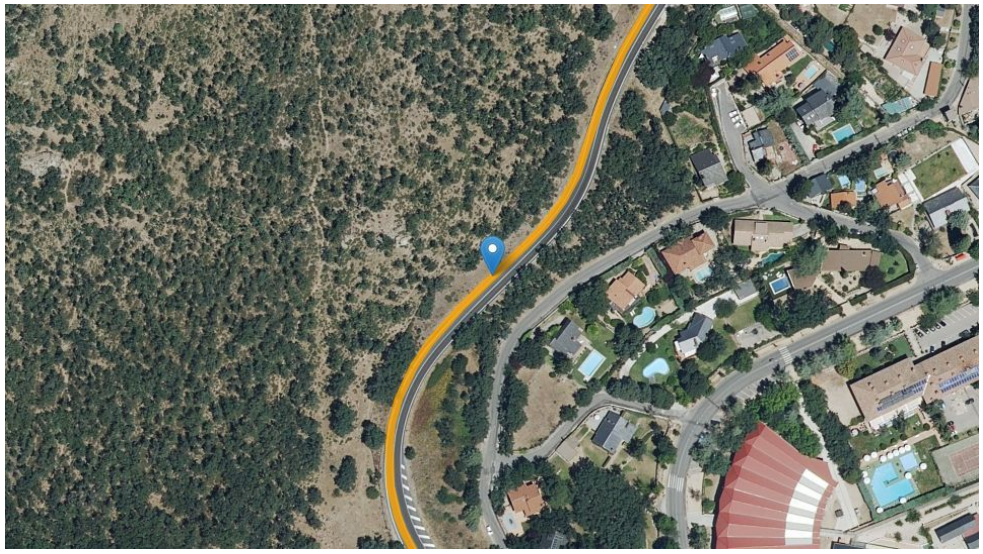
IDENTIFICACIÓN	
FAMILIA	Señalización de advertencias de peligro
CÓDIGO INCIDENCIA	3P.01.08
DENOMINACIÓN	Señal P-23 sin panel complementario con longitud de peligro
OBSERVACIONES

PROPUESTA DE ACTUACIÓN				
CÓDIGO	DESCRIPCIÓN	UNIDADES	PRECIO UNITARIO	IMPORTE
SV061	Colocación de panel complementario (900 x 300 mm) nivel RA2	1	69,07 € ud	69,07 €
			VALORACIÓN TOTAL	69,07 €

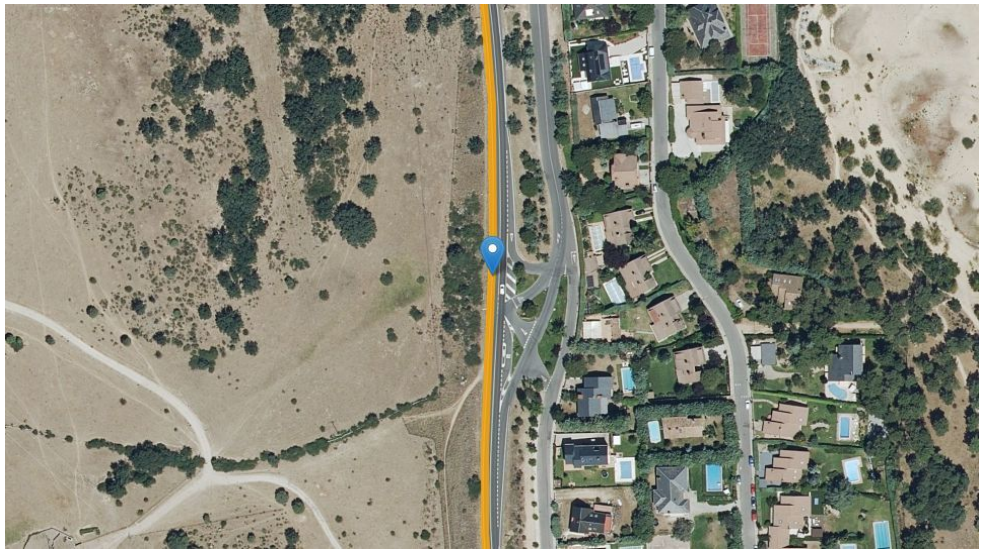
IDENTIFICACIÓN	
FAMILIA	Usuarios vulnerables
CÓDIGO INCIDENCIA	12UV.02.01
DENOMINACIÓN	Parada de autobús sin señal P-20 en alguno de los sentidos
OBSERVACIONES

PROPUESTA DE ACTUACIÓN				
CÓDIGO	DESCRIPCIÓN	UNIDADES	PRECIO UNITARIO	IMPORTE
IA014	Dotar elementos de cambio de trayectoria y velocidad al acceso	1	15.060,19 € ud	15.060,19 €
			VALORACIÓN TOTAL	15.060,19 €

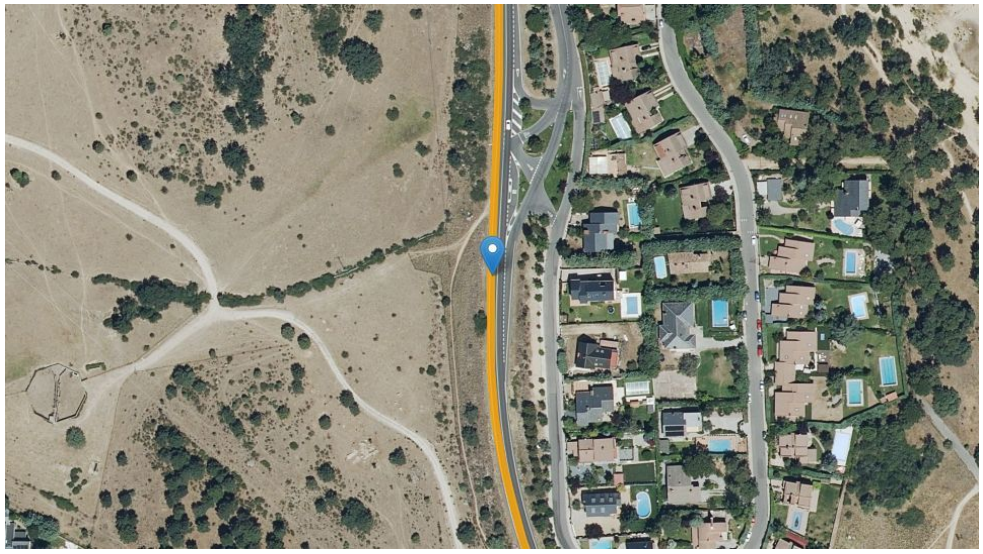
IDENTIFICACIÓN	
FAMILIA	Señalización de advertencias de peligro
CÓDIGO INCIDENCIA	3P.01.08
DENOMINACIÓN	Señal P-23 sin panel complementario con longitud de peligro
OBSERVACIONES

PROPUESTA DE ACTUACIÓN				
CÓDIGO	DESCRIPCIÓN	UNIDADES	PRECIO UNITARIO	IMPORTE
SV061	Colocación de panel complementario (900 x 300 mm) nivel RA2	1	69,07 € ud	69,07 €
			VALORACIÓN TOTAL	69,07 €

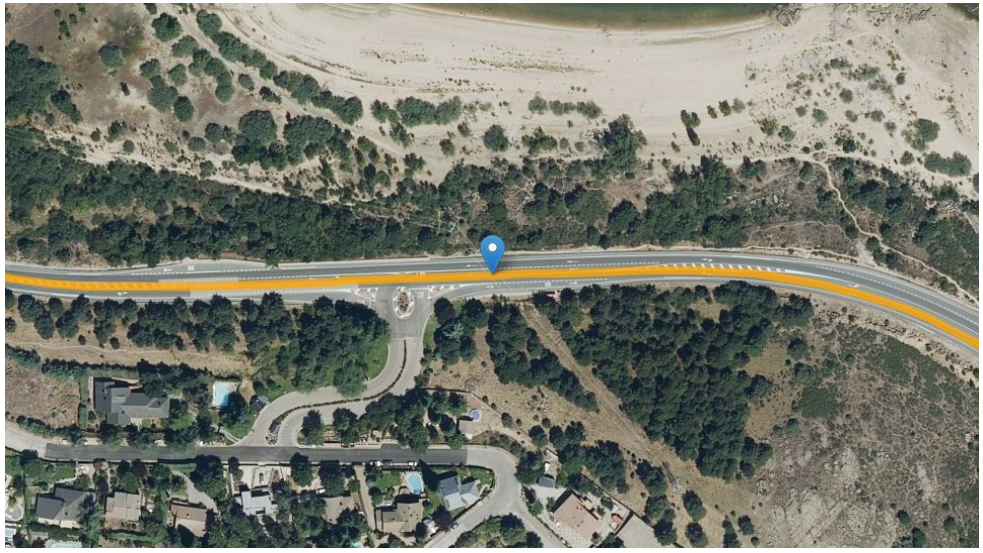
IDENTIFICACIÓN	
FAMILIA	Usuarios vulnerables
CÓDIGO INCIDENCIA	12UV.02.01
DENOMINACIÓN	Parada de autobús sin señal P-20 en alguno de los sentidos
OBSERVACIONES

PROPUESTA DE ACTUACIÓN				
CÓDIGO	DESCRIPCIÓN	UNIDADES	PRECIO UNITARIO	IMPORTE
SV043	Colocación de señal triangular lado 135 cm, reflexiva nivel RA2	1	190,49 € ud	190,49 €
SV061	Colocación de panel complementario (900 x 300 mm) nivel RA2	1	69,07 € ud	69,07 €
			VALORACIÓN TOTAL	259,56 €

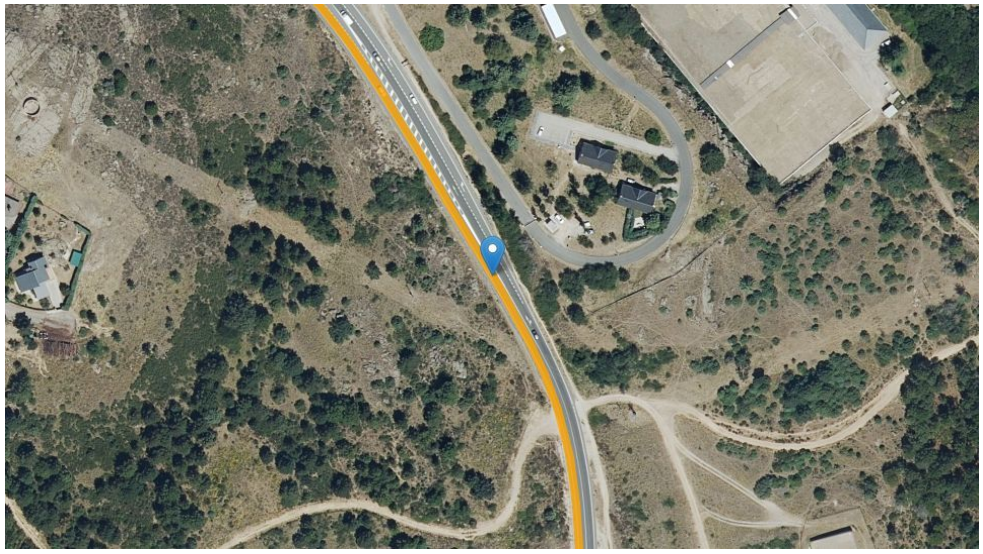
IDENTIFICACIÓN	
FAMILIA	Señalización de advertencias de peligro
CÓDIGO INCIDENCIA	3P.01.08
DENOMINACIÓN	Señal P-23 sin panel complementario con longitud de peligro
OBSERVACIONES

PROPUESTA DE ACTUACIÓN				
CÓDIGO	DESCRIPCIÓN	UNIDADES	PRECIO UNITARIO	IMPORTE
SV061	Colocación de panel complementario (900 x 300 mm) nivel RA2	1	69,07 € ud	69,07 €
			VALORACIÓN TOTAL	69,07 €

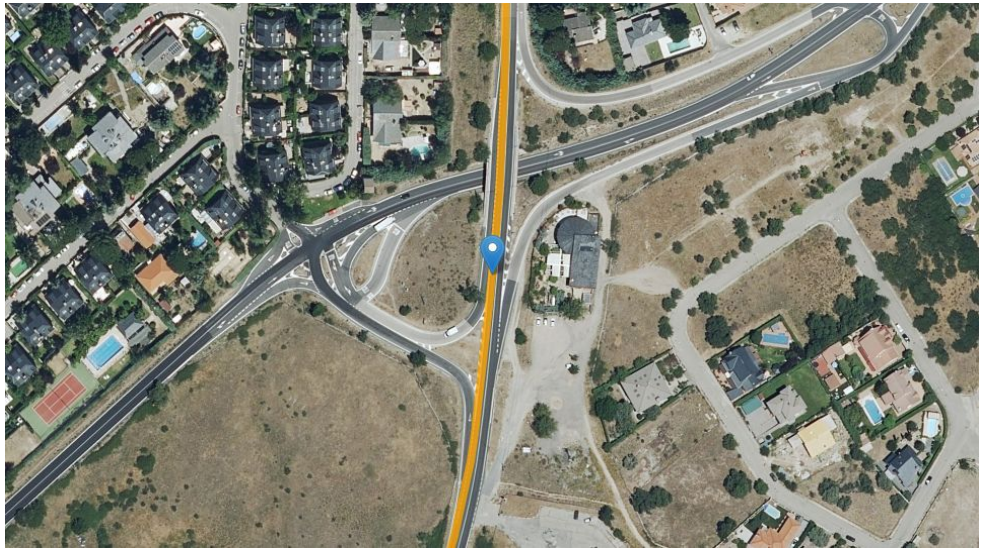
IDENTIFICACIÓN	
FAMILIA	Elementos de balizamiento
CÓDIGO INCIDENCIA	6B.02.02
DENOMINACIÓN	Inexistencia de hito de vértice en nariz de salida
OBSERVACIONES

PROPUESTA DE ACTUACIÓN				
CÓDIGO	DESCRIPCIÓN	UNIDADES	PRECIO UNITARIO	IMPORTE
BA015	Sustitución o instalación de hitos de vértice	1	390,95 € ud	390,95 €
BA025	Instalación de balizas H-75 en divergencia	5	52,09 € ud	260,45 €
			VALORACIÓN TOTAL	651,4 €

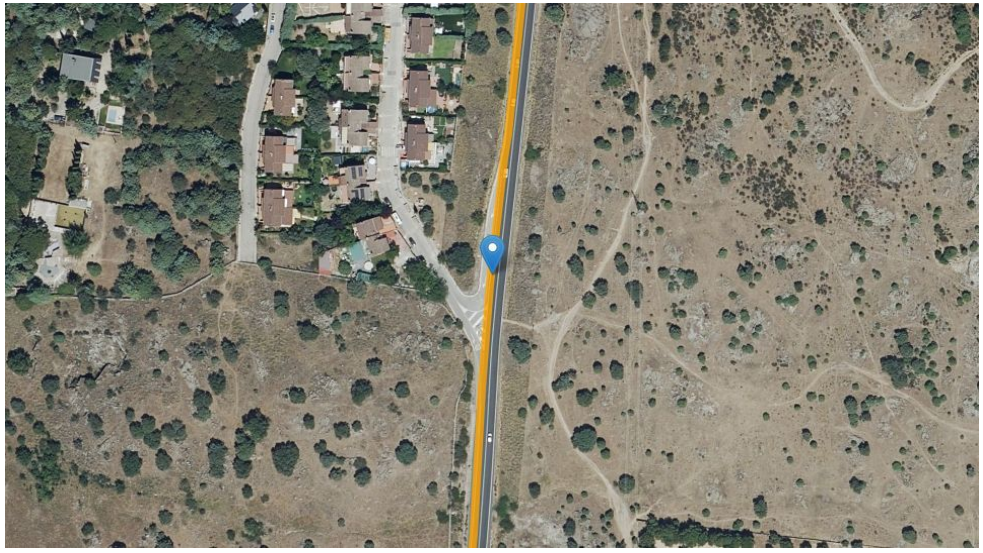
IDENTIFICACIÓN	
FAMILIA	Elementos de balizamiento
CÓDIGO INCIDENCIA	6B.02.02
DENOMINACIÓN	Inexistencia de hito de vértice en nariz de salida
OBSERVACIONES

PROPUESTA DE ACTUACIÓN				
CÓDIGO	DESCRIPCIÓN	UNIDADES	PRECIO UNITARIO	IMPORTE
BA013	Sustitución o instalación de hitos de arista	6	24,2 € ud	145,2 €
BA015	Sustitución o instalación de hitos de vértice	1	390,95 € ud	390,95 €
			VALORACIÓN TOTAL	536,15 €

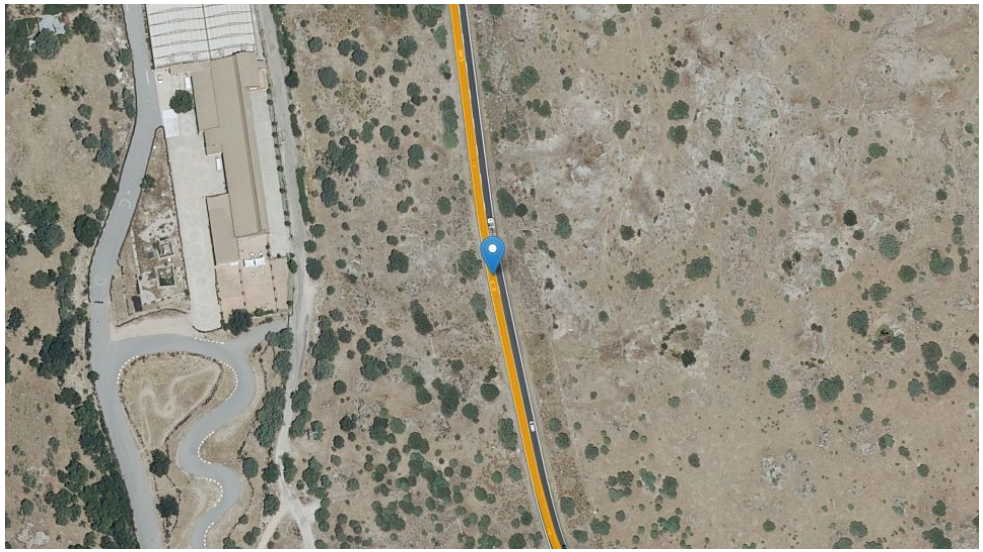
IDENTIFICACIÓN	
FAMILIA	Elementos de balizamiento
CÓDIGO INCIDENCIA	6B.04.01
DENOMINACIÓN	Inexistencia de paneles direccionales en parte del desarrollo de curva balizada
OBSERVACIONES	El panel es único y está muy lejos de la curva, una vez rebasada. La curva no está preseñalizada como peligrosa.

PROPUESTA DE ACTUACIÓN				
CÓDIGO	DESCRIPCIÓN	UNIDADES	PRECIO UNITARIO	IMPORTE
SV075	Desmontaje de señal existente, panel direccional o cartel vertical	1	13,03 € ud	13,03 €
			VALORACIÓN TOTAL	13,03 €

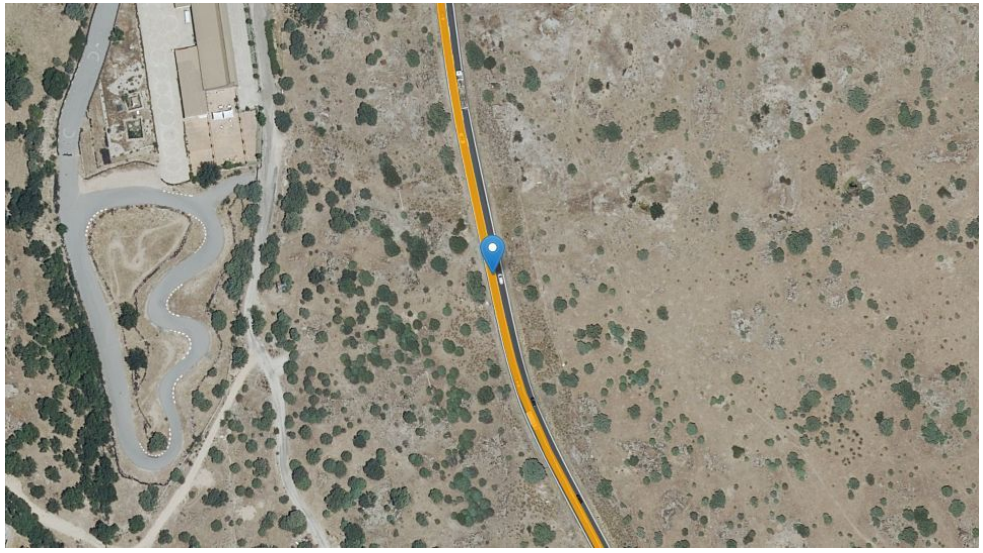
IDENTIFICACIÓN	
FAMILIA	Elementos de balizamiento
CÓDIGO INCIDENCIA	6B.05.01
DENOMINACIÓN	Elemento que no refleja la realidad existente
OBSERVACIONES	El primer panel está antes de la curva, en el tramo recto. En total hay tres paneles, pero es necesario desmontar el panel en la recta y compensar su ausencia con un número suficiente de paneles en la curva.

PROPUESTA DE ACTUACIÓN				
CÓDIGO	DESCRIPCIÓN	UNIDADES	PRECIO UNITARIO	IMPORTE
BA021	Instalación de panel direccional 160x40cm de nivel RA2 retroreflexión	1	223,39 € ud	223,39 €
SV075	Desmontaje de señal existente, panel direccional o cartel vertical	1	13,03 € ud	13,03 €
			VALORACIÓN TOTAL	236,42 €

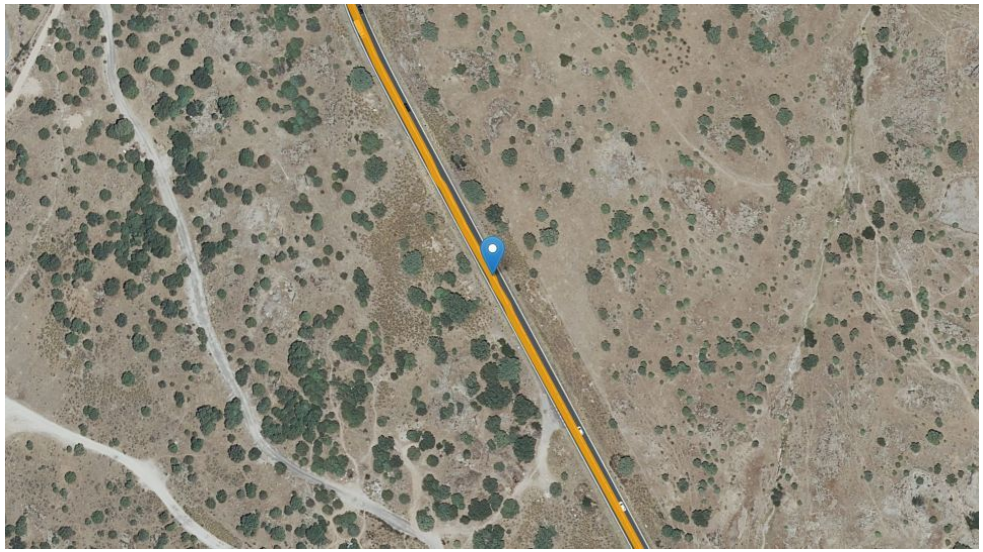
IDENTIFICACIÓN	
FAMILIA	Señalización de advertencias de peligro
CÓDIGO INCIDENCIA	3P.01.08
DENOMINACIÓN	Señal P-23 sin panel complementario con longitud de peligro
OBSERVACIONES

PROPUESTA DE ACTUACIÓN				
CÓDIGO	DESCRIPCIÓN	UNIDADES	PRECIO UNITARIO	IMPORTE
SV061	Colocación de panel complementario (900 x 300 mm) nivel RA2	1	69,07 € ud	69,07 €
			VALORACIÓN TOTAL	69,07 €

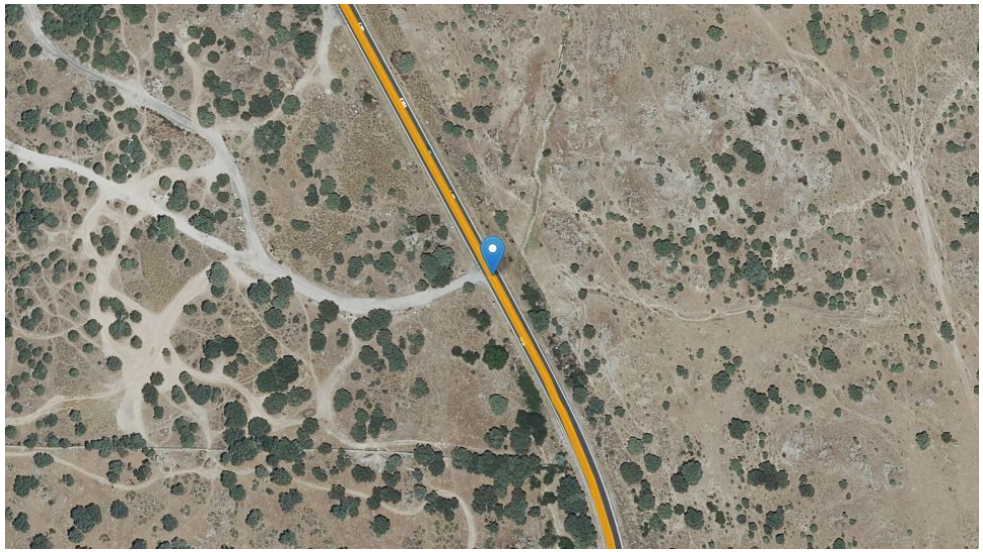
IDENTIFICACIÓN	
FAMILIA	Señalización de advertencias de peligro
CÓDIGO INCIDENCIA	3P.01.01
DENOMINACIÓN	Señal P-14a sin panel complementario con longitud de peligro
OBSERVACIONES

PROPUESTA DE ACTUACIÓN				
CÓDIGO	DESCRIPCIÓN	UNIDADES	PRECIO UNITARIO	IMPORTE
SV061	Colocación de panel complementario (900 x 300 mm) nivel RA2	1	69,07 € ud	69,07 €
			VALORACIÓN TOTAL	69,07 €

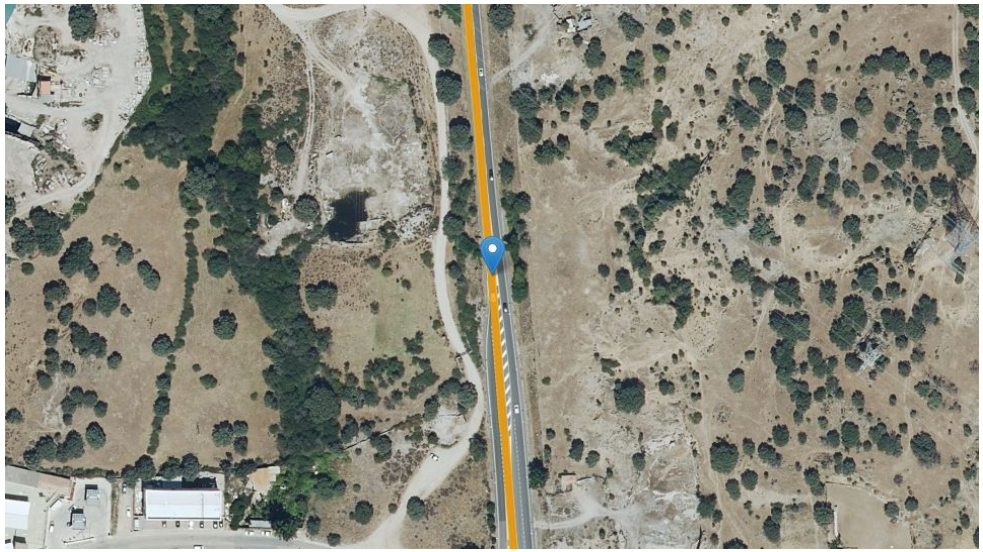
IDENTIFICACIÓN	
FAMILIA	Señalización de advertencias de peligro
CÓDIGO INCIDENCIA	3P.01.08
DENOMINACIÓN	Señal P-23 sin panel complementario con longitud de peligro
OBSERVACIONES

PROPUESTA DE ACTUACIÓN				
CÓDIGO	DESCRIPCIÓN	UNIDADES	PRECIO UNITARIO	IMPORTE
SV061	Colocación de panel complementario (900 x 300 mm) nivel RA2	1	69,07 € ud	69,07 €
			VALORACIÓN TOTAL	69,07 €

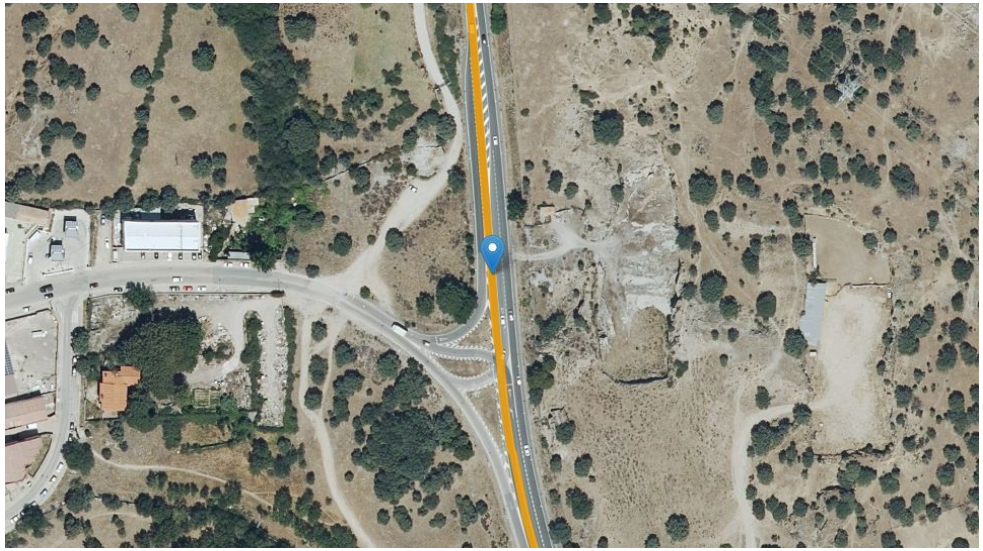
IDENTIFICACIÓN	
FAMILIA	Elementos de balizamiento
CÓDIGO INCIDENCIA	6B.02.02
DENOMINACIÓN	Inexistencia de hito de vértice en nariz de salida
OBSERVACIONES

PROPUESTA DE ACTUACIÓN				
CÓDIGO	DESCRIPCIÓN	UNIDADES	PRECIO UNITARIO	IMPORTE
BA015	Sustitución o instalación de hitos de vértice	1	390,95 € ud	390,95 €
BA025	Instalación de balizas H-75 en divergencia	4	52,09 € ud	208,36 €
			VALORACIÓN TOTAL	599,31 €

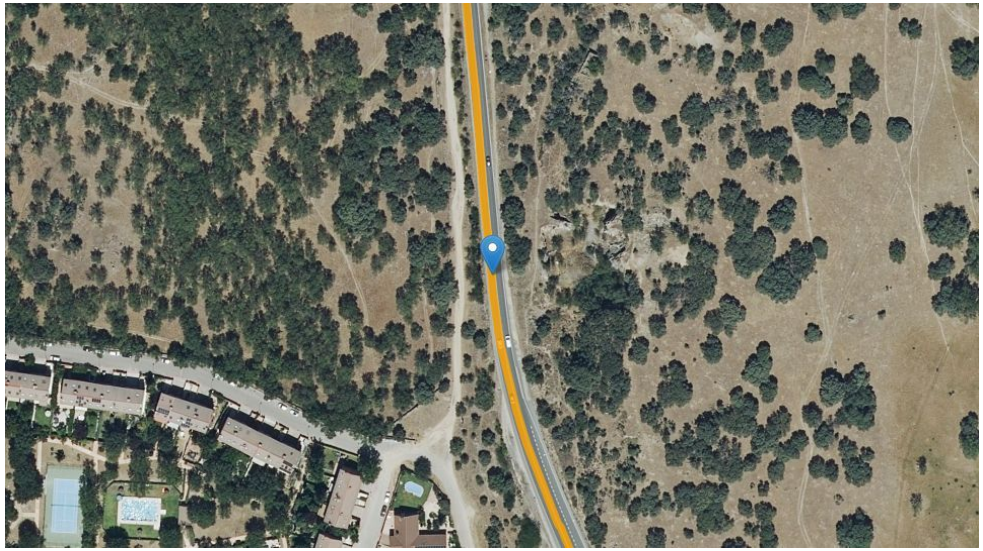
IDENTIFICACIÓN	
FAMILIA	Señalización de advertencias de peligro
CÓDIGO INCIDENCIA	3P.02.03
DENOMINACIÓN	Intersección con cañadas (solapadas) SIN señal P-23 o falta panel complementario con la distancia de solape
OBSERVACIONES

PROPUESTA DE ACTUACIÓN				
CÓDIGO	DESCRIPCIÓN	UNIDADES	PRECIO UNITARIO	IMPORTE
SV042	Colocación de señal triangular lado 90 cm, reflexiva nivel RA2	1	151,2 € ud	151,2 €
SV061	Colocación de panel complementario (900 x 300 mm) nivel RA2	1	69,07 € ud	69,07 €
			VALORACIÓN TOTAL	220,27 €

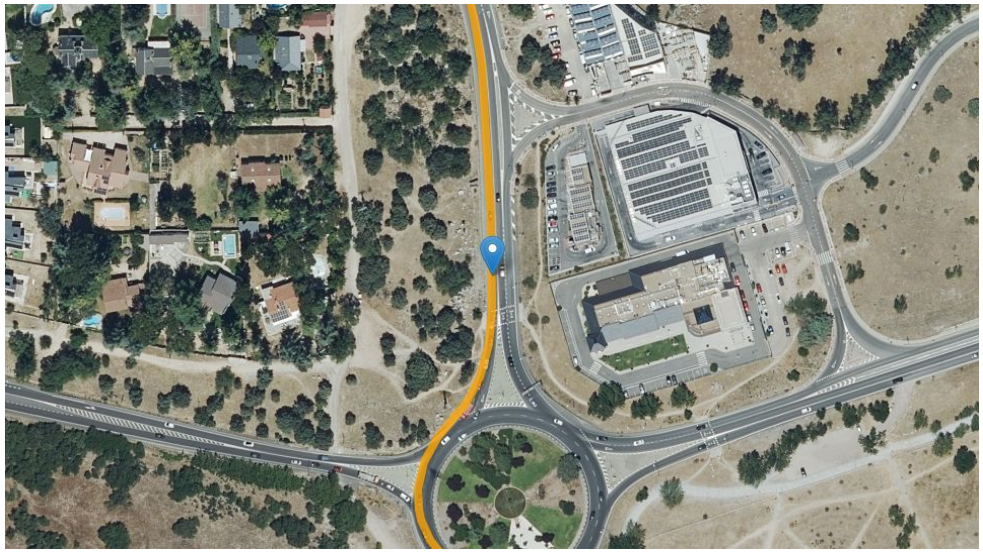
IDENTIFICACIÓN	
FAMILIA	Señalización de advertencias de peligro
CÓDIGO INCIDENCIA	3P.01.08
DENOMINACIÓN	Señal P-23 sin panel complementario con longitud de peligro
OBSERVACIONES

PROPUESTA DE ACTUACIÓN				
CÓDIGO	DESCRIPCIÓN	UNIDADES	PRECIO UNITARIO	IMPORTE
SV061	Colocación de panel complementario (900 x 300 mm) nivel RA2	1	69,07 € ud	69,07 €
			VALORACIÓN TOTAL	69,07 €

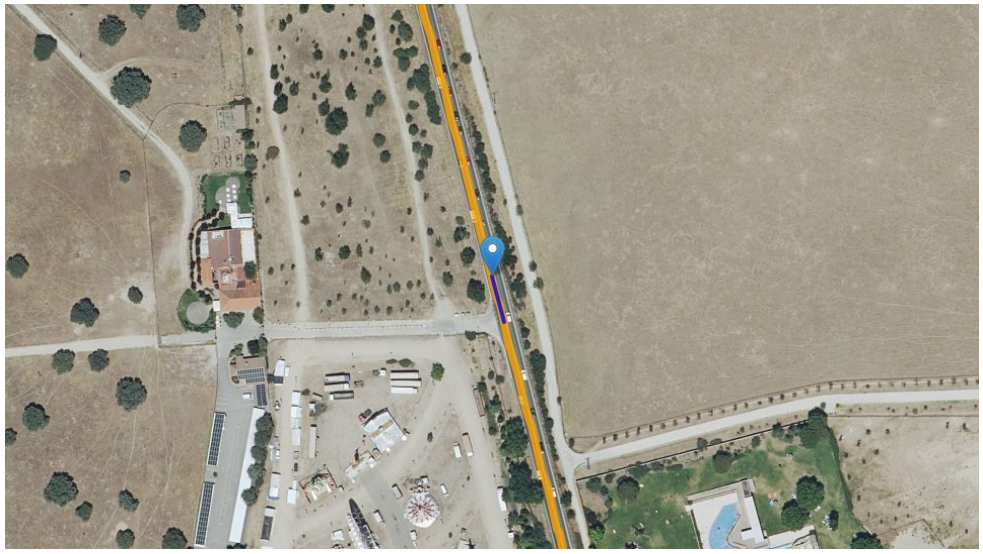
IDENTIFICACIÓN	
FAMILIA	Marcas Viales
CÓDIGO INCIDENCIA	5MV.01.01
DENOMINACIÓN	Deterioros en las marcas viales que impiden su correcta percepción
OBSERVACIONES

PROPUESTA DE ACTUACIÓN				
CÓDIGO	DESCRIPCIÓN	UNIDADES	PRECIO UNITARIO	IMPORTE
MV005	Repintado de marcas viales acrílica en emulsión espesor 15cm	0,04	335,35 € km	12,74 €
			VALORACIÓN TOTAL	12,74 €

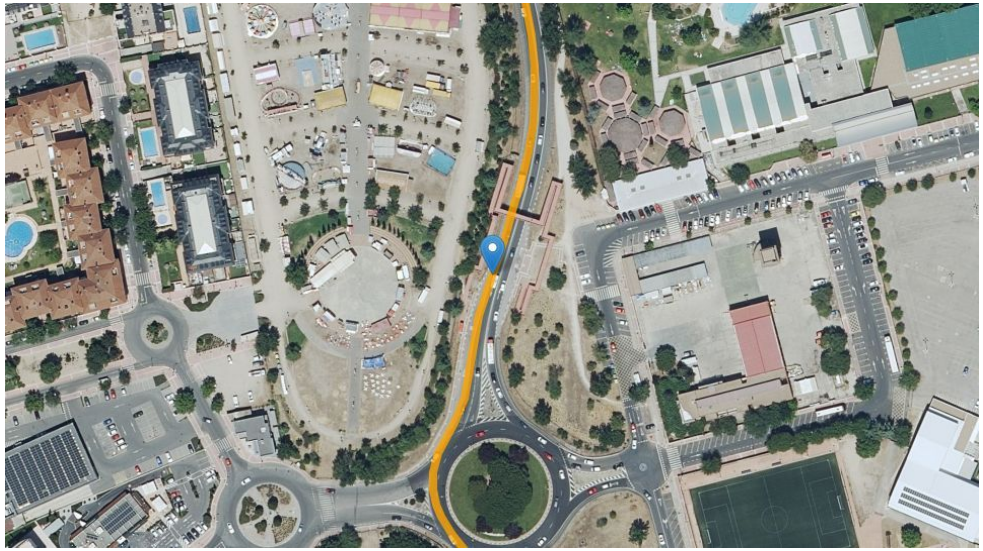
IDENTIFICACIÓN	
FAMILIA	Usuarios vulnerables
CÓDIGO INCIDENCIA	12UV.02.01
DENOMINACIÓN	Parada de autobús sin señal P-20 en alguno de los sentidos
OBSERVACIONES

PROPUESTA DE ACTUACIÓN				
CÓDIGO	DESCRIPCIÓN	UNIDADES	PRECIO UNITARIO	IMPORTE
SV042	Colocación de señal triangular lado 90 cm, reflexiva nivel RA2	1	151,2 € ud	151,2 €
SV061	Colocación de panel complementario (900 x 300 mm) nivel RA2	1	69,07 € ud	69,07 €
			VALORACIÓN TOTAL	220,27 €

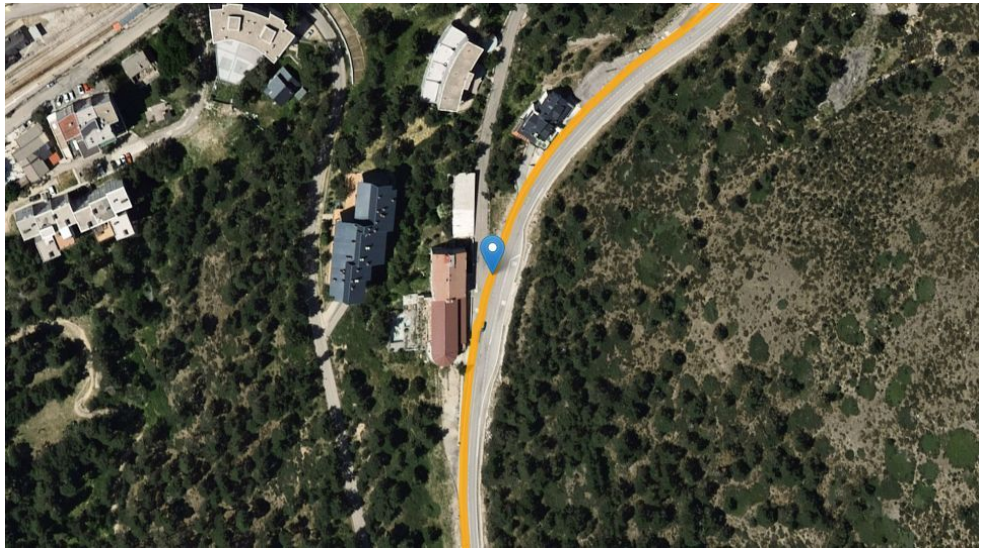
IDENTIFICACIÓN	
FAMILIA	Usuarios vulnerables
CÓDIGO INCIDENCIA	12UV.02.01
DENOMINACIÓN	Parada de autobús sin señal P-20 en alguno de los sentidos
OBSERVACIONES

PROPUESTA DE ACTUACIÓN				
CÓDIGO	DESCRIPCIÓN	UNIDADES	PRECIO UNITARIO	IMPORTE
SV061	Colocación de panel complementario (900 x 300 mm) nivel RA2	1	69,07 € ud	69,07 €
SV043	Colocación de señal triangular lado 135 cm, reflexiva nivel RA2	1	190,49 € ud	190,49 €
			VALORACIÓN TOTAL	259,56 €

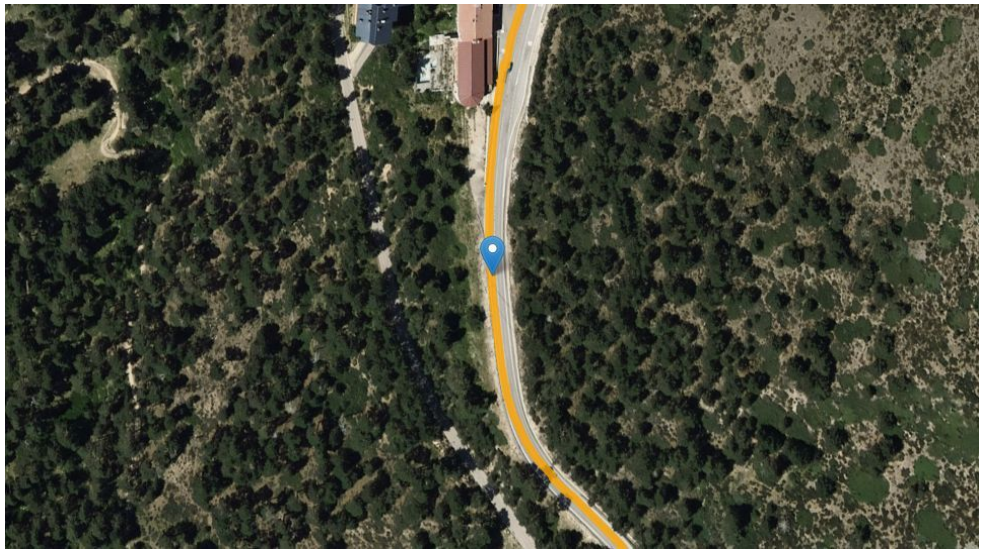
IDENTIFICACIÓN	
FAMILIA	Elementos de balizamiento
CÓDIGO INCIDENCIA	6B.05.01
DENOMINACIÓN	Elemento que no refleja la realidad existente
OBSERVACIONES	Panel en el tramo recto previo a la curva.

PROPUESTA DE ACTUACIÓN				
CÓDIGO	DESCRIPCIÓN	UNIDADES	PRECIO UNITARIO	IMPORTE
SV075	Desmontaje de señal existente, panel direccional o cartel vertical	1	13,03 € ud	13,03 €
			VALORACIÓN TOTAL	13,03 €

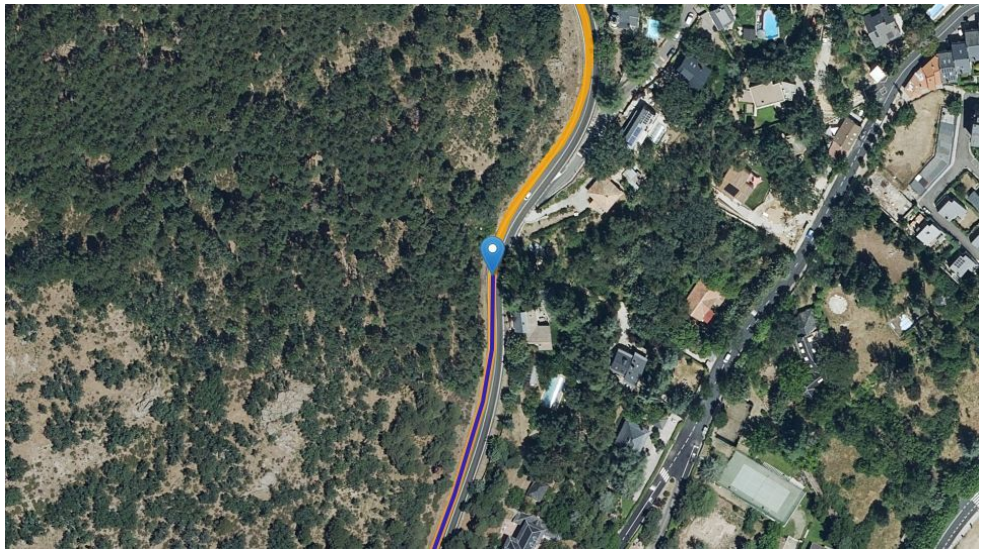
IDENTIFICACIÓN	
FAMILIA	Elementos de balizamiento
CÓDIGO INCIDENCIA	6B.06.01
DENOMINACIÓN	Elementos con deterioros/obstáculos que impidan su correcta percepción
OBSERVACIONES	Hitos

PROPUESTA DE ACTUACIÓN				
CÓDIGO	DESCRIPCIÓN	UNIDADES	PRECIO UNITARIO	IMPORTE
BA013	Sustitución o instalación de hitos de arista	13	24,2 € ud	314,6 €
			VALORACIÓN TOTAL	314,6 €

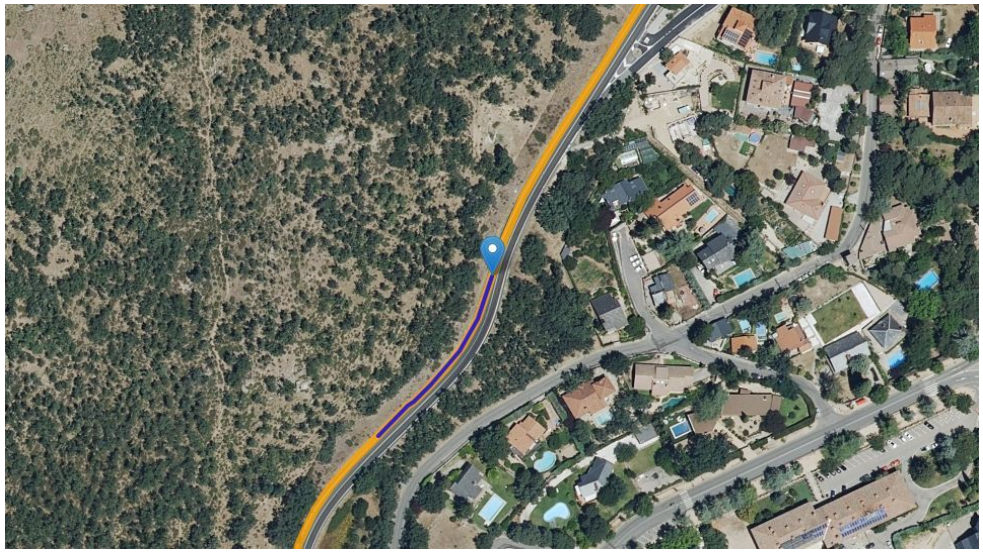
IDENTIFICACIÓN	
FAMILIA	Elementos de balizamiento
CÓDIGO INCIDENCIA	6B.06.01
DENOMINACIÓN	Elementos con deterioros/obstáculos que impidan su correcta percepción
OBSERVACIONES	Hitos

PROPUESTA DE ACTUACIÓN				
CÓDIGO	DESCRIPCIÓN	UNIDADES	PRECIO UNITARIO	IMPORTE
BA013	Sustitución o instalación de hitos de arista	6	24,2 € ud	145,2 €
			VALORACIÓN TOTAL	145,2 €

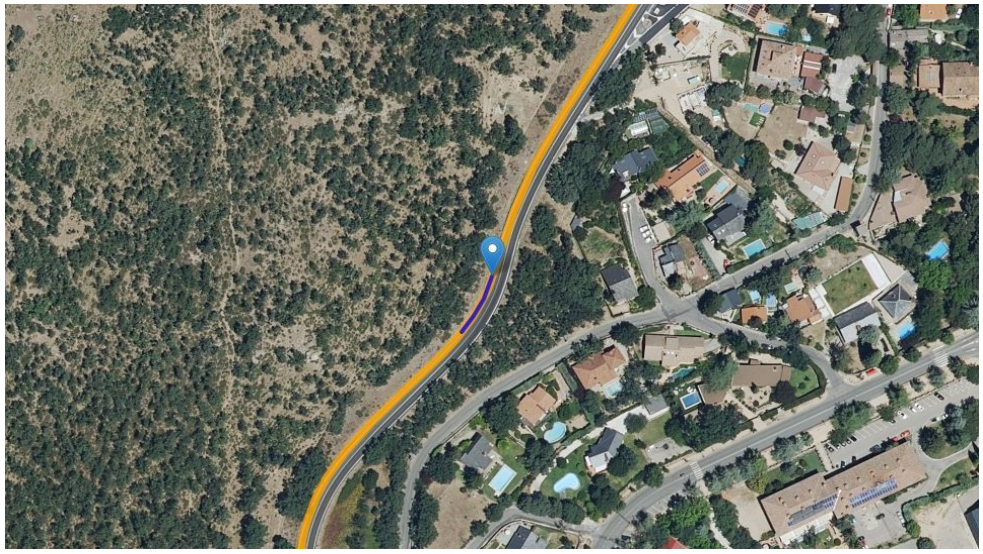
IDENTIFICACIÓN	
FAMILIA	Marcas Viales
CÓDIGO INCIDENCIA	5MV.01.01
DENOMINACIÓN	Deterioros en las marcas viales que impiden su correcta percepción
OBSERVACIONES

PROPUESTA DE ACTUACIÓN				
CÓDIGO	DESCRIPCIÓN	UNIDADES	PRECIO UNITARIO	IMPORTE
MV005	Repintado de marcas viales acrílica en emulsión espesor 15cm	0,03	335,35 € km	10,06 €
			VALORACIÓN TOTAL	10,06 €

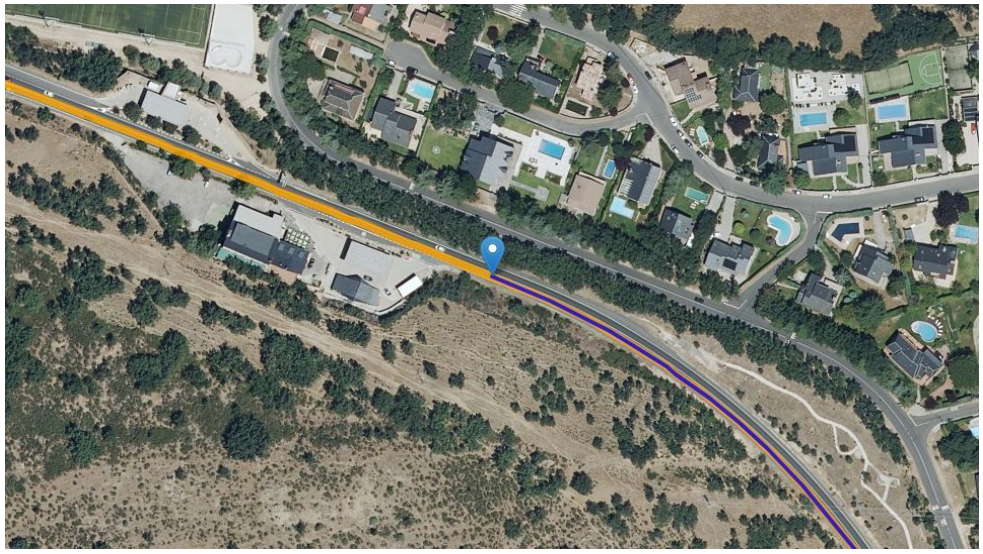
IDENTIFICACIÓN	
FAMILIA	Elementos de balizamiento
CÓDIGO INCIDENCIA	6B.06.01
DENOMINACIÓN	Elementos con deterioros/obstáculos que impidan su correcta percepción
OBSERVACIONES	Hitos

PROPUESTA DE ACTUACIÓN				
CÓDIGO	DESCRIPCIÓN	UNIDADES	PRECIO UNITARIO	IMPORTE
BA013	Sustitución o instalación de hitos de arista	30	24,2 € ud	726 €
			VALORACIÓN TOTAL	726 €

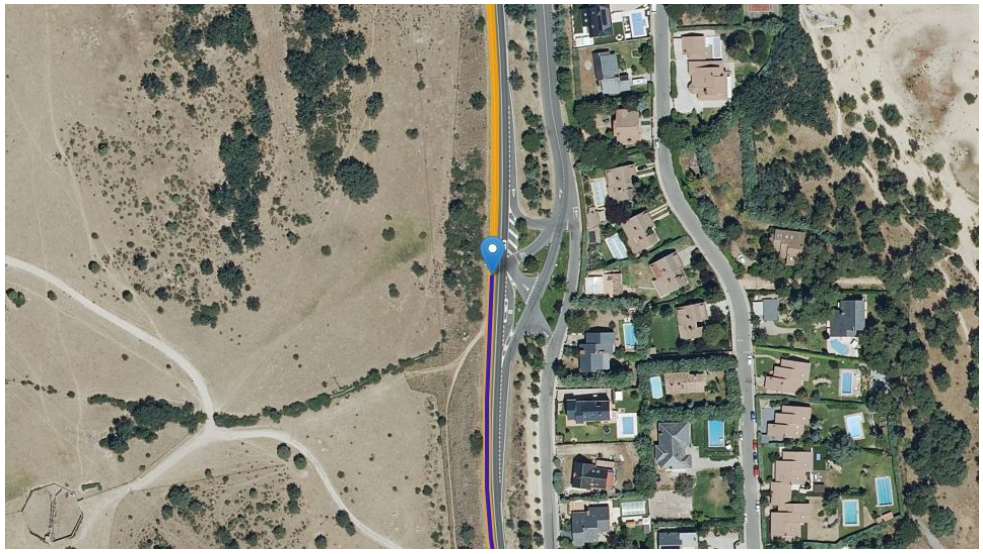
IDENTIFICACIÓN	
FAMILIA	Elementos de balizamiento
CÓDIGO INCIDENCIA	6B.06.01
DENOMINACIÓN	Elementos con deterioros/obstáculos que impidan su correcta percepción
OBSERVACIONES	Hitos

PROPUESTA DE ACTUACIÓN				
CÓDIGO	DESCRIPCIÓN	UNIDADES	PRECIO UNITARIO	IMPORTE
BA013	Sustitución o instalación de hitos de arista	11	24,2 € ud	266,2 €
			VALORACIÓN TOTAL	266,2 €

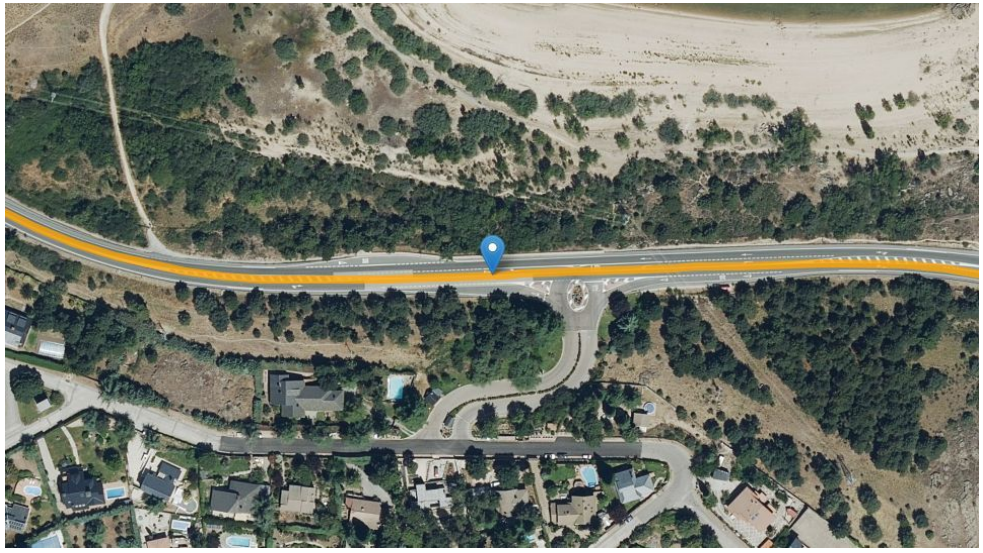
IDENTIFICACIÓN	
FAMILIA	Elementos de balizamiento
CÓDIGO INCIDENCIA	6B.02.02
DENOMINACIÓN	Inexistencia de hito de vértice en nariz de salida
OBSERVACIONES

PROPUESTA DE ACTUACIÓN				
CÓDIGO	DESCRIPCIÓN	UNIDADES	PRECIO UNITARIO	IMPORTE
BA015	Sustitución o instalación de hitos de vértice	1	390,95 € ud	390,95 €
BA025	Instalación de balizas H-75 en divergencia	3	52,09 € ud	156,27 €
			VALORACIÓN TOTAL	547,22 €

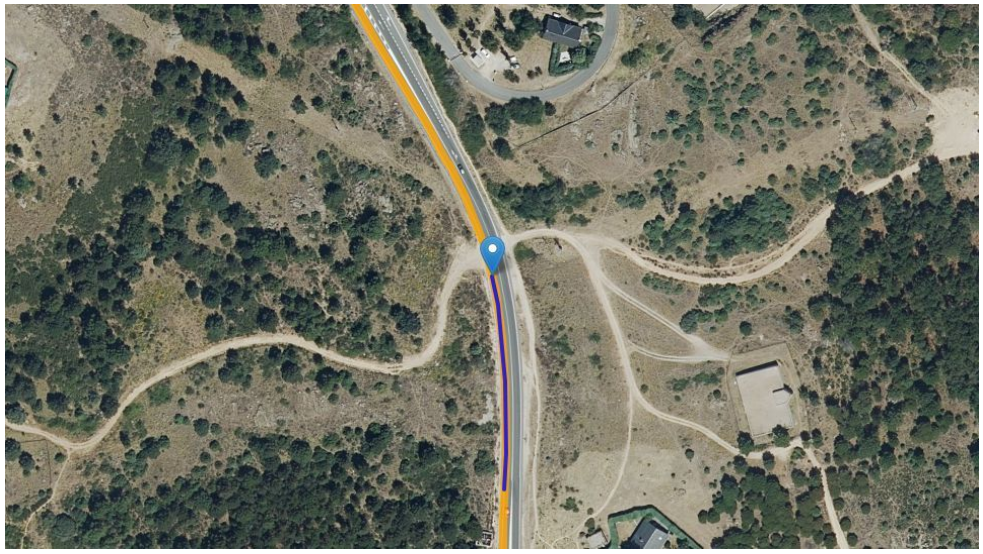
IDENTIFICACIÓN	
FAMILIA	Elementos de balizamiento
CÓDIGO INCIDENCIA	6B.06.01
DENOMINACIÓN	Elementos con deterioros/obstáculos que impidan su correcta percepción
OBSERVACIONES	Hitos

PROPUESTA DE ACTUACIÓN				
CÓDIGO	DESCRIPCIÓN	UNIDADES	PRECIO UNITARIO	IMPORTE
BA013	Sustitución o instalación de hitos de arista	7	24,2 € ud	169,4 €
			VALORACIÓN TOTAL	169,4 €

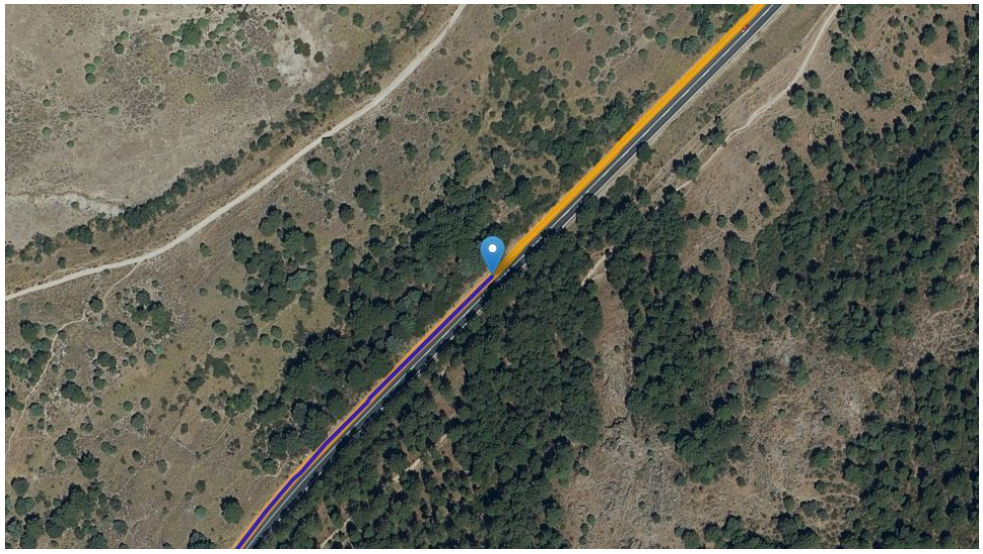
IDENTIFICACIÓN	
FAMILIA	Elementos de balizamiento
CÓDIGO INCIDENCIA	6B.06.01
DENOMINACIÓN	Elementos con deterioros/obstáculos que impidan su correcta percepción
OBSERVACIONES	Hitos

PROPUESTA DE ACTUACIÓN				
CÓDIGO	DESCRIPCIÓN	UNIDADES	PRECIO UNITARIO	IMPORTE
BA013	Sustitución o instalación de hitos de arista	11	24,2 € ud	266,2 €
			VALORACIÓN TOTAL	266,2 €

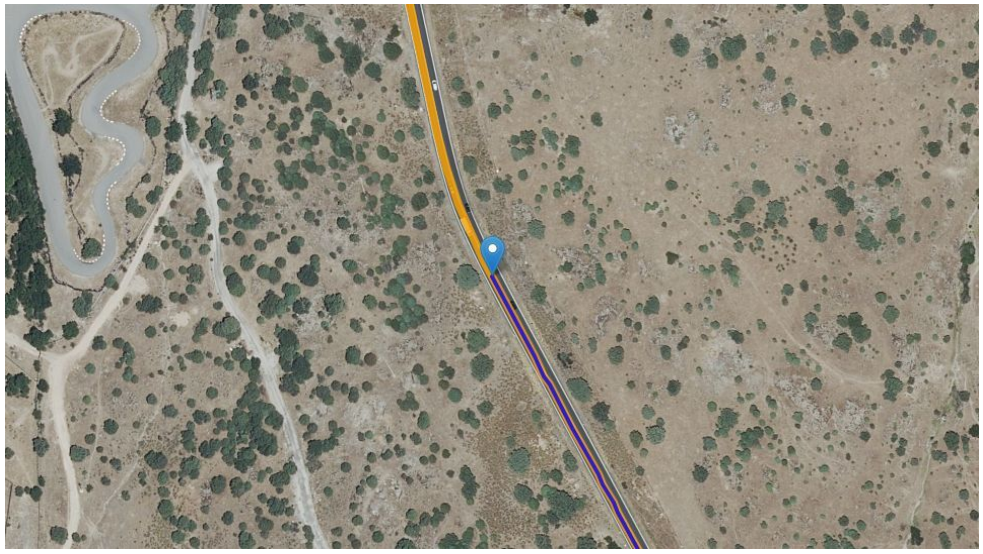
IDENTIFICACIÓN	
FAMILIA	Elementos de balizamiento
CÓDIGO INCIDENCIA	6B.06.01
DENOMINACIÓN	Elementos con deterioros/obstáculos que impidan su correcta percepción
OBSERVACIONES	Hitos

PROPUESTA DE ACTUACIÓN				
CÓDIGO	DESCRIPCIÓN	UNIDADES	PRECIO UNITARIO	IMPORTE
BA013	Sustitución o instalación de hitos de arista	10	24,2 € ud	242 €
			VALORACIÓN TOTAL	242 €

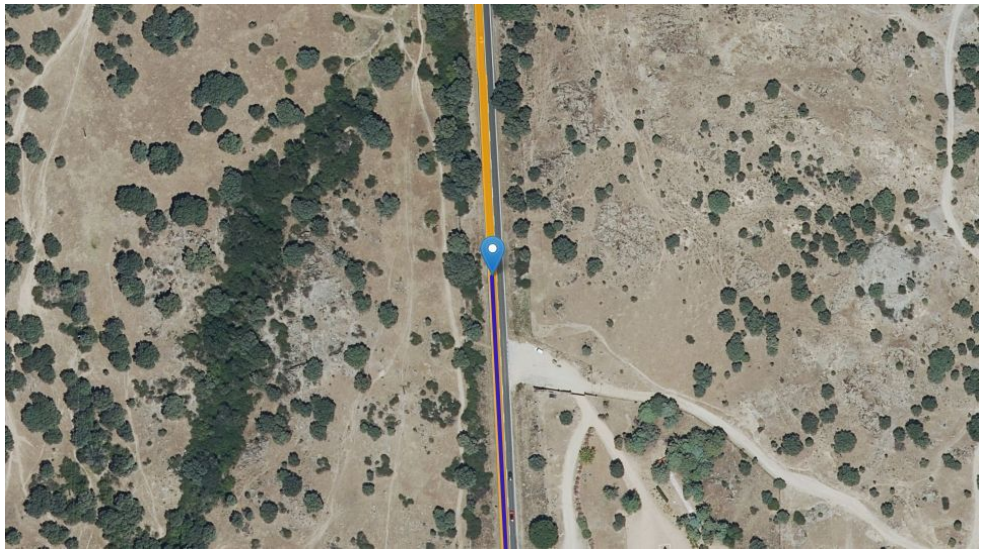
IDENTIFICACIÓN	
FAMILIA	Elementos de balizamiento
CÓDIGO INCIDENCIA	6B.06.01
DENOMINACIÓN	Elementos con deterioros/obstáculos que impidan su correcta percepción
OBSERVACIONES	Hitos

PROPUESTA DE ACTUACIÓN				
CÓDIGO	DESCRIPCIÓN	UNIDADES	PRECIO UNITARIO	IMPORTE
BA013	Sustitución o instalación de hitos de arista	16	24,2 € ud	387,2 €
			VALORACIÓN TOTAL	387,2 €
