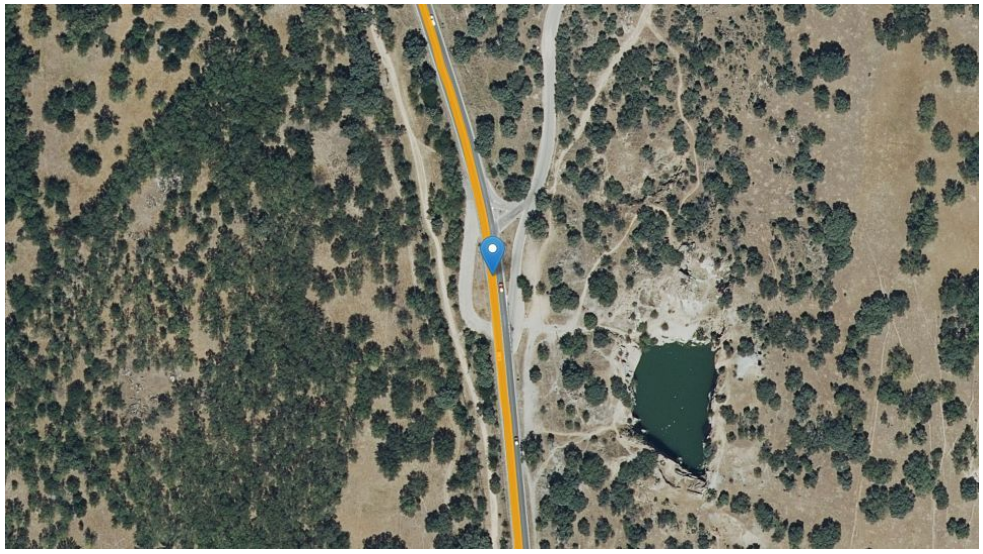
IDENTIFICACIÓN	
FAMILIA	Intersecciones
CÓDIGO INCIDENCIA	10IN.07.01
DENOMINACIÓN	Intersección 'en T' o 'en X' con giro a la izquierda no canalizado en vía con IMD > 3.000
OBSERVACIONES	La señalización no impide el cambio de sentido con el giro a izquierda.

PROPUESTA DE ACTUACIÓN				
CÓDIGO	DESCRIPCIÓN	UNIDADES	PRECIO UNITARIO	IMPORTE
IA014	Dotar elementos de cambio de trayectoria y velocidad al acceso	1	15.060,19 € ud	15.060,19 €
			VALORACIÓN TOTAL	15.060,19 €

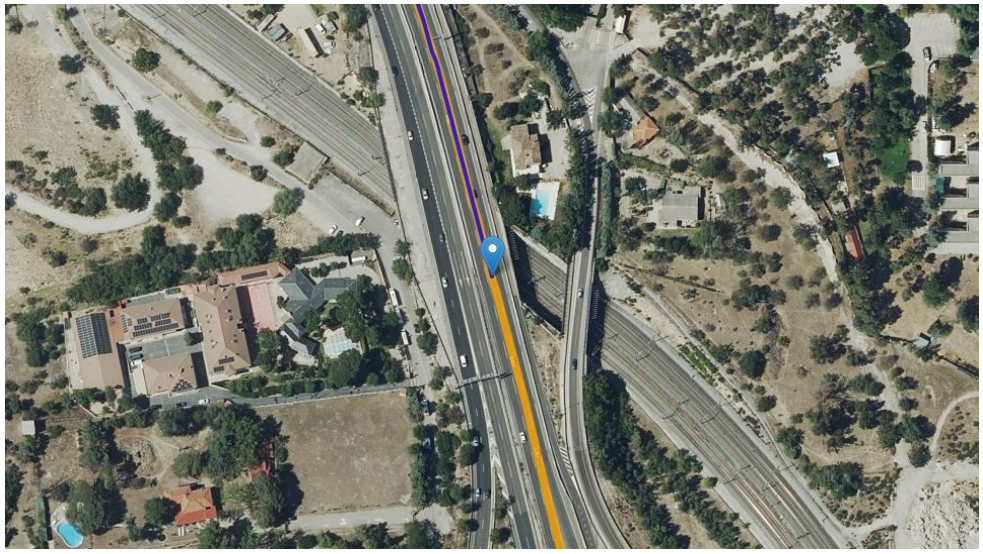
IDENTIFICACIÓN	
FAMILIA	Elementos de balizamiento
CÓDIGO INCIDENCIA	6B.06.01
DENOMINACIÓN	Elementos con deterioros/obstáculos que impidan su correcta percepción
OBSERVACIONES

PROPUESTA DE ACTUACIÓN				
CÓDIGO	DESCRIPCIÓN	UNIDADES	PRECIO UNITARIO	IMPORTE
BA016	Sustitución o instalación de captafaros	53	9,05 € ud	479,65 €
			VALORACIÓN TOTAL	479,65 €

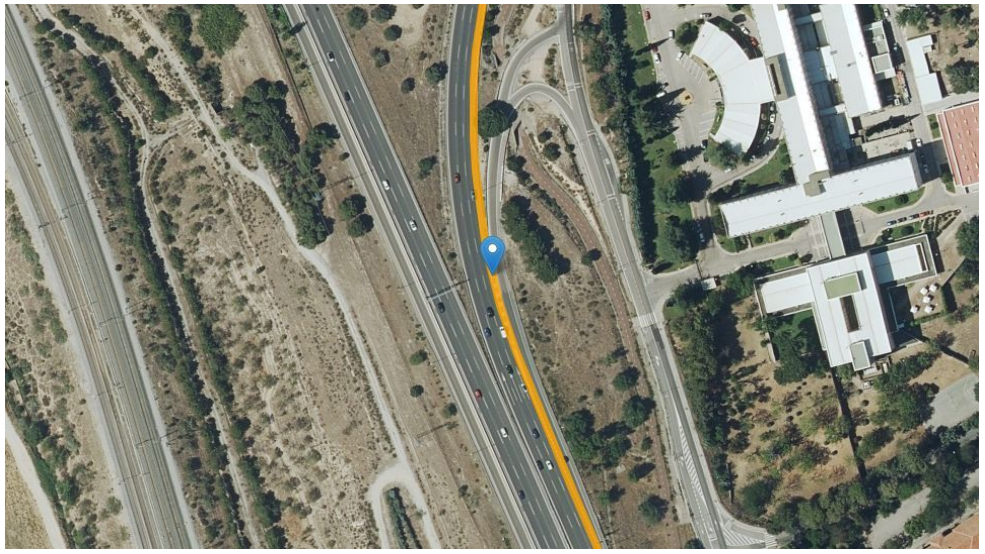
IDENTIFICACIÓN	
FAMILIA	Sistemas de Contención
CÓDIGO INCIDENCIA	8SC.06.01
DENOMINACIÓN	Barreras de tronco y ramal en divergencias que pueden provocar efecto trampolín
OBSERVACIONES

PROPUESTA DE ACTUACIÓN				
CÓDIGO	DESCRIPCIÓN	UNIDADES	PRECIO UNITARIO	IMPORTE
SC019	Atenuador de impacto	1	14.963,62 € ud	14.963,62 €
			VALORACIÓN TOTAL	14.963,62 €

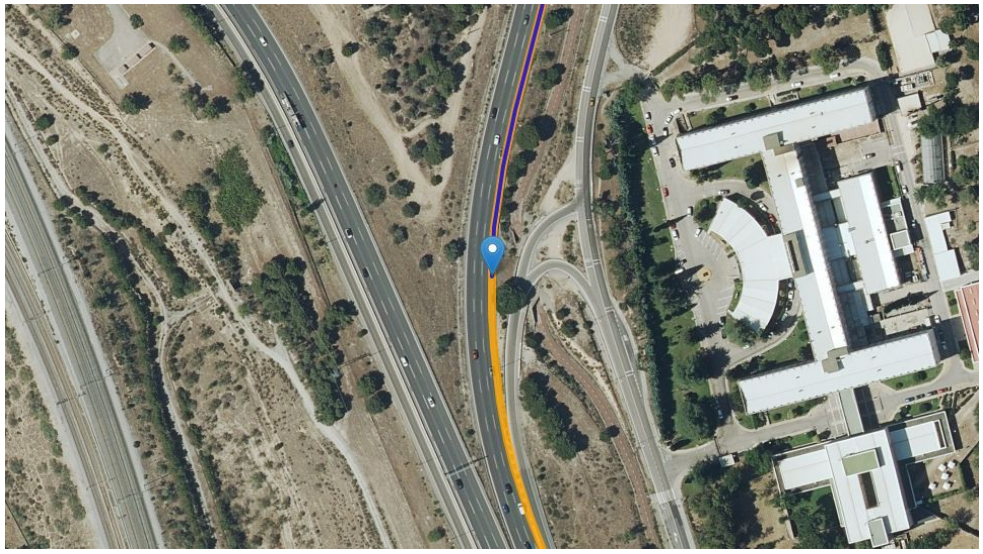
IDENTIFICACIÓN	
FAMILIA	Elementos de balizamiento
CÓDIGO INCIDENCIA	6B.06.01
DENOMINACIÓN	Elementos con deterioros/obstáculos que impidan su correcta percepción
OBSERVACIONES

PROPUESTA DE ACTUACIÓN				
CÓDIGO	DESCRIPCIÓN	UNIDADES	PRECIO UNITARIO	IMPORTE
BA016	Sustitución o instalación de captafaros	20	9,05 € ud	181 €
			VALORACIÓN TOTAL	181 €

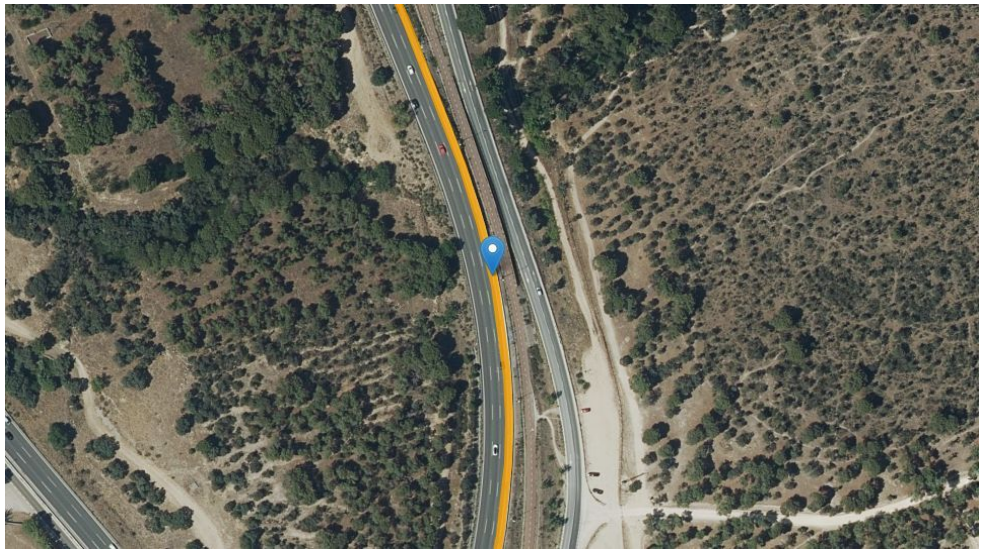
IDENTIFICACIÓN	
FAMILIA	Elementos de balizamiento
CÓDIGO INCIDENCIA	6B.06.01
DENOMINACIÓN	Elementos con deterioros/obstáculos que impidan su correcta percepción
OBSERVACIONES

CÓDIGO	DESCRIPCIÓN	UNIDADES	PRECIO UNITARIO	IMPORTE
BA009	Limpieza de pintada en Panel direccional	1	5,75 € ud	5,75 €
			VALORACIÓN TOTAL	5,75 €

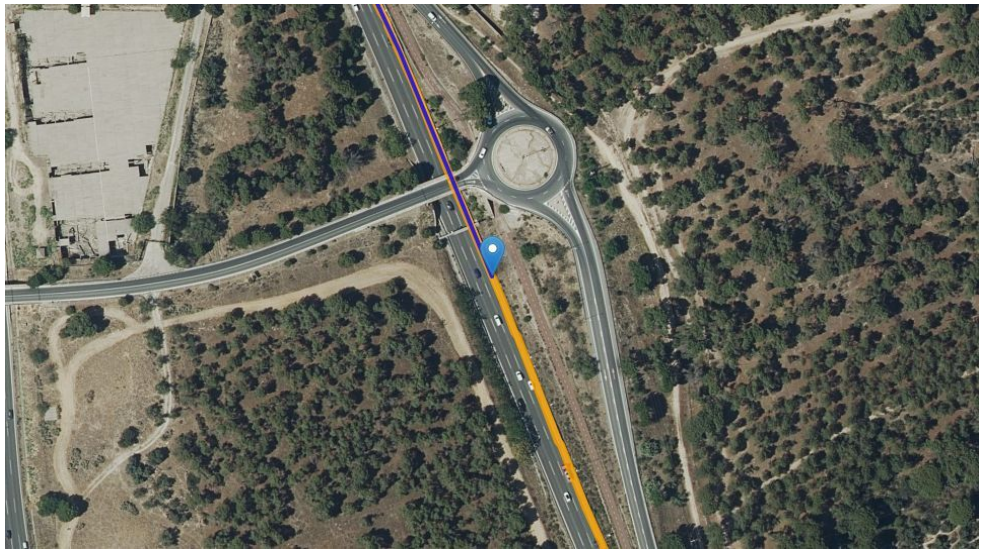
IDENTIFICACIÓN	
FAMILIA	Elementos de balizamiento
CÓDIGO INCIDENCIA	6B.06.01
DENOMINACIÓN	Elementos con deterioros/obstáculos que impidan su correcta percepción
OBSERVACIONES

PROPUESTA DE ACTUACIÓN				
CÓDIGO	DESCRIPCIÓN	UNIDADES	PRECIO UNITARIO	IMPORTE
BA016	Sustitución o instalación de captafaros	11	9,05 € ud	99,55 €
			VALORACIÓN TOTAL	99,55 €

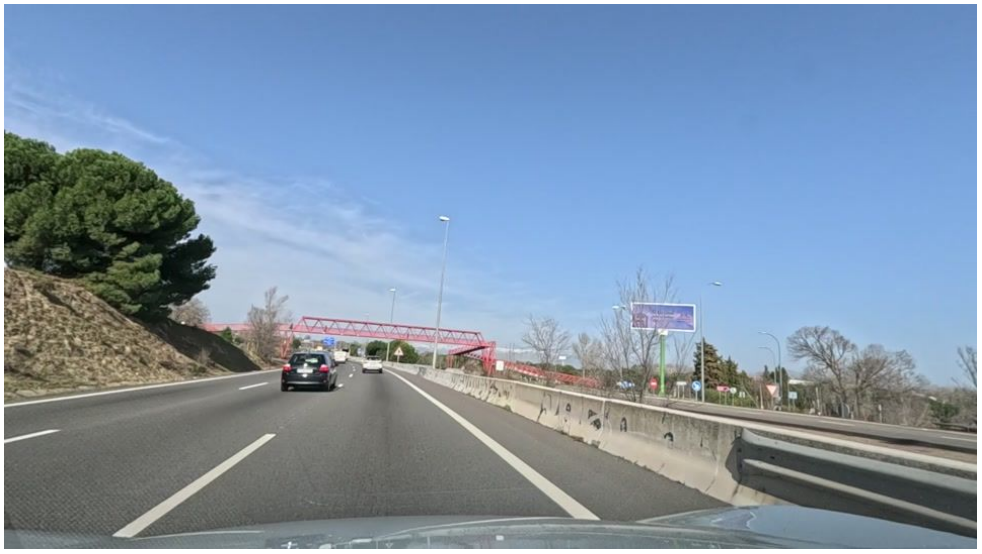
IDENTIFICACIÓN	
FAMILIA	Elementos de balizamiento
CÓDIGO INCIDENCIA	6B.06.01
DENOMINACIÓN	Elementos con deterioros/obstáculos que impidan su correcta percepción
OBSERVACIONES

PROPUESTA DE ACTUACIÓN				
CÓDIGO	DESCRIPCIÓN	UNIDADES	PRECIO UNITARIO	IMPORTE
BA016	Sustitución o instalación de captafaros	9	9,05 € ud	81,45 €
			VALORACIÓN TOTAL	81,45 €

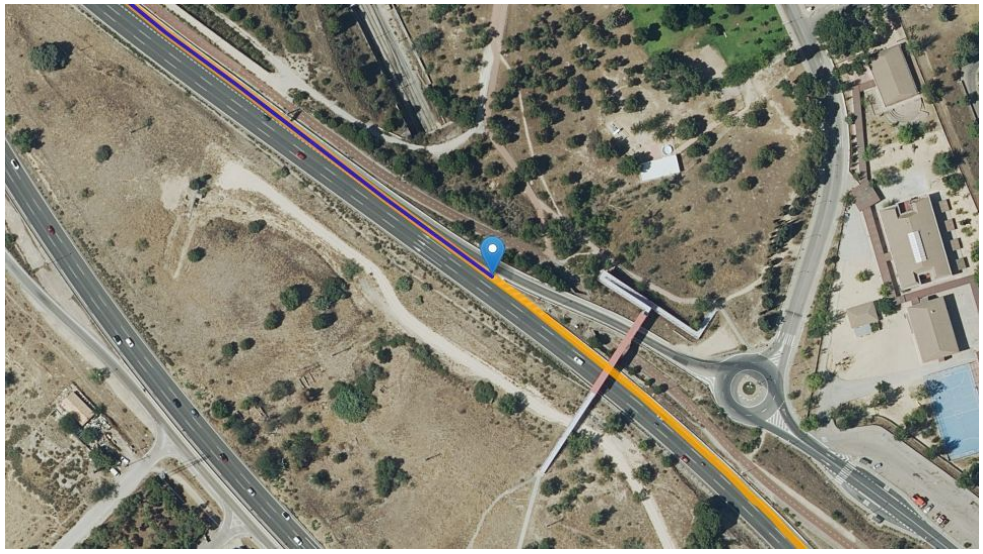
IDENTIFICACIÓN	
FAMILIA	Elementos de balizamiento
CÓDIGO INCIDENCIA	6B.06.01
DENOMINACIÓN	Elementos con deterioros/obstáculos que impidan su correcta percepción
OBSERVACIONES

PROPUESTA DE ACTUACIÓN				
CÓDIGO	DESCRIPCIÓN	UNIDADES	PRECIO UNITARIO	IMPORTE
BA016	Sustitución o instalación de captafaros	39	9,05 € ud	352,95 €
			VALORACIÓN TOTAL	352,95 €

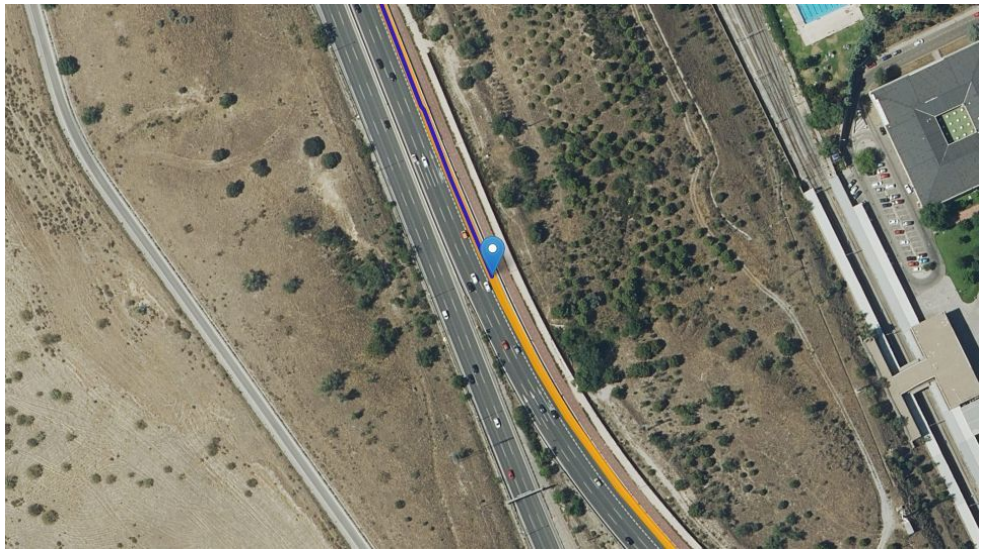
IDENTIFICACIÓN	
FAMILIA	Elementos de balizamiento
CÓDIGO INCIDENCIA	6B.06.01
DENOMINACIÓN	Elementos con deterioros/obstáculos que impidan su correcta percepción
OBSERVACIONES

PROPUESTA DE ACTUACIÓN				
CÓDIGO	DESCRIPCIÓN	UNIDADES	PRECIO UNITARIO	IMPORTE
BA016	Sustitución o instalación de captafaros	110	9,05 € ud	995,5 €
			VALORACIÓN TOTAL	995,5 €

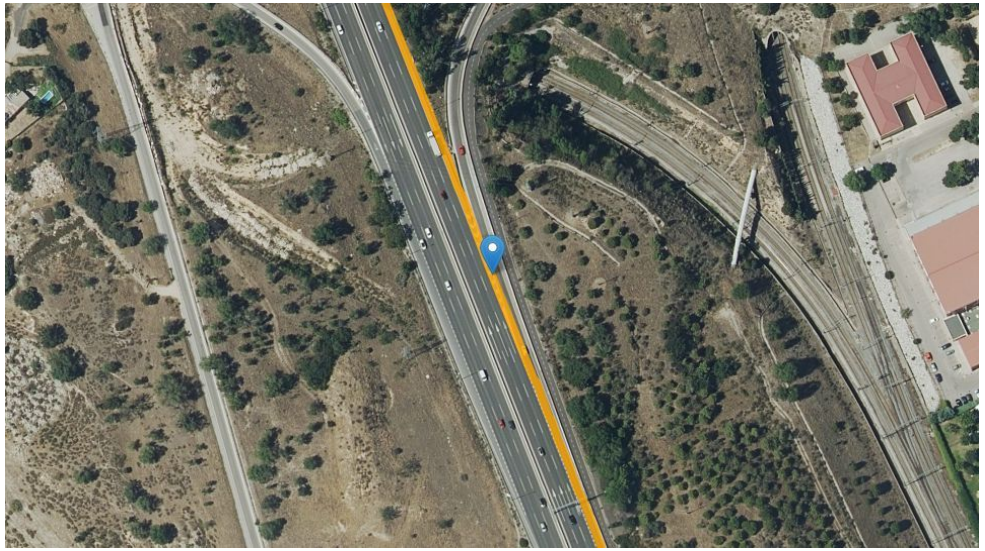
IDENTIFICACIÓN	
FAMILIA	Elementos de balizamiento
CÓDIGO INCIDENCIA	6B.06.01
DENOMINACIÓN	Elementos con deterioros/obstáculos que impidan su correcta percepción
OBSERVACIONES

PROPUESTA DE ACTUACIÓN				
CÓDIGO	DESCRIPCIÓN	UNIDADES	PRECIO UNITARIO	IMPORTE
BA015	Sustitución o instalación de hitos de vértice	1	390,95 € ud	390,95 €
BA025	Instalación de balizas H-75 en divergencia	9	52,09 € ud	468,81 €
			VALORACIÓN TOTAL	859,76 €

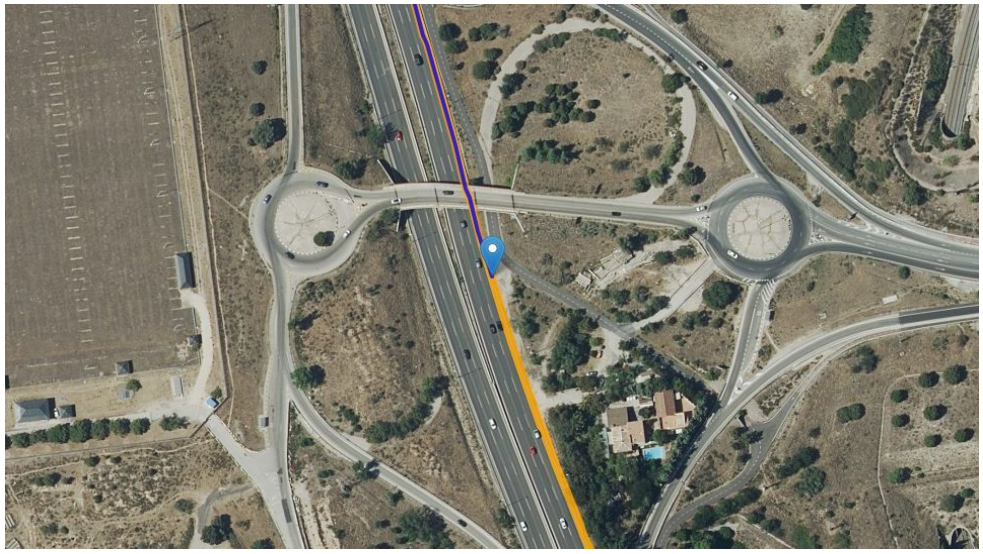
IDENTIFICACIÓN	
FAMILIA	Elementos de balizamiento
CÓDIGO INCIDENCIA	6B.06.01
DENOMINACIÓN	Elementos con deterioros/obstáculos que impidan su correcta percepción
OBSERVACIONES

PROPUESTA DE ACTUACIÓN				
CÓDIGO	DESCRIPCIÓN	UNIDADES	PRECIO UNITARIO	IMPORTE
BA016	Sustitución o instalación de captafaros	45	9,05 € ud	407,25 €
			VALORACIÓN TOTAL	407,25 €

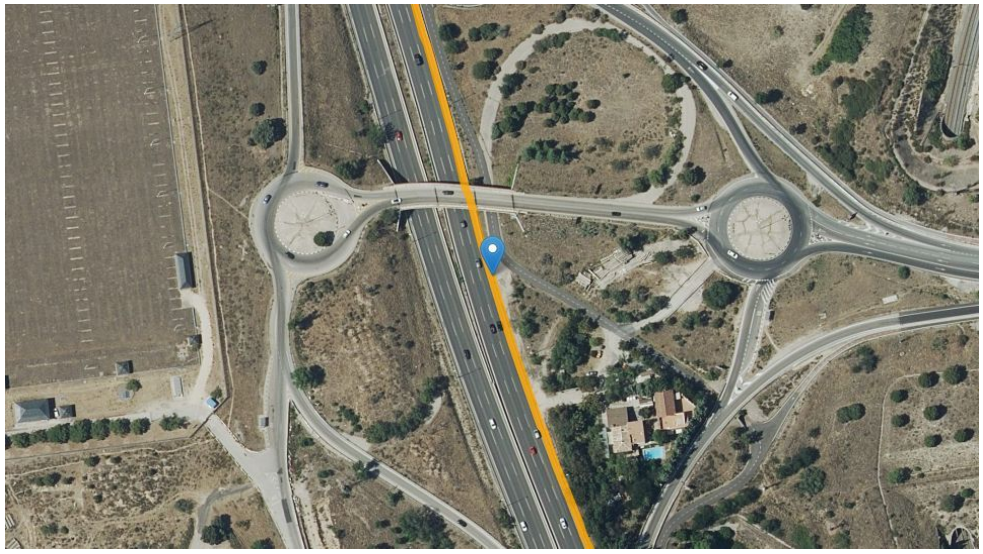
IDENTIFICACIÓN	
FAMILIA	Señalización de advertencias de peligro
CÓDIGO INCIDENCIA	3P.01.02
DENOMINACIÓN	Señal P-14b sin panel complementario con longitud de peligro
OBSERVACIONES

PROPUESTA DE ACTUACIÓN				
CÓDIGO	DESCRIPCIÓN	UNIDADES	PRECIO UNITARIO	IMPORTE
SV061	Colocación de panel complementario (900 x 300 mm) nivel RA2	1	69,07 € ud	69,07 €
			VALORACIÓN TOTAL	69,07 €

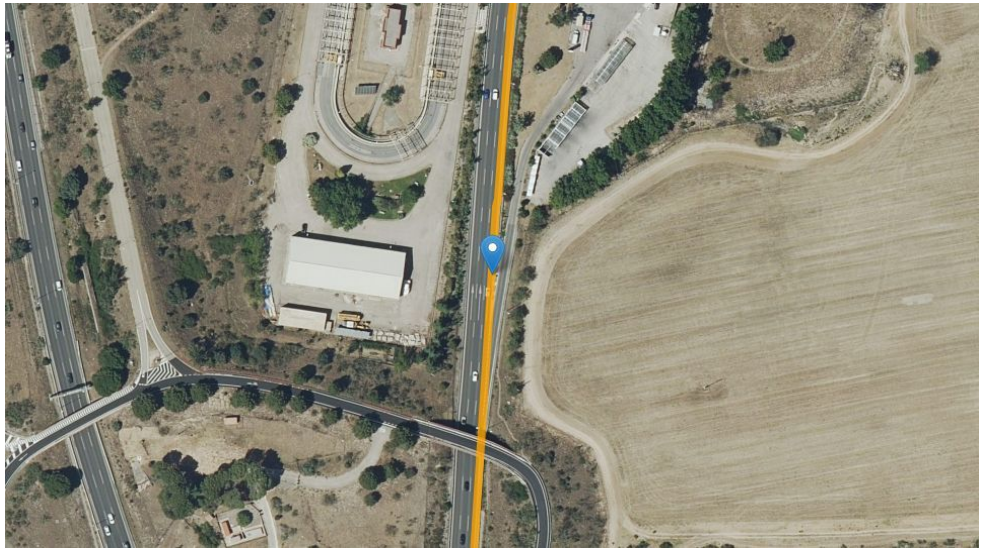
IDENTIFICACIÓN	
FAMILIA	Sistemas de Contención
CÓDIGO INCIDENCIA	8SC.06.01
DENOMINACIÓN	Barreras de tronco y ramal en divergencias que pueden provocar efecto trampolín
OBSERVACIONES

PROPUESTA DE ACTUACIÓN				
CÓDIGO	DESCRIPCIÓN	UNIDADES	PRECIO UNITARIO	IMPORTE
SC019	Atenuador de impacto	1	14.963,62 € ud	14.963,62 €
SC019	Atenuador de impacto	4	14.963,62 € ud	59.854,48 €
			VALORACIÓN TOTAL	74.818,1 €

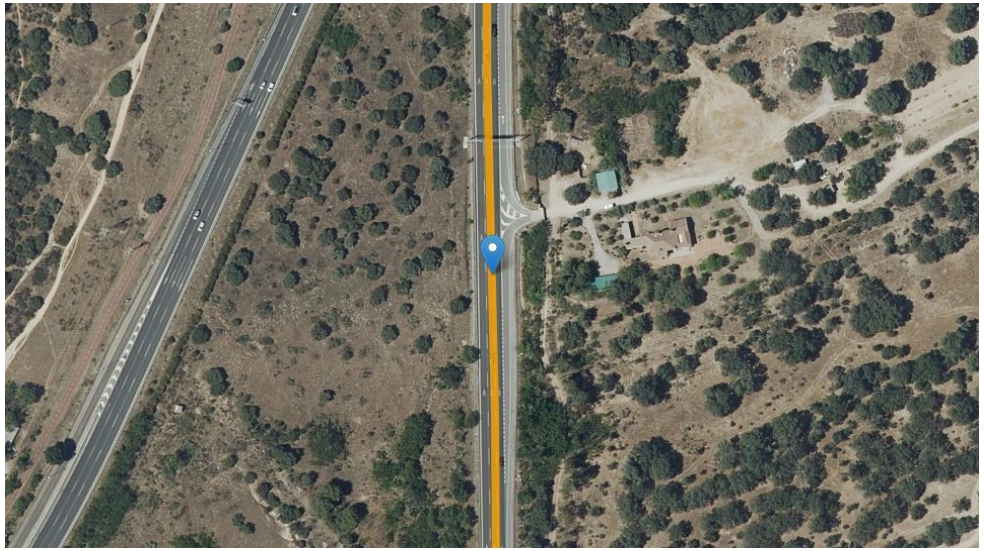
IDENTIFICACIÓN	
FAMILIA	Elementos de balizamiento
CÓDIGO INCIDENCIA	6B.02.02
DENOMINACIÓN	Inexistencia de hito de vértice en nariz de salida
OBSERVACIONES

PROPUESTA DE ACTUACIÓN				
CÓDIGO	DESCRIPCIÓN	UNIDADES	PRECIO UNITARIO	IMPORTE
BA015	Sustitución o instalación de hitos de vértice	1	390,95 € ud	390,95 €
BA025	Instalación de balizas H-75 en divergencia	4	52,09 € ud	208,36 €
			VALORACIÓN TOTAL	599,31 €

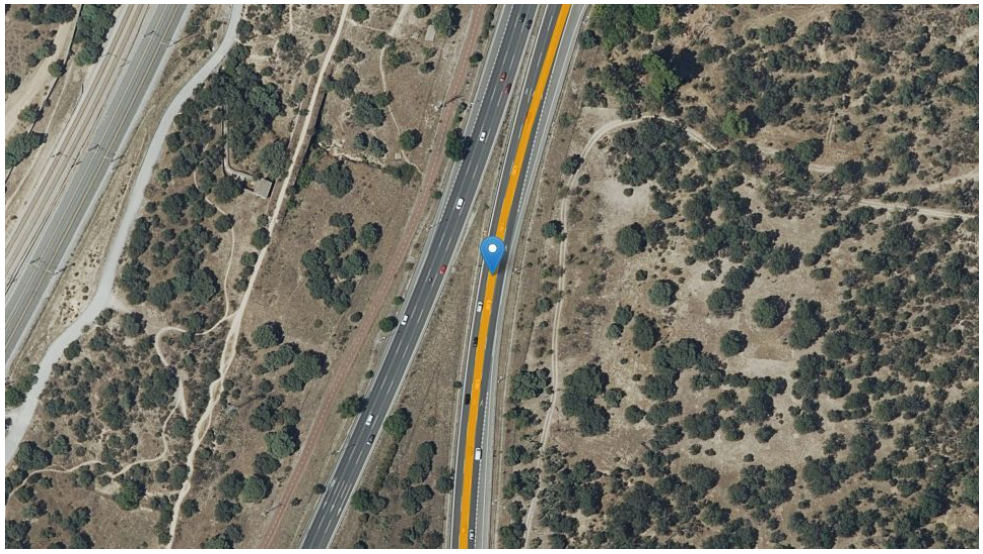
IDENTIFICACIÓN	
FAMILIA	Señalización vertical
CÓDIGO INCIDENCIA	1SV.05.01
DENOMINACIÓN	Señalización de orientación con pérdida de destinos, mala disposición, ubicación inadecuada, etc
OBSERVACIONES

PROPUESTA DE ACTUACIÓN				
CÓDIGO	DESCRIPCIÓN	UNIDADES	PRECIO UNITARIO	IMPORTE
SV005	Instalación de banderola	1	9.972,68 € ud	9.972,68 €
			VALORACIÓN TOTAL	9.972,68 €

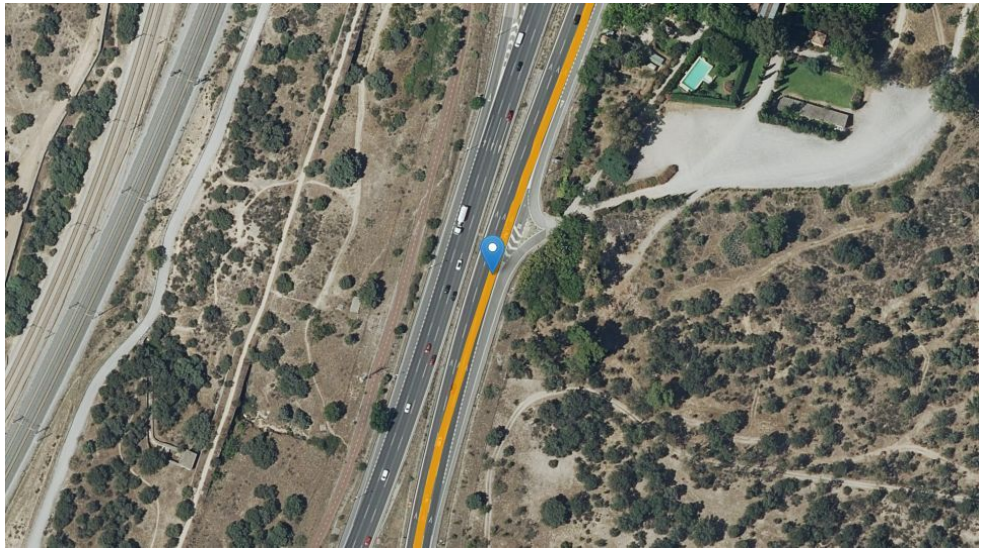
IDENTIFICACIÓN	
FAMILIA	Usuarios vulnerables
CÓDIGO INCIDENCIA	12UV.02.01
DENOMINACIÓN	Parada de autobús sin señal P-20 en alguno de los sentidos
OBSERVACIONES

PROPUESTA DE ACTUACIÓN				
CÓDIGO	DESCRIPCIÓN	UNIDADES	PRECIO UNITARIO	IMPORTE
SV043	Colocación de señal triangular lado 135 cm, reflexiva nivel RA2	1	190,49 € ud	190,49 €
SV061	Colocación de panel complementario (900 x 300 mm) nivel RA2	1	69,07 € ud	69,07 €
			VALORACIÓN TOTAL	259,56 €

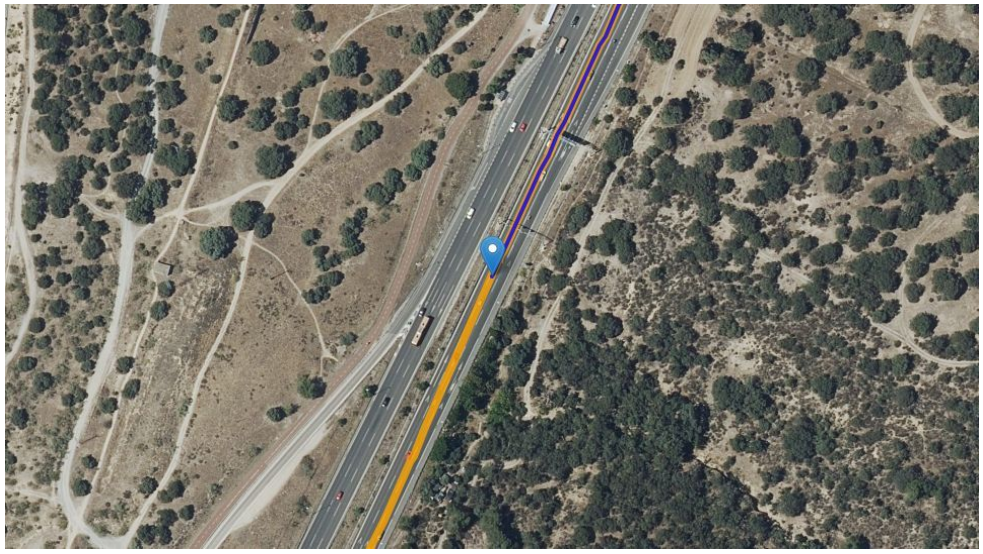
IDENTIFICACIÓN	
FAMILIA	Elementos de balizamiento
CÓDIGO INCIDENCIA	6B.06.01
DENOMINACIÓN	Elementos con deterioros/obstáculos que impidan su correcta percepción
OBSERVACIONES

PROPUESTA DE ACTUACIÓN				
CÓDIGO	DESCRIPCIÓN	UNIDADES	PRECIO UNITARIO	IMPORTE
BA016	Sustitución o instalación de captafaros	11	9,05 € ud	99,55 €
			VALORACIÓN TOTAL	99,55 €

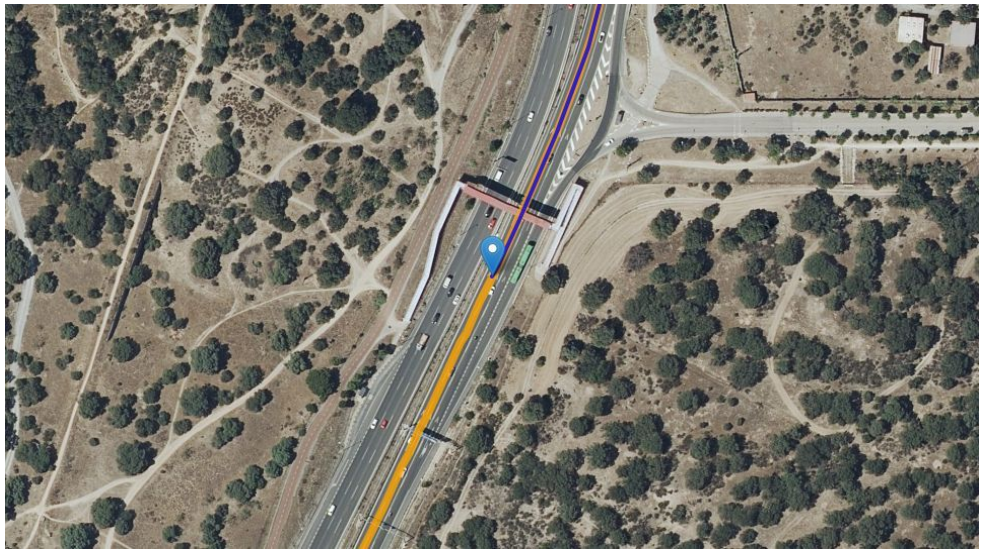
IDENTIFICACIÓN	
FAMILIA	Elementos de balizamiento
CÓDIGO INCIDENCIA	6B.06.01
DENOMINACIÓN	Elementos con deterioros/obstáculos que impidan su correcta percepción
OBSERVACIONES

PROPUESTA DE ACTUACIÓN				
CÓDIGO	DESCRIPCIÓN	UNIDADES	PRECIO UNITARIO	IMPORTE
BA016	Sustitución o instalación de captafaros	14	9,05 € ud	126,7 €
			VALORACIÓN TOTAL	126,7 €

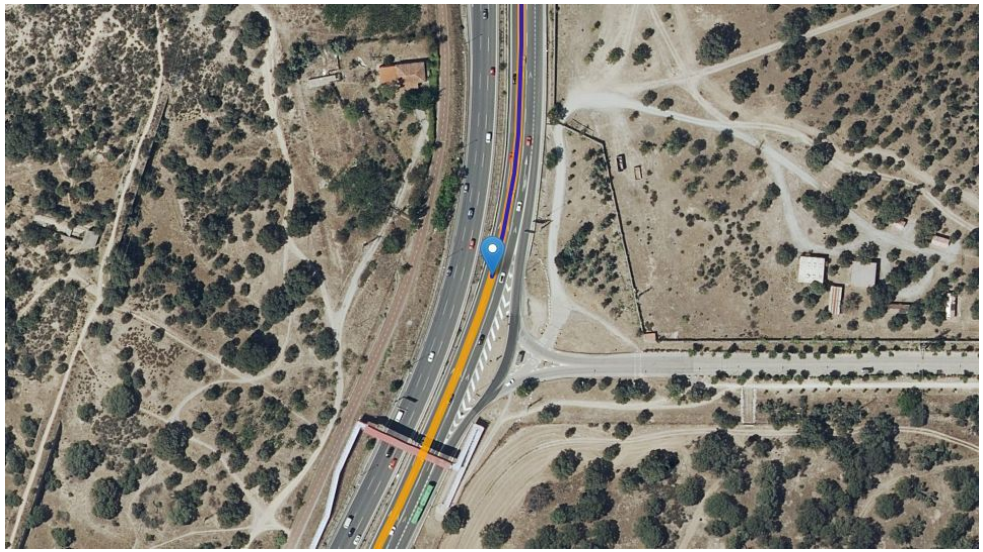
IDENTIFICACIÓN	
FAMILIA	Elementos de balizamiento
CÓDIGO INCIDENCIA	6B.06.01
DENOMINACIÓN	Elementos con deterioros/obstáculos que impidan su correcta percepción
OBSERVACIONES

PROPUESTA DE ACTUACIÓN				
CÓDIGO	DESCRIPCIÓN	UNIDADES	PRECIO UNITARIO	IMPORTE
BA016	Sustitución o instalación de captafaros	21	9,05 € ud	190,05 €
			VALORACIÓN TOTAL	190,05 €

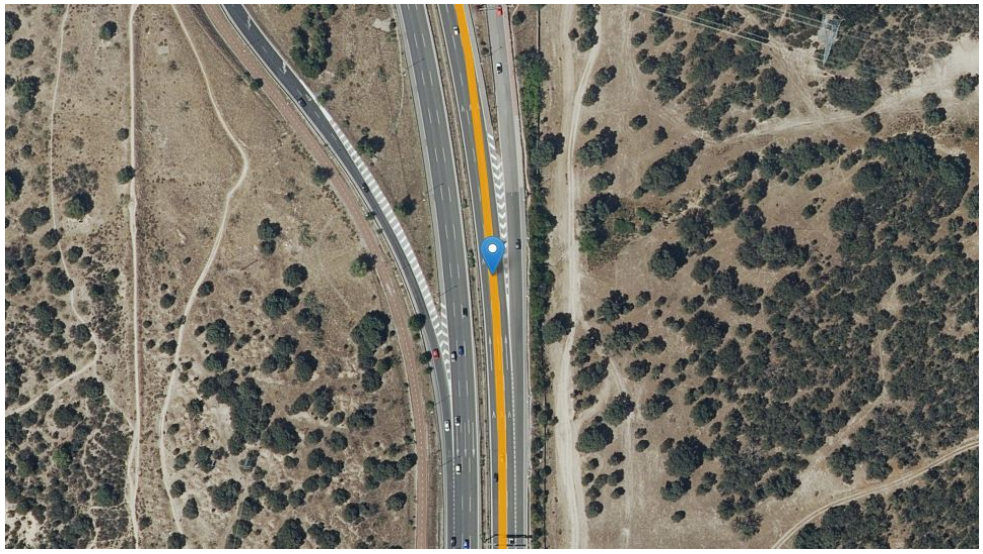
IDENTIFICACIÓN	
FAMILIA	Elementos de balizamiento
CÓDIGO INCIDENCIA	6B.06.01
DENOMINACIÓN	Elementos con deterioros/obstáculos que impidan su correcta percepción
OBSERVACIONES

PROPUESTA DE ACTUACIÓN				
CÓDIGO	DESCRIPCIÓN	UNIDADES	PRECIO UNITARIO	IMPORTE
BA015	Sustitución o instalación de hitos de vértice	1	390,95 € ud	390,95 €
			VALORACIÓN TOTAL	390,95 €

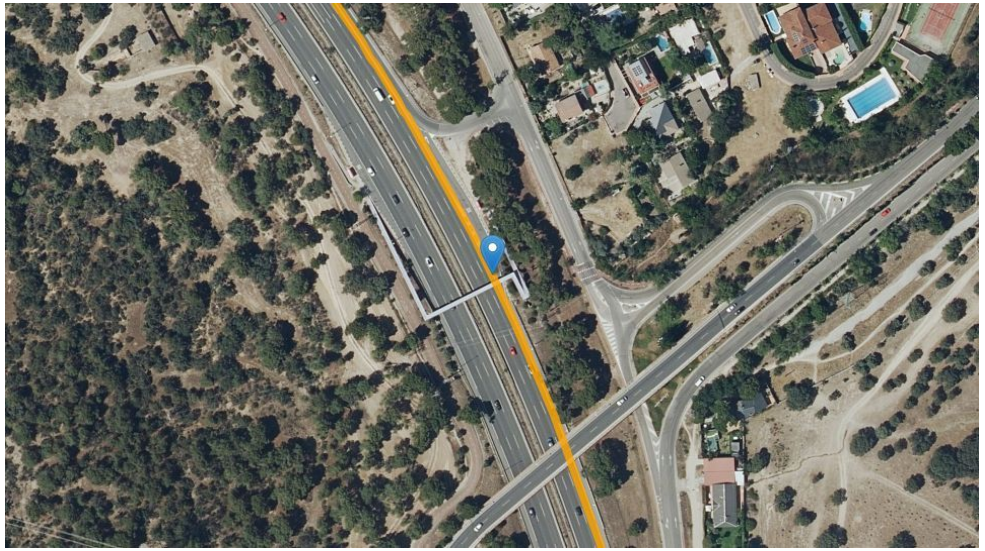
IDENTIFICACIÓN	
FAMILIA	Usuarios vulnerables
CÓDIGO INCIDENCIA	12UV.02.01
DENOMINACIÓN	Parada de autobús sin señal P-20 en alguno de los sentidos
OBSERVACIONES

PROPUESTA DE ACTUACIÓN				
CÓDIGO	DESCRIPCIÓN	UNIDADES	PRECIO UNITARIO	IMPORTE
SV061	Colocación de panel complementario (900 x 300 mm) nivel RA2	1	69,07 € ud	69,07 €
SV045	Colocación de señal triangular lado 175 cm, reflexiva nivel RA2	1	311,28 € ud	311,28 €
			VALORACIÓN TOTAL	380,35 €

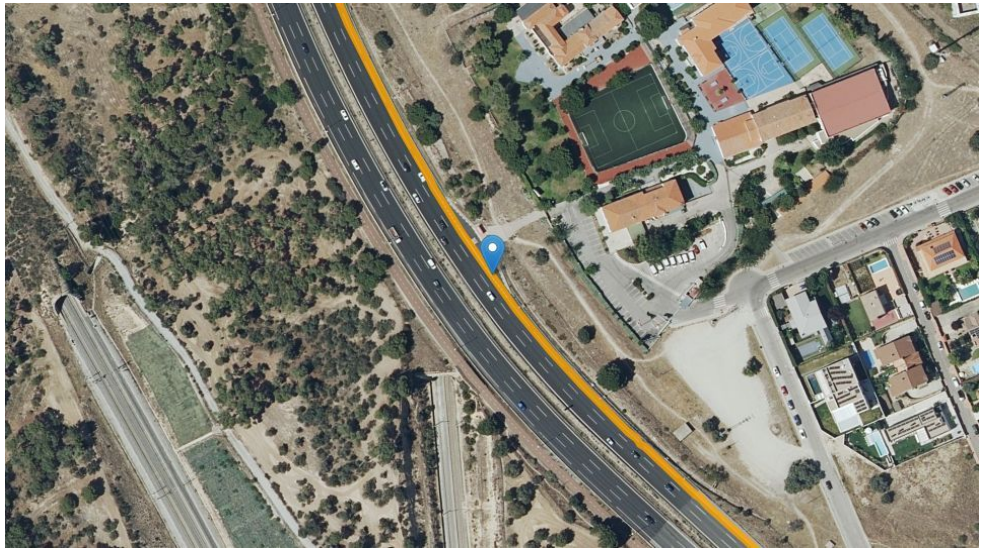
IDENTIFICACIÓN	
FAMILIA	Usuarios vulnerables
CÓDIGO INCIDENCIA	12UV.02.01
DENOMINACIÓN	Parada de autobús sin señal P-20 en alguno de los sentidos
OBSERVACIONES

PROPUESTA DE ACTUACIÓN				
CÓDIGO	DESCRIPCIÓN	UNIDADES	PRECIO UNITARIO	IMPORTE
SV061	Colocación de panel complementario (900 x 300 mm) nivel RA2	1	69,07 € ud	69,07 €
SV045	Colocación de señal triangular lado 175 cm, reflexiva nivel RA2	1	311,28 € ud	311,28 €
			VALORACIÓN TOTAL	380,35 €

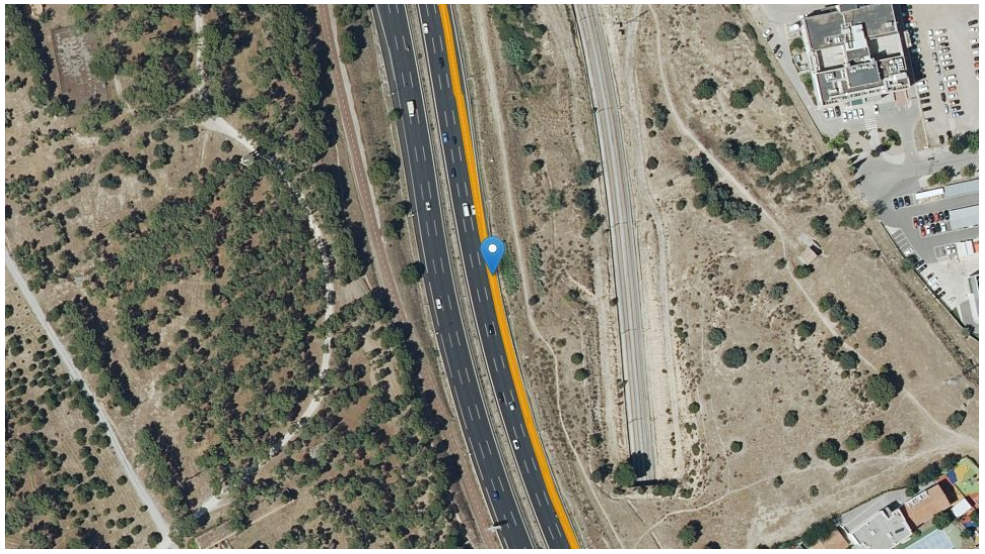
IDENTIFICACIÓN	
FAMILIA	Señalización vertical
CÓDIGO INCIDENCIA	1SV.05.01
DENOMINACIÓN	Señalización de orientación con pérdida de destinos, mala disposición, ubicación inadecuada, etc
OBSERVACIONES

PROPUESTA DE ACTUACIÓN				
CÓDIGO	DESCRIPCIÓN	UNIDADES	PRECIO UNITARIO	IMPORTE
SV005	Instalación de banderola	1	9.972,68 € ud	9.972,68 €
			VALORACIÓN TOTAL	9.972,68 €

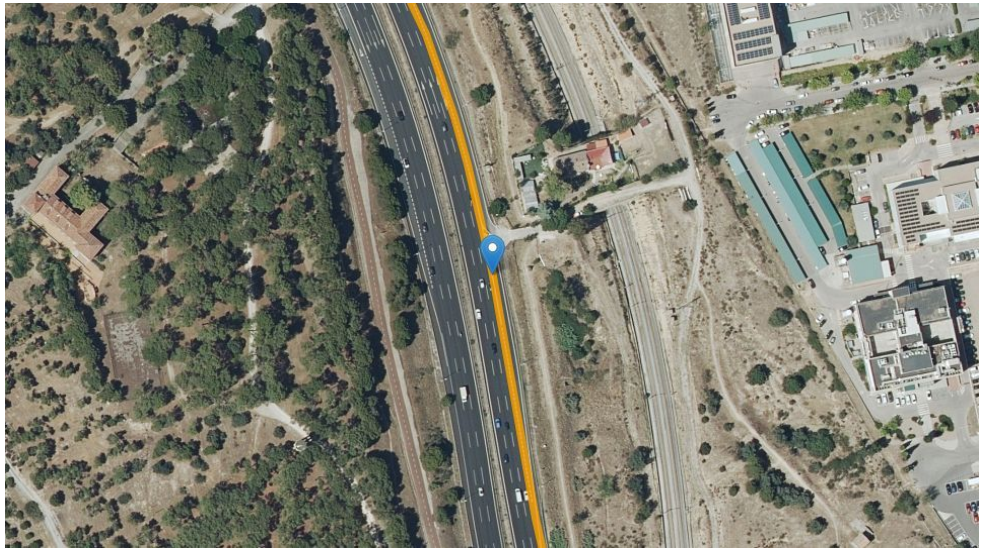
IDENTIFICACIÓN	
FAMILIA	Elementos de balizamiento
CÓDIGO INCIDENCIA	6B.02.02
DENOMINACIÓN	Inexistencia de hito de vértice en nariz de salida
OBSERVACIONES

PROPUESTA DE ACTUACIÓN				
CÓDIGO	DESCRIPCIÓN	UNIDADES	PRECIO UNITARIO	IMPORTE
BA015	Sustitución o instalación de hitos de vértice	1	390,95 € ud	390,95 €
BA025	Instalación de balizas H-75 en divergencia	3	52,09 € ud	156,27 €
			VALORACIÓN TOTAL	547,22 €

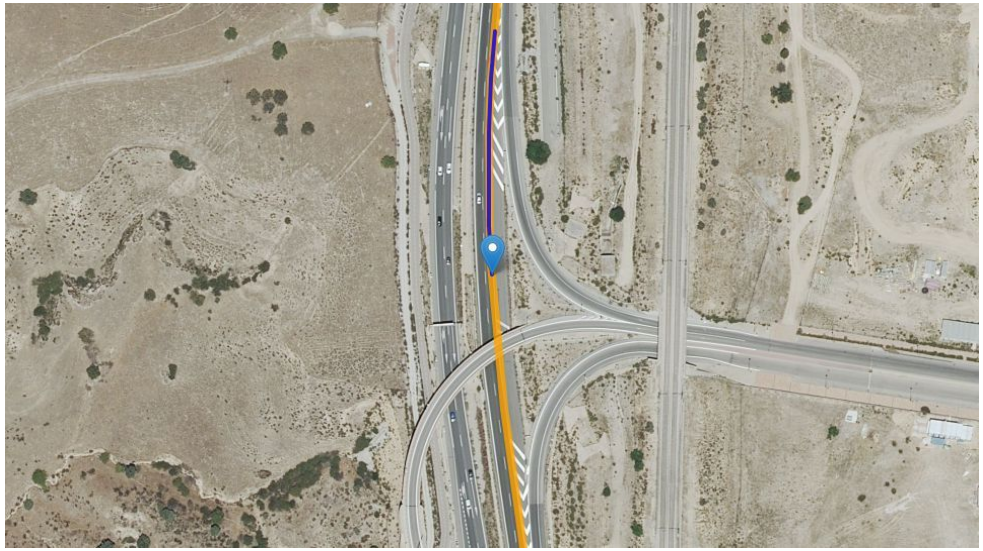
IDENTIFICACIÓN	
FAMILIA	Elementos de balizamiento
CÓDIGO INCIDENCIA	6B.06.01
DENOMINACIÓN	Elementos con deterioros/obstáculos que impidan su correcta percepción
OBSERVACIONES

PROPUESTA DE ACTUACIÓN				
CÓDIGO	DESCRIPCIÓN	UNIDADES	PRECIO UNITARIO	IMPORTE
BA016	Sustitución o instalación de captafaros	7	9,05 € ud	63,35 €
OE004	Despeje de vegetación, desbroce de terreno y retirada de productos	110	0,61 € m2	67,1 €
			VALORACIÓN TOTAL	130,45 €

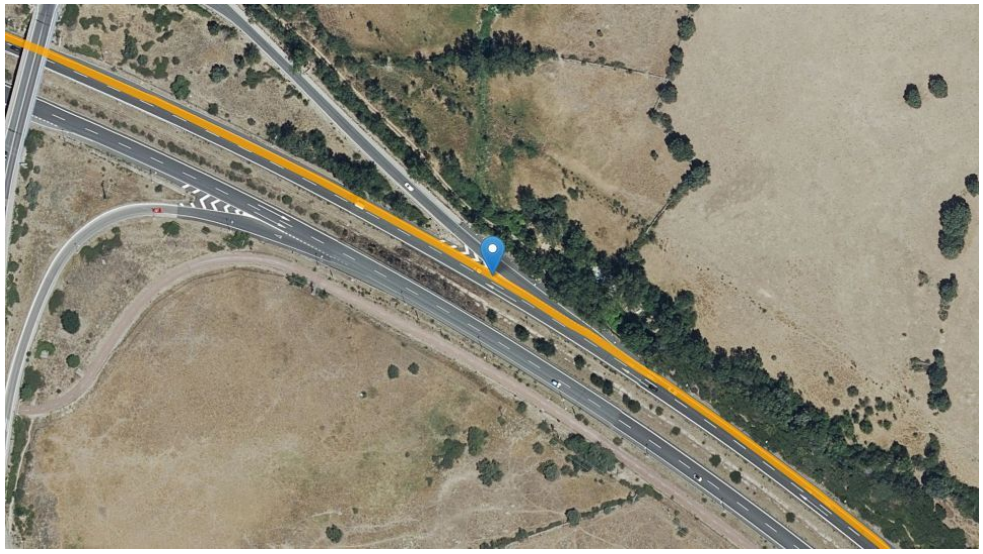
IDENTIFICACIÓN	
FAMILIA	Elementos de balizamiento
CÓDIGO INCIDENCIA	6B.06.01
DENOMINACIÓN	Elementos con deterioros/obstáculos que impidan su correcta percepción
OBSERVACIONES

PROPUESTA DE ACTUACIÓN				
CÓDIGO	DESCRIPCIÓN	UNIDADES	PRECIO UNITARIO	IMPORTE
BA025	Instalación de balizas H-75 en divergencia	3	52,09 € ud	156,27 €
			VALORACIÓN TOTAL	156,27 €

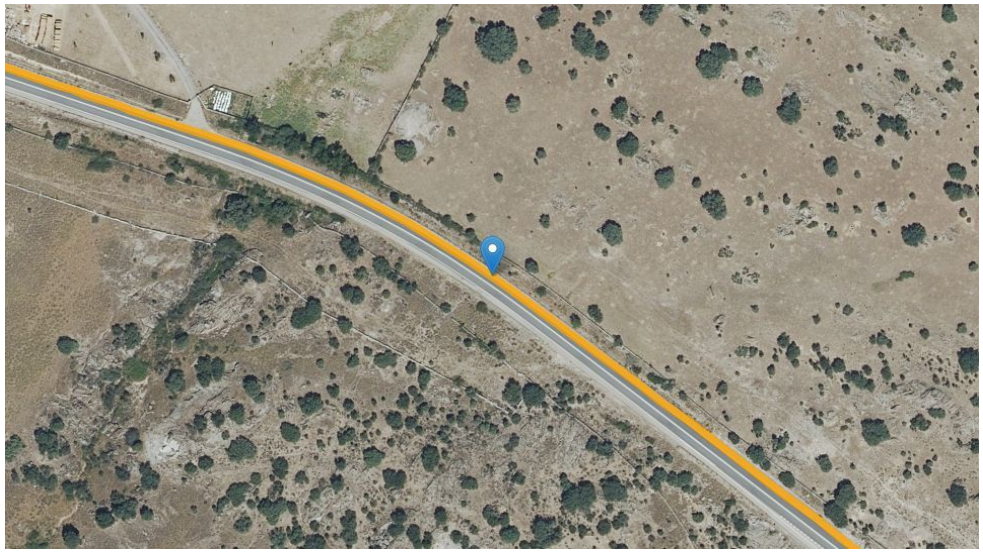
IDENTIFICACIÓN	
FAMILIA	Elementos de balizamiento
CÓDIGO INCIDENCIA	6B.04.01
DENOMINACIÓN	Inexistencia de paneles direccionales en parte del desarrollo de curva balizada
OBSERVACIONES

PROPUESTA DE ACTUACIÓN				
CÓDIGO	DESCRIPCIÓN	UNIDADES	PRECIO UNITARIO	IMPORTE
BA021	Instalación de panel direccional 160x40cm de nivel RA2 retroreflexión	2	223,39 € ud	446,78 €
			VALORACIÓN TOTAL	446,78 €

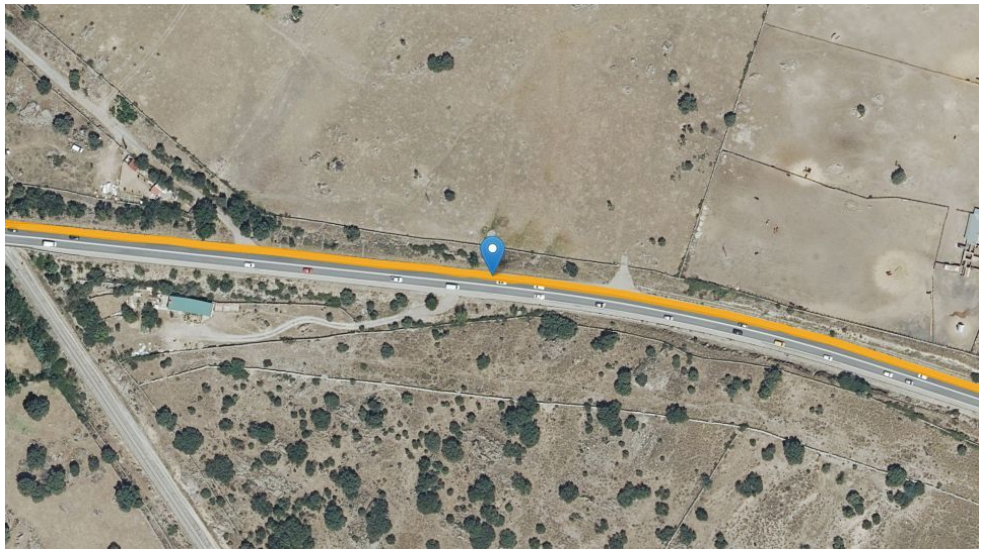
IDENTIFICACIÓN	
FAMILIA	Señalización de advertencias de peligro
CÓDIGO INCIDENCIA	3P.01.08
DENOMINACIÓN	Señal P-23 sin panel complementario con longitud de peligro
OBSERVACIONES

CÓDIGO	DESCRIPCIÓN	UNIDADES	PRECIO UNITARIO	IMPORTE
SV061	Colocación de panel complementario (900 x 300 mm) nivel RA2	2	69,07 € ud	138,14 €
			VALORACIÓN TOTAL	138,14 €

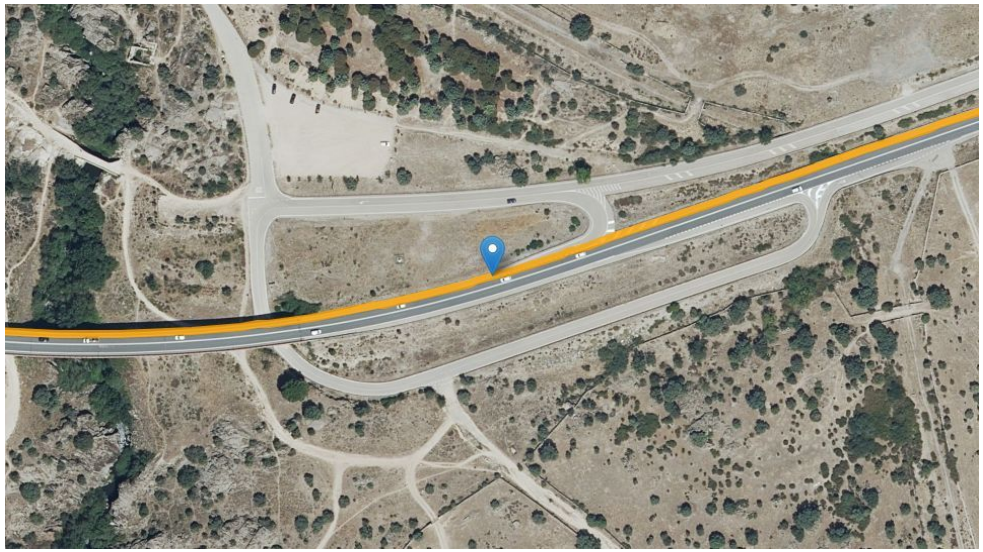
IDENTIFICACIÓN	
FAMILIA	Señalización de límites de velocidad
CÓDIGO INCIDENCIA	2V.01.01.01
DENOMINACIÓN	Inexistencia de señal R-301 con la velocidad genérica tras intersección
OBSERVACIONES

PROPUESTA DE ACTUACIÓN				
CÓDIGO	DESCRIPCIÓN	UNIDADES	PRECIO UNITARIO	IMPORTE
SV050	Colocación de señal circular diámetro 90 cm, reflexiva nivel RA2	1	198,4 € ud	198,4 €
			VALORACIÓN TOTAL	198,4 €

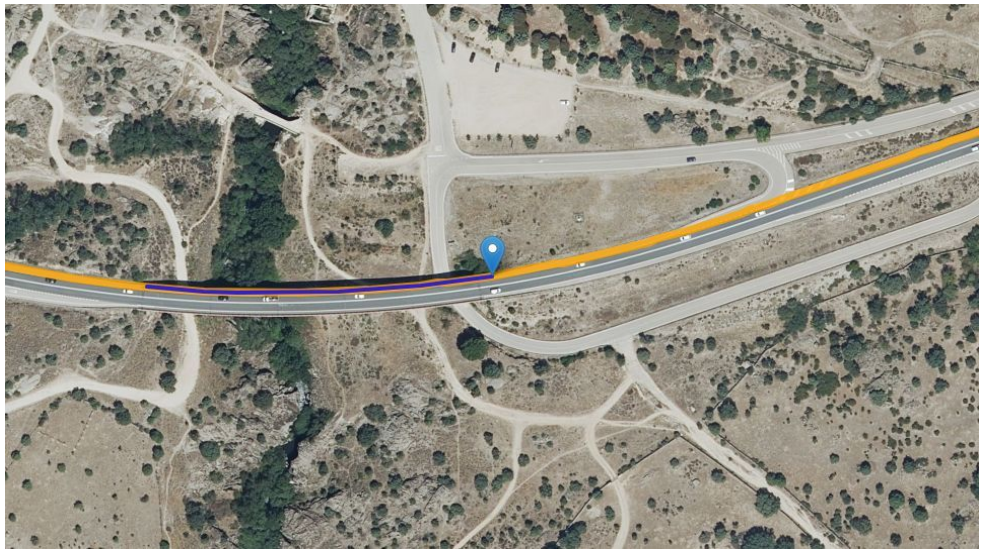
IDENTIFICACIÓN	
FAMILIA	Elementos de balizamiento
CÓDIGO INCIDENCIA	6B.06.01
DENOMINACIÓN	Elementos con deterioros/obstáculos que impidan su correcta percepción
OBSERVACIONES

PROPUESTA DE ACTUACIÓN				
CÓDIGO	DESCRIPCIÓN	UNIDADES	PRECIO UNITARIO	IMPORTE
BA016	Sustitución o instalación de captafaros	9	9,05 € ud	81,45 €
			VALORACIÓN TOTAL	81,45 €

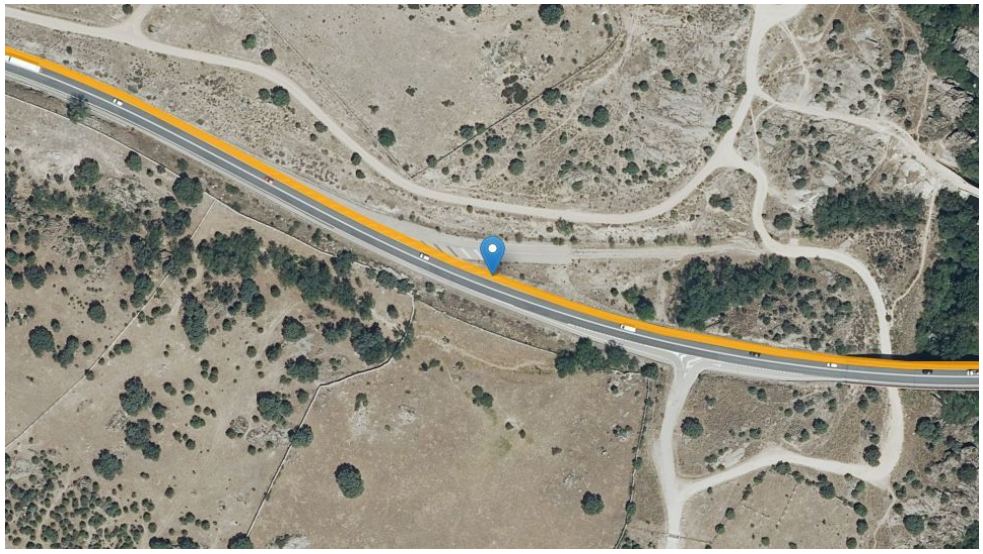
IDENTIFICACIÓN	
FAMILIA	Elementos de balizamiento
CÓDIGO INCIDENCIA	6B.06.01
DENOMINACIÓN	Elementos con deterioros/obstáculos que impidan su correcta percepción
OBSERVACIONES

PROPUESTA DE ACTUACIÓN				
CÓDIGO	DESCRIPCIÓN	UNIDADES	PRECIO UNITARIO	IMPORTE
BA025	Instalación de balizas H-75 en divergencia	5	52,09 € ud	260,45 €
			VALORACIÓN TOTAL	260,45 €

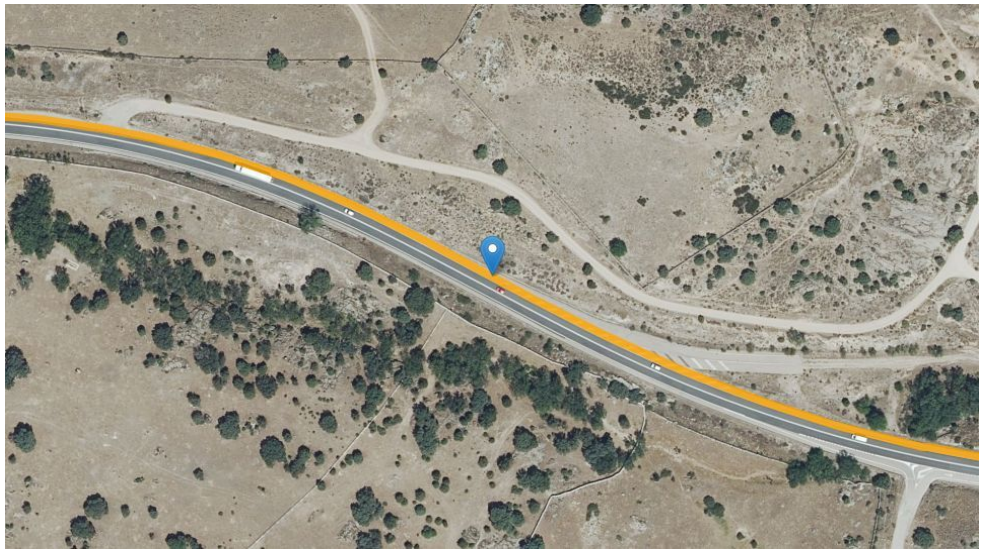
IDENTIFICACIÓN	
FAMILIA	Elementos de balizamiento
CÓDIGO INCIDENCIA	6B.05.01
DENOMINACIÓN	Elemento que no refleja la realidad existente
OBSERVACIONES

PROPUESTA DE ACTUACIÓN				
CÓDIGO	DESCRIPCIÓN	UNIDADES	PRECIO UNITARIO	IMPORTE
SV075	Desmontaje de señal existente, panel direccional o cartel vertical	1	13,03 € ud	13,03 €
			VALORACIÓN TOTAL	13,03 €

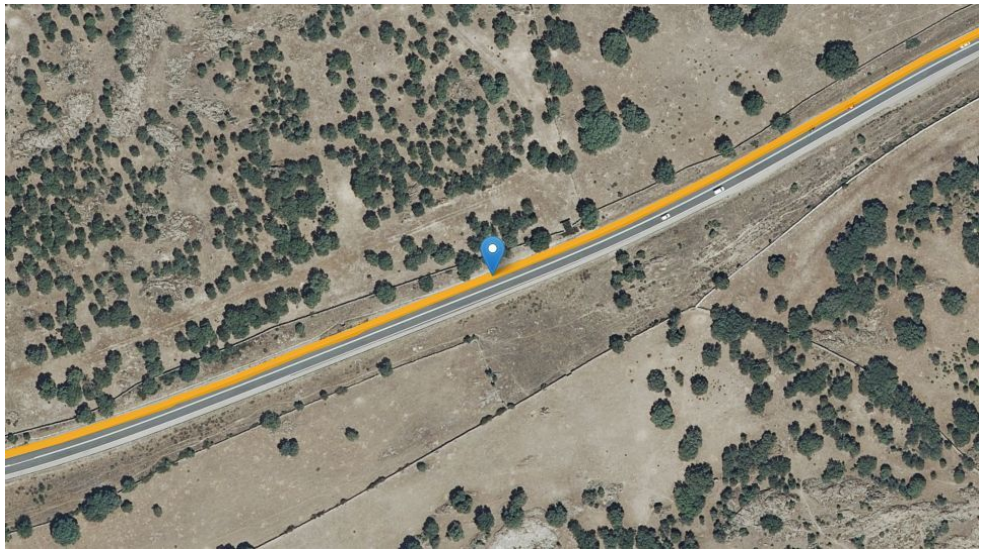
IDENTIFICACIÓN	
FAMILIA	Señalización de advertencias de peligro
CÓDIGO INCIDENCIA	3P.01.08
DENOMINACIÓN	Señal P-23 sin panel complementario con longitud de peligro
OBSERVACIONES

PROPUESTA DE ACTUACIÓN				
CÓDIGO	DESCRIPCIÓN	UNIDADES	PRECIO UNITARIO	IMPORTE
SV061	Colocación de panel complementario (900 x 300 mm) nivel RA2	2	69,07 € ud	138,14 €
			VALORACIÓN TOTAL	138,14 €

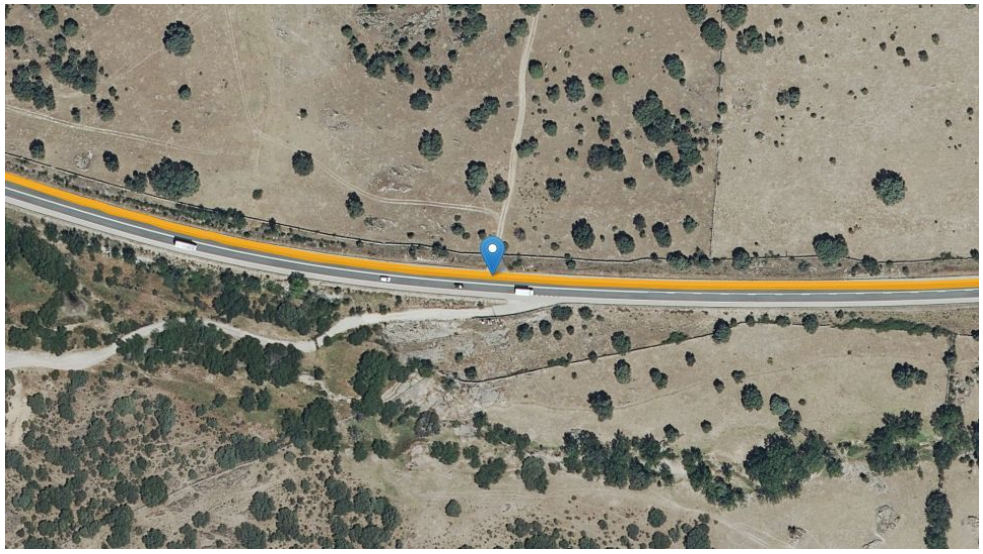
IDENTIFICACIÓN	
FAMILIA	Señalización de advertencias de peligro
CÓDIGO INCIDENCIA	3P.01.01
DENOMINACIÓN	Señal P-14a sin panel complementario con longitud de peligro
OBSERVACIONES

PROPUESTA DE ACTUACIÓN				
CÓDIGO	DESCRIPCIÓN	UNIDADES	PRECIO UNITARIO	IMPORTE
SV061	Colocación de panel complementario (900 x 300 mm) nivel RA2	1	69,07 € ud	69,07 €
			VALORACIÓN TOTAL	69,07 €

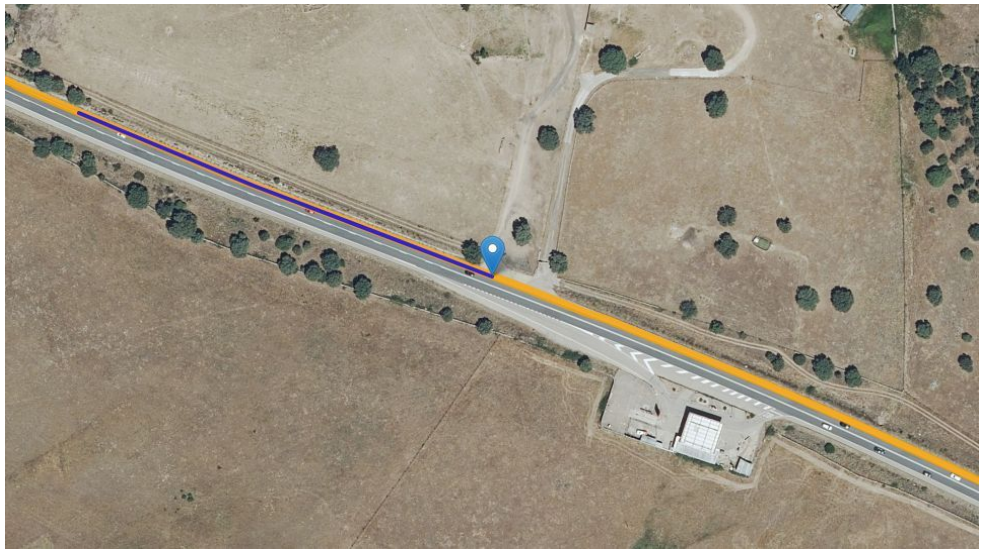
IDENTIFICACIÓN	
FAMILIA	Elementos de balizamiento
CÓDIGO INCIDENCIA	6B.06.01
DENOMINACIÓN	Elementos con deterioros/obstáculos que impidan su correcta percepción
OBSERVACIONES

PROPUESTA DE ACTUACIÓN				
CÓDIGO	DESCRIPCIÓN	UNIDADES	PRECIO UNITARIO	IMPORTE
BA013	Sustitución o instalación de hitos de arista	12	24,2 € ud	290,4 €
			VALORACIÓN TOTAL	290,4 €
