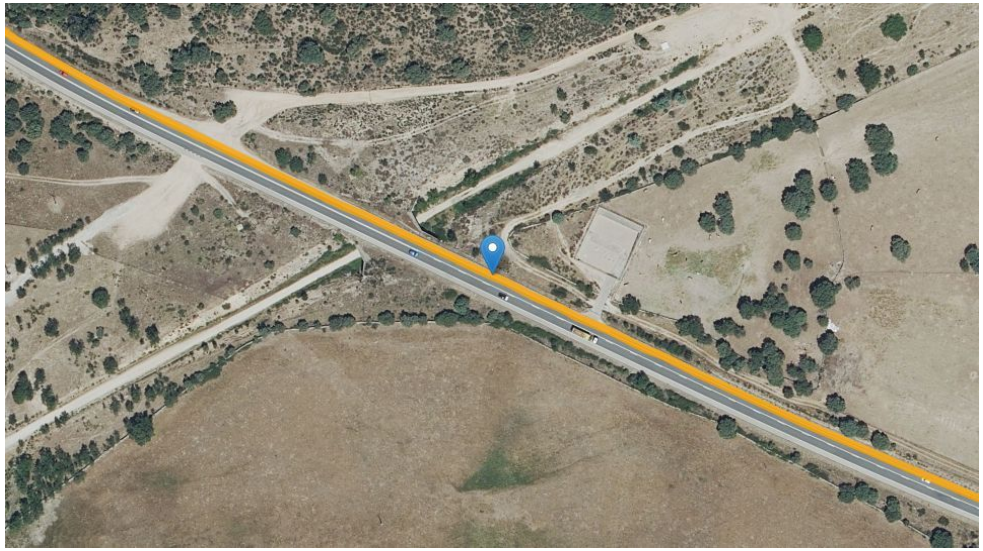
IDENTIFICACIÓN	
FAMILIA	Señalización de advertencias de peligro
CÓDIGO INCIDENCIA	3P.02.02
DENOMINACIÓN	Intersección con cañadas SIN señales P-1, P-1a o P-1b entre 100 y 250m
OBSERVACIONES

PROPUESTA DE ACTUACIÓN				
CÓDIGO	DESCRIPCIÓN	UNIDADES	PRECIO UNITARIO	IMPORTE
SV043	Colocación de señal triangular lado 135 cm, reflexiva nivel RA2	1	190,49 € ud	190,49 €
SV061	Colocación de panel complementario (900 x 300 mm) nivel RA2	1	69,07 € ud	69,07 €
			VALORACIÓN TOTAL	259,56 €

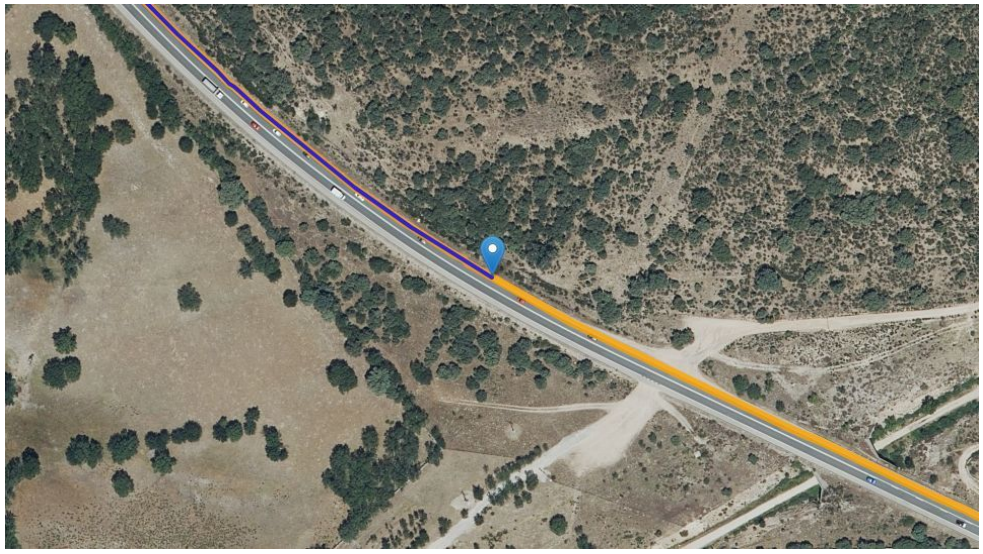
IDENTIFICACIÓN	
FAMILIA	Elementos de balizamiento
CÓDIGO INCIDENCIA	6B.06.01
DENOMINACIÓN	Elementos con deterioros/obstáculos que impidan su correcta percepción
OBSERVACIONES

PROPUESTA DE ACTUACIÓN				
CÓDIGO	DESCRIPCIÓN	UNIDADES	PRECIO UNITARIO	IMPORTE
BA013	Sustitución o instalación de hitos de arista	36	24,2 € ud	871,2 €
			VALORACIÓN TOTAL	871,2 €

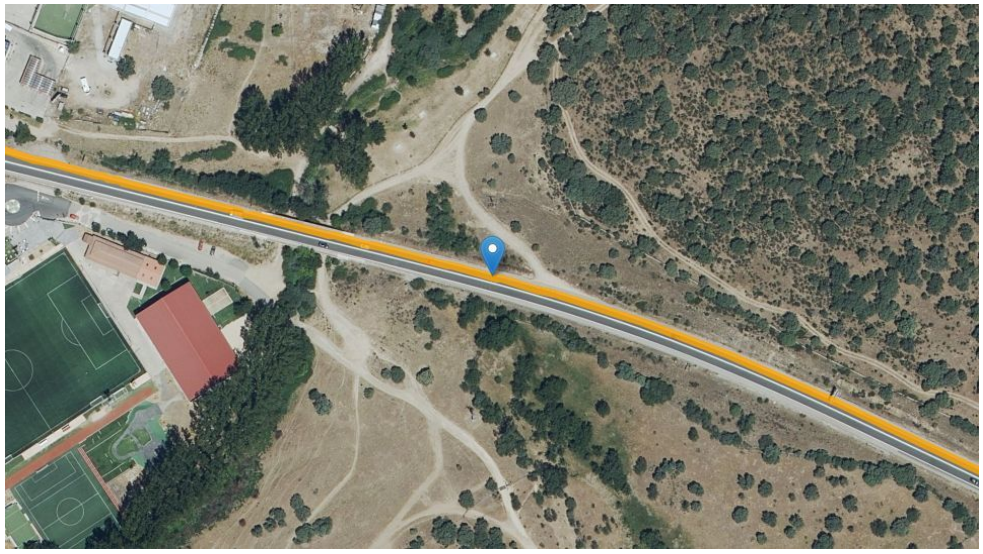
IDENTIFICACIÓN	
FAMILIA	Señalización de advertencias de peligro
CÓDIGO INCIDENCIA	3P.03.02
DENOMINACIÓN	Reducción de arcén o calzada sin señal P-17 (o P-17a o P-17b)
OBSERVACIONES

PROPUESTA DE ACTUACIÓN				
CÓDIGO	DESCRIPCIÓN	UNIDADES	PRECIO UNITARIO	IMPORTE
SV043	Colocación de señal triangular lado 135 cm, reflexiva nivel RA2	1	190,49 € ud	190,49 €
			VALORACIÓN TOTAL	190,49 €

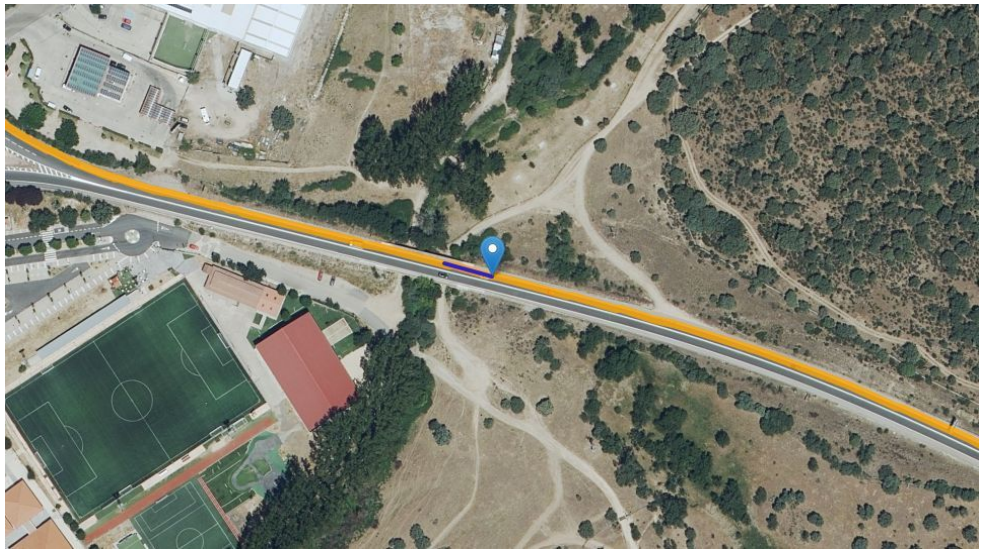
IDENTIFICACIÓN	
FAMILIA	Elementos de balizamiento
CÓDIGO INCIDENCIA	6B.06.01
DENOMINACIÓN	Elementos con deterioros/obstáculos que impidan su correcta percepción
OBSERVACIONES

PROPUESTA DE ACTUACIÓN				
CÓDIGO	DESCRIPCIÓN	UNIDADES	PRECIO UNITARIO	IMPORTE
BA016	Sustitución o instalación de captafaros	3	9,05 € ud	27,15 €
			VALORACIÓN TOTAL	27,15 €

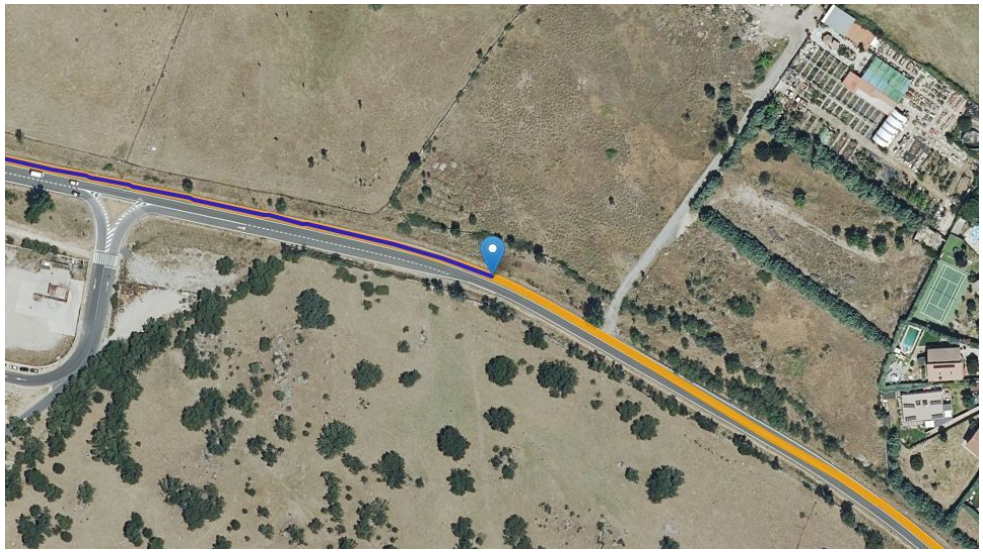
IDENTIFICACIÓN	
FAMILIA	Elementos de balizamiento
CÓDIGO INCIDENCIA	6B.06.01
DENOMINACIÓN	Elementos con deterioros/obstáculos que impidan su correcta percepción
OBSERVACIONES

PROPUESTA DE ACTUACIÓN				
CÓDIGO	DESCRIPCIÓN	UNIDADES	PRECIO UNITARIO	IMPORTE
BA013	Sustitución o instalación de hitos de arista	23	24,2 € ud	556,6 €
			VALORACIÓN TOTAL	556,6 €

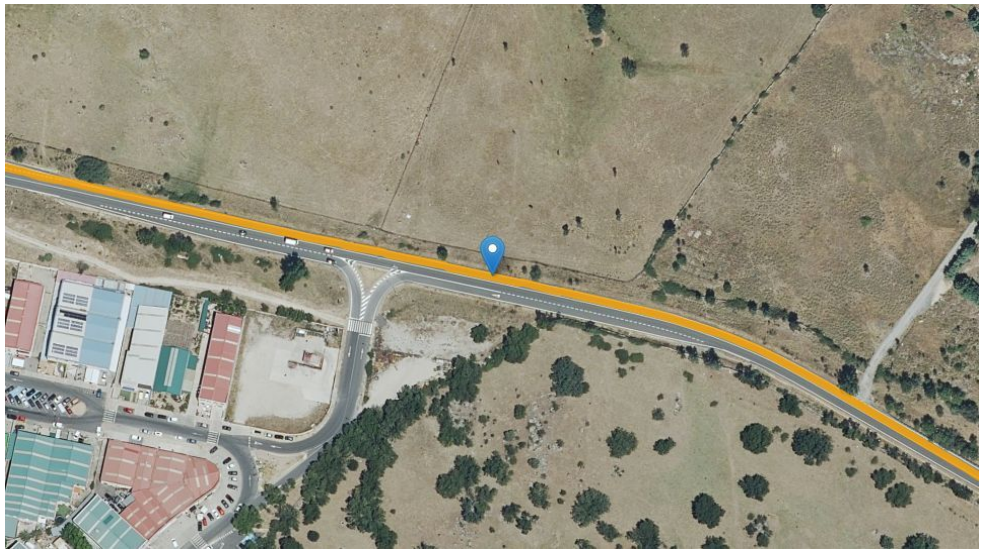
IDENTIFICACIÓN	
FAMILIA	Señalización de advertencias de peligro
CÓDIGO INCIDENCIA	3P.01.08
DENOMINACIÓN	Señal P-23 sin panel complementario con longitud de peligro
OBSERVACIONES

PROPUESTA DE ACTUACIÓN				
CÓDIGO	DESCRIPCIÓN	UNIDADES	PRECIO UNITARIO	IMPORTE
SV061	Colocación de panel complementario (900 x 300 mm) nivel RA2	1	69,07 € ud	69,07 €
			VALORACIÓN TOTAL	69,07 €

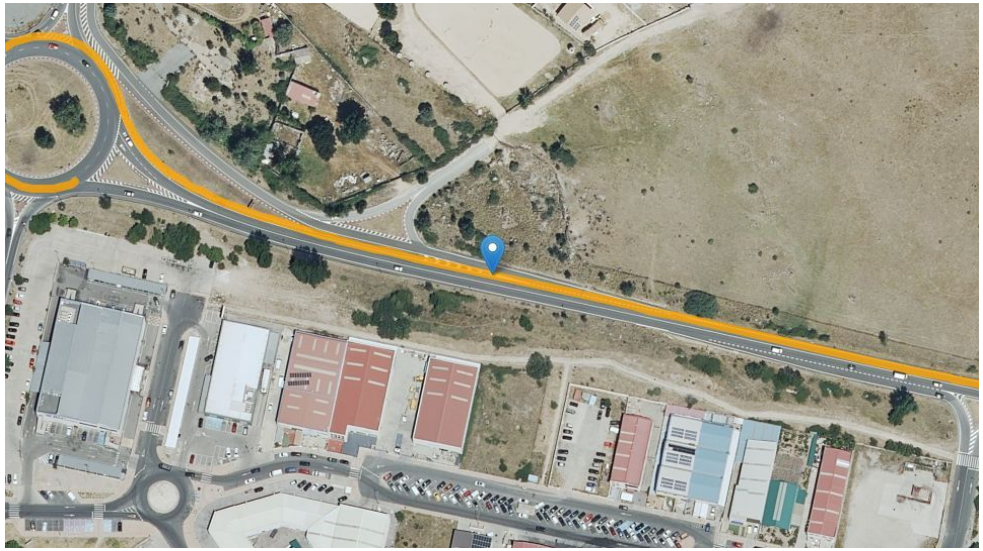
IDENTIFICACIÓN	
FAMILIA	Elementos de balizamiento
CÓDIGO INCIDENCIA	6B.06.01
DENOMINACIÓN	Elementos con deterioros/obstáculos que impidan su correcta percepción
OBSERVACIONES

PROPUESTA DE ACTUACIÓN				
CÓDIGO	DESCRIPCIÓN	UNIDADES	PRECIO UNITARIO	IMPORTE
SC019	Atenuador de impacto	1	14.963,62 € ud	14.963,62 €
SC019	Atenuador de impacto	1	14.963,62 € ud	14.963,62 €
			VALORACIÓN TOTAL	29.927,24 €

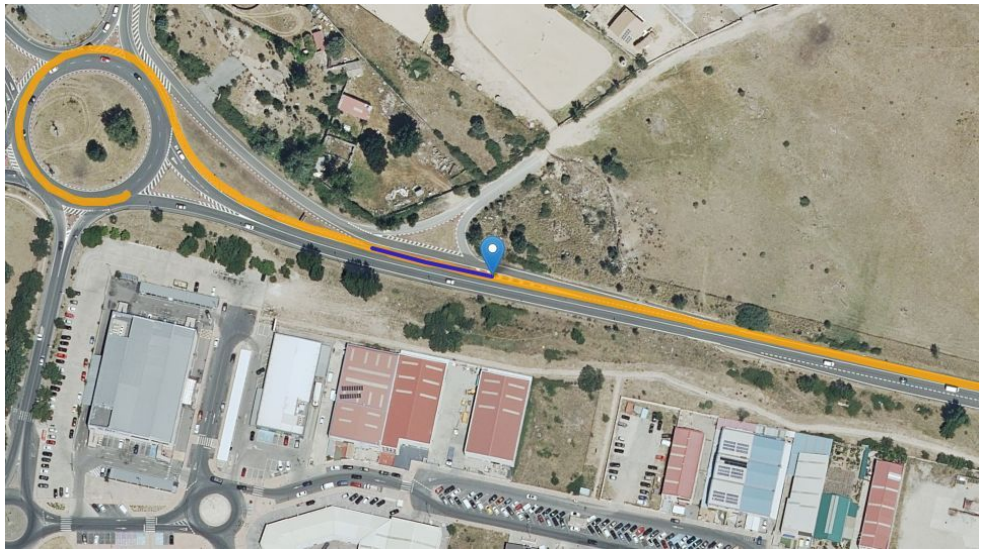
IDENTIFICACIÓN	
FAMILIA	Elementos de balizamiento
CÓDIGO INCIDENCIA	6B.06.01
DENOMINACIÓN	Elementos con deterioros/obstáculos que impidan su correcta percepción
OBSERVACIONES

PROPUESTA DE ACTUACIÓN				
CÓDIGO	DESCRIPCIÓN	UNIDADES	PRECIO UNITARIO	IMPORTE
BA016	Sustitución o instalación de captafaros	4	9,05 € ud	36,2 €
			VALORACIÓN TOTAL	36,2 €

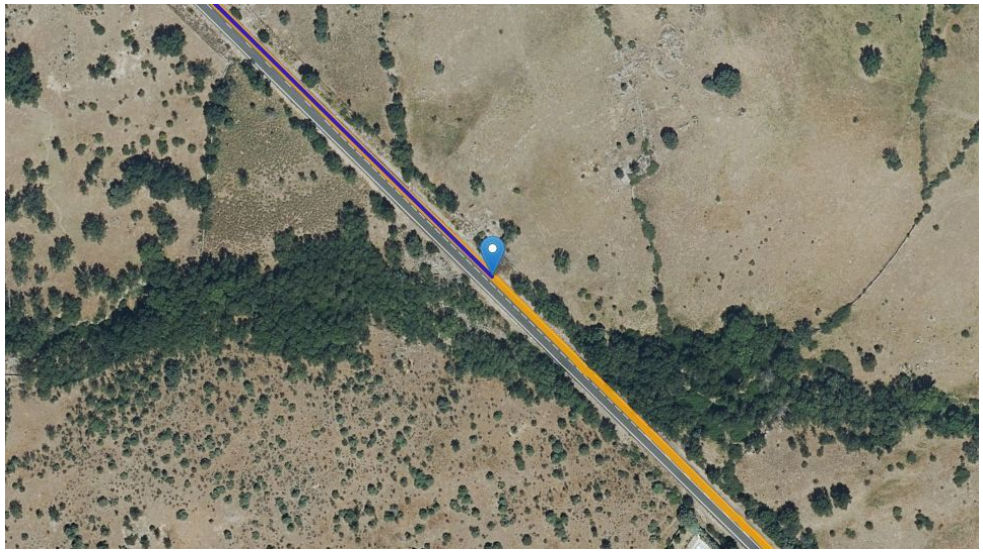
IDENTIFICACIÓN	
FAMILIA	Elementos de balizamiento
CÓDIGO INCIDENCIA	6B.06.01
DENOMINACIÓN	Elementos con deterioros/obstáculos que impidan su correcta percepción
OBSERVACIONES

PROPUESTA DE ACTUACIÓN				
CÓDIGO	DESCRIPCIÓN	UNIDADES	PRECIO UNITARIO	IMPORTE
BA013	Sustitución o instalación de hitos de arista	11	24,2 € ud	266,2 €
			VALORACIÓN TOTAL	266,2 €

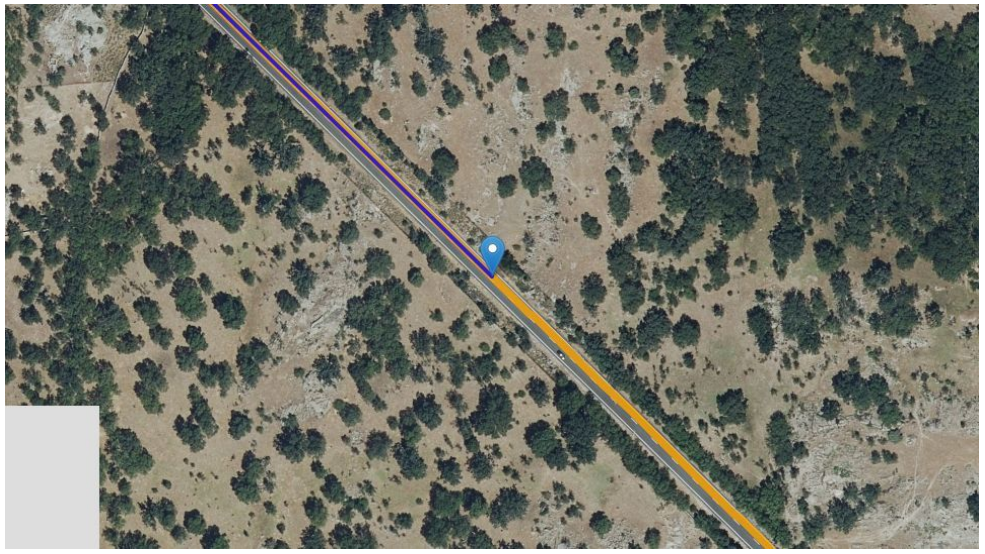
IDENTIFICACIÓN	
FAMILIA	Elementos de balizamiento
CÓDIGO INCIDENCIA	6B.06.01
DENOMINACIÓN	Elementos con deterioros/obstáculos que impidan su correcta percepción
OBSERVACIONES

PROPUESTA DE ACTUACIÓN				
CÓDIGO	DESCRIPCIÓN	UNIDADES	PRECIO UNITARIO	IMPORTE
BA013	Sustitución o instalación de hitos de arista	16	24,2 € ud	387,2 €
			VALORACIÓN TOTAL	387,2 €

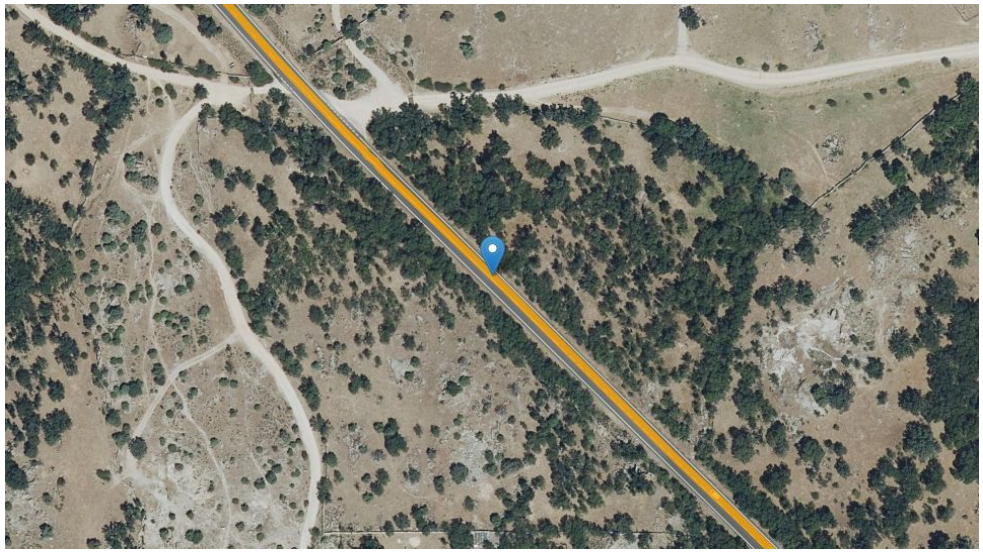
IDENTIFICACIÓN	
FAMILIA	Señalización de advertencias de peligro
CÓDIGO INCIDENCIA	3P.01.08
DENOMINACIÓN	Señal P-23 sin panel complementario con longitud de peligro
OBSERVACIONES

PROPUESTA DE ACTUACIÓN				
CÓDIGO	DESCRIPCIÓN	UNIDADES	PRECIO UNITARIO	IMPORTE
SV061	Colocación de panel complementario (900 x 300 mm) nivel RA2	1	69,07 € ud	69,07 €
			VALORACIÓN TOTAL	69,07 €

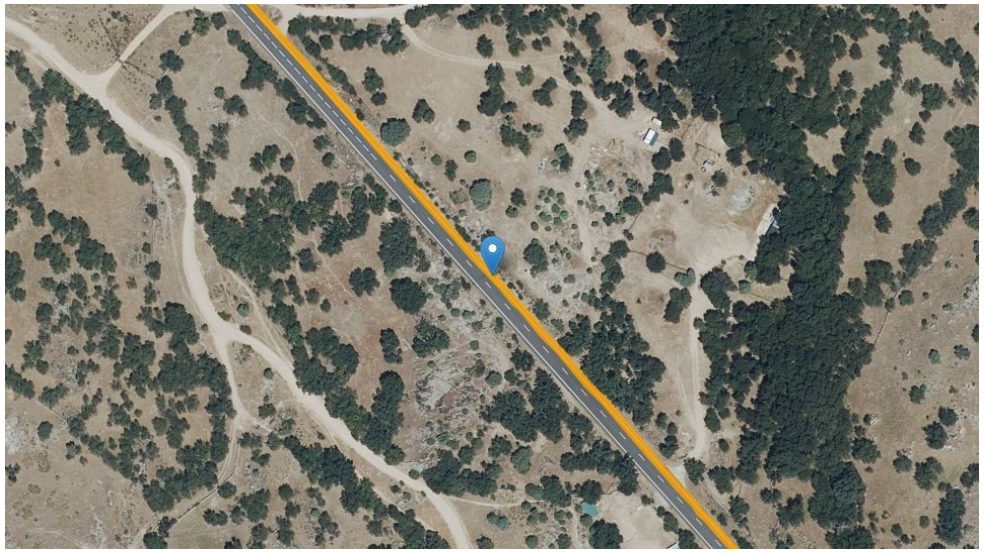
IDENTIFICACIÓN	
FAMILIA	Señalización de advertencias de peligro
CÓDIGO INCIDENCIA	3P.01.08
DENOMINACIÓN	Señal P-23 sin panel complementario con longitud de peligro
OBSERVACIONES

PROPUESTA DE ACTUACIÓN				
CÓDIGO	DESCRIPCIÓN	UNIDADES	PRECIO UNITARIO	IMPORTE
SV061	Colocación de panel complementario (900 x 300 mm) nivel RA2	1	69,07 € ud	69,07 €
			VALORACIÓN TOTAL	69,07 €

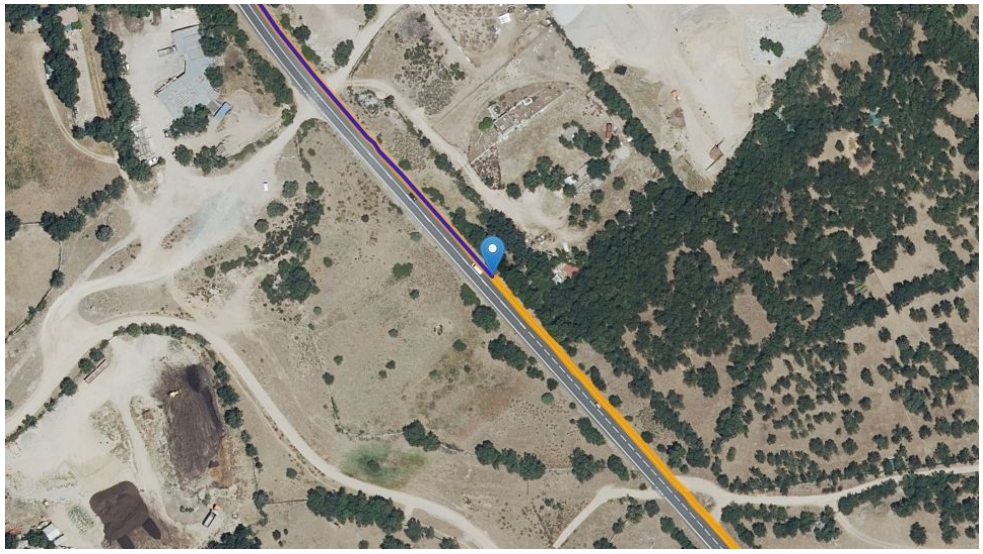
IDENTIFICACIÓN	
FAMILIA	Elementos de balizamiento
CÓDIGO INCIDENCIA	6B.06.01
DENOMINACIÓN	Elementos con deterioros/obstáculos que impidan su correcta percepción
OBSERVACIONES

PROPUESTA DE ACTUACIÓN				
CÓDIGO	DESCRIPCIÓN	UNIDADES	PRECIO UNITARIO	IMPORTE
BA013	Sustitución o instalación de hitos de arista	10	24,2 € ud	242 €
			VALORACIÓN TOTAL	242 €

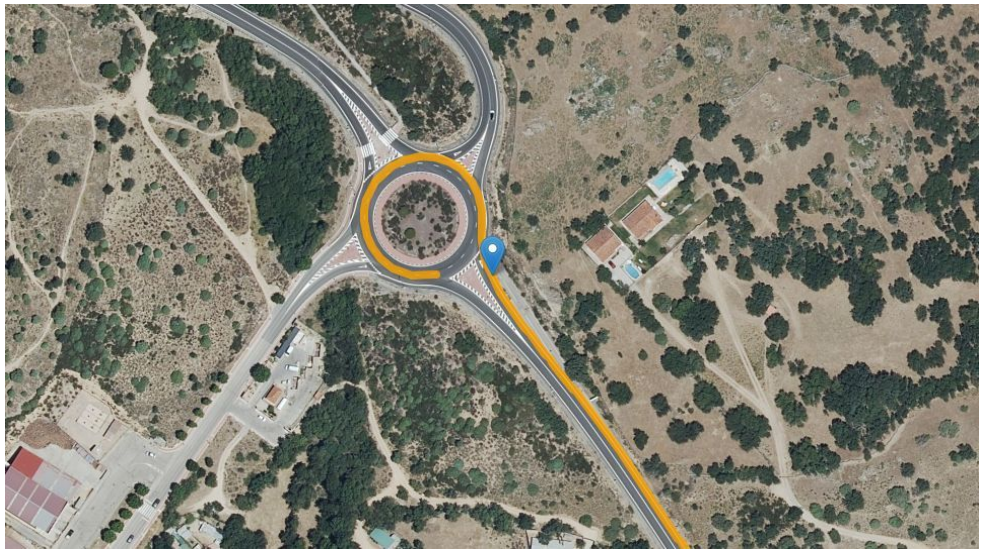
IDENTIFICACIÓN	
FAMILIA	Intersecciones
CÓDIGO INCIDENCIA	10IN.08.01
DENOMINACIÓN	Glorieta con más de un carril con entradas de un solo carril
OBSERVACIONES

PROPUESTA DE ACTUACIÓN				
CÓDIGO	DESCRIPCIÓN	UNIDADES	PRECIO UNITARIO	IMPORTE
IA009	Ejecución gorjal en glorieta	122,46	33,88 € m	4.148,94 €
			VALORACIÓN TOTAL	4.148,94 €

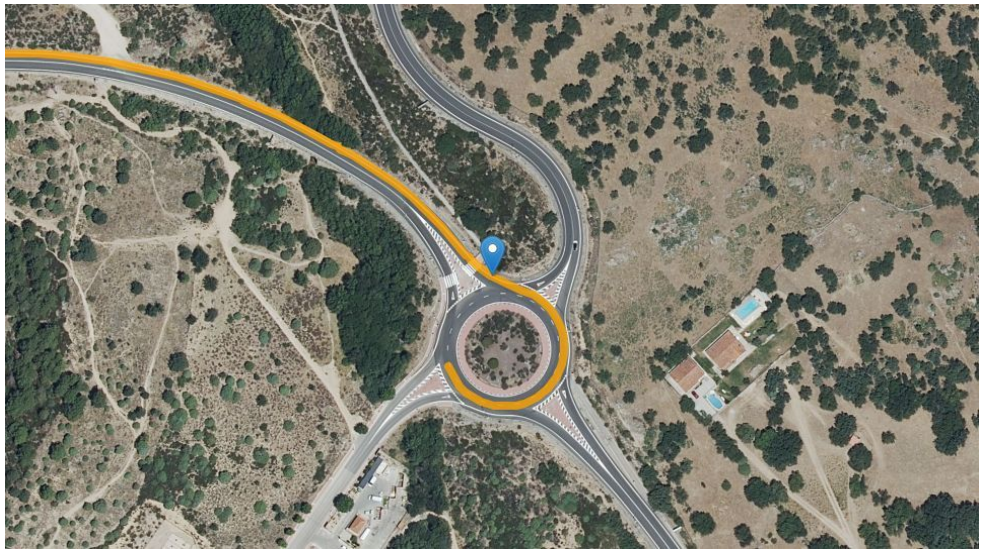
IDENTIFICACIÓN	
FAMILIA	Marcas Viales
CÓDIGO INCIDENCIA	5MV.01.01
DENOMINACIÓN	Deterioros en las marcas viales que impiden su correcta percepción
OBSERVACIONES

PROPUESTA DE ACTUACIÓN				
CÓDIGO	DESCRIPCIÓN	UNIDADES	PRECIO UNITARIO	IMPORTE
TV004	Pintar paso de peatones	1	163,69 € ud	163,69 €
			VALORACIÓN TOTAL	163,69 €

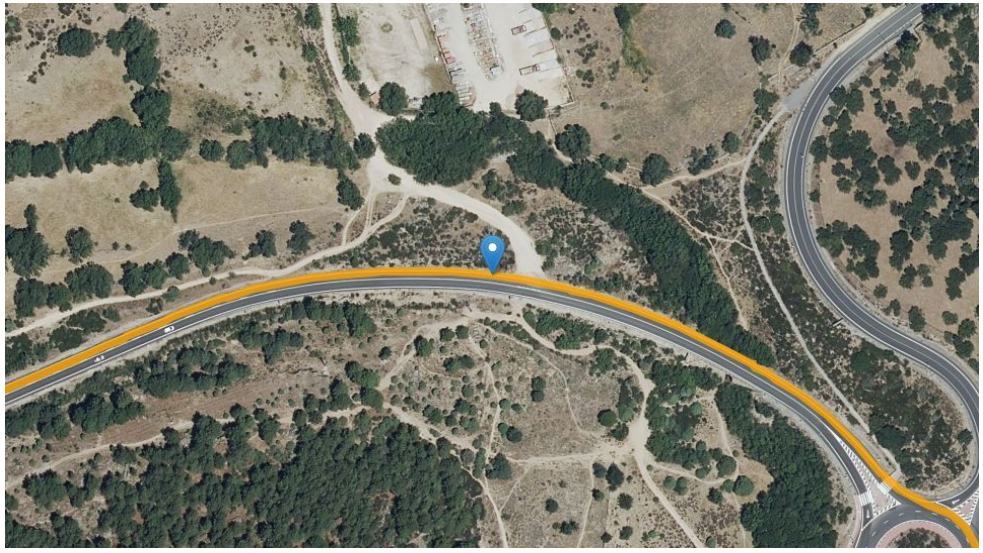
IDENTIFICACIÓN	
FAMILIA	Señalización de advertencias de peligro
CÓDIGO INCIDENCIA	3P.01.05
DENOMINACIÓN	Señal P-19 sin panel complementario con longitud de peligro
OBSERVACIONES

PROPUESTA DE ACTUACIÓN				
CÓDIGO	DESCRIPCIÓN	UNIDADES	PRECIO UNITARIO	IMPORTE
SV061	Colocación de panel complementario (900 x 300 mm) nivel RA2	1	69,07 € ud	69,07 €
SV061	Colocación de panel complementario (900 x 300 mm) nivel RA2	1	69,07 € ud	69,07 €
			VALORACIÓN TOTAL	138,14 €

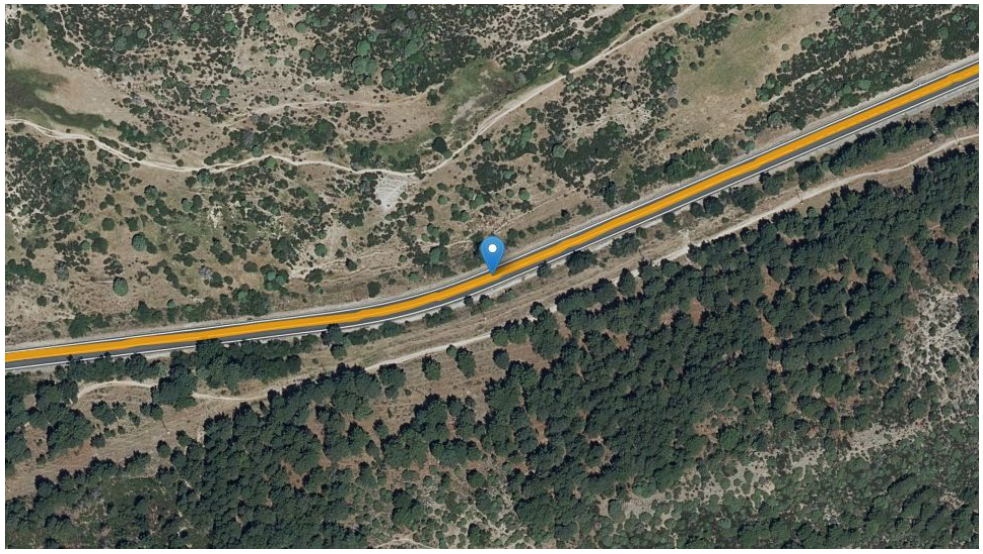
IDENTIFICACIÓN	
FAMILIA	Elementos de balizamiento
CÓDIGO INCIDENCIA	6B.04.01
DENOMINACIÓN	Inexistencia de paneles direccionales en parte del desarrollo de curva balizada
OBSERVACIONES

PROPUESTA DE ACTUACIÓN				
CÓDIGO	DESCRIPCIÓN	UNIDADES	PRECIO UNITARIO	IMPORTE
BA021	Instalación de panel direccional 160x40cm de nivel RA2 retroreflexión	2	223,39 € ud	446,78 €
			VALORACIÓN TOTAL	446,78 €

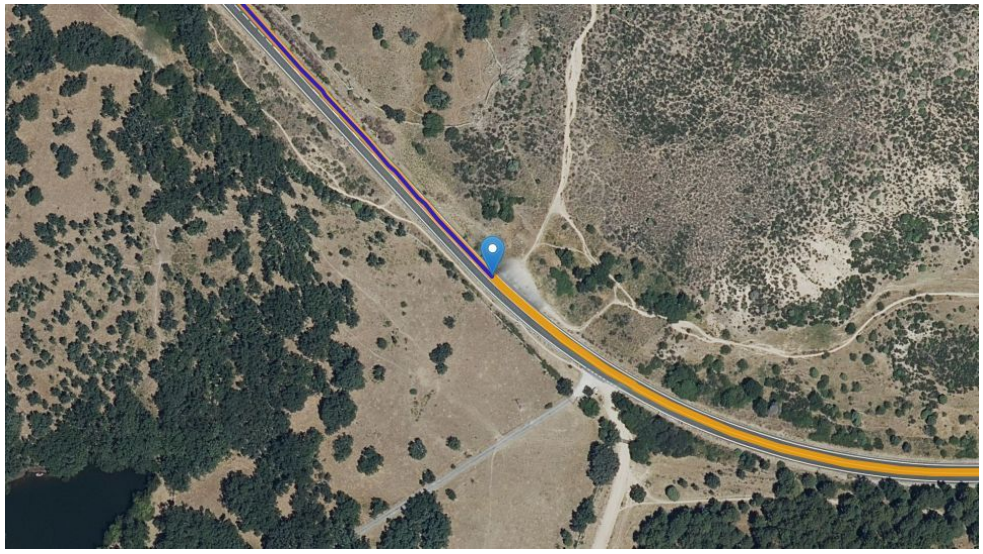
IDENTIFICACIÓN	
FAMILIA	Elementos de balizamiento
CÓDIGO INCIDENCIA	6B.06.01
DENOMINACIÓN	Elementos con deterioros/obstáculos que impidan su correcta percepción
OBSERVACIONES

PROPUESTA DE ACTUACIÓN				
CÓDIGO	DESCRIPCIÓN	UNIDADES	PRECIO UNITARIO	IMPORTE
BA013	Sustitución o instalación de hitos de arista	20	24,2 € ud	484 €
			VALORACIÓN TOTAL	484 €

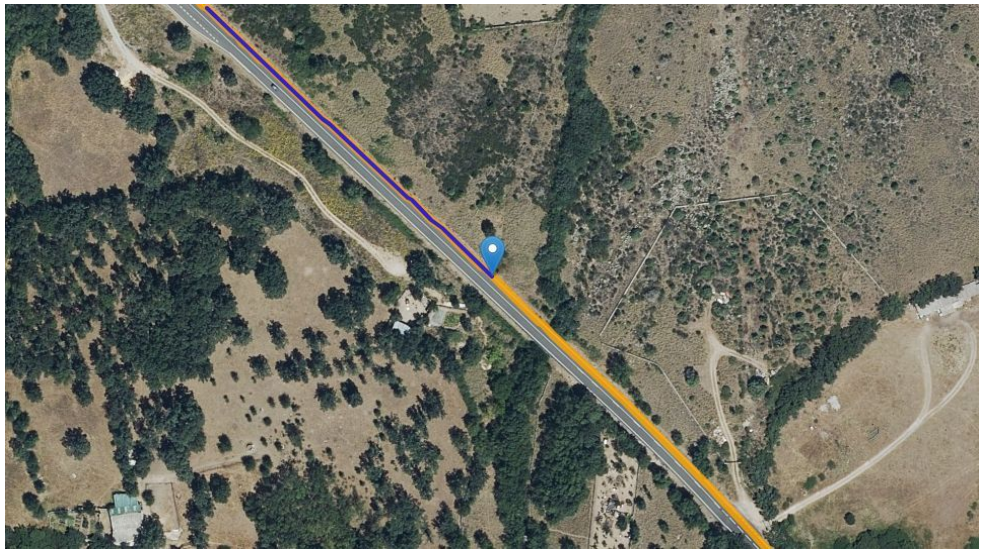
IDENTIFICACIÓN	
FAMILIA	Elementos de balizamiento
CÓDIGO INCIDENCIA	6B.06.01
DENOMINACIÓN	Elementos con deterioros/obstáculos que impidan su correcta percepción
OBSERVACIONES

PROPUESTA DE ACTUACIÓN				
CÓDIGO	DESCRIPCIÓN	UNIDADES	PRECIO UNITARIO	IMPORTE
BA013	Sustitución o instalación de hitos de arista	10	24,2 € ud	242 €
			VALORACIÓN TOTAL	242 €

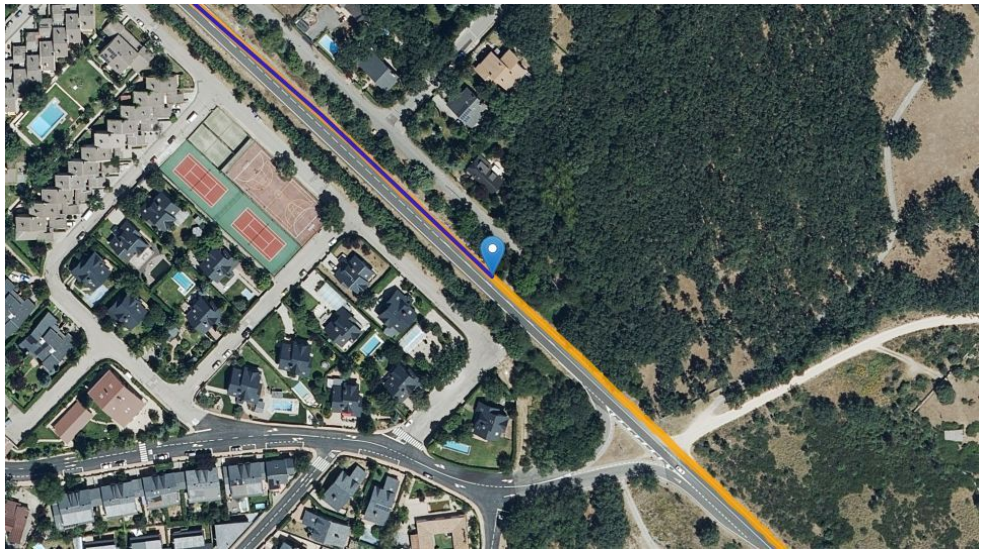
IDENTIFICACIÓN	
FAMILIA	Elementos de balizamiento
CÓDIGO INCIDENCIA	6B.06.01
DENOMINACIÓN	Elementos con deterioros/obstáculos que impidan su correcta percepción
OBSERVACIONES

PROPUESTA DE ACTUACIÓN				
CÓDIGO	DESCRIPCIÓN	UNIDADES	PRECIO UNITARIO	IMPORTE
BA013	Sustitución o instalación de hitos de arista	13	24,2 € ud	314,6 €
			VALORACIÓN TOTAL	314,6 €

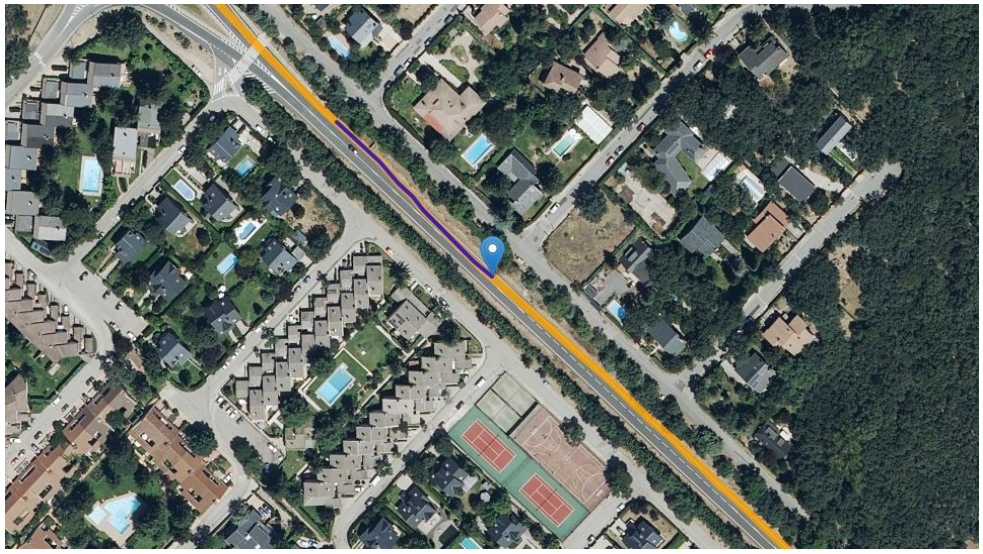
IDENTIFICACIÓN	
FAMILIA	Sistemas de Contención
CÓDIGO INCIDENCIA	8SC.04.01
DENOMINACIÓN	Báculos no protegidos a distancia< 4m del borde exterior de la calzada en vía con velocidad < 80 km/h
OBSERVACIONES

PROPUESTA DE ACTUACIÓN				
CÓDIGO	DESCRIPCIÓN	UNIDADES	PRECIO UNITARIO	IMPORTE
SC031	Instalación de barrera metálica simple N2	96	41,29 € m	3.963,84 €
			VALORACIÓN TOTAL	3.963,84 €

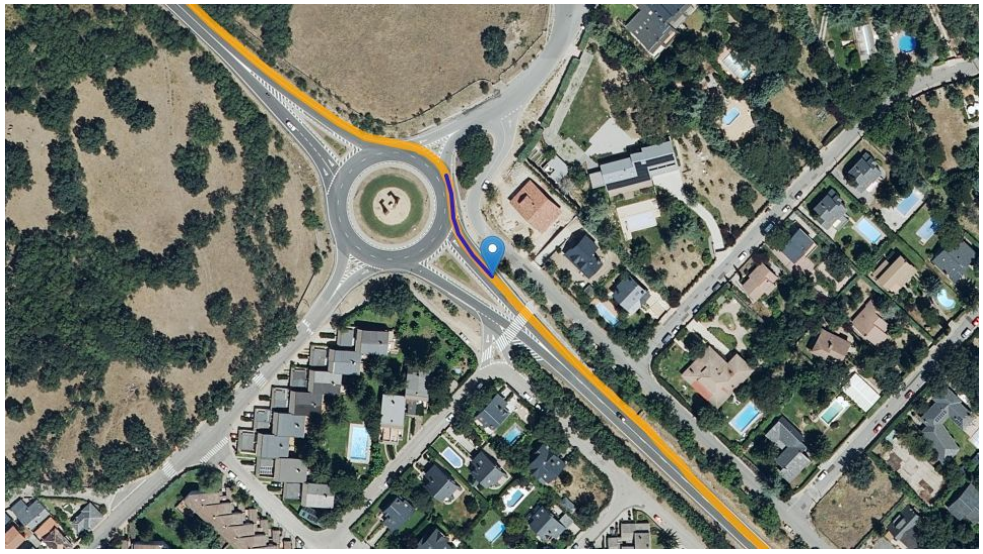
IDENTIFICACIÓN	
FAMILIA	Sistemas de Contención
CÓDIGO INCIDENCIA	8SC.04.01
DENOMINACIÓN	Báculos no protegidos a distancia< 4m del borde exterior de la calzada en vía con velocidad < 80 km/h
OBSERVACIONES

PROPUESTA DE ACTUACIÓN				
CÓDIGO	DESCRIPCIÓN	UNIDADES	PRECIO UNITARIO	IMPORTE
SC031	Instalación de barrera metálica simple N2	40	41,29 € m	1.651,6 €
			VALORACIÓN TOTAL	1.651,6 €

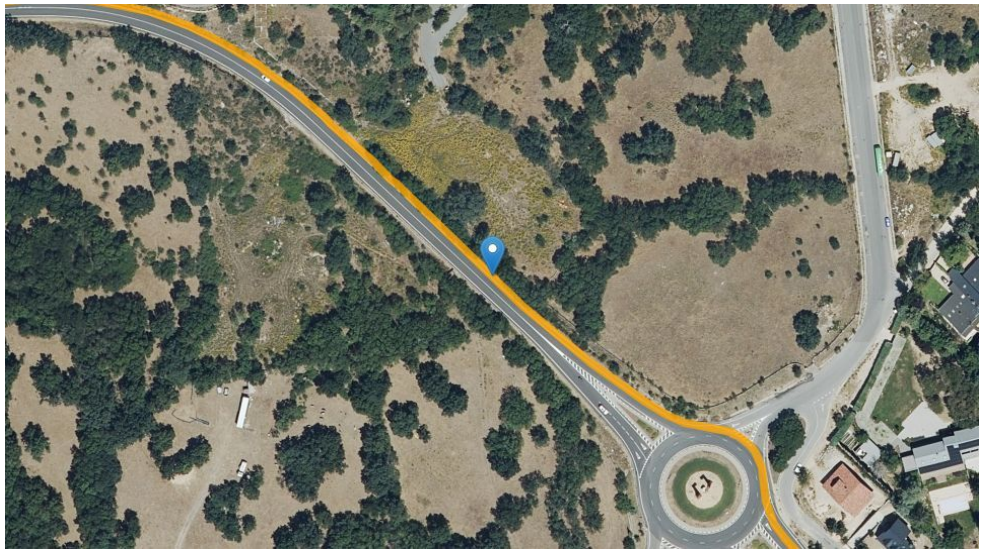
IDENTIFICACIÓN	
FAMILIA	Señalización de advertencias de peligro
CÓDIGO INCIDENCIA	3P.01.02
DENOMINACIÓN	Señal P-14b sin panel complementario con longitud de peligro
OBSERVACIONES

PROPUESTA DE ACTUACIÓN				
CÓDIGO	DESCRIPCIÓN	UNIDADES	PRECIO UNITARIO	IMPORTE
SV061	Colocación de panel complementario (900 x 300 mm) nivel RA2	1	69,07 € ud	69,07 €
			VALORACIÓN TOTAL	69,07 €

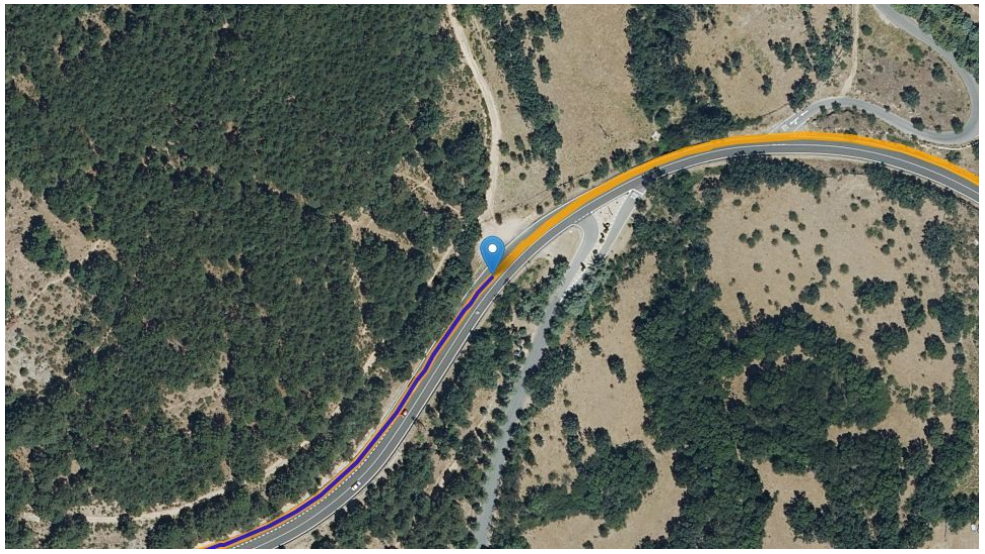
IDENTIFICACIÓN	
FAMILIA	Elementos de balizamiento
CÓDIGO INCIDENCIA	6B.06.01
DENOMINACIÓN	Elementos con deterioros/obstáculos que impidan su correcta percepción
OBSERVACIONES

PROPUESTA DE ACTUACIÓN				
CÓDIGO	DESCRIPCIÓN	UNIDADES	PRECIO UNITARIO	IMPORTE
BA013	Sustitución o instalación de hitos de arista	24	24,2 € ud	580,8 €
			VALORACIÓN TOTAL	580,8 €

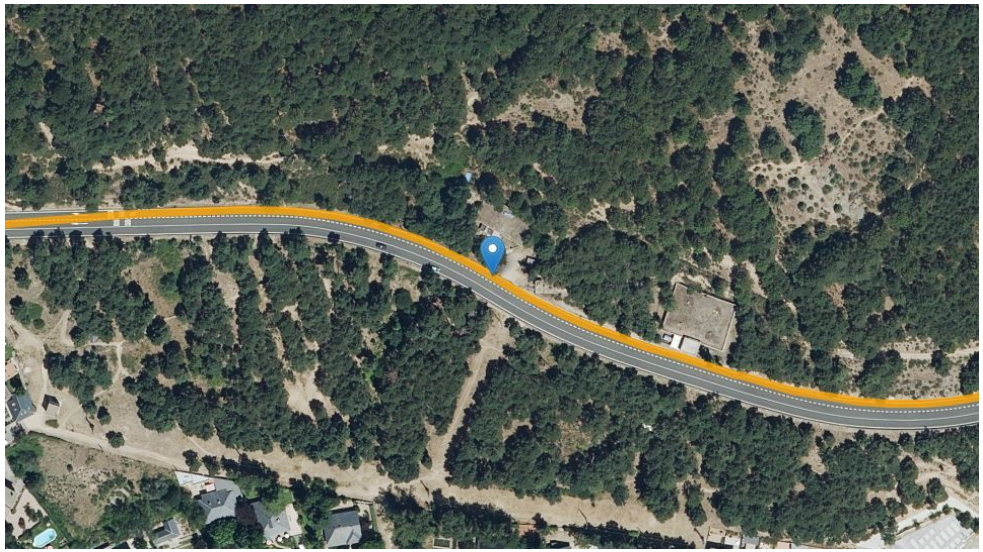
IDENTIFICACIÓN	
FAMILIA	Elementos de balizamiento
CÓDIGO INCIDENCIA	6B.04.01
DENOMINACIÓN	Inexistencia de paneles direccionales en parte del desarrollo de curva balizada
OBSERVACIONES

PROPUESTA DE ACTUACIÓN				
CÓDIGO	DESCRIPCIÓN	UNIDADES	PRECIO UNITARIO	IMPORTE
BA021	Instalación de panel direccional 160x40cm de nivel RA2 retroreflexión	1	223,39 € ud	223,39 €
			VALORACIÓN TOTAL	223,39 €

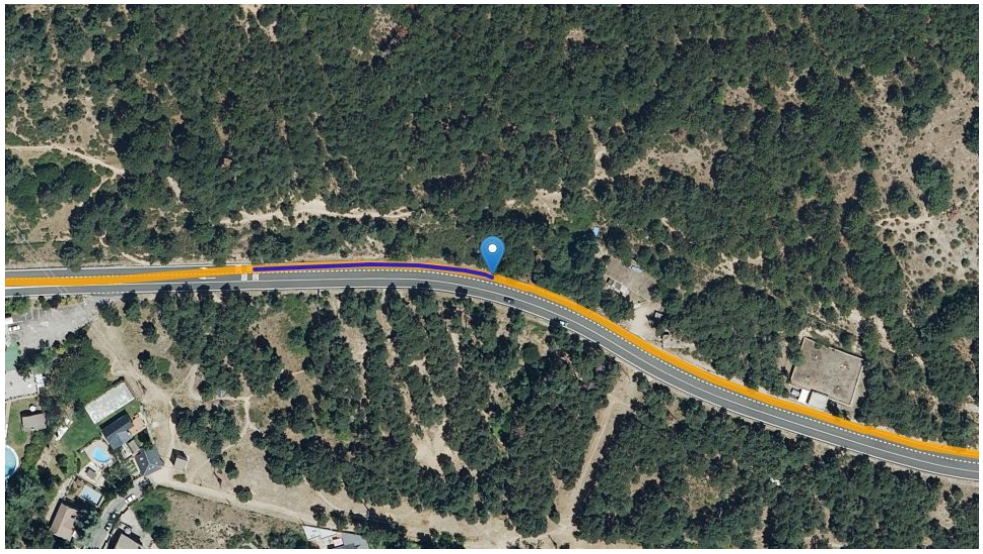
IDENTIFICACIÓN	
FAMILIA	Elementos de balizamiento
CÓDIGO INCIDENCIA	6B.06.01
DENOMINACIÓN	Elementos con deterioros/obstáculos que impidan su correcta percepción
OBSERVACIONES

PROPUESTA DE ACTUACIÓN				
CÓDIGO	DESCRIPCIÓN	UNIDADES	PRECIO UNITARIO	IMPORTE
BA013	Sustitución o instalación de hitos de arista	8	24,2 € ud	193,6 €
			VALORACIÓN TOTAL	193,6 €

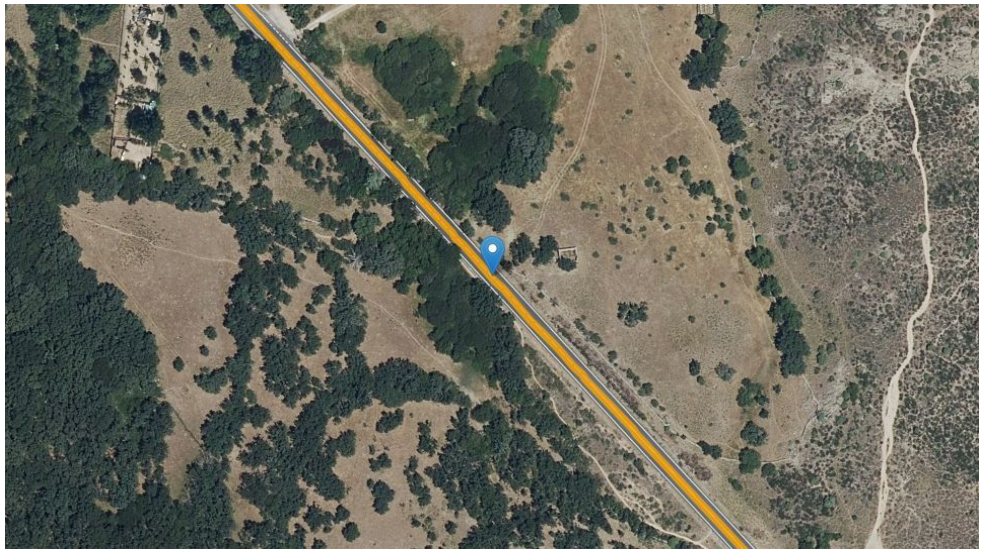
IDENTIFICACIÓN	
FAMILIA	Señalización de advertencias de peligro
CÓDIGO INCIDENCIA	3P.01.02
DENOMINACIÓN	Señal P-14b sin panel complementario con longitud de peligro
OBSERVACIONES

PROPUESTA DE ACTUACIÓN				
CÓDIGO	DESCRIPCIÓN	UNIDADES	PRECIO UNITARIO	IMPORTE
SV061	Colocación de panel complementario (900 x 300 mm) nivel RA2	1	69,07 € ud	69,07 €
SV027	Desmontaje de señal existente y colocación de señal circular diámetro 90 cm, reflexiva nivel RA2	1	211,43 € ud	211,43 €
			VALORACIÓN TOTAL	280,5 €

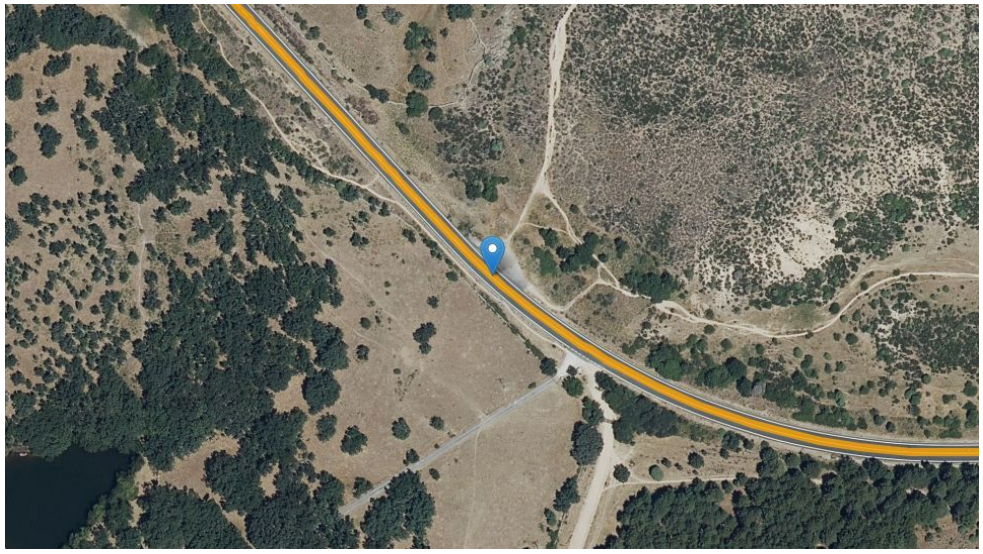
IDENTIFICACIÓN	
FAMILIA	Elementos de balizamiento
CÓDIGO INCIDENCIA	6B.06.01
DENOMINACIÓN	Elementos con deterioros/obstáculos que impidan su correcta percepción
OBSERVACIONES

PROPUESTA DE ACTUACIÓN				
CÓDIGO	DESCRIPCIÓN	UNIDADES	PRECIO UNITARIO	IMPORTE
BA001	Limpieza de panel direccional	1	4,55 € ud	4,55 €
			VALORACIÓN TOTAL	4,55 €

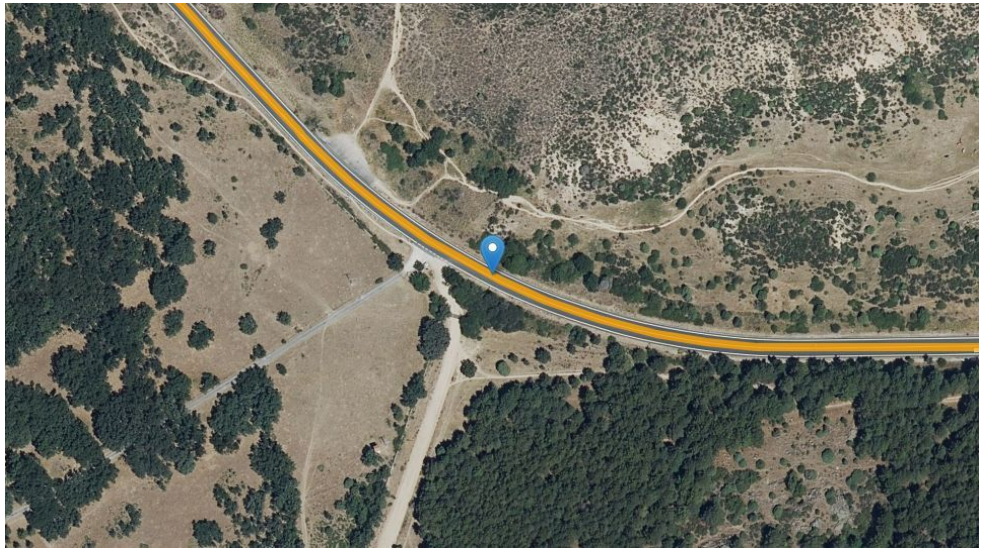
IDENTIFICACIÓN	
FAMILIA	Señalización de advertencias de peligro
CÓDIGO INCIDENCIA	3P.01.05
DENOMINACIÓN	Señal P-19 sin panel complementario con longitud de peligro
OBSERVACIONES

PROPUESTA DE ACTUACIÓN				
CÓDIGO	DESCRIPCIÓN	UNIDADES	PRECIO UNITARIO	IMPORTE
SV061	Colocación de panel complementario (900 x 300 mm) nivel RA2	1	69,07 € ud	69,07 €
SV061	Colocación de panel complementario (900 x 300 mm) nivel RA2	1	69,07 € ud	69,07 €
			VALORACIÓN TOTAL	138,14 €

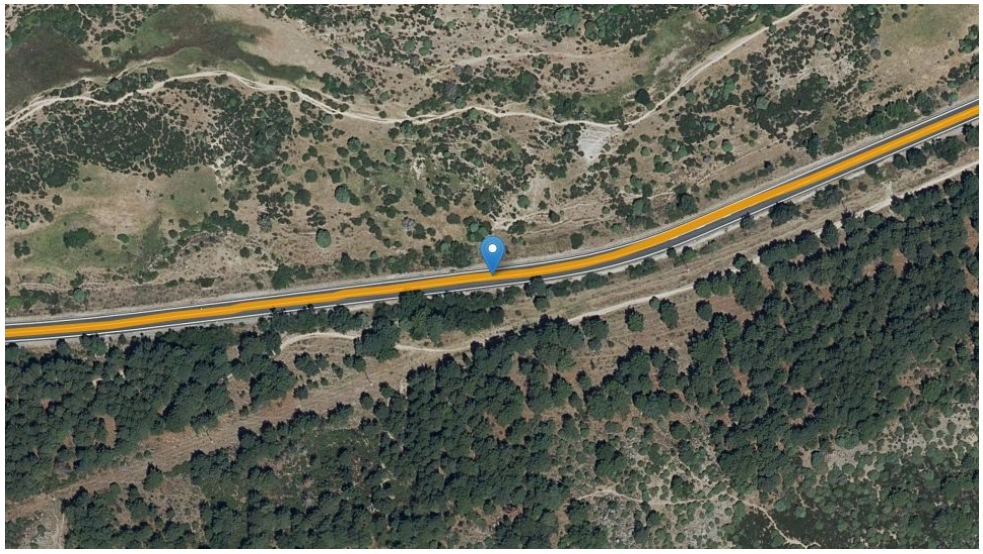
IDENTIFICACIÓN	
FAMILIA	Elementos de balizamiento
CÓDIGO INCIDENCIA	6B.04.01
DENOMINACIÓN	Inexistencia de paneles direccionales en parte del desarrollo de curva balizada
OBSERVACIONES

PROPUESTA DE ACTUACIÓN				
CÓDIGO	DESCRIPCIÓN	UNIDADES	PRECIO UNITARIO	IMPORTE
BA021	Instalación de panel direccional 160x40cm de nivel RA2 retroreflexión	2	223,39 € ud	446,78 €
			VALORACIÓN TOTAL	446,78 €

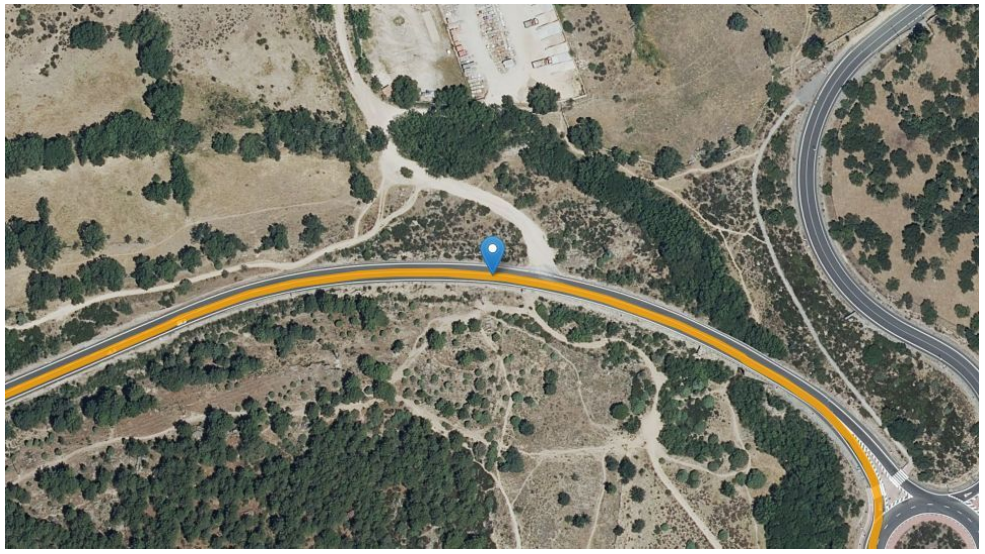
IDENTIFICACIÓN	
FAMILIA	Señalización de advertencias de peligro
CÓDIGO INCIDENCIA	3P.01.06
DENOMINACIÓN	Señal P-20 sin panel complementario con longitud de peligro
OBSERVACIONES

PROPUESTA DE ACTUACIÓN				
CÓDIGO	DESCRIPCIÓN	UNIDADES	PRECIO UNITARIO	IMPORTE
SV061	Colocación de panel complementario (900 x 300 mm) nivel RA2	1	69,07 € ud	69,07 €
			VALORACIÓN TOTAL	69,07 €

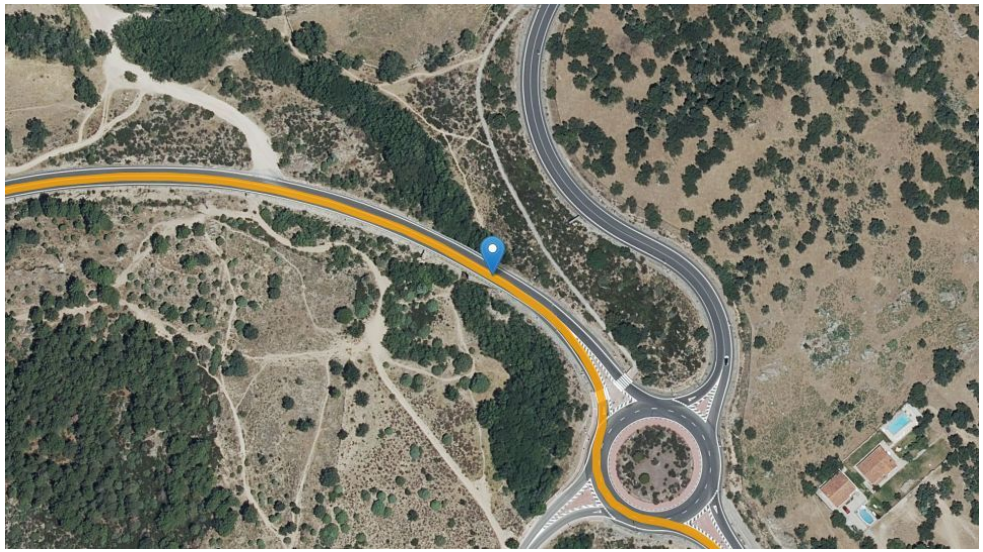
IDENTIFICACIÓN	
FAMILIA	Señalización de advertencias de peligro
CÓDIGO INCIDENCIA	3P.01.06
DENOMINACIÓN	Señal P-20 sin panel complementario con longitud de peligro
OBSERVACIONES

PROPUESTA DE ACTUACIÓN				
CÓDIGO	DESCRIPCIÓN	UNIDADES	PRECIO UNITARIO	IMPORTE
SV061	Colocación de panel complementario (900 x 300 mm) nivel RA2	1	69,07 € ud	69,07 €
			VALORACIÓN TOTAL	69,07 €

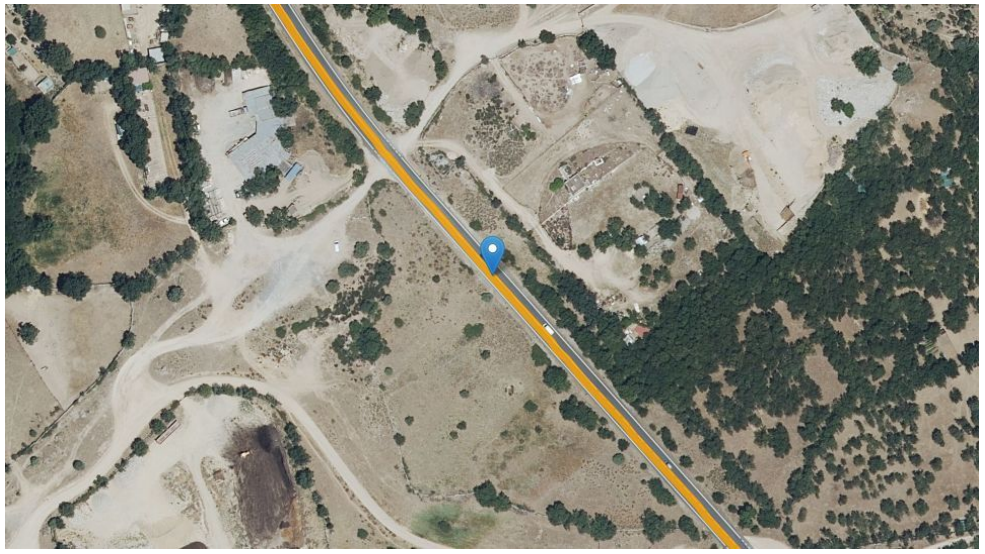
IDENTIFICACIÓN	
FAMILIA	Señalización de advertencias de peligro
CÓDIGO INCIDENCIA	3P.01.08
DENOMINACIÓN	Señal P-23 sin panel complementario con longitud de peligro
OBSERVACIONES

PROPUESTA DE ACTUACIÓN				
CÓDIGO	DESCRIPCIÓN	UNIDADES	PRECIO UNITARIO	IMPORTE
SV061	Colocación de panel complementario (900 x 300 mm) nivel RA2	1	69,07 € ud	69,07 €
			VALORACIÓN TOTAL	69,07 €

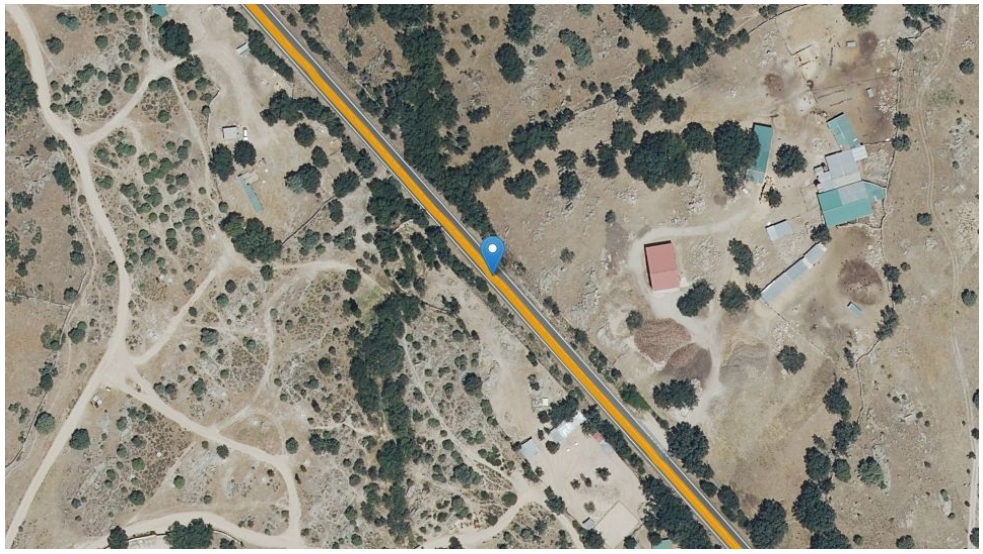
IDENTIFICACIÓN	
FAMILIA	Señalización de advertencias de peligro
CÓDIGO INCIDENCIA	3P.01.08
DENOMINACIÓN	Señal P-23 sin panel complementario con longitud de peligro
OBSERVACIONES

PROPUESTA DE ACTUACIÓN				
CÓDIGO	DESCRIPCIÓN	UNIDADES	PRECIO UNITARIO	IMPORTE
SV061	Colocación de panel complementario (900 x 300 mm) nivel RA2	1	69,07 € ud	69,07 €
			VALORACIÓN TOTAL	69,07 €

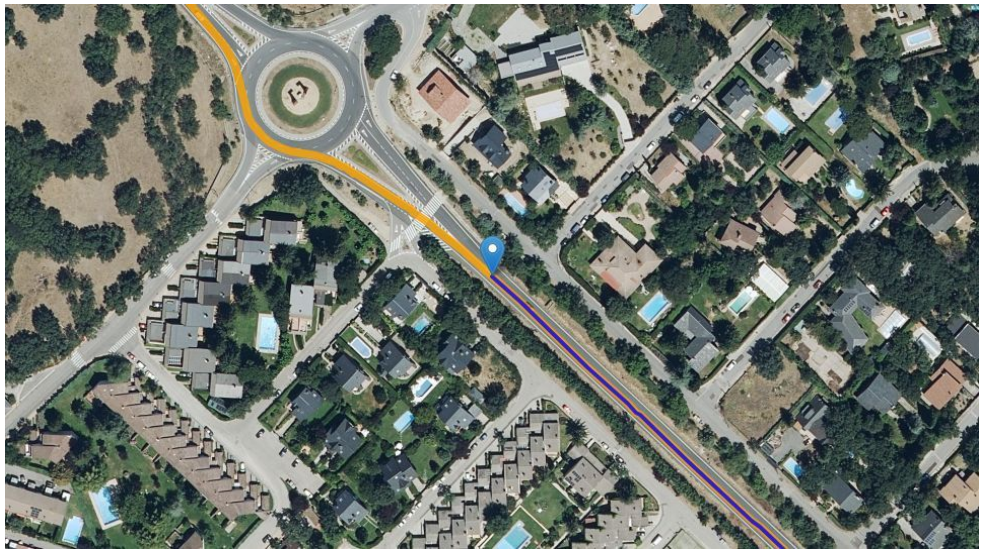
IDENTIFICACIÓN	
FAMILIA	Elementos de balizamiento
CÓDIGO INCIDENCIA	6B.06.01
DENOMINACIÓN	Elementos con deterioros/obstáculos que impidan su correcta percepción
OBSERVACIONES

PROPUESTA DE ACTUACIÓN				
CÓDIGO	DESCRIPCIÓN	UNIDADES	PRECIO UNITARIO	IMPORTE
BA013	Sustitución o instalación de hitos de arista	18	24,2 € ud	435,6 €
			VALORACIÓN TOTAL	435,6 €
