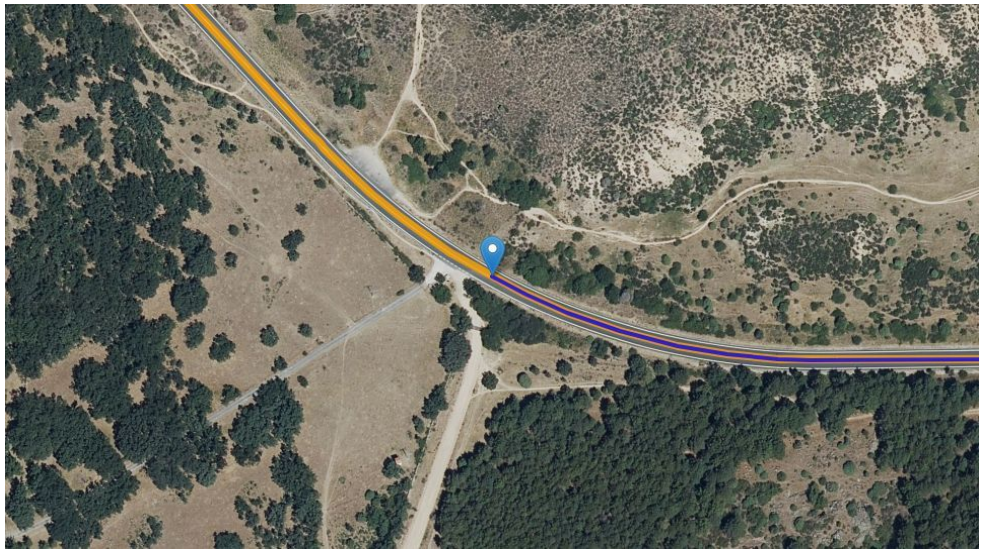
IDENTIFICACIÓN	
FAMILIA	Elementos de balizamiento
CÓDIGO INCIDENCIA	6B.06.01
DENOMINACIÓN	Elementos con deterioros/obstáculos que impidan su correcta percepción
OBSERVACIONES

PROPUESTA DE ACTUACIÓN				
CÓDIGO	DESCRIPCIÓN	UNIDADES	PRECIO UNITARIO	IMPORTE
BA013	Sustitución o instalación de hitos de arista	7	24,2 € ud	169,4 €
			VALORACIÓN TOTAL	169,4 €

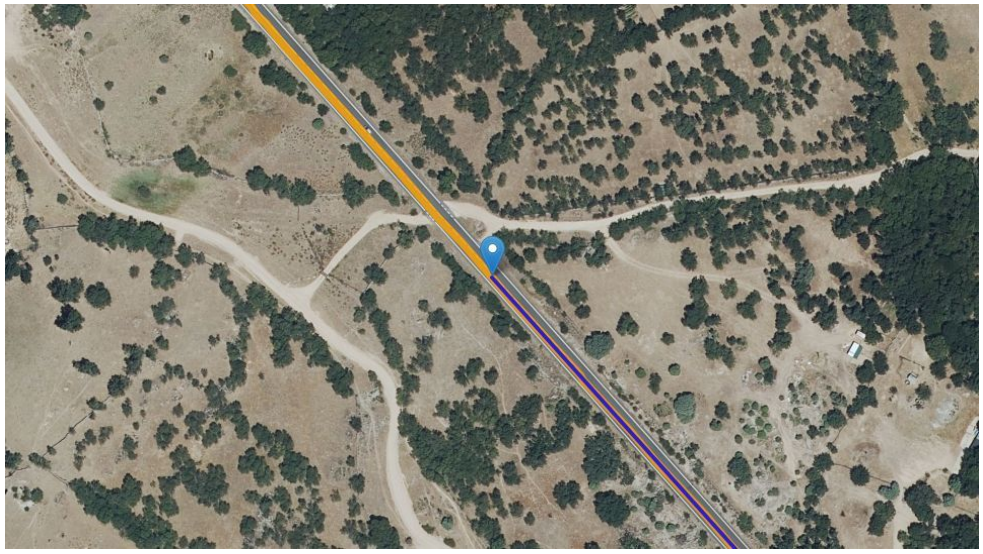
IDENTIFICACIÓN	
FAMILIA	Elementos de balizamiento
CÓDIGO INCIDENCIA	6B.06.01
DENOMINACIÓN	Elementos con deterioros/obstáculos que impidan su correcta percepción
OBSERVACIONES

PROPUESTA DE ACTUACIÓN				
CÓDIGO	DESCRIPCIÓN	UNIDADES	PRECIO UNITARIO	IMPORTE
BA013	Sustitución o instalación de hitos de arista	11	24,2 € ud	266,2 €
			VALORACIÓN TOTAL	266,2 €

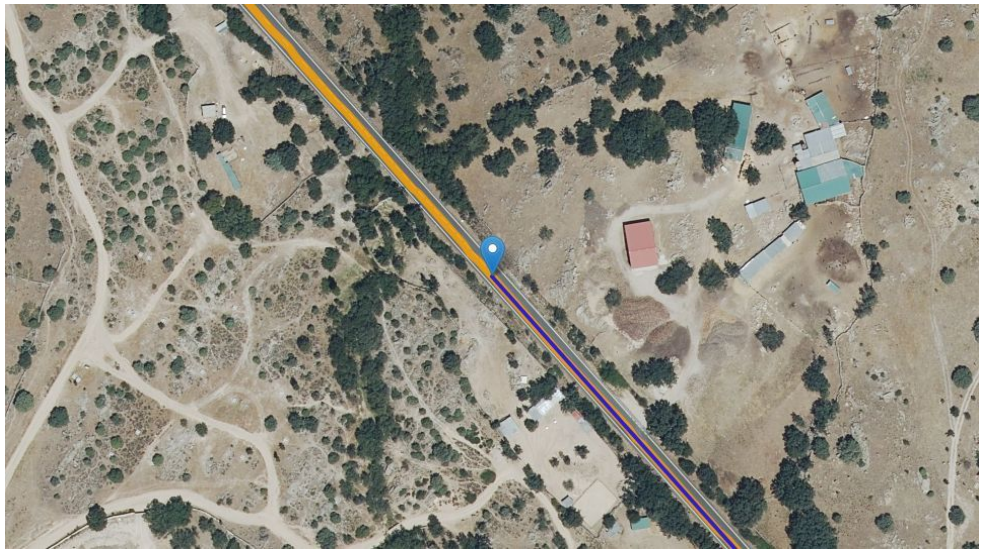
IDENTIFICACIÓN	
FAMILIA	Elementos de balizamiento
CÓDIGO INCIDENCIA	6B.06.01
DENOMINACIÓN	Elementos con deterioros/obstáculos que impidan su correcta percepción
OBSERVACIONES

PROPUESTA DE ACTUACIÓN				
CÓDIGO	DESCRIPCIÓN	UNIDADES	PRECIO UNITARIO	IMPORTE
BA013	Sustitución o instalación de hitos de arista	38	24,2 € ud	919,6 €
			VALORACIÓN TOTAL	919,6 €

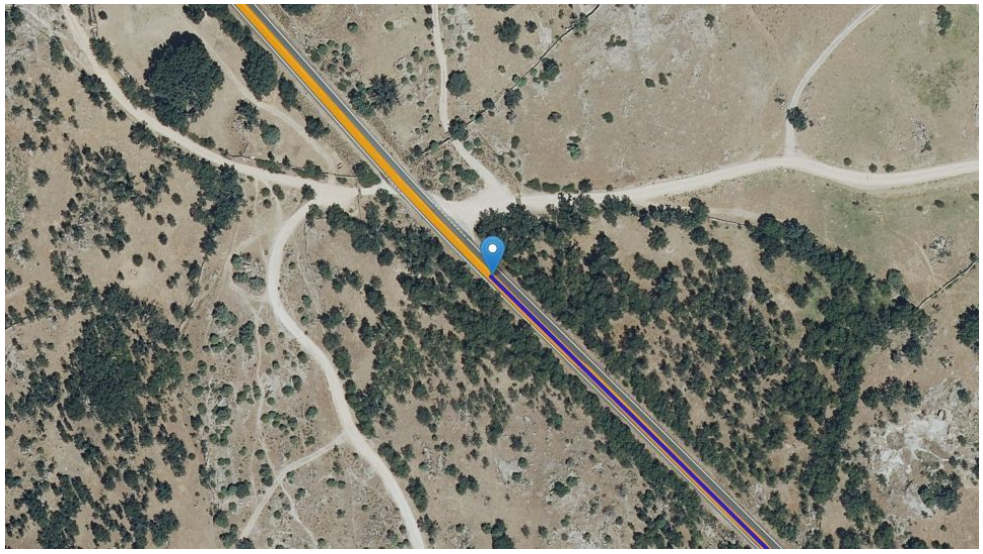
IDENTIFICACIÓN	
FAMILIA	Elementos de balizamiento
CÓDIGO INCIDENCIA	6B.06.01
DENOMINACIÓN	Elementos con deterioros/obstáculos que impidan su correcta percepción
OBSERVACIONES

PROPUESTA DE ACTUACIÓN				
CÓDIGO	DESCRIPCIÓN	UNIDADES	PRECIO UNITARIO	IMPORTE
BA013	Sustitución o instalación de hitos de arista	16	24,2 € ud	387,2 €
			VALORACIÓN TOTAL	387,2 €

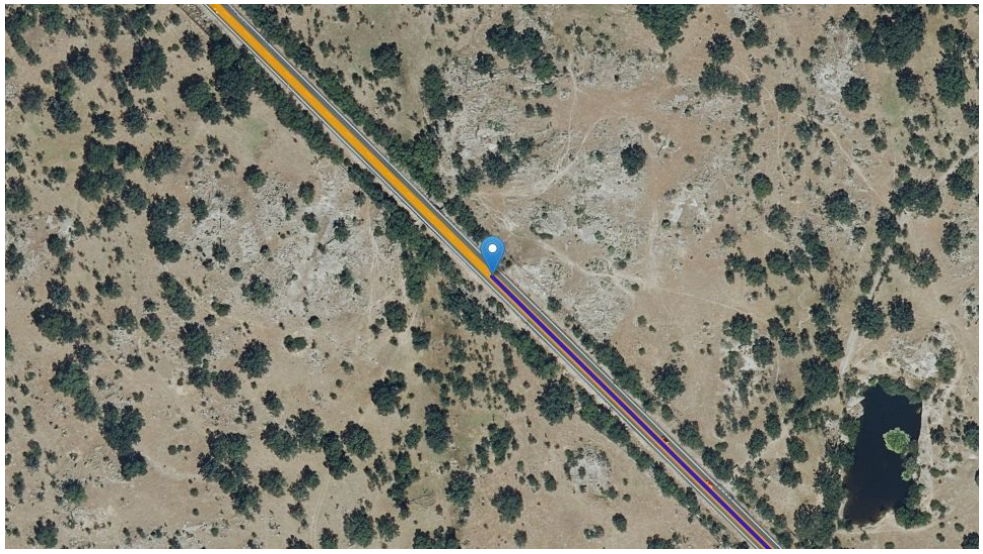
IDENTIFICACIÓN	
FAMILIA	Elementos de balizamiento
CÓDIGO INCIDENCIA	6B.06.01
DENOMINACIÓN	Elementos con deterioros/obstáculos que impidan su correcta percepción
OBSERVACIONES

PROPUESTA DE ACTUACIÓN				
CÓDIGO	DESCRIPCIÓN	UNIDADES	PRECIO UNITARIO	IMPORTE
BA013	Sustitución o instalación de hitos de arista	26	24,2 € ud	629,2 €
			VALORACIÓN TOTAL	629,2 €

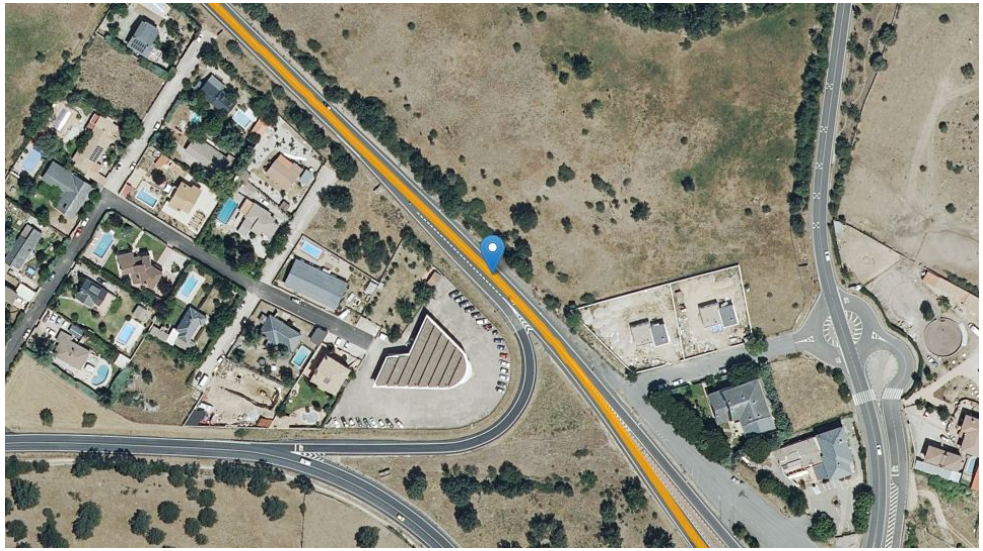
IDENTIFICACIÓN	
FAMILIA	Elementos de balizamiento
CÓDIGO INCIDENCIA	6B.02.02
DENOMINACIÓN	Inexistencia de hito de vértice en nariz de salida
OBSERVACIONES

PROPUESTA DE ACTUACIÓN				
CÓDIGO	DESCRIPCIÓN	UNIDADES	PRECIO UNITARIO	IMPORTE
SC019	Atenuador de impacto	1	14.963,62 € ud	14.963,62 €
SC019	Atenuador de impacto	4	14.963,62 € ud	59.854,48 €
SC019	Atenuador de impacto	1	14.963,62 € ud	14.963,62 €
			VALORACIÓN TOTAL	89.781,72 €

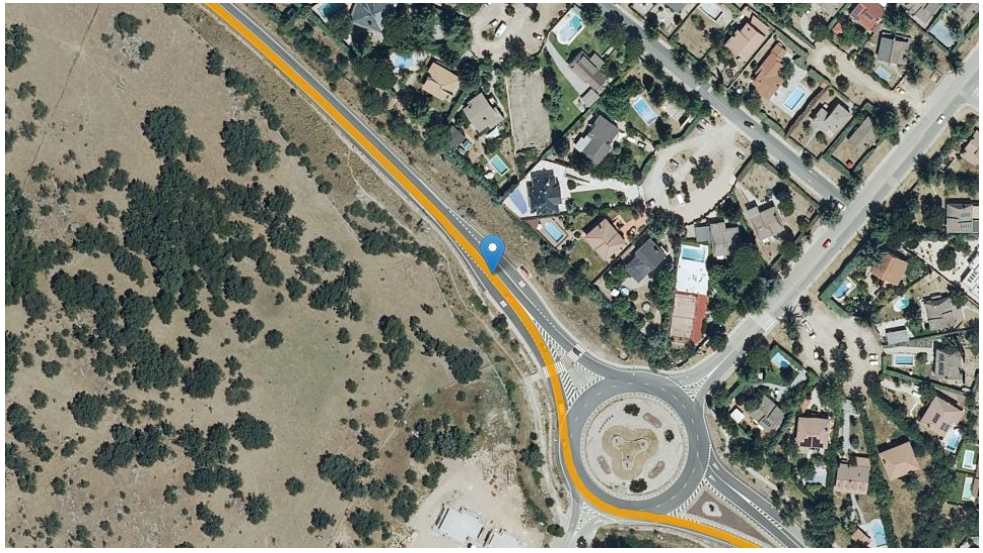
IDENTIFICACIÓN	
FAMILIA	Usuarios vulnerables
CÓDIGO INCIDENCIA	12UV.02.01
DENOMINACIÓN	Parada de autobús sin señal P-20 en alguno de los sentidos
OBSERVACIONES

PROPUESTA DE ACTUACIÓN				
CÓDIGO	DESCRIPCIÓN	UNIDADES	PRECIO UNITARIO	IMPORTE
SV043	Colocación de señal triangular lado 135 cm, reflexiva nivel RA2	1	190,49 € ud	190,49 €
SV061	Colocación de panel complementario (900 x 300 mm) nivel RA2	1	69,07 € ud	69,07 €
			VALORACIÓN TOTAL	259,56 €

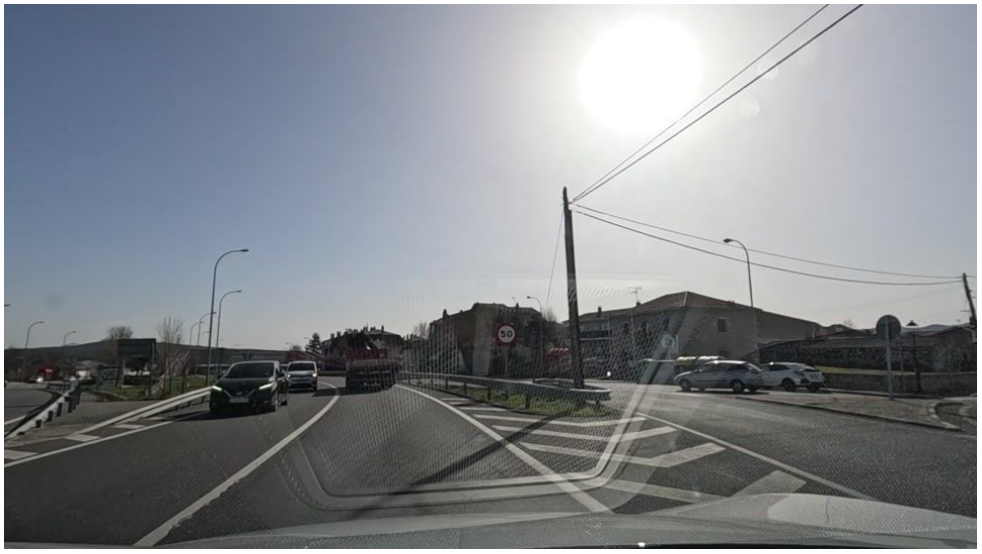
TIPO DE CARRETERA	CARRETERA CONVENCIONAL	P.K. INICIAL	49+294	COORDENADA UTM	X	420.891
CALZADA	ÚNICA				Y	4.505.877
SENTIDO	DECRECIENTE	P.K. FINAL	49+294	COORDENADA UTM	X	420.891
MARGEN	IZQUIERDO				Y	4.505.877

PROPUESTA DE ACTUACIÓN				
CÓDIGO	DESCRIPCIÓN	UNIDADES	PRECIO UNITARIO	IMPORTE
SC019	Atenuador de impacto	1	14.963,62 € ud	14.963,62 €
			VALORACIÓN TOTAL	14.963,62 €

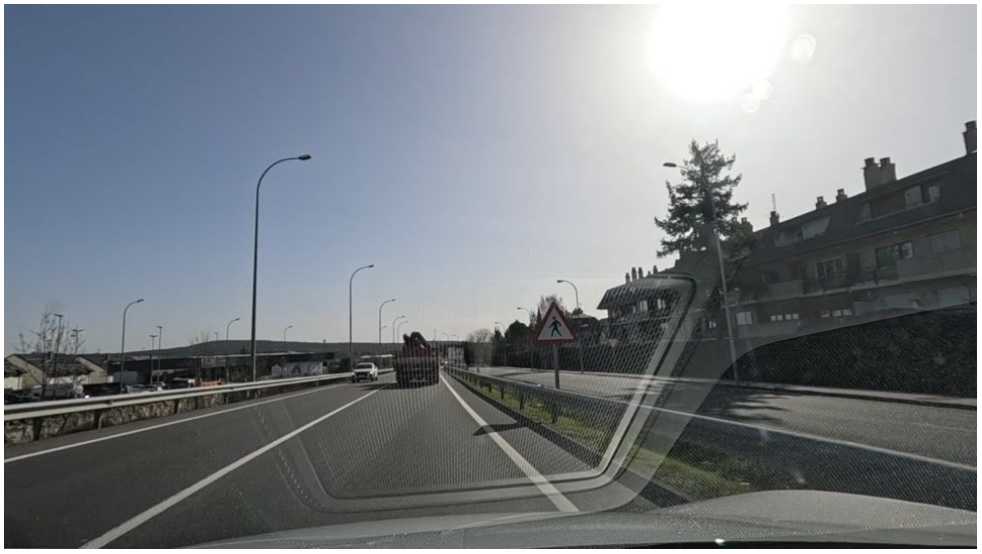
LOCALIZACIÓN							
ID. INCIDENCIA	3472	Incidencia 3472					
CARRETERA	M-607	ZONA DE CONSERVACIÓN	NOROESTE (Collado Villalba)			TIPO DE RED	PRINCIPAL
TIPO DE CARRETERA	CARRETERA CONVENCIONAL	P.K. INICIAL	49+103	COORDENADA UTM		X	421.091
CALZADA	ÚNICA					Y	4.505.862
SENTIDO	DECRECIENTE	P.K. FINAL	49+103	COORDENADA UTM		X	421.091
MARGEN	IZQUIERDO					Y	4.505.862

PROPUESTA DE ACTUACIÓN				
CÓDIGO	DESCRIPCIÓN	UNIDADES	PRECIO UNITARIO	IMPORTE
SV061	Colocación de panel complementario (900 x 300 mm) nivel RA2	1	69,07 € ud	69,07 €
			VALORACIÓN TOTAL	69,07 €

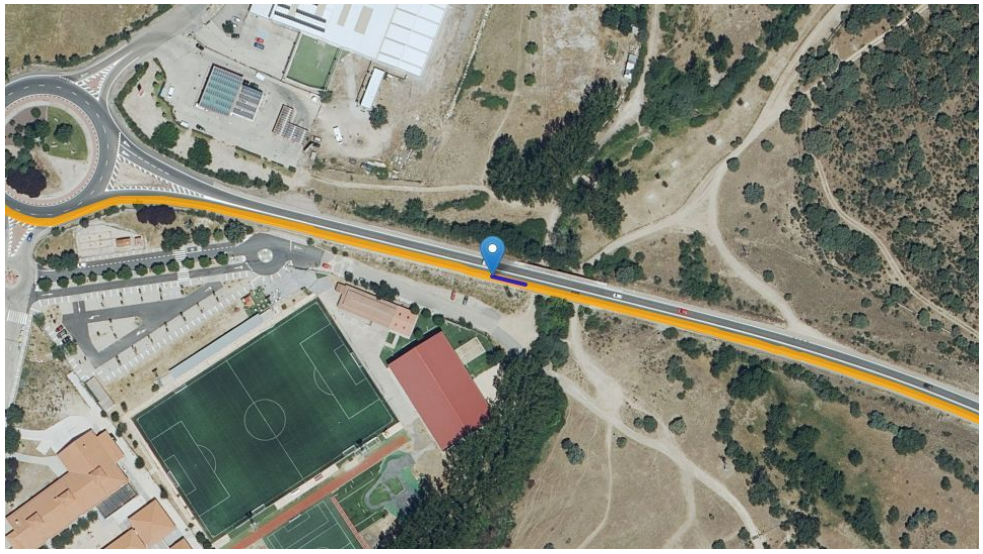
IDENTIFICACIÓN	
FAMILIA	Elementos de balizamiento
CÓDIGO INCIDENCIA	6B.06.01
DENOMINACIÓN	Elementos con deterioros/obstáculos que impidan su correcta percepción
OBSERVACIONES

PROPUESTA DE ACTUACIÓN				
CÓDIGO	DESCRIPCIÓN	UNIDADES	PRECIO UNITARIO	IMPORTE
BA016	Sustitución o instalación de captafaros	3	9,05 € ud	27,15 €
			VALORACIÓN TOTAL	27,15 €

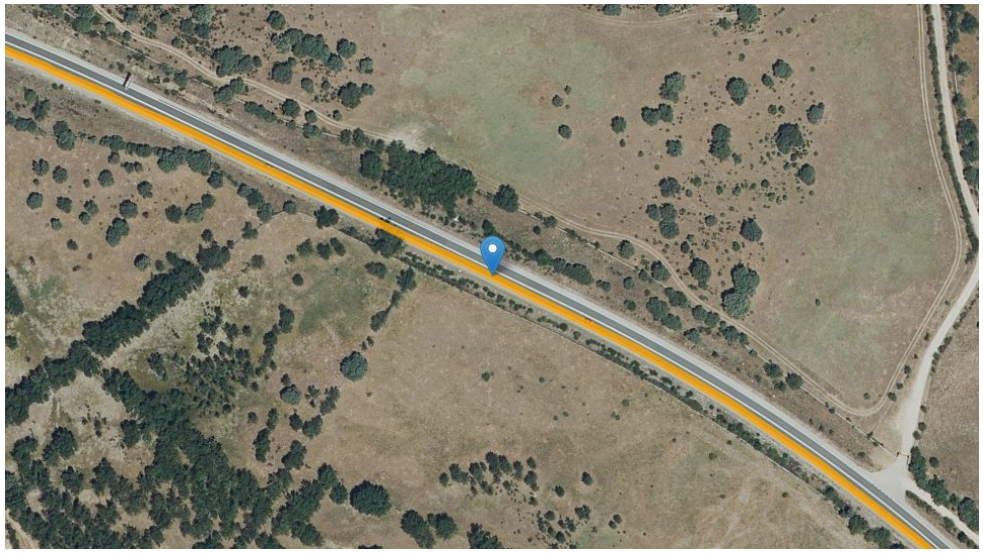
IDENTIFICACIÓN	
FAMILIA	Señalización de advertencias de peligro
CÓDIGO INCIDENCIA	3P.01.08
DENOMINACIÓN	Señal P-23 sin panel complementario con longitud de peligro
OBSERVACIONES

PROPUESTA DE ACTUACIÓN				
CÓDIGO	DESCRIPCIÓN	UNIDADES	PRECIO UNITARIO	IMPORTE
SV061	Colocación de panel complementario (900 x 300 mm) nivel RA2	2	69,07 € ud	138,14 €
			VALORACIÓN TOTAL	138,14 €

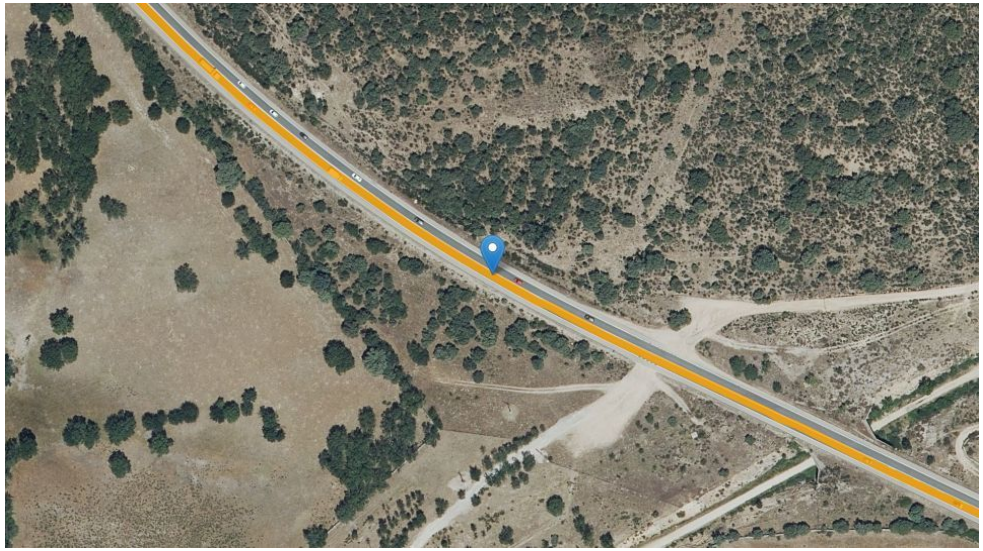
IDENTIFICACIÓN	
FAMILIA	Señalización de advertencias de peligro
CÓDIGO INCIDENCIA	3P.02.02
DENOMINACIÓN	Intersección con cañadas SIN señales P-1, P-1a o P-1b entre 100 y 250m
OBSERVACIONES

PROPUESTA DE ACTUACIÓN				
CÓDIGO	DESCRIPCIÓN	UNIDADES	PRECIO UNITARIO	IMPORTE
SV043	Colocación de señal triangular lado 135 cm, reflexiva nivel RA2	2	190,49 € ud	380,98 €
SV061	Colocación de panel complementario (900 x 300 mm) nivel RA2	2	69,07 € ud	138,14 €
			VALORACIÓN TOTAL	519,12 €

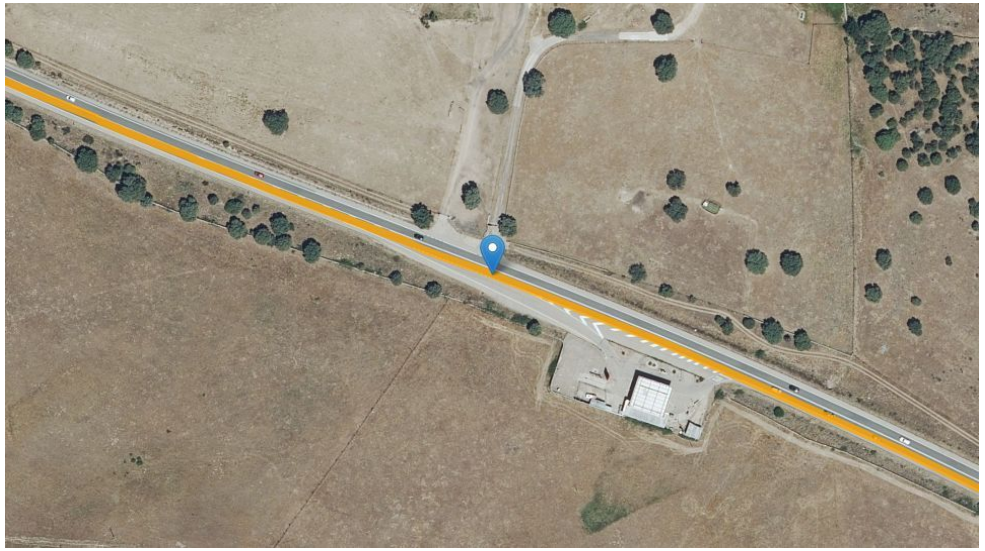
IDENTIFICACIÓN	
FAMILIA	Elementos de balizamiento
CÓDIGO INCIDENCIA	6B.02.02
DENOMINACIÓN	Inexistencia de hito de vértice en nariz de salida
OBSERVACIONES

PROPUESTA DE ACTUACIÓN				
CÓDIGO	DESCRIPCIÓN	UNIDADES	PRECIO UNITARIO	IMPORTE
BA015	Sustitución o instalación de hitos de vértice	1	390,95 € ud	390,95 €
BA025	Instalación de balizas H-75 en divergencia	7	52,09 € ud	364,63 €
			VALORACIÓN TOTAL	755,58 €

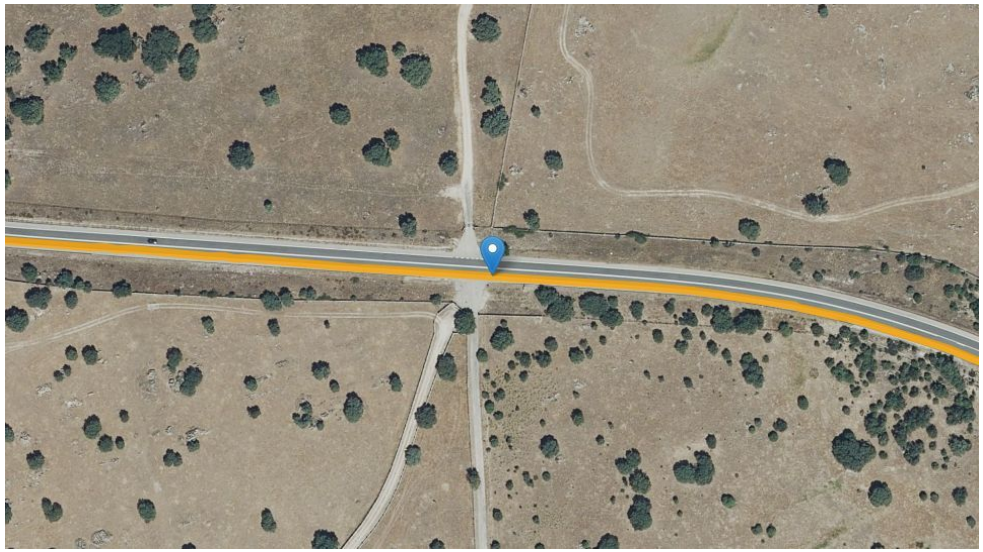
IDENTIFICACIÓN	
FAMILIA	Señalización de advertencias de peligro
CÓDIGO INCIDENCIA	3P.01.01
DENOMINACIÓN	Señal P-14a sin panel complementario con longitud de peligro
OBSERVACIONES

PROPUESTA DE ACTUACIÓN				
CÓDIGO	DESCRIPCIÓN	UNIDADES	PRECIO UNITARIO	IMPORTE
SV061	Colocación de panel complementario (900 x 300 mm) nivel RA2	1	69,07 € ud	69,07 €
			VALORACIÓN TOTAL	69,07 €

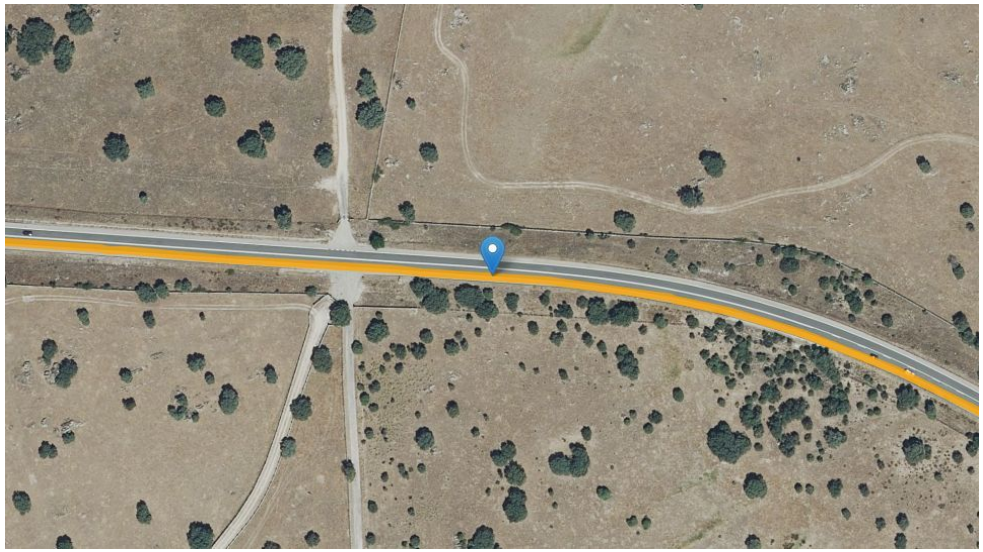
IDENTIFICACIÓN	
FAMILIA	Señalización de advertencias de peligro
CÓDIGO INCIDENCIA	3P.01.08
DENOMINACIÓN	Señal P-23 sin panel complementario con longitud de peligro
OBSERVACIONES

PROPUESTA DE ACTUACIÓN				
CÓDIGO	DESCRIPCIÓN	UNIDADES	PRECIO UNITARIO	IMPORTE
SV061	Colocación de panel complementario (900 x 300 mm) nivel RA2	2	69,07 € ud	138,14 €
			VALORACIÓN TOTAL	138,14 €

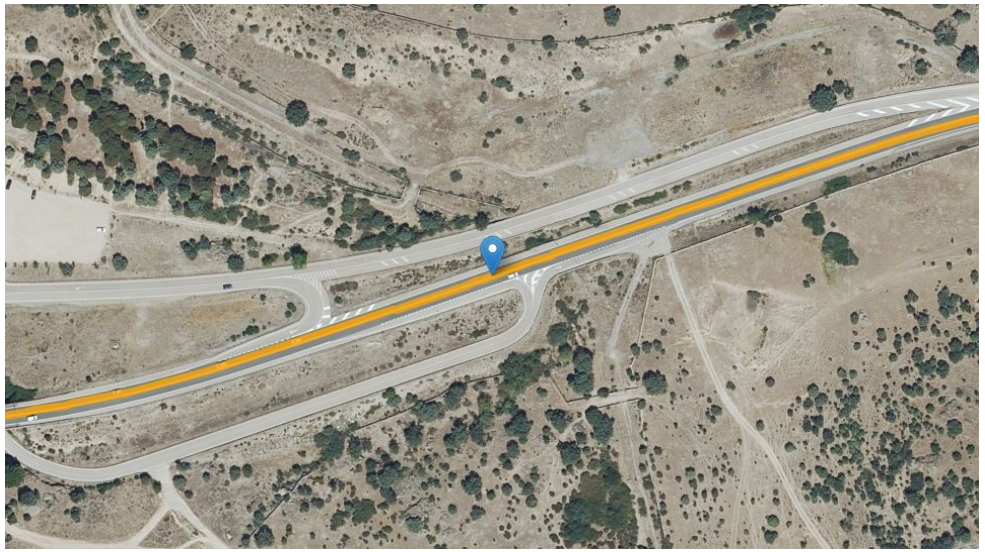
IDENTIFICACIÓN	
FAMILIA	Elementos de balizamiento
CÓDIGO INCIDENCIA	6B.06.01
DENOMINACIÓN	Elementos con deterioros/obstáculos que impidan su correcta percepción
OBSERVACIONES

PROPUESTA DE ACTUACIÓN				
CÓDIGO	DESCRIPCIÓN	UNIDADES	PRECIO UNITARIO	IMPORTE
BA015	Sustitución o instalación de hitos de vértice	1	390,95 € ud	390,95 €
			VALORACIÓN TOTAL	390,95 €

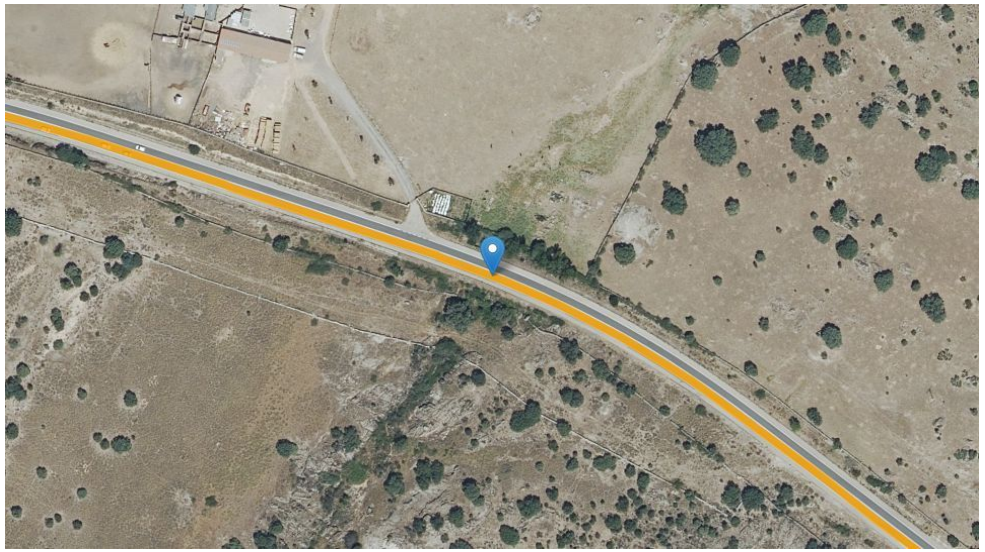
IDENTIFICACIÓN	
FAMILIA	Elementos de balizamiento
CÓDIGO INCIDENCIA	6B.04.01
DENOMINACIÓN	Inexistencia de paneles direccionales en parte del desarrollo de curva balizada
OBSERVACIONES

PROPUESTA DE ACTUACIÓN				
CÓDIGO	DESCRIPCIÓN	UNIDADES	PRECIO UNITARIO	IMPORTE
BA021	Instalación de panel direccional 160x40cm de nivel RA2 retroreflexión	2	223,39 € ud	446,78 €
			VALORACIÓN TOTAL	446,78 €

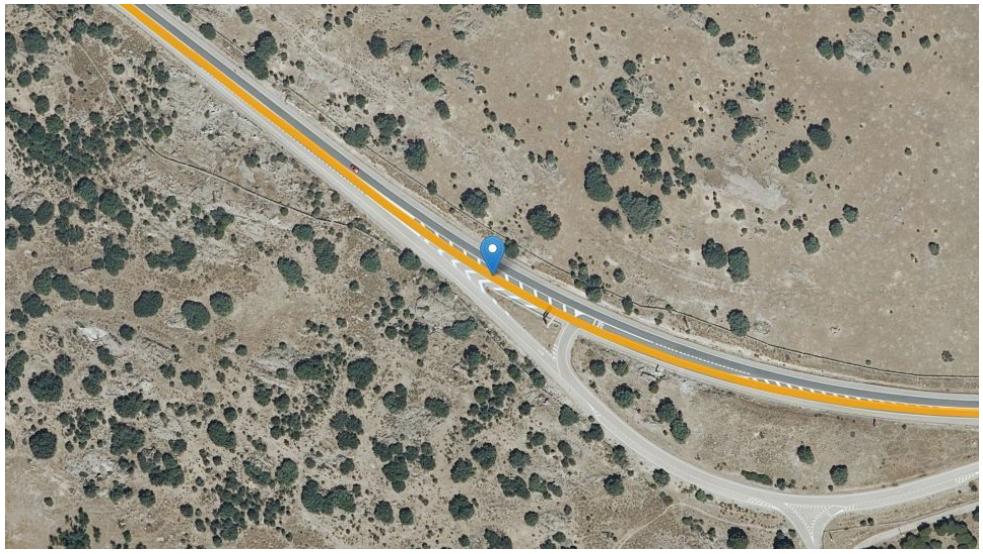
IDENTIFICACIÓN	
FAMILIA	Elementos de balizamiento
CÓDIGO INCIDENCIA	6B.06.01
DENOMINACIÓN	Elementos con deterioros/obstáculos que impidan su correcta percepción
OBSERVACIONES

PROPUESTA DE ACTUACIÓN				
CÓDIGO	DESCRIPCIÓN	UNIDADES	PRECIO UNITARIO	IMPORTE
BA012	Sustitución o instalación de panel direccional	1	198,42 € ud	198,42 €
			VALORACIÓN TOTAL	198,42 €

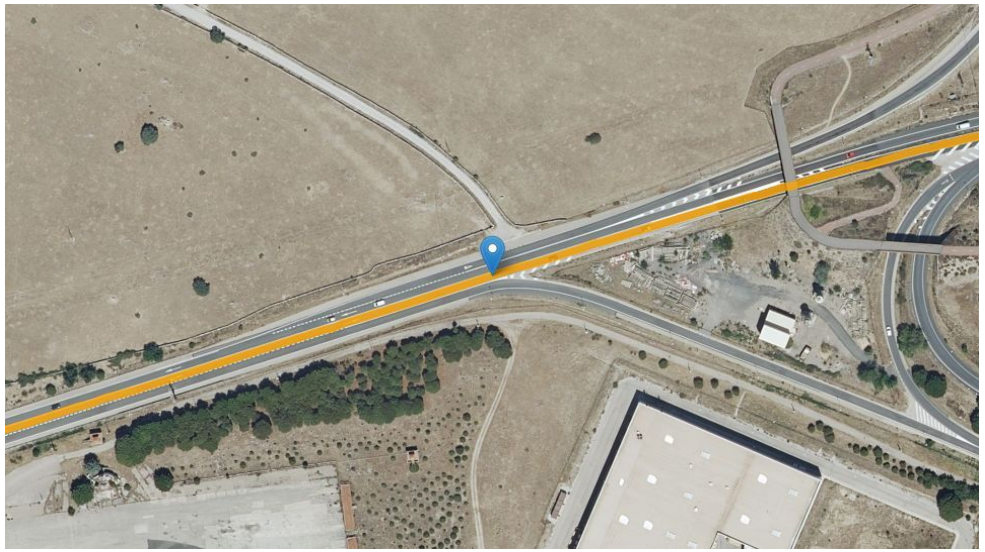
IDENTIFICACIÓN	
FAMILIA	Elementos de balizamiento
CÓDIGO INCIDENCIA	6B.02.02
DENOMINACIÓN	Inexistencia de hito de vértice en nariz de salida
OBSERVACIONES

PROPUESTA DE ACTUACIÓN				
CÓDIGO	DESCRIPCIÓN	UNIDADES	PRECIO UNITARIO	IMPORTE
BA015	Sustitución o instalación de hitos de vértice	1	390,95 € ud	390,95 €
			VALORACIÓN TOTAL	390,95 €

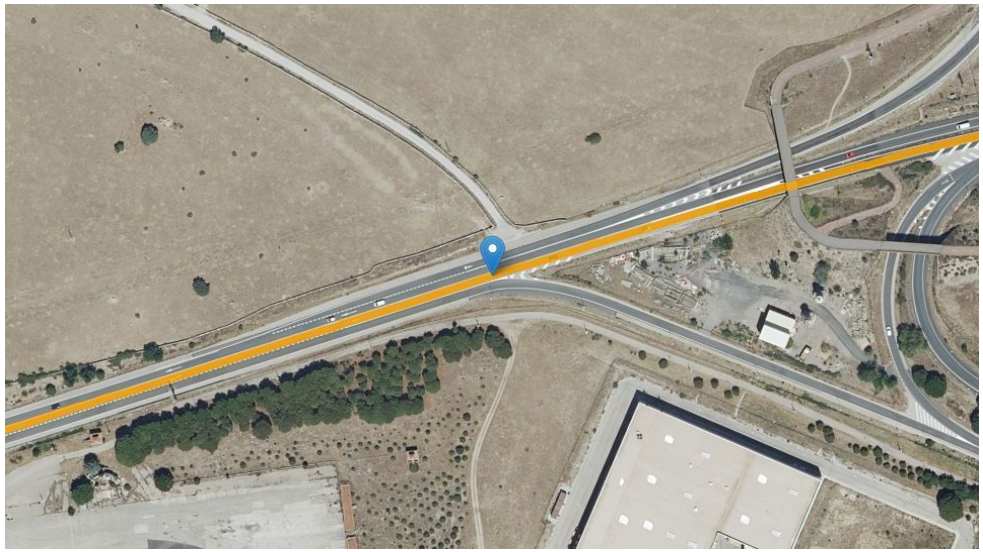
IDENTIFICACIÓN	
FAMILIA	Sistemas de Contención
CÓDIGO INCIDENCIA	8SC.06.01
DENOMINACIÓN	Barreras de tronco y ramal en divergencias que pueden provocar efecto trampolín
OBSERVACIONES

PROPUESTA DE ACTUACIÓN				
CÓDIGO	DESCRIPCIÓN	UNIDADES	PRECIO UNITARIO	IMPORTE
SC006	Desmontaje 12 m de barrera metálica y colocación de abatimiento corto de barrera	1	341,3 € ud	341,3 €
			VALORACIÓN TOTAL	341,3 €

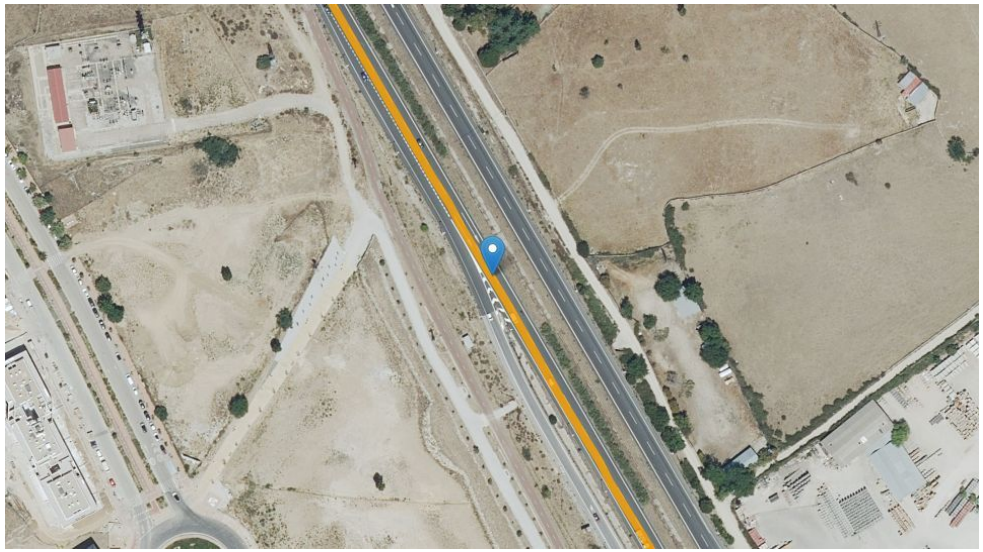
IDENTIFICACIÓN	
FAMILIA	Sistemas de Contención
CÓDIGO INCIDENCIA	8SC.06.01
DENOMINACIÓN	Barreras de tronco y ramal en divergencias que pueden provocar efecto trampolín
OBSERVACIONES

PROPUESTA DE ACTUACIÓN				
CÓDIGO	DESCRIPCIÓN	UNIDADES	PRECIO UNITARIO	IMPORTE
SC019	Atenuador de impacto	1	14.963,62 € ud	14.963,62 €
			VALORACIÓN TOTAL	14.963,62 €

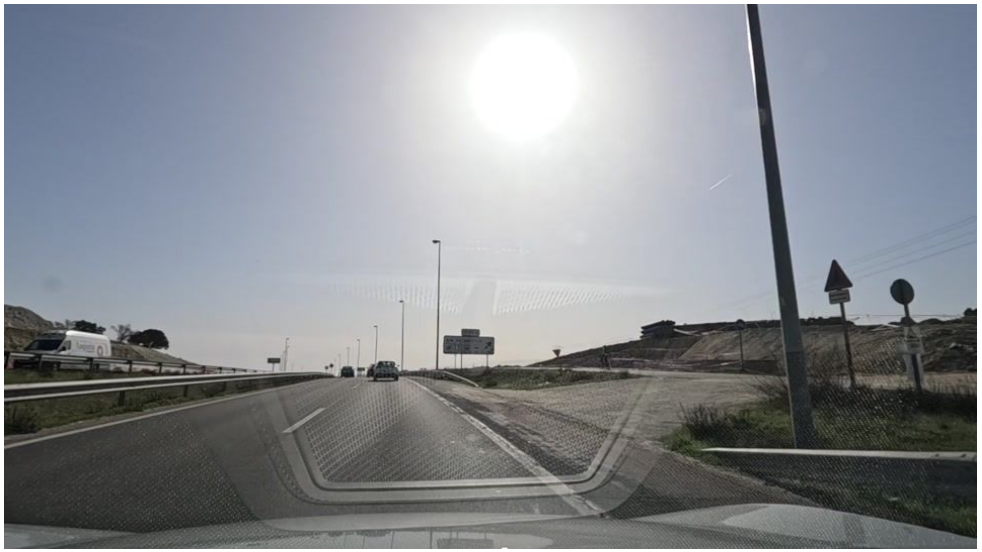
IDENTIFICACIÓN	
FAMILIA	Marcas Viales
CÓDIGO INCIDENCIA	5MV.01.01
DENOMINACIÓN	Deterioros en las marcas viales que impiden su correcta percepción
OBSERVACIONES

PROPUESTA DE ACTUACIÓN				
CÓDIGO	DESCRIPCIÓN	UNIDADES	PRECIO UNITARIO	IMPORTE
MV003	Repintado de marcas viales termoplásticas con resaltos espesor 20cm	0,03	1.958,59 € km	64,63 €
			VALORACIÓN TOTAL	64,63 €

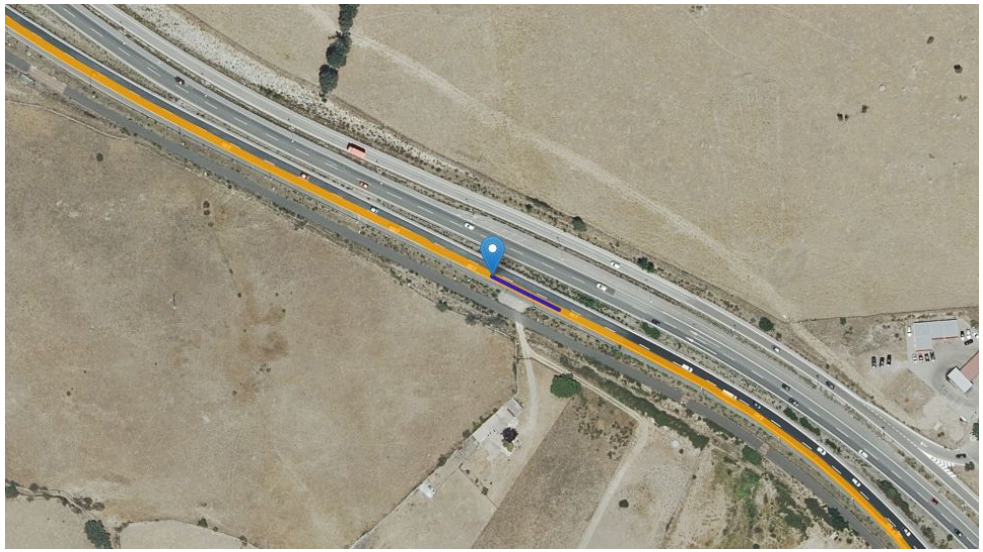
IDENTIFICACIÓN	
FAMILIA	Marcas Viales
CÓDIGO INCIDENCIA	5MV.01.01
DENOMINACIÓN	Deterioros en las marcas viales que impiden su correcta percepción
OBSERVACIONES

PROPUESTA DE ACTUACIÓN				
CÓDIGO	DESCRIPCIÓN	UNIDADES	PRECIO UNITARIO	IMPORTE
MV003	Repintado de marcas viales termoplásticas con resaltos espesor 20cm	0,03	1.958,59 € km	66,59 €
			VALORACIÓN TOTAL	66,59 €

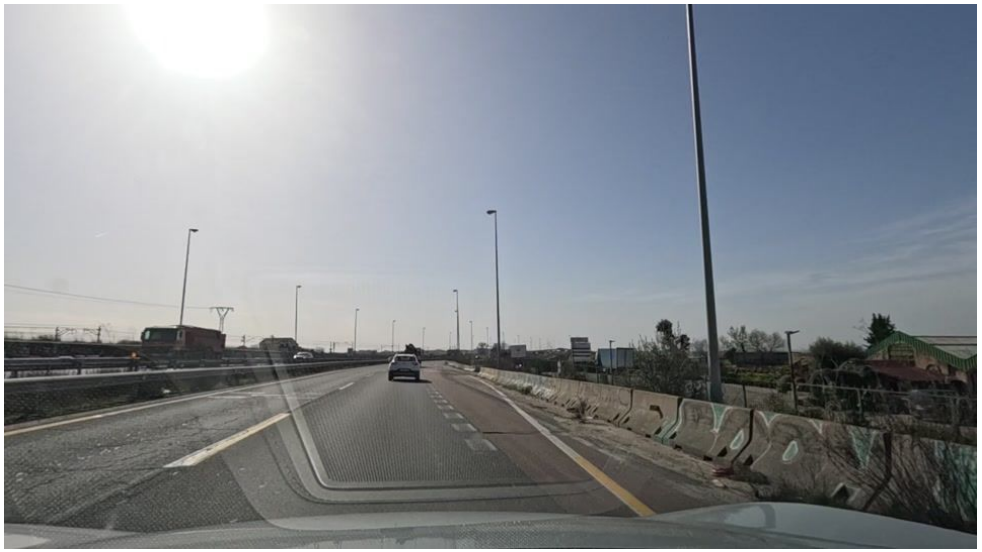
IDENTIFICACIÓN	
FAMILIA	Elementos de balizamiento
CÓDIGO INCIDENCIA	6B.06.01
DENOMINACIÓN	Elementos con deterioros/obstáculos que impidan su correcta percepción
OBSERVACIONES

PROPUESTA DE ACTUACIÓN				
CÓDIGO	DESCRIPCIÓN	UNIDADES	PRECIO UNITARIO	IMPORTE
BA016	Sustitución o instalación de captafaros	4	9,05 € ud	36,2 €
			VALORACIÓN TOTAL	36,2 €

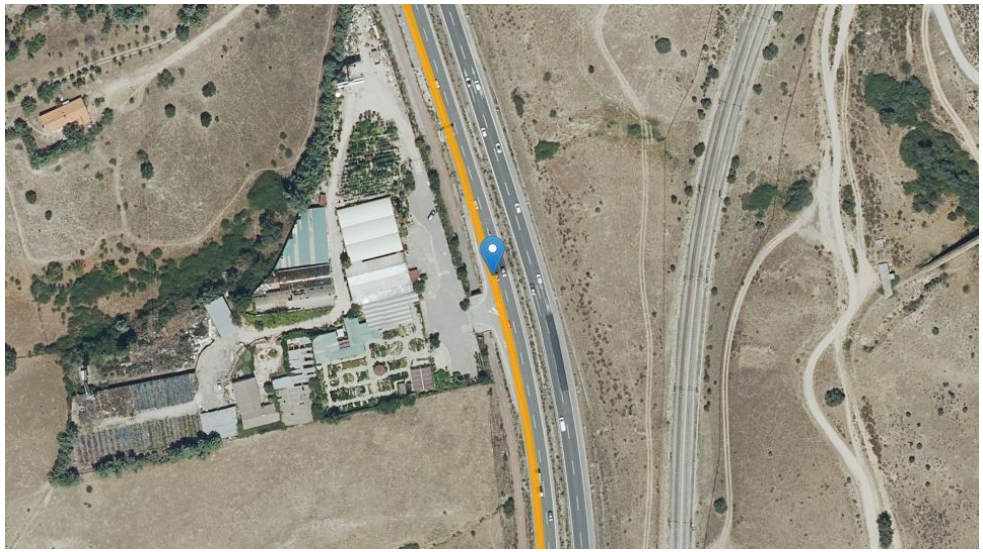
IDENTIFICACIÓN	
FAMILIA	Elementos de balizamiento
CÓDIGO INCIDENCIA	6B.06.01
DENOMINACIÓN	Elementos con deterioros/obstáculos que impidan su correcta percepción
OBSERVACIONES

PROPUESTA DE ACTUACIÓN				
CÓDIGO	DESCRIPCIÓN	UNIDADES	PRECIO UNITARIO	IMPORTE
BA025	Instalación de balizas H-75 en divergencia	6	52,09 € ud	312,54 €
			VALORACIÓN TOTAL	312,54 €

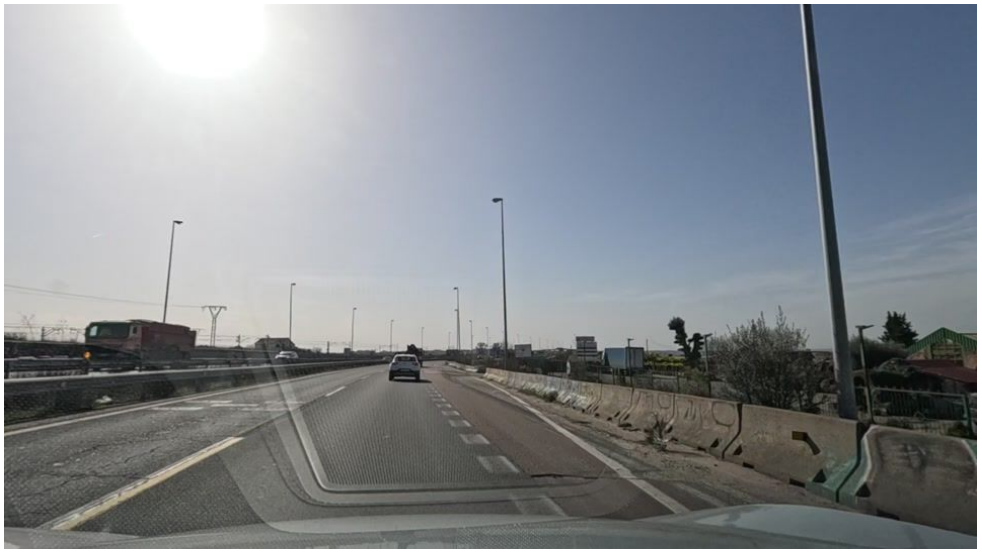
IDENTIFICACIÓN	
FAMILIA	Marcas Viales
CÓDIGO INCIDENCIA	5MV.01.01
DENOMINACIÓN	Deterioros en las marcas viales que impiden su correcta percepción
OBSERVACIONES

PROPUESTA DE ACTUACIÓN				
CÓDIGO	DESCRIPCIÓN	UNIDADES	PRECIO UNITARIO	IMPORTE
MV008	Repintado de marcas viales acrílicas en emulsión espesor 40 cm	0,39	770,59 € km	301,3 €
			VALORACIÓN TOTAL	301,3 €

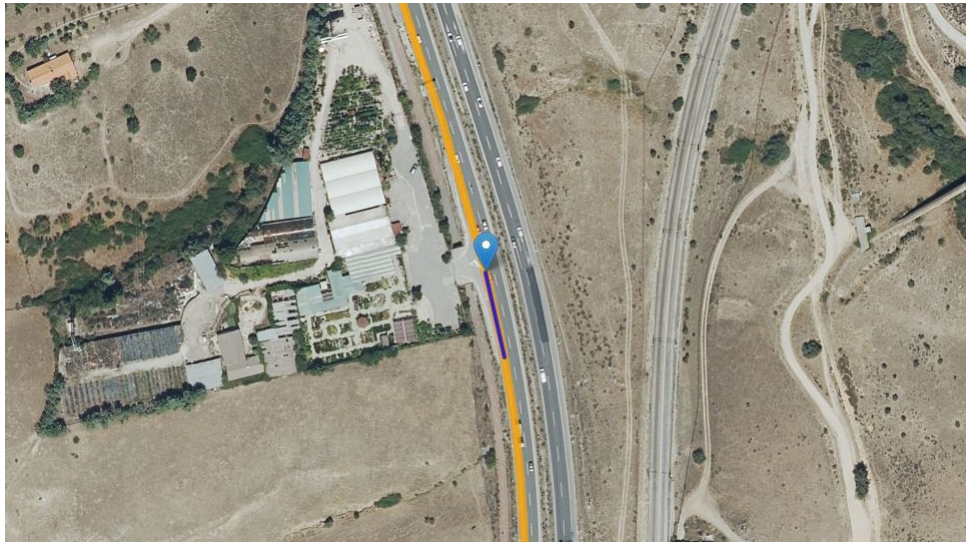
IDENTIFICACIÓN	
FAMILIA	Elementos de balizamiento
CÓDIGO INCIDENCIA	6B.06.01
DENOMINACIÓN	Elementos con deterioros/obstáculos que impidan su correcta percepción
OBSERVACIONES

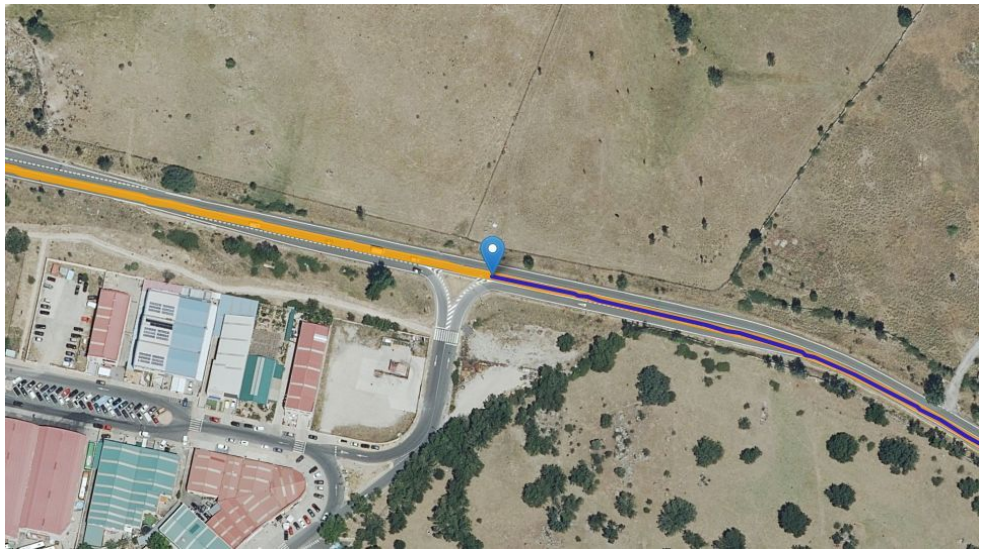
IDENTIFICACIÓN	
FAMILIA	Elementos de balizamiento
CÓDIGO INCIDENCIA	6B.06.01
DENOMINACIÓN	Elementos con deterioros/obstáculos que impidan su correcta percepción
OBSERVACIONES

PROPUESTA DE ACTUACIÓN				
CÓDIGO	DESCRIPCIÓN	UNIDADES	PRECIO UNITARIO	IMPORTE
BA013	Sustitución o instalación de hitos de arista	25	24,2 € ud	605 €
			VALORACIÓN TOTAL	605 €

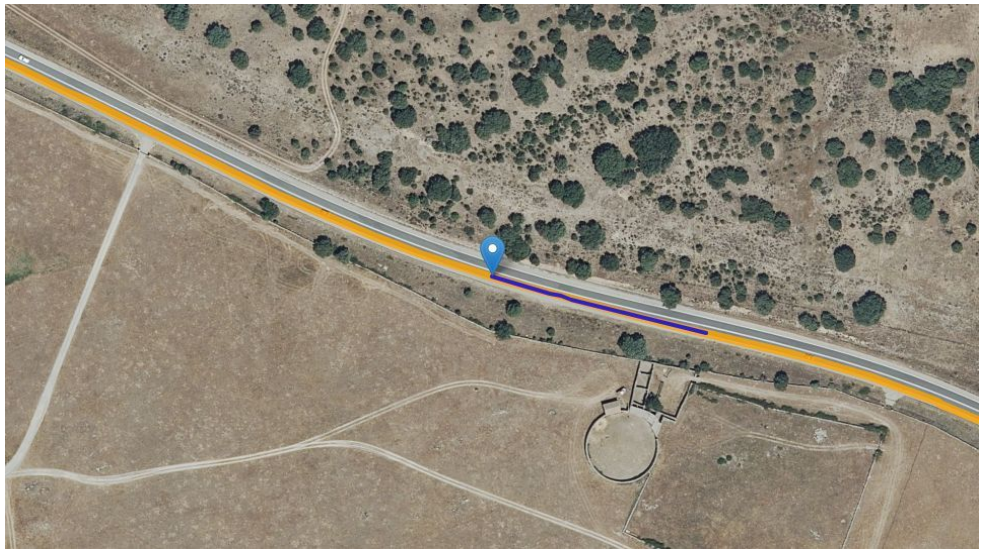
IDENTIFICACIÓN	
FAMILIA	Elementos de balizamiento
CÓDIGO INCIDENCIA	6B.06.01
DENOMINACIÓN	Elementos con deterioros/obstáculos que impidan su correcta percepción
OBSERVACIONES

PROPUESTA DE ACTUACIÓN				
CÓDIGO	DESCRIPCIÓN	UNIDADES	PRECIO UNITARIO	IMPORTE
BA013	Sustitución o instalación de hitos de arista	6	24,2 € ud	145,2 €
			VALORACIÓN TOTAL	145,2 €

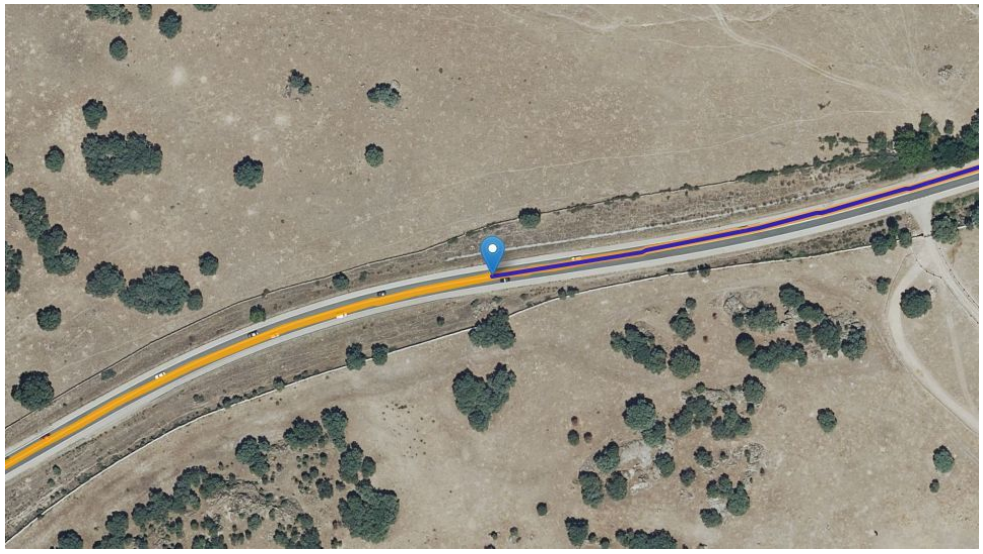
IDENTIFICACIÓN	
FAMILIA	Elementos de balizamiento
CÓDIGO INCIDENCIA	6B.06.01
DENOMINACIÓN	Elementos con deterioros/obstáculos que impidan su correcta percepción
OBSERVACIONES

PROPUESTA DE ACTUACIÓN				
CÓDIGO	DESCRIPCIÓN	UNIDADES	PRECIO UNITARIO	IMPORTE
BA013	Sustitución o instalación de hitos de arista	13	24,2 € ud	314,6 €
			VALORACIÓN TOTAL	314,6 €

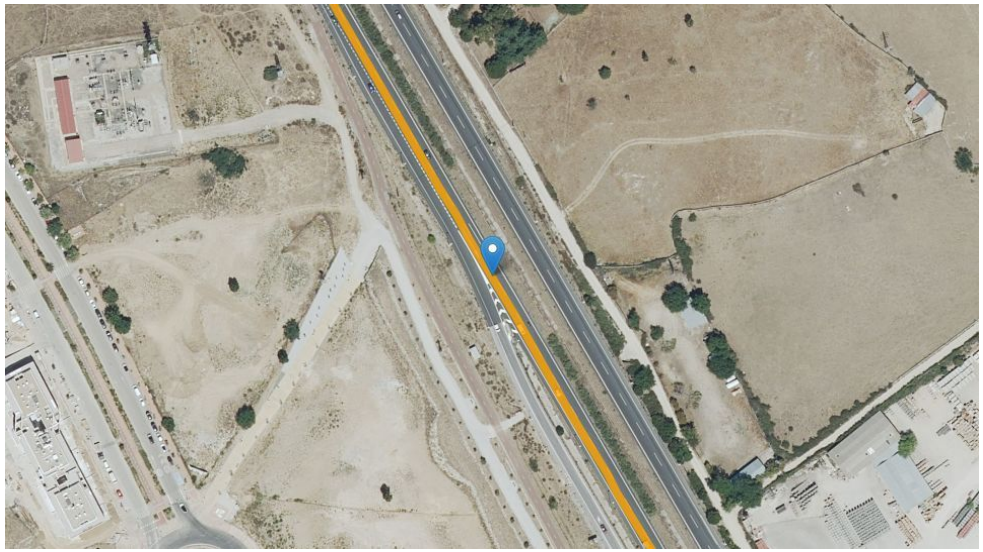
IDENTIFICACIÓN	
FAMILIA	Elementos de balizamiento
CÓDIGO INCIDENCIA	6B.06.01
DENOMINACIÓN	Elementos con deterioros/obstáculos que impidan su correcta percepción
OBSERVACIONES

PROPUESTA DE ACTUACIÓN				
CÓDIGO	DESCRIPCIÓN	UNIDADES	PRECIO UNITARIO	IMPORTE
BA015	Sustitución o instalación de hitos de vértice	1	390,95 € ud	390,95 €
			VALORACIÓN TOTAL	390,95 €

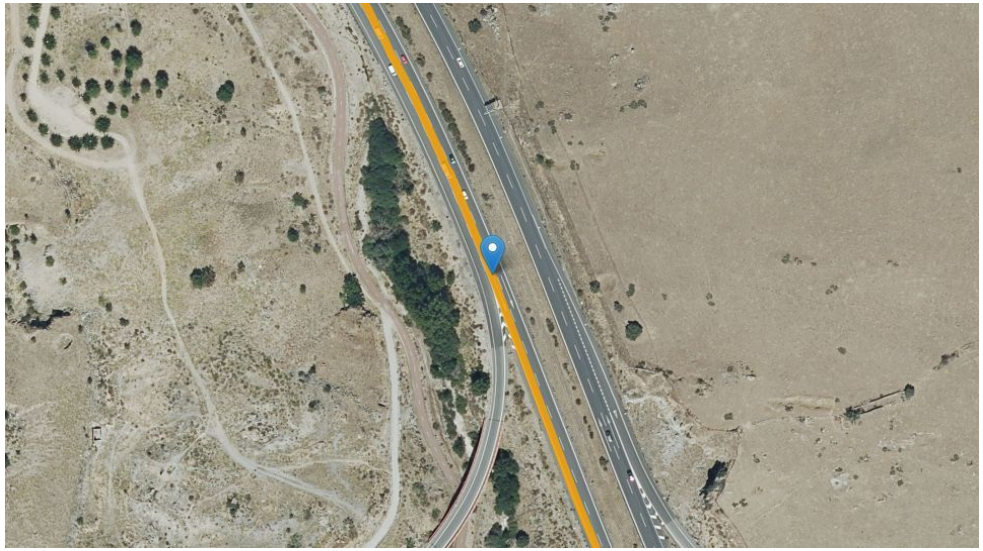
IDENTIFICACIÓN	
FAMILIA	Elementos de balizamiento
CÓDIGO INCIDENCIA	6B.02.02
DENOMINACIÓN	Inexistencia de hito de vértice en nariz de salida
OBSERVACIONES

PROPUESTA DE ACTUACIÓN				
CÓDIGO	DESCRIPCIÓN	UNIDADES	PRECIO UNITARIO	IMPORTE
BA015	Sustitución o instalación de hitos de vértice	1	390,95 € ud	390,95 €
BA025	Instalación de balizas H-75 en divergencia	6	52,09 € ud	312,54 €
			VALORACIÓN TOTAL	703,49 €

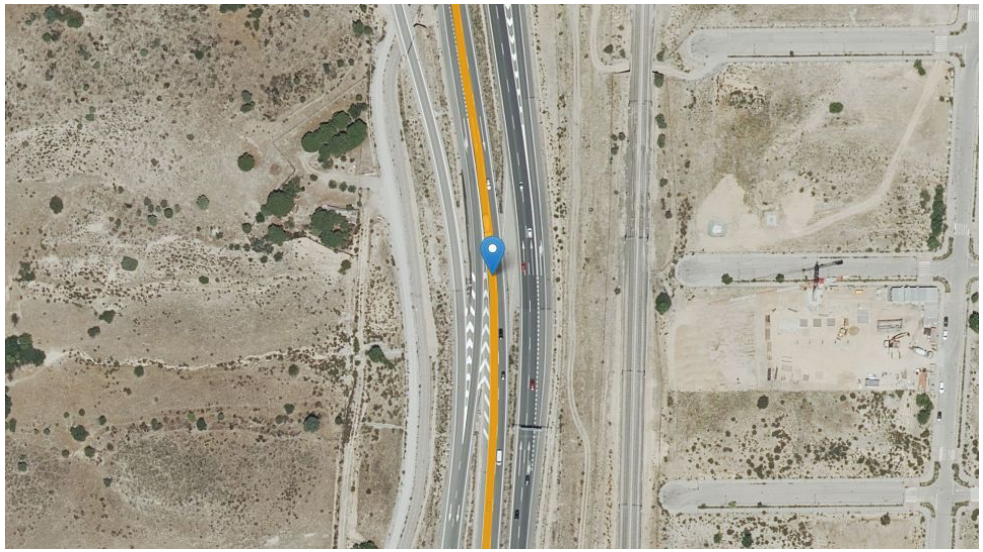
IDENTIFICACIÓN	
FAMILIA	Elementos de balizamiento
CÓDIGO INCIDENCIA	6B.02.01
DENOMINACIÓN	Hitos de vértice detrás de balizas H-75
OBSERVACIONES

PROPUESTA DE ACTUACIÓN				
CÓDIGO	DESCRIPCIÓN	UNIDADES	PRECIO UNITARIO	IMPORTE
BA020	Retirada / Modificación de ubicación de H-75	2	4,08 € ud	8,16 €
			VALORACIÓN TOTAL	8,16 €

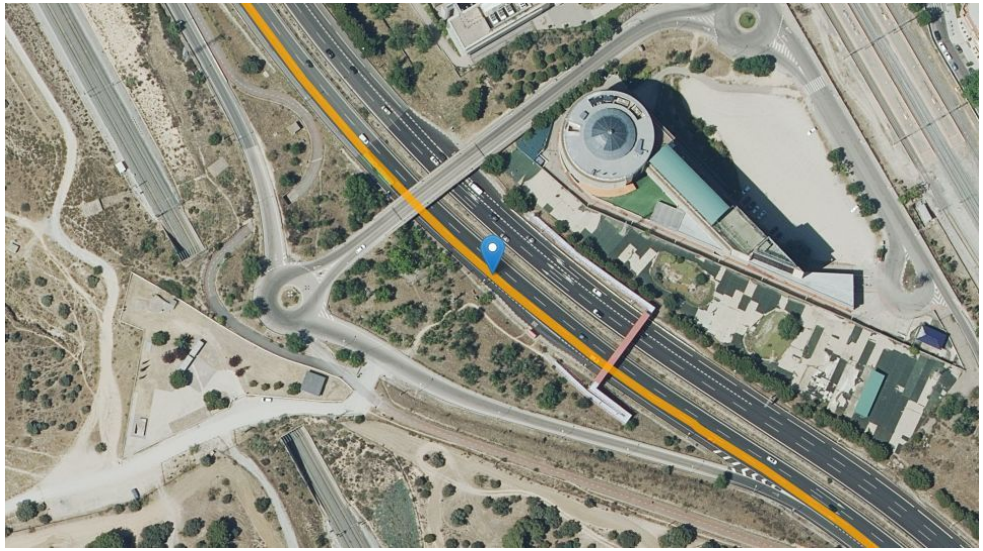
IDENTIFICACIÓN	
FAMILIA	Usuarios vulnerables
CÓDIGO INCIDENCIA	12UV.02.01
DENOMINACIÓN	Parada de autobús sin señal P-20 en alguno de los sentidos
OBSERVACIONES

PROPUESTA DE ACTUACIÓN				
CÓDIGO	DESCRIPCIÓN	UNIDADES	PRECIO UNITARIO	IMPORTE
SV043	Colocación de señal triangular lado 135 cm, reflexiva nivel RA2	1	190,49 € ud	190,49 €
SV061	Colocación de panel complementario (900 x 300 mm) nivel RA2	1	69,07 € ud	69,07 €
BA025	Instalación de balizas H-75 en divergencia	4	52,09 € ud	208,36 €
			VALORACIÓN TOTAL	467,92 €

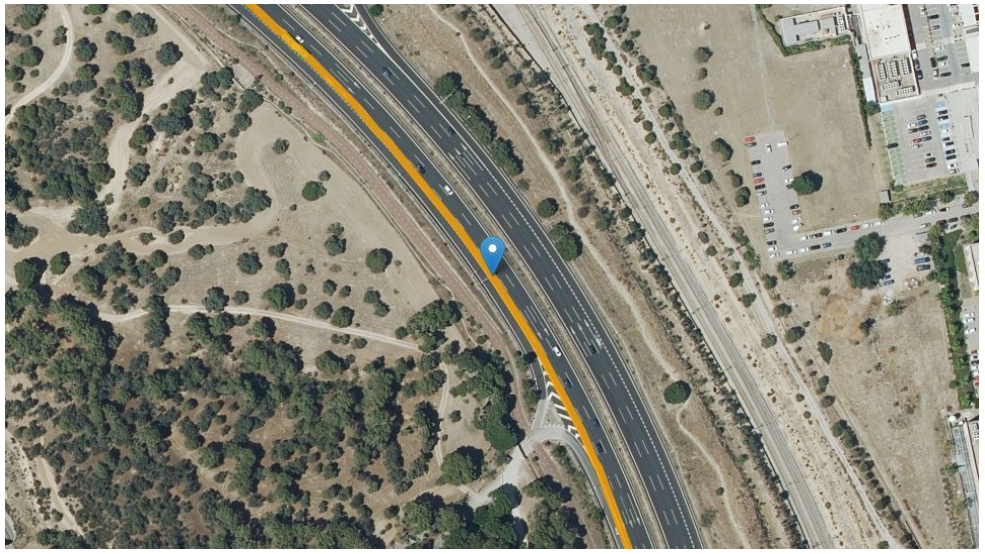
IDENTIFICACIÓN	
FAMILIA	Señalización de advertencias de peligro
CÓDIGO INCIDENCIA	3P.01.07
DENOMINACIÓN	Señal P-22 sin panel complementario con longitud de peligro
OBSERVACIONES

PROPUESTA DE ACTUACIÓN				
CÓDIGO	DESCRIPCIÓN	UNIDADES	PRECIO UNITARIO	IMPORTE
SV061	Colocación de panel complementario (900 x 300 mm) nivel RA2	1	69,07 € ud	69,07 €
			VALORACIÓN TOTAL	69,07 €
