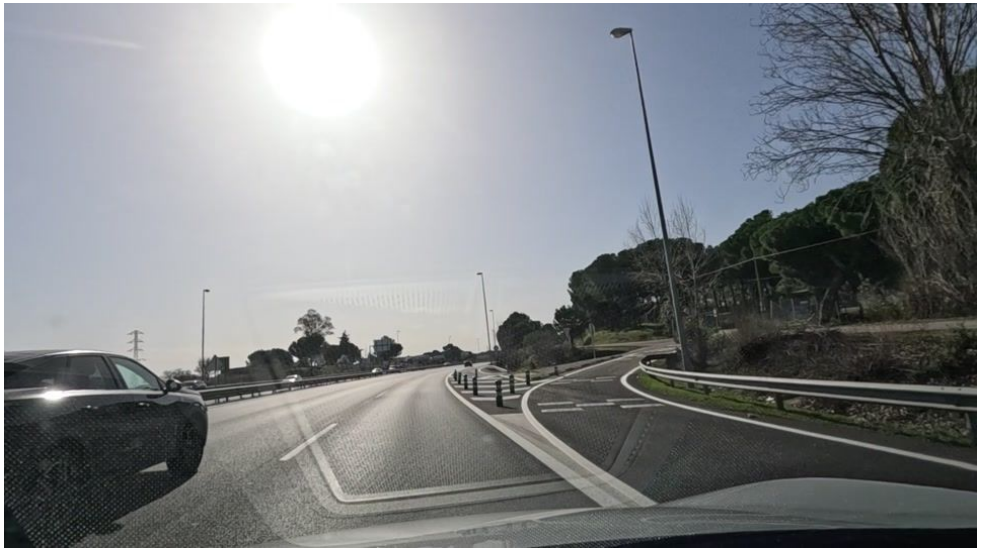
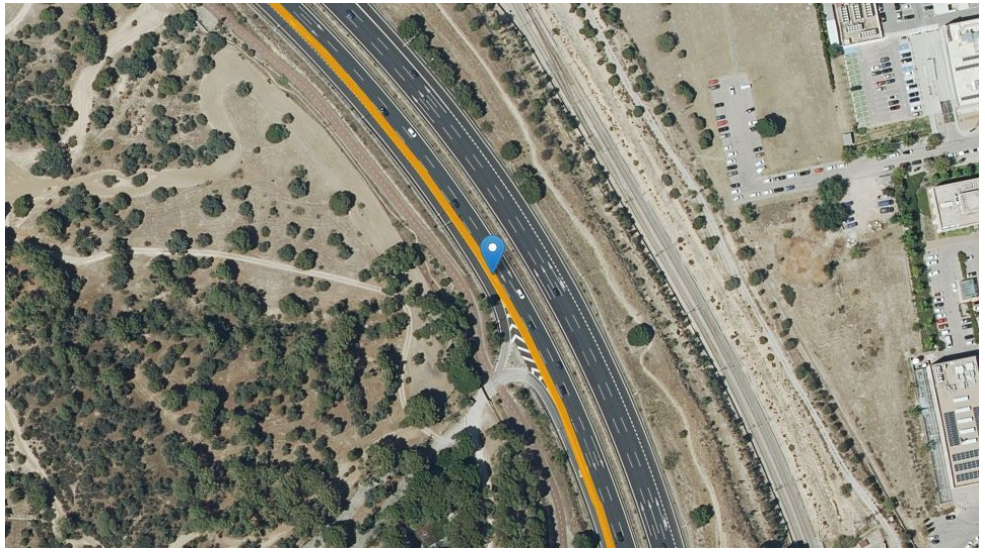
IDENTIFICACIÓN	
FAMILIA	Elementos de balizamiento
CÓDIGO INCIDENCIA	6B.02.02
DENOMINACIÓN	Inexistencia de hito de vértice en nariz de salida
OBSERVACIONES

PROPUESTA DE ACTUACIÓN				
CÓDIGO	DESCRIPCIÓN	UNIDADES	PRECIO UNITARIO	IMPORTE
BA020	Retirada / Modificación de ubicación de H-75	3	4,08 € ud	12,24 €
BA015	Sustitución o instalación de hitos de vértice	1	390,95 € ud	390,95 €
			VALORACIÓN TOTAL	403,19 €

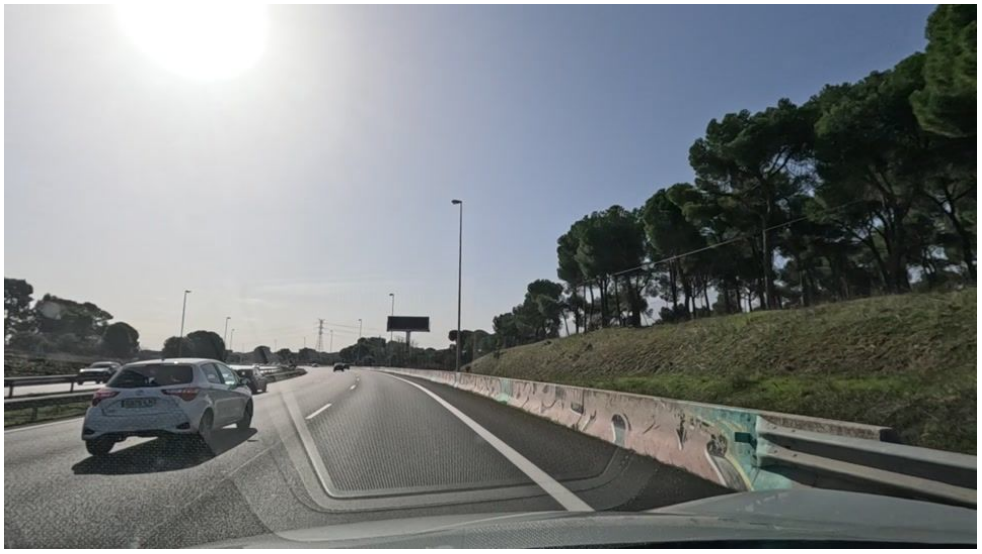
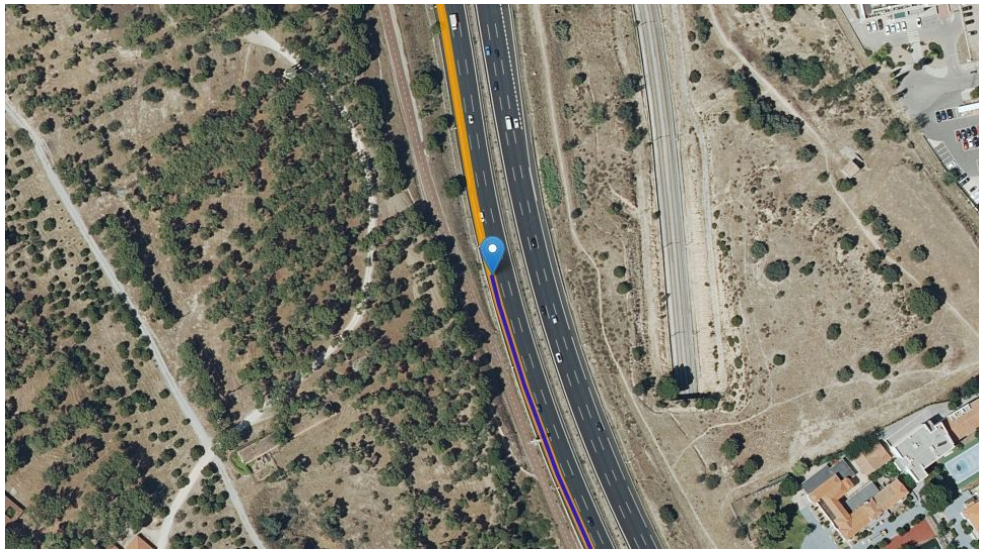
IDENTIFICACIÓN	
FAMILIA	Elementos de balizamiento
CÓDIGO INCIDENCIA	6B.06.01
DENOMINACIÓN	Elementos con deterioros/obstáculos que impidan su correcta percepción
OBSERVACIONES

PROPUESTA DE ACTUACIÓN				
CÓDIGO	DESCRIPCIÓN	UNIDADES	PRECIO UNITARIO	IMPORTE
BA016	Sustitución o instalación de captafaros	41	9,05 € ud	371,05 €
			VALORACIÓN TOTAL	371,05 €

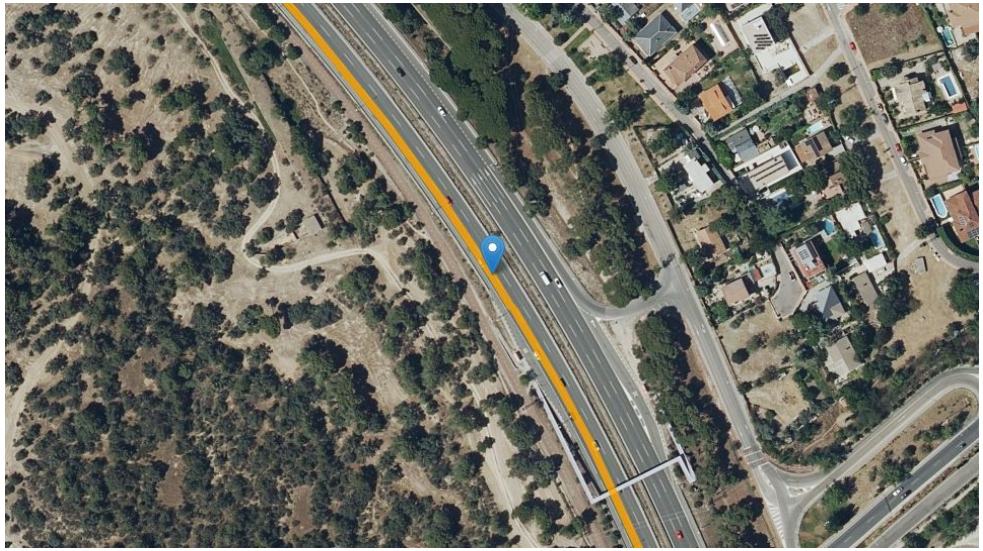
IDENTIFICACIÓN	
FAMILIA	Usuarios vulnerables
CÓDIGO INCIDENCIA	12UV.02.01
DENOMINACIÓN	Parada de autobús sin señal P-20 en alguno de los sentidos
OBSERVACIONES

PROPUESTA DE ACTUACIÓN				
CÓDIGO	DESCRIPCIÓN	UNIDADES	PRECIO UNITARIO	IMPORTE
SV043	Colocación de señal triangular lado 135 cm, reflexiva nivel RA2	1	190,49 € ud	190,49 €
SV061	Colocación de panel complementario (900 x 300 mm) nivel RA2	1	69,07 € ud	69,07 €
BA025	Instalación de balizas H-75 en divergencia	4	52,09 € ud	208,36 €
			VALORACIÓN TOTAL	467,92 €

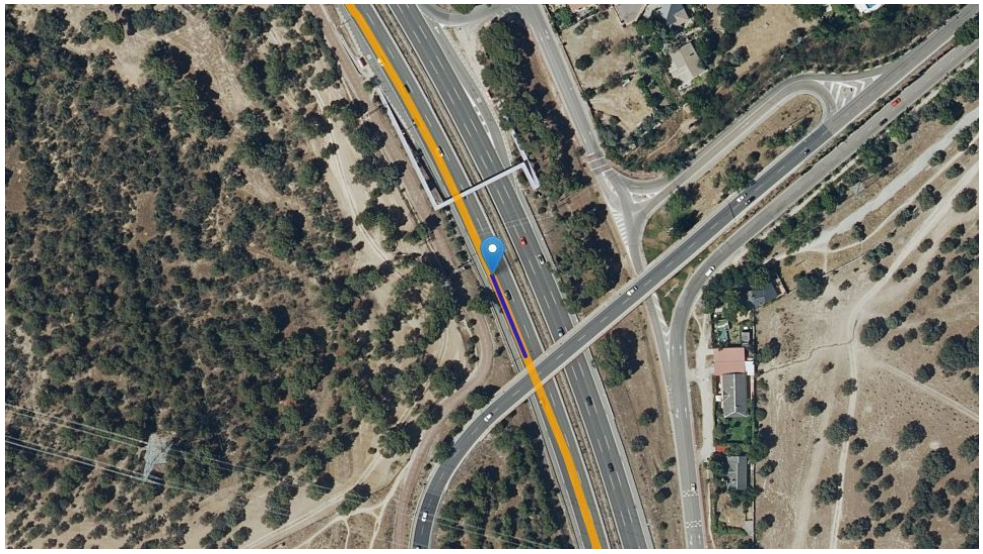
IDENTIFICACIÓN	
FAMILIA	Elementos de balizamiento
CÓDIGO INCIDENCIA	6B.06.01
DENOMINACIÓN	Elementos con deterioros/obstáculos que impidan su correcta percepción
OBSERVACIONES

PROPUESTA DE ACTUACIÓN				
CÓDIGO	DESCRIPCIÓN	UNIDADES	PRECIO UNITARIO	IMPORTE
BA016	Sustitución o instalación de captafaros	4	9,05 € ud	36,2 €
			VALORACIÓN TOTAL	36,2 €

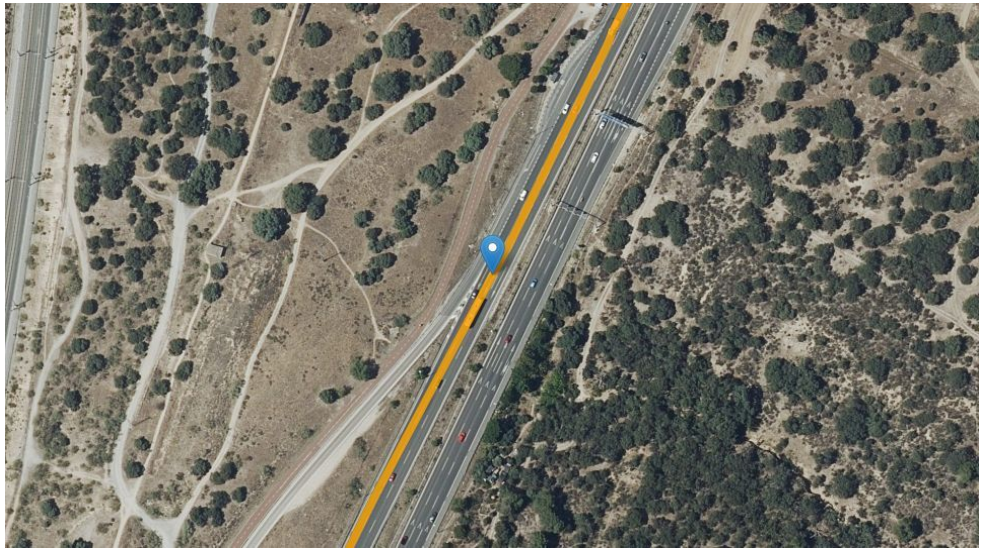
IDENTIFICACIÓN	
FAMILIA	Elementos de balizamiento
CÓDIGO INCIDENCIA	6B.02.01
DENOMINACIÓN	Hitos de vértice detrás de balizas H-75
OBSERVACIONES

PROPUESTA DE ACTUACIÓN				
CÓDIGO	DESCRIPCIÓN	UNIDADES	PRECIO UNITARIO	IMPORTE
BA020	Retirada / Modificación de ubicación de H-75	2	4,08 € ud	8,16 €
BA026	Modificación de ubicación de Hito de Vértice en divergencia	1	21,56 € ud	21,56 €
			VALORACIÓN TOTAL	29,72 €

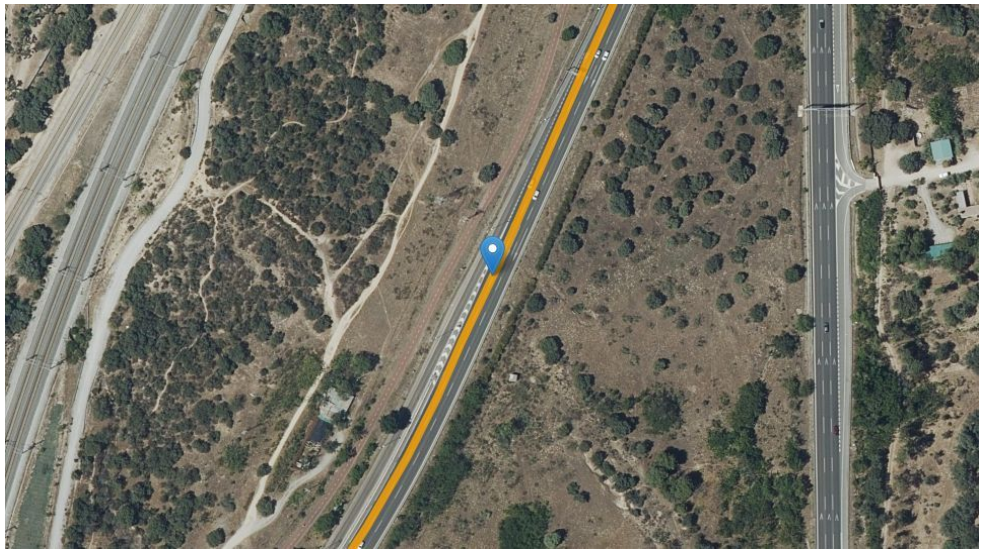
IDENTIFICACIÓN	
FAMILIA	Elementos de balizamiento
CÓDIGO INCIDENCIA	6B.02.01
DENOMINACIÓN	Hitos de vértice detrás de balizas H-75
OBSERVACIONES

PROPUESTA DE ACTUACIÓN				
CÓDIGO	DESCRIPCIÓN	UNIDADES	PRECIO UNITARIO	IMPORTE
BA026	Modificación de ubicación de Hito de Vértice en divergencia	1	21,56 € ud	21,56 €
			VALORACIÓN TOTAL	21,56 €

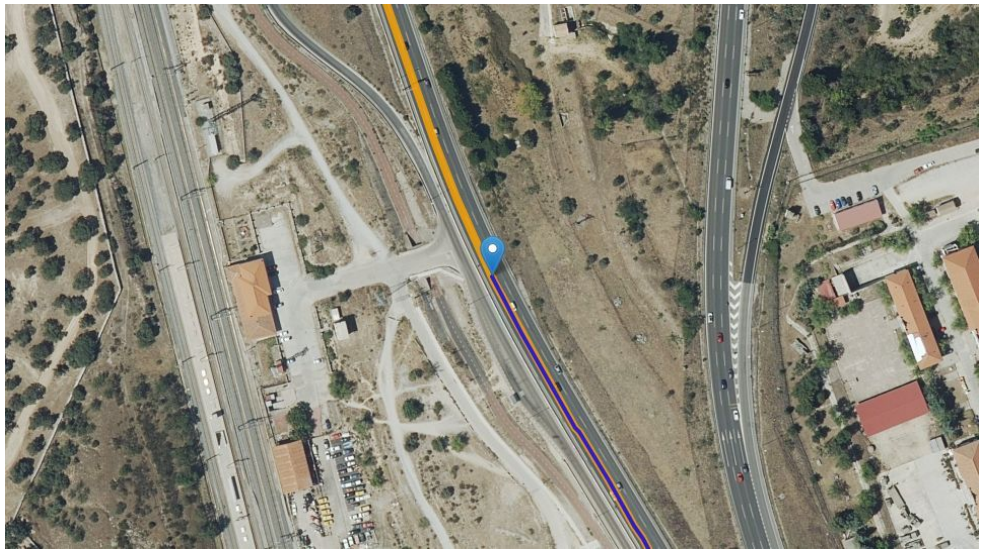
IDENTIFICACIÓN	
FAMILIA	Elementos de balizamiento
CÓDIGO INCIDENCIA	6B.06.01
DENOMINACIÓN	Elementos con deterioros/obstáculos que impidan su correcta percepción
OBSERVACIONES

PROPUESTA DE ACTUACIÓN				
CÓDIGO	DESCRIPCIÓN	UNIDADES	PRECIO UNITARIO	IMPORTE
BA016	Sustitución o instalación de captafaros	17	9,05 € ud	153,85 €
			VALORACIÓN TOTAL	153,85 €

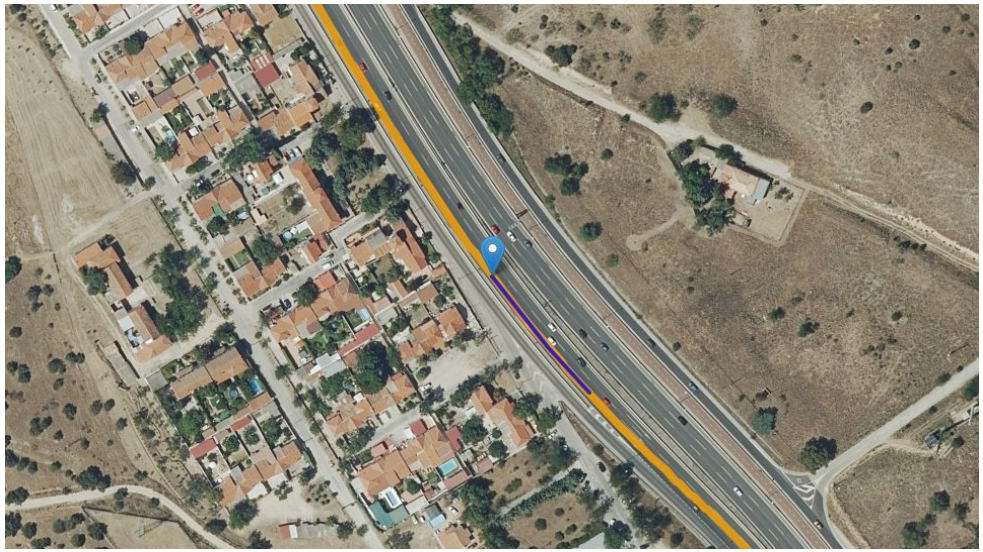
IDENTIFICACIÓN	
FAMILIA	Elementos de balizamiento
CÓDIGO INCIDENCIA	6B.06.01
DENOMINACIÓN	Elementos con deterioros/obstáculos que impidan su correcta percepción
OBSERVACIONES

PROPUESTA DE ACTUACIÓN				
CÓDIGO	DESCRIPCIÓN	UNIDADES	PRECIO UNITARIO	IMPORTE
BA016	Sustitución o instalación de captafaros	5	9,05 € ud	45,25 €
			VALORACIÓN TOTAL	45,25 €

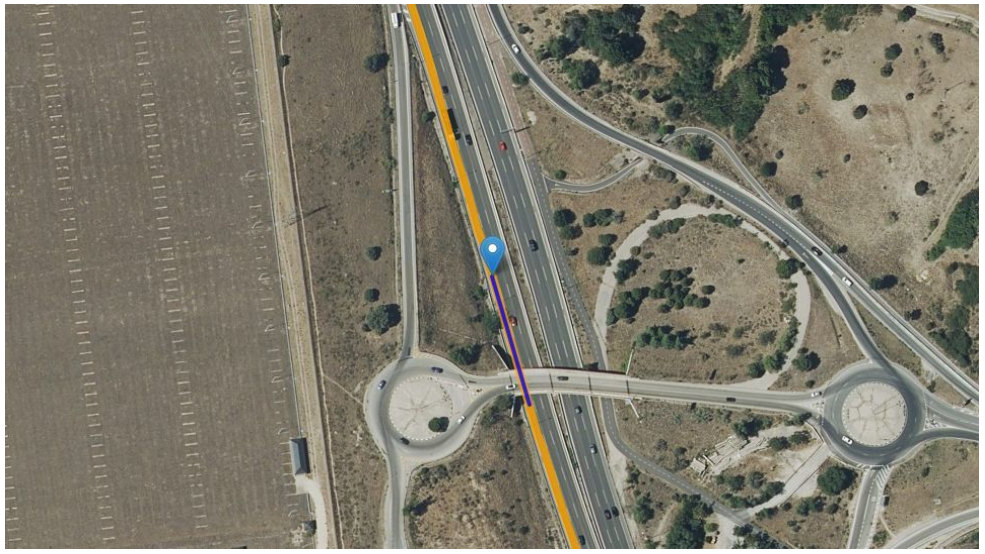
IDENTIFICACIÓN	
FAMILIA	Elementos de balizamiento
CÓDIGO INCIDENCIA	6B.06.01
DENOMINACIÓN	Elementos con deterioros/obstáculos que impidan su correcta percepción
OBSERVACIONES

PROPUESTA DE ACTUACIÓN				
CÓDIGO	DESCRIPCIÓN	UNIDADES	PRECIO UNITARIO	IMPORTE
BA016	Sustitución o instalación de captafaros	5	9,05 € ud	45,25 €
			VALORACIÓN TOTAL	45,25 €

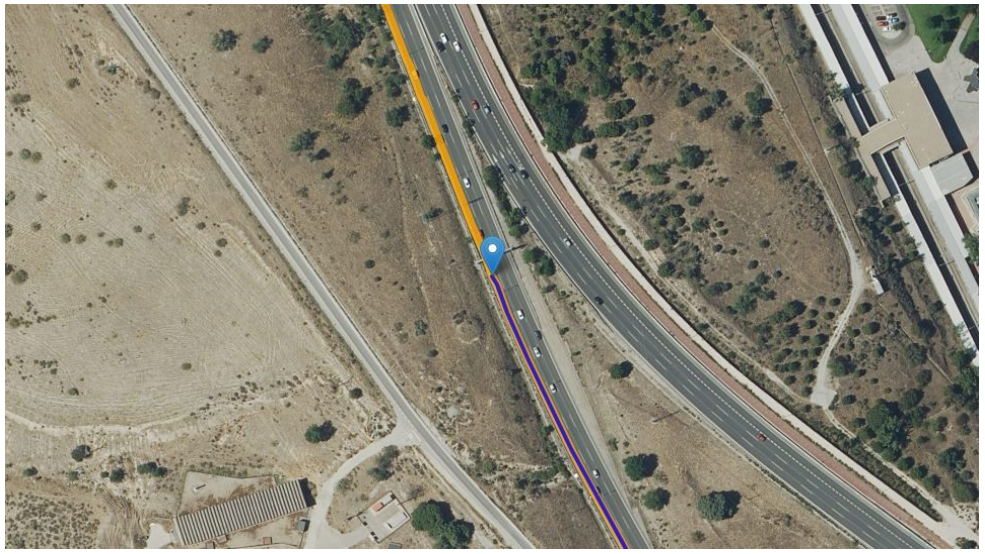
IDENTIFICACIÓN	
FAMILIA	Elementos de balizamiento
CÓDIGO INCIDENCIA	6B.06.01
DENOMINACIÓN	Elementos con deterioros/obstáculos que impidan su correcta percepción
OBSERVACIONES

PROPUESTA DE ACTUACIÓN				
CÓDIGO	DESCRIPCIÓN	UNIDADES	PRECIO UNITARIO	IMPORTE
BA013	Sustitución o instalación de hitos de arista	16	24,2 € ud	387,2 €
			VALORACIÓN TOTAL	387,2 €

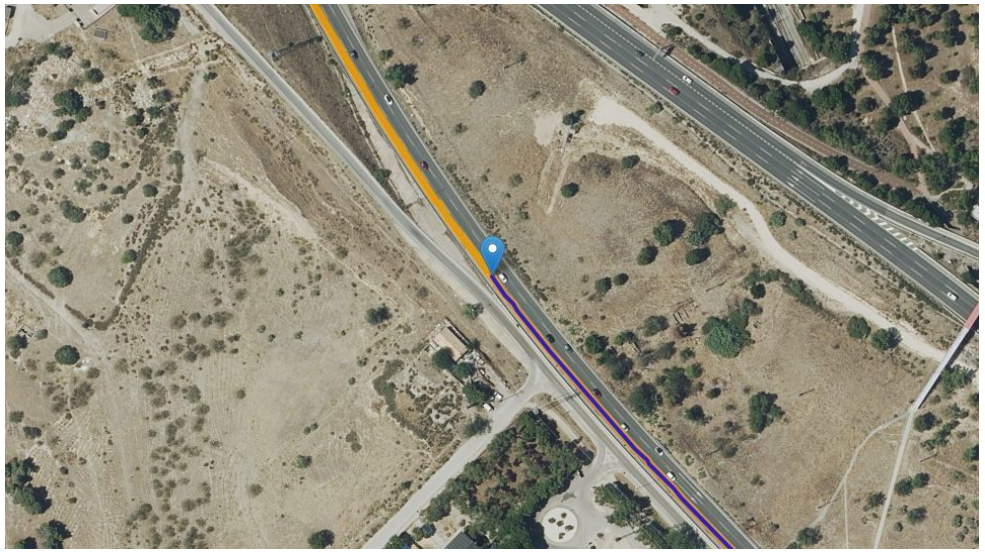
IDENTIFICACIÓN	
FAMILIA	Elementos de balizamiento
CÓDIGO INCIDENCIA	6B.06.01
DENOMINACIÓN	Elementos con deterioros/obstáculos que impidan su correcta percepción
OBSERVACIONES

PROPUESTA DE ACTUACIÓN				
CÓDIGO	DESCRIPCIÓN	UNIDADES	PRECIO UNITARIO	IMPORTE
BA016	Sustitución o instalación de captafaros	20	9,05 € ud	181 €
			VALORACIÓN TOTAL	181 €

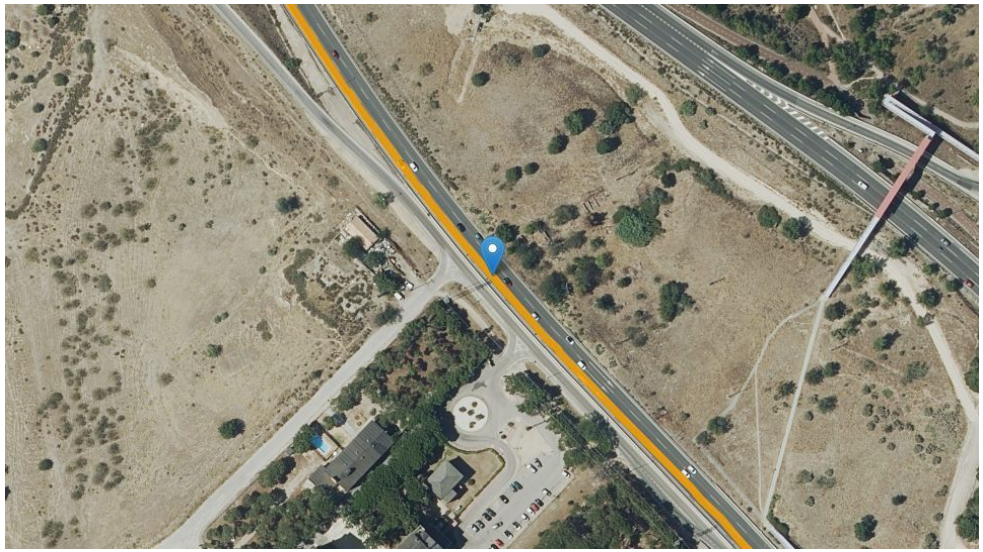
IDENTIFICACIÓN	
FAMILIA	Señalización de advertencias de peligro
CÓDIGO INCIDENCIA	3P.01.01
DENOMINACIÓN	Señal P-14a sin panel complementario con longitud de peligro
OBSERVACIONES

PROPUESTA DE ACTUACIÓN				
CÓDIGO	DESCRIPCIÓN	UNIDADES	PRECIO UNITARIO	IMPORTE
SV061	Colocación de panel complementario (900 x 300 mm) nivel RA2	1	69,07 € ud	69,07 €
			VALORACIÓN TOTAL	69,07 €

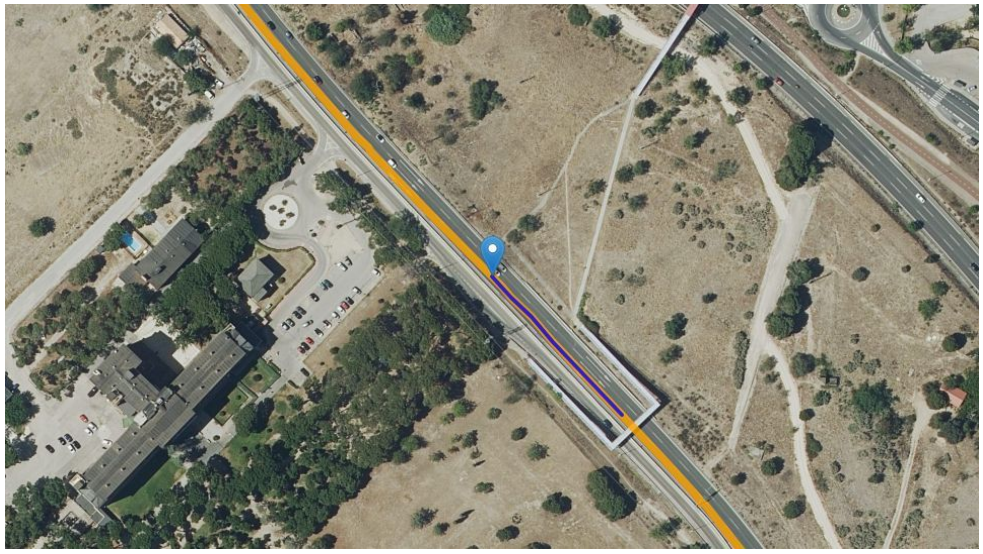
IDENTIFICACIÓN	
FAMILIA	Elementos de balizamiento
CÓDIGO INCIDENCIA	6B.06.01
DENOMINACIÓN	Elementos con deterioros/obstáculos que impidan su correcta percepción
OBSERVACIONES

PROPUESTA DE ACTUACIÓN				
CÓDIGO	DESCRIPCIÓN	UNIDADES	PRECIO UNITARIO	IMPORTE
BA016	Sustitución o instalación de captafaros	6	9,05 € ud	54,3 €
			VALORACIÓN TOTAL	54,3 €

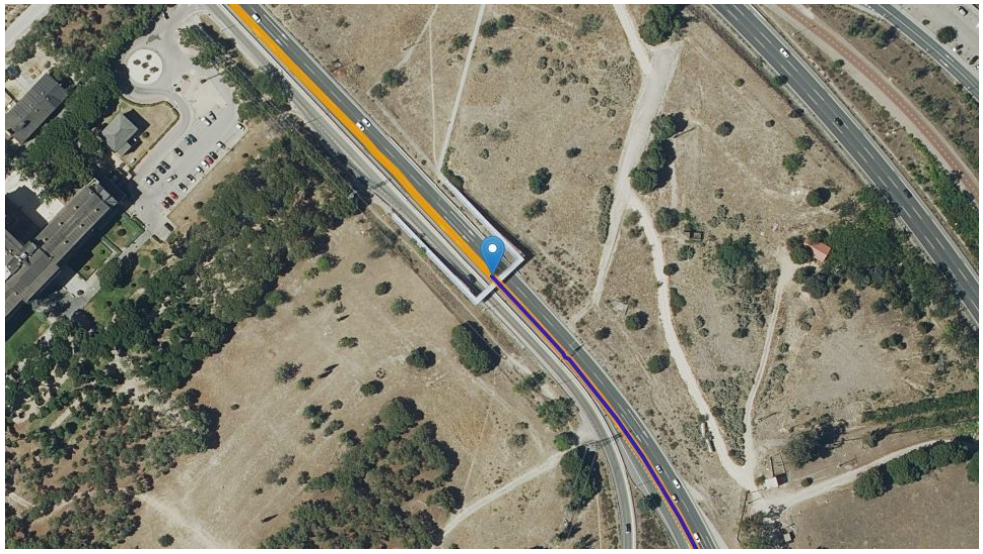
IDENTIFICACIÓN	
FAMILIA	Elementos de balizamiento
CÓDIGO INCIDENCIA	6B.06.01
DENOMINACIÓN	Elementos con deterioros/obstáculos que impidan su correcta percepción
OBSERVACIONES

PROPUESTA DE ACTUACIÓN				
CÓDIGO	DESCRIPCIÓN	UNIDADES	PRECIO UNITARIO	IMPORTE
BA013	Sustitución o instalación de hitos de arista	14	24,2 € ud	338,8 €
			VALORACIÓN TOTAL	338,8 €

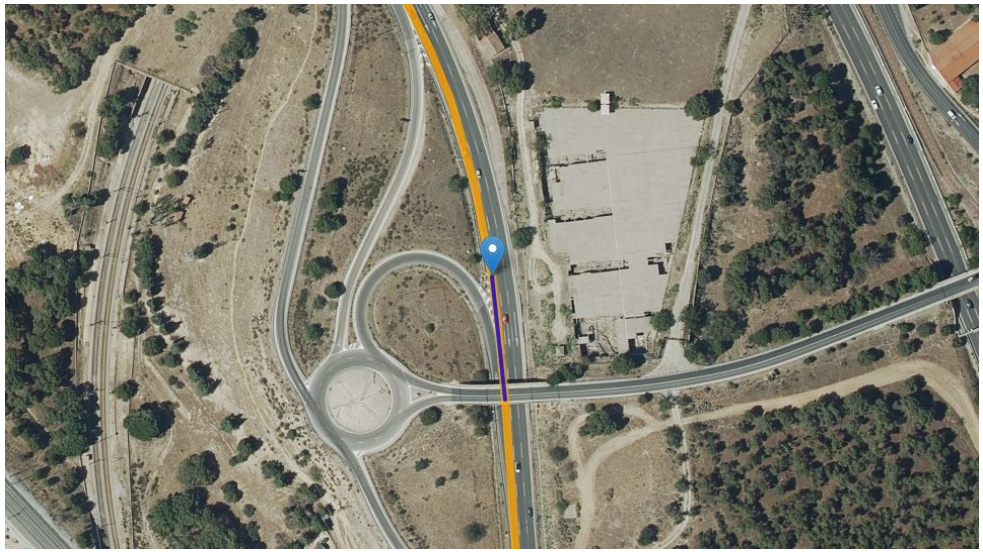
IDENTIFICACIÓN	
FAMILIA	Elementos de balizamiento
CÓDIGO INCIDENCIA	6B.06.01
DENOMINACIÓN	Elementos con deterioros/obstáculos que impidan su correcta percepción
OBSERVACIONES

PROPUESTA DE ACTUACIÓN				
CÓDIGO	DESCRIPCIÓN	UNIDADES	PRECIO UNITARIO	IMPORTE
BA016	Sustitución o instalación de captafaros	4	9,05 € ud	36,2 €
			VALORACIÓN TOTAL	36,2 €

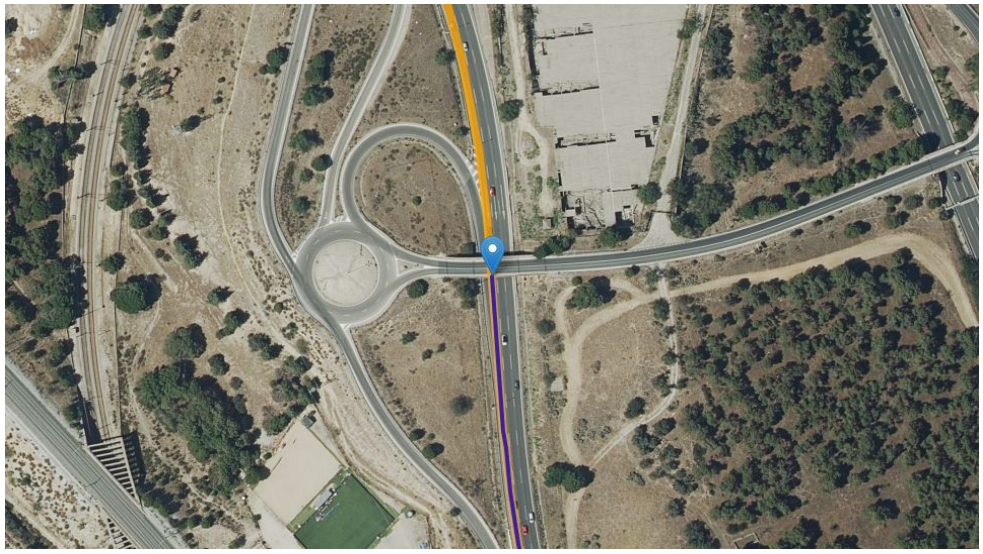
IDENTIFICACIÓN	
FAMILIA	Elementos de balizamiento
CÓDIGO INCIDENCIA	6B.06.01
DENOMINACIÓN	Elementos con deterioros/obstáculos que impidan su correcta percepción
OBSERVACIONES

PROPUESTA DE ACTUACIÓN				
CÓDIGO	DESCRIPCIÓN	UNIDADES	PRECIO UNITARIO	IMPORTE
BA013	Sustitución o instalación de hitos de arista	10	24,2 € ud	242 €
			VALORACIÓN TOTAL	242 €

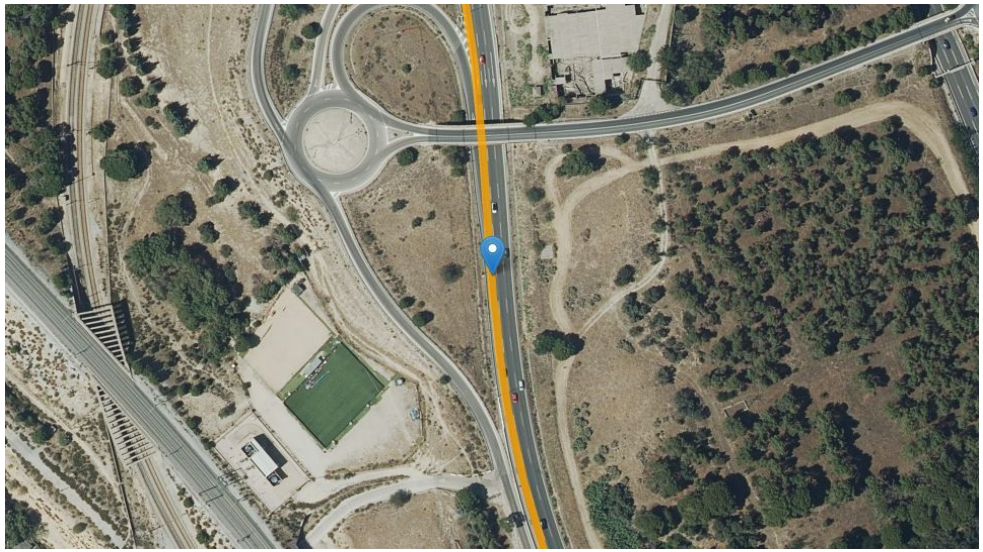
IDENTIFICACIÓN	
FAMILIA	Elementos de balizamiento
CÓDIGO INCIDENCIA	6B.04.01
DENOMINACIÓN	Inexistencia de paneles direccionales en parte del desarrollo de curva balizada
OBSERVACIONES

PROPUESTA DE ACTUACIÓN				
CÓDIGO	DESCRIPCIÓN	UNIDADES	PRECIO UNITARIO	IMPORTE
BA021	Instalación de panel direccional 160x40cm de nivel RA2 retroreflexión	10	223,39 € ud	2.233,9 €
			VALORACIÓN TOTAL	2.233,9 €

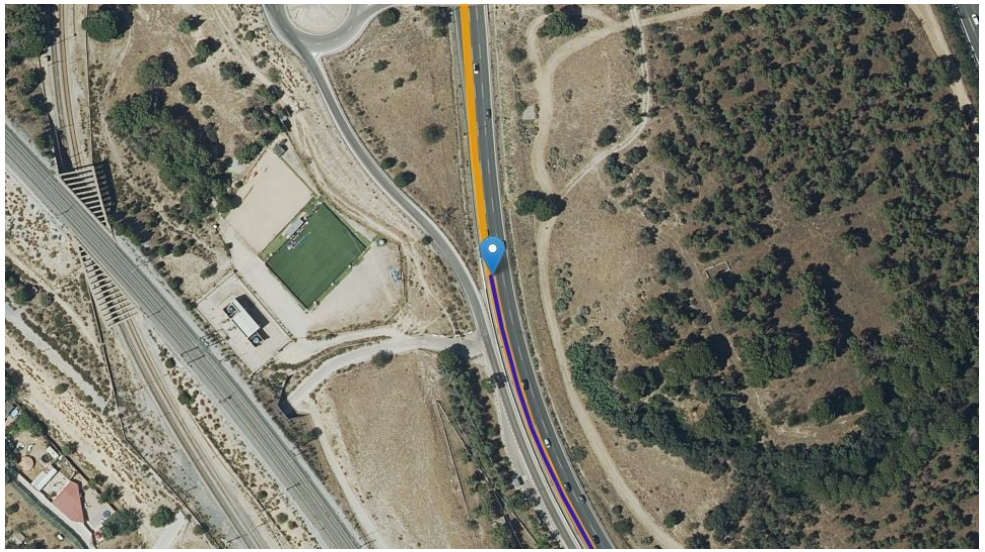
IDENTIFICACIÓN	
FAMILIA	Elementos de balizamiento
CÓDIGO INCIDENCIA	6B.06.01
DENOMINACIÓN	Elementos con deterioros/obstáculos que impidan su correcta percepción
OBSERVACIONES

PROPUESTA DE ACTUACIÓN				
CÓDIGO	DESCRIPCIÓN	UNIDADES	PRECIO UNITARIO	IMPORTE
BA016	Sustitución o instalación de captafaros	53	9,05 € ud	479,65 €
			VALORACIÓN TOTAL	479,65 €

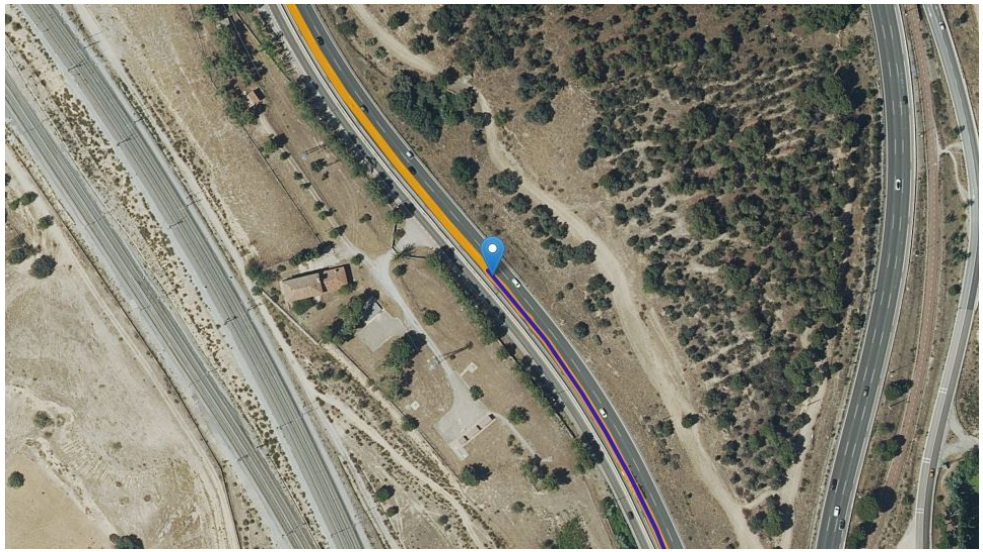
IDENTIFICACIÓN	
FAMILIA	Elementos de balizamiento
CÓDIGO INCIDENCIA	6B.06.01
DENOMINACIÓN	Elementos con deterioros/obstáculos que impidan su correcta percepción
OBSERVACIONES

PROPUESTA DE ACTUACIÓN				
CÓDIGO	DESCRIPCIÓN	UNIDADES	PRECIO UNITARIO	IMPORTE
BA013	Sustitución o instalación de hitos de arista	5	24,2 € ud	121 €
			VALORACIÓN TOTAL	121 €

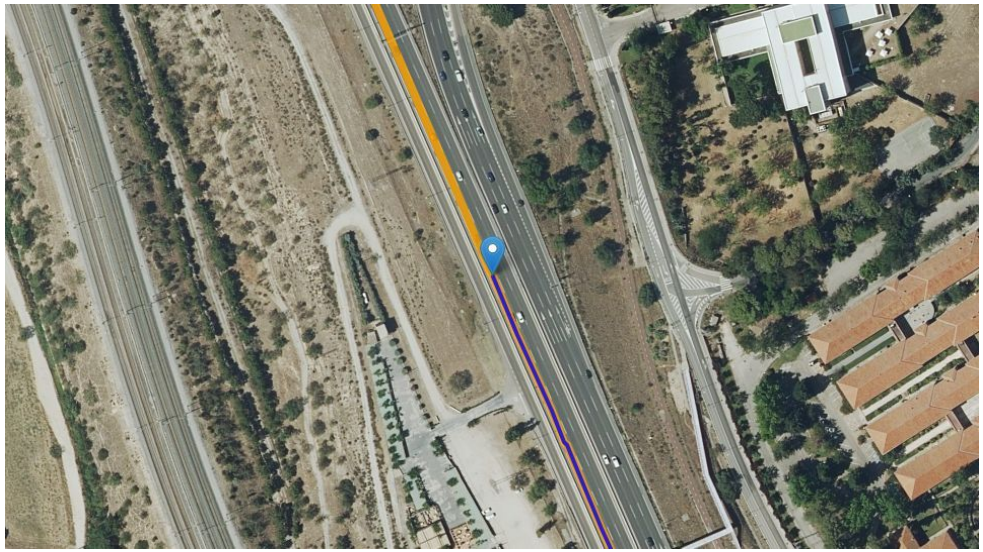
IDENTIFICACIÓN	
FAMILIA	Elementos de balizamiento
CÓDIGO INCIDENCIA	6B.06.01
DENOMINACIÓN	Elementos con deterioros/obstáculos que impidan su correcta percepción
OBSERVACIONES

PROPUESTA DE ACTUACIÓN				
CÓDIGO	DESCRIPCIÓN	UNIDADES	PRECIO UNITARIO	IMPORTE
BA016	Sustitución o instalación de captafaros	53	9,05 € ud	479,65 €
			VALORACIÓN TOTAL	479,65 €

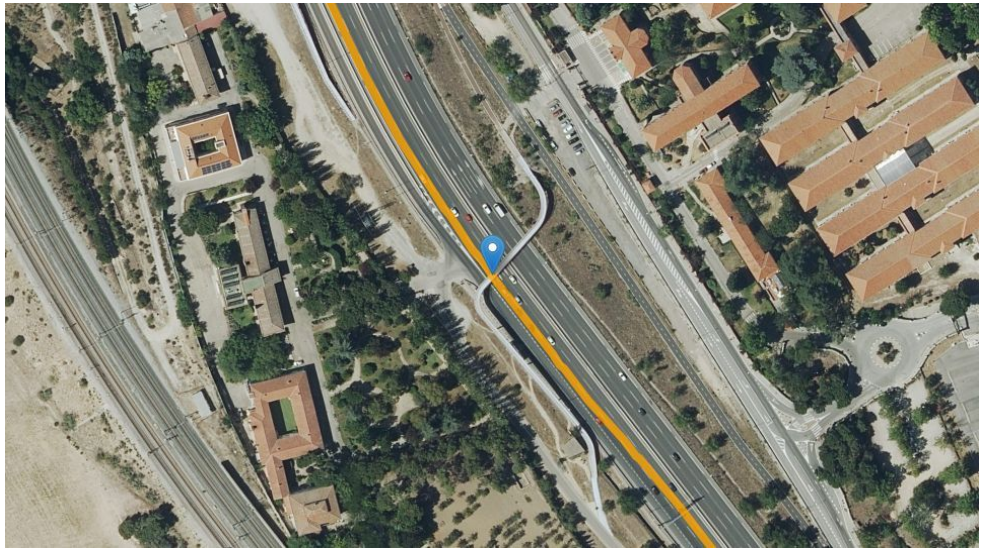
IDENTIFICACIÓN	
FAMILIA	Usuarios vulnerables
CÓDIGO INCIDENCIA	12UV.02.01
DENOMINACIÓN	Parada de autobús sin señal P-20 en alguno de los sentidos
OBSERVACIONES

PROPUESTA DE ACTUACIÓN				
CÓDIGO	DESCRIPCIÓN	UNIDADES	PRECIO UNITARIO	IMPORTE
SV043	Colocación de señal triangular lado 135 cm, reflexiva nivel RA2	1	190,49 € ud	190,49 €
SV061	Colocación de panel complementario (900 x 300 mm) nivel RA2	1	69,07 € ud	69,07 €
			VALORACIÓN TOTAL	259,56 €

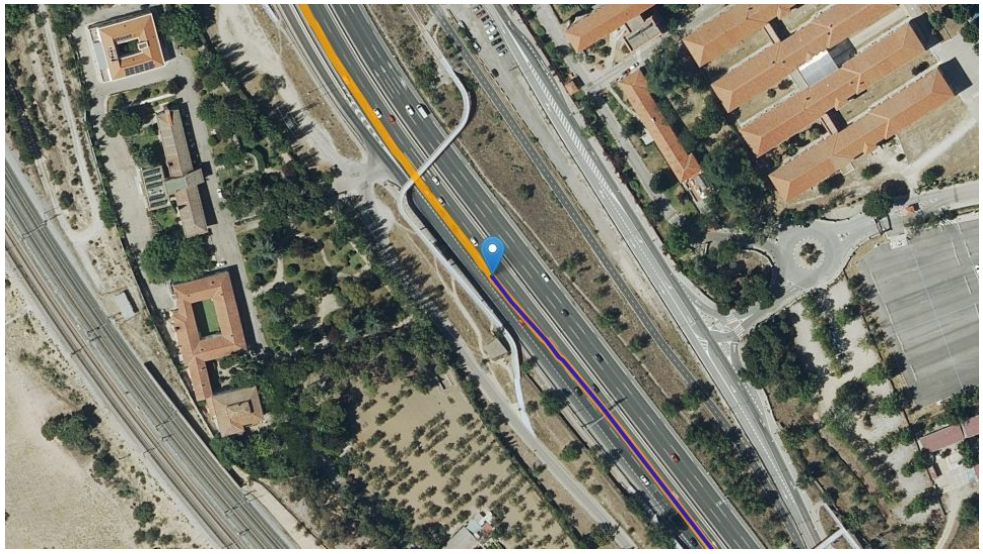
IDENTIFICACIÓN	
FAMILIA	Elementos de balizamiento
CÓDIGO INCIDENCIA	6B.06.01
DENOMINACIÓN	Elementos con deterioros/obstáculos que impidan su correcta percepción
OBSERVACIONES

PROPUESTA DE ACTUACIÓN				
CÓDIGO	DESCRIPCIÓN	UNIDADES	PRECIO UNITARIO	IMPORTE
BA016	Sustitución o instalación de captafaros	12	9,05 € ud	108,6 €
			VALORACIÓN TOTAL	108,6 €

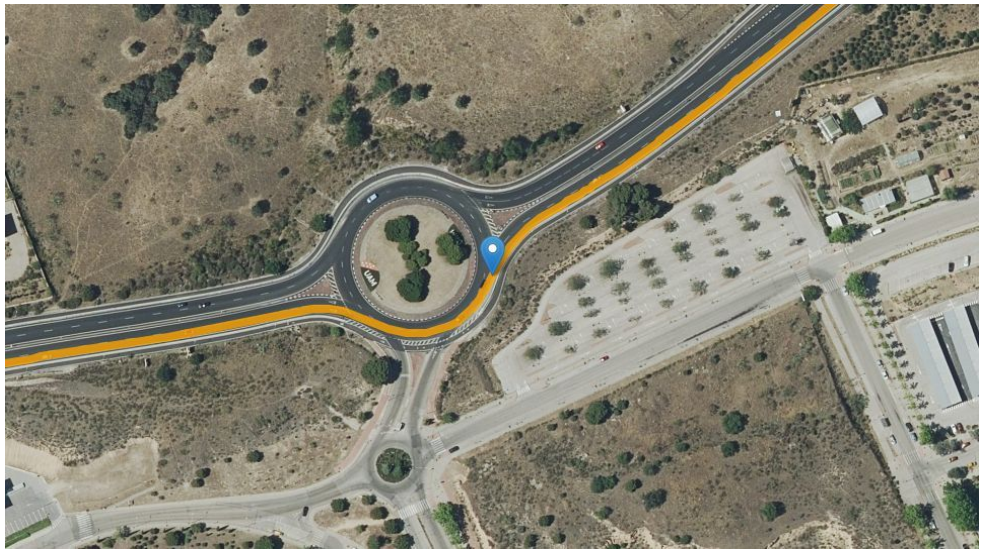
IDENTIFICACIÓN	
FAMILIA	Señalización de advertencias de peligro
CÓDIGO INCIDENCIA	3P.01.07
DENOMINACIÓN	Señal P-22 sin panel complementario con longitud de peligro
OBSERVACIONES

PROPUESTA DE ACTUACIÓN				
CÓDIGO	DESCRIPCIÓN	UNIDADES	PRECIO UNITARIO	IMPORTE
SV061	Colocación de panel complementario (900 x 300 mm) nivel RA2	1	69,07 € ud	69,07 €
			VALORACIÓN TOTAL	69,07 €

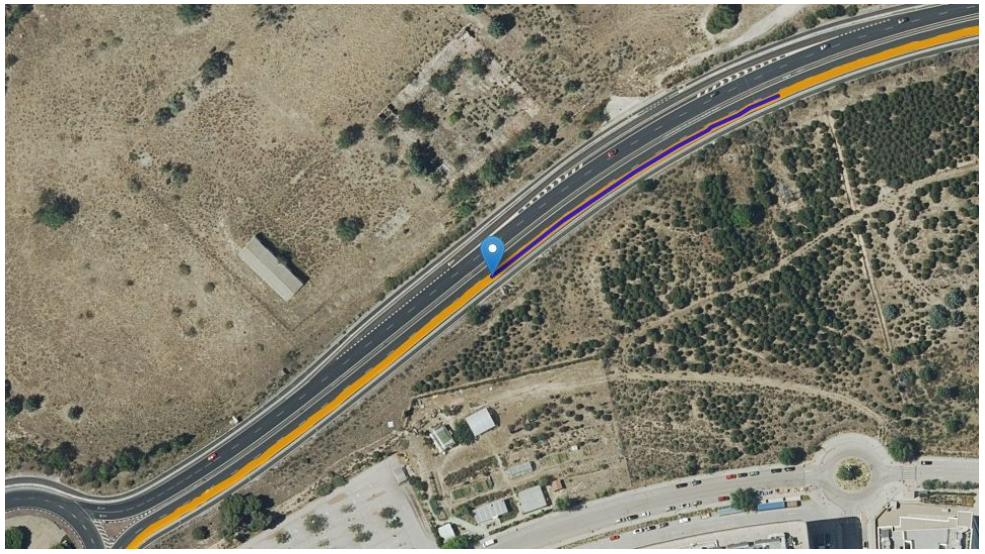
IDENTIFICACIÓN	
FAMILIA	Elementos de balizamiento
CÓDIGO INCIDENCIA	6B.06.01
DENOMINACIÓN	Elementos con deterioros/obstáculos que impidan su correcta percepción
OBSERVACIONES

PROPUESTA DE ACTUACIÓN				
CÓDIGO	DESCRIPCIÓN	UNIDADES	PRECIO UNITARIO	IMPORTE
BA016	Sustitución o instalación de captafaros	8	9,05 € ud	72,4 €
			VALORACIÓN TOTAL	72,4 €

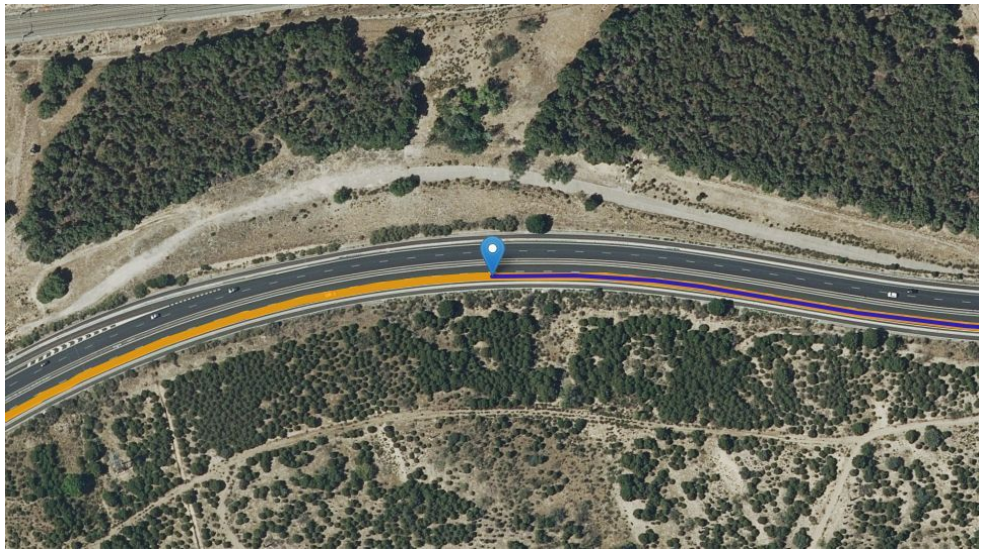
IDENTIFICACIÓN	
FAMILIA	Elementos de balizamiento
CÓDIGO INCIDENCIA	6B.06.01
DENOMINACIÓN	Elementos con deterioros/obstáculos que impidan su correcta percepción
OBSERVACIONES

PROPUESTA DE ACTUACIÓN				
CÓDIGO	DESCRIPCIÓN	UNIDADES	PRECIO UNITARIO	IMPORTE
BA016	Sustitución o instalación de captafaros	14	9,05 € ud	126,7 €
			VALORACIÓN TOTAL	126,7 €

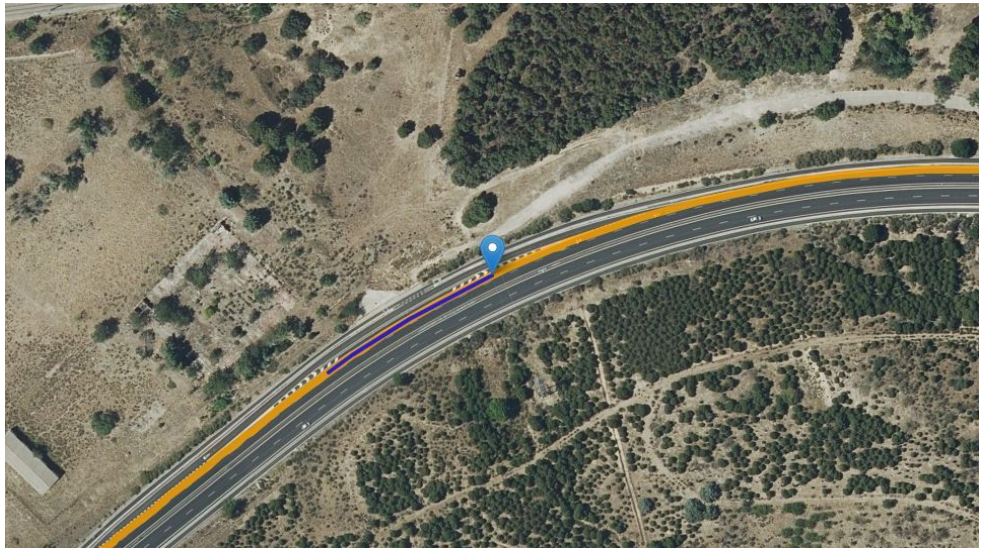
IDENTIFICACIÓN	
FAMILIA	Elementos de balizamiento
CÓDIGO INCIDENCIA	6B.06.01
DENOMINACIÓN	Elementos con deterioros/obstáculos que impidan su correcta percepción
OBSERVACIONES

PROPUESTA DE ACTUACIÓN				
CÓDIGO	DESCRIPCIÓN	UNIDADES	PRECIO UNITARIO	IMPORTE
SC009	Demolición de barrera de hormigón y recolocación de nueva barrera de hormigón in situ	85	122,43 € m	10.406,55 €
BA020	Retirada / Modificación de ubicación de H-75	7	4,08 € ud	28,56 €
			VALORACIÓN TOTAL	10.435,11 €

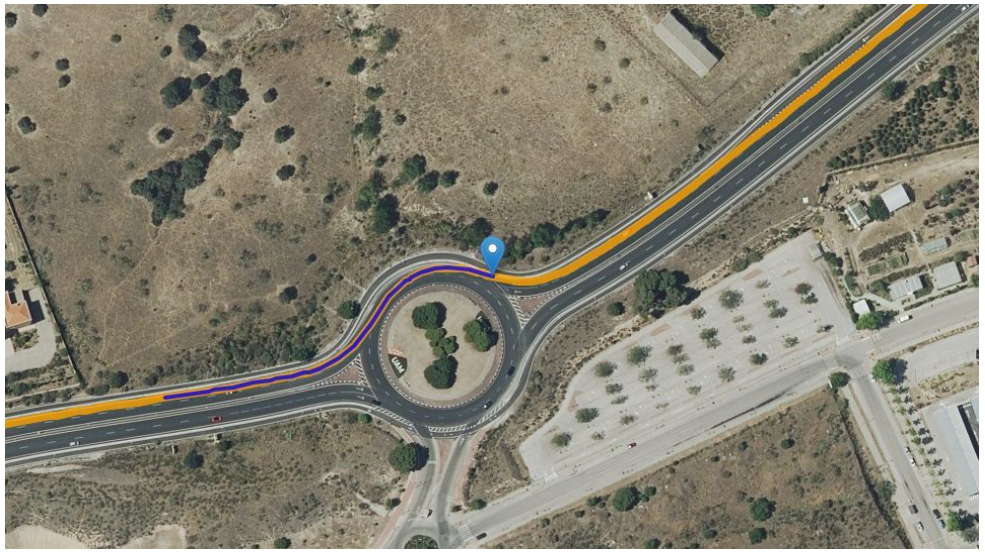
IDENTIFICACIÓN	
FAMILIA	Elementos de balizamiento
CÓDIGO INCIDENCIA	6B.06.01
DENOMINACIÓN	Elementos con deterioros/obstáculos que impidan su correcta percepción
OBSERVACIONES

PROPUESTA DE ACTUACIÓN				
CÓDIGO	DESCRIPCIÓN	UNIDADES	PRECIO UNITARIO	IMPORTE
BA016	Sustitución o instalación de captafaros	8	9,05 € ud	72,4 €
			VALORACIÓN TOTAL	72,4 €

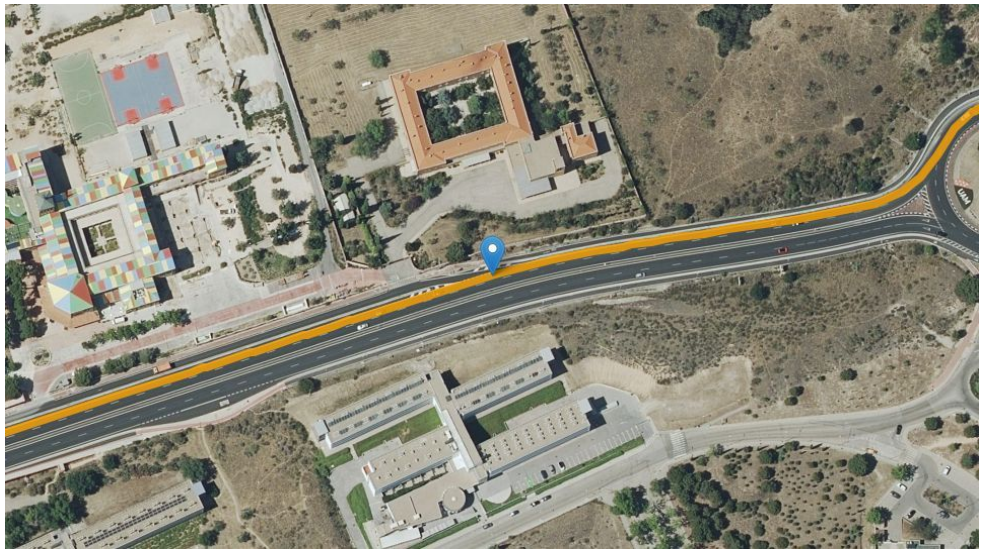
IDENTIFICACIÓN	
FAMILIA	Señalización de advertencias de peligro
CÓDIGO INCIDENCIA	3P.01.07
DENOMINACIÓN	Señal P-22 sin panel complementario con longitud de peligro
OBSERVACIONES

PROPUESTA DE ACTUACIÓN				
CÓDIGO	DESCRIPCIÓN	UNIDADES	PRECIO UNITARIO	IMPORTE
SV061	Colocación de panel complementario (900 x 300 mm) nivel RA2	1	69,07 € ud	69,07 €
			VALORACIÓN TOTAL	69,07 €

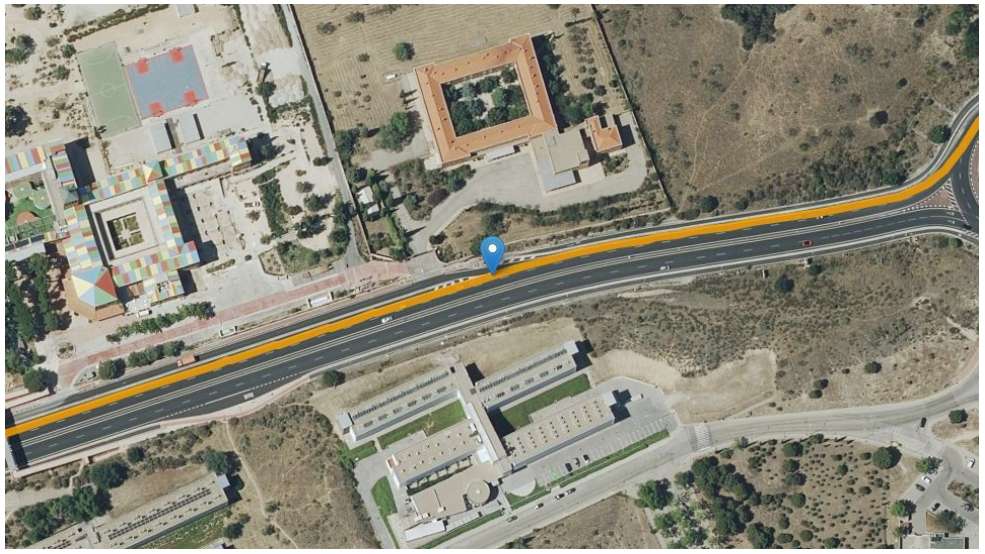
IDENTIFICACIÓN	
FAMILIA	Elementos de balizamiento
CÓDIGO INCIDENCIA	6B.02.02
DENOMINACIÓN	Inexistencia de hito de vértice en nariz de salida
OBSERVACIONES

PROPUESTA DE ACTUACIÓN				
CÓDIGO	DESCRIPCIÓN	UNIDADES	PRECIO UNITARIO	IMPORTE
BA015	Sustitución o instalación de hitos de vértice	1	390,95 € ud	390,95 €
			VALORACIÓN TOTAL	390,95 €

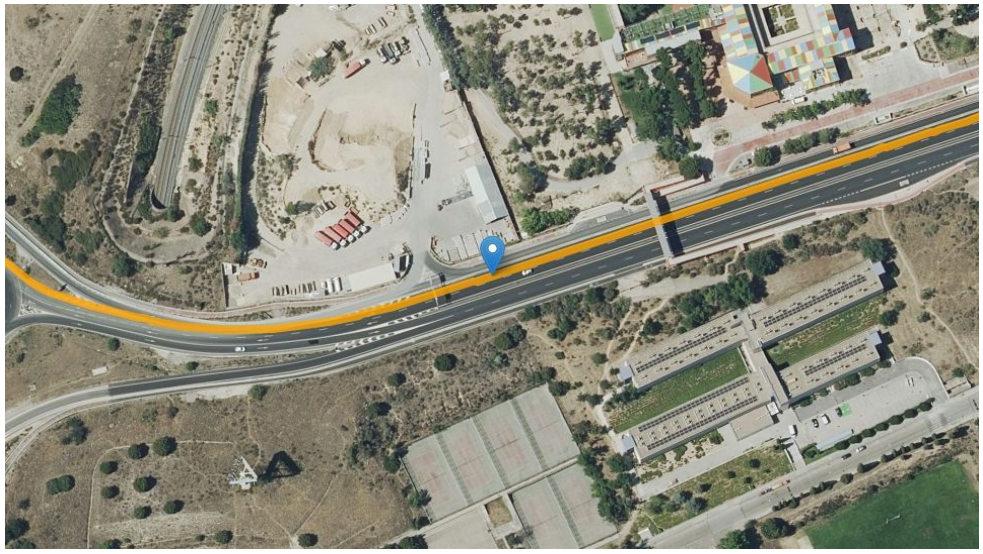
IDENTIFICACIÓN	
FAMILIA	Señalización vertical
CÓDIGO INCIDENCIA	1SV.05.01
DENOMINACIÓN	Señalización de orientación con pérdida de destinos, mala disposición, ubicación inadecuada, etc
OBSERVACIONES

PROPUESTA DE ACTUACIÓN				
CÓDIGO	DESCRIPCIÓN	UNIDADES	PRECIO UNITARIO	IMPORTE
SV072	Sustitución de lamas en pórtico o banderola, reflexividad RA3	5	491,1 € m2	2.455,5 €
			VALORACIÓN TOTAL	2.455,5 €

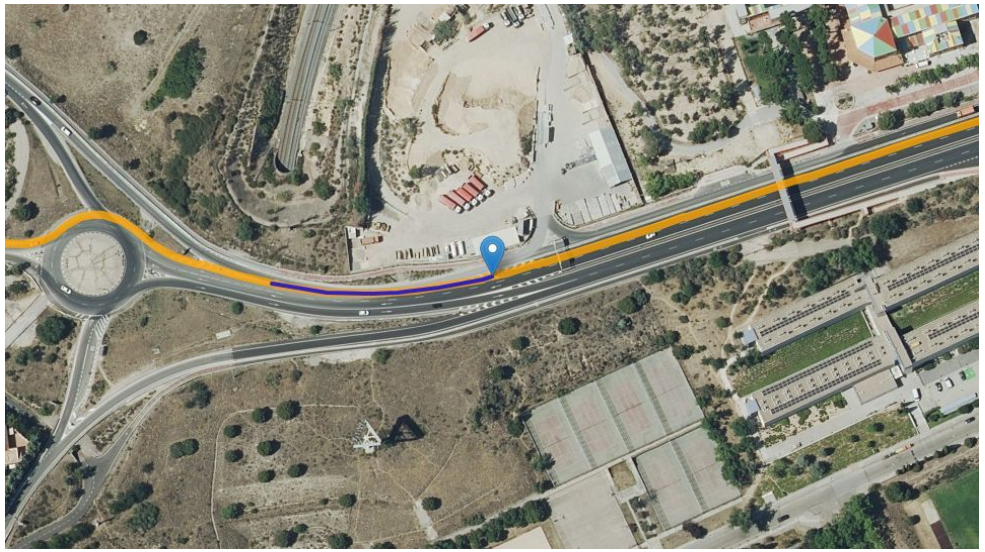
IDENTIFICACIÓN	
FAMILIA	Elementos de balizamiento
CÓDIGO INCIDENCIA	6B.06.01
DENOMINACIÓN	Elementos con deterioros/obstáculos que impidan su correcta percepción
OBSERVACIONES

PROPUESTA DE ACTUACIÓN				
CÓDIGO	DESCRIPCIÓN	UNIDADES	PRECIO UNITARIO	IMPORTE
BA016	Sustitución o instalación de captafaros	6	9,05 € ud	54,3 €
			VALORACIÓN TOTAL	54,3 €

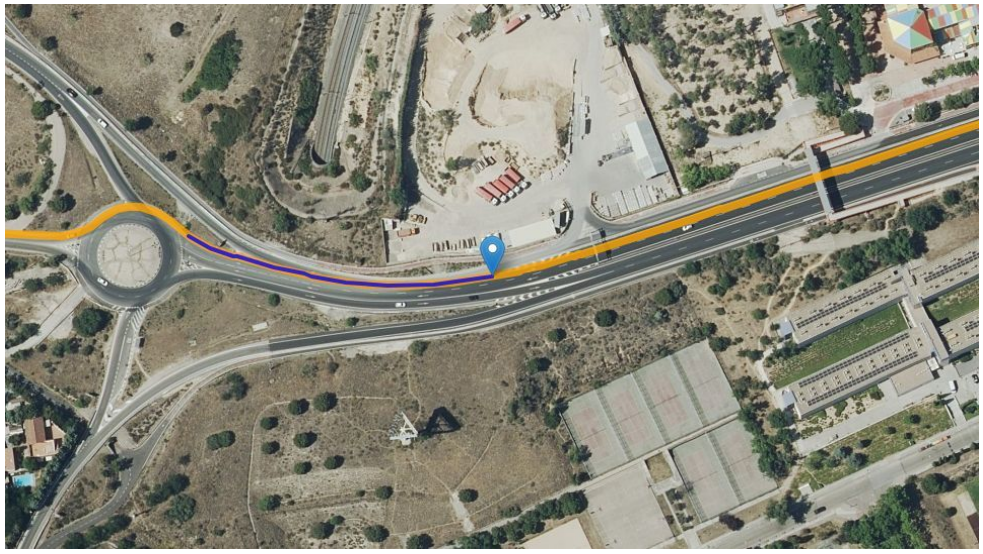
IDENTIFICACIÓN	
FAMILIA	Marcas Viales
CÓDIGO INCIDENCIA	5MV.01.01
DENOMINACIÓN	Deterioros en las marcas viales que impiden su correcta percepción
OBSERVACIONES

PROPUESTA DE ACTUACIÓN				
CÓDIGO	DESCRIPCIÓN	UNIDADES	PRECIO UNITARIO	IMPORTE
MV008	Repintado de marcas viales acrílicas en emulsión espesor 40 cm	0,14	770,59 € km	107,88 €
			VALORACIÓN TOTAL	107,88 €

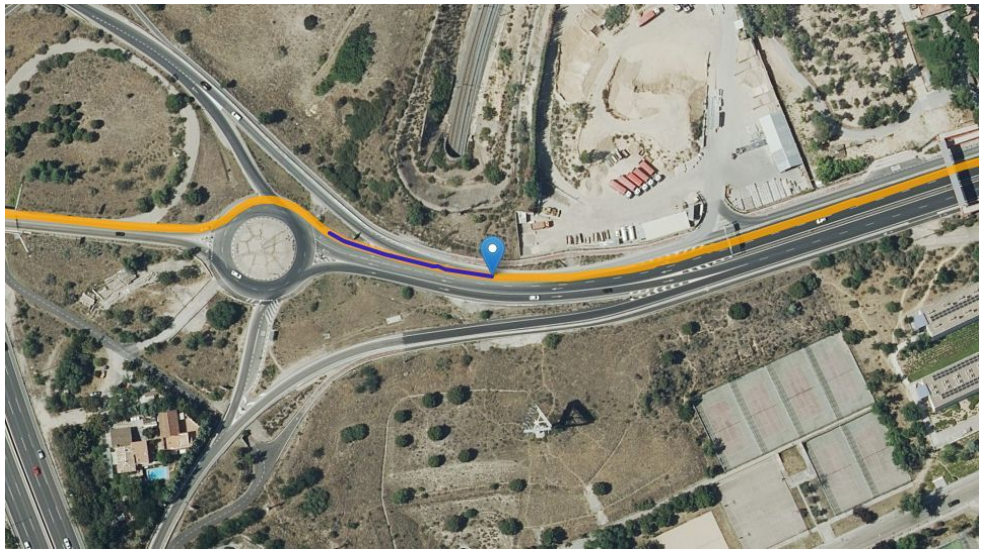
IDENTIFICACIÓN	
FAMILIA	Marcas Viales
CÓDIGO INCIDENCIA	5MV.01.01
DENOMINACIÓN	Deterioros en las marcas viales que impiden su correcta percepción
OBSERVACIONES

PROPUESTA DE ACTUACIÓN				
CÓDIGO	DESCRIPCIÓN	UNIDADES	PRECIO UNITARIO	IMPORTE
MV022	Repintado de marca vial acrílica de doble línea continua espesor 15cm	0,07	670,7 € km	50,3 €
			VALORACIÓN TOTAL	50,3 €
