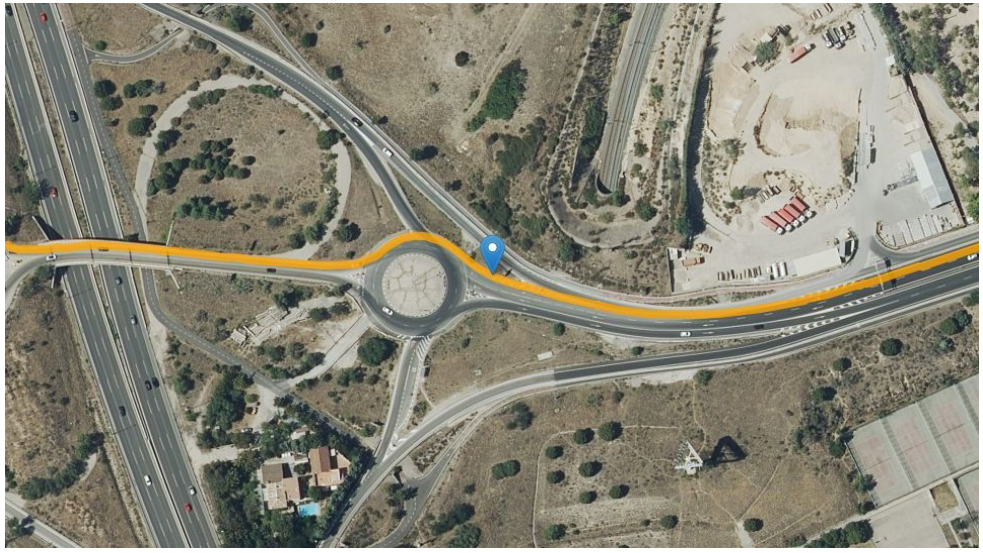
IDENTIFICACIÓN	
FAMILIA	Marcas Viales
CÓDIGO INCIDENCIA	5MV.01.01
DENOMINACIÓN	Deterioros en las marcas viales que impiden su correcta percepción
OBSERVACIONES

PROPUESTA DE ACTUACIÓN				
CÓDIGO	DESCRIPCIÓN	UNIDADES	PRECIO UNITARIO	IMPORTE
MV029	Repintado de marca vial de dos componentes para símbolo 'CEDA EL PASO'	1	15,99 € ud	15,99 €
MV008	Repintado de marcas viales acrílicas en emulsión espesor 40 cm	0,01	770,59 € km	4,62 €
			VALORACIÓN TOTAL	20,61 €

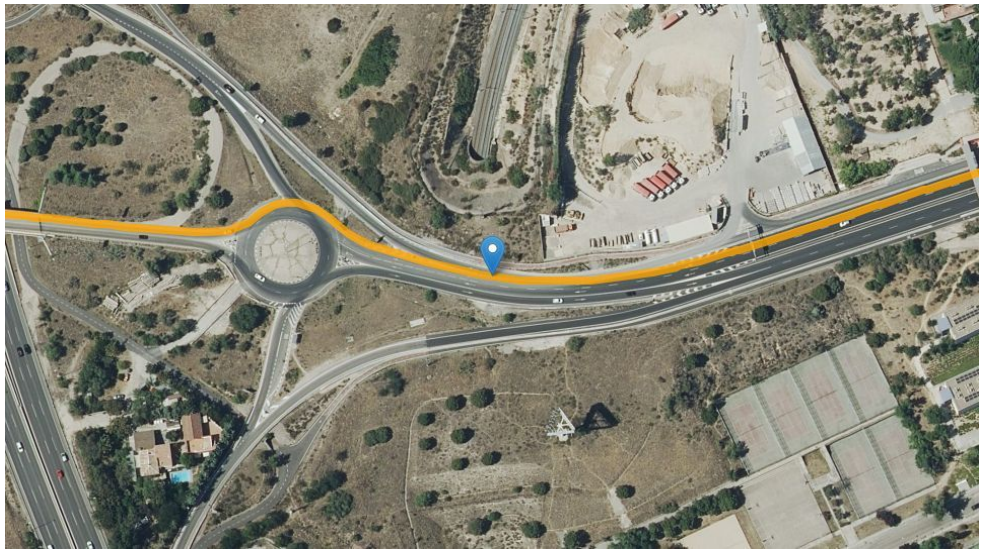
IDENTIFICACIÓN	
FAMILIA	Marcas Viales
CÓDIGO INCIDENCIA	5MV.01.01
DENOMINACIÓN	Deterioros en las marcas viales que impiden su correcta percepción
OBSERVACIONES

PROPUESTA DE ACTUACIÓN				
CÓDIGO	DESCRIPCIÓN	UNIDADES	PRECIO UNITARIO	IMPORTE
MV030	Repintado de marca vial de dos componentes para símbolo "FLECHA DE FRENTE" para V>60	3	20,07 € ud	60,21 €
			VALORACIÓN TOTAL	60,21 €

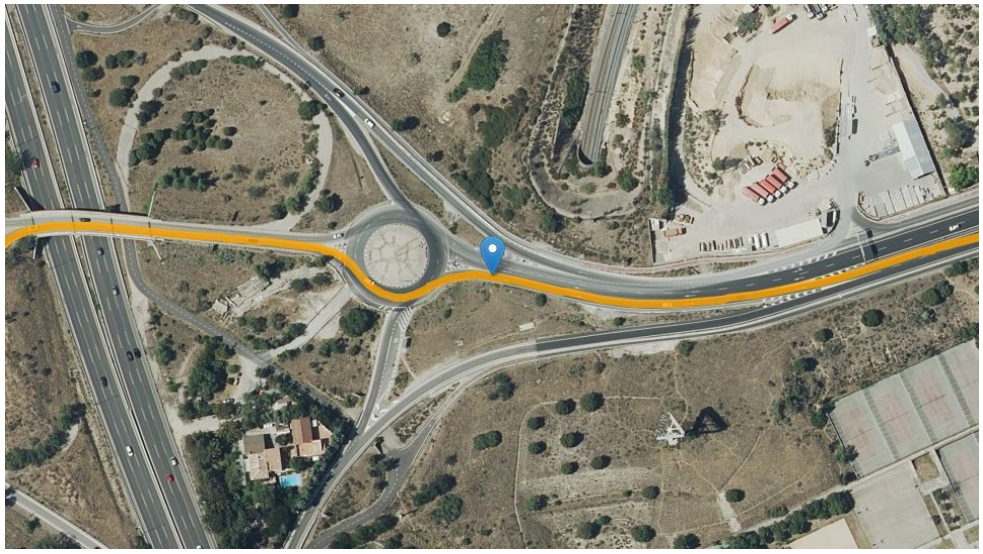
IDENTIFICACIÓN	
FAMILIA	Marcas Viales
CÓDIGO INCIDENCIA	5MV.01.01
DENOMINACIÓN	Deterioros en las marcas viales que impiden su correcta percepción
OBSERVACIONES

PROPUESTA DE ACTUACIÓN				
CÓDIGO	DESCRIPCIÓN	UNIDADES	PRECIO UNITARIO	IMPORTE
MV030	Repintado de marca vial de dos componentes para símbolo "FLECHA DE FRENTE" para V>60	1	20,07 € ud	20,07 €
			VALORACIÓN TOTAL	20,07 €

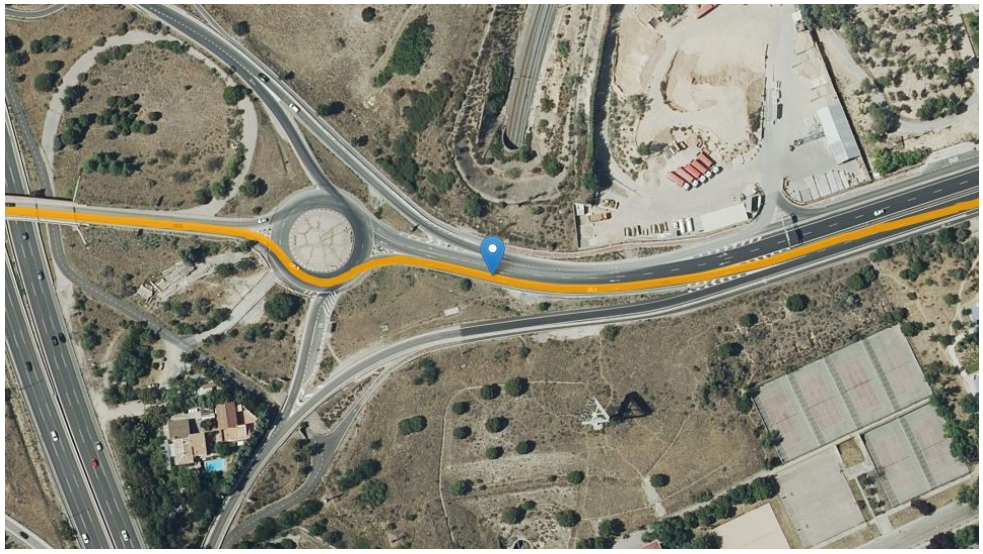
IDENTIFICACIÓN	
FAMILIA	Marcas Viales
CÓDIGO INCIDENCIA	5MV.01.01
DENOMINACIÓN	Deterioros en las marcas viales que impiden su correcta percepción
OBSERVACIONES

PROPUESTA DE ACTUACIÓN				
CÓDIGO	DESCRIPCIÓN	UNIDADES	PRECIO UNITARIO	IMPORTE
MV030	Repintado de marca vial de dos componentes para símbolo "FLECHA DE FRENTE" para V>60	1	20,07 € ud	20,07 €
			VALORACIÓN TOTAL	20,07 €

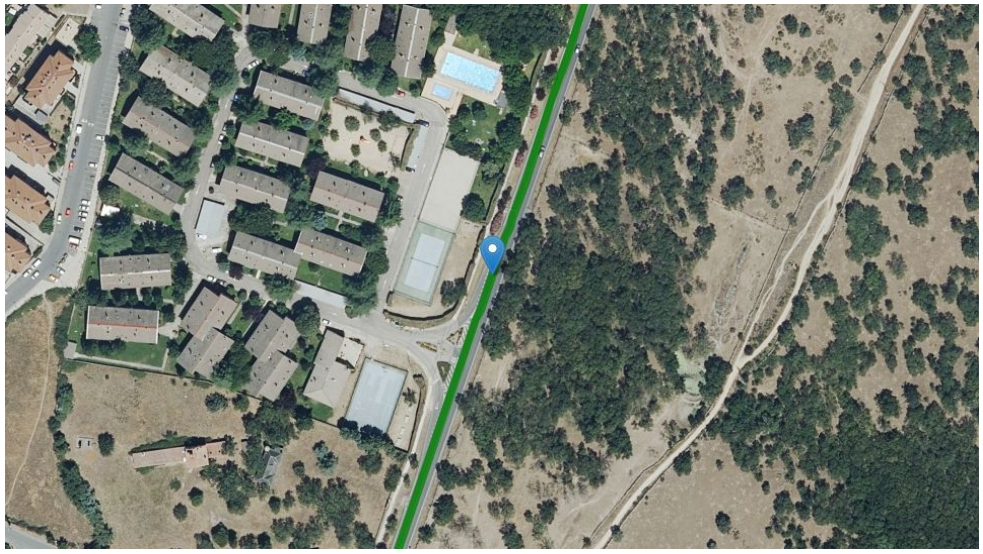
IDENTIFICACIÓN	
FAMILIA	Intersecciones
CÓDIGO INCIDENCIA	10IN.07.01
DENOMINACIÓN	Intersección 'en T' o 'en X' con giro a la izquierda no canalizado en vía con IMD > 3.000
OBSERVACIONES

PROPUESTA DE ACTUACIÓN				
CÓDIGO	DESCRIPCIÓN	UNIDADES	PRECIO UNITARIO	IMPORTE
IA014	Dotar elementos de cambio de trayectoria y velocidad al acceso	1	15.060,19 € ud	15.060,19 €
			VALORACIÓN TOTAL	15.060,19 €

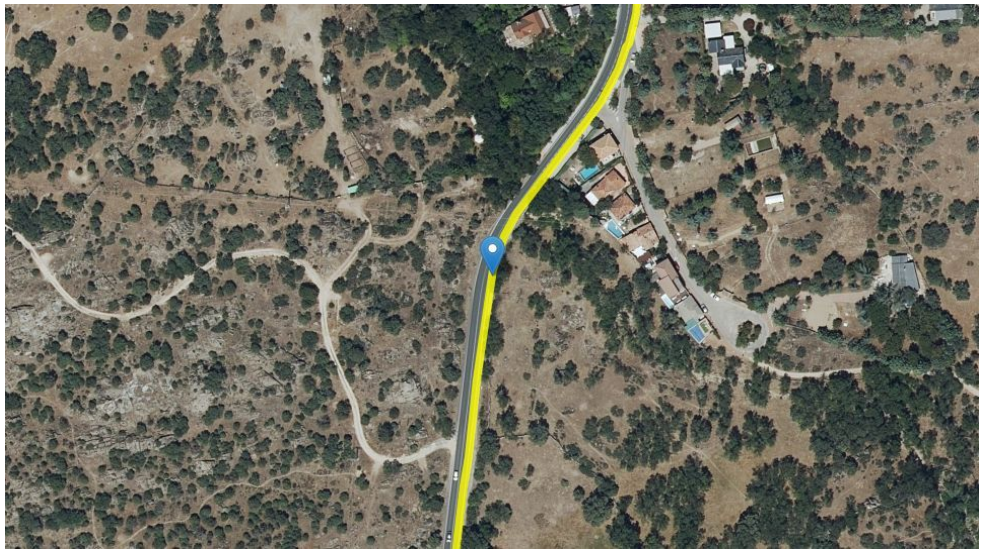
IDENTIFICACIÓN	
FAMILIA	Elementos de balizamiento
CÓDIGO INCIDENCIA	6B.06.01
DENOMINACIÓN	Elementos con deterioros/obstáculos que impidan su correcta percepción
OBSERVACIONES

PROPUESTA DE ACTUACIÓN				
CÓDIGO	DESCRIPCIÓN	UNIDADES	PRECIO UNITARIO	IMPORTE
BA009	Limpieza de pintada en Panel direccional	1	5,75 € ud	5,75 €
			VALORACIÓN TOTAL	5,75 €

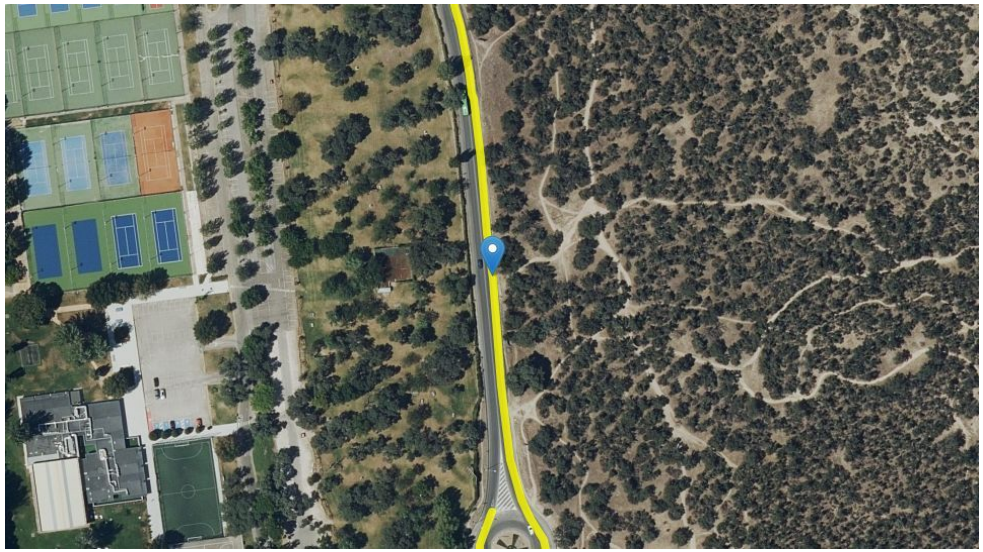
IDENTIFICACIÓN	
FAMILIA	Señalización de advertencias de peligro
CÓDIGO INCIDENCIA	3P.01.09
DENOMINACIÓN	Señal P-24 sin panel complementario con longitud de peligro
OBSERVACIONES

PROPUESTA DE ACTUACIÓN				
CÓDIGO	DESCRIPCIÓN	UNIDADES	PRECIO UNITARIO	IMPORTE
SV061	Colocación de panel complementario (900 x 300 mm) nivel RA2	1	69,07 € ud	69,07 €
			VALORACIÓN TOTAL	69,07 €

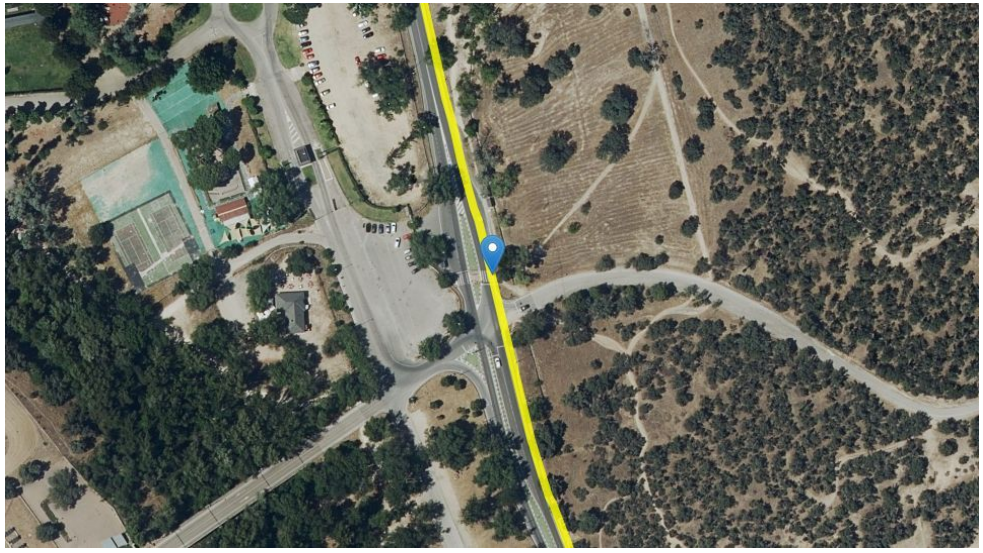
IDENTIFICACIÓN	
FAMILIA	Usuarios vulnerables
CÓDIGO INCIDENCIA	12UV.02.01
DENOMINACIÓN	Parada de autobús sin señal P-20 en alguno de los sentidos
OBSERVACIONES

PROPUESTA DE ACTUACIÓN				
CÓDIGO	DESCRIPCIÓN	UNIDADES	PRECIO UNITARIO	IMPORTE
SV043	Colocación de señal triangular lado 135 cm, reflexiva nivel RA2	1	190,49 € ud	190,49 €
SV061	Colocación de panel complementario (900 x 300 mm) nivel RA2	1	69,07 € ud	69,07 €
			VALORACIÓN TOTAL	259,56 €

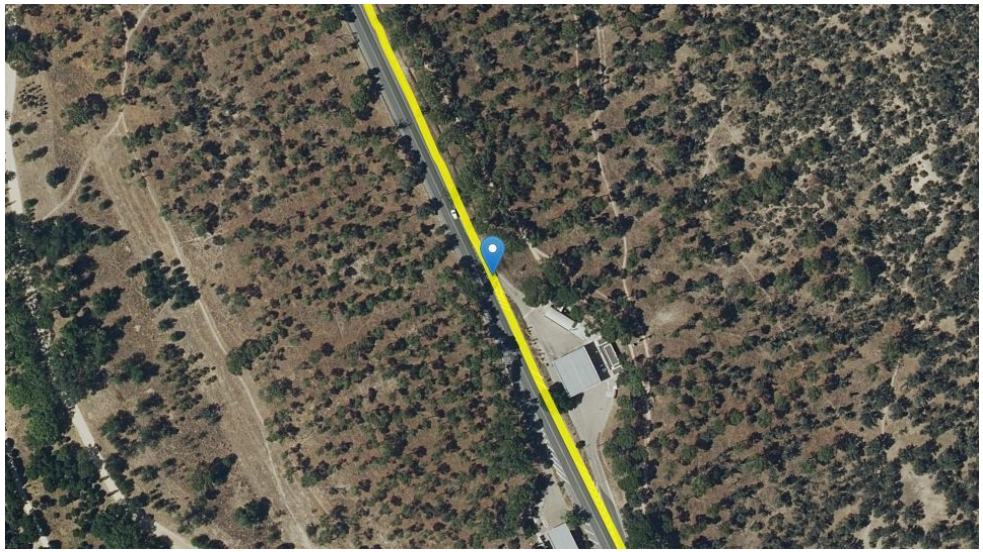
IDENTIFICACIÓN	
FAMILIA	Señalización de advertencias de peligro
CÓDIGO INCIDENCIA	3P.01.09
DENOMINACIÓN	Señal P-24 sin panel complementario con longitud de peligro
OBSERVACIONES

PROPUESTA DE ACTUACIÓN				
CÓDIGO	DESCRIPCIÓN	UNIDADES	PRECIO UNITARIO	IMPORTE
SV061	Colocación de panel complementario (900 x 300 mm) nivel RA2	1	69,07 € ud	69,07 €
			VALORACIÓN TOTAL	69,07 €

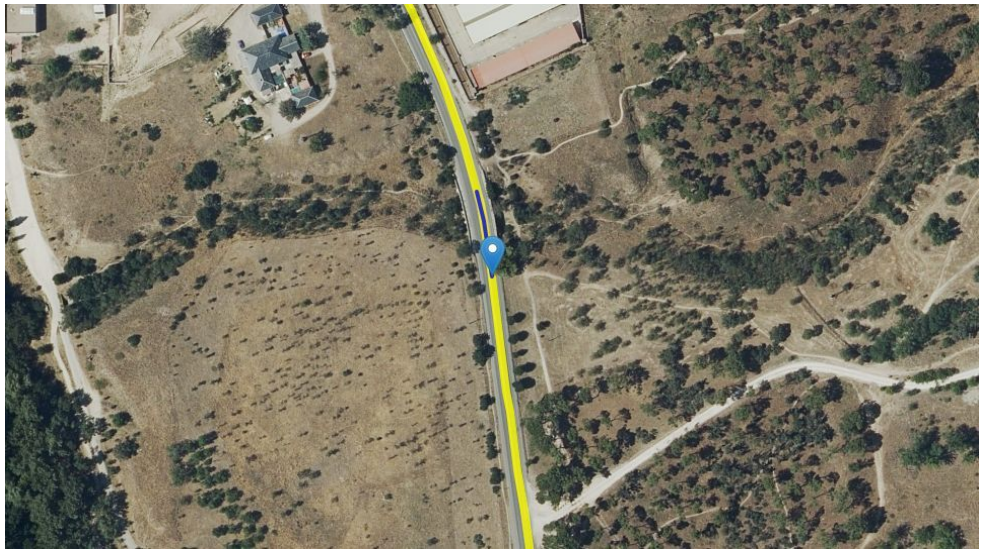
IDENTIFICACIÓN	
FAMILIA	Elementos de balizamiento
CÓDIGO INCIDENCIA	6B.06.01
DENOMINACIÓN	Elementos con deterioros/obstáculos que impidan su correcta percepción
OBSERVACIONES

PROPUESTA DE ACTUACIÓN				
CÓDIGO	DESCRIPCIÓN	UNIDADES	PRECIO UNITARIO	IMPORTE
BA016	Sustitución o instalación de captafaros	3	9,05 € ud	27,15 €
			VALORACIÓN TOTAL	27,15 €

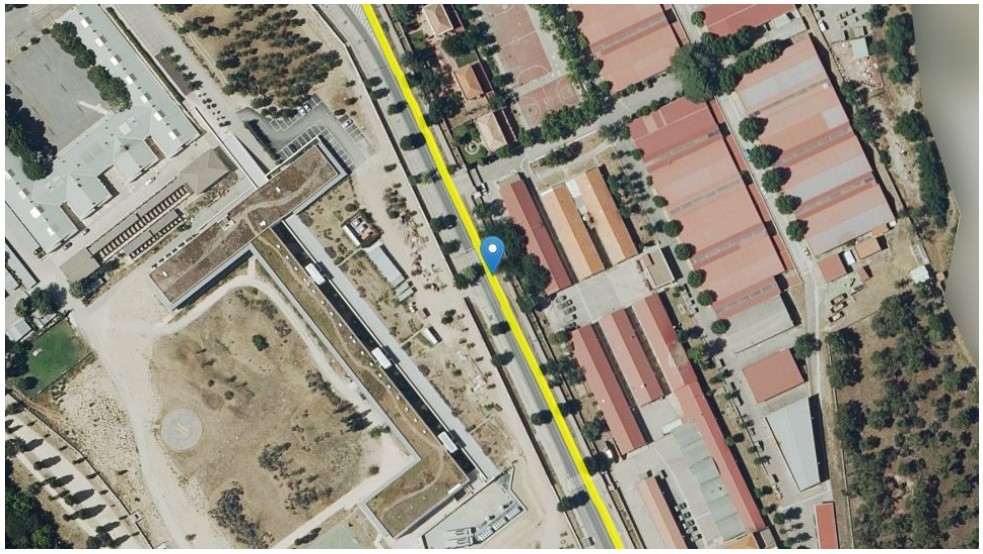
IDENTIFICACIÓN	
FAMILIA	Marcas Viales
CÓDIGO INCIDENCIA	5MV.01.01
DENOMINACIÓN	Deterioros en las marcas viales que impiden su correcta percepción
OBSERVACIONES

PROPUESTA DE ACTUACIÓN				
CÓDIGO	DESCRIPCIÓN	UNIDADES	PRECIO UNITARIO	IMPORTE
TV004	Pintar paso de peatones	1	163,69 € ud	163,69 €
			VALORACIÓN TOTAL	163,69 €

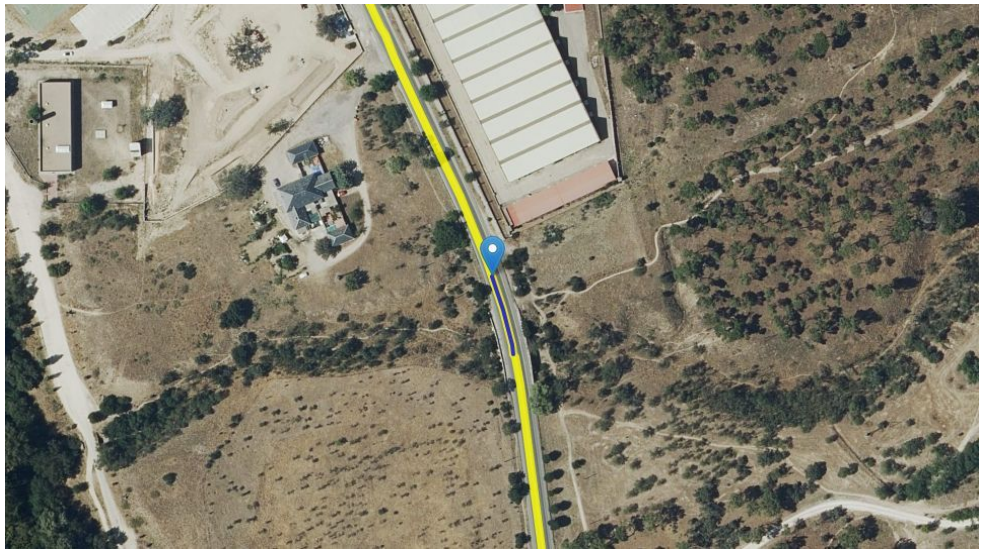
IDENTIFICACIÓN	
FAMILIA	Elementos de balizamiento
CÓDIGO INCIDENCIA	6B.06.01
DENOMINACIÓN	Elementos con deterioros/obstáculos que impidan su correcta percepción
OBSERVACIONES

PROPUESTA DE ACTUACIÓN				
CÓDIGO	DESCRIPCIÓN	UNIDADES	PRECIO UNITARIO	IMPORTE
BA016	Sustitución o instalación de captafaros	3	9,05 € ud	27,15 €
			VALORACIÓN TOTAL	27,15 €

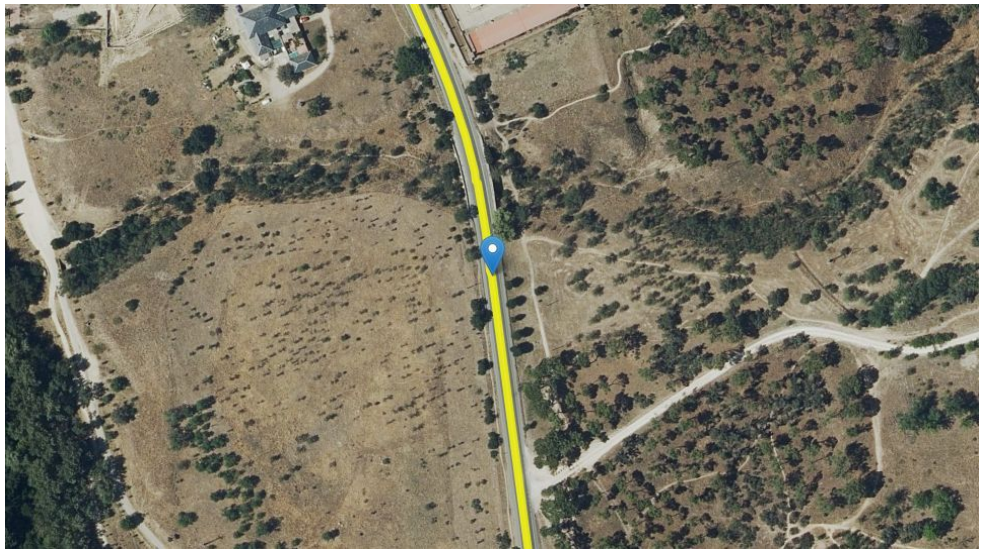
IDENTIFICACIÓN	
FAMILIA	Señalización de advertencias de peligro
CÓDIGO INCIDENCIA	3P.01.09
DENOMINACIÓN	Señal P-24 sin panel complementario con longitud de peligro
OBSERVACIONES

PROPUESTA DE ACTUACIÓN				
CÓDIGO	DESCRIPCIÓN	UNIDADES	PRECIO UNITARIO	IMPORTE
SV061	Colocación de panel complementario (900 x 300 mm) nivel RA2	1	69,07 € ud	69,07 €
			VALORACIÓN TOTAL	69,07 €

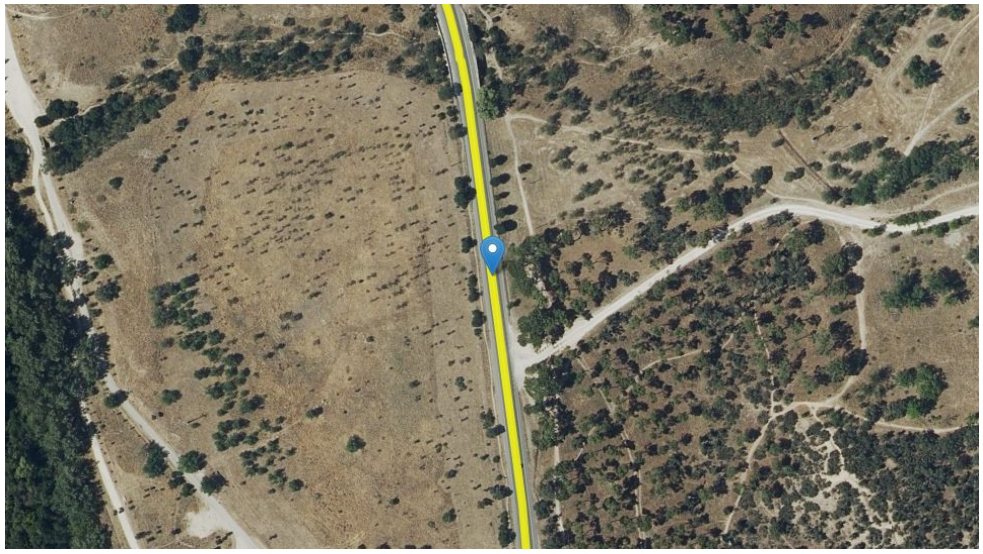
IDENTIFICACIÓN	
FAMILIA	Señalización de advertencias de peligro
CÓDIGO INCIDENCIA	3P.01.01
DENOMINACIÓN	Señal P-14a sin panel complementario con longitud de peligro
OBSERVACIONES

PROPUESTA DE ACTUACIÓN				
CÓDIGO	DESCRIPCIÓN	UNIDADES	PRECIO UNITARIO	IMPORTE
SV061	Colocación de panel complementario (900 x 300 mm) nivel RA2	1	69,07 € ud	69,07 €
			VALORACIÓN TOTAL	69,07 €

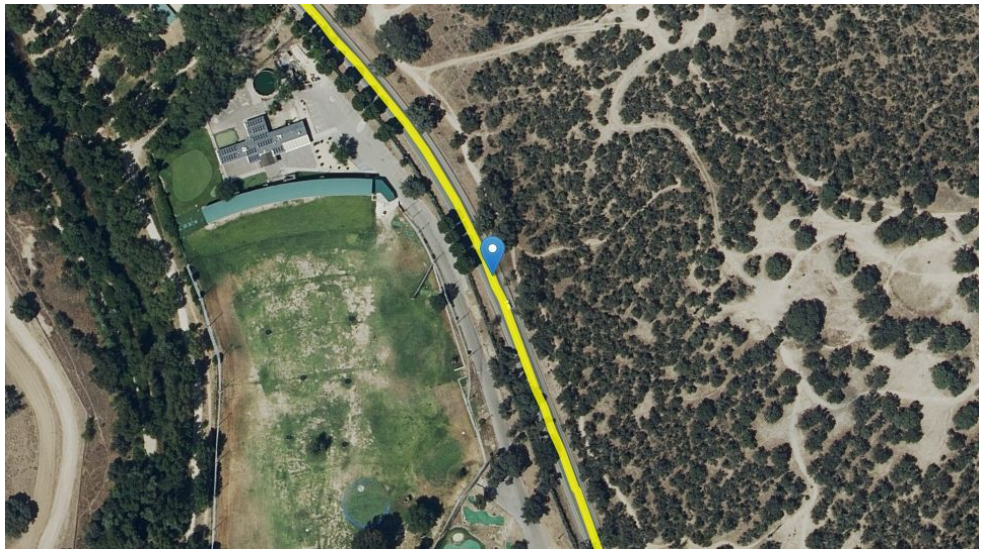
IDENTIFICACIÓN	
FAMILIA	Señalización de advertencias de peligro
CÓDIGO INCIDENCIA	3P.01.09
DENOMINACIÓN	Señal P-24 sin panel complementario con longitud de peligro
OBSERVACIONES

PROPUESTA DE ACTUACIÓN				
CÓDIGO	DESCRIPCIÓN	UNIDADES	PRECIO UNITARIO	IMPORTE
SV061	Colocación de panel complementario (900 x 300 mm) nivel RA2	1	69,07 € ud	69,07 €
			VALORACIÓN TOTAL	69,07 €

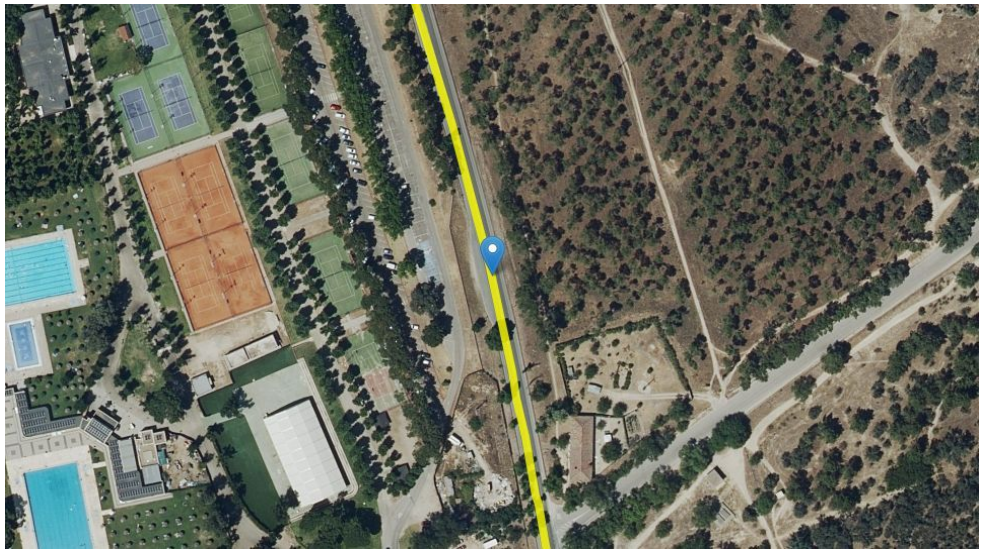
IDENTIFICACIÓN	
FAMILIA	Señalización de advertencias de peligro
CÓDIGO INCIDENCIA	3P.01.09
DENOMINACIÓN	Señal P-24 sin panel complementario con longitud de peligro
OBSERVACIONES

PROPUESTA DE ACTUACIÓN				
CÓDIGO	DESCRIPCIÓN	UNIDADES	PRECIO UNITARIO	IMPORTE
SV042	Colocación de señal triangular lado 90 cm, reflexiva nivel RA2	1	151,2 € ud	151,2 €
			VALORACIÓN TOTAL	151,2 €

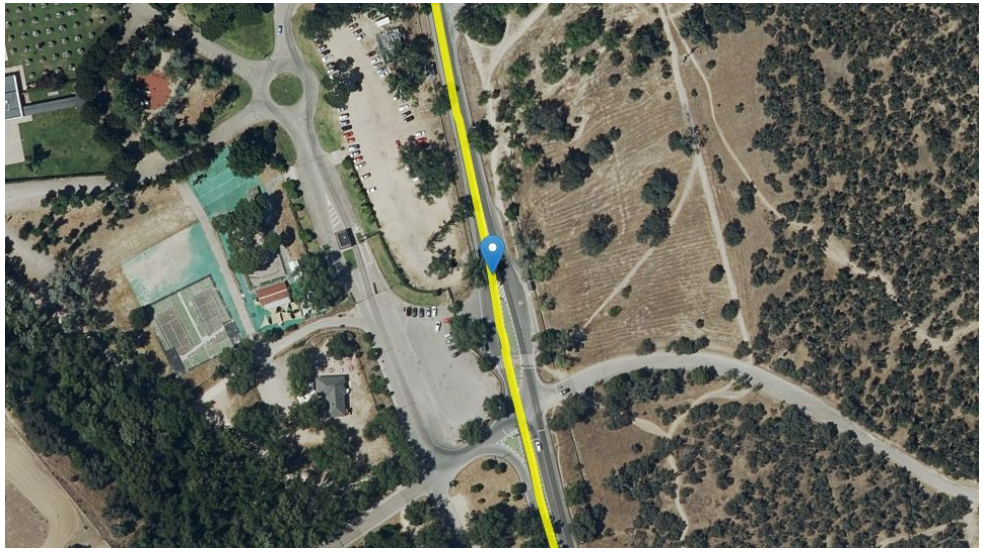
IDENTIFICACIÓN	
FAMILIA	Usuarios vulnerables
CÓDIGO INCIDENCIA	12UV.02.01
DENOMINACIÓN	Parada de autobús sin señal P-20 en alguno de los sentidos
OBSERVACIONES

PROPUESTA DE ACTUACIÓN				
CÓDIGO	DESCRIPCIÓN	UNIDADES	PRECIO UNITARIO	IMPORTE
SV042	Colocación de señal triangular lado 90 cm, reflexiva nivel RA2	1	151,2 € ud	151,2 €
SV061	Colocación de panel complementario (900 x 300 mm) nivel RA2	1	69,07 € ud	69,07 €
			VALORACIÓN TOTAL	220,27 €

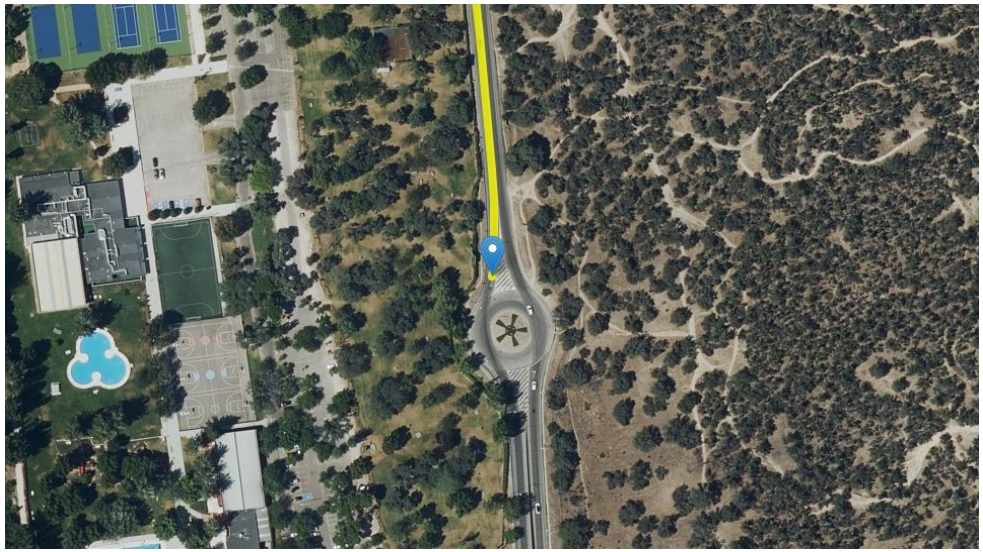
IDENTIFICACIÓN	
FAMILIA	Marcas Viales
CÓDIGO INCIDENCIA	5MV.01.01
DENOMINACIÓN	Deterioros en las marcas viales que impiden su correcta percepción
OBSERVACIONES

PROPUESTA DE ACTUACIÓN				
CÓDIGO	DESCRIPCIÓN	UNIDADES	PRECIO UNITARIO	IMPORTE
MV008	Repintado de marcas viales acrílicas en emulsión espesor 40 cm	0,01	770,59 € km	3,85 €
			VALORACIÓN TOTAL	3,85 €

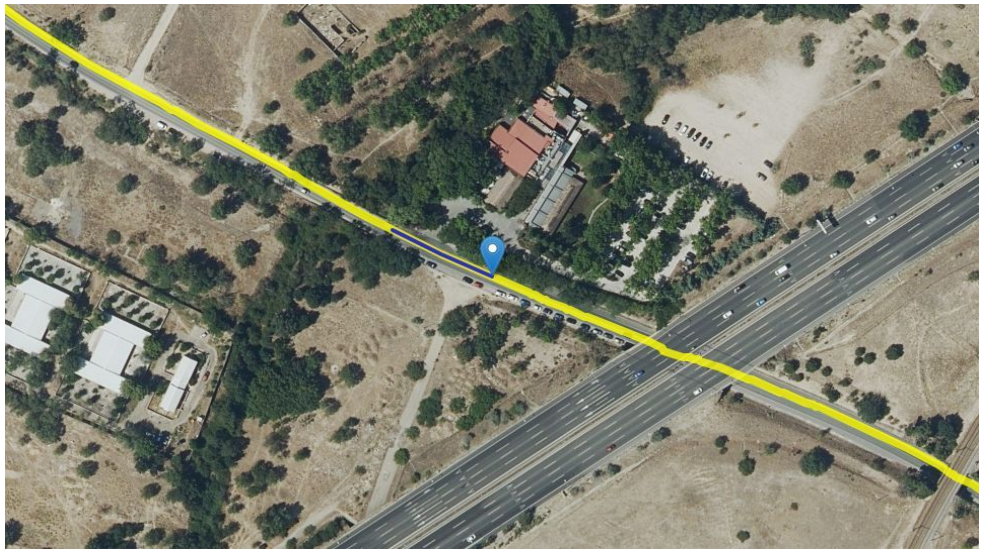
IDENTIFICACIÓN	
FAMILIA	Marcas Viales
CÓDIGO INCIDENCIA	5MV.01.01
DENOMINACIÓN	Deterioros en las marcas viales que impiden su correcta percepción
OBSERVACIONES

PROPUESTA DE ACTUACIÓN				
CÓDIGO	DESCRIPCIÓN	UNIDADES	PRECIO UNITARIO	IMPORTE
MV005	Repintado de marcas viales acrílica en emulsión espesor 15cm	0,05	335,35 € km	16,77 €
			VALORACIÓN TOTAL	16,77 €

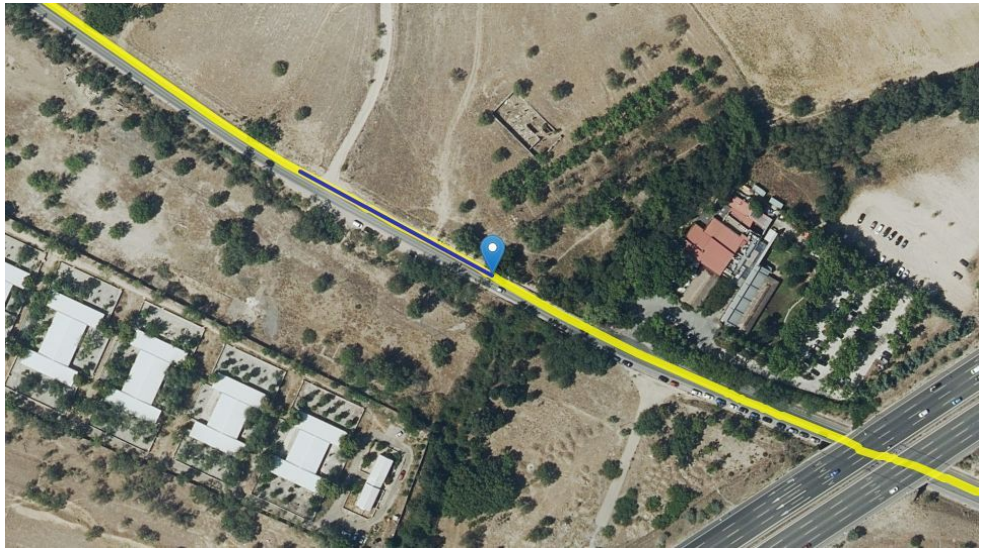
IDENTIFICACIÓN	
FAMILIA	Marcas Viales
CÓDIGO INCIDENCIA	5MV.01.01
DENOMINACIÓN	Deterioros en las marcas viales que impiden su correcta percepción
OBSERVACIONES

PROPUESTA DE ACTUACIÓN				
CÓDIGO	DESCRIPCIÓN	UNIDADES	PRECIO UNITARIO	IMPORTE
MV001	Limpieza de calzada con barredora	0,1	21 € km	2,06 €
MV005	Repintado de marcas viales acrílica en emulsión espesor 15cm	0,1	335,35 € km	32,86 €
			VALORACIÓN TOTAL	34,92 €

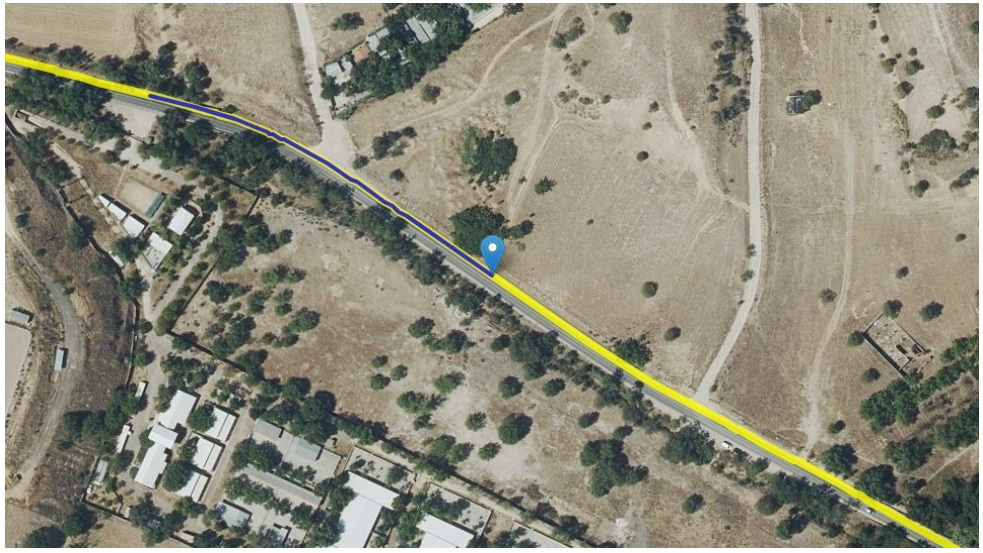
IDENTIFICACIÓN	
FAMILIA	Marcas Viales
CÓDIGO INCIDENCIA	5MV.01.01
DENOMINACIÓN	Deterioros en las marcas viales que impiden su correcta percepción
OBSERVACIONES

PROPUESTA DE ACTUACIÓN				
CÓDIGO	DESCRIPCIÓN	UNIDADES	PRECIO UNITARIO	IMPORTE
MV005	Repintado de marcas viales acrílica en emulsión espesor 15cm	0,17	335,35 € km	58,69 €
MV001	Limpieza de calzada con barredora	0,17	21 € km	3,67 €
			VALORACIÓN TOTAL	62,36 €

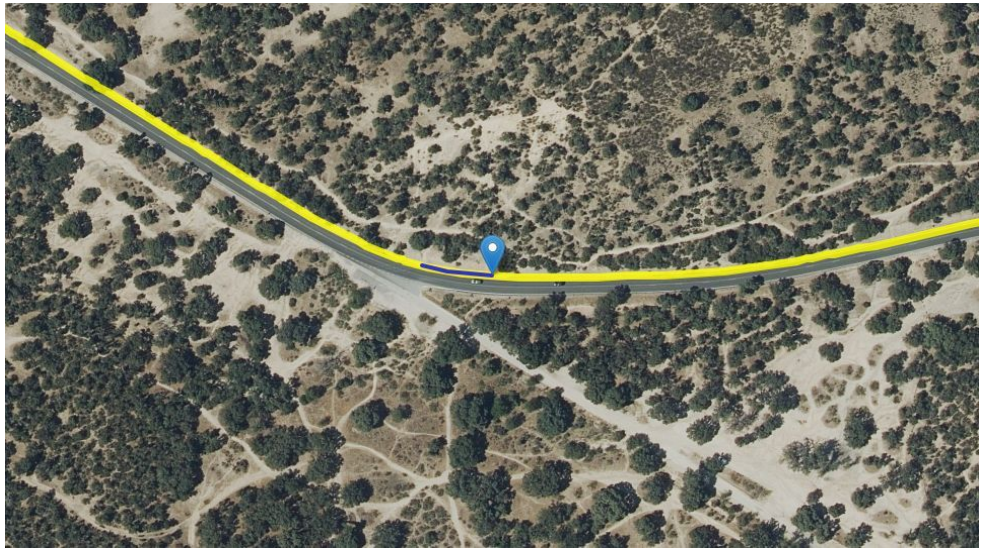
IDENTIFICACIÓN	
FAMILIA	Marcas Viales
CÓDIGO INCIDENCIA	5MV.01.01
DENOMINACIÓN	Deterioros en las marcas viales que impiden su correcta percepción
OBSERVACIONES

PROPUESTA DE ACTUACIÓN				
CÓDIGO	DESCRIPCIÓN	UNIDADES	PRECIO UNITARIO	IMPORTE
MV001	Limpieza de calzada con barredora	0,03	21 € km	0,69 €
MV005	Repintado de marcas viales acrílica en emulsión espesor 15cm	0,03	335,35 € km	11,07 €
			VALORACIÓN TOTAL	11,76 €

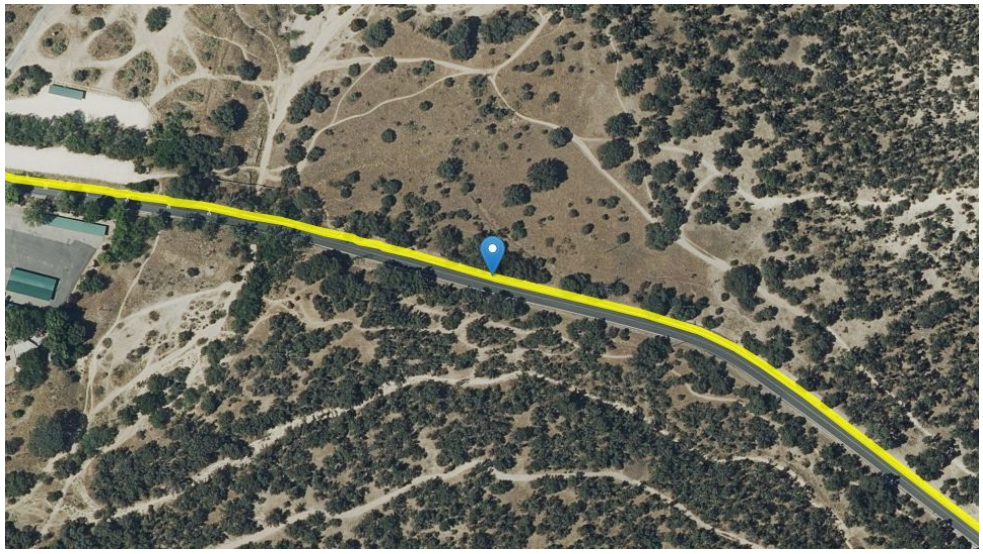
IDENTIFICACIÓN	
FAMILIA	Señalización de advertencias de peligro
CÓDIGO INCIDENCIA	3P.05.01
DENOMINACIÓN	BTAs con señal P-15 o P-15a innecesaria
OBSERVACIONES

PROPUESTA DE ACTUACIÓN				
CÓDIGO	DESCRIPCIÓN	UNIDADES	PRECIO UNITARIO	IMPORTE
SV075	Desmontaje de señal existente, panel direccional o cartel vertical	1	13,03 € ud	13,03 €
			VALORACIÓN TOTAL	13,03 €

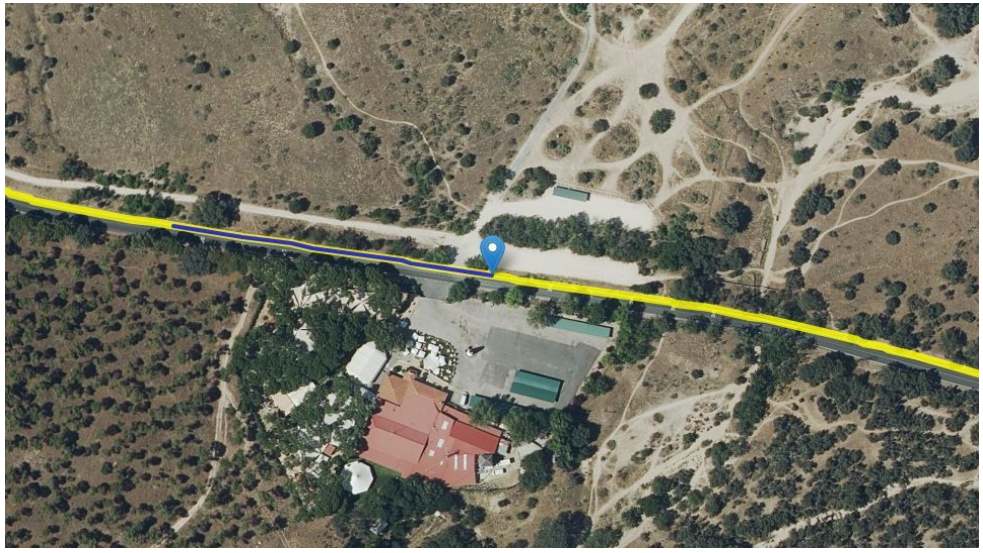
IDENTIFICACIÓN	
FAMILIA	Marcas Viales
CÓDIGO INCIDENCIA	5MV.01.01
DENOMINACIÓN	Deterioros en las marcas viales que impiden su correcta percepción
OBSERVACIONES

PROPUESTA DE ACTUACIÓN				
CÓDIGO	DESCRIPCIÓN	UNIDADES	PRECIO UNITARIO	IMPORTE
MV005	Repintado de marcas viales acrílica en emulsión espesor 15cm	0,14	335,35 € km	48,63 €
MV001	Limpieza de calzada con barredora	0,14	21 € km	3,04 €
			VALORACIÓN TOTAL	51,67 €

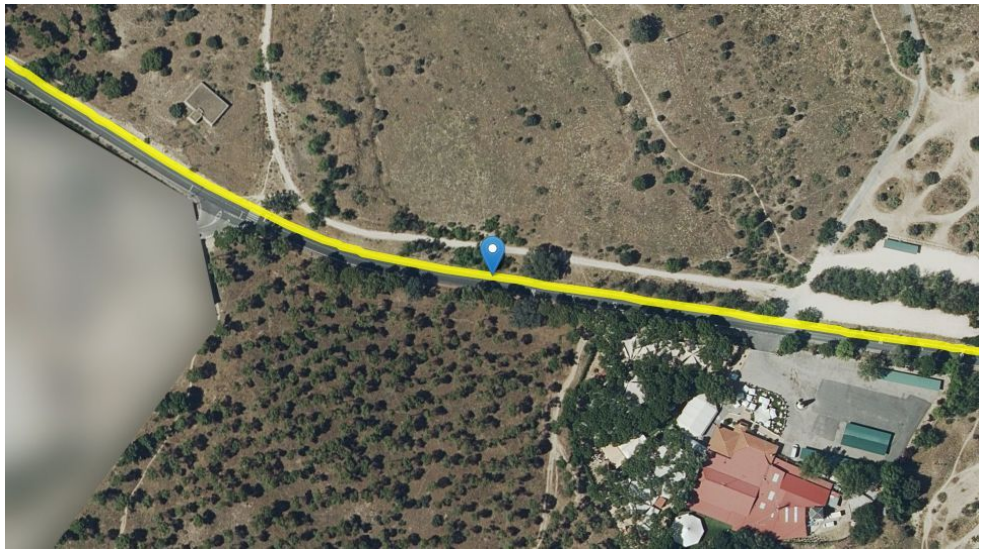
IDENTIFICACIÓN	
FAMILIA	Señalización de advertencias de peligro
CÓDIGO INCIDENCIA	3P.01.06
DENOMINACIÓN	Señal P-20 sin panel complementario con longitud de peligro
OBSERVACIONES

PROPUESTA DE ACTUACIÓN				
CÓDIGO	DESCRIPCIÓN	UNIDADES	PRECIO UNITARIO	IMPORTE
SV061	Colocación de panel complementario (900 x 300 mm) nivel RA2	1	69,07 € ud	69,07 €
			VALORACIÓN TOTAL	69,07 €

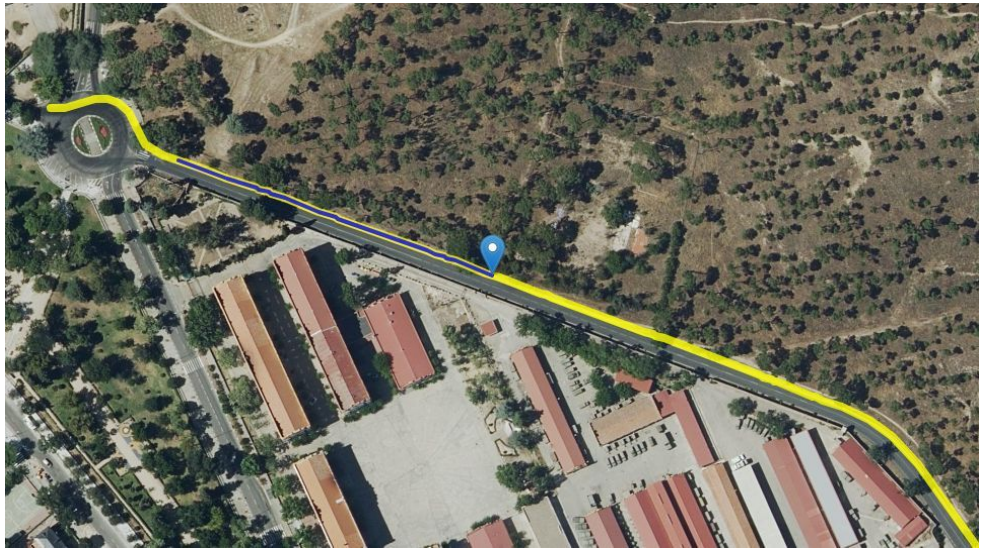
IDENTIFICACIÓN	
FAMILIA	Señalización de advertencias de peligro
CÓDIGO INCIDENCIA	3P.01.01
DENOMINACIÓN	Señal P-14a sin panel complementario con longitud de peligro
OBSERVACIONES

PROPUESTA DE ACTUACIÓN				
CÓDIGO	DESCRIPCIÓN	UNIDADES	PRECIO UNITARIO	IMPORTE
SV027	Desmontaje de señal existente y colocación de señal circular diámetro 90 cm, reflexiva nivel RA2	1	211,43 € ud	211,43 €
			VALORACIÓN TOTAL	211,43 €

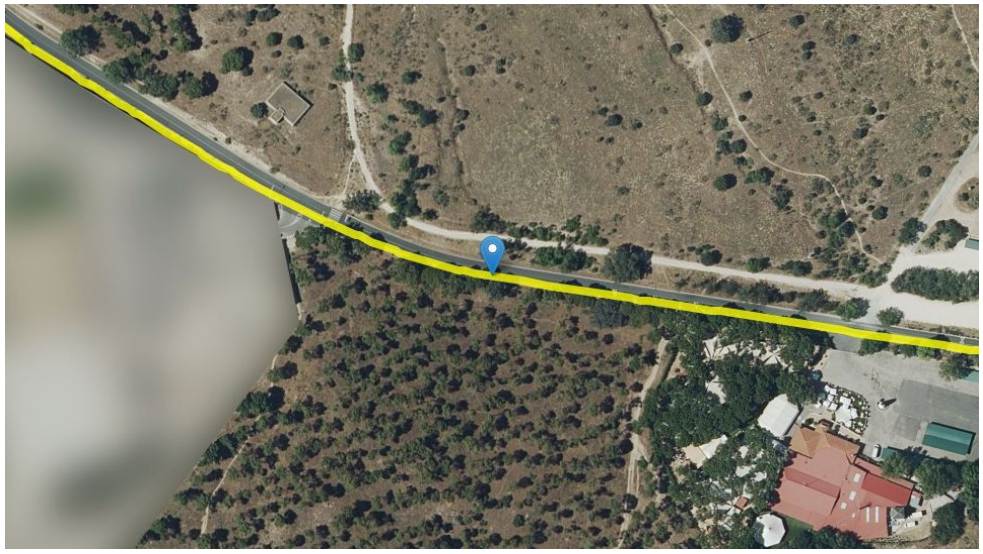
IDENTIFICACIÓN	
FAMILIA	Señalización de advertencias de peligro
CÓDIGO INCIDENCIA	3P.01.09
DENOMINACIÓN	Señal P-24 sin panel complementario con longitud de peligro
OBSERVACIONES

PROPUESTA DE ACTUACIÓN				
CÓDIGO	DESCRIPCIÓN	UNIDADES	PRECIO UNITARIO	IMPORTE
SV061	Colocación de panel complementario (900 x 300 mm) nivel RA2	1	69,07 € ud	69,07 €
			VALORACIÓN TOTAL	69,07 €

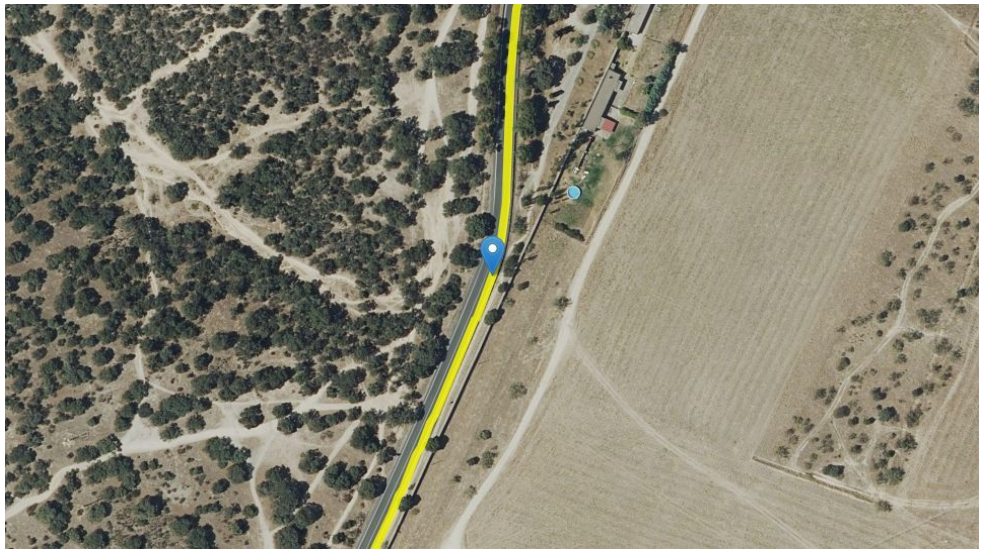
TIPO DE CARRETERA	CARRETERA CONVENCIONAL	P.K. INICIAL	4+356	COORDENADA UTM	X	437.262
CALZADA	ÚNICA				Y	4.484.809
SENTIDO	DECRECIENTE	P.K. FINAL	4+356	COORDENADA UTM	X	437.262
MARGEN	IZQUIERDO				Y	4.484.809

IDENTIFICACIÓN	
FAMILIA	Elementos de balizamiento
CÓDIGO INCIDENCIA	6B.06.01
DENOMINACIÓN	Elementos con deterioros/obstáculos que impidan su correcta percepción
OBSERVACIONES

PROPUESTA DE ACTUACIÓN				
CÓDIGO	DESCRIPCIÓN	UNIDADES	PRECIO UNITARIO	IMPORTE
BA009	Limpieza de pintada en Panel direccional	1	5,75 € ud	5,75 €
			VALORACIÓN TOTAL	5,75 €

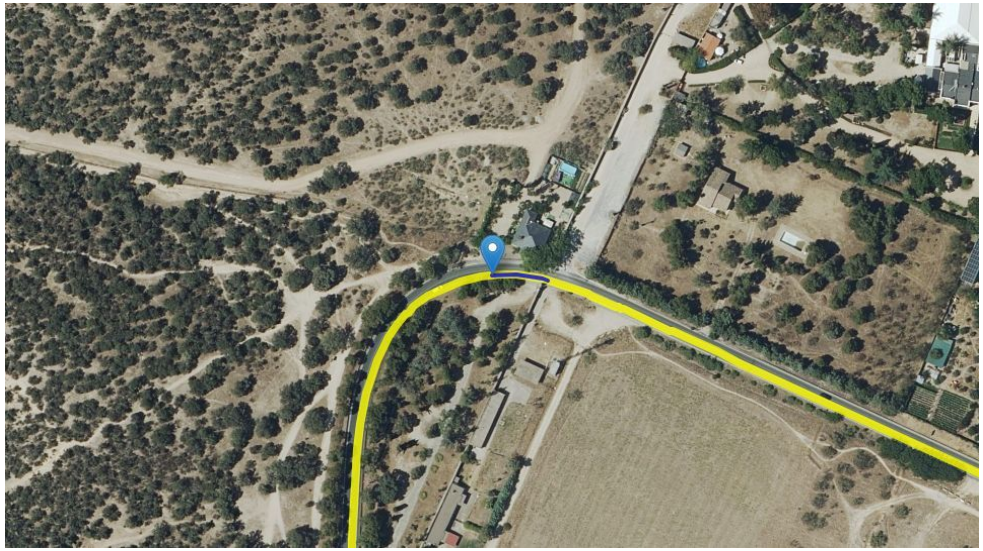
IDENTIFICACIÓN	
FAMILIA	Marcas Viales
CÓDIGO INCIDENCIA	5MV.01.01
DENOMINACIÓN	Deterioros en las marcas viales que impiden su correcta percepción
OBSERVACIONES

PROPUESTA DE ACTUACIÓN				
CÓDIGO	DESCRIPCIÓN	UNIDADES	PRECIO UNITARIO	IMPORTE
MV001	Limpieza de calzada con barredora	0,03	21 € km	0,53 €
MV005	Repintado de marcas viales acrílica en emulsión espesor 15cm	0,03	335,35 € km	8,38 €
			VALORACIÓN TOTAL	8,91 €

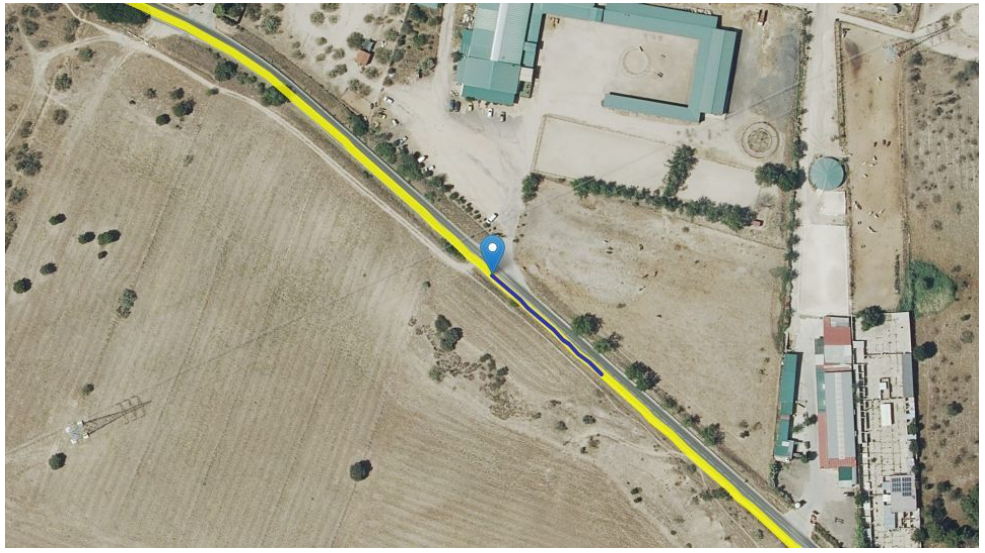
IDENTIFICACIÓN	
FAMILIA	Marcas Viales
CÓDIGO INCIDENCIA	5MV.01.01
DENOMINACIÓN	Deterioros en las marcas viales que impiden su correcta percepción
OBSERVACIONES

PROPUESTA DE ACTUACIÓN				
CÓDIGO	DESCRIPCIÓN	UNIDADES	PRECIO UNITARIO	IMPORTE
MV001	Limpieza de calzada con barredora	0,07	21 € km	1,39 €
MV005	Repintado de marcas viales acrílica en emulsión espesor 15cm	0,07	335,35 € km	22,13 €
			VALORACIÓN TOTAL	23,52 €

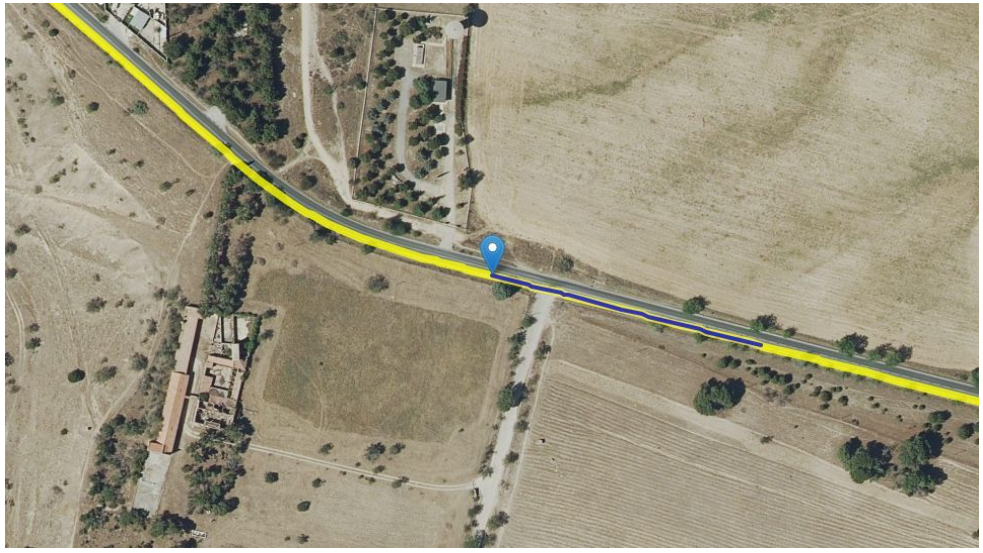
IDENTIFICACIÓN	
FAMILIA	Marcas Viales
CÓDIGO INCIDENCIA	5MV.01.01
DENOMINACIÓN	Deterioros en las marcas viales que impiden su correcta percepción
OBSERVACIONES

PROPUESTA DE ACTUACIÓN				
CÓDIGO	DESCRIPCIÓN	UNIDADES	PRECIO UNITARIO	IMPORTE
MV005	Repintado de marcas viales acrílica en emulsión espesor 15cm	0,12	335,35 € km	41,92 €
MV001	Limpieza de calzada con barredora	0,12	21 € km	2,62 €
			VALORACIÓN TOTAL	44,54 €

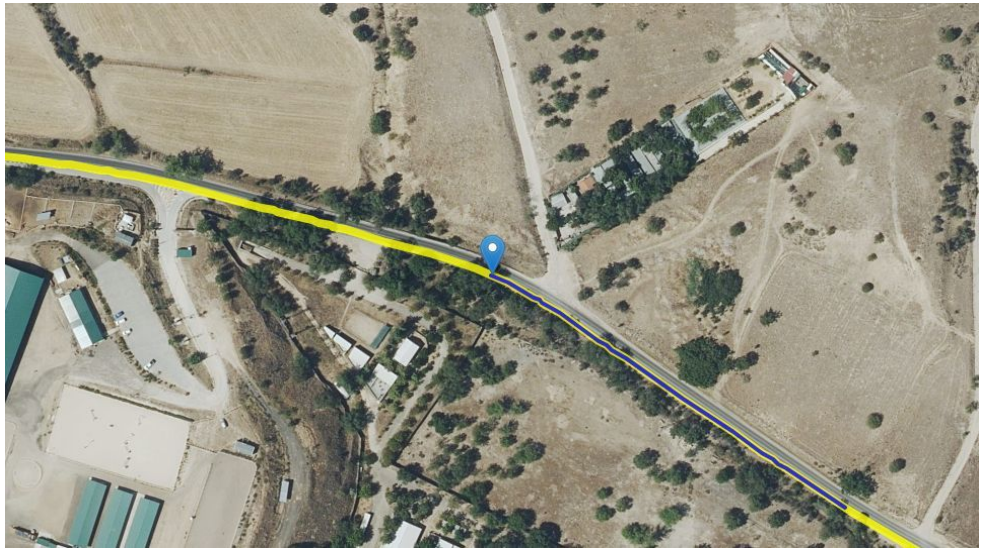
IDENTIFICACIÓN	
FAMILIA	Marcas Viales
CÓDIGO INCIDENCIA	5MV.01.01
DENOMINACIÓN	Deterioros en las marcas viales que impiden su correcta percepción
OBSERVACIONES

PROPUESTA DE ACTUACIÓN				
CÓDIGO	DESCRIPCIÓN	UNIDADES	PRECIO UNITARIO	IMPORTE
SC052	Despeje y desbroce del terreno por medios mecánicos i/ destoconado, arranque, carga y transporte a vertedero o gestor autorizado hasta una distancia de 60 km.	95	0,7 € m2	66,5 €
MV005	Repintado de marcas viales acrílica en emulsión espesor 15cm	0,19	335,35 € km	63,72 €
			VALORACIÓN TOTAL	130,22 €

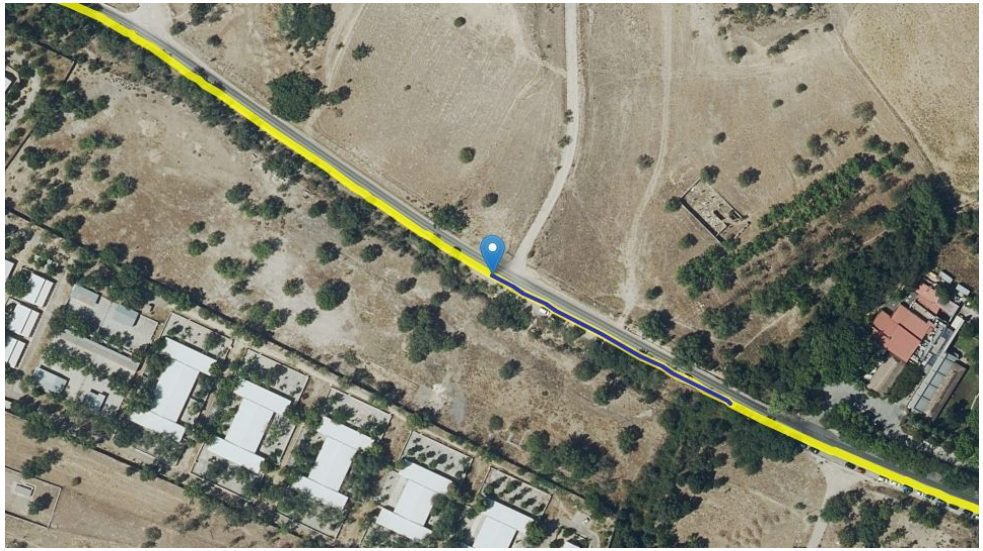
IDENTIFICACIÓN	
FAMILIA	Marcas Viales
CÓDIGO INCIDENCIA	5MV.01.01
DENOMINACIÓN	Deterioros en las marcas viales que impiden su correcta percepción
OBSERVACIONES

PROPUESTA DE ACTUACIÓN				
CÓDIGO	DESCRIPCIÓN	UNIDADES	PRECIO UNITARIO	IMPORTE
MV005	Repintado de marcas viales acrílica en emulsión espesor 15cm	0,12	335,35 € km	40,58 €
MV001	Limpieza de calzada con barredora	0,12	21 € km	2,54 €
			VALORACIÓN TOTAL	43,12 €

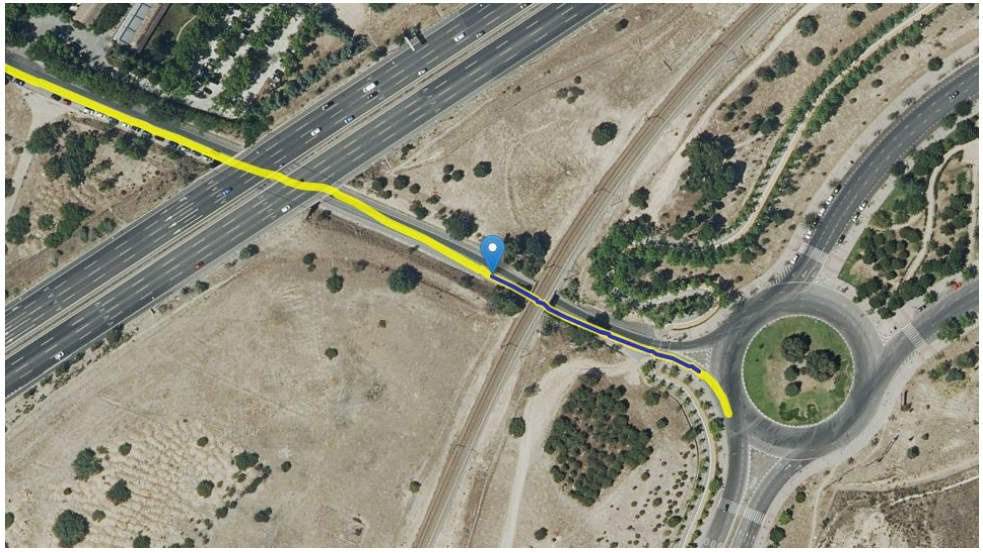
IDENTIFICACIÓN	
FAMILIA	Marcas Viales
CÓDIGO INCIDENCIA	5MV.01.01
DENOMINACIÓN	Deterioros en las marcas viales que impiden su correcta percepción
OBSERVACIONES

PROPUESTA DE ACTUACIÓN				
CÓDIGO	DESCRIPCIÓN	UNIDADES	PRECIO UNITARIO	IMPORTE
MV001	Limpieza de calzada con barredora	0,1	21 € km	2,1 €
MV005	Repintado de marcas viales acrílica en emulsión espesor 15cm	0,1	335,35 € km	33,54 €
			VALORACIÓN TOTAL	35,64 €

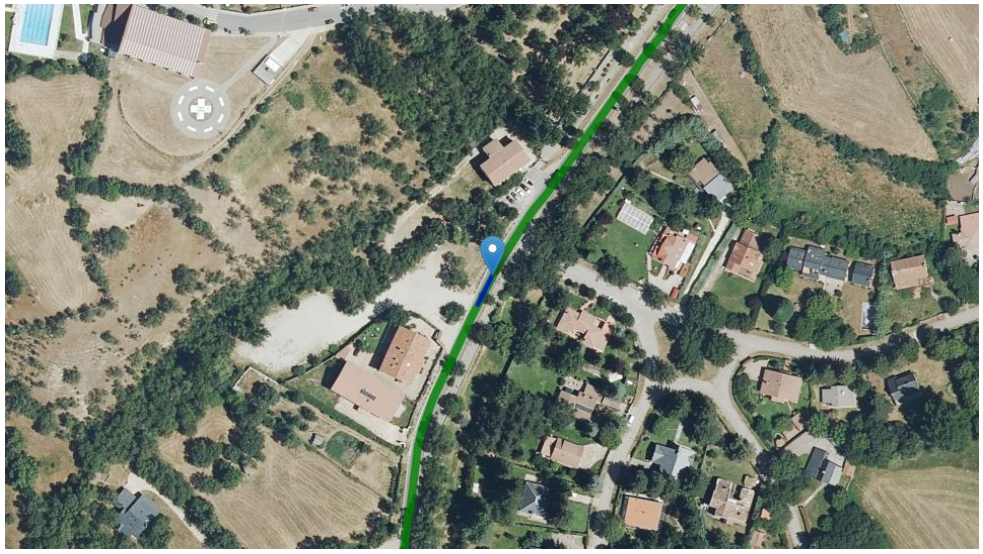
IDENTIFICACIÓN	
FAMILIA	Marcas Viales
CÓDIGO INCIDENCIA	5MV.01.01
DENOMINACIÓN	Deterioros en las marcas viales que impiden su correcta percepción
OBSERVACIONES

PROPUESTA DE ACTUACIÓN				
CÓDIGO	DESCRIPCIÓN	UNIDADES	PRECIO UNITARIO	IMPORTE
MV005	Repintado de marcas viales acrílica en emulsión espesor 15cm	0,01	335,35 € km	4,69 €
			VALORACIÓN TOTAL	4,69 €
