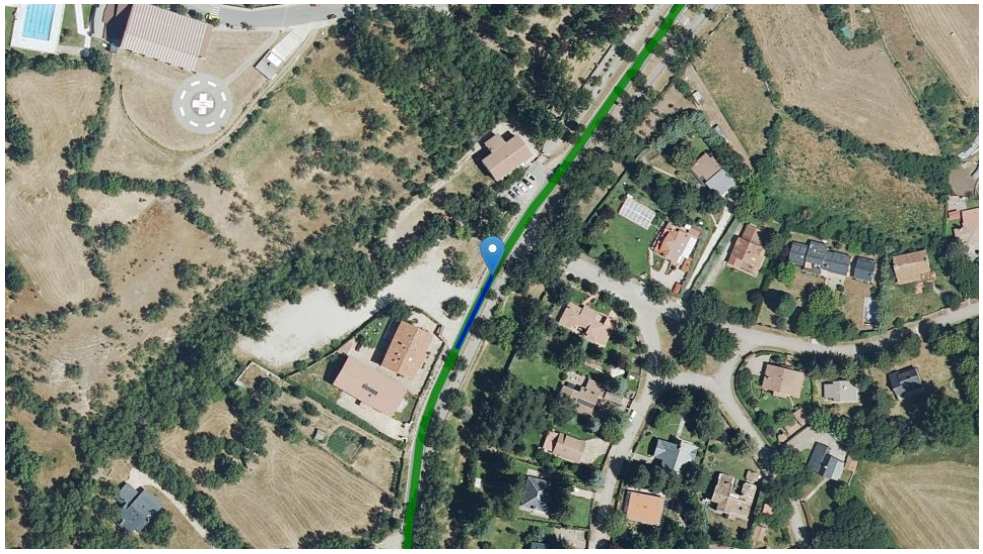
IDENTIFICACIÓN	
FAMILIA	Marcas Viales
CÓDIGO INCIDENCIA	5MV.01.01
DENOMINACIÓN	Deterioros en las marcas viales que impiden su correcta percepción
OBSERVACIONES

PROPUESTA DE ACTUACIÓN				
CÓDIGO	DESCRIPCIÓN	UNIDADES	PRECIO UNITARIO	IMPORTE
MV005	Repintado de marcas viales acrílica en emulsión espesor 15cm	0,04	335,35 € km	12,07 €
			VALORACIÓN TOTAL	12,07 €

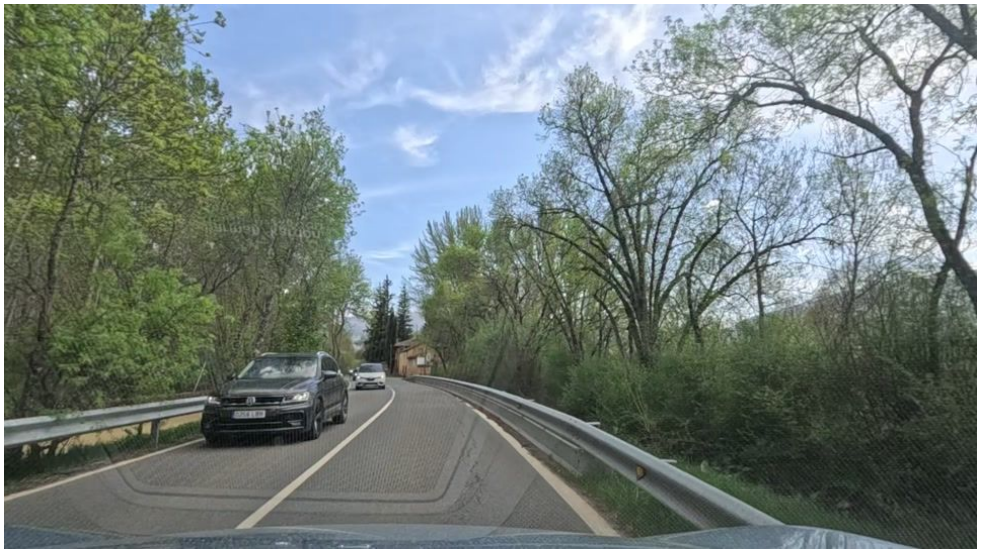
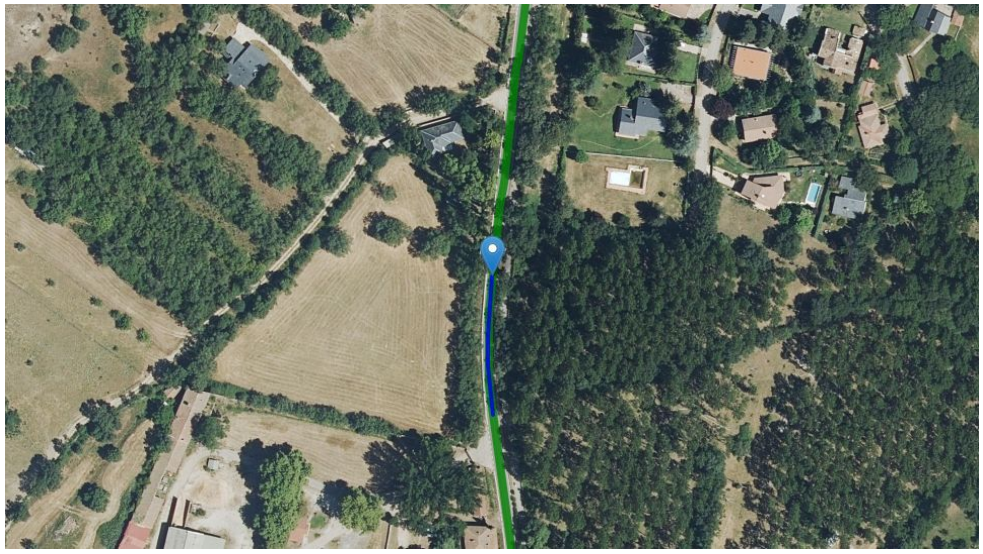
IDENTIFICACIÓN	
FAMILIA	Marcas Viales
CÓDIGO INCIDENCIA	5MV.01.01
DENOMINACIÓN	Deterioros en las marcas viales que impiden su correcta percepción
OBSERVACIONES

PROPUESTA DE ACTUACIÓN				
CÓDIGO	DESCRIPCIÓN	UNIDADES	PRECIO UNITARIO	IMPORTE
MV005	Repintado de marcas viales acrílica en emulsión espesor 15cm	0,06	335,35 € km	20,46 €
			VALORACIÓN TOTAL	20,46 €

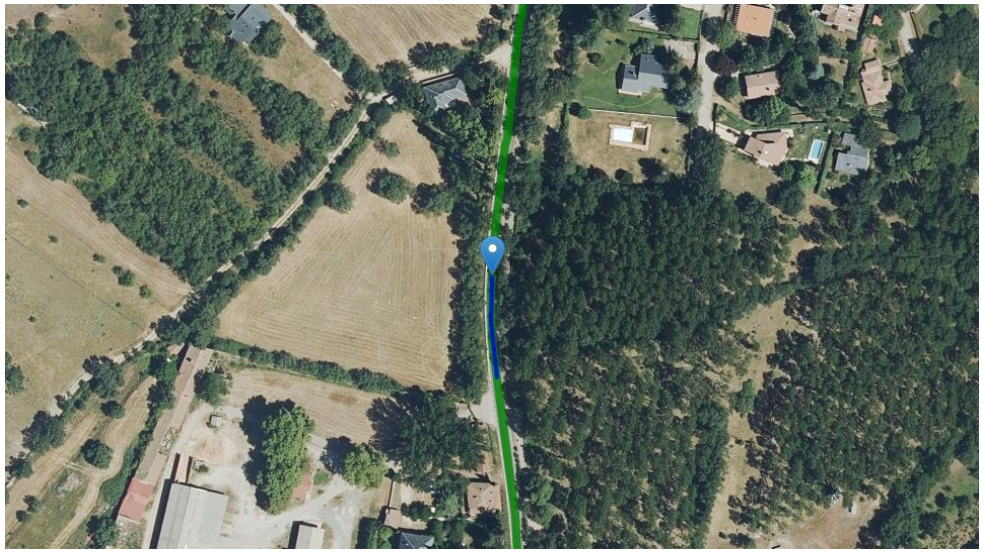
IDENTIFICACIÓN	
FAMILIA	Marcas Viales
CÓDIGO INCIDENCIA	5MV.01.01
DENOMINACIÓN	Deterioros en las marcas viales que impiden su correcta percepción
OBSERVACIONES

PROPUESTA DE ACTUACIÓN				
CÓDIGO	DESCRIPCIÓN	UNIDADES	PRECIO UNITARIO	IMPORTE
MV005	Repintado de marcas viales acrílica en emulsión espesor 15cm	0,04	335,35 € km	15,09 €
			VALORACIÓN TOTAL	15,09 €

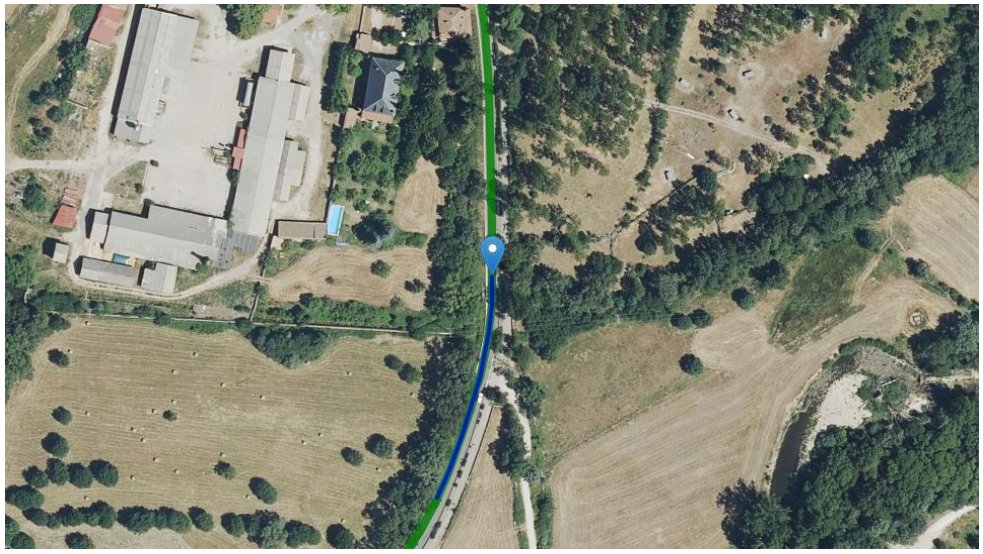
IDENTIFICACIÓN	
FAMILIA	Marcas Viales
CÓDIGO INCIDENCIA	5MV.01.01
DENOMINACIÓN	Deterioros en las marcas viales que impiden su correcta percepción
OBSERVACIONES

PROPUESTA DE ACTUACIÓN				
CÓDIGO	DESCRIPCIÓN	UNIDADES	PRECIO UNITARIO	IMPORTE
MV005	Repintado de marcas viales acrílica en emulsión espesor 15cm	0,1	335,35 € km	34,54 €
			VALORACIÓN TOTAL	34,54 €

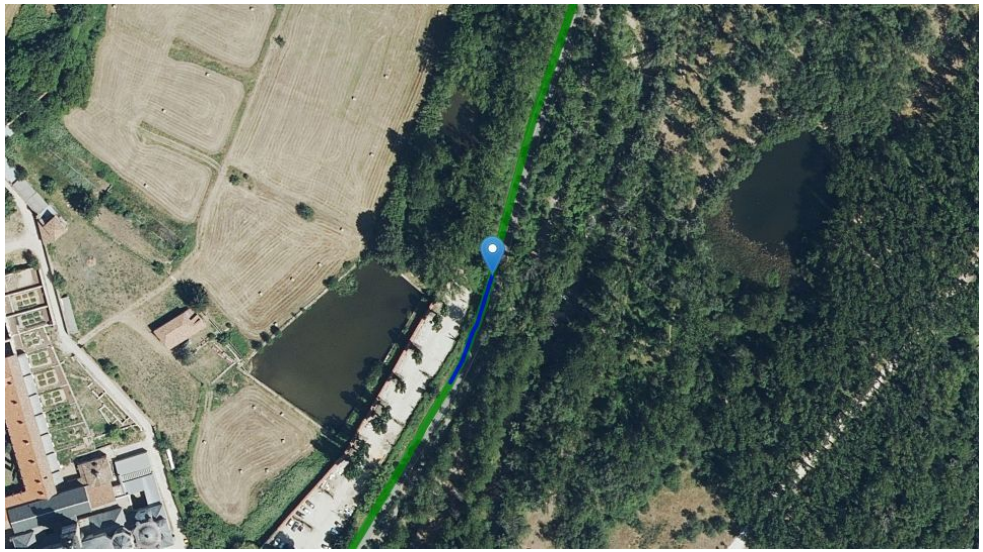
IDENTIFICACIÓN	
FAMILIA	Marcas Viales
CÓDIGO INCIDENCIA	5MV.01.01
DENOMINACIÓN	Deterioros en las marcas viales que impiden su correcta percepción
OBSERVACIONES

PROPUESTA DE ACTUACIÓN				
CÓDIGO	DESCRIPCIÓN	UNIDADES	PRECIO UNITARIO	IMPORTE
MV005	Repintado de marcas viales acrílica en emulsión espesor 15cm	0,05	335,35 € km	17,44 €
			VALORACIÓN TOTAL	17,44 €

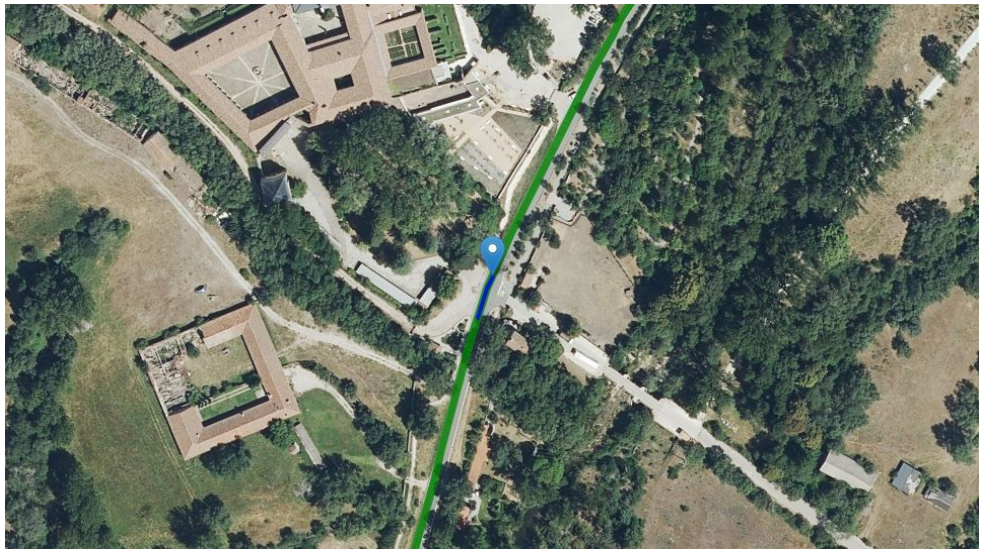
IDENTIFICACIÓN	
FAMILIA	Marcas Viales
CÓDIGO INCIDENCIA	5MV.01.01
DENOMINACIÓN	Deterioros en las marcas viales que impiden su correcta percepción
OBSERVACIONES

PROPUESTA DE ACTUACIÓN				
CÓDIGO	DESCRIPCIÓN	UNIDADES	PRECIO UNITARIO	IMPORTE
MV005	Repintado de marcas viales acrílica en emulsión espesor 15cm	0,02	335,35 € km	6,71 €
			VALORACIÓN TOTAL	6,71 €

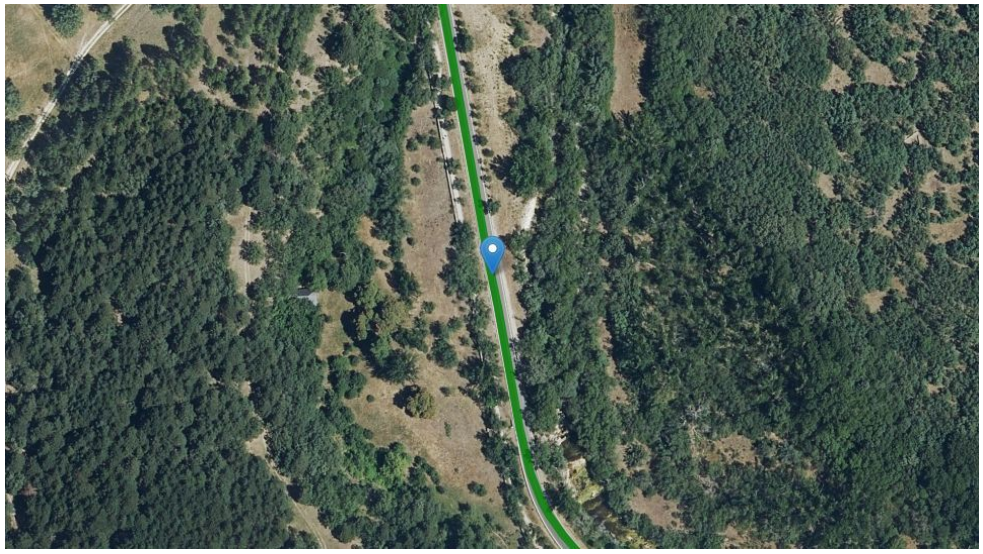
IDENTIFICACIÓN	
FAMILIA	Señalización de advertencias de peligro
CÓDIGO INCIDENCIA	3P.01.09
DENOMINACIÓN	Señal P-24 sin panel complementario con longitud de peligro
OBSERVACIONES

PROPUESTA DE ACTUACIÓN				
CÓDIGO	DESCRIPCIÓN	UNIDADES	PRECIO UNITARIO	IMPORTE
SV061	Colocación de panel complementario (900 x 300 mm) nivel RA2	1	69,07 € ud	69,07 €
			VALORACIÓN TOTAL	69,07 €

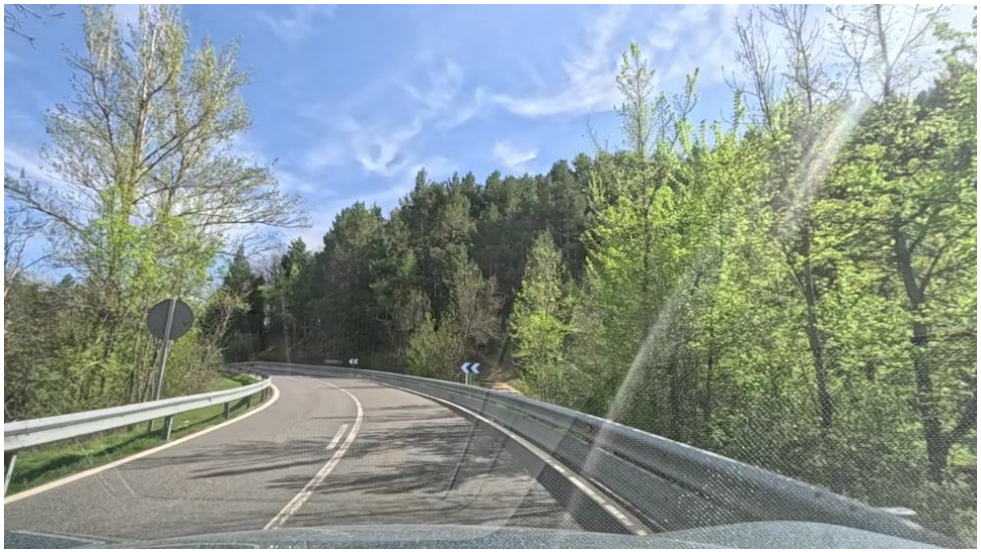
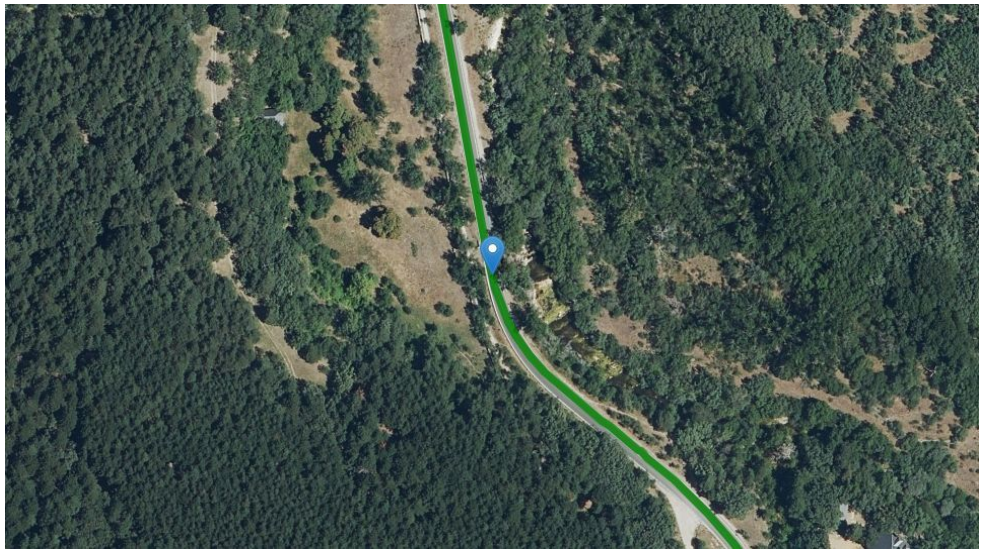
IDENTIFICACIÓN	
FAMILIA	Elementos de balizamiento
CÓDIGO INCIDENCIA	6B.04.01
DENOMINACIÓN	Inexistencia de paneles direccionales en parte del desarrollo de curva balizada
OBSERVACIONES

PROPUESTA DE ACTUACIÓN				
CÓDIGO	DESCRIPCIÓN	UNIDADES	PRECIO UNITARIO	IMPORTE
BA022	Instalación de panel direccional 80x40cm de nivel RA2 retroreflexión	2	129,71 € ud	259,42 €
			VALORACIÓN TOTAL	259,42 €

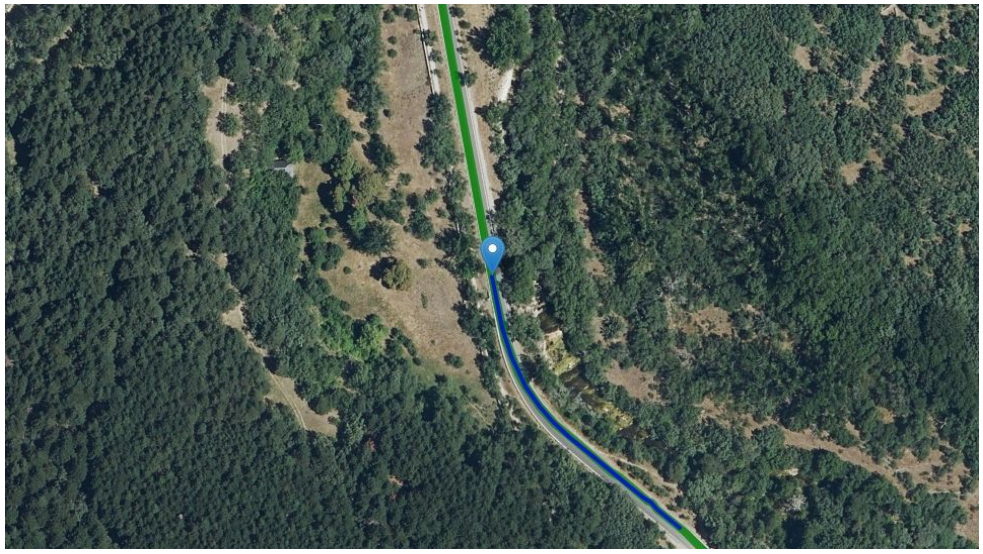
IDENTIFICACIÓN	
FAMILIA	Marcas Viales
CÓDIGO INCIDENCIA	5MV.01.01
DENOMINACIÓN	Deterioros en las marcas viales que impiden su correcta percepción
OBSERVACIONES

PROPUESTA DE ACTUACIÓN				
CÓDIGO	DESCRIPCIÓN	UNIDADES	PRECIO UNITARIO	IMPORTE
MV005	Repintado de marcas viales acrílica en emulsión espesor 15cm	0,15	335,35 € km	49,3 €
			VALORACIÓN TOTAL	49,3 €

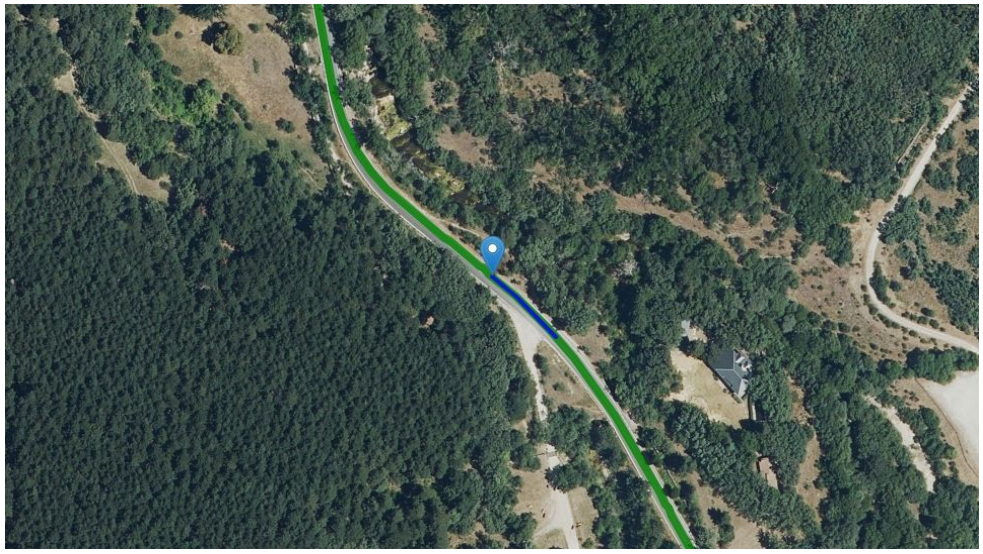
IDENTIFICACIÓN	
FAMILIA	Marcas Viales
CÓDIGO INCIDENCIA	5MV.01.01
DENOMINACIÓN	Deterioros en las marcas viales que impiden su correcta percepción
OBSERVACIONES

PROPUESTA DE ACTUACIÓN				
CÓDIGO	DESCRIPCIÓN	UNIDADES	PRECIO UNITARIO	IMPORTE
MV005	Repintado de marcas viales acrílica en emulsión espesor 15cm	0,04	335,35 € km	13,08 €
			VALORACIÓN TOTAL	13,08 €

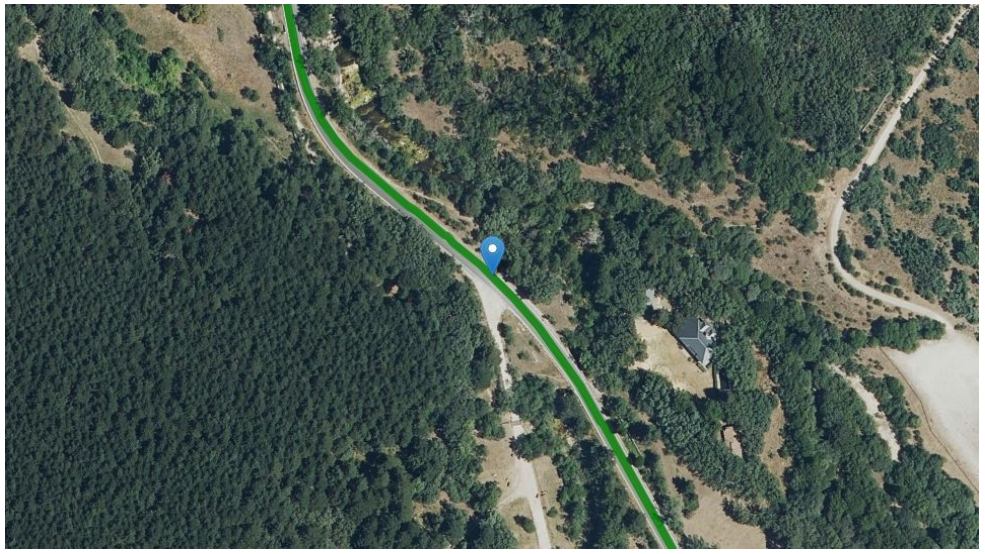
IDENTIFICACIÓN	
FAMILIA	Elementos de balizamiento
CÓDIGO INCIDENCIA	6B.04.01
DENOMINACIÓN	Inexistencia de paneles direccionales en parte del desarrollo de curva balizada
OBSERVACIONES

PROPUESTA DE ACTUACIÓN				
CÓDIGO	DESCRIPCIÓN	UNIDADES	PRECIO UNITARIO	IMPORTE
BA022	Instalación de panel direccional 80x40cm de nivel RA2 retroreflexión	2	129,71 € ud	259,42 €
			VALORACIÓN TOTAL	259,42 €

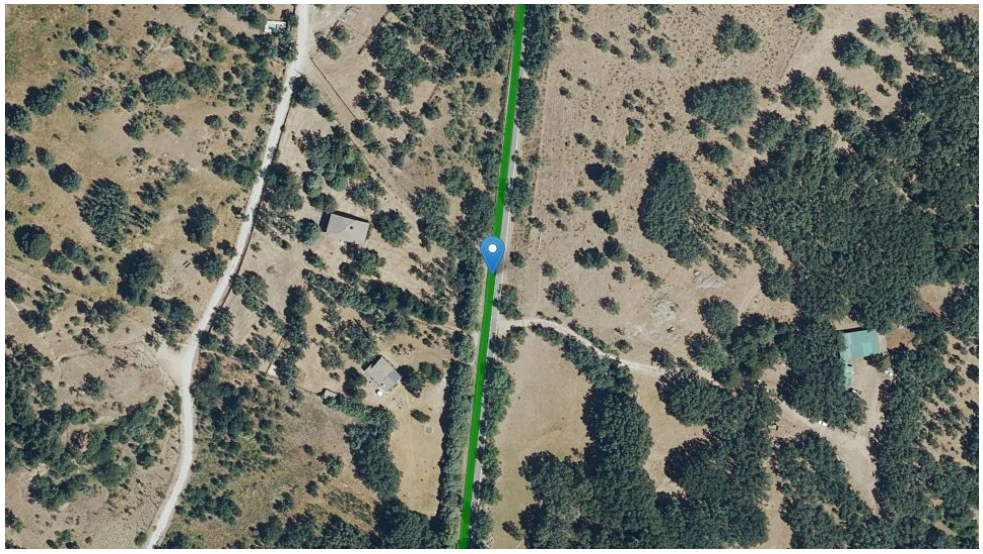
IDENTIFICACIÓN	
FAMILIA	Señalización de advertencias de peligro
CÓDIGO INCIDENCIA	3P.01.08
DENOMINACIÓN	Señal P-23 sin panel complementario con longitud de peligro
OBSERVACIONES

PROPUESTA DE ACTUACIÓN				
CÓDIGO	DESCRIPCIÓN	UNIDADES	PRECIO UNITARIO	IMPORTE
SV061	Colocación de panel complementario (900 x 300 mm) nivel RA2	1	69,07 € ud	69,07 €
			VALORACIÓN TOTAL	69,07 €

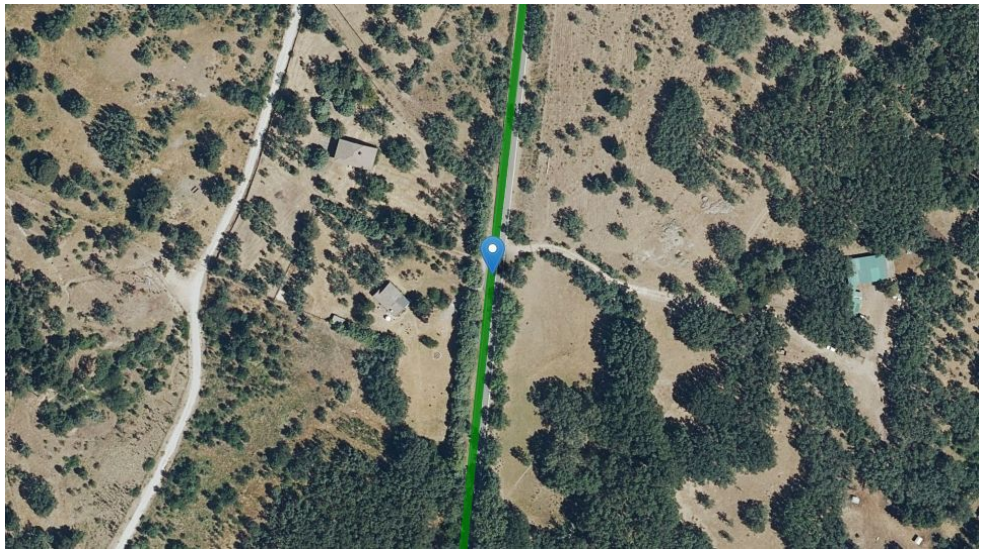
IDENTIFICACIÓN	
FAMILIA	Señalización de advertencias de peligro
CÓDIGO INCIDENCIA	3P.01.09
DENOMINACIÓN	Señal P-24 sin panel complementario con longitud de peligro
OBSERVACIONES

PROPUESTA DE ACTUACIÓN				
CÓDIGO	DESCRIPCIÓN	UNIDADES	PRECIO UNITARIO	IMPORTE
SV061	Colocación de panel complementario (900 x 300 mm) nivel RA2	1	69,07 € ud	69,07 €
			VALORACIÓN TOTAL	69,07 €

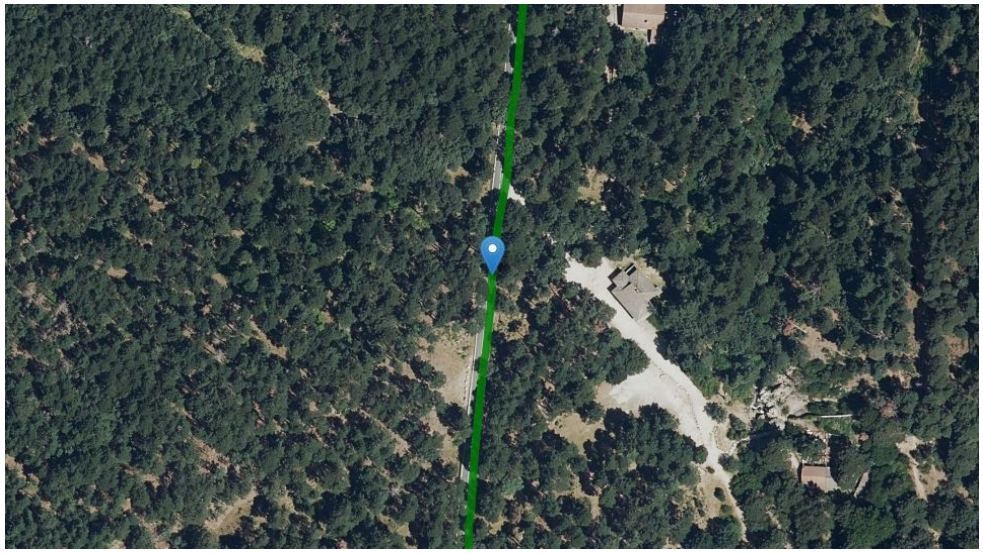
IDENTIFICACIÓN	
FAMILIA	Señalización de advertencias de peligro
CÓDIGO INCIDENCIA	3P.01.02
DENOMINACIÓN	Señal P-14b sin panel complementario con longitud de peligro
OBSERVACIONES

CÓDIGO	DESCRIPCIÓN	UNIDADES	PRECIO UNITARIO	IMPORTE
SV061	Colocación de panel complementario (900 x 300 mm) nivel RA2	1	69,07 € ud	69,07 €
			VALORACIÓN TOTAL	69,07 €

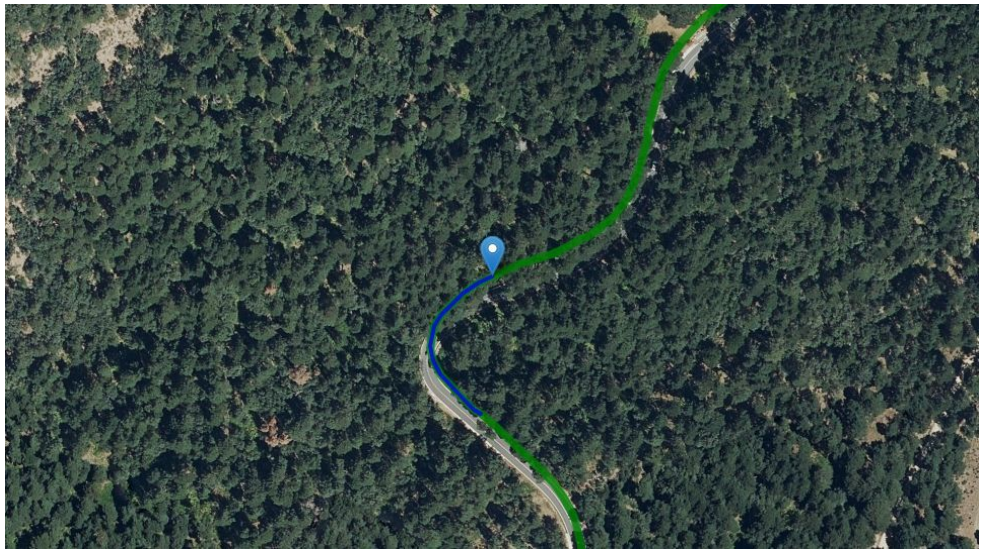
IDENTIFICACIÓN	
FAMILIA	Marcas Viales
CÓDIGO INCIDENCIA	5MV.01.01
DENOMINACIÓN	Deterioros en las marcas viales que impiden su correcta percepción
OBSERVACIONES

PROPUESTA DE ACTUACIÓN				
CÓDIGO	DESCRIPCIÓN	UNIDADES	PRECIO UNITARIO	IMPORTE
MV005	Repintado de marcas viales acrílica en emulsión espesor 15cm	0,08	335,35 € km	26,16 €
			VALORACIÓN TOTAL	26,16 €

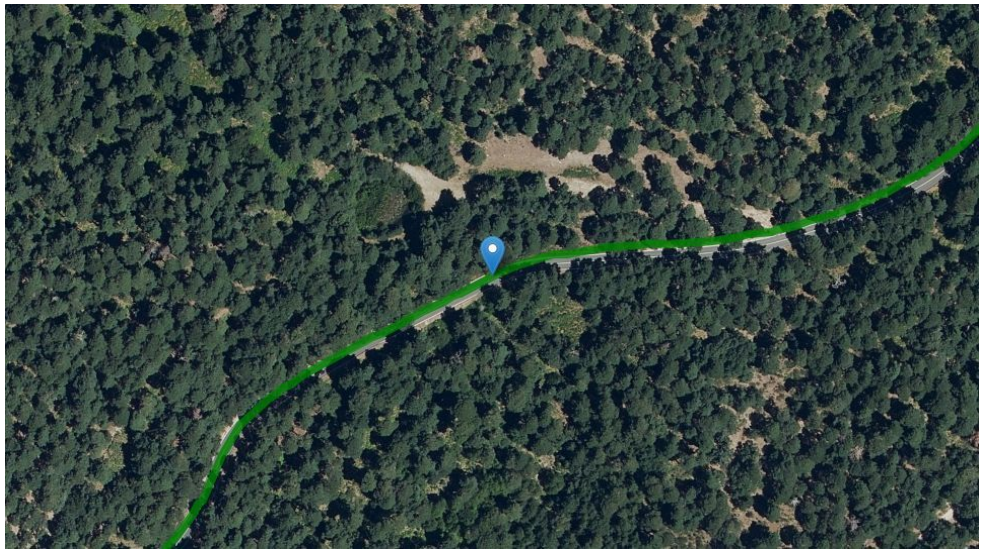
IDENTIFICACIÓN	
FAMILIA	Señalización de advertencias de peligro
CÓDIGO INCIDENCIA	3P.01.02
DENOMINACIÓN	Señal P-14b sin panel complementario con longitud de peligro
OBSERVACIONES

PROPUESTA DE ACTUACIÓN				
CÓDIGO	DESCRIPCIÓN	UNIDADES	PRECIO UNITARIO	IMPORTE
SV061	Colocación de panel complementario (900 x 300 mm) nivel RA2	1	69,07 € ud	69,07 €
			VALORACIÓN TOTAL	69,07 €

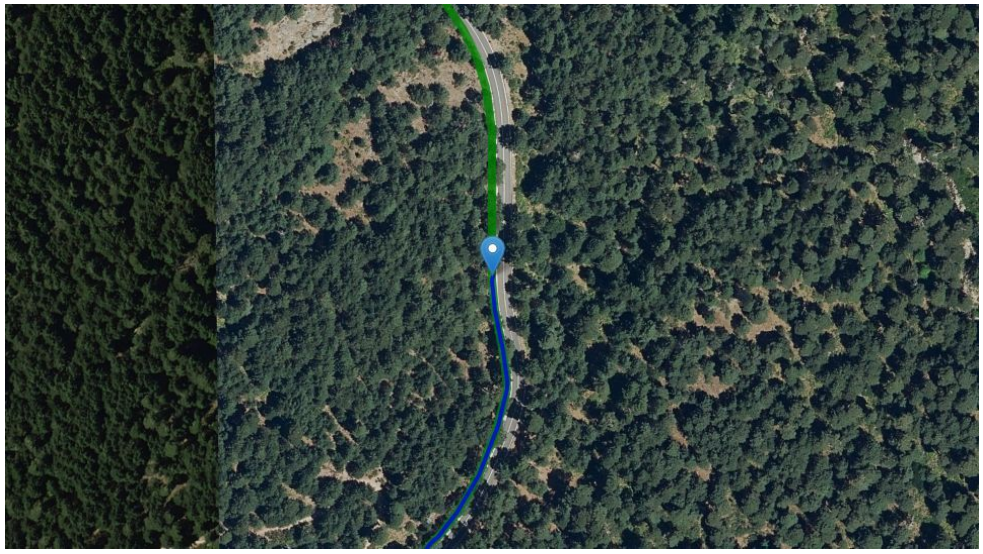
IDENTIFICACIÓN	
FAMILIA	Marcas Viales
CÓDIGO INCIDENCIA	5MV.01.01
DENOMINACIÓN	Deterioros en las marcas viales que impiden su correcta percepción
OBSERVACIONES

PROPUESTA DE ACTUACIÓN				
CÓDIGO	DESCRIPCIÓN	UNIDADES	PRECIO UNITARIO	IMPORTE
MV005	Repintado de marcas viales acrílica en emulsión espesor 15cm	0,49	335,35 € km	163,99 €
			VALORACIÓN TOTAL	163,99 €

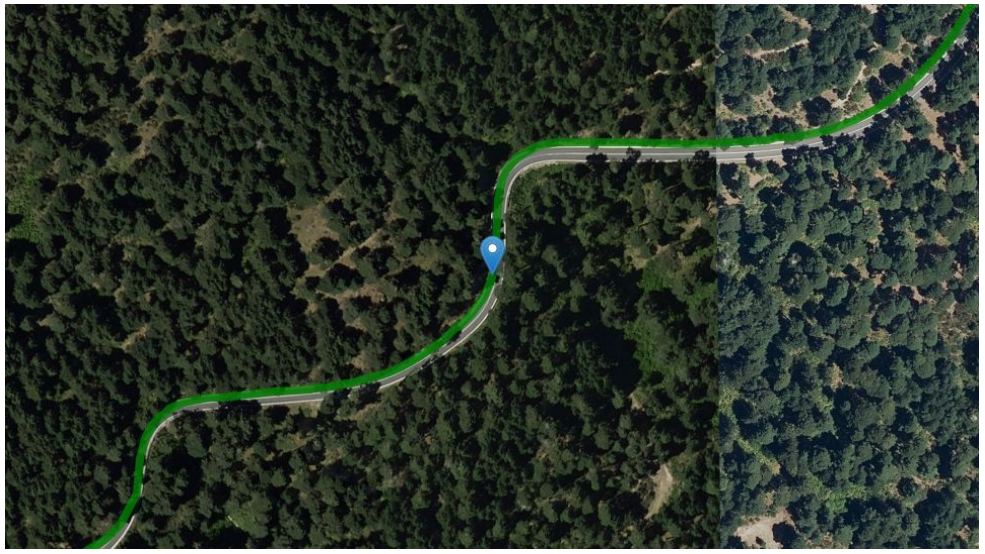
IDENTIFICACIÓN	
FAMILIA	Elementos de balizamiento
CÓDIGO INCIDENCIA	6B.04.01
DENOMINACIÓN	Inexistencia de paneles direccionales en parte del desarrollo de curva balizada
OBSERVACIONES

PROPUESTA DE ACTUACIÓN				
CÓDIGO	DESCRIPCIÓN	UNIDADES	PRECIO UNITARIO	IMPORTE
BA022	Instalación de panel direccional 80x40cm de nivel RA2 retroreflexión	2	129,71 € ud	259,42 €
			VALORACIÓN TOTAL	259,42 €

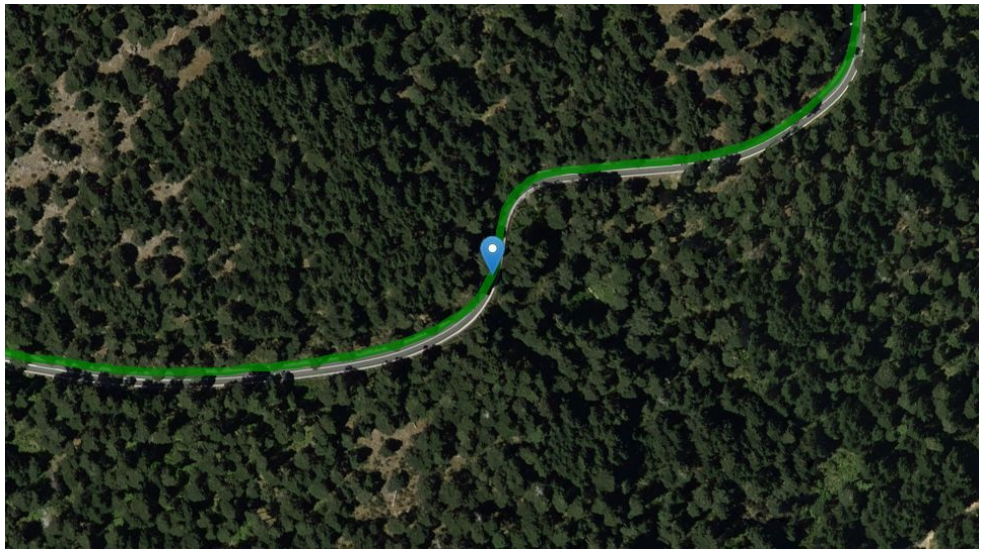
IDENTIFICACIÓN	
FAMILIA	Elementos de balizamiento
CÓDIGO INCIDENCIA	6B.04.01
DENOMINACIÓN	Inexistencia de paneles direccionales en parte del desarrollo de curva balizada
OBSERVACIONES

PROPUESTA DE ACTUACIÓN				
CÓDIGO	DESCRIPCIÓN	UNIDADES	PRECIO UNITARIO	IMPORTE
BA022	Instalación de panel direccional 80x40cm de nivel RA2 retroreflexión	3	129,71 € ud	389,13 €
			VALORACIÓN TOTAL	389,13 €

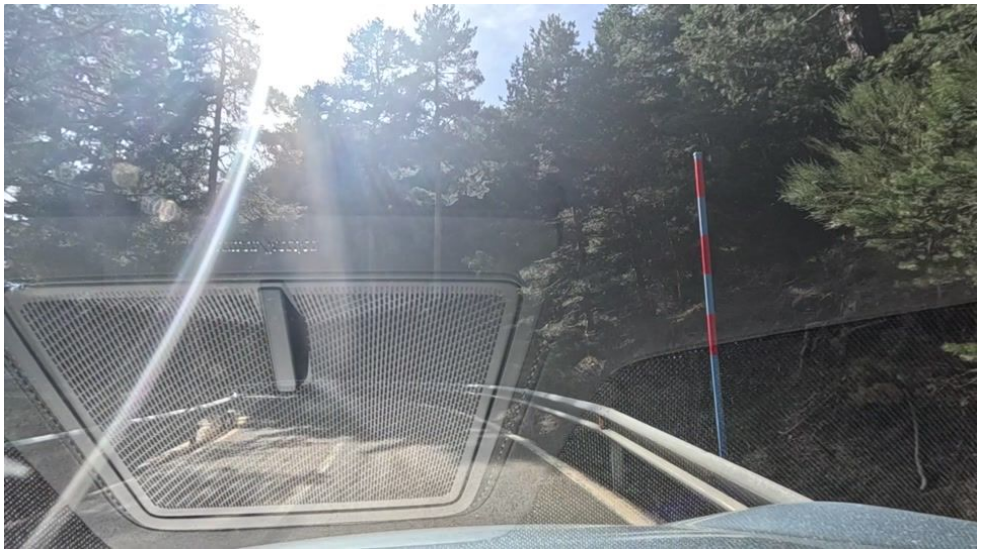
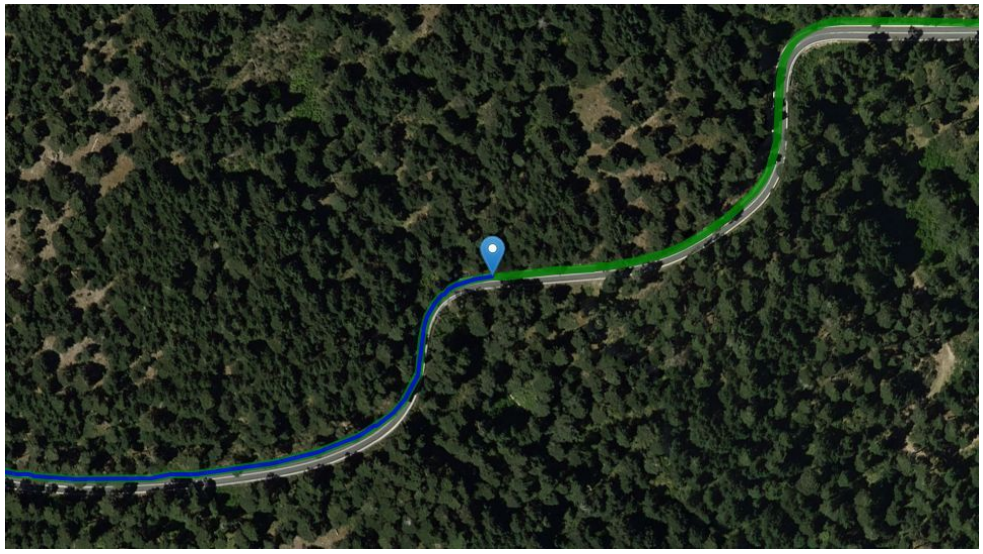
IDENTIFICACIÓN	
FAMILIA	Marcas Viales
CÓDIGO INCIDENCIA	5MV.01.01
DENOMINACIÓN	Deterioros en las marcas viales que impiden su correcta percepción
OBSERVACIONES

PROPUESTA DE ACTUACIÓN				
CÓDIGO	DESCRIPCIÓN	UNIDADES	PRECIO UNITARIO	IMPORTE
MV005	Repintado de marcas viales acrílica en emulsión espesor 15cm	0,54	335,35 € km	181,42 €
			VALORACIÓN TOTAL	181,42 €

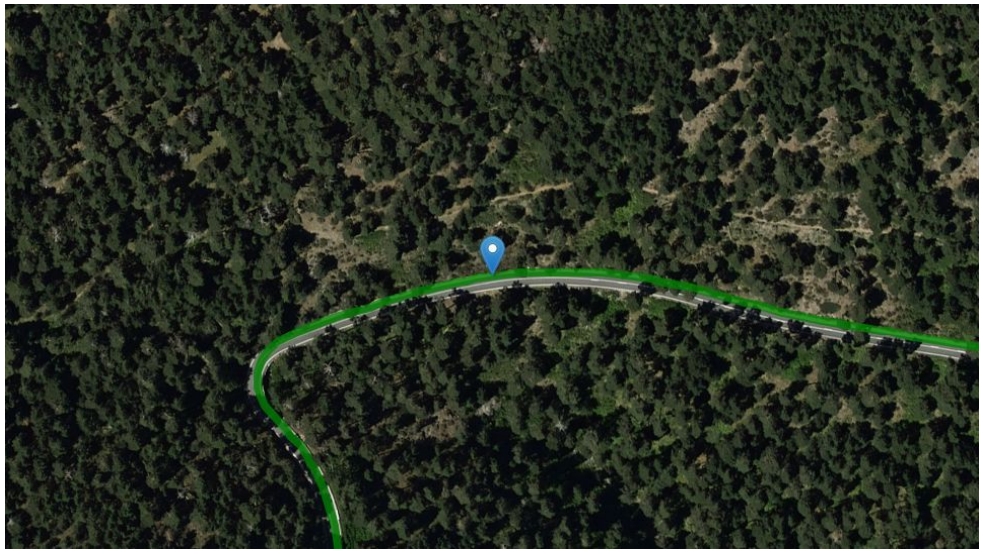
IDENTIFICACIÓN	
FAMILIA	Señalización de advertencias de peligro
CÓDIGO INCIDENCIA	3P.01.02
DENOMINACIÓN	Señal P-14b sin panel complementario con longitud de peligro
OBSERVACIONES

PROPUESTA DE ACTUACIÓN				
CÓDIGO	DESCRIPCIÓN	UNIDADES	PRECIO UNITARIO	IMPORTE
SV061	Colocación de panel complementario (900 x 300 mm) nivel RA2	1	69,07 € ud	69,07 €
			VALORACIÓN TOTAL	69,07 €

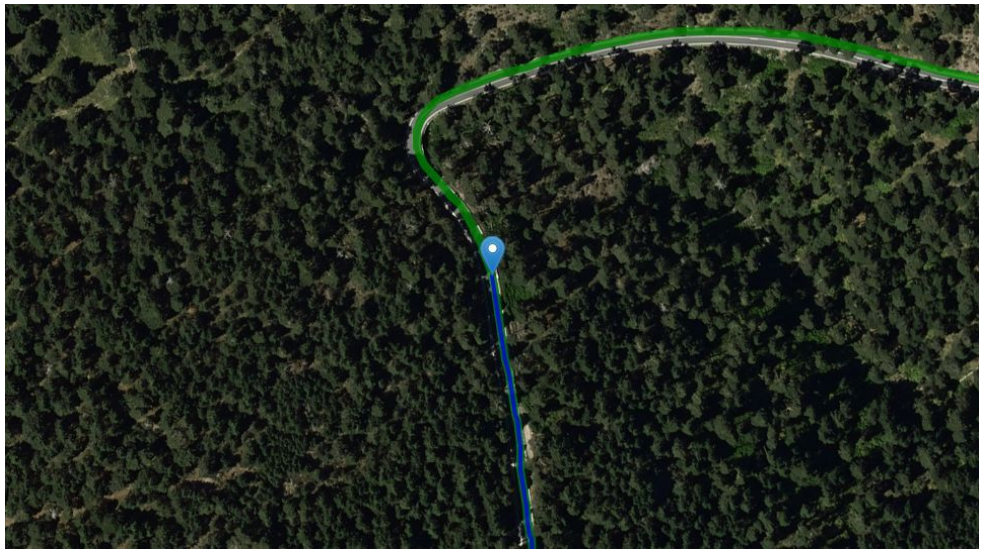
IDENTIFICACIÓN	
FAMILIA	Marcas Viales
CÓDIGO INCIDENCIA	5MV.01.01
DENOMINACIÓN	Deterioros en las marcas viales que impiden su correcta percepción
OBSERVACIONES

PROPUESTA DE ACTUACIÓN				
CÓDIGO	DESCRIPCIÓN	UNIDADES	PRECIO UNITARIO	IMPORTE
MV023	Repintado de marca vial acrílica de separación de carril y prohibido adelantamiento	2	442,66 € km	884,43 €
			VALORACIÓN TOTAL	884,43 €

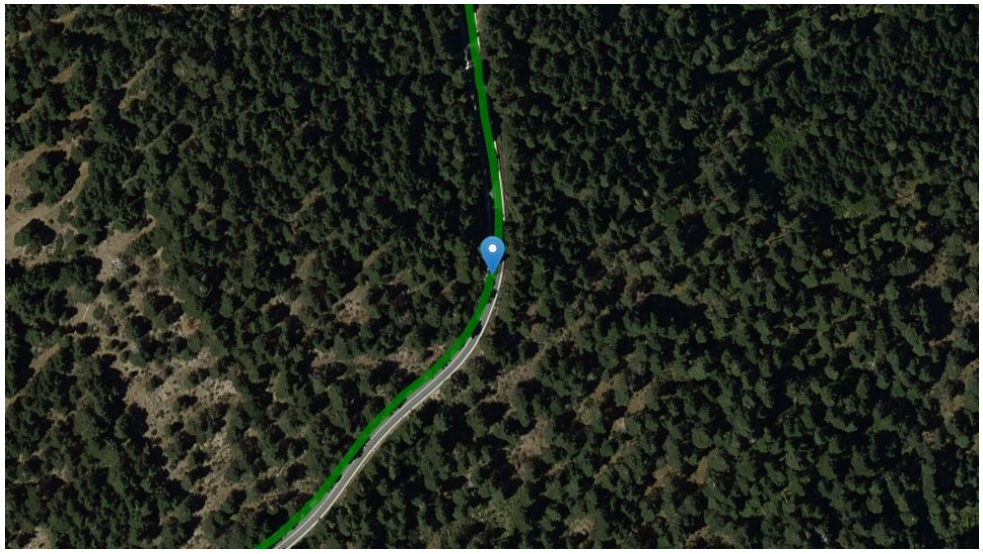
IDENTIFICACIÓN	
FAMILIA	Elementos de balizamiento
CÓDIGO INCIDENCIA	6B.04.01
DENOMINACIÓN	Inexistencia de paneles direccionales en parte del desarrollo de curva balizada
OBSERVACIONES

PROPUESTA DE ACTUACIÓN				
CÓDIGO	DESCRIPCIÓN	UNIDADES	PRECIO UNITARIO	IMPORTE
BA022	Instalación de panel direccional 80x40cm de nivel RA2 retroreflexión	1	129,71 € ud	129,71 €
			VALORACIÓN TOTAL	129,71 €

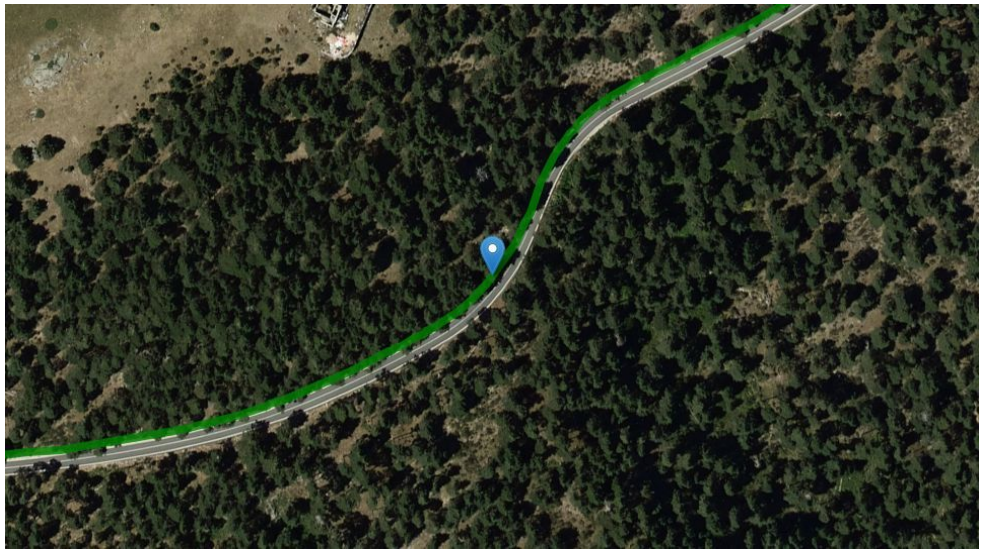
IDENTIFICACIÓN	
FAMILIA	Señalización de advertencias de peligro
CÓDIGO INCIDENCIA	3P.01.09
DENOMINACIÓN	Señal P-24 sin panel complementario con longitud de peligro
OBSERVACIONES

PROPUESTA DE ACTUACIÓN				
CÓDIGO	DESCRIPCIÓN	UNIDADES	PRECIO UNITARIO	IMPORTE
BA022	Instalación de panel direccional 80x40cm de nivel RA2 retroreflexión	2	129,71 € ud	259,42 €
			VALORACIÓN TOTAL	259,42 €

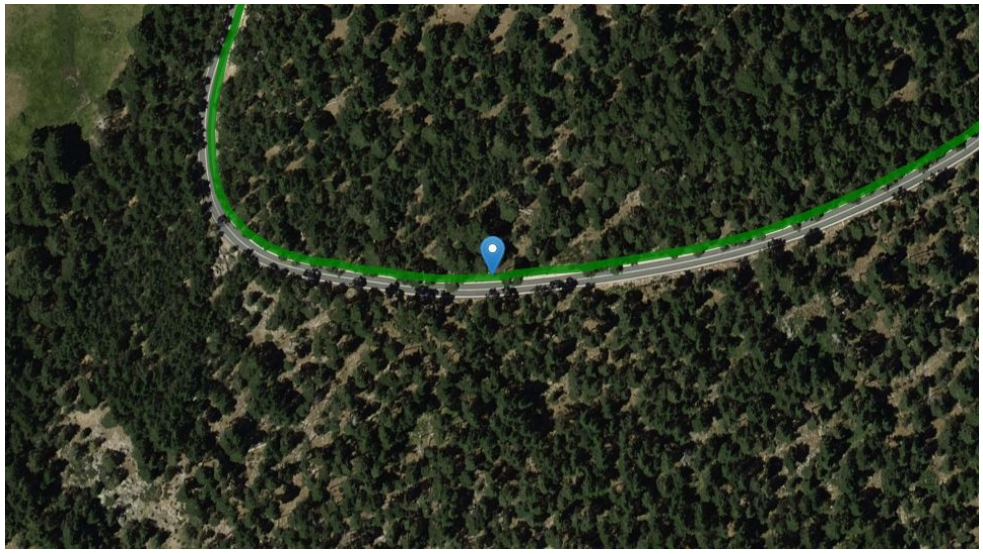
IDENTIFICACIÓN	
FAMILIA	Señalización de advertencias de peligro
CÓDIGO INCIDENCIA	3P.01.01
DENOMINACIÓN	Señal P-14a sin panel complementario con longitud de peligro
OBSERVACIONES

PROPUESTA DE ACTUACIÓN				
CÓDIGO	DESCRIPCIÓN	UNIDADES	PRECIO UNITARIO	IMPORTE
SV061	Colocación de panel complementario (900 x 300 mm) nivel RA2	1	69,07 € ud	69,07 €
			VALORACIÓN TOTAL	69,07 €

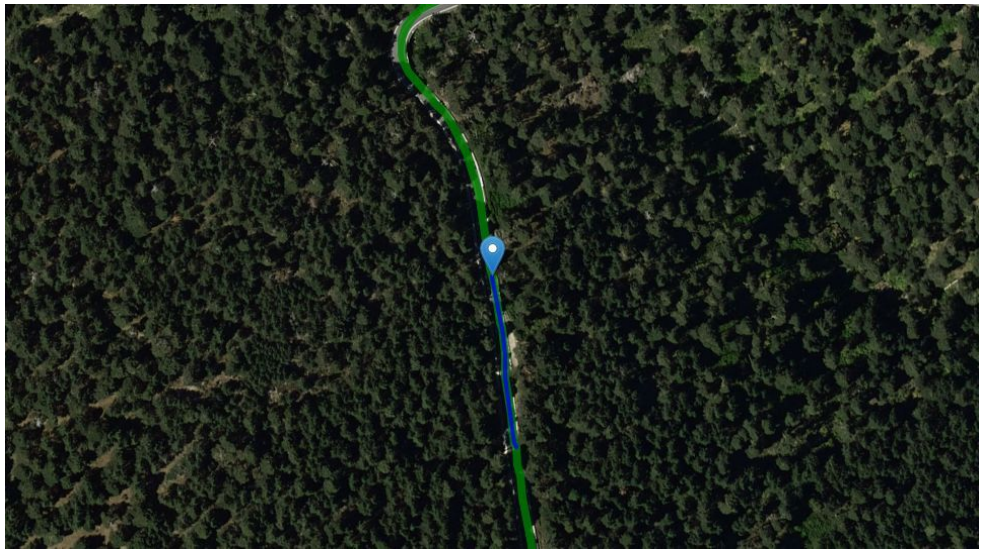
IDENTIFICACIÓN	
FAMILIA	Marcas Viales
CÓDIGO INCIDENCIA	5MV.01.01
DENOMINACIÓN	Deterioros en las marcas viales que impiden su correcta percepción
OBSERVACIONES

PROPUESTA DE ACTUACIÓN				
CÓDIGO	DESCRIPCIÓN	UNIDADES	PRECIO UNITARIO	IMPORTE
MV005	Repintado de marcas viales acrílica en emulsión espesor 15cm	0,08	335,35 € km	26,16 €
			VALORACIÓN TOTAL	26,16 €

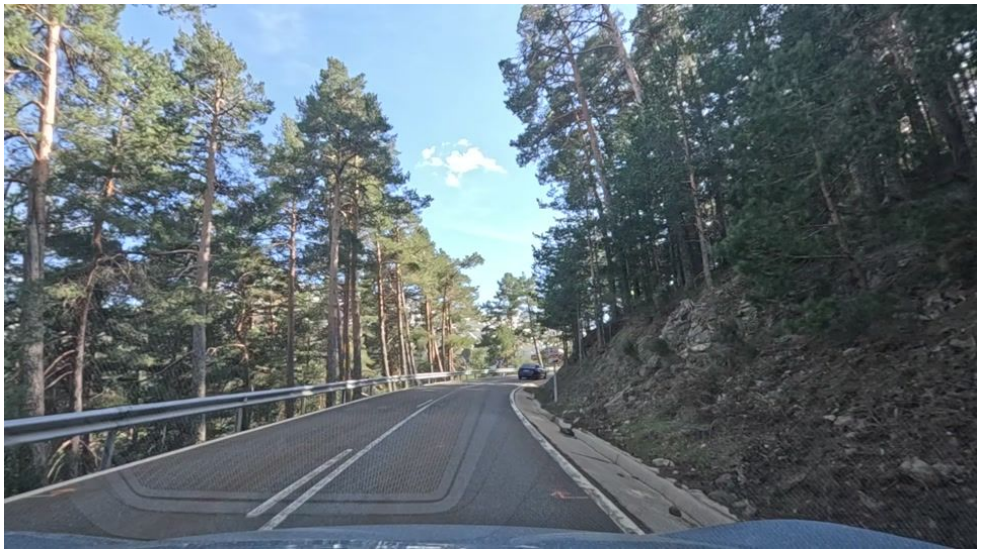
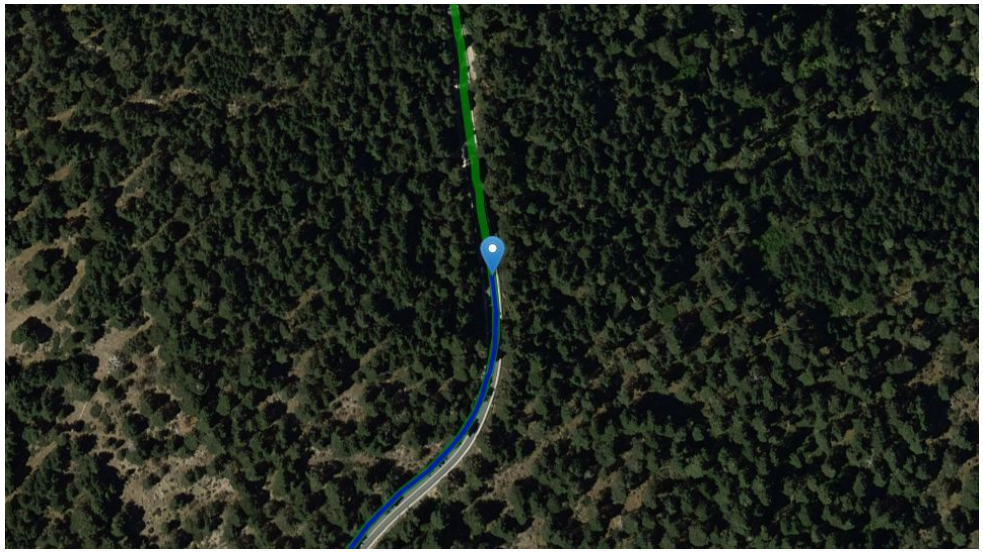
IDENTIFICACIÓN	
FAMILIA	Marcas Viales
CÓDIGO INCIDENCIA	5MV.01.01
DENOMINACIÓN	Deterioros en las marcas viales que impiden su correcta percepción
OBSERVACIONES

PROPUESTA DE ACTUACIÓN				
CÓDIGO	DESCRIPCIÓN	UNIDADES	PRECIO UNITARIO	IMPORTE
MV005	Repintado de marcas viales acrílica en emulsión espesor 15cm	0,27	335,35 € km	89,54 €
			VALORACIÓN TOTAL	89,54 €

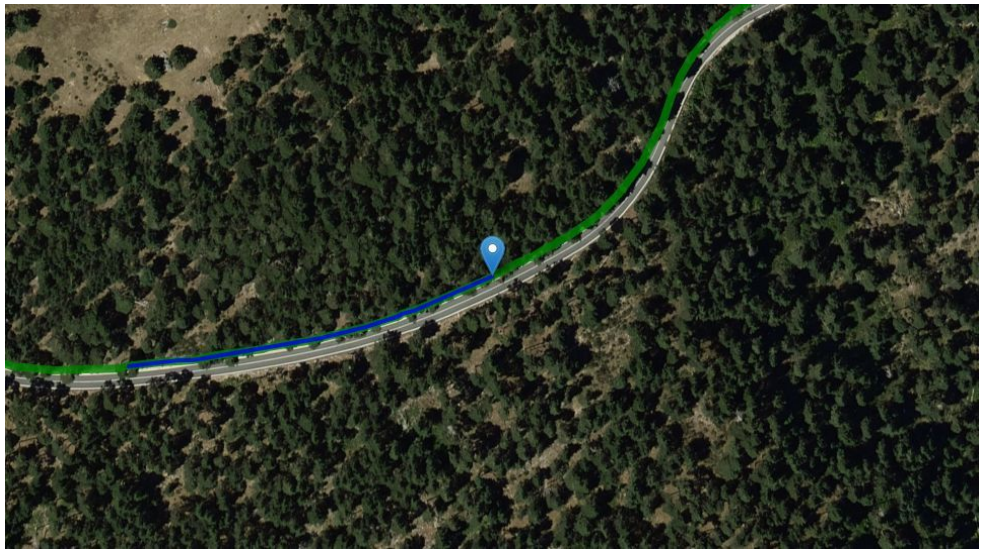
IDENTIFICACIÓN	
FAMILIA	Marcas Viales
CÓDIGO INCIDENCIA	5MV.01.01
DENOMINACIÓN	Deterioros en las marcas viales que impiden su correcta percepción
OBSERVACIONES

PROPUESTA DE ACTUACIÓN				
CÓDIGO	DESCRIPCIÓN	UNIDADES	PRECIO UNITARIO	IMPORTE
MV005	Repintado de marcas viales acrílica en emulsión espesor 15cm	0,17	335,35 € km	57,34 €
			VALORACIÓN TOTAL	57,34 €

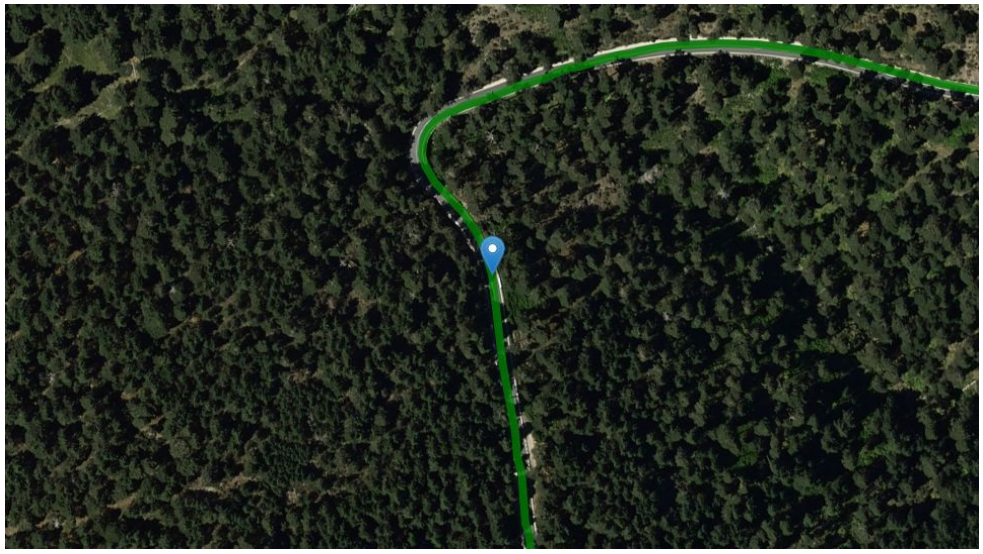
IDENTIFICACIÓN	
FAMILIA	Elementos de balizamiento
CÓDIGO INCIDENCIA	6B.04.01
DENOMINACIÓN	Inexistencia de paneles direccionales en parte del desarrollo de curva balizada
OBSERVACIONES	1 PANEL

PROPUESTA DE ACTUACIÓN				
CÓDIGO	DESCRIPCIÓN	UNIDADES	PRECIO UNITARIO	IMPORTE
BA022	Instalación de panel direccional 80x40cm de nivel RA2 retroreflexión	2	129,71 € ud	259,42 €
			VALORACIÓN TOTAL	259,42 €

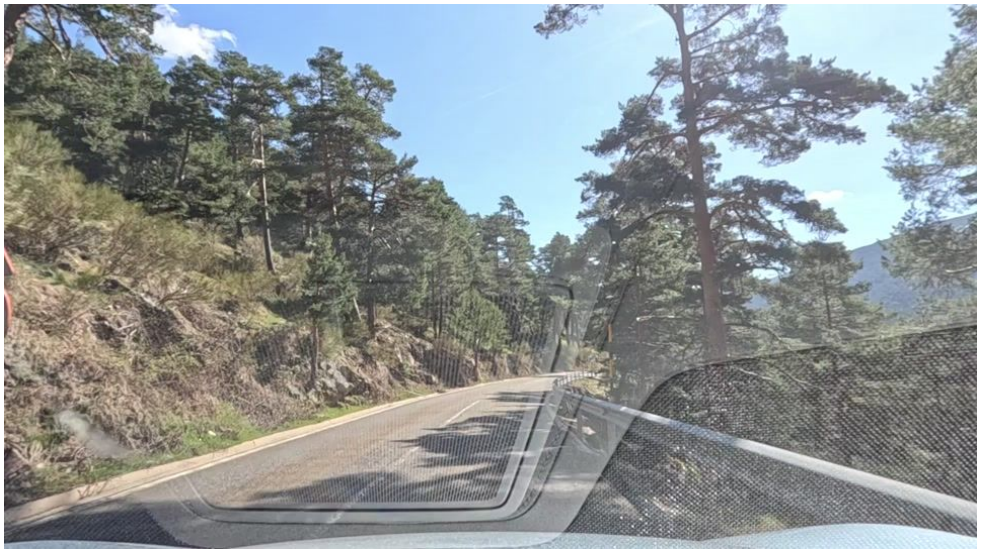
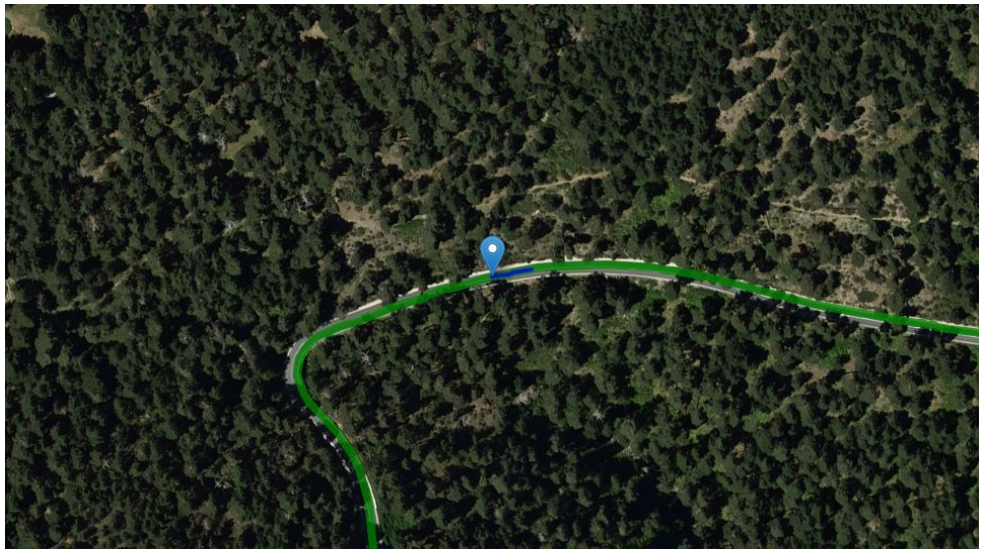
IDENTIFICACIÓN	
FAMILIA	Marcas Viales
CÓDIGO INCIDENCIA	5MV.01.01
DENOMINACIÓN	Deterioros en las marcas viales que impiden su correcta percepción
OBSERVACIONES

PROPUESTA DE ACTUACIÓN				
CÓDIGO	DESCRIPCIÓN	UNIDADES	PRECIO UNITARIO	IMPORTE
MV005	Repintado de marcas viales acrílica en emulsión espesor 15cm	0,02	335,35 € km	6,04 €
			VALORACIÓN TOTAL	6,04 €

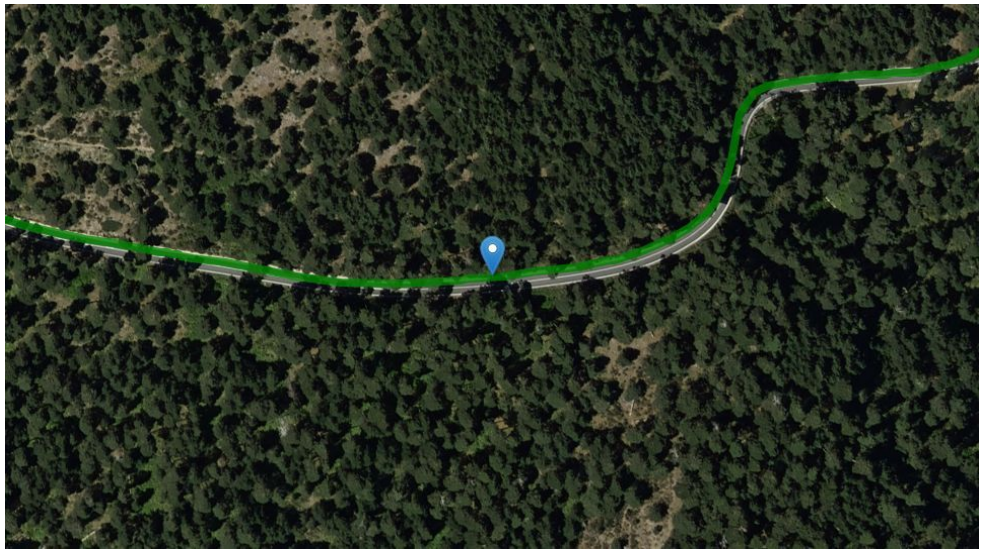
IDENTIFICACIÓN	
FAMILIA	Señalización de advertencias de peligro
CÓDIGO INCIDENCIA	3P.01.02
DENOMINACIÓN	Señal P-14b sin panel complementario con longitud de peligro
OBSERVACIONES

PROPUESTA DE ACTUACIÓN				
CÓDIGO	DESCRIPCIÓN	UNIDADES	PRECIO UNITARIO	IMPORTE
SV061	Colocación de panel complementario (900 x 300 mm) nivel RA2	1	69,07 € ud	69,07 €
			VALORACIÓN TOTAL	69,07 €
