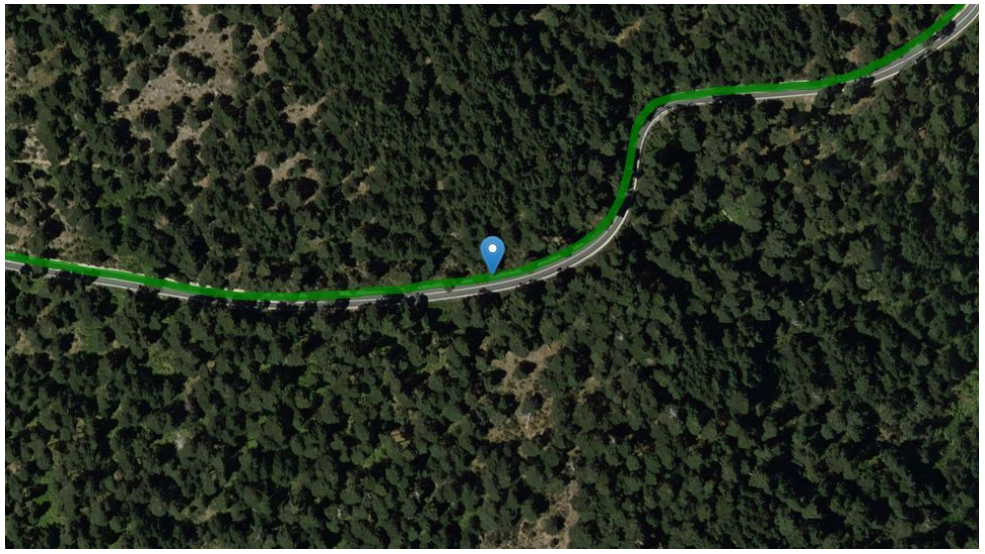
IDENTIFICACIÓN	
FAMILIA	Elementos de balizamiento
CÓDIGO INCIDENCIA	6B.04.01
DENOMINACIÓN	Inexistencia de paneles direccionales en parte del desarrollo de curva balizada
OBSERVACIONES	2 PANELES Y DISTANCIA EXCESIVA

PROPUESTA DE ACTUACIÓN				
CÓDIGO	DESCRIPCIÓN	UNIDADES	PRECIO UNITARIO	IMPORTE
BA022	Instalación de panel direccional 80x40cm de nivel RA2 retroreflexión	3	129,71 € ud	389,13 €
			VALORACIÓN TOTAL	389,13 €

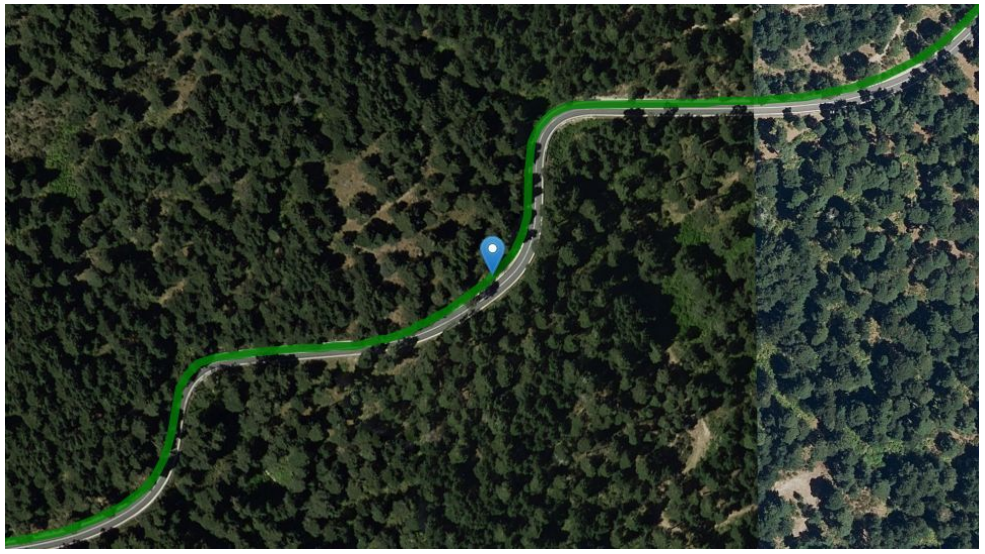
IDENTIFICACIÓN	
FAMILIA	Elementos de balizamiento
CÓDIGO INCIDENCIA	6B.04.01
DENOMINACIÓN	Inexistencia de paneles direccionales en parte del desarrollo de curva balizada
OBSERVACIONES

PROPUESTA DE ACTUACIÓN				
CÓDIGO	DESCRIPCIÓN	UNIDADES	PRECIO UNITARIO	IMPORTE
BA022	Instalación de panel direccional 80x40cm de nivel RA2 retroreflexión	2	129,71 € ud	259,42 €
			VALORACIÓN TOTAL	259,42 €

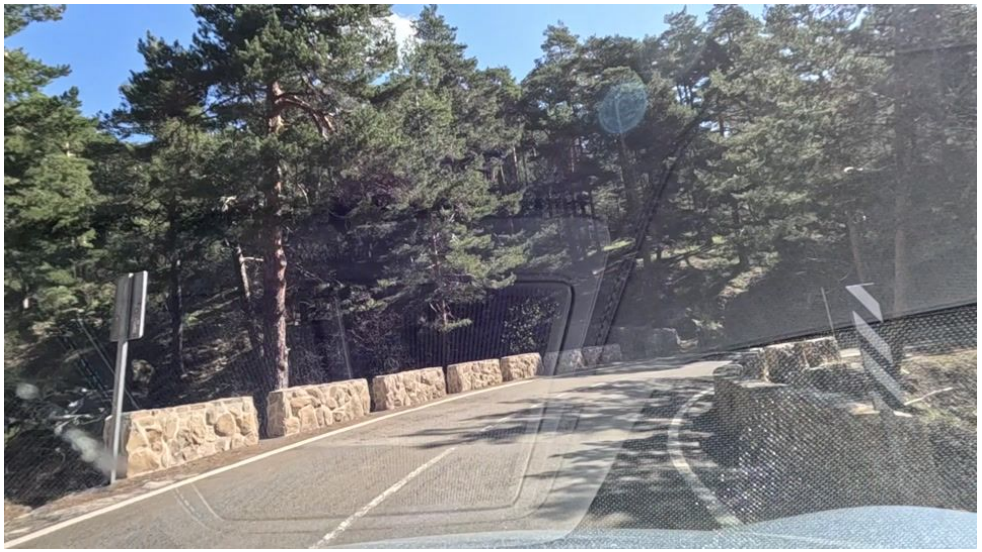
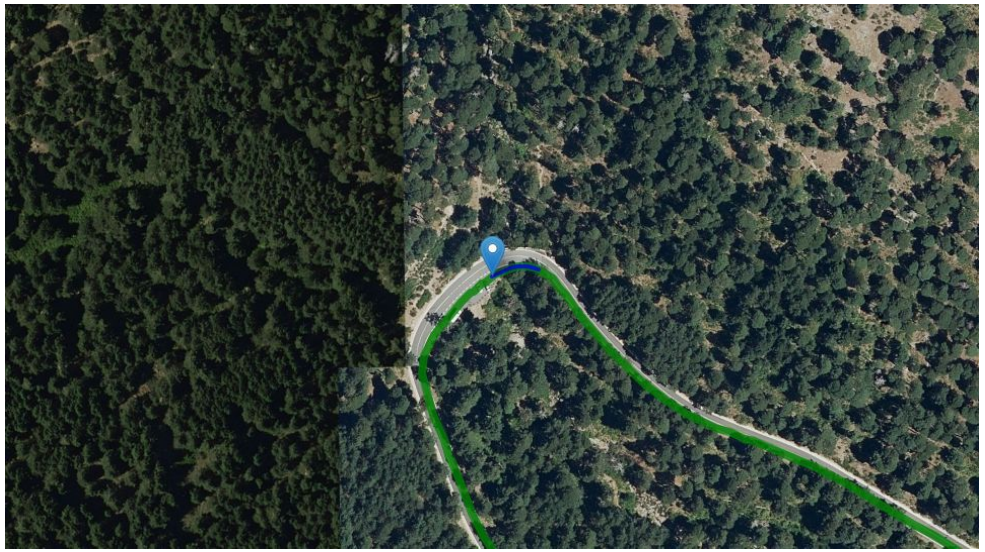
IDENTIFICACIÓN	
FAMILIA	Elementos de balizamiento
CÓDIGO INCIDENCIA	6B.06.01
DENOMINACIÓN	Elementos con deterioros/obstáculos que impidan su correcta percepción
OBSERVACIONES	PRETIL SIN CAPTAFAROS

PROPUESTA DE ACTUACIÓN				
CÓDIGO	DESCRIPCIÓN	UNIDADES	PRECIO UNITARIO	IMPORTE
BA016	Sustitución o instalación de captafaros	3	9,05 € ud	27,15 €
			VALORACIÓN TOTAL	27,15 €

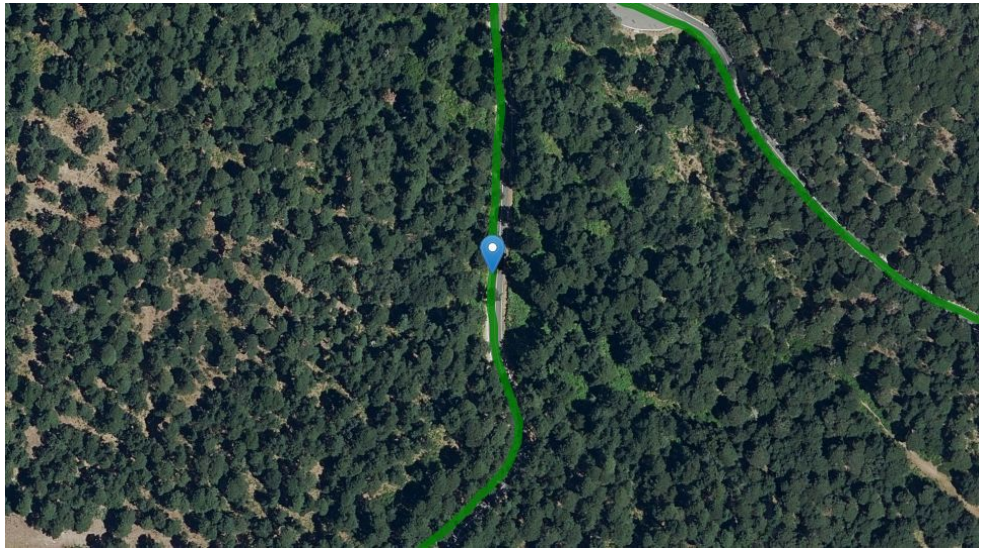
IDENTIFICACIÓN	
FAMILIA	Señalización de advertencias de peligro
CÓDIGO INCIDENCIA	3P.01.02
DENOMINACIÓN	Señal P-14b sin panel complementario con longitud de peligro
OBSERVACIONES

PROPUESTA DE ACTUACIÓN				
CÓDIGO	DESCRIPCIÓN	UNIDADES	PRECIO UNITARIO	IMPORTE
SV061	Colocación de panel complementario (900 x 300 mm) nivel RA2	1	69,07 € ud	69,07 €
SV061	Colocación de panel complementario (900 x 300 mm) nivel RA2	1	69,07 € ud	69,07 €
			VALORACIÓN TOTAL	138,14 €

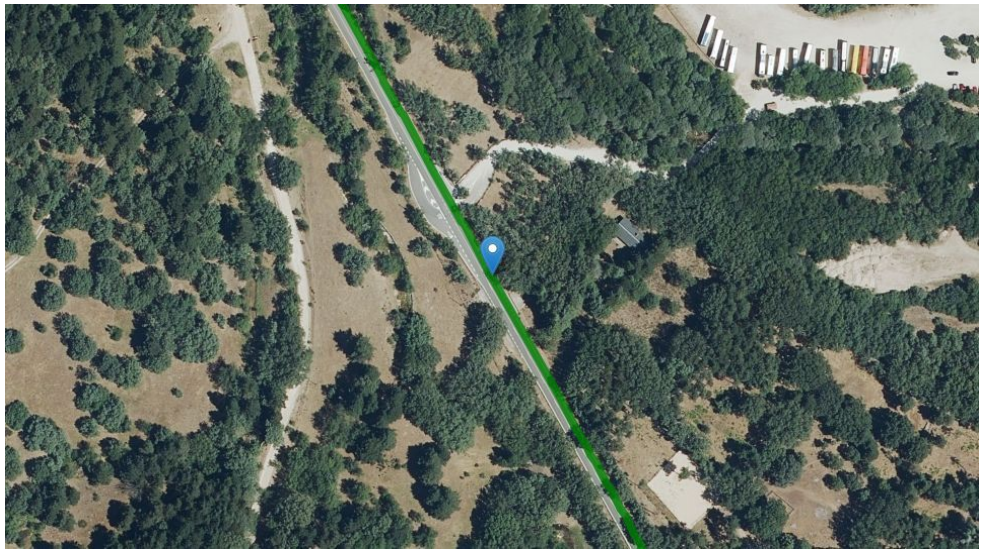
IDENTIFICACIÓN	
FAMILIA	Señalización de advertencias de peligro
CÓDIGO INCIDENCIA	3P.01.02
DENOMINACIÓN	Señal P-14b sin panel complementario con longitud de peligro
OBSERVACIONES

PROPUESTA DE ACTUACIÓN				
CÓDIGO	DESCRIPCIÓN	UNIDADES	PRECIO UNITARIO	IMPORTE
SV061	Colocación de panel complementario (900 x 300 mm) nivel RA2	1	69,07 € ud	69,07 €
			VALORACIÓN TOTAL	69,07 €

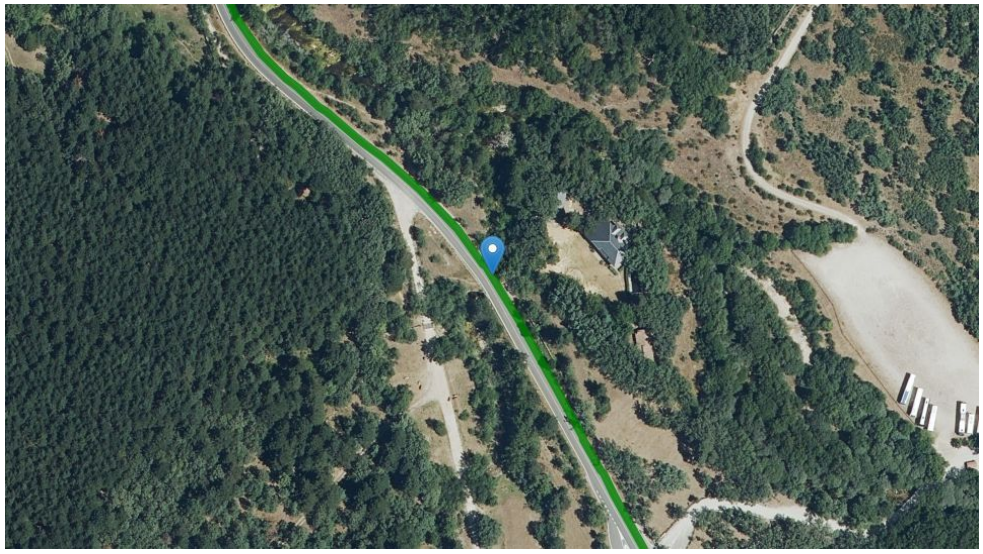
IDENTIFICACIÓN	
FAMILIA	Elementos de balizamiento
CÓDIGO INCIDENCIA	6B.04.01
DENOMINACIÓN	Inexistencia de paneles direccionales en parte del desarrollo de curva balizada
OBSERVACIONES

PROPUESTA DE ACTUACIÓN				
CÓDIGO	DESCRIPCIÓN	UNIDADES	PRECIO UNITARIO	IMPORTE
BA022	Instalación de panel direccional 80x40cm de nivel RA2 retroreflexión	2	129,71 € ud	259,42 €
			VALORACIÓN TOTAL	259,42 €

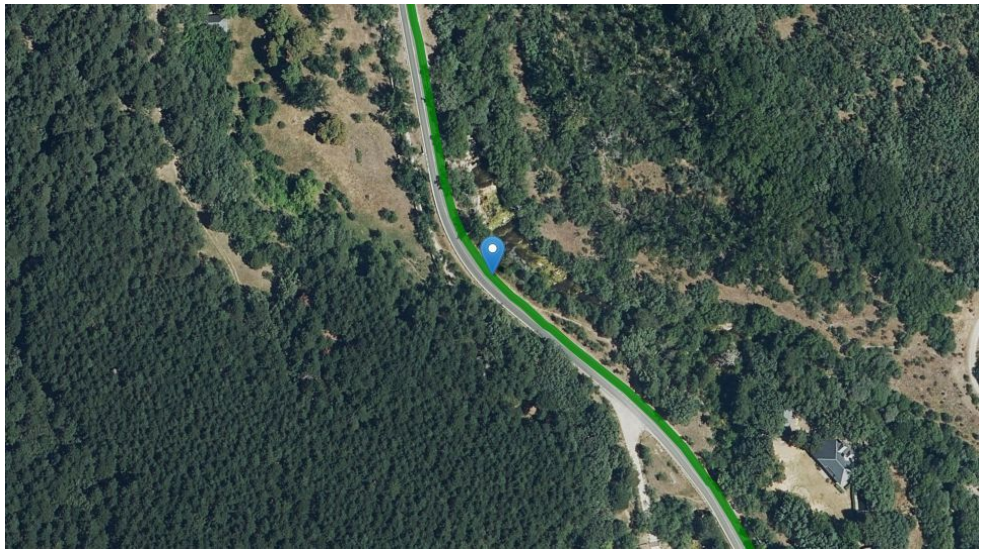
IDENTIFICACIÓN	
FAMILIA	Elementos de balizamiento
CÓDIGO INCIDENCIA	6B.04.01
DENOMINACIÓN	Inexistencia de paneles direccionales en parte del desarrollo de curva balizada
OBSERVACIONES	2 PANELES

PROPUESTA DE ACTUACIÓN				
CÓDIGO	DESCRIPCIÓN	UNIDADES	PRECIO UNITARIO	IMPORTE
BA022	Instalación de panel direccional 80x40cm de nivel RA2 retroreflexión	2	129,71 € ud	259,42 €
			VALORACIÓN TOTAL	259,42 €

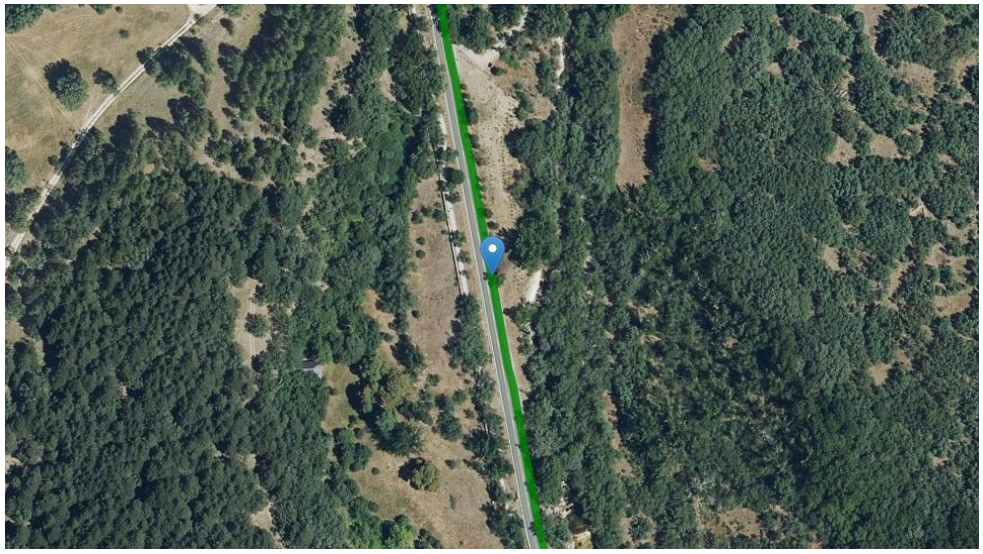
IDENTIFICACIÓN	
FAMILIA	Señalización de advertencias de peligro
CÓDIGO INCIDENCIA	3P.01.06
DENOMINACIÓN	Señal P-20 sin panel complementario con longitud de peligro
OBSERVACIONES

PROPUESTA DE ACTUACIÓN				
CÓDIGO	DESCRIPCIÓN	UNIDADES	PRECIO UNITARIO	IMPORTE
SV061	Colocación de panel complementario (900 x 300 mm) nivel RA2	1	69,07 € ud	69,07 €
			VALORACIÓN TOTAL	69,07 €

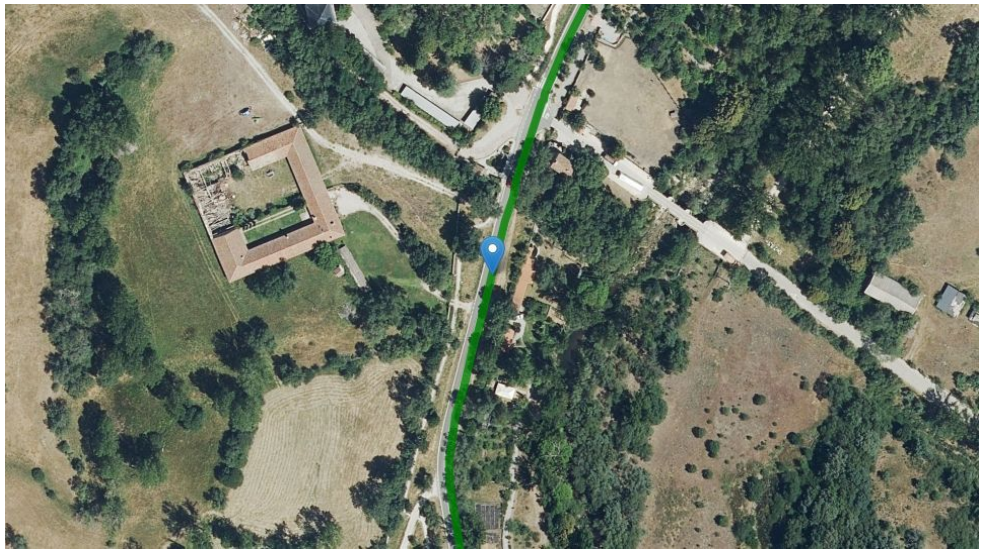
IDENTIFICACIÓN	
FAMILIA	Señalización de advertencias de peligro
CÓDIGO INCIDENCIA	3P.01.06
DENOMINACIÓN	Señal P-20 sin panel complementario con longitud de peligro
OBSERVACIONES

PROPUESTA DE ACTUACIÓN				
CÓDIGO	DESCRIPCIÓN	UNIDADES	PRECIO UNITARIO	IMPORTE
SV061	Colocación de panel complementario (900 x 300 mm) nivel RA2	1	69,07 € ud	69,07 €
			VALORACIÓN TOTAL	69,07 €

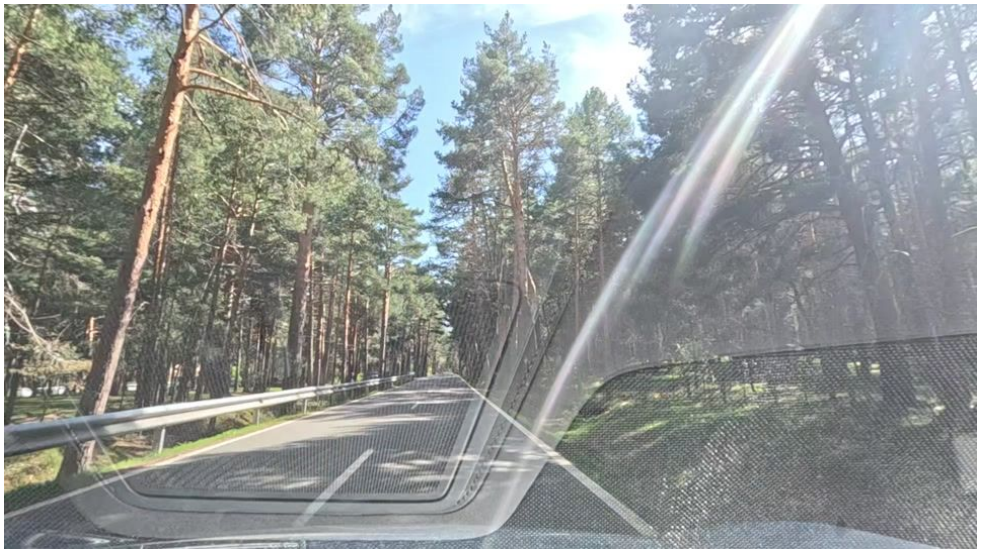
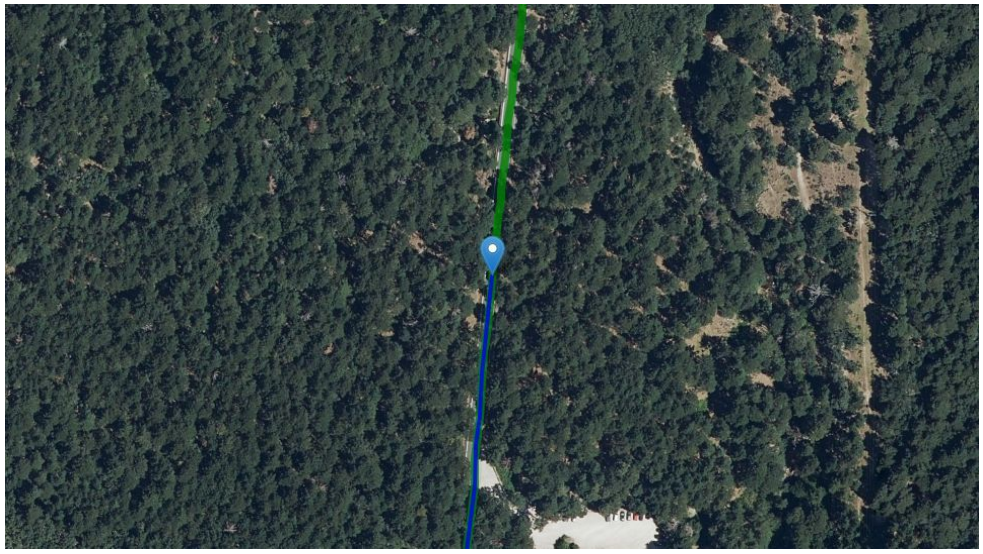
IDENTIFICACIÓN	
FAMILIA	Elementos de balizamiento
CÓDIGO INCIDENCIA	6B.06.01
DENOMINACIÓN	Elementos con deterioros/obstáculos que impidan su correcta percepción
OBSERVACIONES

PROPUESTA DE ACTUACIÓN				
CÓDIGO	DESCRIPCIÓN	UNIDADES	PRECIO UNITARIO	IMPORTE
BA013	Sustitución o instalación de hitos de arista	16	24,2 € ud	387,2 €
			VALORACIÓN TOTAL	387,2 €

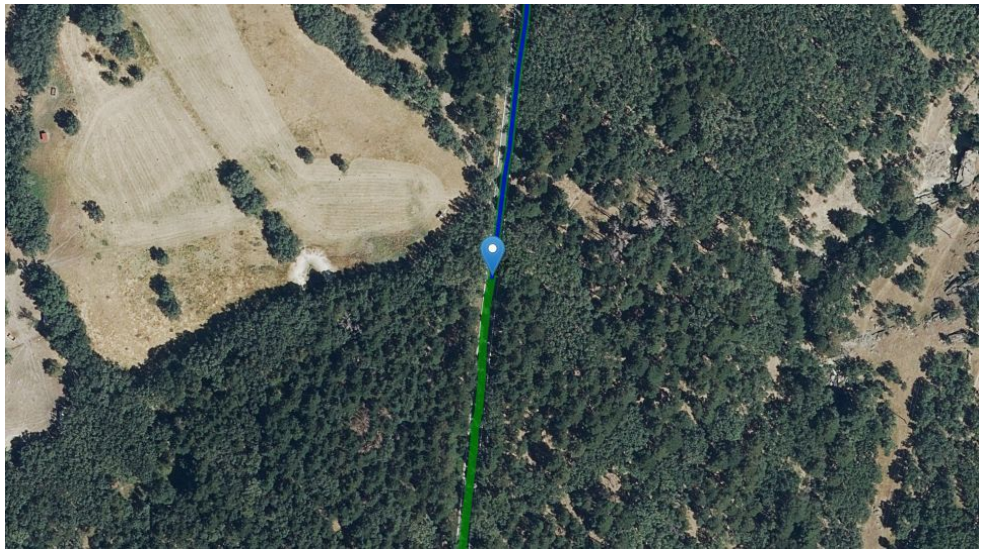
IDENTIFICACIÓN	
FAMILIA	Elementos de balizamiento
CÓDIGO INCIDENCIA	6B.06.01
DENOMINACIÓN	Elementos con deterioros/obstáculos que impidan su correcta percepción
OBSERVACIONES	HITOS CAÍDOS

PROPUESTA DE ACTUACIÓN				
CÓDIGO	DESCRIPCIÓN	UNIDADES	PRECIO UNITARIO	IMPORTE
BA013	Sustitución o instalación de hitos de arista	14	24,2 € ud	338,8 €
			VALORACIÓN TOTAL	338,8 €

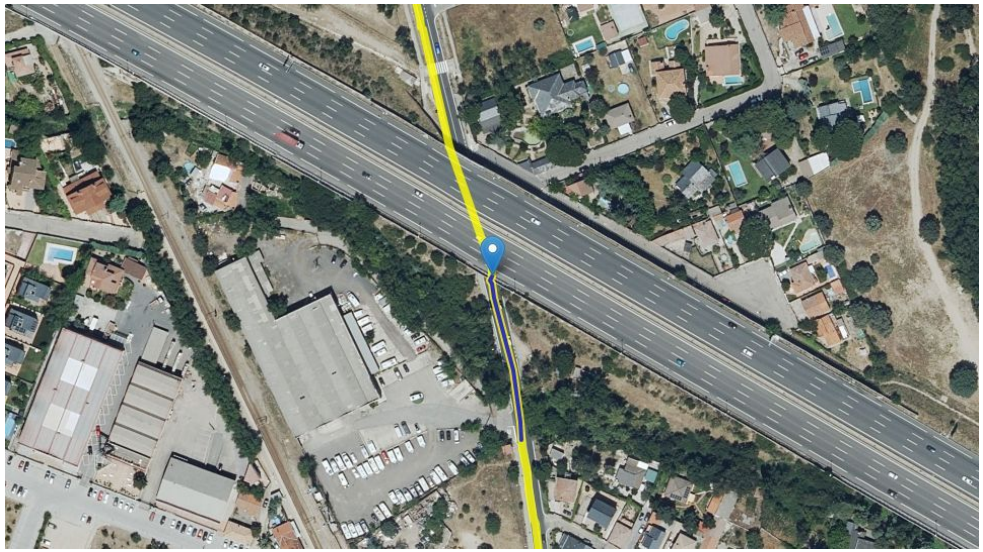
IDENTIFICACIÓN	
FAMILIA	Elementos de balizamiento
CÓDIGO INCIDENCIA	6B.06.01
DENOMINACIÓN	Elementos con deterioros/obstáculos que impidan su correcta percepción
OBSERVACIONES

PROPUESTA DE ACTUACIÓN				
CÓDIGO	DESCRIPCIÓN	UNIDADES	PRECIO UNITARIO	IMPORTE
BA016	Sustitución o instalación de captafaros	4	9,05 € ud	36,2 €
			VALORACIÓN TOTAL	36,2 €

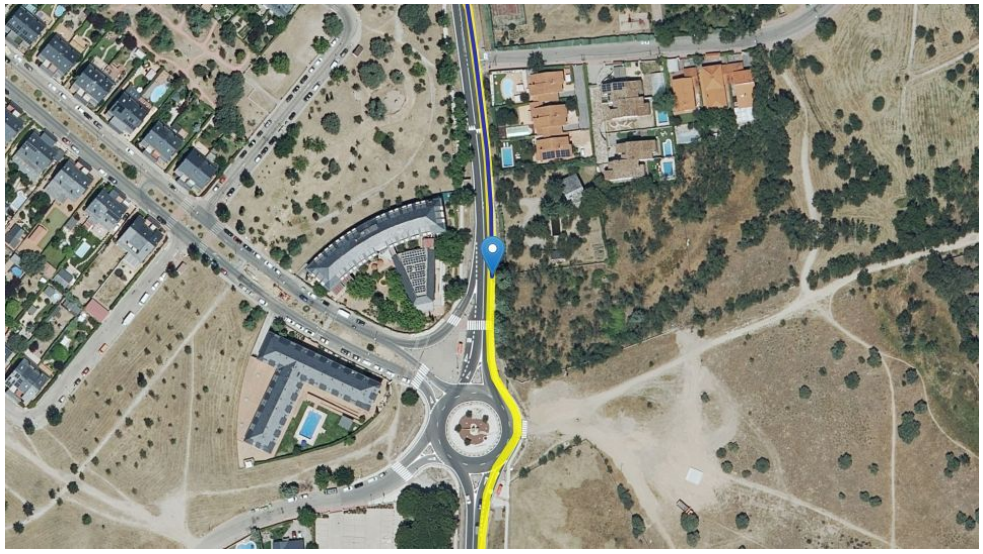
IDENTIFICACIÓN	
FAMILIA	Elementos de balizamiento
CÓDIGO INCIDENCIA	6B.06.01
DENOMINACIÓN	Elementos con deterioros/obstáculos que impidan su correcta percepción
OBSERVACIONES

PROPUESTA DE ACTUACIÓN				
CÓDIGO	DESCRIPCIÓN	UNIDADES	PRECIO UNITARIO	IMPORTE
BA016	Sustitución o instalación de captafaros	7	9,05 € ud	63,35 €
			VALORACIÓN TOTAL	63,35 €

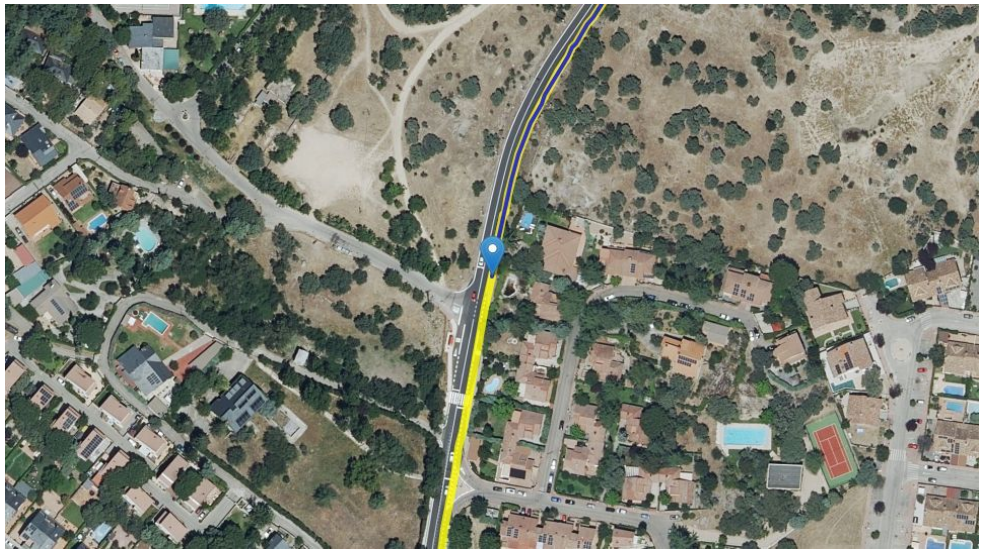
IDENTIFICACIÓN	
FAMILIA	Elementos de balizamiento
CÓDIGO INCIDENCIA	6B.06.01
DENOMINACIÓN	Elementos con deterioros/obstáculos que impidan su correcta percepción
OBSERVACIONES

PROPUESTA DE ACTUACIÓN				
CÓDIGO	DESCRIPCIÓN	UNIDADES	PRECIO UNITARIO	IMPORTE
BA016	Sustitución o instalación de captafaros	10	9,05 € ud	90,5 €
			VALORACIÓN TOTAL	90,5 €

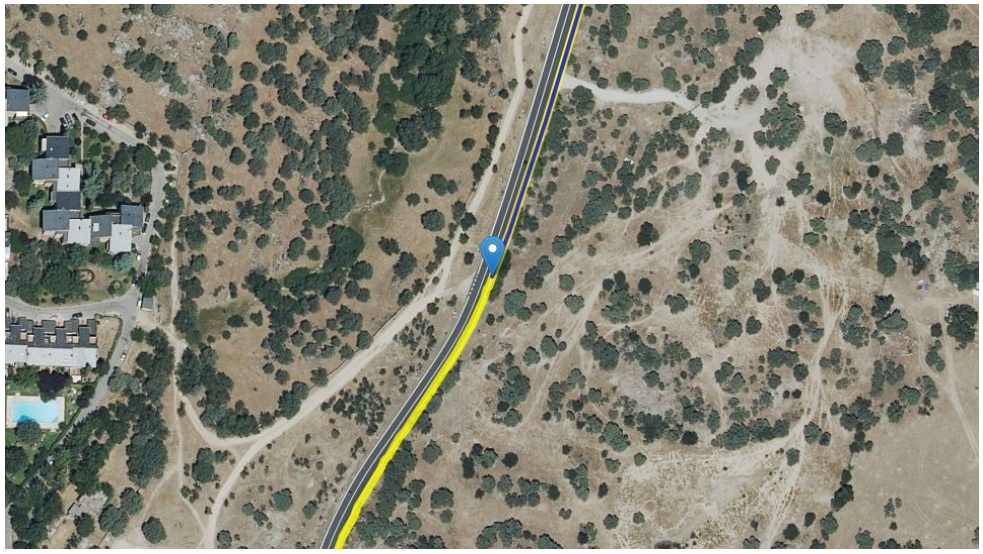
IDENTIFICACIÓN	
FAMILIA	Elementos de balizamiento
CÓDIGO INCIDENCIA	6B.06.01
DENOMINACIÓN	Elementos con deterioros/obstáculos que impidan su correcta percepción
OBSERVACIONES

PROPUESTA DE ACTUACIÓN				
CÓDIGO	DESCRIPCIÓN	UNIDADES	PRECIO UNITARIO	IMPORTE
BA016	Sustitución o instalación de captafaros	15	9,05 € ud	135,75 €
			VALORACIÓN TOTAL	135,75 €

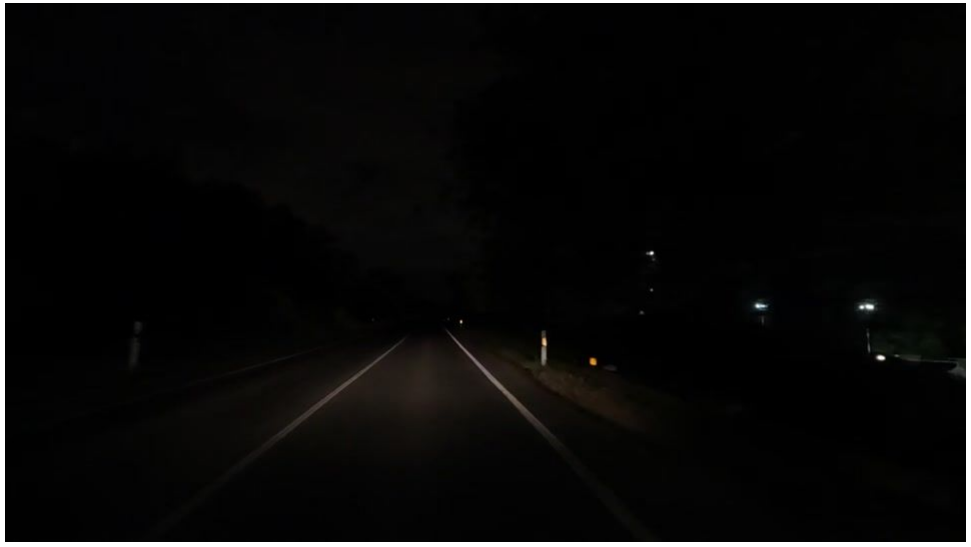
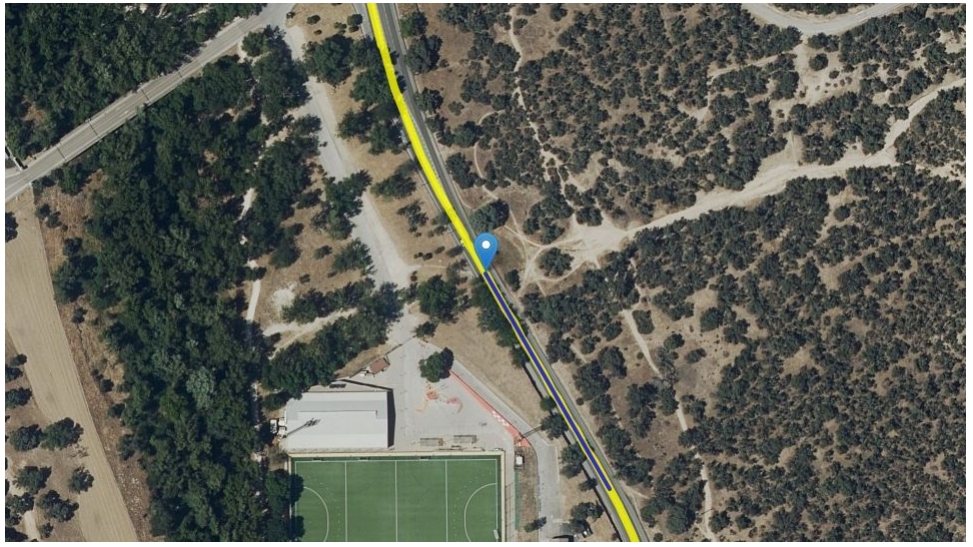
IDENTIFICACIÓN	
FAMILIA	Elementos de balizamiento
CÓDIGO INCIDENCIA	6B.06.01
DENOMINACIÓN	Elementos con deterioros/obstáculos que impidan su correcta percepción
OBSERVACIONES

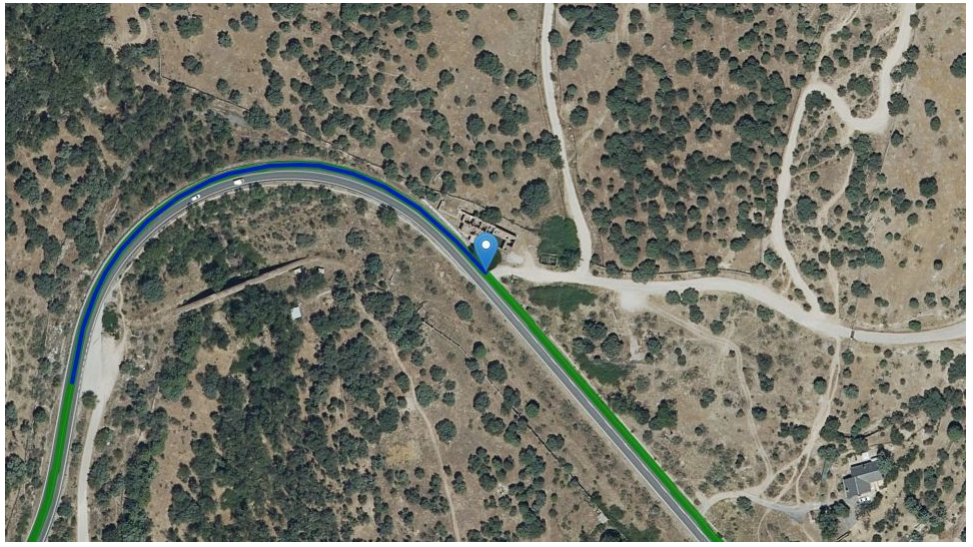
IDENTIFICACIÓN	
FAMILIA	Elementos de balizamiento
CÓDIGO INCIDENCIA	6B.06.01
DENOMINACIÓN	Elementos con deterioros/obstáculos que impidan su correcta percepción
OBSERVACIONES

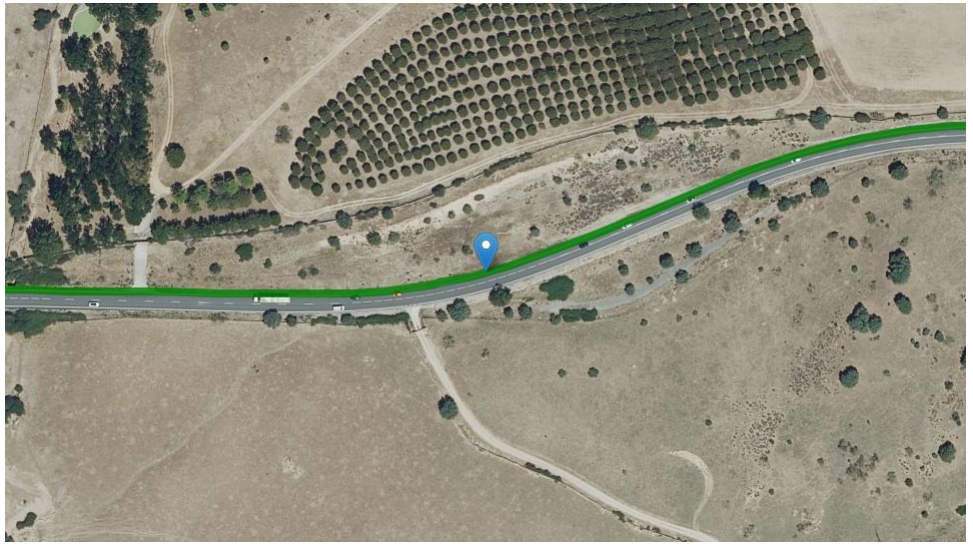
IDENTIFICACIÓN	
FAMILIA	Elementos de balizamiento
CÓDIGO INCIDENCIA	6B.06.01
DENOMINACIÓN	Elementos con deterioros/obstáculos que impidan su correcta percepción
OBSERVACIONES

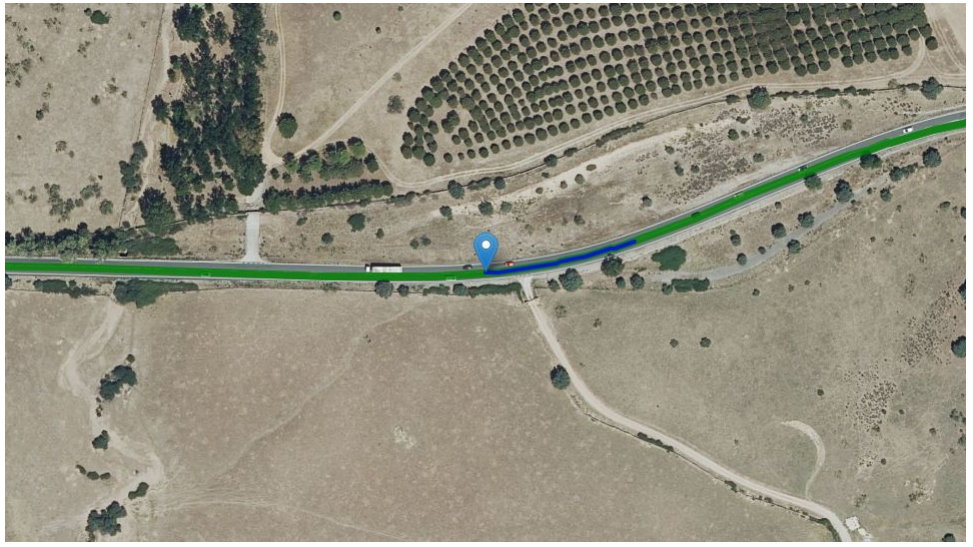
IDENTIFICACIÓN	
FAMILIA	Elementos de balizamiento
CÓDIGO INCIDENCIA	6B.06.01
DENOMINACIÓN	Elementos con deterioros/obstáculos que impidan su correcta percepción
OBSERVACIONES

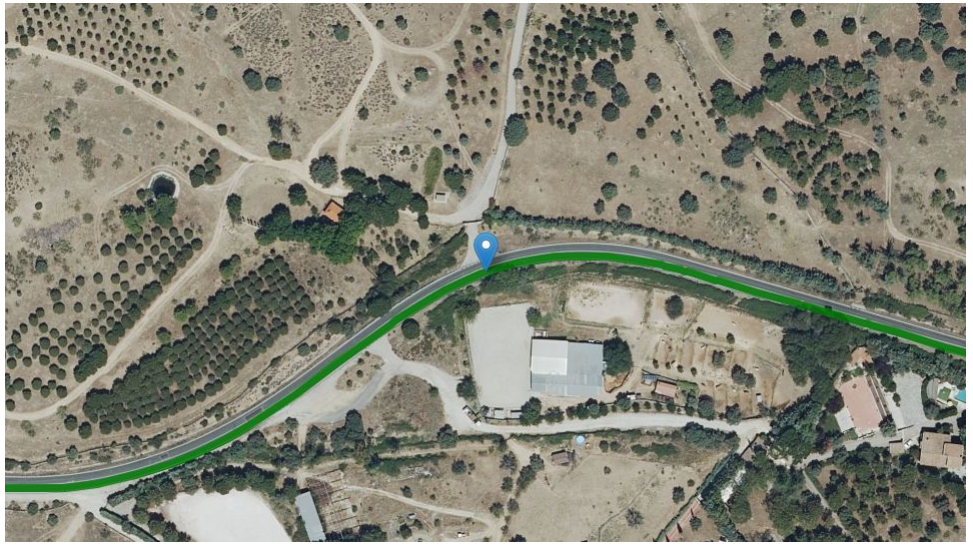
IDENTIFICACIÓN	
FAMILIA	Elementos de balizamiento
CÓDIGO INCIDENCIA	6B.06.01
DENOMINACIÓN	Elementos con deterioros/obstáculos que impidan su correcta percepción
OBSERVACIONES

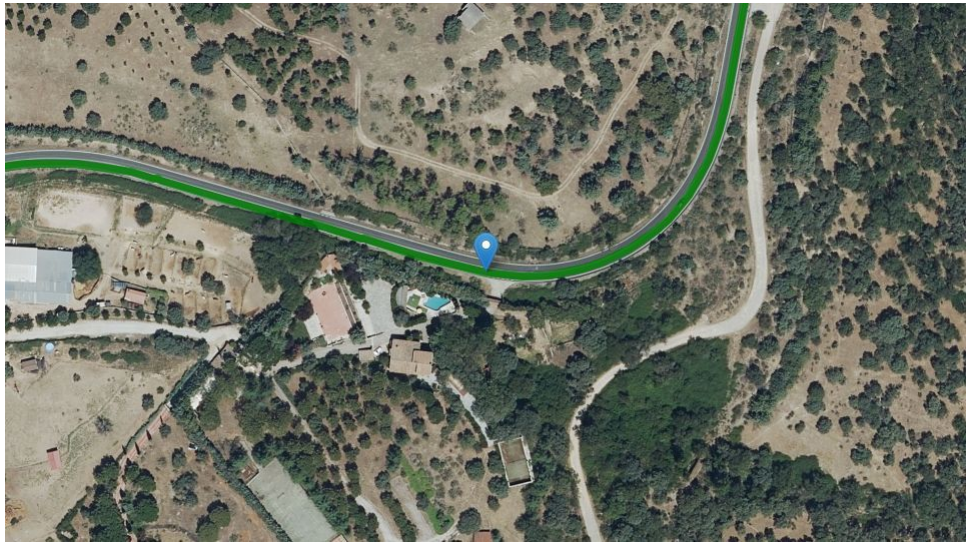
IDENTIFICACIÓN	
FAMILIA	Elementos de balizamiento
CÓDIGO INCIDENCIA	6B.06.01
DENOMINACIÓN	Elementos con deterioros/obstáculos que impidan su correcta percepción
OBSERVACIONES

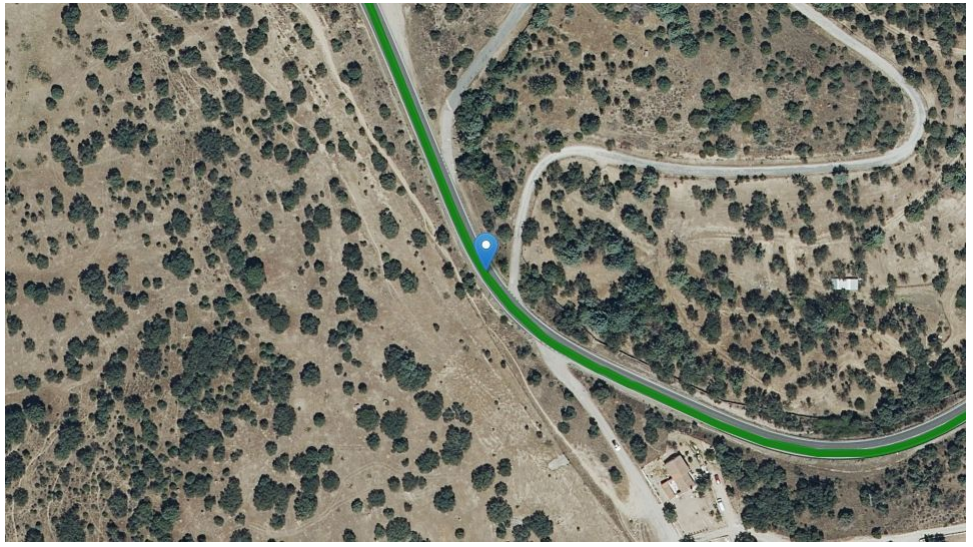
IDENTIFICACIÓN	
FAMILIA	Elementos de balizamiento
CÓDIGO INCIDENCIA	6B.06.01
DENOMINACIÓN	Elementos con deterioros/obstáculos que impidan su correcta percepción
OBSERVACIONES

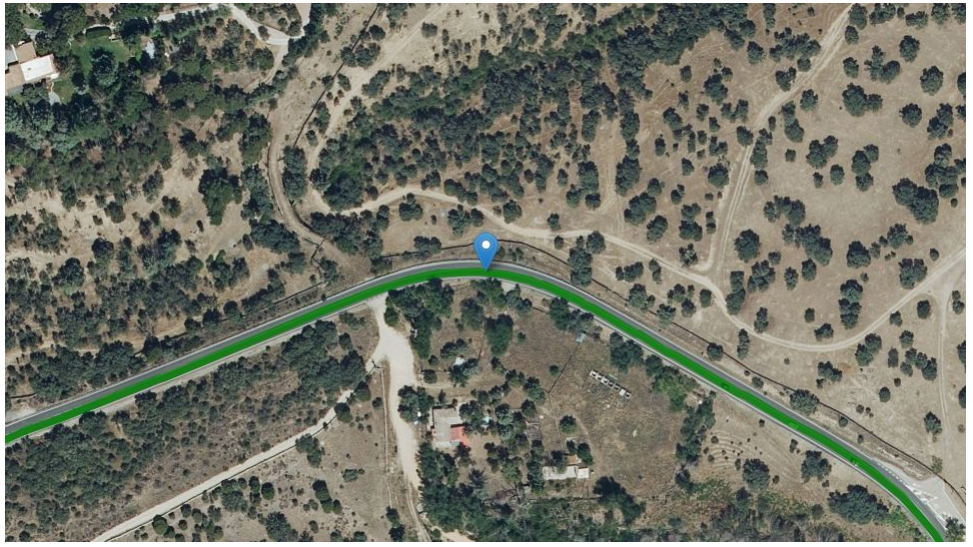
IDENTIFICACIÓN	
FAMILIA	Elementos de balizamiento
CÓDIGO INCIDENCIA	6B.06.01
DENOMINACIÓN	Elementos con deterioros/obstáculos que impidan su correcta percepción
OBSERVACIONES

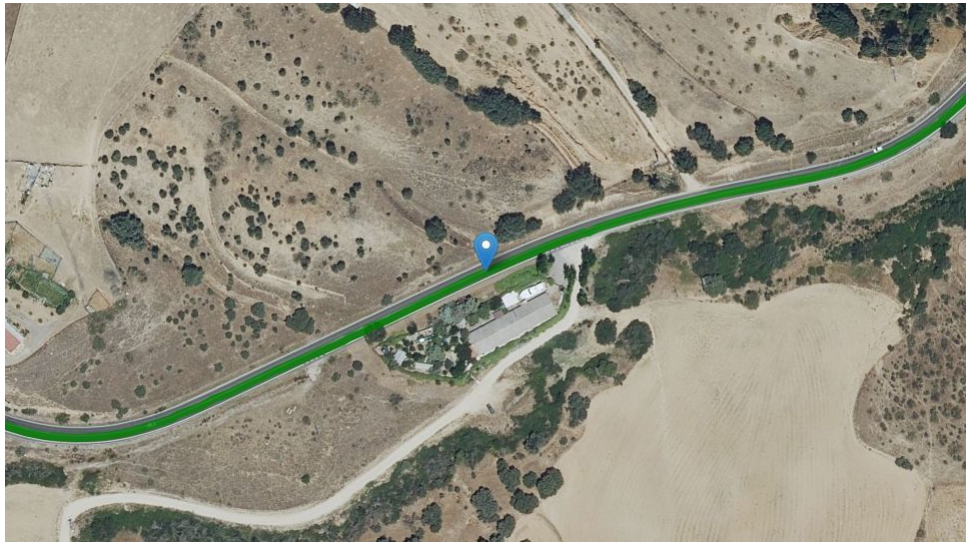
IDENTIFICACIÓN	
FAMILIA	Elementos de balizamiento
CÓDIGO INCIDENCIA	6B.06.01
DENOMINACIÓN	Elementos con deterioros/obstáculos que impidan su correcta percepción
OBSERVACIONES

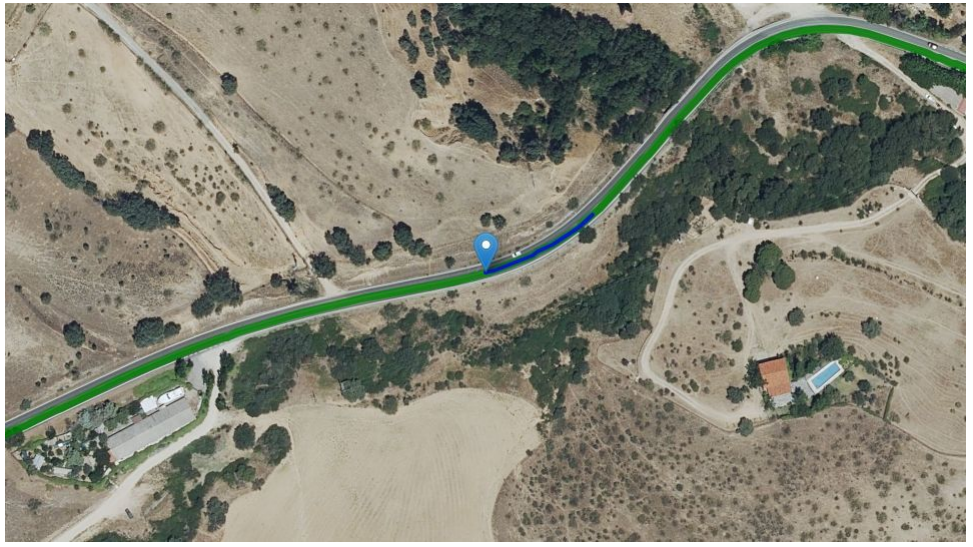
IDENTIFICACIÓN	
FAMILIA	Elementos de balizamiento
CÓDIGO INCIDENCIA	6B.06.01
DENOMINACIÓN	Elementos con deterioros/obstáculos que impidan su correcta percepción
OBSERVACIONES

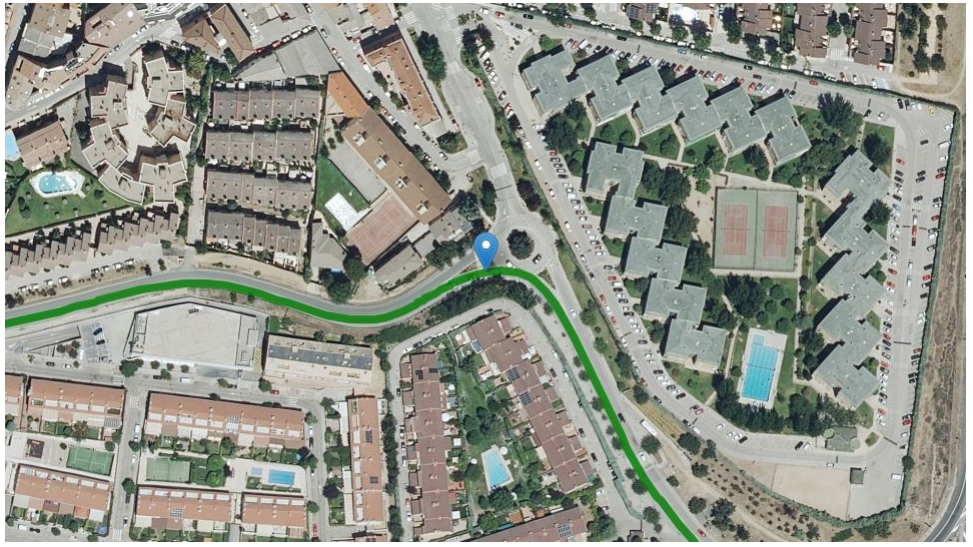
IDENTIFICACIÓN	
FAMILIA	Intersecciones
CÓDIGO INCIDENCIA	10IN.02.01
DENOMINACIÓN	Inexistencia de señal R-402 en acceso a glorieta
OBSERVACIONES

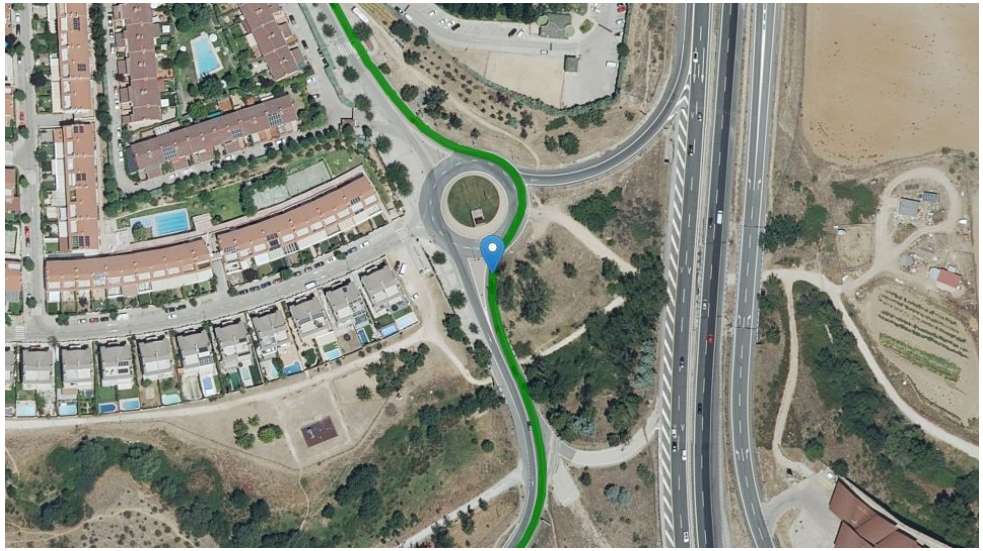
IDENTIFICACIÓN	
FAMILIA	Intersecciones
CÓDIGO INCIDENCIA	10IN.02.01
DENOMINACIÓN	Inexistencia de señal R-402 en acceso a glorieta
OBSERVACIONES

PROPUESTA DE ACTUACIÓN				
CÓDIGO	DESCRIPCIÓN	UNIDADES	PRECIO UNITARIO	IMPORTE
SV049	Colocación de señal circular diámetro 60 cm, reflexiva nivel RA1	1	97,6 € ud	97,6 €
BA022	Instalación de panel direccional 80x40cm de nivel RA2 retroreflexión	2	129,71 € ud	259,42 €
			VALORACIÓN TOTAL	357,02 €

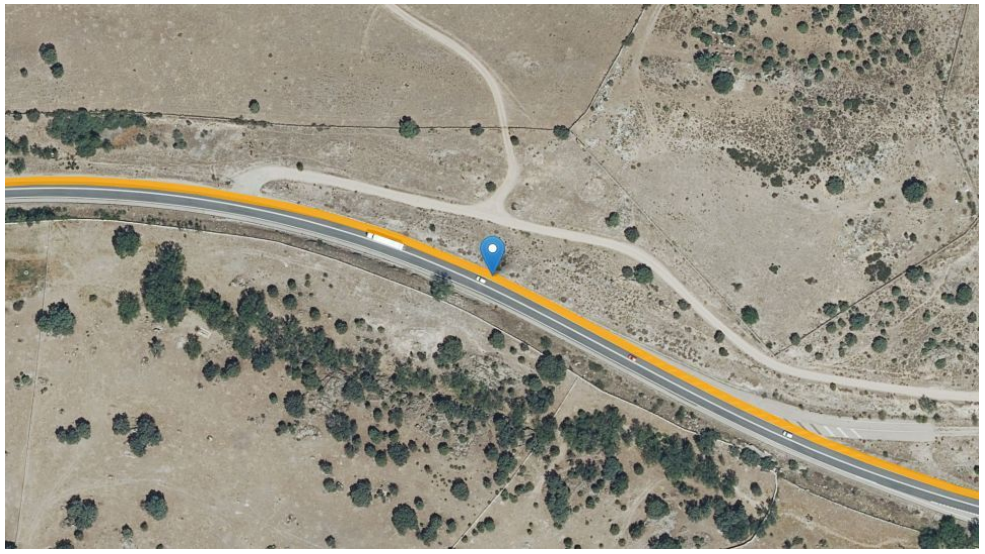
IDENTIFICACIÓN	
FAMILIA	Elementos de balizamiento
CÓDIGO INCIDENCIA	6B.04.01
DENOMINACIÓN	Inexistencia de paneles direccionales en parte del desarrollo de curva balizada
OBSERVACIONES

PROPUESTA DE ACTUACIÓN				
CÓDIGO	DESCRIPCIÓN	UNIDADES	PRECIO UNITARIO	IMPORTE
BA021	Instalación de panel direccional 160x40cm de nivel RA2 retroreflexión	2	223,39 € ud	446,78 €
			VALORACIÓN TOTAL	446,78 €

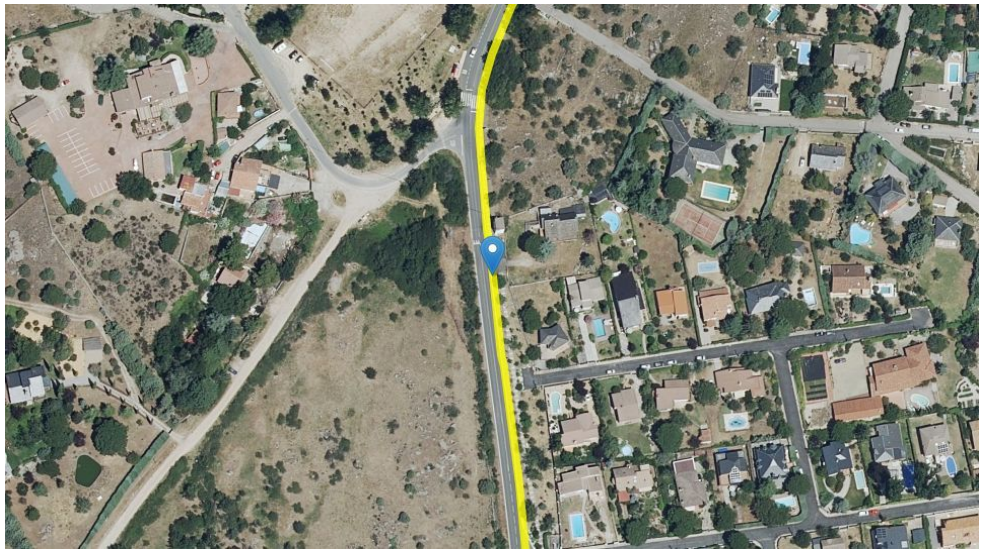
IDENTIFICACIÓN	
FAMILIA	Bandas Transversales de Alerta
CÓDIGO INCIDENCIA	4BTA.05.01
DENOMINACIÓN	RDV fuera de travesía
OBSERVACIONES

PROPUESTA DE ACTUACIÓN				
CÓDIGO	DESCRIPCIÓN	UNIDADES	PRECIO UNITARIO	IMPORTE
MV025	Retirada de Reductor de velocidad	1	43,2 € ud	43,2 €
			VALORACIÓN TOTAL	43,2 €

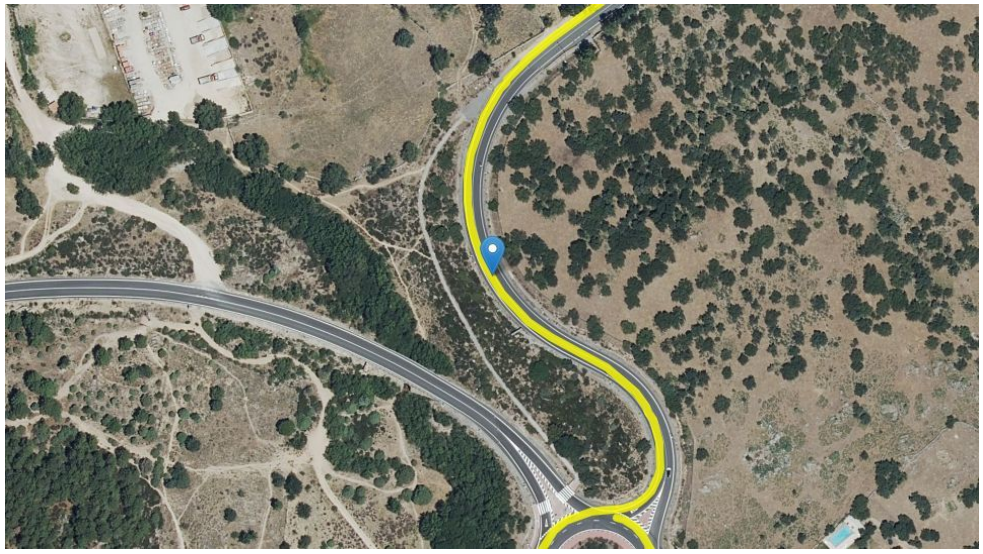
IDENTIFICACIÓN	
FAMILIA	Elementos de balizamiento
CÓDIGO INCIDENCIA	6B.08.01
DENOMINACIÓN	Curva con más de un panel direccional múltiple
OBSERVACIONES

PROPUESTA DE ACTUACIÓN				
CÓDIGO	DESCRIPCIÓN	UNIDADES	PRECIO UNITARIO	IMPORTE
BA012	Sustitución o instalación de panel direccional	1	198,42 € ud	198,42 €
			VALORACIÓN TOTAL	198,42 €

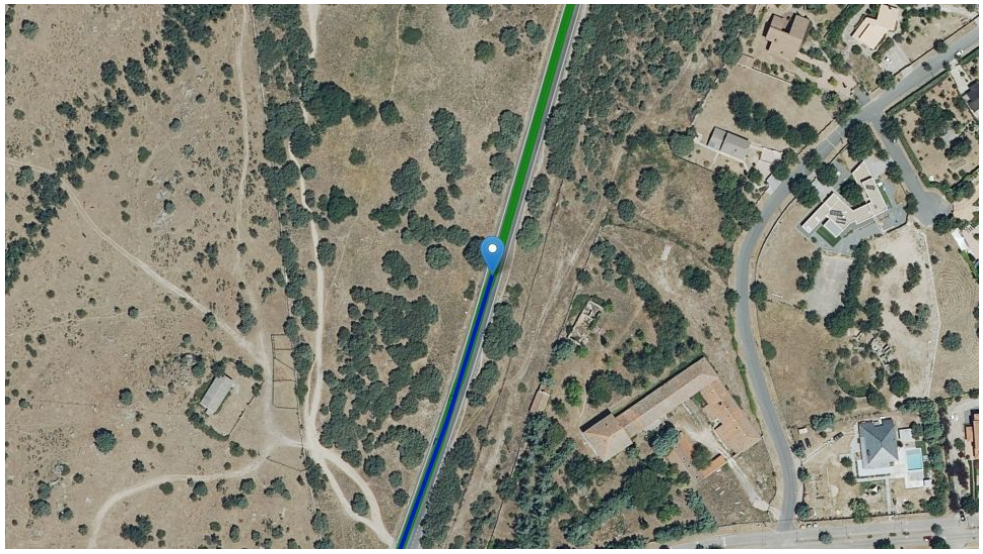
IDENTIFICACIÓN	
FAMILIA	Elementos de balizamiento
CÓDIGO INCIDENCIA	6B.06.01
DENOMINACIÓN	Elementos con deterioros/obstáculos que impidan su correcta percepción
OBSERVACIONES

PROPUESTA DE ACTUACIÓN				
CÓDIGO	DESCRIPCIÓN	UNIDADES	PRECIO UNITARIO	IMPORTE
BA013	Sustitución o instalación de hitos de arista	15	24,2 € ud	363 €
			VALORACIÓN TOTAL	363 €

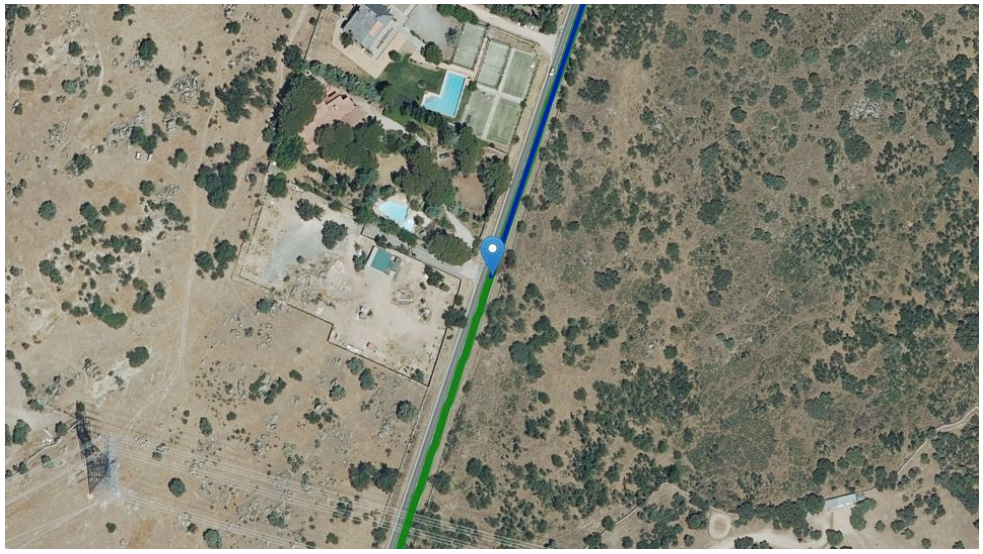
IDENTIFICACIÓN	
FAMILIA	Elementos de balizamiento
CÓDIGO INCIDENCIA	6B.06.01
DENOMINACIÓN	Elementos con deterioros/obstáculos que impidan su correcta percepción
OBSERVACIONES

PROPUESTA DE ACTUACIÓN				
CÓDIGO	DESCRIPCIÓN	UNIDADES	PRECIO UNITARIO	IMPORTE
BA013	Sustitución o instalación de hitos de arista	16	24,2 € ud	387,2 €
			VALORACIÓN TOTAL	387,2 €

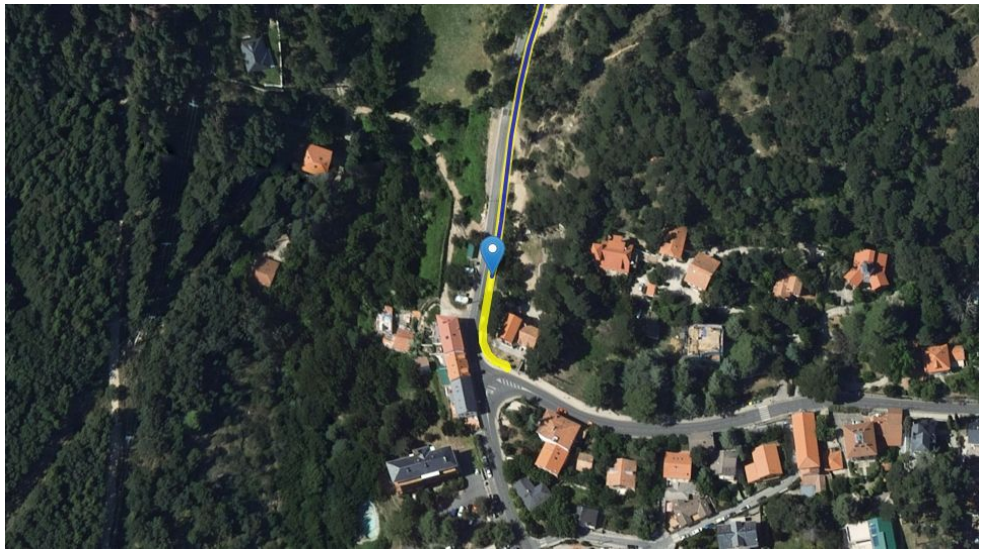
IDENTIFICACIÓN	
FAMILIA	Marcas Viales
CÓDIGO INCIDENCIA	5MV.01.01
DENOMINACIÓN	Deterioros en las marcas viales que impiden su correcta percepción
OBSERVACIONES

PROPUESTA DE ACTUACIÓN				
CÓDIGO	DESCRIPCIÓN	UNIDADES	PRECIO UNITARIO	IMPORTE
MV005	Repintado de marcas viales acrílica en emulsión espesor 15cm	0,26	335,35 € km	87,19 €
			VALORACIÓN TOTAL	87,19 €

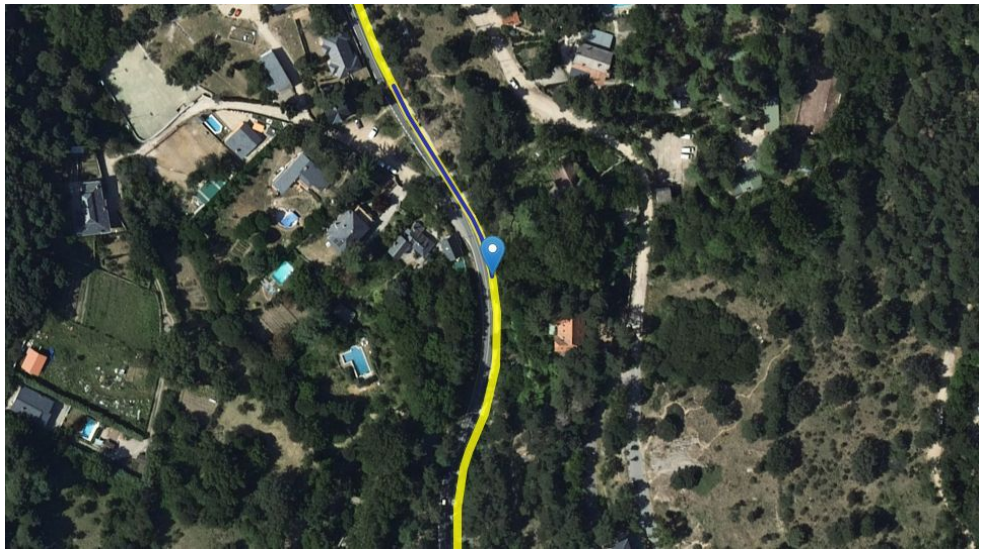
FOTOGRAMA

IDENTIFICACIÓN	
FAMILIA	Marcas Viales
CÓDIGO INCIDENCIA	5MV.01.01
DENOMINACIÓN	Deterioros en las marcas viales que impiden su correcta percepción
OBSERVACIONES

PROPUESTA DE ACTUACIÓN				
CÓDIGO	DESCRIPCIÓN	UNIDADES	PRECIO UNITARIO	IMPORTE
MV005	Repintado de marcas viales acrílica en emulsión espesor 15cm	0,09	335,35 € km	31,52 €
			VALORACIÓN TOTAL	31,52 €
