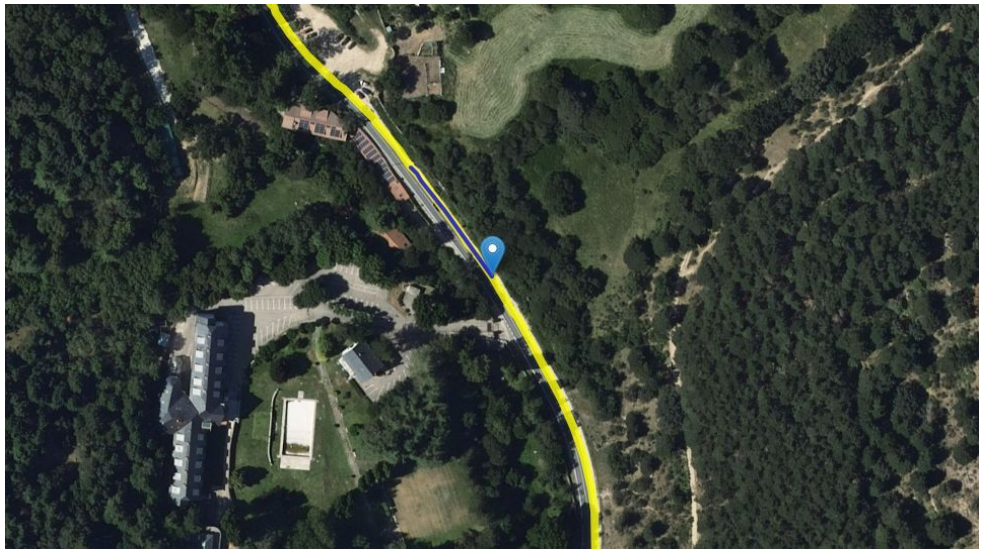
FOTOGRAMA

IDENTIFICACIÓN	
FAMILIA	Marcas Viales
CÓDIGO INCIDENCIA	5MV.01.01
DENOMINACIÓN	Deterioros en las marcas viales que impiden su correcta percepción
OBSERVACIONES

PROPUESTA DE ACTUACIÓN				
CÓDIGO	DESCRIPCIÓN	UNIDADES	PRECIO UNITARIO	IMPORTE
MV005	Repintado de marcas viales acrílica en emulsión espesor 15cm	0,06	335,35 € km	20,46 €
			VALORACIÓN TOTAL	20,46 €

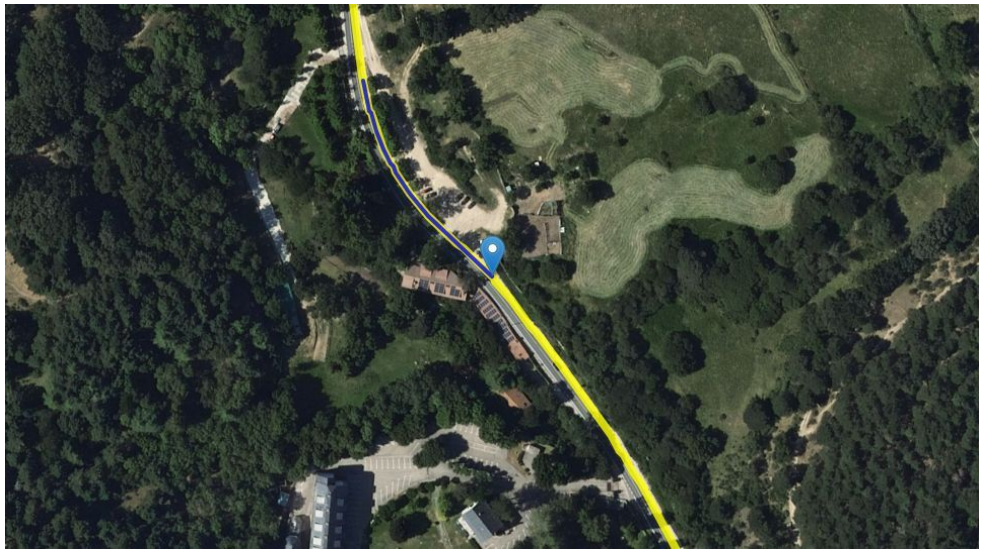
FOTOGRAMA

IDENTIFICACIÓN	
FAMILIA	Marcas Viales
CÓDIGO INCIDENCIA	5MV.01.01
DENOMINACIÓN	Deterioros en las marcas viales que impiden su correcta percepción
OBSERVACIONES

PROPUESTA DE ACTUACIÓN				
CÓDIGO	DESCRIPCIÓN	UNIDADES	PRECIO UNITARIO	IMPORTE
MV005	Repintado de marcas viales acrílica en emulsión espesor 15cm	0,11	335,35 € km	37,22 €
			VALORACIÓN TOTAL	37,22 €

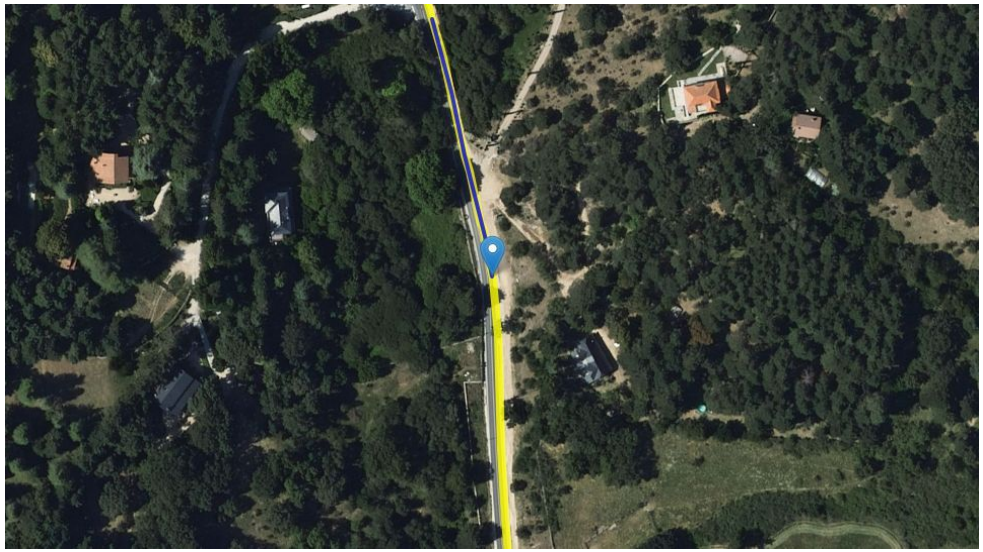
FOTOGRAMA

IDENTIFICACIÓN	
FAMILIA	Marcas Viales
CÓDIGO INCIDENCIA	5MV.01.01
DENOMINACIÓN	Deterioros en las marcas viales que impiden su correcta percepción
OBSERVACIONES

PROPUESTA DE ACTUACIÓN				
CÓDIGO	DESCRIPCIÓN	UNIDADES	PRECIO UNITARIO	IMPORTE
MV005	Repintado de marcas viales acrílica en emulsión espesor 15cm	0,12	335,35 € km	39,57 €
			VALORACIÓN TOTAL	39,57 €

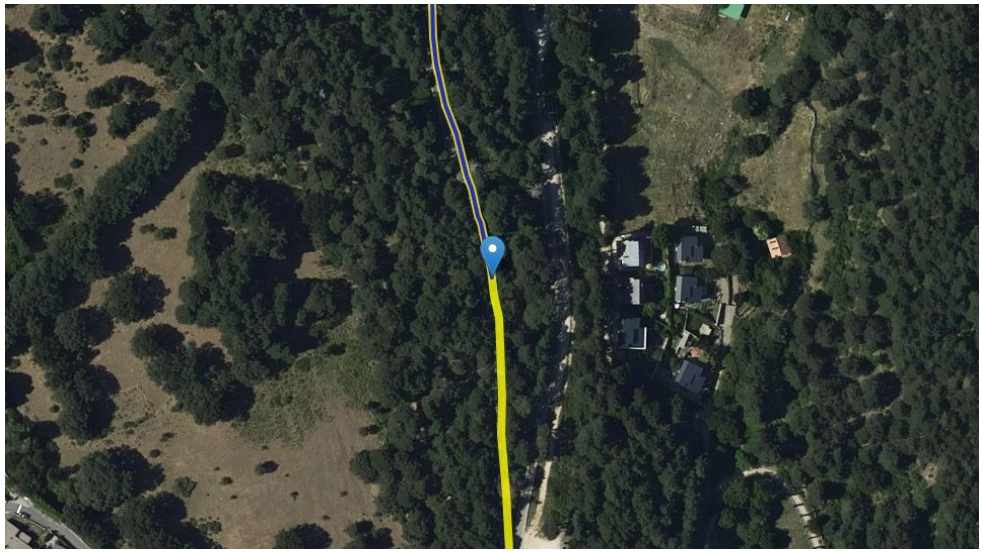
FOTOGRAMA

IDENTIFICACIÓN	
FAMILIA	Marcas Viales
CÓDIGO INCIDENCIA	5MV.01.01
DENOMINACIÓN	Deterioros en las marcas viales que impiden su correcta percepción
OBSERVACIONES

CÓDIGO	DESCRIPCIÓN	UNIDADES	PRECIO UNITARIO	IMPORTE
MV005	Repintado de marcas viales acrílica en emulsión espesor 15cm	0,13	335,35 € km	43,26 €
			VALORACIÓN TOTAL	43,26 €

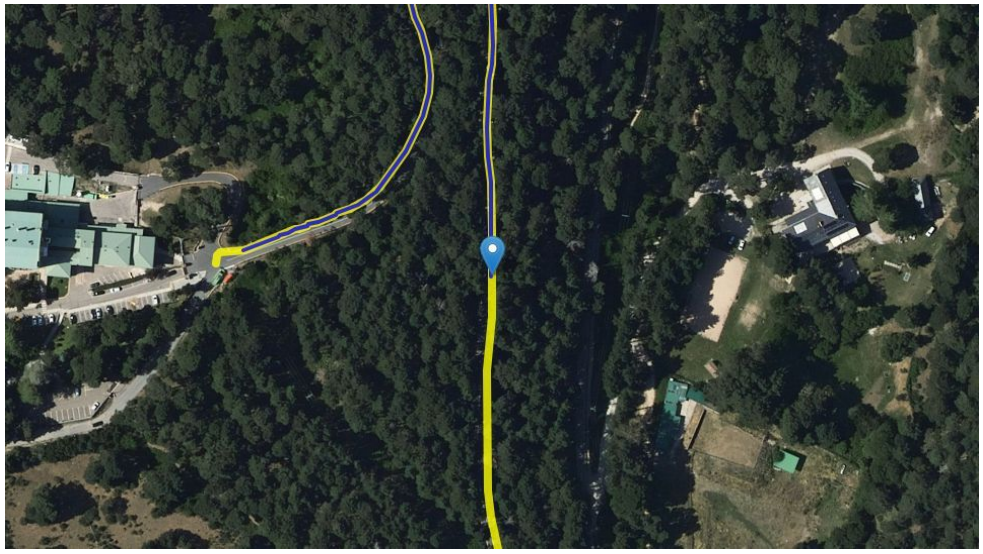
FOTOGRAMA

IDENTIFICACIÓN	
FAMILIA	Marcas Viales
CÓDIGO INCIDENCIA	5MV.01.01
DENOMINACIÓN	Deterioros en las marcas viales que impiden su correcta percepción
OBSERVACIONES

CÓDIGO	DESCRIPCIÓN	UNIDADES	PRECIO UNITARIO	IMPORTE
MV005	Repintado de marcas viales acrílica en emulsión espesor 15cm	0,38	335,35 € km	127,77 €
			VALORACIÓN TOTAL	127,77 €

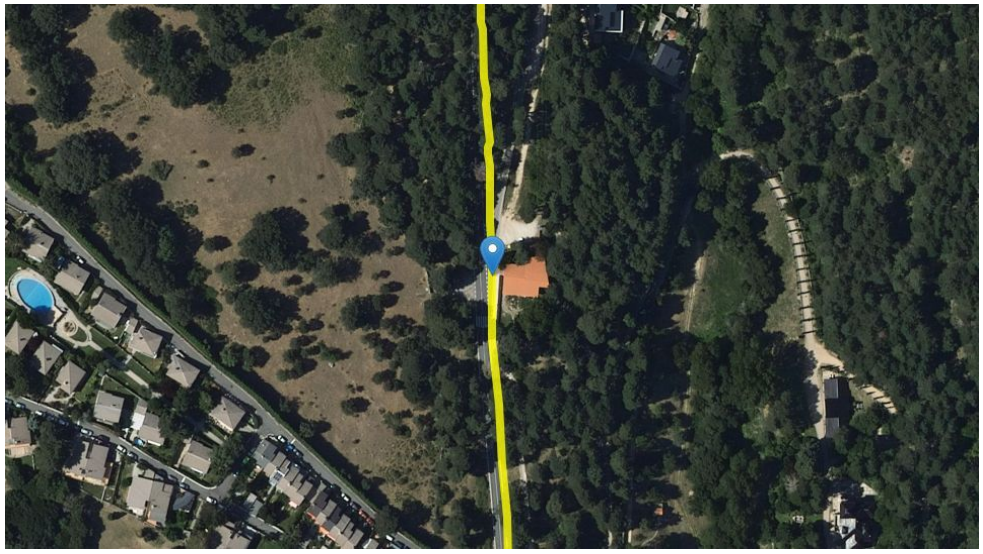
FOTOGRAMA	SITUACIÓN

IDENTIFICACIÓN	
FAMILIA	Marcas Viales
CÓDIGO INCIDENCIA	5MV.01.01
DENOMINACIÓN	Deterioros en las marcas viales que impiden su correcta percepción
OBSERVACIONES	Paso de peatones.

PROPUESTA DE ACTUACIÓN				
CÓDIGO	DESCRIPCIÓN	UNIDADES	PRECIO UNITARIO	IMPORTE
TV004	Pintar paso de peatones	1	163,69 € ud	163,69 €
			VALORACIÓN TOTAL	163,69 €

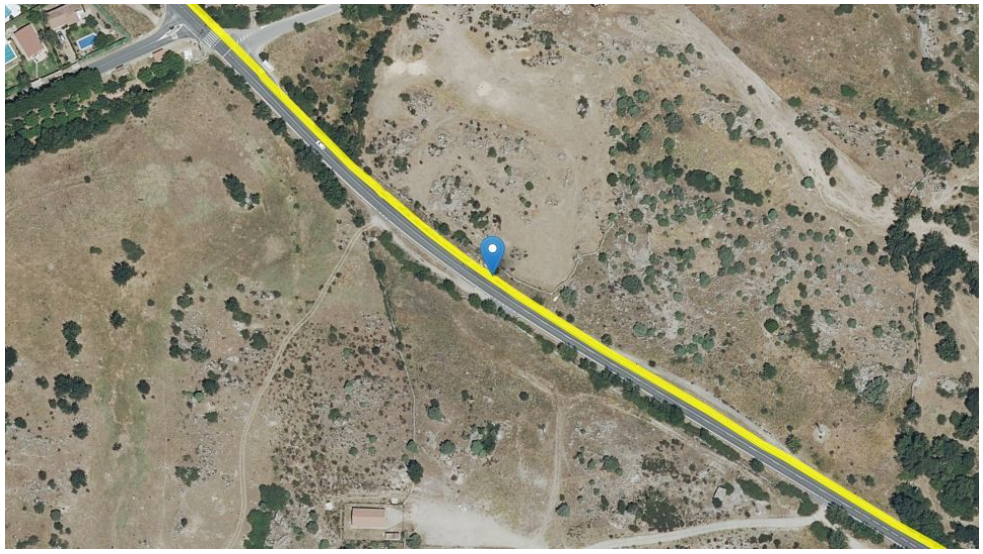
FOTOGRAMA

IDENTIFICACIÓN	
FAMILIA	Elementos de balizamiento
CÓDIGO INCIDENCIA	6B.04.01
DENOMINACIÓN	Inexistencia de paneles direccionales en parte del desarrollo de curva balizada
OBSERVACIONES

PROPUESTA DE ACTUACIÓN				
CÓDIGO	DESCRIPCIÓN	UNIDADES	PRECIO UNITARIO	IMPORTE
BA022	Instalación de panel direccional 80x40cm de nivel RA2 retroreflexión	1	129,71 € ud	129,71 €
			VALORACIÓN TOTAL	129,71 €

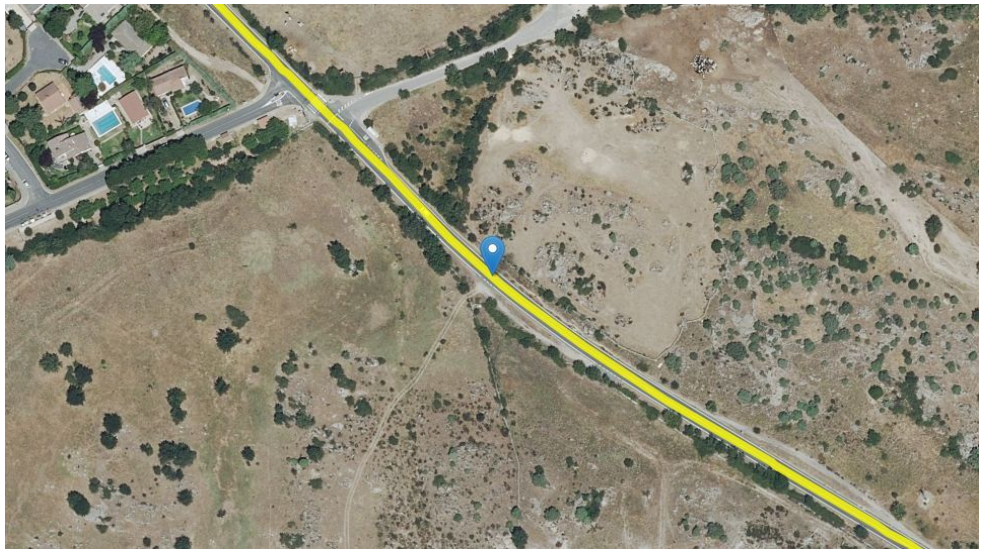
FOTOGRAMA

IDENTIFICACIÓN	
FAMILIA	Elementos de balizamiento
CÓDIGO INCIDENCIA	6B.06.01
DENOMINACIÓN	Elementos con deterioros/obstáculos que impidan su correcta percepción
OBSERVACIONES

PROPUESTA DE ACTUACIÓN				
CÓDIGO	DESCRIPCIÓN	UNIDADES	PRECIO UNITARIO	IMPORTE
BA022	Instalación de panel direccional 80x40cm de nivel RA2 retroreflexión	1	129,71 € ud	129,71 €
			VALORACIÓN TOTAL	129,71 €

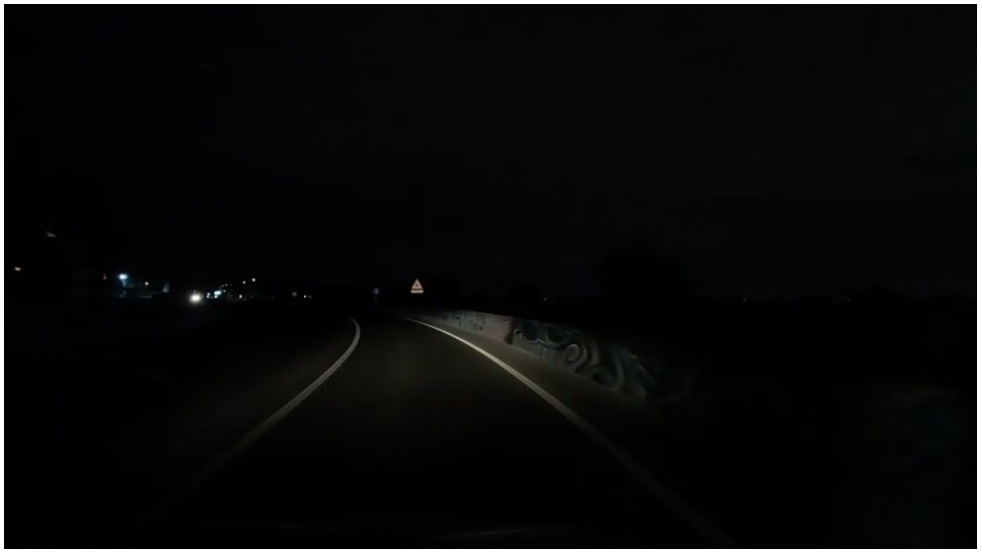
FOTOGRAMA

IDENTIFICACIÓN	
FAMILIA	Elementos de balizamiento
CÓDIGO INCIDENCIA	6B.06.01
DENOMINACIÓN	Elementos con deterioros/obstáculos que impidan su correcta percepción
OBSERVACIONES	Tramo de barrera de hormigón sin captafaros.

PROPUESTA DE ACTUACIÓN				
CÓDIGO	DESCRIPCIÓN	UNIDADES	PRECIO UNITARIO	IMPORTE
BA016	Sustitución o instalación de captafaros	3	9,05 € ud	27,15 €
			VALORACIÓN TOTAL	27,15 €

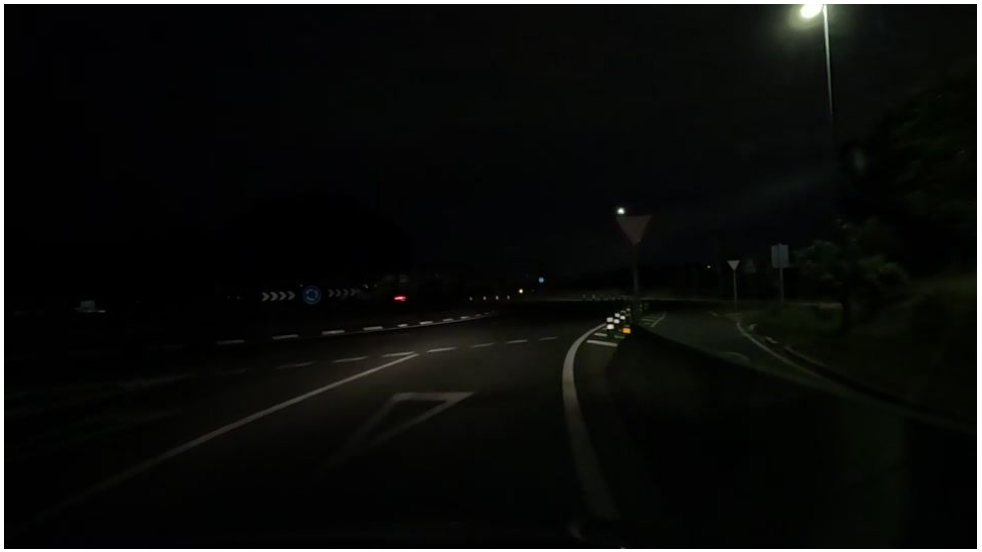
FOTOGRAMA

IDENTIFICACIÓN	
FAMILIA	Elementos de balizamiento
CÓDIGO INCIDENCIA	6B.06.01
DENOMINACIÓN	Elementos con deterioros/obstáculos que impidan su correcta percepción
OBSERVACIONES	En islote glorieta.

PROPUESTA DE ACTUACIÓN				
CÓDIGO	DESCRIPCIÓN	UNIDADES	PRECIO UNITARIO	IMPORTE
BA012	Sustitución o instalación de panel direccional	2	198,42 € ud	396,84 €
			VALORACIÓN TOTAL	396,84 €

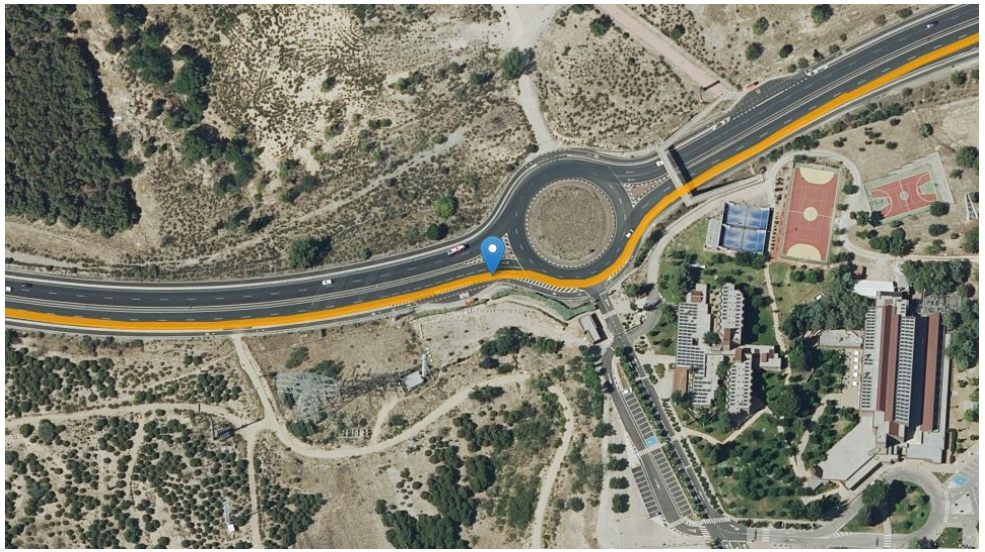
FOTOGRAMA

IDENTIFICACIÓN	
FAMILIA	Elementos de balizamiento
CÓDIGO INCIDENCIA	6B.06.01
DENOMINACIÓN	Elementos con deterioros/obstáculos que impidan su correcta percepción
OBSERVACIONES	En islote.

PROPUESTA DE ACTUACIÓN				
CÓDIGO	DESCRIPCIÓN	UNIDADES	PRECIO UNITARIO	IMPORTE
BA012	Sustitución o instalación de panel direccional	2	198,42 € ud	396,84 €
			VALORACIÓN TOTAL	396,84 €

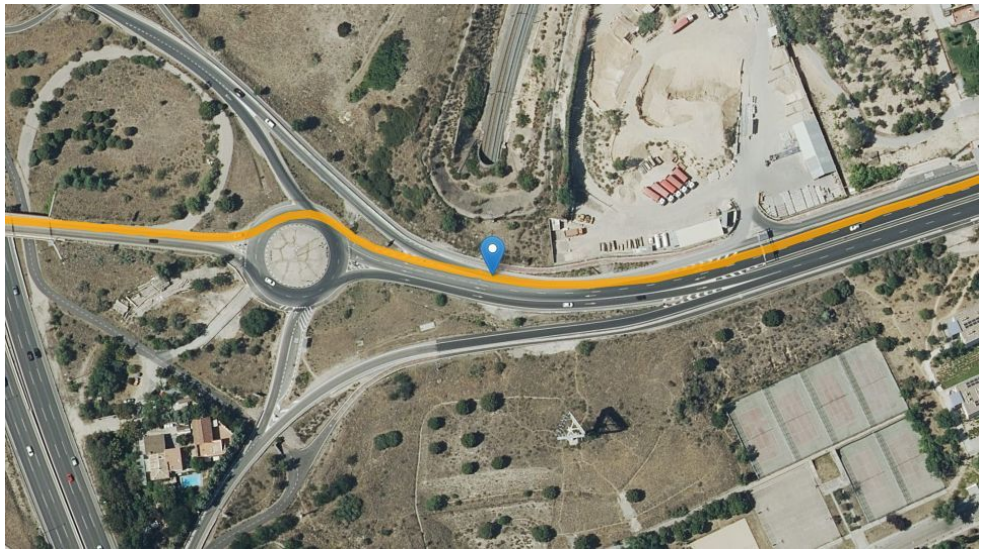
FOTOGRAMA

IDENTIFICACIÓN	
FAMILIA	Elementos de balizamiento
CÓDIGO INCIDENCIA	6B.06.01
DENOMINACIÓN	Elementos con deterioros/obstáculos que impidan su correcta percepción
OBSERVACIONES

PROPUESTA DE ACTUACIÓN				
CÓDIGO	DESCRIPCIÓN	UNIDADES	PRECIO UNITARIO	IMPORTE
BA015	Sustitución o instalación de hitos de vértice	1	390,95 € ud	390,95 €
			VALORACIÓN TOTAL	390,95 €

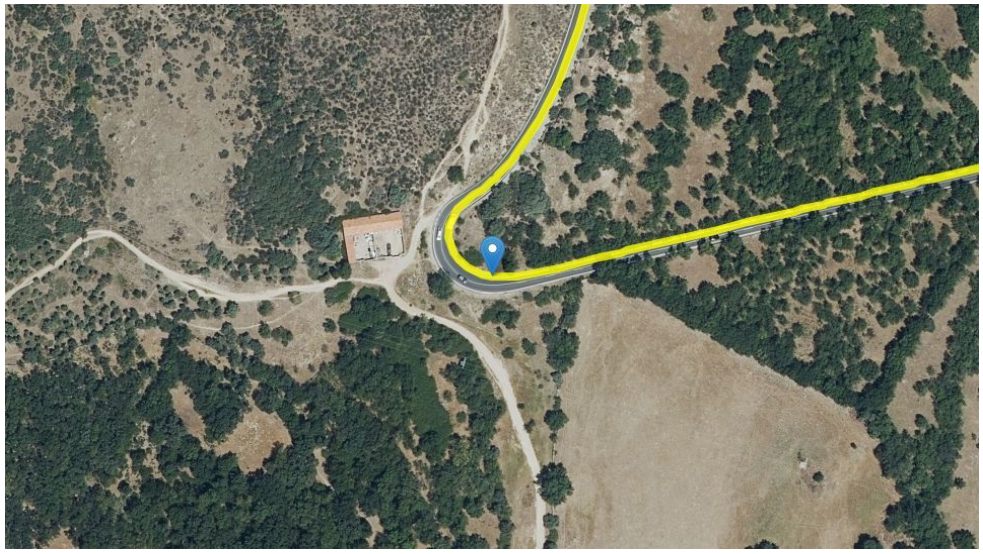
FOTOGRAMA

IDENTIFICACIÓN	
FAMILIA	Elementos de balizamiento
CÓDIGO INCIDENCIA	6B.06.01
DENOMINACIÓN	Elementos con deterioros/obstáculos que impidan su correcta percepción
OBSERVACIONES

PROPUESTA DE ACTUACIÓN				
CÓDIGO	DESCRIPCIÓN	UNIDADES	PRECIO UNITARIO	IMPORTE
BA012	Sustitución o instalación de panel direccional	1	198,42 € ud	198,42 €
			VALORACIÓN TOTAL	198,42 €

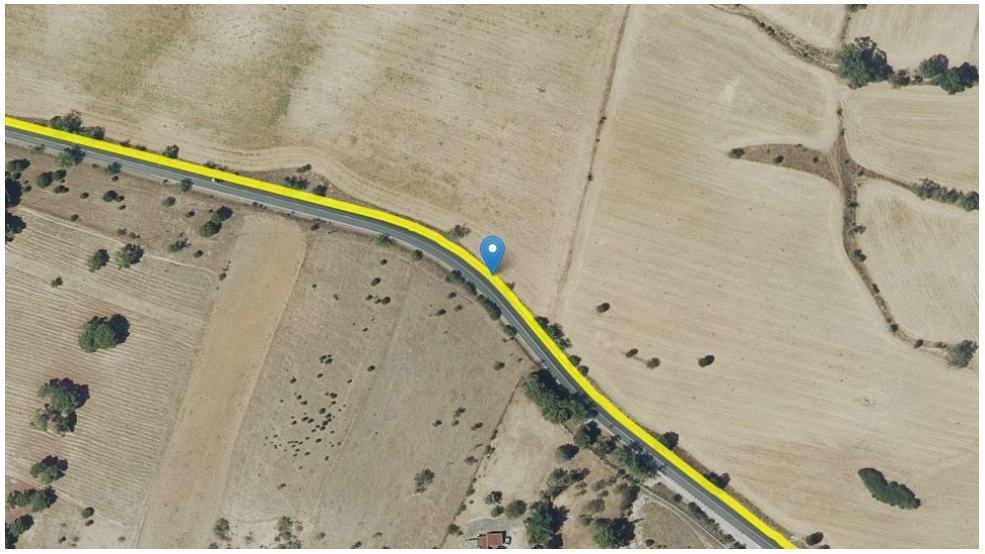
FOTOGRAMA

IDENTIFICACIÓN	
FAMILIA	Elementos de balizamiento
CÓDIGO INCIDENCIA	6B.06.01
DENOMINACIÓN	Elementos con deterioros/obstáculos que impidan su correcta percepción
OBSERVACIONES

PROPUESTA DE ACTUACIÓN				
CÓDIGO	DESCRIPCIÓN	UNIDADES	PRECIO UNITARIO	IMPORTE
BA012	Sustitución o instalación de panel direccional	3	198,42 € ud	595,26 €
			VALORACIÓN TOTAL	595,26 €

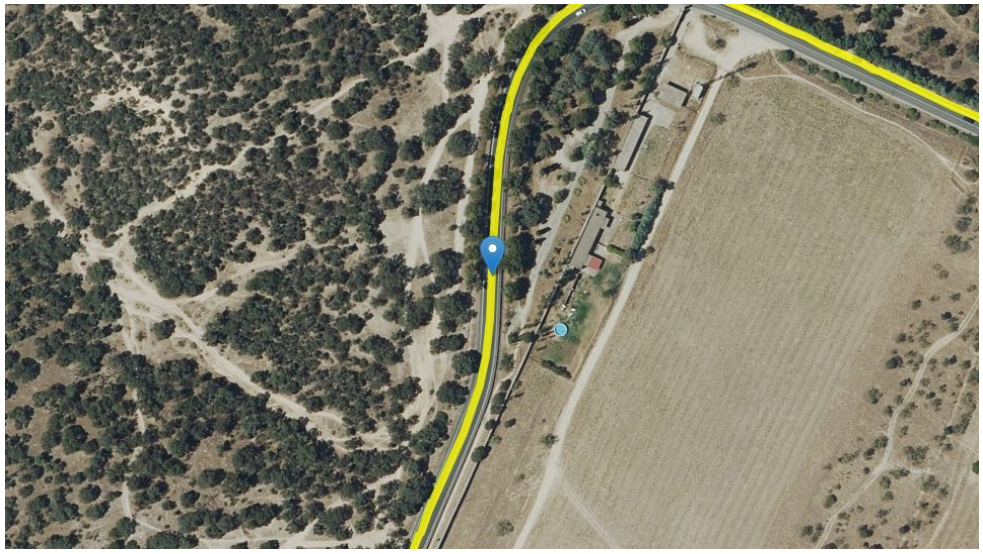
FOTOGRAMA

IDENTIFICACIÓN	
FAMILIA	Elementos de balizamiento
CÓDIGO INCIDENCIA	6B.06.01
DENOMINACIÓN	Elementos con deterioros/obstáculos que impidan su correcta percepción
OBSERVACIONES

PROPUESTA DE ACTUACIÓN				
CÓDIGO	DESCRIPCIÓN	UNIDADES	PRECIO UNITARIO	IMPORTE
OE001	Poda de árboles	1	150,7 € ud	150,7 €
			VALORACIÓN TOTAL	150,7 €

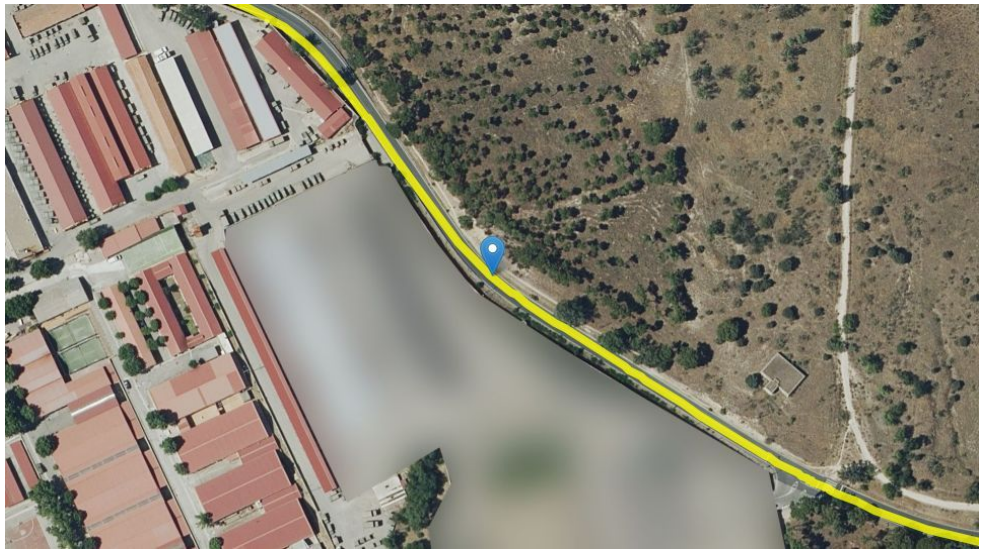
FOTOGRAMA

IDENTIFICACIÓN	
FAMILIA	Elementos de balizamiento
CÓDIGO INCIDENCIA	6B.06.01
DENOMINACIÓN	Elementos con deterioros/obstáculos que impidan su correcta percepción
OBSERVACIONES

PROPUESTA DE ACTUACIÓN				
CÓDIGO	DESCRIPCIÓN	UNIDADES	PRECIO UNITARIO	IMPORTE
OE001	Poda de árboles	1	150,7 € ud	150,7 €
			VALORACIÓN TOTAL	150,7 €

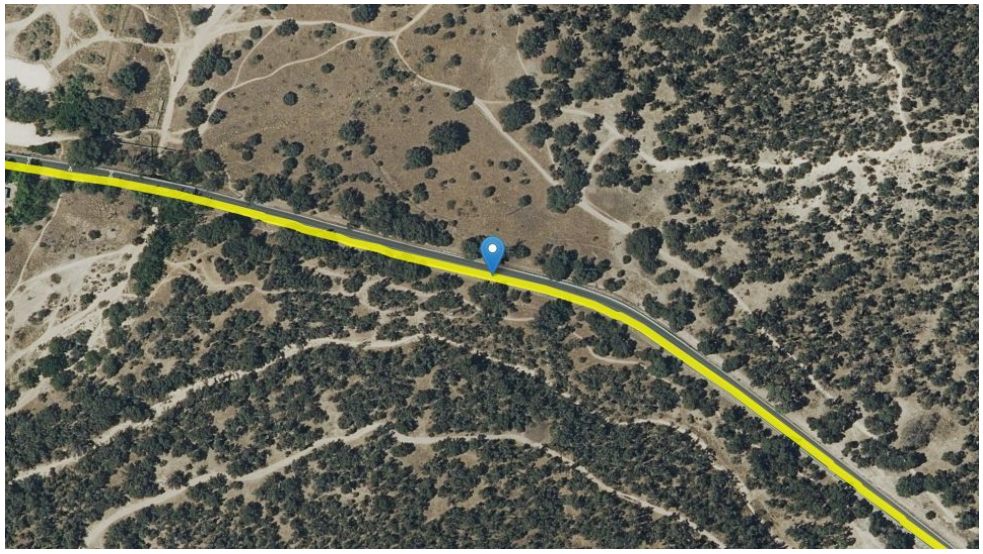
FOTOGRAMA

IDENTIFICACIÓN	
FAMILIA	Elementos de balizamiento
CÓDIGO INCIDENCIA	6B.06.01
DENOMINACIÓN	Elementos con deterioros/obstáculos que impidan su correcta percepción
OBSERVACIONES

PROPUESTA DE ACTUACIÓN				
CÓDIGO	DESCRIPCIÓN	UNIDADES	PRECIO UNITARIO	IMPORTE
BA012	Sustitución o instalación de panel direccional	4	198,42 € ud	793,68 €
			VALORACIÓN TOTAL	793,68 €

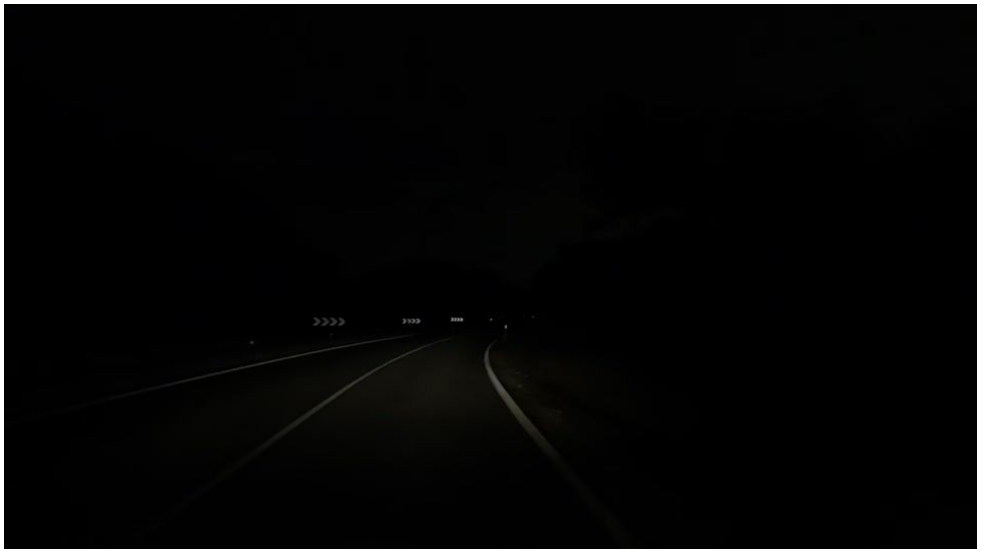
FOTOGRAMA

IDENTIFICACIÓN	
FAMILIA	Elementos de balizamiento
CÓDIGO INCIDENCIA	6B.06.01
DENOMINACIÓN	Elementos con deterioros/obstáculos que impidan su correcta percepción
OBSERVACIONES	Panel central.

PROPUESTA DE ACTUACIÓN				
CÓDIGO	DESCRIPCIÓN	UNIDADES	PRECIO UNITARIO	IMPORTE
BA012	Sustitución o instalación de panel direccional	1	198,42 € ud	198,42 €
			VALORACIÓN TOTAL	198,42 €

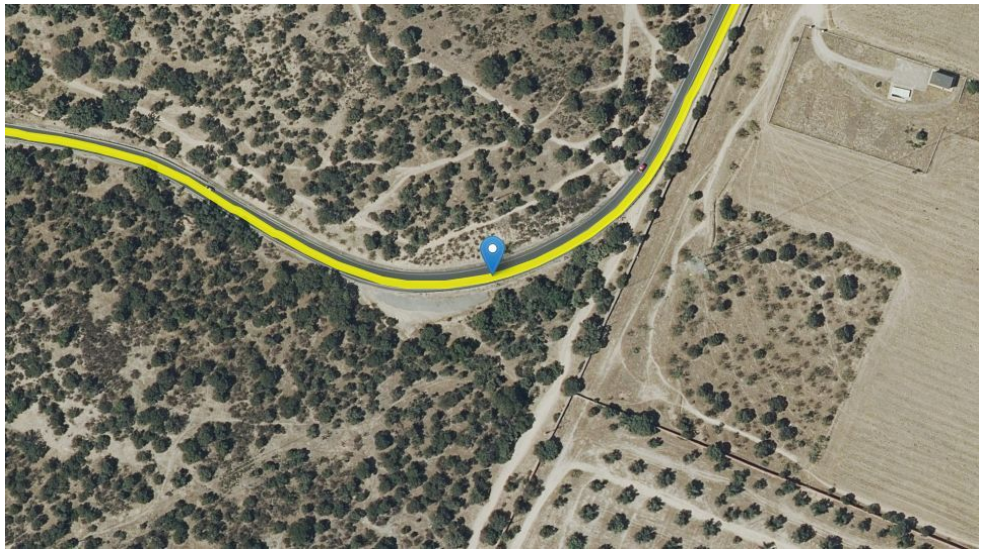
FOTOGRAMA	SITUACIÓN

IDENTIFICACIÓN	
FAMILIA	Elementos de balizamiento
CÓDIGO INCIDENCIA	6B.06.01
DENOMINACIÓN	Elementos con deterioros/obstáculos que impidan su correcta percepción
OBSERVACIONES

PROPUESTA DE ACTUACIÓN				
CÓDIGO	DESCRIPCIÓN	UNIDADES	PRECIO UNITARIO	IMPORTE
BA012	Sustitución o instalación de panel direccional	1	198,42 € ud	198,42 €
			VALORACIÓN TOTAL	198,42 €

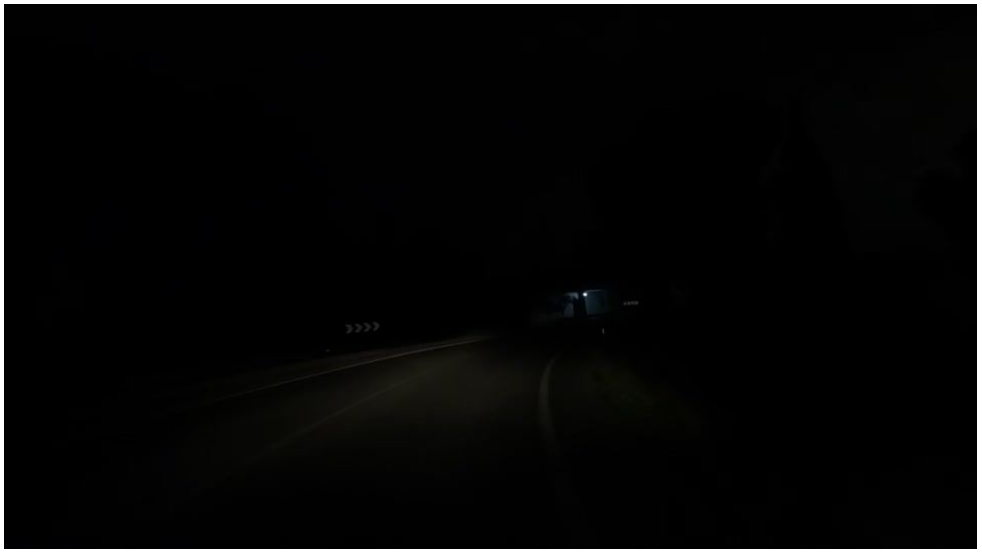
FOTOGRAMA

IDENTIFICACIÓN	
FAMILIA	Elementos de balizamiento
CÓDIGO INCIDENCIA	6B.06.01
DENOMINACIÓN	Elementos con deterioros/obstáculos que impidan su correcta percepción
OBSERVACIONES

PROPUESTA DE ACTUACIÓN				
CÓDIGO	DESCRIPCIÓN	UNIDADES	PRECIO UNITARIO	IMPORTE
BA012	Sustitución o instalación de panel direccional	3	198,42 € ud	595,26 €
			VALORACIÓN TOTAL	595,26 €

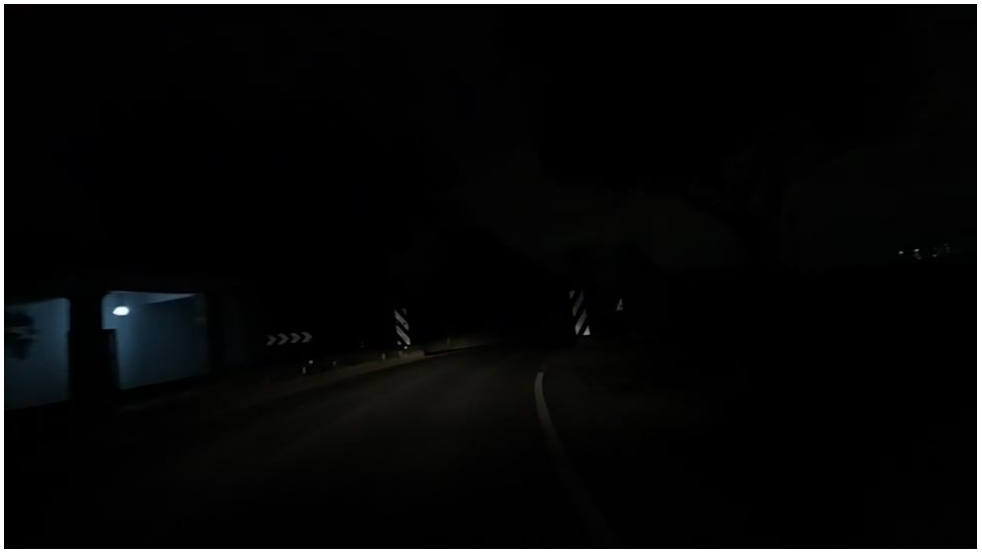
FOTOGRAMA

IDENTIFICACIÓN	
FAMILIA	Elementos de balizamiento
CÓDIGO INCIDENCIA	6B.06.01
DENOMINACIÓN	Elementos con deterioros/obstáculos que impidan su correcta percepción
OBSERVACIONES

PROPUESTA DE ACTUACIÓN				
CÓDIGO	DESCRIPCIÓN	UNIDADES	PRECIO UNITARIO	IMPORTE
BA018	Sustitución o instalación de Panel vertical	2	201,61 € ud	403,22 €
			VALORACIÓN TOTAL	403,22 €

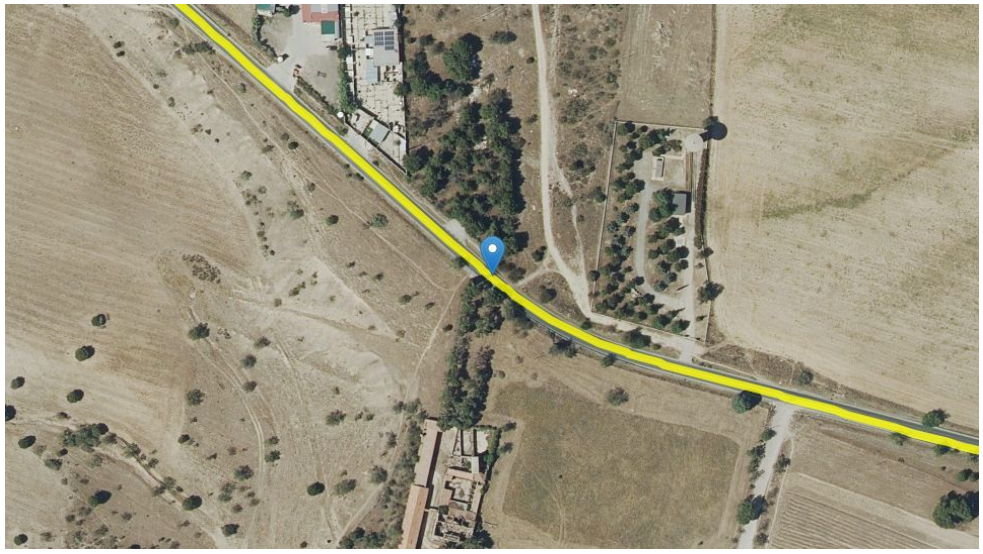
FOTOGRAMA	SITUACIÓN

IDENTIFICACIÓN	
FAMILIA	Elementos de balizamiento
CÓDIGO INCIDENCIA	6B.06.01
DENOMINACIÓN	Elementos con deterioros/obstáculos que impidan su correcta percepción
OBSERVACIONES

PROPUESTA DE ACTUACIÓN				
CÓDIGO	DESCRIPCIÓN	UNIDADES	PRECIO UNITARIO	IMPORTE
BA012	Sustitución o instalación de panel direccional	3	198,42 € ud	595,26 €
			VALORACIÓN TOTAL	595,26 €

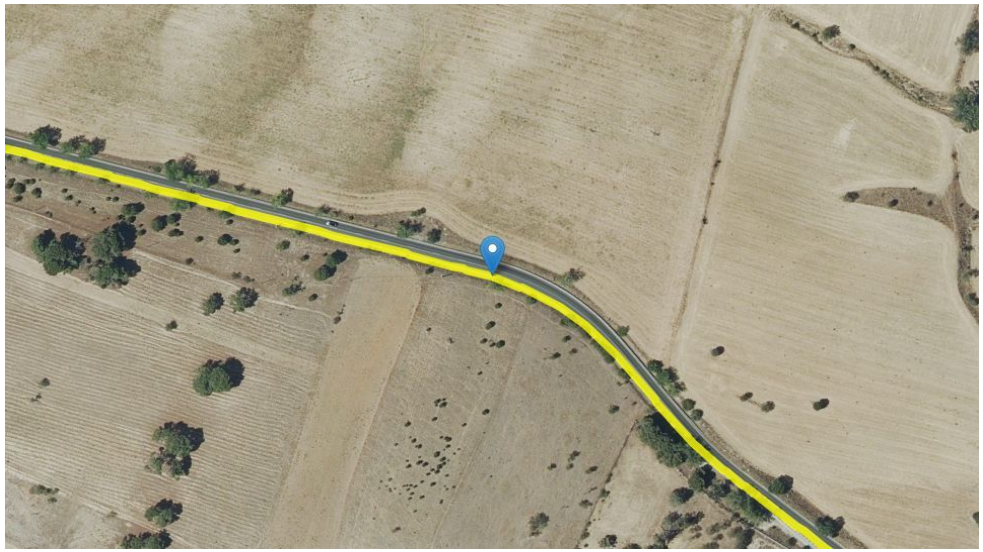
FOTOGRAMA

IDENTIFICACIÓN	
FAMILIA	Elementos de balizamiento
CÓDIGO INCIDENCIA	6B.06.01
DENOMINACIÓN	Elementos con deterioros/obstáculos que impidan su correcta percepción
OBSERVACIONES

CÓDIGO	DESCRIPCIÓN	UNIDADES	PRECIO UNITARIO	IMPORTE
BA012	Sustitución o instalación de panel direccional	3	198,42 € ud	595,26 €
			VALORACIÓN TOTAL	595,26 €

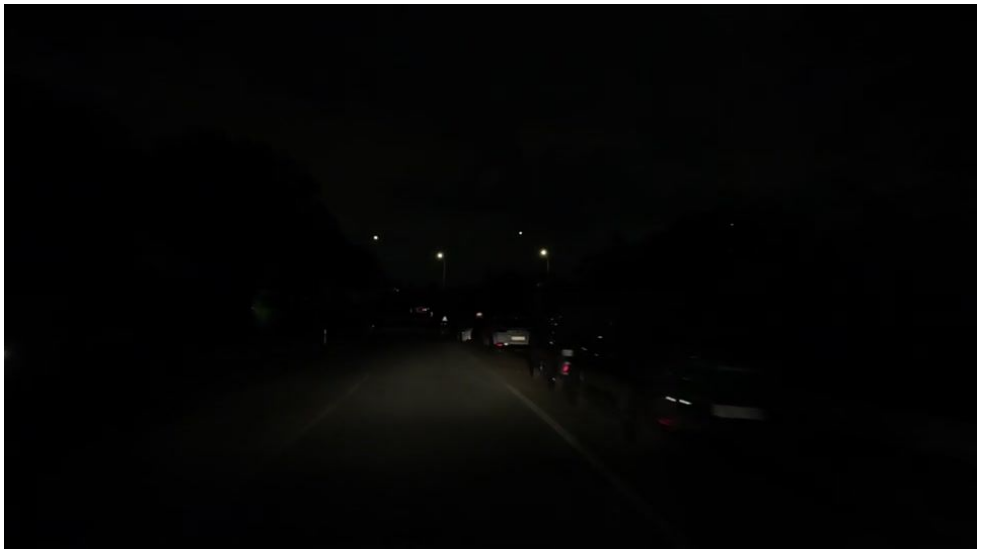
FOTOGRAMA

IDENTIFICACIÓN	
FAMILIA	Marcas Viales
CÓDIGO INCIDENCIA	5MV.01.01
DENOMINACIÓN	Deterioros en las marcas viales que impiden su correcta percepción
OBSERVACIONES

PROPUESTA DE ACTUACIÓN				
CÓDIGO	DESCRIPCIÓN	UNIDADES	PRECIO UNITARIO	IMPORTE
MV005	Repintado de marcas viales acrílica en emulsión espesor 15cm	0,06	335,35 € km	20,12 €
			VALORACIÓN TOTAL	20,12 €
