DOCUMENTO: E/LC-10009/AU-22

INSPECCIÓN PRINCIPAL DEL VIADUCTO SOBRE LA  
RIERA SECA SITUADO EN EL P.K. DE OBRA 201+245  
(P.K. DE LINEA 636+988) DE LA L.A.V. MADRID –  
ZARAGOZA – BARCELONA – FRONTERA FRANCESA.  
TRAMO: BARCELONA – LA ROCA DEL VALLES.  
SUBTRAMO: MONTCADA – MOLLET DEL VALLES  
(BARCELONA).

Peticionario: **ADIF**

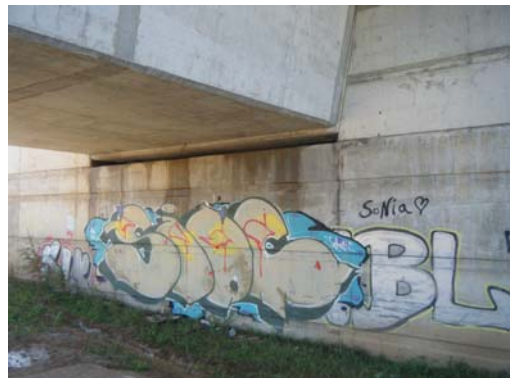
**Fotografía nº 9.** Pintadas en el muro de frente del estribo de entrada

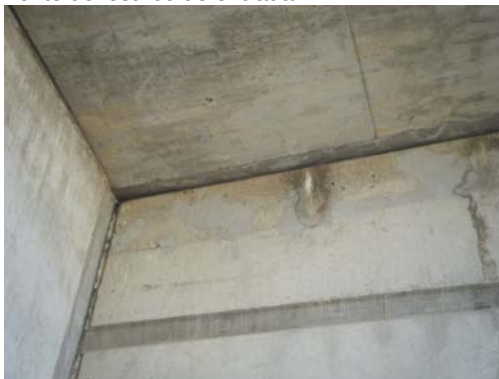
**Fotografía nº 10.** Eflorescencia en el muro de frente del estribo de entrada

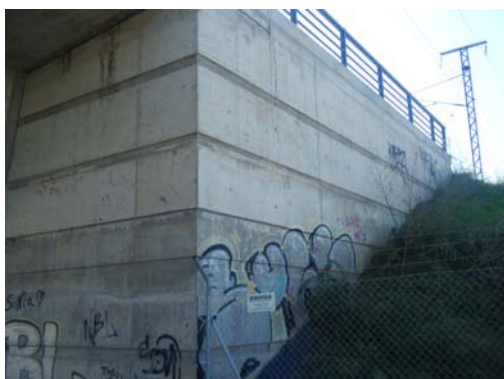
**Fotografía nº 12.** Pintadas en la aleta izquierda del estribo de entrada

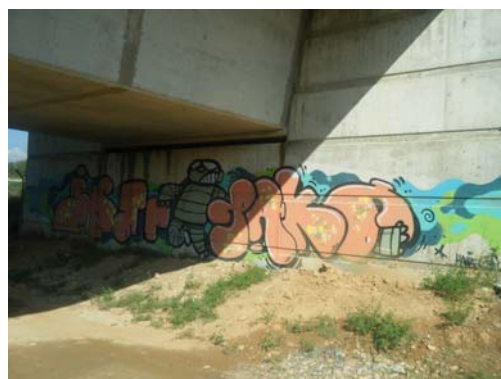
**Fotografía nº 13.** Humedades en el muro de frente del estribo de salida

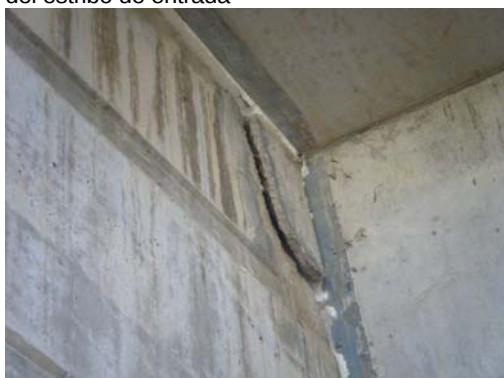
**Fotografía nº 14.** Desconchón en el muro de frente del estribo de salida

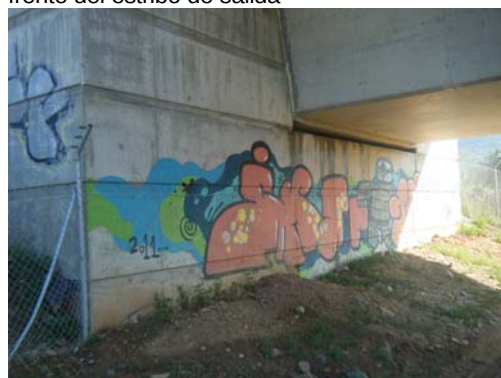
**Fotografía nº 15.** Pintadas en el muro de frente del estribo de salida

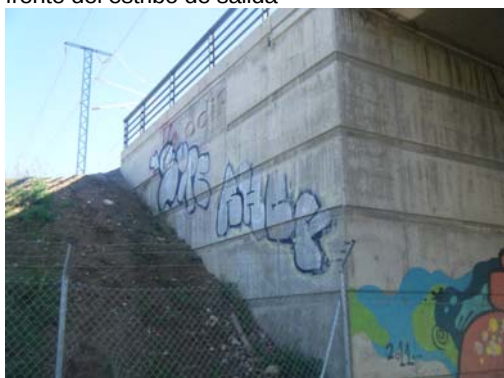
**Fotografía nº 16.** Pintadas en la aleta izquierda del estribo de salida

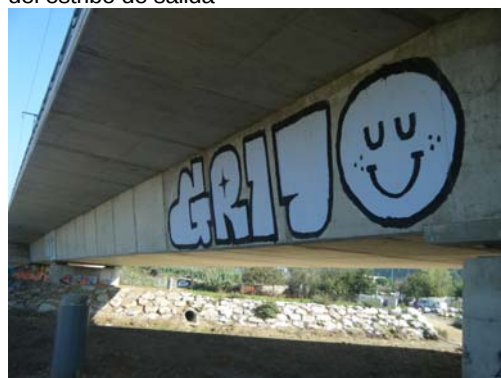
**Fotografía nº 17.** Pintadas el alma izquierda del cajón

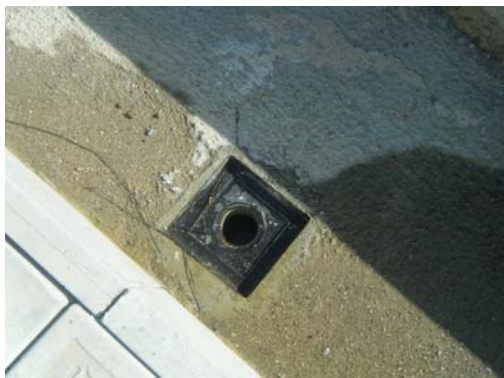
**Fotografía nº 18.** Ausencia de rejilla de protección en imbornal (Lado izquierdo)
