DOCUMENTO: E/LC-10009/AU-21

INSPECCIÓN PRINCIPAL DEL VIADUCTO SOBRE LA  
RIERA DE CALDES SITUADO EN EL P.K. DE OBRA  
202+839 (P.K. DE LINEA 638+582) DE LA L.A.V. MADRID –  
ZARAGOZA – BARCELONA – FRONTERA FRANCESA.  
TRAMO: BARCELONA – LA ROCA DEL VALLES.  
SUBTRAMO: MONTCADA – MOLLET DEL VALLES  
(BARCELONA).

Peticionario: **ADIF**

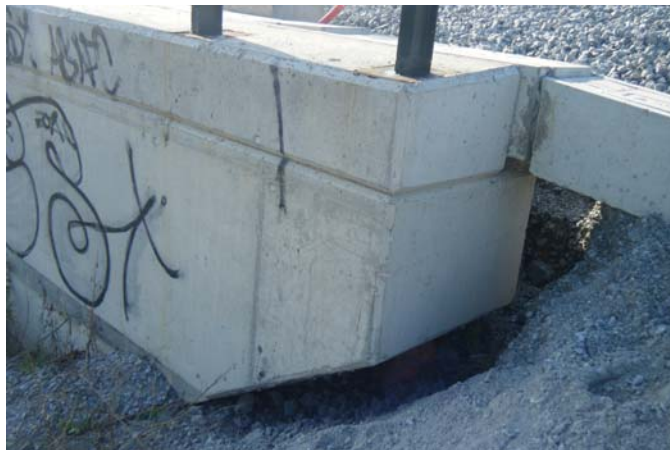
Durante la inspección realizada existía erosión en el terraplén derecho del estribo de salida (bajo la aleta derecha), ocasionada por la ausencia de un sistema de drenaje, que permita la recogida y canalización de las aguas de lluvia. Dicha erosión está provocando, tal y como se puede ver en la fotografía nº 6, el descalce tanto de la parte superior de la aleta derecha como de la canalización de servicios existente.

**Fotografía nº 6:** Erosión en el talud del estribo de salida

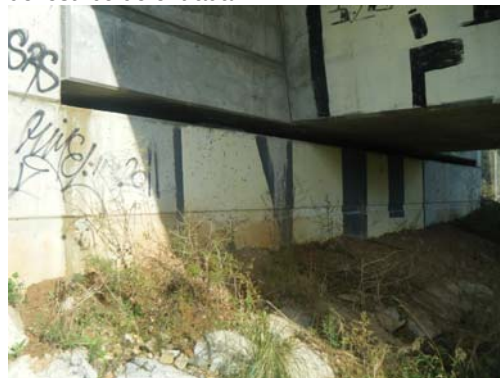
**Fotografía nº 11.** Pintadas en el muro de frente del estribo de salida

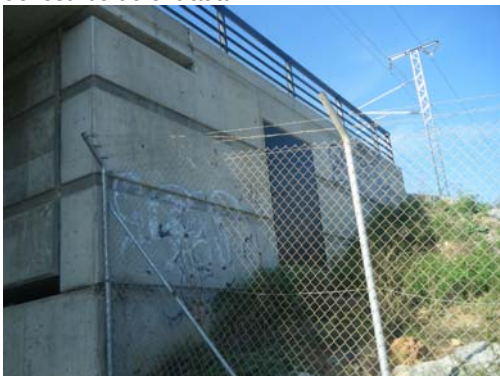
Todas las aletas presentaban buenas condiciones y no se apreció ningún tipo de deterioro, salvo la existencia de pintadas realizadas en el paramento de todas las aletas.

**Fotografía nº 12.** Pintadas en la aleta derecha del estribo de salida

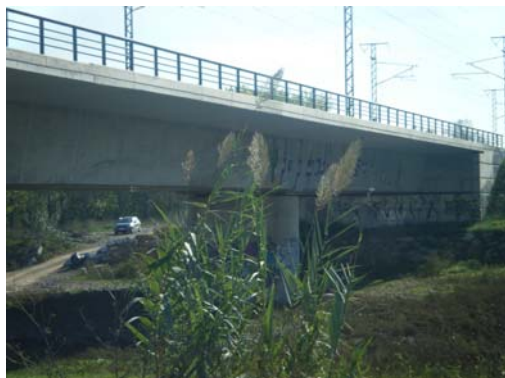
**Fotografía nº 14.** Pintadas en el alma izquierda del tablero

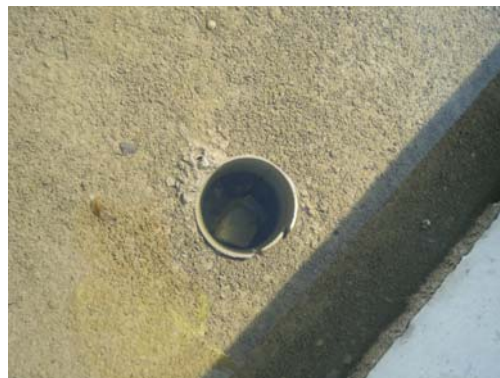
Se observó que los imbornales dispuestos en la parte superior izquierda del tablero carecían de rejillas de protección, para evitar que el arrastre de materiales los pueda obstruir, tal y como sucedía en el imbornal izquierdo situado en el vano nº 1 (véase la fotografía nº 7)

**Fotografía nº 15.** Obstrucción del imbornal izquierdo situado sobre el tablero del vano nº 1

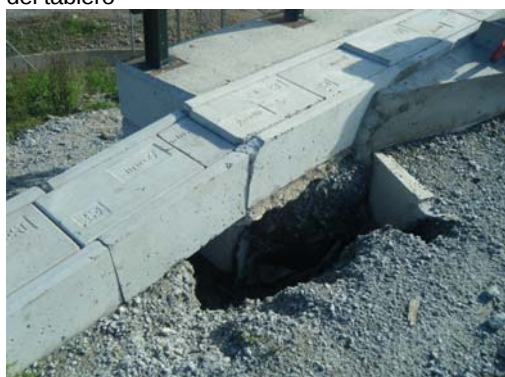
**Fotografía nº 16.** Erosión en el terraplén derecho del estribo de salida bajo la aleta dcha.

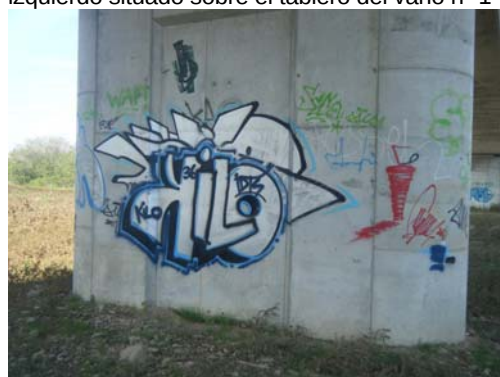
**Fotografía nº 17.** Pintadas en la pila nº 1

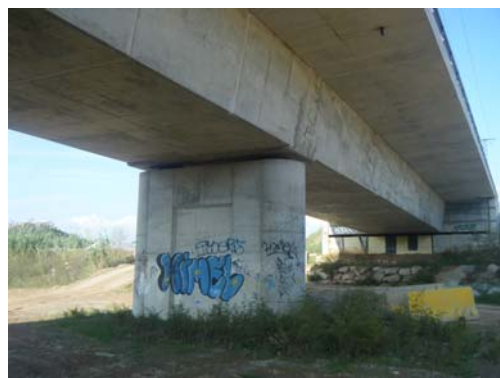
**Fotografía nº 19.** Pintadas en la pila nº 2

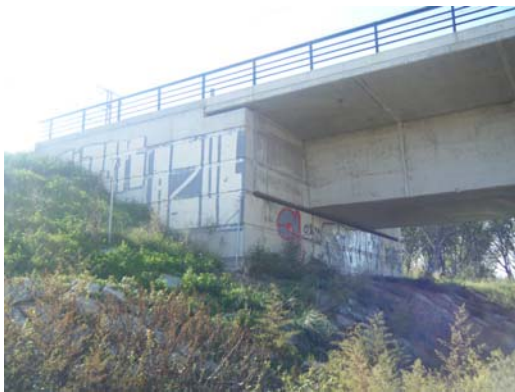
- Tanto el muro de frente como aletas de ambos estribos y las pilas que constituyen el viaducto sobre la Riera de Caldes se encuentran en buen estado.
- Las protecciones de escollera que existían en ambos estribos, se encontraban en muy buen estado.

**Fotografía nº 1:** Protección de escollera en el estribo nº 1

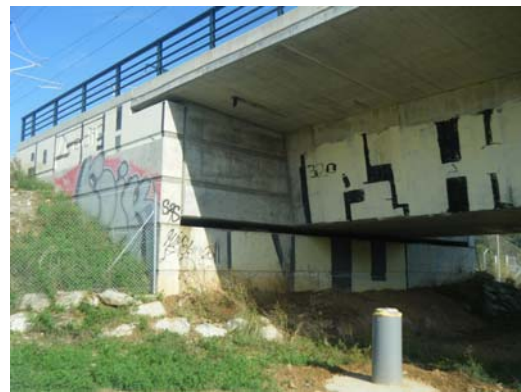
**Fotografía nº 2:** Protección de escollera en el estribo nº 2

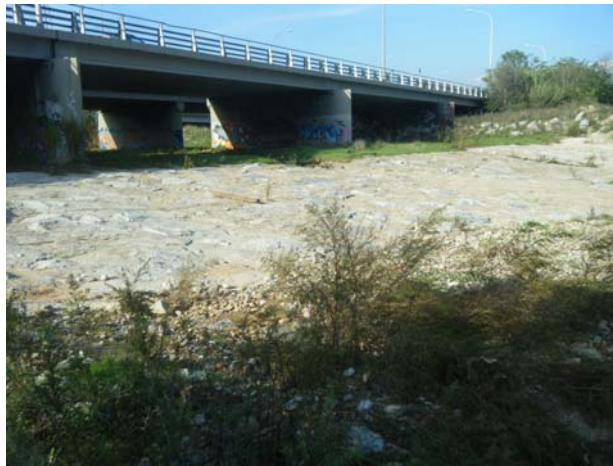
- Cabe indicar que a unos 150 m aguas arriba del viaducto, existe una protección de escollera a lo largo de toda la sección transversal del cauce que, en caso de avenida importante, disminuye la energía que pueda tener el flujo de agua (véase la fotografía n 3), evitándose de esta manera la erosión que pudiera producirse en esta zona.

**Fotografía n° 3:** Protección de escollera aguas arriba del cauce
