**CONTRATO DE SERVICIOS PARA LA REALIZACIÓN DE PRUEBAS DE CARGA  
E INSPECCIONES DE PUENTES EN EL TRAMO BARCELONA-FIGUERES  
DE LA LÍNEA DE ALTA VELOCIDAD  
MADRID -ZARAGOZA - BARCELONA - FRONTERA FRANCESA.**

**INFORME DE INSPECCIÓN PRINCIPAL**

**SUBTRAMO: MOLLET DEL VALLÉS - MONTORNÉS DEL VALLÉS**  
**Viaducto sobre el río Congost Ibérico**  
**P.K.Obra: 128+729 P.K.Línea: 644+353**

**Abril de 2013**

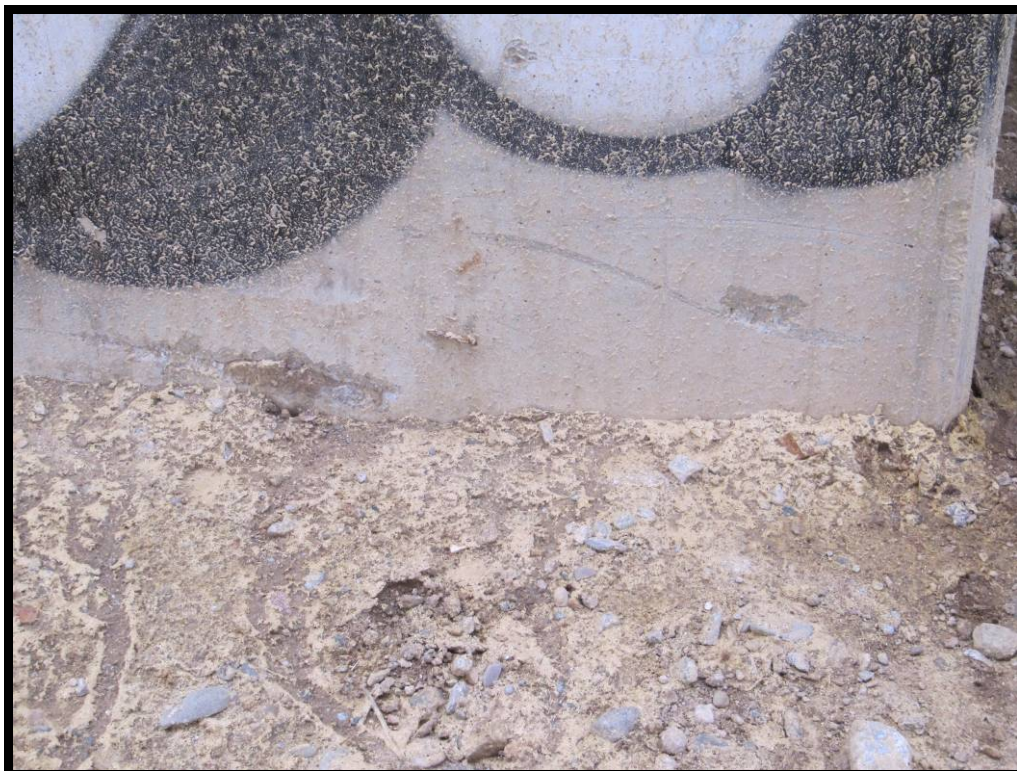
Hay desconchones sin armadura implicada, motivados principalmente por impactos o por ejecución deficiente, en los siguientes elementos: muro lateral derecho del estribo 1, cama de nivelación superior del apoyo izquierdo de la pila 1, cama de nivelación del apoyo del fuste derecho de la pila 1, viga izquierda del vano 2, en la zapata del fuste izquierdo de la pila 2, cama de nivelación del apoyo del fuste derecho de la pila 3 y en el taladro de un sumidero situado en el lado izquierdo del vano 2, aproximadamente a mitad del vano. Por otra parte, en la plataforma, se observa un desconchón en la viga izquierda del vano 3. Se observa también un desconchón con armadura implicada en el lado derecho de vano 5, aproximadamente a 15m del estribo 2.

Desconchón, muro lateral derecho del estribo 1.

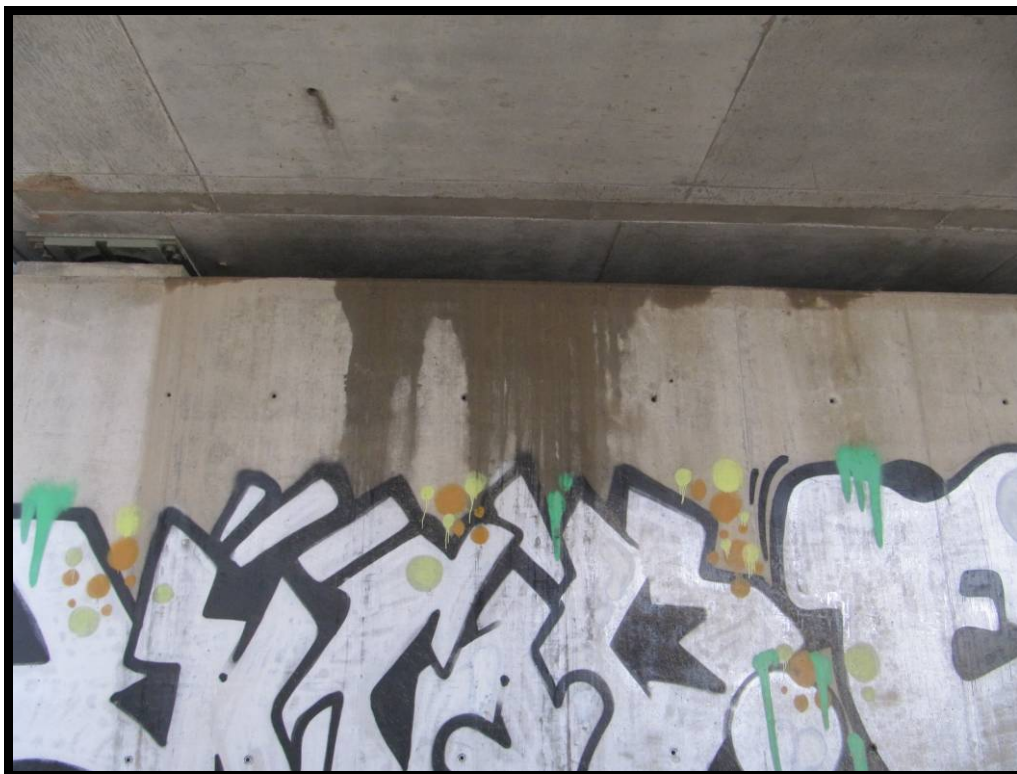
Humedades, muro frontal del estribo 1.

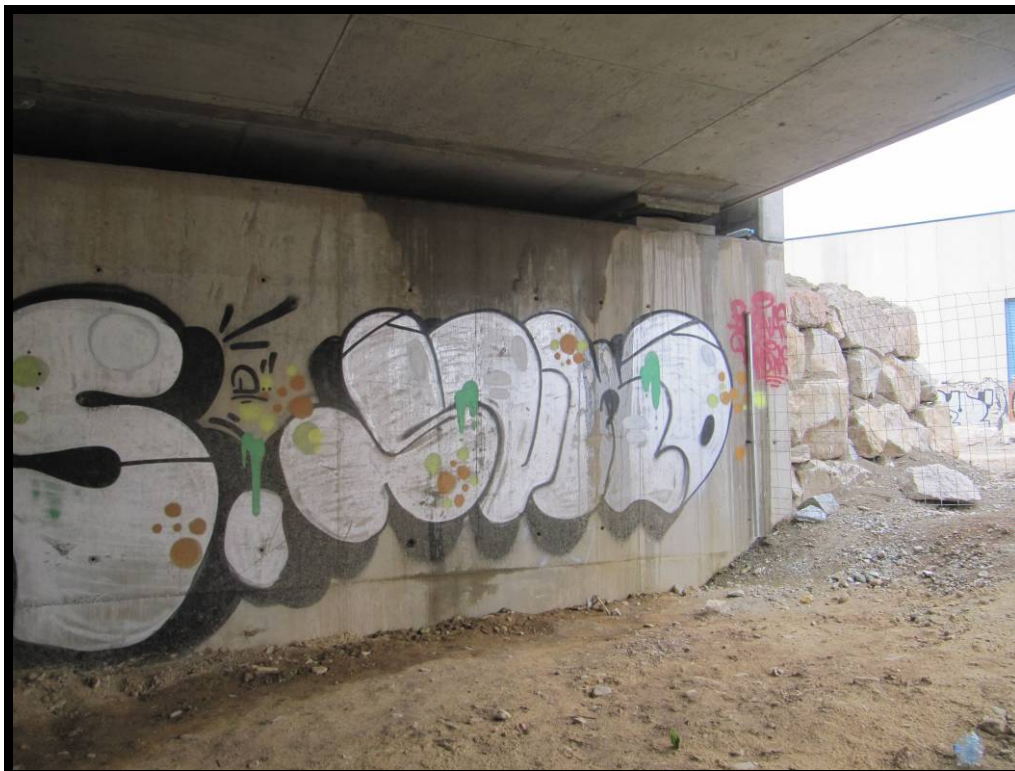
Humedades, muro frontal del estribo 1.

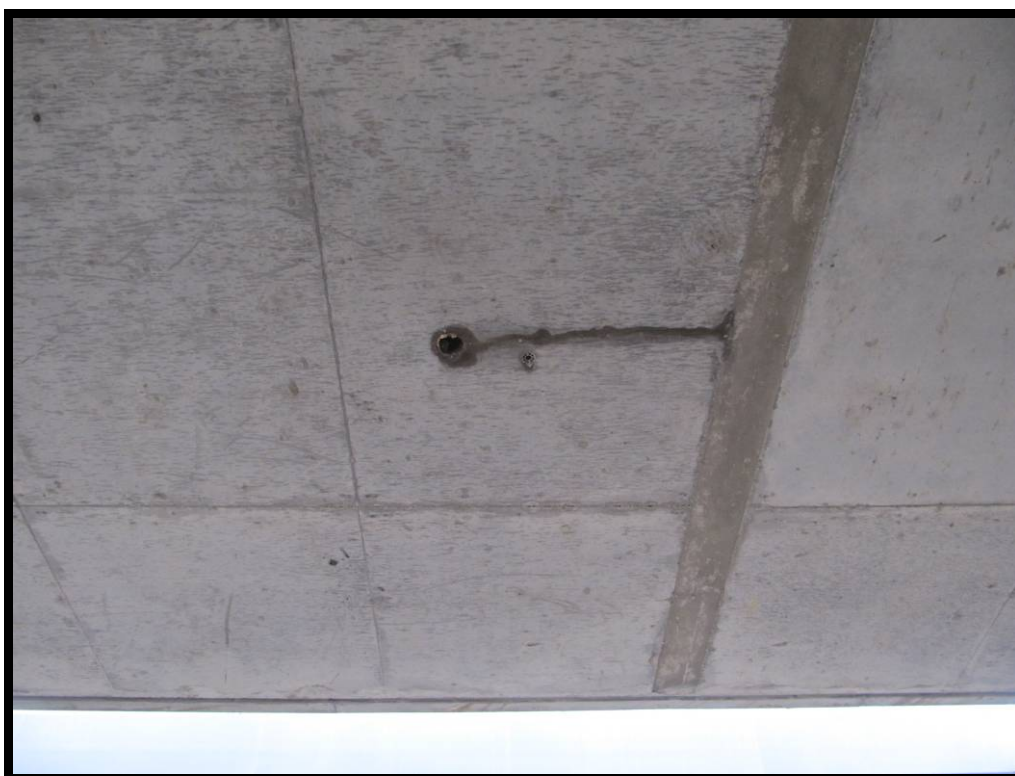
Falta de gárgolas en sumideros.

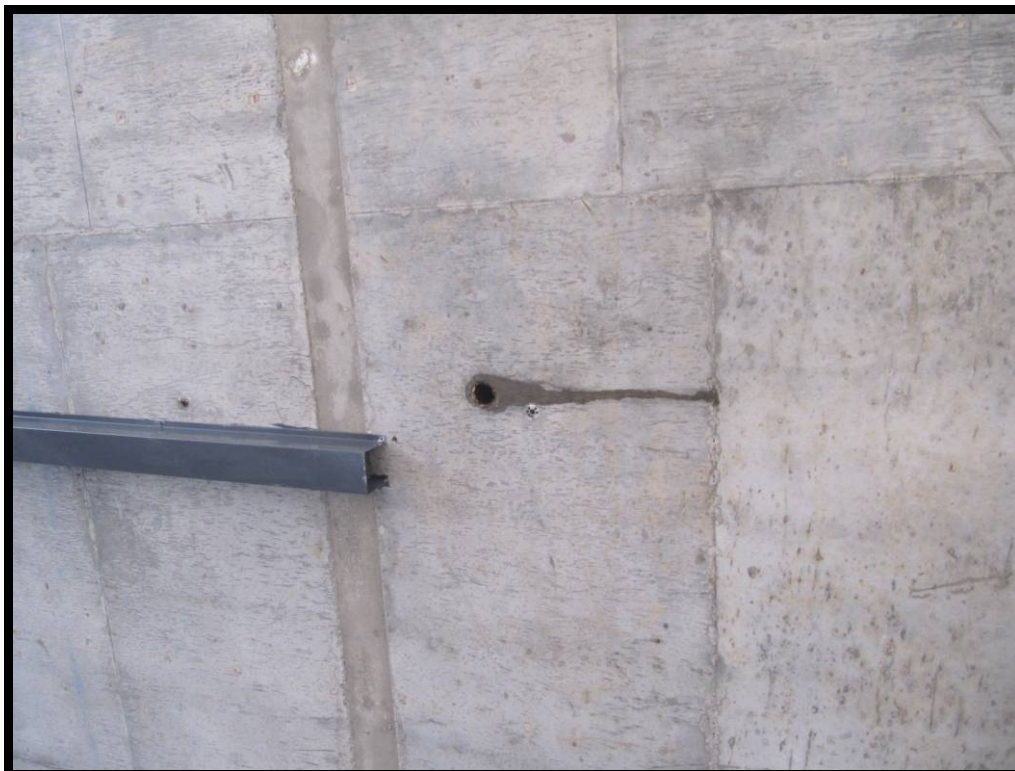
Falta de gárgolas en sumideros.

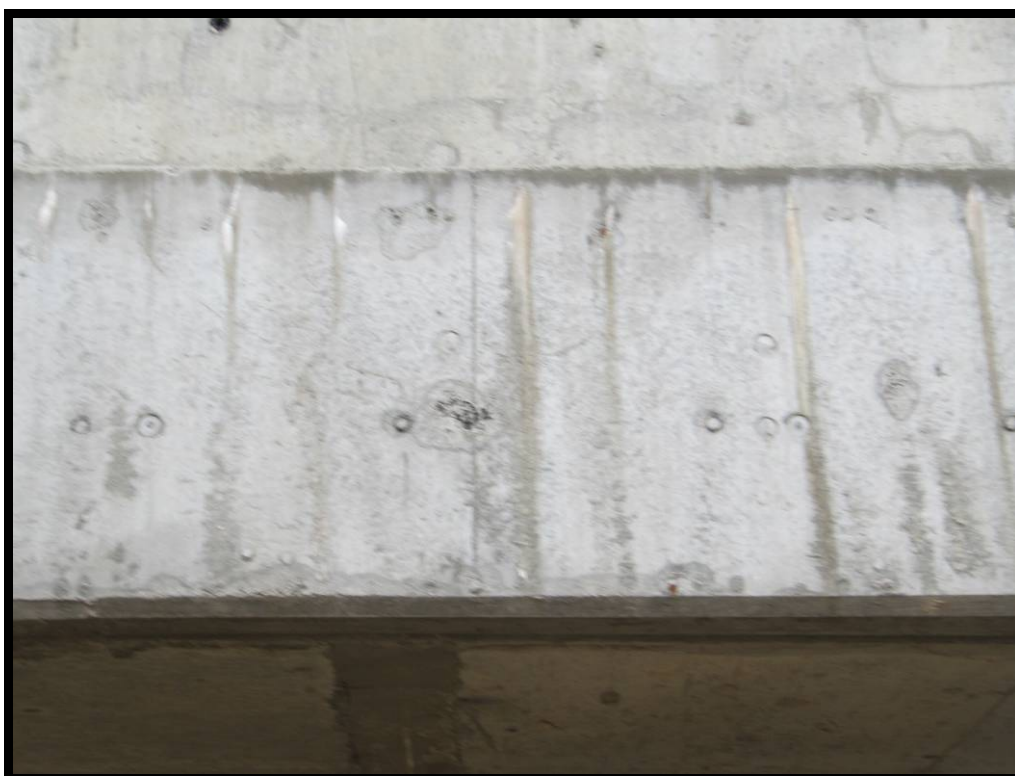
Se detectan nidos de grava / coque, debidos a una deficiente puesta en obra del hormigón, en las siguientes zonas: muro lateral derecho del estribo 1, viga izquierda del vano 1, viga derecha del vano 1, lado izquierdo de la losa del vano 2, viga derecha del vano 2, viga derecha del vano 3, viga izquierda del vano 3, viga izquierda del vano 4, fuste izquierdo de la pila 4, viga derecha del vano 5, viga izquierda del vano 5, muro lateral izquierdo del estribo 2 y cama de nivelación superior derecha del estribo 2. Por otra parte, en la plataforma, se observan también nidos de grava / coque en el canto de la viga derecha del vano 5, en la viga derecha del vano 4, en la viga derecha del vano 2 y en la viga derecha del vano 1.

Nidos de grava/coqueras, viga izquierda del vano 1.

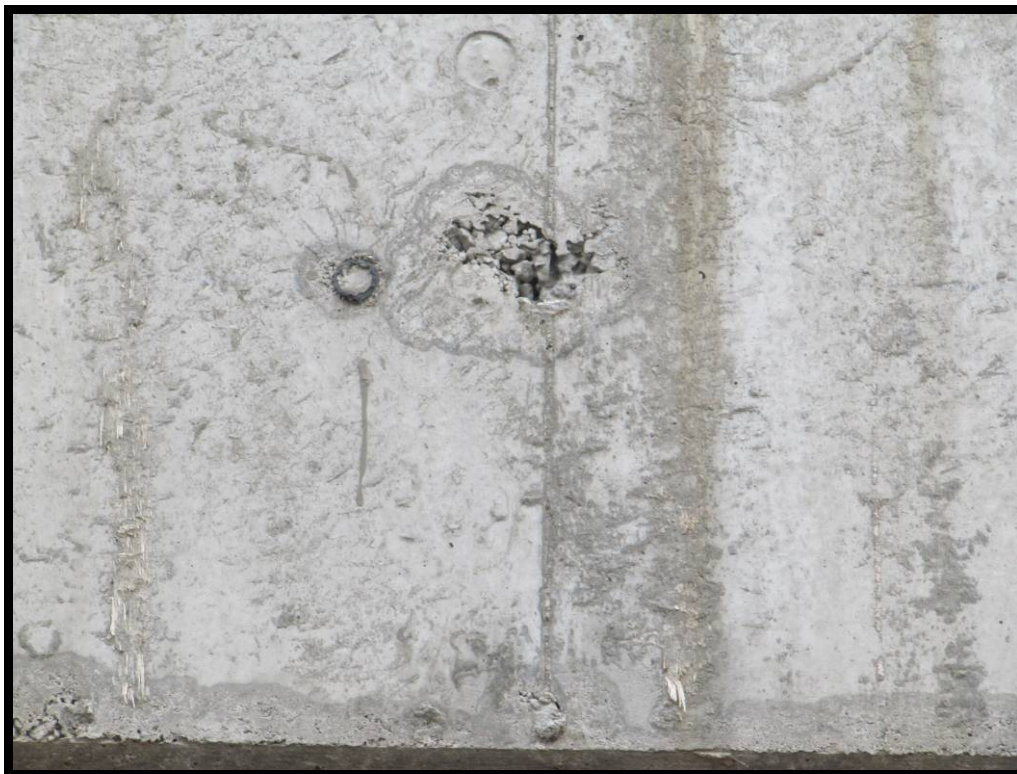
Nidos de grava/coqueras, viga izquierda del vano 1.

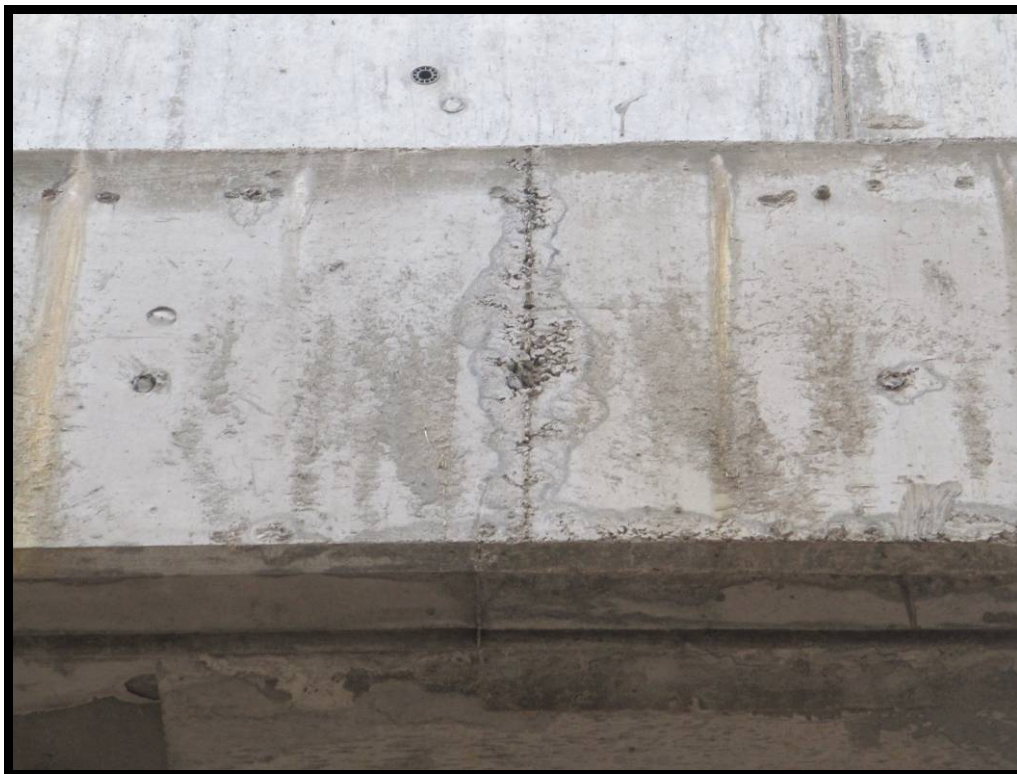
Nidos de grava/coqueras, viga derecha del vano 1.

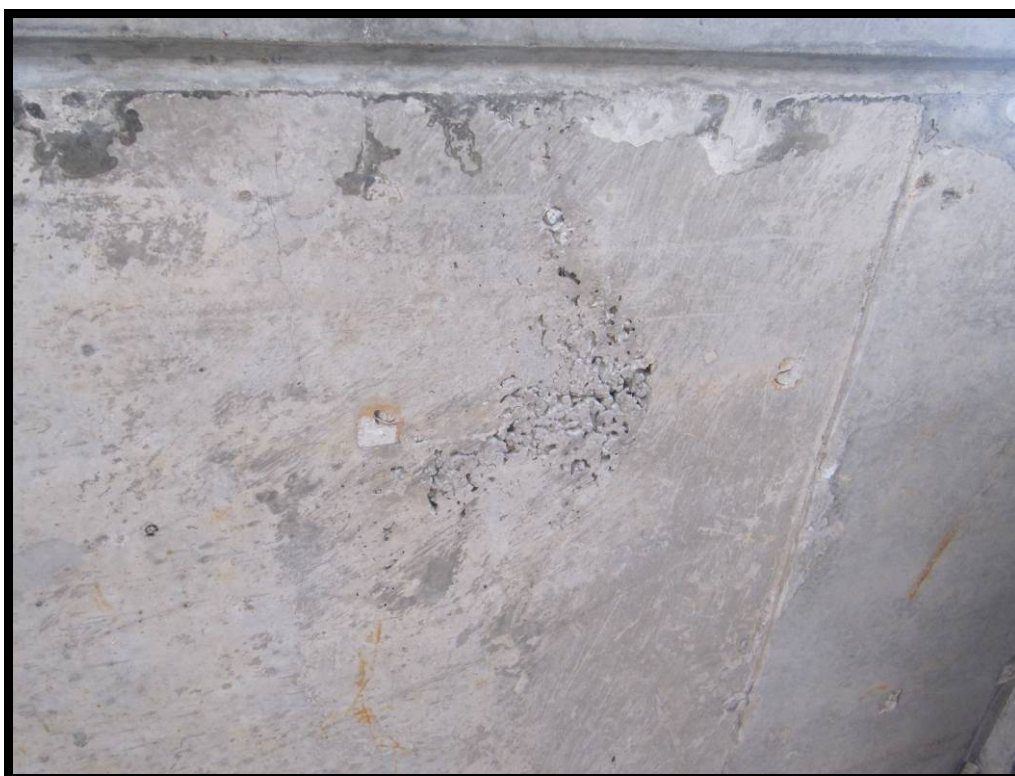
Nidos de grava/coqueras, vano 2.

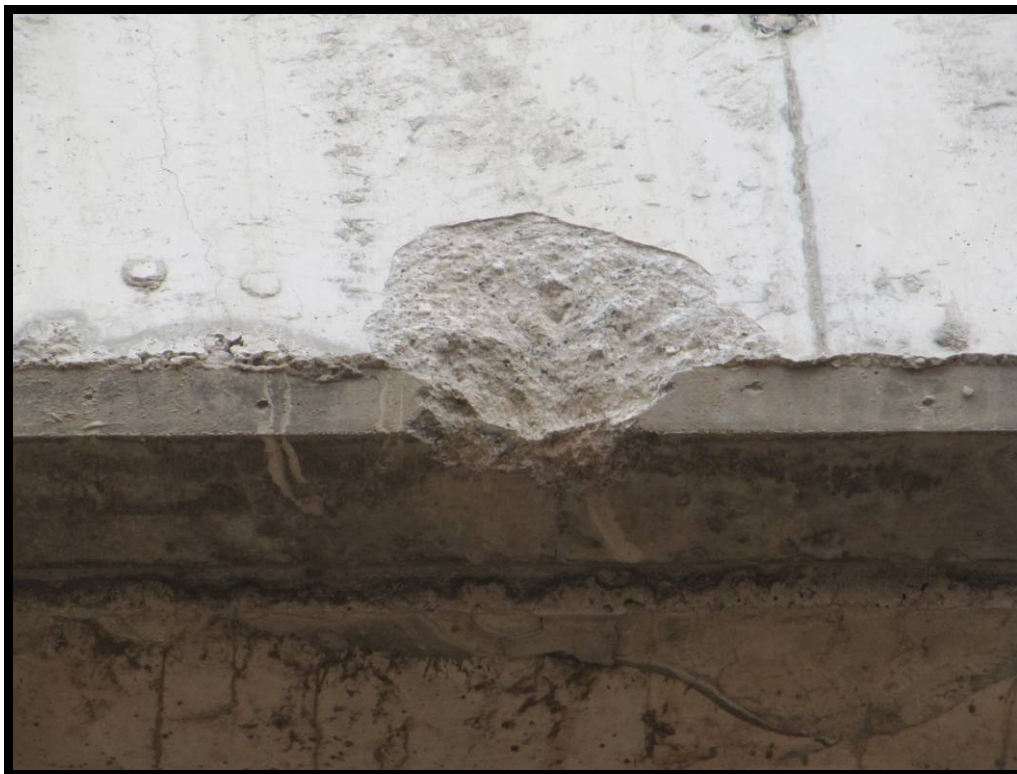
Desconchón, viga izquierda del vano 2.

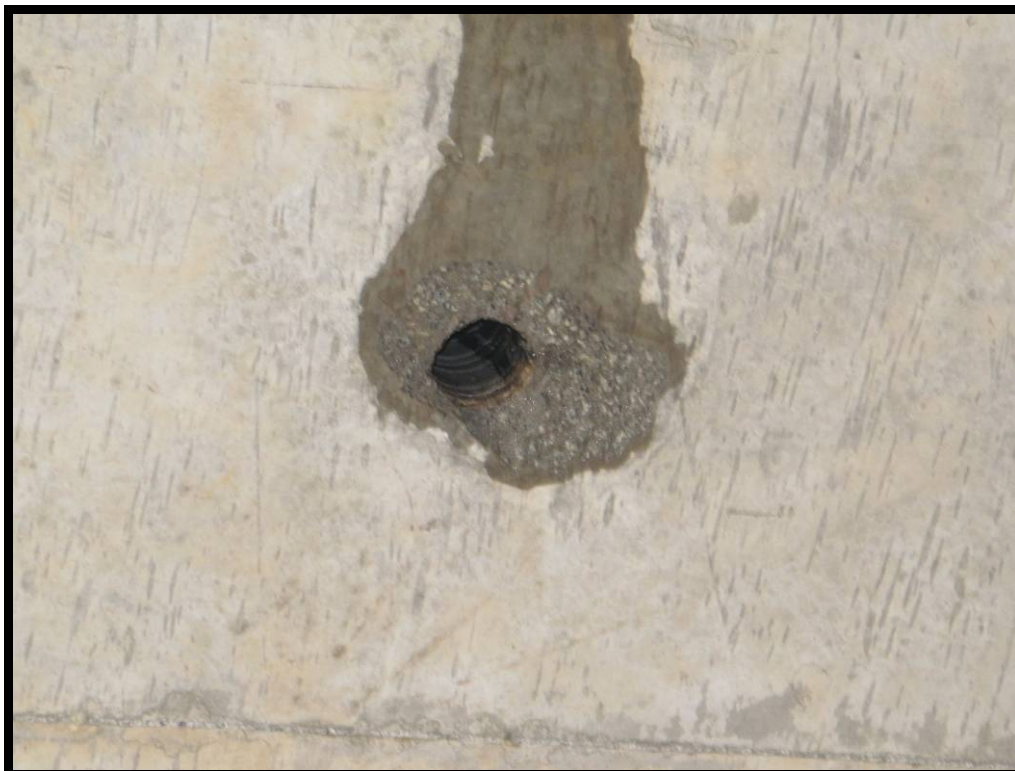
Desconchón en sumidero, lado izquierdo del vano 2.

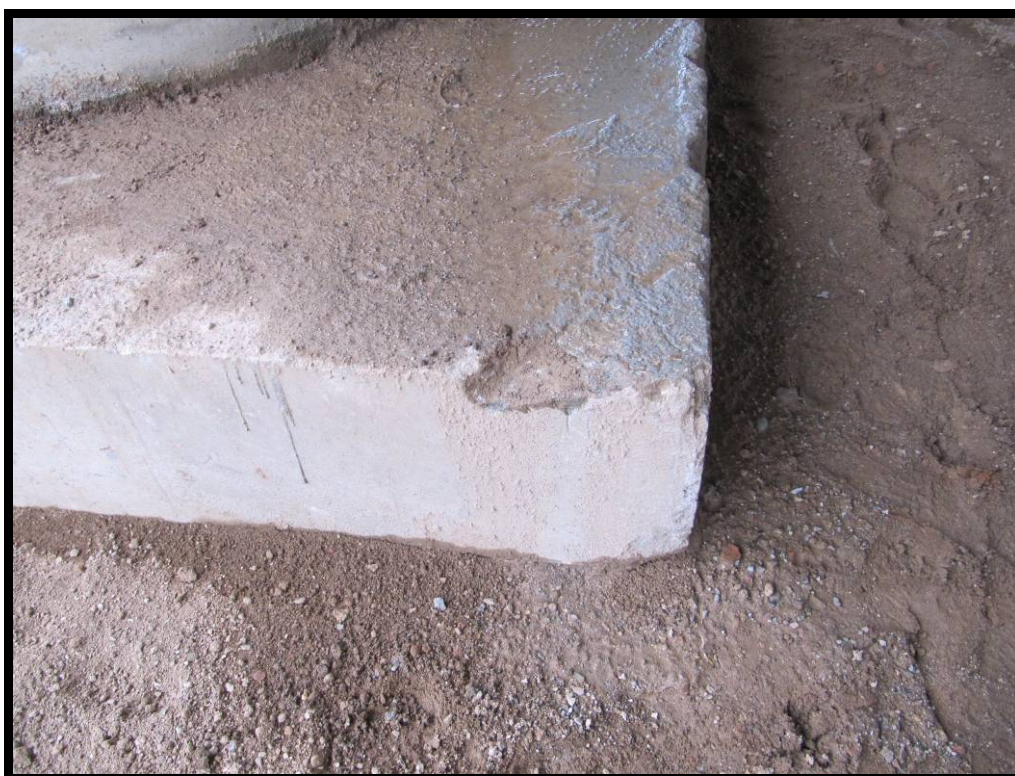
Desconchón, zapata del fuste izquierdo de la pila 2.

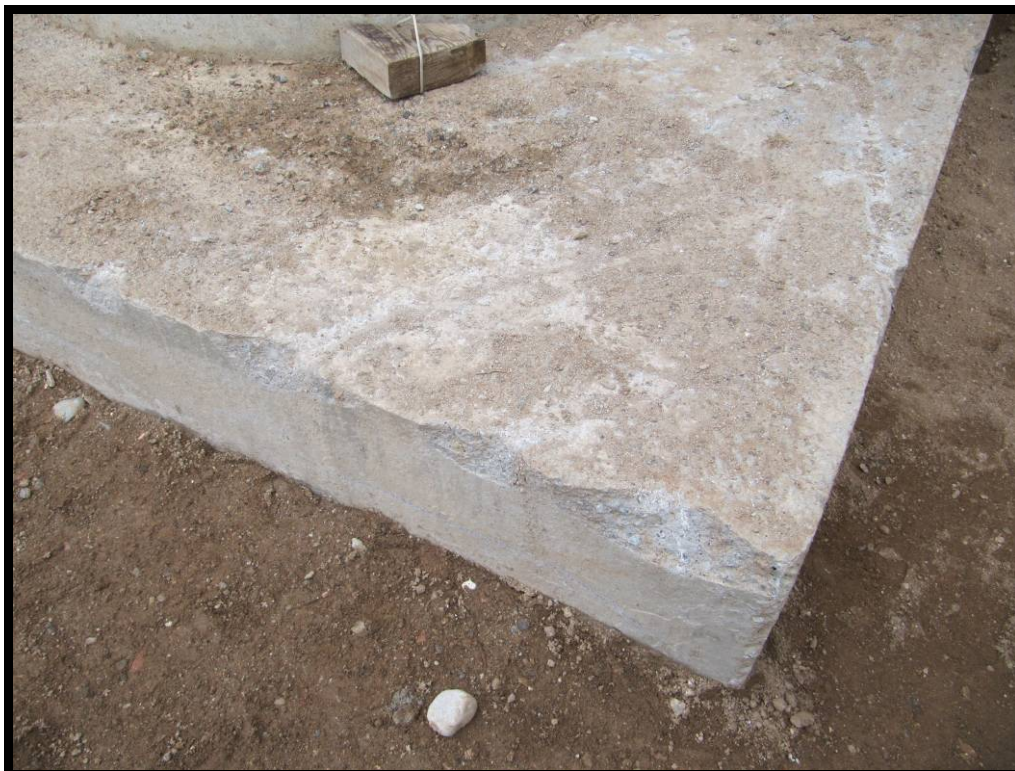
Desconchones, zapata del fuste izquierdo de la pila 2.

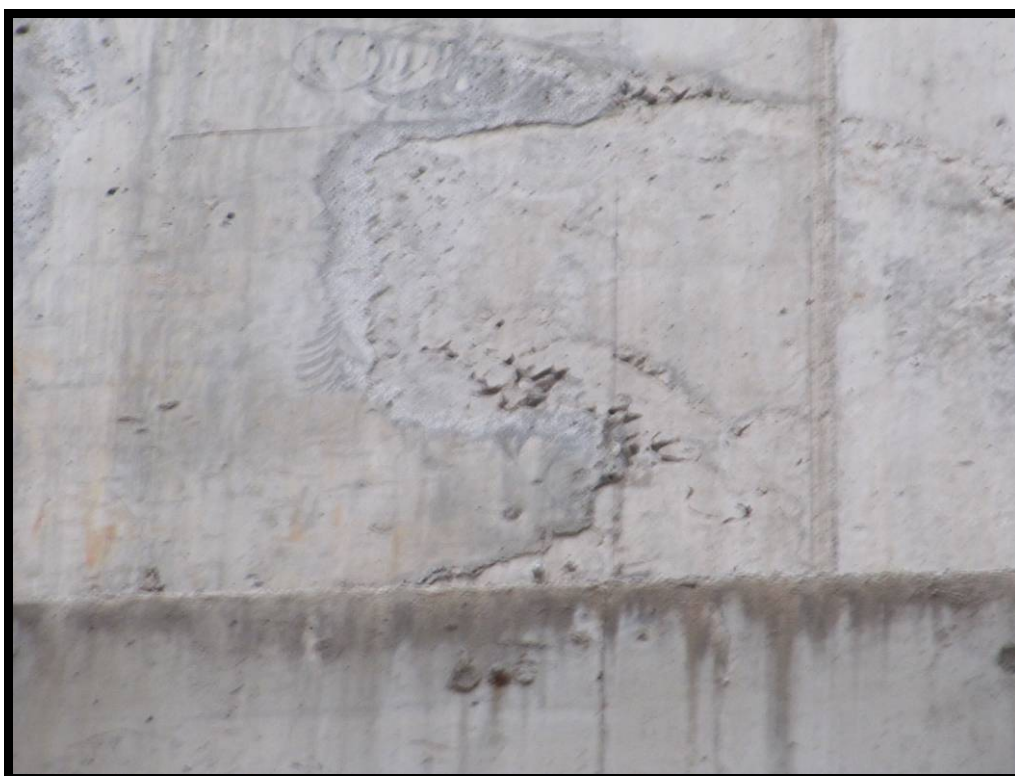
Nidos de grava/Coqueras, viga derecha del vano 3.

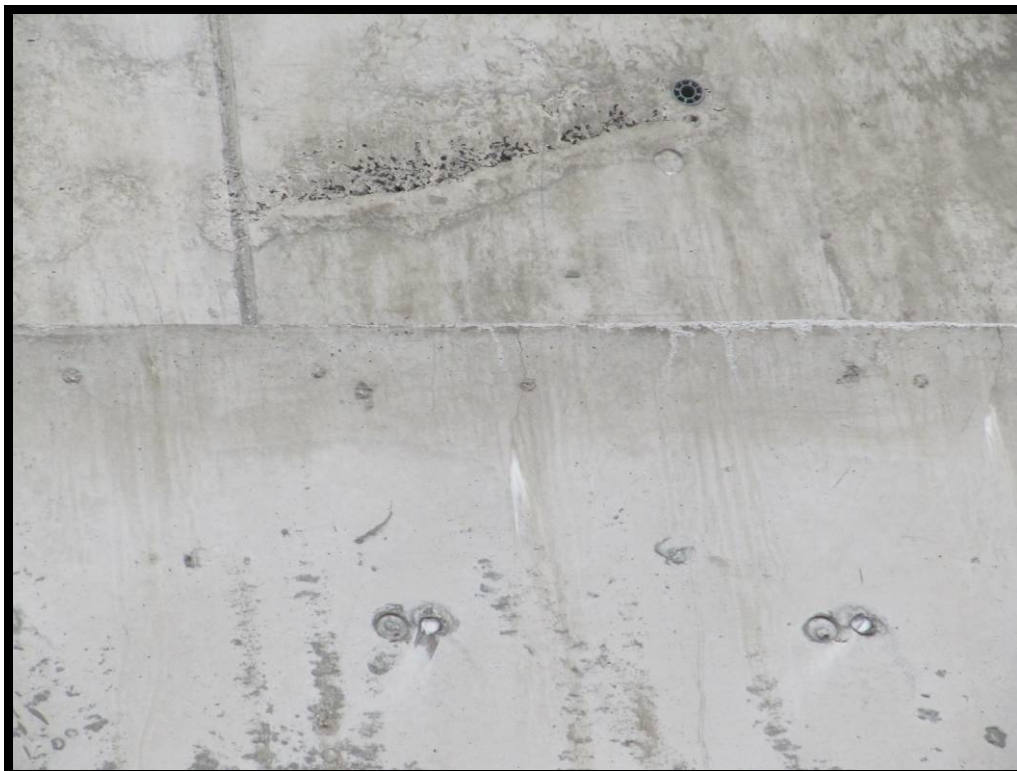
Nidos de grava/Coqueras, viga izquierda del vano 3.

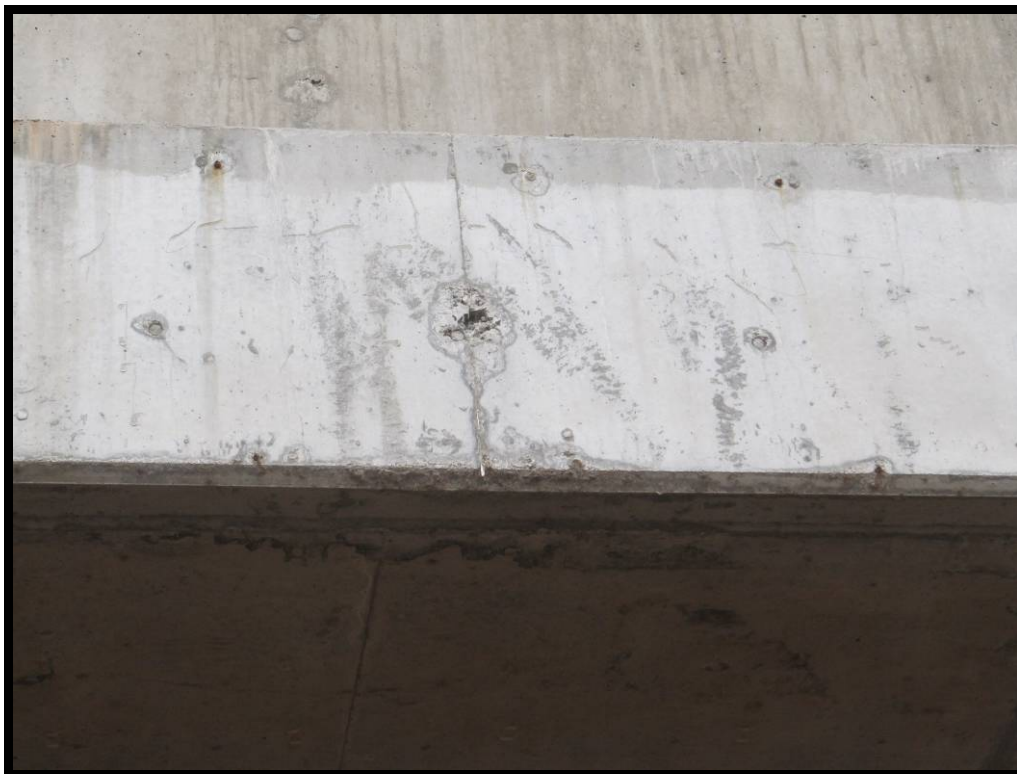
Nidos de grava/Coqueras, viga izquierda del vano 4.

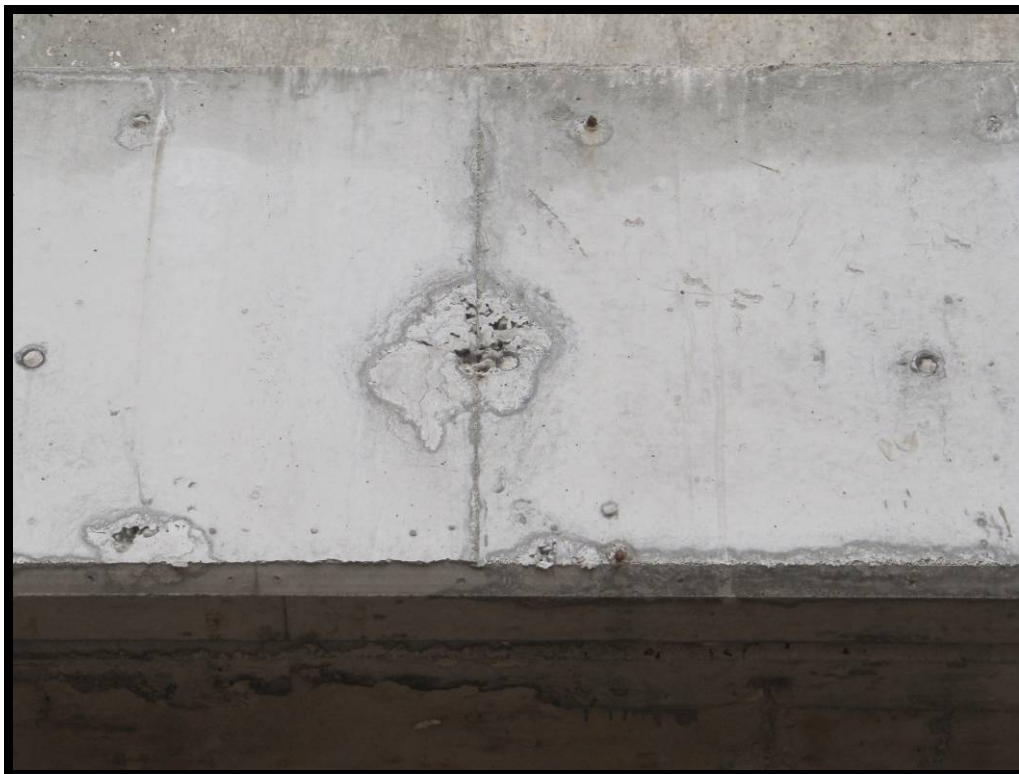
Nidos de grava/Coqueras, viga izquierda del vano 4.

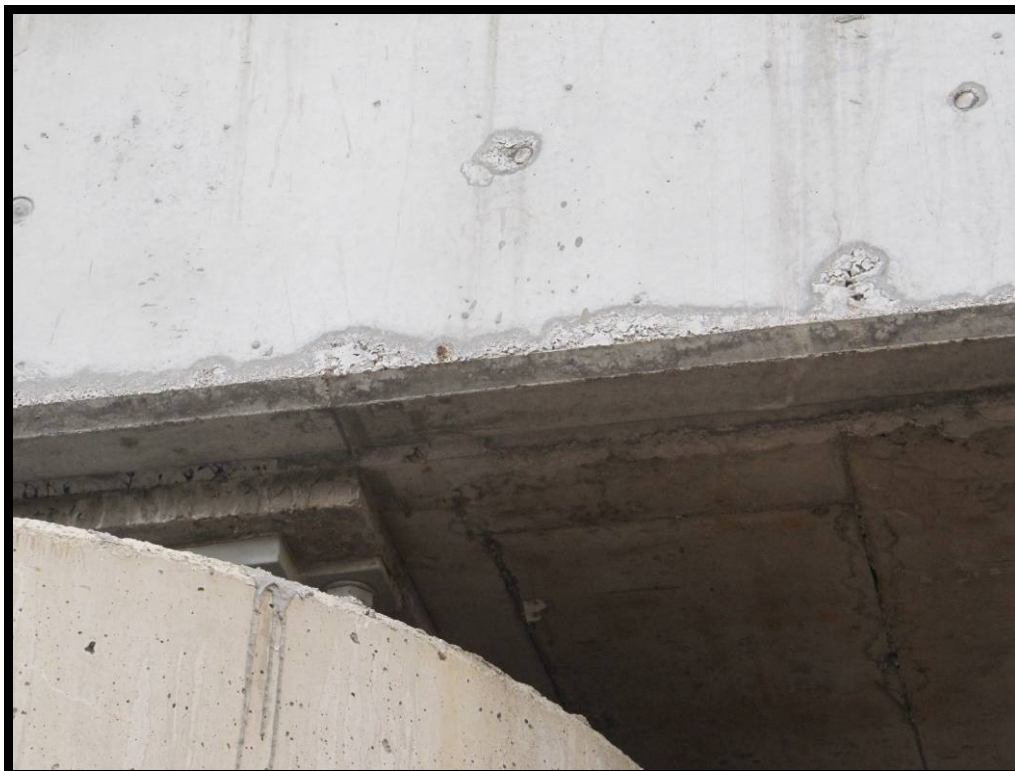
Nidos de grava/Coqueras, viga izquierda del vano 4.

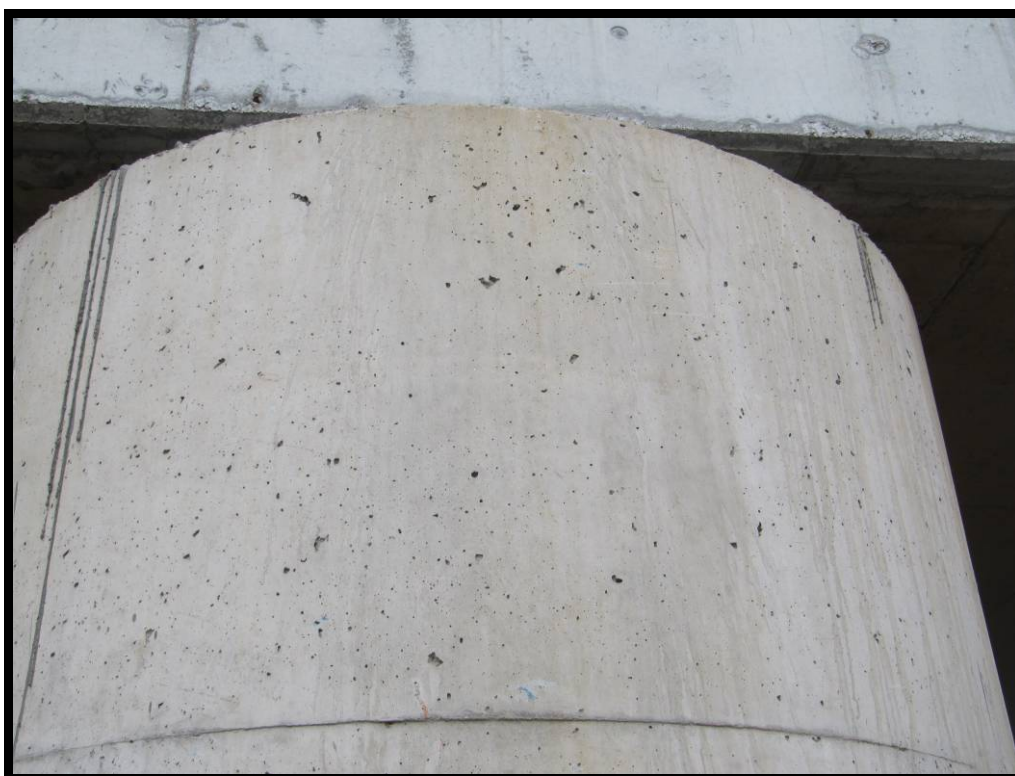
Coqueras, fuste izquierdo de la pila 4.

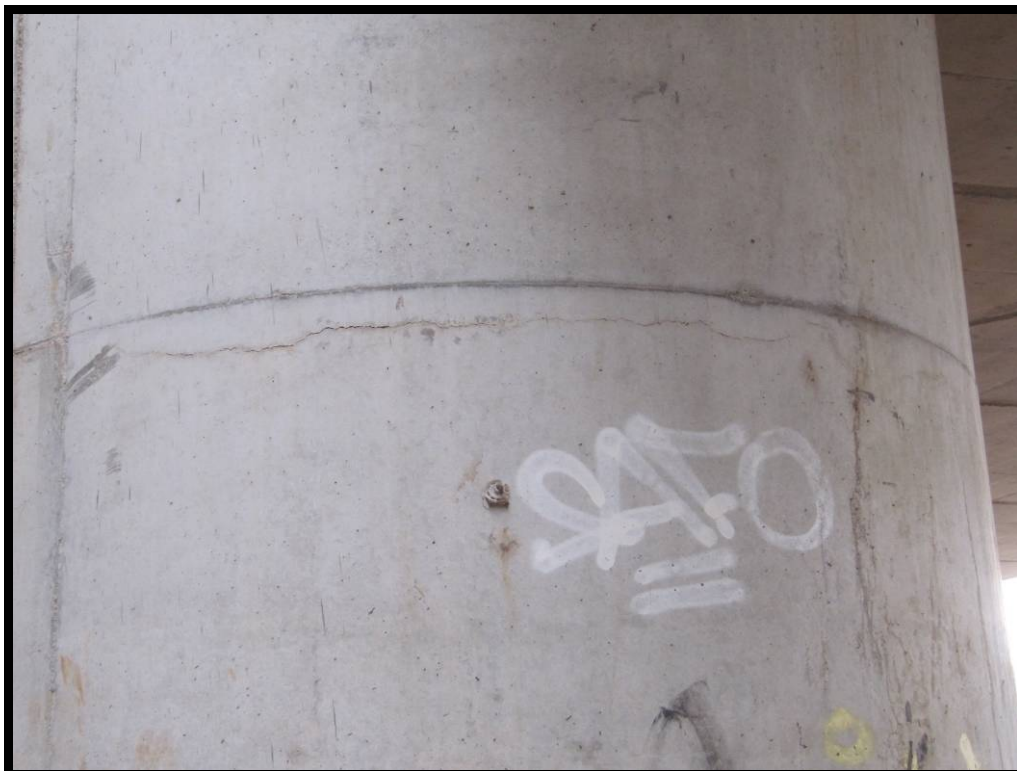
Fisura, fuste derecho pila 4.

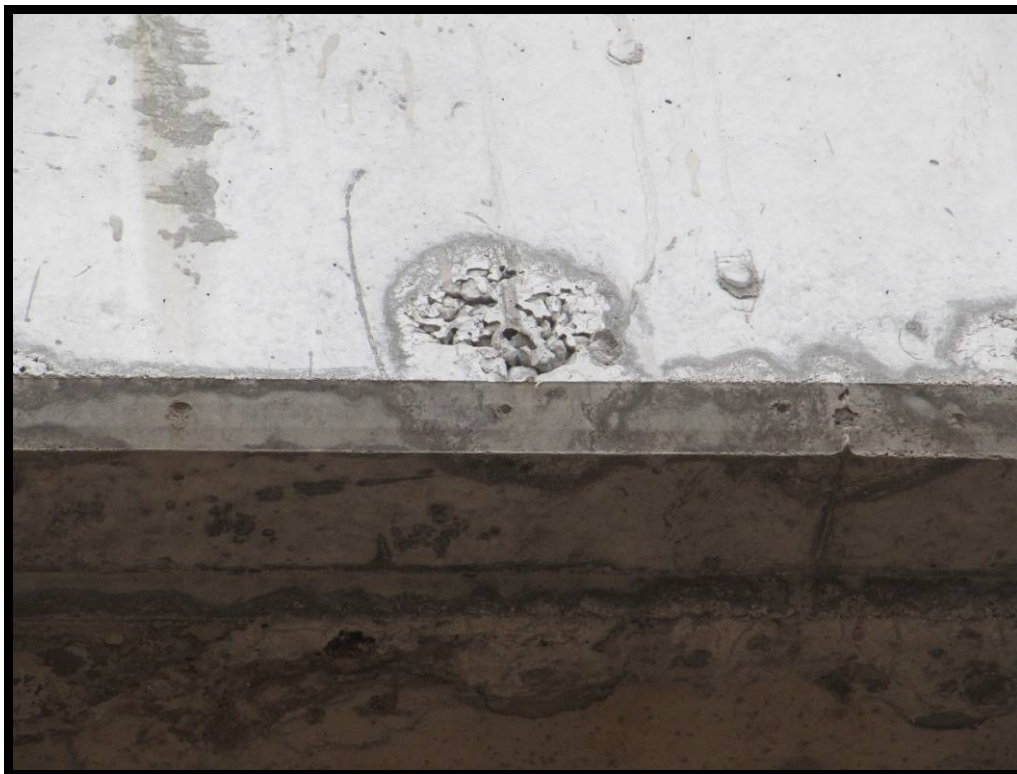
Nidos de grava/Coqueras, viga izquierda del vano 5.

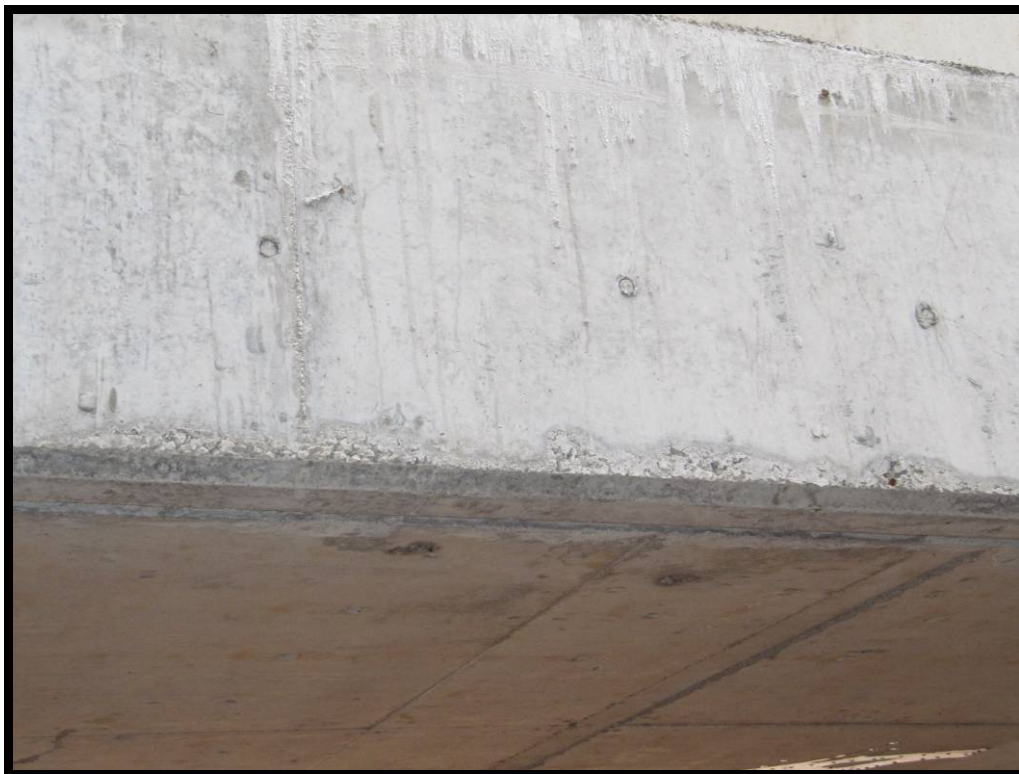
Nidos de grava/Coqueras, viga derecha del vano 5.

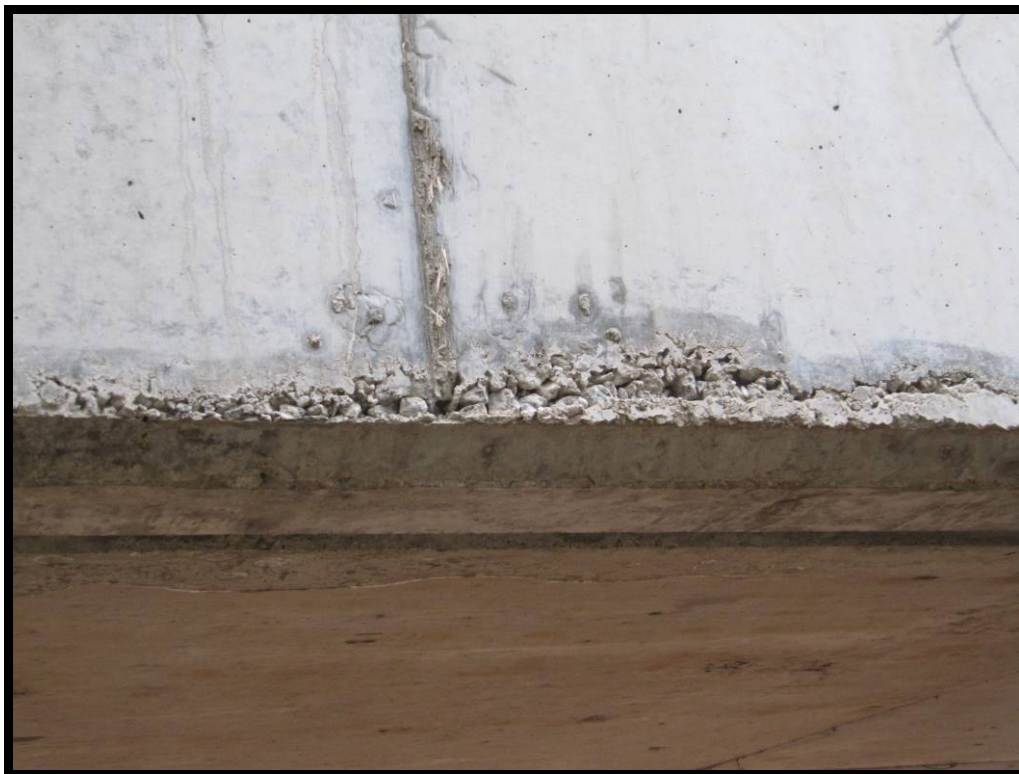
Nidos de grava/Coqueras, viga derecha del vano 5.

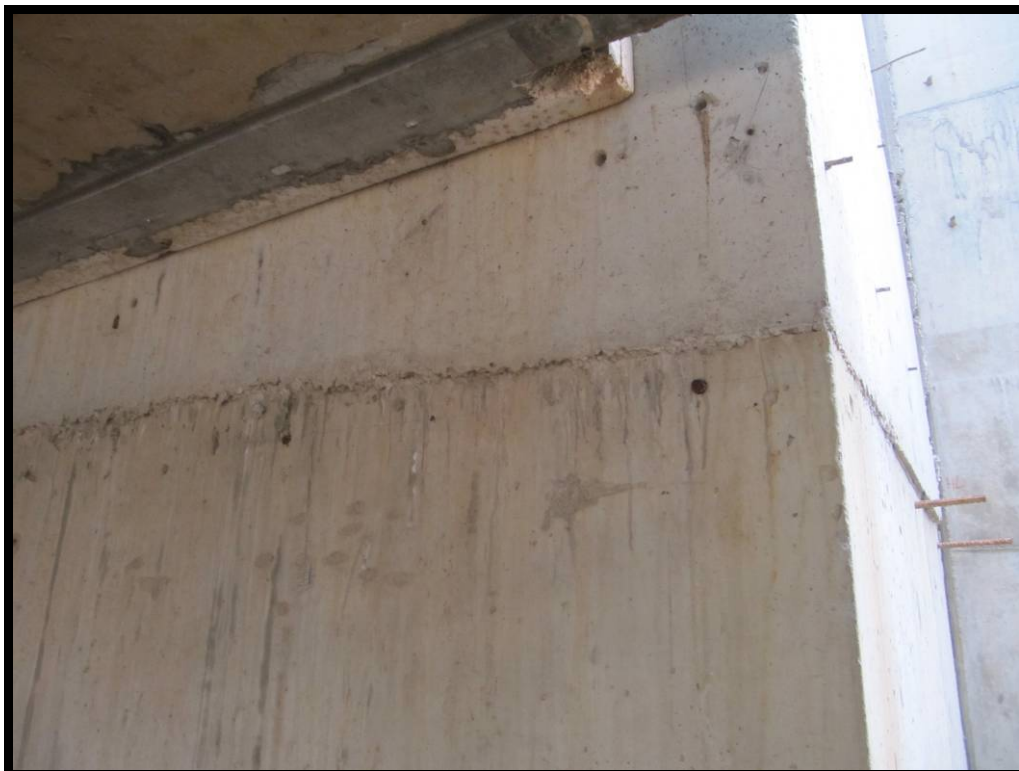
Barras corrugadas a la vista, estribo 2.

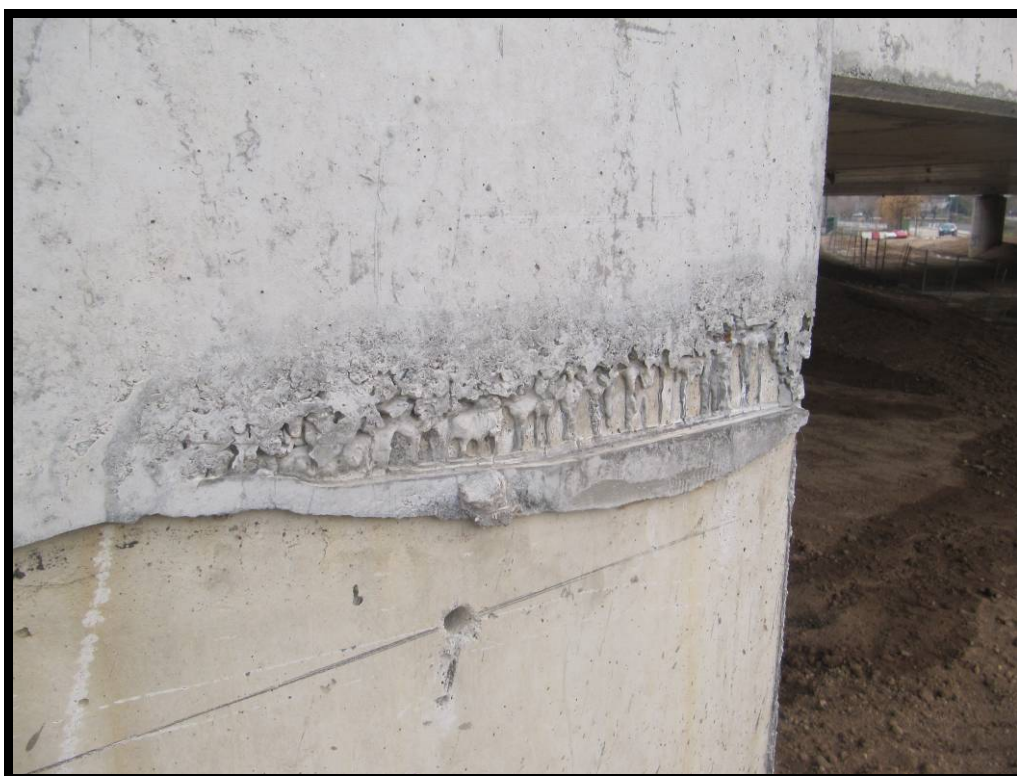
Nidos de grava y escurrimientos de hormigón, muro lateral izquierdo del estribo2.

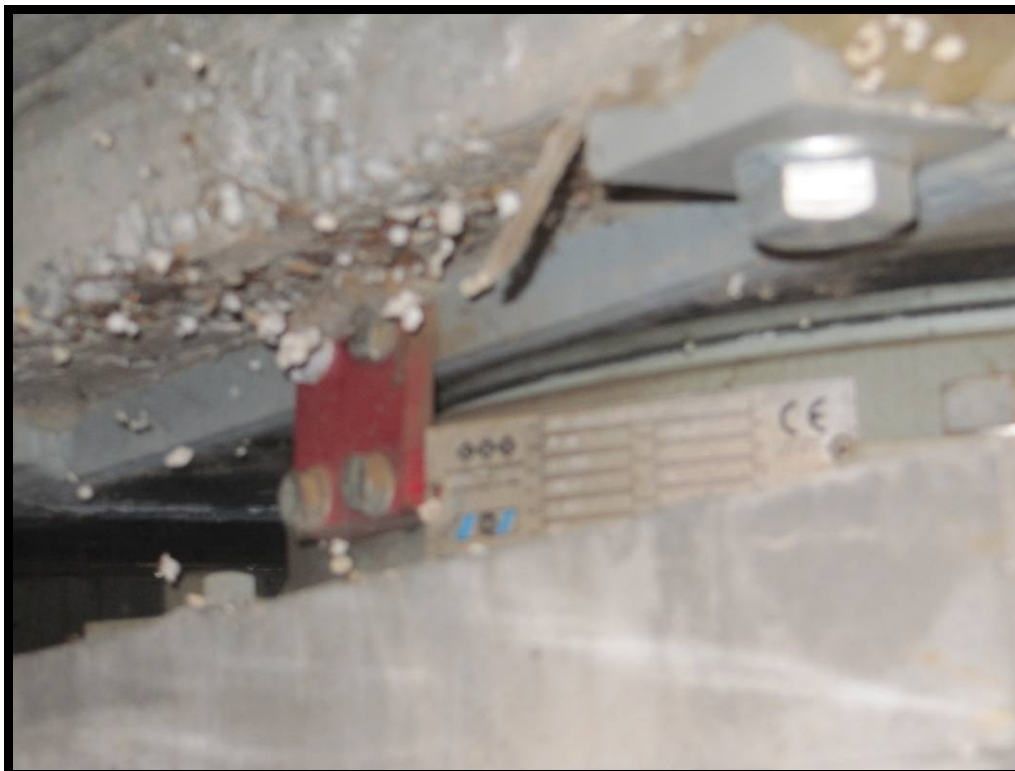
Placas de montaje de los apoyos sin quitar.

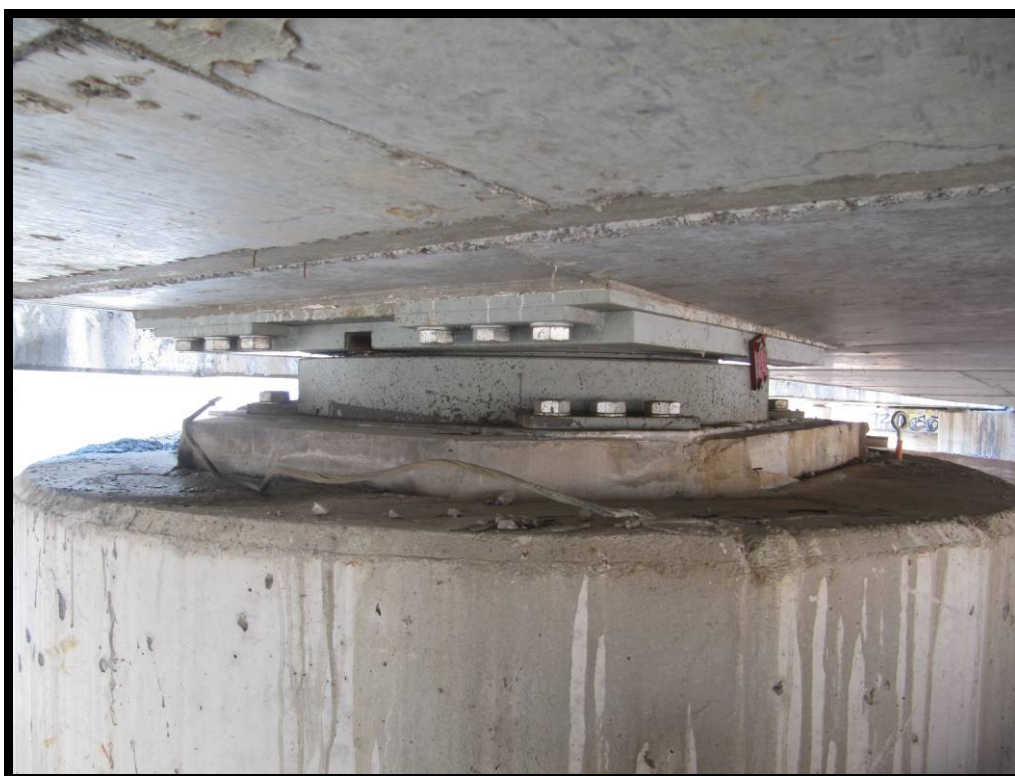
Desconchón en cama de nivelación, fuste derecho de la pila 1.

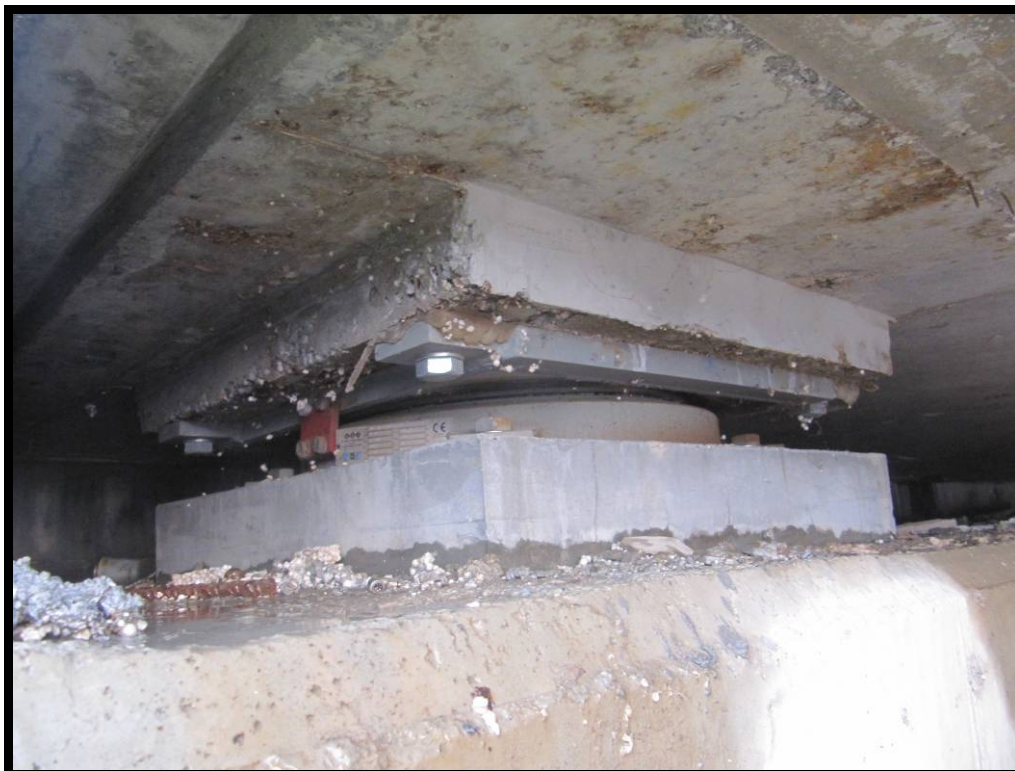
Nidos de grava/Coqueras, cama de nivelación superior derecha del estribo 2.
