**CONTRATO DE SERVICIOS PARA LA REALIZACIÓN DE PRUEBAS DE CARGA  
E INSPECCIONES DE PUENTES EN EL TRAMO BARCELONA-FIGUERES  
DE LA LÍNEA DE ALTA VELOCIDAD  
MADRID -ZARAGOZA - BARCELONA - FRONTERA FRANCESA.**

**INFORME DE INSPECCIÓN PRINCIPAL**

**SUBTRAMO: MOLLET DEL VALLÉS - MONTORNÉS DEL VALLÉS**  
**Viaducto sobre el río Congost Ibérico**  
**P.K.Obra: 128+729 P.K.Línea: 644+353**

**Abril de 2013**

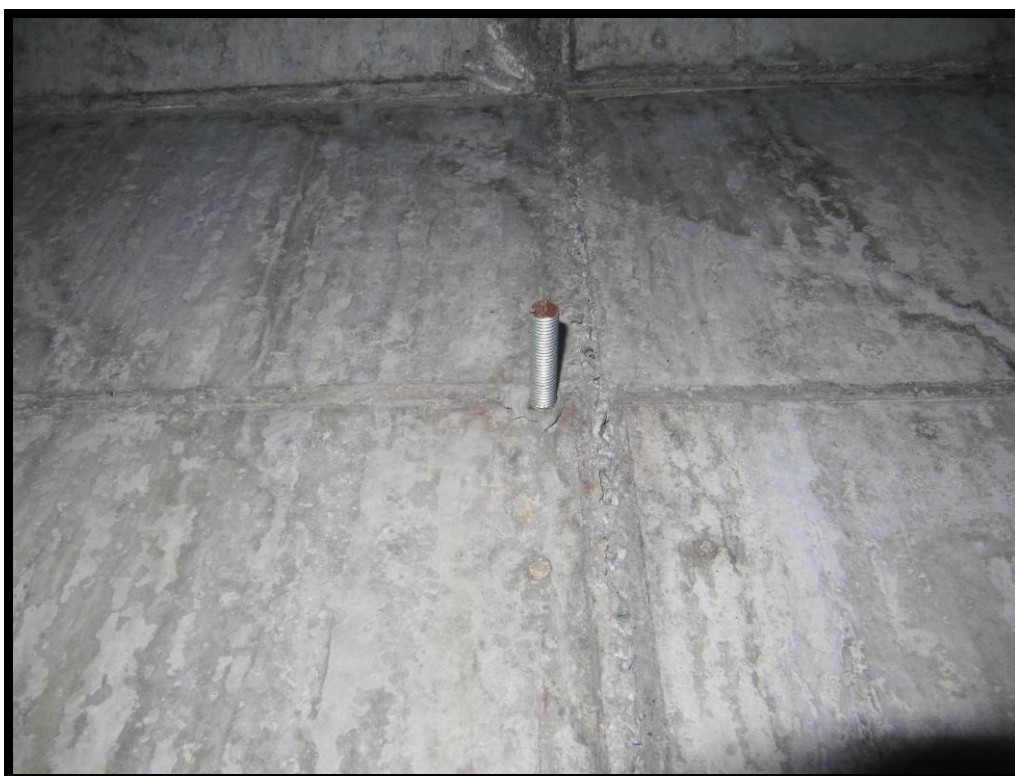
Barra en paramento, plataforma, vano 3 viga izquierda.

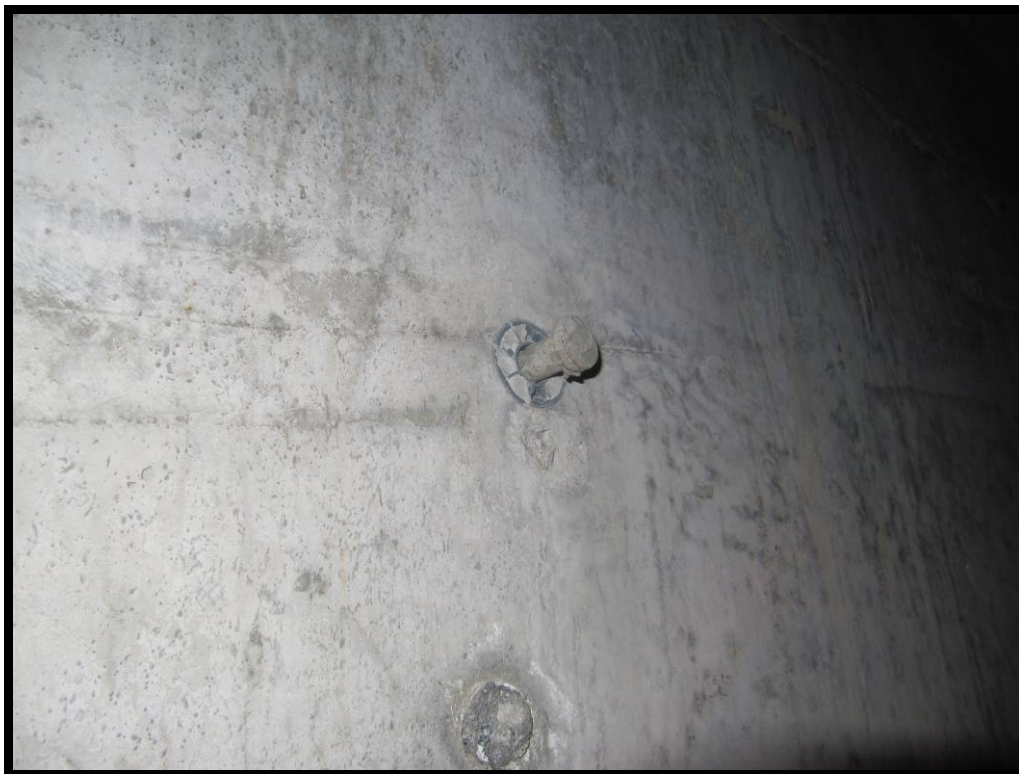
Perno de montaje sin quitar, plataforma, vano 3 viga izquierda.

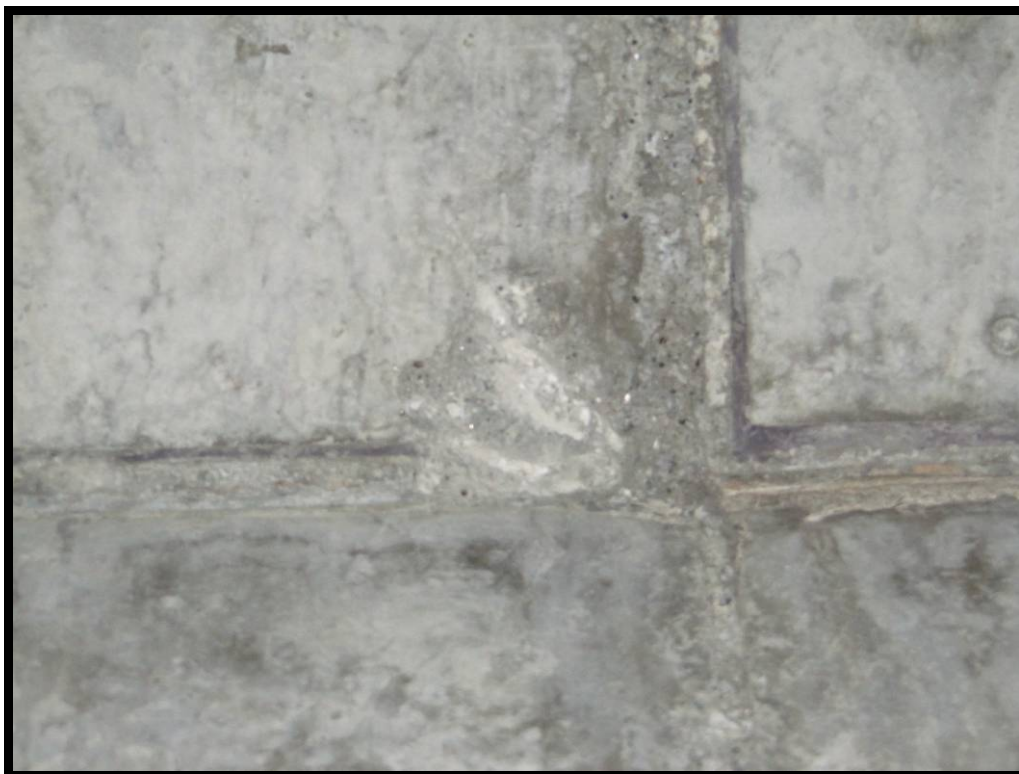
Desconchón, plataforma, viga izquierda vano 3

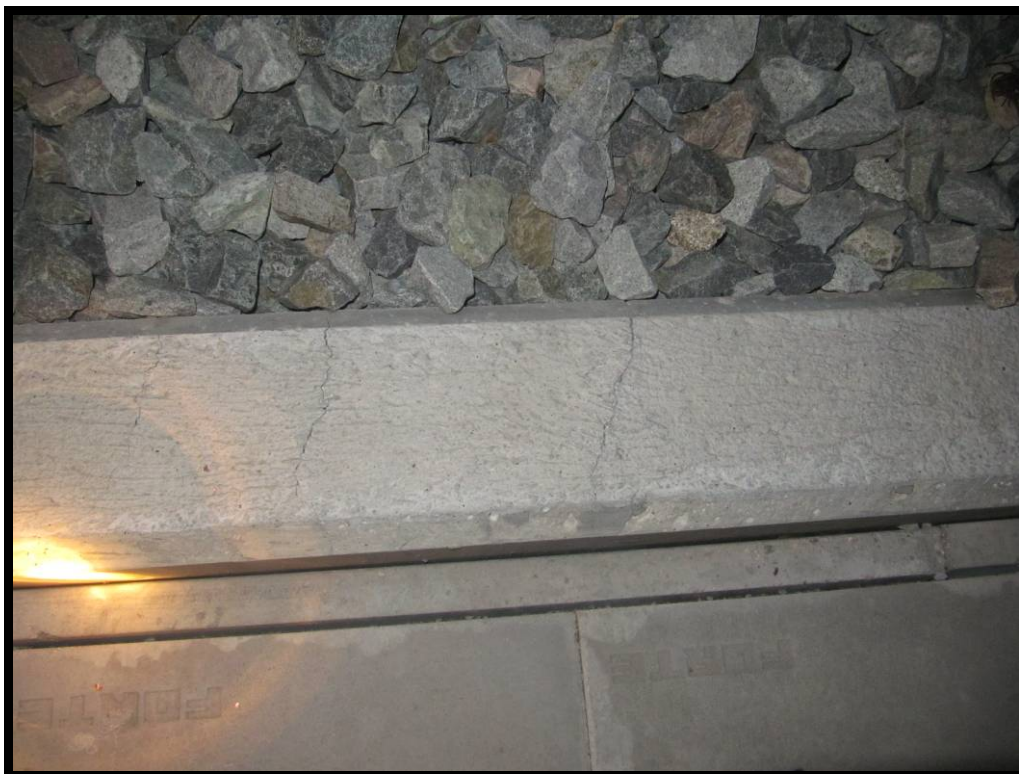
Fisuras, murete guarda balasto izquierdo del vano 4.

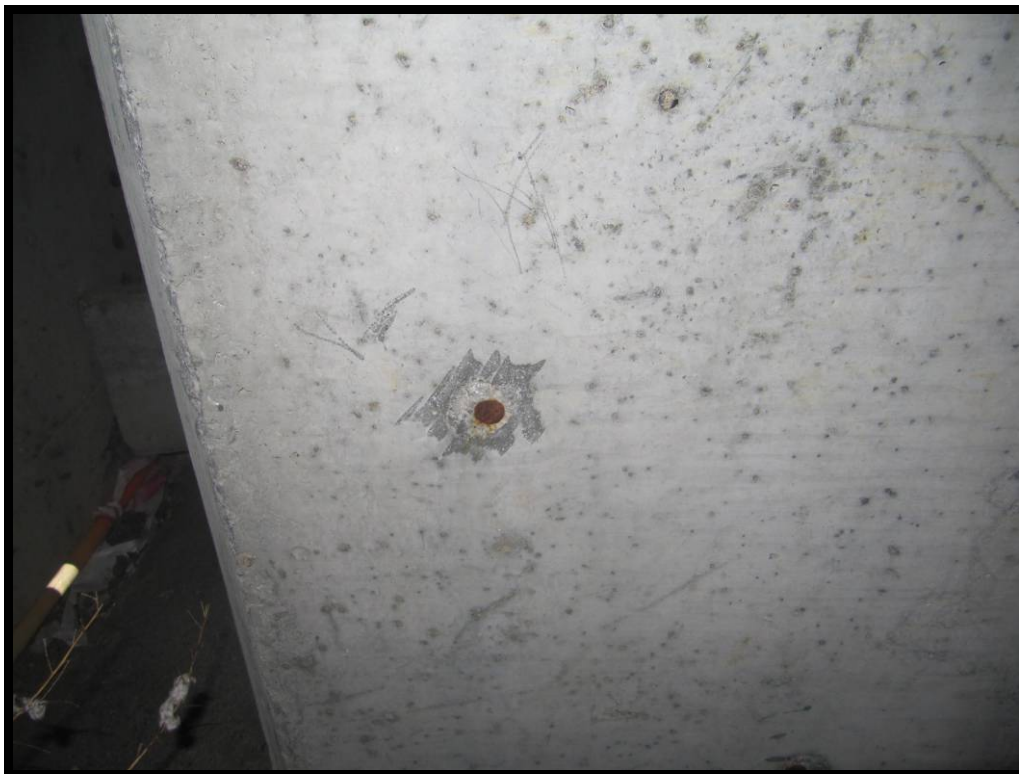
Armadura vista, plataforma, viga derecha vano 5.

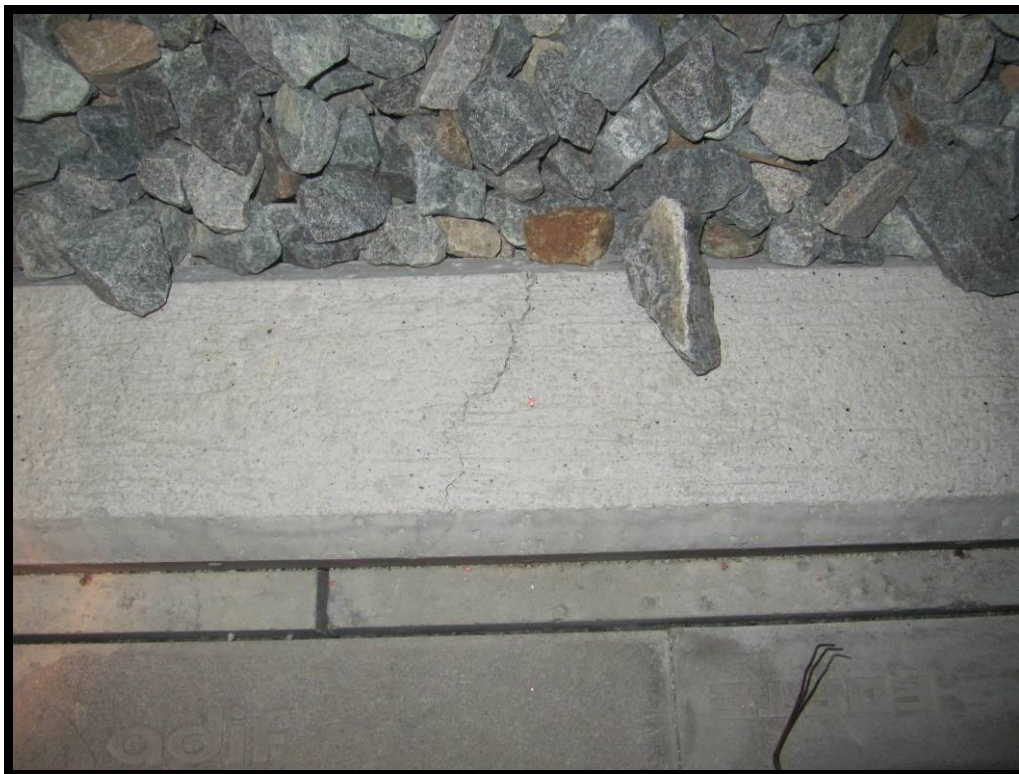
Fisuras, murete guarda balasto derecho del vano 5.

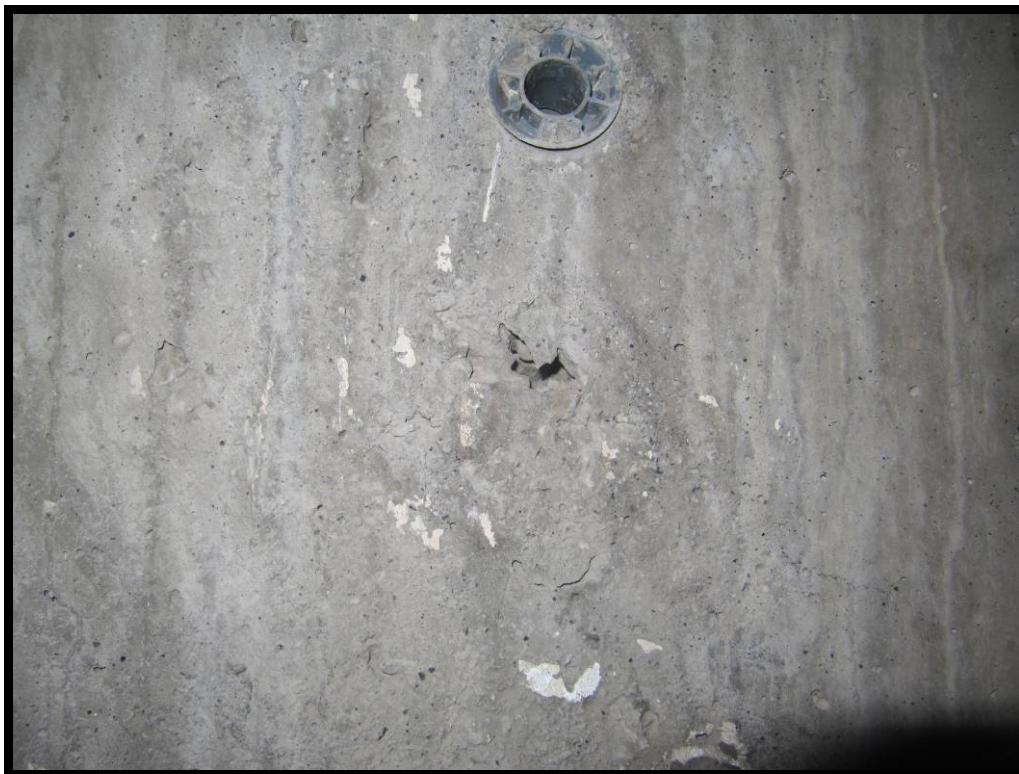
Coqueras, plataforma, viga derecha vano 4.

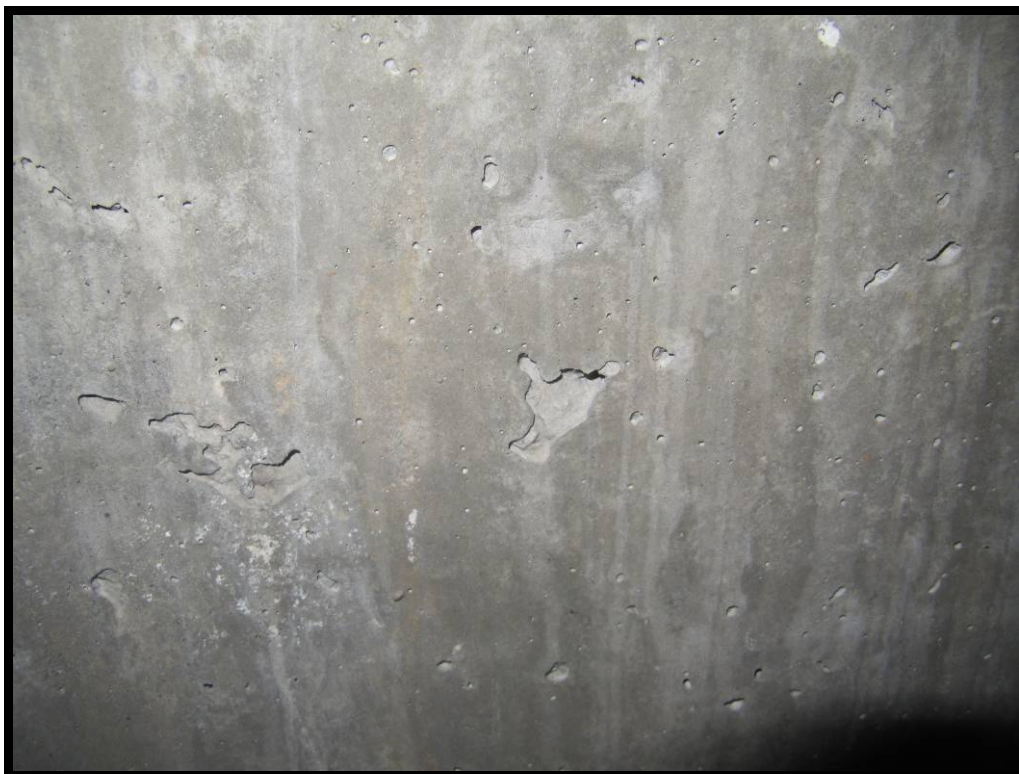
Coqueras, plataforma, viga derecha vano 4.

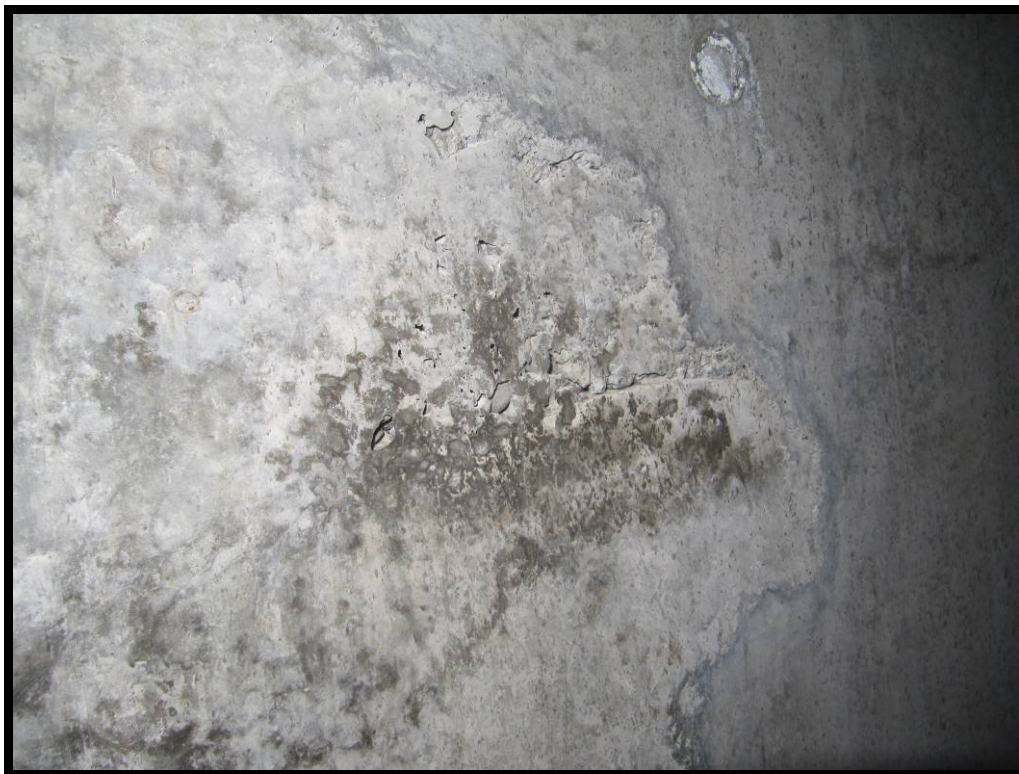
Nidos de grava/Coqueras, plataforma, viga derecha vano 2.

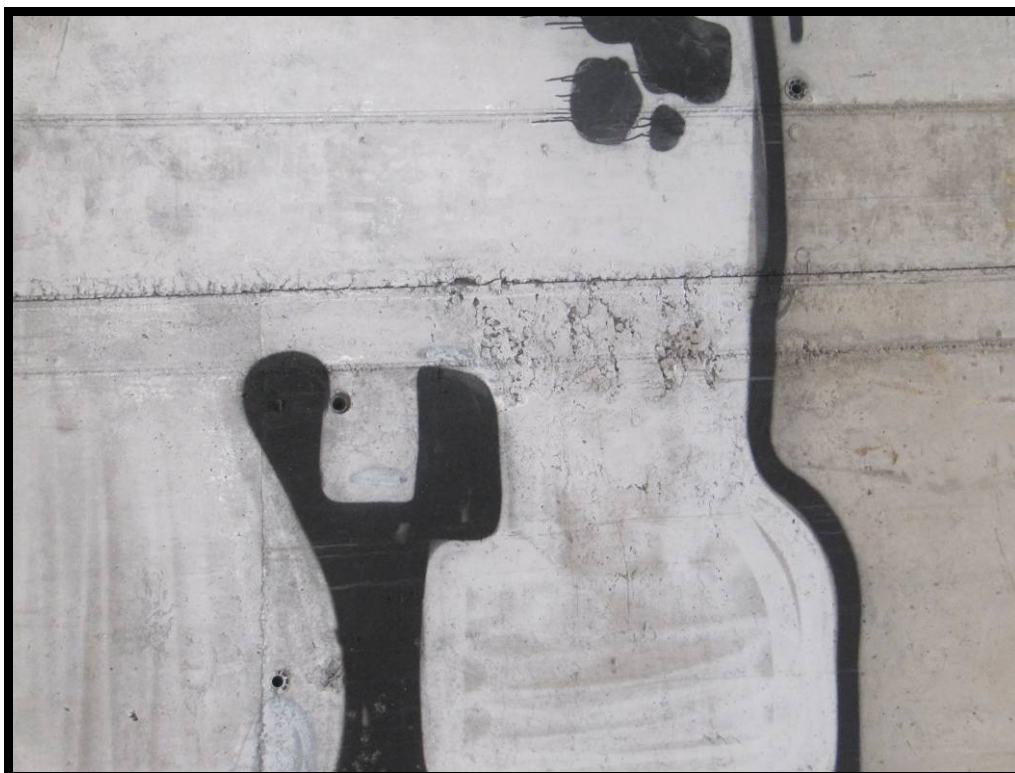
**Nidos de grava/coqueras, muro lateral derecho estribo 1.**

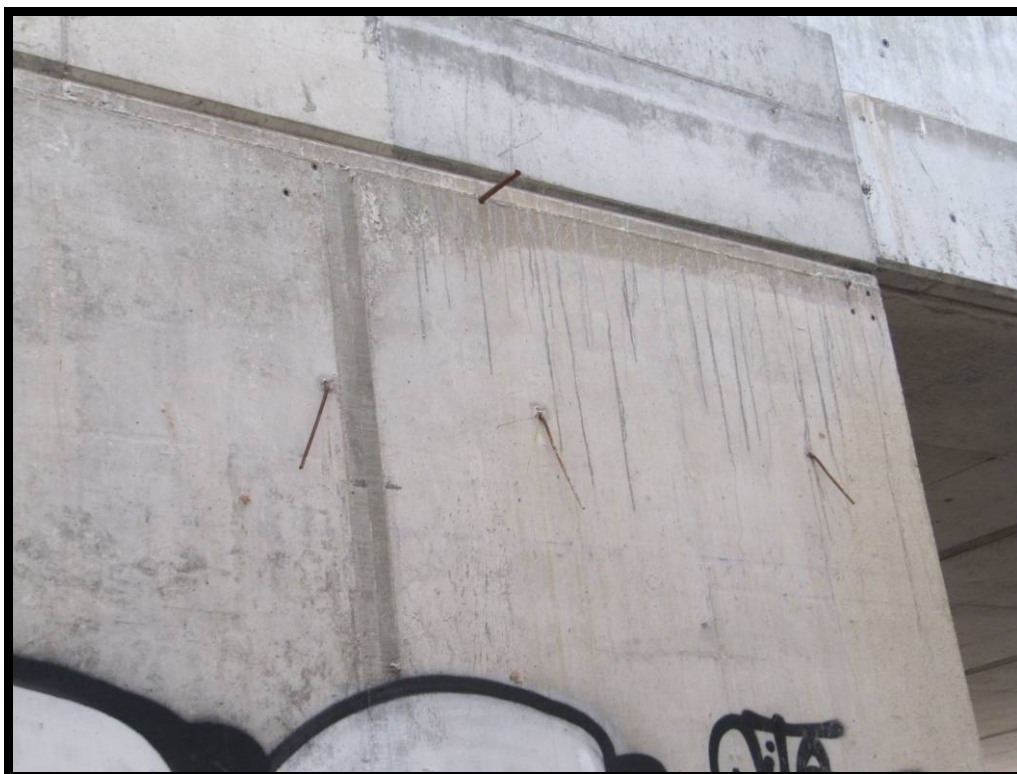
Barras de montaje vistas, muro lateral derecho estribo 1.

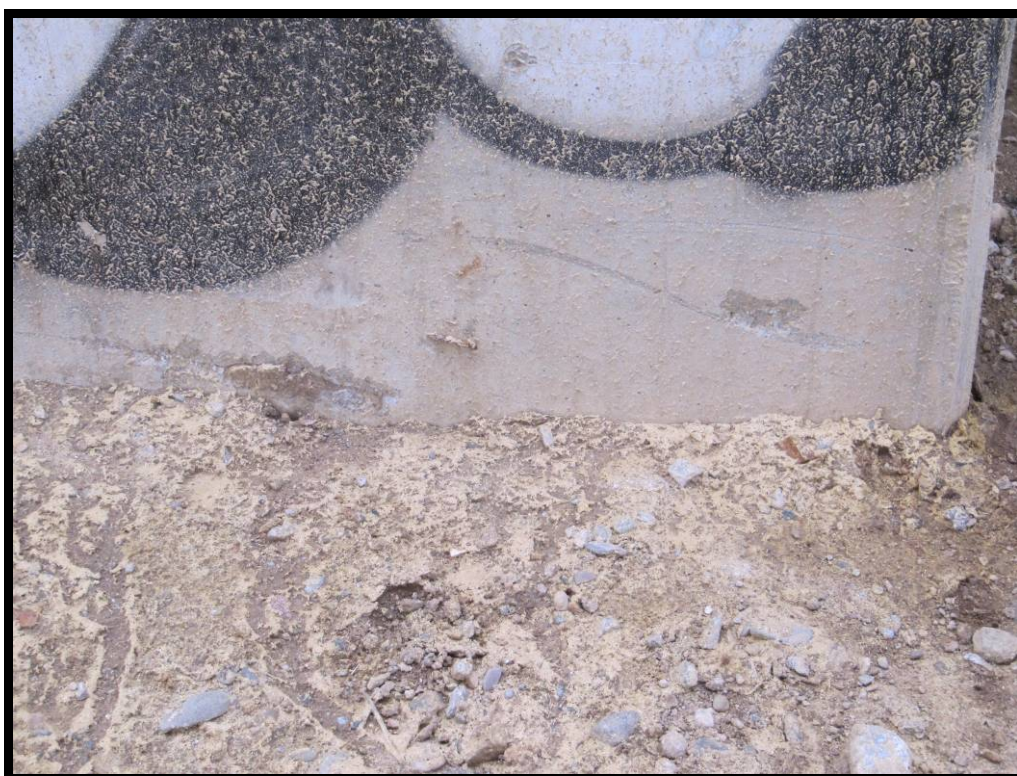
Desconchón, muro lateral derecho del estribo 1.

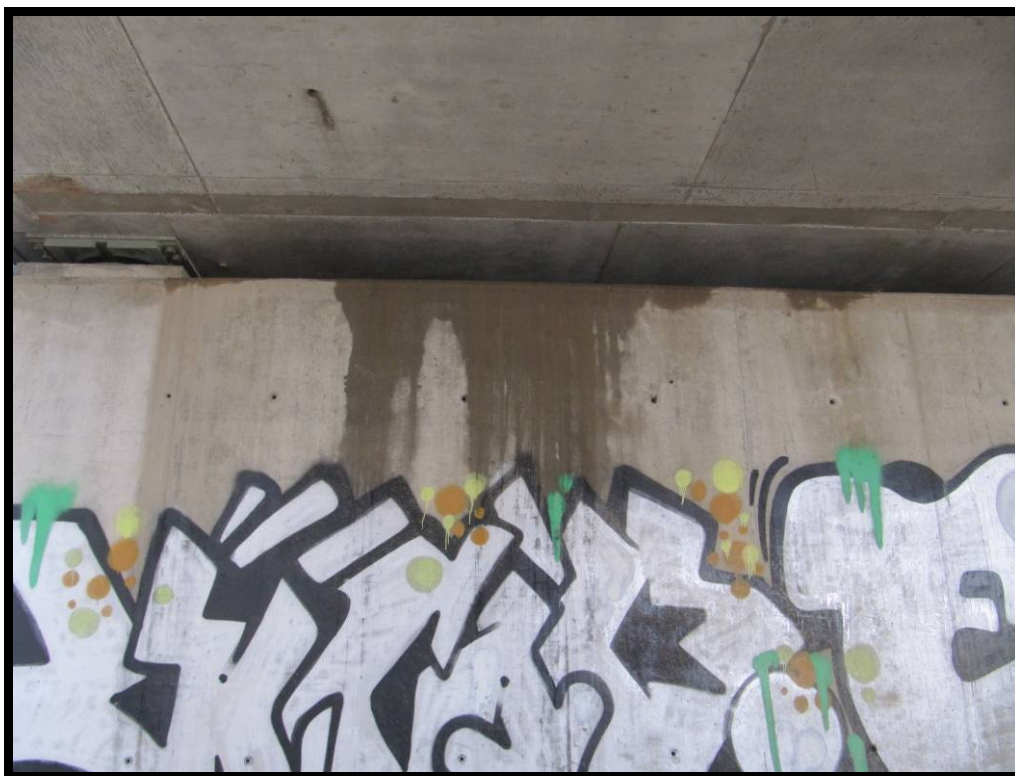
Humedades, muro frontal del estribo 1.

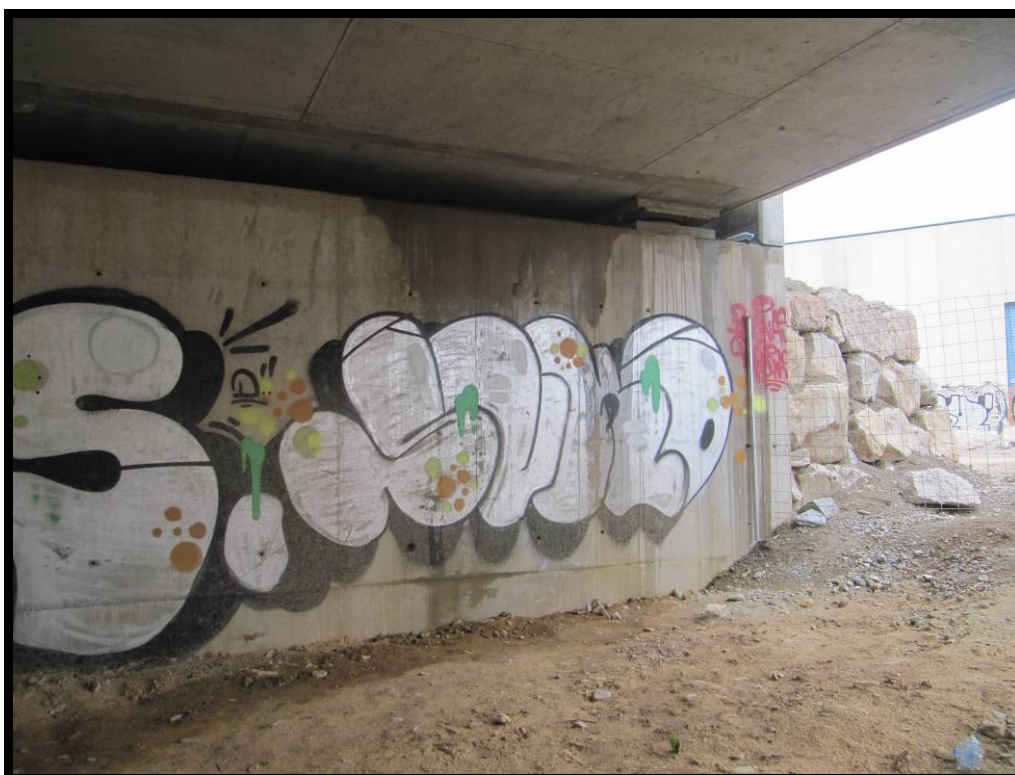
Humedades, muro frontal del estribo 1.

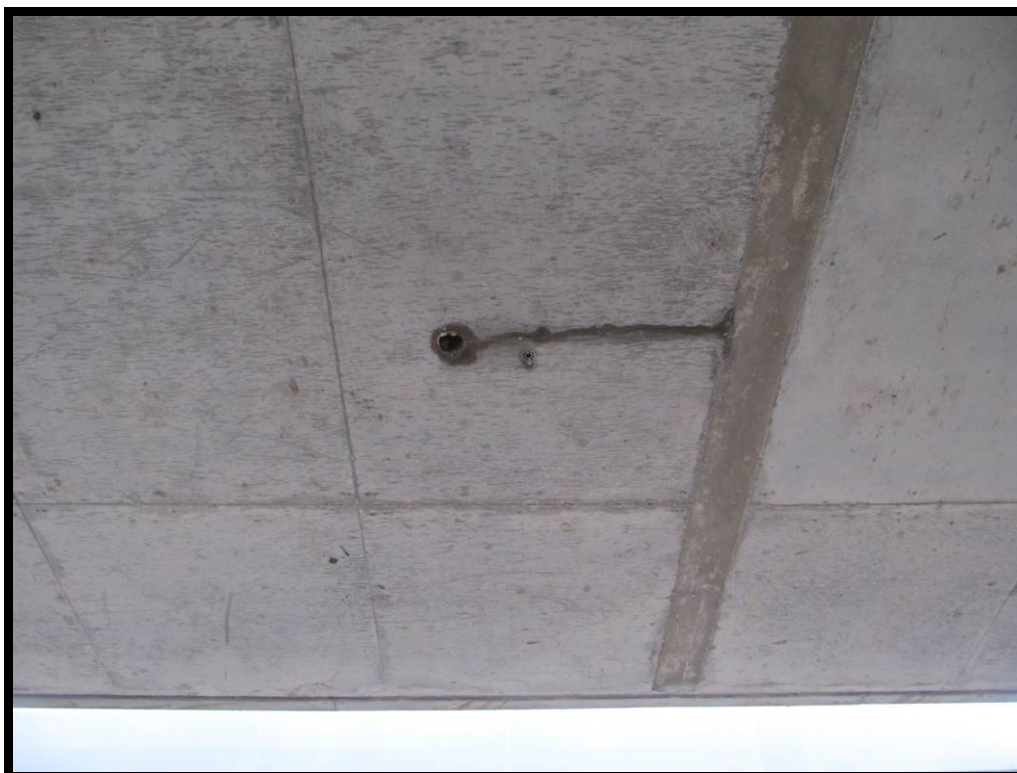
Falta de gárgolas en sumideros.

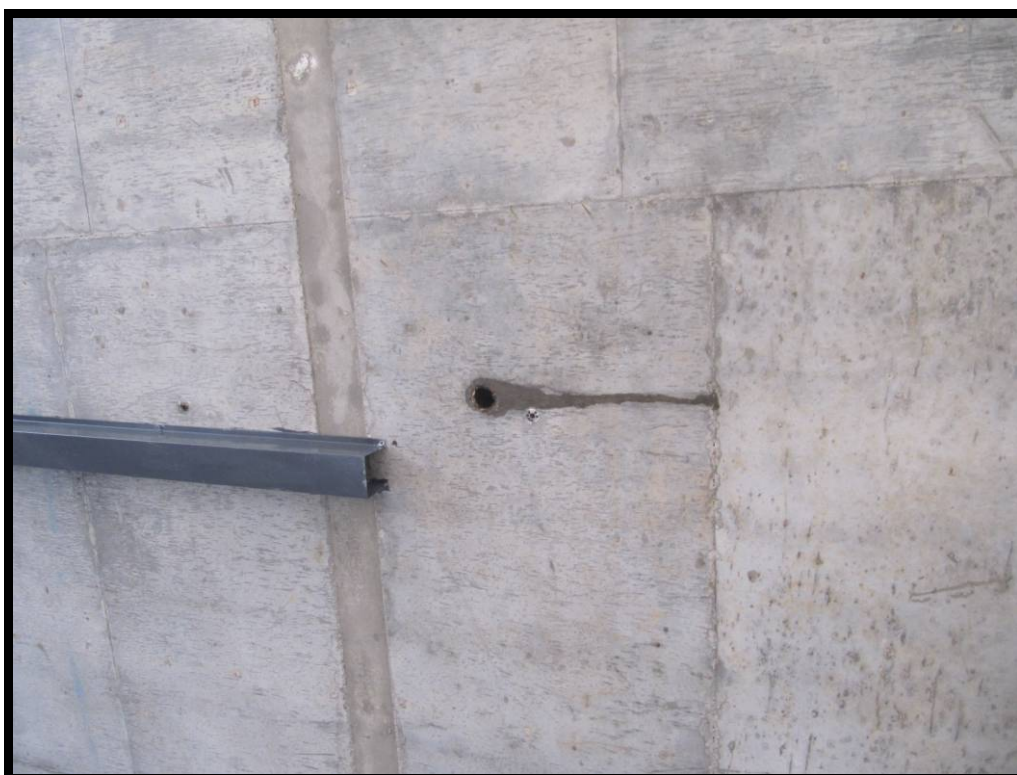
Falta de gárgolas en sumideros.

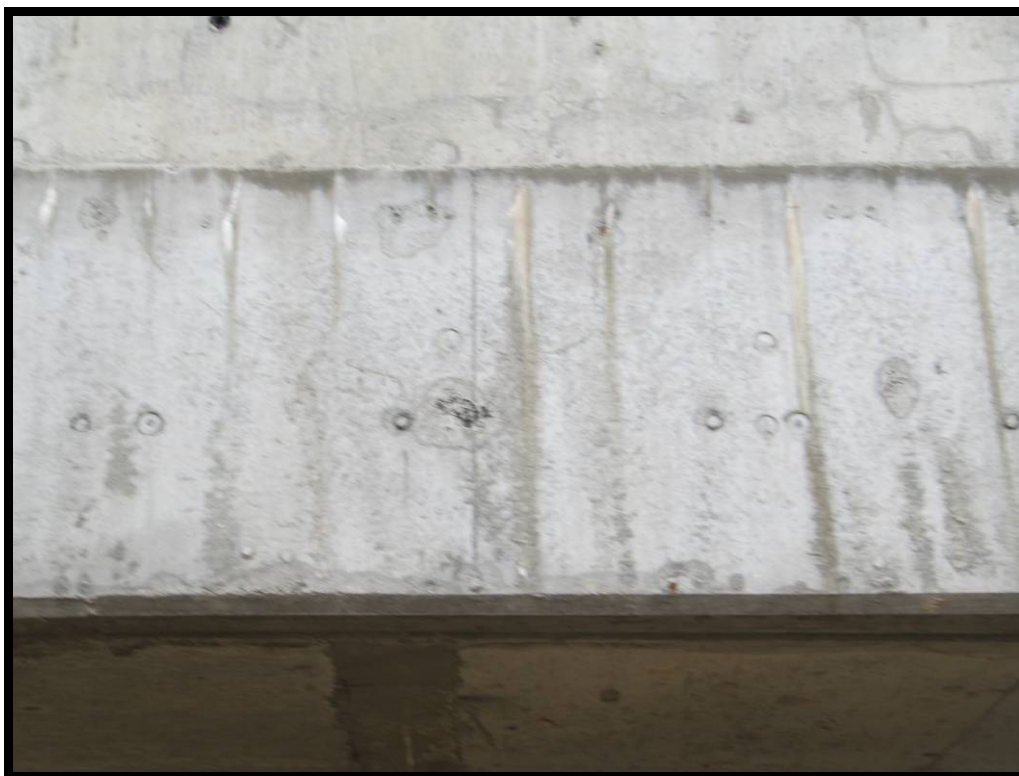
Nidos de grava/coqueras, viga izquierda del vano 1.

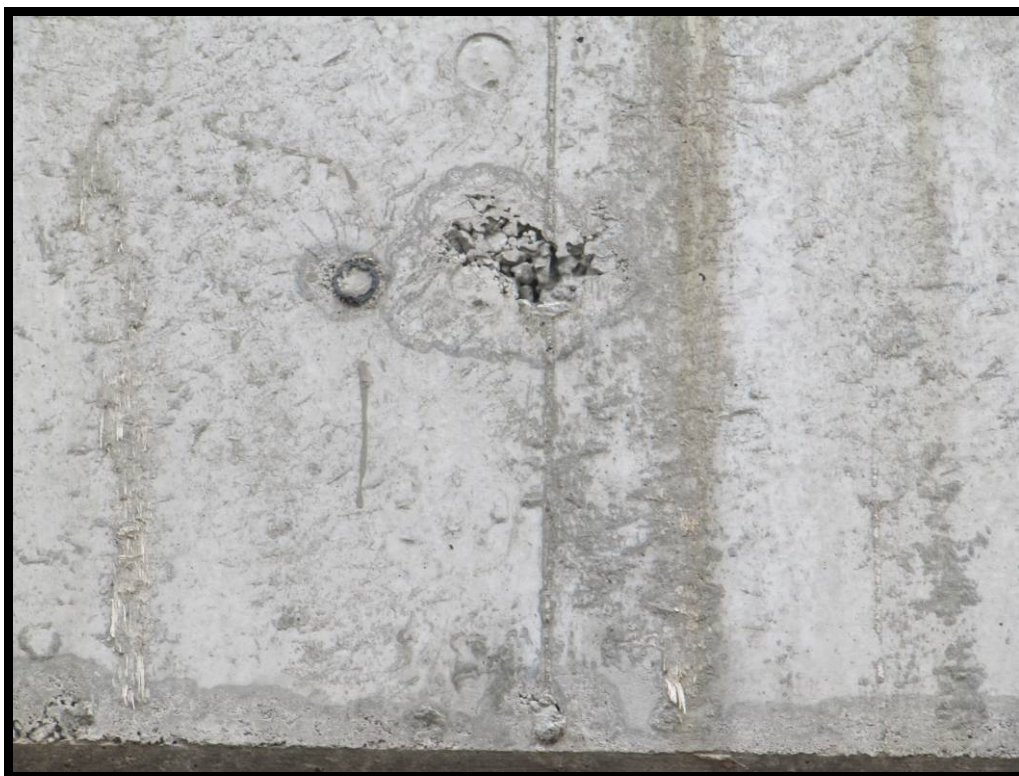
Nidos de grava/coqueras, viga izquierda del vano 1.

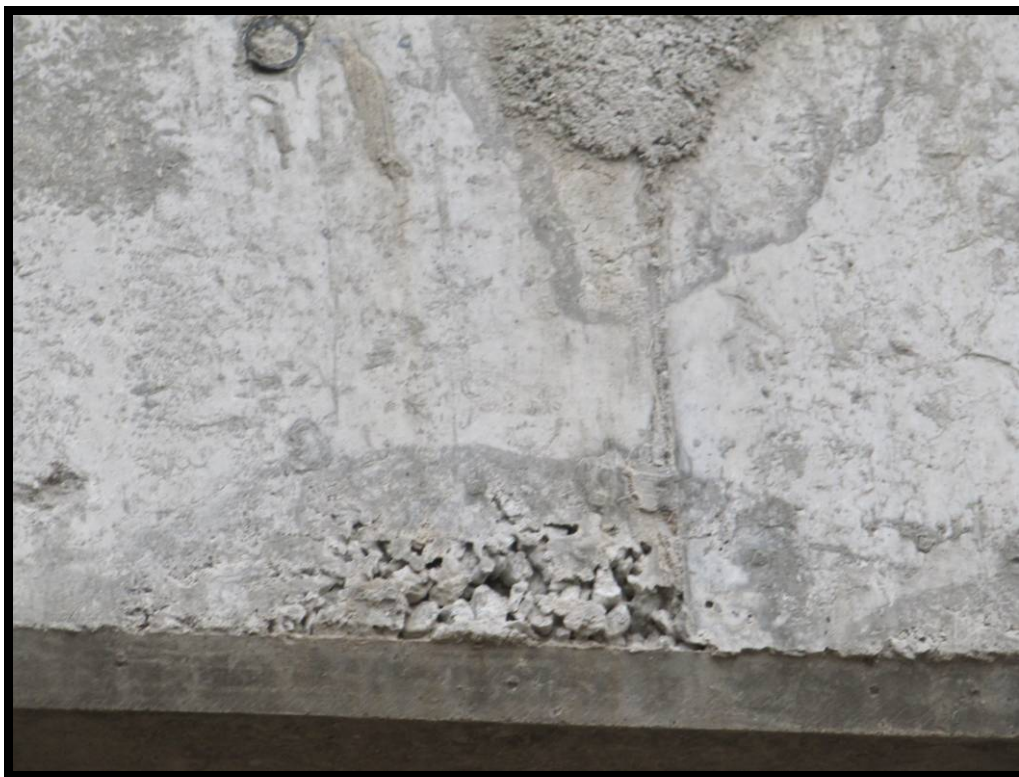
Nidos de grava/coqueras, viga izquierda del vano 1.

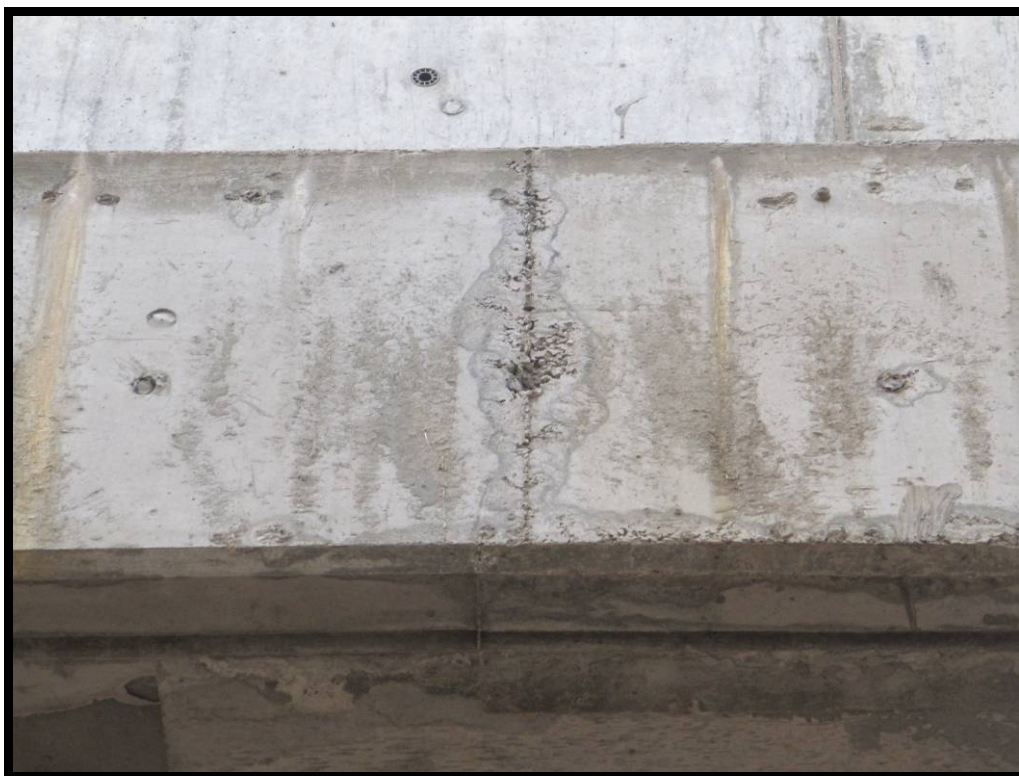
Nidos de grava/coqueras, viga derecha del vano 1.

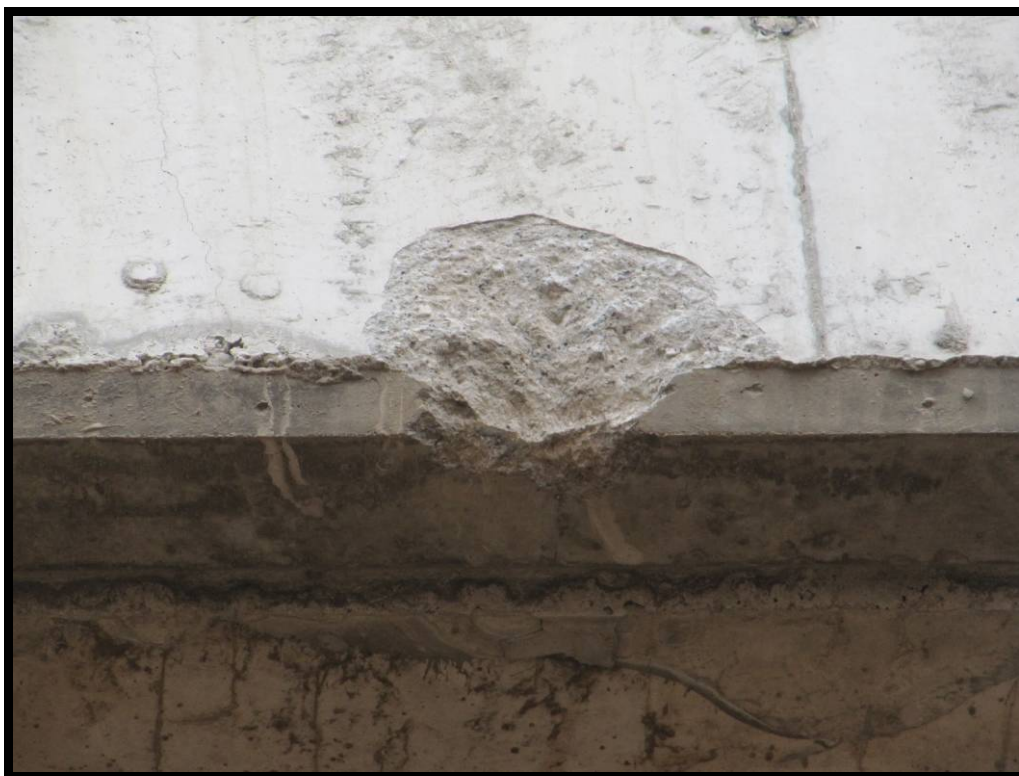
Nidos de grava/coqueras, vano 2.

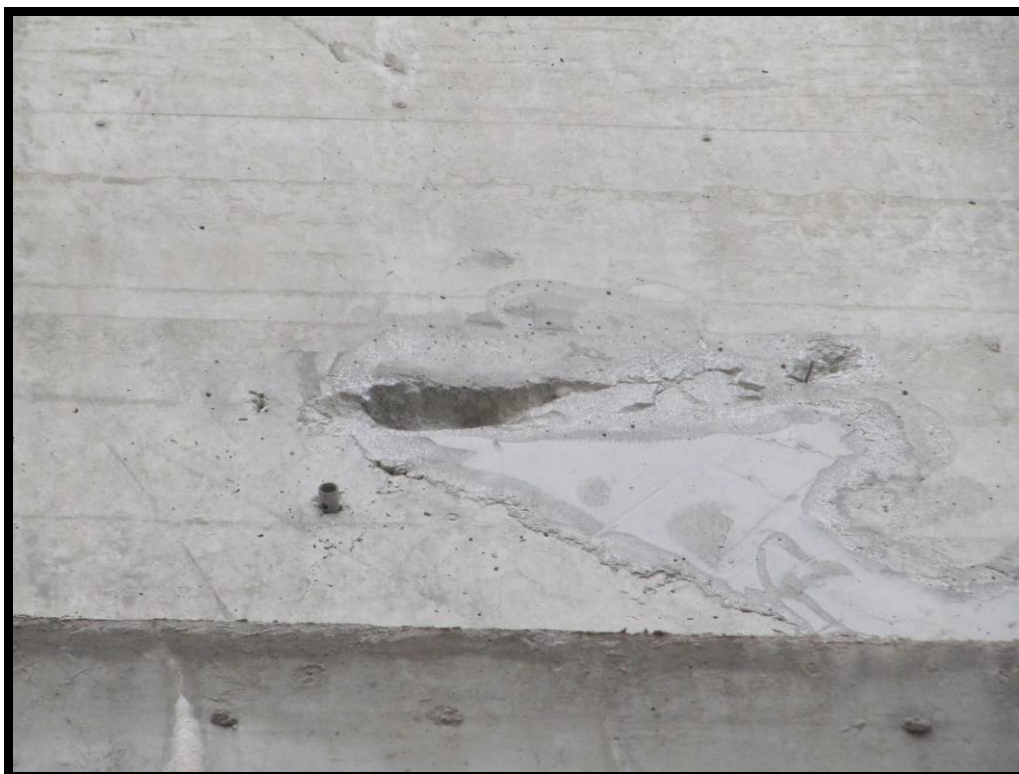
Desconchón, viga izquierda del vano 2.

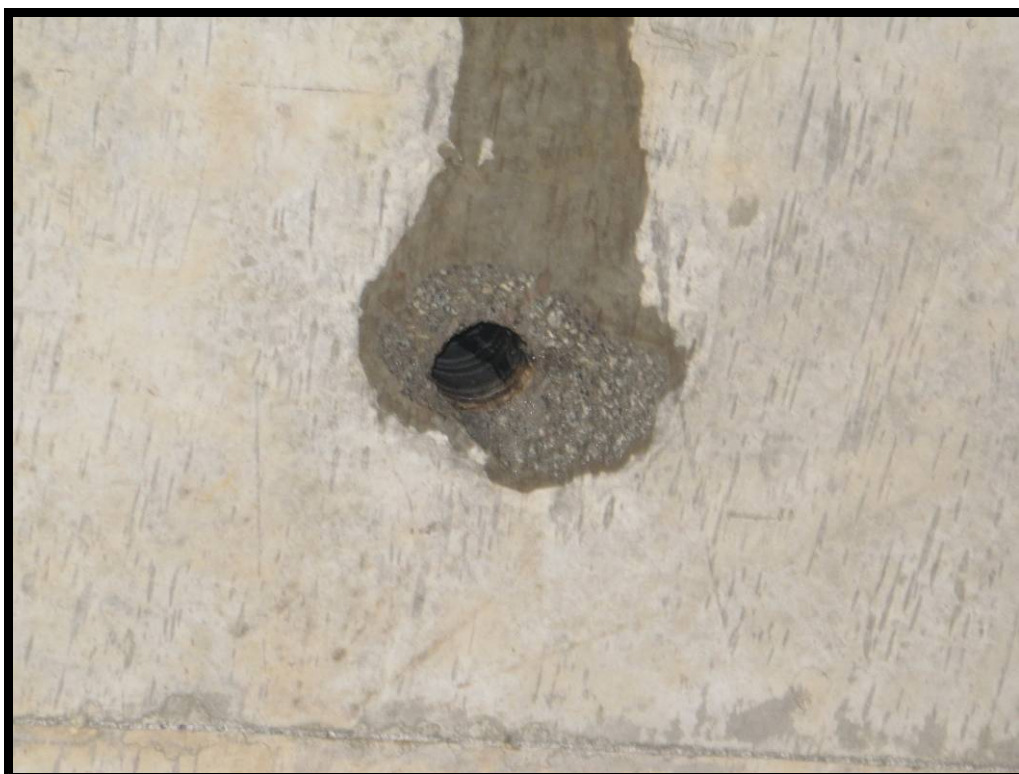
Coquera, viga derecha vano 2.

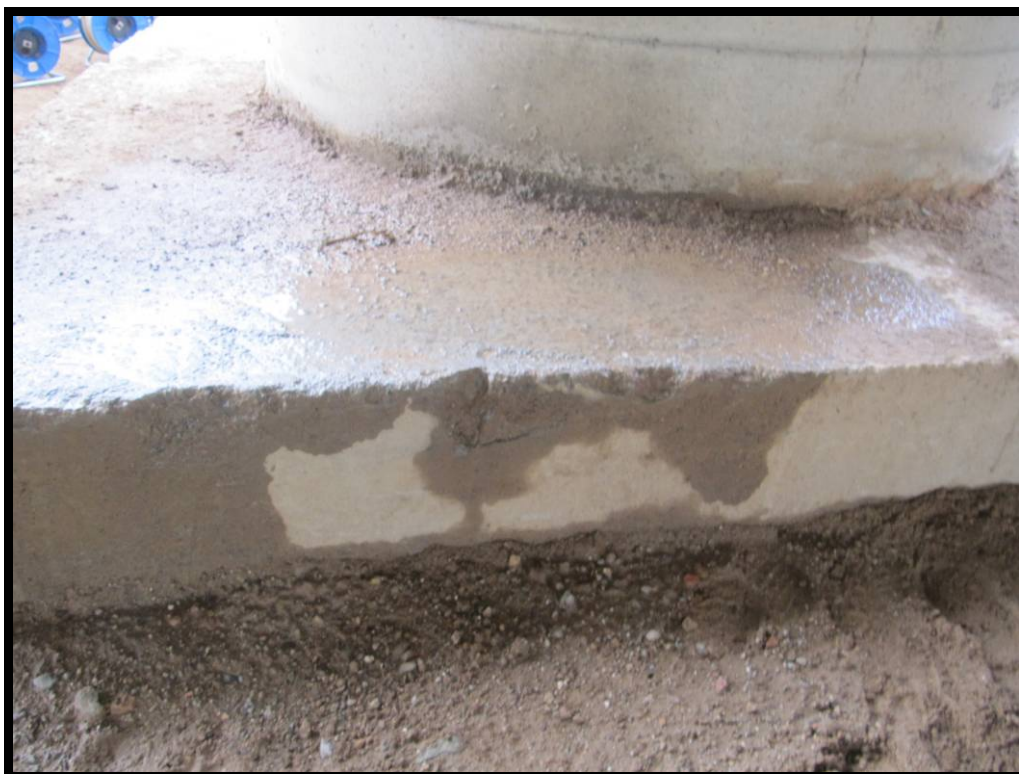
Desconchón, zapata del fuste izquierdo de la pila 2.

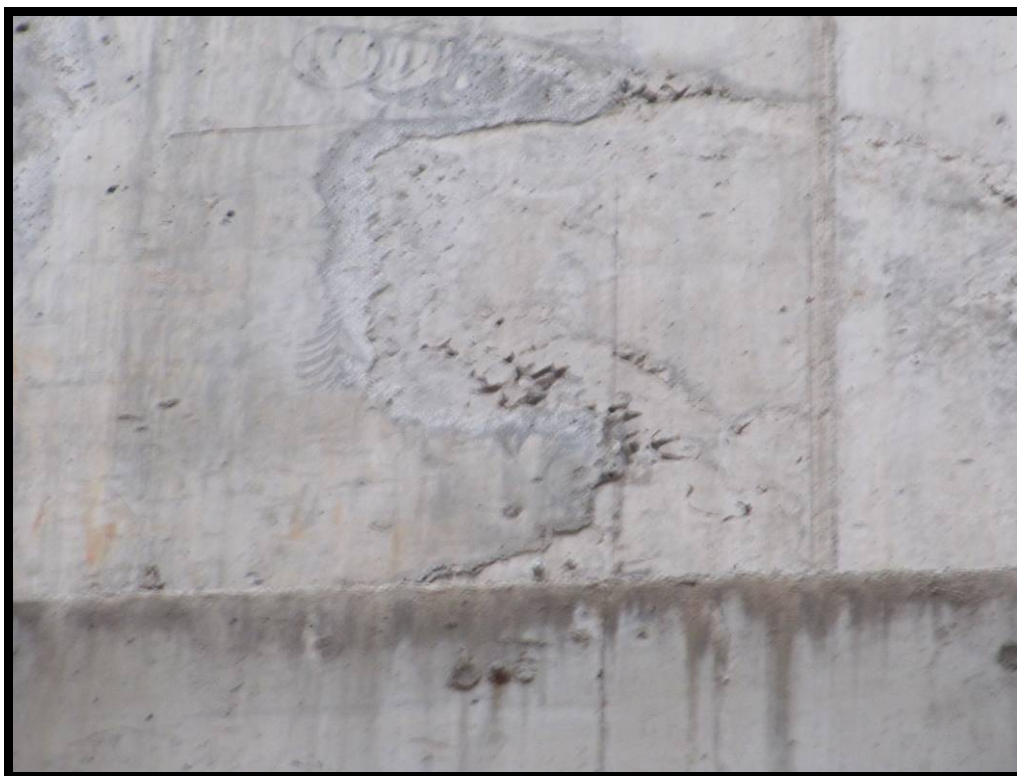
Desconchones, zapata del fuste izquierdo de la pila 2.

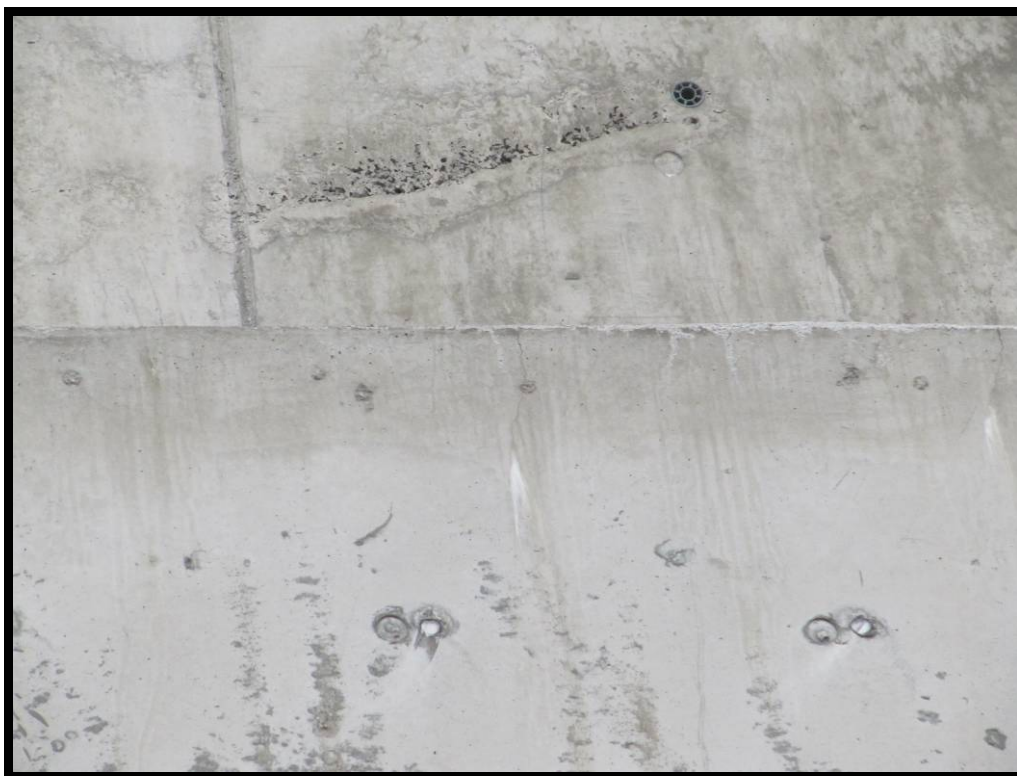
Nidos de grava/Coqueras, viga derecha del vano 3.

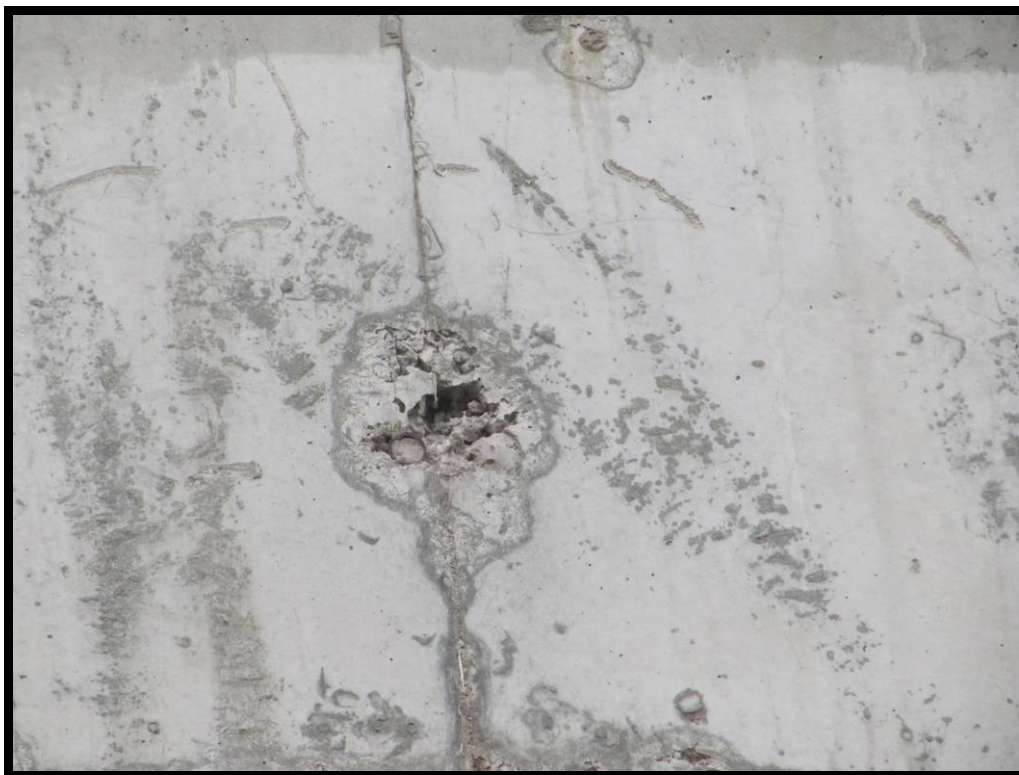
Nidos de grava/Coqueras, viga izquierda del vano 4.

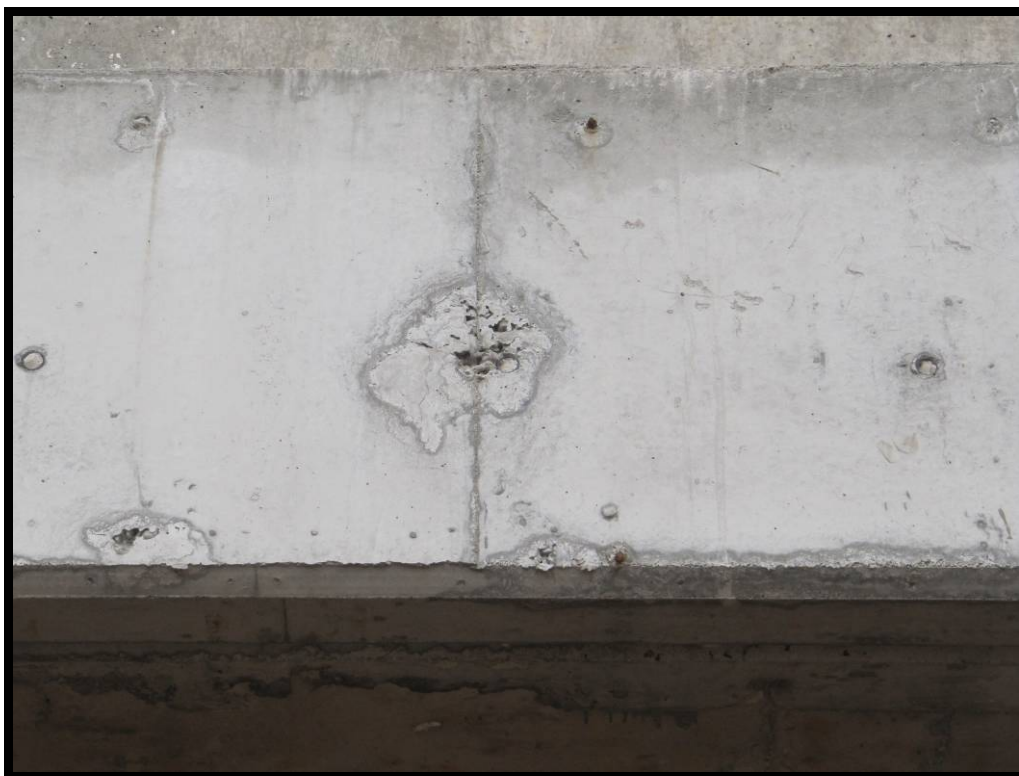
Nidos de grava/Coqueras, viga izquierda del vano 4.

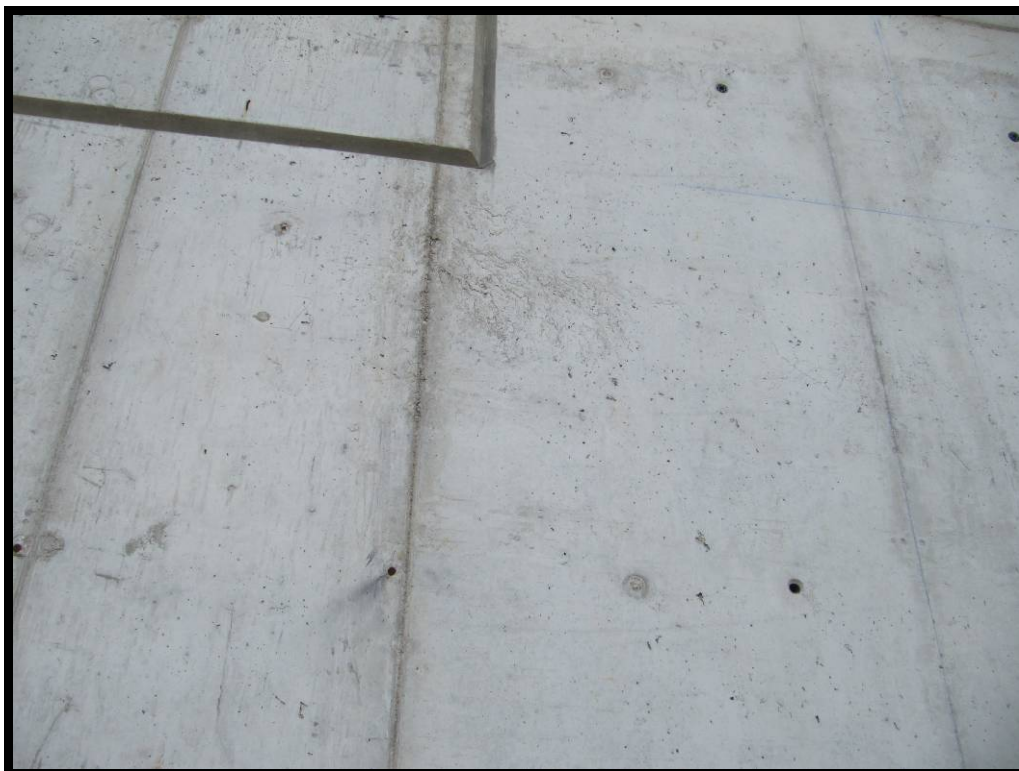
Nidos de grava/Coqueras, viga izquierda del vano 4.
