**CONTRATO DE SERVICIOS PARA LA REALIZACIÓN DE PRUEBAS DE CARGA  
E INSPECCIONES DE PUENTES EN EL TRAMO BARCELONA-FIGUERES  
DE LA LÍNEA DE ALTA VELOCIDAD  
MADRID -ZARAGOZA - BARCELONA - FRONTERA FRANCESA.**

**INFORME DE INSPECCIÓN PRINCIPAL**

**SUBTRAMO: MOLLET DEL VALLÉS - MONTORNÉS DEL VALLÉS**  
**Viaducto sobre el río Congost Ibérico**  
**P.K.Obra: 128+729 P.K.Línea: 644+353**

**Abril de 2013**

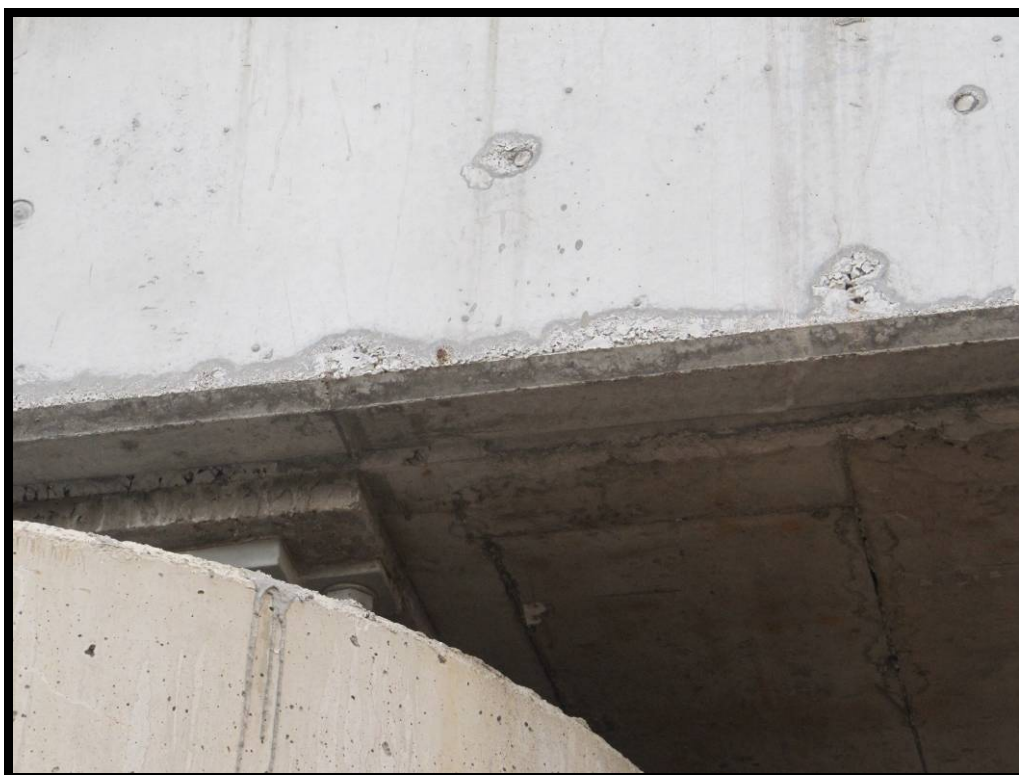
Nidos de grava/Coqueras, viga izquierda del vano 4.

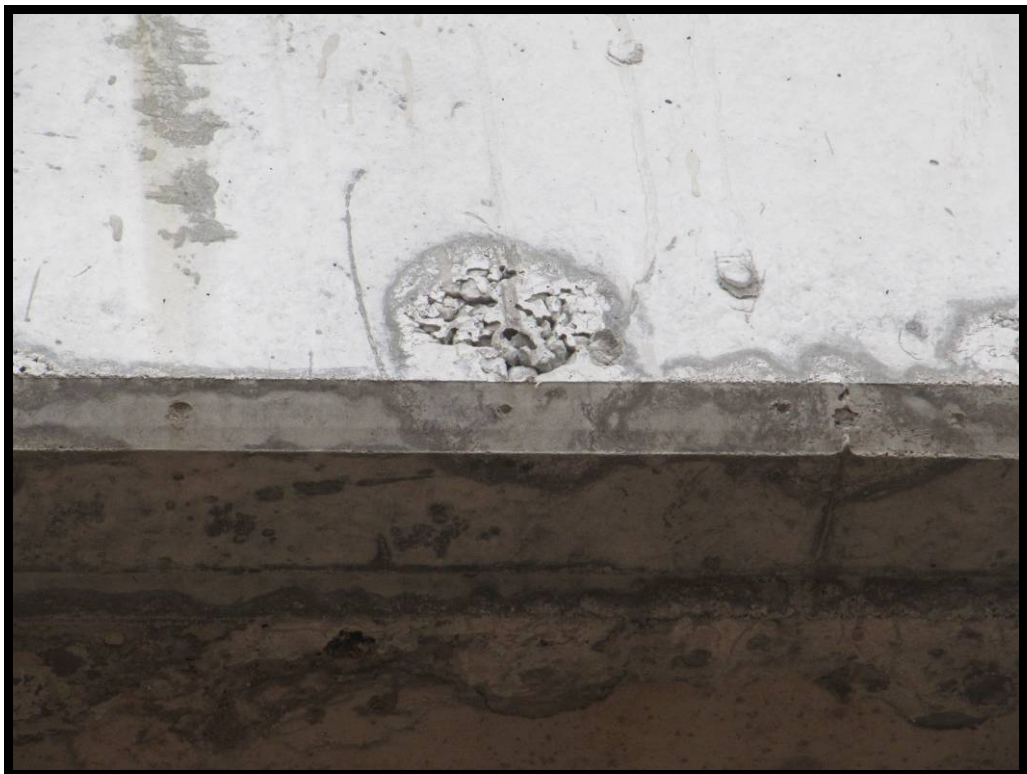
Nidos de grava/Coqueras, viga derecha del vano 5.

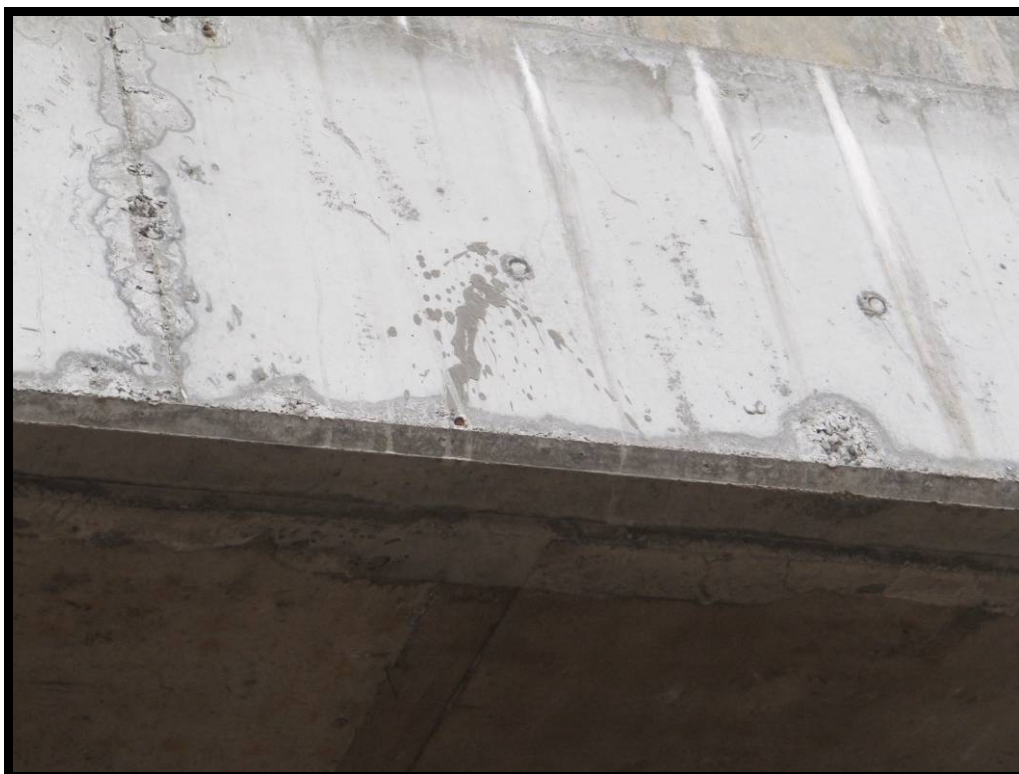
Nidos de grava/Coqueras, viga izquierda del vano 5.

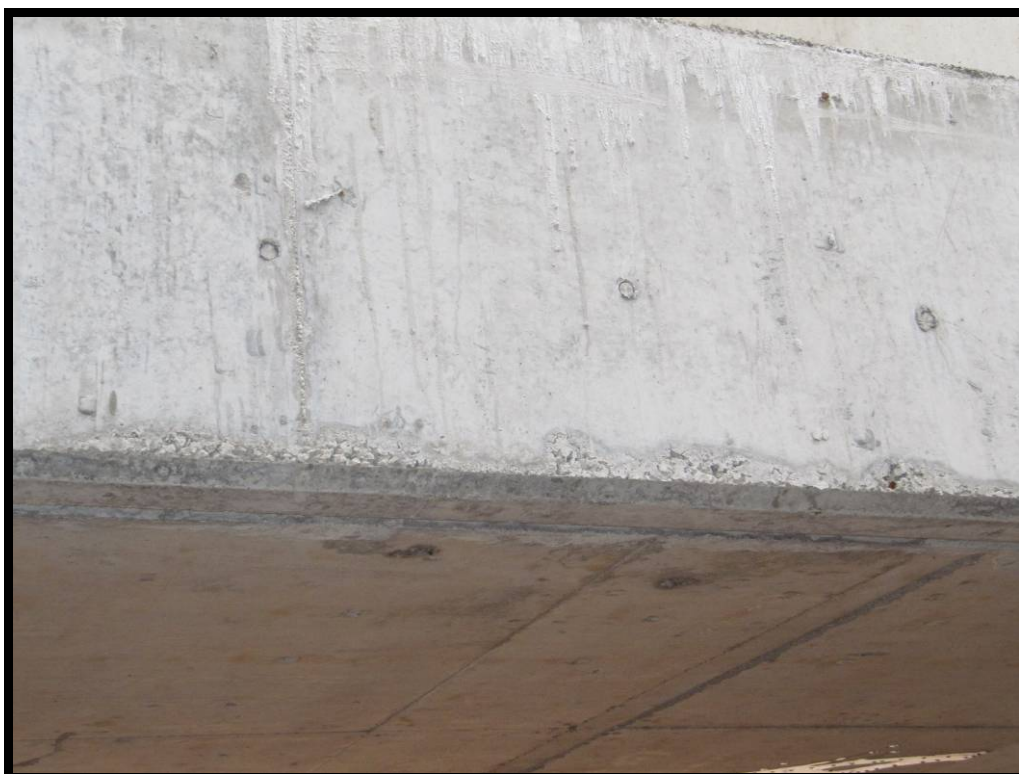
Nidos de grava/Coqueras, viga izquierda del vano 5.

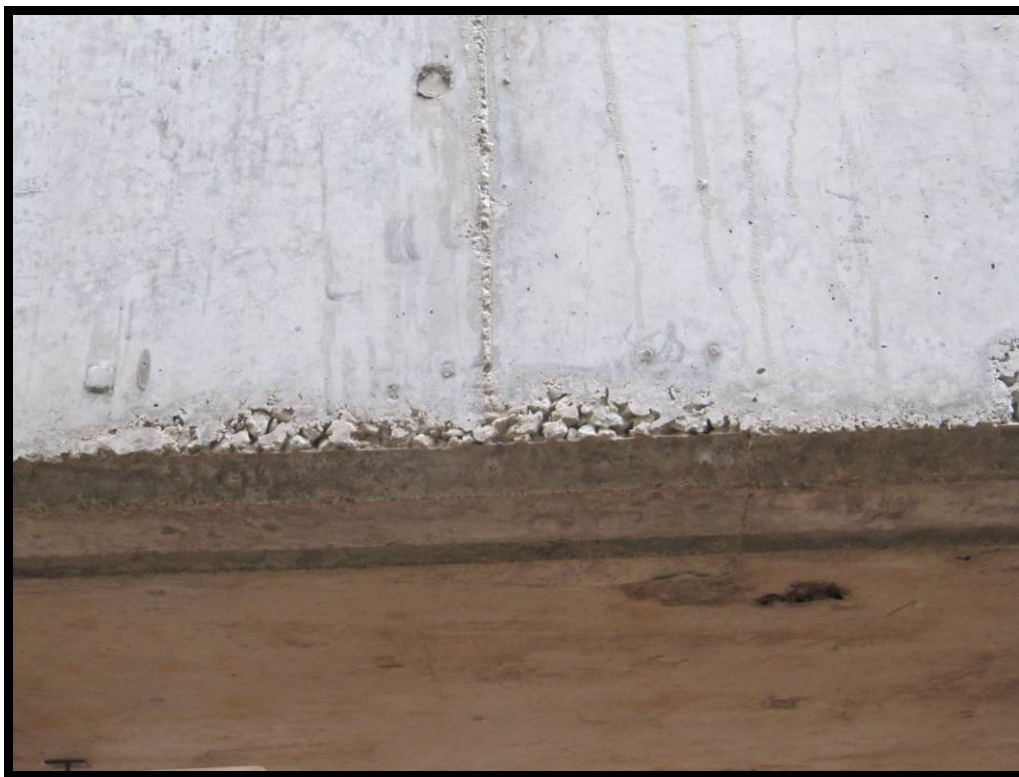
Nidos de grava/Coqueras, viga derecha del vano 5.

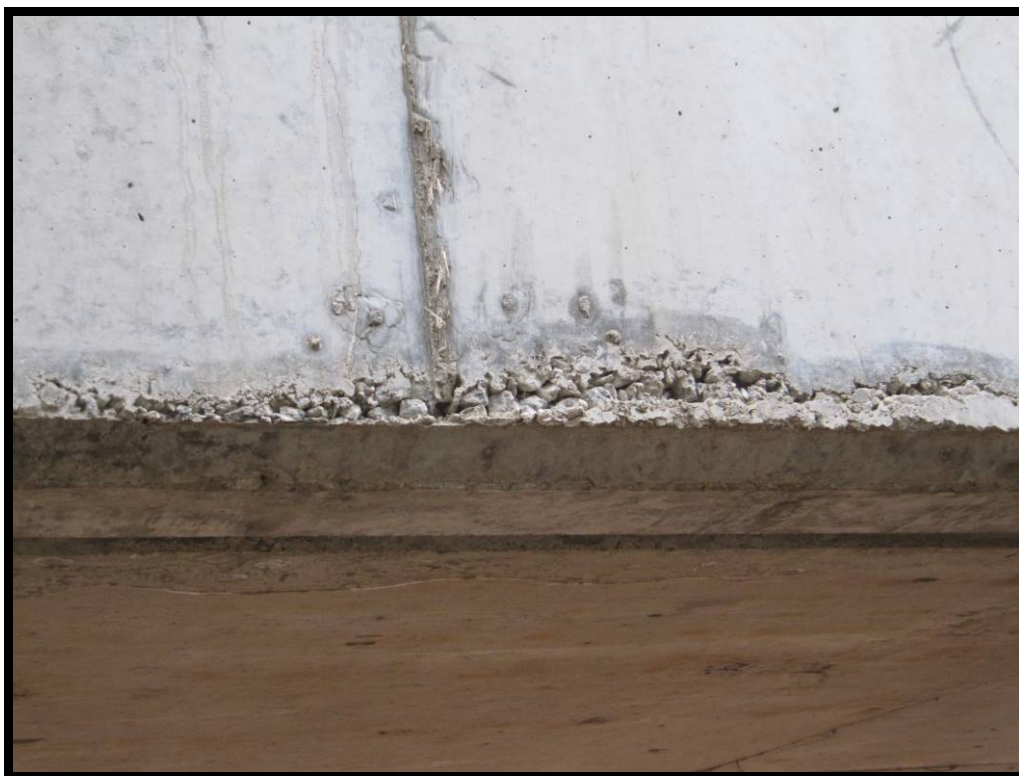
Nidos de grava/Coqueras, viga derecha del vano 5.

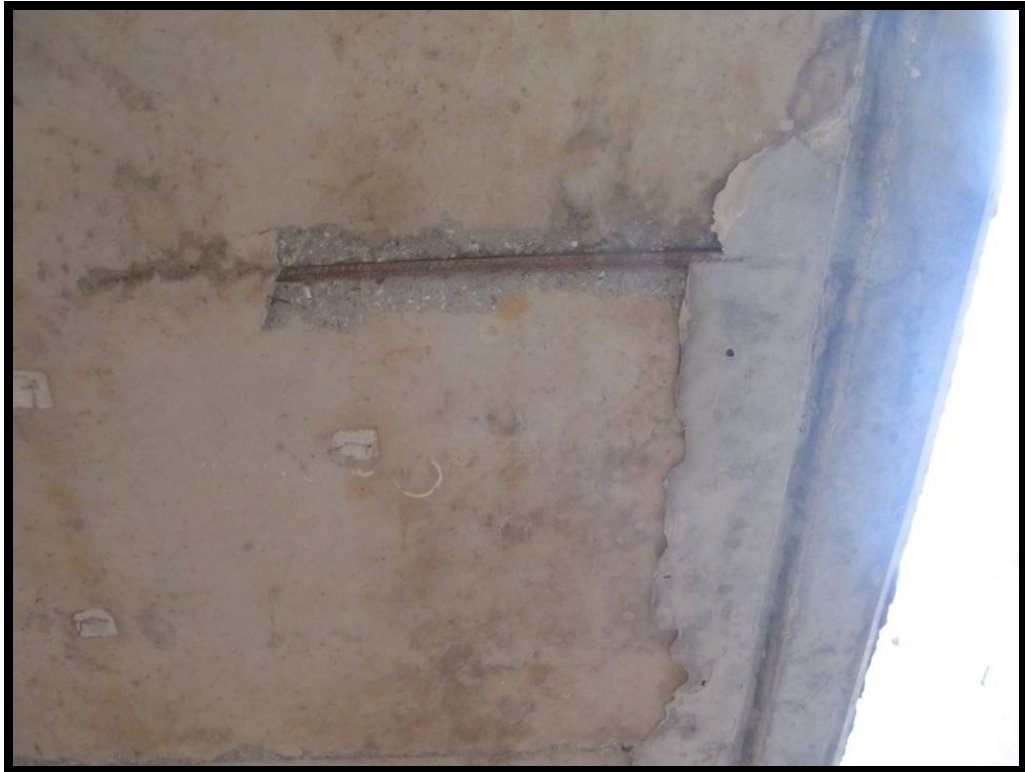
Nidos de grava/Coqueras, viga derecha del vano 5.

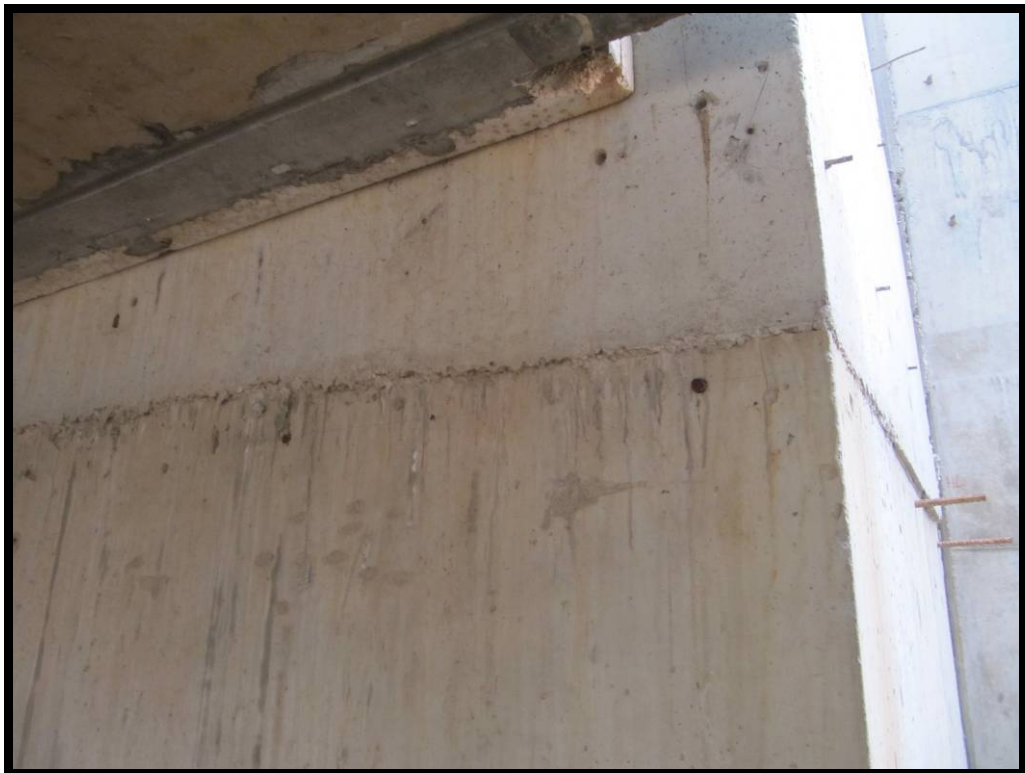
Desconchón con armadura vista, vano 5.

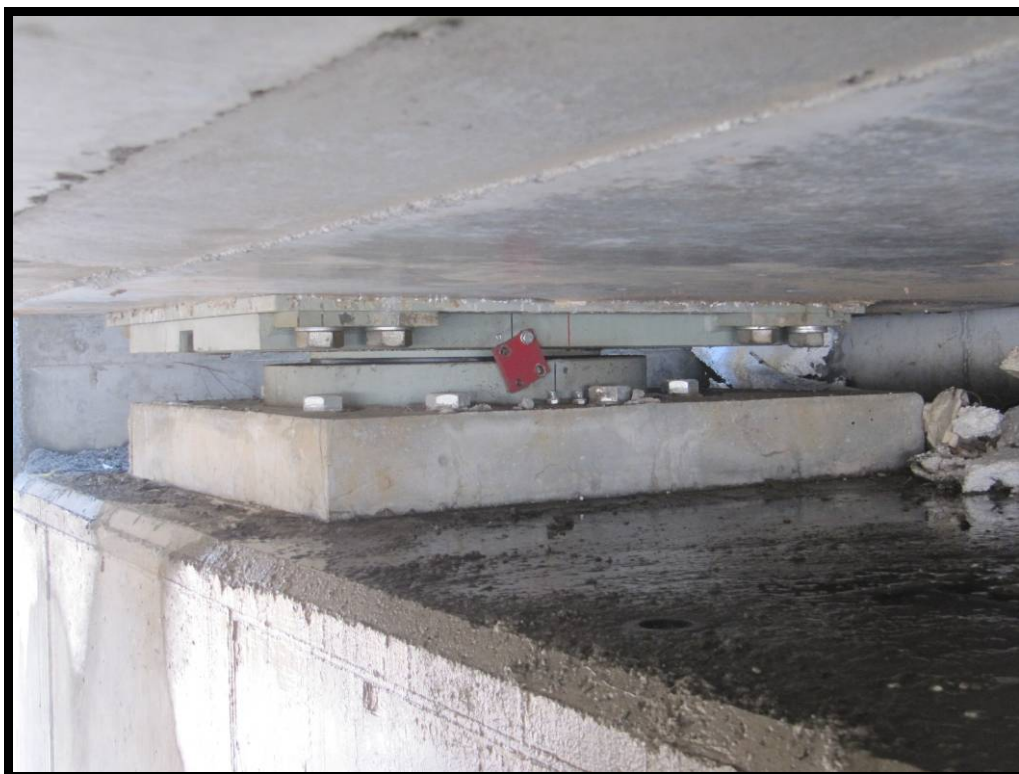
Suciedad, estribo 1.

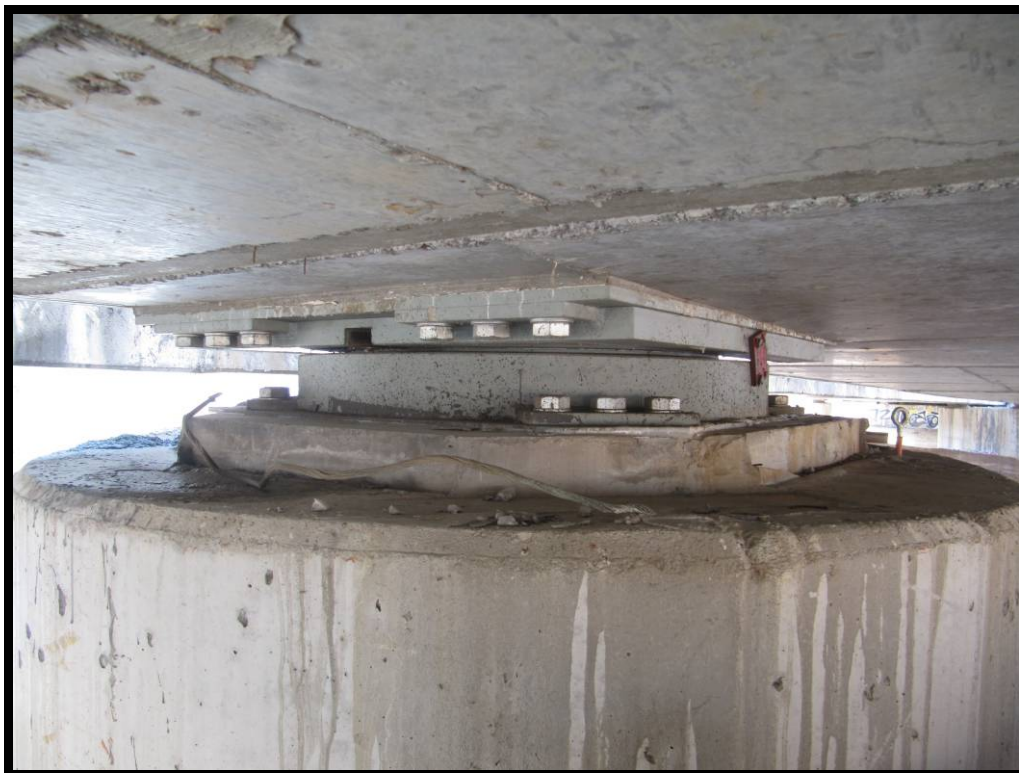
Placas de montaje de los apoyos sin quitar.

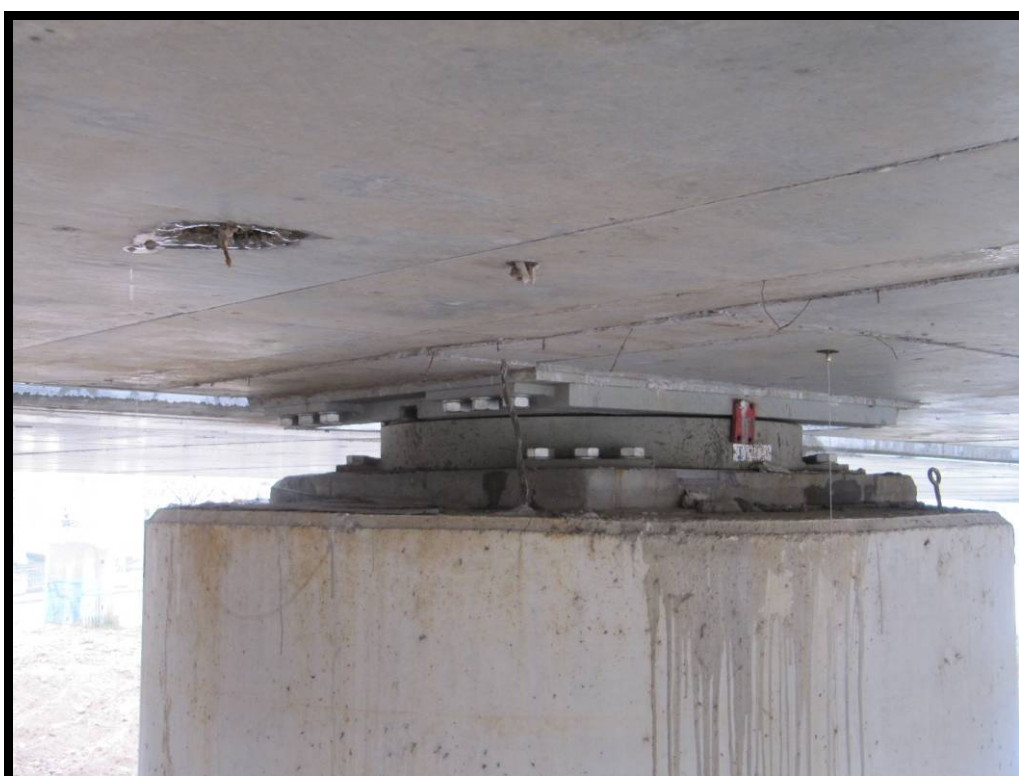
Desconchón en cama de nivelación, fuste derecho de la pila 1.

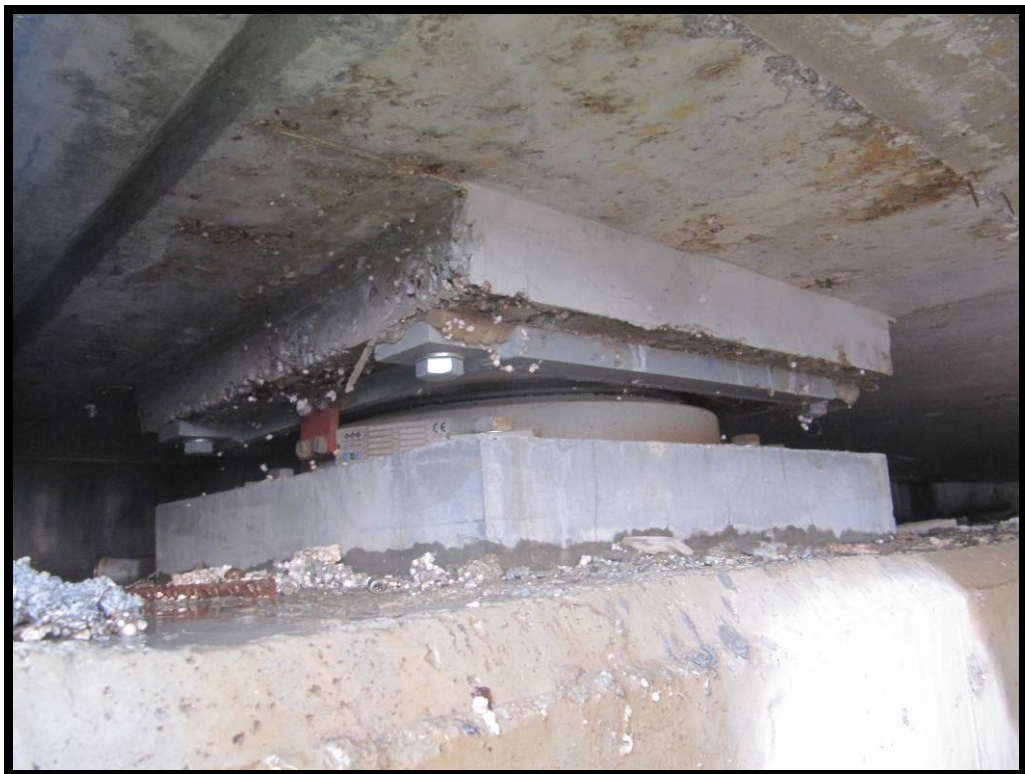
Anclajes sin quitar.

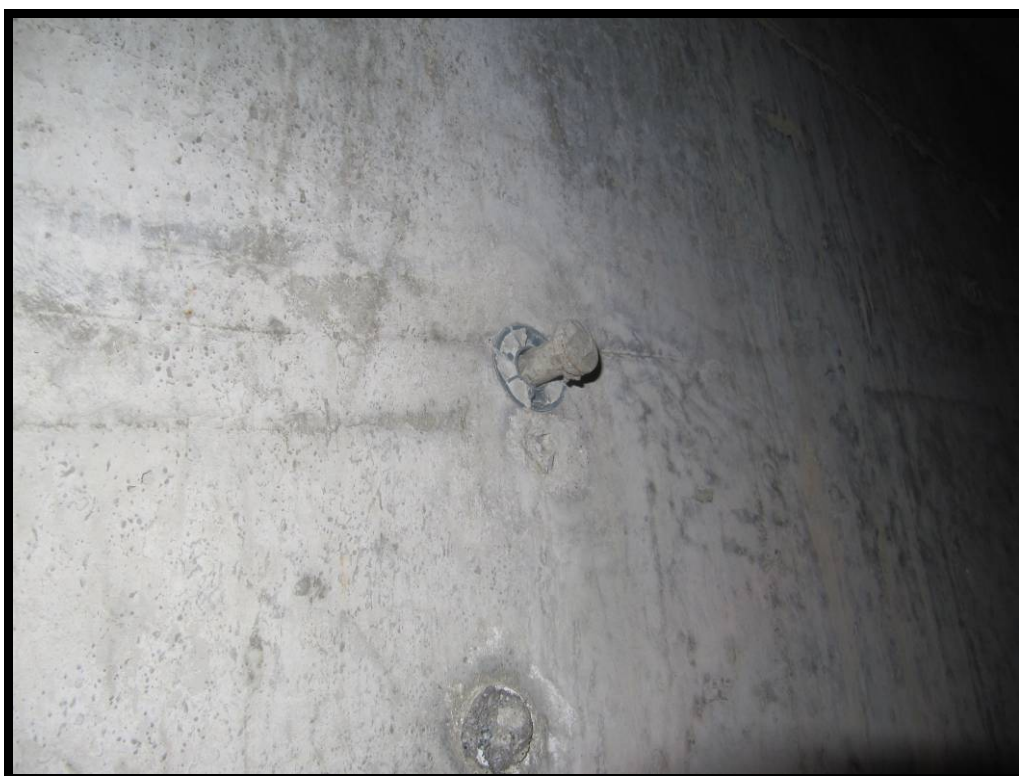
Barra en paramento, plataforma, vano 3 viga izquierda.

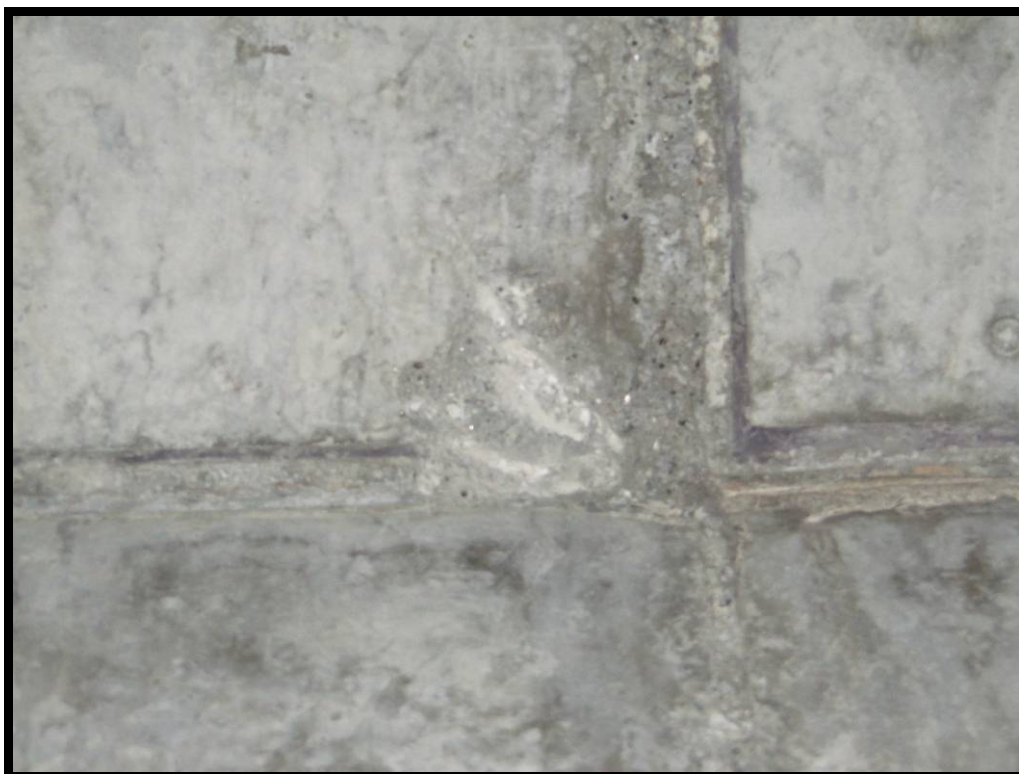
Desconchón, plataforma, viga izquierda vano 3

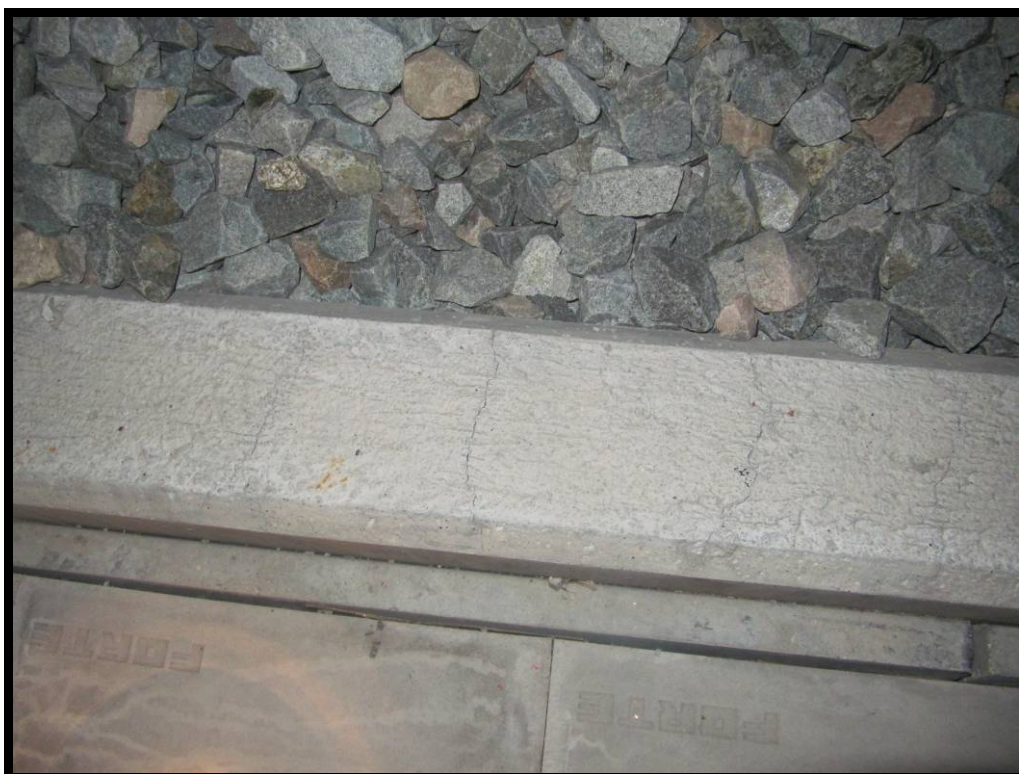
Fisuras, murete guarda balasto izquierdo del vano 5.

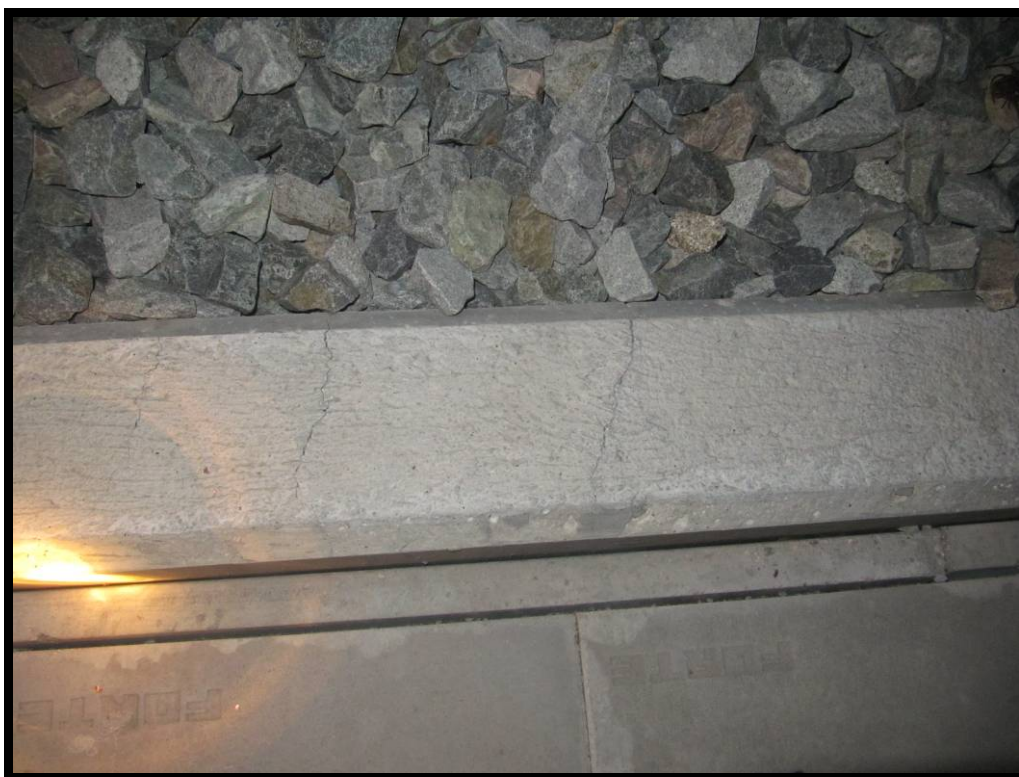
Fisuras, murete guarda balasto izquierdo del vano 4.

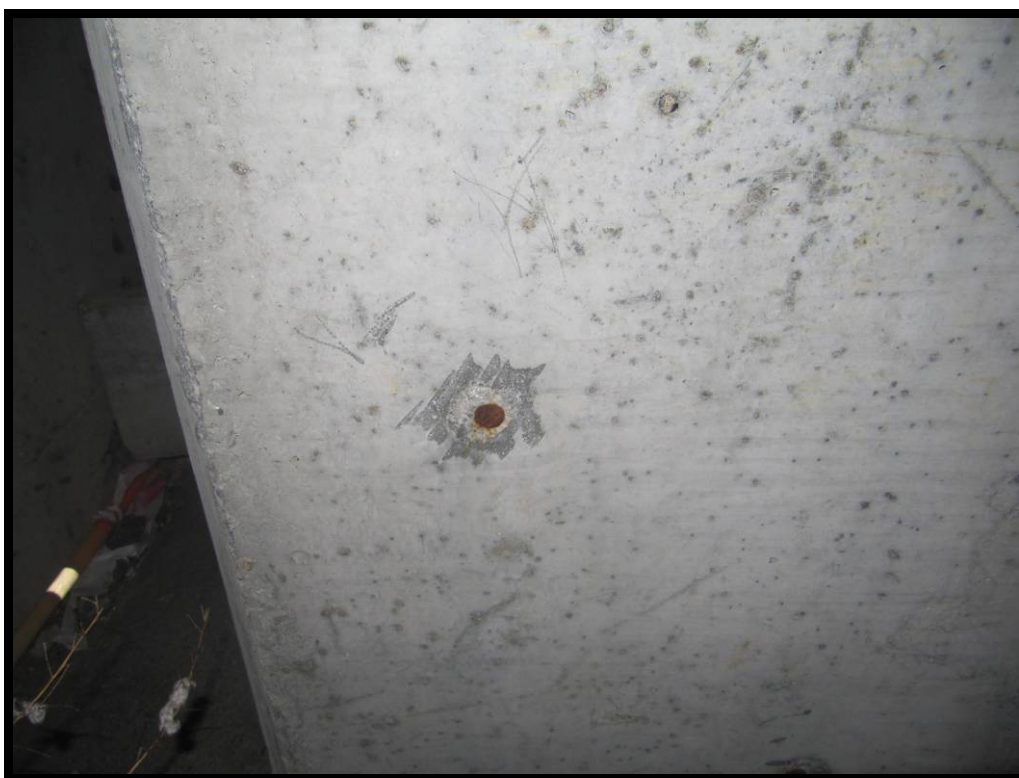
Armadura vista, plataforma, viga derecha vano 4.

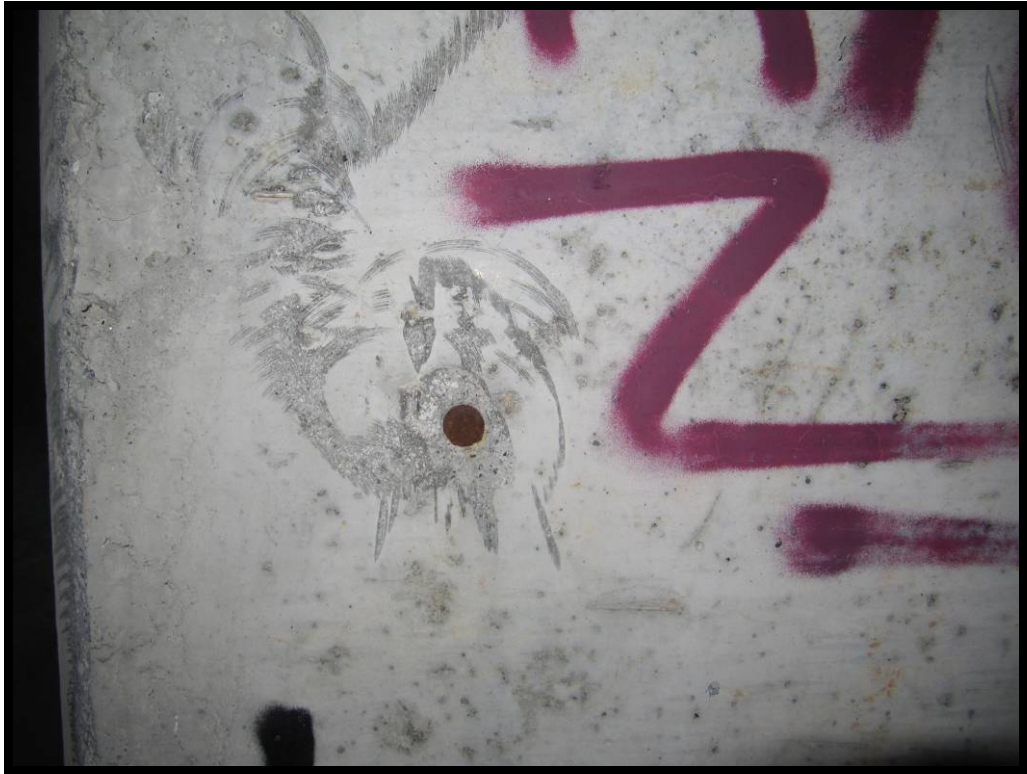
Armadura vista, plataforma, viga derecha vano 5.

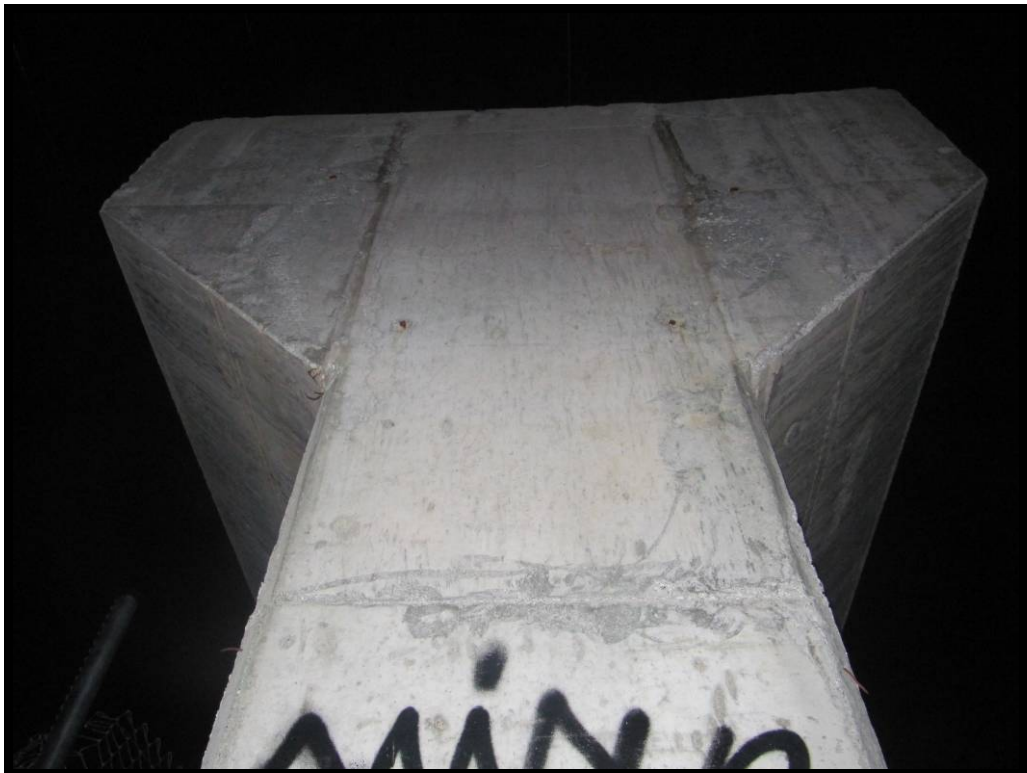
Armadura vista, plataforma, viga derecha vano 5.

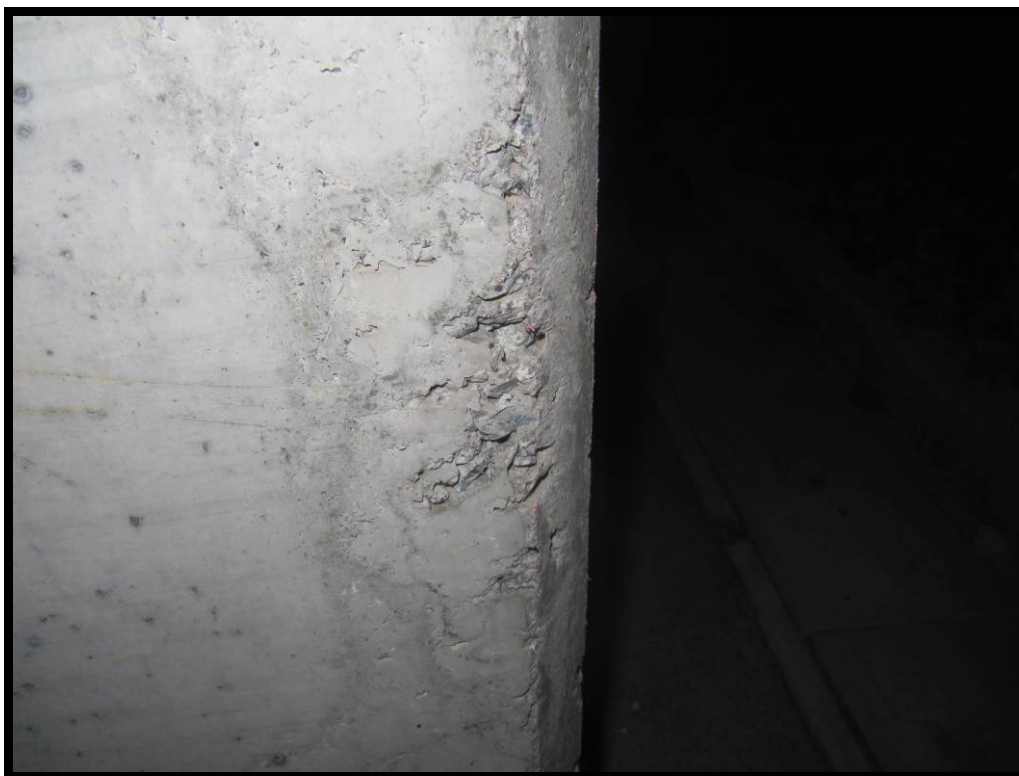
Nidos de grava/Coqueras, plataforma, viga derecha vano 5.

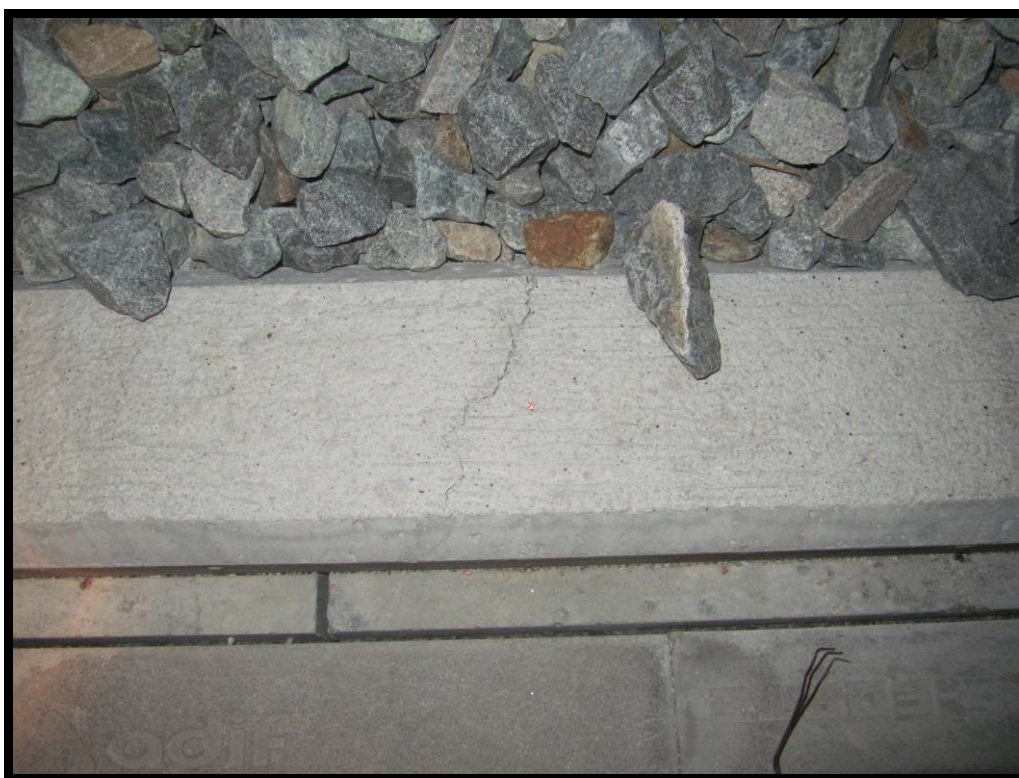
Fisuras, murete guarda balasto derecho del vano 5.

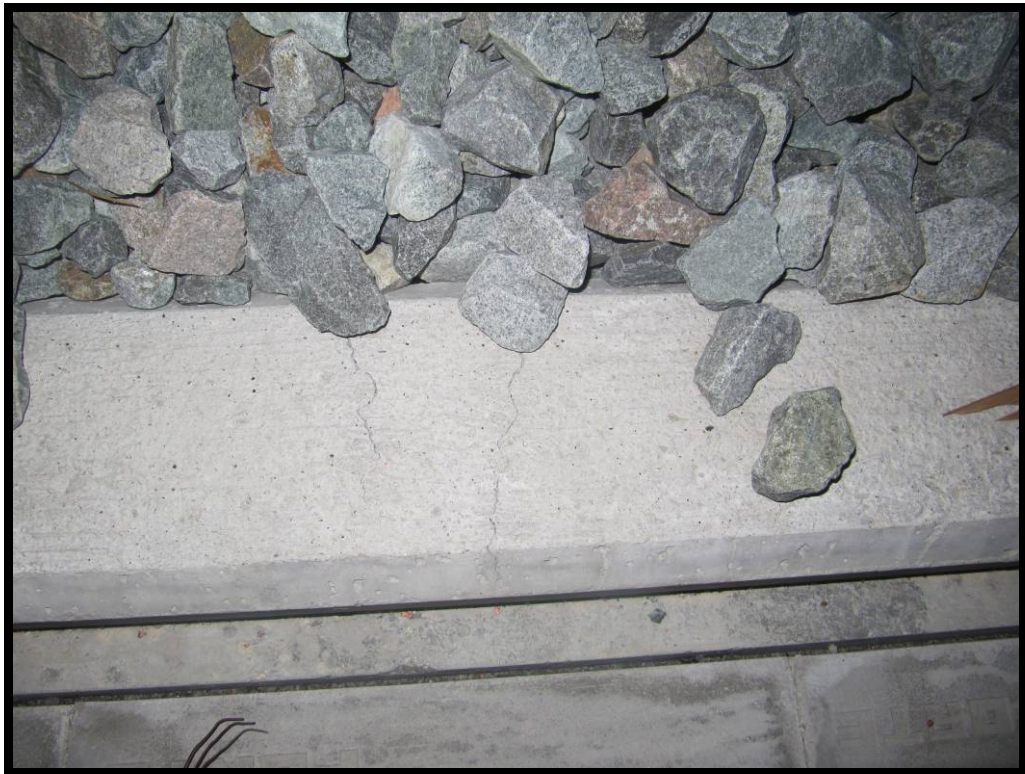
Fisuras, murete guarda balasto derecho del vano 5.

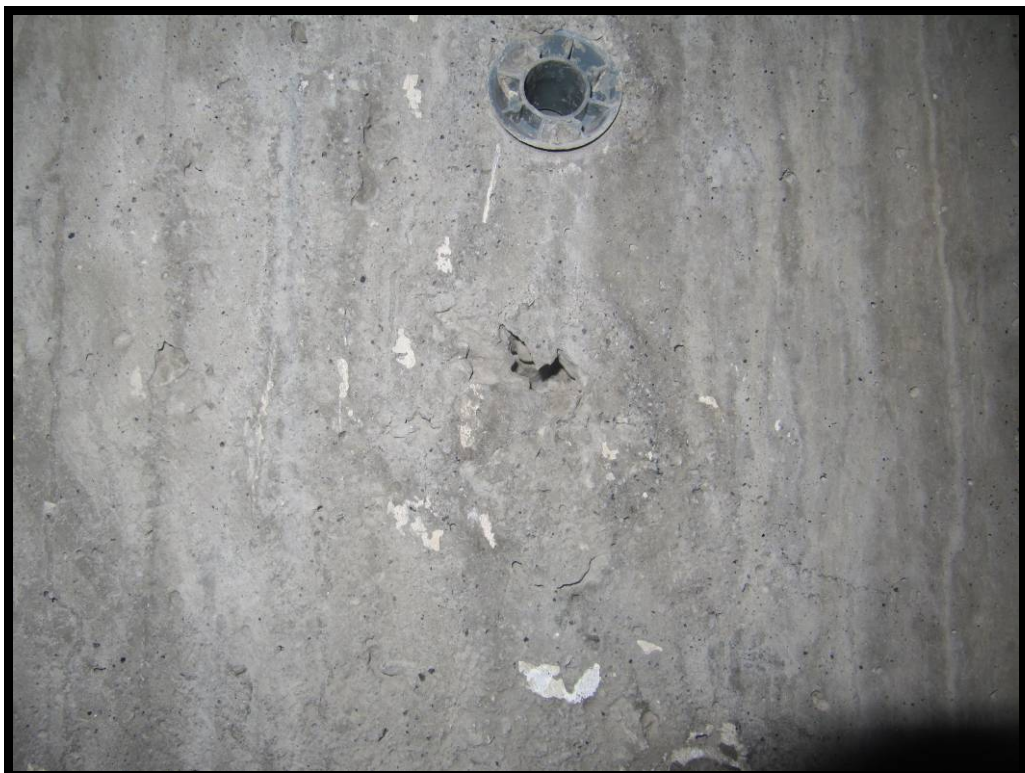
Coqueras, plataforma, viga derecha vano 4.

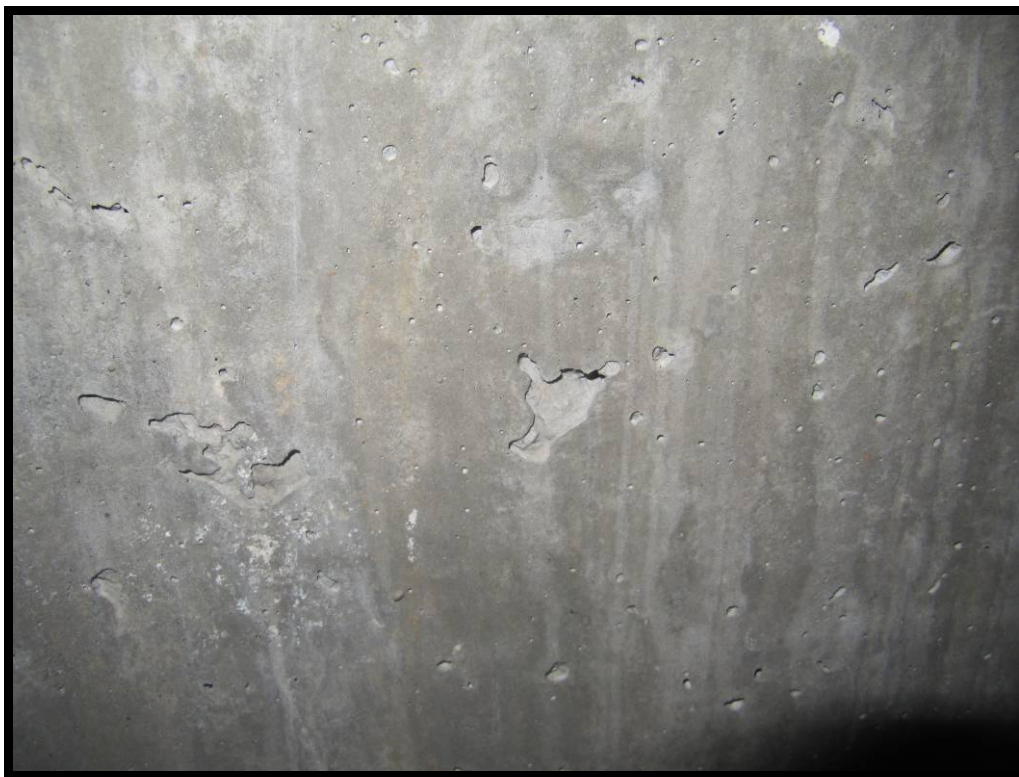
Coqueras, plataforma, viga derecha vano 4.

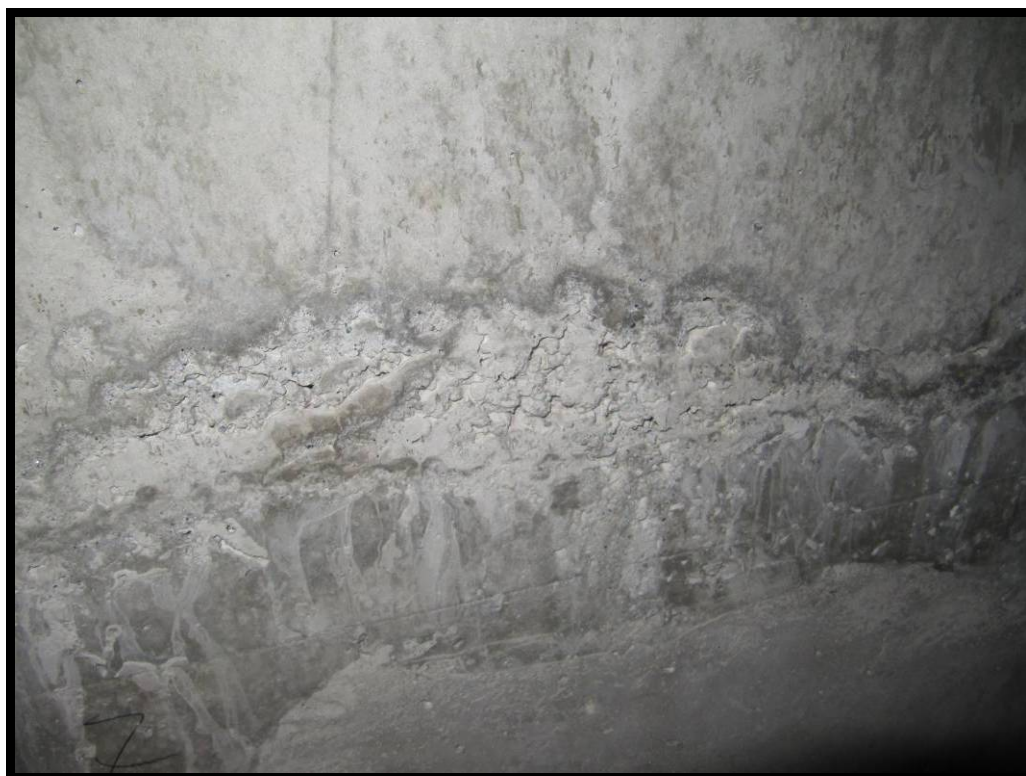
Nidos de grava/Coqueras, plataforma, viga derecha vano 4

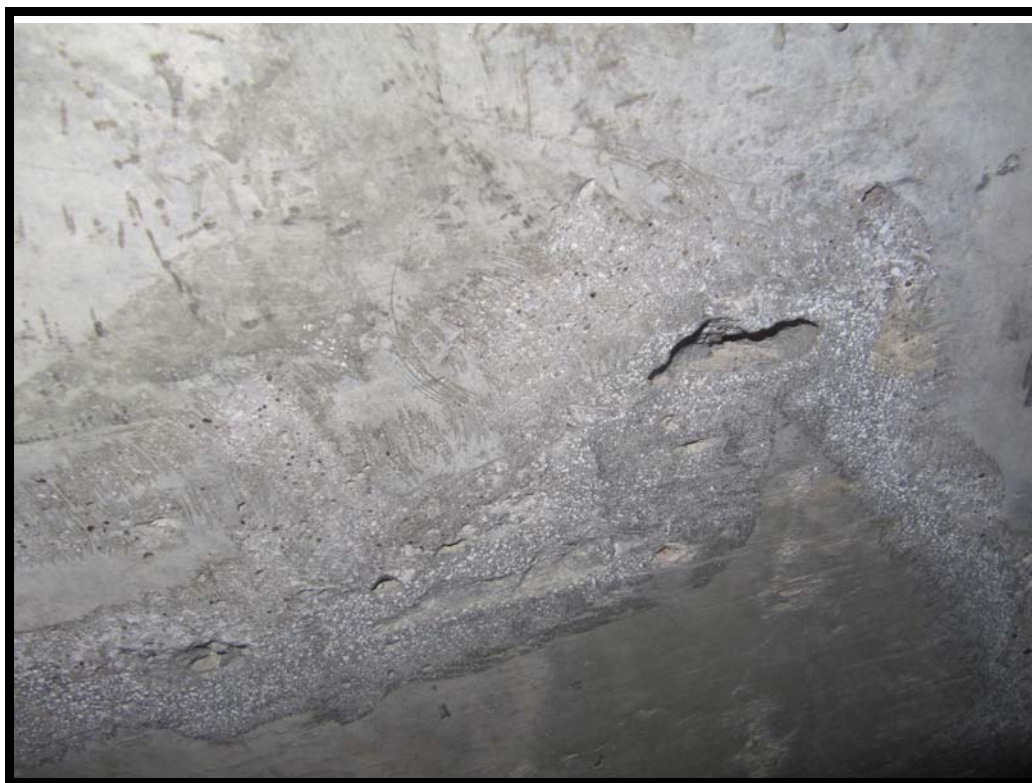
Coquera, plataforma, viga derecha vano 2.

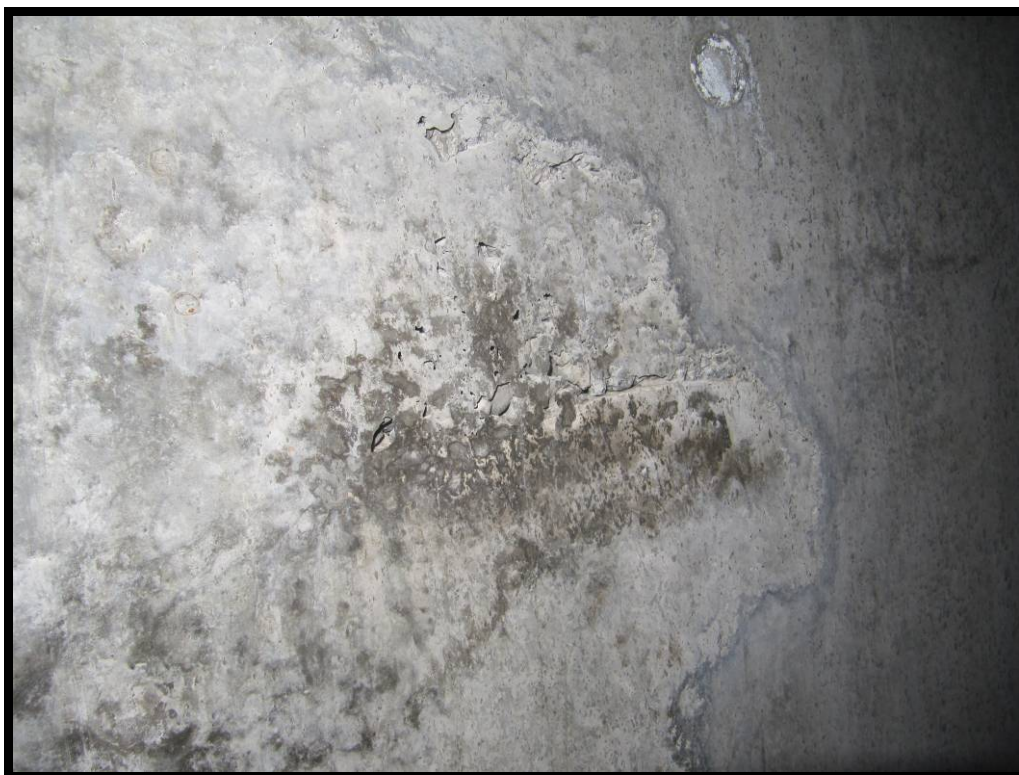
Nidos de grava/Coqueras, plataforma, viga derecha vano 2.

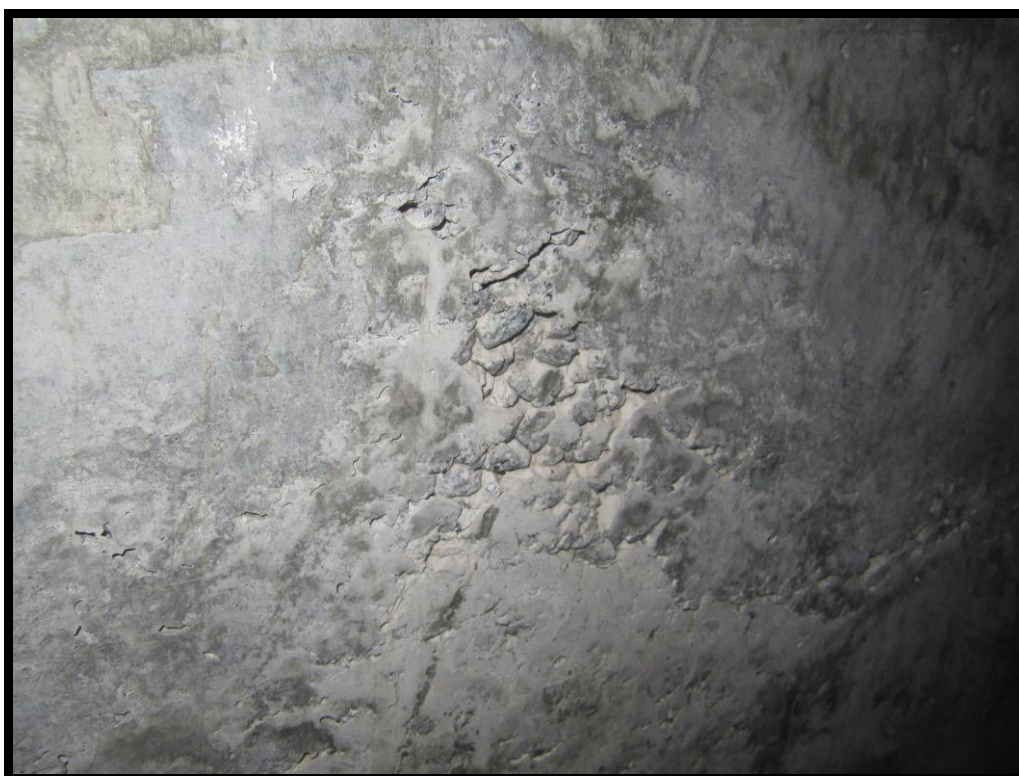
Nidos de grava/Coqueras, plataforma, viga derecha vano 1.
