**CONTRATO DE SERVICIOS PARA LA REALIZACIÓN DE PRUEBAS DE CARGA  
E INSPECCIONES DE PUENTES EN EL TRAMO BARCELONA-FIGUERES  
DE LA LÍNEA DE ALTA VELOCIDAD  
MADRID -ZARAGOZA - BARCELONA - FRONTERA FRANCESA.**

**INFORME DE INSPECCIÓN PRINCIPAL**

**Paso Inferior 113.1**

**Junio de 2011**

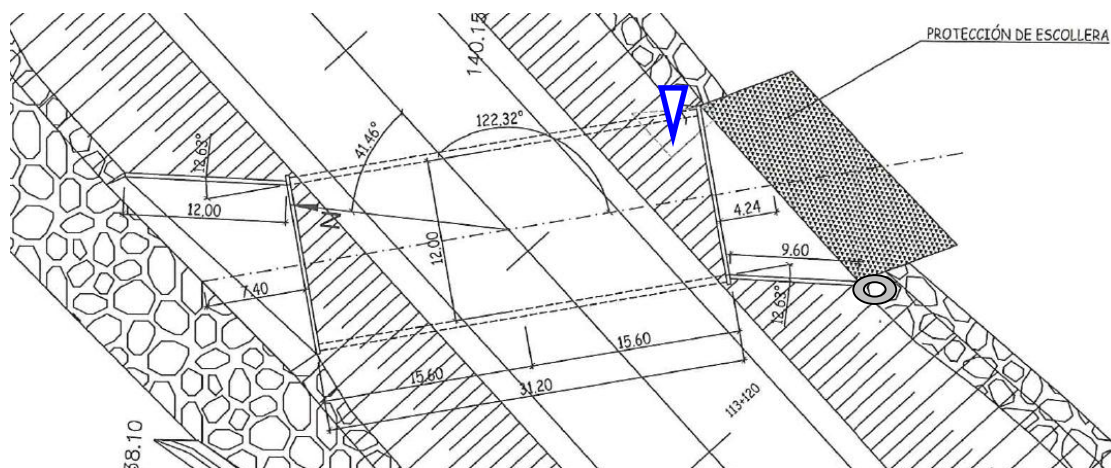
Planta de la estructura

Se han detectado zonas de los terraplenes que presentan erosión excesiva en forma de cárcavas, como en el trasdós del hastial dos cerca de la embocadura derecha. Asimismo, la protección de escollera al pie de los terraplenes que aparece en los planos no se ha ejecutado en la realidad.

En el caso de la erosión del terraplén, se recomienda la restitución de la geometría original aportando el material necesario y la ejecución de una bajante revestida de hormigón para evitar la reproducción del deterioro en posteriores ocasiones.
