**CONTRATO DE SERVICIOS PARA LA REALIZACIÓN DE PRUEBAS DE CARGA  
E INSPECCIONES DE PUENTES EN EL TRAMO BARCELONA-FIGUERES  
DE LA LÍNEA DE ALTA VELOCIDAD  
MADRID -ZARAGOZA - BARCELONA - FRONTERA FRANCESA.**

**INFORME DE INSPECCIÓN PRINCIPAL**

**SUBTRAMO: MONTORNES - LA ROCA**  
**Paso Inferior 113.2**  
**Código: 0174PI07**  
**P.K Obra: 113+220 P.K. Línea: 654+683**

**Junio de 2011**

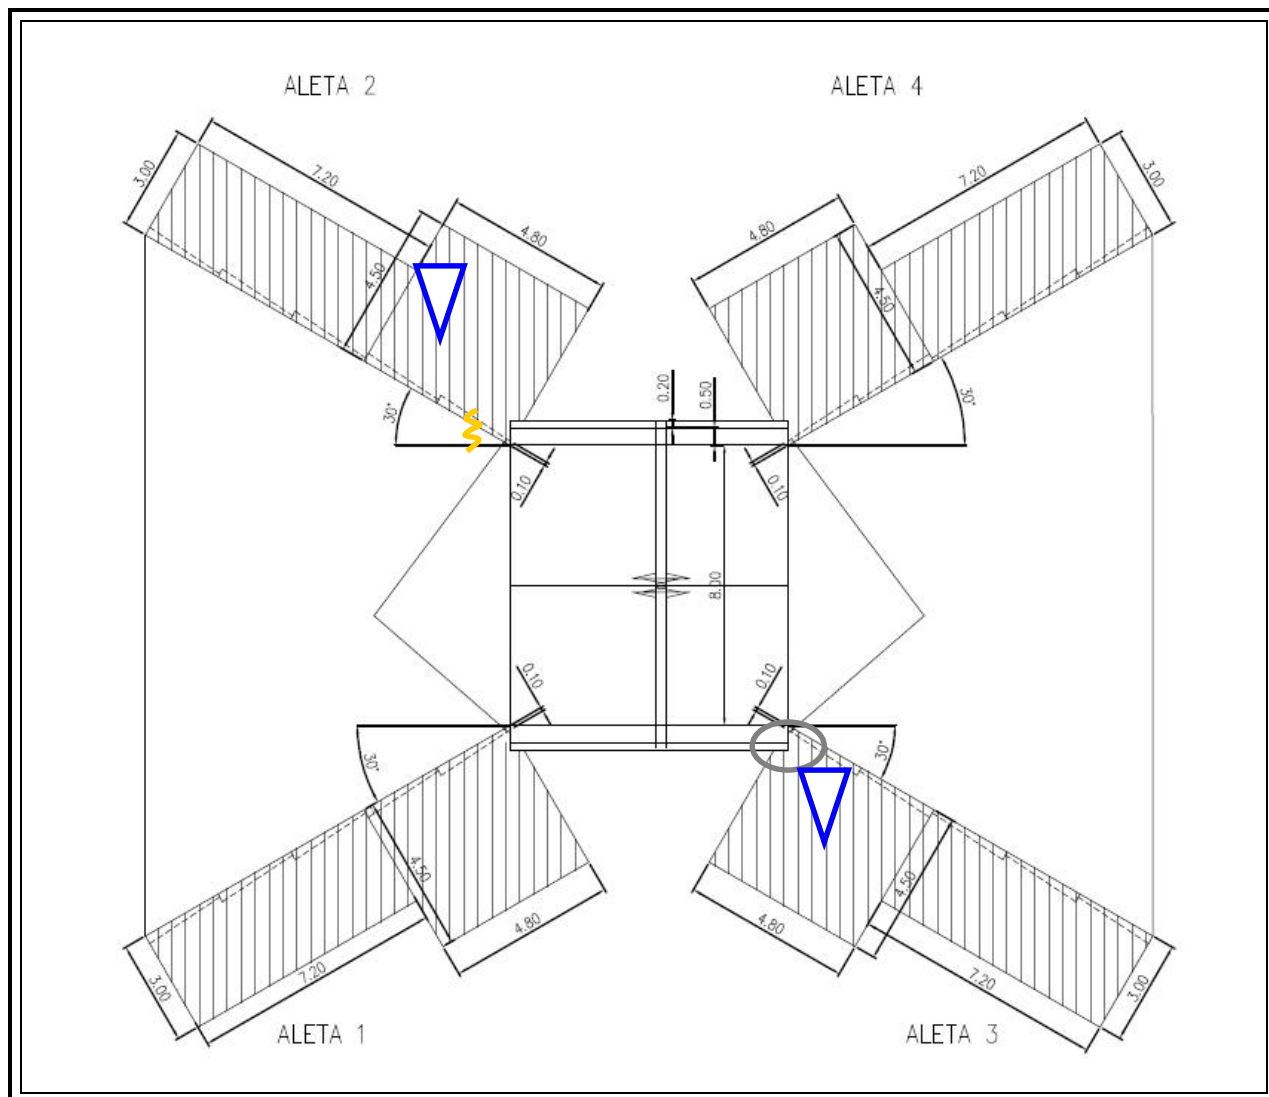
Planta.

Se ha observado la rotura del pico superior del elemento en encuentro con dintel en aleta izquierda del estribo 1. También se ha localizado una fisura en el elemento que contacta con el dintel en la zona del pico de la aleta izquierda del estribo 2.

Debido a un drenaje defectuoso, se observa erosión en el talud del terraplén izquierdo del estribo 1 y el terraplén izquierdo del estribo 2.

Rotura de elemento prefabricado, picado y saneo de la superficie afectada, limpieza de armaduras con chorro de arena, aplicación de revestimiento anticorrosión a base de cemento, arena de cuarzo, resinas acrílicas e inhibidores de corrosión. Restitución de la geometría original.

En el caso de la erosión de los terraplenes, se recomienda la restitución de la geometría original aportando el material necesario y la ejecución de una bajante revestida de hormigón para evitar la reproducción del deterioro en posteriores ocasiones.
