**CONTRATO DE SERVICIOS PARA LA REALIZACIÓN DE PRUEBAS DE CARGA  
E INSPECCIONES DE PUENTES EN EL TRAMO BARCELONA-FIGUERES  
DE LA LÍNEA DE ALTA VELOCIDAD  
MADRID -ZARAGOZA - BARCELONA - FRONTERA FRANCESA.**

**INFORME DE INSPECCIÓN PRINCIPAL**

**SUBTRAMO: MONTORNES - LA ROCA**  
**Viaducto sobre Carretera C-1415**  
**Código: 0174VI04**  
**P.K.Obra: 110+196 P.K.Línea: 651+659**

**Abril de 2011**

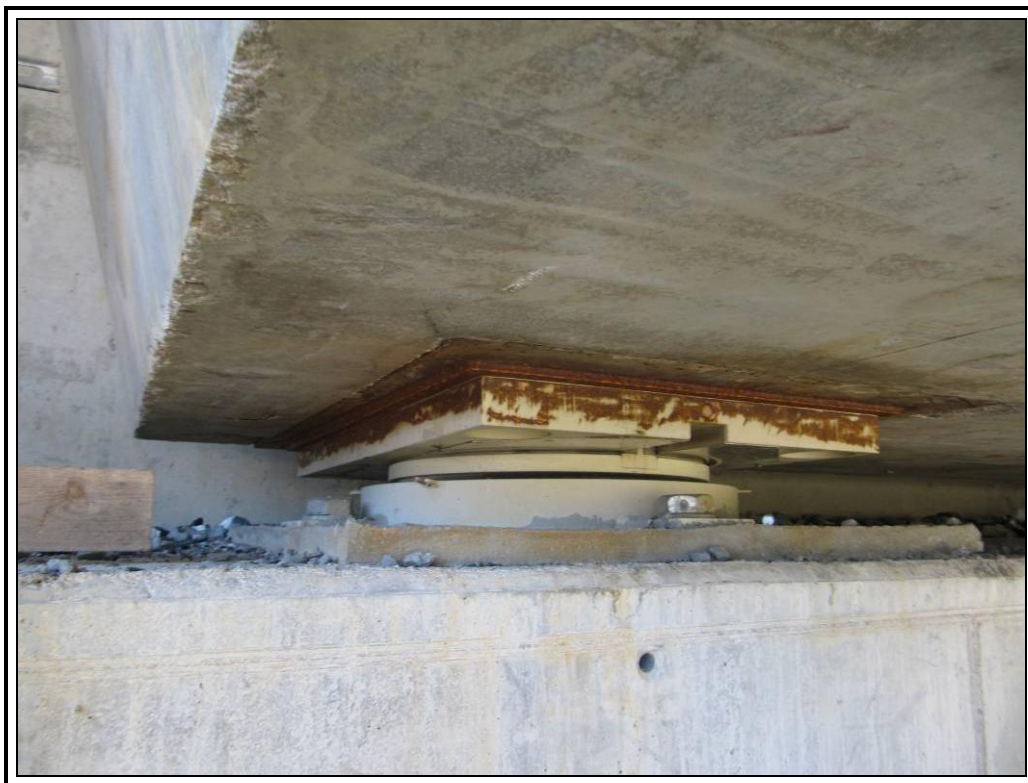
Apoyo derecho guiado de estribo uno

La totalidad de los apoyos presenta corrosión en el plato superior. Este hecho parece deberse a la pérdida de la pintura protectora durante la ejecución de los trabajos de montaje de cuñas sobre los elementos de apoyos.

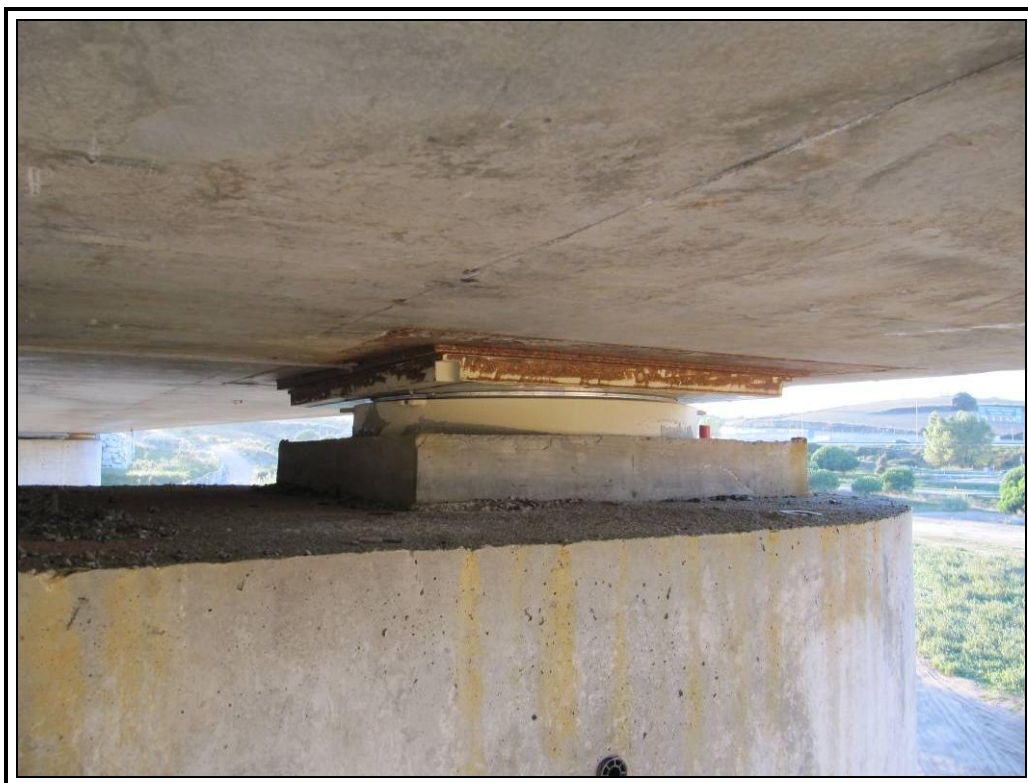
Apoyo izquierdo libre pila 3

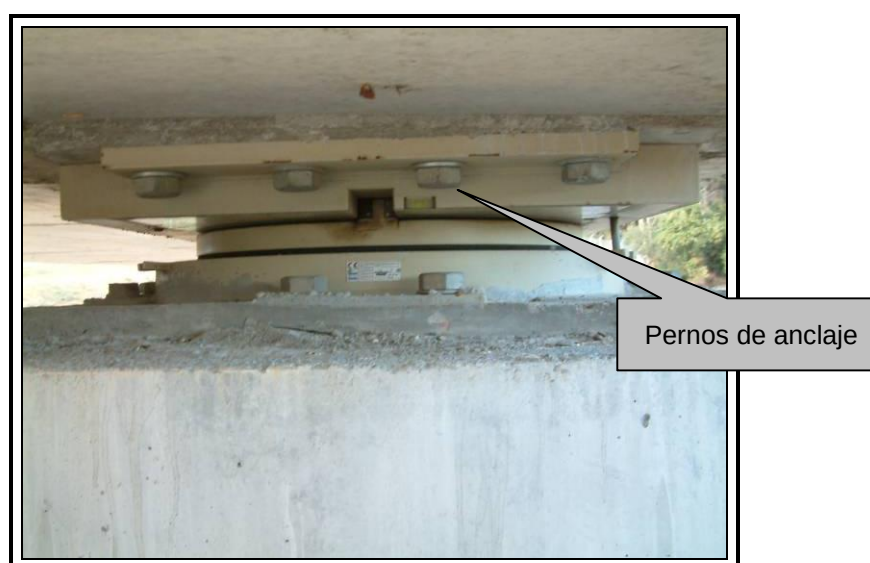
*Apoyo del Vto Can Cristofol ejecutado de acuerdo con el fabricante*

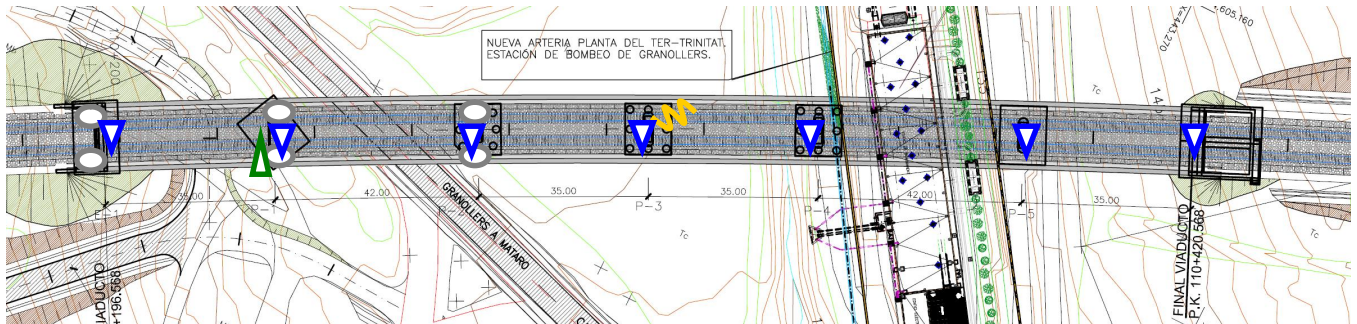
*Planta del viaducto*

A continuación se muestra un croquis con la posición aproximada de los deterioros más comunes anteriormente mencionados:
