**CONTRATO DE CONSULTORÍA Y ASISTENCIA  
PARA LA REALIZACIÓN DE LAS PRUEBAS DE CARGA  
PARA LA RECEPCIÓN DE PUENTES DEL NUEVO ACCESO FERROVIARIO DE ALTA  
VELOCIDAD DE MADRID -ZARAGOZA - BARCELONA - FRONTERA FRANCESA  
TRAMO: LA ROCA DEL VALLÉS - RIUDELLOTS DE LA SELVA**

**INFORME DE INSPECCIÓN PRINCIPAL**

**Viaducto sobre AP-7 Metálico**

**Código: 0175VI05**

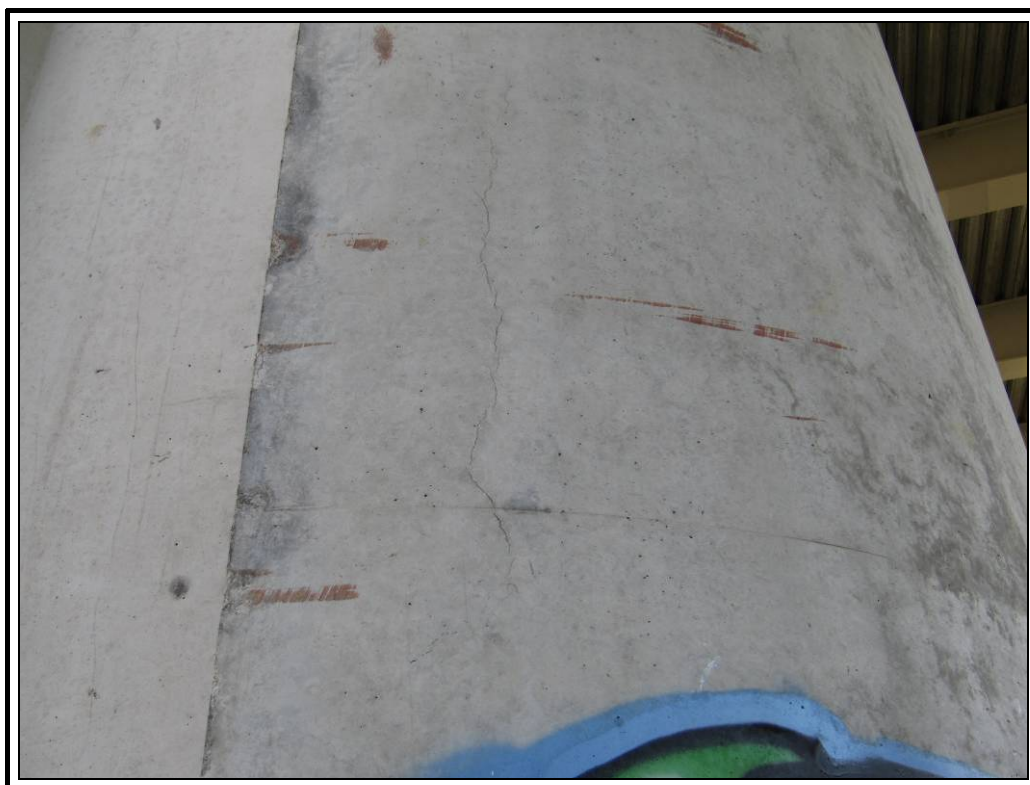
Fisura de retracción en fuste izquierdo de pila 4, lado pila 3

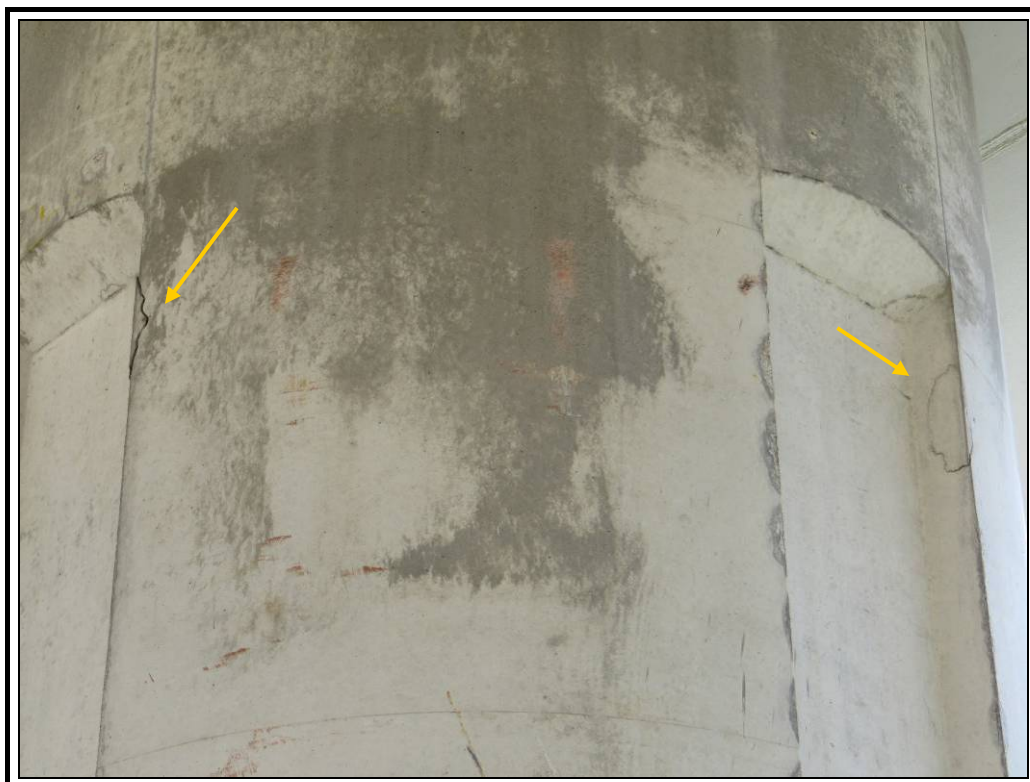
Desconchones en aristas de la entalladura de fuste izquierdo de pila 4

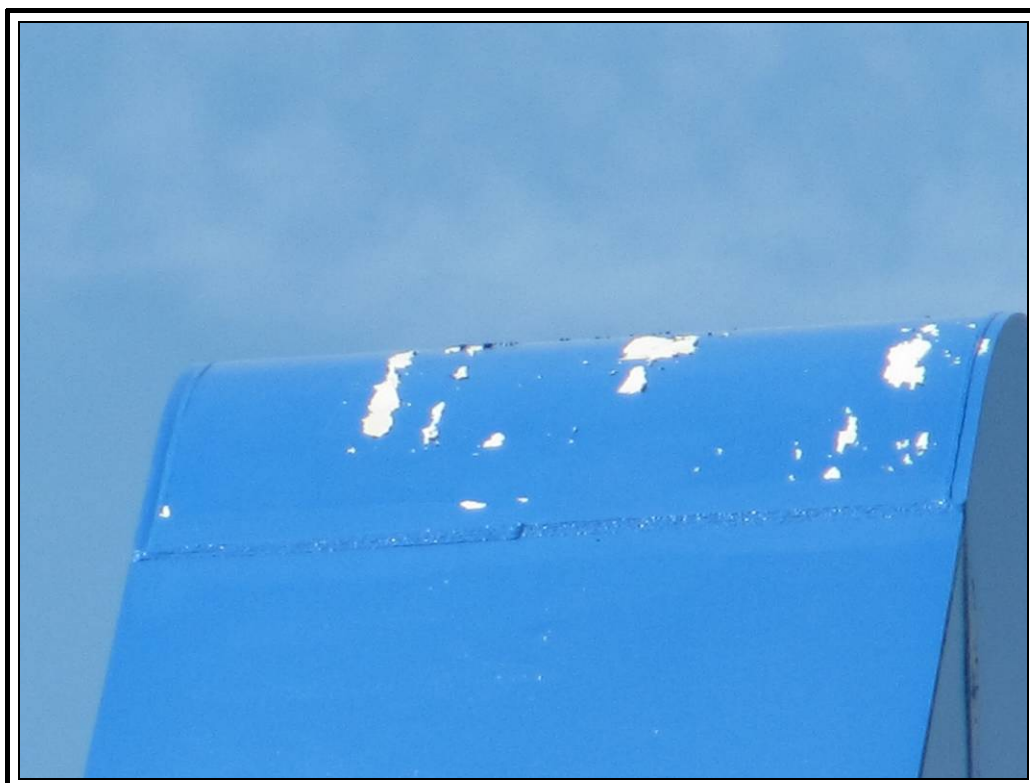
Pintura desprendida deja a la vista capa intermedia de recubrimiento (sobre la pila 2, lado derecho)

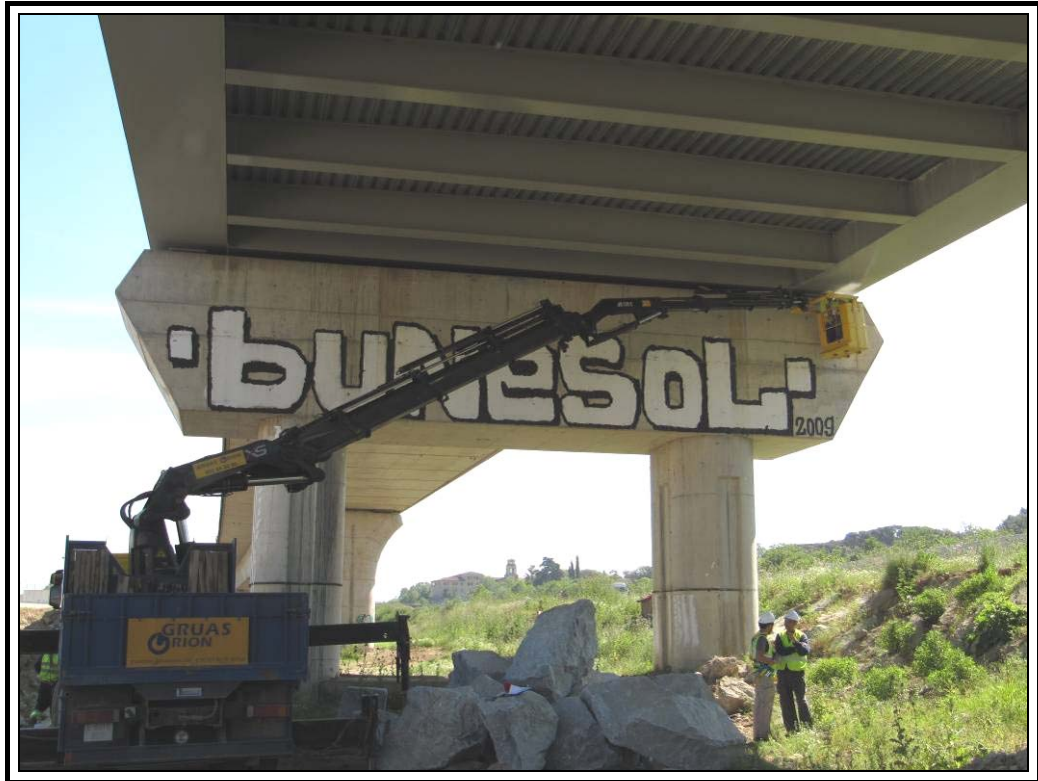
Estribo-Pila de salida (conexión con Vto. AP7 hormigón)

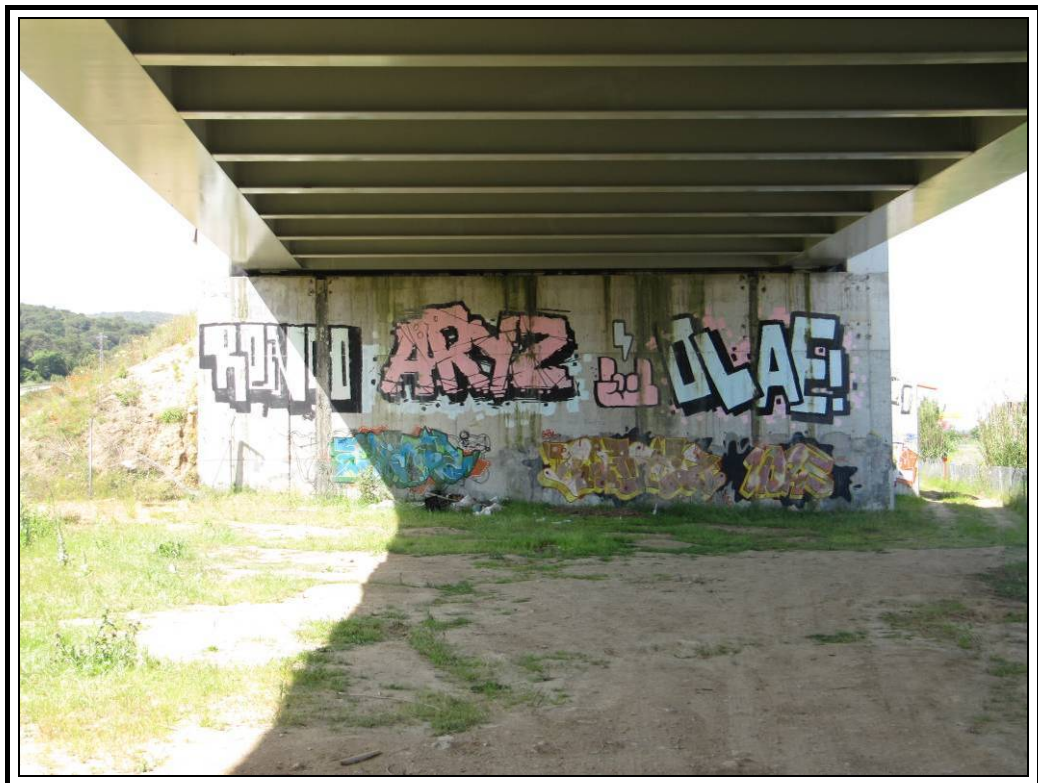
Estribo de entrada

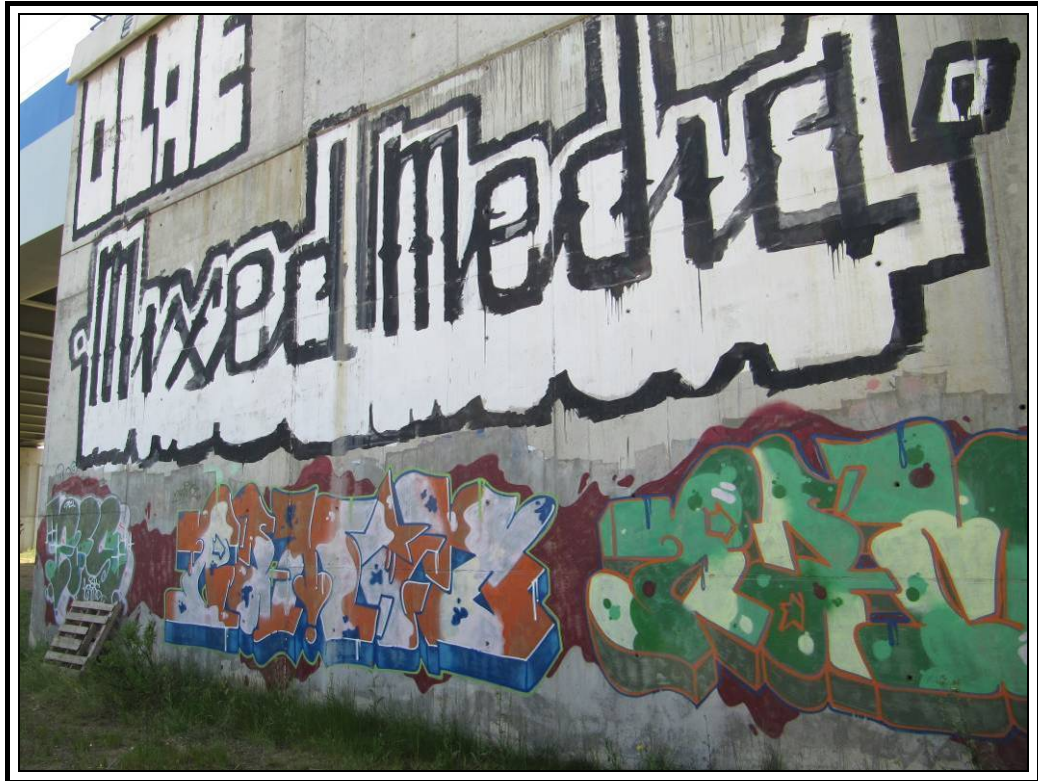
Muro lateral izquierdo

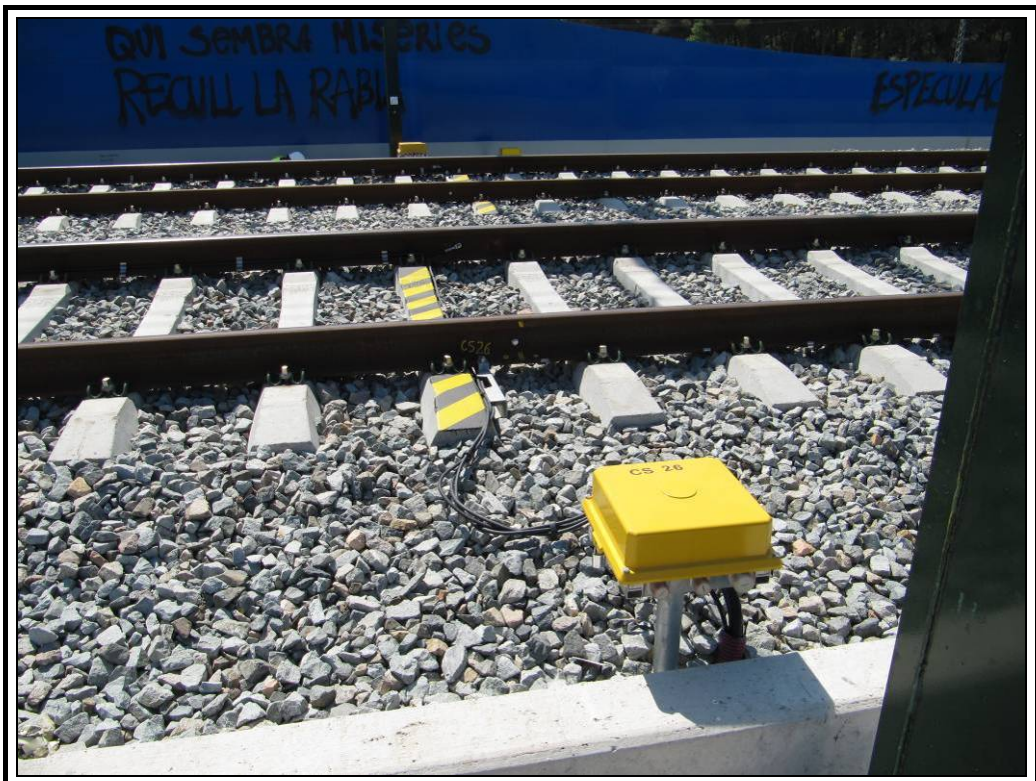
Material de vía (señalización)

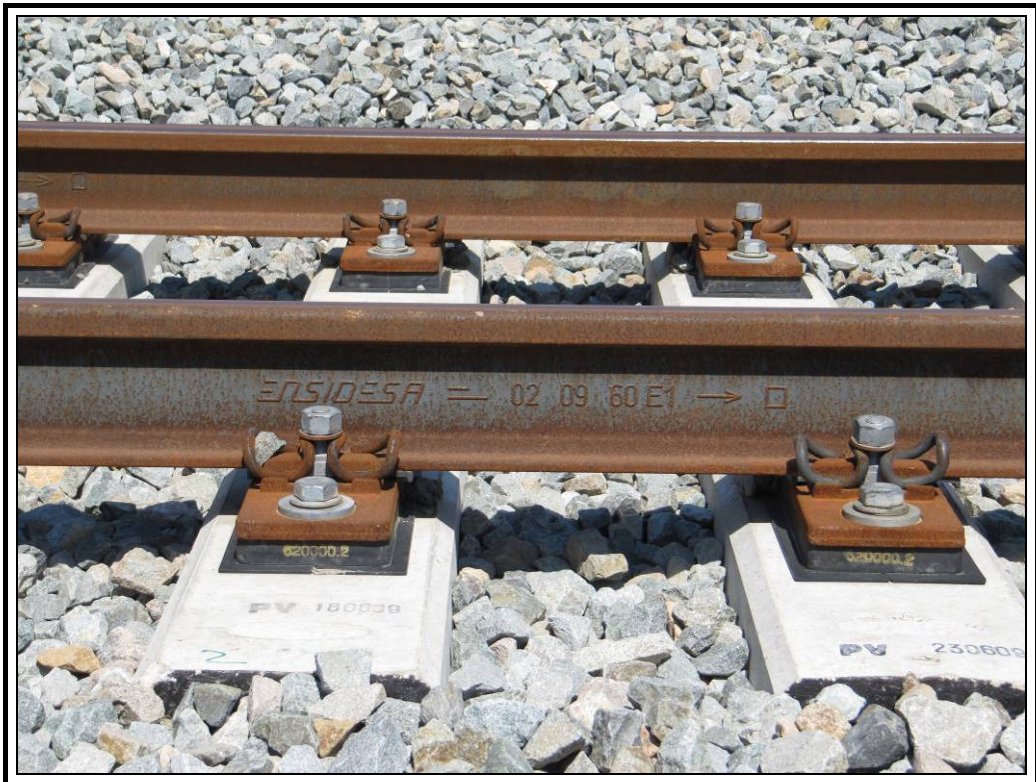
Material de vía

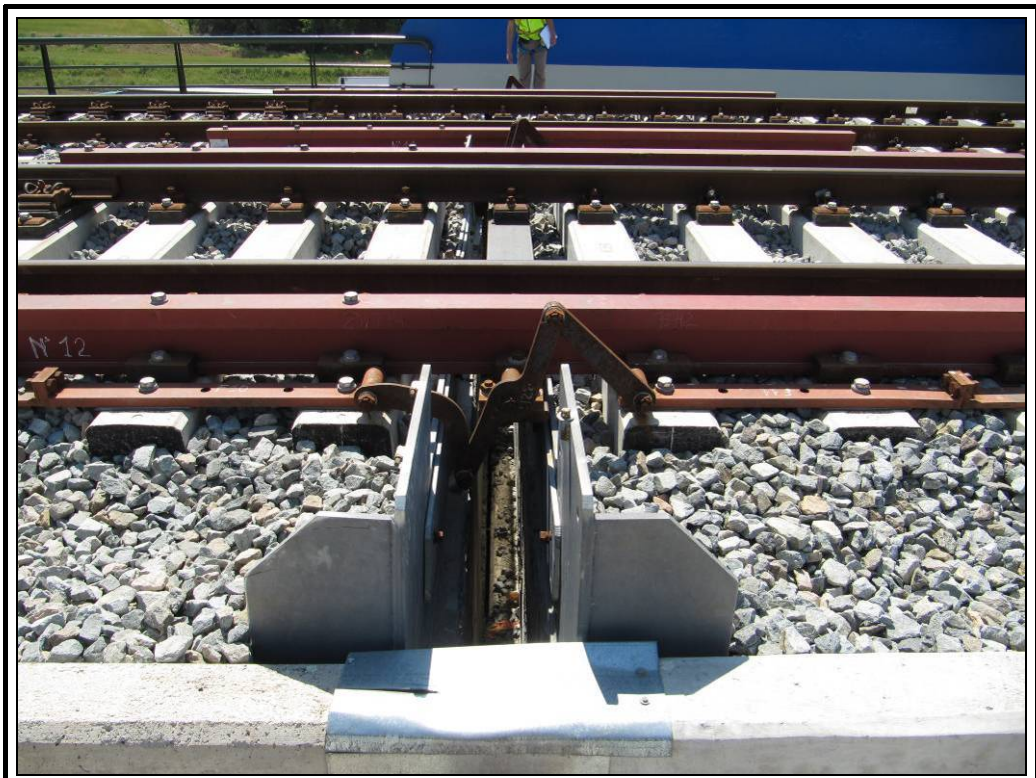
Junta y aparato de dilatación en estribo dos

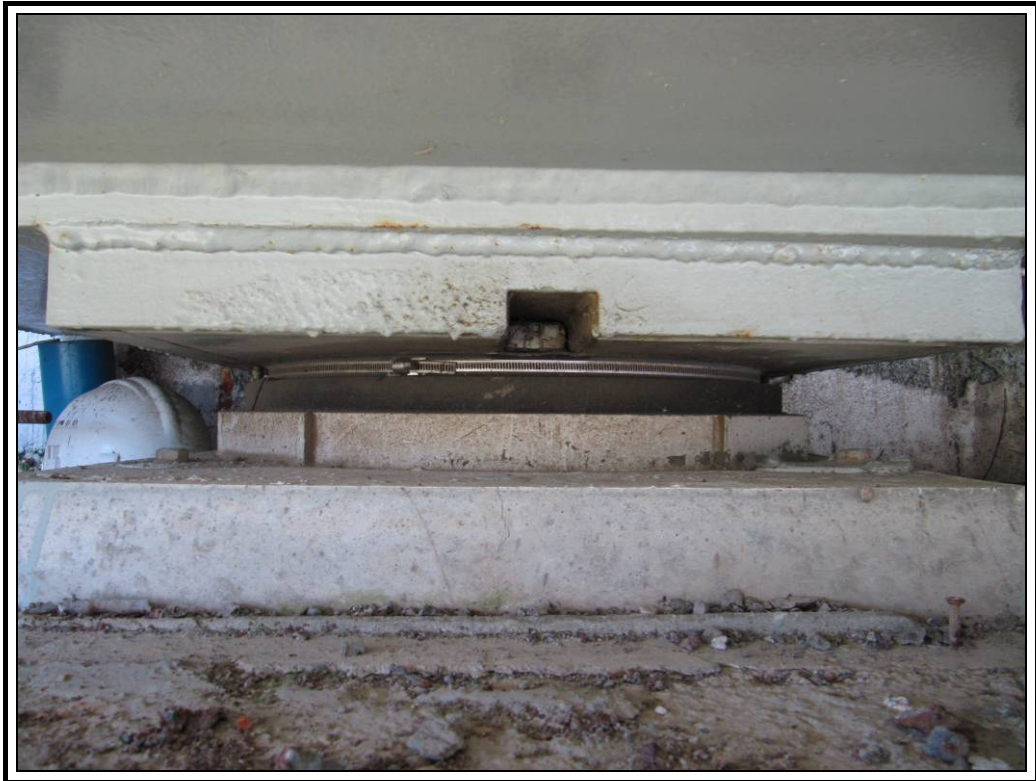
Apoyo derecho de estribo uno

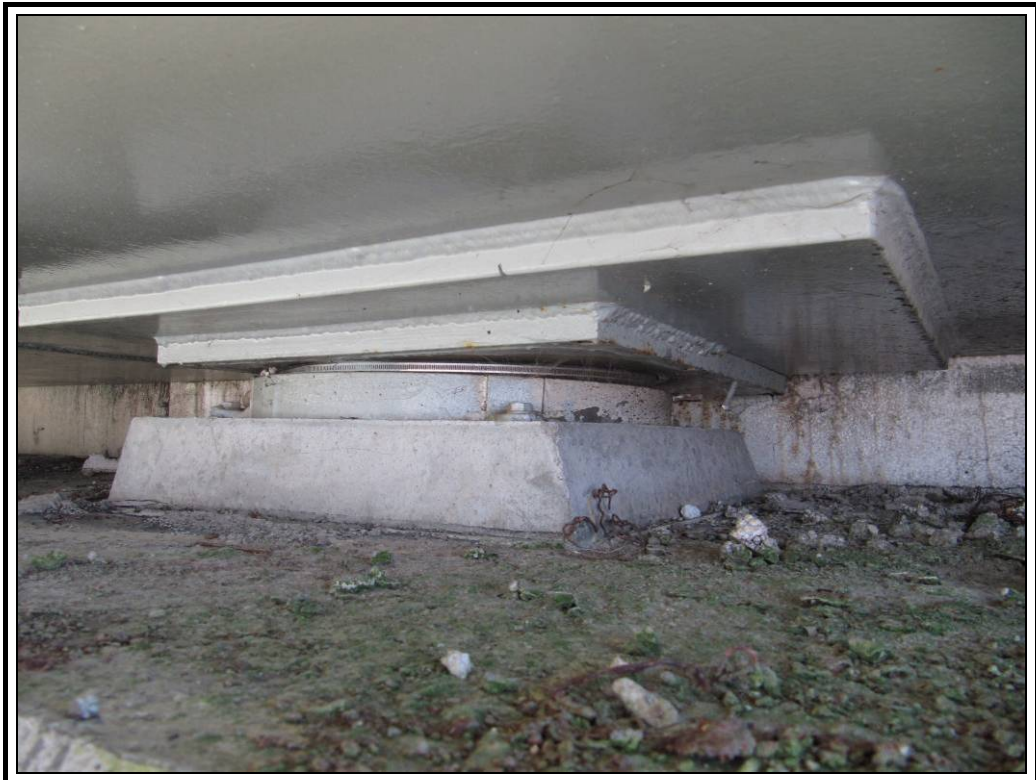
Apoyo izquierdo de estribo uno

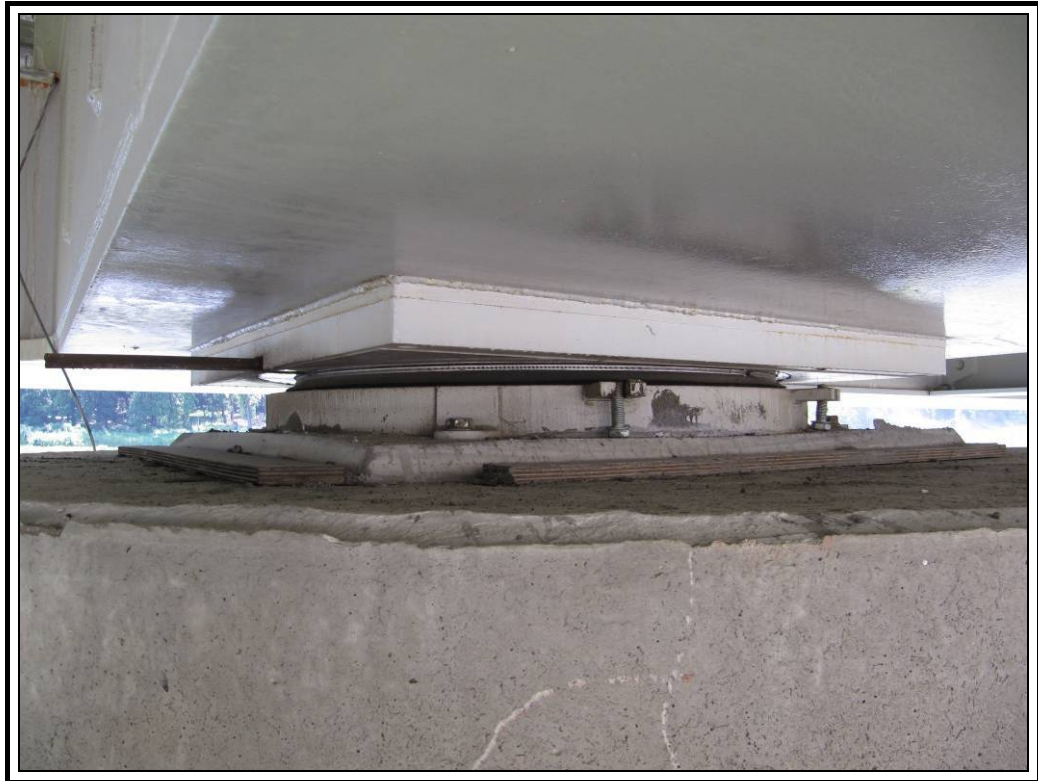
Apoyo derecho de pila 4

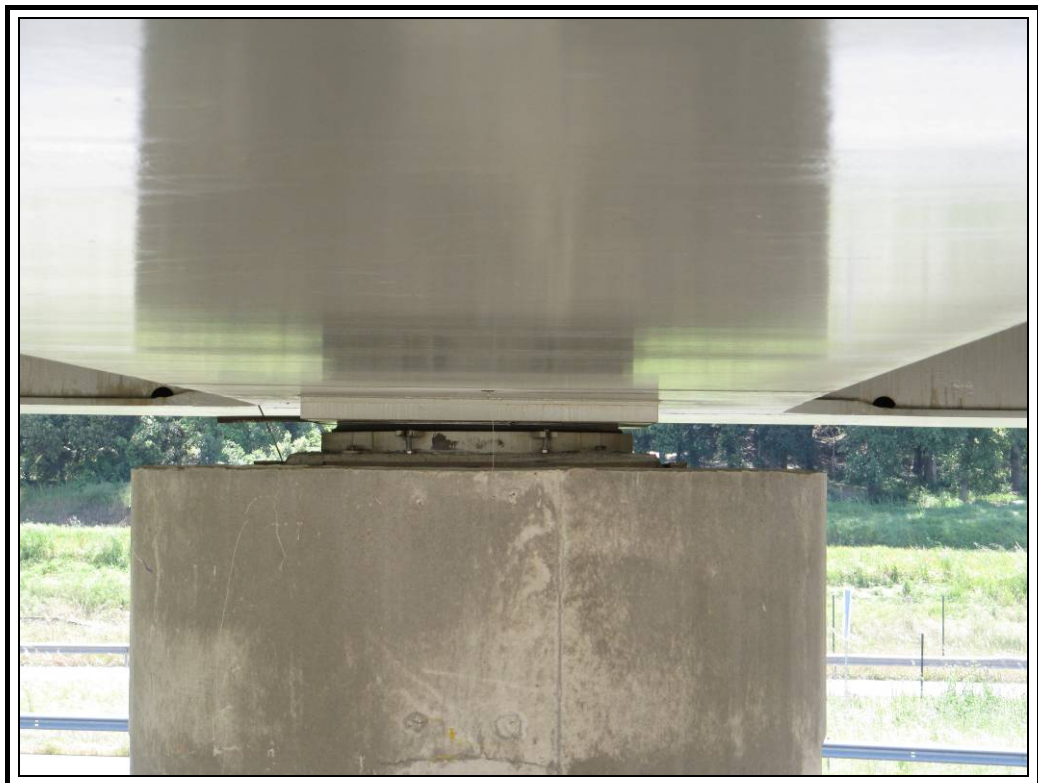
Apoyo derecho de pila 4 (vista lateral)

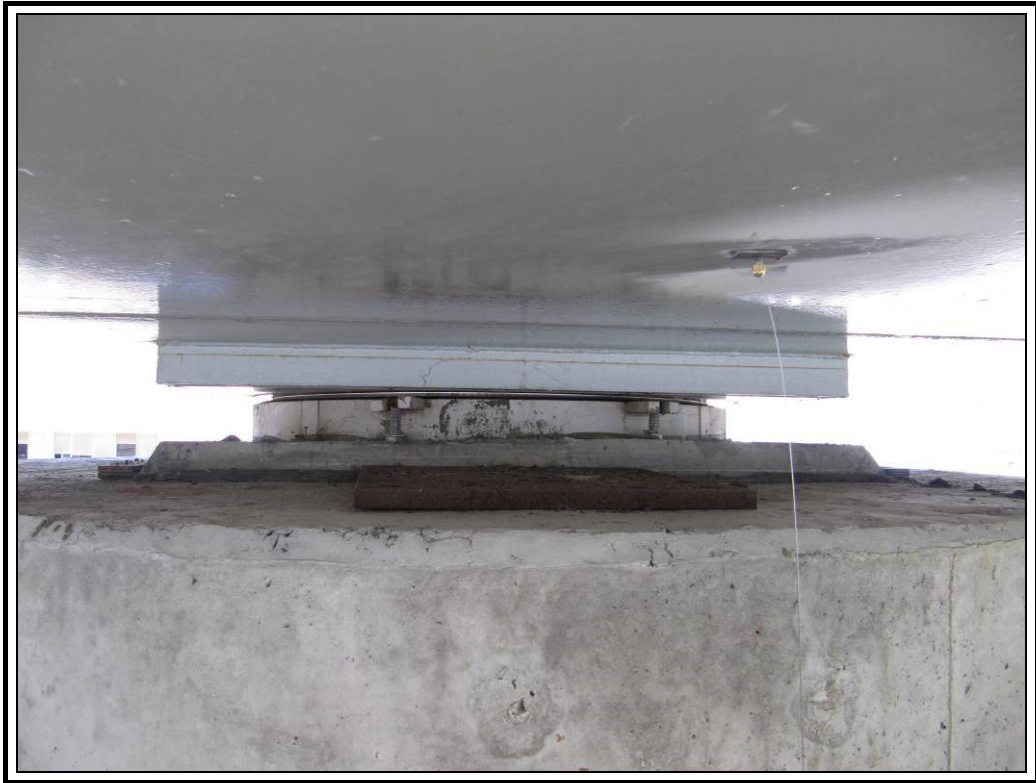
Apoyo izquierdo de pila 4

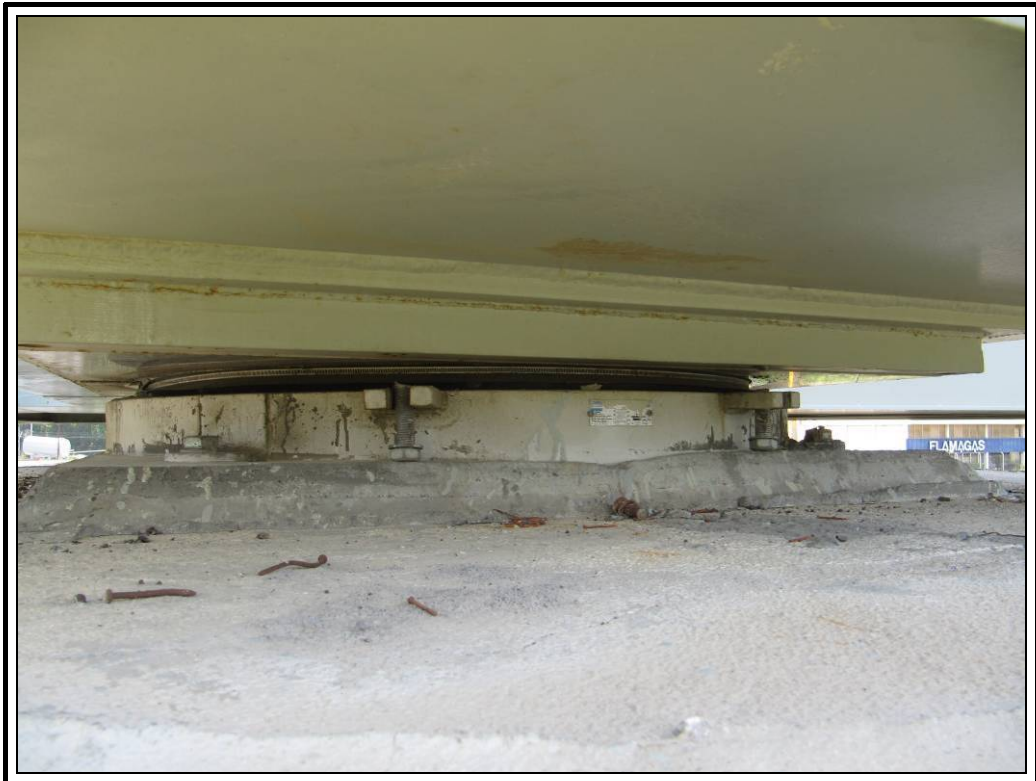
Apoyo derecho pila 2

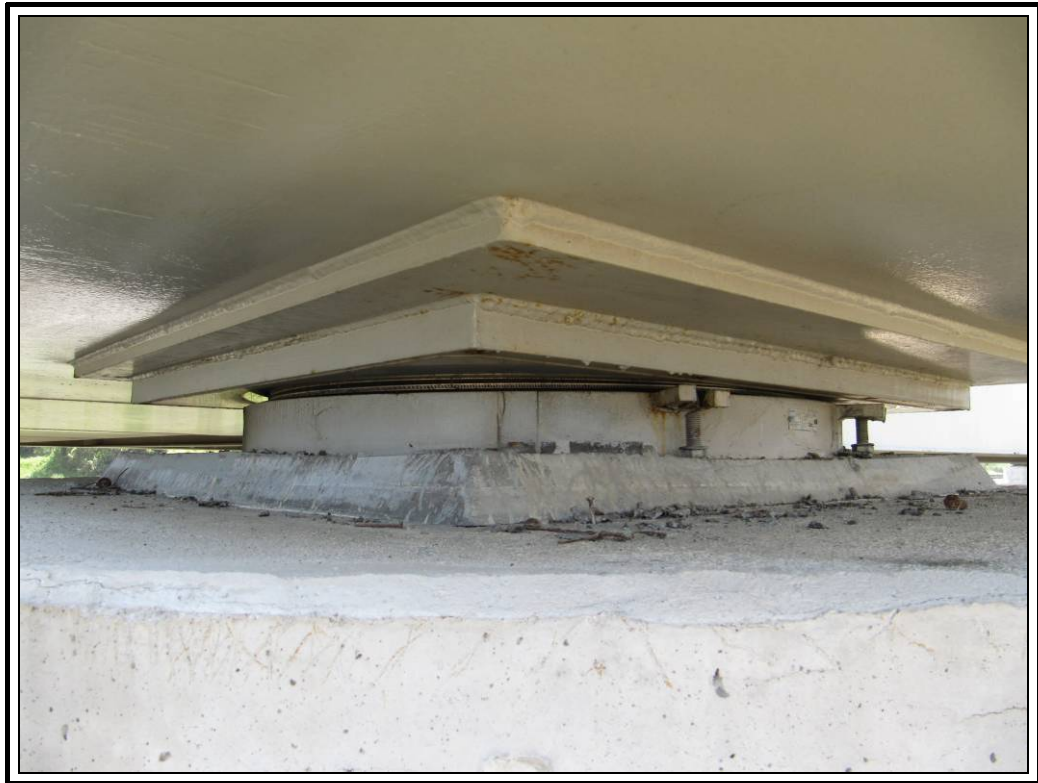
Apoyo izquierdo pila 3

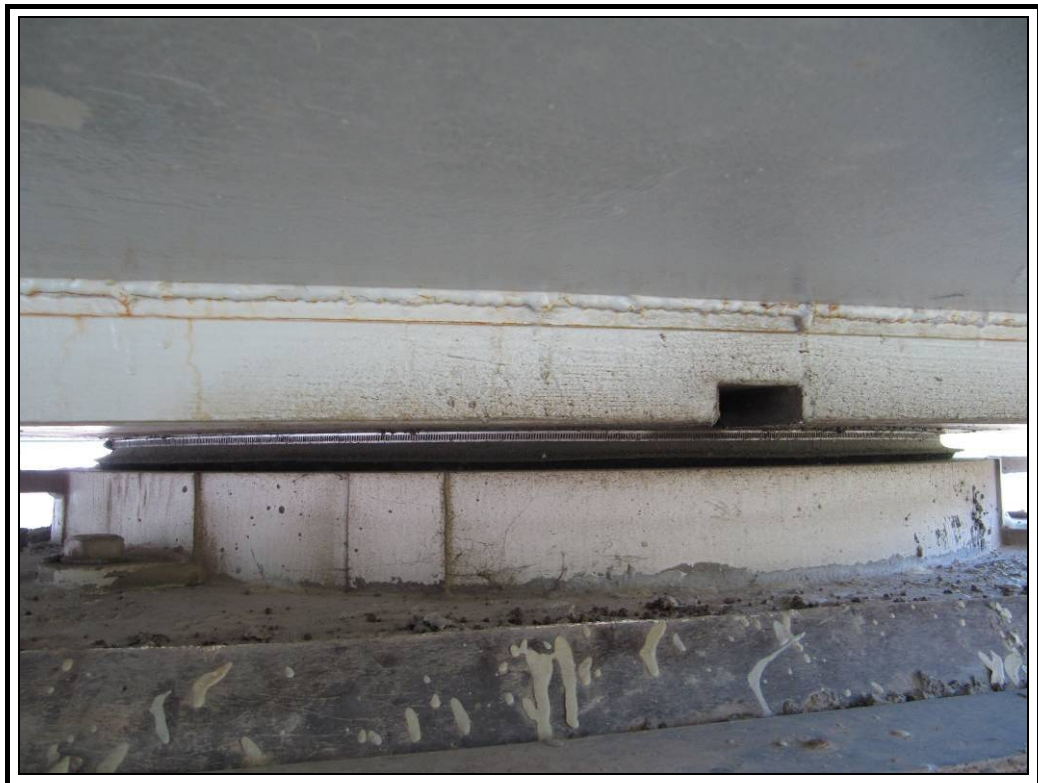
Apoyo derecho pila 1

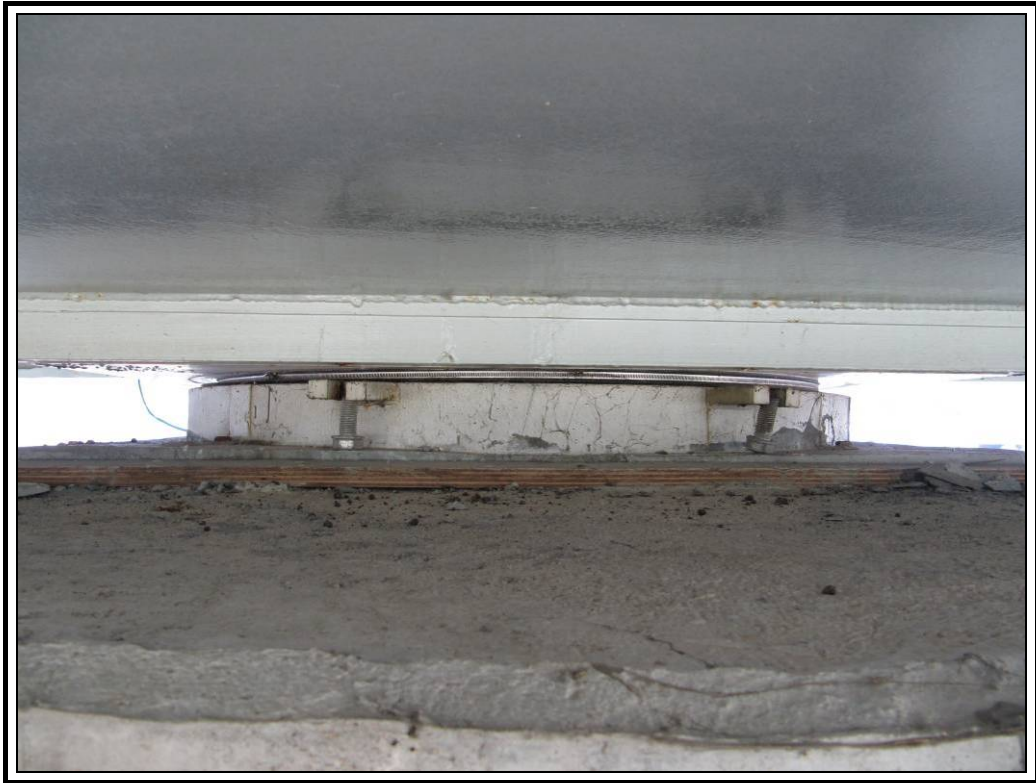
Apoyo izquierdo pila 1

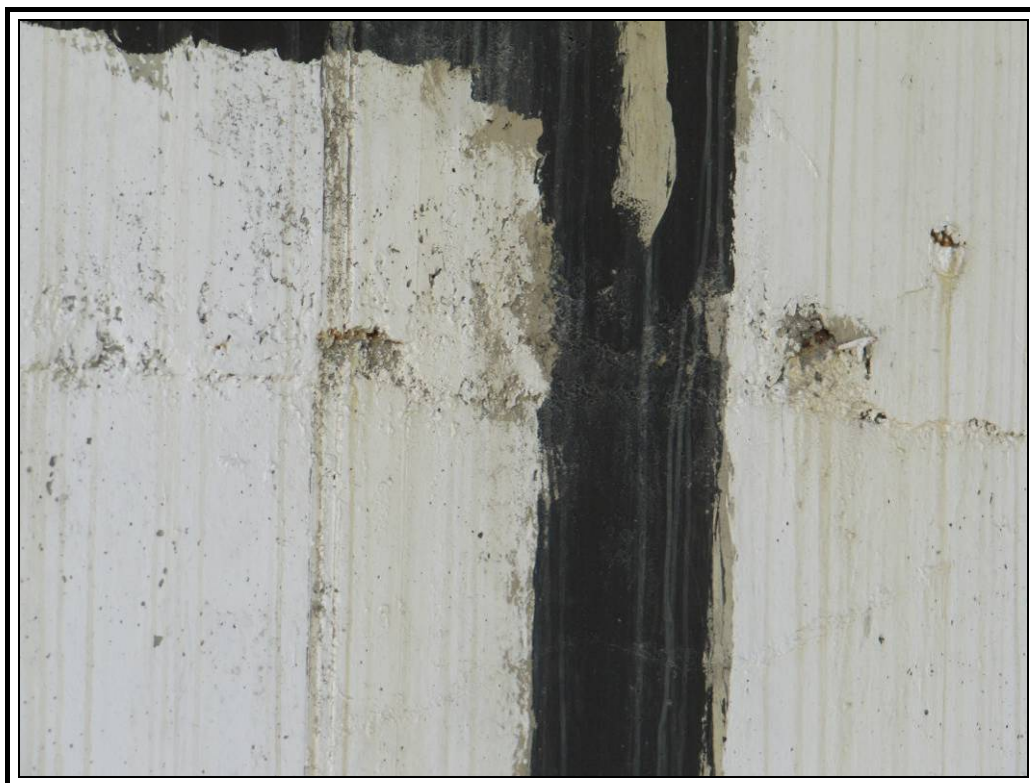
| Coqueras y nidos de grava | 2: Defectos con riesgo de evolución patológica | ▼ |

Nidos de grava con armadura implicada en cargadero de pila-estribo 2

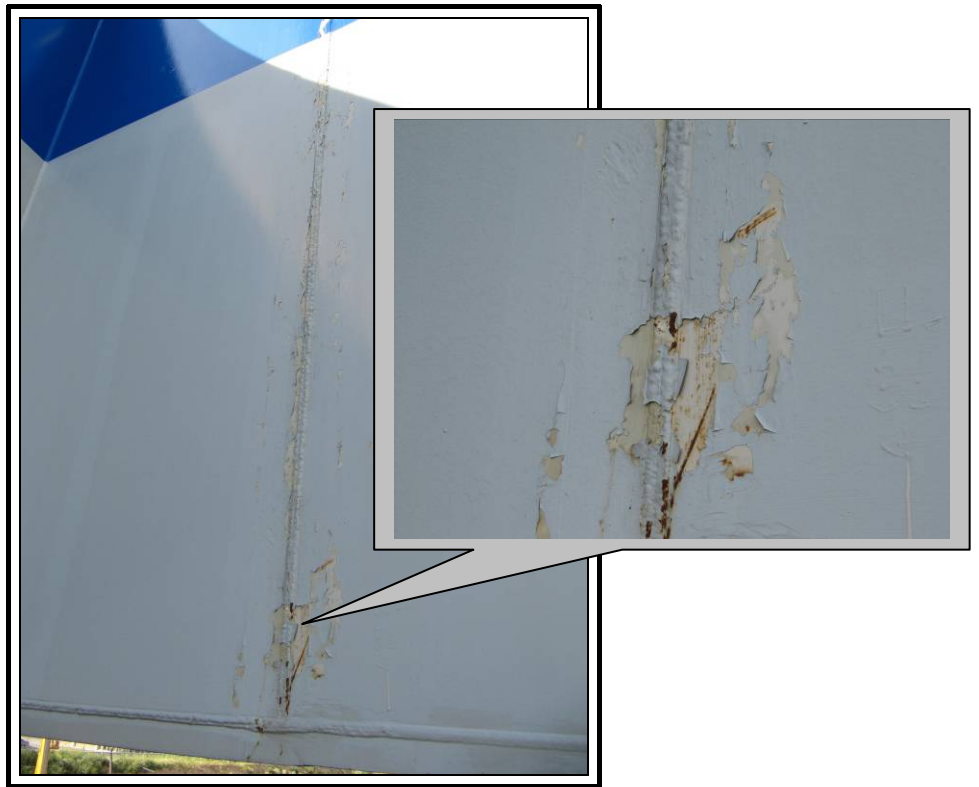
| <b><u>ESTADO ACTUAL ESTRUCTURA DE TRAMOS</u></b> | |
|---|---|
| Oxidación superficial | 2: Defectos con riesgo de evolución patológica ▼ |

Ménsula en pila 2, lado derecho, con oxidación

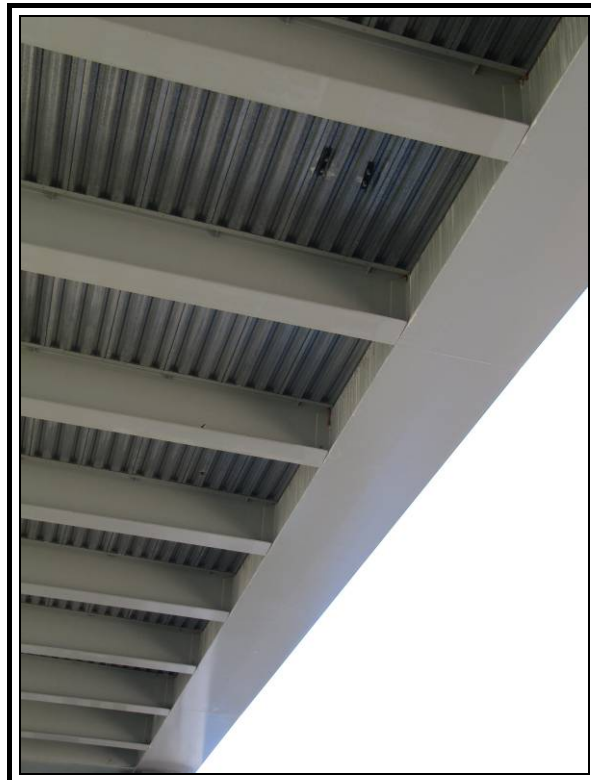
| <b><u>ESTADO ACTUAL ESTRUCTURA DE TRAMOS</u></b> | |
|---|---|
| Humedades y filtraciones | 2: Defectos con riesgo de evolución patológica ▼ |

Filtraciones en el encuentro entre las vigas longitudinales y las transversales (vano 5, lado izquierdo)
