**CONTRATO DE CONSULTORÍA Y ASISTENCIA  
PARA LA REALIZACIÓN DE LAS PRUEBAS DE CARGA  
PARA LA RECEPCIÓN DE PUENTES DEL NUEVO ACCESO FERROVIARIO DE ALTA  
VELOCIDAD DE MADRID -ZARAGOZA - BARCELONA - FRONTERA FRANCESA  
TRAMO: LA ROCA DEL VALLÉS - RIUDELLOTS DE LA SELVA**

**INFORME DE INSPECCIÓN PRINCIPAL**

**Obra Drenaje 602+310. (L.A.V.)**

**Junio de 2011**

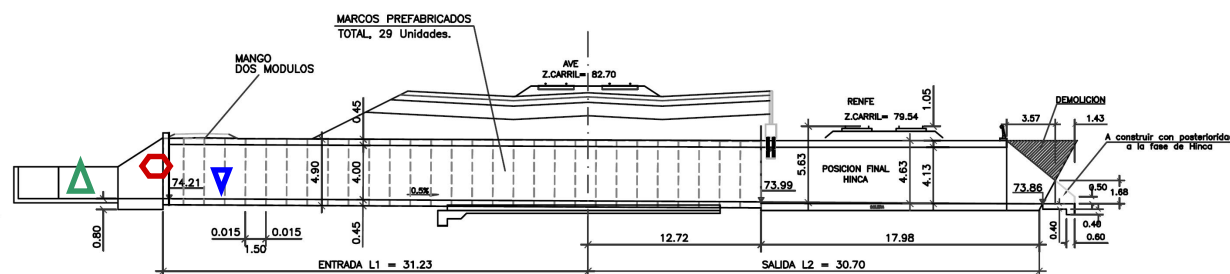
*Hastial uno*

Los deterioros observados se localizan en la aleta izquierda del hastial uno. El primero de ellos es en un nido de grava en la zona de contacto con el propio hastial, ocasionado probablemente por una falta de vibrado y un replanteo de encofrados deficiente. El segundo deterioro consiste en un desconchón producido probablemente por un impacto. Se localiza en el vértice más alejado del hastial.
