**INFORME DE INSPECCIÓN PRINCIPAL**

**TRAMO: LA ROCA DEL VALLÉS - RIUDELLOTS DE LA SELVA**

**SUBTRAMO: MACANET - SILS**

**Obra Drenaje 701.67**

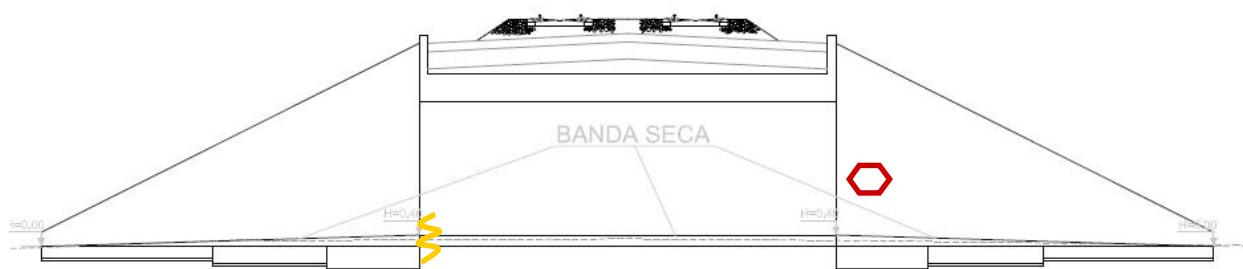
*Vista frontal de hastial dos*

Se ha observado una degradación superficial en las aletas derechas de tanto el hastial uno como el dos, provocada probablemente por un vibrado insuficiente de dicha zona. En el caso de la del hastial uno, se localizan a 1 m de éste y en el segundo caso, se ubican a 2,5 m del estribo.

En la fibra inferior del dintel se han detectado nidos de grava cerca del hastial dos y a unos 6 m. de los accesos, provocados probablemente por un vibrado insuficiente y la acumulación de materiales sobre el encofrado. A un metro hacia la embocadura derecha, de este deterioro, encontramos una coquera con armadura implicada provocada por un vibrado insuficiente y lo que parece una deficiente colocación del encofrado.

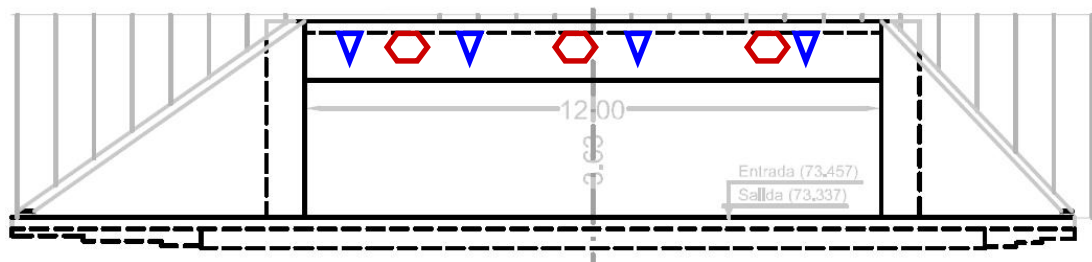
Acceso derecho e izquierdo

Asimismo, el canto del dintel, en ambas embocaduras, presenta degradación superficial en forma de nidos de grava por lo que pueden ser juntas de hormigonado. Adicionalmente se han observado filtraciones a través de los orificios de los espaldines del encofrado, que puede estar provocadas por un fallo en la impermeabilización de los paseos de servicio que discurren por la parte superior.

En cuanto a las filtraciones no se recomienda reparación, pues no se conoce el alcance del deterioro en los elementos de impermeabilización que pueden estar provocando la entrada de agua por los orificios de los espadines en el canto del dintel, no obstante, se aconseja hacer un seguimiento en futuras inspecciones.
