DOCUMENTO: E/LC-09026/AU-31

INSPECCIÓN PRINCIPAL DE LA OBRA DE DRENAJE  
SITUADA EN EL P.K. OBRA 703+240 (P.K. LINEA  
694+717) DE LA L.A.V. MADRID – ZARAGOZA –  
BARCELONA – FRONTERA FRANCESA. TRAMO:  
BARCELONA SANTS – FIGUERES. SUBTRAMO:  
MACANET – SILS.

Peticionario: **ADIF**

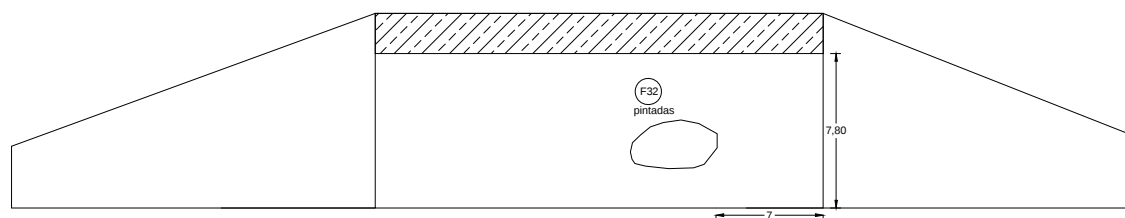
**Croquis nº 2. Estribo de salida**

A continuación se muestran croquis con la posición de los deterioros más significativos anteriormente mencionados. En los croquis se indica el número de la fotografía que refleja el daño y que se ha recogido en el anejo nº 3 del presente informe.
