**INFORME DE INSPECCIÓN PRINCIPAL**

**TRAMO: LA ROCA DEL VALLÉS - RIUDELLOTS DE LA SELVA**

**Viaducto de L'Onyar**

**Código: 0181VI04**

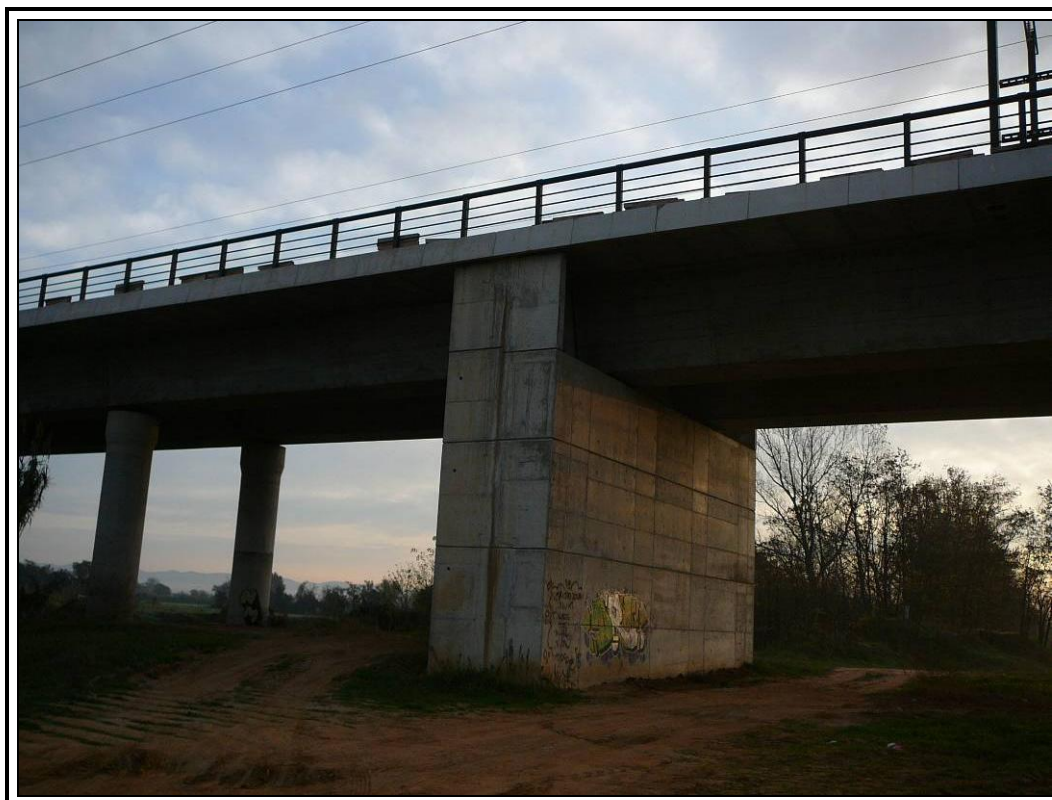
Estribo-Pila de entrada (conexión con Vto.711+200)

En el estribo 1 en el lado derecho del hastial de entrada aparecen filtraciones en la junta de hormigonado que existe entre el estribo 1 de esta estructura y el recrecido que se ha ejecutado para albergar el estribo 2 del viaducto 711+200. el agua debe de proceder de una deficiente impermeabilización en la junta entre las dos estructuras. También se han detectado filtraciones en el murete de guarda así como una coquera. Se ha localizado una fisura de retracción bajo el apoyo izquierdo. No se han retirado los elementos de montaje de los neoprenos.

En cuanto a las filtraciones no se recomienda reparación, pues no se conoce el alcance del deterioro en los elementos de impermeabilización que pueden estar provocando la entrada de agua por la junta entre elementos, no obstante, se aconseja hacer un seguimiento en futuras inspecciones.

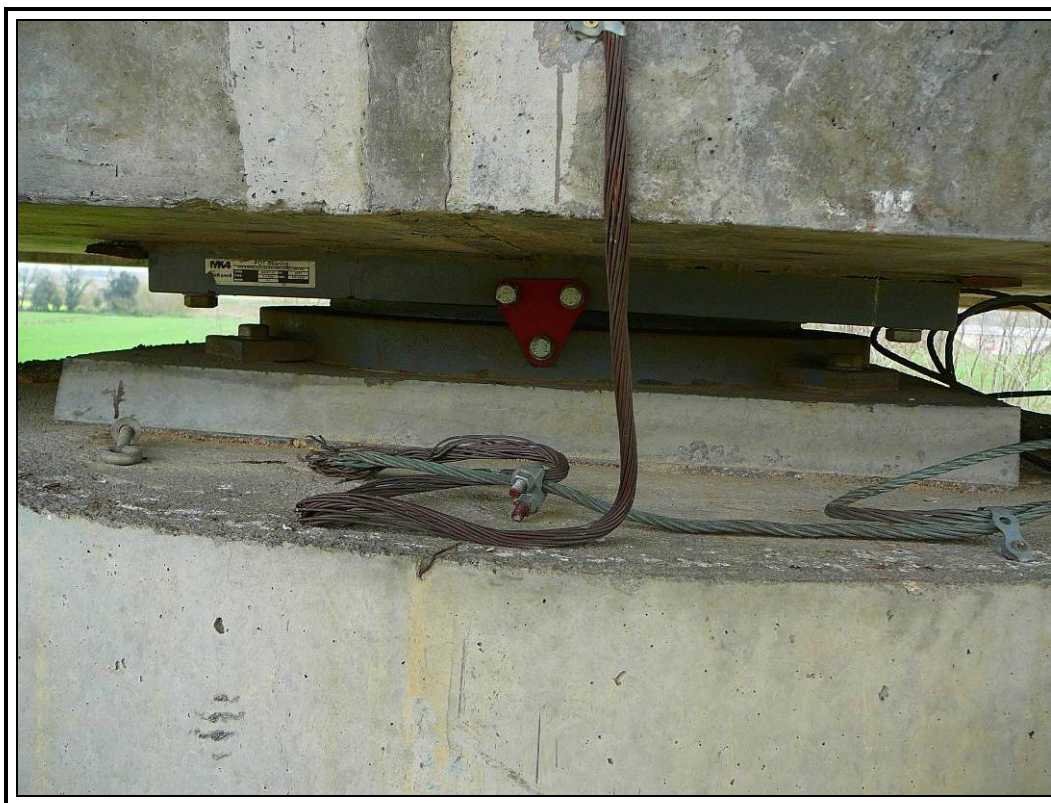
Apoyo izquierdo de pila uno viga dos

No se han detectado deterioros de importancia en los diferentes elementos que conforman el tablero. Solo destacar que como en los estribos no se han retirado los elementos de montaje de los neoprenos tipo POT.

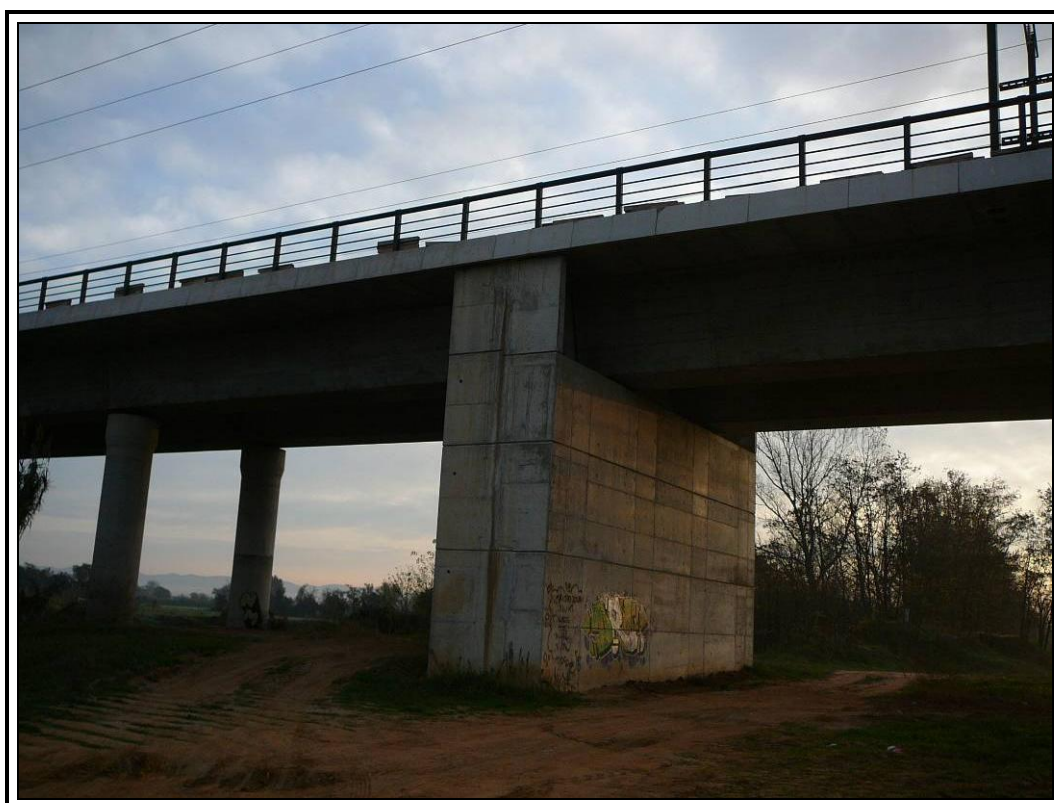
Estribo-Pila de entrada (conexión con Vto.711+200)
