*SUBTRAMO 24  
24VI03*

**INFORME DE RESULTADOS Y CONCLUSIONES DE  
LA PRUEBA DE CARGA REALIZADA EN LA  
ESTRUCTURA 24VI03, PERTENECIENTE A LA  
L.A.V. MADRID - ZARAGOZA - BARCELONA -  
FRONTERA FRANCESA  
TRAMO: MADRID – LLEIDA.  
BASE DE LA CARTUJA.**

**MAYO DE 2003**

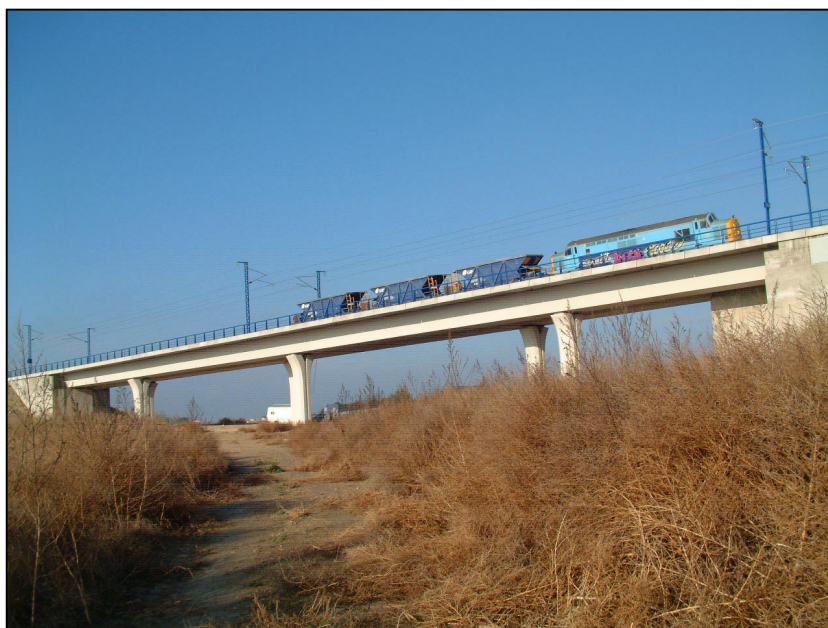
**Nº 3.- Realización de las pruebas estáticas en los vanos 3 y 4.**

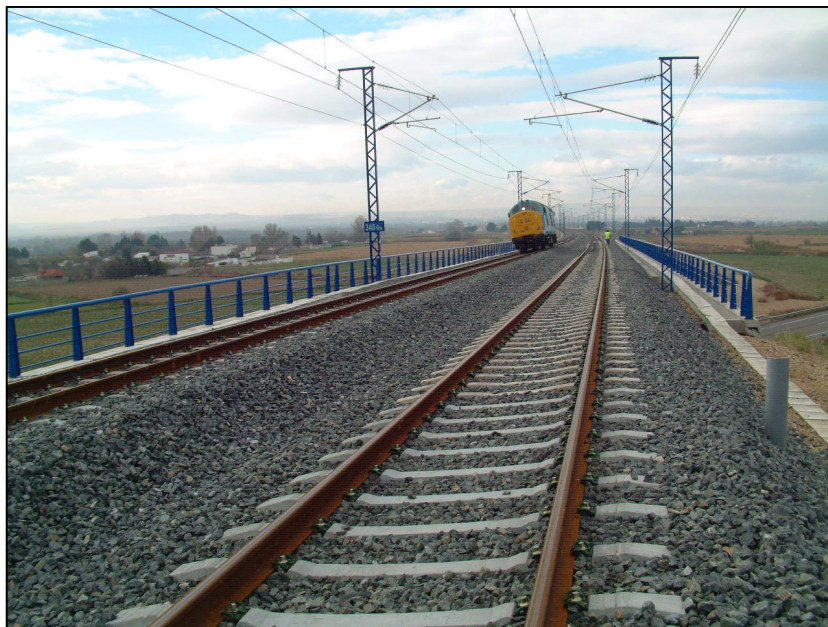
**Nº 10.- Realización de la prueba dinámica a máxima velocidad.**
