## **INFORME DE INSPECCIÓN PRINCIPAL**

ESTRUCTURA E-4.3 DEL RAMAL CASTELLBISBAL/PAPIOL-MOLLET-SANT  
FOST. ADECUACIÓN DE LA LÍNEA PARA TRÁFICOS EN ANCHO  
INTERNACIONAL Y ANCHO IBÉRICO NUDO DE MOLLET. FASE 1.

**IP-B-10-12**

**Diciembre 2010**

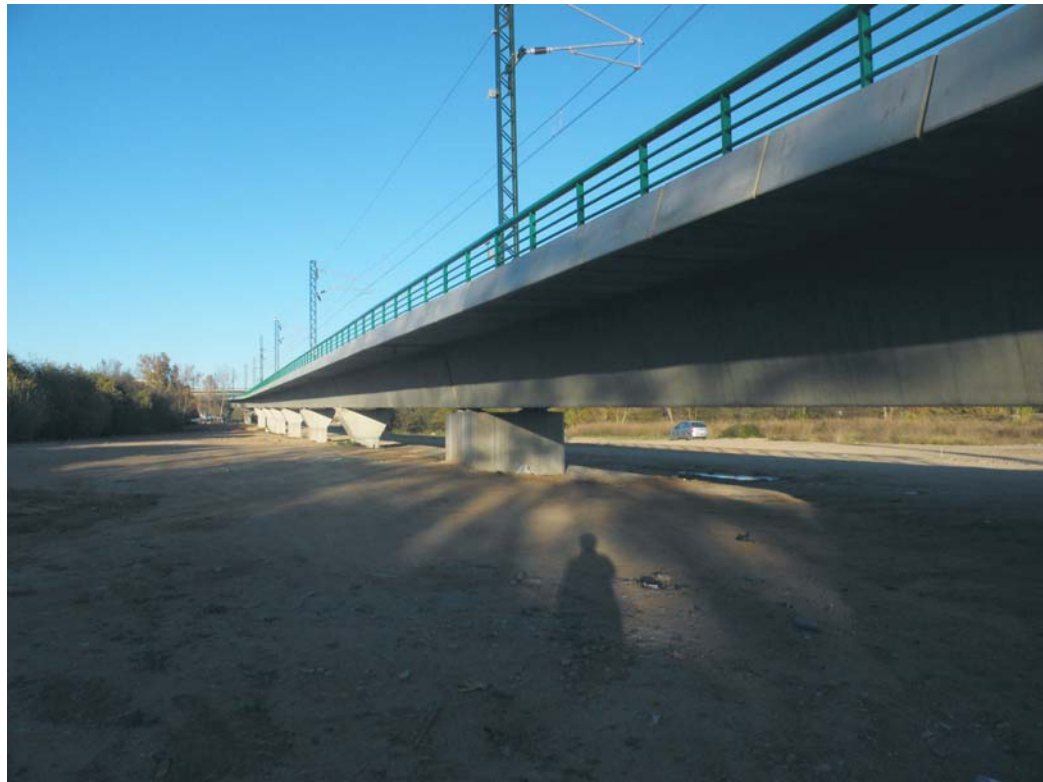
FOTOGRAFÍA Nº 1: Alzado derecho visto desde estribo de salida.

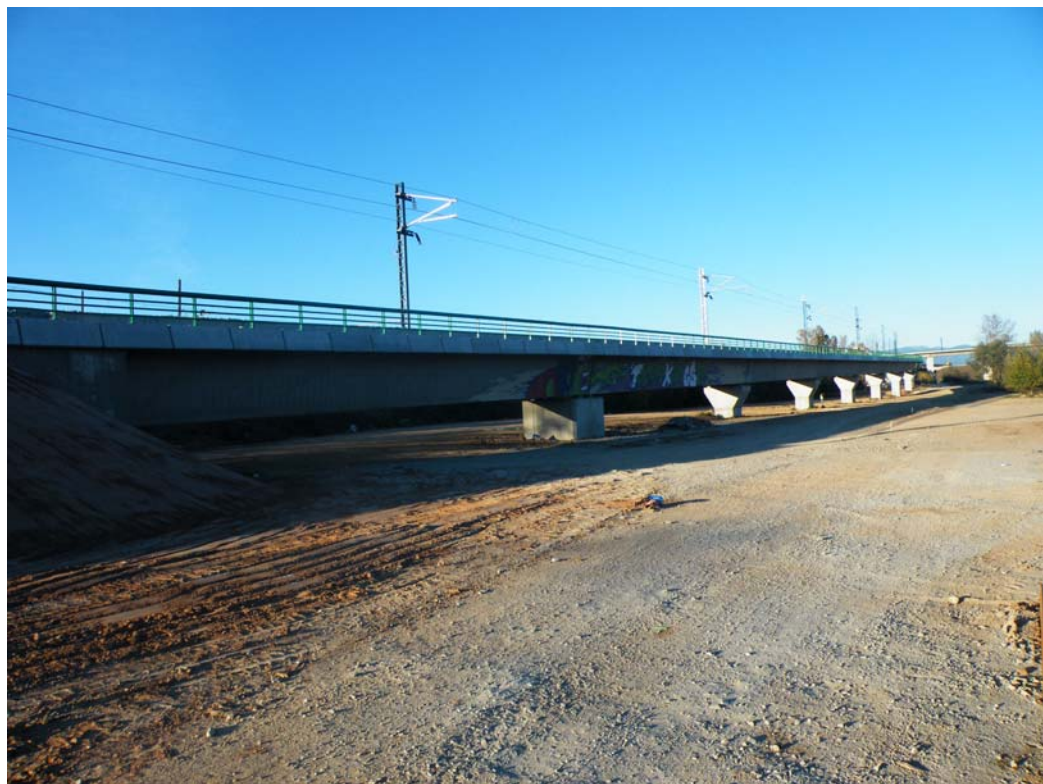
FOTOGRAFÍA Nº 2: Alzado izquierdo visto desde estribo de salida.

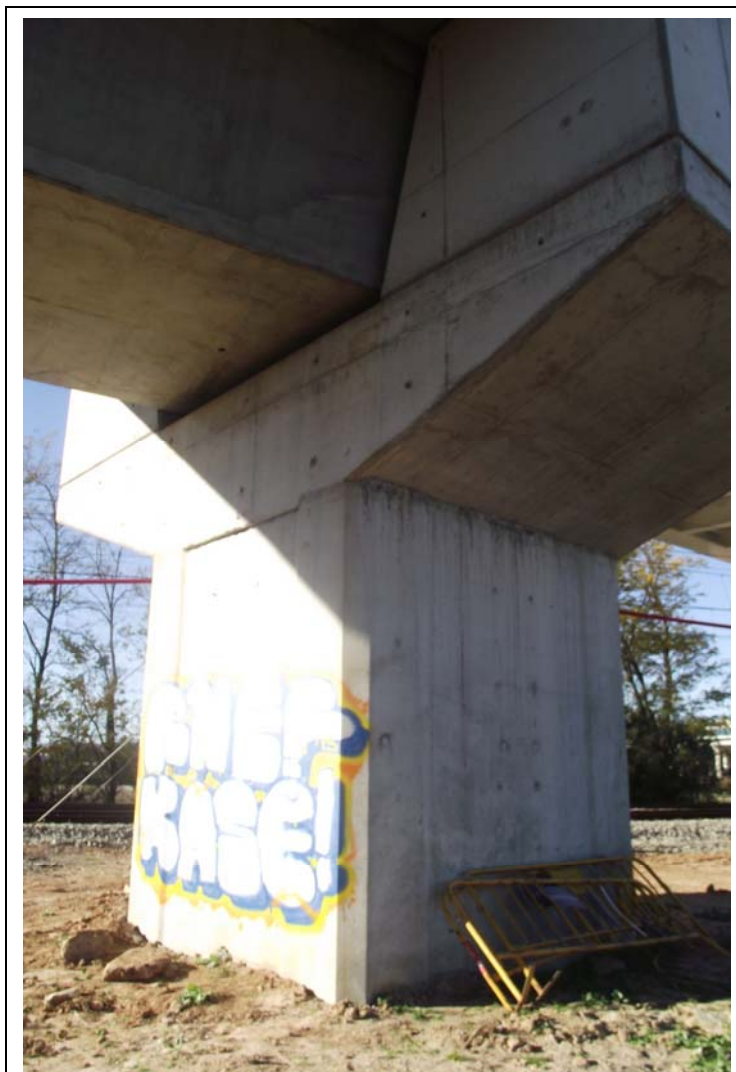
FOTOGRAFÍA Nº 5: Estribo de entrada visto desde el lado derecho.

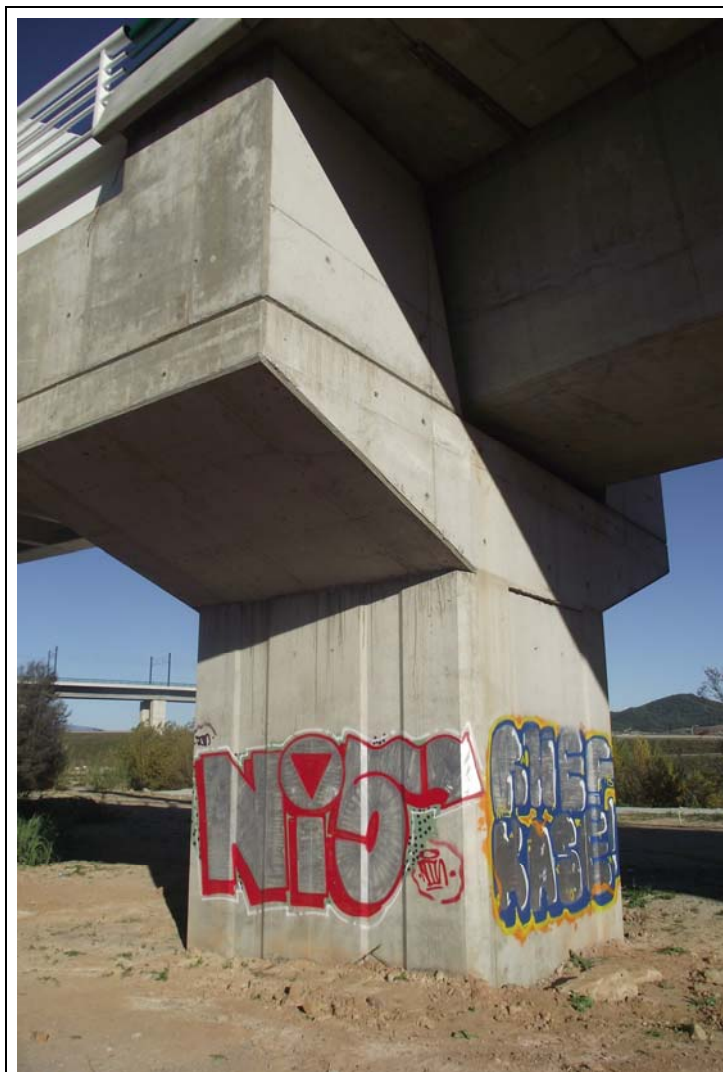
FOTOGRAFÍA Nº 6: Estribo de entrada visto desde el lado izquierdo.

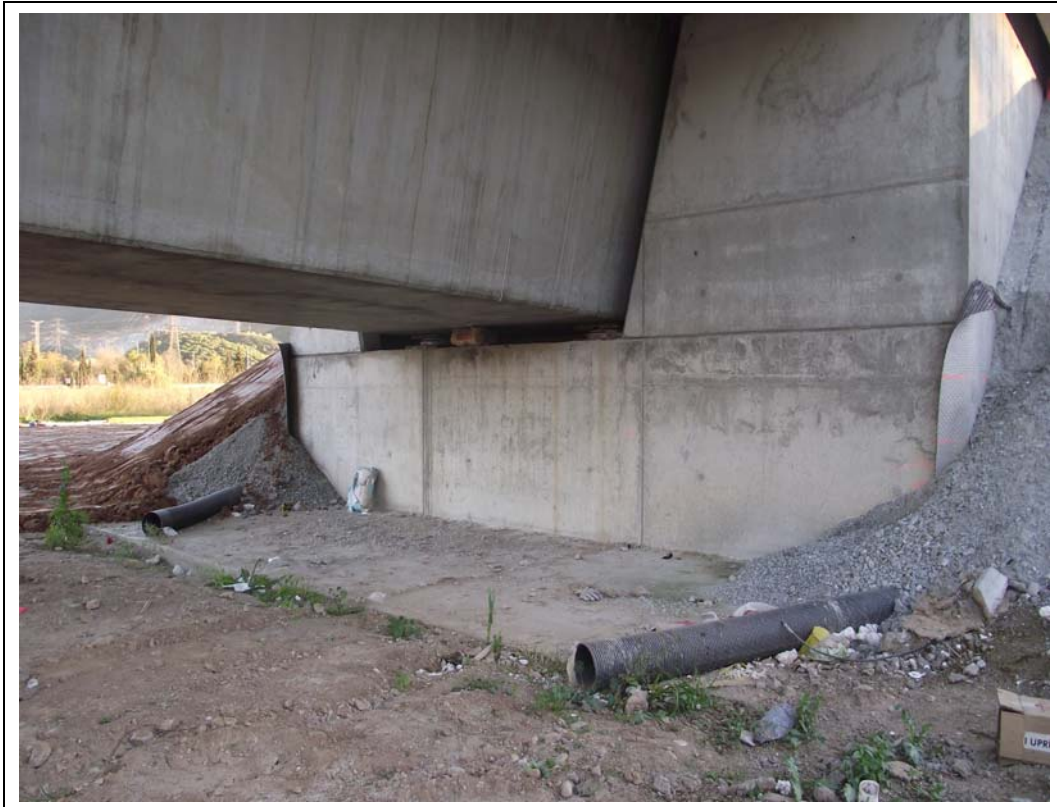
FOTOGRAFÍA Nº 7: Estribo de salida visto desde el lado derecho.

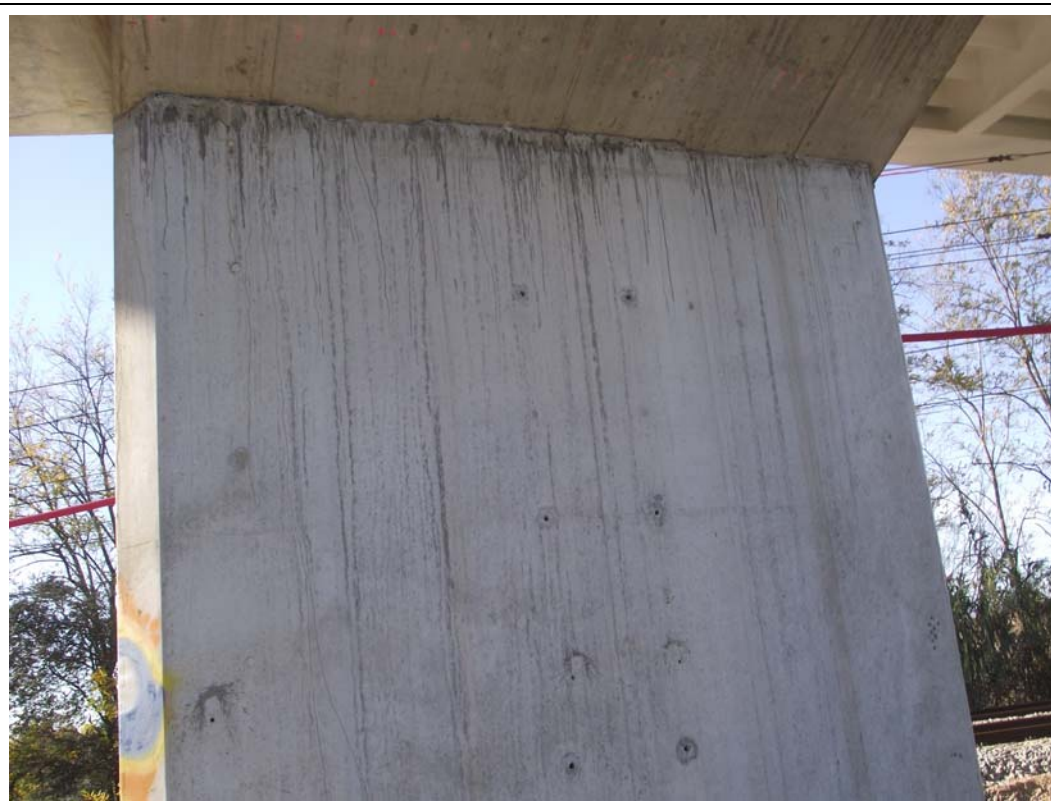
FOTOGRAFÍA N° 54: Escurridos terrosos bajo los apoyos en el paramento de la pila-estribo de entrada en el vano I.

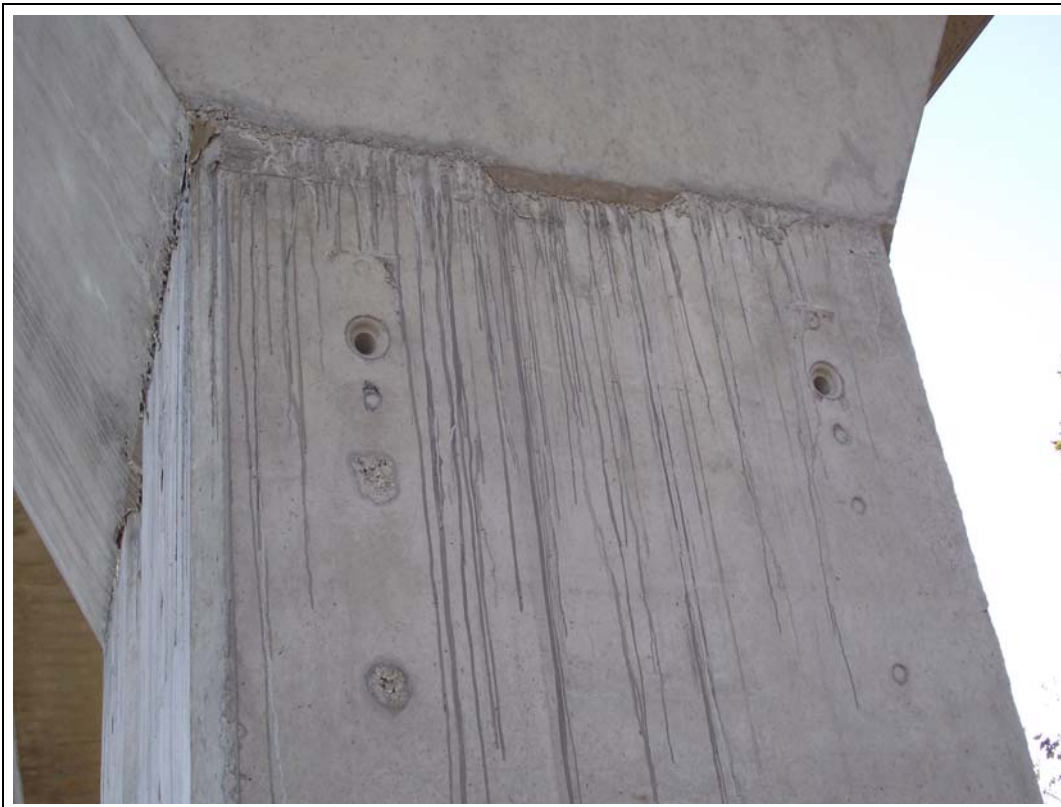
FOTOGRAFÍA N° 59: Armadura vista y oxidada en la junta de hormigonado con el capitel en el lateral derecho de la pila 2.

Para evitar que la oxidación de estas armaduras deteriore zonas más profundas, se recomienda la aplicación de una pintura pasivante, cubriendo el conjunto posteriormente de un mortero reparador.

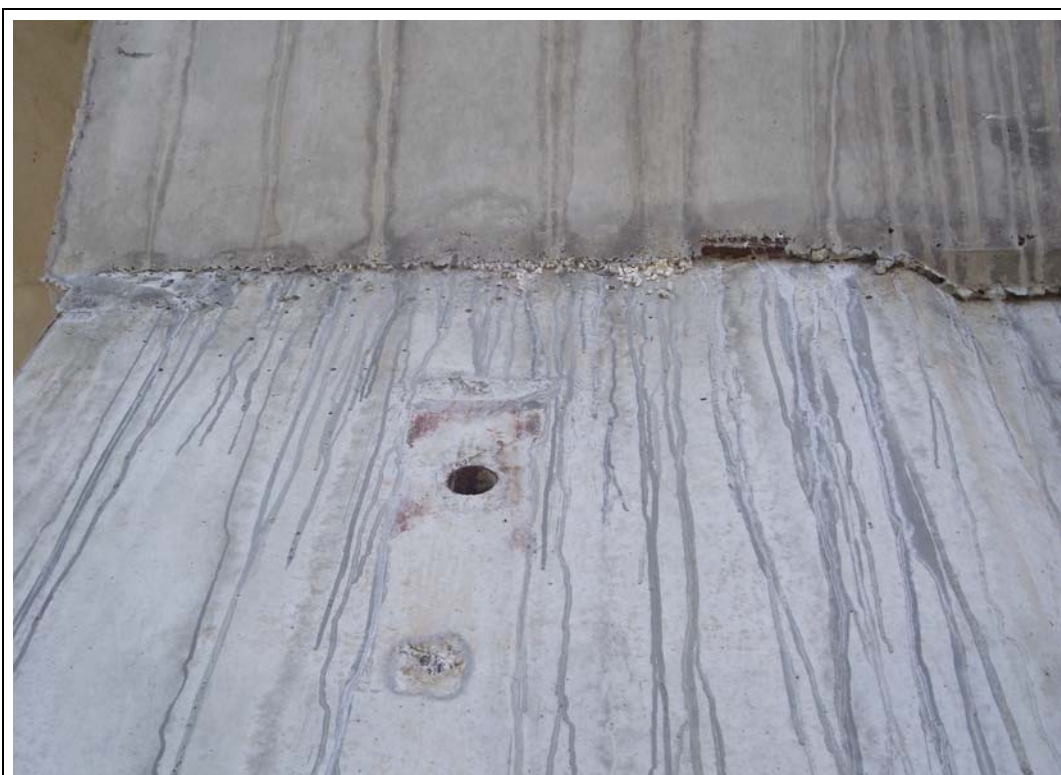
FOTOGRAFÍA Nº 60: Ecurridos de lechada en paramento de pila 2 en tramo II.

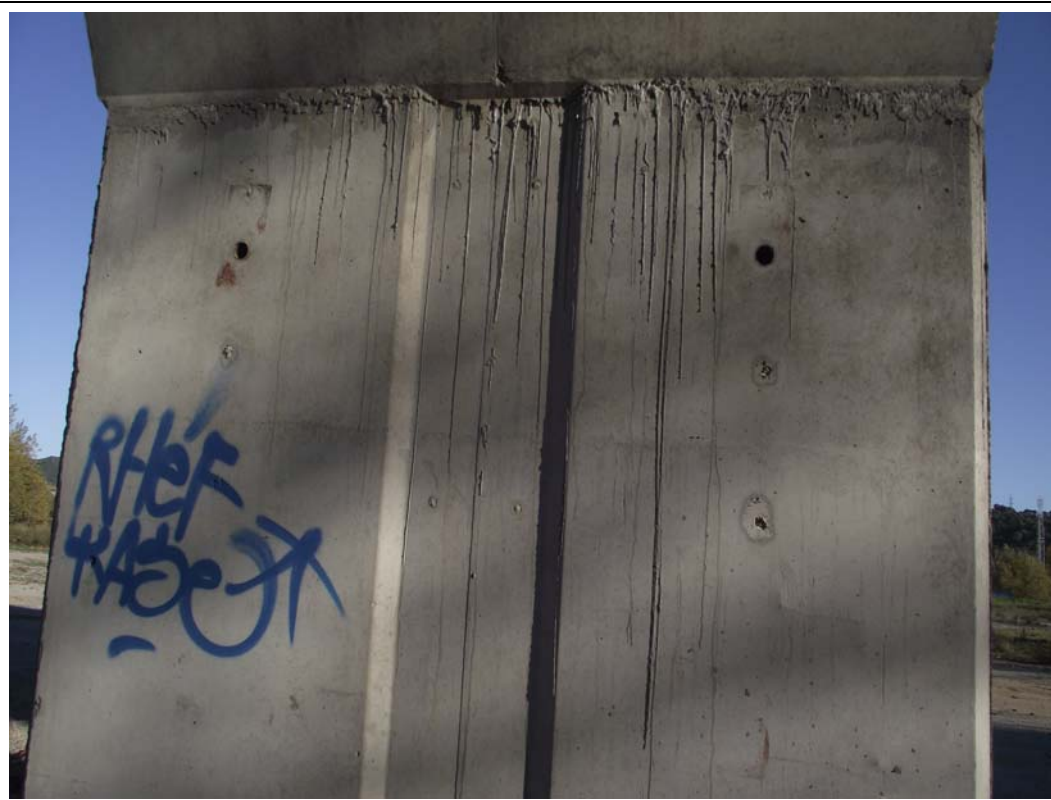
FOTOGRAFÍA Nº 61: Armadura vista y oxidada en la junta de hormigonado con el capitel en el lateral izquierdo de pila 2.

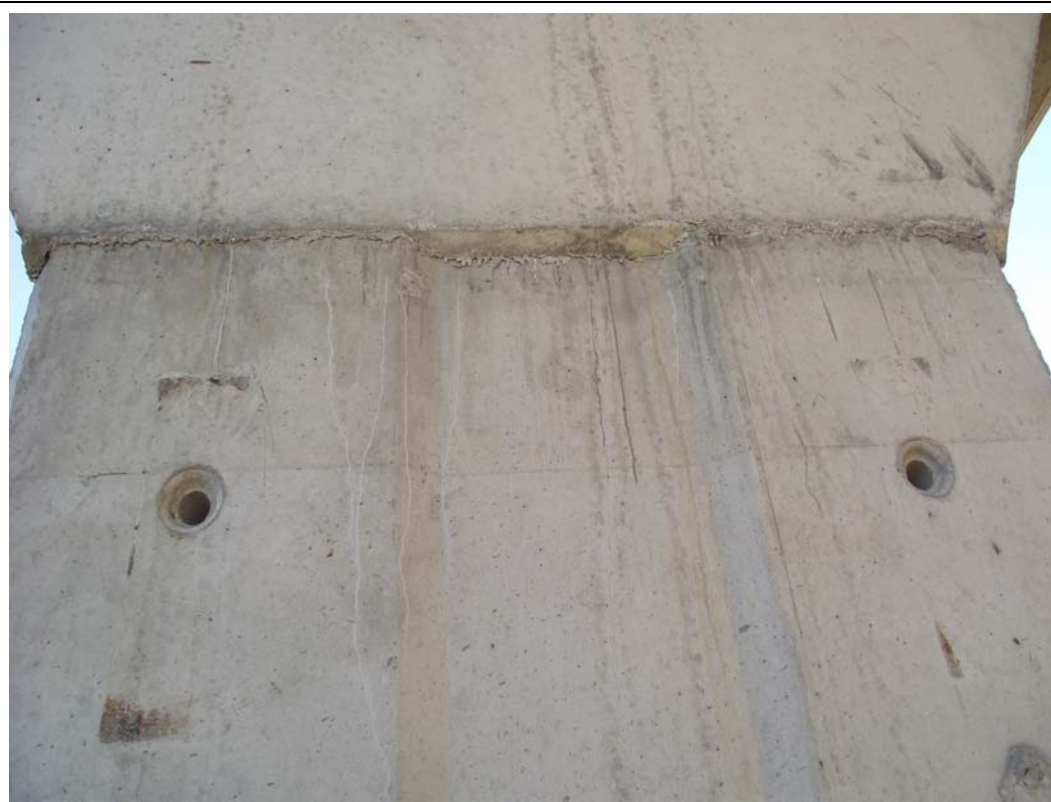
FOTOGRAFÍA N° 63: Segregaciones del hormigón en paramento de pila 3 en vano III.

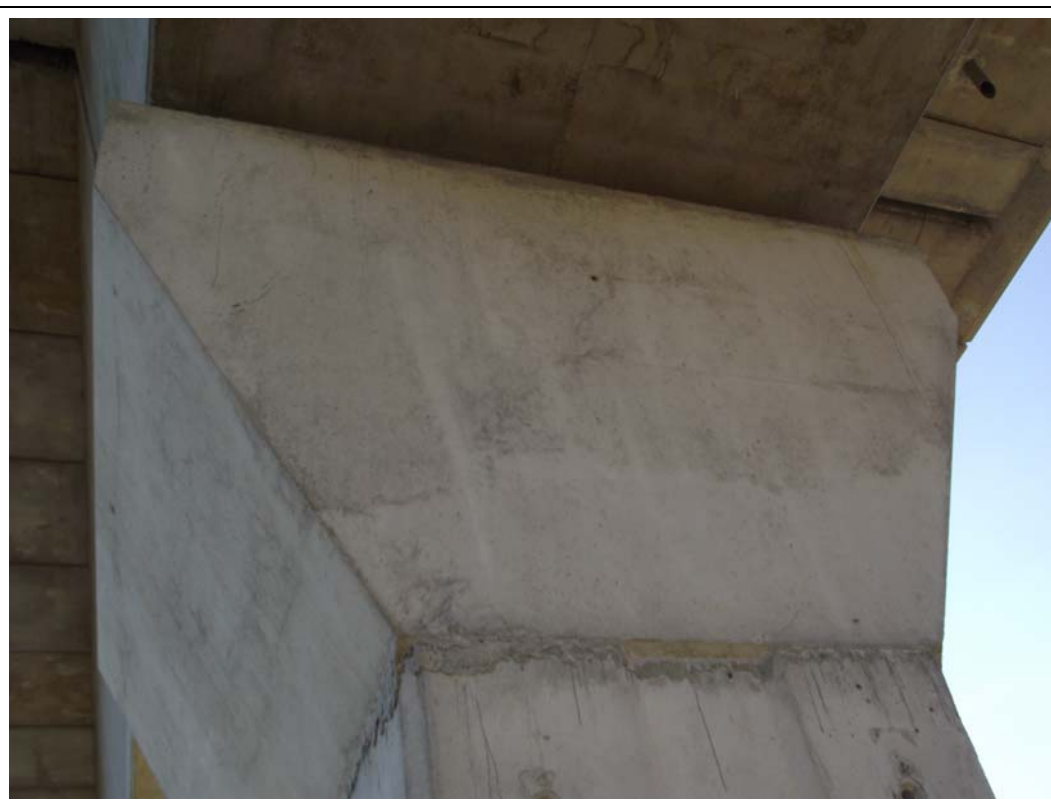
FOTOGRAFÍA N° 64: Ecurridos terrosos en el frente de la pila 4 en tramo IV.

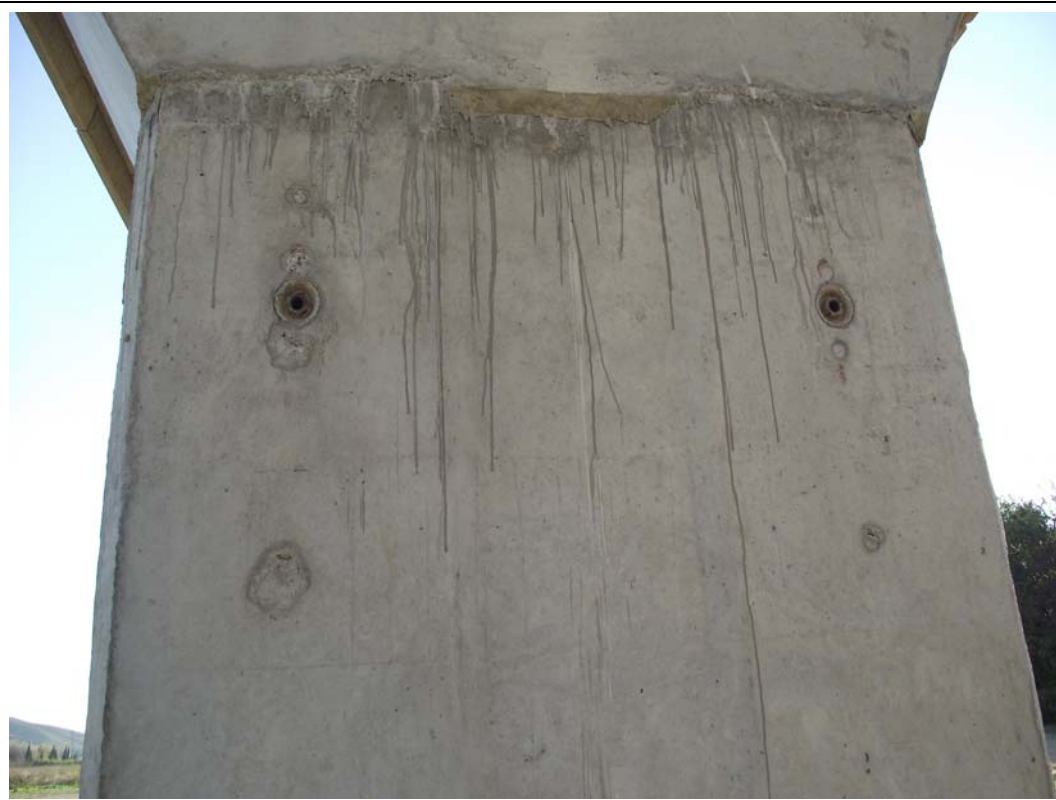
FOTOGRAFÍA N° 65: Ennegrecidos en capitel de frente de pila 5 en tramo V y lateral derecho.

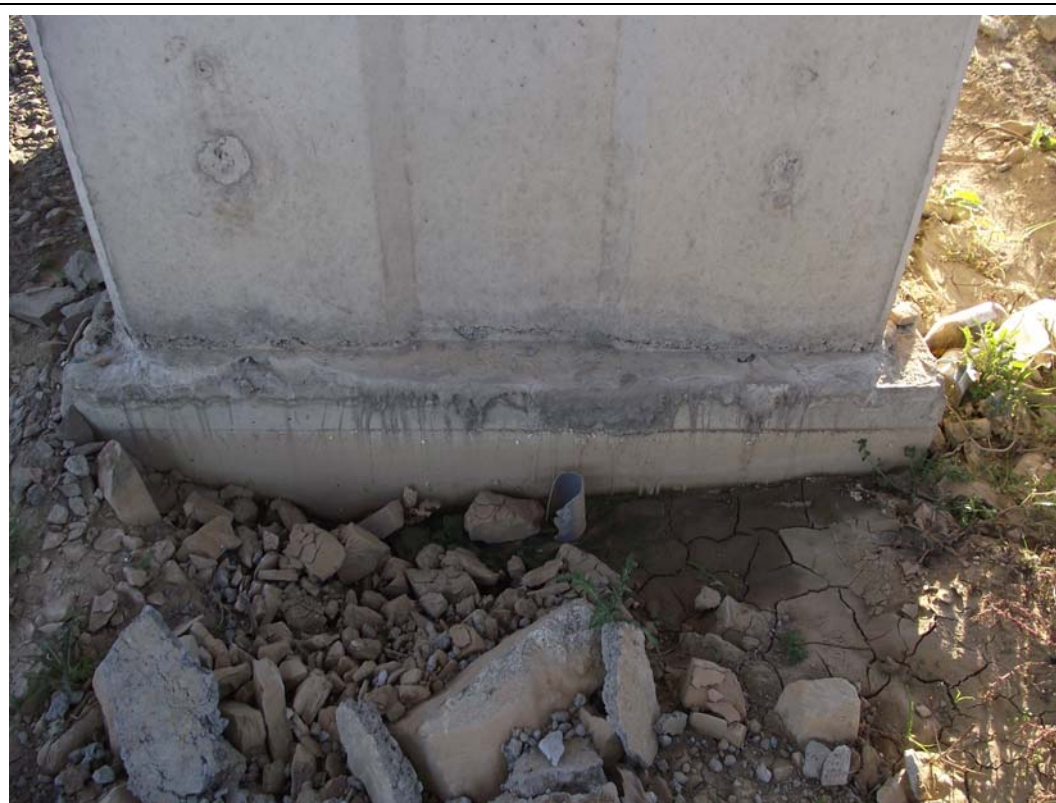
FOTOGRAFÍA N° 66: Escurridos de lechada en frente de pila 6 en tramo VI y desagües mal terminados.

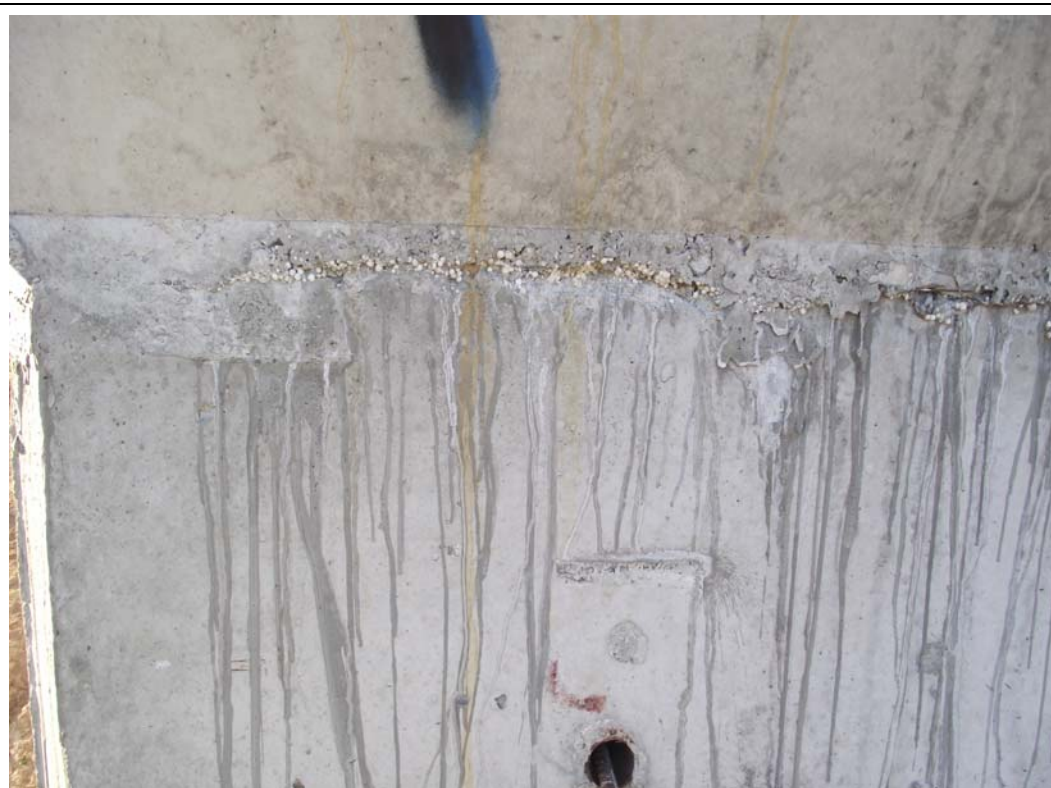
FOTOGRAFÍA N° 68: Escurridos de lechada y armadura vista y oxidada en junta de hormigonado con capitel en lateral izquierdo de pila 7.

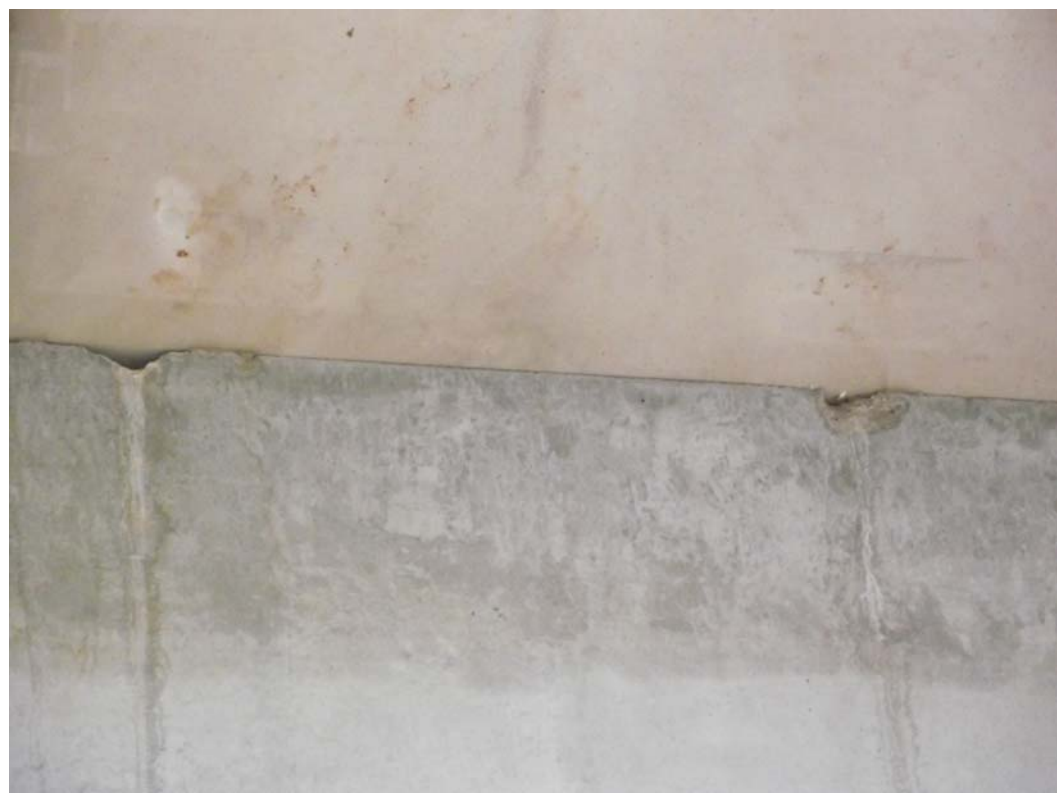
FOTOGRAFÍA N° 73: Eflorescencias a través de una junta longitudinal ubicada en fibra inferior del tramo IV a 2,00 m de la pila.

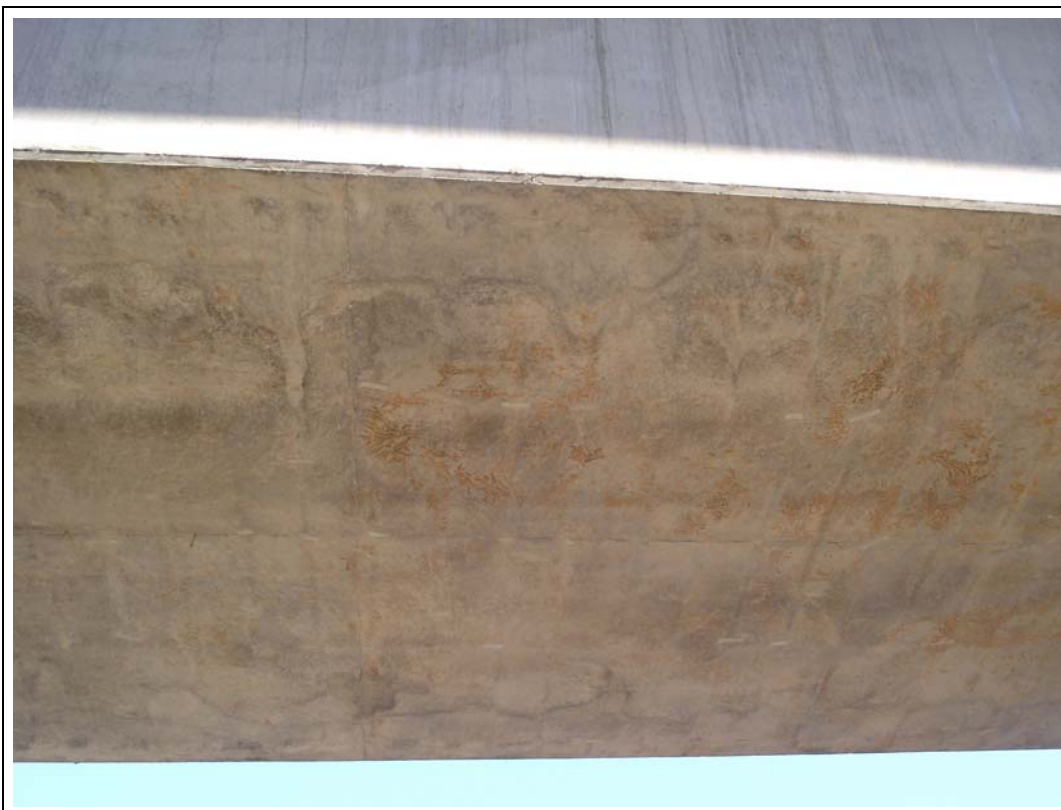
FOTOGRAFÍA N° 75: Manchas terrosas en vuelo derecho del tramo VI.

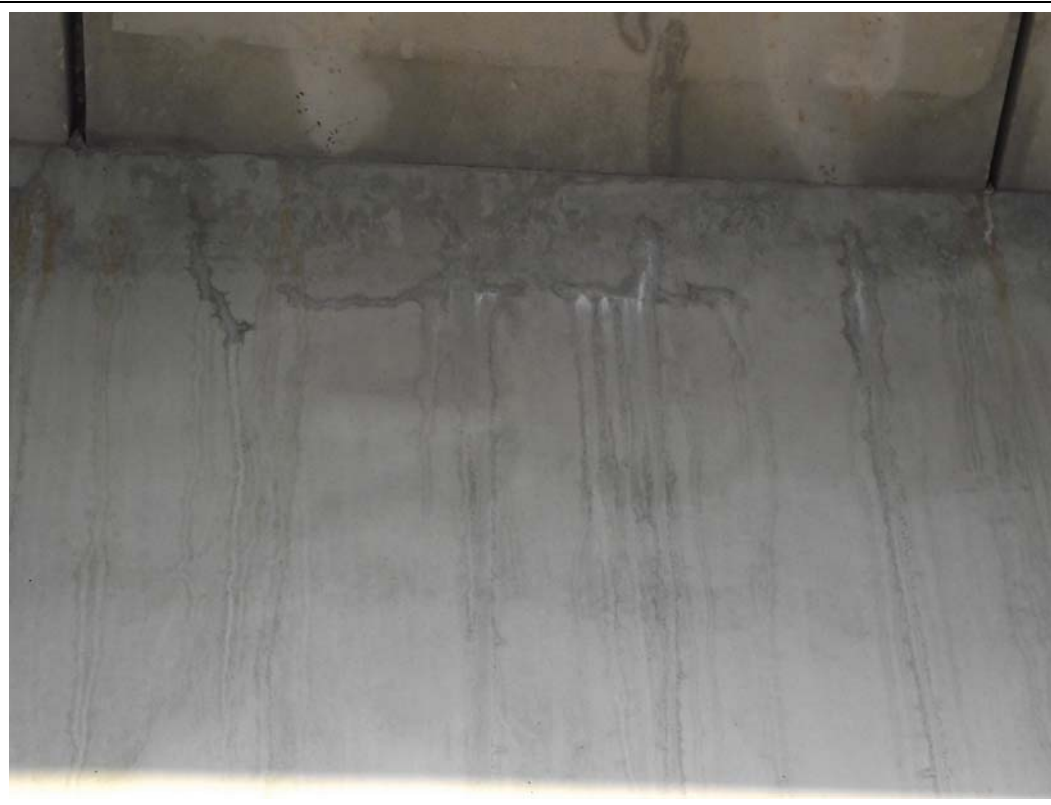
FOTOGRAFÍA N° 77: Esgurridos en el alma derecha de la viga del tramo VIII a 1,50 m de la pila 8.

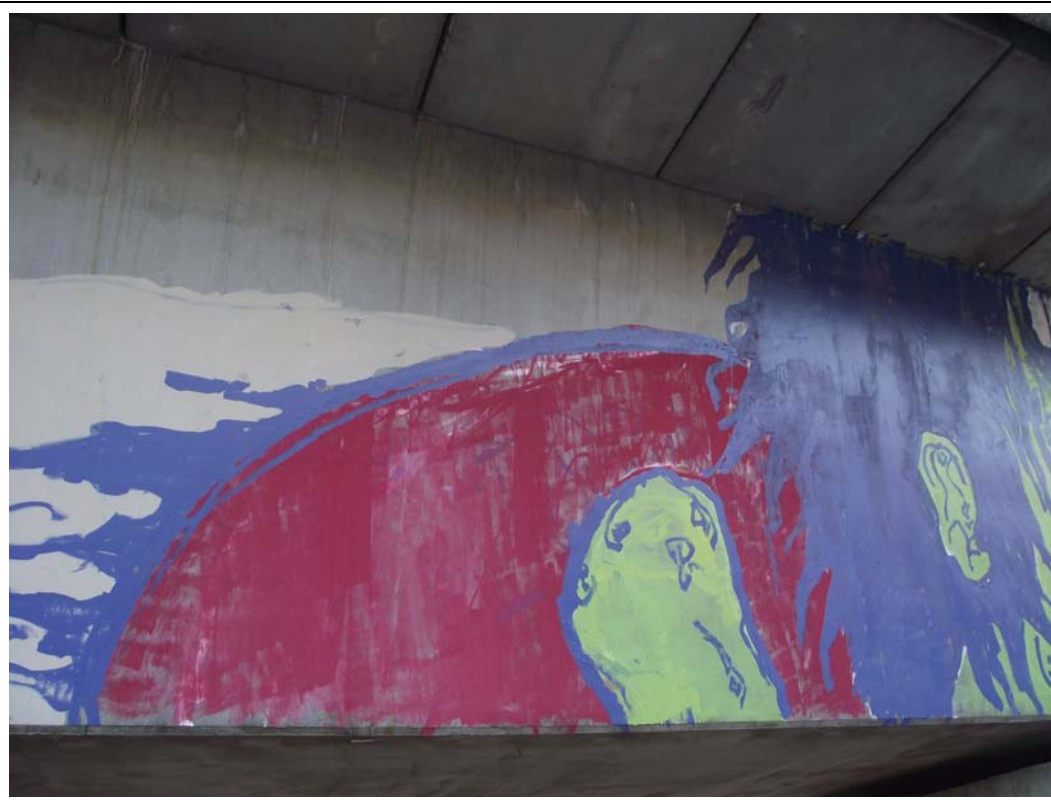
FOTOGRAFÍA N° 79: Pintadas tipo grafiti en el alma izquierda de la viga del tramo X.
