## **INFORME DE INSPECCIÓN PRINCIPAL**

ESTRUCTURA E-4.1 DEL RAMAL CASTELLBISBAL/PAPIOL-MOLLET-SANT  
FOST. ADECUACIÓN DE LA LÍNEA PARA TRÁFICOS EN ANCHO  
INTERNACIONAL Y ANCHO IBÉRICO NUDO DE MOLLET. FASE 1.

**IP-B-10-09**

**Diciembre 2010**

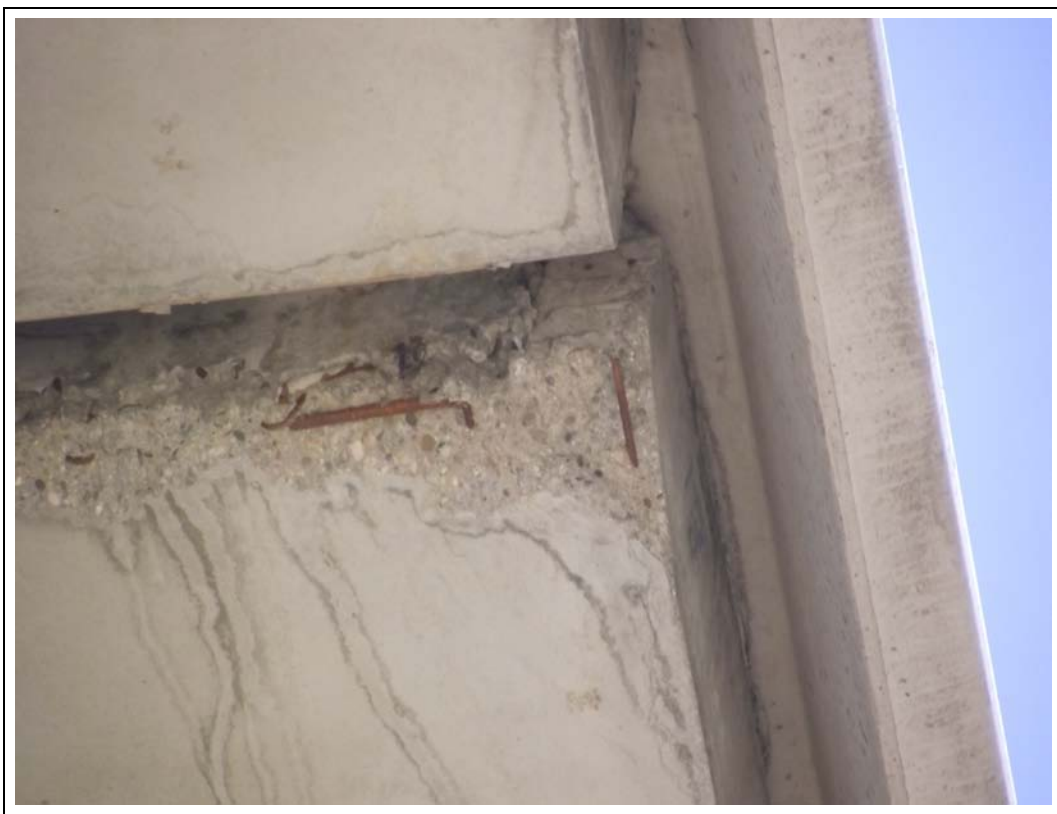
FOTOGRAFÍA Nº 85: Armaduras vistas en la junta entre tableros sobre la pila 13 en el lateral derecho del tramo XIII.

Para evitar que la oxidación de estas armaduras deteriore zonas más profundas, se recomienda la aplicación de una pintura pasivante, cubriendo el conjunto posteriormente de un mortero reparador.

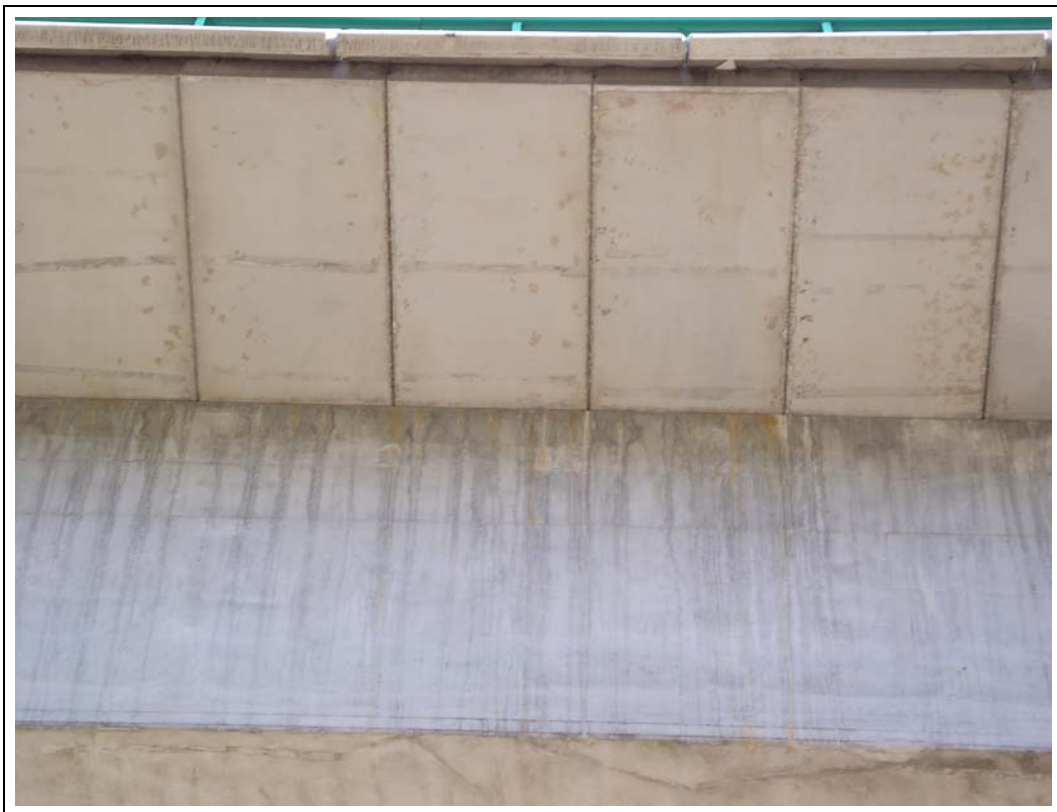
FOTOGRAFÍA Nº 86: Ecurridos terrosos y de humedad en el lateral derecho del tablero en el tramo X.

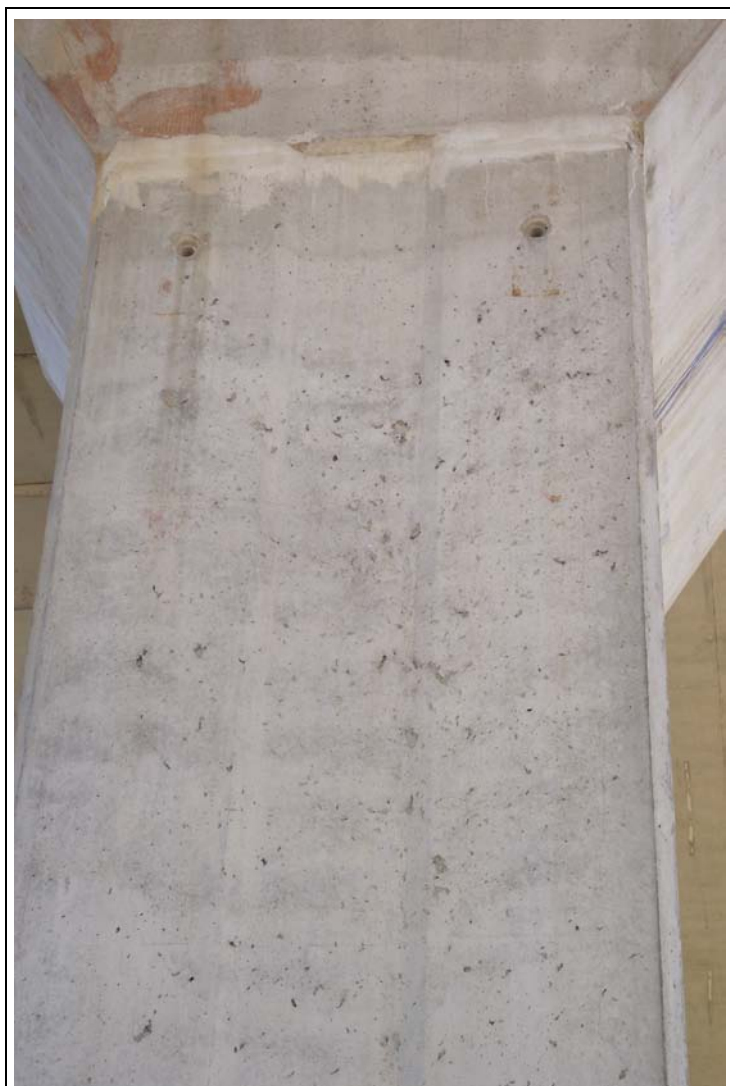
FOTOGRAFÍA Nº 87: Coqueras generalizadas en el paramento de la pila 16 en el tramo XVI.

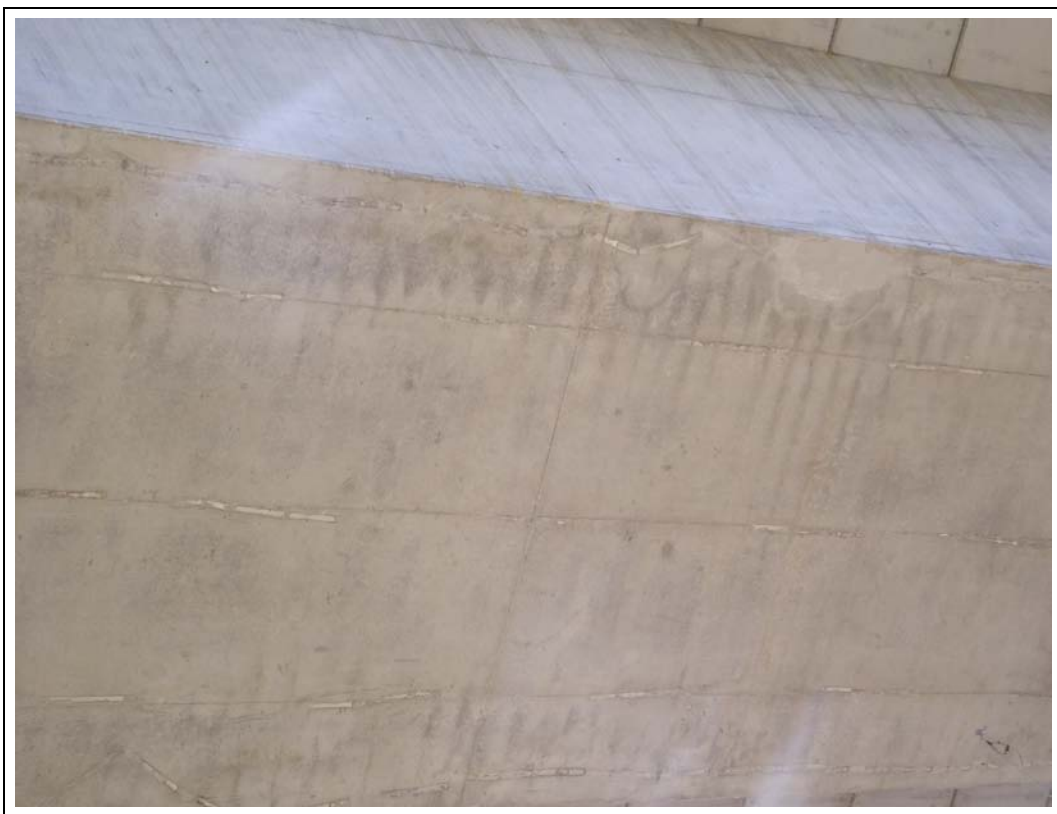
FOTOGRAFÍA N° 88: Manchas de humedad en el lado derecho de la fibra inferior del tablero en el tramo XII.

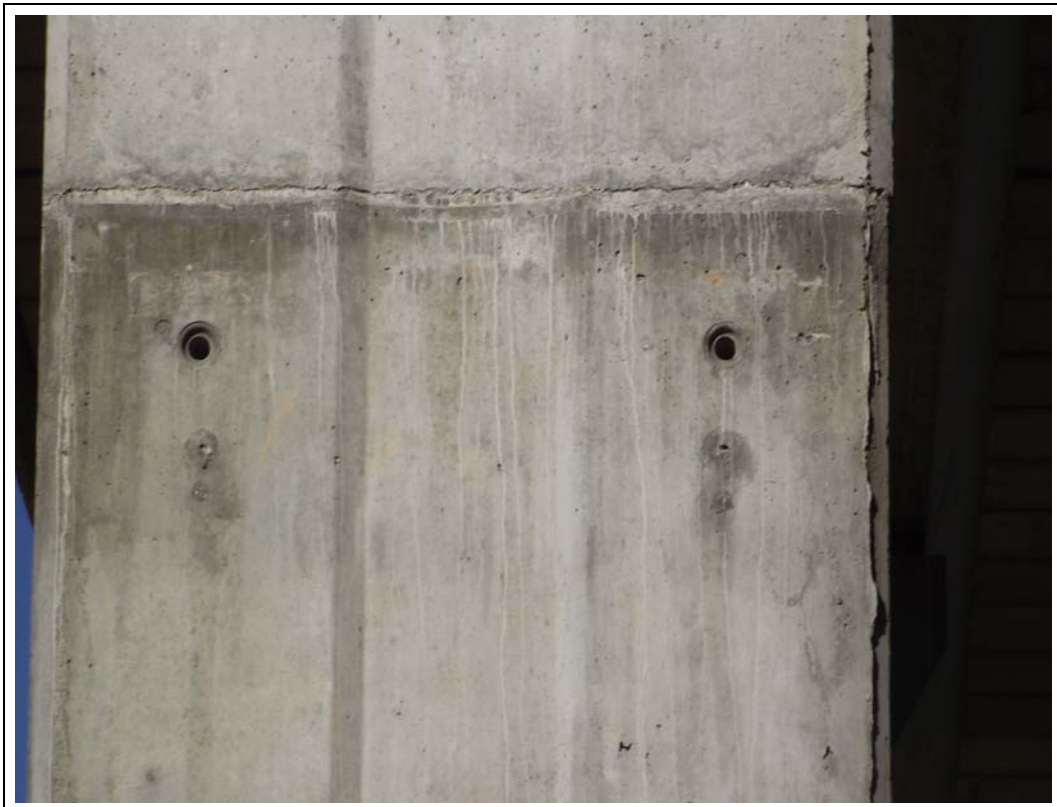
En las pilas de la estructura, se observan defectos en las juntas de hormigonado horizontales, los cuales se deben a una ejecución poco cuidada.

FOTOGRAFÍA N° 89: Ennegrecidos y escurrido de lechada en junta de hormigonado horizontal existente a mitad de la altura de la pila 6 en el tramo VII.

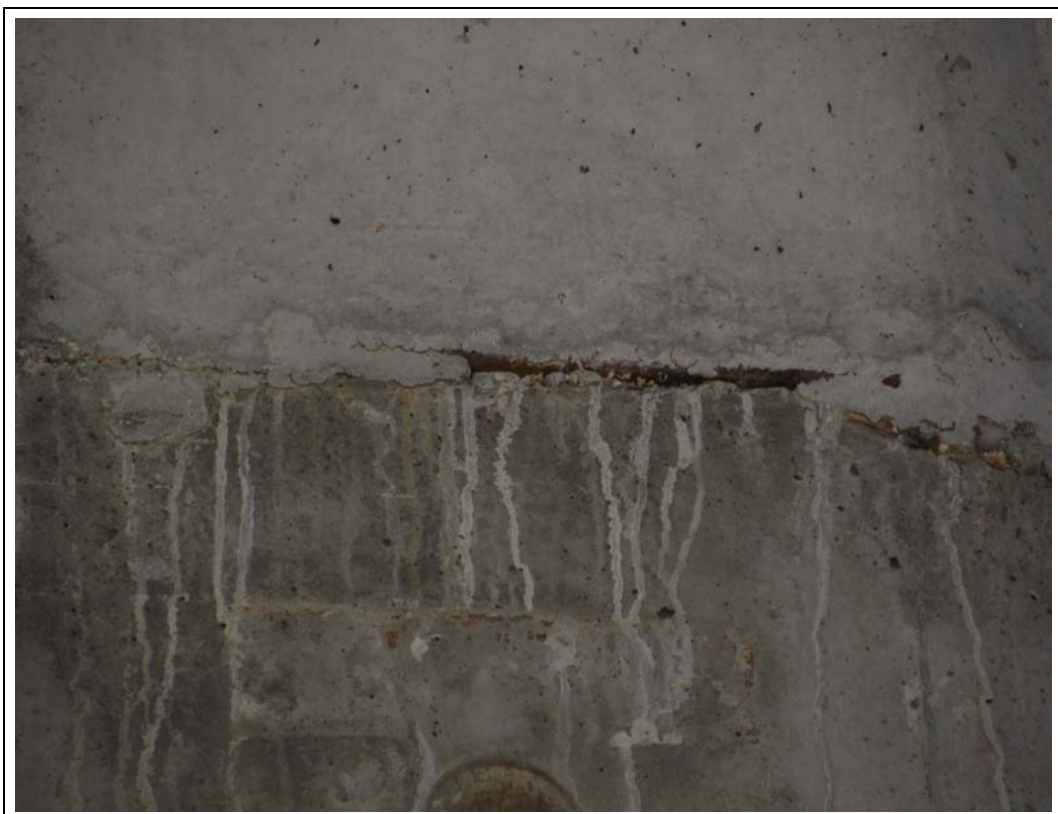
FOTOGRAFÍA Nº 90: Falta de sellado en la junta de hormigonado central de la pila 6 en tramo VI, con escurridos a través de la misma.
