## **INFORME DE INSPECCIÓN PRINCIPAL**

ESTRUCTURA E-4.2 DEL RAMAL CASTELLBISBAL/PAPIOL-MOLLET-SANT  
FOST. ADECUACIÓN DE LA LÍNEA PARA TRÁFICOS EN ANCHO  
INTERNACIONAL Y ANCHO IBÉRICO NUDO DE MOLLET. FASE 1.

**IP-B-10-11**

**Diciembre 2010**

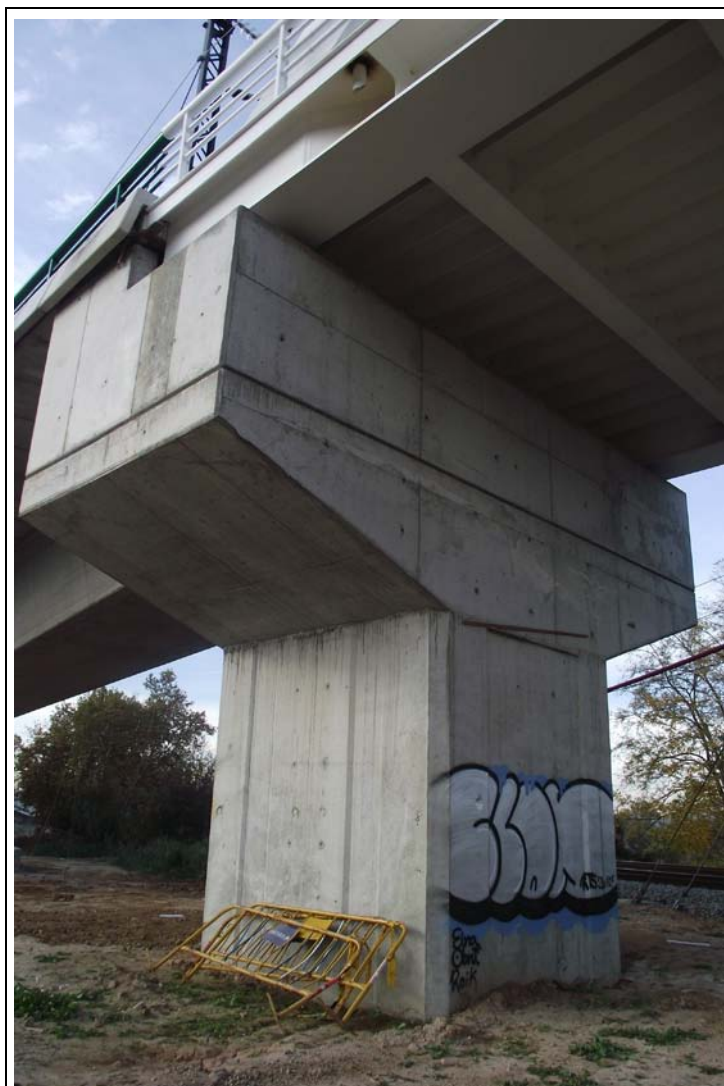
FOTOGRAFÍA Nº 8: Pila-estribo de salida desde lado derecho.

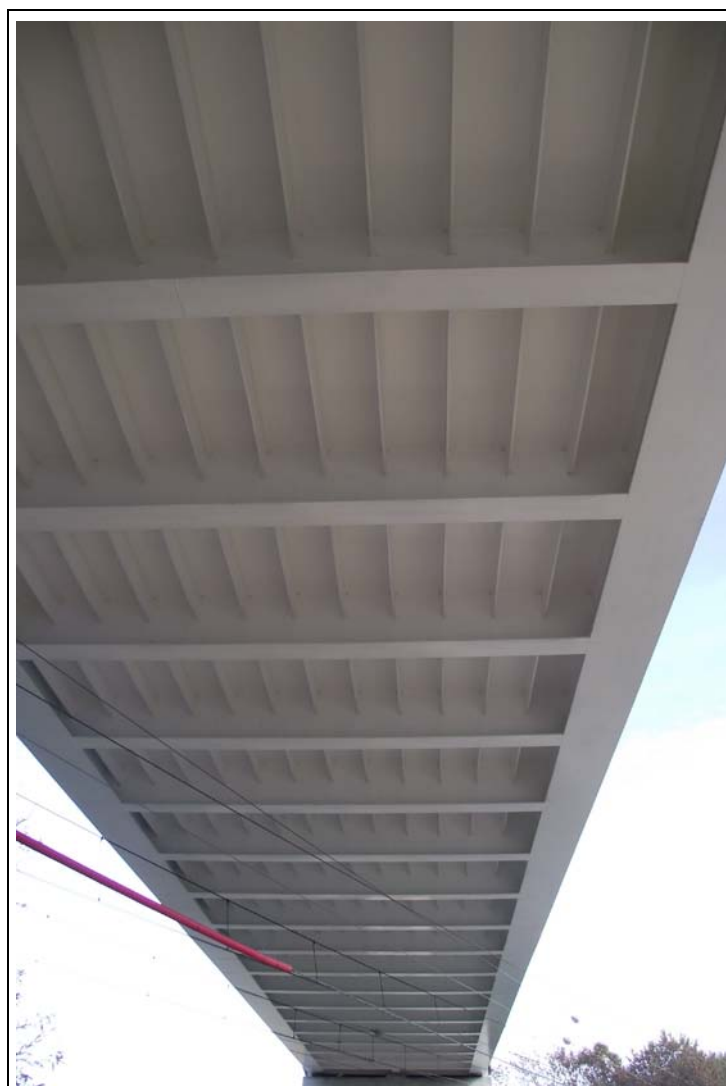
FOTOGRAFÍA Nº 10: Fibra inferior del tablero desde el lado derecho de la pila-estribo de salida.
