*CONTRATO DE CONSULTORÍA Y ASISTENCIA  
PARA LA REALIZACIÓN DE PRUEBAS DE CARGA  
PARA LA RECEPCIÓN DE PUENTES DE LA  
LÍNEA DE ALTA VELOCIDAD  
MADRID-ZARAGOZA-BARCELONA-FRONTERA FRANCESA.  
TRAMO: MADRID - LLEIDA.  
BASE DE LA CARTUJA.*

*INFORME DE PRUEBA DE CARGA*

*SUBTRAMO 21  
21PI11*

**INFORME DE RESULTADOS Y CONCLUSIONES DE  
LA PRUEBA DE CARGA REALIZADA EN LA  
ESTRUCTURA 21PI11, PERTENECIENTE A LA  
L.A.V. MADRID - BARCELONA - FRONTERA  
FRANCESA.  
TRAMO: MADRID - LLEIDA.  
BASE DE LA CARTUJA.**

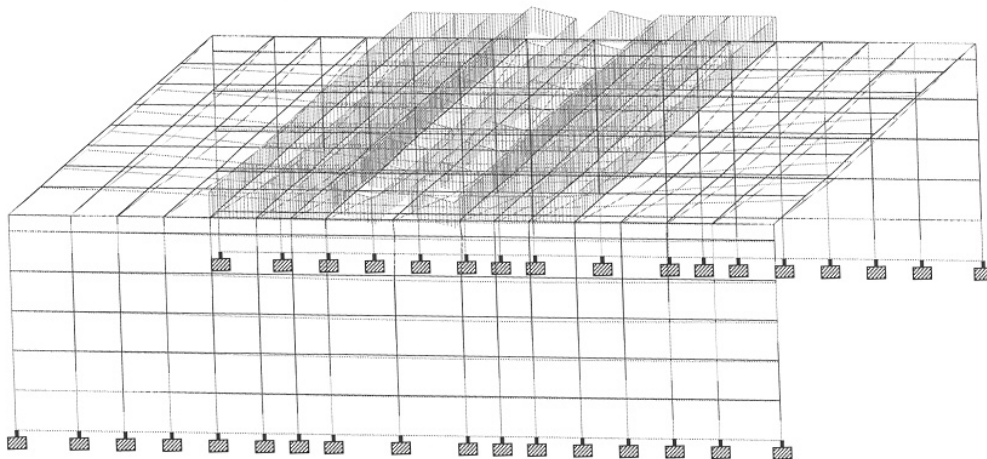
Whole Structure Loads 0.509858Mton:1m Displacements 0.5mm:1m 3 TREN DE LA INSTRUCCIÓN TIPO B

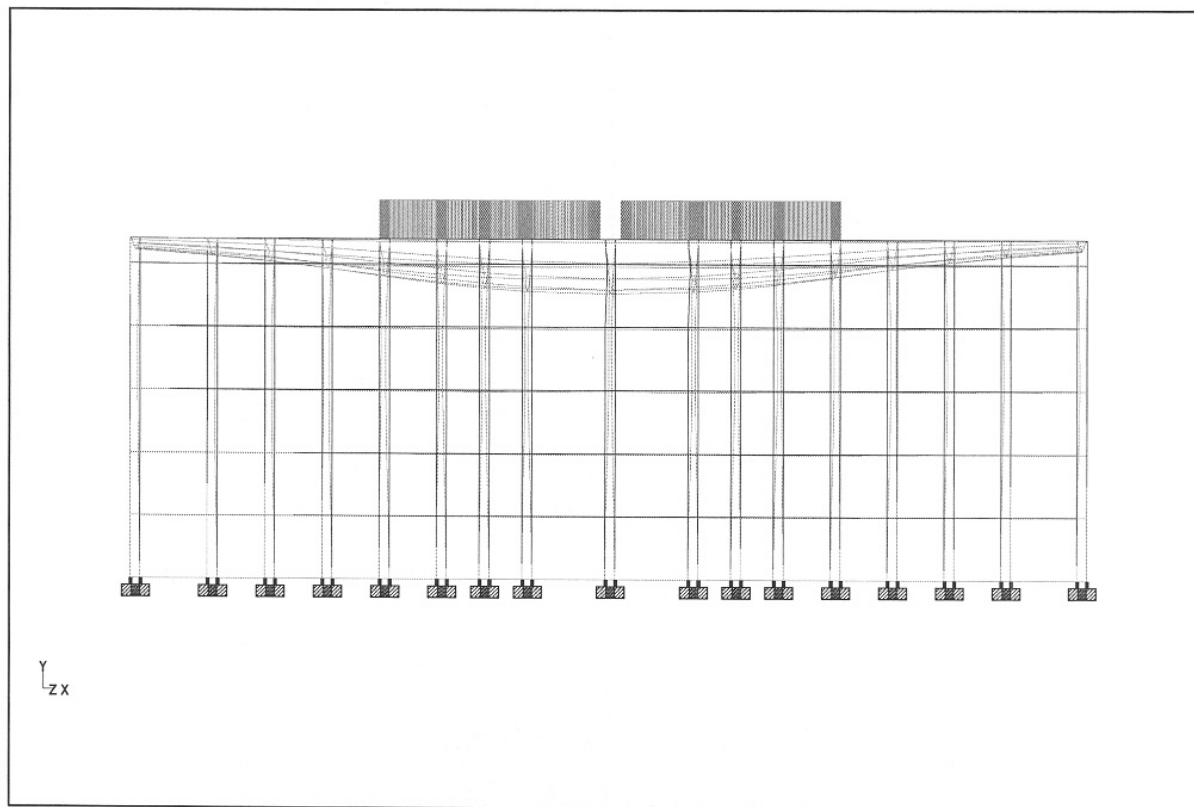
Whole Structure Loads 0.509858Mton:1m Displacements 0.5mm:1m 3 TREN DE LA INSTRUCCIÓN TIPO B

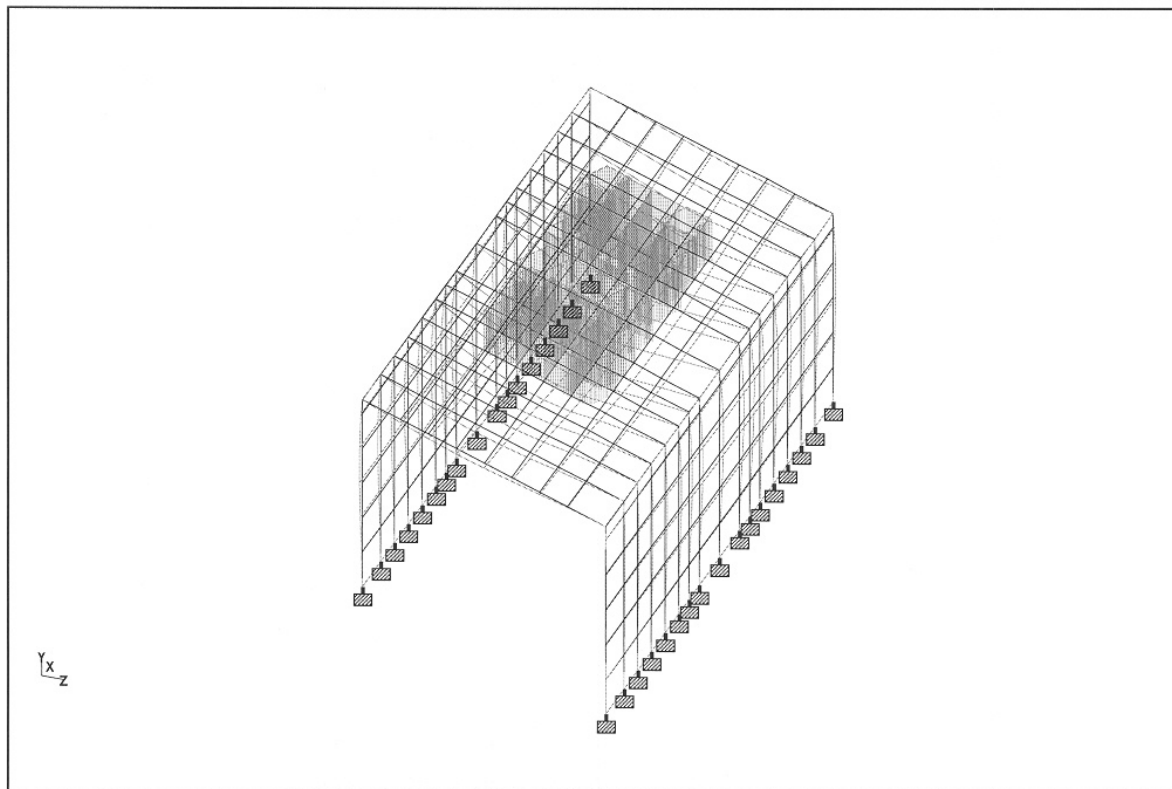
Whole Structure Loads 0.509858Mton:1m Displacements 0.5mm:1m 4 2 LOCOMOTORAS INGLESAS

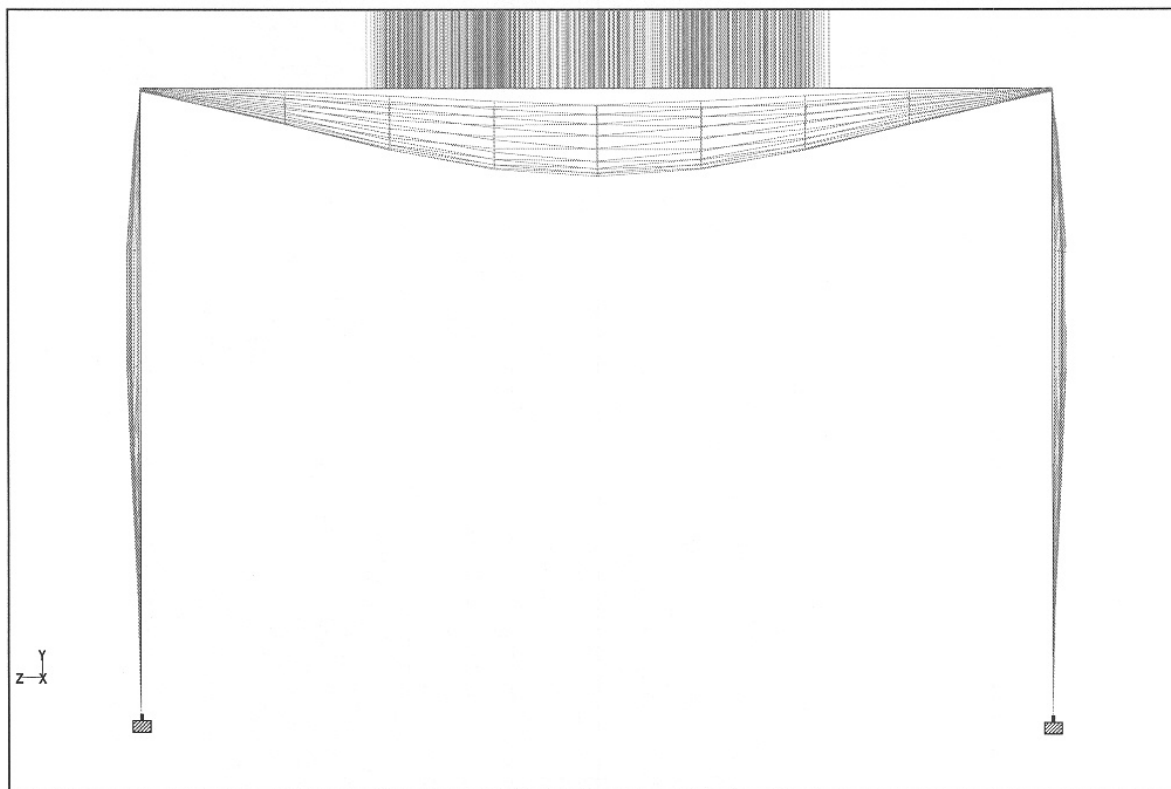
Whole Structure Loads 0.509858Mton:1m Displacements 0.5mm:1m 4 2 LOCOMOTORAS INGLESAS

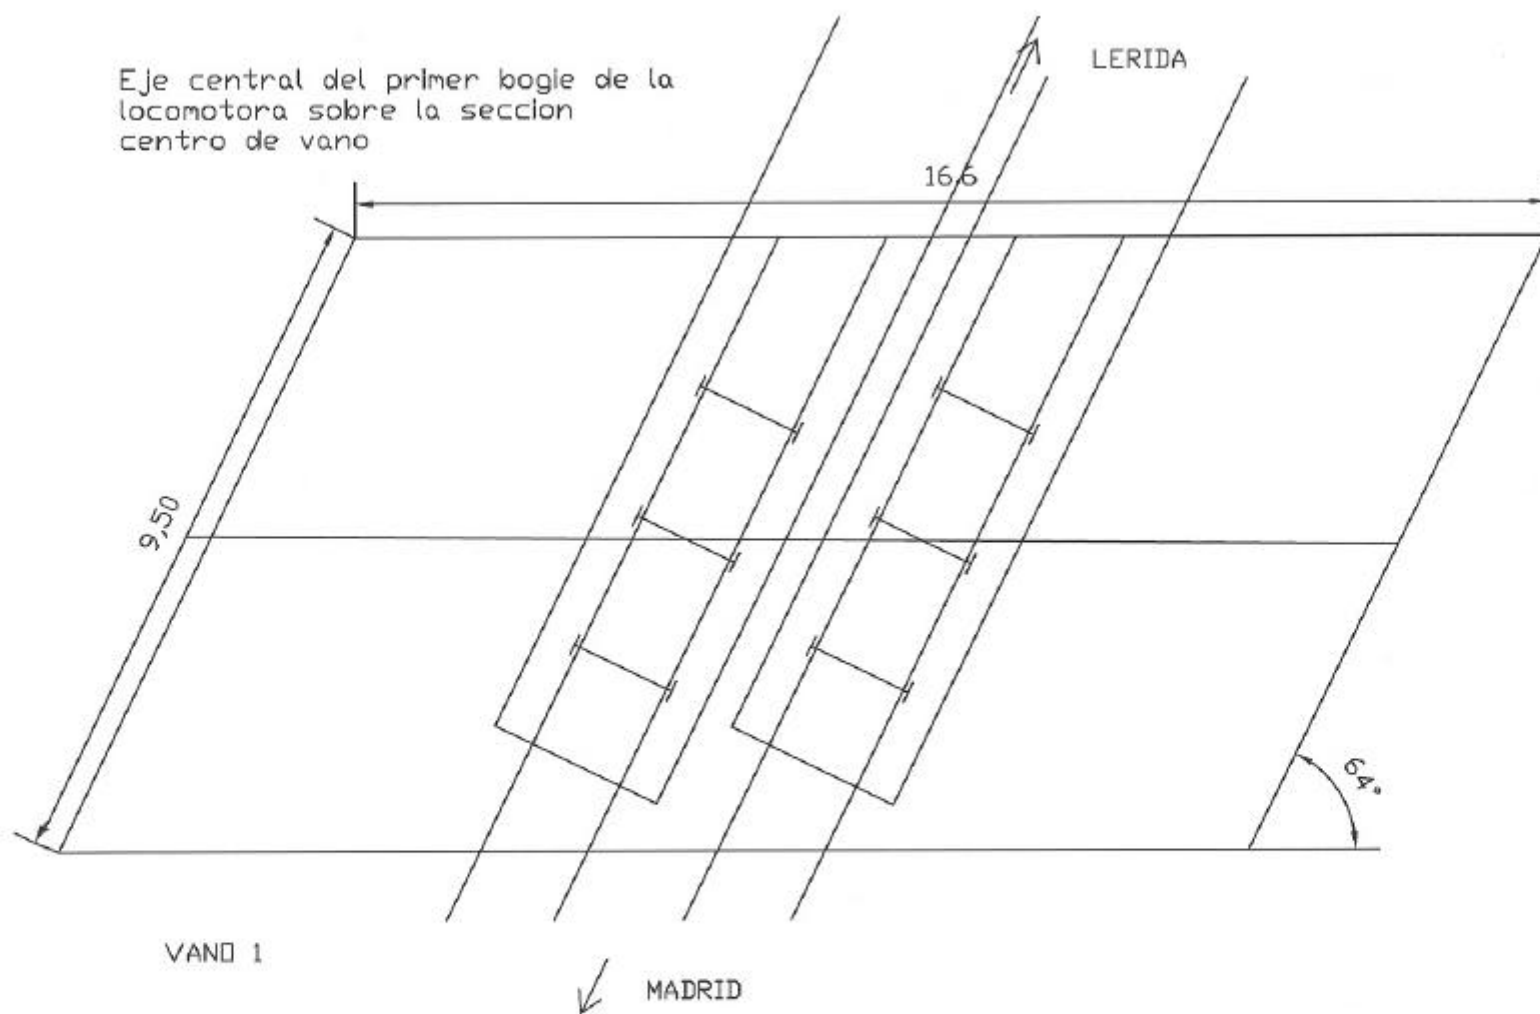
21PI11

L.A.V. MADRID-ZARAGOZA-BARCELONA-FRONTIERA FRANCESA  
CROQUIS DE INSTRUMENTACIÓN

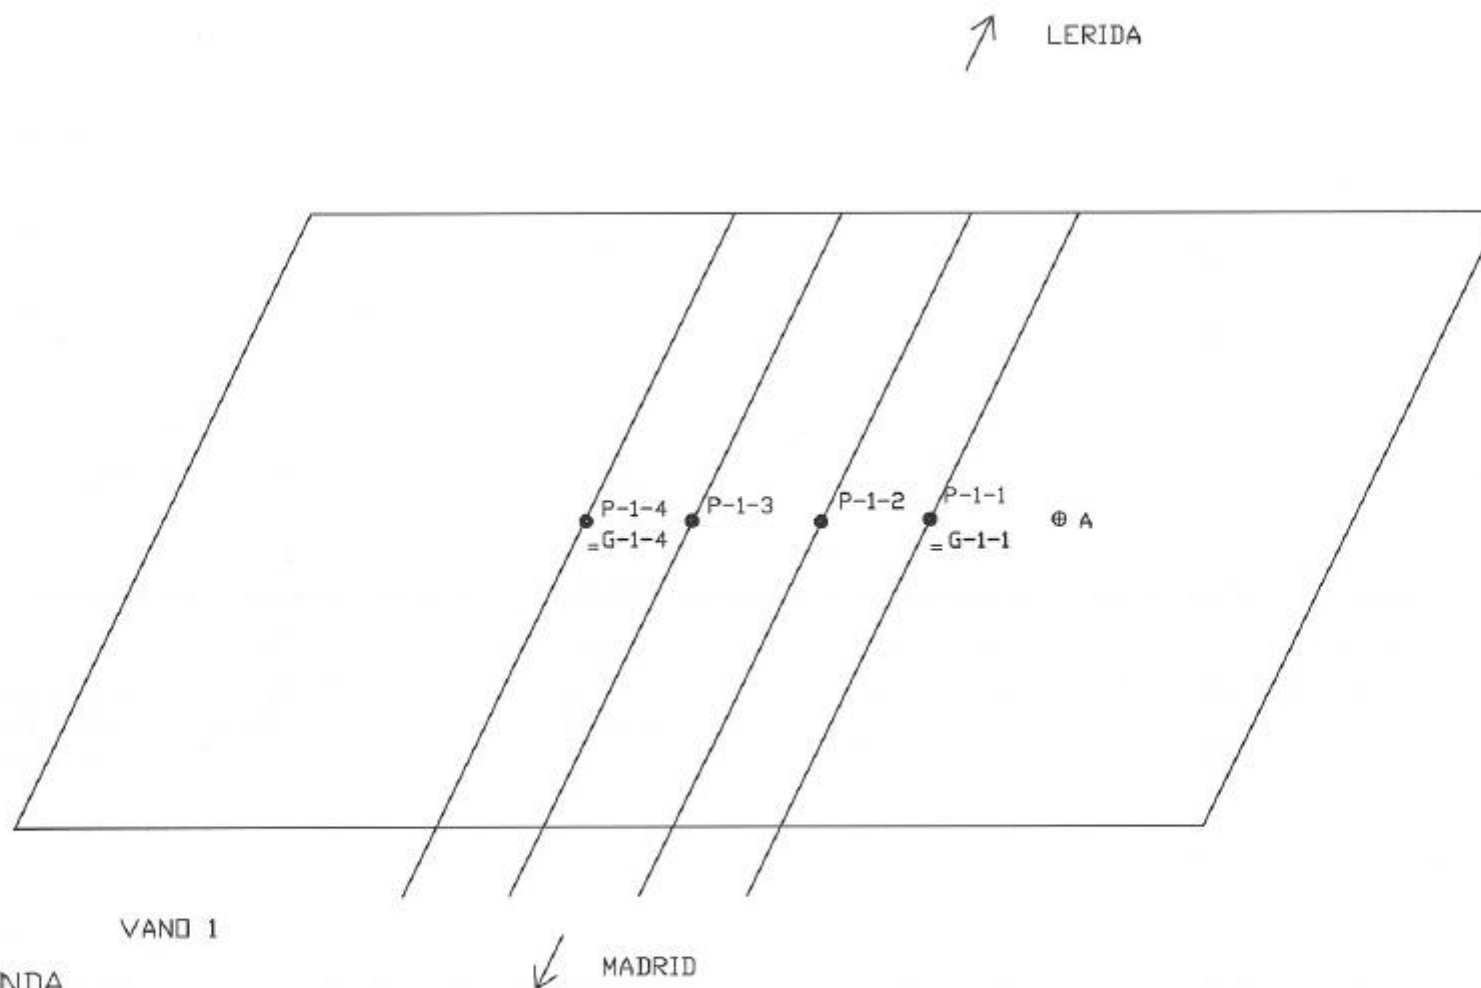
21PI11

# LEYENDA

- ⊕ A-i (i: n° vano)
- P-i-j (i: n° vano; j: n° viga)
- E-i-j-k (i: n° vano; j: n° viga; k: n° apoyo)
- G-i-j (i: n° vano; j: n° viga)

L.A.V. MADRID-ZARAGOZA-BARCELONA-FRONTIERA FRANCESA  
CROQUIS DE INSTRUMENTACIÓN

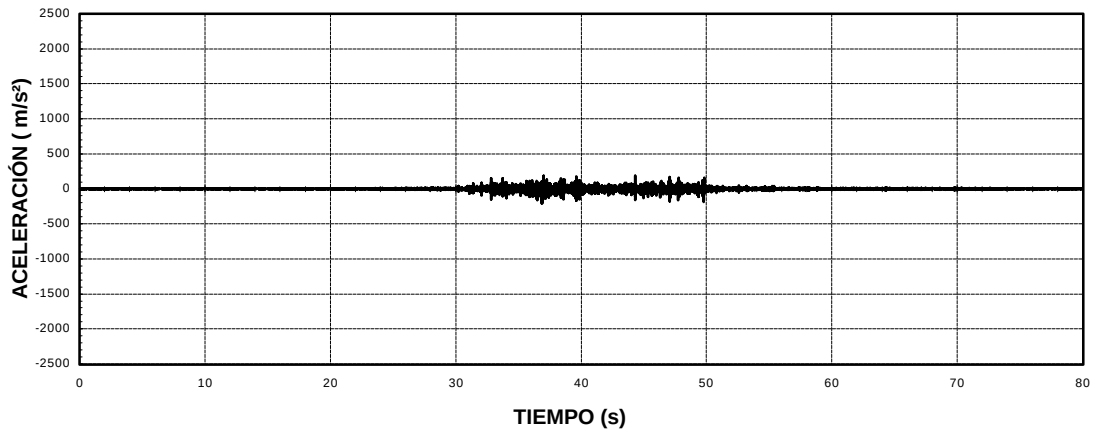
CUASI-ESTÁTICA

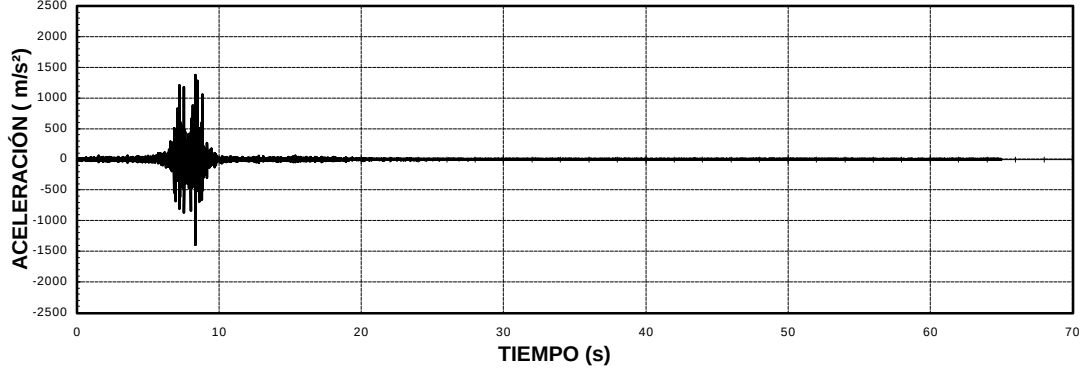
DINÁMICA 30

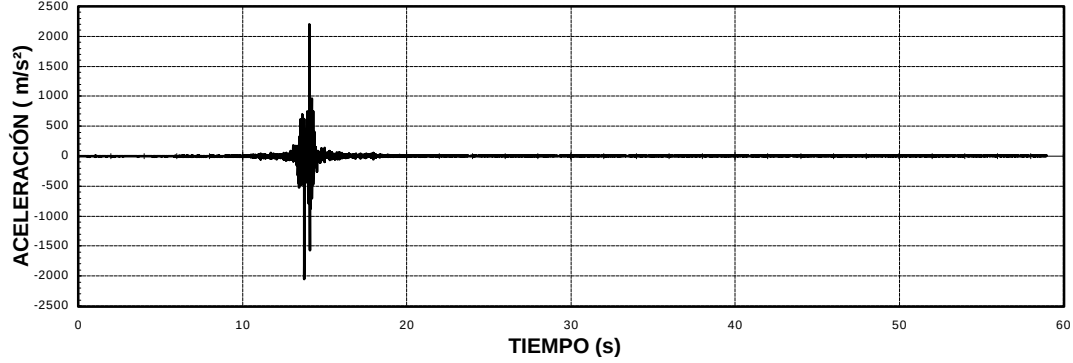
DINÁMICA MÁXIMA VELOCIDAD

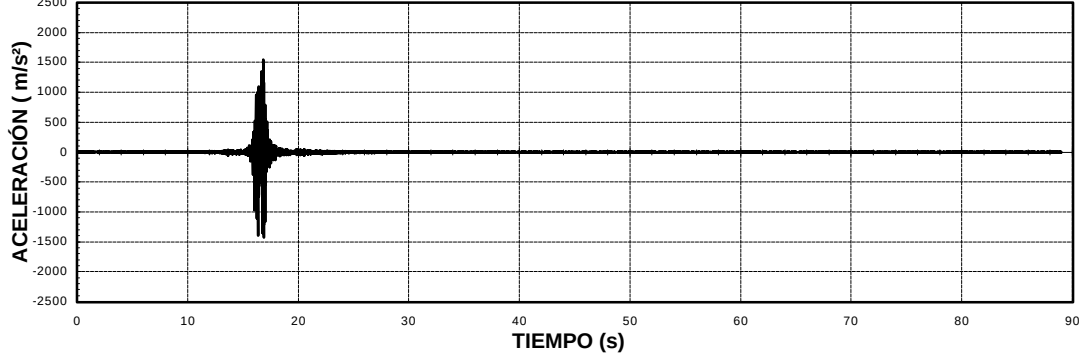
FRENADO

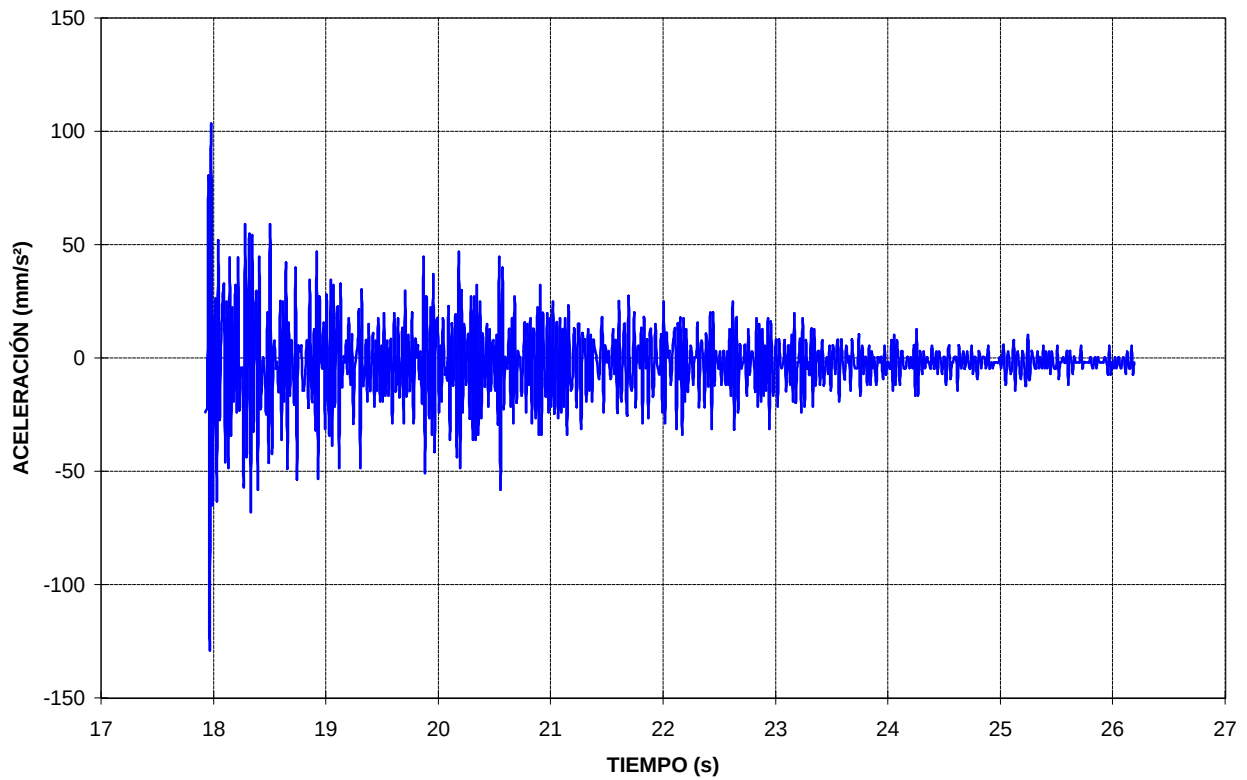
A-1

FRENADO

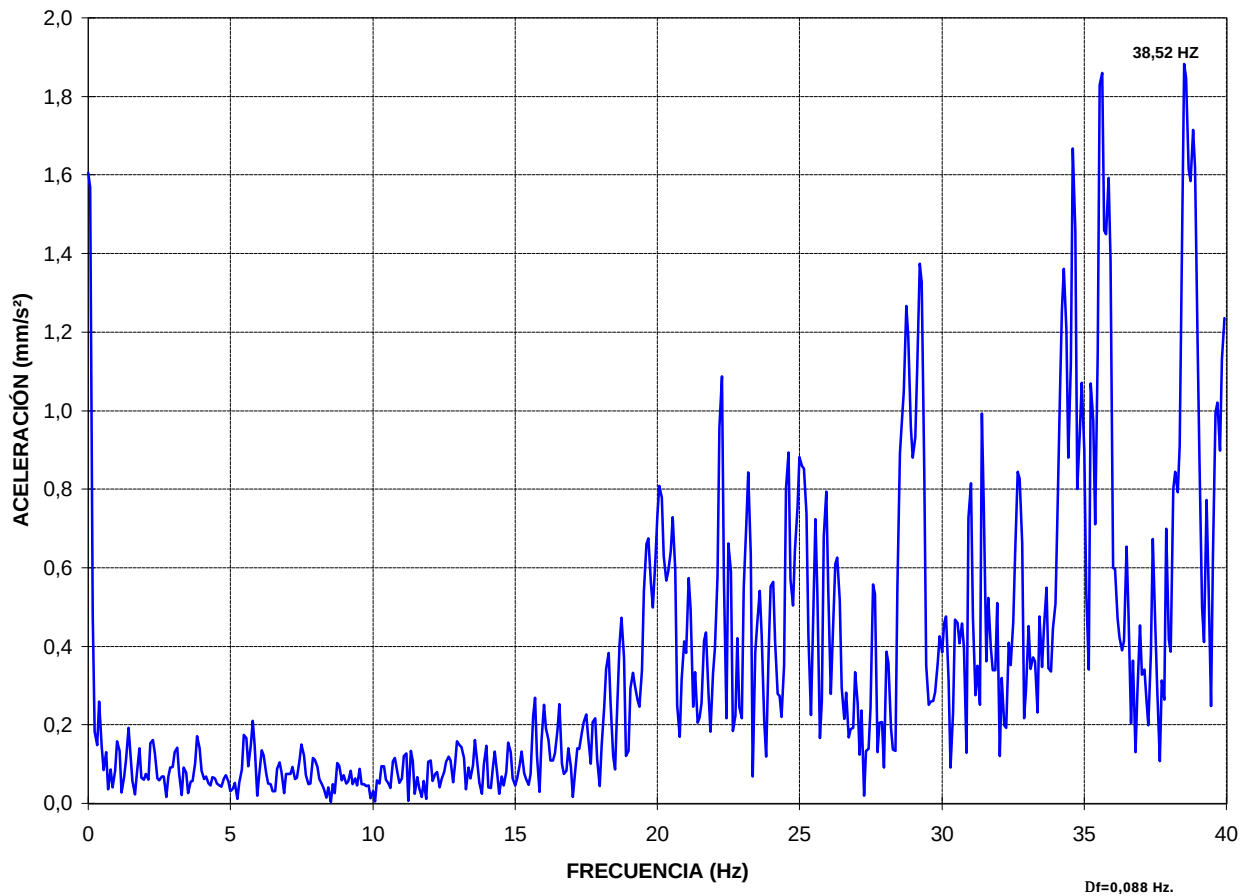
A-1

FRENADO

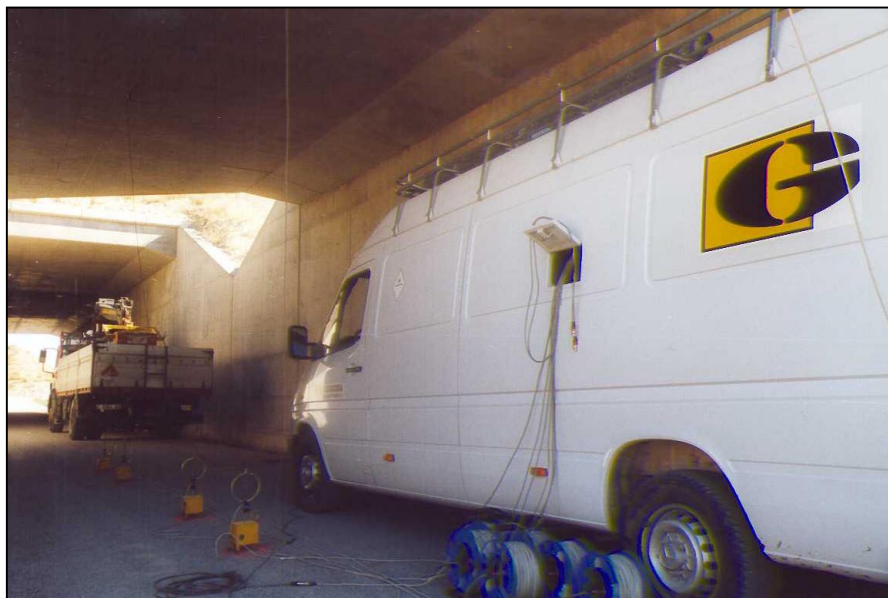
**Nº 1.- Colocación de la instrumentación**

Nº 1.- Colocación de la instrumentación

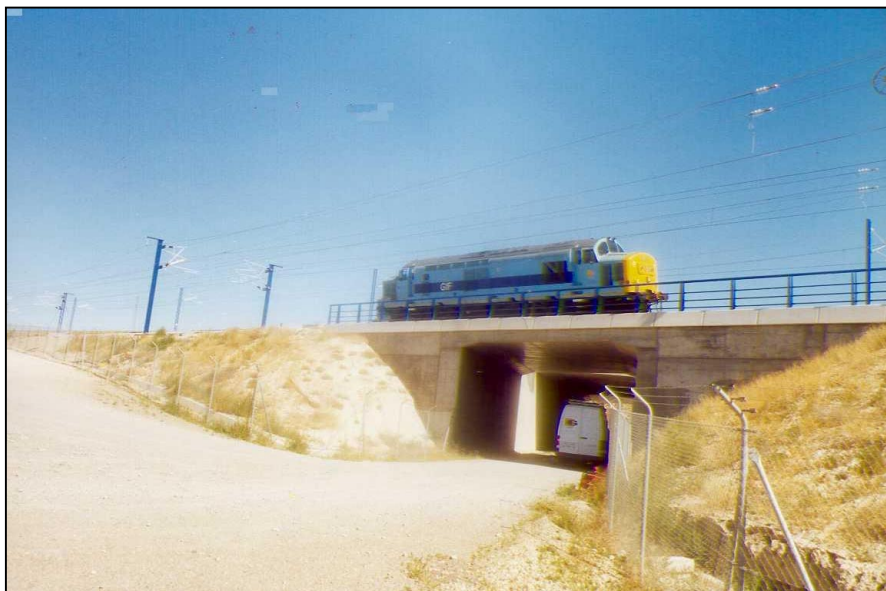
## Nº 2.- Realización de las pruebas estáticas

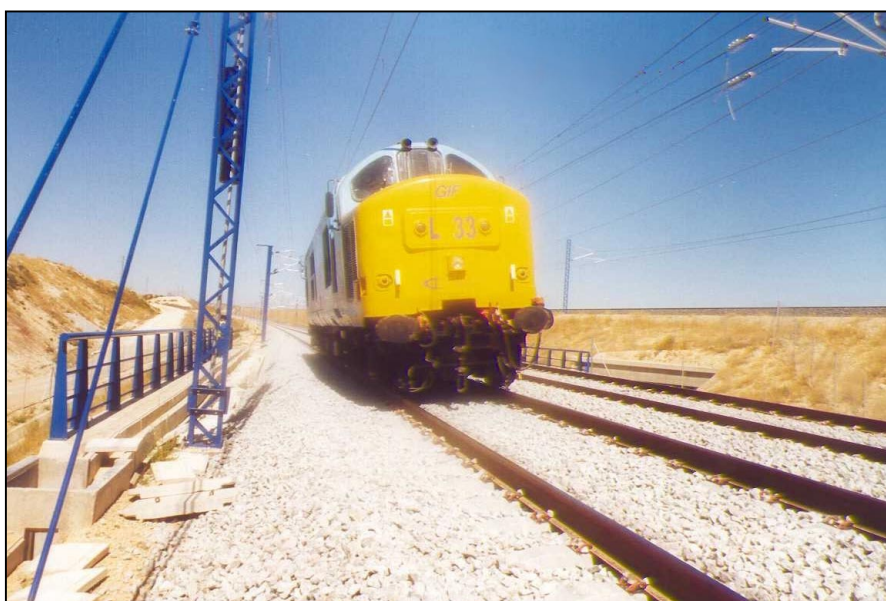
## Nº 3.- Realización de las pruebas dinámicas lentas.

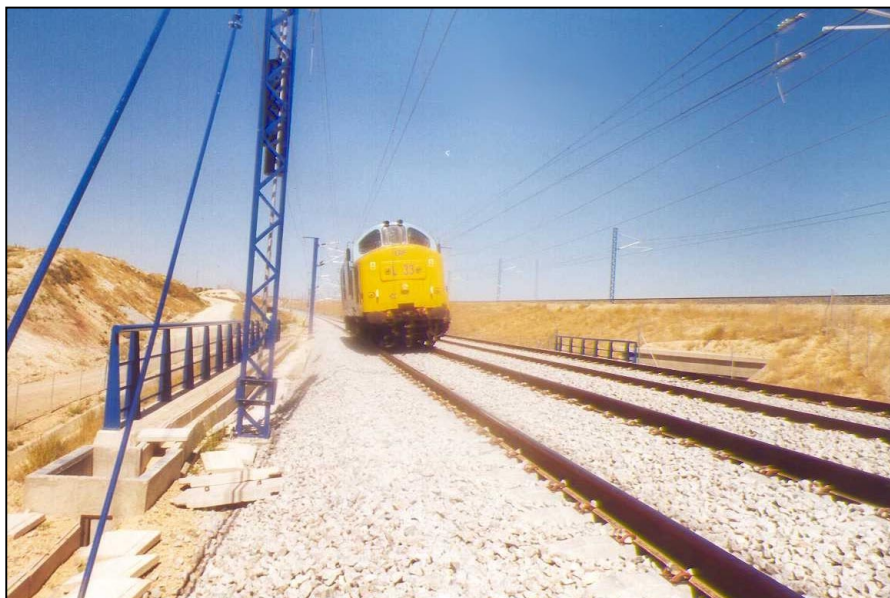
**Nº 4.- Realización de las pruebas dinámicas a 30 Km/h.**

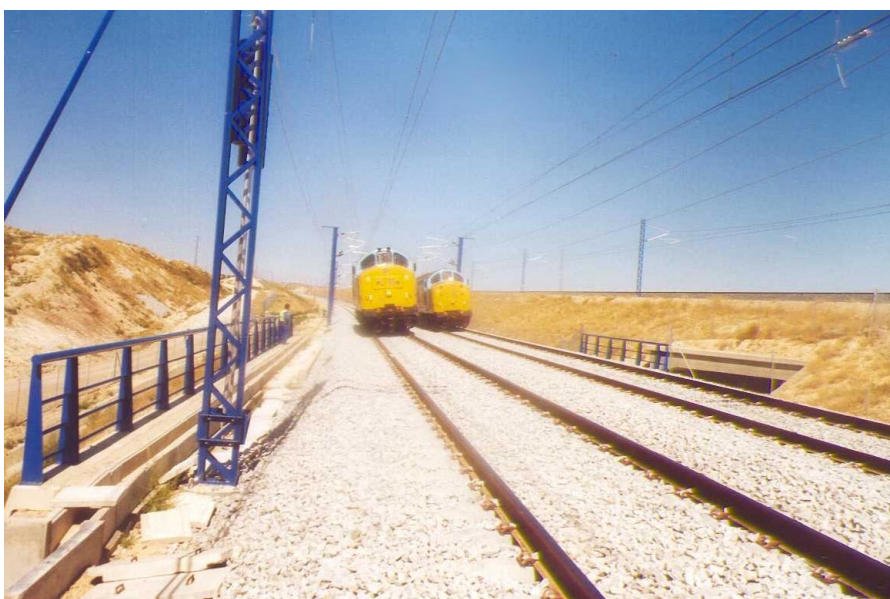
**Nº 5.- Realización de las pruebas dinámicas a máxima velocidad.**

Nº 5.- Realización de las pruebas dinámicas a máxima velocidad.

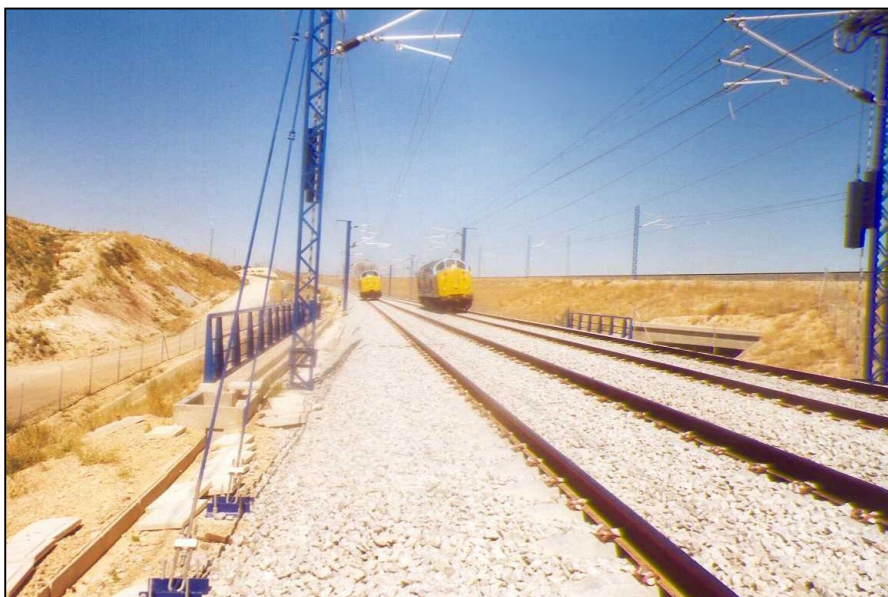
**Nº 6.- Realización de las pruebas dinámicas de frenado.**

Nº 6.- Realización de las pruebas dinámicas de frenado.
