### ACTA DE PRUEBA DE CARGA

| TRAMO: | Conexión Vallés-Castellbisbal (Subtramo: Vb) |
| DENOMINACIÓN | Viaducto sobre Ramal M-V |
| REFERENCIA: | 60M1V101 |

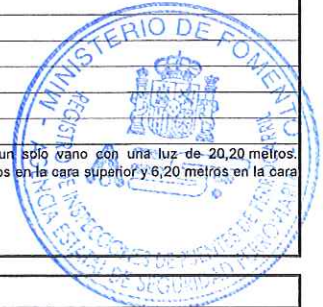
| DESCRIPCIÓN DE LA ESTRUCTURA O PARTE DE ELLA: El Viaducto sobre el Ramal M-V es una estructura isostática de un solo vano con una luz de 20,20 metros. Estructuralmente se resuelve mediante el empleo de una losa con aligeramientos rectangulares. La anchura de la losa es de 8,20 metros en la cara superior y 6,20 metros en la cara inferior. La losa descansa sobre los estibos mediante apoyos tipo POT. | |
