DOCUMENTO: E/LC-10009/AU-22

INSPECCIÓN PRINCIPAL DEL VIADUCTO SOBRE LA  
RIERA SECA SITUADO EN EL P.K. DE OBRA 201+245  
(P.K. DE LINEA 636+988) DE LA L.A.V. MADRID –  
ZARAGOZA – BARCELONA – FRONTERA FRANCESA.  
TRAMO: BARCELONA – LA ROCA DEL VALLES.  
SUBTRAMO: MONTCADA – MOLLET DEL VALLES  
(BARCELONA).

Peticionario: **ADIF**

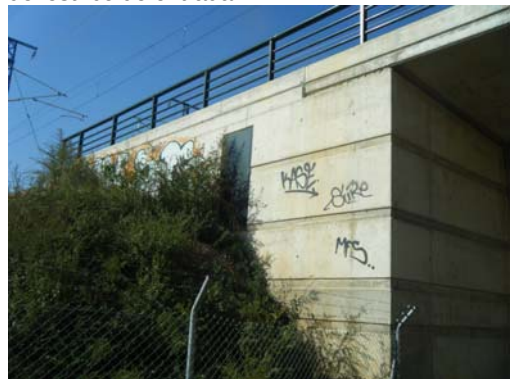
**Fotografía nº 11.** Pintadas en la aleta derecha del estribo de entrada

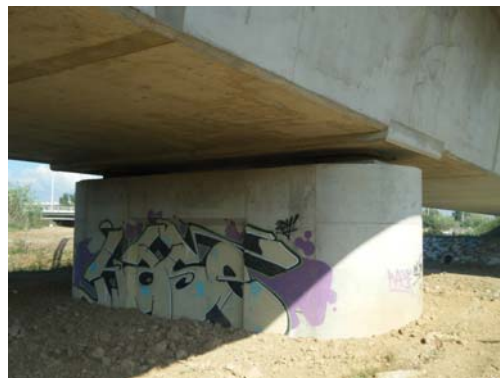
**Fotografía nº 19.** Pintadas en la pila nº 1
