DOCUMENTO: E/LC-10009/AU-21

INSPECCIÓN PRINCIPAL DEL VIADUCTO SOBRE LA  
RIERA DE CALDES SITUADO EN EL P.K. DE OBRA  
202+839 (P.K. DE LINEA 638+582) DE LA L.A.V. MADRID –  
ZARAGOZA – BARCELONA – FRONTERA FRANCESA.  
TRAMO: BARCELONA – LA ROCA DEL VALLES.  
SUBTRAMO: MONTCADA – MOLLET DEL VALLES  
(BARCELONA).

Peticionario: **ADIF**

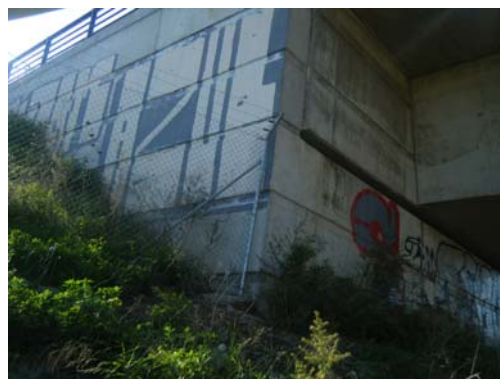
Todas las aletas presentaban buenas condiciones y no se apreció ningún tipo de deterioro, salvo la existencia de pintadas realizadas en el paramento de todas las aletas.

**Fotografía nº 9.** Pintadas en la aleta derecha del estribo de entrada

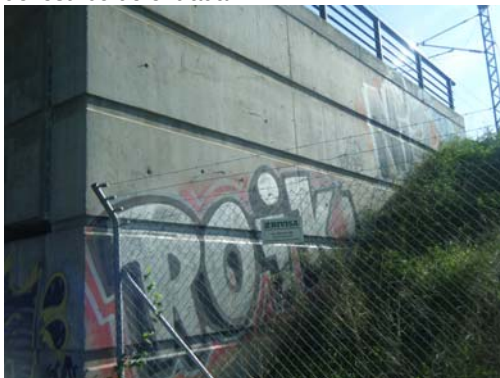
**Fotografía nº 10.** Pintadas en la aleta izquierda del estribo de entrada
