**CONTRATO DE SERVICIOS PARA LA REALIZACIÓN DE PRUEBAS DE CARGA  
E INSPECCIONES DE PUENTES EN EL TRAMO BARCELONA-FIGUERES  
DE LA LÍNEA DE ALTA VELOCIDAD  
MADRID -ZARAGOZA - BARCELONA - FRONTERA FRANCESA.**

**INFORME DE INSPECCIÓN PRINCIPAL**

**SUBTRAMO: MOLLET DEL VALLÉS - MONTORNÉS DEL VALLÉS**  
**Viaducto sobre el río Congost Ibérico**  
**P.K.Obra: 128+729 P.K.Línea: 644+353**

**Abril de 2013**

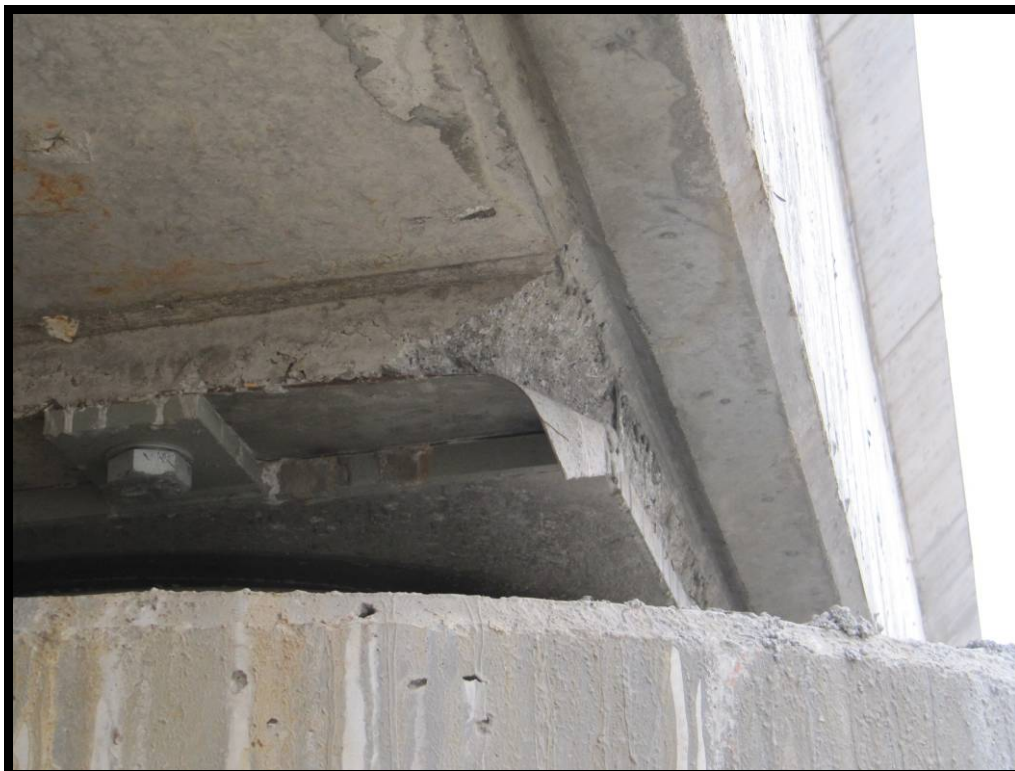
Desconchón, cama de nivelación superior del apoyo izquierdo de la pila 1.

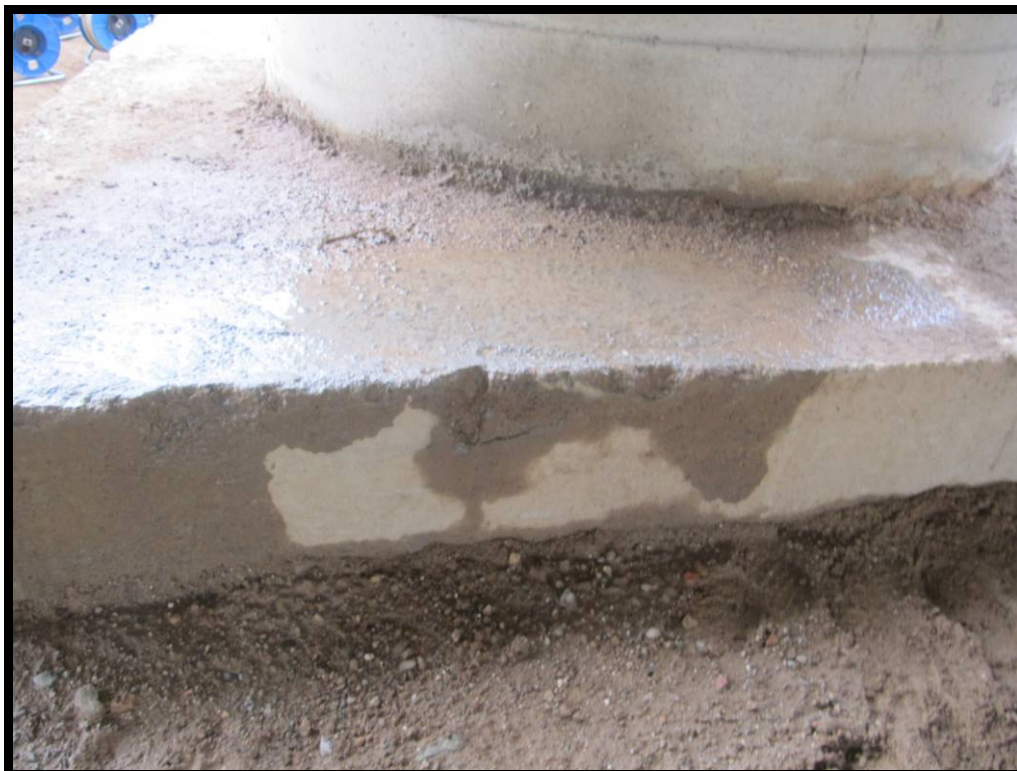
Desconchón, zapata del fuste izquierdo de la pila 2.

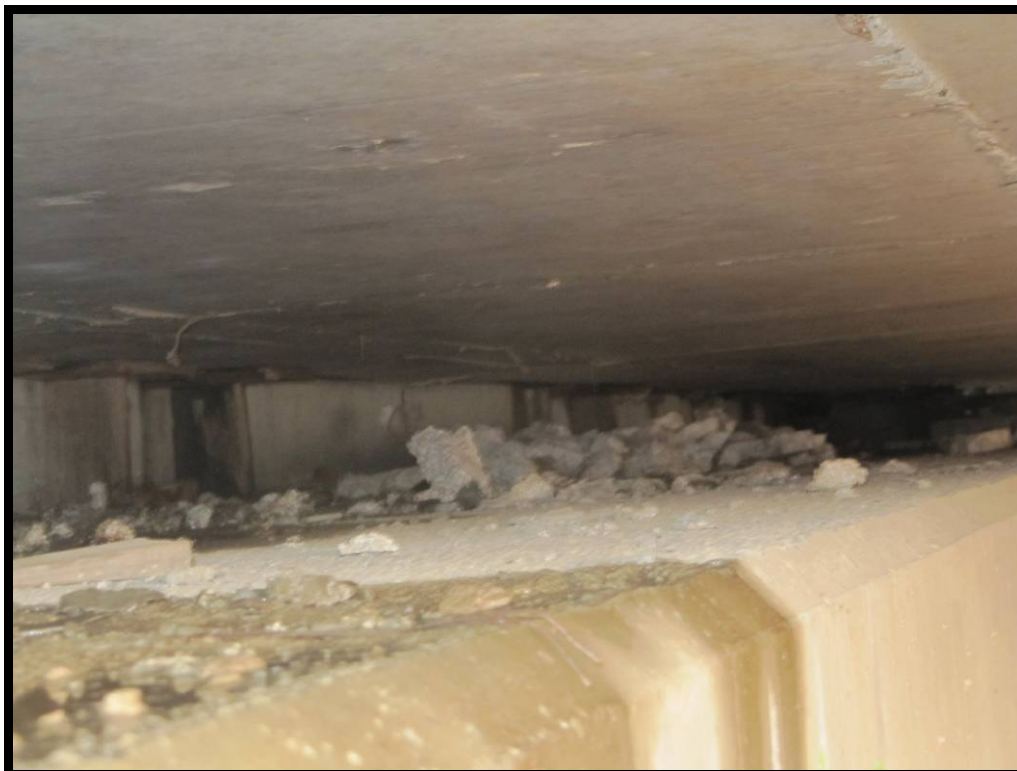
Suciedad, estribo 2.

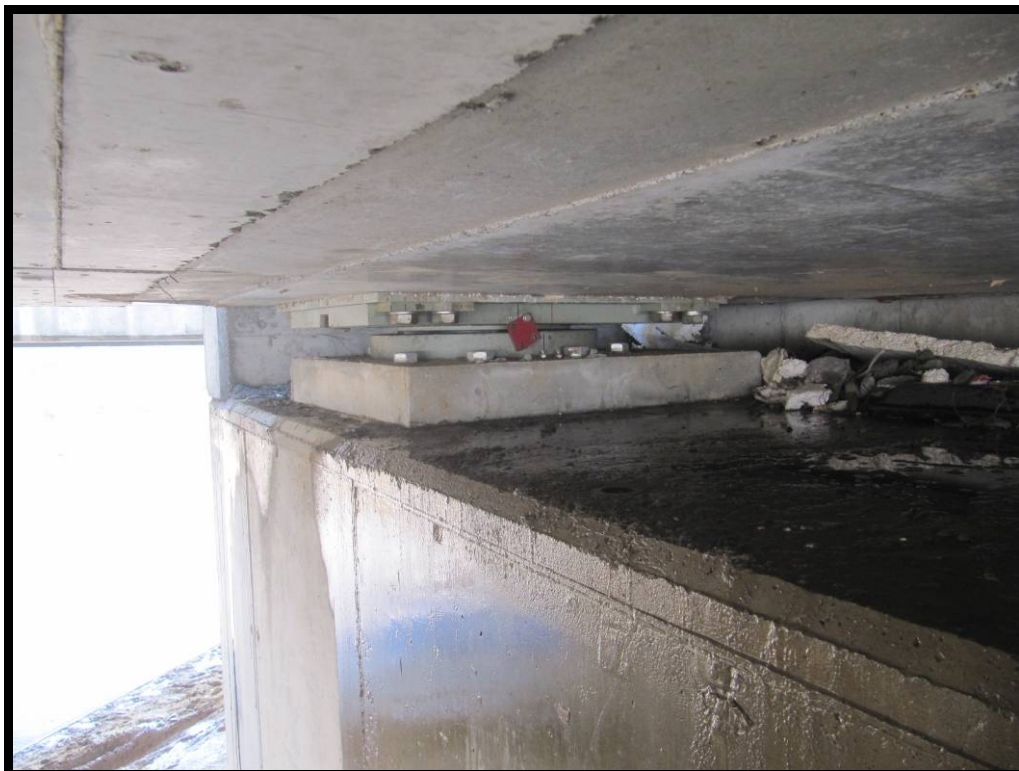
Suciedad, estribo 1.

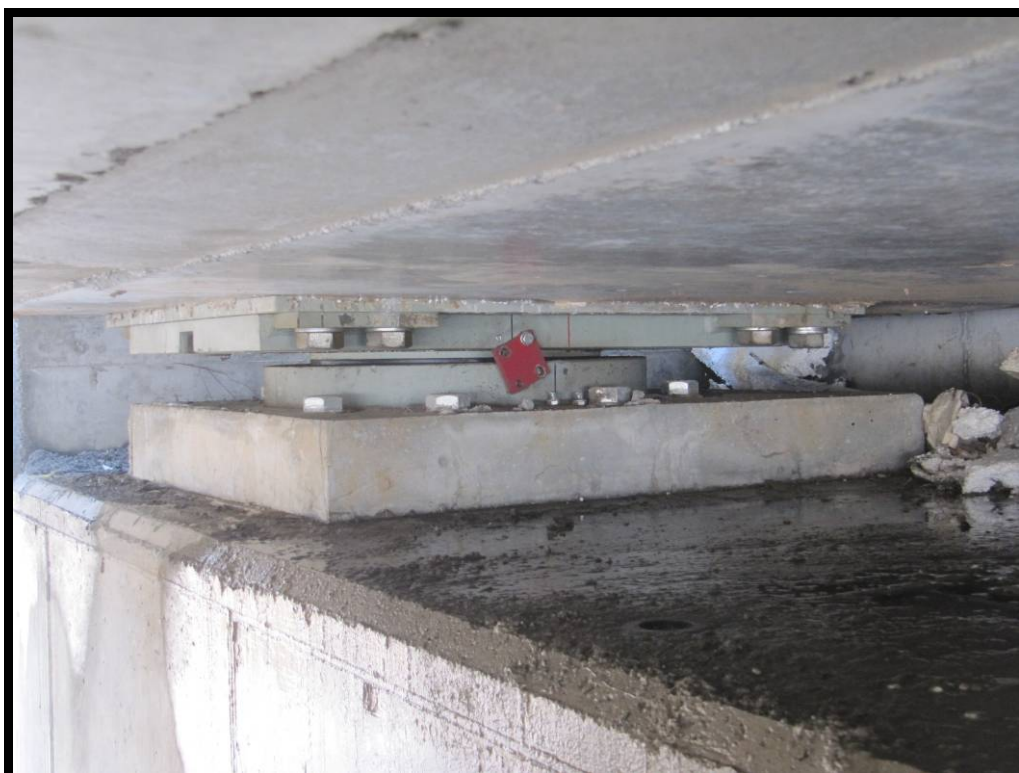
Placas de montaje de los apoyos sin quitar.

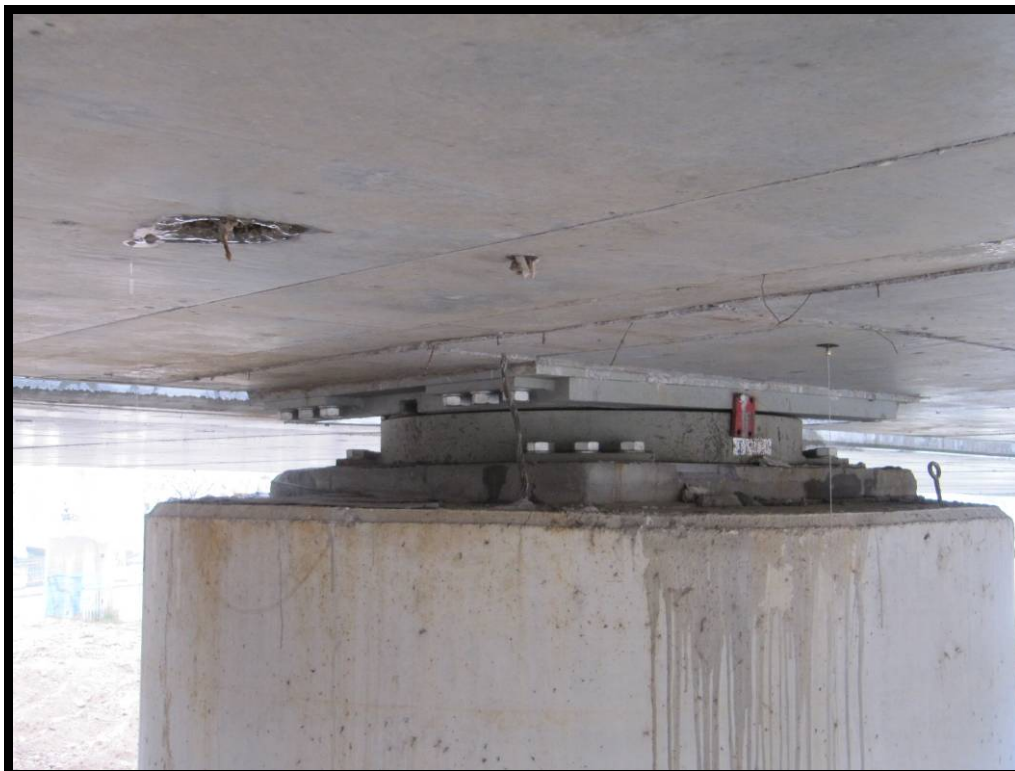
Desconchón en cama de nivelación, fuste derecho de la pila 3.

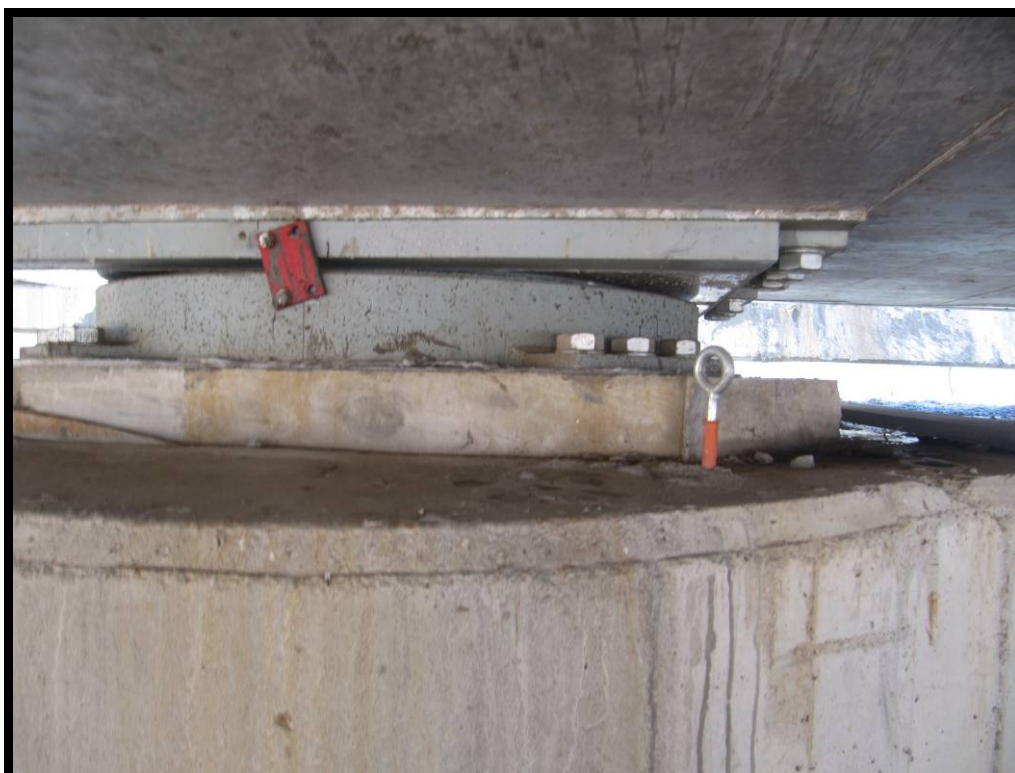
Anclajes sin quitar.

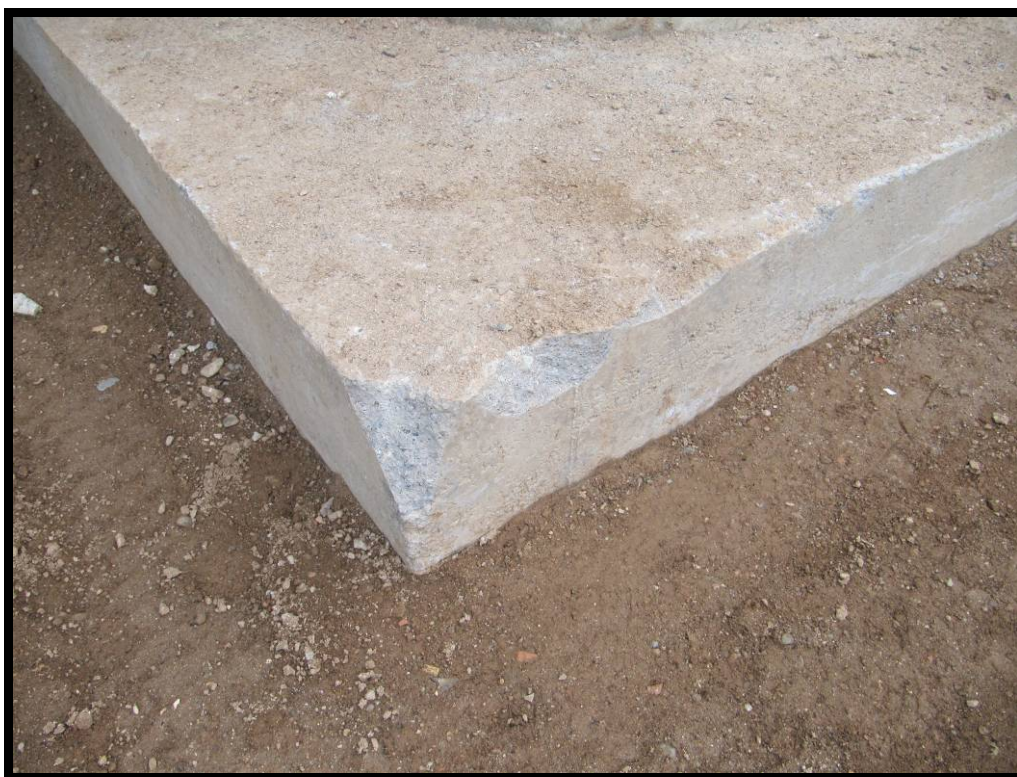
Desconchón, zapata del fuste izquierdo de la pila 2.

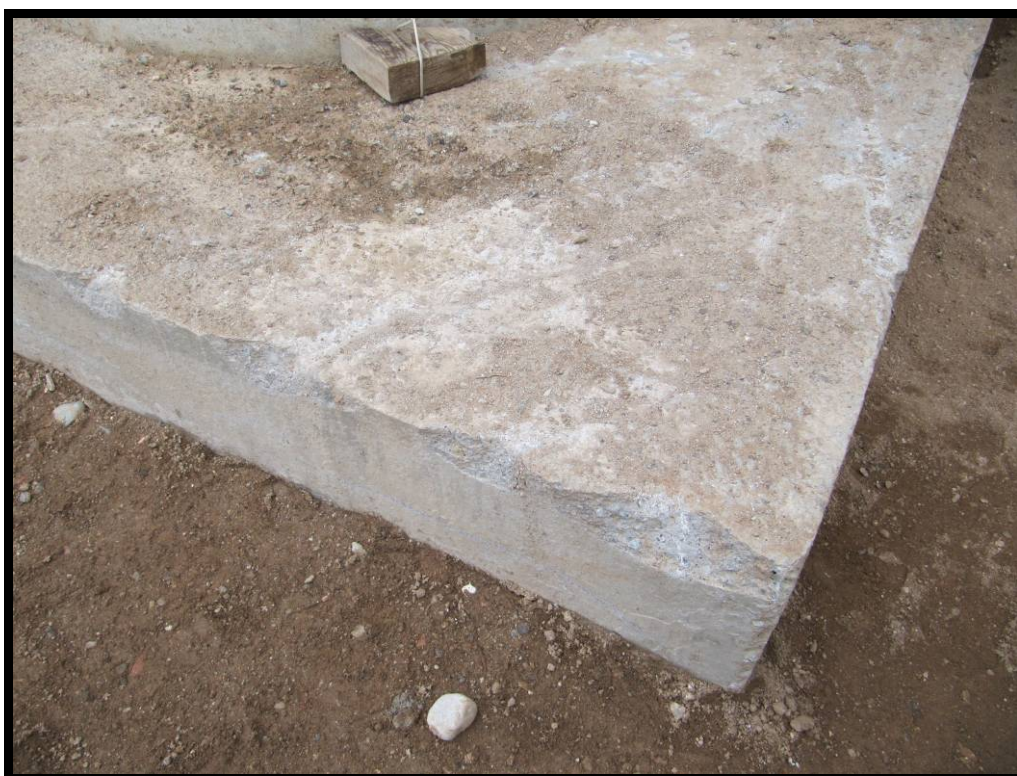
Desconchones, zapata del fuste izquierdo de la pila 2.

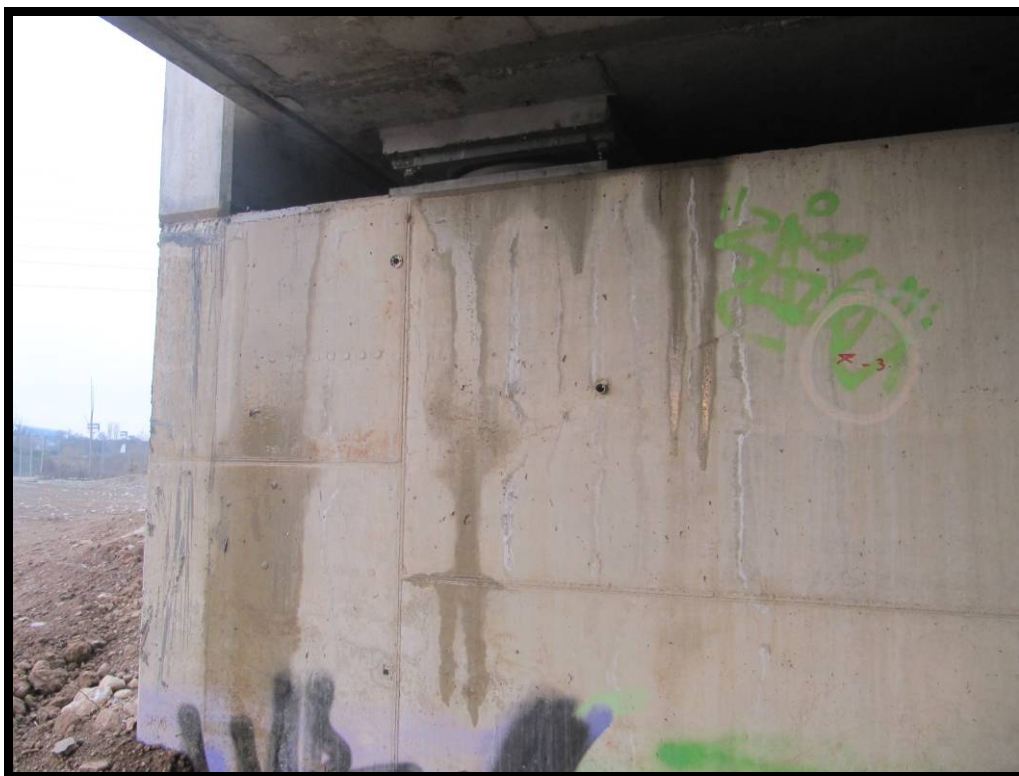
Barras corrugadas a la vista, estribo 2.

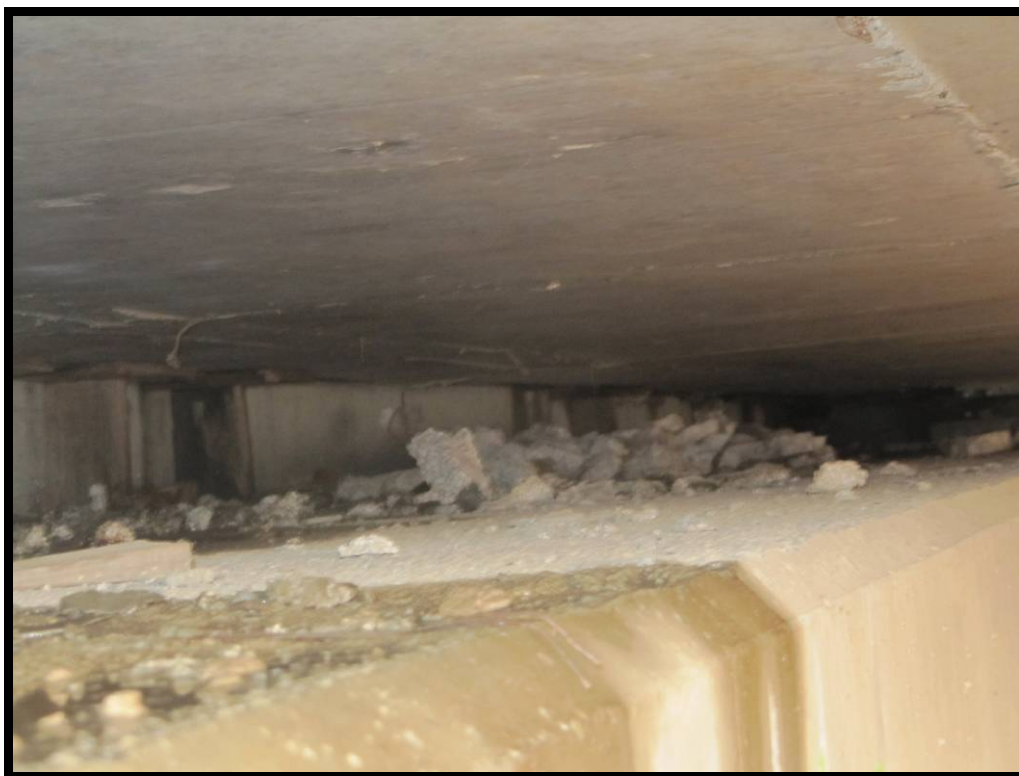
Humedades, estribo 2.

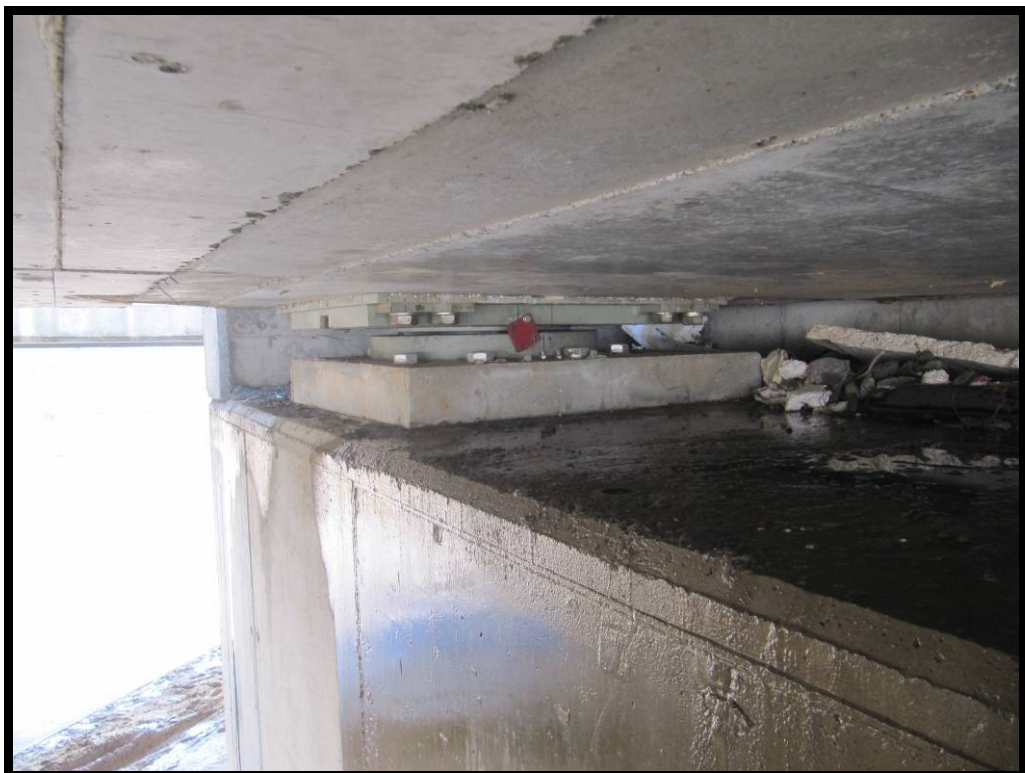
Nidos de grava y escurrimientos de hormigón, muro lateral izquierdo del estribo2.

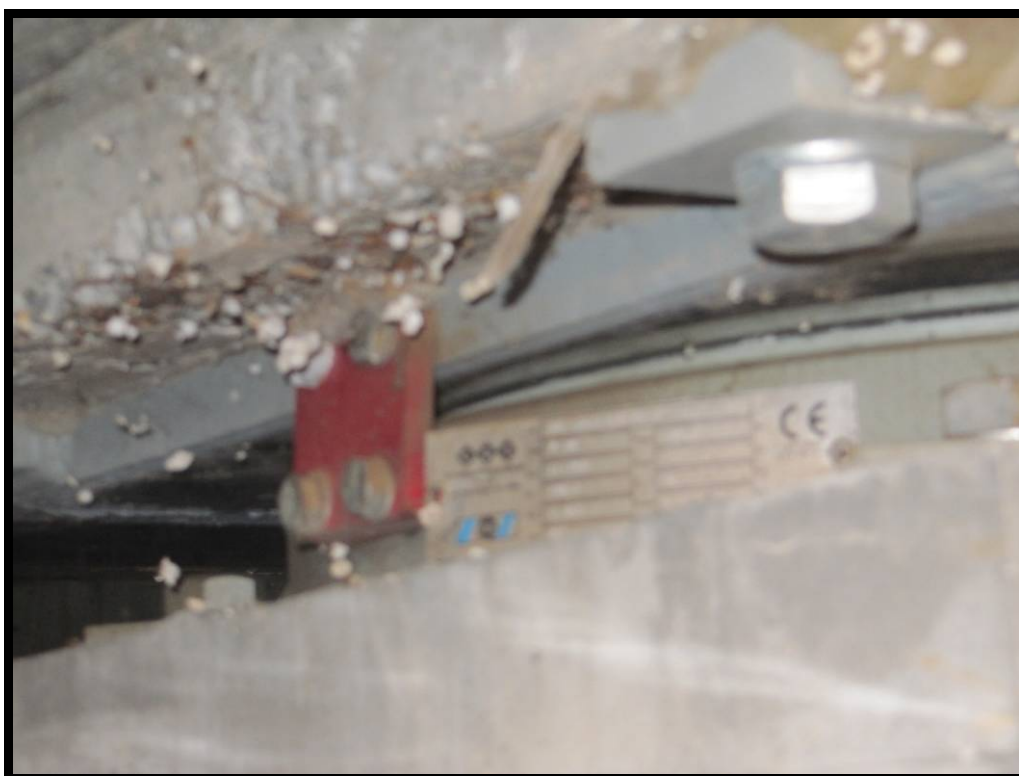
Placas de montaje de los apoyos sin quitar.

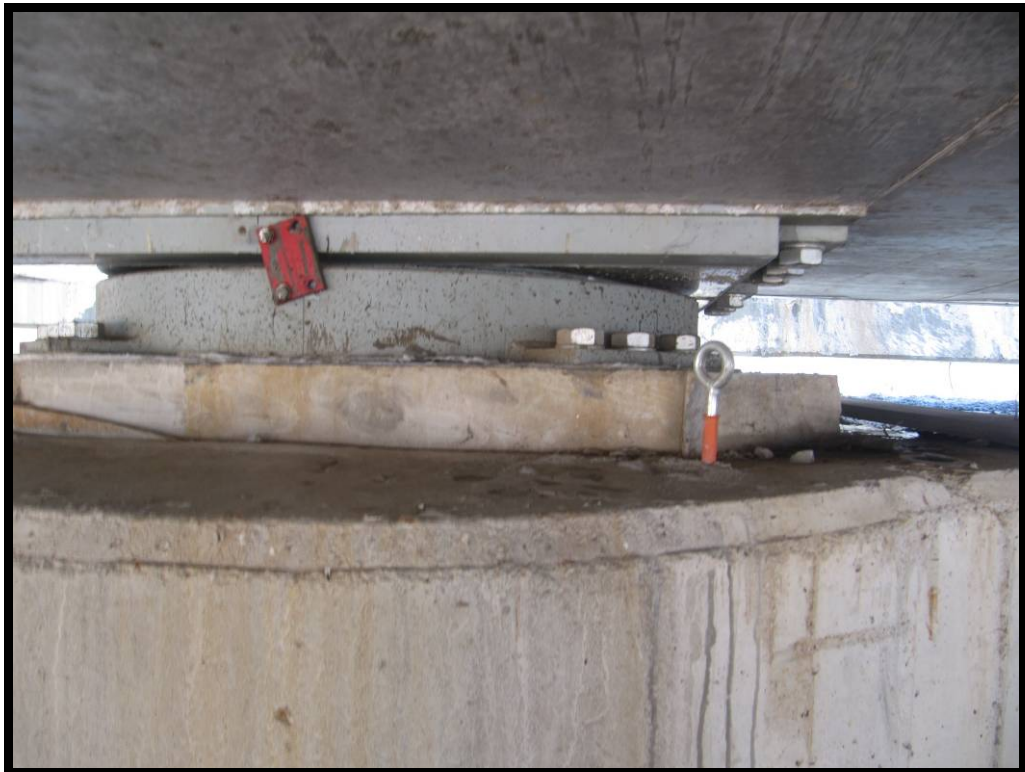
Desconchón en cama de nivelación, fuste derecho de la pila 3.
