**CONTRATO DE CONSULTORÍA Y ASISTENCIA  
PARA LA REALIZACIÓN DE LAS PRUEBAS DE CARGA  
PARA LA RECEPCIÓN DE PUENTES DEL NUEVO ACCESO FERROVIARIO DE ALTA  
VELOCIDAD DE MADRID -ZARAGOZA - BARCELONA - FRONTERA FRANCESA  
TRAMO: LA ROCA DEL VALLÉS - RIUDELLOTS DE LA SELVA**

**INFORME DE INSPECCIÓN PRINCIPAL**

**Viaducto sobre AP-7 Metálico**

**Código: 0175VI05**

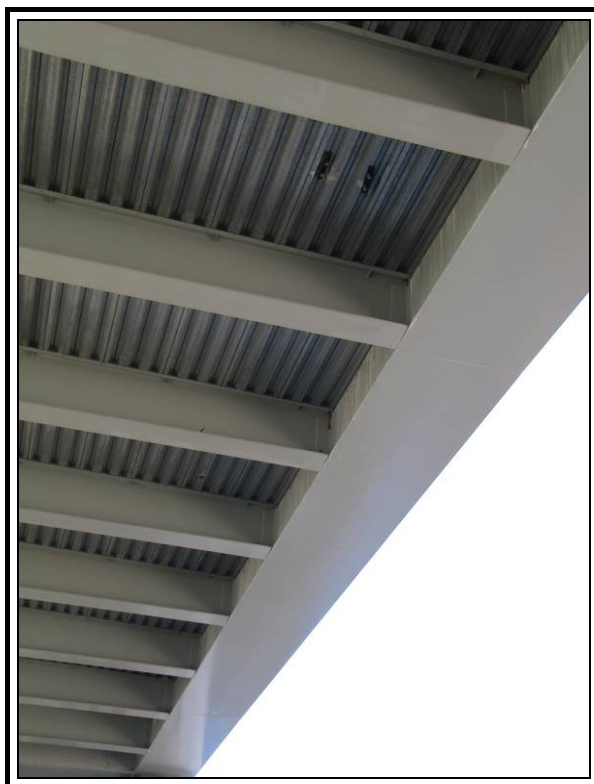
Filtraciones en el encuentro entre las vigas longitudinales y las transversales (vano 5, lado izquierdo)

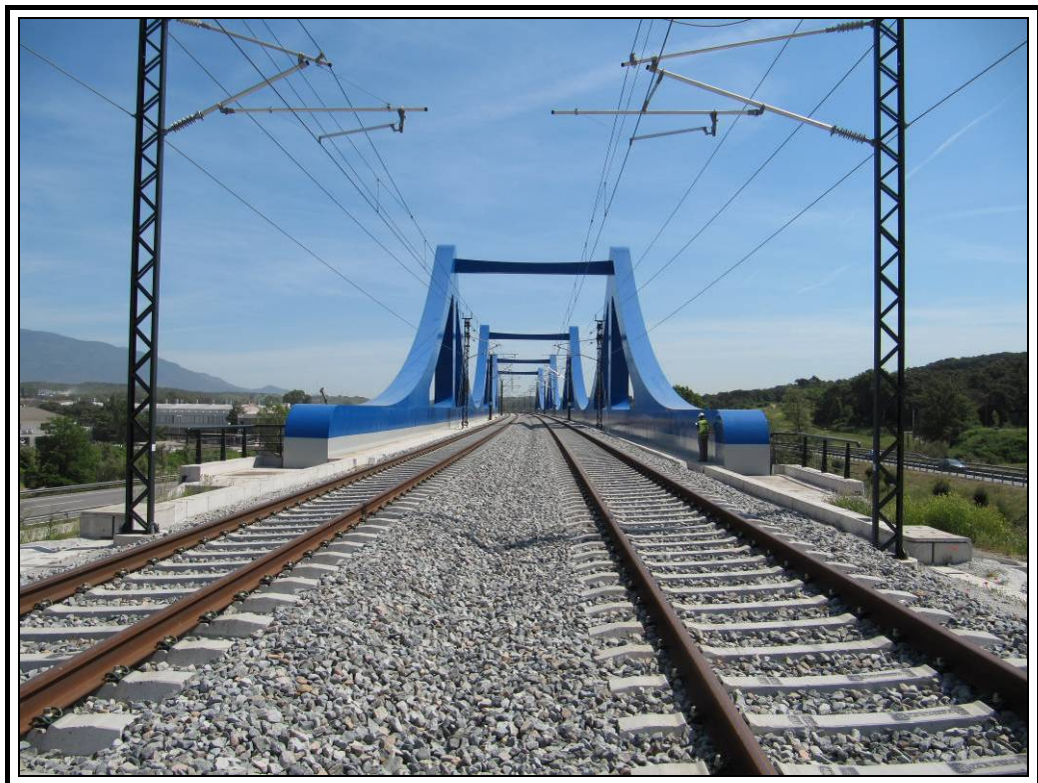
Vista superior desde entrada

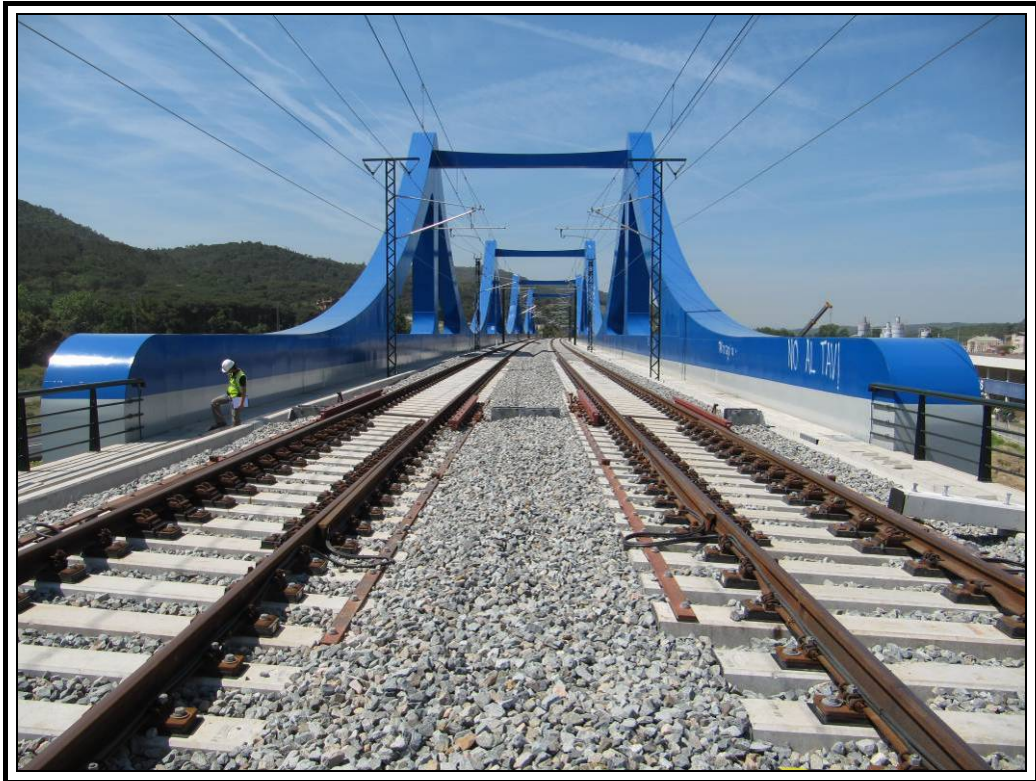
Vista superior desde salida

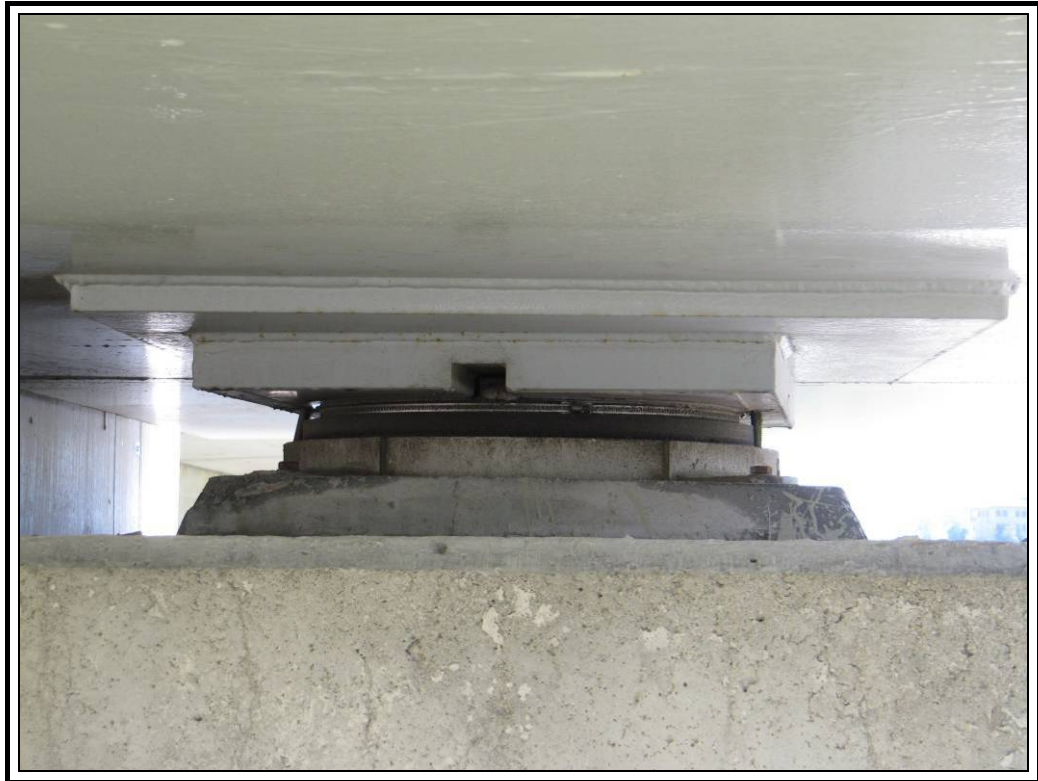
Apoyo derecho de la pila-estribo 2 (conexión con AP7 Hormigón)

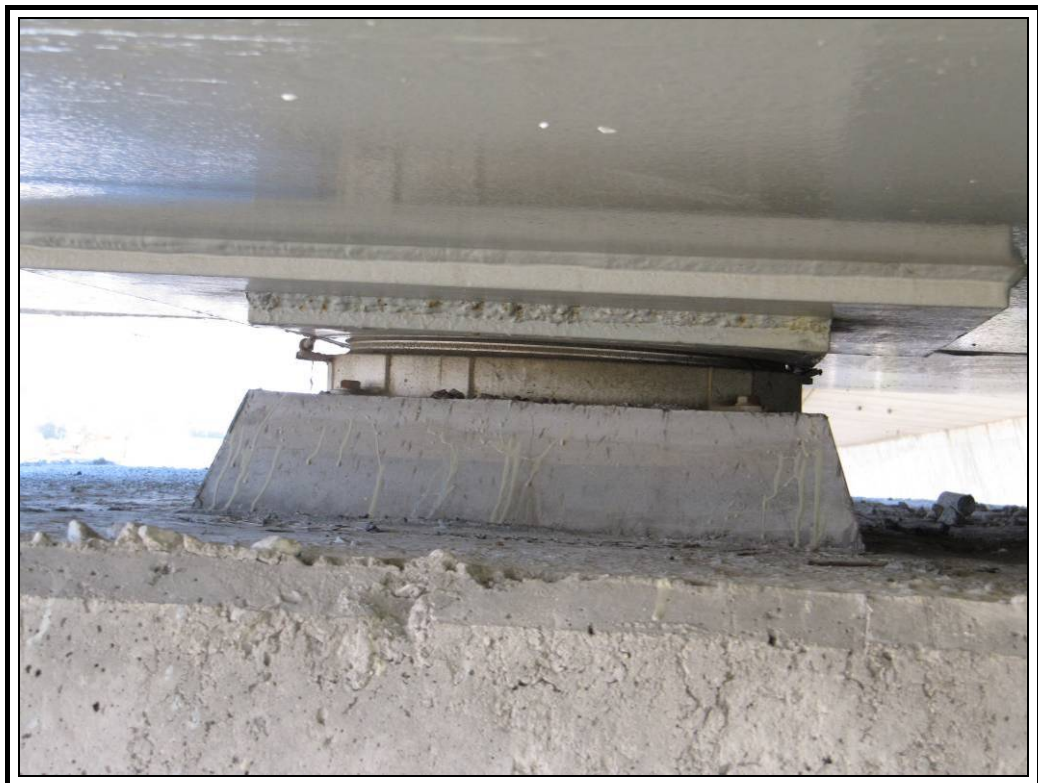
Apoyo izquierdo de pila estribo 2 (conexión con AP7 Hormigón)
