*CONTRATO DE CONSULTORÍA Y ASISTENCIA  
PARA LA REALIZACIÓN DE PRUEBAS DE CARGA  
PARA LA RECEPCIÓN DE PUENTES DE LA  
LÍNEA DE ALTA VELOCIDAD  
MADRID-ZARAGOZA-BARCELONA-FRONTERA FRANCESA.  
TRAMO: MADRID - LLEIDA.  
BASE DE LA CARTUJA.*

*SUBTRAMO 23  
23PI10*

**INFORME DE RESULTADOS Y CONCLUSIONES DE  
LA PRUEBA DE CARGA REALIZADA EN LA  
ESTRUCTURA 23PI10, PERTENECIENTE A LA  
L.A.V. MADRID - BARCELONA - FRONTERA  
FRANCESA.  
TRAMO: MADRID - LLEIDA.  
BASE DE LA CARTUJA.**

**MAYO DE 2003**

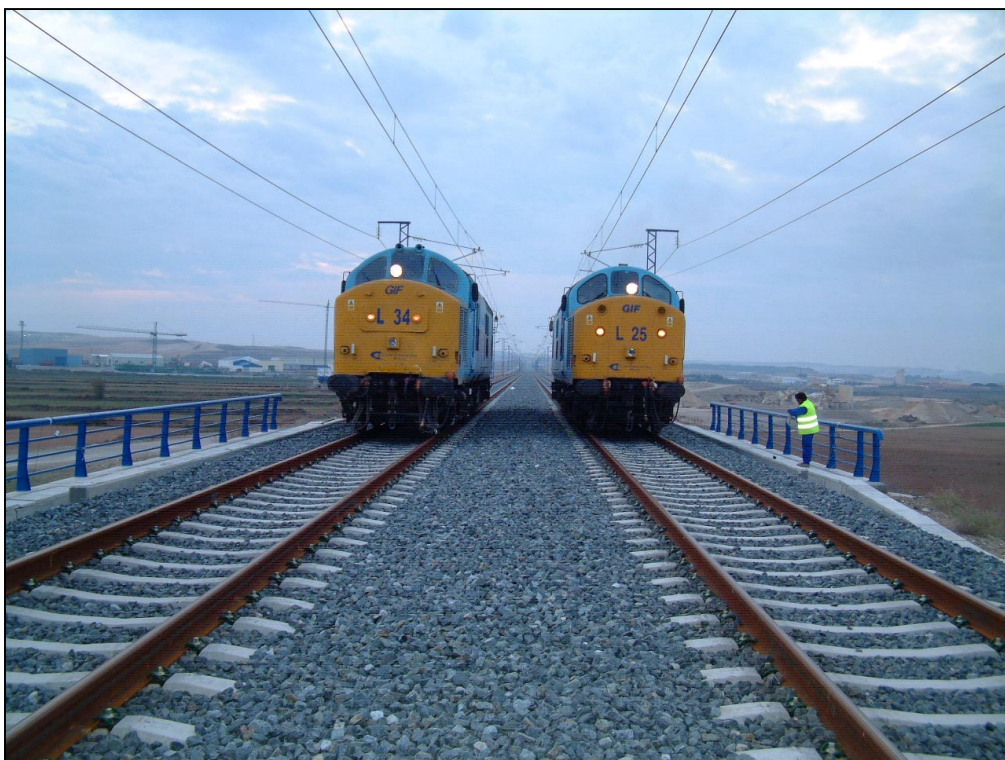
Nº 3.- Prueba de carga estática

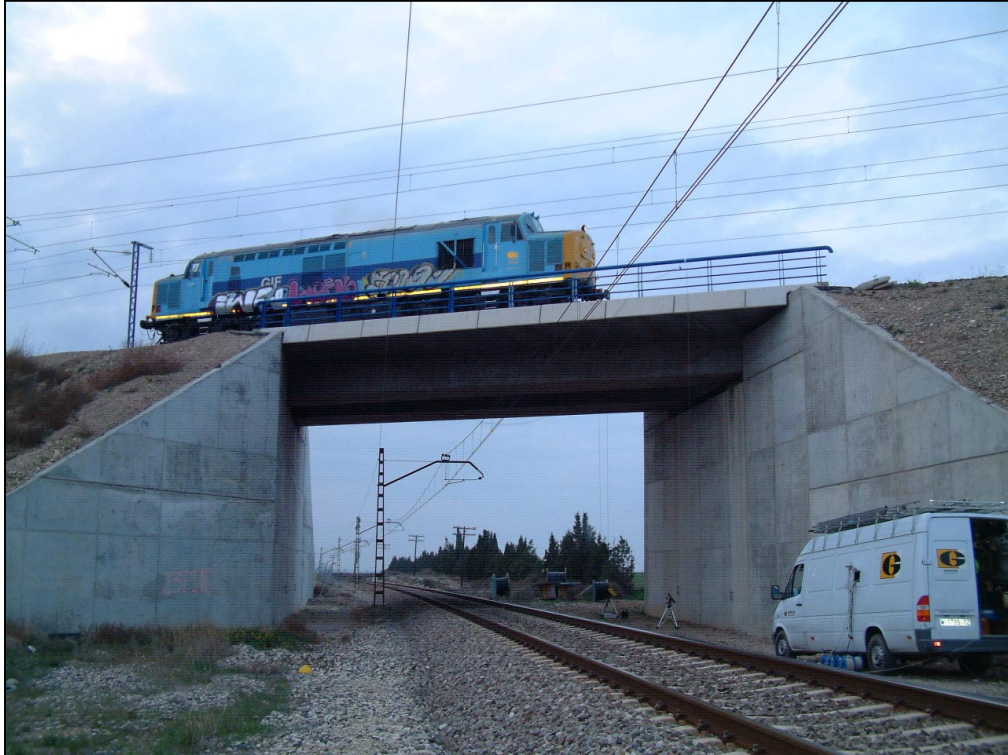
Nº 4.- Prueba de carga dinámica
