*SUBTRAMO 24  
24VI03*

**INFORME DE RESULTADOS Y CONCLUSIONES DE  
LA PRUEBA DE CARGA REALIZADA EN LA  
ESTRUCTURA 24VI03, PERTENECIENTE A LA  
L.A.V. MADRID - ZARAGOZA - BARCELONA -  
FRONTERA FRANCESA  
TRAMO: MADRID – LLEIDA.  
BASE DE LA CARTUJA.**

**MAYO DE 2003**

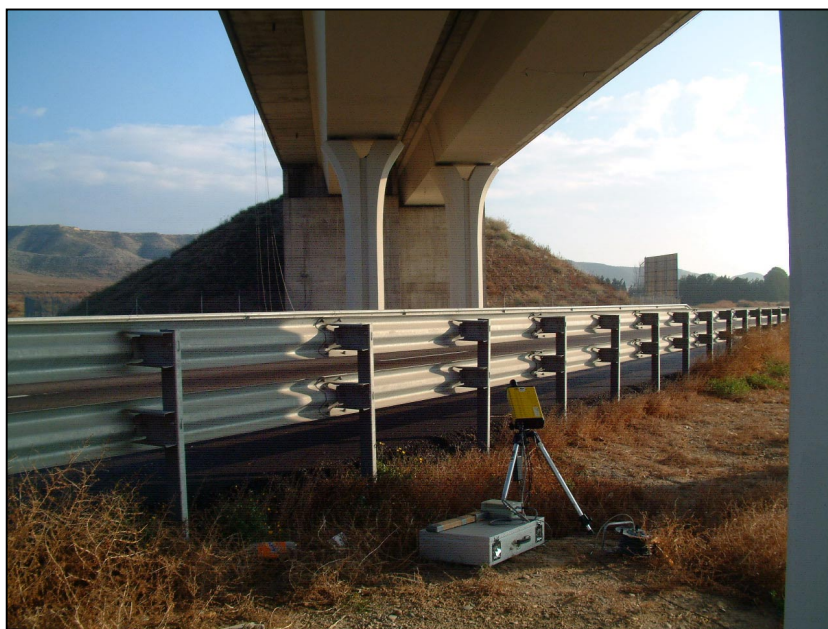
**Nº 1.- Colocación del equipo láser.**

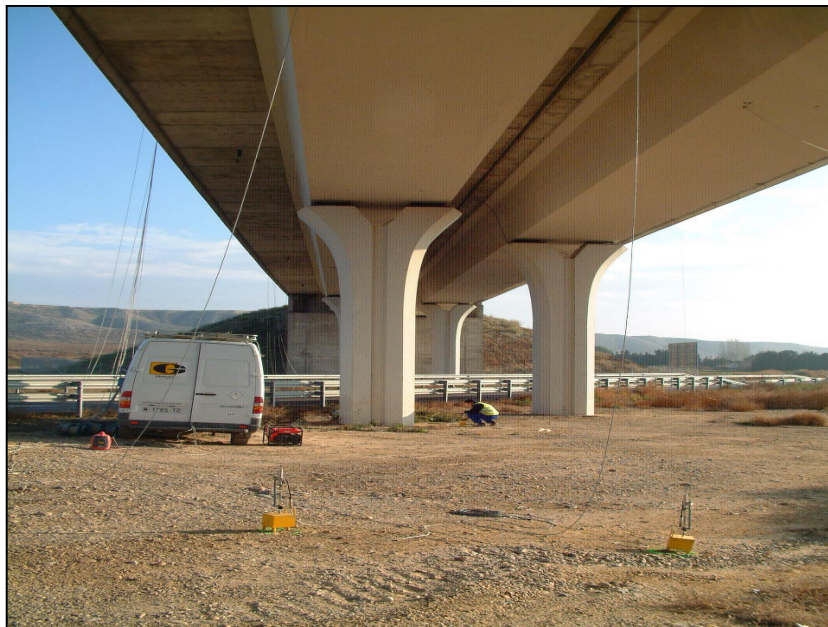
**Nº 2.- Instrumentación mediante aros extensométricos.**

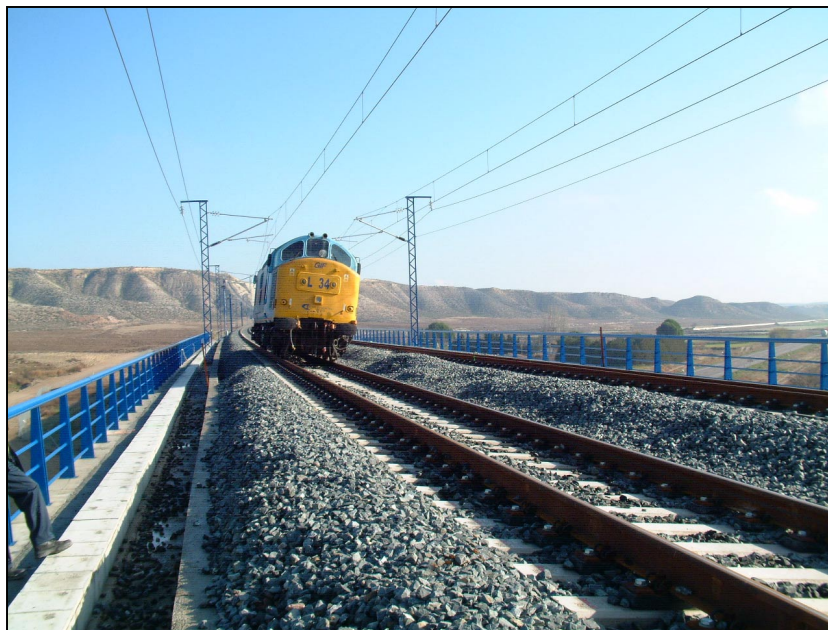
**Nº 8.- Realización de las prueba dinámica lenta.**

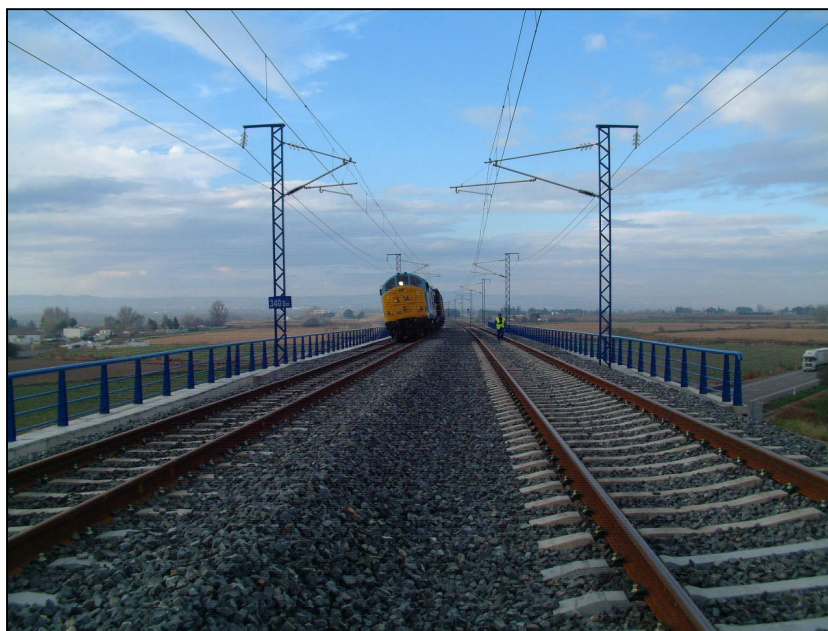
**Nº 9.- Realización de la prueba dinámica a 30 Km/h.**

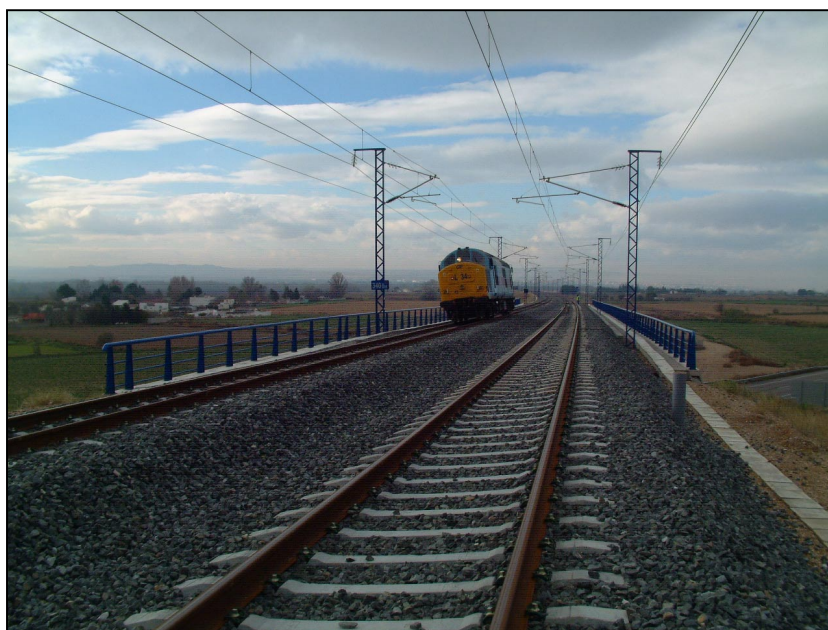
**Nº 11.- Realización de la prueba dinámica de frenado.**
