## **INFORME DE INSPECCIÓN PRINCIPAL**

ESTRUCTURA E-4.3 DEL RAMAL CASTELLBISBAL/PAPIOL-MOLLET-SANT  
FOST. ADECUACIÓN DE LA LÍNEA PARA TRÁFICOS EN ANCHO  
INTERNACIONAL Y ANCHO IBÉRICO NUDO DE MOLLET. FASE 1.

**IP-B-10-12**

**Diciembre 2010**

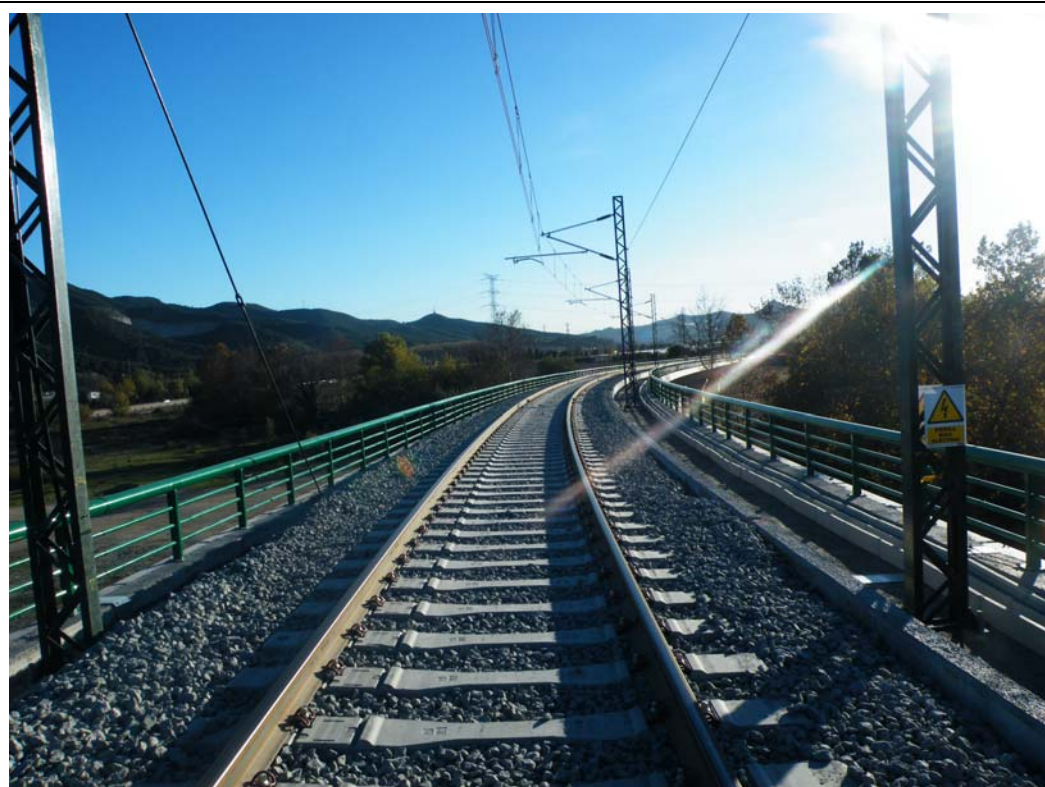
FOTOGRAFÍA Nº 3: Plataforma vista desde lado de entrada.

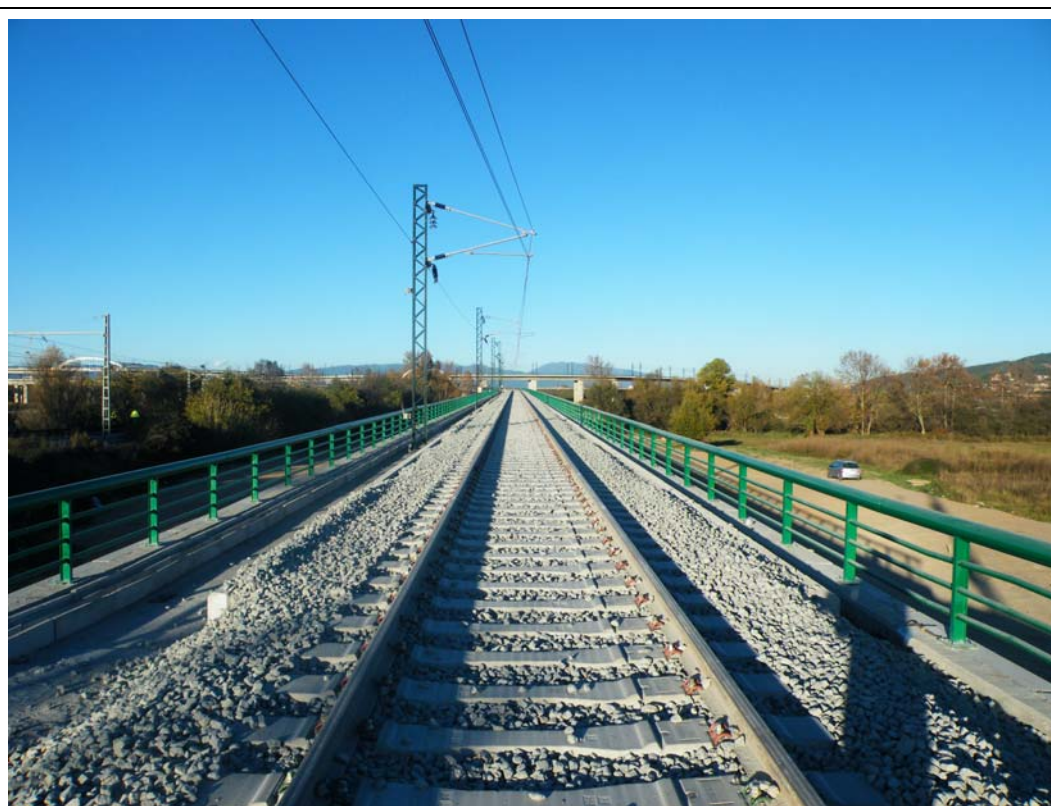
FOTOGRAFÍA Nº 4: Plataforma vista desde lado de salida.
