## **INFORME DE INSPECCIÓN PRINCIPAL**

ESTRUCTURA E-4.2 DEL RAMAL CASTELLBISBAL/PAPIOL-MOLLET-SANT  
FOST. ADECUACIÓN DE LA LÍNEA PARA TRÁFICOS EN ANCHO  
INTERNACIONAL Y ANCHO IBÉRICO NUDO DE MOLLET. FASE 1.

**IP-B-10-11**

**Diciembre 2010**

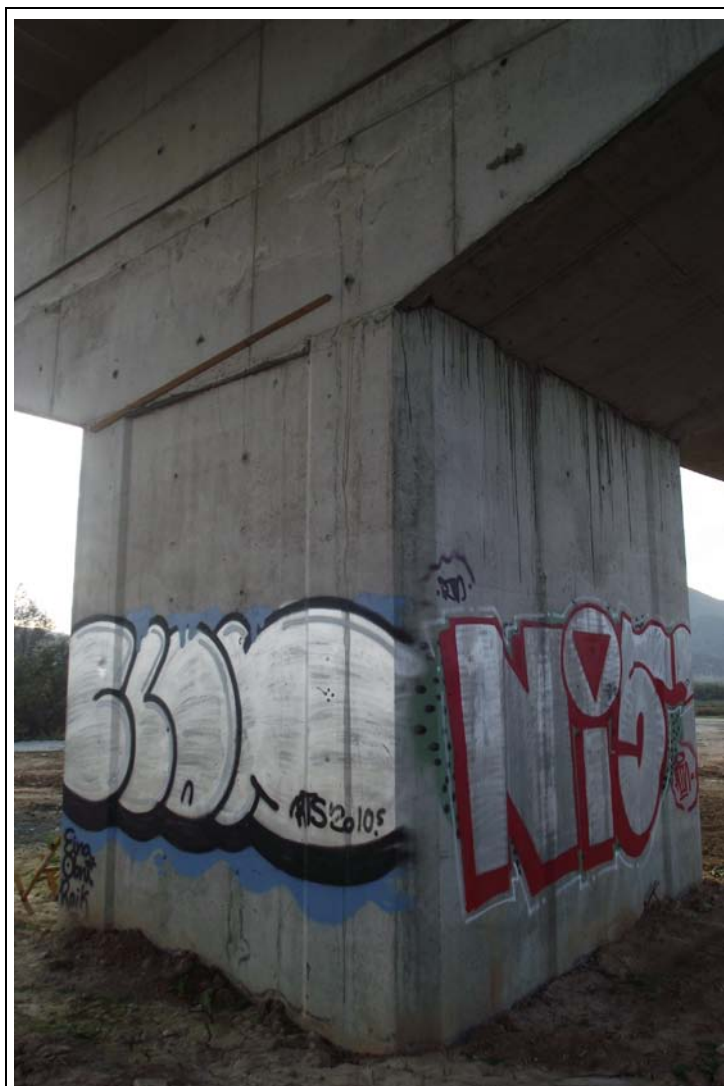
FOTOGRAFÍA Nº 7: Pila-estribo de entrada desde lado derecho.
